## ESTACADE DU PONT CHAMPLAIN

Services de consultant, inspections annuelles, études de capacité portante et plan directeur (2016-2017)

Rapport d'inspection annuelle 2016 – Inspection détaillée

19 décembre 2016

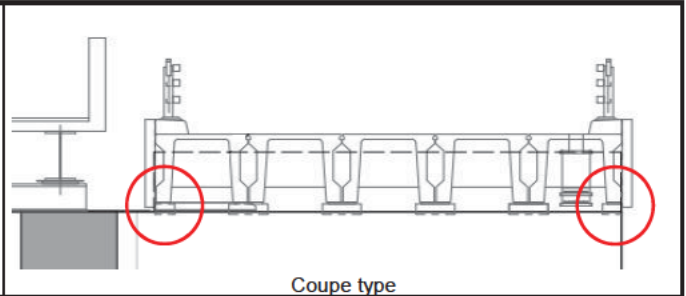
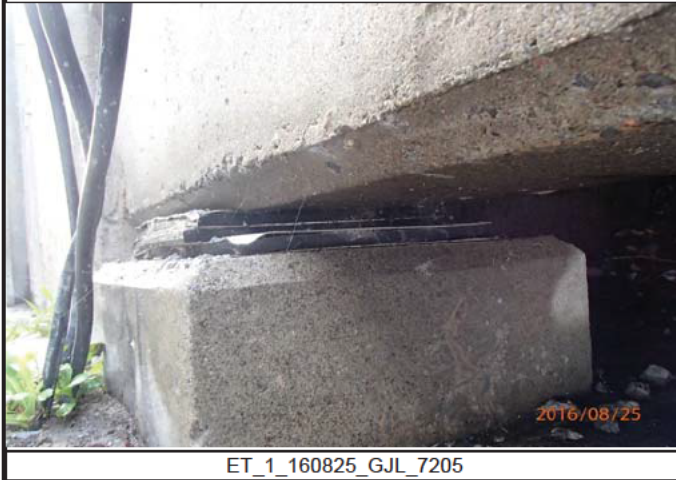
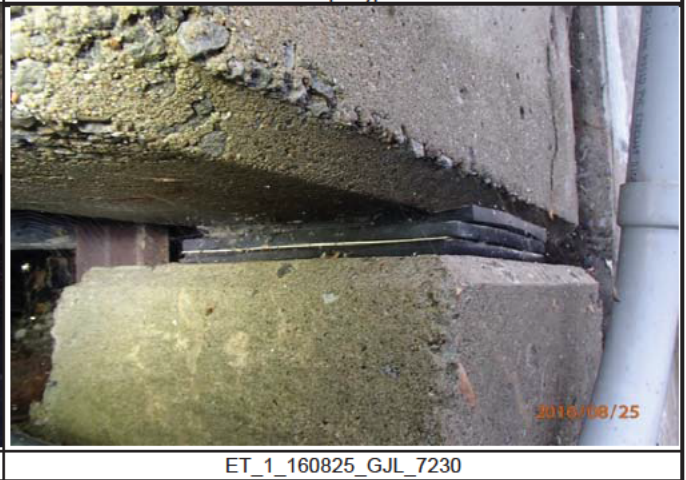
Perte d'appui de 25%, écrasement important de l'élastomère et décollement des frettes au bloc n°1. Perte d'appui de 15% avec renflement important et frettes apparentes au bloc n°6. Défauts des appareils d'appui affectant la qualité du support de façon importante.

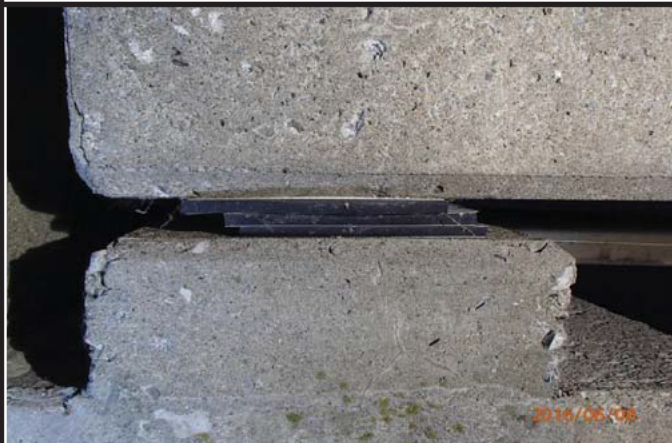
ET\_1\_160608\_GJL\_0253

Perte d'appui de 15% et renflement moyen de l'élastomère au bloc d'assise n°1. Perte d'appui inférieure à 10% aux blocs n°3 et 4. Renflement moyen de l'élastomère aux blocs d'assise n°4 et 5. Perte d'appui de 25%, renflement moyen et frettes apparentes au bloc d'assise n°6. Défauts des appareils d'appui affectant la qualité du support de façon importante.

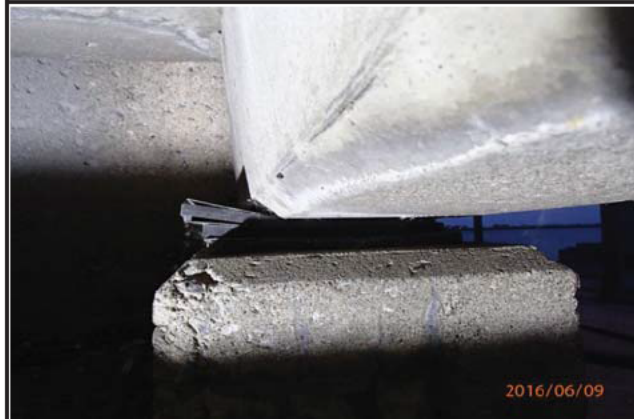
ET\_1\_160609\_GJL\_0383

Perte d'appui de 25% et décollement des frettes au bloc n°1. Perte d'appui de 15% et renflement moyen de l'élastomère au bloc n°2. Perte d'appui de 15% et décollement des frettes au bloc n°6. Défauts des appareils d'appui affectant la qualité du support de façon importante.

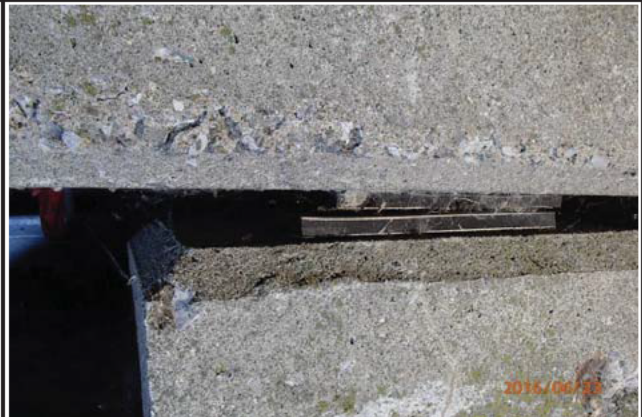
ET\_1\_160622\_GJL\_2503

Perte d'appui de 20% et décollement des frettes au bloc n°1. Perte d'appui de 15% et frettes apparentes aux blocs n°2 et 3. Perte d'appui de 20% et renflement important de l'élastomère au bloc n°4. Perte d'appui de 30% et renflement moyen de l'élastomère au bloc n°5. Défauts des appareils d'appui affectant la qualité du support de façon importante.

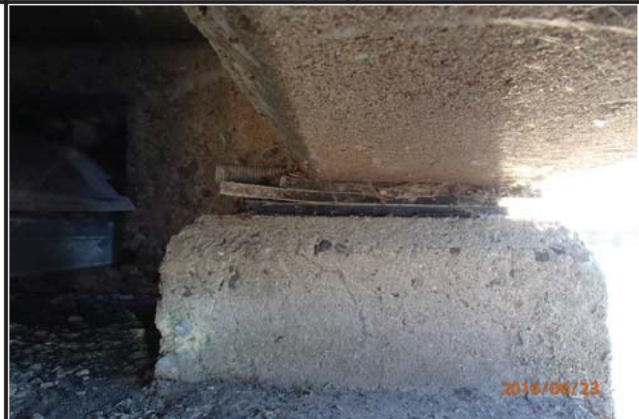
ET\_1\_160623\_GJL\_2628

Perte d'appui de 20% avec écrasement important de l'élastomère au bloc n°1. Perte d'appui de 15% de l'élastomère, renflement important et décollement des frettes au bloc n°6. Défauts des appareils d'appui affectant la qualité du support de façon importante.

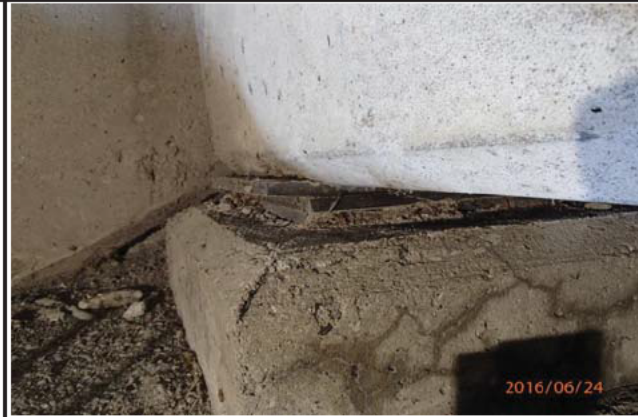
ET\_1\_160623\_GJL\_2780

Renflement moyen et décollement des frettes au bloc n°1. Perte d'appui de 15% et renflement moyen au bloc n°3. Perte d'appui de 15% avec renflement important et décollement des frettes au bloc n°6. Défauts des appareils d'appui affectant la qualité du support de façon importante.

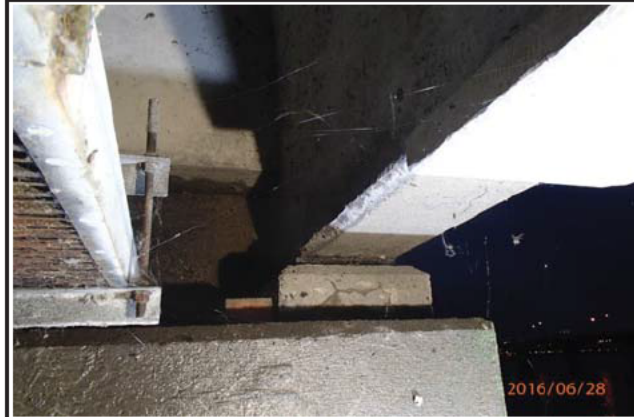
ET\_1\_160628\_GJL\_2874

Perte d'appui de 10%, renflement moyen et décollement des frettes au bloc n°1. Renflement moyen des élastomères aux blocs n°2 à 5. Écrasement avec perte d'appui de 15% de l'élastomère et décollement des frettes au bloc n°6. Défauts des appareils d'appui affectant la qualité du support de façon importante.

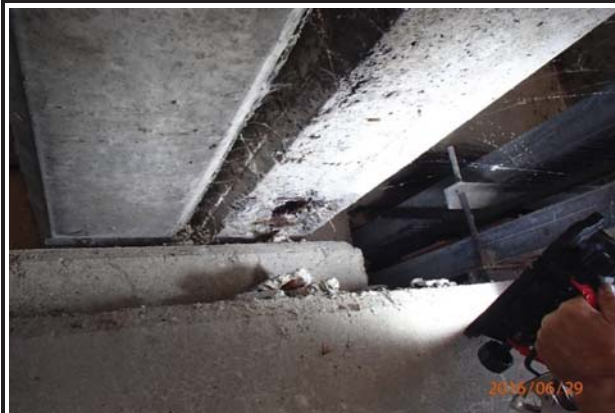
ET\_1\_160629\_GJL\_3075

Côté aval extérieur: fissures de 0,25 mm de chaque côté d'un nouveau bloc de post-tension. Éclatement avec armatures visibles corrodées à l'extrémité Est. Délaminage, éclatement avec armatures visibles corrodées et torons visibles corrodés de 400x250x45 mm à l'extrémité Ouest. Traces de rouille.

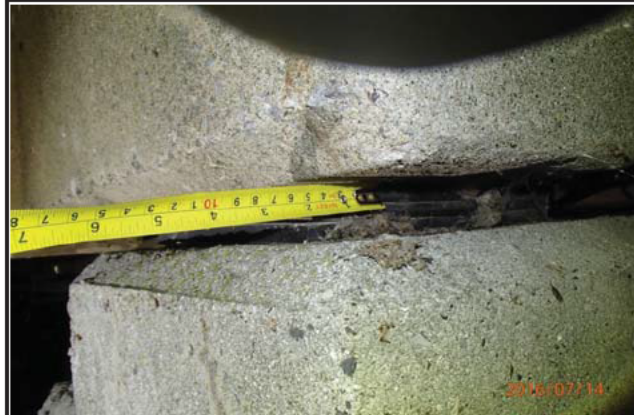
ET\_1\_160714\_GJL\_3863

Perte d'appui de 25% avec écrasement important de l'élastomère et décollement des frettes au bloc n°6. Décollement des frettes au bloc n°1. Rénflement moyen de l'élastomère et perte d'appui inférieure à 10% aux blocs n°1, 2 et 4. Défauts des appareils d'appui affectant la qualité du support de façon importante.

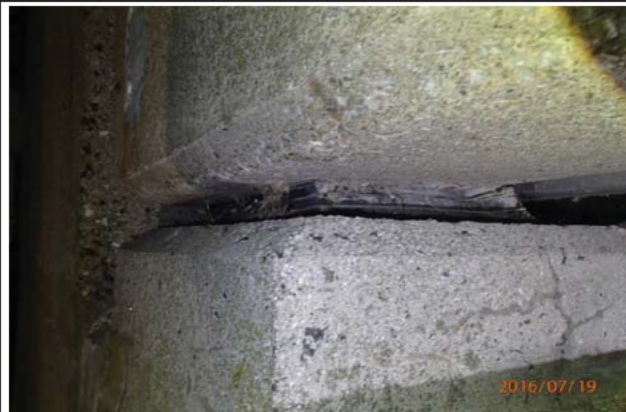
ET\_1\_160719\_GJL\_4275

Décollement des frettes aux blocs n°1, 3, 4 et 5. Perte d'appui de 25%, écrasement très important et décollement des frettes au bloc n°6. Défauts des appareils d'appui affectant la qualité du support de façon importante.

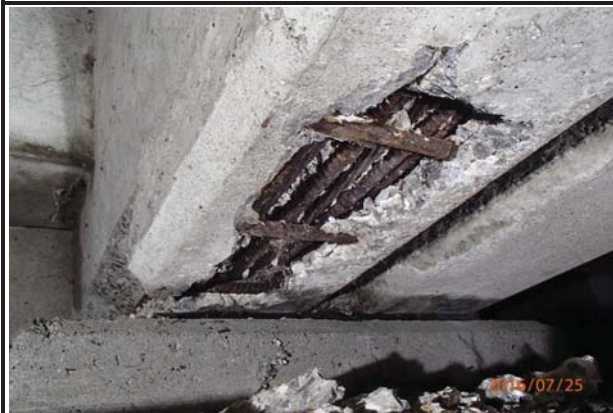
ET\_1\_160725\_GJL\_4640

Éclatement au talon de l'extrémité Ouest. Délaminage, éclatement avec armatures visibles corrodées et torons visibles corrodés de 500x200 mm à la semelle inférieure et de 700x100 mm sur l'âme à l'extrémité Est. Traces de rouille.

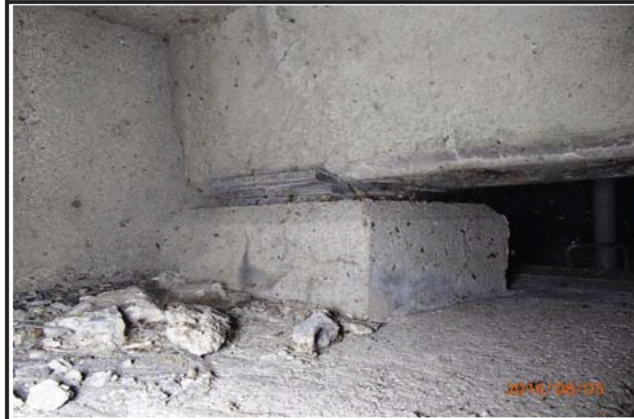
ET\_1\_160804\_GJL\_5537

Perte d'appui de 25% de l'élastomère et décollement des frettes au bloc n°1. Frettes apparentes et décollement des frettes respectivement aux blocs n° 4 et 5. Perte d'appui de 15% et décollement des frettes au bloc n°6. Défauts des appareils d'appui affectant la qualité du support de façon importante.

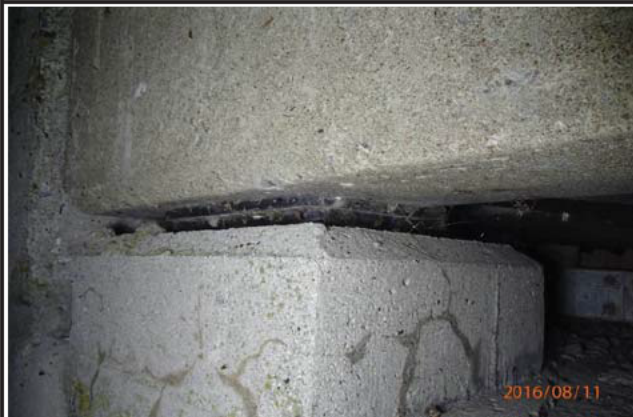
ET\_1\_160811\_GJL\_5973

Perte d'appui de 25% et décollement des frettes au bloc n°6. Perte d'appui inférieure à 10% et renflement moyen aux blocs n°1 à 5. Décollement des frettes au bloc n°1. Défauts des appareils d'appui affectant la qualité du support de façon importante.

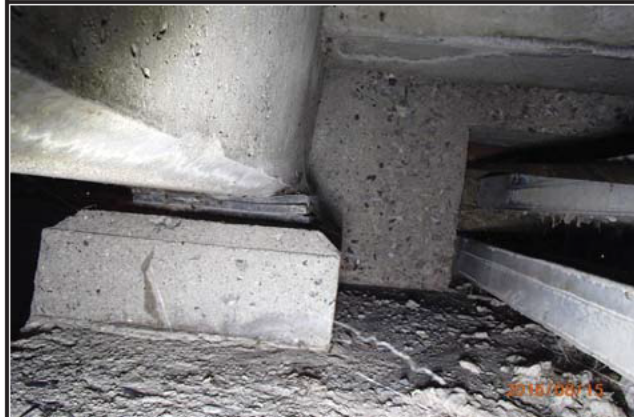
ET\_1\_160815\_GJL\_6386

Renflement important au bloc n°1. Perte d'appui de 25% et décollement des frettes au bloc n°3. Renflement important et décollement des frettes au bloc n°4. Renflement important et décollement des frettes au bloc n°6. Défauts des appareils d'appui affectant la qualité du support de façon importante.

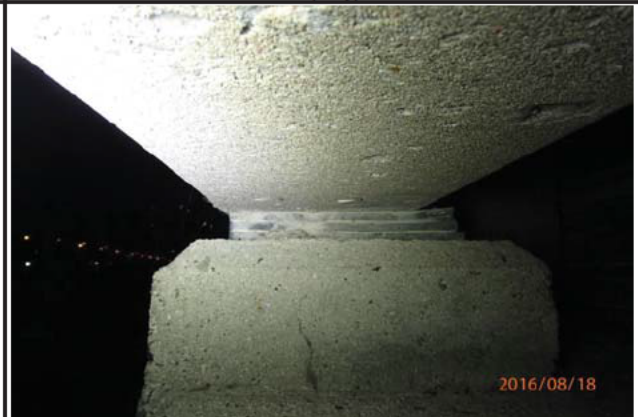
ET\_1\_160817\_GJL\_6887

Perte d'appui de 25%, renflement moyen de l'élastomère et décollement des frettes au bloc n°1. Perte d'appui inférieure à 10% et renflement moyen de l'élastomère aux blocs n°2 et 3. Perte d'appui de 15%, renflement moyen de l'élastomère et décollement des frettes au bloc n°6. Défauts des appareils d'appui affectant la qualité du support de façon importante.
