**Pont Champlain, Services de consultant, Inspections annuelles
des sections 5, 6 et 7 et services d'assistance
pour inspections sur demande (2015-2018) – Contrat 62450**

**Rapport d'inspection 2018 – Volume 2 : Inspection annuelle
de la section 6 – Version finale**

N/Réf : P-159000038 | M04024D | MTR-00229620

Le 24 octobre 2018

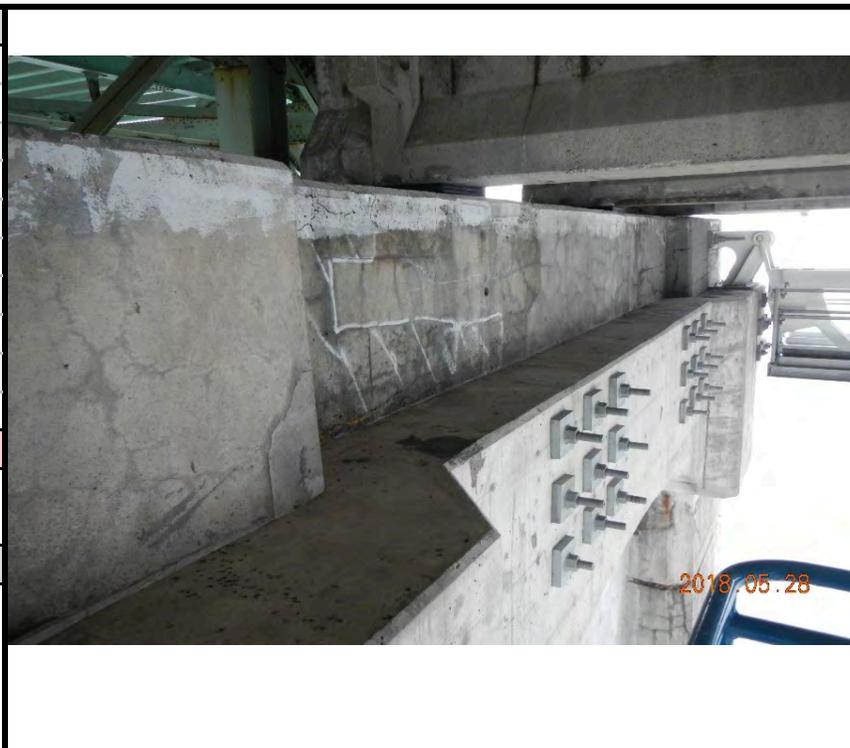
Identification		
Section :	Axe /Travée :	
6	4W	
Position :		
Amont		
Groupe d'élément :		
Unités de fondation		
Élément :		
Arche		
Localisation :		
-		
Cote CEC		Cote CEM
2		A B C D % 0 30 68 2 %
Remarque / Observation		
Réparé. Fissures polygonales avec efflorescence et traces de rouille Éclatements et délaminage par endroits. La méthode d'inspection ne permet pas de valider les cotes.		
No photo:		20180528_JF_7605
No recommandation(s):		Auc.Rec.

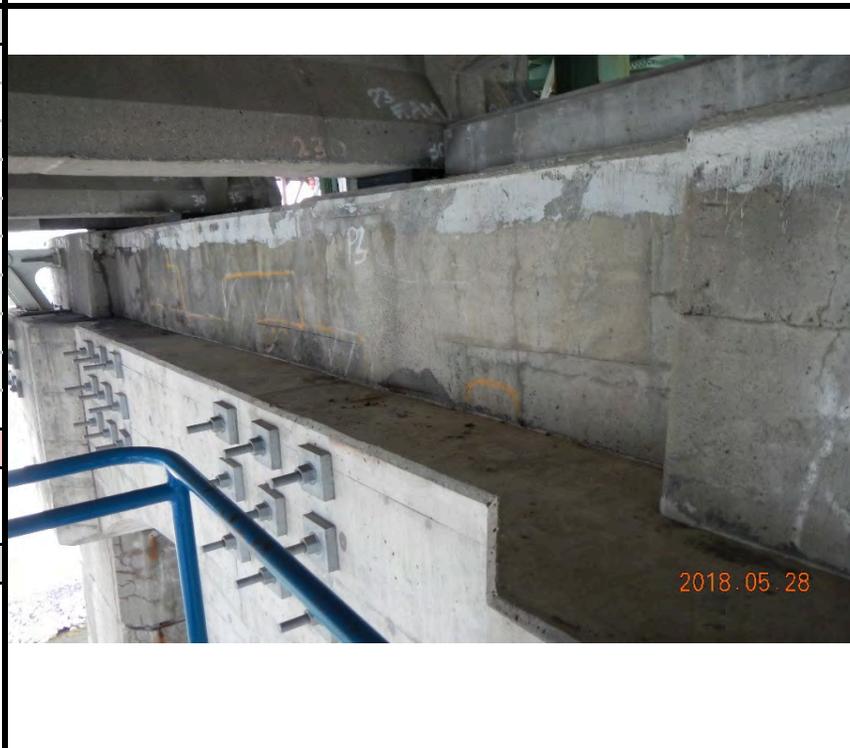
Identification		
Section :	Axe /Travée :	
6	4W	
Position :		
Aval		
Groupe d'élément :		
Unités de fondation		
Élément :		
Arche		
Localisation :		
-		
Cote CEC		Cote CEM
2		A B C D % 0 30 68 2 %
Remarque / Observation		
Réparé. Fissures polygonales avec efflorescence et traces de rouille Éclatements et délaminage par endroits. La méthode d'inspection ne permet pas de valider les cotes.		
No photo:		20180528_JF_7603
No recommandation(s):		Auc.Rec.

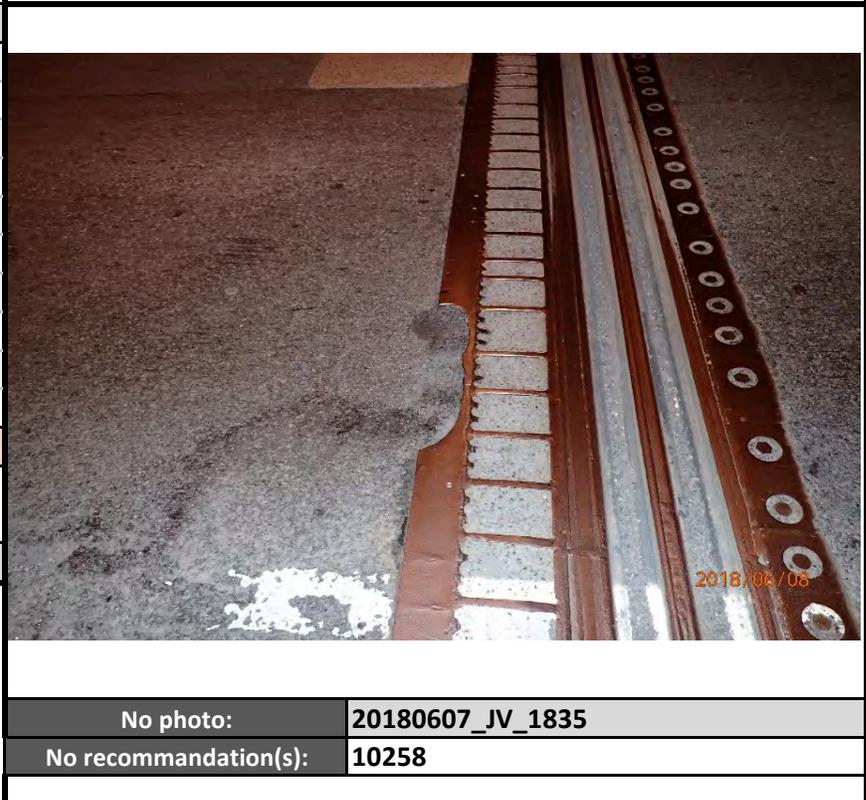
Identification		
Section :	Axe / Travée :	
6	4W	
Position :		
-		
Groupe d'élément :		
Joint de dilatation		
Élément :		
Profilé		
Localisation :		
-		
Cote CEC		Cote CEM
4		A B C D % 90 0 9 1 %
Remarque / Observation		
Section du profilé arrachée dans la voie 6. Vide sous le profilé. Décalage vertical léger dans le sens du trafic Plaque d'acier endommagée et coupée dans la voie 6 Désagrégation de l'épaulement jusqu'à 10mm.		
No photo:		20180607_JV_1835
No recommandation(s):		10258

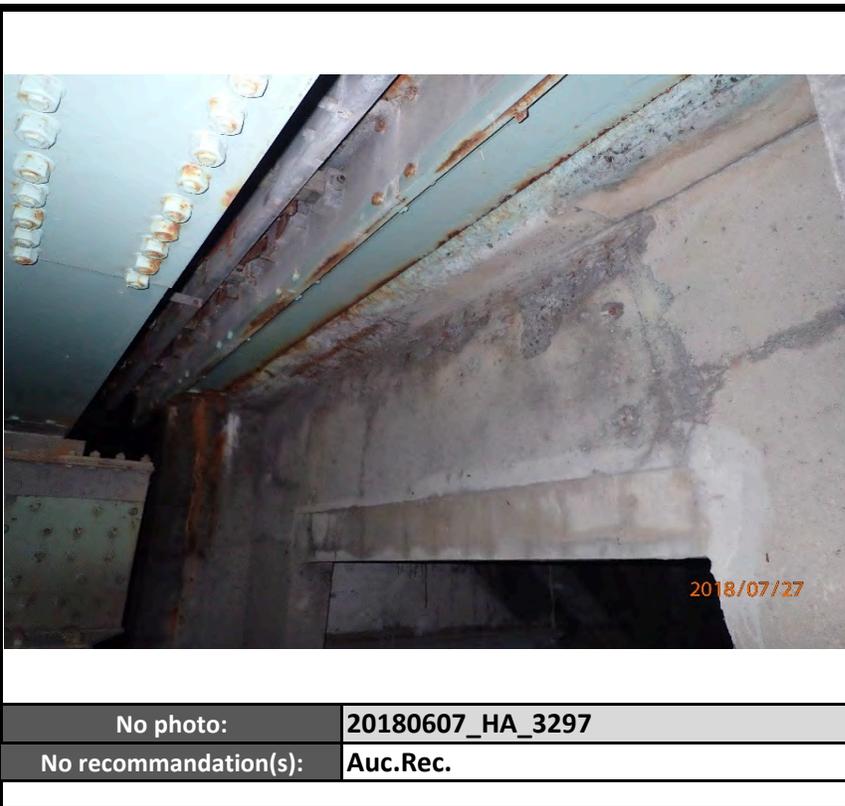
Identification		
Section :	Axe / Travée :	
6	4W	
Position :		
-		
Groupe d'élément :		
Joint de dilatation		
Élément :		
Extrémité de dalle		
Localisation :		
-		
Cote CEC		Cote CEM
4		A B C D % 52 45 2 1 %
Remarque / Observation		
Délaminage et éclatement avec armatures visibles corrodées avec perte de section de plus de 30%.		
No photo:		20180607_HA_3297
No recommandation(s):		Auc.Rec.

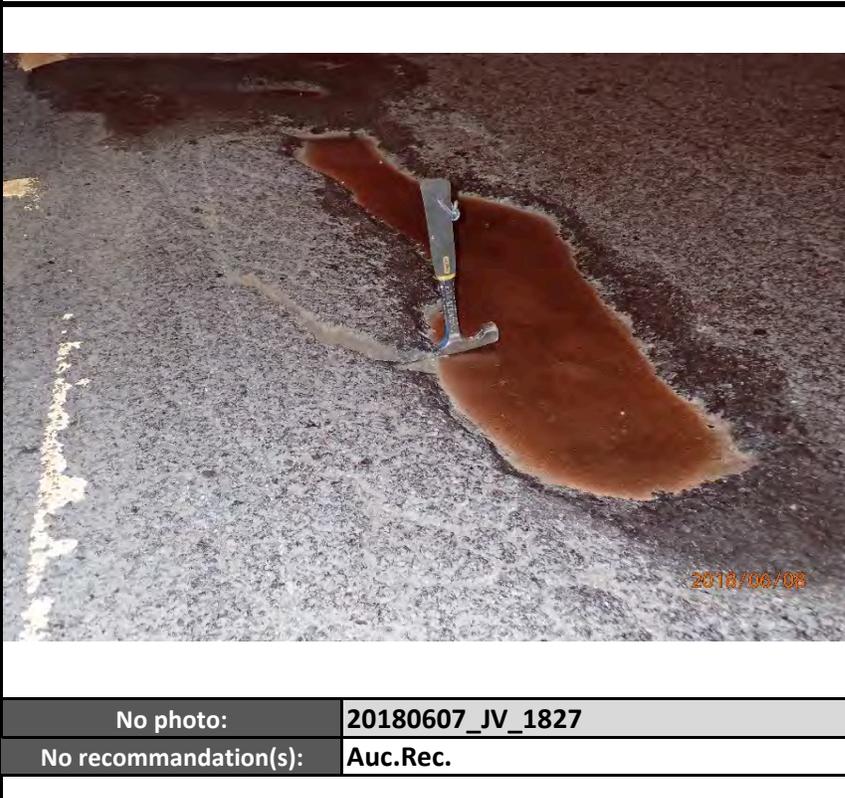
Identification		
Section :	Axe / Travée :	
6	3W-4W	
Position :		
Aval		
Groupe d'élément :		
Platelage		
Élément :		
Surface de roulement		
Localisation :		
-		
Cote CEC		Cote CEM
1		A B C D % 67 15 17 1 %
Remarque / Observation		
CEC=1, Nid-de-poule très important exposant l'acier du tablier. Orniérage moyen à important. Ondulations. Fissures longitudinale inférieure à 3mm.		
No photo:		20180607_JV_1827
No recommandation(s):		Auc.Rec.

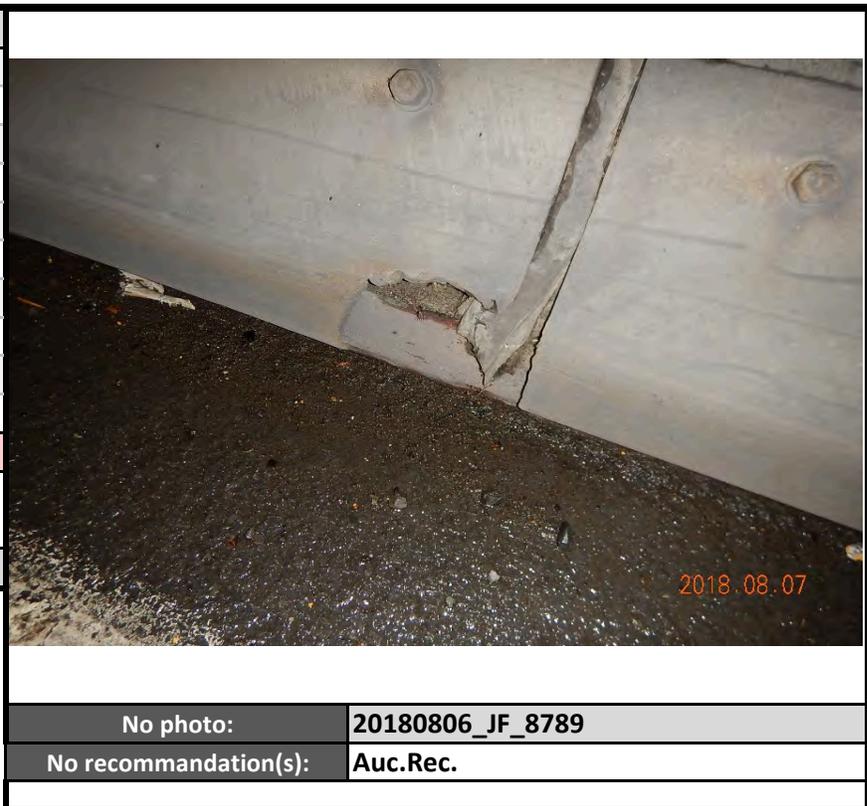
Identification		
Section :	Axe / Travée :	
6	3W-4W	
Position :		
Amont		
Groupe d'élément :		
Dispositif de retenue		
Élément :		
Glissière latérale		
Localisation :		
-		
Cote CEC		Cote CEM
4		A B C D % 93 5 1 1 %
Remarque / Observation		
<p>Délamination local. Boulons manquants dans le bas de glissière plaque de glissière déformée et déchirée. Plaque de glissière endommagée à l'entrée du drain et déformée dans le sens du trafic.</p>		
No photo:		20180806_JF_8789
No recommandation(s):		Auc.Rec.

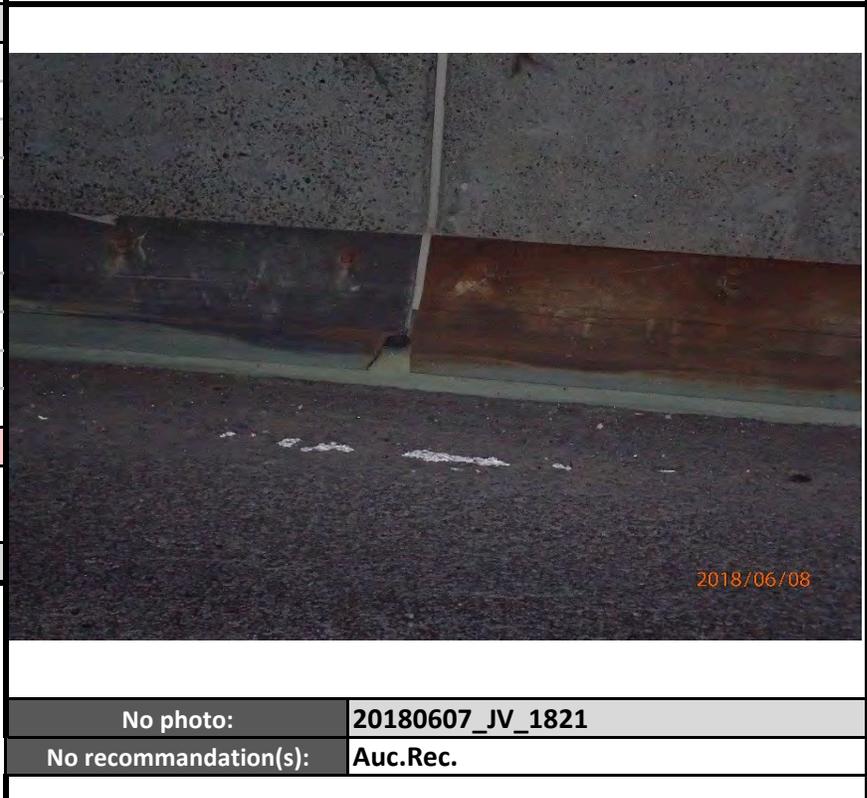
Identification		
Section :	Axe / Travée :	
6	3W-4W	
Position :		
Aval		
Groupe d'élément :		
Dispositif de retenue		
Élément :		
Glissière latérale		
Localisation :		
-		
Cote CEC		Cote CEM
4		A B C D % 94 5 0 1 %
Remarque / Observation		
<p>Plaque d'acier déformée et arrachée. Fissures verticales inférieures à 0,8 mm. Boulons sectionnés.</p>		
No photo:		20180607_JV_1821
No recommandation(s):		Auc.Rec.

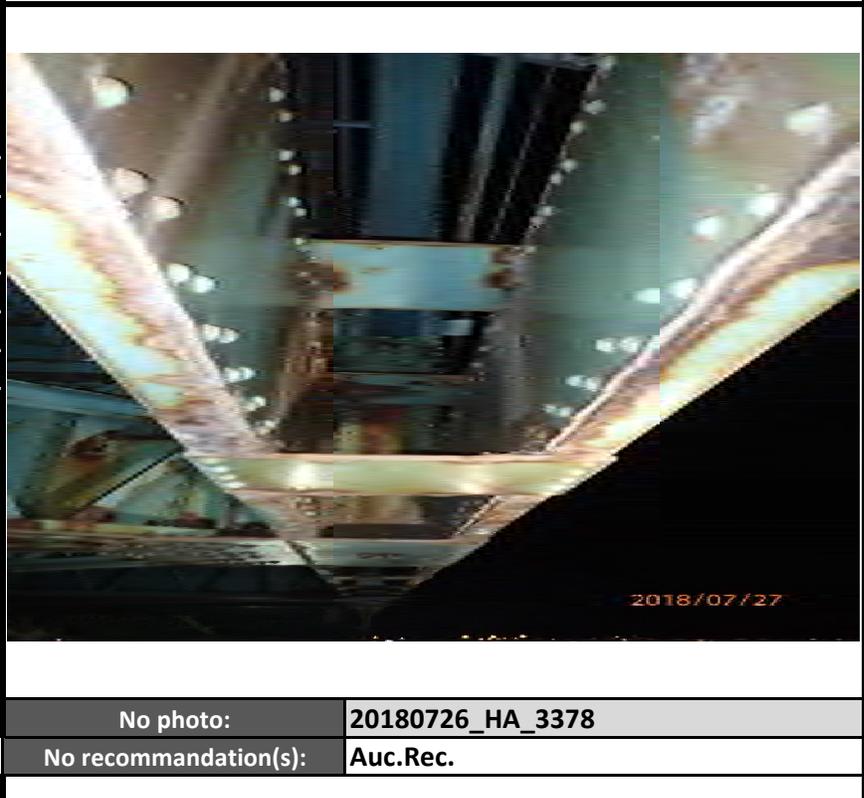
Identification		
Section :	Axe / Travée :	
6	1W-2W	
Position :		
Ferme amont		
Groupe d'élément :		
Structure d'acier		
Élément :		
Corde inférieure		
Localisation :		
L0-L1		
Cote CEC		Cote CEM
4		A B C D % 84 10 5 1 %
Remarque / Observation		
Déformation sous corrosion moyenne à très importante (15-20mm) entre les plaques d'âme et les cornières. Accumulation d'eau et de débris importante à l'intérieur de membrures et aux assemblages.		
No photo:		20180726_HA_3378
No recommandation(s):		Auc.Rec.

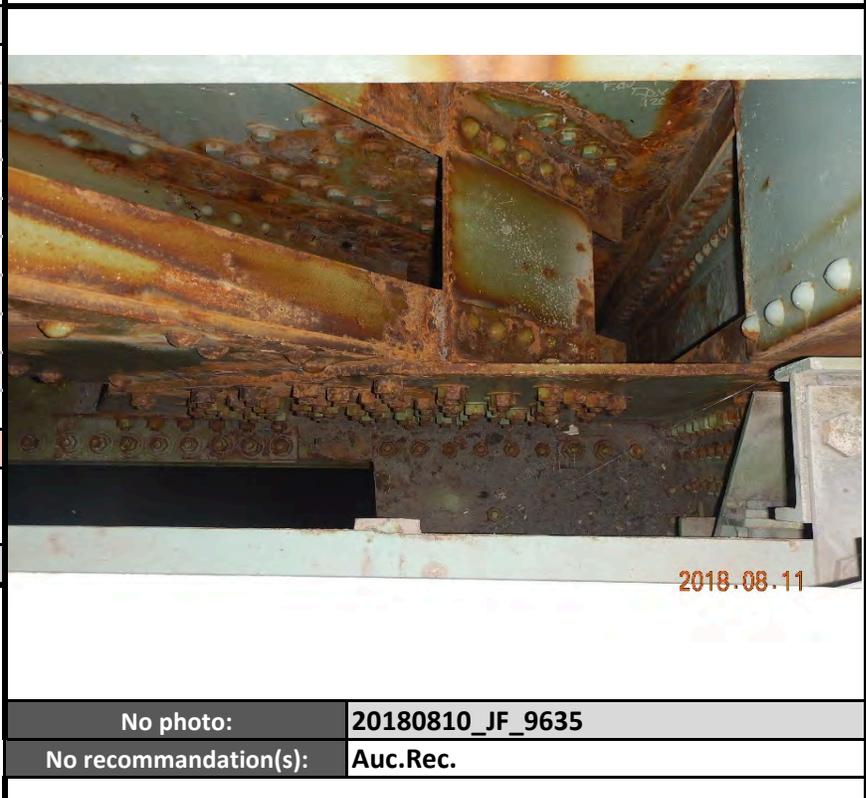
Identification		
Section :	Axe / Travée :	
6	1W-2W	
Position :		
Ferme amont		
Groupe d'élément :		
Structure d'acier		
Élément :		
Diagonale		
Localisation :		
L6-U7		
Cote CEC		Cote CEM
4		A B C D % 95 2 2 1 %
Remarque / Observation		
Perte de matériau importante à très importante localisée. Perte de matériau très importante (6mm) localisée à la plaque de liaison. Corrosion légère à moyenne. La méthode d'inspection ne permet pas de valider les cotes.

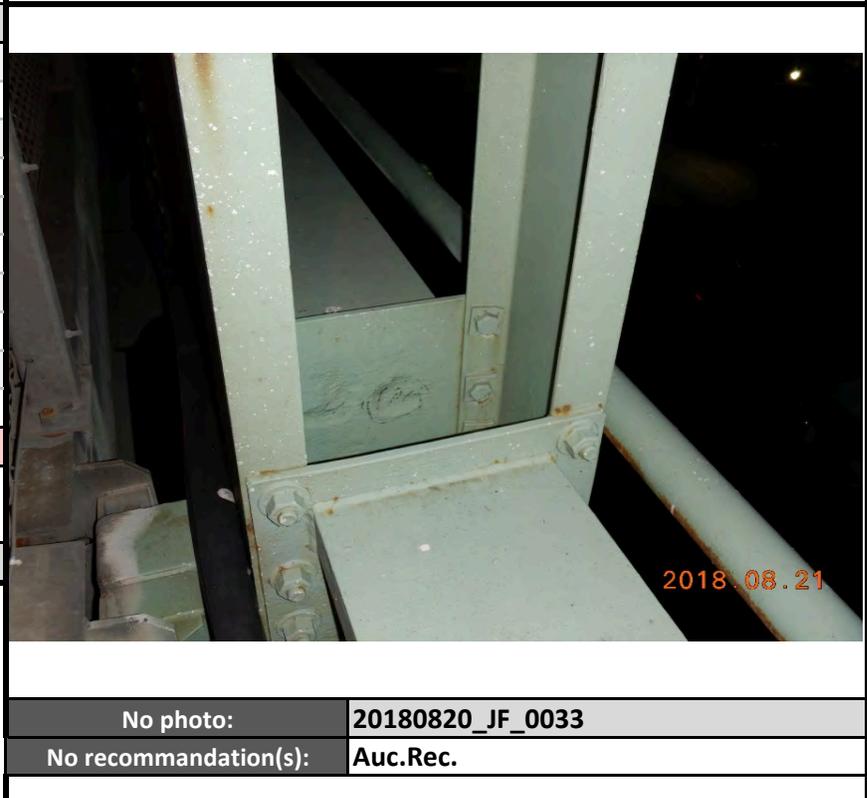
Identification		
Section :	Axe / Travée :	
6	1W-2W	
Position :		
Ferme aval		
Groupe d'élément :		
Structure d'acier		
Élément :		
Montant		
Localisation :		
L2-U2		
Cote CEC		Cote CEM
4		A B C D % 94 2 3 1 %
Remarque / Observation		
Perte de matériau très imp. (5-6mm) à la plaque de liaison à la hauteur de la glissière. Perte de matériau moyenne à importante (2-4mm) à l'assemblage inférieure. La méthode d'inspection ne permet pas de valider les cotes.

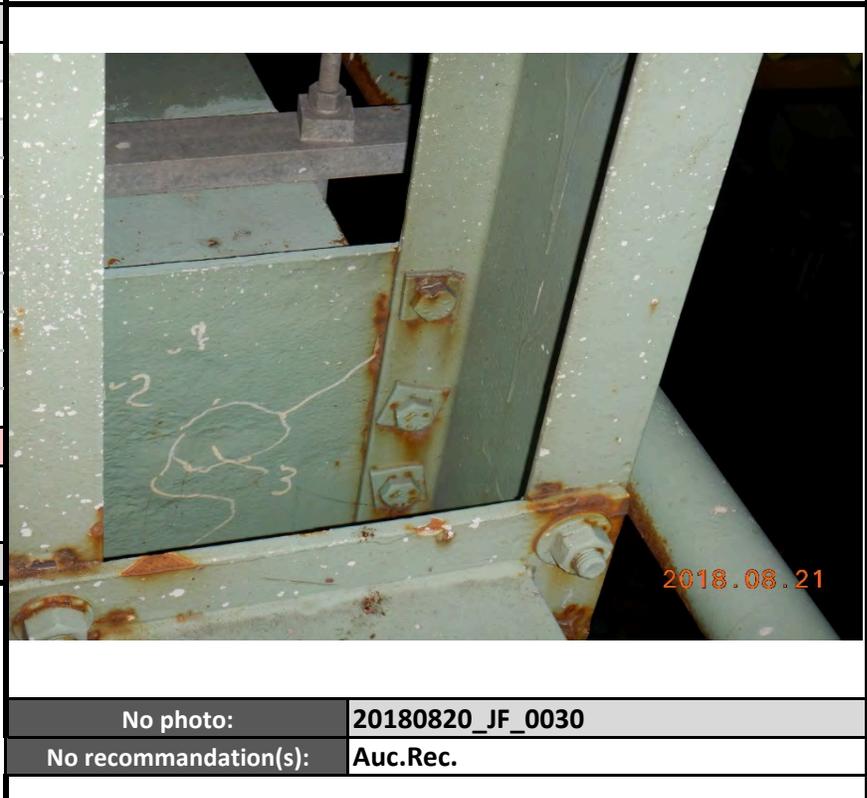
Identification		
Section :	Axe / Travée :	
6	1W-2W	
Position :		
Ferme aval		
Groupe d'élément :		
Structure d'acier		
Élément :		
Montant		
Localisation :		
L6-U6		
Cote CEC		Cote CEM
4		A B C D % 94 4 1 1 %
Remarque / Observation		
Perte de matériau 3-4mm à la plaque de liaison à la hauteur de la glissière. Corrosion légère à moyenne. La méthode d'inspection ne permet pas de valider les cotes.		
No photo:		20180820_JF_0030
No recommandation(s):		Auc.Rec.

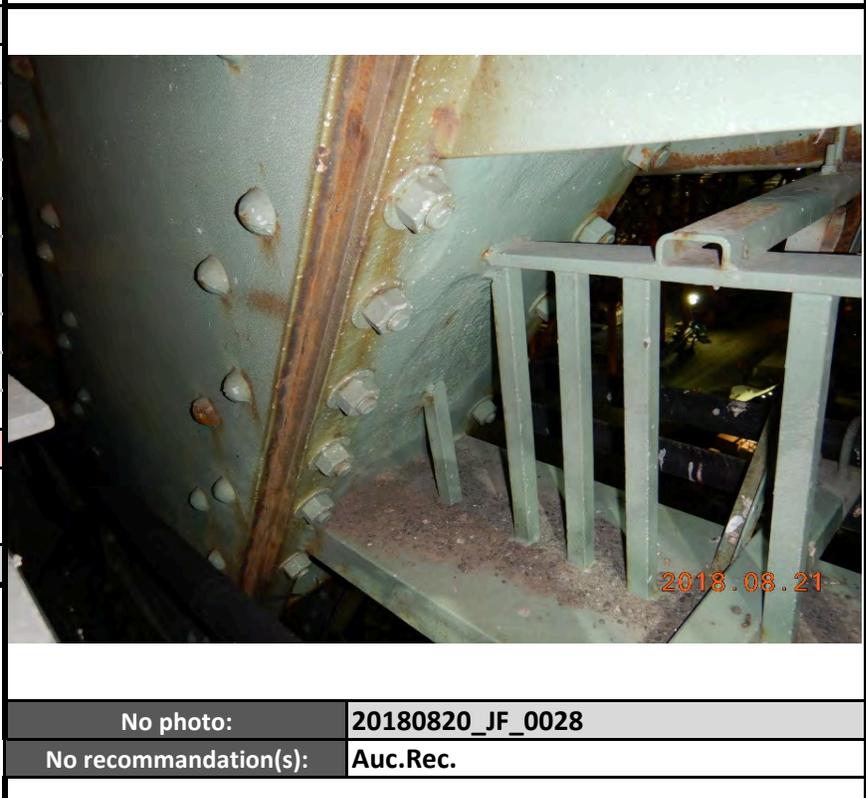
Identification		
Section :	Axe / Travée :	
6	1W-2W	
Position :		
Ferme aval		
Groupe d'élément :		
Structure d'acier		
Élément :		
Diagonale		
Localisation :		
L6-U7		
Cote CEC		Cote CEM
4		A B C D % 94 4 1 1 %
Remarque / Observation		
Perte de matériau 2-5mm à la plaque de liaison, face aval. Perte de matériau 3-4mm à la plaque de liaison, face amont. Corrosion légère à importante localisée. La méthode d'inspection ne permet pas de valider les cotes.		
No photo:		20180820_JF_0028
No recommandation(s):		Auc.Rec.

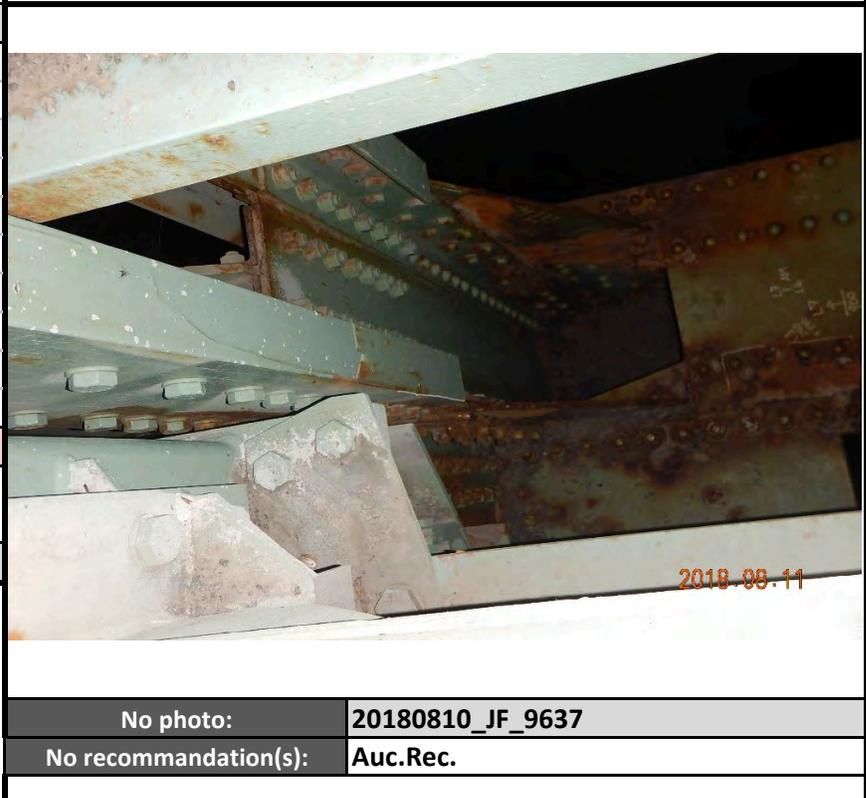
Identification		
Section :	Axe / Travée :	
6	1W-2W	
Position :		
Ferme amont		
Groupe d'élément :		
Protection contre la corrosion		
Élément :		
Assemblage inférieur		
Localisation :		
L7		
Cote CEC		Cote CEM
2		A B C D % 65 15 10 10 %
Remarque / Observation		
Défaut du revêtement léger à très important affectant la protection de façon importante. La méthode d'inspection ne permet pas de valider les cotes.		
No photo:		20180810_JF_9637
No recommandation(s):		Auc.Rec.

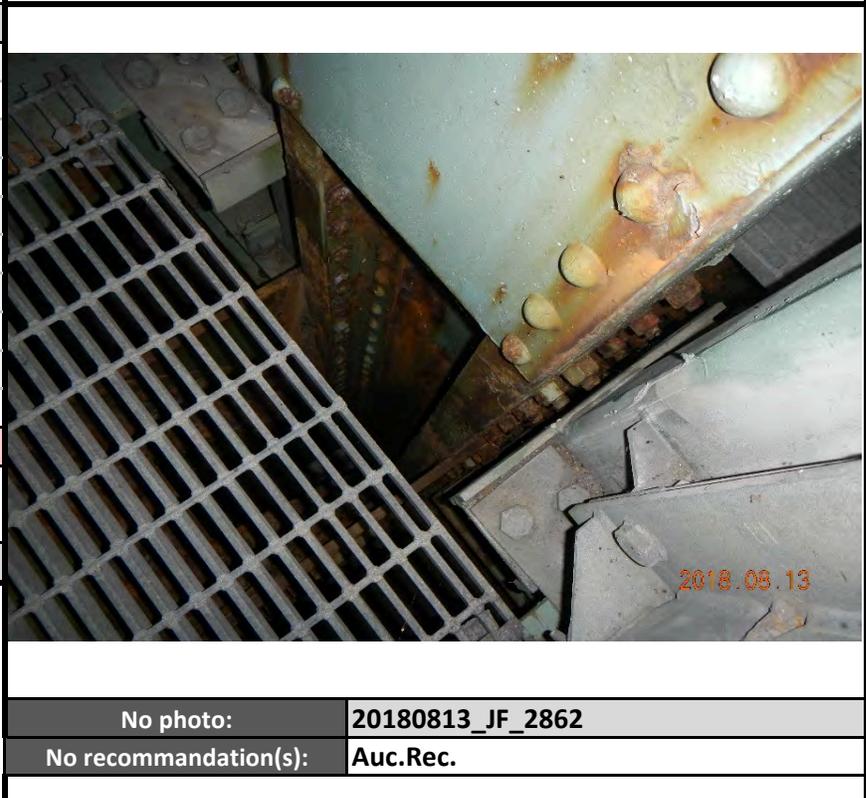
Identification		
Section :	Axe / Travée :	
6	1W-2W	
Position :		
Ferme centrale		
Groupe d'élément :		
Protection contre la corrosion		
Élément :		
Assemblage inférieur		
Localisation :		
L8		
Cote CEC		Cote CEM
2		A B C D % 60 10 10 20 %
Remarque / Observation		
Défauts du revêtement légers à très importants affectant la protection de façon importante. La méthode d'inspection ne permet pas de valider les cotes.		
No photo:		20180813_JF_2862
No recommandation(s):		Auc.Rec.

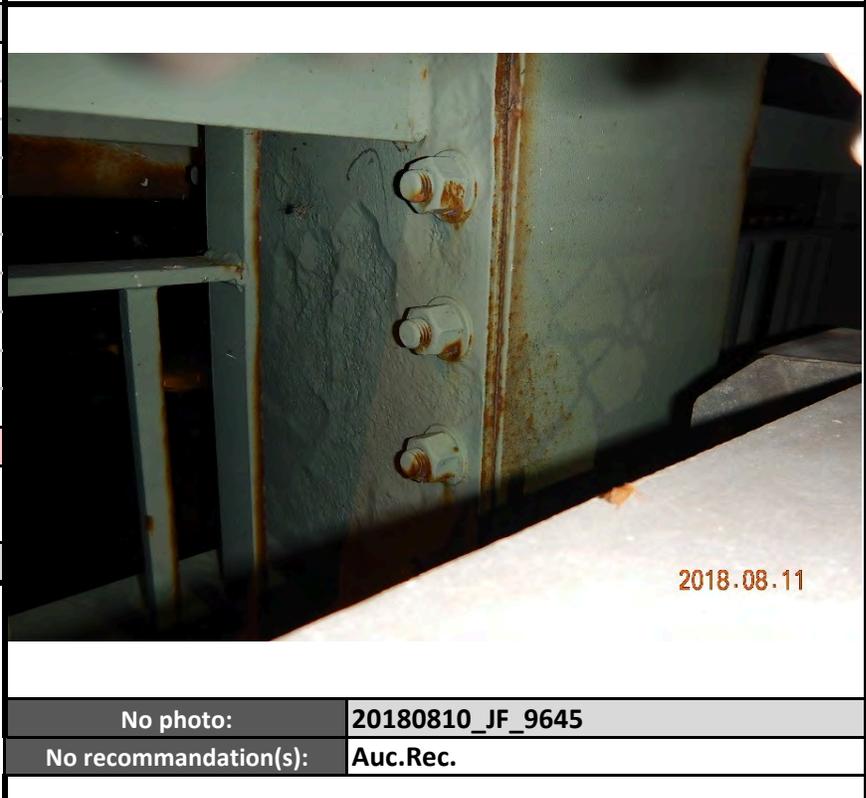
Identification		
Section :	Axe / Travée :	
6	0.5W-1W	
Position :		
Ferme amont		
Groupe d'élément :		
Structure d'acier		
Élément :		
Montant		
Localisation :		
L16-U16		
Cote CEC		Cote CEM
4		A B C D % 94 3 2 1 %
Remarque / Observation		
Corrosion légère à importante. Perte de matériau importante à très-importante (4-6mm) à la plaque de liaison du garde-corps.		
No photo:		20180810_JF_9645
No recommandation(s):		Auc.Rec.

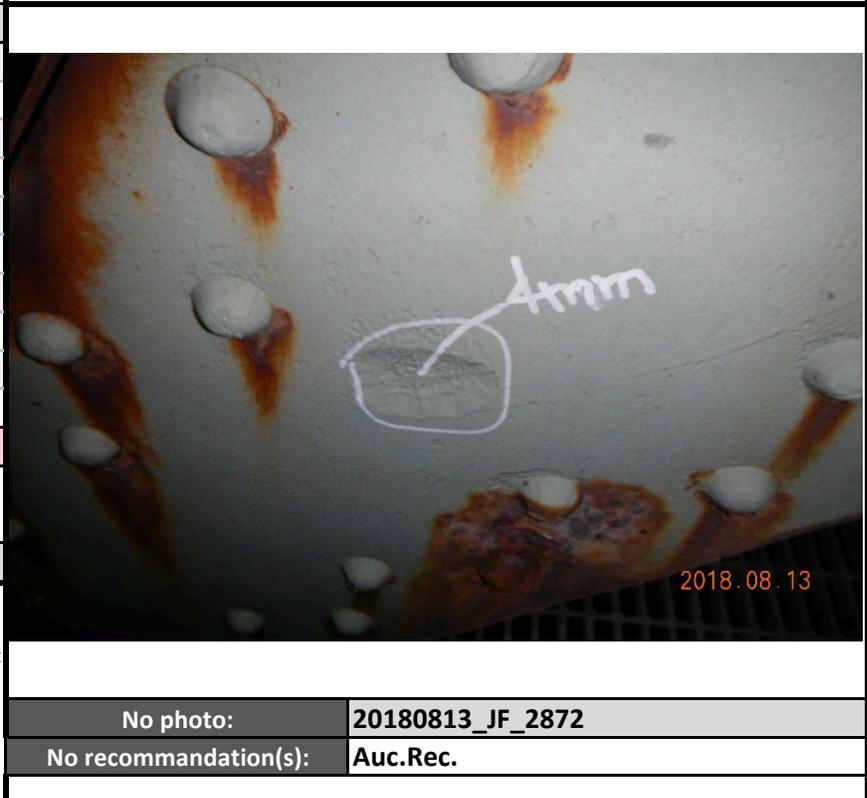
Identification		
Section :	Axe / Travée :	
6	0.5W-1W	
Position :		
Ferme centrale		
Groupe d'élément :		
Structure d'acier		
Élément :		
Diagonale		
Localisation :		
L14-M15		
Cote CEC		Cote CEM
4		A B C D % 81 15 3 1 %
Remarque / Observation		
<p>Perte de matériau très importante (4mm) sur la plaque d'âme Amont au niveau de la chaussée. Déformation sous corrosion entre les plaques d'âme et les cornières jusqu'à 15mm. Corrosion légère à importante. La méthode d'inspection ne permet pas de valider les cotes.</p>

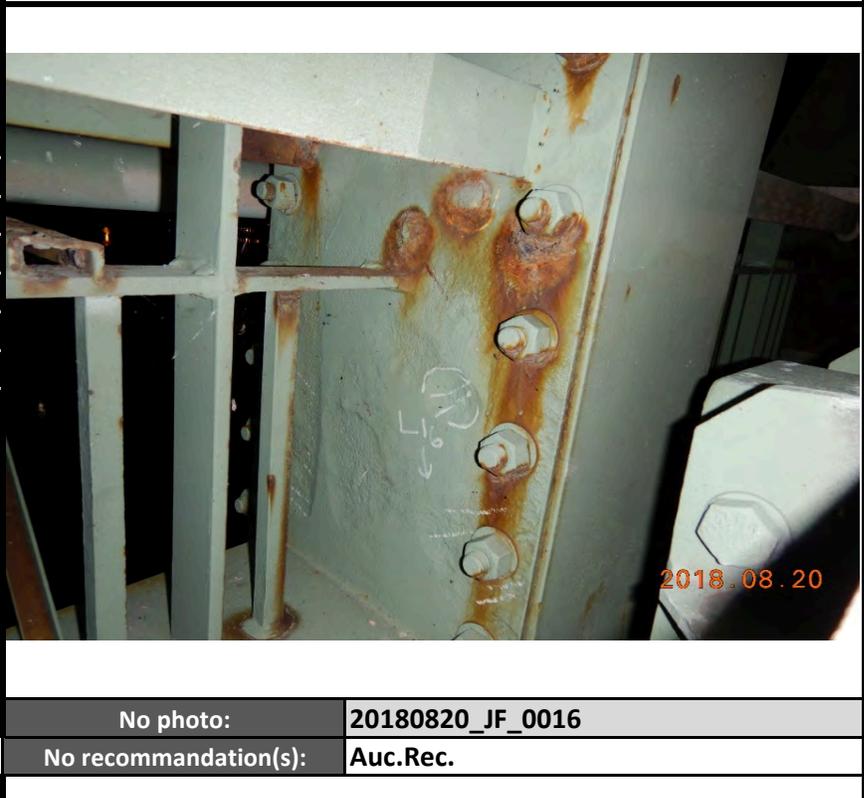
Identification		
Section :	Axe / Travée :	
6	0.5W-1W	
Position :		
Ferme aval		
Groupe d'élément :		
Structure d'acier		
Élément :		
Montant		
Localisation :		
L16-U16		
Cote CEC		Cote CEM
4		A B C D % 93 5 1 1 %
Remarque / Observation		
<p>Corrosion moyenne. Perte de matériau 3-7mm à la plaque de liaison à la hauteur du tablier. La méthode d'inspection ne permet pas de valider les cotes.</p>		
No photo:		20180820_JF_0016
No recommandation(s):		Auc.Rec.

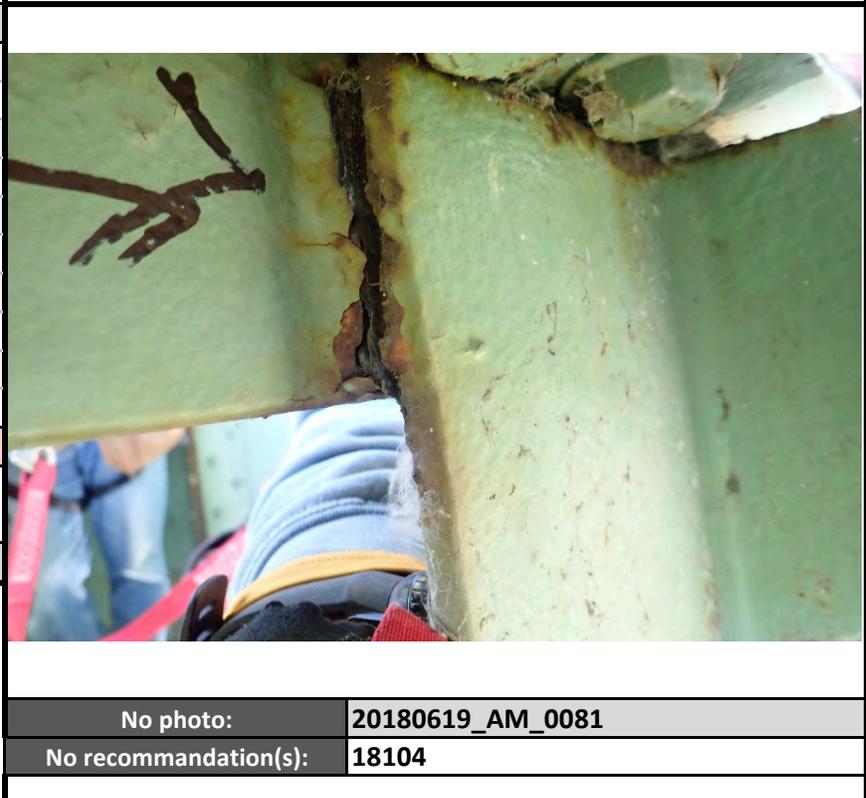
Identification		
Section :	Axe / Travée :	
6	0.5W-1W	
Position :		
Général		
Groupe d'élément :		
Structure d'acier		
Élément :		
Contreventement horizontal inférieur		
Localisation :		
L16-L17		
Cote CEC		Cote CEM
1		A B C D % 93 6 1 0 %
Remarque / Observation		
CEC=1, fissures ou cassures dans les soudures (10) sur trois (3) membrures. Déformation sous corrosion moyenne (10mm).		
No photo:		20180619_AM_0081
No recommandation(s):		18104

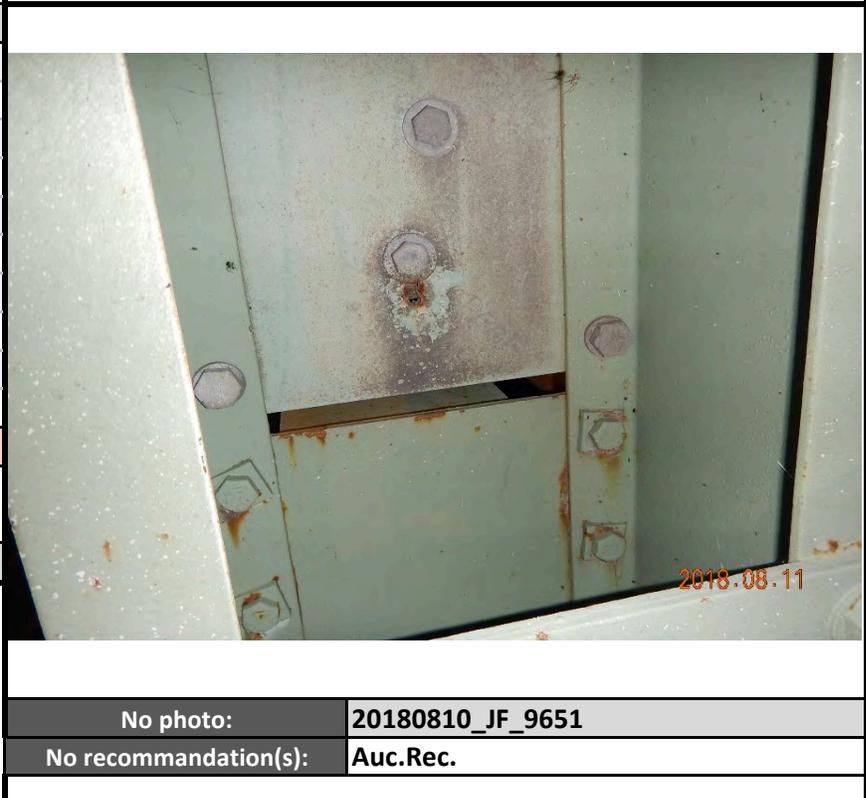
Identification		
Section :	Axe / Travée :	
6	0-0.5W	
Position :		
Ferme amont		
Groupe d'élément :		
Structure d'acier		
Élément :		
Montant		
Localisation :		
L19-U19		
Cote CEC		Cote CEM
4		A B C D % 96 2 1 1 %
Remarque / Observation		
Perforation à la plaque d'assemblage du renfort horizontal à la hauteur du tablier. Corrosion légère à moyenne locale avec perte de matériau 1 à 2 mm à l'assemblage inférieur.		
No photo:		20180810_JF_9651
No recommandation(s):		Auc.Rec.

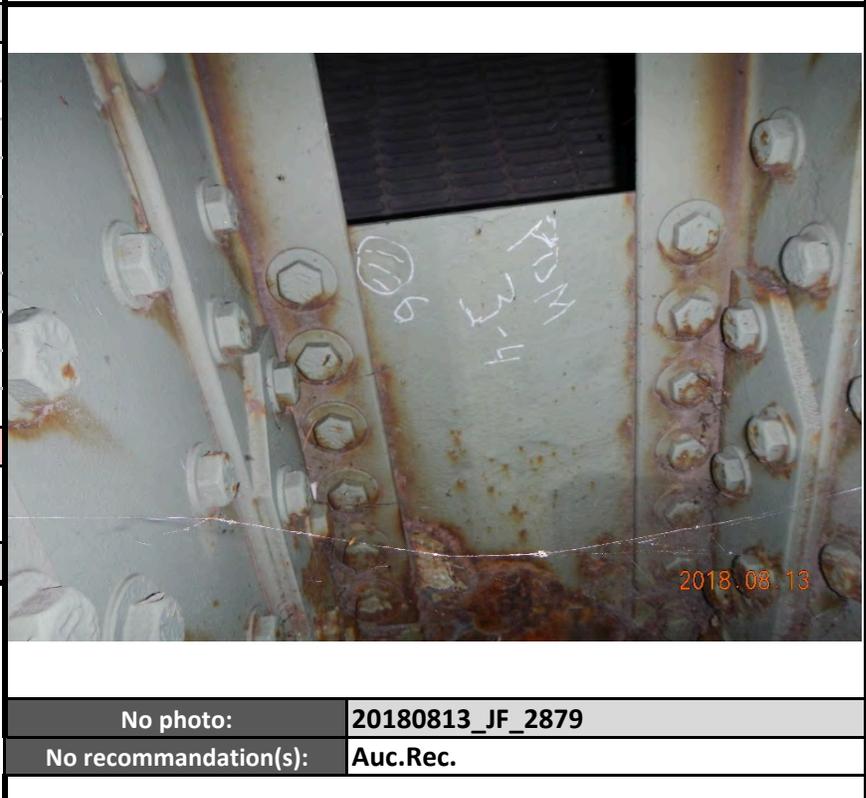
Identification		
Section :	Axe / Travée :	
6	0-0.5W	
Position :		
Ferme centrale		
Groupe d'élément :		
Structure d'acier		
Élément :		
Diagonale		
Localisation :		
U22-L23		
Cote CEC		Cote CEM
4		A B C D % 92 5 1 2 %
Remarque / Observation		
Perte de matériau importante à t. imp.(3-6mm) à la plaque de liaison. Déformation sous corrosion locale entre les plaques d'âme et les cornières. Corrosion moyenne localisée à la partie inférieure. La méthode d'inspection ne permet pas de valider les cotes.		
No photo:		20180813_JF_2879
No recommandation(s):		Auc.Rec.

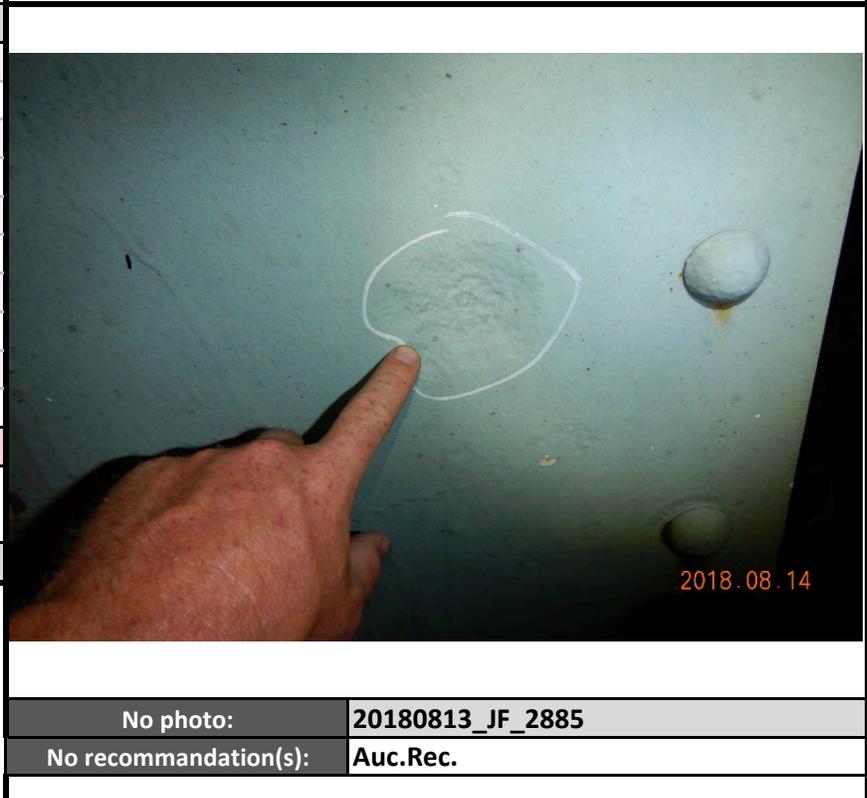
Identification		
Section :	Axe / Travée :	
6	0.5E-1E	
Position :		
Ferme centrale		
Groupe d'élément :		
Structure d'acier		
Élément :		
Montant		
Localisation :		
L14-U14		
Cote CEC		Cote CEM
4		A B C D % 93 5 1 1 %
Remarque / Observation		
Corrosion légère à très importante locale avec perte de matériau 3 à 4mm à l'assemblage inférieur. La méthode d'inspection ne permet pas de valider les cotes.

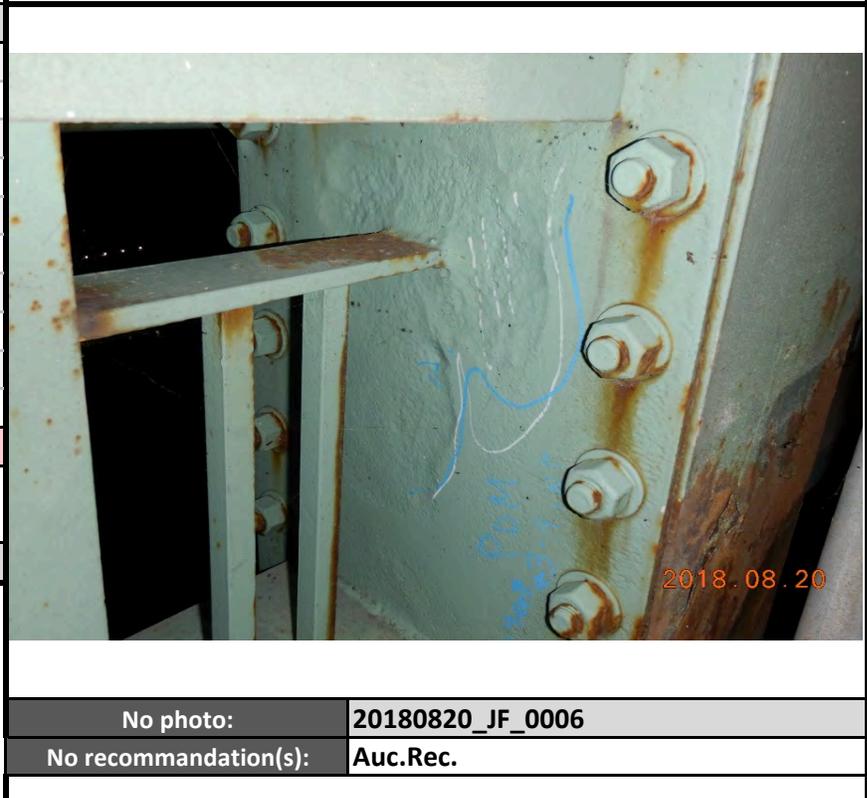
Identification		
Section :	Axe / Travée :	
6	0.5E-1E	
Position :		
Ferme aval		
Groupe d'élément :		
Structure d'acier		
Élément :		
Montant		
Localisation :		
L15-M15		
Cote CEC		Cote CEM
4		A B C D % 95 3 1 1 %
Remarque / Observation		
<p>Perte de matériau très importante (6-8mm) localisés aux plaques de liaison à la hauteur du tablier. Corrosion légère locale avec perte de matériau 1 à 2 mm à l'assemblage inférieur. La méthode d'inspection ne permet pas de valider les cotes.</p>		
No photo:		20180820_JF_0006
No recommandation(s):		Auc.Rec.

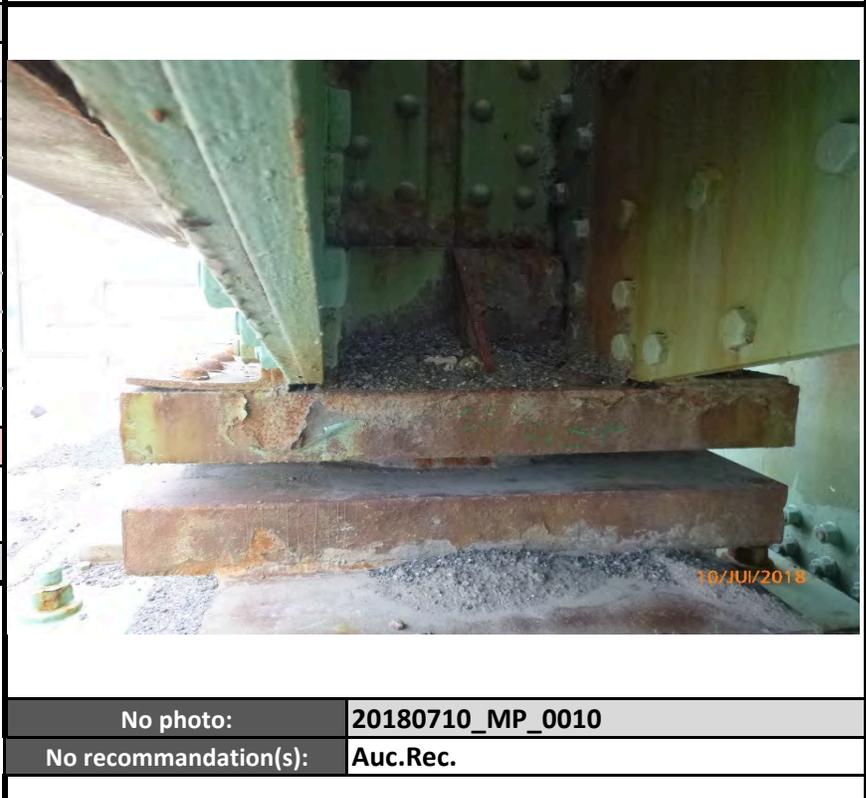
Identification		
Section :	Axe / Travée :	
6	2E	
Position :		
Aval		
Groupe d'élément :		
Unités de fondation		
Élément :		
Appareil d'appui		
Localisation :		
Supérieur		
Cote CEC		Cote CEM
4		A B C D % 90 10 0 0 %
Remarque / Observation		
Corrosion moyenne.		
No photo:		20180710_MP_0010
No recommandation(s):		Auc.Rec.

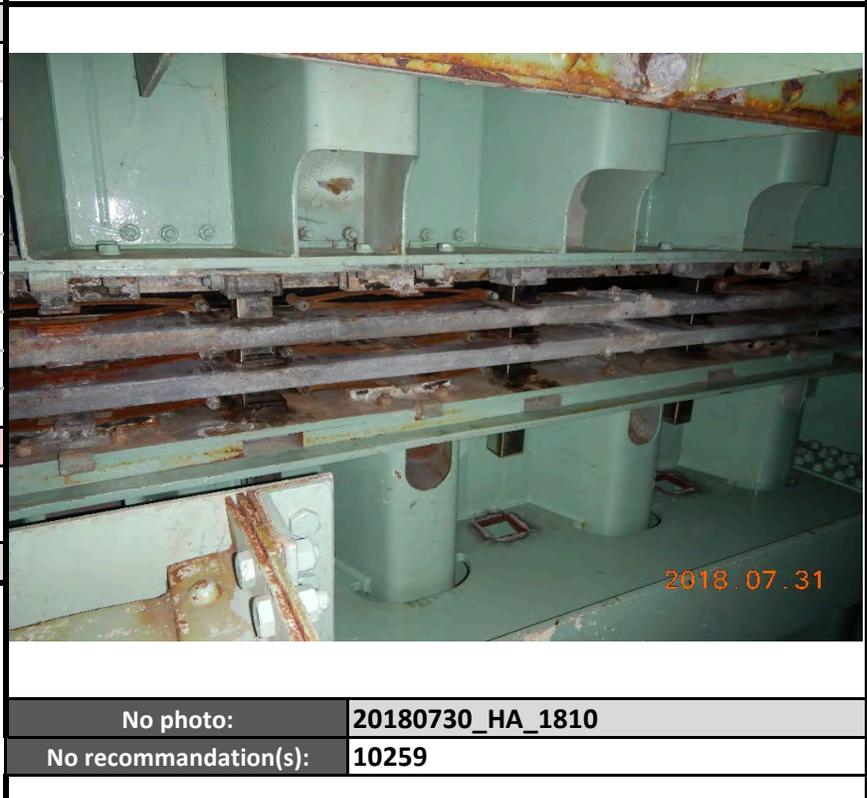
Identification		
Section :	Axe / Travée :	
6	2E	
Position :		
-		
Groupe d'élément :		
Joint de dilatation		
Élément :		
Barre de support		
Localisation :		
-		
Cote CEC		Cote CEM
1		A B C D % 92 0 0 8 %
Remarque / Observation		
Trois barres de support fissurées et poinçonnées (voies 5 et 6) affectant de façon très importante sa capacité.		
No photo:		20180730_HA_1810
No recommandation(s):		10259

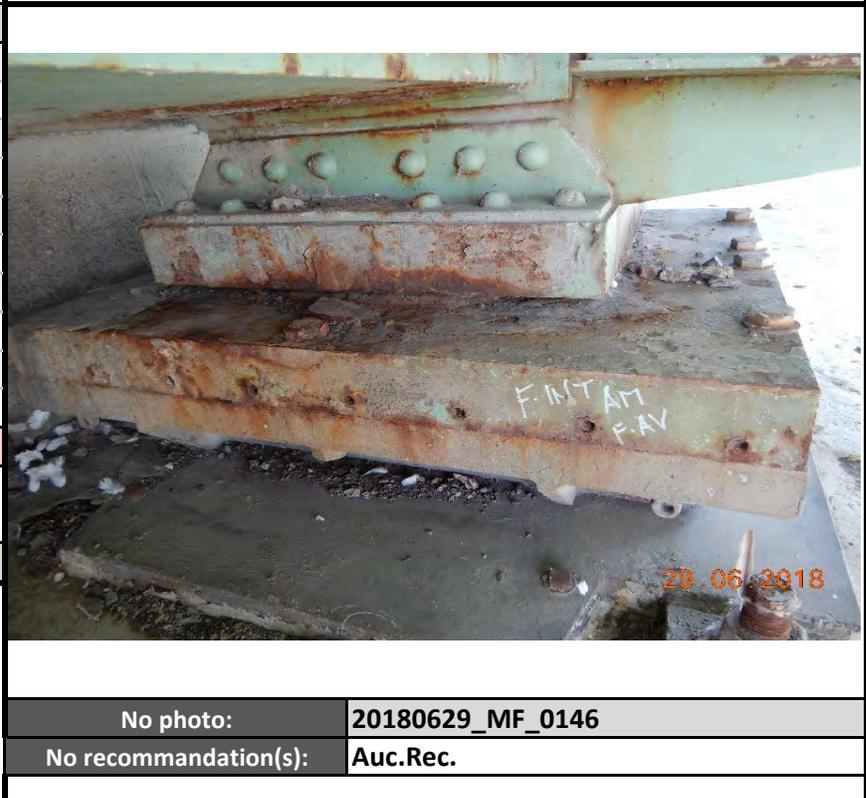
Identification		
Section :	Axe / Travée :	
6	4E	
Position :		
Amont - Intérieur		
Groupe d'élément :		
Unités de fondation		
Élément :		
Appareil d'appui		
Localisation :		
Inférieur		
Cote CEC		Cote CEM
3		A B C D % 90 5 5 0 %
Remarque / Observation		
Restriction appréciable du mouvement du tablier en rotation causée par la corrosion de la plaque convexe et de la plaque supérieure.		
No photo:		20180629_MF_0146
No recommandation(s):		Auc.Rec.

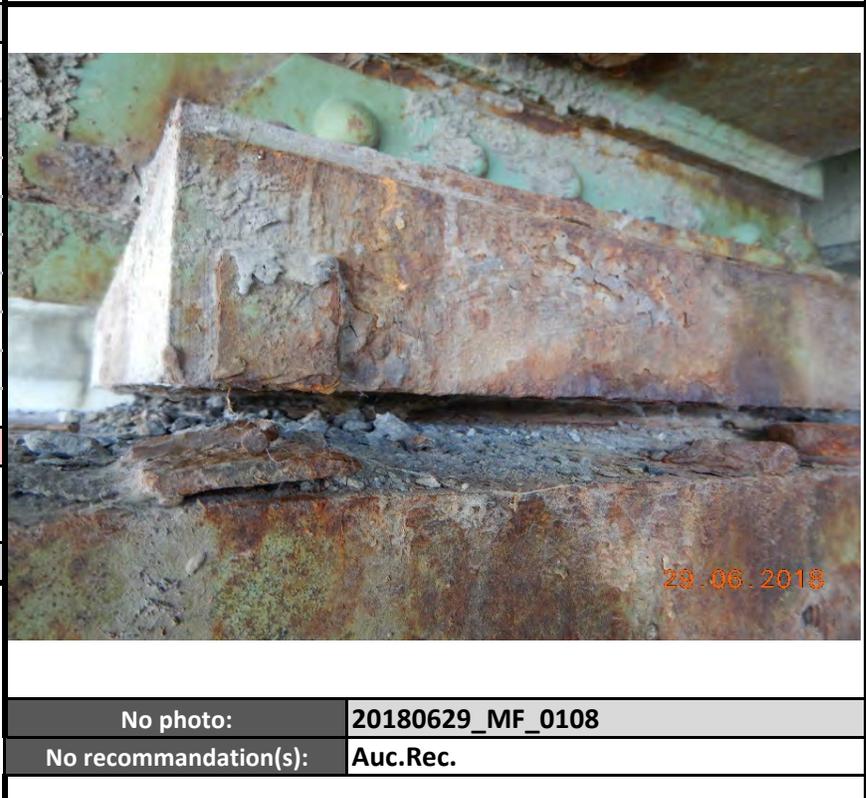
Identification		
Section :	Axe / Travée :	
6	4E	
Position :		
Aval - Extérieur		
Groupe d'élément :		
Unités de fondation		
Élément :		
Appareil d'appui		
Localisation :		
Inférieur		
Cote CEC		Cote CEM
3		A B C D % 90 5 5 0 %
Remarque / Observation		
Restriction appréciable du mouvement du tablier en rotation causée par la corrosion de la plaque convexe et de la plaque supérieure.		
No photo:		20180629_MF_0108
No recommandation(s):		Auc.Rec.

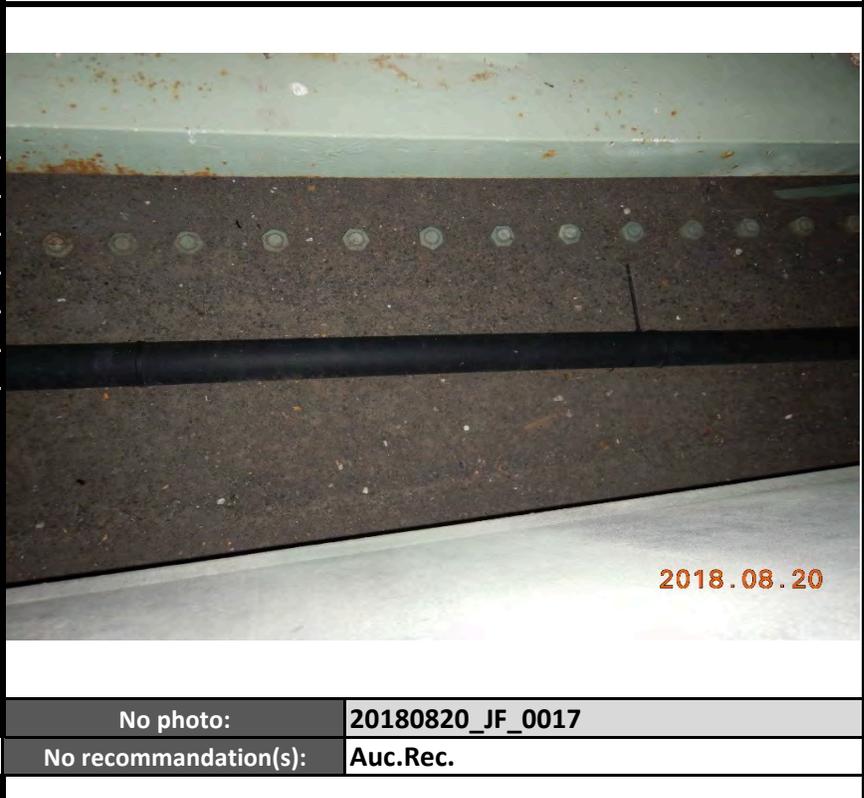
Identification		
Section :	Axe / Travée :	
6	0.5W-1W	
Position :		
Ferme aval		
Groupe d'élément :		
Protection contre la corrosion		
Élément :		
Renfort - Plaque de liaison		
Localisation :		
L15-L16		
Cote CEC		Cote CEM
1		A B C D % 40 5 0 55 %
Remarque / Observation		
Défaut du revêtement léger à très important affectant la protection de façon très importante. La méthode d'inspection ne permet pas de valider les cotes.

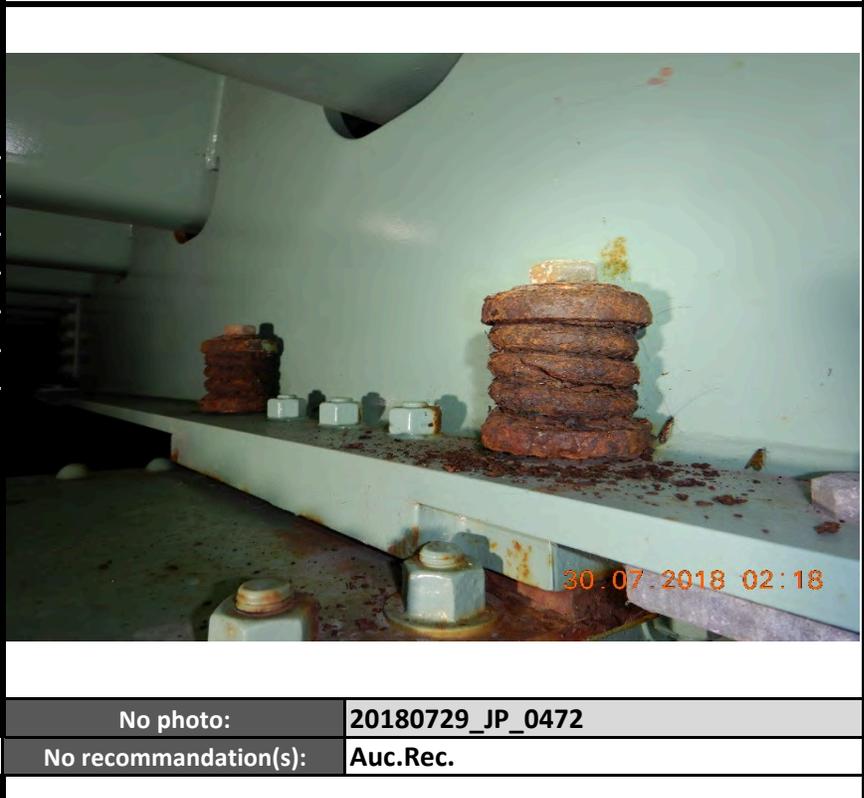
Identification		
Section :	Axe / Travée :	
6	2E-3E	
Position :		
Général		
Groupe d'élément :		
Platelage		
Élément :		
Appareil d'appui de tablier (cales)		
Localisation :		
U12		
Cote CEC		Cote CEM
2		A B C D % 93 5 1 1 %
Remarque / Observation		
Ressort sectionné (1 sur 4), corde supérieure ferme amont, affectant sa stabilité de façon appréciable. Corrosion moyenne à très importante des ressorts.
