**Pont Champlain, Services de consultant, Inspections annuelles
des sections 5, 6 et 7 et services d'assistance
pour inspections sur demande (2015-2018) – Contrat 62450**

**Rapport d'inspection 2018 – Volume 2 : Inspection annuelle
de la section 6 – Version finale**

N/Réf : P-159000038 | M04024D | MTR-00229620

Le 24 octobre 2018

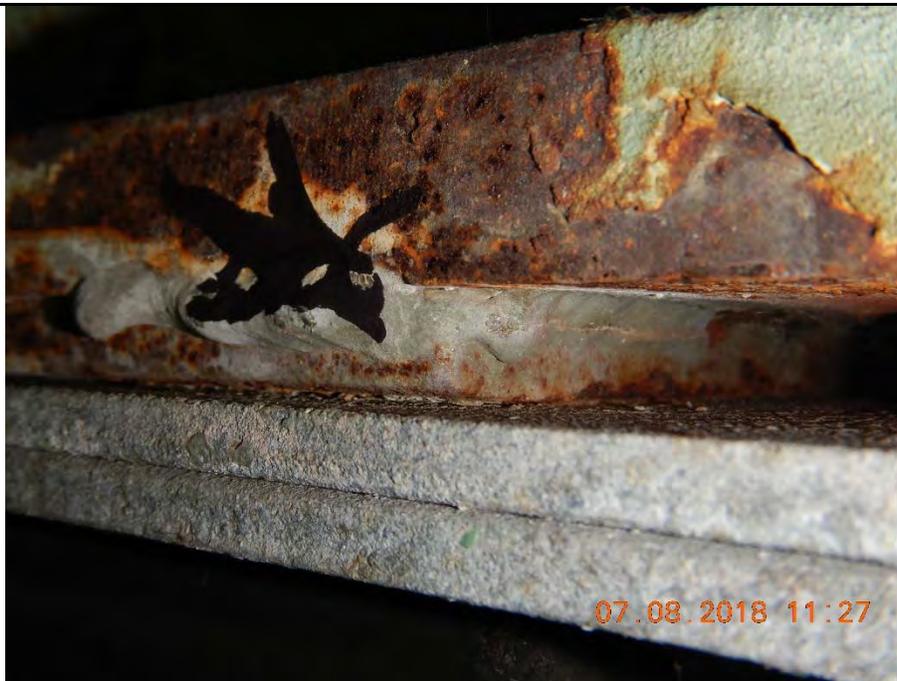
Photo 20180807_JP_1117 : Appareil d'appui fixe, groupe amont, série Ouest, 7^e position à partir de la ferme amont : Deux (2) amorces de fissure
