Ponts
JACQUES CARTIER +
CHAMPLAIN
Bridges

Pont Champlain, Services de consultant, Inspections annuelles des sections 5, 6 et 7 et services d'assistance pour inspections sur demande (2015-2018) – Contrat 62450

Rapport d'inspection 2018 – Volume 3 : Inspection annuelle des structures de signalisation aériennes, des feux de voies et des structures d'éclairage des sections 5, 6 et 7 – Version finale

Le 18 octobre 2018

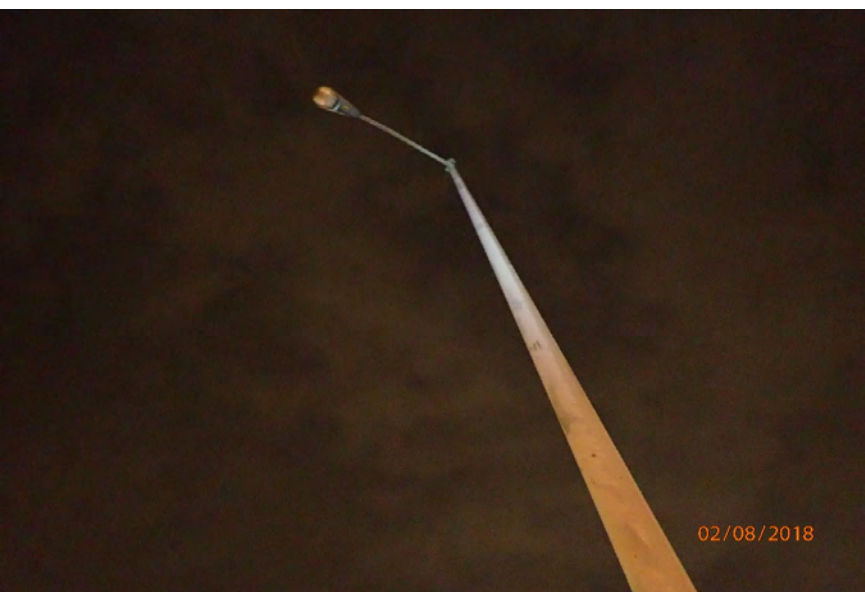
Identification		Image
Section : 5		
Axe /Travée : 38W-39W		
Structure d'éclairage: 5-1(B)-8		
Groupe d'élément : Lampadaire		
Élément : Luminaire		
Cote CEC		
1		
Remarque / Observation Absence d'identification du numéro du lampadaire. Luminaire éteint.

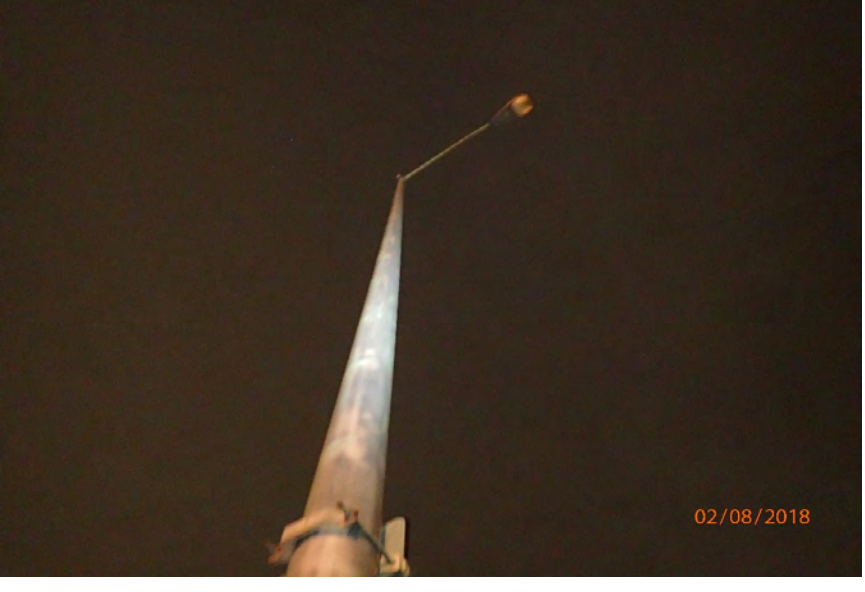
n° recommandation:	17117	
		20180807_HB_1175
Identification		Image
Section : 5		
Axe /Travée : 33W-34W		
Structure d'éclairage: 5-1(C)-12		
Groupe d'élément : Lampadaire		
Élément : Luminaire		
Cote CEC		
1		
Remarque / Observation Contact acier et béton à la semelle. Éclairage intermitant. 6 trous de diamètre 5 mm. Perte du revêtement de protection sur 80% de la surface.

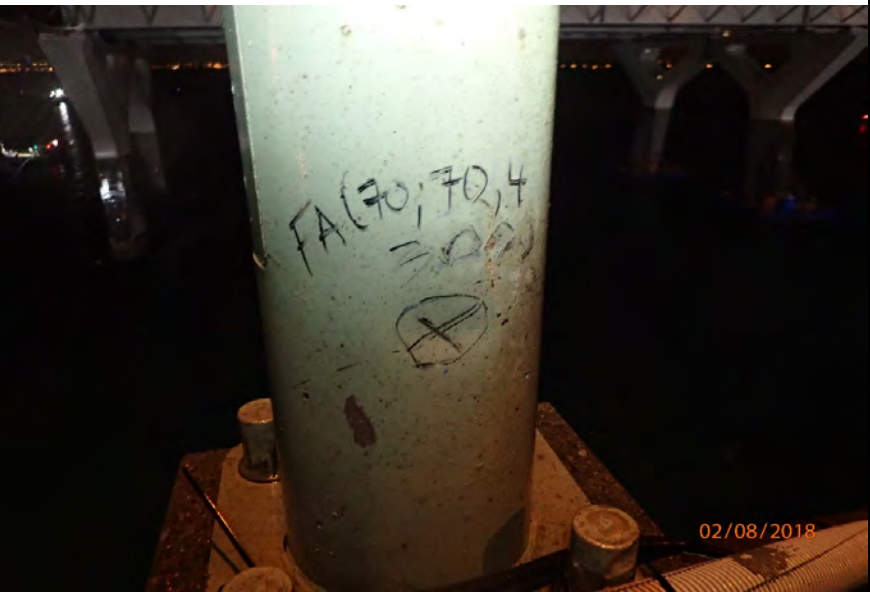
<p>02/08/2018</p>	
Axe /Travée : 32W			
Structure d'éclairage: 5-1(A)-13			
Groupe d'élément : Lampadaire			
Élément : Fût			
Cote CEC			
2			
Remarque / Observation			
Déformation permanente de forme arrondie de 70 mm de diamètre par 6 mm de profondeur au fût. 6 trous de diamètre 5 mm.			
n° recommandation:	16152		
Identification		Image	
Section : 5

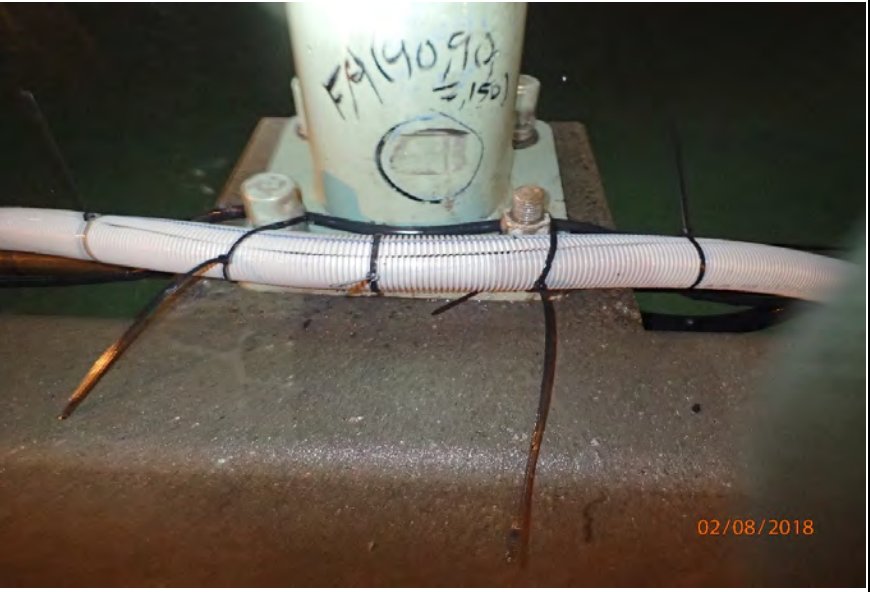
<p>02/08/2018</p>	
Axe /Travée : 30W-31W			
Structure d'éclairage: 5-1(B)-14			
Groupe d'élément : Lampadaire			
Élément : Fût			
Cote CEC			
1			
Remarque / Observation			
Luminaire de faible intensité. Déformation permanente de forme arrondie de 90 mm de diamètre par 7 mm de profondeur au fût. 6 trous de diamètre 5 mm.			
n° recommandation:	16152

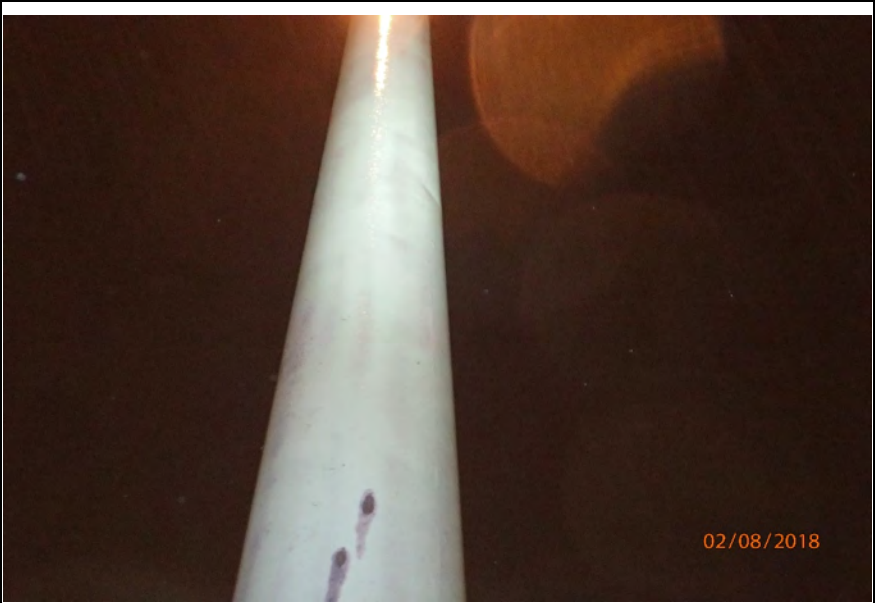
Section :		
5		
Axe /Travée :		
28W		
Structure d'éclairage:		
5-1(A)-16		
Groupe d'élément :		
Lampadaire		
Élément :		
Fût		
Cote CEC		
3		
Remarque / Observation		
Déformation permanente de 40 mm de diamètre par 1 mm de profondeur au fût. 6 trous de diamètre 5 mm.		
n° recommandation:	16152	20180801_HB_1007
Identification	02/08/2018

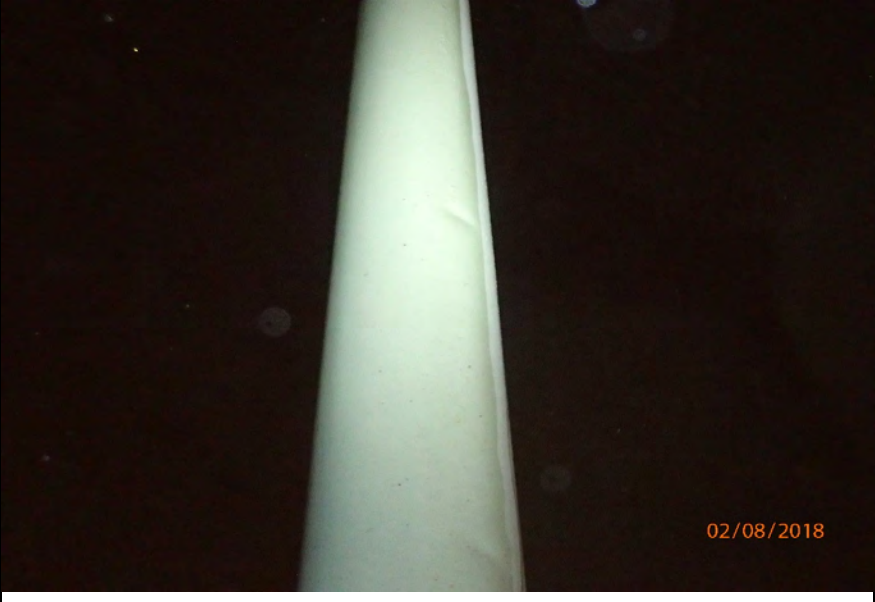
Section :		
5		
Axe /Travée :		
25W-26W		
Structure d'éclairage:		
5-1(C)-18		
Groupe d'élément :		
Lampadaire		
Élément :		
Fût		
Cote CEC		
1		
Remarque / Observation		
Luminaire éteint. Déformations permanentes de forme arrondie de 40mm x 100mm. Déformations permanentes de deux zones de 40 mm de diamètre par 1 mm de profondeur au fût. 6 trous de diamètre 5 mm.		
n° recommandation:	16152, 17117	20180801_HB_0955

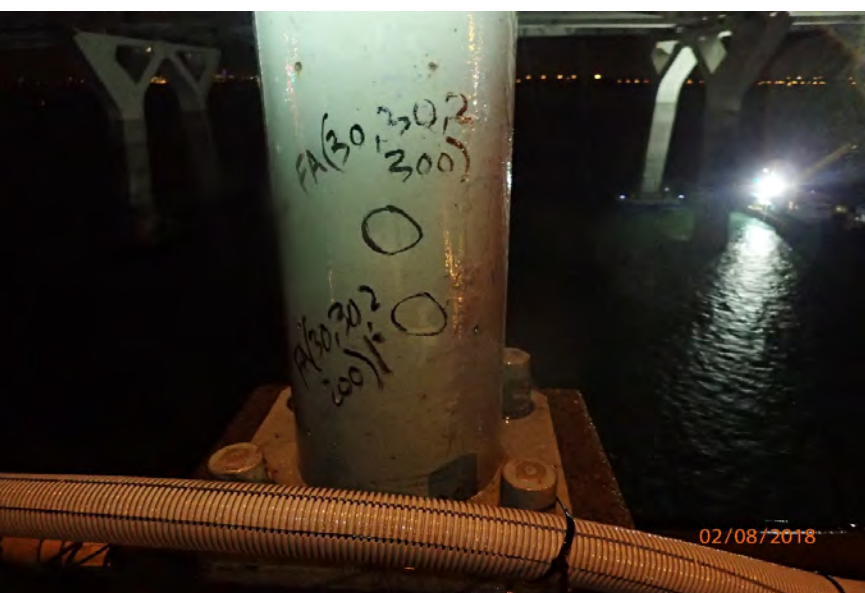
Identification		Image
Section :	5	
Axe /Travée :	24W	
Structure d'éclairage:	5-1(A)-19	
Groupe d'élément :	Lampadaire	
Élément :	Fût	
Cote CEC		
2		
Remarque / Observation

Déformation permanente de 30 mm de diamètre par 4 mm de profondeur et déformation permanente de forme arrondie de 30mm de diamètre 80 mm x 100 mm par 3 mm de profondeur au fût. 6 trous de diamètre 5 mm.		
n° recommandation:	16152	20180801_HB_0940
Identification		Image
Section :	5	
Axe /Travée :	17W-18W	
Structure d'éclairage:	5-1(C)-24	
Groupe d'élément :	Lampadaire	
Élément :	Fût	
Cote CEC		
1		
Remarque / Observation

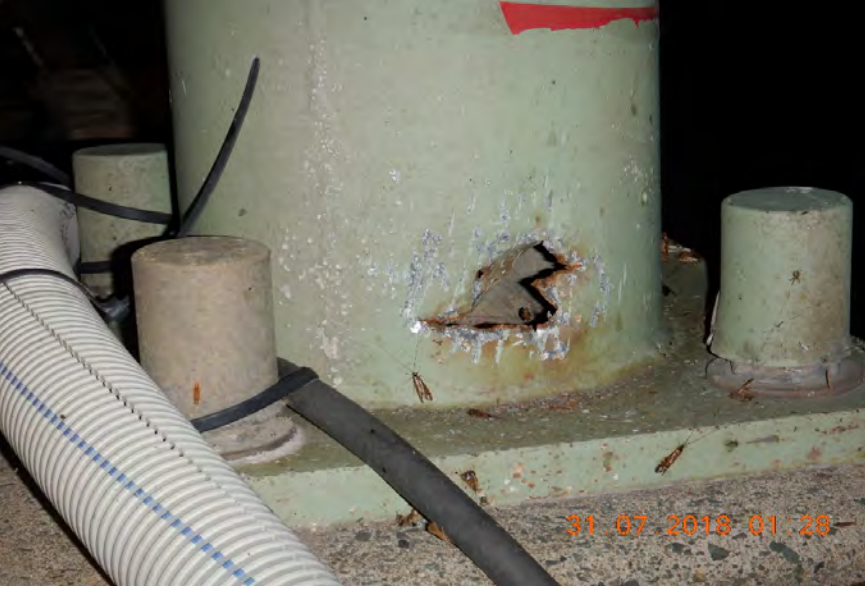
Corrosion interne très importante. Perforation de 80 mm de largeur par 50 mm de hauteur à la base du fût à 30mm de la base. 6 trous de diamètre 5 mm. Le lampadaire a été retiré le 31 juillet 2018 par PJCCJ.		
n° recommandation:		20180730_0705

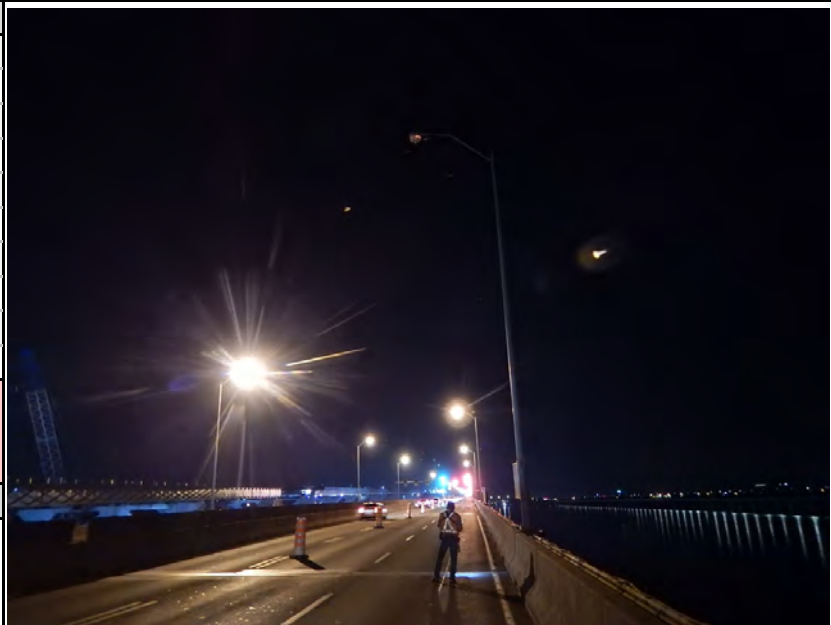
Identification	
Section :	
5	
Axe /Travée :	
37W-38W	
Structure d'éclairage:	
5-2(B)-8	
Groupe d'élément :	
Lampadaire	
Élément :	
Luminaire	
Cote CEC	
1	
Remarque / Observation	
Lampadaire éteint de façon intermittente. 6 trous de diamètre 5 mm

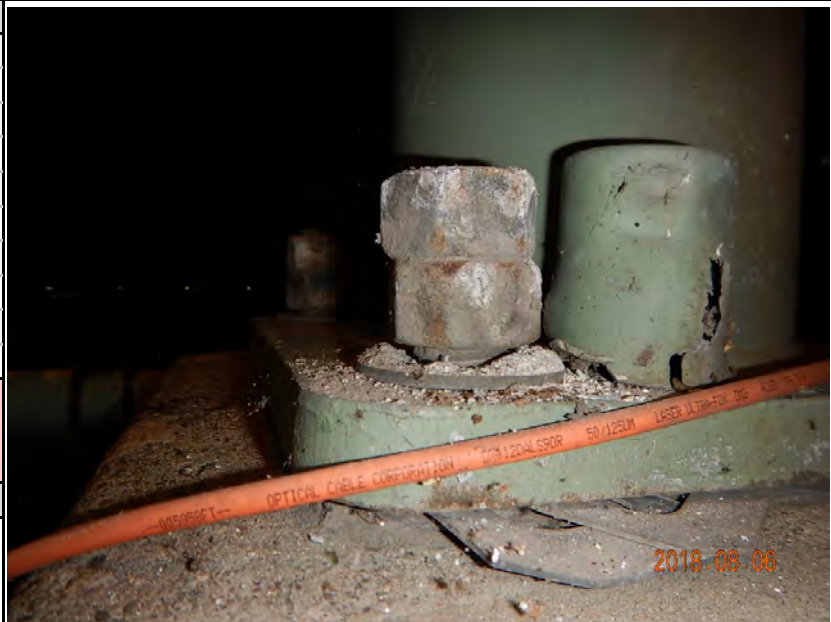
Identification	
Section :	
5	
Axe /Travée :	
36W-37W	
Structure d'éclairage:	
5-2(C)-9	
Groupe d'élément :	
Lampadaire	
Élément :	
Tiges d'ancrage	
Cote CEC	
1	
Remarque / Observation	
6 trous de diamètre 5 mm. 3 écrous mal serrés.

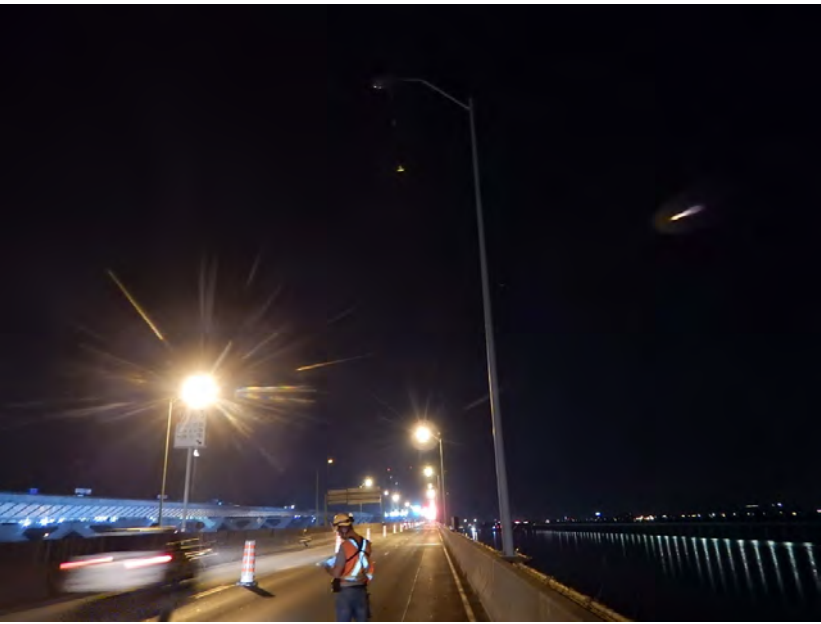
Section :		
5		
Axe /Travée :		
32W-33W		
Structure d'éclairage:		
5-2(C)-12		
Groupe d'élément :		
Lampadaire		
Élément :		
Luminaire		
Cote CEC		
1		
Remarque / Observation		
6 trous de diamètre 5 mm. Un capuchon soudé. Lampadaire éteint.		
n° recommandation:	17117	20180805_8356

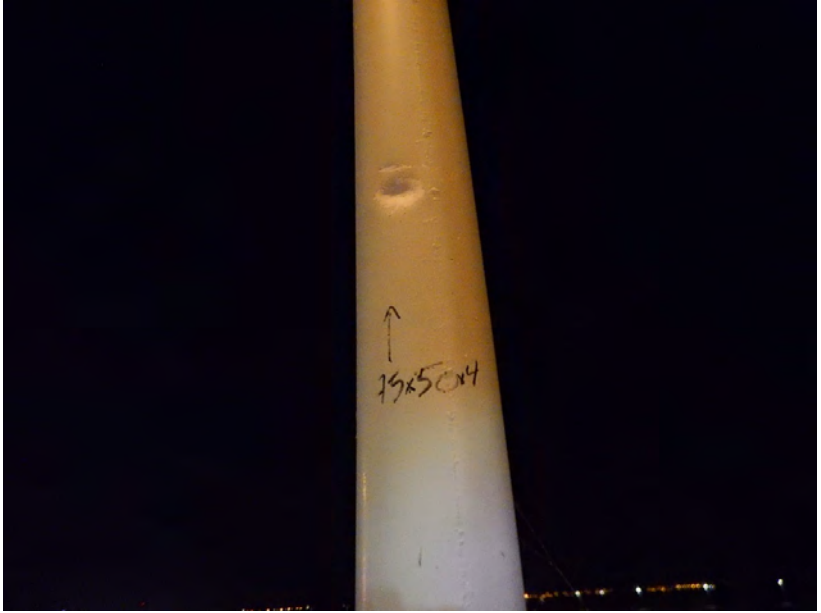
Section :		
5		
Axe /Travée :		
31W-32W		
Structure d'éclairage:		
5-2(A)-13		
Groupe d'élément :		
Lampadaire		
Élément :		
Fût		
Cote CEC		
2		
Remarque / Observation		
Déformation permanente de 50 mm x 75 mm x 4 mm de profondeur au fût à 500mm du massif. 6 trous de diamètre 5 mm.		
n° recommandation:	16152	20180805_8374

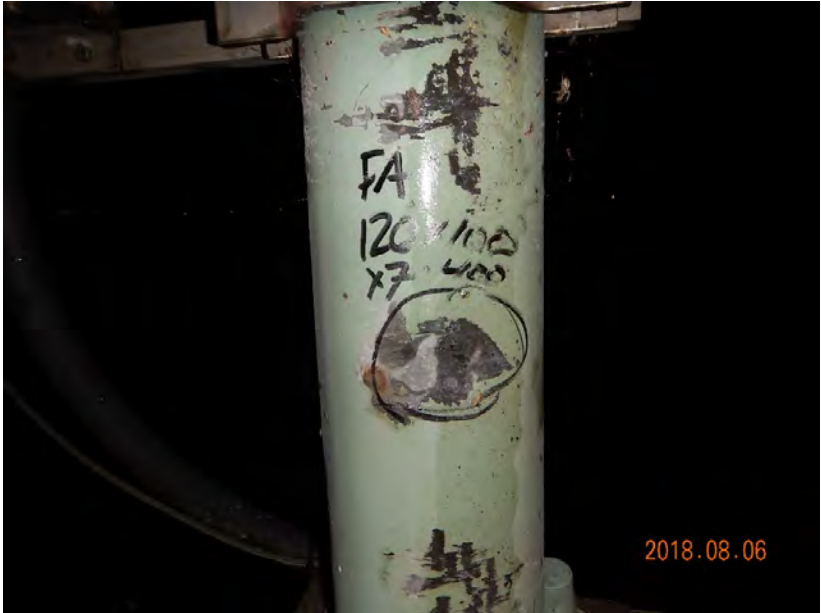
<p>Identification</p> <p>Section : 5</p> <p>Axe /Travée : 20W-21W</p> <p>Structure d'éclairage: 5-2(C)-21</p> <p>Groupe d'élément : Lampadaire</p> <p>Élément : Fût</p> <table border="1"> <tr> <td>Cote CEC</td> <td></td> </tr> <tr> <td>1</td> <td></td> </tr> </table> <p>Remarque / Observation</p> <p>6 trous de diamètre 5 mm (base du fût). Déformation permanente de 120 mm x 100mm par 7 mm de profondeur à 400mm du massif.</p>		Cote CEC		1

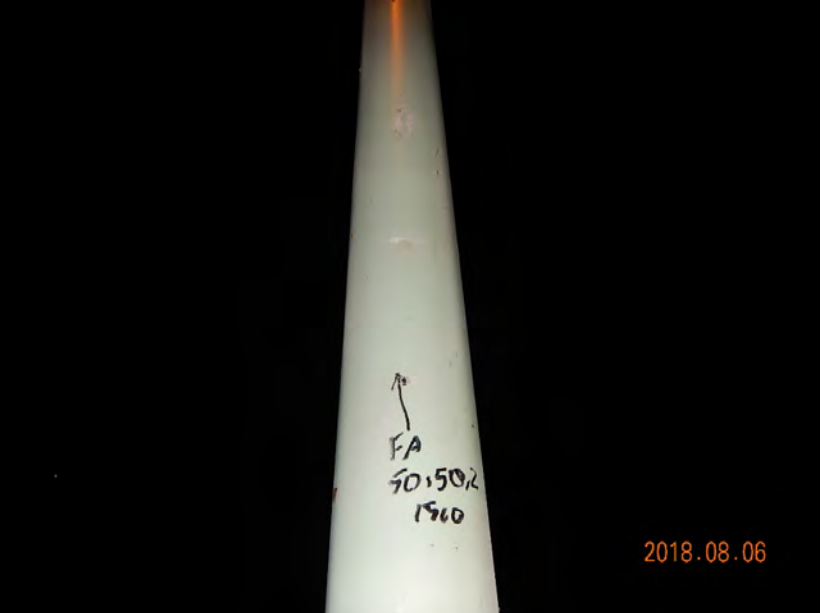
Cote CEC						
1						
<p>n° recommandation: 16152</p>		<p>20180806_8529</p>				
<p>Identification</p> <p>Section : 5</p> <p>Axe /Travée : 17W-18W</p> <p>Structure d'éclairage: 5-2(A)-22</p> <p>Groupe d'élément : Lampadaire</p> <p>Élément : Fût</p> <table border="1"> <tr> <td>Cote CEC</td> <td></td> </tr> <tr> <td>3</td> <td></td> </tr> </table> <p>Remarque / Observation</p> <p>Déformation permanente de 50 mm de diamètre par 2 mm de profondeur à 1500mm du massif. 6 trous de diamètre 5 mm</p>		Cote CEC		3

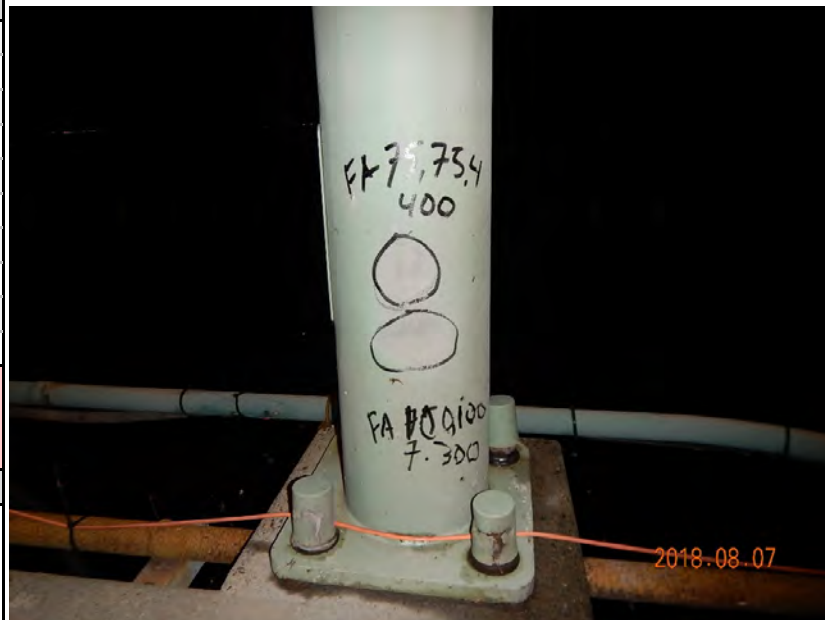
Identification	
Section :	
5	
Axe /Travée :	
17W-16W	
Structure d'éclairage:	
5-2(C)-24	
Groupe d'élément :	
Lampadaire	
Élément :	
Fût	
Cote CEC	
1	
Remarque / Observation	
Déformations de 100x100x7mm et 75x75x4mm à 300mm du massif. 6 trous de diamètre 5 mm	
n° recommandation:	16152

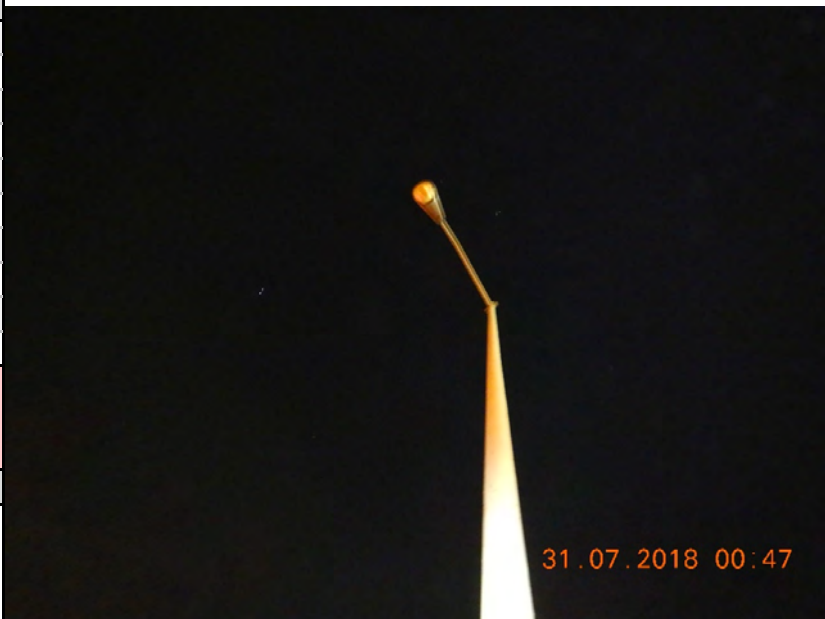
Identification	
Section :	
5	
Axe /Travée :	
6W-5W	
Structure d'éclairage:	
5-9(B)-24	
Groupe d'élément :	
Lampadaire	
Élément :	
Luminaire	
Cote CEC	
1	
Remarque / Observation	
Luminaire éteint.6 trous de diamètre 5 mm Contact acier et béton à la semelle.	
n° recommandation:	17117

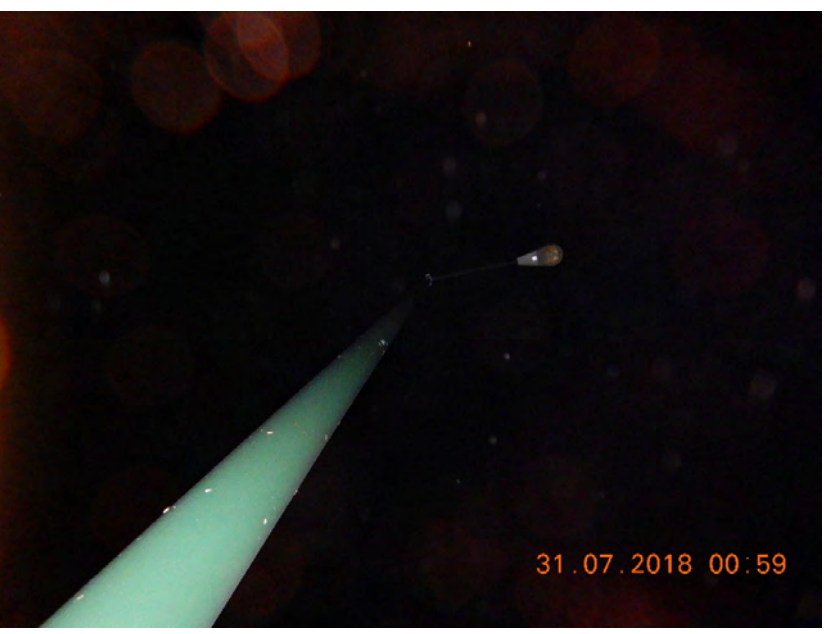
Section :		
5		
Axe /Travée :		
8W		
Structure d'éclairage:		
5-9(A)-26		
Groupe d'élément :		
Lampadaire		
Élément :		
Luminaire		
Cote CEC		
1		
Remarque / Observation		
Luminaire éteint. Néoprène manquant. Absence d'identification du numéro du lampadaire.		
n° recommandation:	17117	20180730_0640
Identification

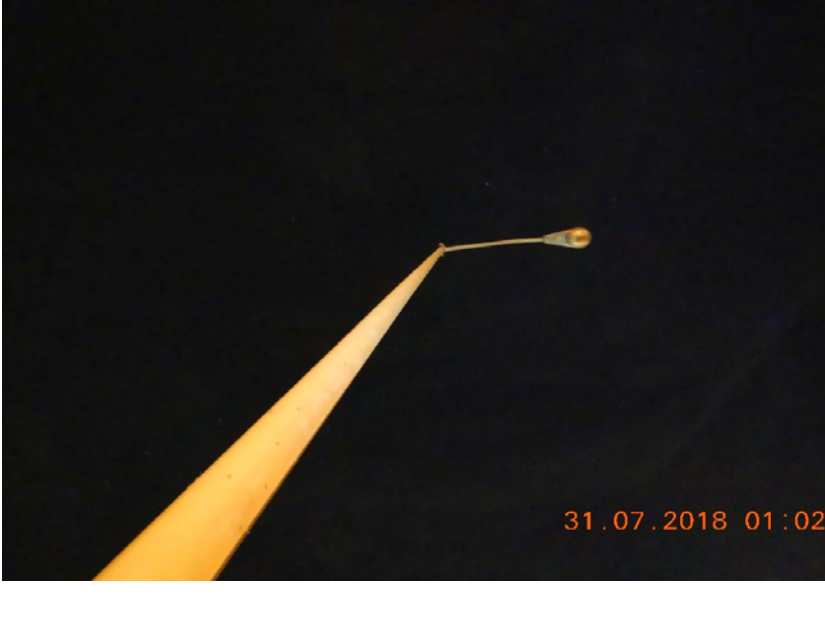
Section :		
5		
Axe /Travée :		
10W-9W		
Structure d'éclairage:		
5-2(B)-27		
Groupe d'élément :		
Lampadaire		
Élément :		
Luminaire		
Cote CEC		
1		
Remarque / Observation		
Luminaire éteint. 6 trous de diamètre 5 mm.		
n° recommandation:	17117	20180730_0647

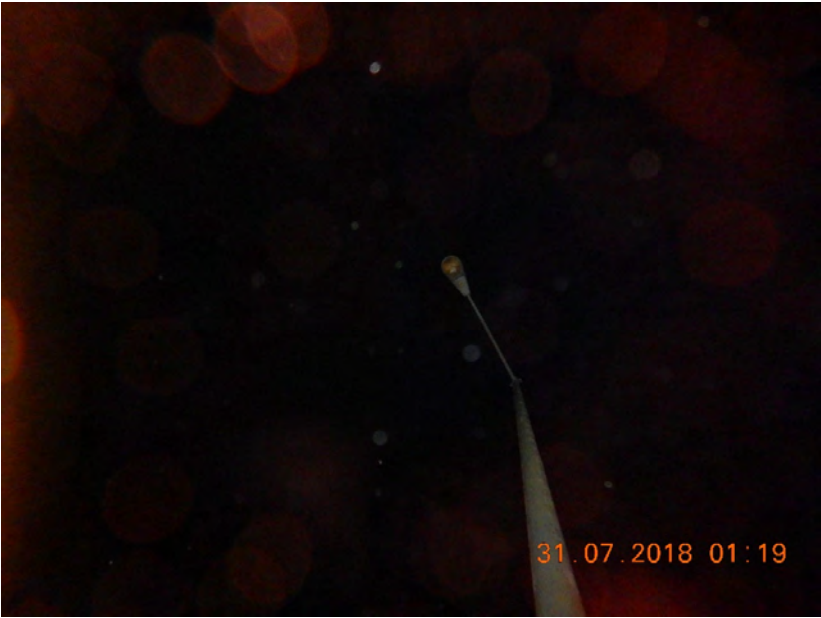
Section :		
5		
Axe /Travée :		
12W-13W		
Structure d'éclairage:		
5-9(B)-30		
Groupe d'élément :		
Lampadaire		
Élément :		
Luminaire		
Cote CEC		
1		
Remarque / Observation		
Luminaire éteint. 6 trous de diamètre 5 mm.		
n° recommandation:	17117	20180730_0684
Identification

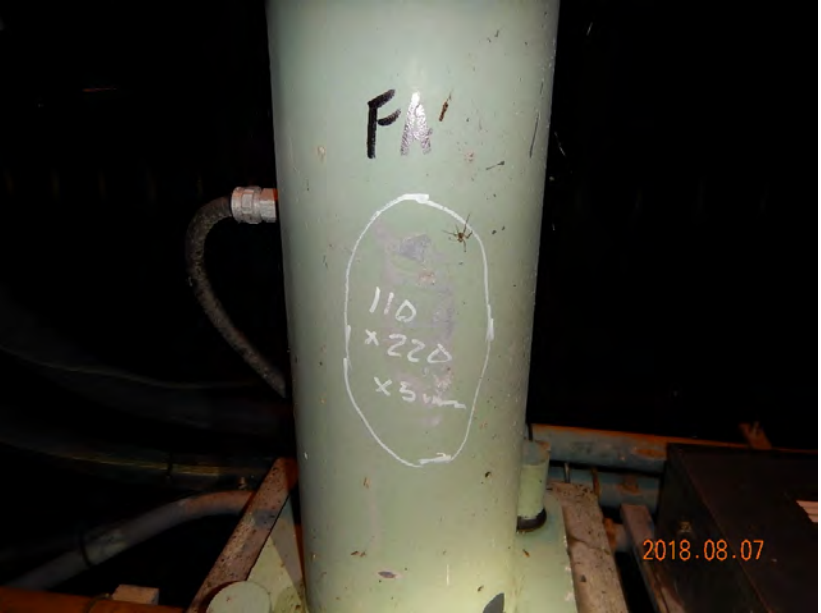
Section :		
5		
Axe /Travée :		
12W-13W		
Structure d'éclairage:		
5-10(C)-30		
Groupe d'élément :		
Lampadaire		
Élément :		
Fût		
Cote CEC		
1		
Remarque / Observation		
6 trous de diamètre 5 mm (base du fût). Déformation permanente de 110 mm de largeur par 220 mm de hauteur par 5 mm à 300mm du massif.		
n° recommandation:	16152	20180806_8652

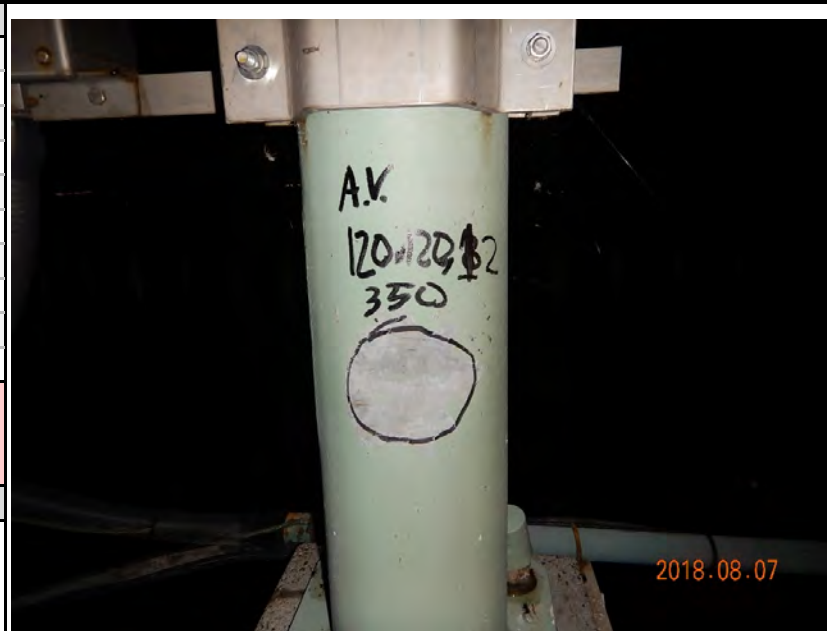
Identification	
Section :	
5	
Axe /Travée :	
14W-15W	
Structure d'éclairage:	
5-10(C)-32	
Groupe d'élément :	
Lampadaire	
Élément :	
Luminaire	
Cote CEC	
1	
Remarque / Observation	
Lampadaire éteint. Déformation 120x120x12mm à 350mm du massif. 5 trous de diamètre 5 mm (base du fût).	
n° recommandation:	17117,16152

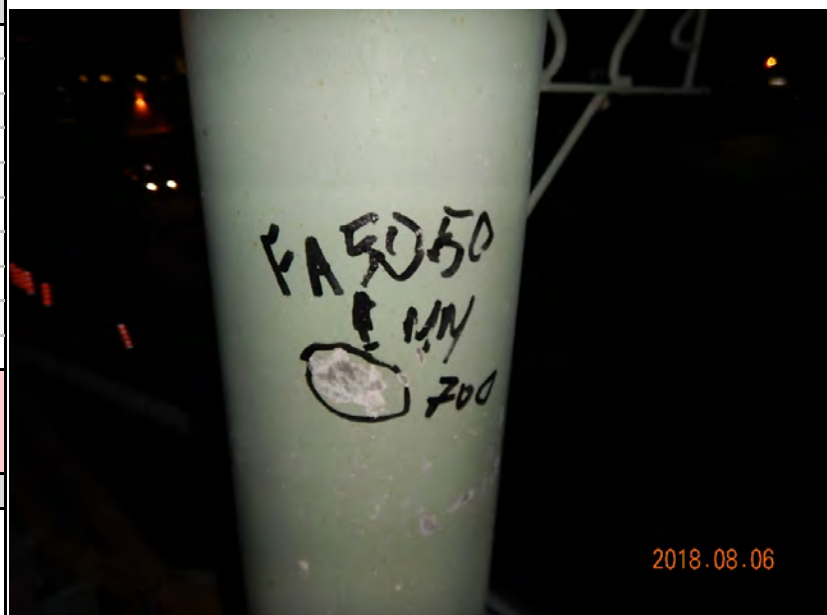
Identification	
Section :	
5	
Axe /Travée :	
44W-43W	
Structure d'éclairage:	
5-2-4	
Groupe d'élément :	
Lampadaire	
Élément :	
Fût	
Cote CEC	
1	
Remarque / Observation	
Déformation 50mm x 50mm x 1mm à 700mm du massif. Lampadaire éteint. Égratignures.	
n° recommandation:	17117,16152

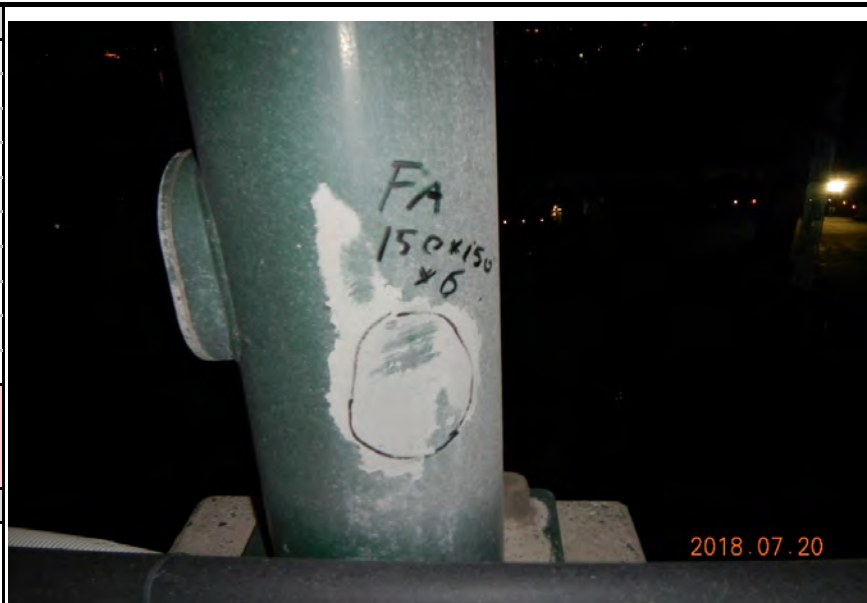
Identification	
Section :	
6	
Axe /Travée :	
2E-3E	
Structure d'éclairage:	
6-9(B)-6	
Groupe d'élément :	
Lampadaire	
Élément :	
Fût	
Cote CEC	
1	
Remarque / Observation	
Déformation permanente avec arrête arrondie de 150 mm de largeur par 6 mm de profondeur au fût. Déformation avec arrête vive 30x50x1mm. Égratignures au fût.	
n° recommandation:	15805

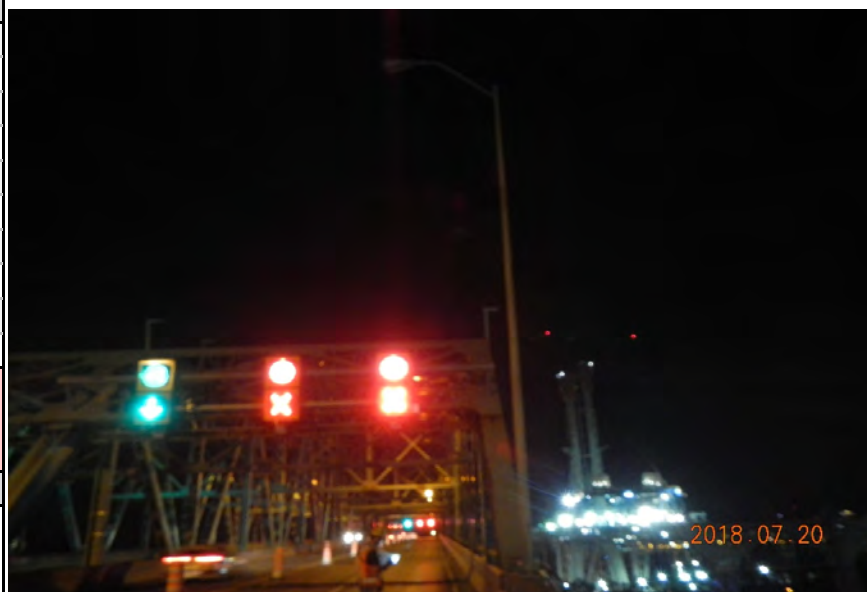
Identification	
Section :	
6	
Axe /Travée :	
2E-3E	
Structure d'éclairage:	
6-9(C)-7	
Groupe d'élément :	
Lampadaire	
Élément :	
Luminaire	
Cote CEC	
1	
Remarque / Observation	
Lampadaire éteint. 6 trous (dia. 5mm) à la base du fût. Perte du revêtement de protection sur 80% de la surface. 4 capuchons soudés par la corrosion.	
n° recommandation:	17120

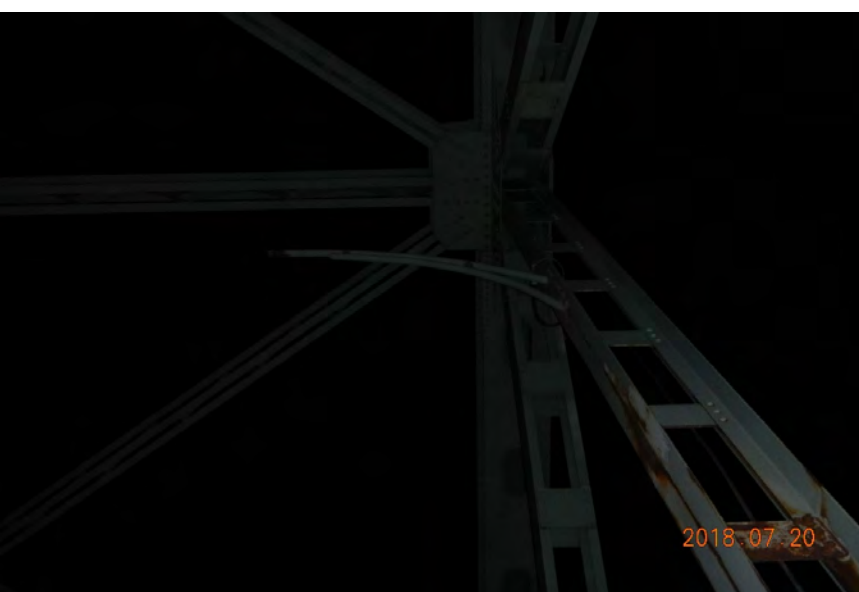
<p>Section :</p> <p>6</p>	
<p>Axe / Travée :</p> <p>1E-1W</p>	
<p>Structure d'éclairage:</p> <p>6-9(A)-14</p>	
<p>Groupe d'élément :</p> <p>Lampadaire</p>	
<p>Élément :</p> <p>Luminaire</p>	
<p>Cote CEC</p>	
1	
<p align="center">Remarque / Observation</p>	
<p>Luminaire manquant. Soudage non contrôlé. Fixé à la structure métallique. La méthode d'inspection ne permet pas de valider les cotes.</p>	
<p>n° recommandation: 17119</p>	<p>20180719_ 2533</p>
<p align="center">Identification</p>

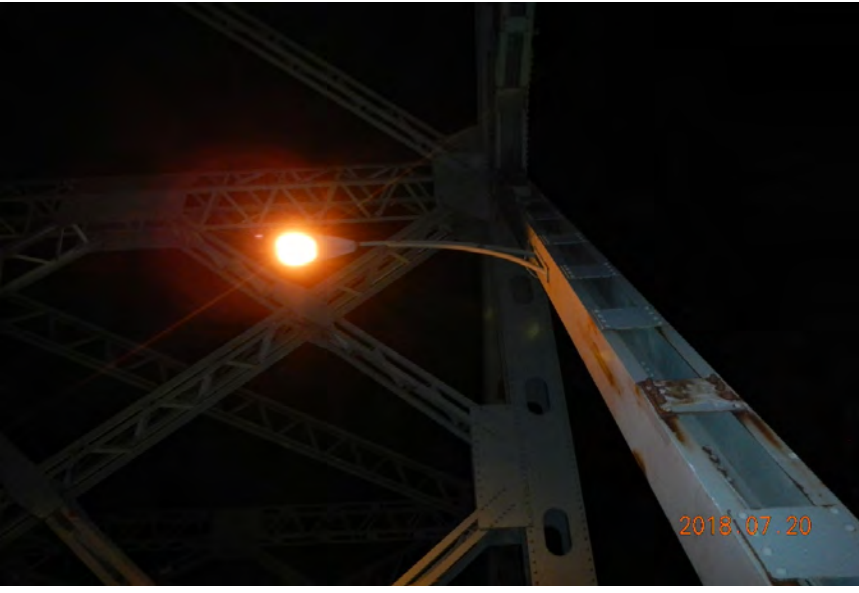
<p>Section :</p> <p>6</p>	
<p>Axe / Travée :</p> <p>1E-1W</p>	
<p>Structure d'éclairage:</p> <p>6-9(A)-17</p>	
<p>Groupe d'élément :</p> <p>Lampadaire</p>	
<p>Élément :</p> <p>Luminaire</p>	
<p>Cote CEC</p>	
1	
<p align="center">Remarque / Observation</p>	
<p>Lampadaire éteint de façon intermittente. Fixé à la structure métallique. La méthode d'inspection ne permet pas de valider les cotes. Soudage non contrôlé. Présence d'une fissure à la soudure inférieure Ouest.</p>

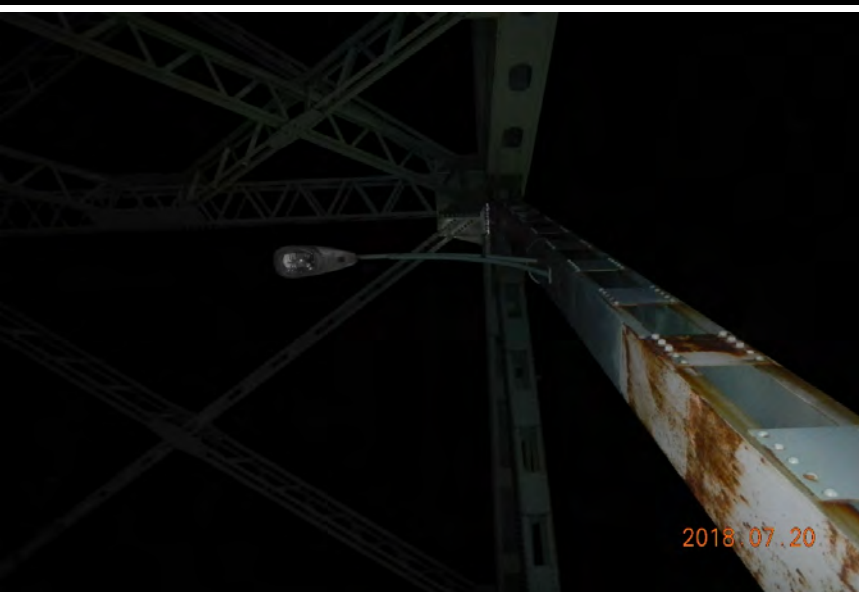
<table border="1"> <tr> <th colspan="2">Identification</th> </tr> <tr> <td>Section :</td> <td>6</td> </tr> <tr> <td>Axe / Travée :</td> <td>1W-2W</td> </tr> <tr> <td>Structure d'éclairage:</td> <td>6-9(B)-18</td> </tr> <tr> <td>Groupe d'élément :</td> <td>Lampadaire</td> </tr> <tr> <td>Élément :</td> <td>Luminaire</td> </tr> <tr> <td>Cote CEC</td> <td></td> </tr> <tr> <td>1</td> <td></td> </tr> <tr> <th colspan="2">Remarque / Observation</th> </tr> <tr> <td colspan="2">Lampadaire éteint. Fixé à la structure métallique. La méthode d'inspection ne permet pas de valider les cotes.Soudage non contrôlé. Corrosion aux soudures.</td> </tr> <tr> <td>n^o recommandation:</td> <td>15808,17120</td> </tr> </table>	Identification		Section :	6	Axe / Travée :	1W-2W	Structure d'éclairage:	6-9(B)-18	Groupe d'élément :	Lampadaire	Élément :	Luminaire	Cote CEC		1		Remarque / Observation		Lampadaire éteint. Fixé à la structure métallique. La méthode d'inspection ne permet pas de valider les cotes.Soudage non contrôlé. Corrosion aux soudures.		n ^o recommandation:	15808,17120

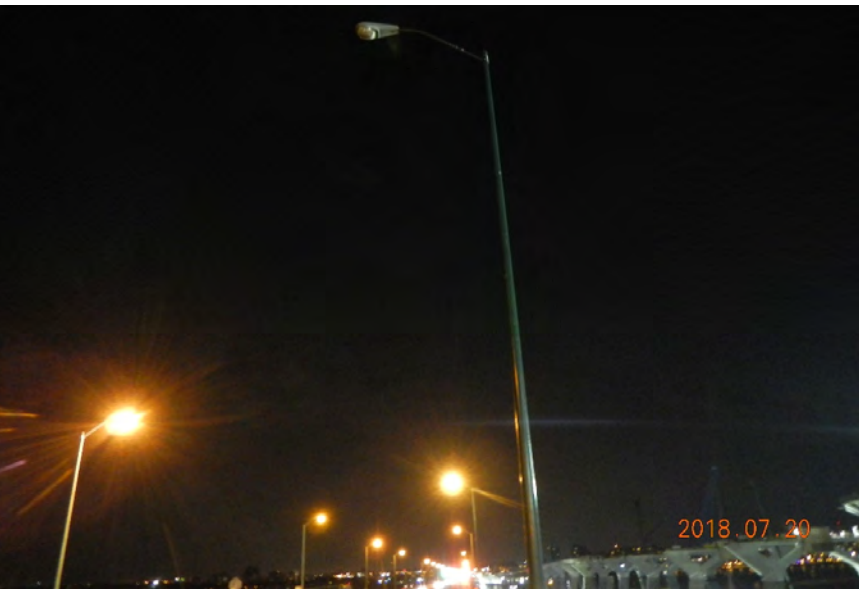
Identification																							
Section :	6																						
Axe / Travée :	2W-3W																						
Structure d'éclairage:	6-9(B)-21																						
Groupe d'élément :	Lampadaire																						
Élément :	Luminaire																						
Cote CEC																							
1																							
Remarque / Observation																							
Lampadaire éteint. Égratignures au fût.																							
n ^o recommandation:	17120																						
20180719_2563

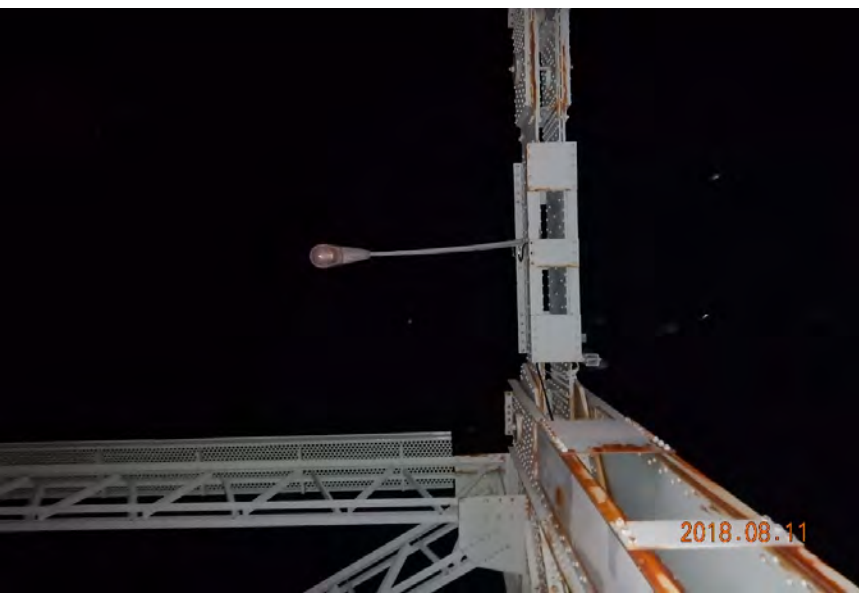
Remarque / Observation
Lampadaire éteint. Fixé à la structure métallique. Corrosion aux soudures. La méthode d'inspection ne permet pas de valider les cotes. Soudage non contrôlé.

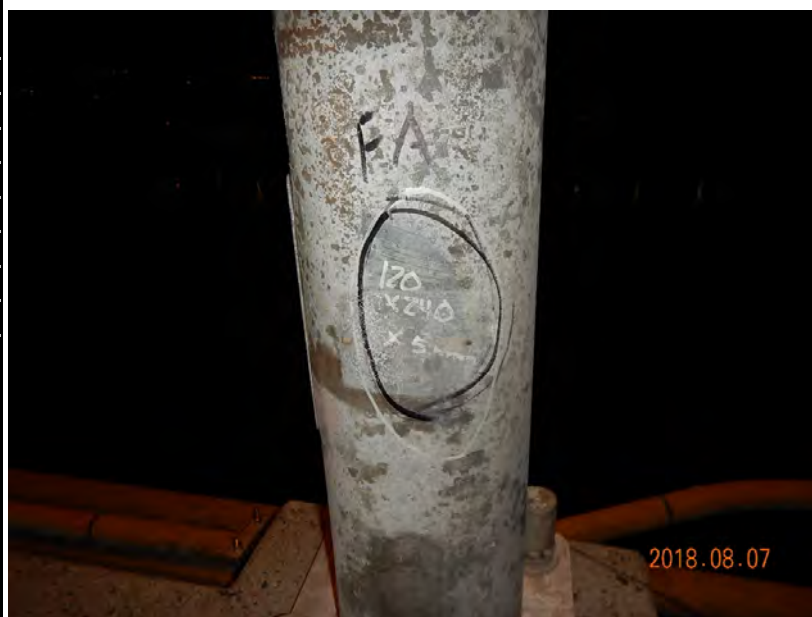
Identification	
Section :	
6	
Axe / Travée :	
2W-3W	
Structure d'éclairage:	
6-10(A)-22	
Groupe d'élément :	
Lampadaire	
Élément :	
Fût	
Cote CEC	
1	
Remarque / Observation	
Déformation permanente de 120 mm de largeur x 240 mm de hauteur par 5 mm de profondeur au fût. 5 trous (dia. 5mm) à la base du fût. Perte du revêtement de protection sur 50% de la surface.	
n ^o recommandation:	15805

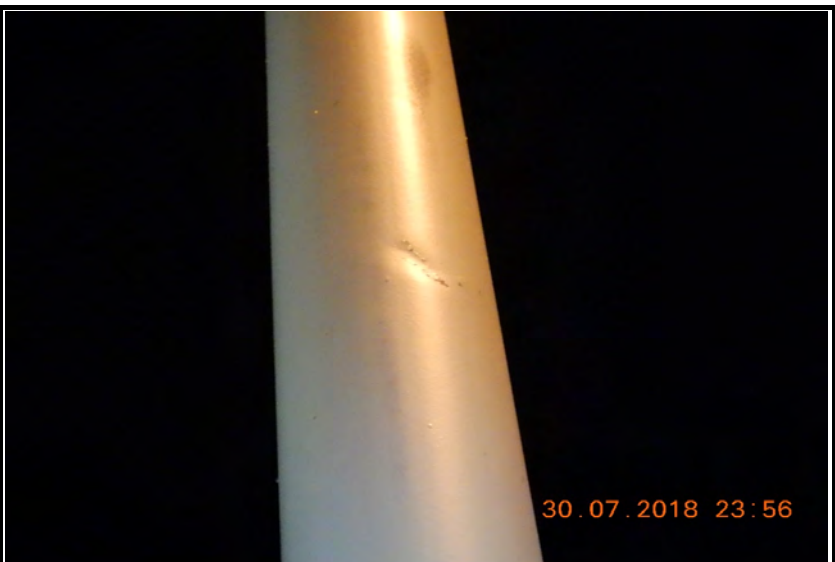
Identification	
Section :	
7	
Axe /Travée :	
12E-13E	
Structure d'éclairage:	
7-7(C)-3	
Groupe d'élément :	
Lampadaire	
Élément :	
Fût	
Cote CEC	
3	
Remarque / Observation	
Déformation permanente de 90 mm de largeur x 35 mm de hauteur par 1 mm de profondeur au fût à 3m du massif.

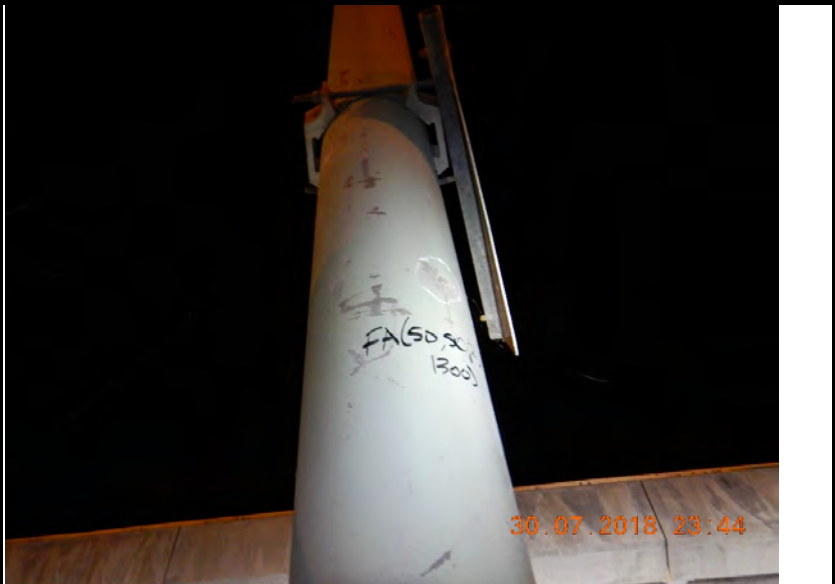
Identification	
Section :	
7	
Axe /Travée :	
13E-14E	
Structure d'éclairage:	
7-7(A)-4	
Groupe d'élément :	
Lampadaire	
Élément :	
Fût	
Cote CEC	
1	
Remarque / Observation	
Déformation permanente de 50 mm de diamètre par 2 mm de profondeur au fût.

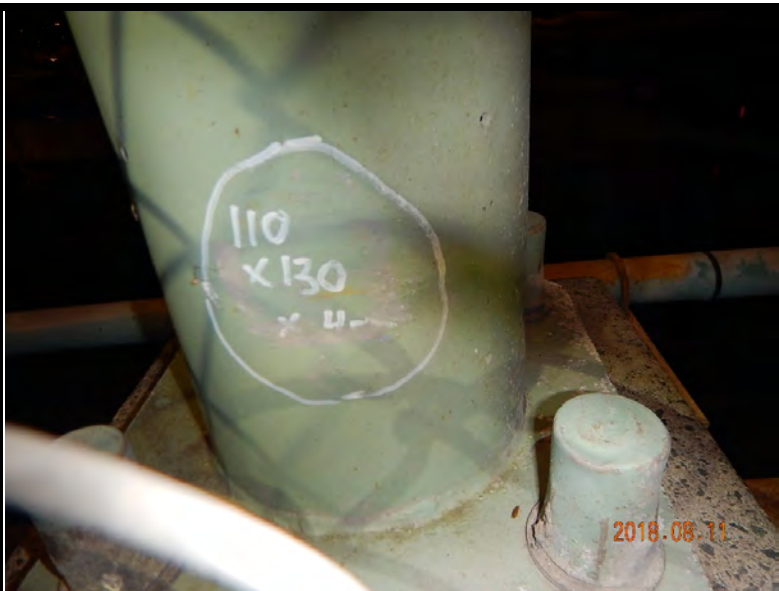
Identification	
Section :	7
Axe /Travée :	13E-14E
Structure d'éclairage:	7-8(C)-3
Groupe d'élément :	Lampadaire
Élément :	Fût
Cote CEC	
1	
Remarque / Observation	
Déformation permanente de 110 mm de largeur x 130 mm de hauteur par 4 mm de profondeur au fût. Numéro 7 manquant sur la plaque d'identification du numéro de lampadaire.

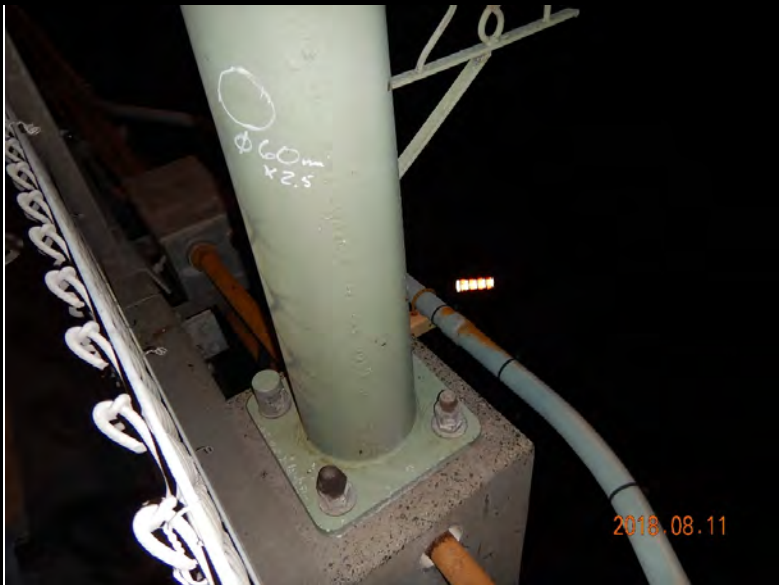
Identification	
Section :	7
Axe /Travée :	14E
Structure d'éclairage:	7-8(C)-4
Groupe d'élément :	Lampadaire
Élément :	Fût
Cote CEC	
1	
Remarque / Observation	
Déformation permanente de 60 de diamètre par 2,5 mm de profondeur au fût. Égratignures. Présence de sangles.

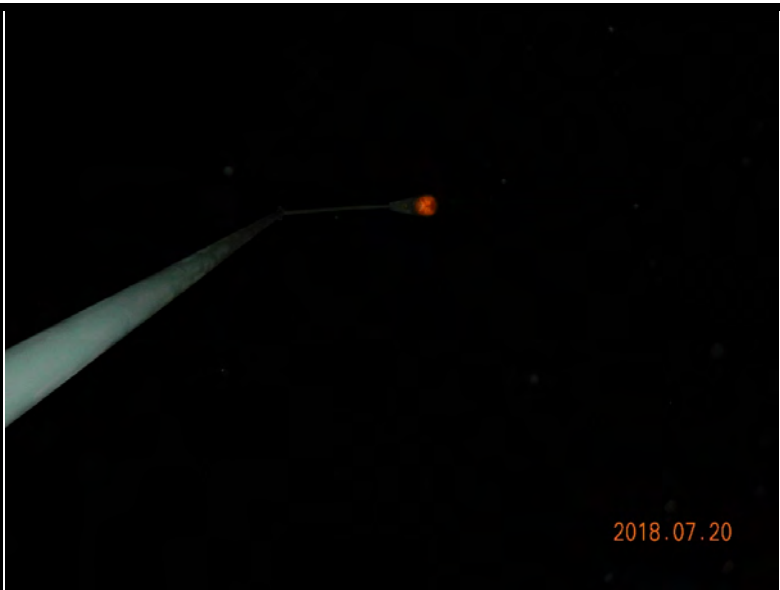
Section :		
7		
Axe /Travée :		
8E-9E		
Structure d'éclairage:		
7-9(C)-1		
Groupe d'élément :		
Lampadaire		
Élément :		
Luminaire		
Cote CEC		
1		
Remarque / Observation		
Lampadaire éteint de façon intermittente.		
n° recommandation: 17121		20180719 ■ 2457

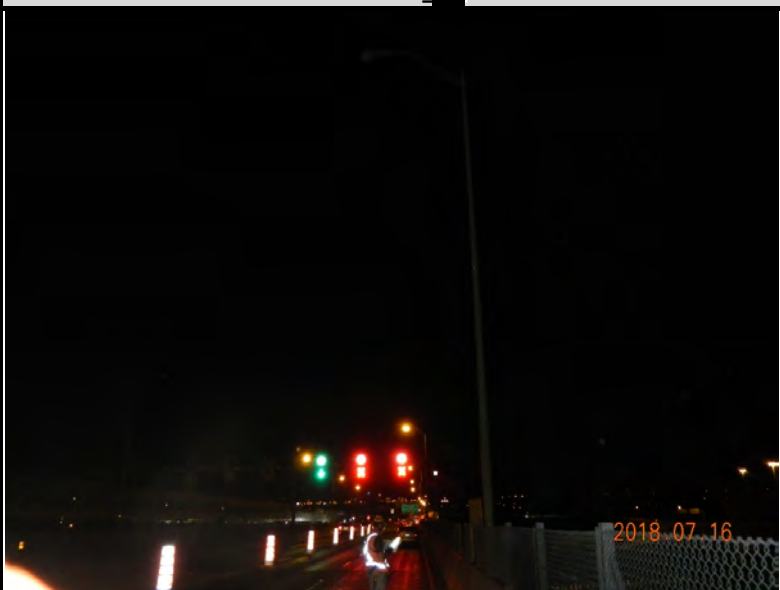
Section :		
7		
Axe /Travée :		
8E-9E		
Structure d'éclairage:		
7-10(A)-2		
Groupe d'élément :		
Lampadaire		
Élément :		
Luminaire		
Cote CEC		
1		
Remarque / Observation		
Lampadaire éteint.		
n° recommandation: 17121		20180715 ■ 2164

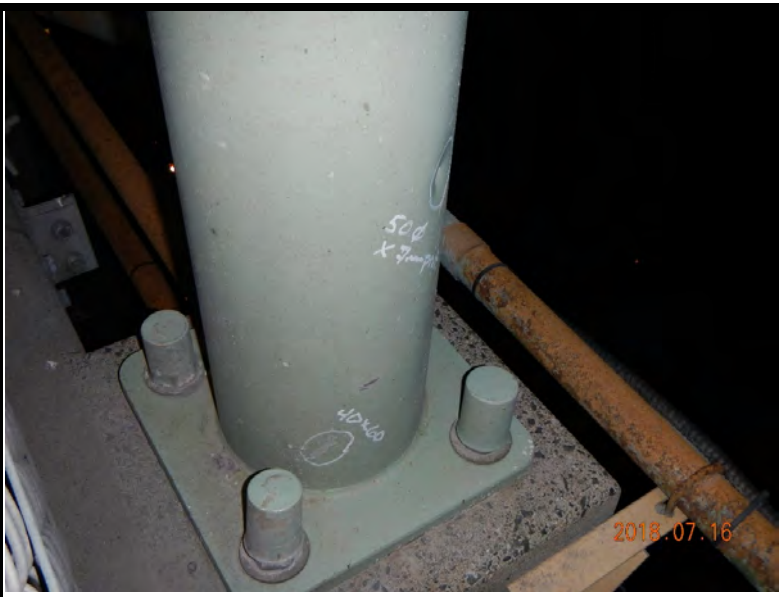
Identification	
Section :	7
Axe /Travée :	6E-7E
Structure d'éclairage:	7-10(B)-3
Groupe d'élément :	Lampadaire
Élément :	Fût
Cote CEC	
1	
Remarque / Observation	
Déformation permanente de 40 mm de largeur x 60 mm de hauteur par 7 mm de profondeur au fût et de 50 mm de diamètre par 7 mm de profondeur.

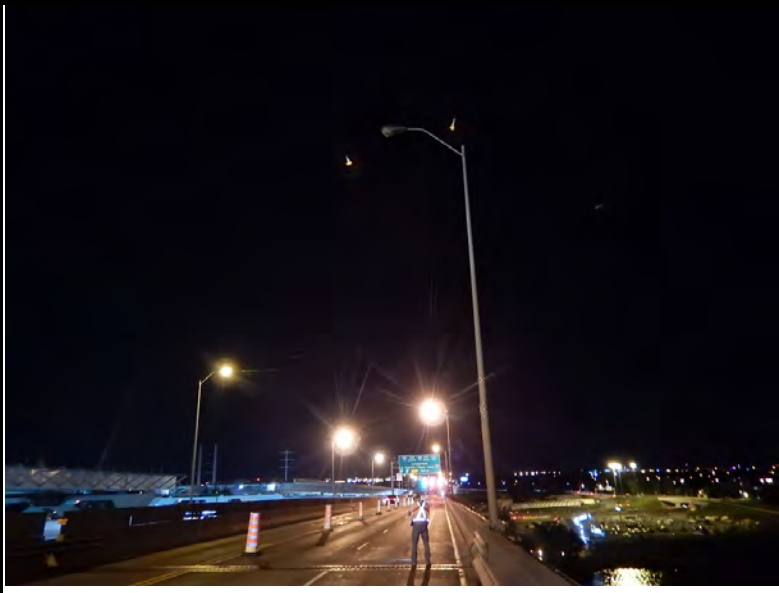
Identification	
Section :	7
Axe /Travée :	14E
Structure d'éclairage:	7-10(A)-5
Groupe d'élément :	Lampadaire
Élément :	Luminaire
Cote CEC	
1	
Remarque / Observation	
Lampadaire éteint. Absence de contre-écrou. Tige fileté 10mm dans le fût à 1000mm du massif.
