Ponts
JACQUES CARTIER +
CHAMPLAIN
Bridges

Pont Champlain, Services de consultant, Inspections annuelles des sections 5, 6 et 7 et services d'assistance pour inspections sur demande (2015-2018) – Contrat 62450

Rapport d'inspection 2018 – Volume 3 : Inspection annuelle des structures de signalisation aériennes, des feux de voies et des structures d'éclairage des sections 5, 6 et 7 – Version finale

Le 18 octobre 2018

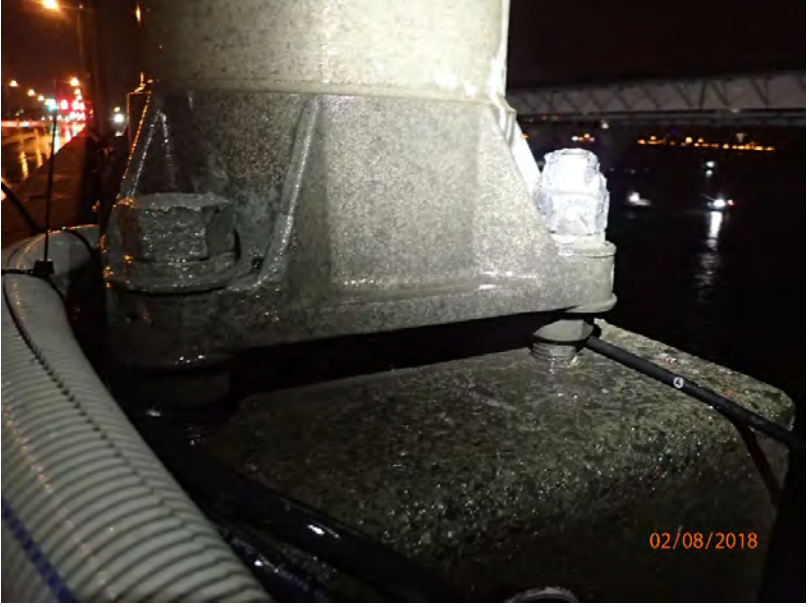
Identification	
Section : 5	
Axe /Travée : 30W-31W	
Structure: SS-130	
Groupe d'élément : Ancrages	
Élément : Tiges d'ancrage	
Cote CEC	
3	
Remarque / Observation	
Tige D2: trop courte, inférieure à 1/4 de la hauteur de l'écrou.

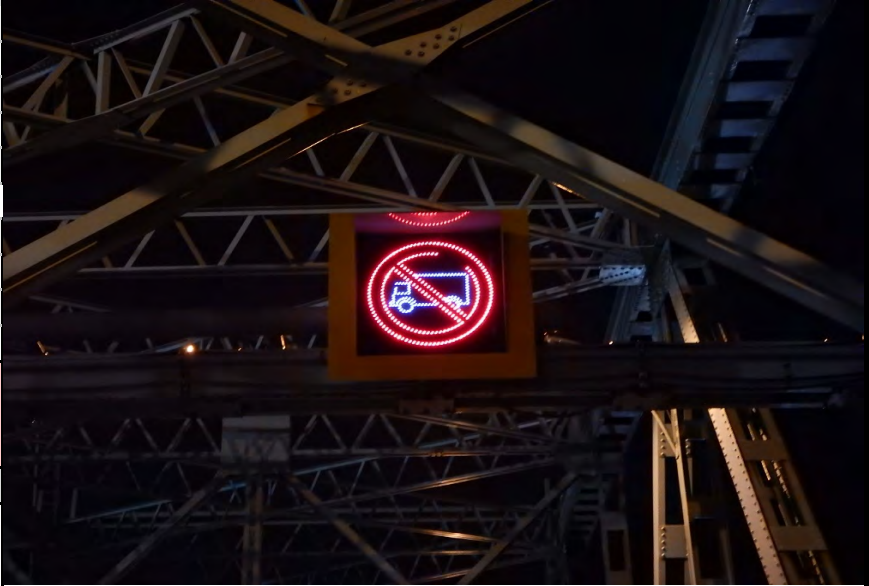
Identification	
Section :	
6	
Axe /Travée :	
1W-2W	
Structure:	
LS-4A	
Groupe d'élément :	
Panneau	
Élément :	
Message	
Cote CEC	
1	
Remarque / Observation	
LS4A-V5 OUEST: Feux éteint. V1 EST : pixels éteints.	
n ^o recommandation:	15802
20180806_ 8833

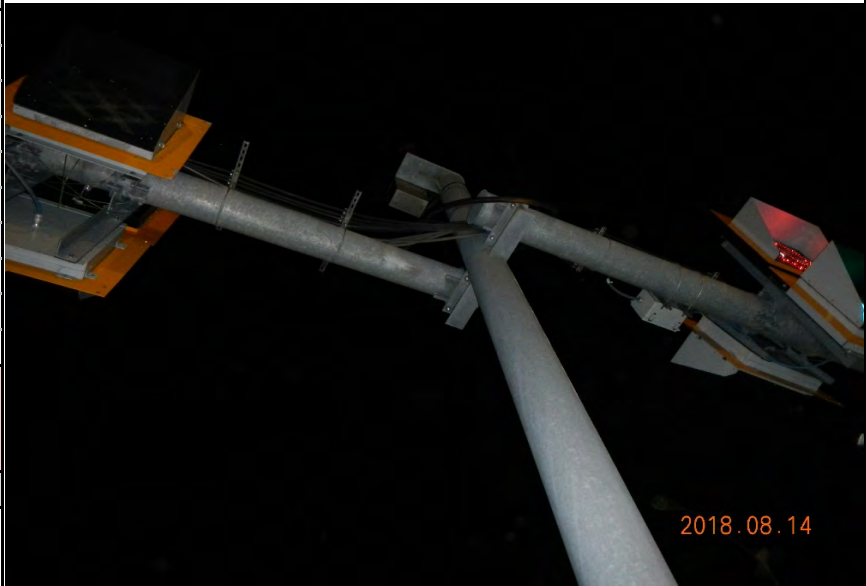
Identification	
Section :	
7	
Axe / Travée :	
8E-9E	
Structure:	
LS-1	
Groupe d'élément :	
Panneau	
Élément :	
Message	
Cote CEC	
1	
Remarque / Observation	
LS1 -V1-EST: Feux de voie de circulation pour camion éteint	
n ^o recommandation:	15802
20180813_2936

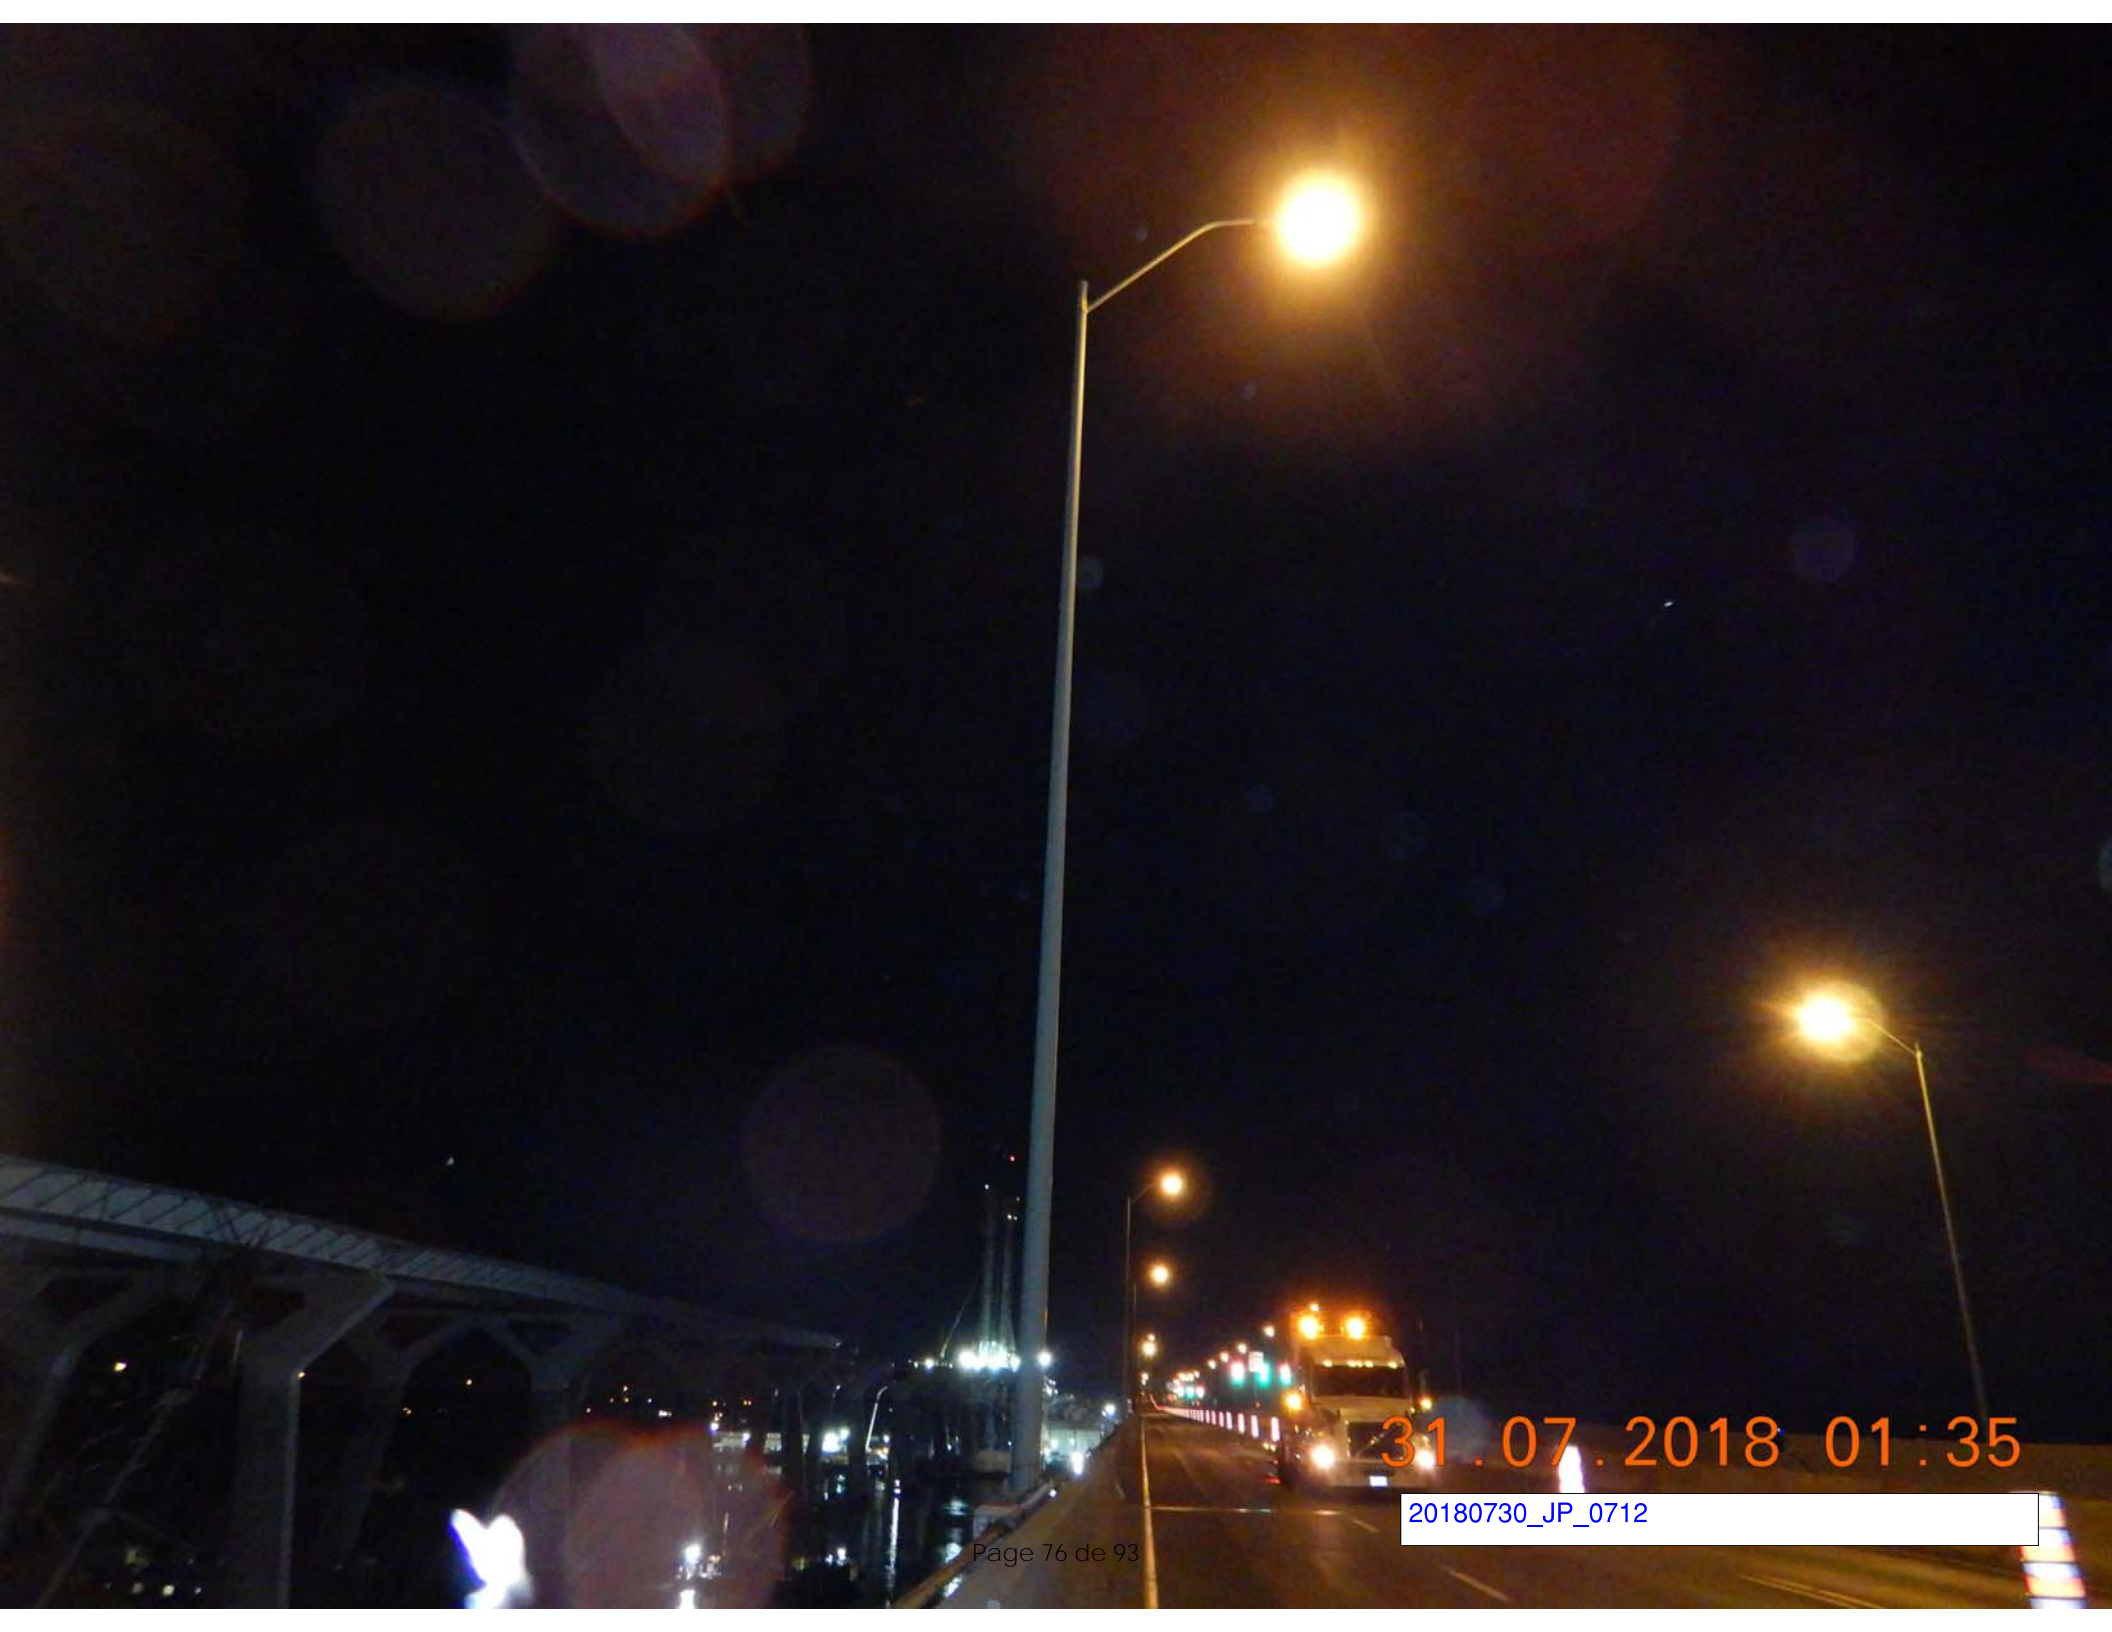
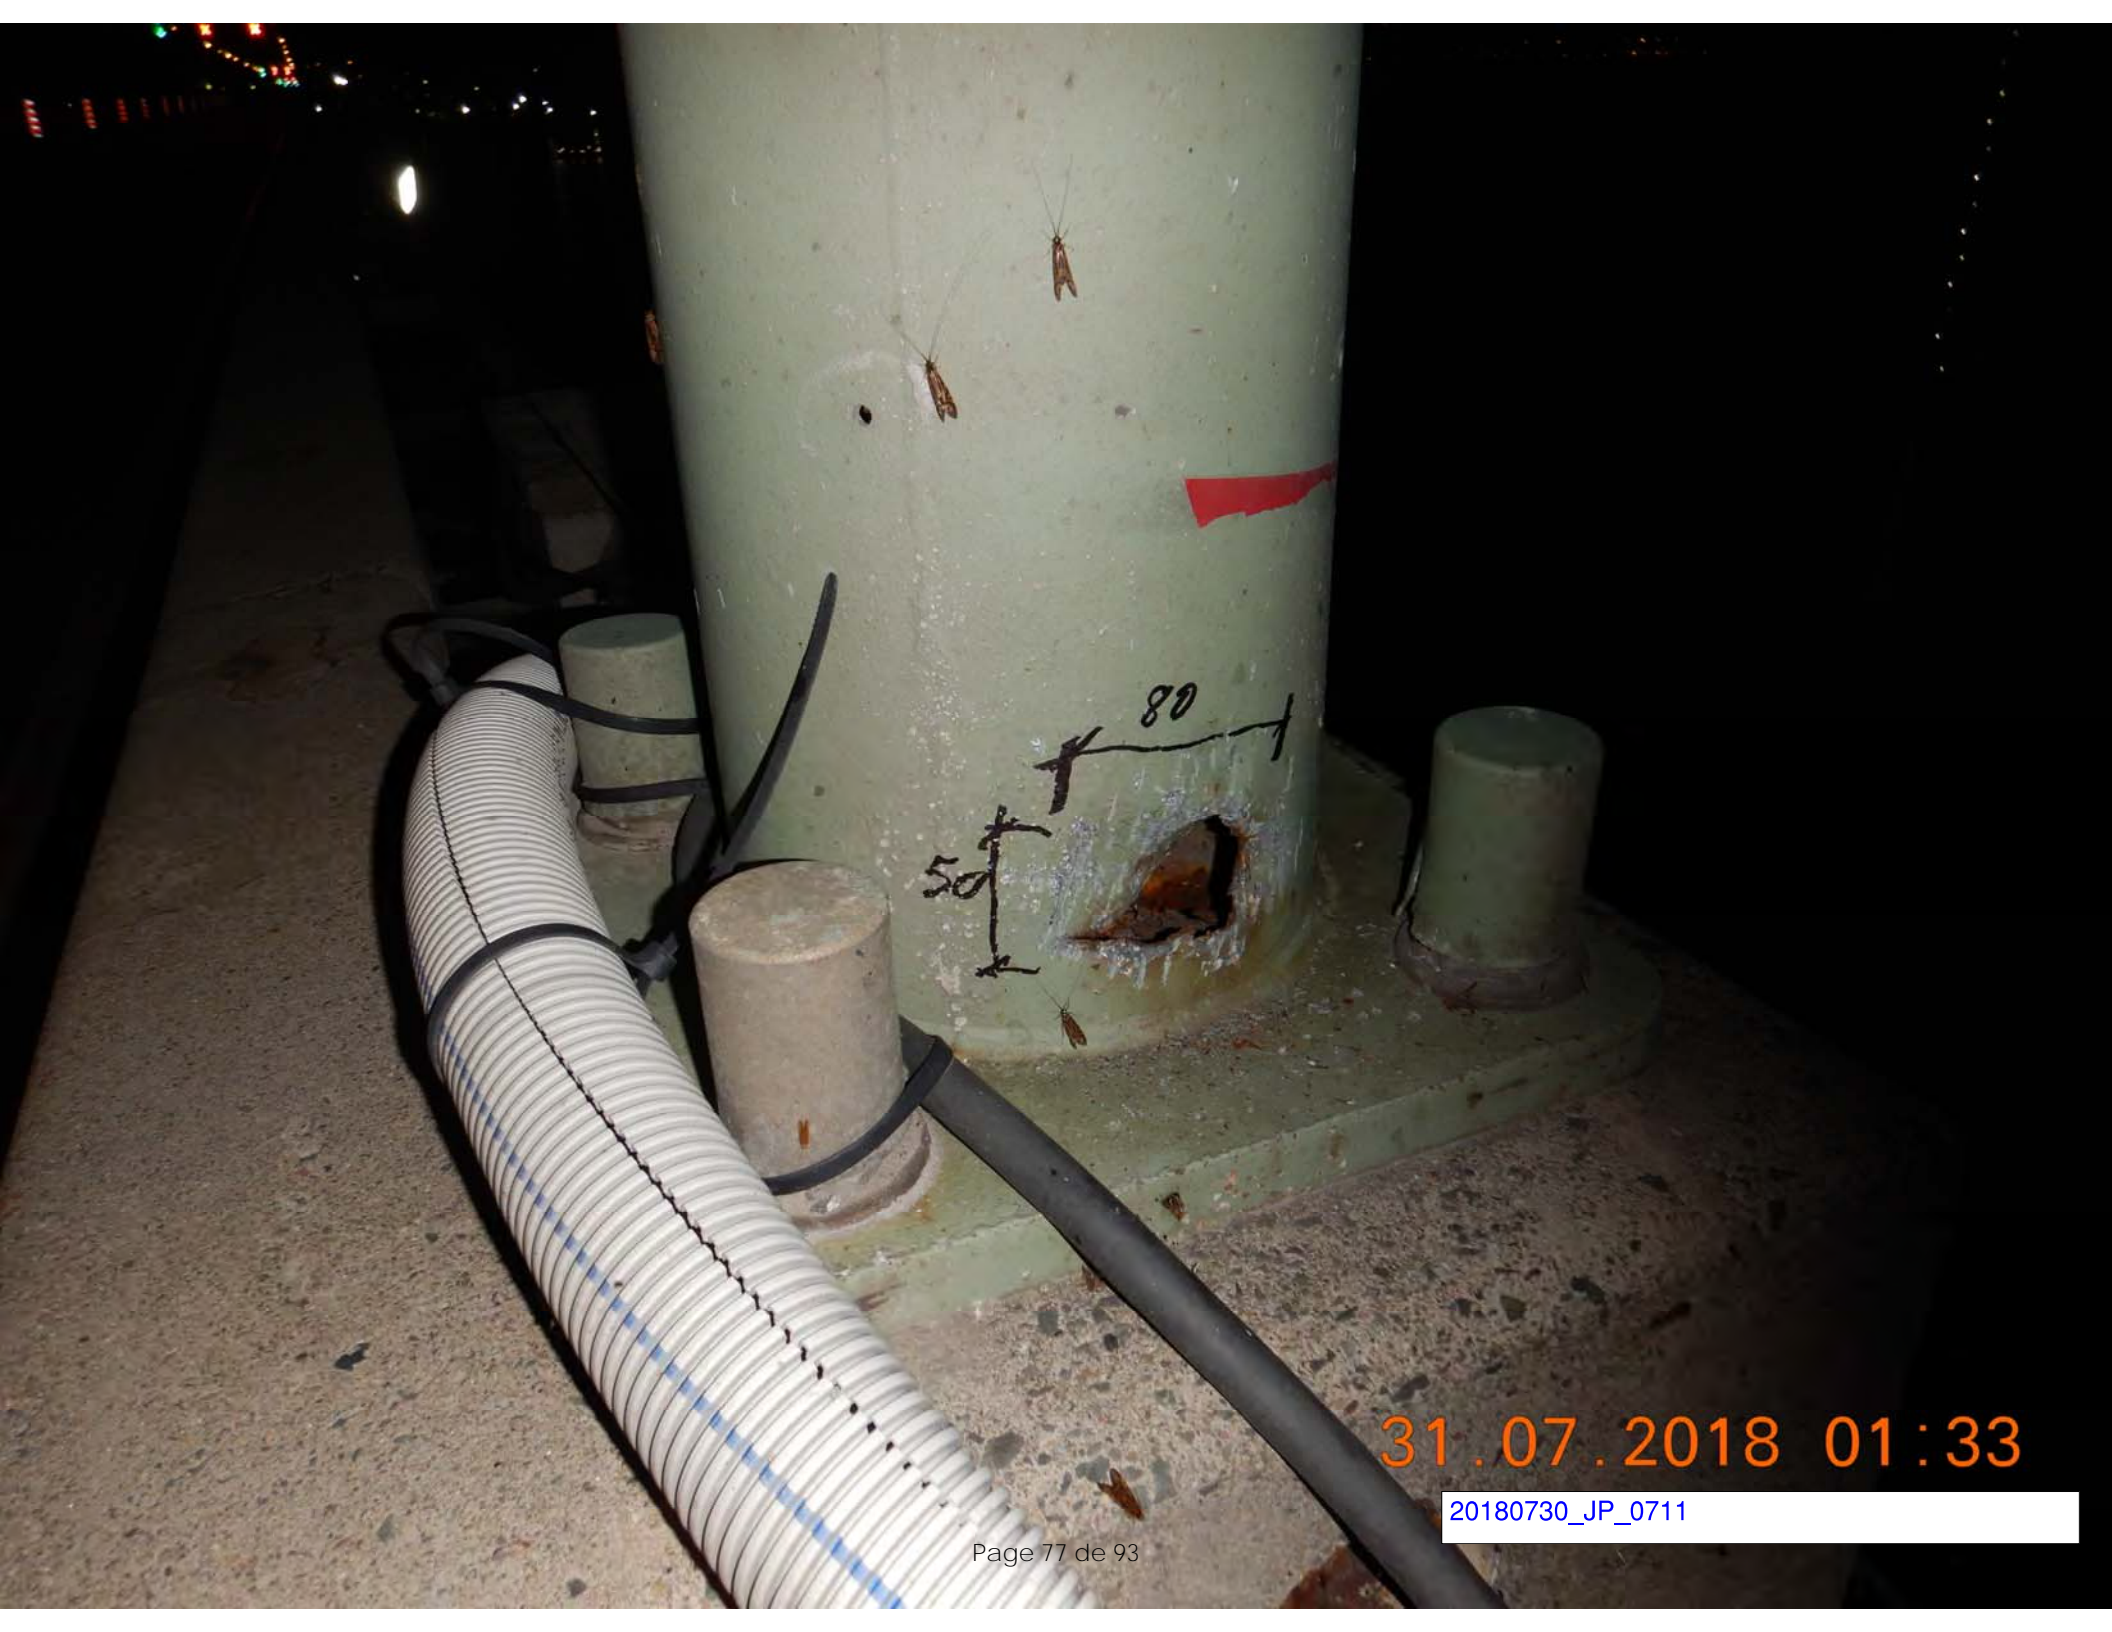
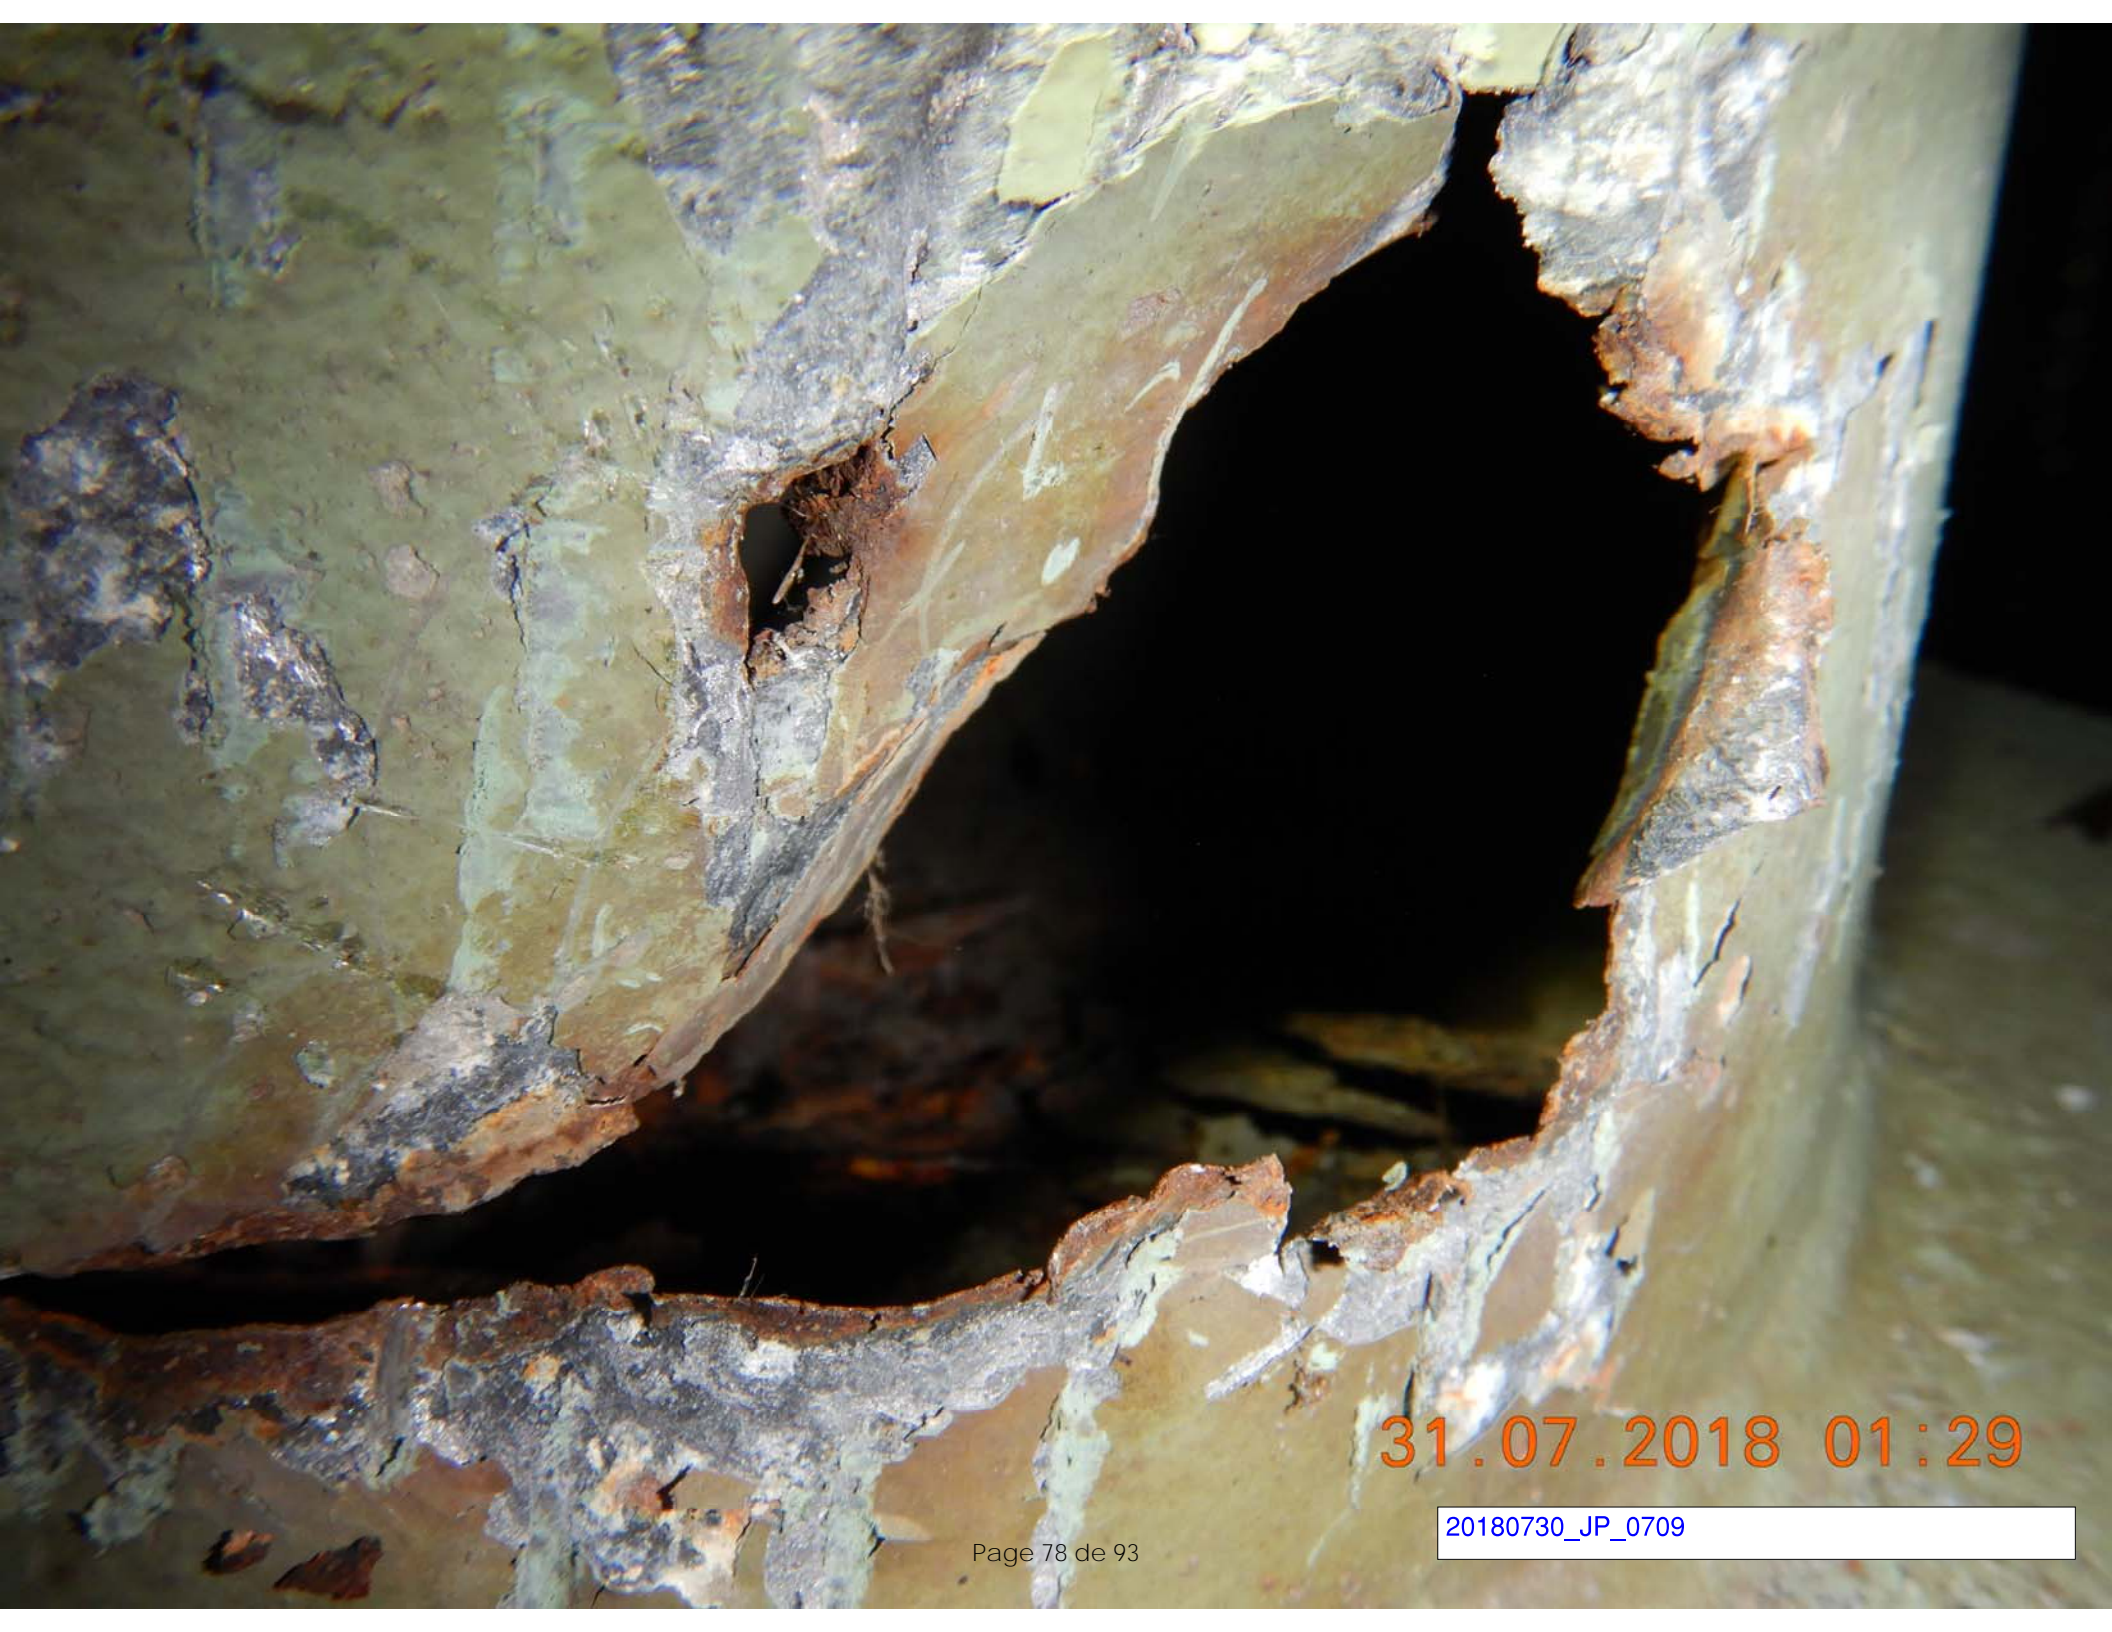
7.1 AVIS LAMPADAIRE 5-1-24C, CORROSION INTERNE **JUSQU'À** PERFORATION (LAMPADAIRE RETIRÉ – CLOS)
