**ESTACADE DU PONT CHAMPLAIN  
 Services de Consultant**

-----  
**Inspections sous-marines  
 (2013)**  
 -----

**ESTACADE DU PONT CHAMPLAIN : PILE 19**

**RAPPORT FINAL**

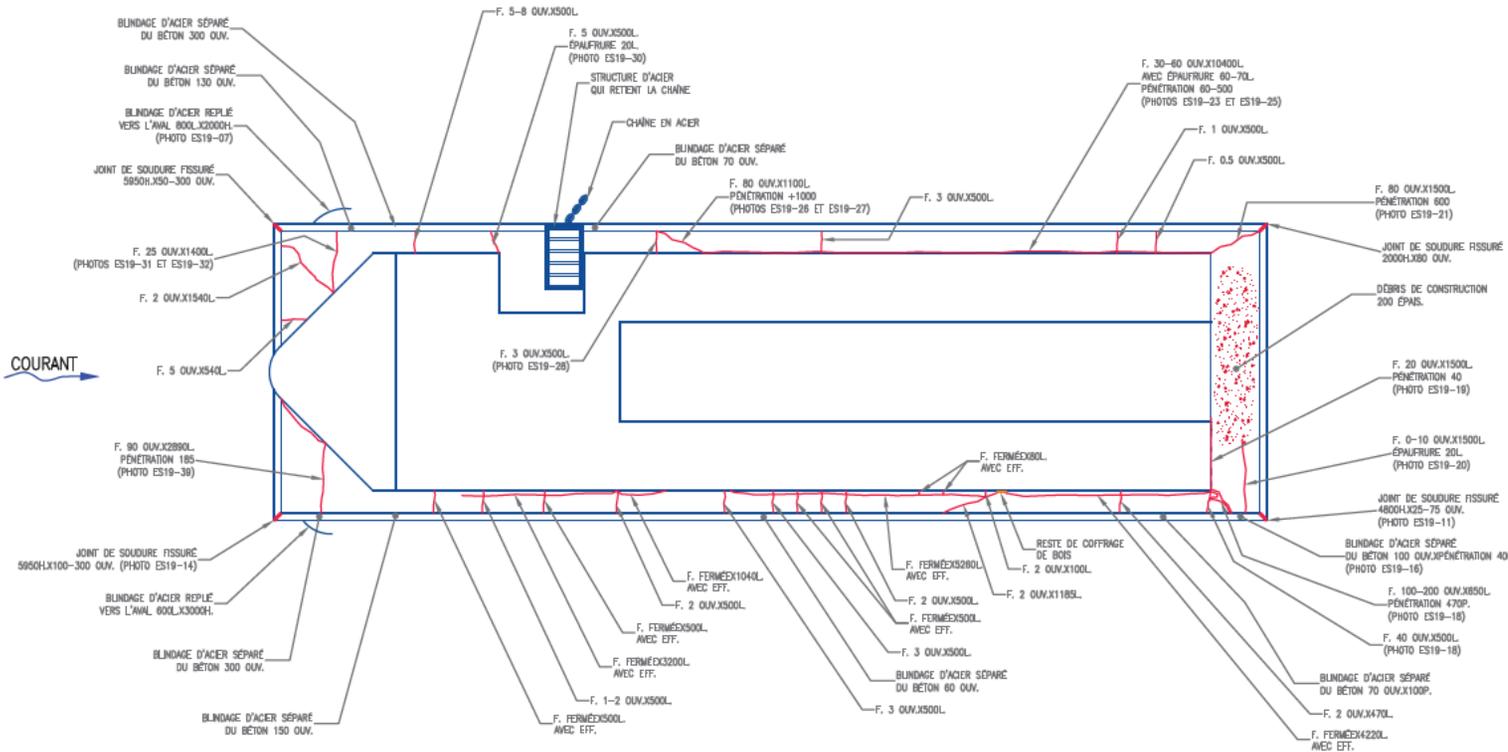
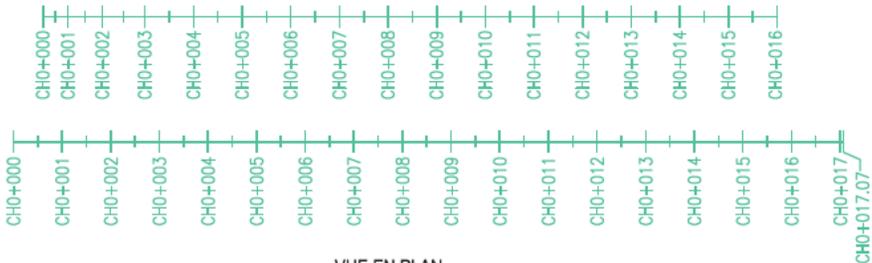
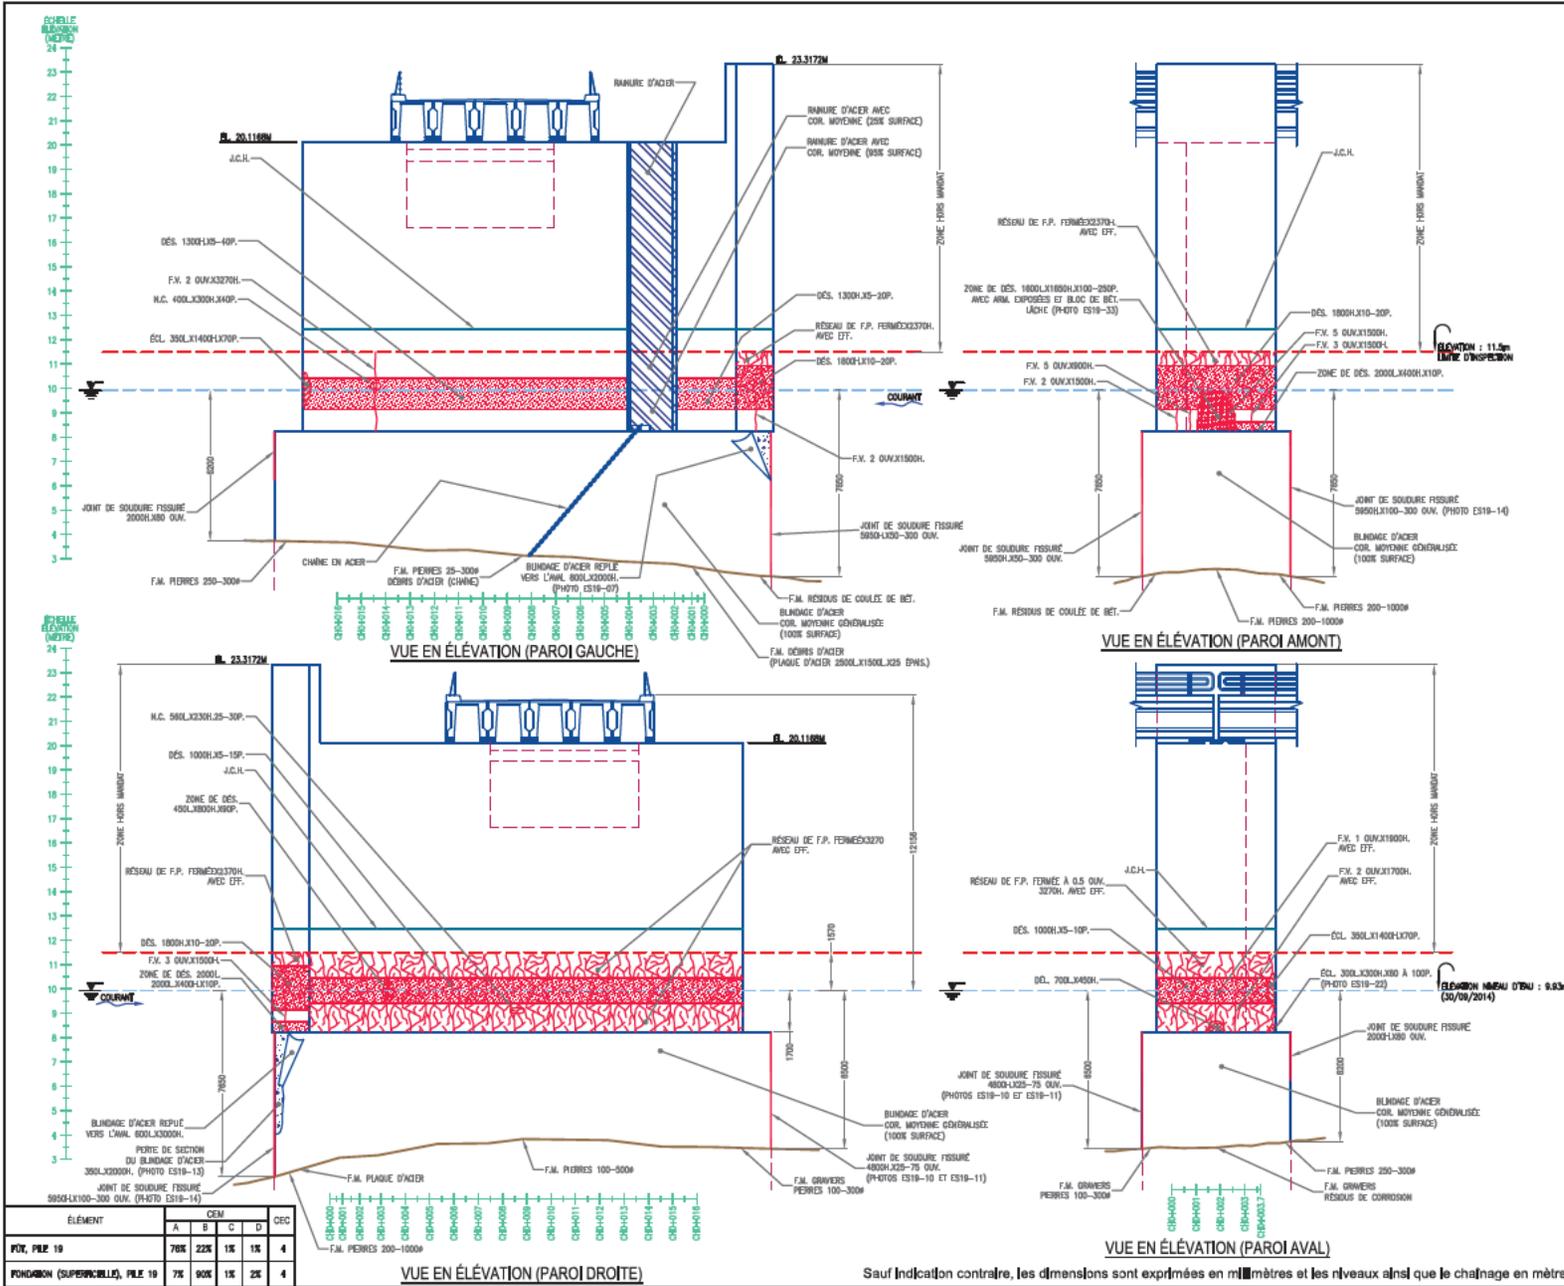
### **3.3. FICHES D'INSPECTION STANDARDISÉES**

ÉLÉMENT	CEM				DEC
	A	B	C	D	
POY, PILE 19	70%	22%	1%	1%	4
FONDATION (SUPERPILLE), PILE 19	7%	90%	1%	2%	4
