Axe: Jacques-Cartier		Section: Section 2		Structure: Pont Jacques-Cartier	
Identification					
Position longitudinale : Travée 05-06					
Groupe : Structure d'acier					
Position transversale : Ferme aval					
Élément : Assemblage inférieur					
Localisation : L4					
Cote CEC		Cote CEM (%)			
2		A	B	C	D
		93	3	2	2
Remarque / Observation Perte de matériau importante à très importante aux sections de transfert pouvant réduire sa capacité à supporter les charges de façon importante (25 à 30%).					
Numéro d'activité:				3221	
Numéro de recommandation:				15957	
Identification					
Position longitudinale : Travée 05-06					
Groupe : Structure d'acier					
Position transversale : Ferme aval					
Élément : Assemblage inférieur					
Localisation : L4					
Cote CEC		Cote CEM (%)			
2		A	B	C	D
		93	3	2	2
Remarque / Observation Perte de matériau importante à très importante aux sections de transfert pouvant réduire sa capacité à supporter les charges de façon importante (25 à 30%).

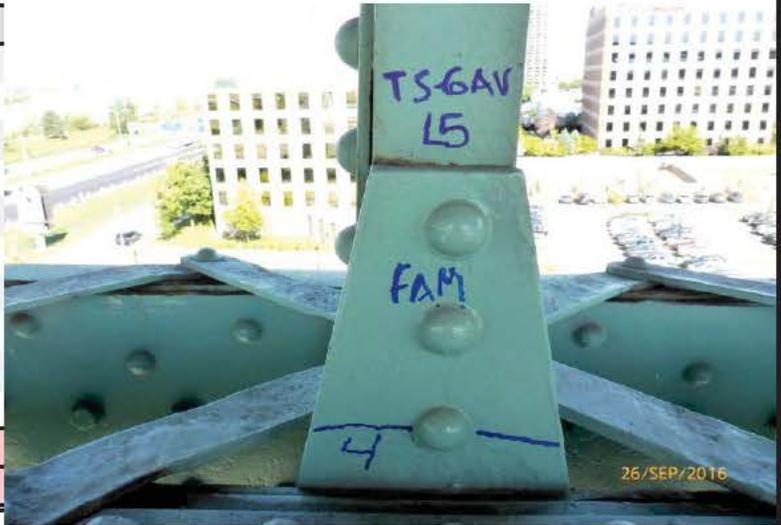
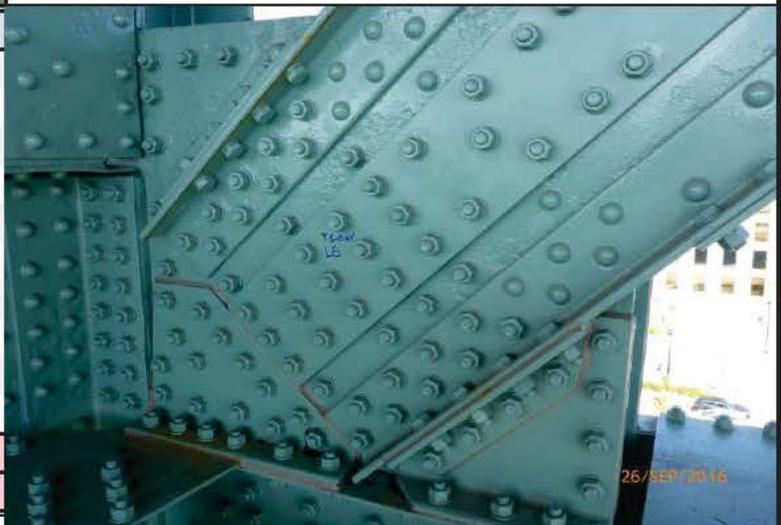
Axe: Jacques-Cartier		Section: Section 2		Structure: Pont Jacques-Cartier	
Identification					
Position longitudinale : Travée 05-06					
Groupe : Structure d'acier					
Position transversale : Ferme aval					
Élément : Assemblage inférieur					
Localisation : L5					
Cote CEC		Cote CEM (%)			
3		A	B	C	D
		89	5	3	3
Remarque / Observation Perte de matériau importante à très importante aux sections de transfert. Aucune activité requise.					
Numéro d'activité:				Numéro de photo: JC_2_160926_MF_0485	
Numéro de recommandation:					
Identification					
Position longitudinale : Travée 05-06					
Groupe : Structure d'acier					
Position transversale : Ferme aval					
Élément : Assemblage inférieur					
Localisation : L6					
Cote CEC		Cote CEM (%)			
4		A	B	C	D
		90	10	0	0
Remarque / Observation Assemblage renforcé. Perte de matériau importante à très importante aux plaques d'origine (doublées).					
Numéro d'activité:				Numéro de photo: JC_2_160926_MF_0502

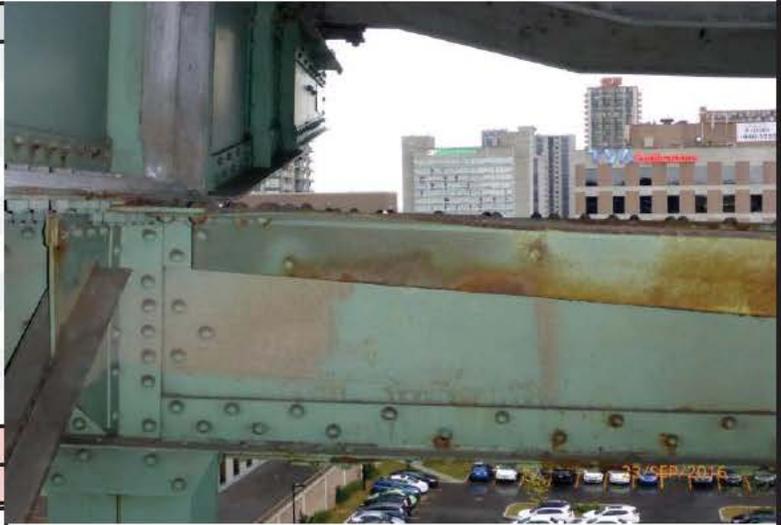
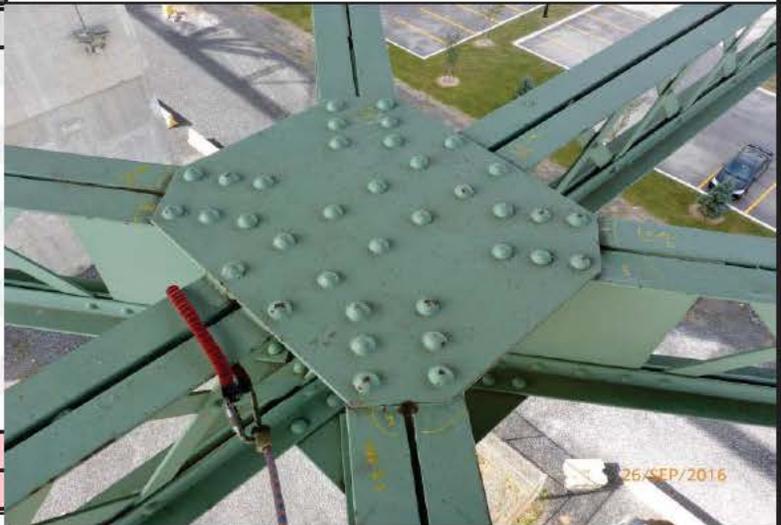
Numéro d'activité:		Numéro de photo: JC_2_160926_█_274			
Numéro de recommandation:

Axe: Jacques-Cartier		Section: Section 2		Structure: Pont Jacques-Cartier	
Identification					
Position longitudinale : Travée 05-06					
Groupe : Structure d'acier					
Position transversale : Général					
Élément : Contreventement horizontal supérieur					
Localisation : U1-U2					
Cote CEC		Cote CEM (%)			
3		A	B	C	D
		93	5	1	1
Remarque / Observation Perte de matériau importante à très importante. Déformation par corrosion aux cornières. Déformation permanente du contreventement. Aucune activité requise.					
Numéro d'activité:		Numéro de photo: JC_2_160922_█_157			
Numéro de recommandation:					
Identification					
Position longitudinale : Travée 05-06					
Groupe : Structure d'acier					
Position transversale : Général					
Élément : Contreventement horizontal inférieur					
Localisation : L3-L4					
Cote CEC		Cote CEM (%)			
4		A	B	C	D
		98	1	1	0
Remarque / Observation Perte de matériau importante aux cornières supérieures.

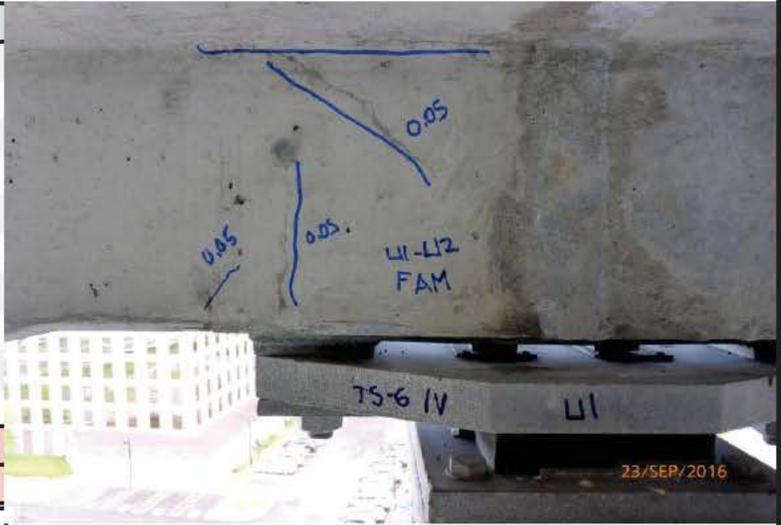
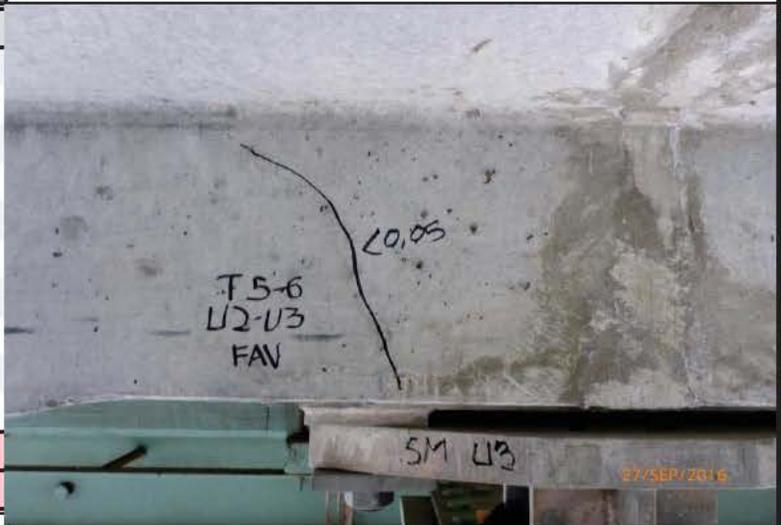
Axe: Jacques-Cartier		Section: Section 2		Structure: Pont Jacques-Cartier	
Identification					
Position longitudinale : Travée 05-06					
Groupe : Platelage					
Position transversale : --					
Élément : Nervure					
Localisation : U1-U2					
Cote CEC		Cote CEM (%)			
4		A	B	C	D
		98	2	0	0
Remarque / Observation Fissures de 0,05 mm au-dessus des appareils d'appui.					
Numéro d'activité:				Numéro de photo: JC_2_160923_MF_0364	
Numéro de recommandation:					
Identification					
Position longitudinale : Travée 05-06					
Groupe : Platelage					
Position transversale : --					
Élément : Nervure					
Localisation : U2-U3					
Cote CEC		Cote CEM (%)			
4		A	B	C	D
		98	2	0	0
Remarque / Observation Fissures de 0,05 mm au-dessus des appareils d'appui.					
Numéro d'activité:				Numéro de photo: JC_2_160927_MF_0554	
Numéro de recommandation:

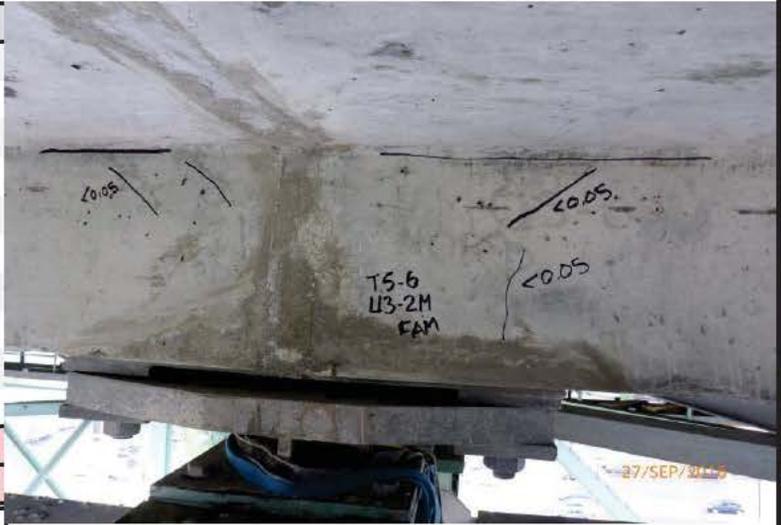
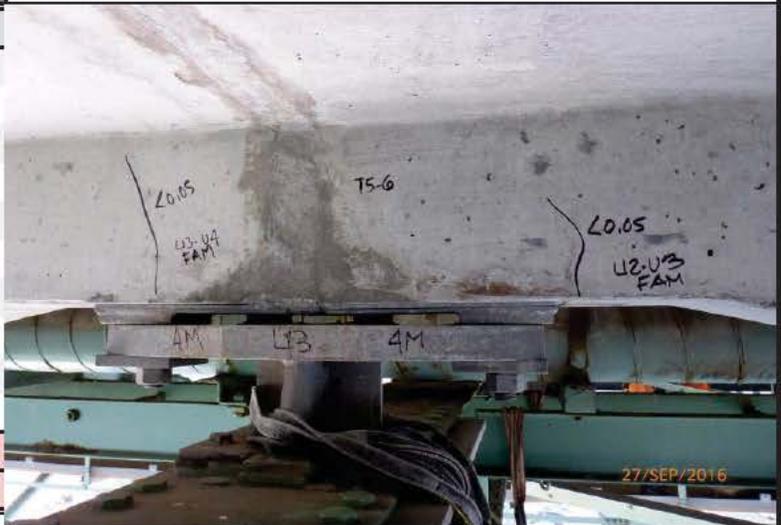
Axe: Jacques-Cartier		Section: Section 2		Structure: Pont Jacques-Cartier	
Identification					
Position longitudinale : Travée 05-06					
Groupe : Platelage					
Position transversale : --					
Élément : Nervure					
Localisation : U2-U3					
Cote CEC		Cote CEM (%)			
4		A	B	C	D
		98	2	0	0
Remarque / Observation Fissures de 0,05 mm au-dessus des appareils d'appui.					
Numéro d'activité:				Numéro de photo: JC_2_160927_MF_0559	
Numéro de recommandation:					
Identification					
Position longitudinale : Travée 05-06					
Groupe : Platelage					
Position transversale : --					
Élément : Nervure					
Localisation : U3-U4					
Cote CEC		Cote CEM (%)			
4		A	B	C	D
		99	1	0	0
Remarque / Observation Fissures de 0,05 mm au-dessus des appareils d'appui.					
Numéro d'activité:				Numéro de photo: JC_2_160927_MF_0556	
Numéro de recommandation:

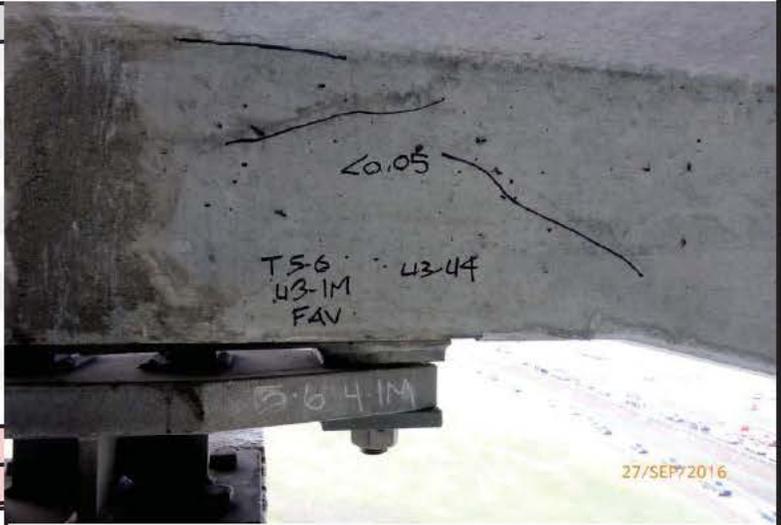
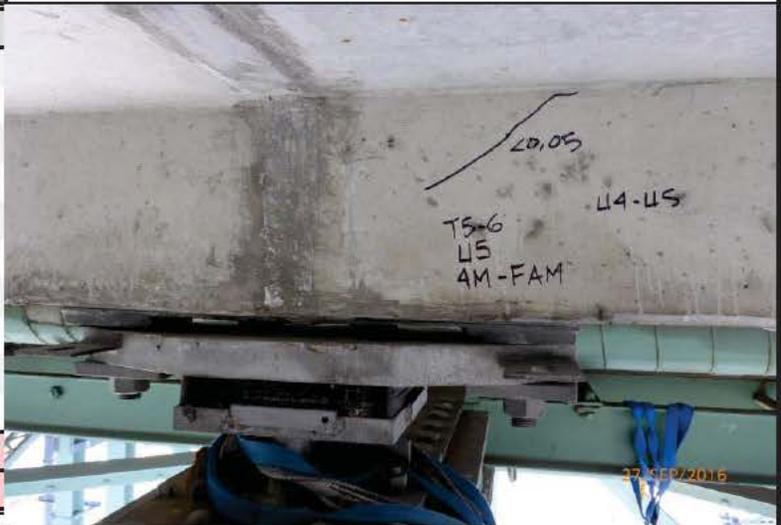
Axe: Jacques-Cartier		Section: Section 2		Structure: Pont Jacques-Cartier	
Identification					
Position longitudinale : Travée 05-06					
Groupe : Platelage					
Position transversale : --					
Élément : Nervure					
Localisation : U3-U4					
Cote CEC		Cote CEM (%)			
4		A	B	C	D
		99	1	0	0
Remarque / Observation Fissures de 0,05 mm au-dessus des appareils d'appui.					
Numéro de photo:				JC_2_160927_MF_0563	
Numéro d'activité:					
Numéro de recommandation:					
Identification					
Position longitudinale : Travée 05-06					
Groupe : Platelage					
Position transversale : --					
Élément : Nervure					
Localisation : U4-U5					
Cote CEC		Cote CEM (%)			
4		A	B	C	D
		98	1	1	0
Remarque / Observation Délaminage à l'appui 5M (U4). Fissures de 0,05 mm au-dessus des appareils d'appui.					
Numéro de photo:				JC_2_160927_MF_0569	
Numéro d'activité:					
Numéro de recommandation:

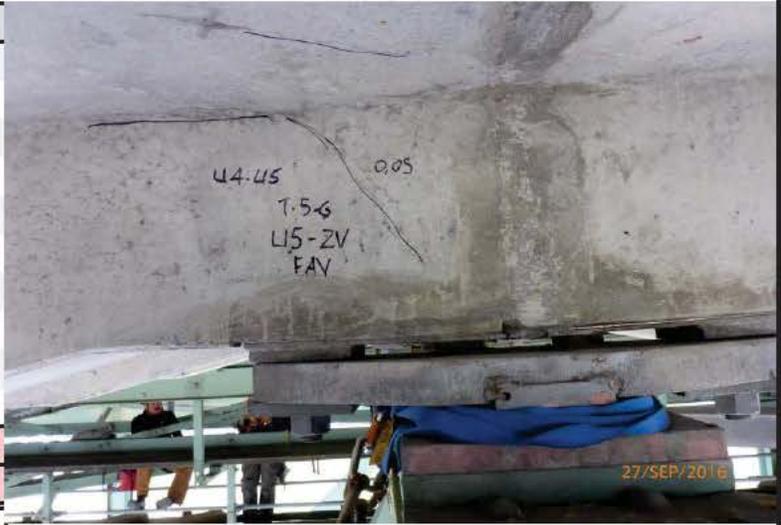
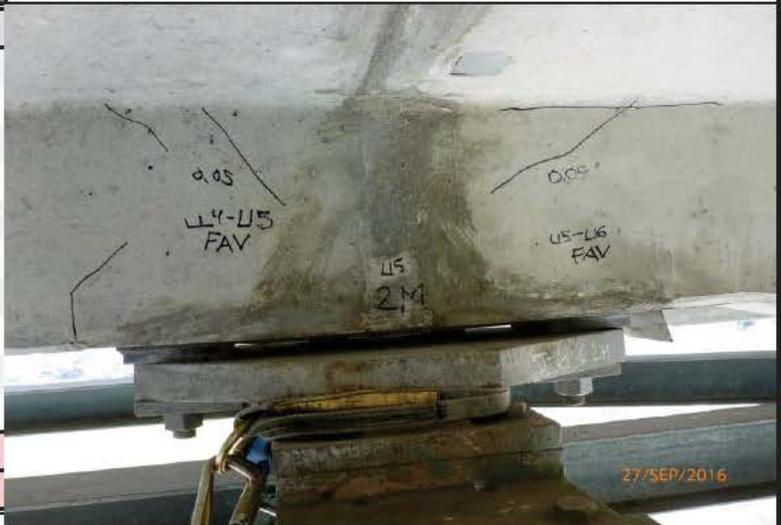
Axe: Jacques-Cartier		Section: Section 2		Structure: Pont Jacques-Cartier	
Identification					
Position longitudinale : Travée 05-06					
Groupe : Platelage					
Position transversale : --					
Élément : Nervure					
Localisation : U4-U5					
Cote CEC		Cote CEM (%)			
4		A	B	C	D
		98	1	1	0
Remarque / Observation Délaminage à l'appui 5M (U4). Fissures de 0,05 mm au-dessus des appareils d'appui.					
Numéro d'activité:				Numéro de photo: JC_2_160927_MF_0577	
Numéro de recommandation:					
Identification					
Position longitudinale : Travée 05-06					
Groupe : Platelage					
Position transversale : --					
Élément : Nervure					
Localisation : U5-U6					
Cote CEC		Cote CEM (%)			
4		A	B	C	D
		99	1	0	0
Remarque / Observation Fissures de 0,05 mm au-dessus des appareils d'appui.					
Numéro d'activité:				Numéro de photo: JC_2_160927_MF_0570	
Numéro de recommandation:

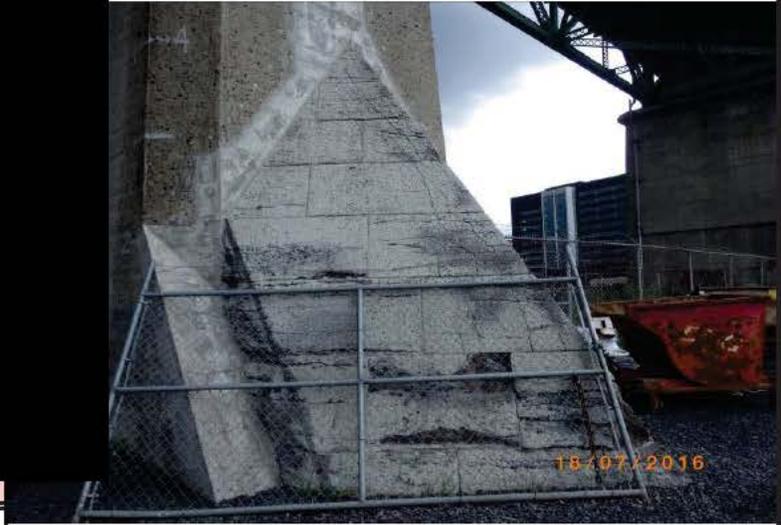
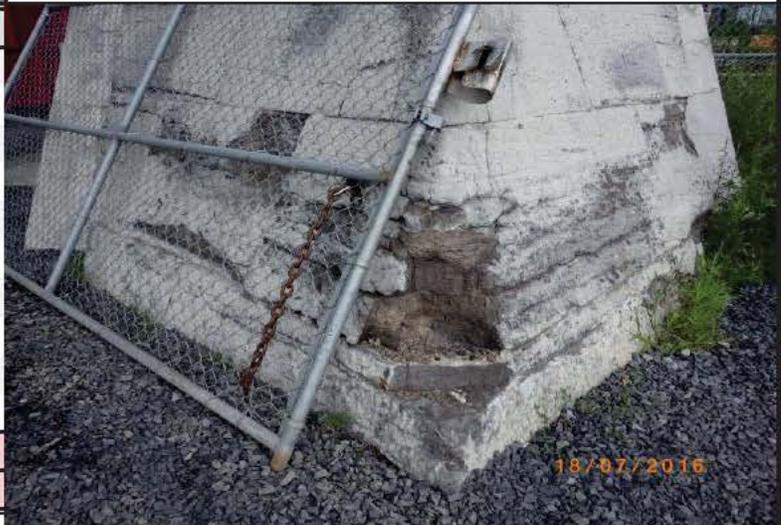
Numéro d'activité:				Numéro de photo: JC_2_160718_MF_3641	
Numéro de recommandation:

Axe: Jacques-Cartier		Section: Section 2		Structure: Pont Jacques-Cartier	
Identification					
Position longitudinale : Axe 6					
Groupe : Unités de fondation					
Position transversale : --					
Élément : Fût					
Localisation : --					
Cote CEC		Cote CEM (%)			
4		A	B	C	D
		53	45	1	1
Remarque / Observation Désagrégation jusqu'à très imp. et pierres fissurées jusqu'à 3,0 mm d'ouverture au nez. Fiss. polygonales inf. à 0,8 mm avec dépôts. Joints froids. Travaux de réfection réalisés dans la partie haute. Aucune act. requise.					
Numéro d'activité:				Numéro de photo: JC_2_160718_MF_3640	
Numéro de recommandation:					
Identification					
Position longitudinale : Axe 6					
Groupe : Unités de fondation					
Position transversale : --					
Élément : Fût					
Localisation : --					
Cote CEC		Cote CEM (%)			
4		A	B	C	D
		53	45	1	1
Remarque / Observation Désagrégation jusqu'à très imp. et pierres fissurées jusqu'à 3,0 mm d'ouverture au nez. Fiss. polygonales inf. à 0,8 mm avec dépôts. Joints froids. Travaux de réfection réalisés dans la partie haute. Aucune act. requise.

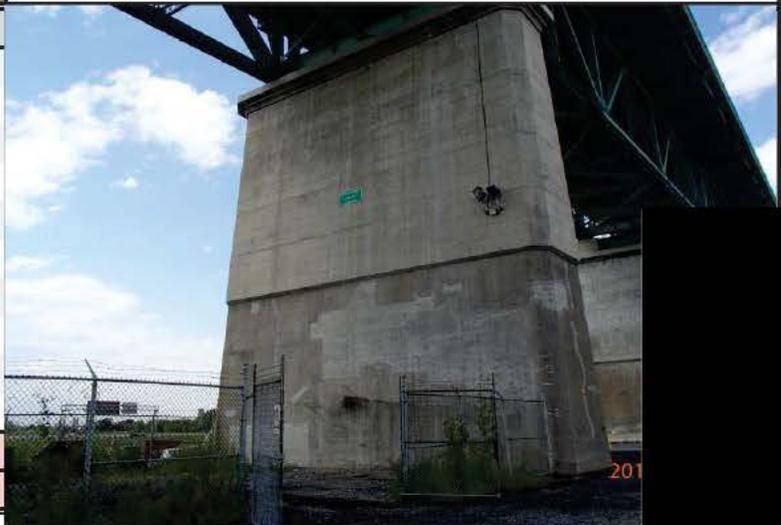
Numéro d'activité:				Numéro de photo: JC_2_160718_2040	
Numéro de recommandation:

Axe: Jacques-Cartier		Section: Section 2		Structure: Pont Jacques-Cartier	
Identification					
Position longitudinale :					
Axe 6					
Groupe :					
Unités de fondation					
Position transversale :					
--					
Élément :					
Fût					
Localisation :					
--					
Cote CEC		Cote CEM (%)			
4		A	B	C	D
		53	45	1	1
Remarque / Observation					
Désagrégation jusqu'à très imp. et pierres fissurées jusqu'à 3,0 mm d'ouverture au nez. Fiss. polygonales inf. à 0,8 mm avec dépôts. Joints froids. Travaux de réfection réalisés dans la partie haute. Aucune act. requise.					
Numéro d'activité:				Numéro de photo: JC_2_160718_MF_3643	
Numéro de recommandation:					
Identification					
Position longitudinale :					
Axe 6					
Groupe :					
Unités de fondation					
Position transversale :					
--					
Élément :					
Fût					
Localisation :					
--					
Cote CEC		Cote CEM (%)			
4		A	B	C	D
		53	45	1	1
Remarque / Observation					
Désagrégation jusqu'à très imp. et pierres fissurées jusqu'à 3,0 mm d'ouverture au nez. Fiss. polygonales inf. à 0,8 mm avec dépôts. Joints froids. Travaux de réfection réalisés dans la partie haute. Aucune act. requise.

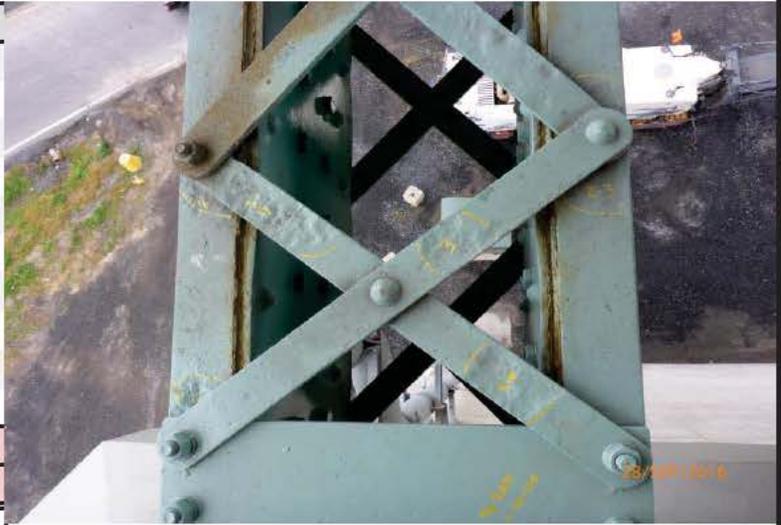
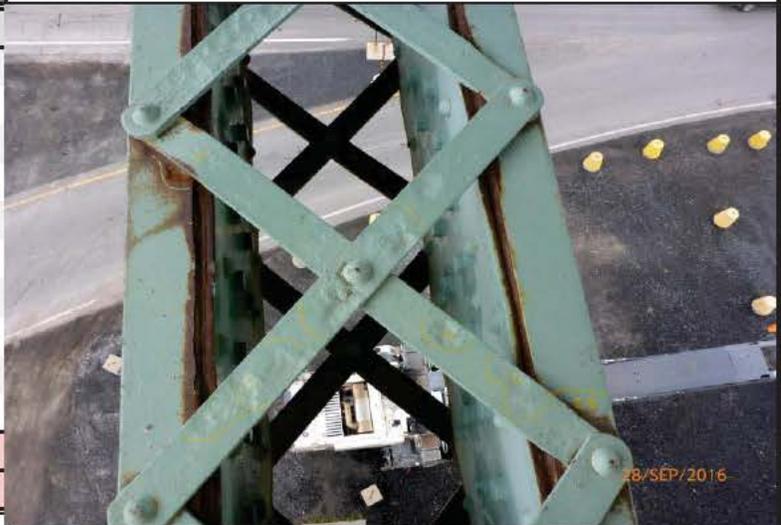
Numéro d'activité:				Numéro de photo:	
				JC_2_160928_350	
Numéro de recommandation:

Axe:	Jacques-Cartier	Section :	Section 2	Structure :	Pont Jacques-Cartier
Identification					
Position longitudinale :					
Travée 06-07					
Groupe :					
Structure d'acier					
Position transversale :					
Ferme amont					
Élément :					
Corde inférieure					
Localisation :					
L0-L1					
Cote CEC		Cote CEM (%)			
4		A	B	C	D
		91	5	3	1
Remarque / Observation					
Âmes renforcées. Perte de matériau importante à très importante aux cornières supérieures et aux étrépillons. Déformation par corrosion. Aucune activité requise.					
Numéro d'activité:				Numéro de photo:	
				JC_2_160928_343	
Numéro de recommandation:					
Identification					
Position longitudinale :					
Travée 06-07					
Groupe :					
Structure d'acier					
Position transversale :					
Ferme amont					
Élément :					
Corde inférieure					
Localisation :					
L1-L2					
Cote CEC		Cote CEM (%)			
4		A	B	C	D
		95	3	1	1
Remarque / Observation					
Âmes renforcées. PDM imp. à très imp. aux ETR. PDM imp. aux corn. sup. DEF CORR. Aucune act. requise.

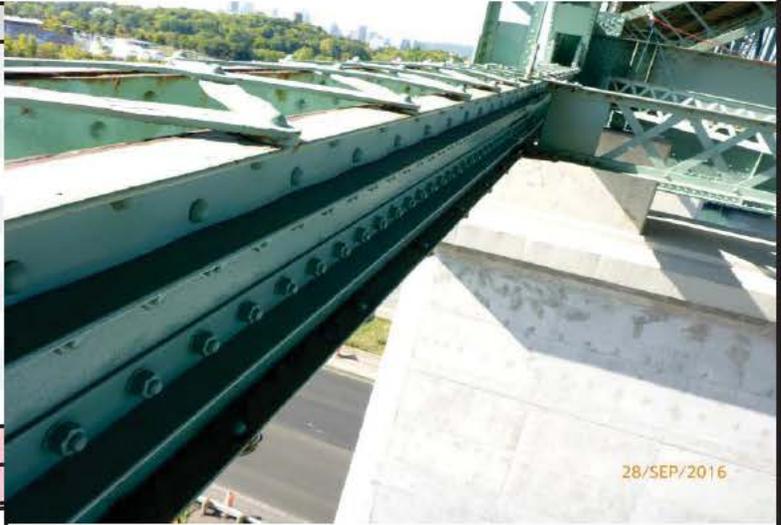
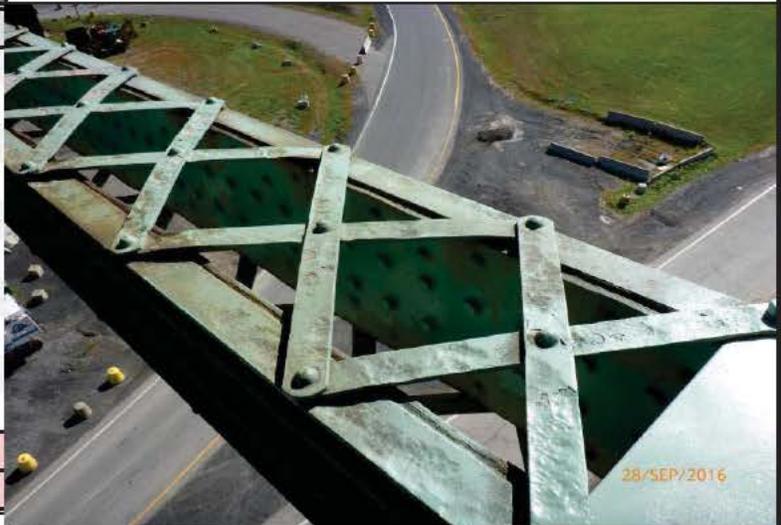
Numéro d'activité:		Numéro de photo: JC_2_160928_420			
Numéro de recommandation:

Axe: Jacques-Cartier		Section: Section 2		Structure: Pont Jacques-Cartier	
Identification					
Position longitudinale : Travée 06-07					
Groupe : Structure d'acier					
Position transversale : Ferme amont					
Élément : Corde inférieure					
Localisation : L4-L5					
Cote CEC		Cote CEM (%)			
4		A	B	C	D
		87	10	2	1
Remarque / Observation Âmes renforcées. Perte de matériau importante à très importante aux étrépillons et aux cornières supérieures. Déformation par corrosion. Aucune activité requise.					
Numéro d'activité:		Numéro de photo: JC_2_160928_410			
Numéro de recommandation:					
Identification					
Position longitudinale : Travée 06-07					
Groupe : Structure d'acier					
Position transversale : Ferme amont					
Élément : Corde inférieure					
Localisation : L5-L6					
Cote CEC		Cote CEM (%)			
4		A	B	C	D
		93	5	1	1
Remarque / Observation Âmes renforcées. PDM imp. à très imp. aux ETR. PDM imp. aux corn. sup. DEF CORR. Aucune act. requise.

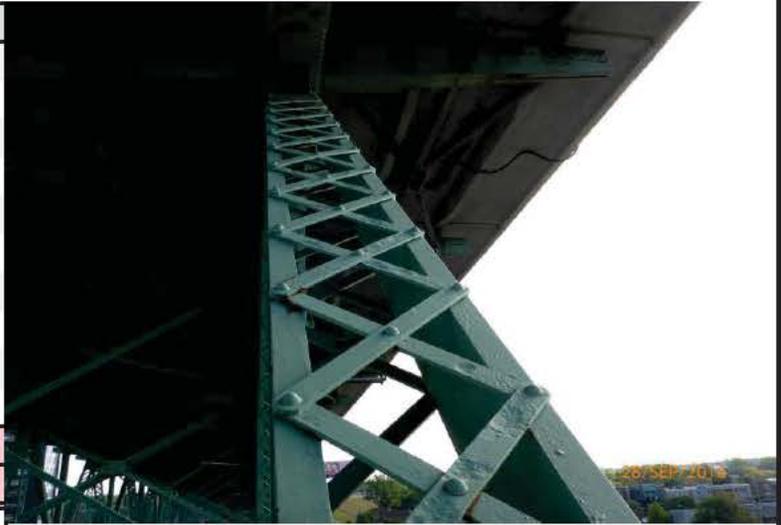
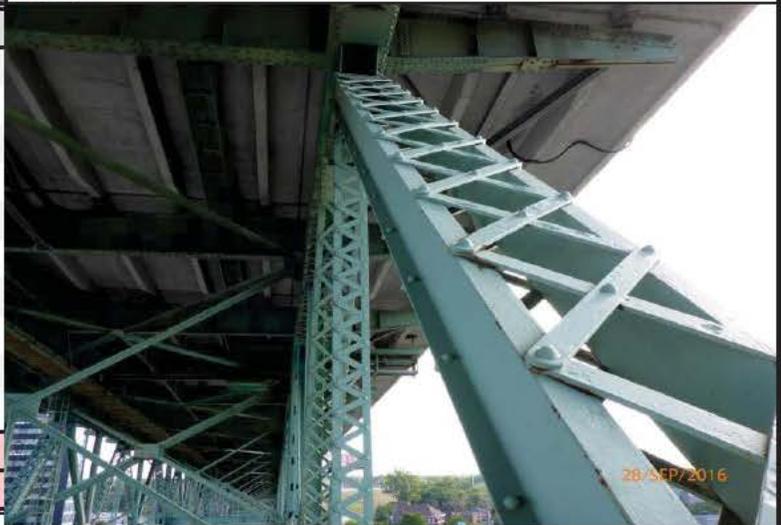
Axe: Jacques-Cartier		Section: Section 2		Structure: Pont Jacques-Cartier	
Identification					
Position longitudinale : Travée 06-07					
Groupe : Structure d'acier					
Position transversale : Ferme amont					
Élément : Diagonale					
Localisation : U3-L4					
Cote CEC		Cote CEM (%)			
2		A	B	C	D
		70	10	10	10
Remarque / Observation					
PDM imp. à très imp. à la face int. de l'âme AV, aux ailes sup. et aux ETR. Défauts de matériau pouvant réduire sa cap. à supporter les charges de façon imp. (20 à 25%).					
Numéro d'activité:		3221			
Numéro de recommandation:		15957			
Identification					
Position longitudinale : Travée 06-07					
Groupe : Structure d'acier					
Position transversale : Ferme amont					
Élément : Diagonale					
Localisation : U3-L4					
Cote CEC		Cote CEM (%)			
2		A	B	C	D
		70	10	10	10
Remarque / Observation					
PDM imp. à très imp. à la face int. de l'âme AV, aux ailes sup. et aux ETR. Défauts de matériau pouvant réduire sa cap. à supporter les charges de façon imp. (20 à 25%).

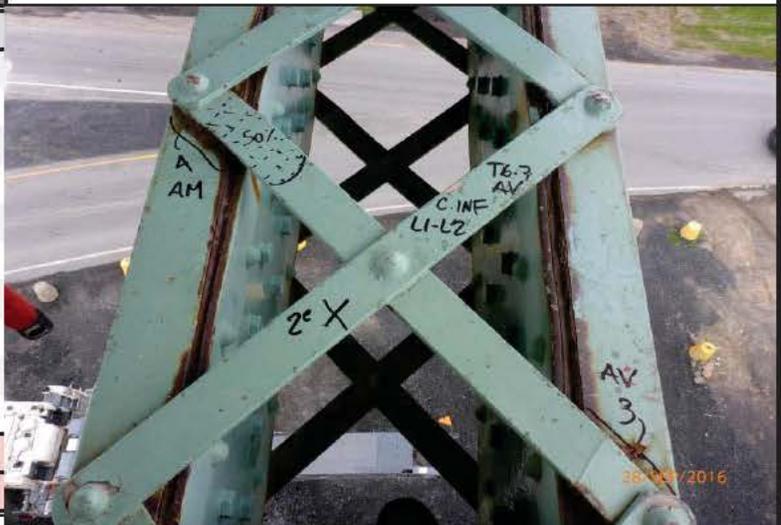
Numéro d'activité: 3221				Numéro de photo: JC_2_160928_MF_0651	
Numéro de recommandation: 15564

Axe: Jacques-Cartier		Section: Section 2		Structure: Pont Jacques-Cartier	
Identification					
Position longitudinale : Travée 06-07					
Groupe : Structure d'acier					
Position transversale : Ferme aval					
Élément : Corde inférieure					
Localisation : L0-L1					
Cote CEC		Cote CEM (%)			
4		A	B	C	D
		85	5	5	5
Remarque / Observation					
Âmes renforcées. Perte de matériau importante à très importante aux cornières supérieures et aux étréssillons. Déformation par corrosion. Aucune activité requise.					
Numéro d'activité:				Numéro de photo: JC_2_160928_MF_0640	
Numéro de recommandation:					
Identification					
Position longitudinale : Travée 06-07					
Groupe : Structure d'acier					
Position transversale : Ferme aval					
Élément : Corde inférieure					
Localisation : L1-L2					
Cote CEC		Cote CEM (%)			
4		A	B	C	D
		90	3	3	4
Remarque / Observation					
Âmes renforcées. Perfo. à un ETR inf. PDM imp. à très imp. aux corn. sup. et aux ETR. DEF CORR. Def. par impact à la corn. inf. AM.

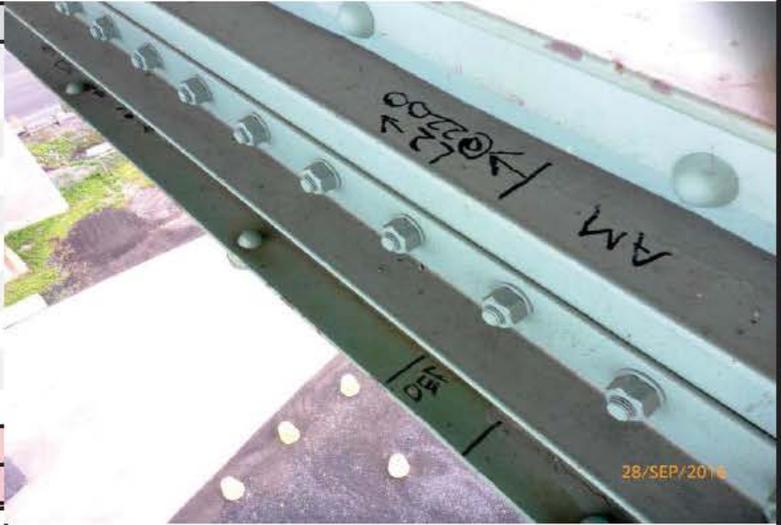
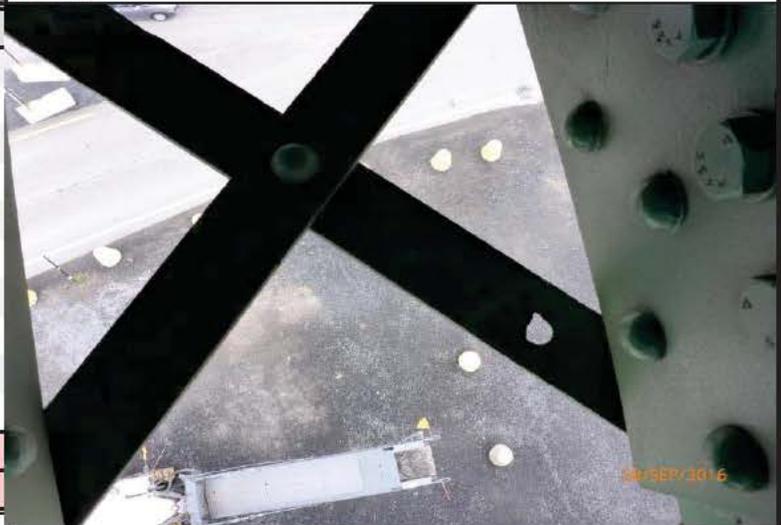
Axe: Jacques-Cartier		Section: Section 2		Structure: Pont Jacques-Cartier	
Identification					
Position longitudinale : Travée 06-07					
Groupe : Structure d'acier					
Position transversale : Ferme aval					
Élément : Corde inférieure					
Localisation : L1-L2					
Cote CEC		Cote CEM (%)			
4		A	B	C	D
		90	3	3	4
Remarque / Observation Âmes renforcées. Perfo. à un ETR inf. PDM imp. à très imp. aux corn. sup. et aux ETR. DEF CORR. Def. par impact à la corn. inf. AM.					
Numéro d'activité:				3221	
Numéro de recommandation:				15564	
Identification					
Position longitudinale : Travée 06-07					
Groupe : Structure d'acier					
Position transversale : Ferme aval					
Élément : Corde inférieure					
Localisation : L1-L2					
Cote CEC		Cote CEM (%)			
4		A	B	C	D
		90	3	3	4
Remarque / Observation Âmes renforcées. Perfo. à un ETR inf. PDM imp. à très imp. aux corn. sup. et aux ETR. DEF CORR. Def. par impact à la corn. inf. AM.

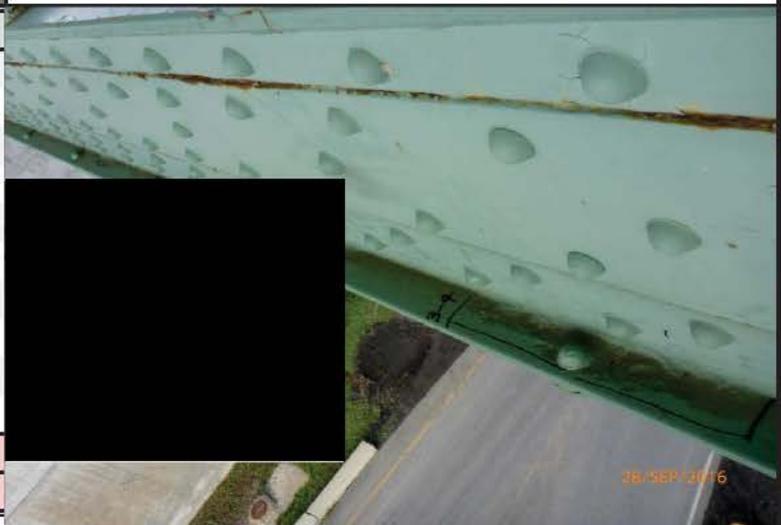
Numéro d'activité:				Numéro de photo: JC_2_160928_MF_0694	
Numéro de recommandation:

Axe: Jacques-Cartier		Section: Section 2		Structure: Pont Jacques-Cartier	
Identification					
Position longitudinale : Travée 06-07					
Groupe : Structure d'acier					
Position transversale : Ferme aval					
Élément : Corde inférieure					
Localisation : L2-L3					
Cote CEC		Cote CEM (%)			
4		A	B	C	D
		85	5	5	5
Remarque / Observation Perte de matériau importante à très importante aux cornières et aux étrésillons. Déformation par corrosion. Aucune activité requise.					
Numéro d'activité:				Numéro de photo: JC_2_160928_MF_0688	
Numéro de recommandation:					
Identification					
Position longitudinale : Travée 06-07					
Groupe : Structure d'acier					
Position transversale : Ferme aval					
Élément : Corde inférieure					
Localisation : L2-L3					
Cote CEC		Cote CEM (%)			
4		A	B	C	D
		85	5	5	5
Remarque / Observation Perte de matériau importante à très importante aux cornières et aux étrésillons. Déformation par corrosion. Aucune activité requise.

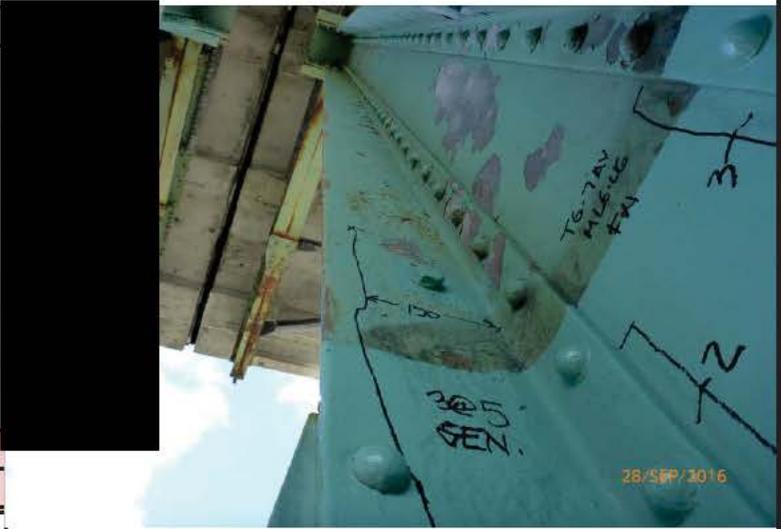
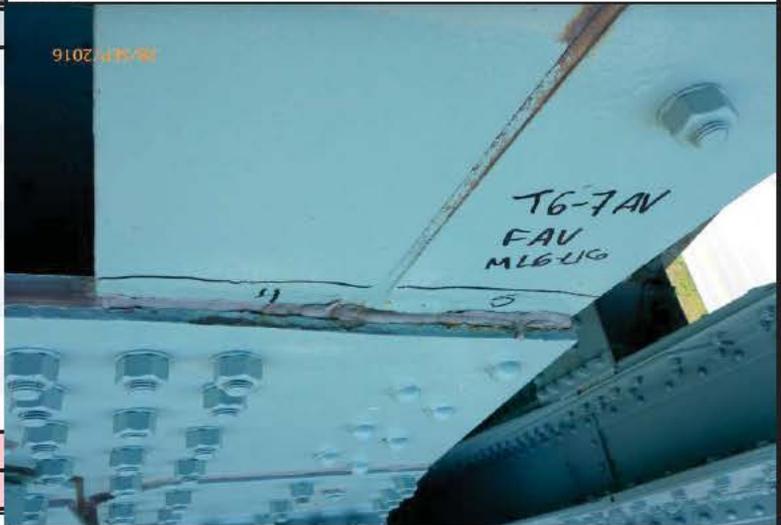
Axe: Jacques-Cartier		Section: Section 2		Structure: Pont Jacques-Cartier	
Identification					
Position longitudinale : Travée 06-07					
Groupe : Structure d'acier					
Position transversale : Ferme aval					
Élément : Montant					
Localisation : L6-U6					
Cote CEC		Cote CEM (%)			
2		A	B	C	D
		87	3	5	5
Remarque / Observation					
Perfo. au bas de l'âme. PDM imp. à très imp. aux corn. de la SDT AM et AV, à l'âme et à la face int. de la corn. AV nord sur toute la hauteur. Défauts pouvant affecter sa cap. à supporter les charges de façon imp. (20 à 25%).					
Numéro d'activité:				3221	
Numéro de recommandation:				15957	
Identification					
Position longitudinale : Travée 06-07					
Groupe : Structure d'acier					
Position transversale : Ferme aval					
Élément : Montant					
Localisation : L6-U6					
Cote CEC		Cote CEM (%)			
2		A	B	C	D
		87	3	5	5
Remarque / Observation					
Perfo. au bas de l'âme. PDM imp. à très imp. aux corn. de la SDT AM et AV, à l'âme et à la face int. de la corn. AV nord sur toute la hauteur. Défauts pouvant affecter sa cap. à supporter les charges de façon imp. (20 à 25%).

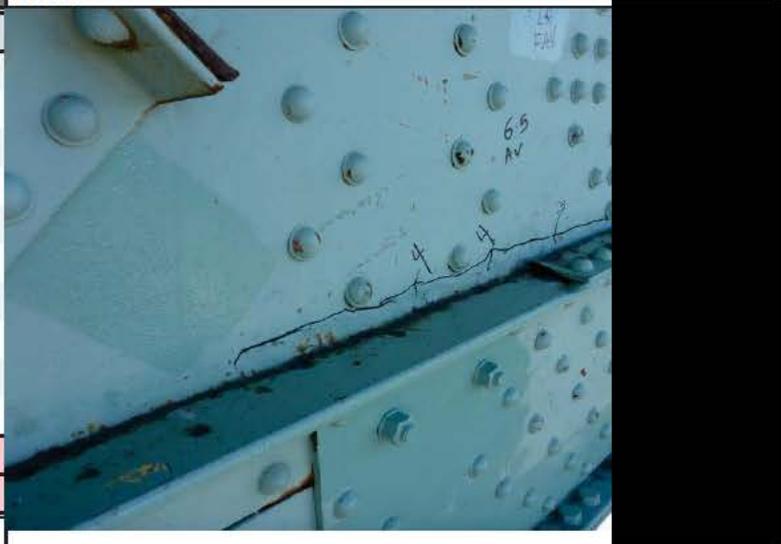
Axe: Jacques-Cartier		Section: Section 2		Structure: Pont Jacques-Cartier	
Identification					
Position longitudinale : Travée 06-07					
Groupe : Structure d'acier					
Position transversale : Ferme aval					
Élément : Assemblage inférieur					
Localisation : L4					
Cote CEC		Cote CEM (%)			
2		A	B	C	D
		94	3	2	1
Remarque / Observation PDM imp. à très imp. aux SDT AM et AV. DEF CORR aux coins des PL. Défauts de matériau pouvant réduire sa cap. à supporter les charges de façon imp. (20 à 25%)					
Numéro d'activité:		3221			
Numéro de recommandation:		15957			
Identification					
Position longitudinale : Travée 06-07					
Groupe : Structure d'acier					
Position transversale : Ferme aval					
Élément : Assemblage inférieur					
Localisation : L4					
Cote CEC		Cote CEM (%)			
2		A	B	C	D
		94	3	2	1
Remarque / Observation PDM imp. à très imp. aux SDT AM et AV. DEF CORR aux coins des PL. Défauts de matériau pouvant réduire sa cap. à supporter les charges de façon imp. (20 à 25%)

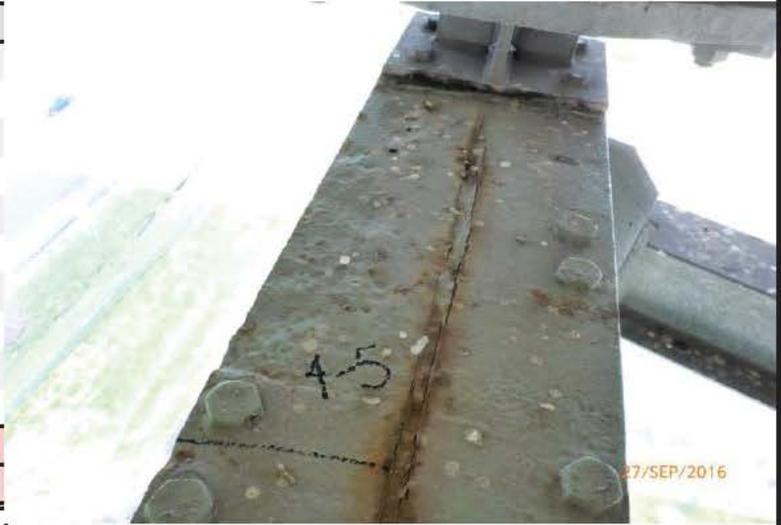
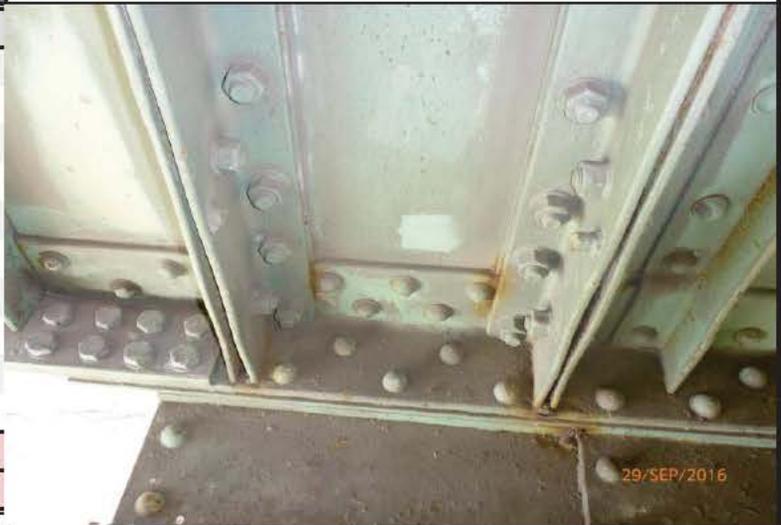
Numéro d'activité:				Numéro de photo: JC_2_160929_460	
Numéro de recommandation:

Axe: Jacques-Cartier		Section: Section 2		Structure: Pont Jacques-Cartier	
Identification					
Position longitudinale : Travée 06-07					
Groupe : Structure d'acier					
Position transversale : Général					
Élément : Poutre transversale					
Localisation : U3					
Cote CEC		Cote CEM (%)			
4		A	B	C	D
		91	5	3	1
Remarque / Observation Perte de matériau importante à très importante à la semelle supérieure. Déformation par corrosion aux semelles. Aucune activité requise.					
Numéro d'activité:				Numéro de photo: JC_2_160927_MF_0615	
Numéro de recommandation:					
Identification					
Position longitudinale : Travée 06-07					
Groupe : Structure d'acier					
Position transversale : Général					
Élément : Poutre transversale					
Localisation : U4					
Cote CEC		Cote CEM (%)			
4		A	B	C	D
		93	5	1	1
Remarque / Observation Perte de matériau importante à très importante à la semelle supérieure. Déformation par corrosion aux semelles et aux raidisseurs. Aucune activité requise.

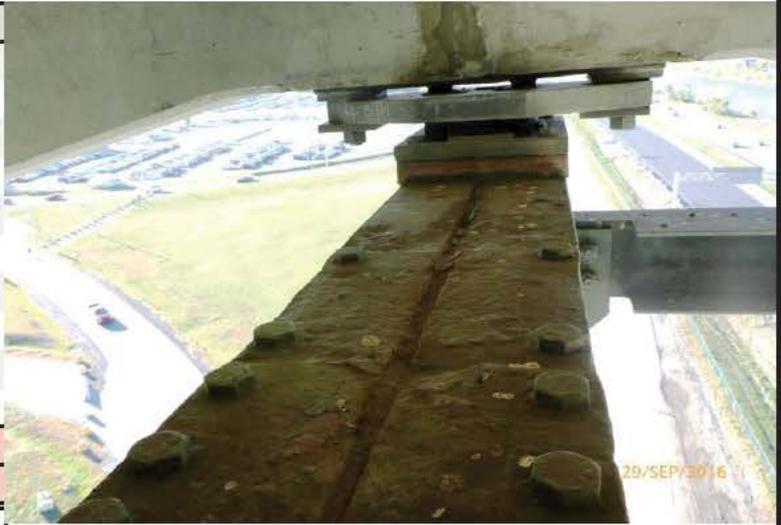
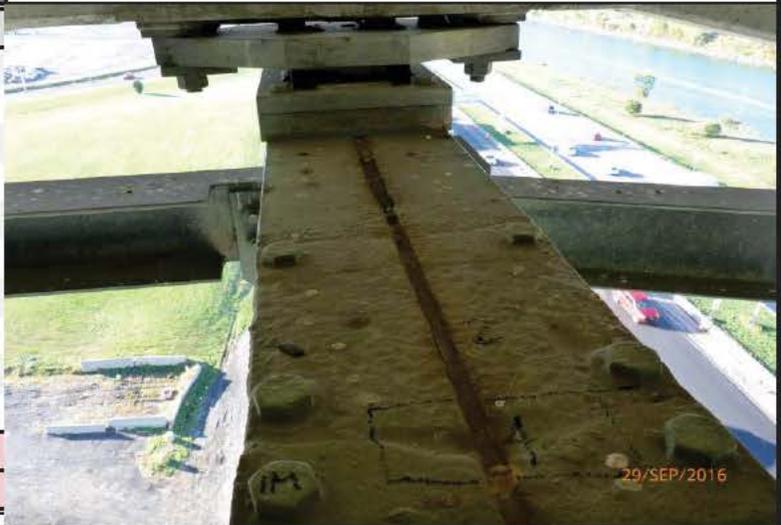
Numéro d'activité:				Numéro de photo: JC_2_160929_MF_0820	
Numéro de recommandation:

Axe: Jacques-Cartier		Section: Section 2		Structure: Pont Jacques-Cartier	
Identification					
Position longitudinale : Travée 06-07					
Groupe : Structure d'acier					
Position transversale : Général					
Élément : Poutre transversale					
Localisation : U4					
Cote CEC		Cote CEM (%)			
4		A	B	C	D
		93	5	1	1
Remarque / Observation					
Perte de matériau importante à très importante à la semelle supérieure. Déformation par corrosion aux semelles et aux raidisseurs. Aucune activité requise.					
Numéro d'activité:				Numéro de photo: JC_2_160929_█_461	
Numéro de recommandation:					
Identification					
Position longitudinale : Travée 06-07					
Groupe : Structure d'acier					
Position transversale : Général					
Élément : Poutre transversale					
Localisation : U5					
Cote CEC		Cote CEM (%)			
4		A	B	C	D
		95	3	1	1
Remarque / Observation					
Perte de matériau importante à très importante à la semelle supérieure. Déformation par corrosion aux semelles. Aucune activité requise.

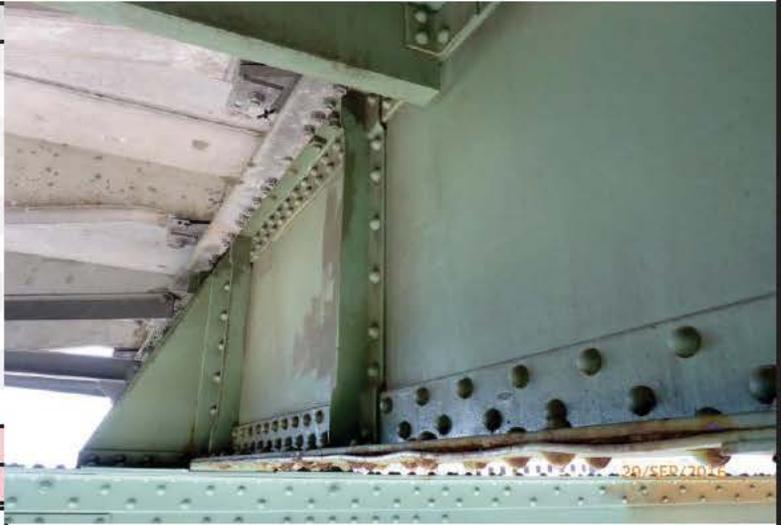
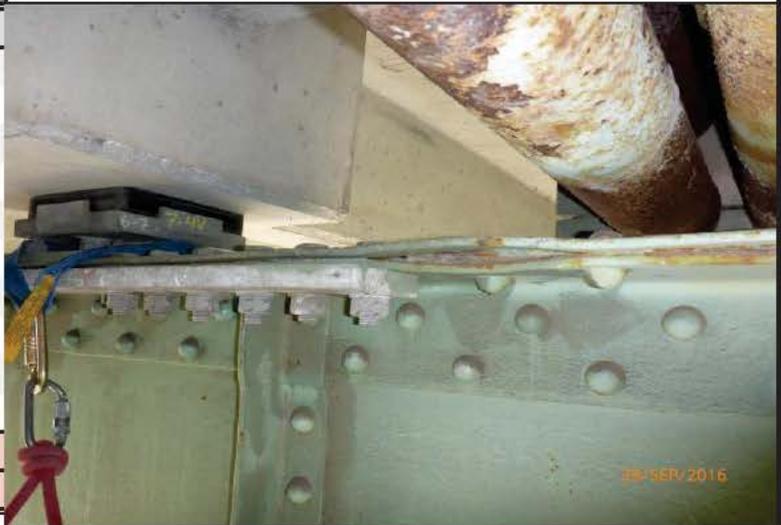
Numéro d'activité:				Numéro de photo: JC_2_160929_465	
Numéro de recommandation:

Axe: Jacques-Cartier		Section: Section 2		Structure: Pont Jacques-Cartier	
Identification					
Position longitudinale : Travée 06-07					
Groupe : Structure d'acier					
Position transversale : Général					
Élément : Poutre transversale					
Localisation : U5					
Cote CEC		Cote CEM (%)			
4		A	B	C	D
		95	3	1	1
Remarque / Observation					
Perte de matériau importante à très importante à la semelle supérieure. Déformation par corrosion aux semelles. Aucune activité requise.					
Numéro d'activité:				Numéro de photo: JC_2_160929_MF_0829	
Numéro de recommandation:					
Identification					
Position longitudinale : Travée 06-07					
Groupe : Structure d'acier					
Position transversale : Général					
Élément : Poutre transversale					
Localisation : U6					
Cote CEC		Cote CEM (%)			
4		A	B	C	D
		85	10	3	2
Remarque / Observation					
PDM imp. à très imp. à la semelle sup. et à l'âme à l'ext. AM. DEF CORR aux semelles. Aucune act. requise.

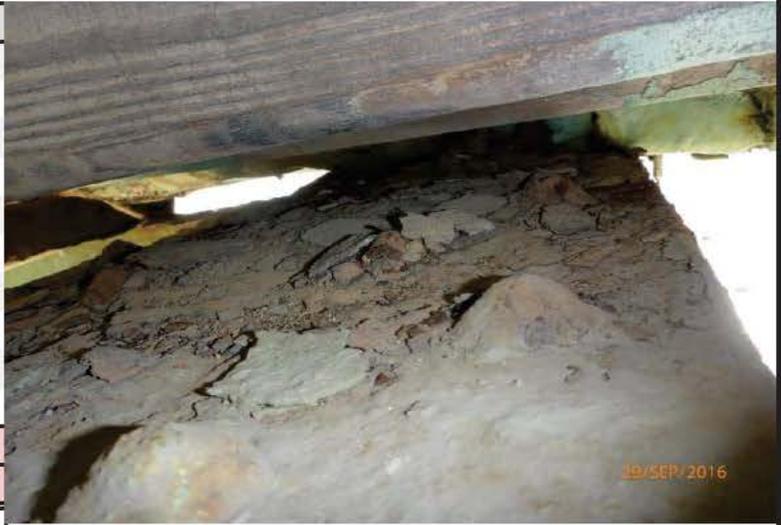
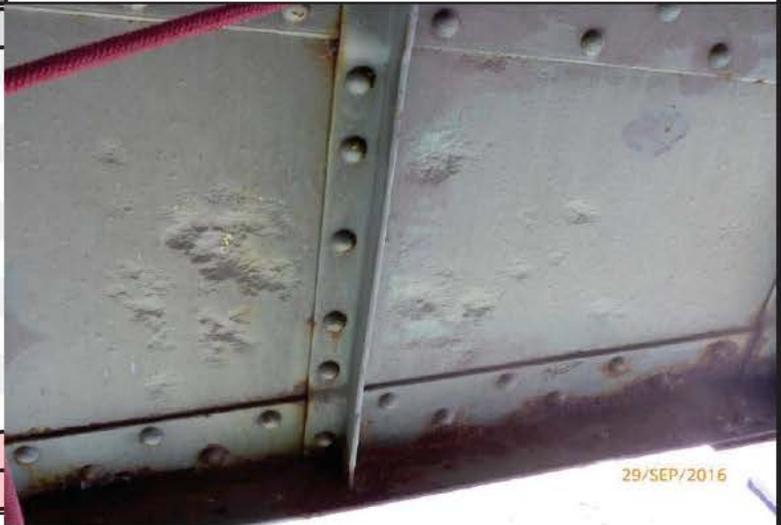
Axe: Jacques-Cartier		Section: Section 2		Structure: Pont Jacques-Cartier	
Identification					
Position longitudinale : Travée 06-07					
Groupe : Structure d'acier					
Position transversale : Général					
Élément : Poutre transversale					
Localisation : U6					
Cote CEC		Cote CEM (%)			
4		A	B	C	D
		85	10	3	2
Remarque / Observation PDM imp. à très imp. à la semelle sup. et à l'âme à l'ext. AM. DEF CORR aux semelles. Aucune act. requise.					
Numéro d'activité:				Numéro de photo: JC_2_160929_█_473	
Numéro de recommandation:					
Identification					
Position longitudinale : Travée 06-07					
Groupe : Structure d'acier					
Position transversale : Général					
Élément : Poutre transversale					
Localisation : U6					
Cote CEC		Cote CEM (%)			
4		A	B	C	D
		85	10	3	2
Remarque / Observation PDM imp. à très imp. à la semelle sup. et à l'âme à l'ext. AM. DEF CORR aux semelles. Aucune act. requise.					
Numéro d'activité:				Numéro de photo: JC_2_160929_█_474

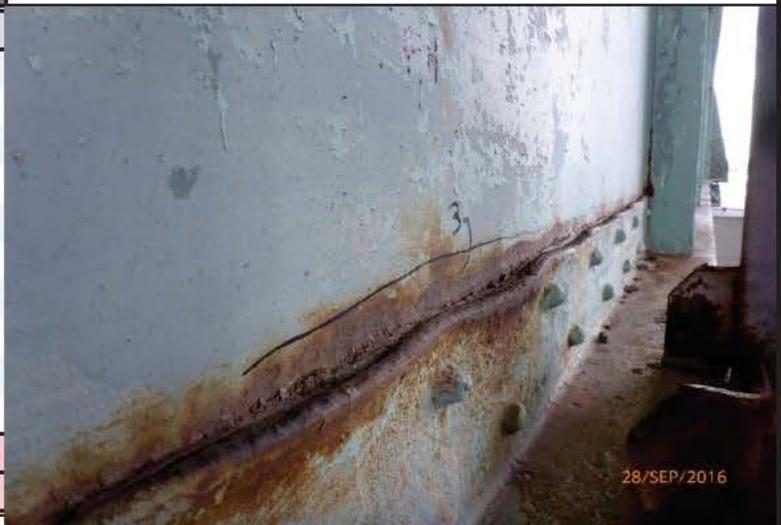
Numéro d'activité:				Numéro de photo: JC_2_160928_MF_0771	
Numéro de recommandation:

Axe: Jacques-Cartier		Section: Section 2		Structure: Pont Jacques-Cartier	
Identification					
Position longitudinale : Travée 06-07					
Groupe : Structure d'acier					
Position transversale : Général					
Élément : Poutre de levage					
Localisation : L6					
Cote CEC		Cote CEM (%)			
4		A	B	C	D
		86	10	3	1
Remarque / Observation Perte de matériau importante à très importante à l'âme et aux semelles. Déformation par corrosion. Aucune activité requise.					
Numéro d'activité:				Numéro de photo: JC_2_160928_MF_0769	
Numéro de recommandation:					
Identification					
Position longitudinale : Travée 06-07					
Groupe : Structure d'acier					
Position transversale : Général					
Élément : Poutre de levage					
Localisation : L6					
Cote CEC		Cote CEM (%)			
4		A	B	C	D
		86	10	3	1
Remarque / Observation Perte de matériau importante à très importante à l'âme et aux semelles. Déformation par corrosion. Aucune activité requise.

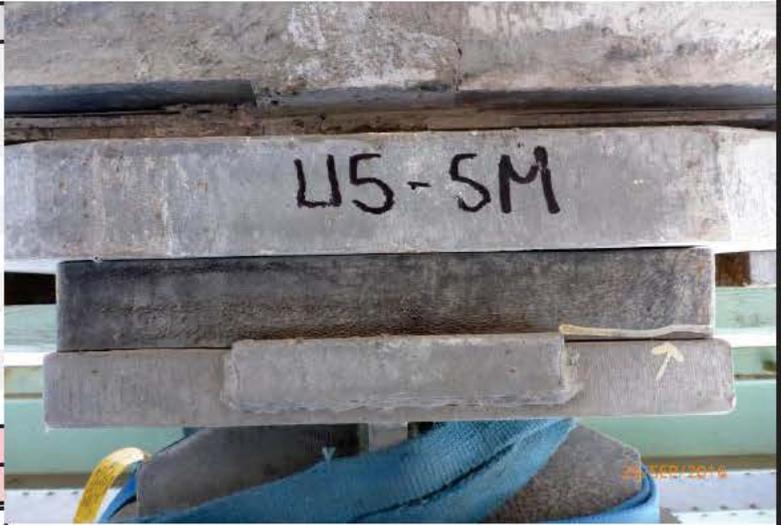
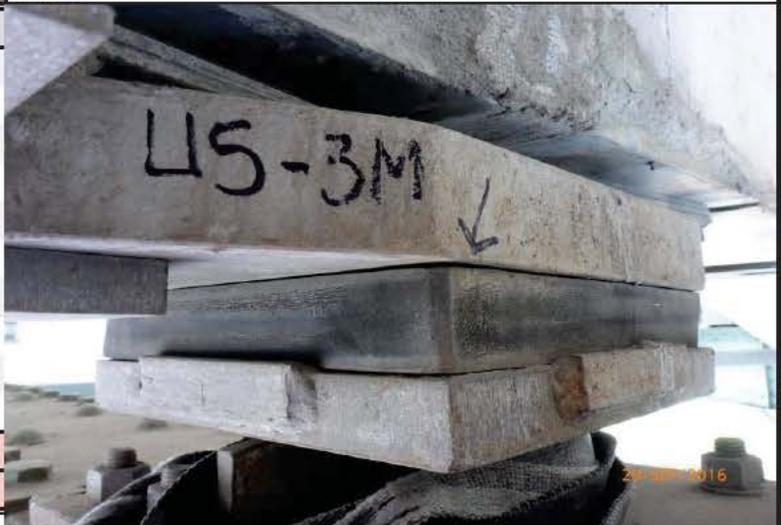
Axe: Jacques-Cartier		Section: Section 2		Structure: Pont Jacques-Cartier	
Identification					
Position longitudinale : Travée 06-07					
Groupe : Platelage					
Position transversale : --					
Élément : Appareil d'appui à platine					
Localisation : U5					
Cote CEC		Cote CEM (%)			
3		A	B	C	D
		92	8	0	0
Remarque / Observation Perte de contact de 10% à 20% à l'élastomère des appuis 3M et 5M. Élast. fissuré à l'appui 3M. Mauvais contact entre les PL d'ajustement aux appuis 3V et 1M.					
Numéro d'activité:		9000			
Numéro de recommandation:		10167			
Identification					
Position longitudinale : Travée 06-07					
Groupe : Platelage					
Position transversale : --					
Élément : Appareil d'appui à platine					
Localisation : U5					
Cote CEC		Cote CEM (%)			
3		A	B	C	D
		92	8	0	0
Remarque / Observation Perte de contact de 10% à 20% à l'élastomère des appuis 3M et 5M. Élast. fissuré à l'appui 3M. Mauvais contact entre les PL d'ajustement aux appuis 3V et 1M.
