Axe: Jacques-Cartier		Section: Section 2		Structure: Pont Jacques-Cartier	
Identification					
Position longitudinale : Travée 05-06					
Groupe : Structure d'acier					
Position transversale : Ferme aval					
Élément : Assemblage inférieur					
Localisation : L4					
Cote CEC		Cote CEM (%)			
2		A	B	C	D
		93	3	2	2
Remarque / Observation Perte de matériau importante à très importante aux sections de transfert pouvant réduire sa capacité à supporter les charges de façon importante (25 à 30%).					
Numéro d'activité:				3221	
Numéro de recommandation:				15957	
Identification					
Position longitudinale : Travée 05-06					
Groupe : Structure d'acier					
Position transversale : Ferme aval					
Élément : Assemblage inférieur					
Localisation : L4					
Cote CEC		Cote CEM (%)			
2		A	B	C	D
		93	3	2	2
Remarque / Observation Perte de matériau importante à très importante aux sections de transfert pouvant réduire sa capacité à supporter les charges de façon importante (25 à 30%).

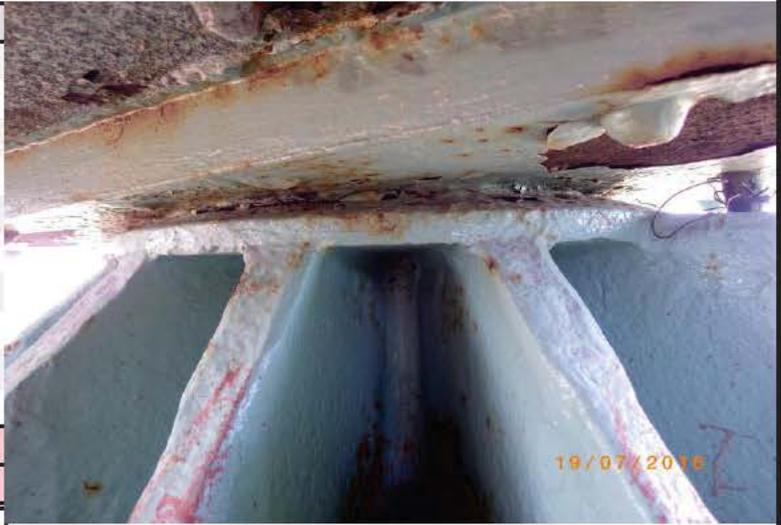
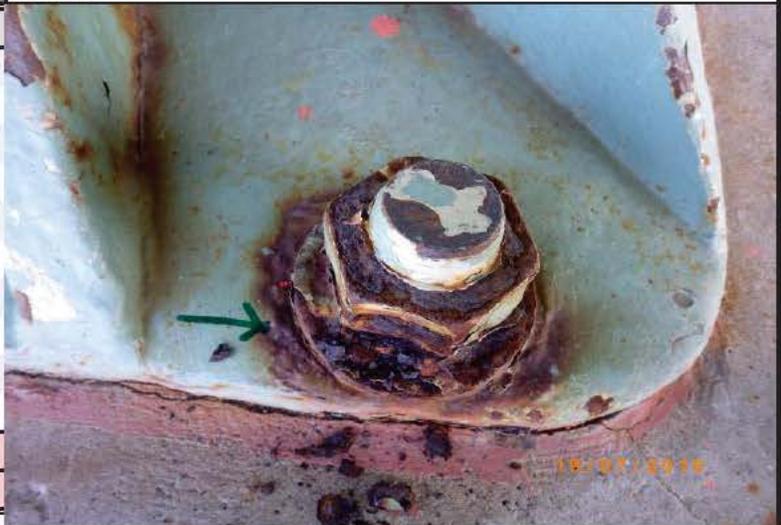
Axe: Jacques-Cartier		Section: Section 2		Structure: Pont Jacques-Cartier	
Identification					
Position longitudinale : Axe 7					
Groupe : Unités de fondation					
Position transversale : --					
Élément : Appareil d'appui - Fixe					
Localisation : Sud-Amont					
Cote CEC		Cote CEM (%)			
4		A	B	C	D
		0	98	1	1
Remarque / Observation Corrosion importante à très importante aux écrous. Corrosion moyenne des piédestaux.					
Numéro d'activité:				1052	
Numéro de recommandation:				10004	
Identification					
Position longitudinale : Axe 7					
Groupe : Unités de fondation					
Position transversale : --					
Élément : Appareil d'appui - Fixe					
Localisation : Sud-Amont					
Cote CEC		Cote CEM (%)			
4		A	B	C	D
		0	98	1	1
Remarque / Observation Corrosion importante à très importante aux écrous. Corrosion moyenne des piédestaux.					
Numéro d'activité:				1052	
Numéro de recommandation:				10004
