# Rapport d'inspection annuelle

Inspection détaillée du pont Jacques-Cartier, section 6  
Version finale

Contrat: 62408

23 juin 2017

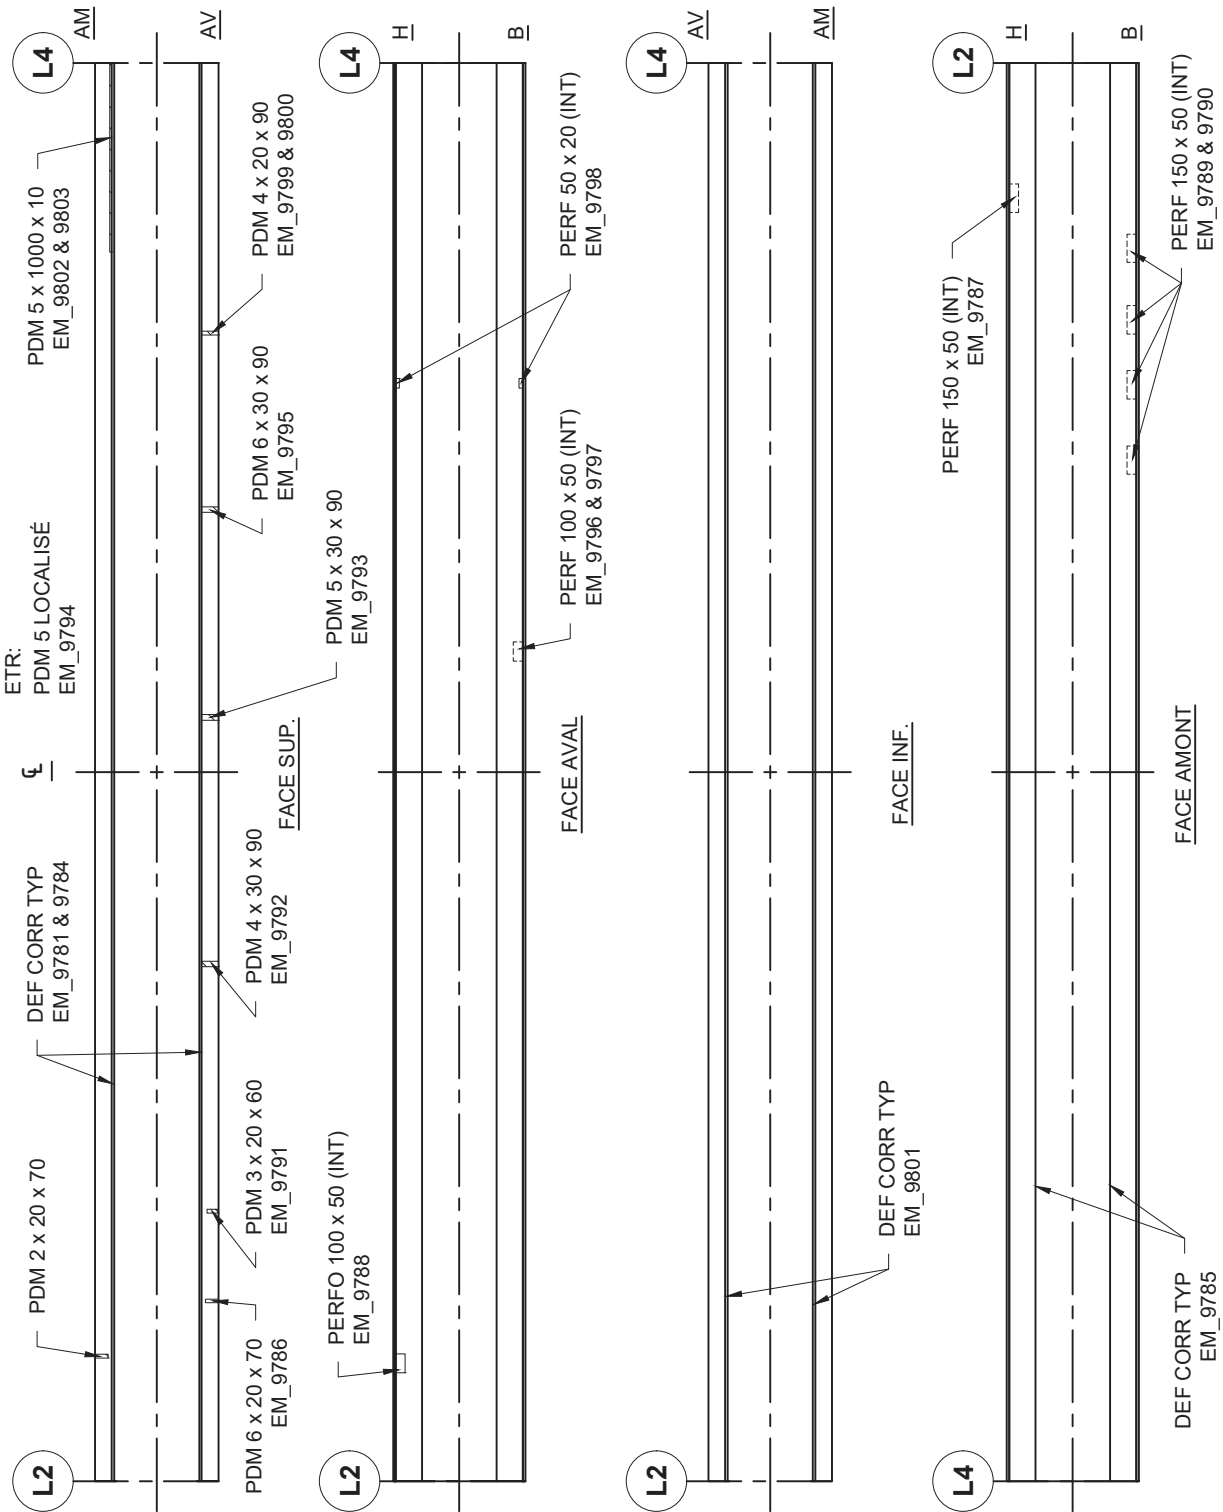
SECTION TYPE		
COTES	A B C D CEC	COMMENTAIRES	PHOTOS	ACTIVITÉ
MATÉRIAUX	91 5 2 2 2	PERTES DE MATÉRIAUX MOYENNES À TRÈS IMPORTANTES. PERFORATIONS MULTIPLES. DÉFORMATION PAR CORROSION. RÉDUCTION DE LA CAPACITÉ DE MANIÈRE IMPORTANTE.	EM_9789 & 9795	3221
PROTECTION CONTRE LA CORROSION	90 5 3 2 3		DÉFAUTS DE REVÊTEMENT MOYENS À TRÈS IMPORTANTS.	EM_9781 & 9801

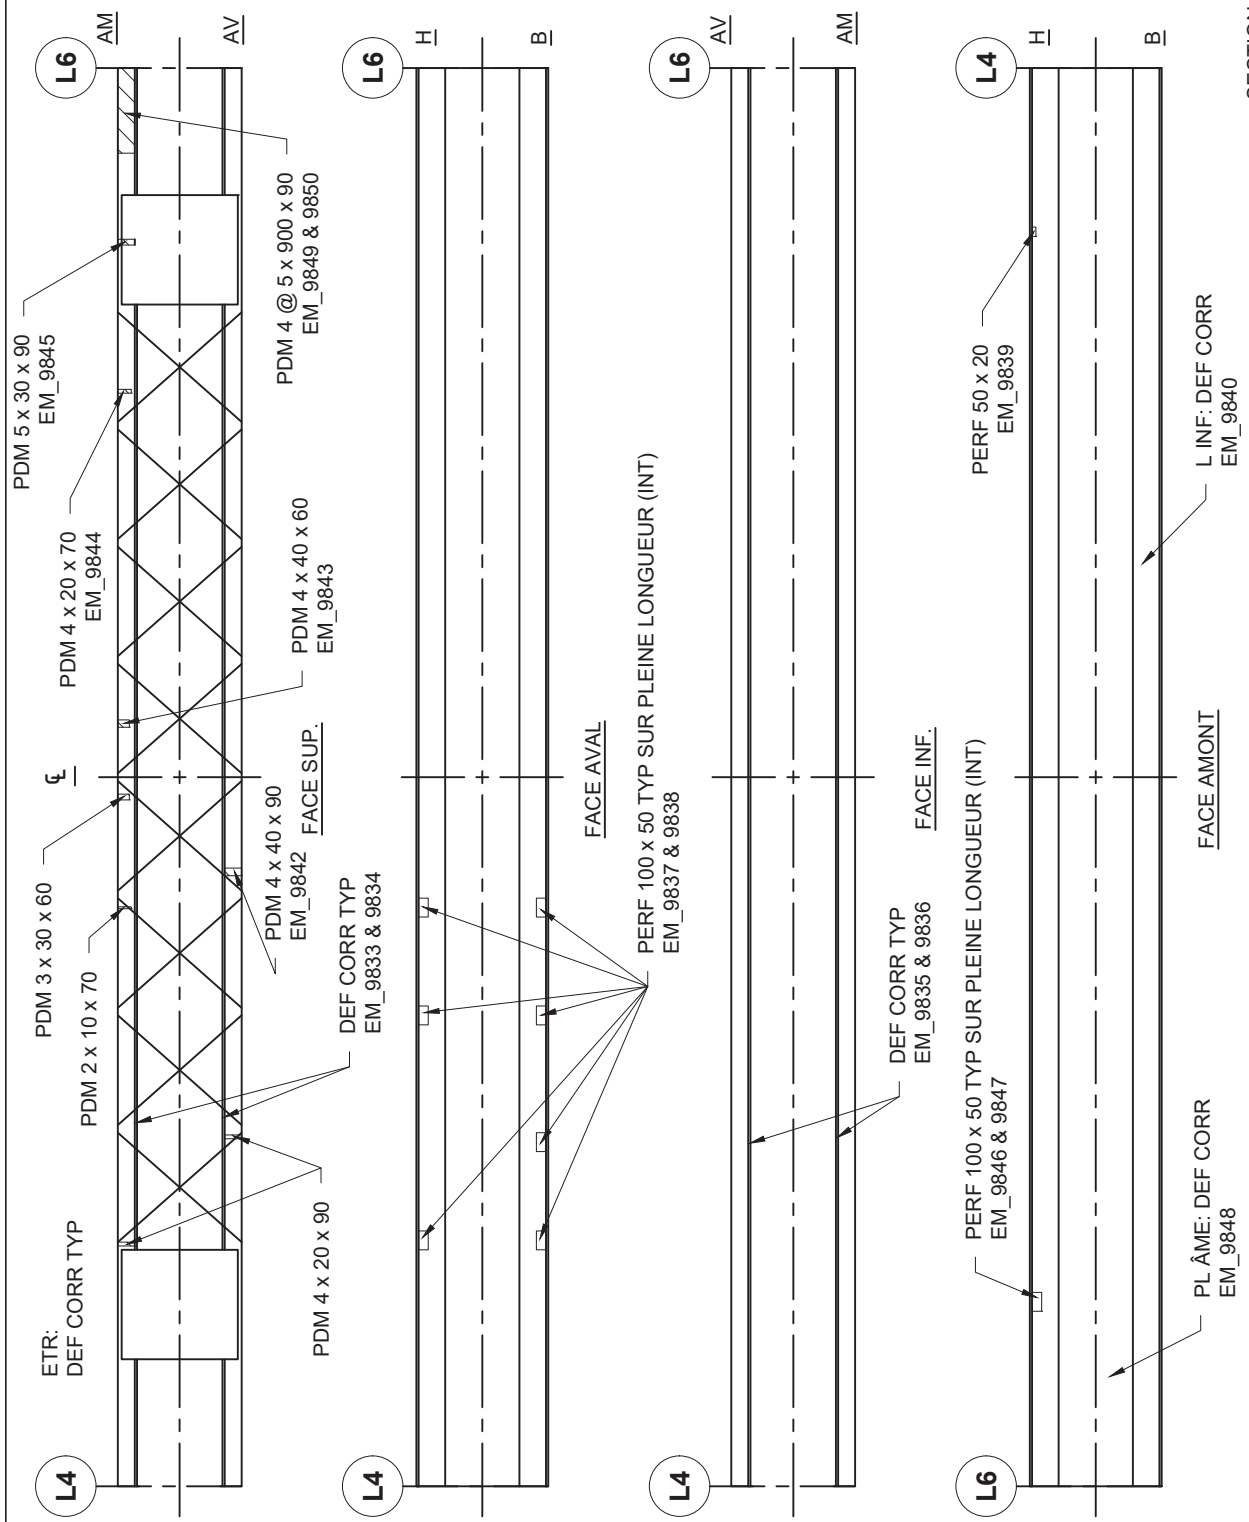
SECTION TYPE		ACTIVITÉ	
COTES	A B C D	COMMENTAIRES	PHOTOS
MATÉRIAUX	93 2 3 2	PERTES DE MATÉRIAUX MOYENNES À TRÈS IMPORTANTES. PERFORATIONS MULTIPLES. DÉFORMATION PAR CORROSION. RÉDUCTION DE LA CAPACITÉ DE MANIÈRE IMPORTANTE.	EM_9845 & 9847
PROTECTION CONTRE LA CORROSION	82 10 6 2 3	DÉFAUTS DE REVÊTEMENT MOYENS À TRÈS IMPORTANTS.	3065

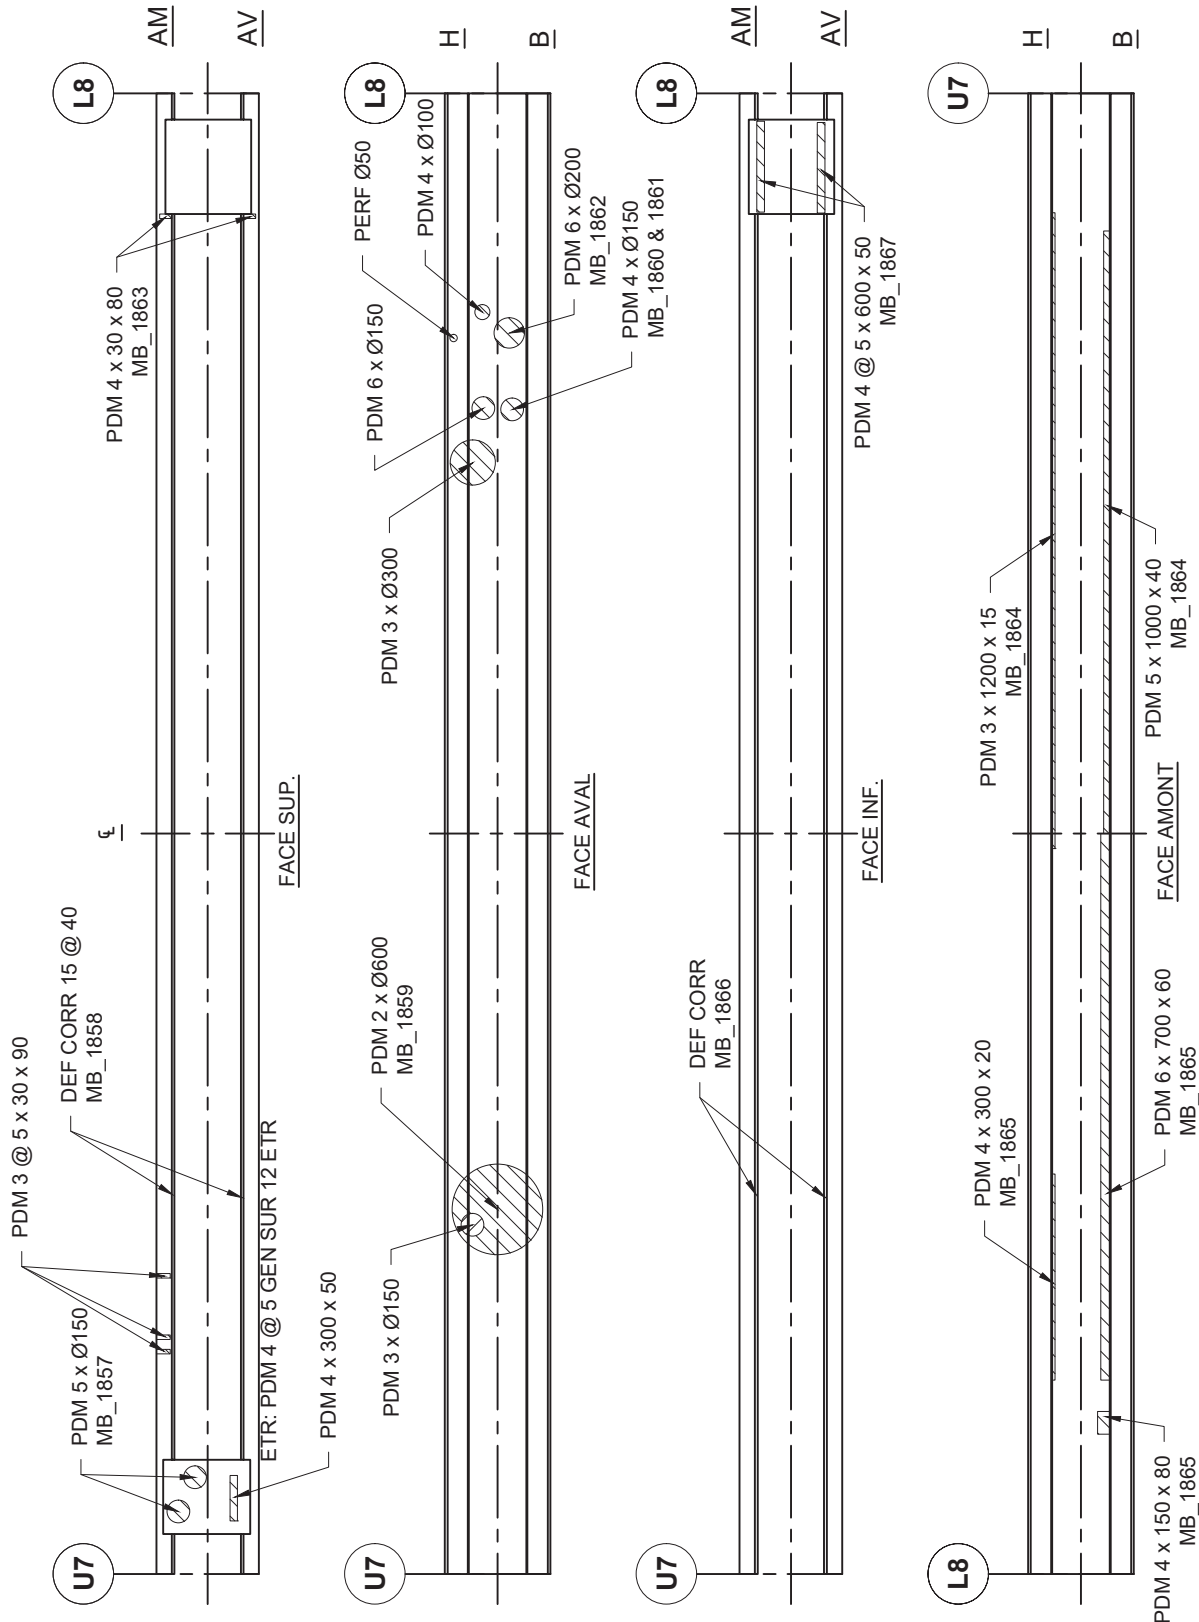
SECTION TYPE		COMMENTAIRES		PHOTOS		ACTIVITÉ	
COTES	A B C D	72 10 10 8							
MATÉRIAUX				PERTES DE MATÉRIAUX MOYENNES À TRÈS IMPORTANTES. PERFORATION Ø50 mm. DEFORMATION PAR CORROSION. RÉDUCTION DE LA CAPACITÉ D'ENVIRON 15%.					3221
PROTECTION CONTRE LA CORROSION		85 5 5 3		DÉFAUTS DE REVÊTEMENT MOYENS À TRÈS IMPORTANTS.					3065

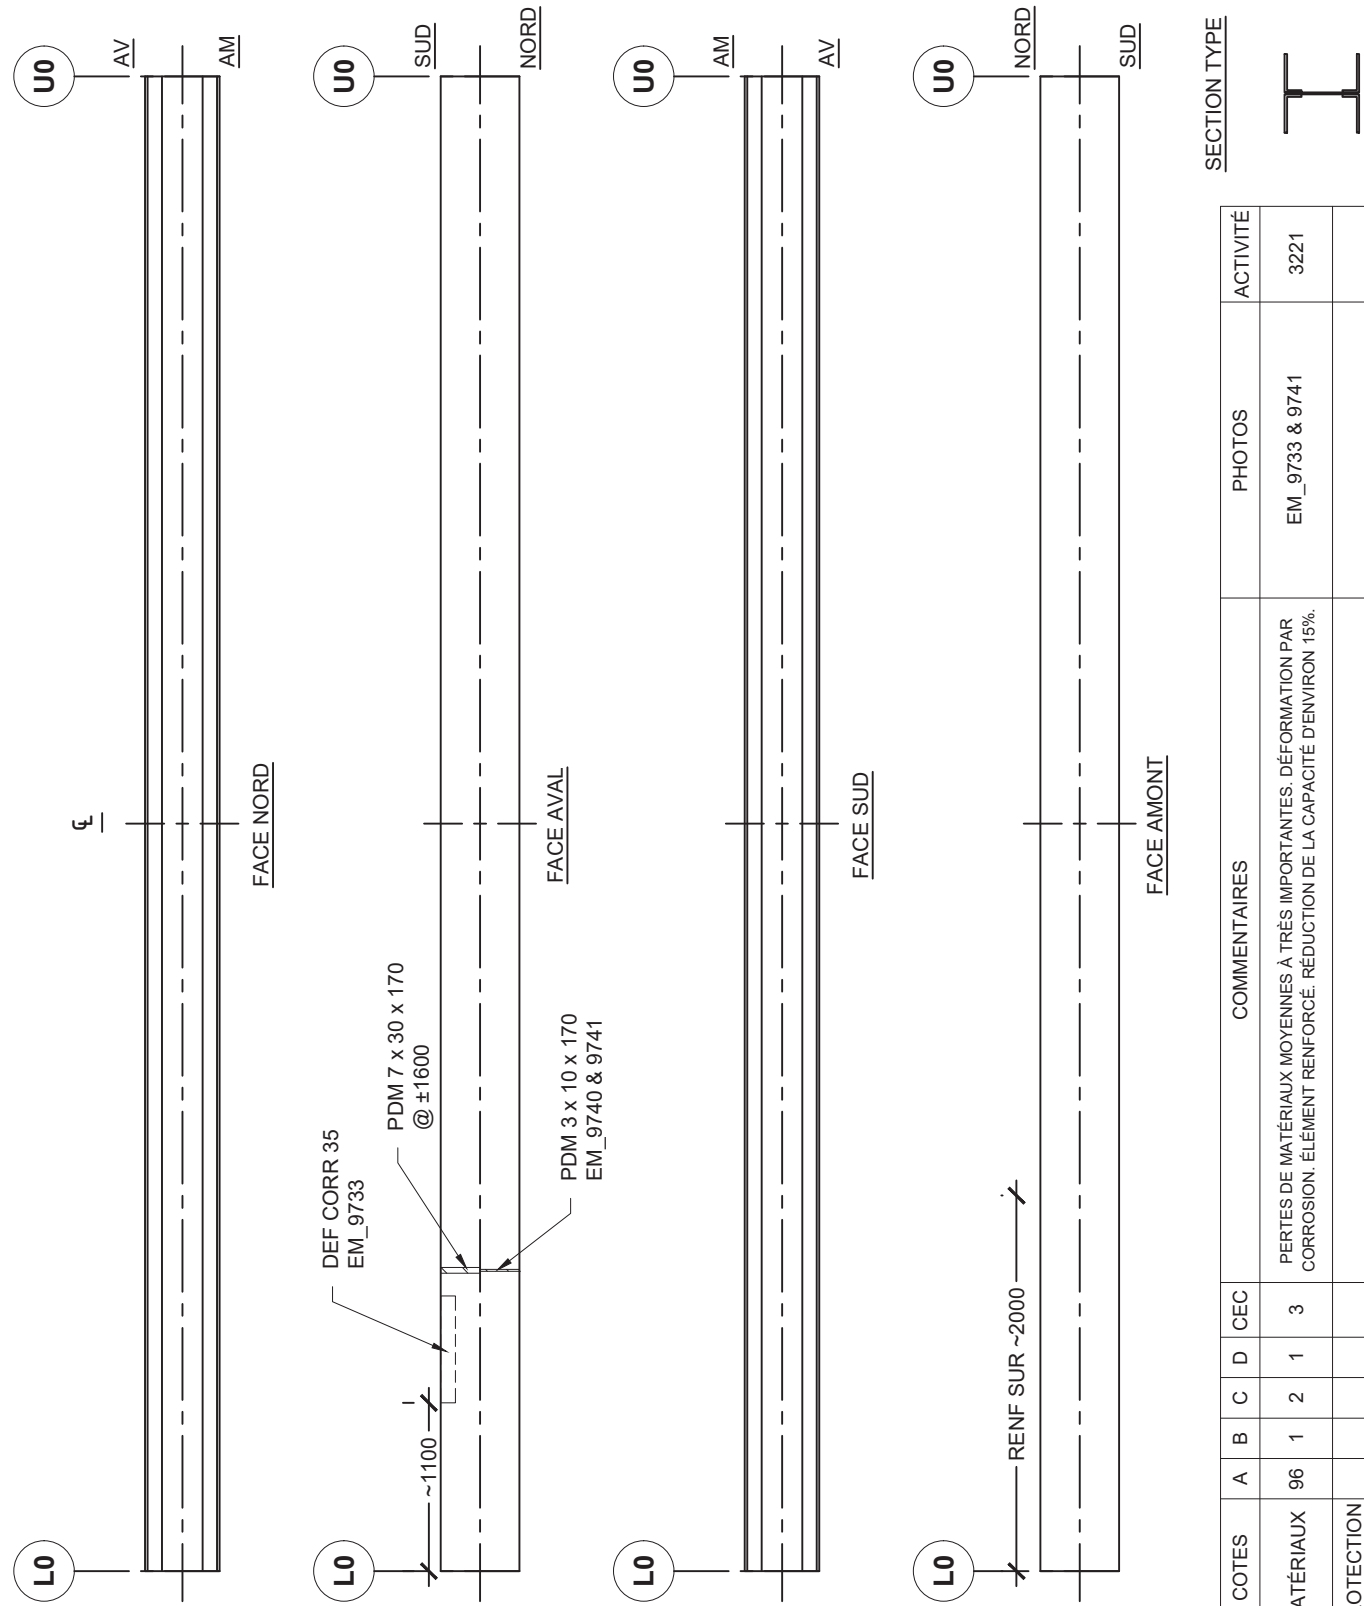
SECTION TYPE		COMMENTAIRES	PHOTOS	ACTIVITÉ
A	B			
MATÉRIAUX	96	PERTES DE MATÉRIAUX MOYENNES À TRÈS IMPORTANTES. DÉFORMATION PAR CORROSION. ÉLÉMENT RENFORCÉ. RÉDUCTION DE LA CAPACITÉ D'ENVIRON 15%.	EM_9733 & 9741	3221
PROTECTION CONTRE LA CORROSION	90	DÉFAUTS DE REVÊTEMENT MOYENS À TRÈS IMPORTANTS.	EM_9742 & 9743	3065

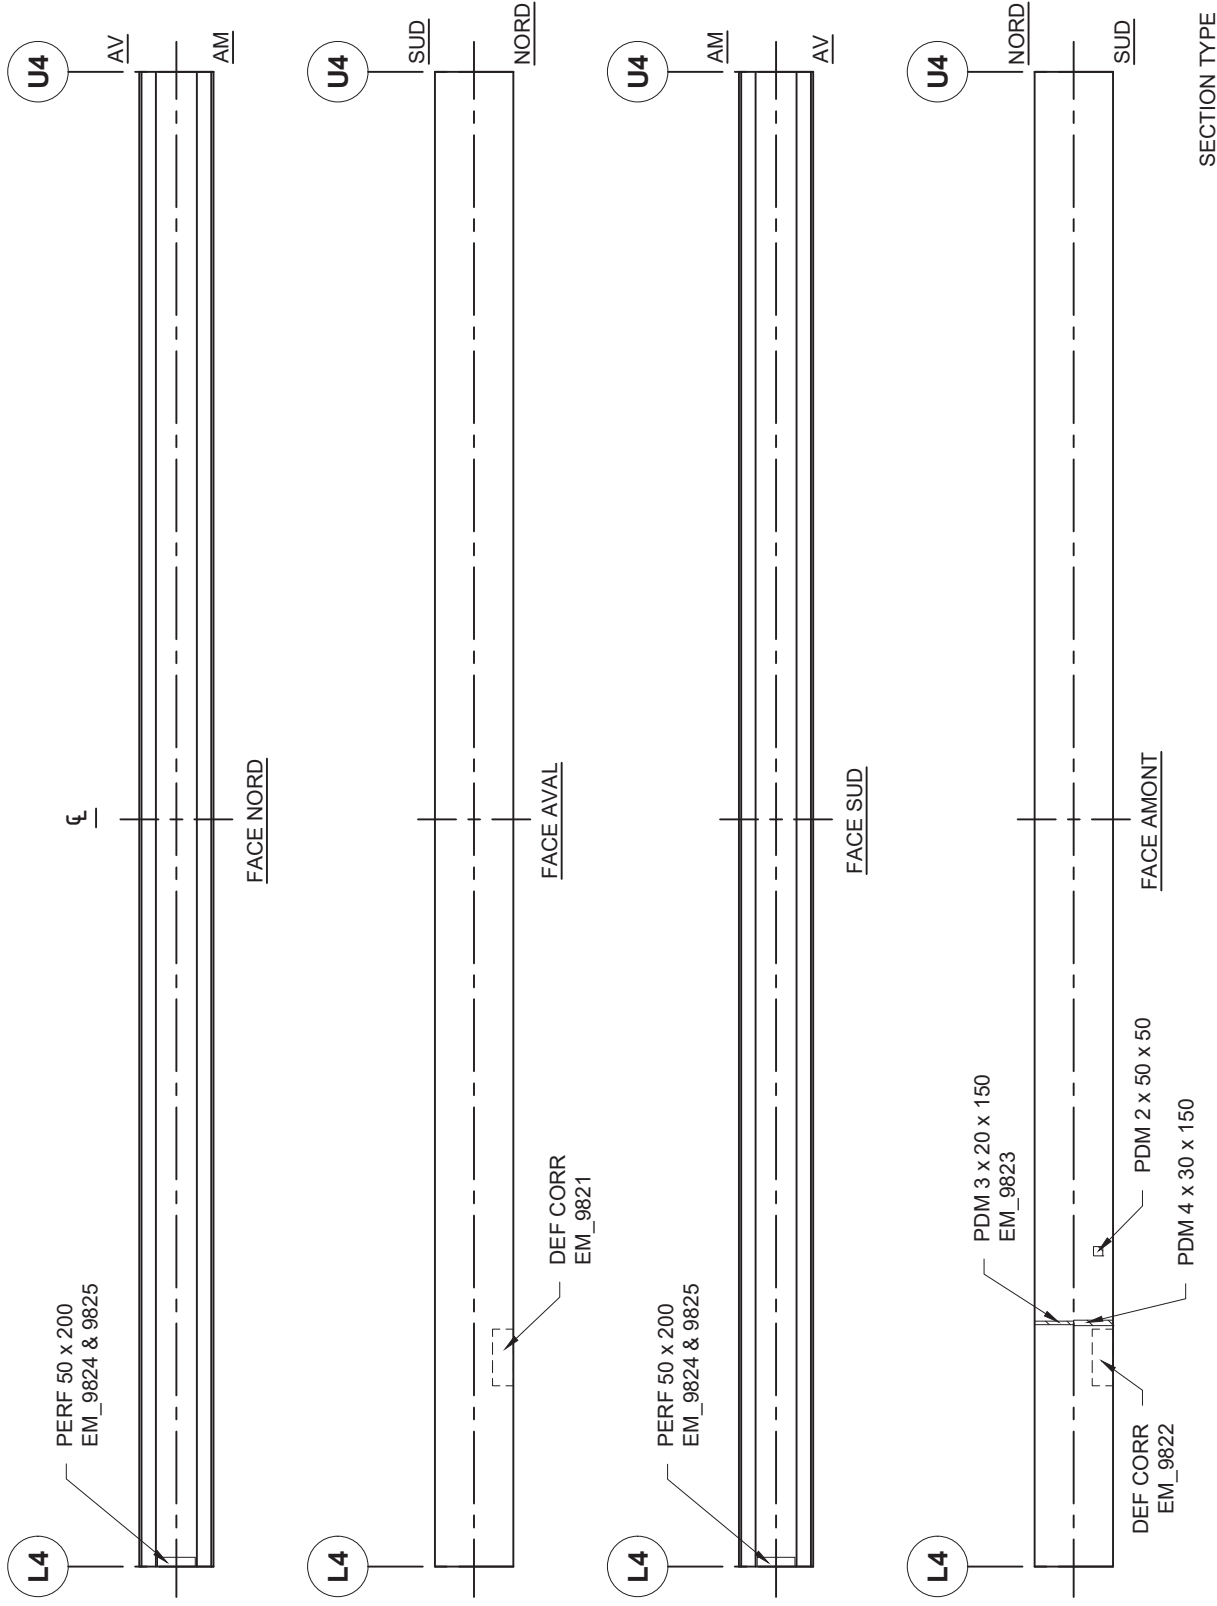
COTES		A	B	C	D	CEC	COMMENTAIRES	PHOTOS	ACTIVITÉ
MATÉRIAUX	97	1	1	1	1	3	PERTES DE MATÉRIAUX MOYENNES À TRÈS IMPORTANTES. PERFORATION 50 X 200mm. DÉFORMATION PAR CORROSION. RÉDUCTION DE LA CAPACITÉ D'ENVIRON 15%.	EM_9823 & 9825	3221
PROTECTION CONTRE LA CORROSION	97	1	1	1	1	4	DÉFAUTS DE REVÊTEMENT MOYENS À TRÈS IMPORTANTS.		3065

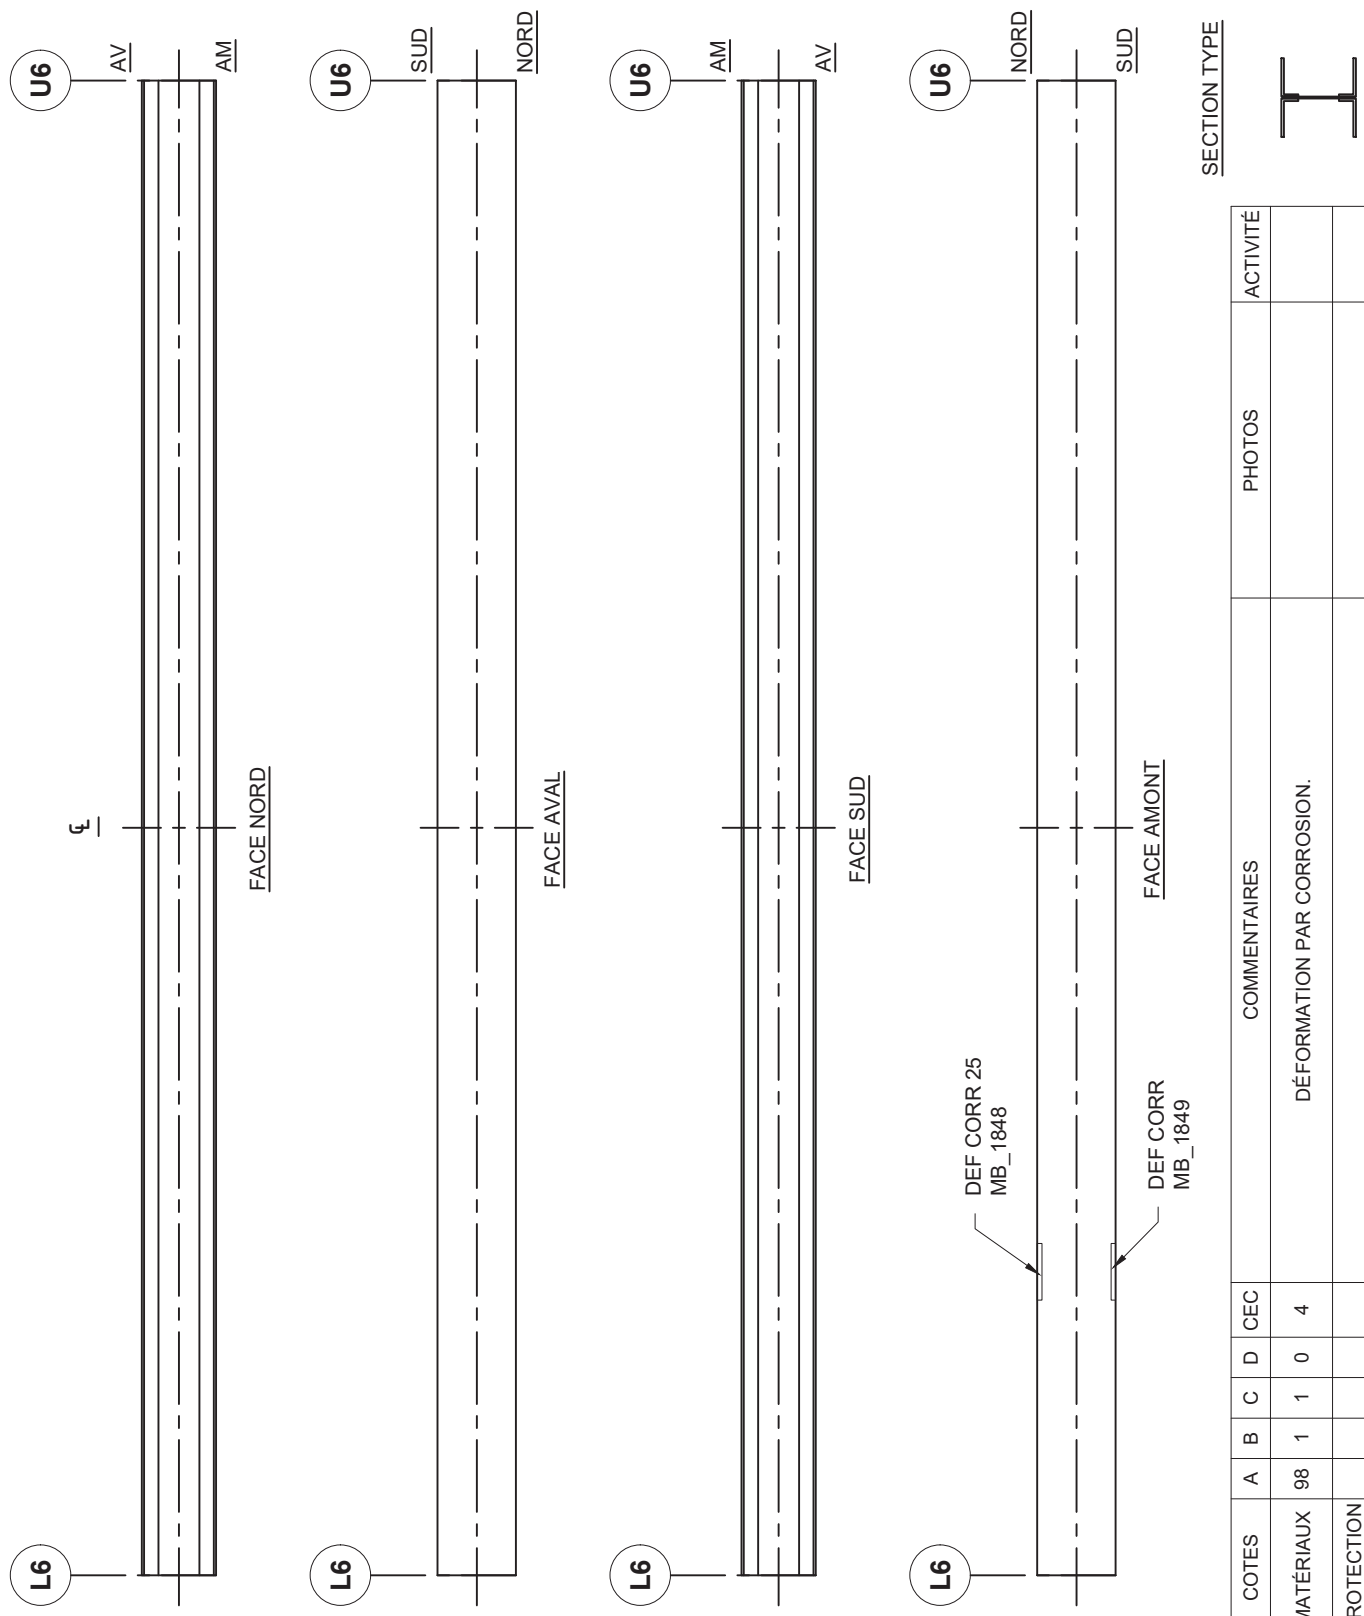
COTES		A	B	C	D	CEC	COMMENTAIRES	PHOTOS	ACTIVITÉ
MATÉRIAUX	98	1	1	0	4		DÉFORMATION PAR CORROSION.		
PROTECTION CONTRE LA CORROSION	95	3	1	1	4		DÉFAUTS DE REVÊTEMENT MOYENS À TRÈS IMPORTANTS.		3065

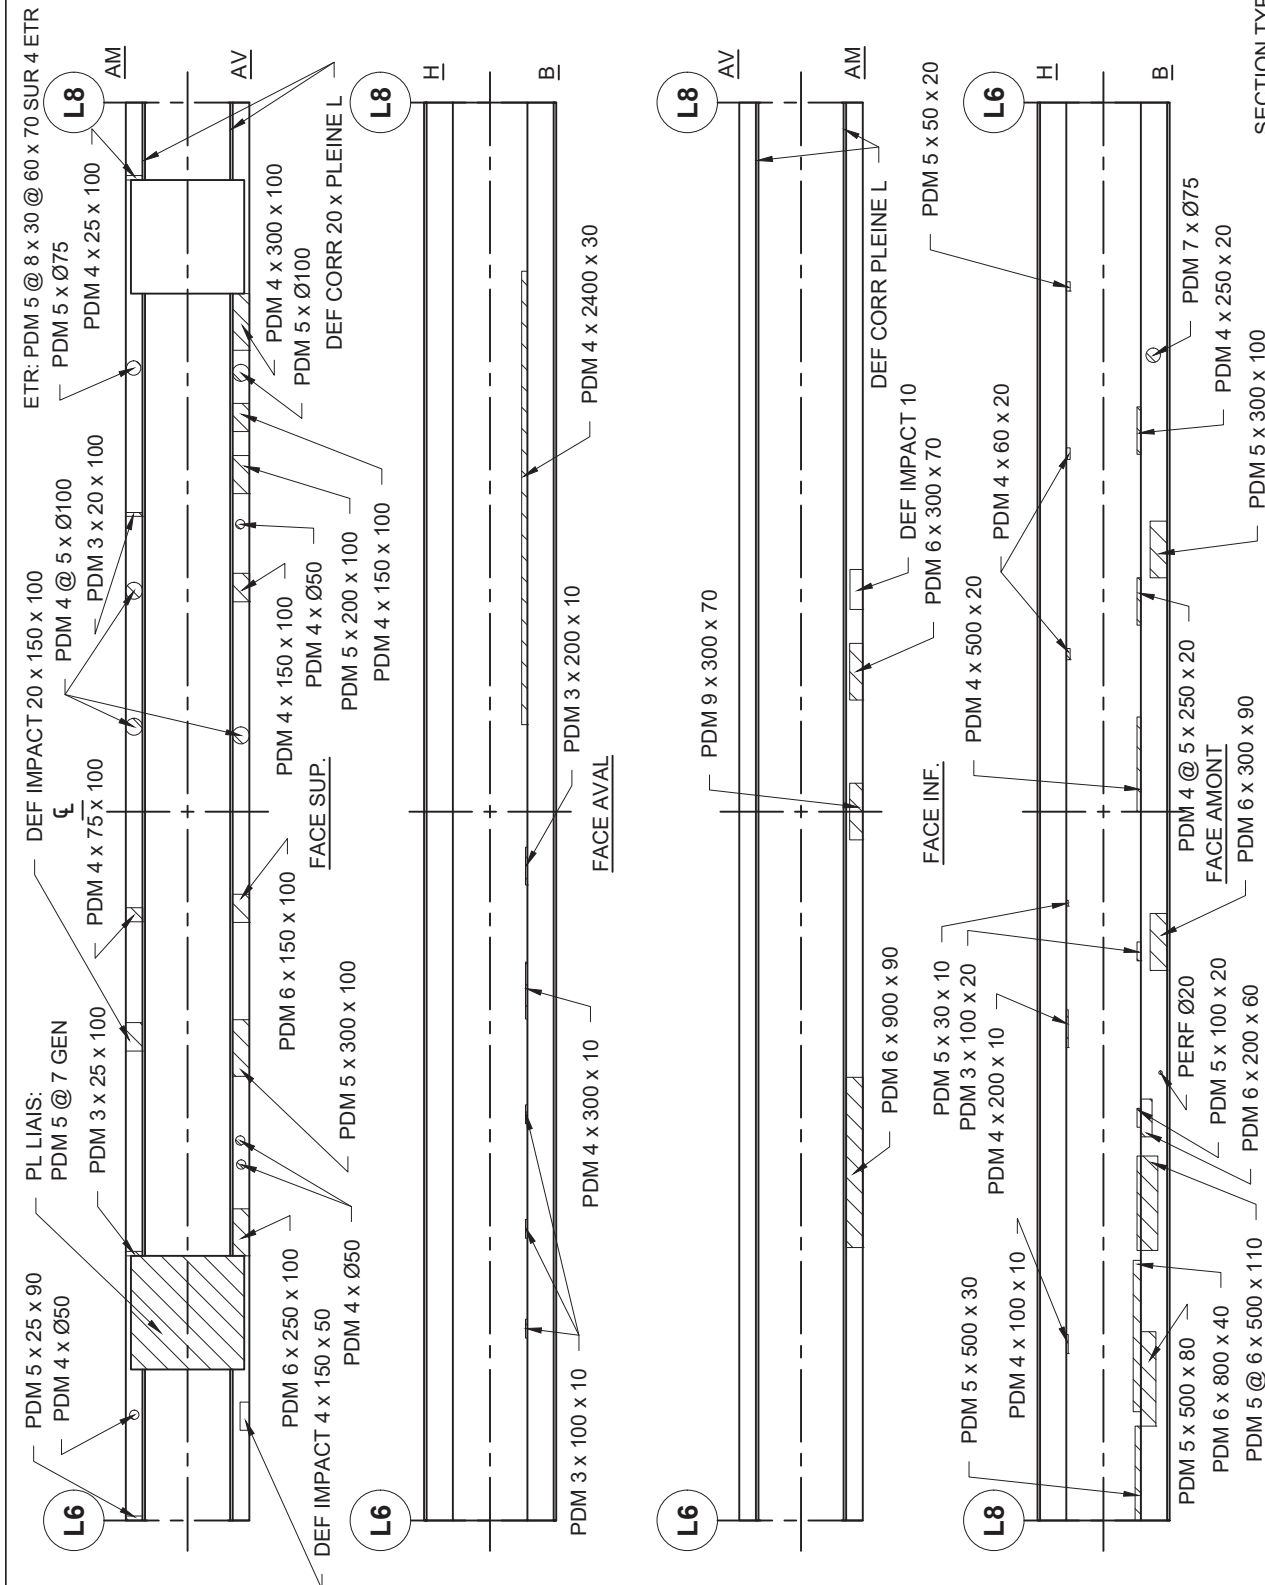
COTES	COMMENTAIRES				PHOTOS	ACTIVITÉ	
	A	B	C	D			CEC
MATÉRIAUX	95	1	1	3	4	JM_2628 & 2632	3221
PROTECTION CONTRE LA CORROSION	95	1	2	2	4	JM_2634 & 2657	3065

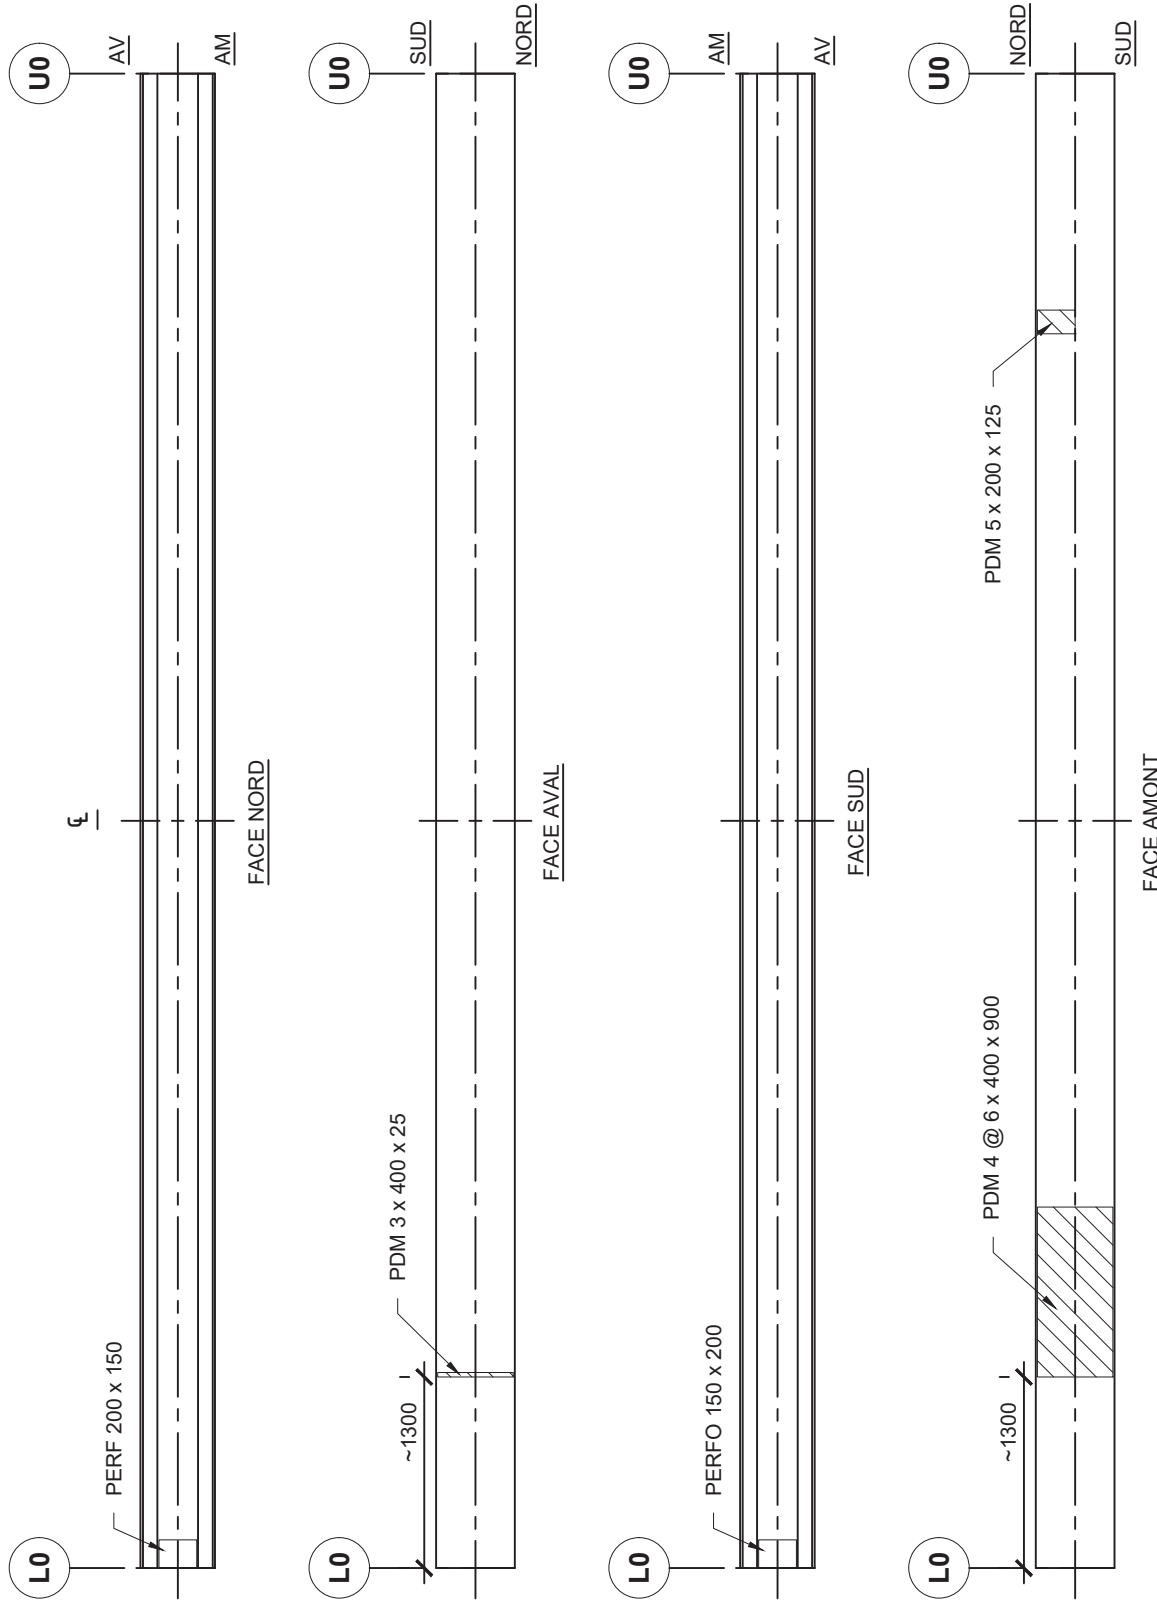
SECTION TYPE		PHOTOS	ACTIVITÉ
COMMENTAIRES			
MATÉRIAUX	94	JM_2418, 2423 & 2425	3221
PROTECTION CONTRE LA CORROSION	97	JM_2416	3065
PERTES DE MATÉRIAUX MOYENNES À TRÈS IMPORTANTES, PERFORATION 150 x 200 mm. PERTE DE CAPACITÉ D'ENVIRON 15%. DÉFAUTS DE REVÊTEMENT MOYENS À TRÈS IMPORTANTS.			
COTES	A B C D CEC		
	94 1 1 4 3		
	97 1 1 1 4

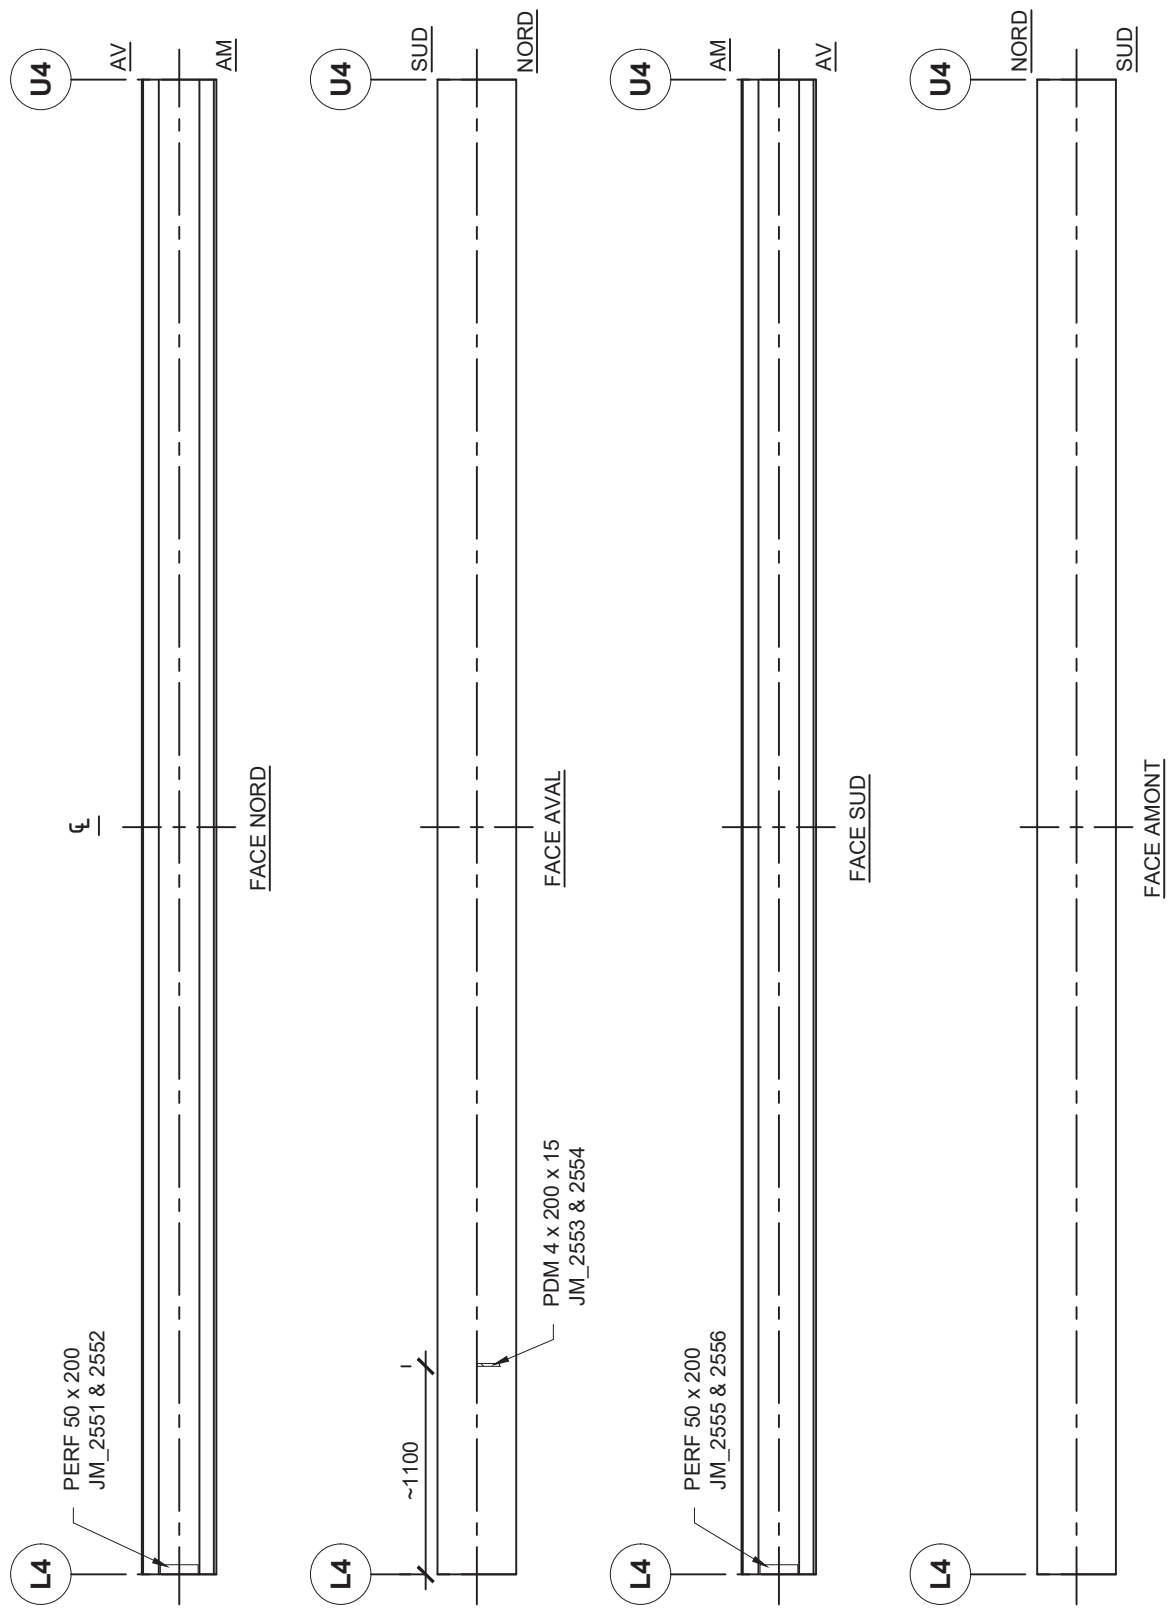
SECTION TYPE		COMMENTAIRES	PHOTOS	ACTIVITÉ
COTES	A B C D CEC			
MATÉRIAUX	98 0 1 1 4	PERTES DE MATÉRIAUX IMPORTANTES À TRÈS IMPORTANTES. PERFORATION 50 X 200 mm. AUCUNE ACTIVITÉ REQUISE.	JM_2552 & 2554	
PROTECTION CONTRE LA CORROSION	97 1 1 1 4	DÉFAUTS DE REVÊTEMENT MOYENS À TRÈS IMPORTANTS.	JM_2553	3065

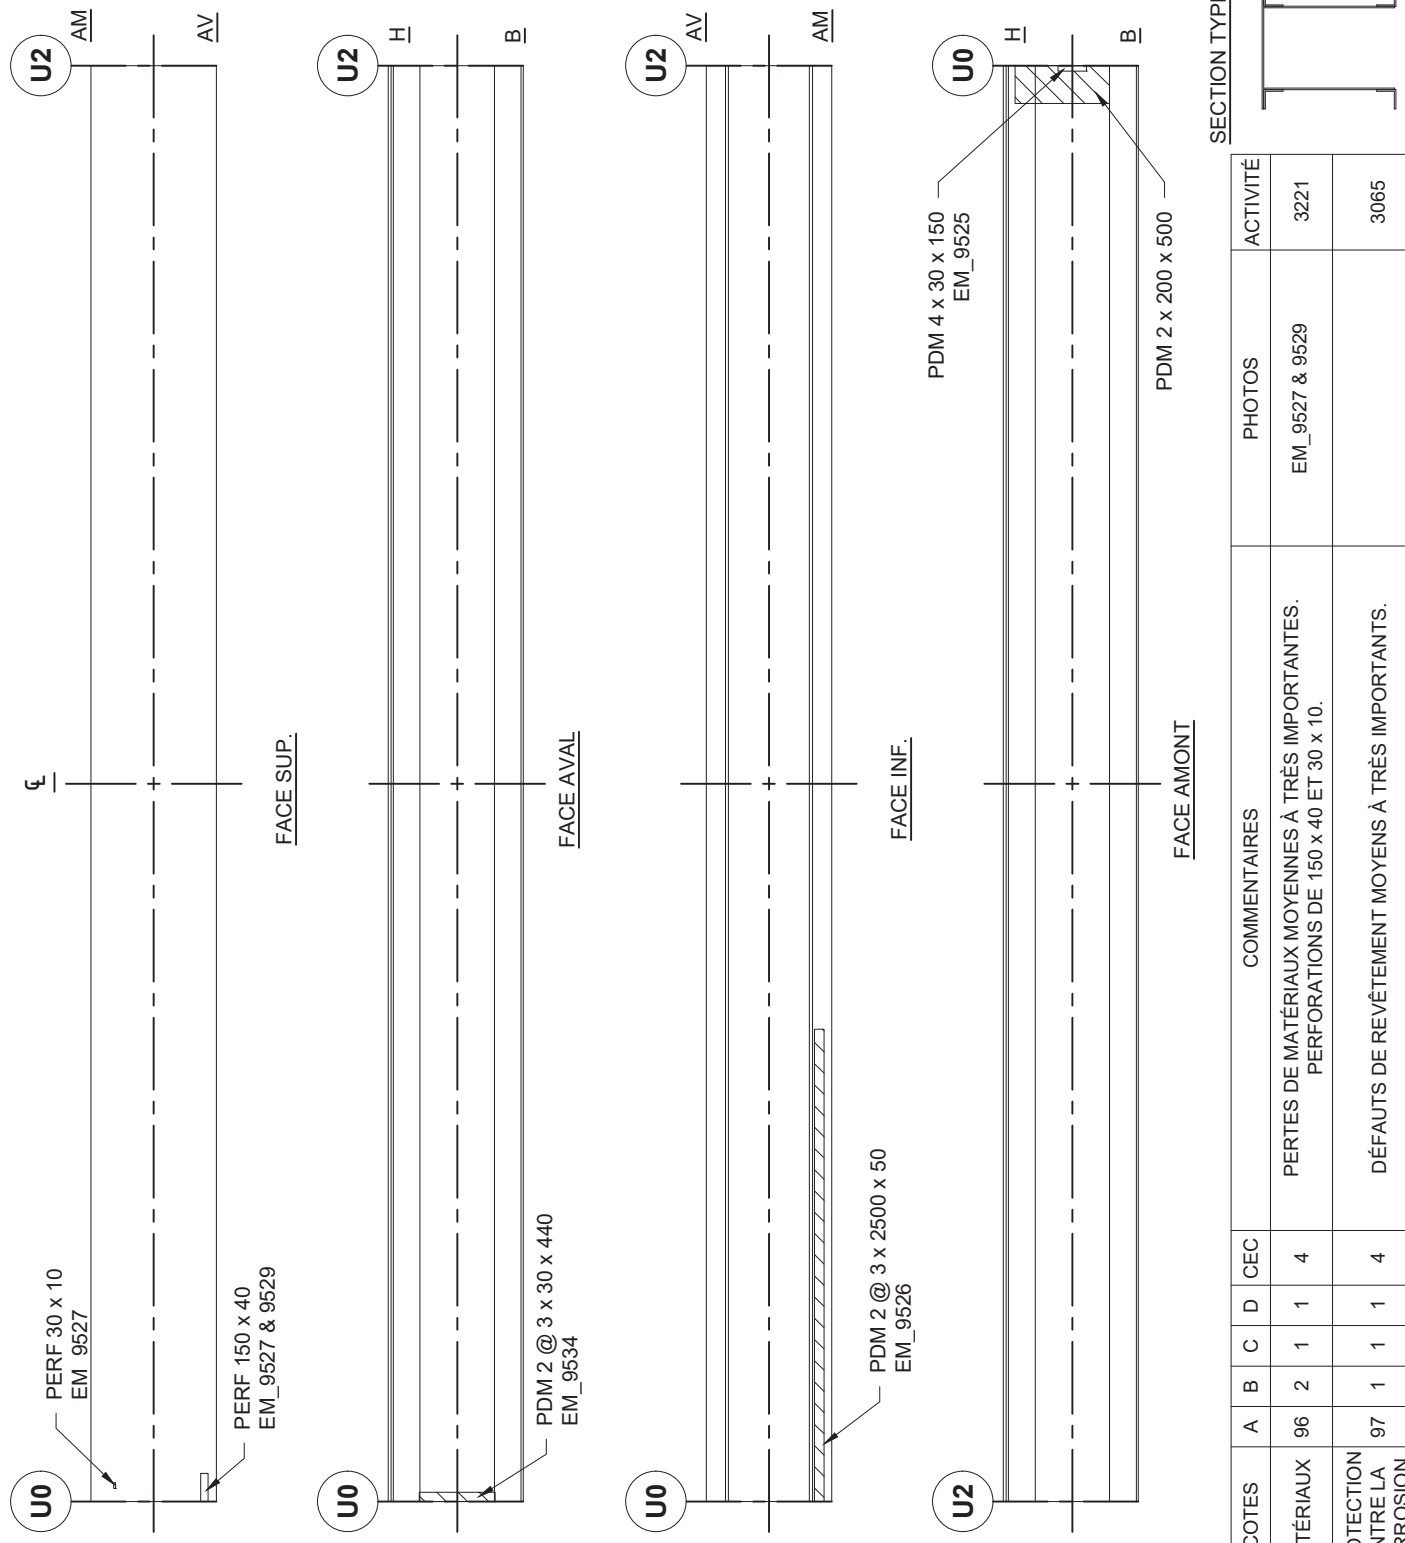
COTES	SECTION TYPE									
	A	B	C	D	CEC	COMMENTAIRES	PHOTOS	ACTIVITÉ		
MATÉRIAUX	96	2	1	1	4	PERTES DE MATÉRIAUX MOYENNES À TRÈS IMPORTANTES. PERFORATIONS DE 150 x 40 ET 30 x 10.	EM_9527 & 9529	3221		
PROTECTION CONTRE LA CORROSION	97	1	1	1	4	DÉFAUTS DE REVÊTEMENT MOYENS À TRÈS IMPORTANTES.		3065

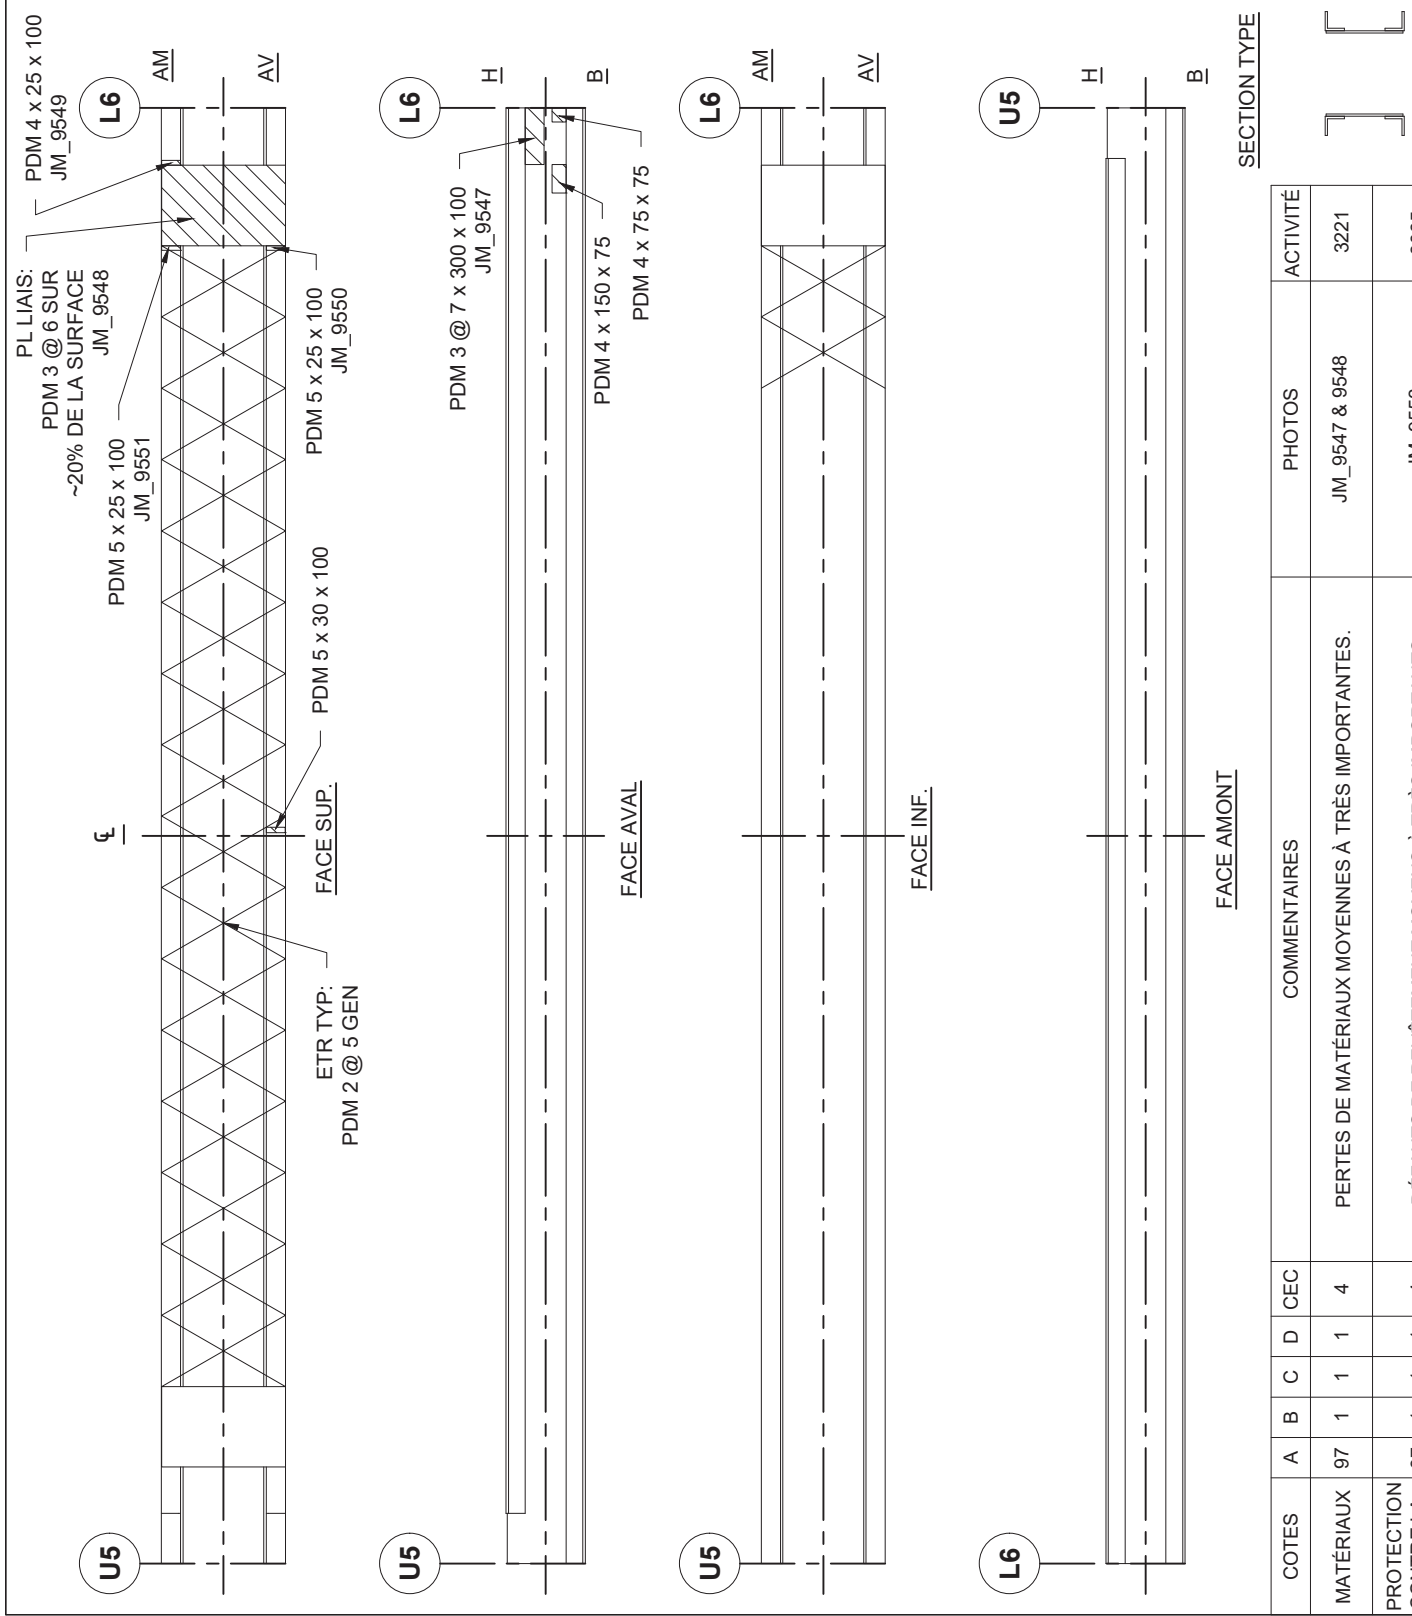
COTES		A	B	C	D	CEC	COMMENTAIRES	PHOTOS	ACTIVITÉ
MATÉRIAUX	97	1	1	1	1	4	PERTES DE MATÉRIAUX MOYENNES À TRÈS IMPORTANTES.	JM_9547 & 9548	3221
PROTECTION CONTRE LA CORROSION	97	1	1	1	1	4	DÉFAUTS DE REVÊTEMENT MOYENS À TRÈS IMPORTANTS.	JM_9553	3065
