# Rapport d'inspection annuelle

Inspection détaillée du pont Jacques-Cartier, section 6  
Version finale

Contrat: 62408

23 juin 2017

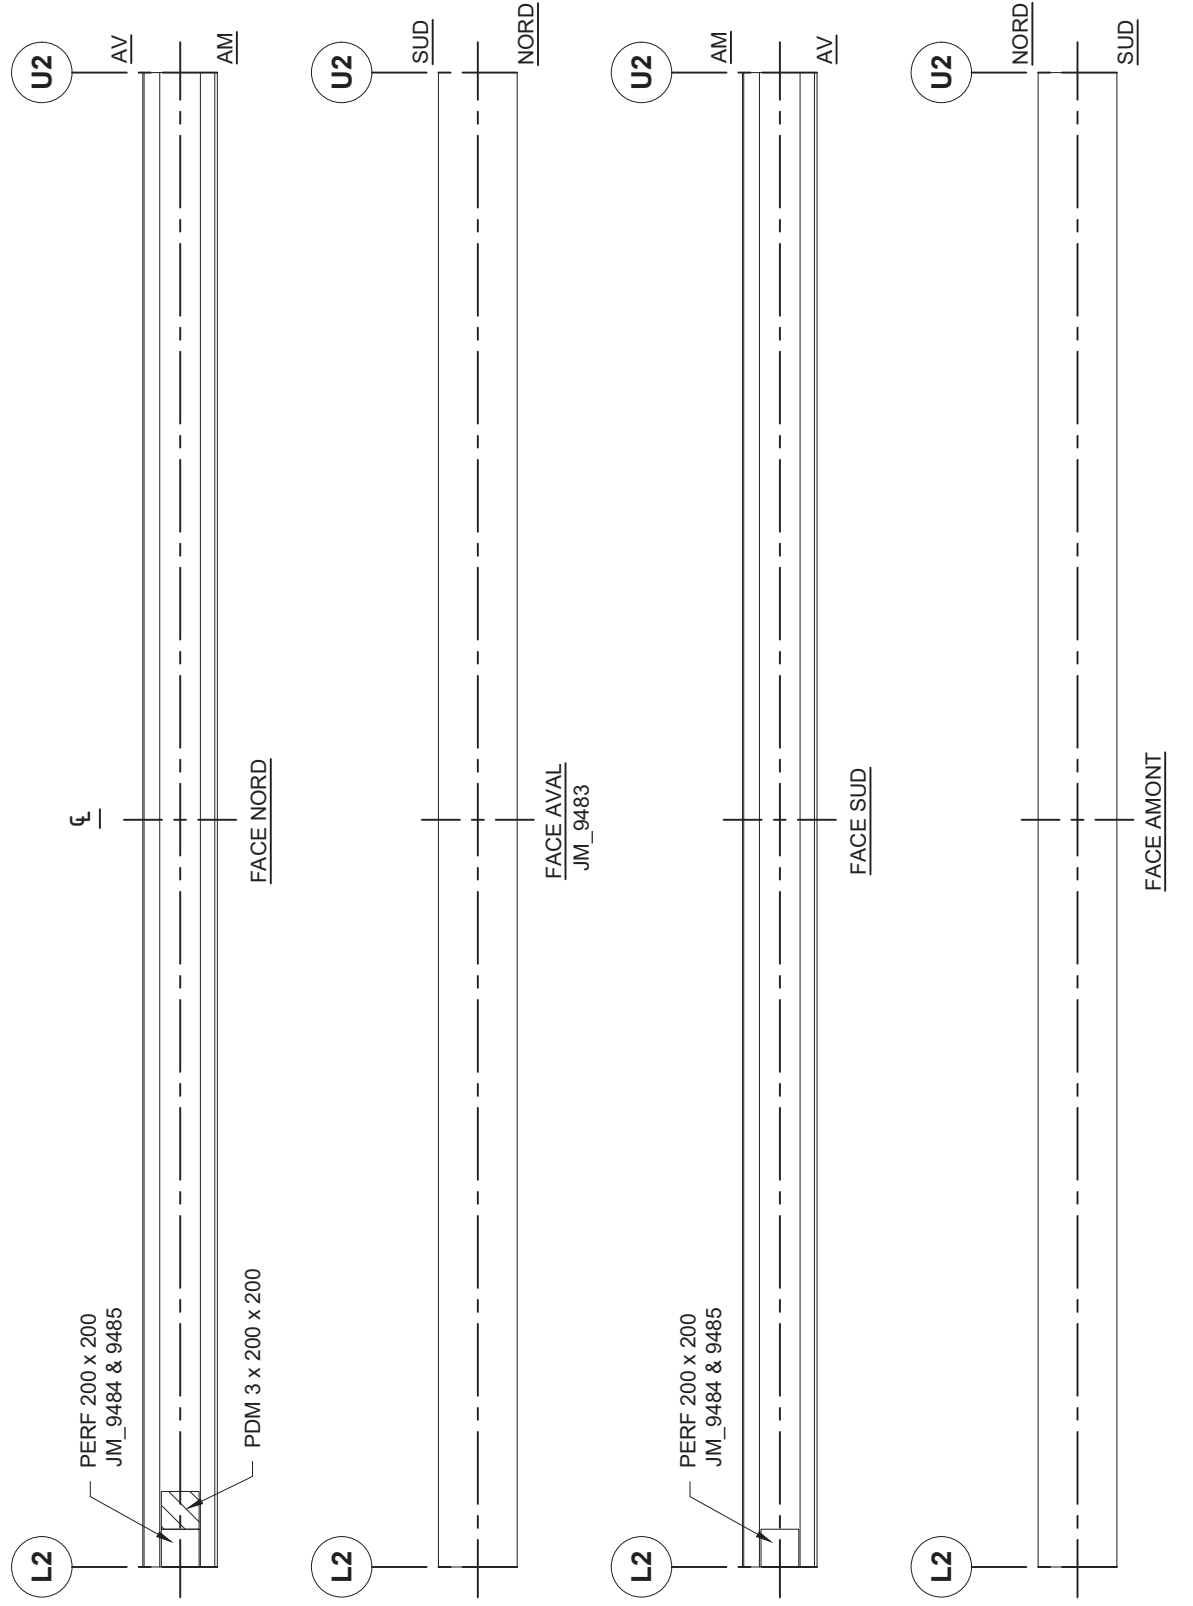
COTES	A				CEC	COMMENTAIRES	PHOTOS	ACTIVITÉ
	97	1	1	1				
MATÉRIAUX	97	1	1	1	4	PERTES DE MATÉRIAUX MOYENNES À TRÈS IMPORTANTES. PERFORATION DE 200 x 200mm. ÉLÉMENT RENFORCÉ. AUCUNE ACTIVITÉ REQUISE.	JM_9848 & 9485	
PROTECTION CONTRE LA CORROSION	99	1	0	0	4

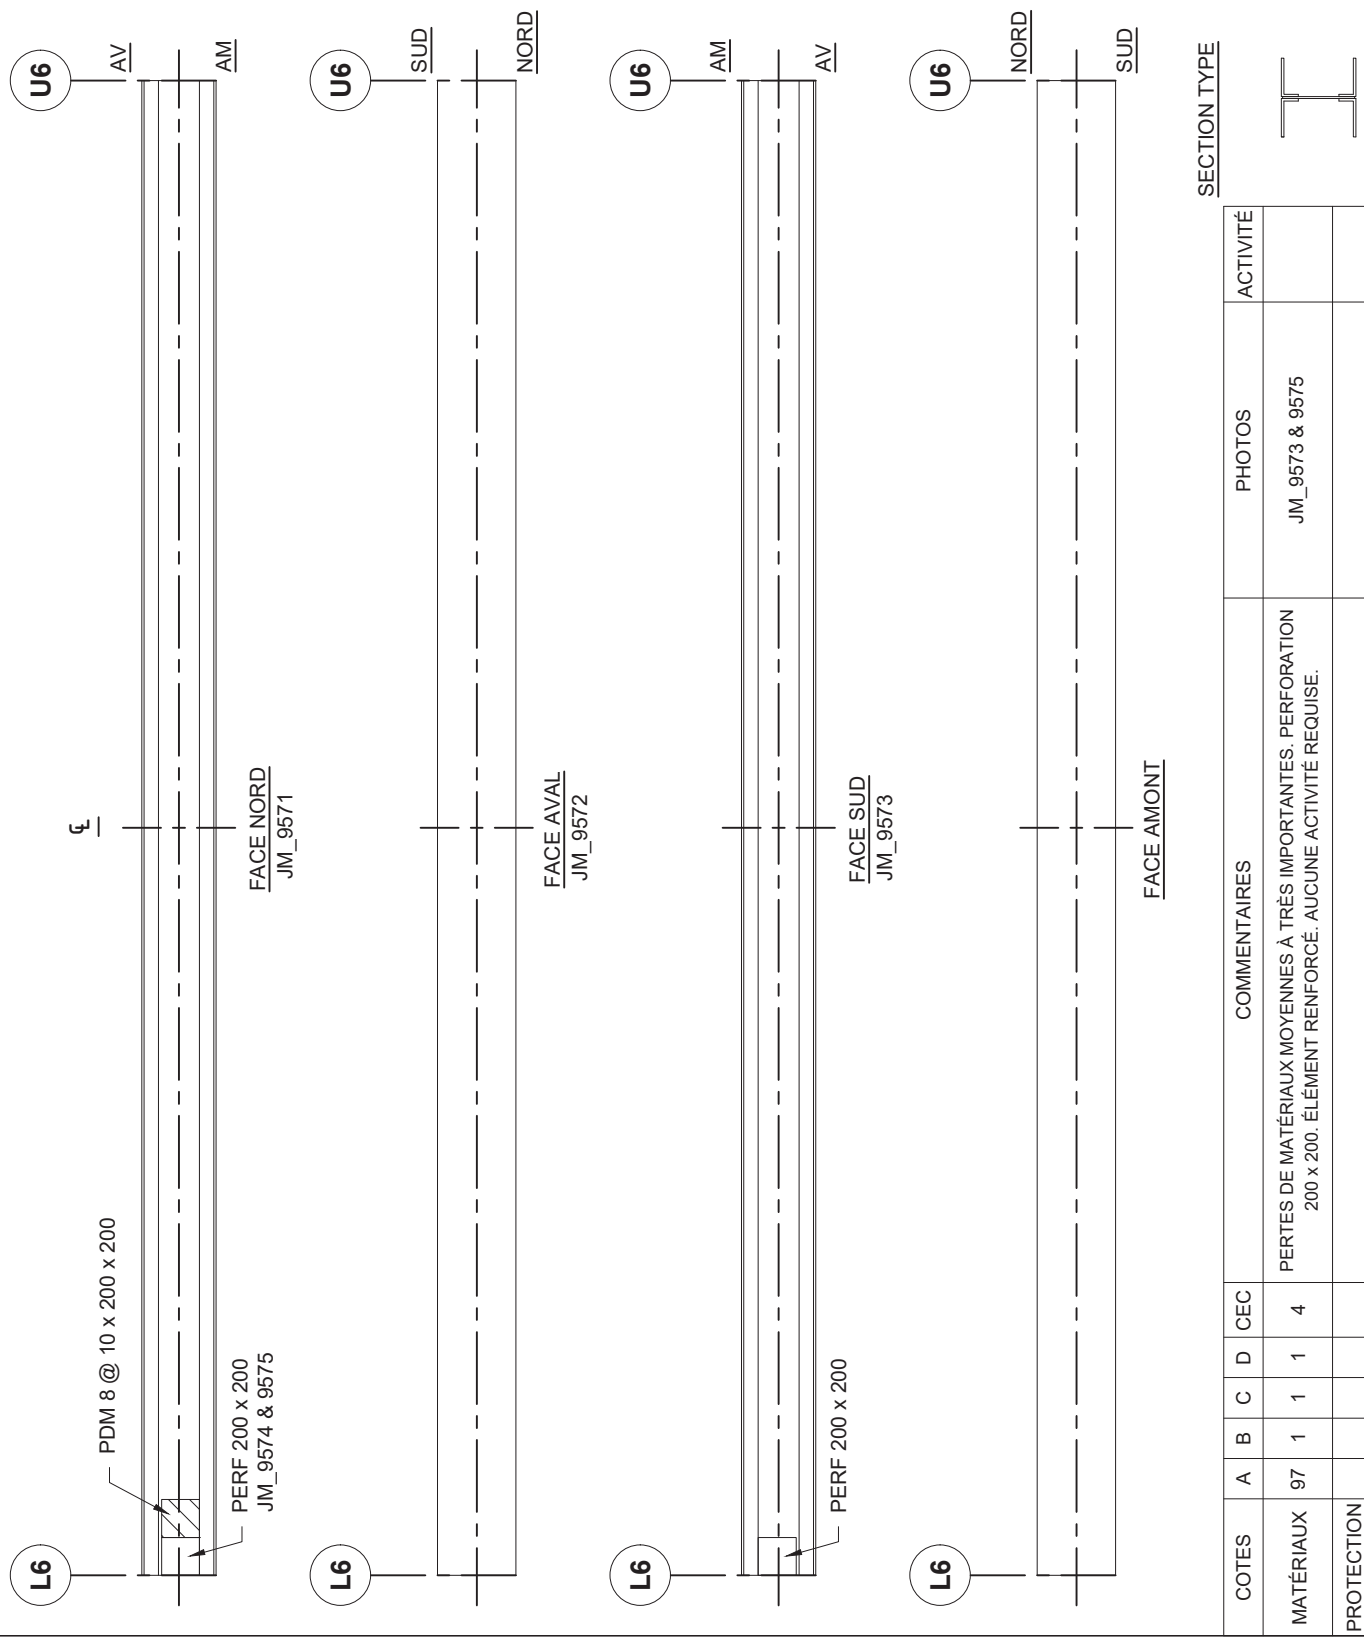
COTES	SECTION TYPE				COMMENTAIRES	PHOTOS	ACTIVITÉ
	A	B	C	D			
MATÉRIAUX	97	1	1	1	PERTES DE MATÉRIAUX MOYENNES À TRÈS IMPORTANTES. PERFORATION 200 x 200. ÉLÉMENT RENFORCÉ. AUCUNE ACTIVITÉ REQUISE.	JM_9573 & 9575	
PROTECTION CONTRE LA CORROSION	98	1	1	0			
				4

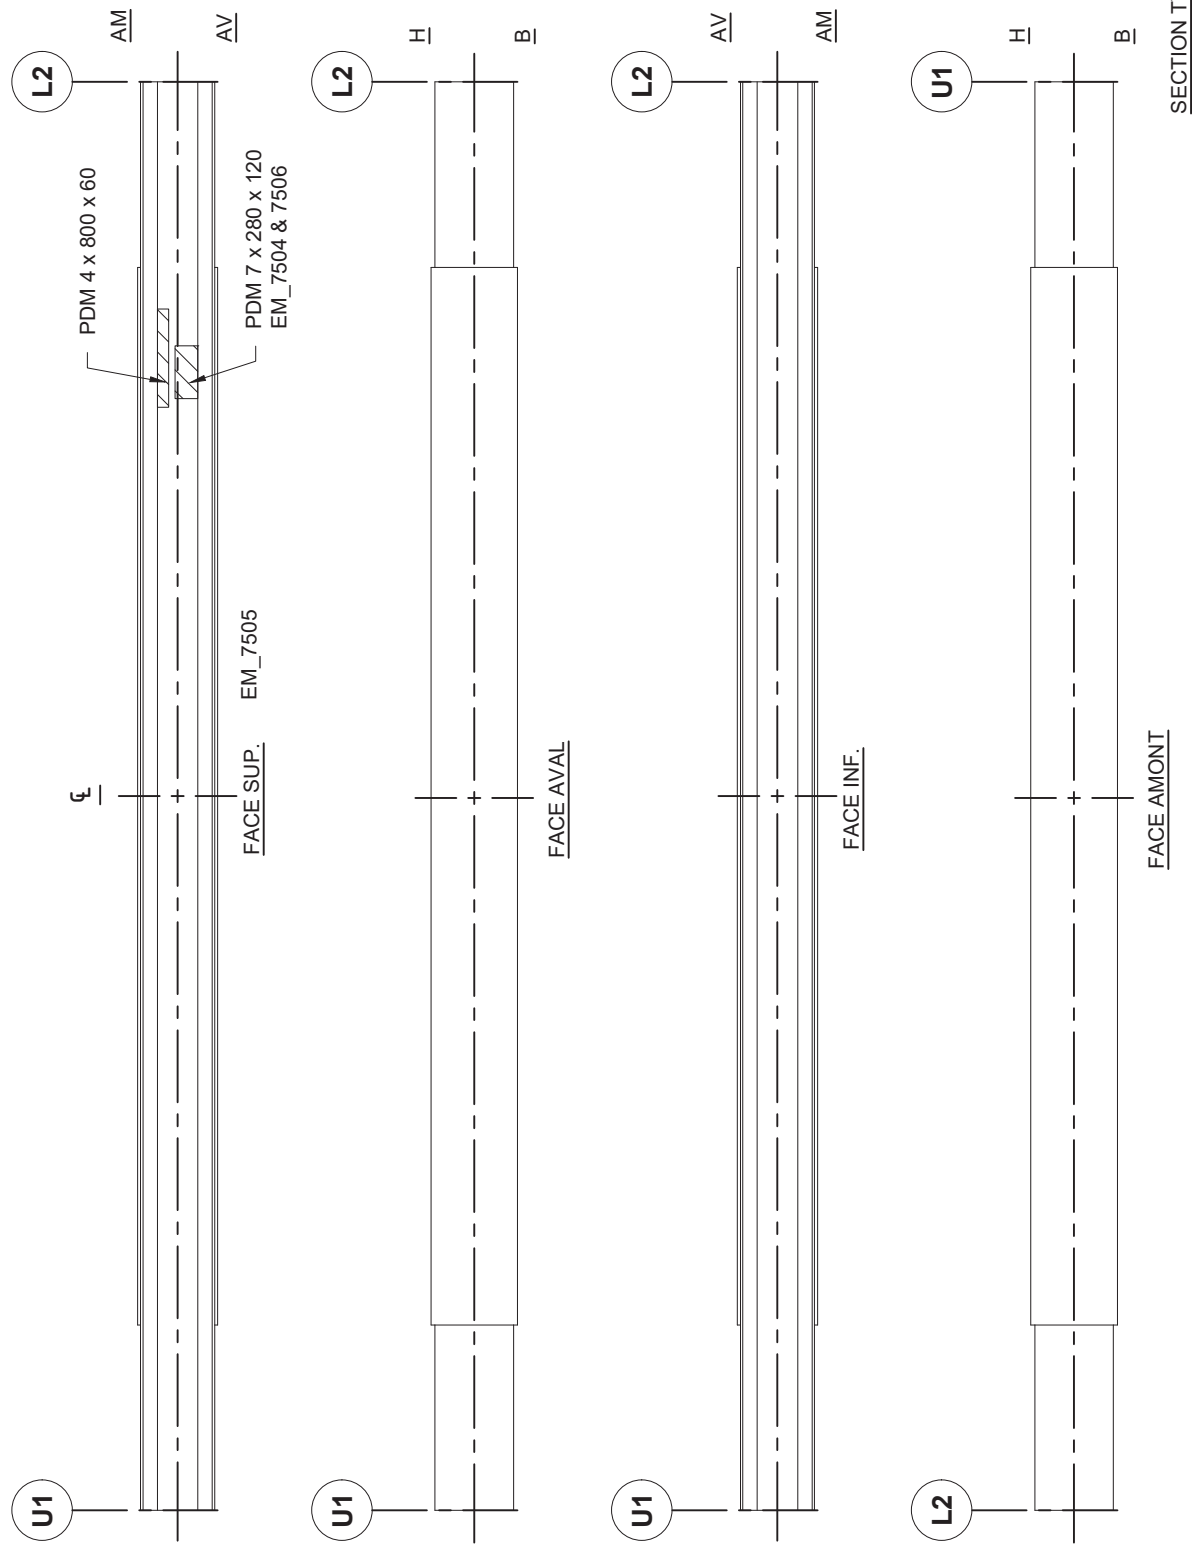
COTES		A	B	C	D	CEC	COMMENTAIRES	PHOTOS	ACTIVITÉ
MATÉRIAUX	95	2	1	2	4	4	PERTES DE MATÉRIAUX MOYENNES À TRÈS IMPORTANTES. AUCUNE ACTIVITÉ REQUISE.	EM_7504 & 7506	
PROTECTION CONTRE LA CORROSION	99	1	0	0	4	4

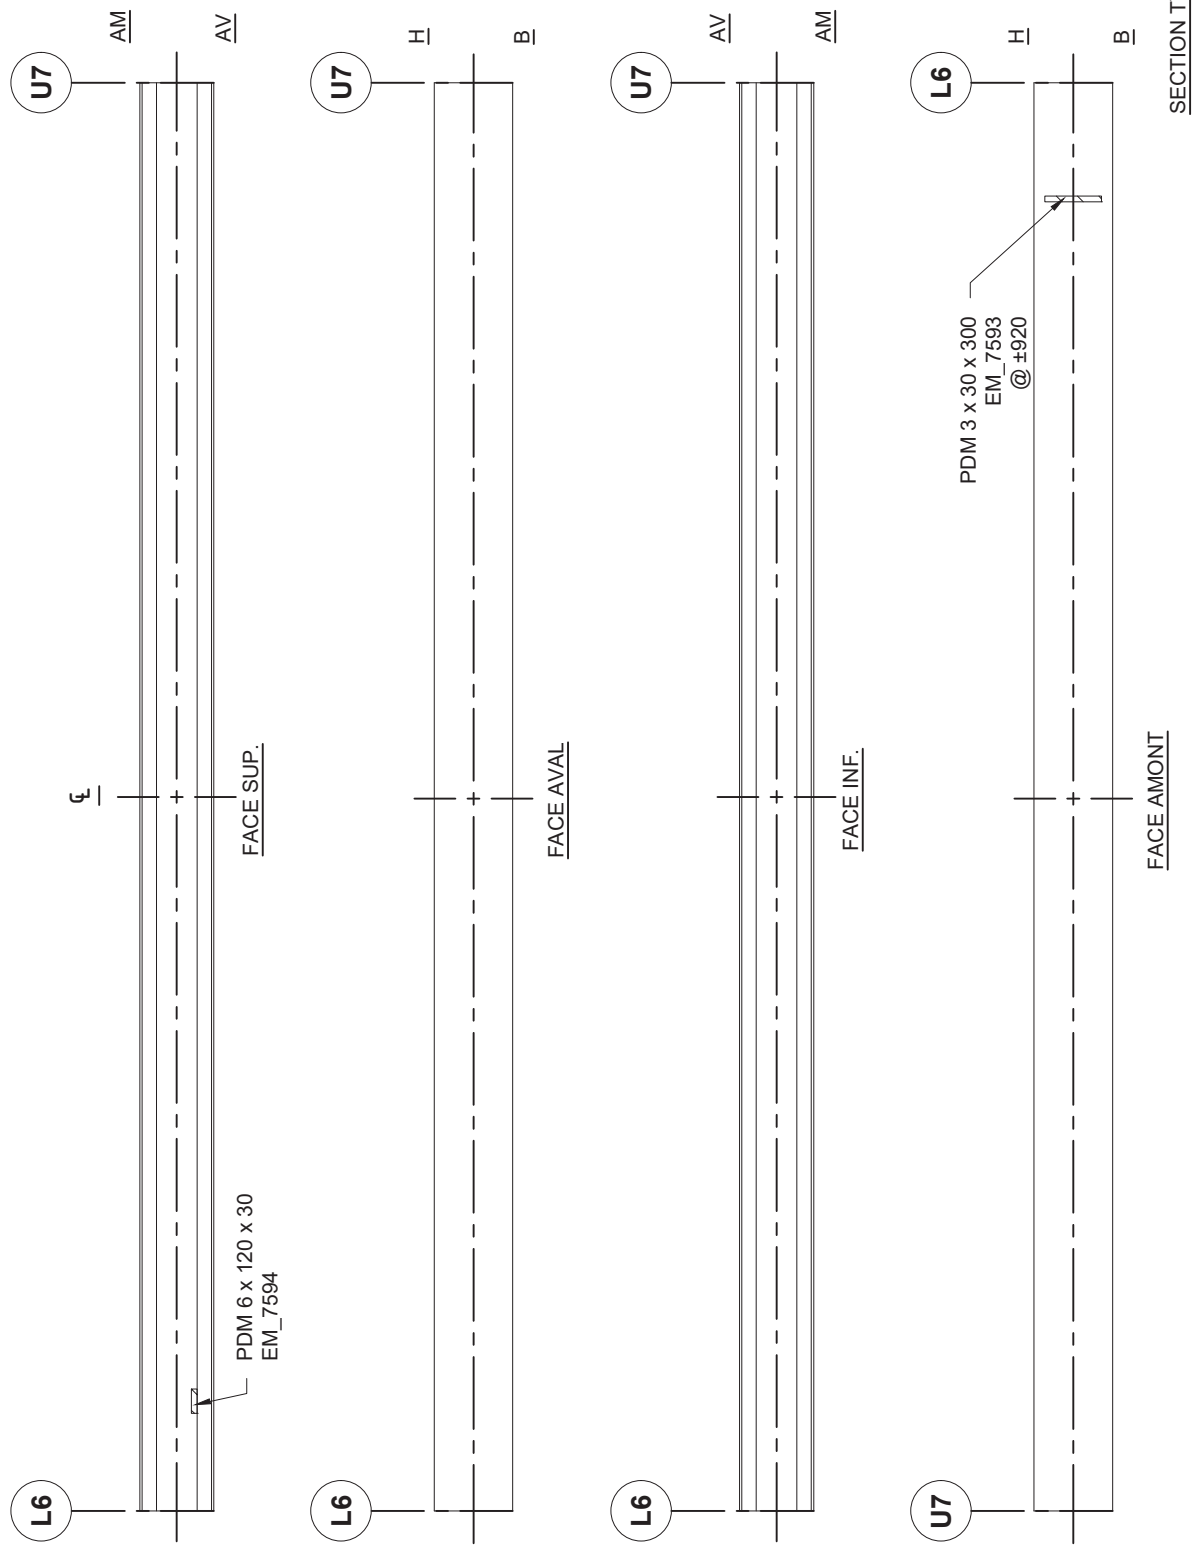
COTES	A				B				CEC	COMMENTAIRES	PHOTOS	ACTIVITÉ
	98	0	1	1	85	13	2	0				
MATÉRIAUX	98	0	1	1	85	13	2	0	4	PERTES DE MATÉRIAUX IMPORTANTES À TRÈS IMPORTANTES. AUCUNE ACTIVITÉ REQUISE.	EM_7594	
PROTECTION CONTRE LA CORROSION	85	13	2	0	4

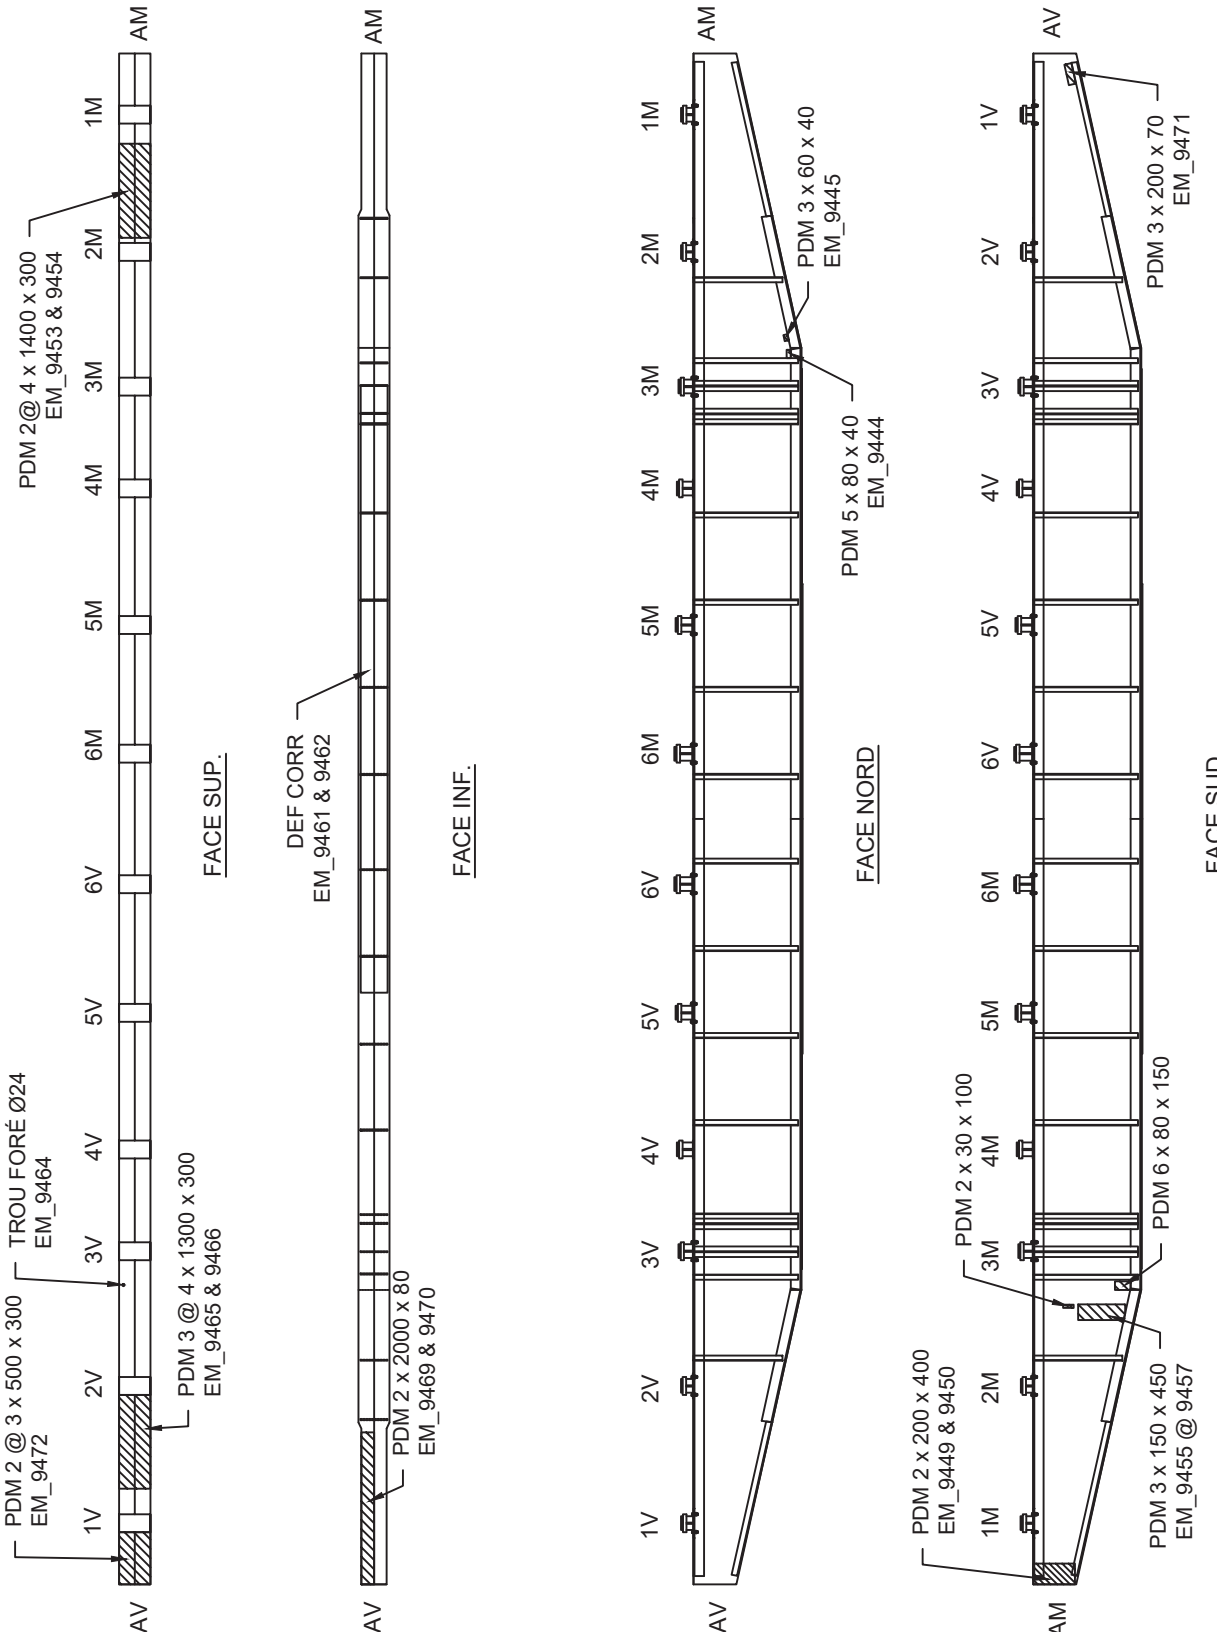
COTES	A	B	C	D	CEC	COMMENTAIRES	PHOTOS	ACTIVITÉ
MATÉRIAUX	96	2	1	1	4	PERTES DE MATÉRIAUX MOYENNES À TRÈS IMPORTANTES. DEFORMATION PAR CORROSION. ÉLÉMENT RENFORCÉ. AUCUNE ACTIVITÉ REQUISE.	EM_9464 & 9474	
PROTECTION CONTRE LA CORROSION	90	5	3	2	3	DÉFAUTS DE REVÊTEMENT MOYENS À TRÈS IMPORTANTS.		3065

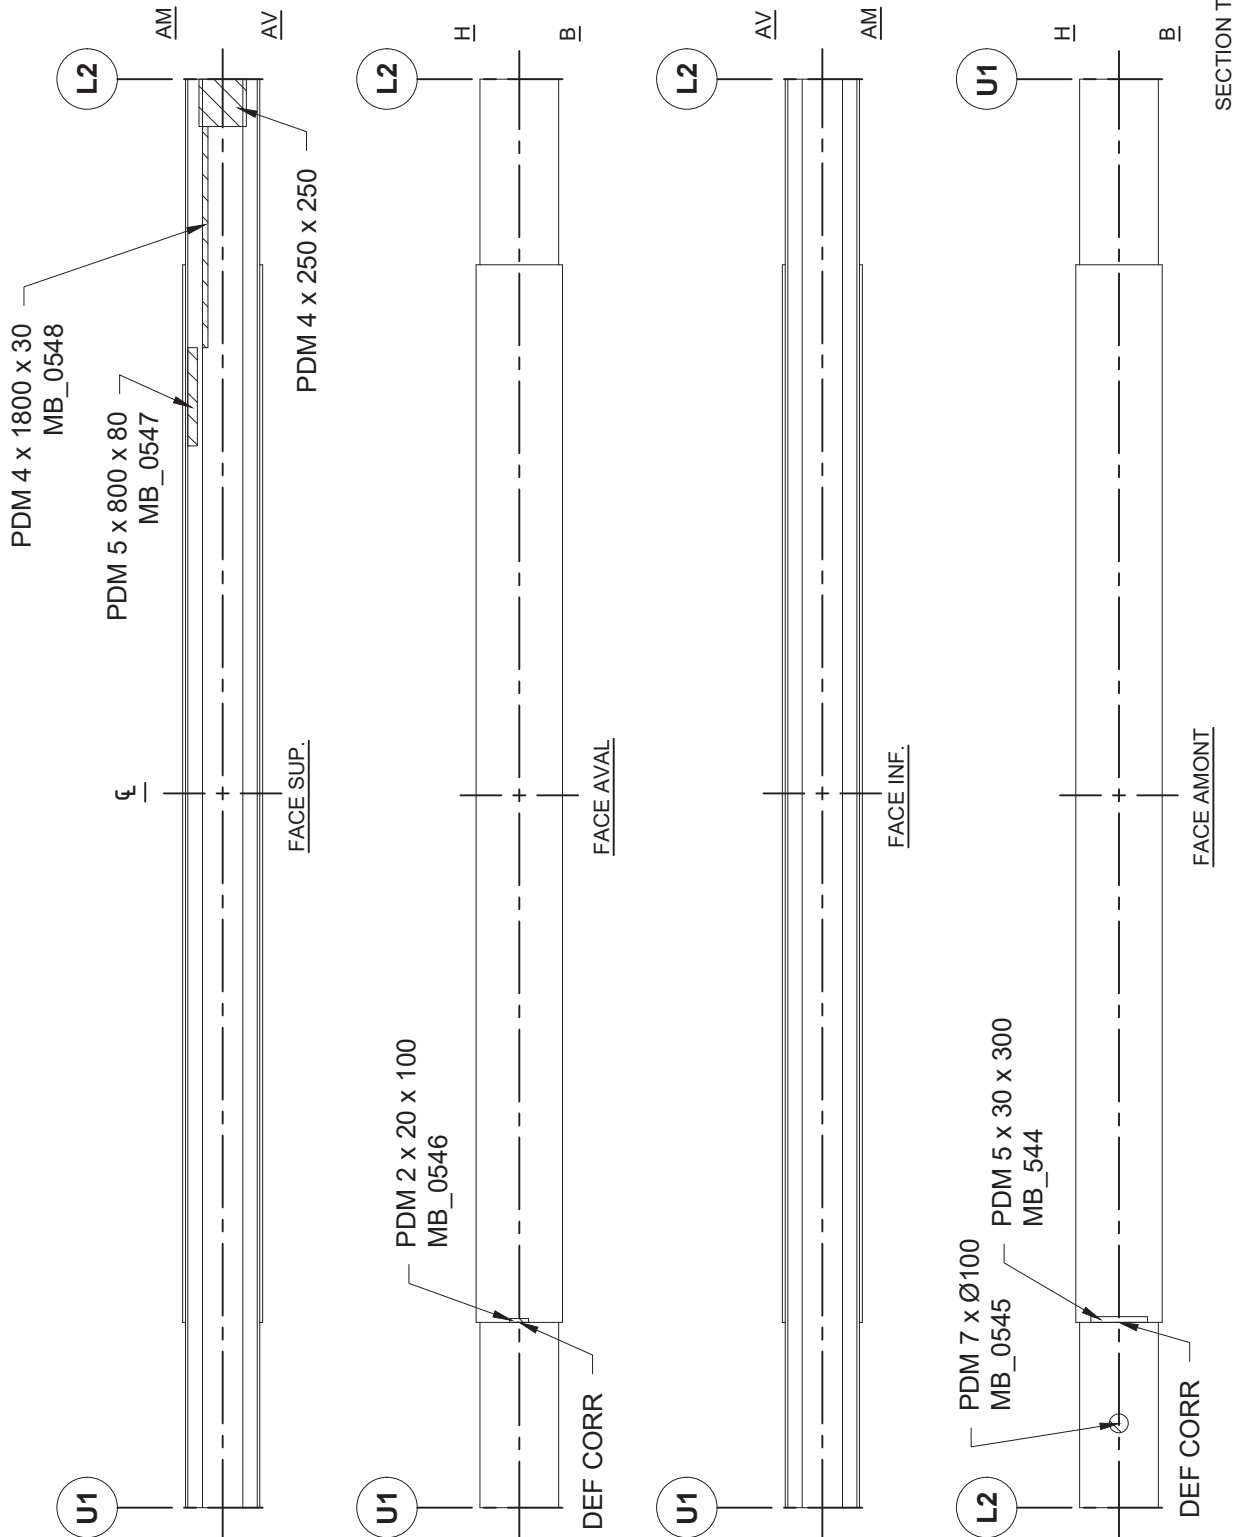
SECTION TYPE		COMMENTAIRES	PHOTOS	ACTIVITÉ
COTES	A B C D CEC			
MATÉRIAUX	98 1 1 1 4	PERTES DE MATÉRIAUX MOYENNES À TRÈS IMPORTANTES. DÉFORMATION PAR CORROSION. AUCUNE ACTIVITÉ REQUISE.  DÉFAUT DE REVÊTEMENT TRÈS IMPORTANT.	MB_0547 & 0548	3065
PROTECTION CONTRE LA CORROSION	99 0 0 1 4

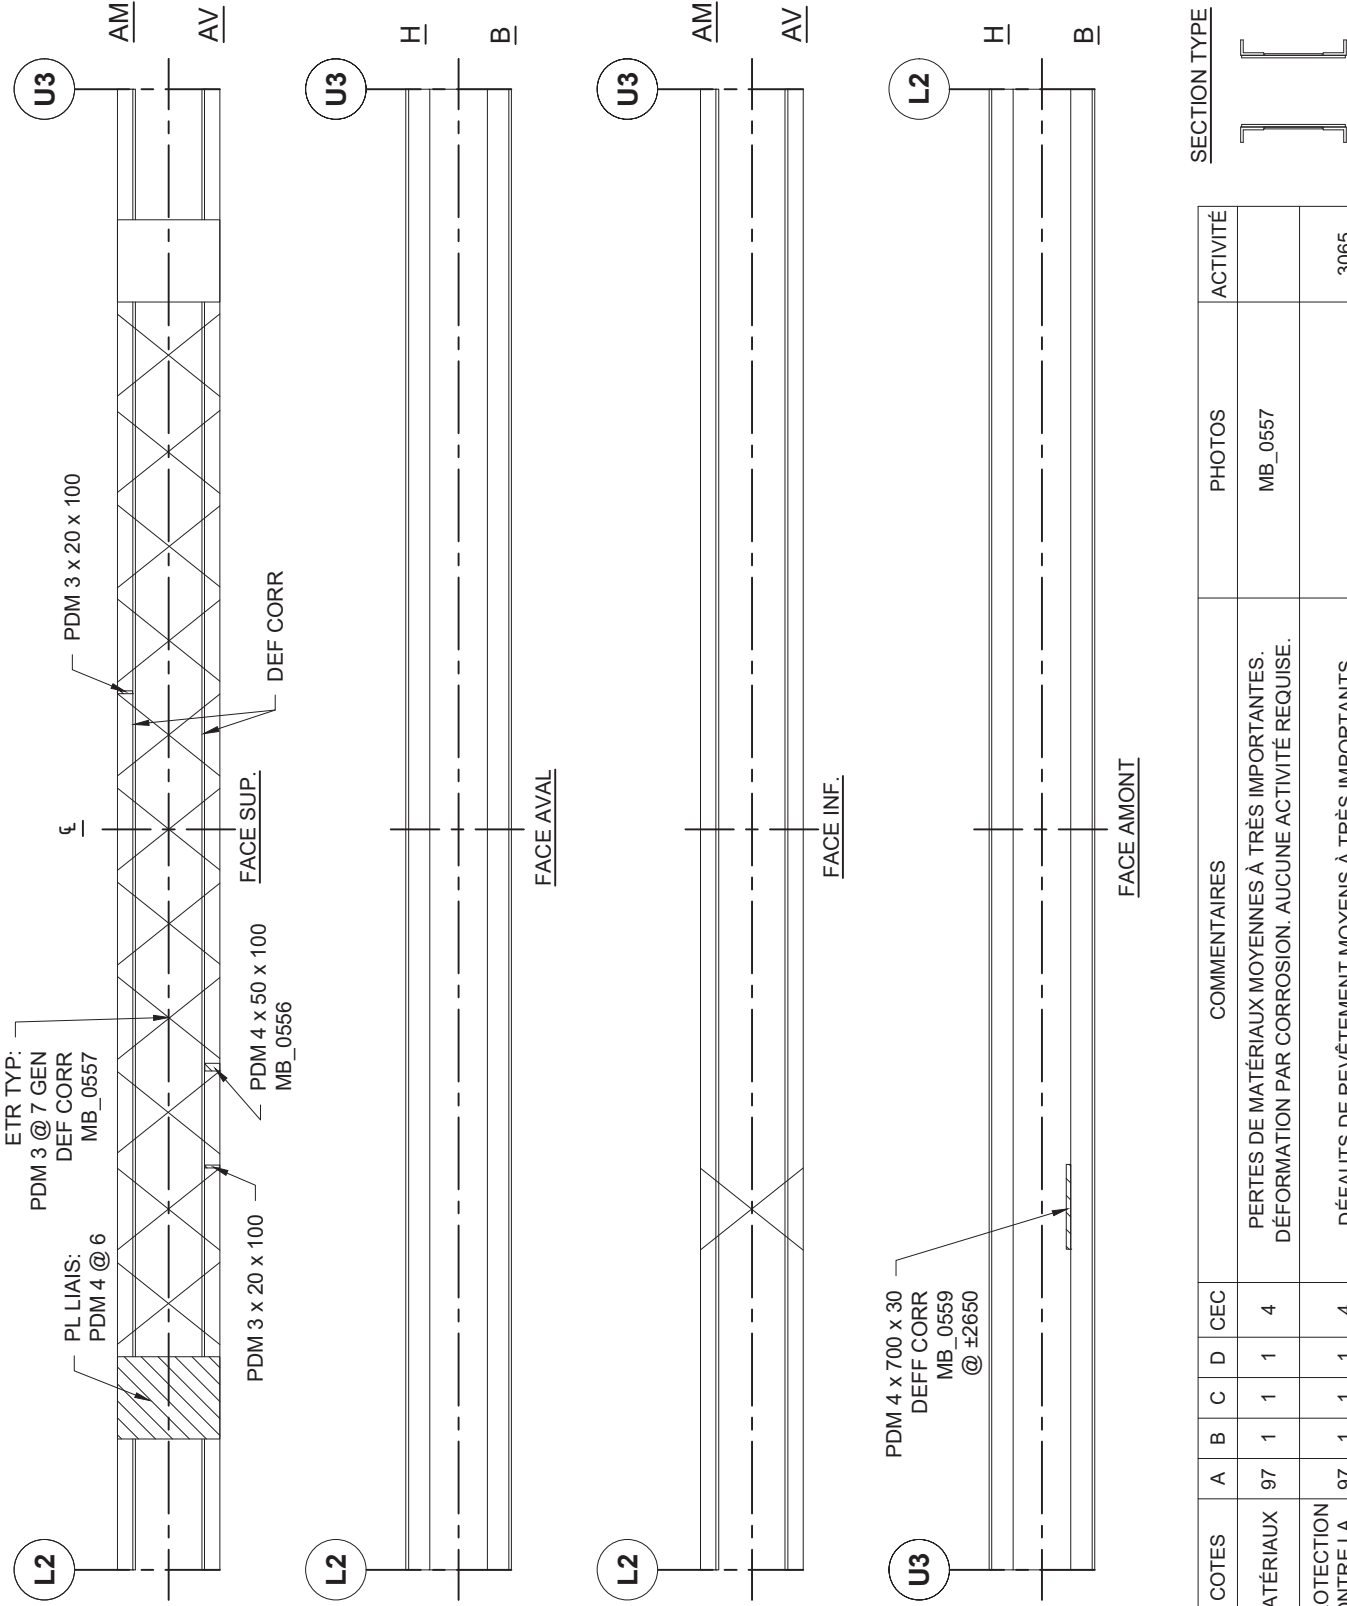
SECTION TYPE		COMMENTAIRES	PHOTOS	ACTIVITÉ
COTES	A B C D CEC			
MATÉRIAUX	97 1 1 1 4	PERTES DE MATÉRIAUX MOYENNES À TRÈS IMPORTANTES. DÉFORMATION PAR CORROSION. AUCUNE ACTIVITÉ REQUISE.	MB_0557	
PROTECTION CONTRE LA CORROSION	97 1 1 1 4	DÉFAUTS DE REVÊTEMENT MOYENS À TRÈS IMPORTANTS.		3065

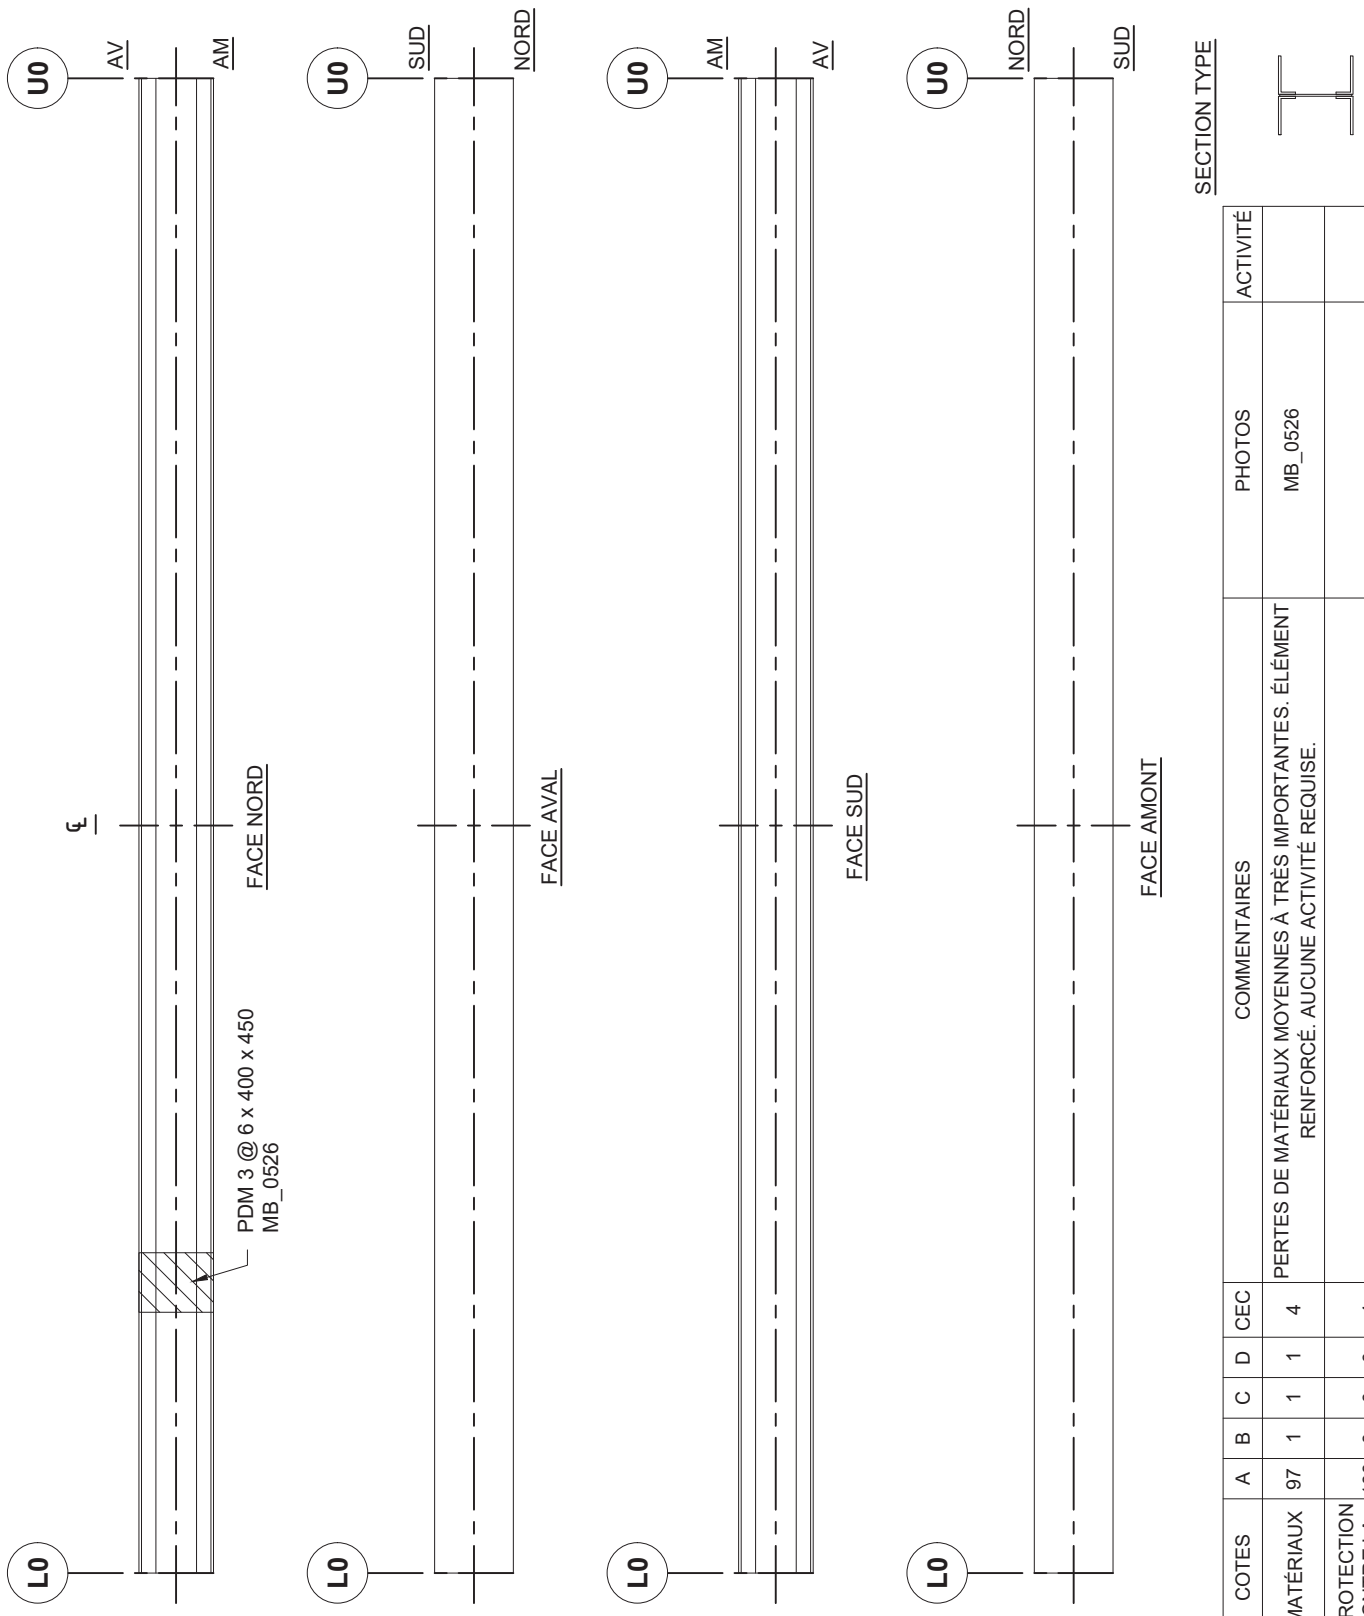
SECTION TYPE		COMMENTAIRES	PHOTOS	ACTIVITÉ		
A	B				C	D
MATÉRIAUX	97	1	1	1	4	PERTES DE MATÉRIAUX MOYENNES À TRÈS IMPORTANTES. ÉLÉMENT RENFORCÉ. AUCUNE ACTIVITÉ REQUISE.
PROTECTION CONTRE LA CORROSION	100	0	0	0	4

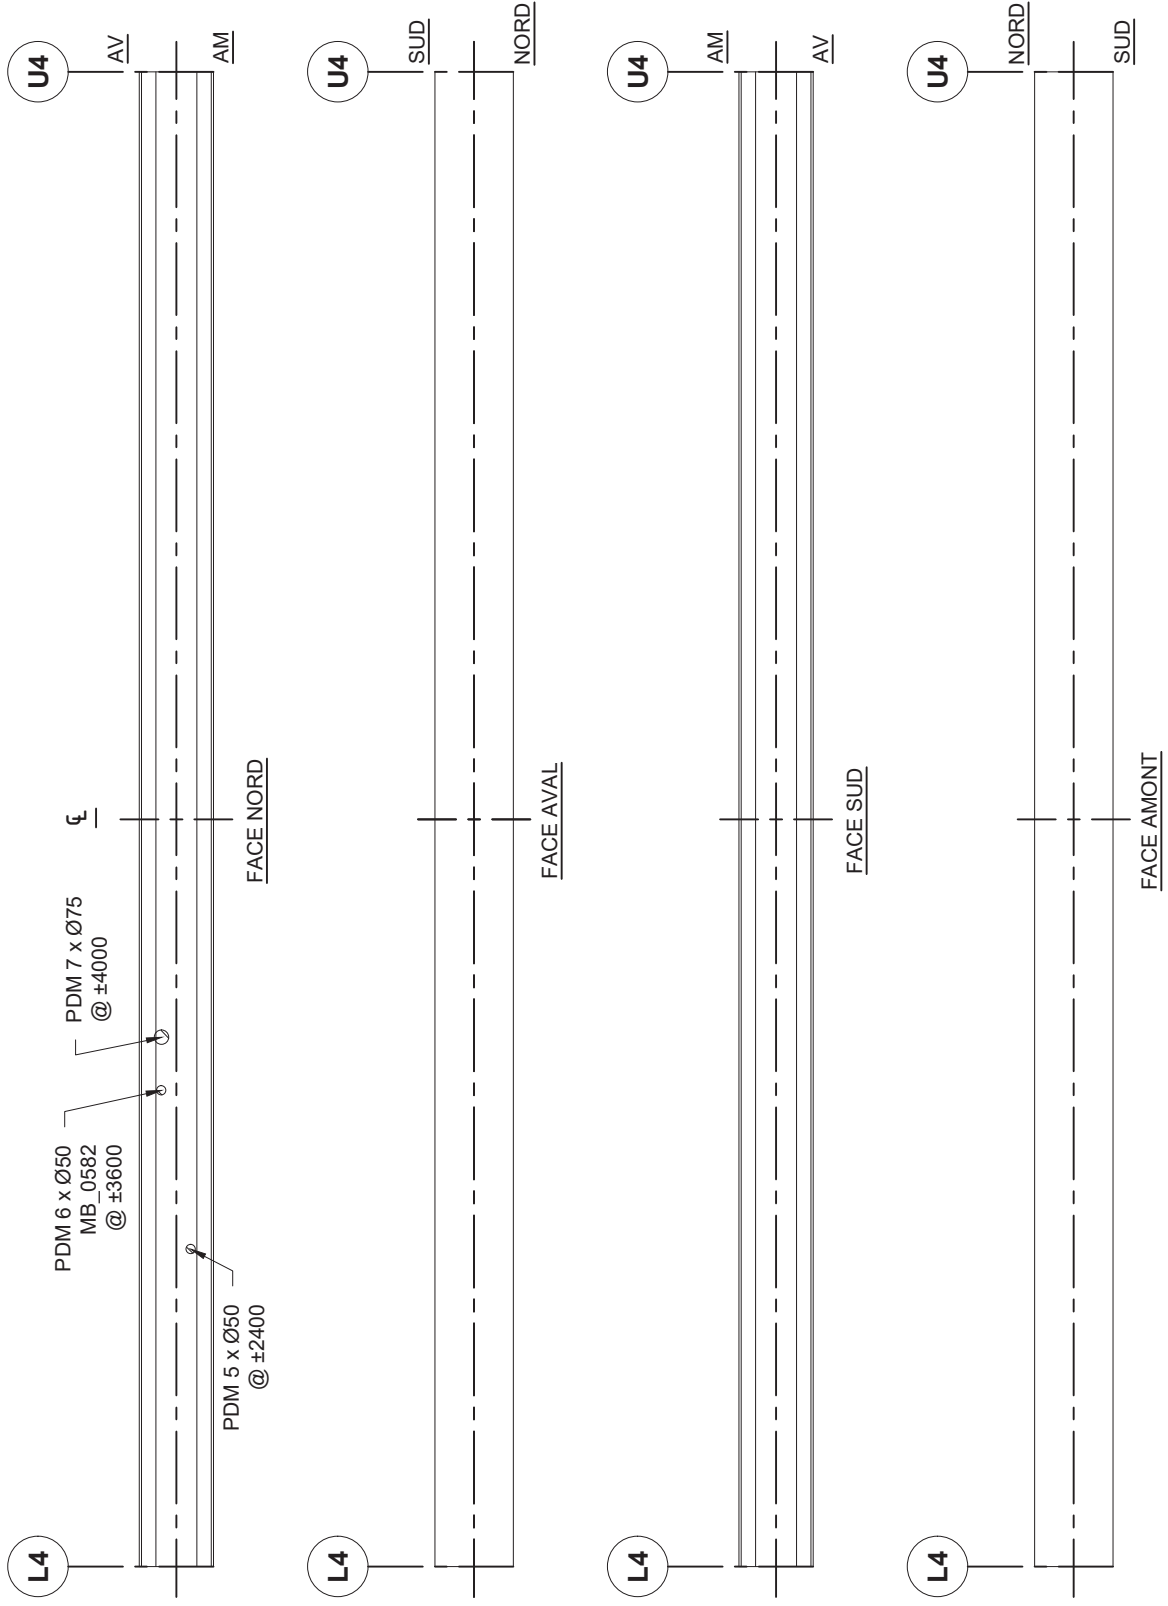
SECTION TYPE		COMMENTAIRES	PHOTOS	ACTIVITÉ
COTES	A B C D CEC			
MATÉRIAUX	97 1 1 1 4	PERTES DE MATÉRIAUX MOYENNES À TRÈS IMPORTANTES. ÉLÉMENT RENFORCÉ. AUCUNE ACTIVITÉ REQUISE.	MB_0582	
PROTECTION CONTRE LA CORROSION	99 0 0 1 4	DÉFAUTS DE REVÊTEMENT TRÈS IMPORTANTS.		3065

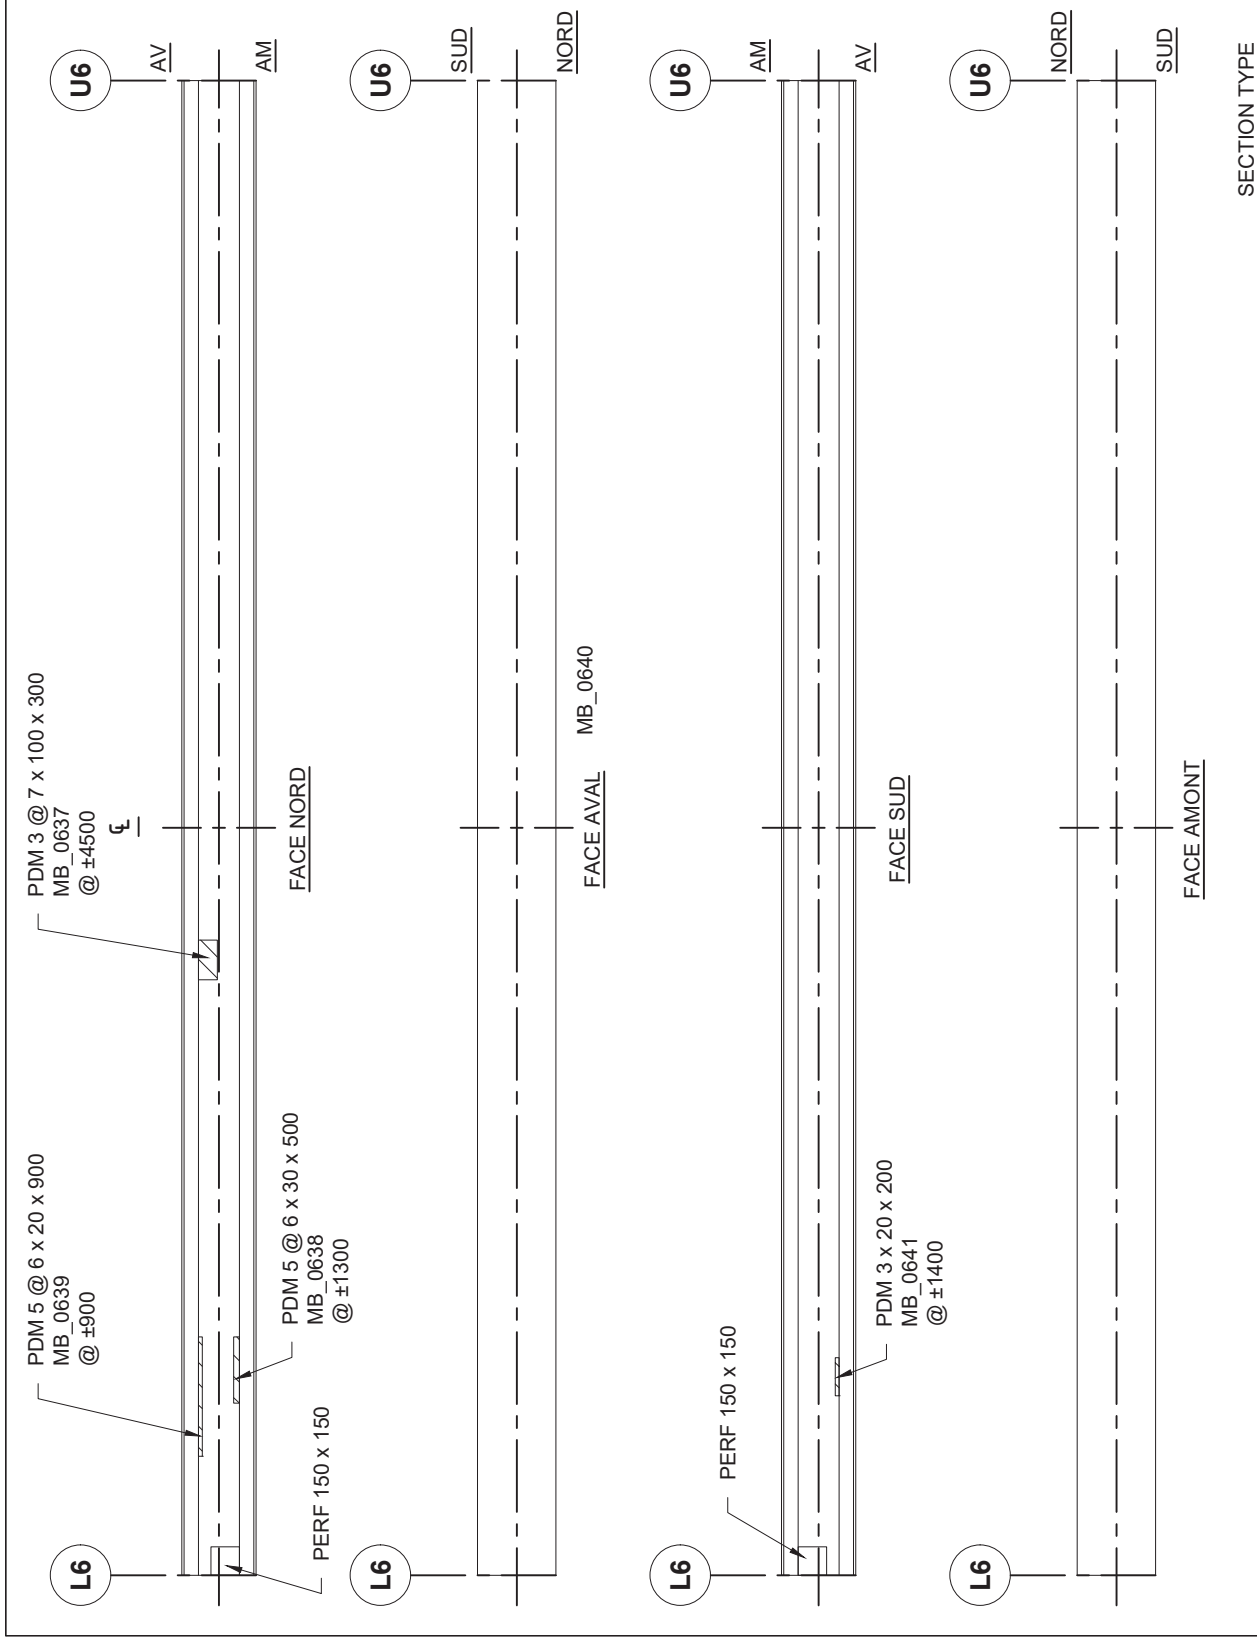
SECTION TYPE		COMMENTAIRES	PHOTOS	ACTIVITÉ		
A	B				C	D
MATÉRIAUX	97	1	1	1	4	PERTES DE MATÉRIAUX MOYENNES À TRÈS IMPORTANTES, PERFORATION 150 x 150. ÉLÉMENT RENFORCÉ. AUCUNE ACTIVITÉ REQUISE.  DÉFAUTS DE REVÊTEMENT MOYENS À TRÈS IMPORTANTS.
PROTECTION CONTRE LA CORROSION	95	3	1	1	4	
						3065

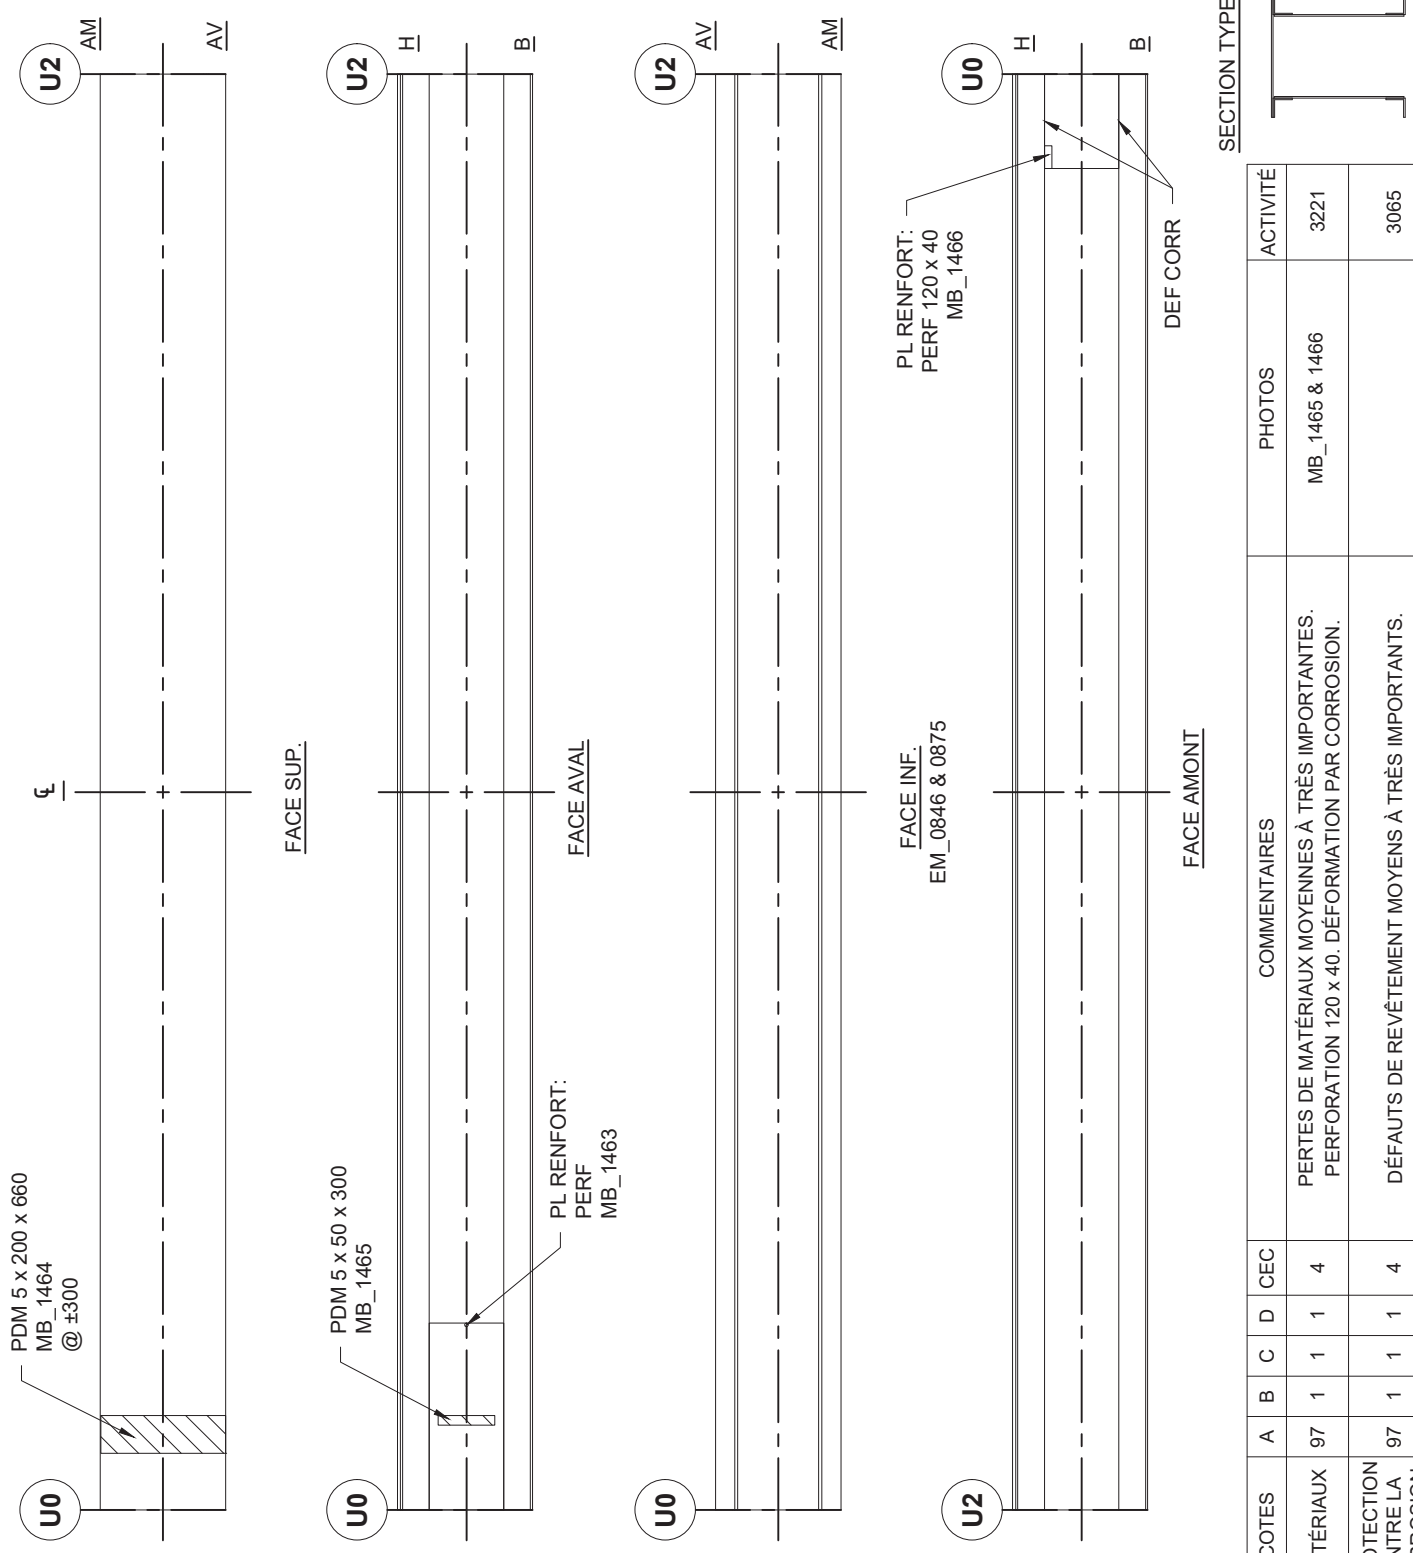
SECTION TYPE						
COTES	A	B	C	D	CEC	COMMENTAIRES	PHOTOS	ACTIVITÉ
MATÉRIAUX	97	1	1	1	4	PERTES DE MATÉRIAUX MOYENNES À TRÈS IMPORTANTES. PERFORATION 120 x 40. DÉFORMATION PAR CORROSION.	MB_1465 & 1466	3221
PROTECTION CONTRE LA CORROSION	97	1	1	1	4	DÉFAUTS DE REVÊTEMENT MOYENS À TRÈS IMPORTANTS.		3065
