# Rapport d'inspection annuelle

Inspection détaillée du pont Jacques-Cartier, section 6  
Version finale

Contrat: 62408

23 juin 2017

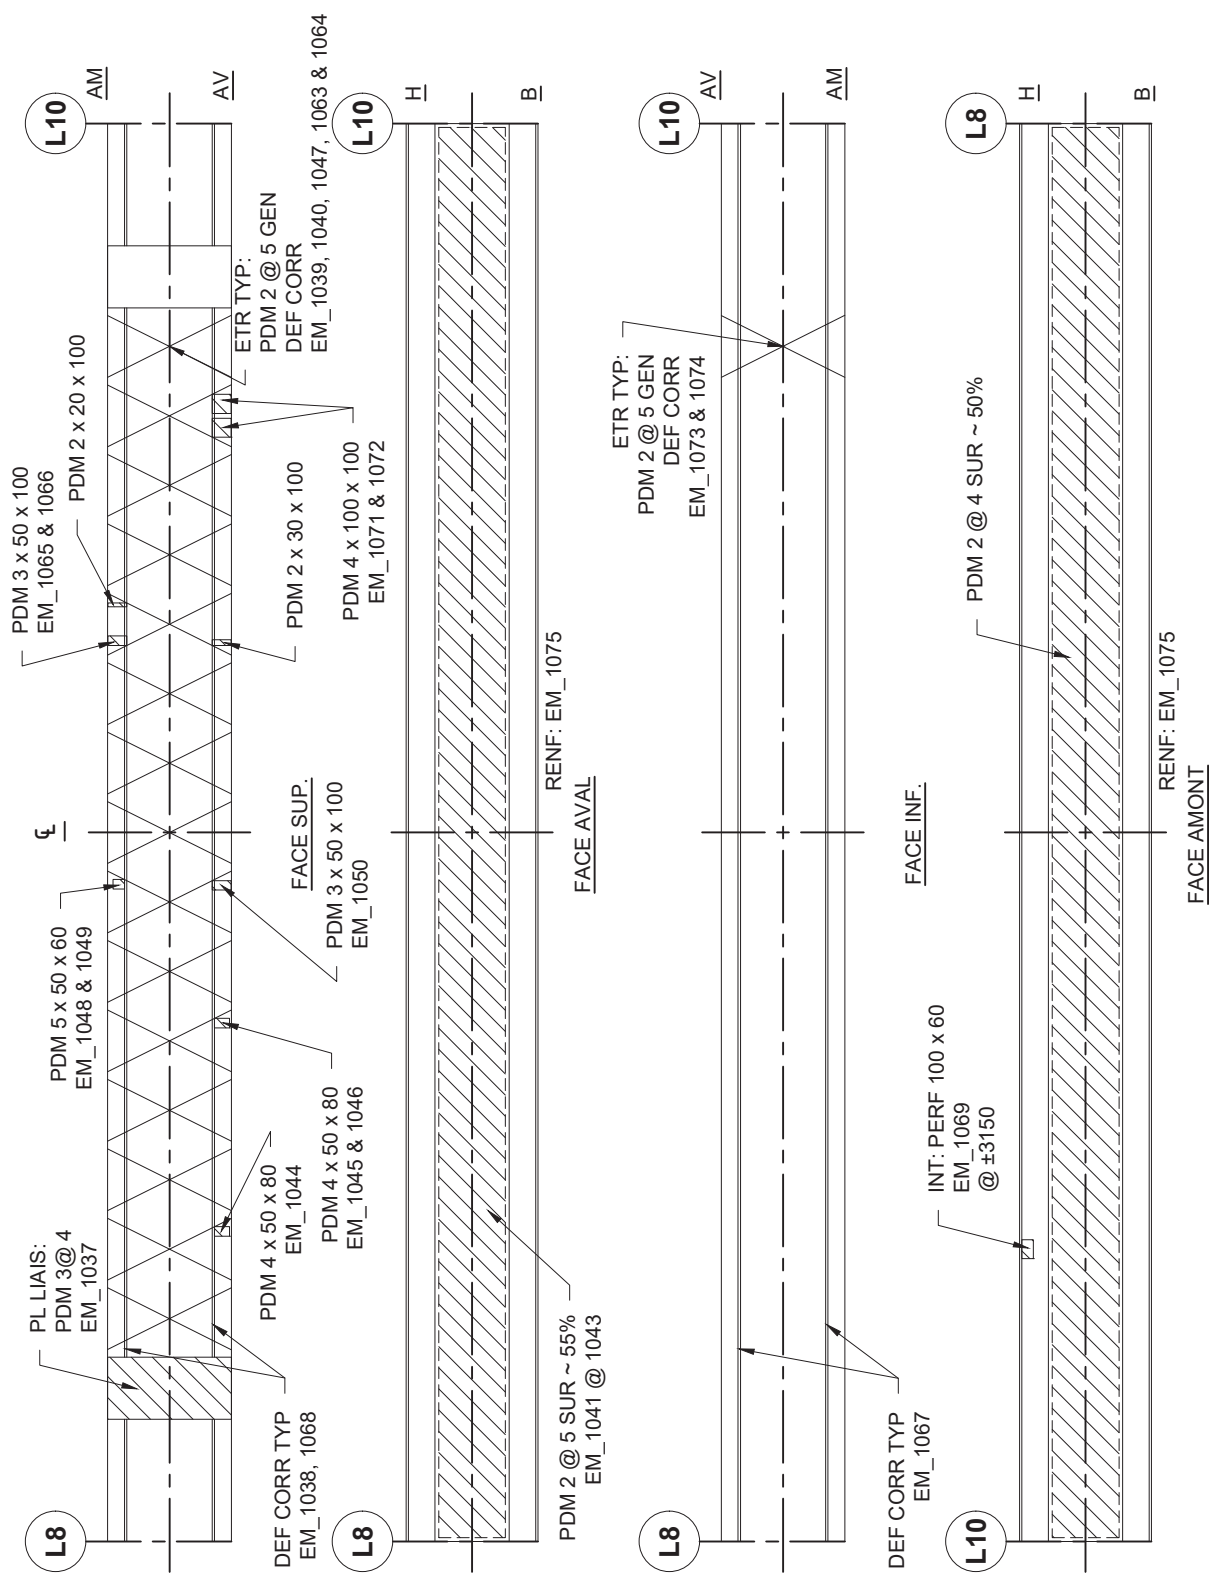
SECTION TYPE		COMMENTAIRES	PHOTOS	ACTIVITÉ
MATÉRIAUX	89	PERTES DE MATÉRIAUX MOYENNES À TRÈS IMPORTANTES. DÉFORMATION PAR CORROSION. PERFORATION 100 x 60. ÉLÉMENT RENFORCÉ.	EM_1043, 1048, 1051 & 1069	3221
PROTECTION CONTRE LA CORROSION	77	DÉFAUTS DE REVÊTEMENT MOYENS À TRÈS IMPORTANTS.	EM_1076	3065

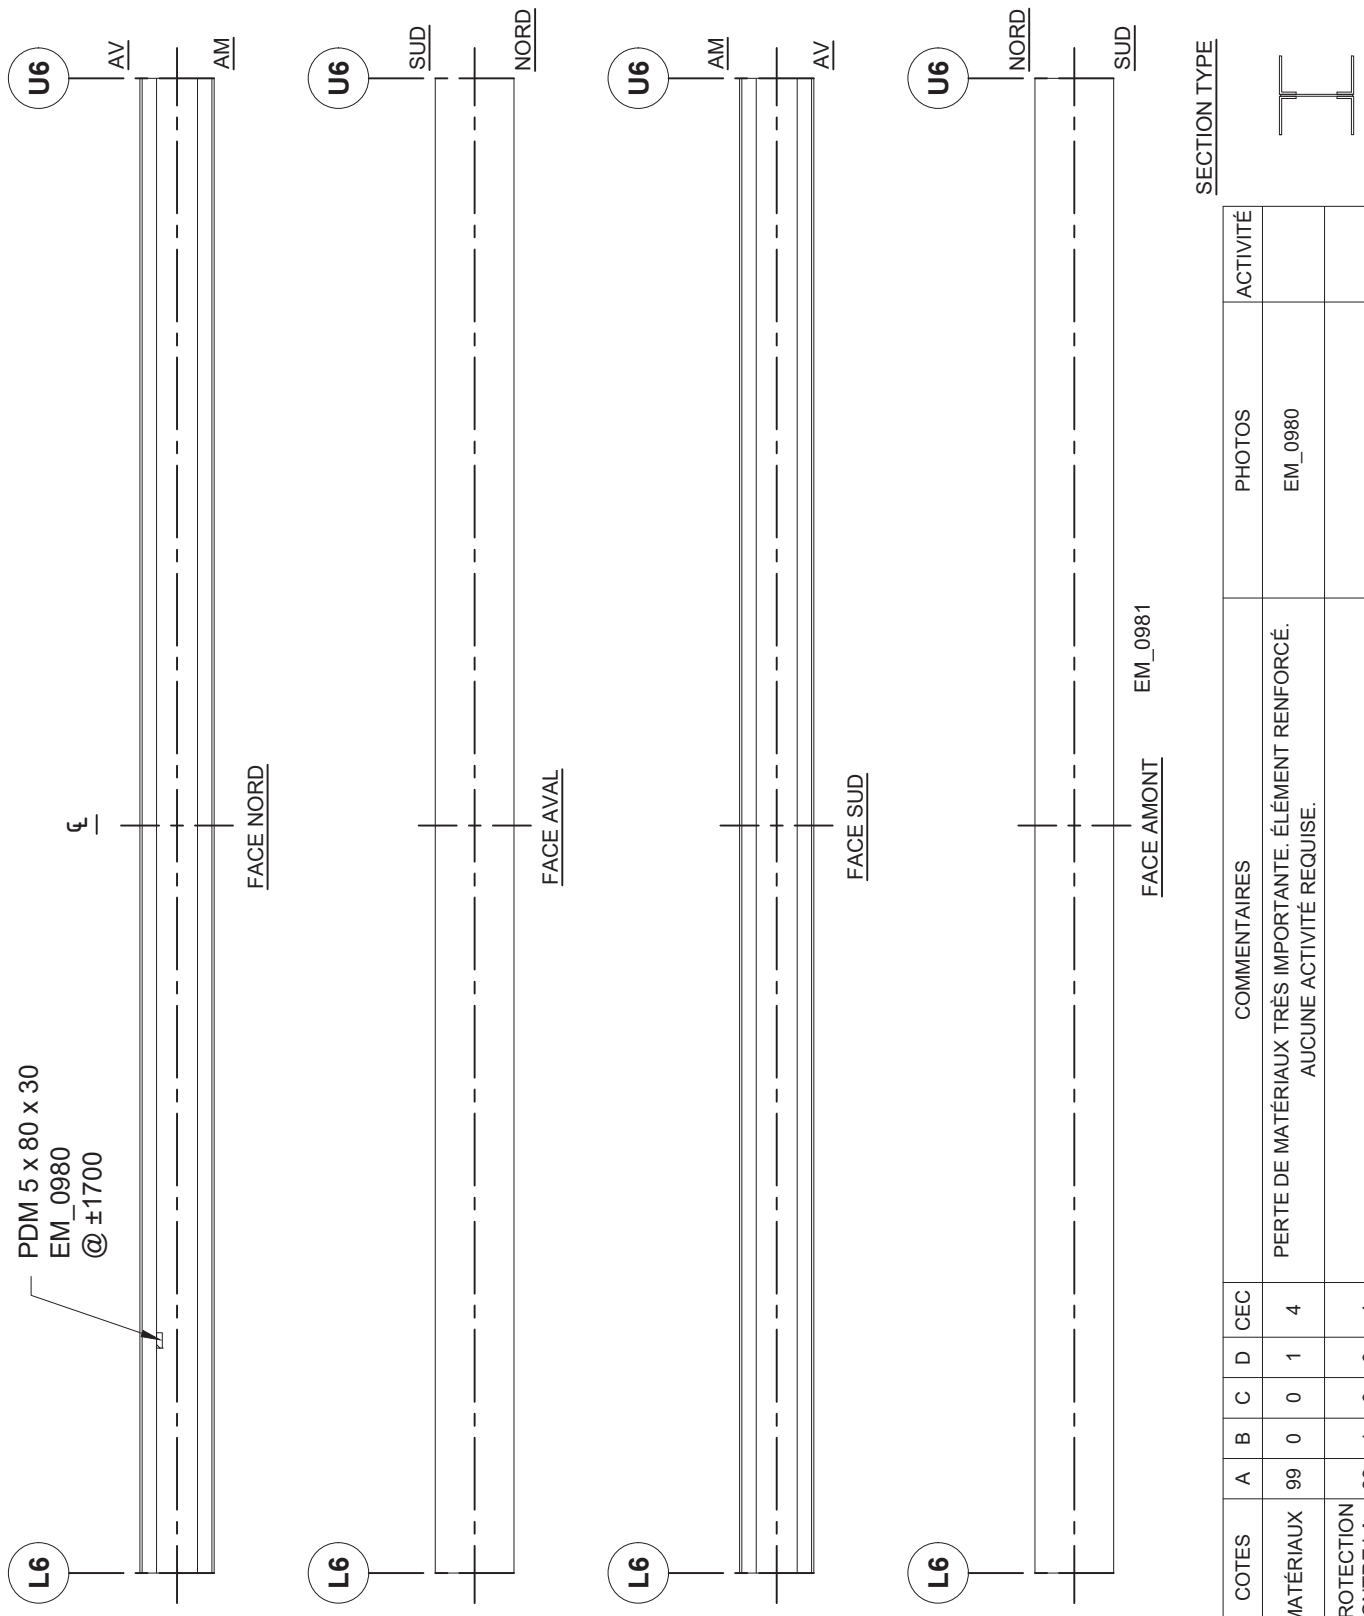
COMMENTAIRES		PHOTOS	ACTIVITÉ
PERTE DE MATÉRIAUX TRÈS IMPORTANTE. ÉLÉMENT RENFORCÉ. AUCUNE ACTIVITÉ REQUISE.		EM_0980

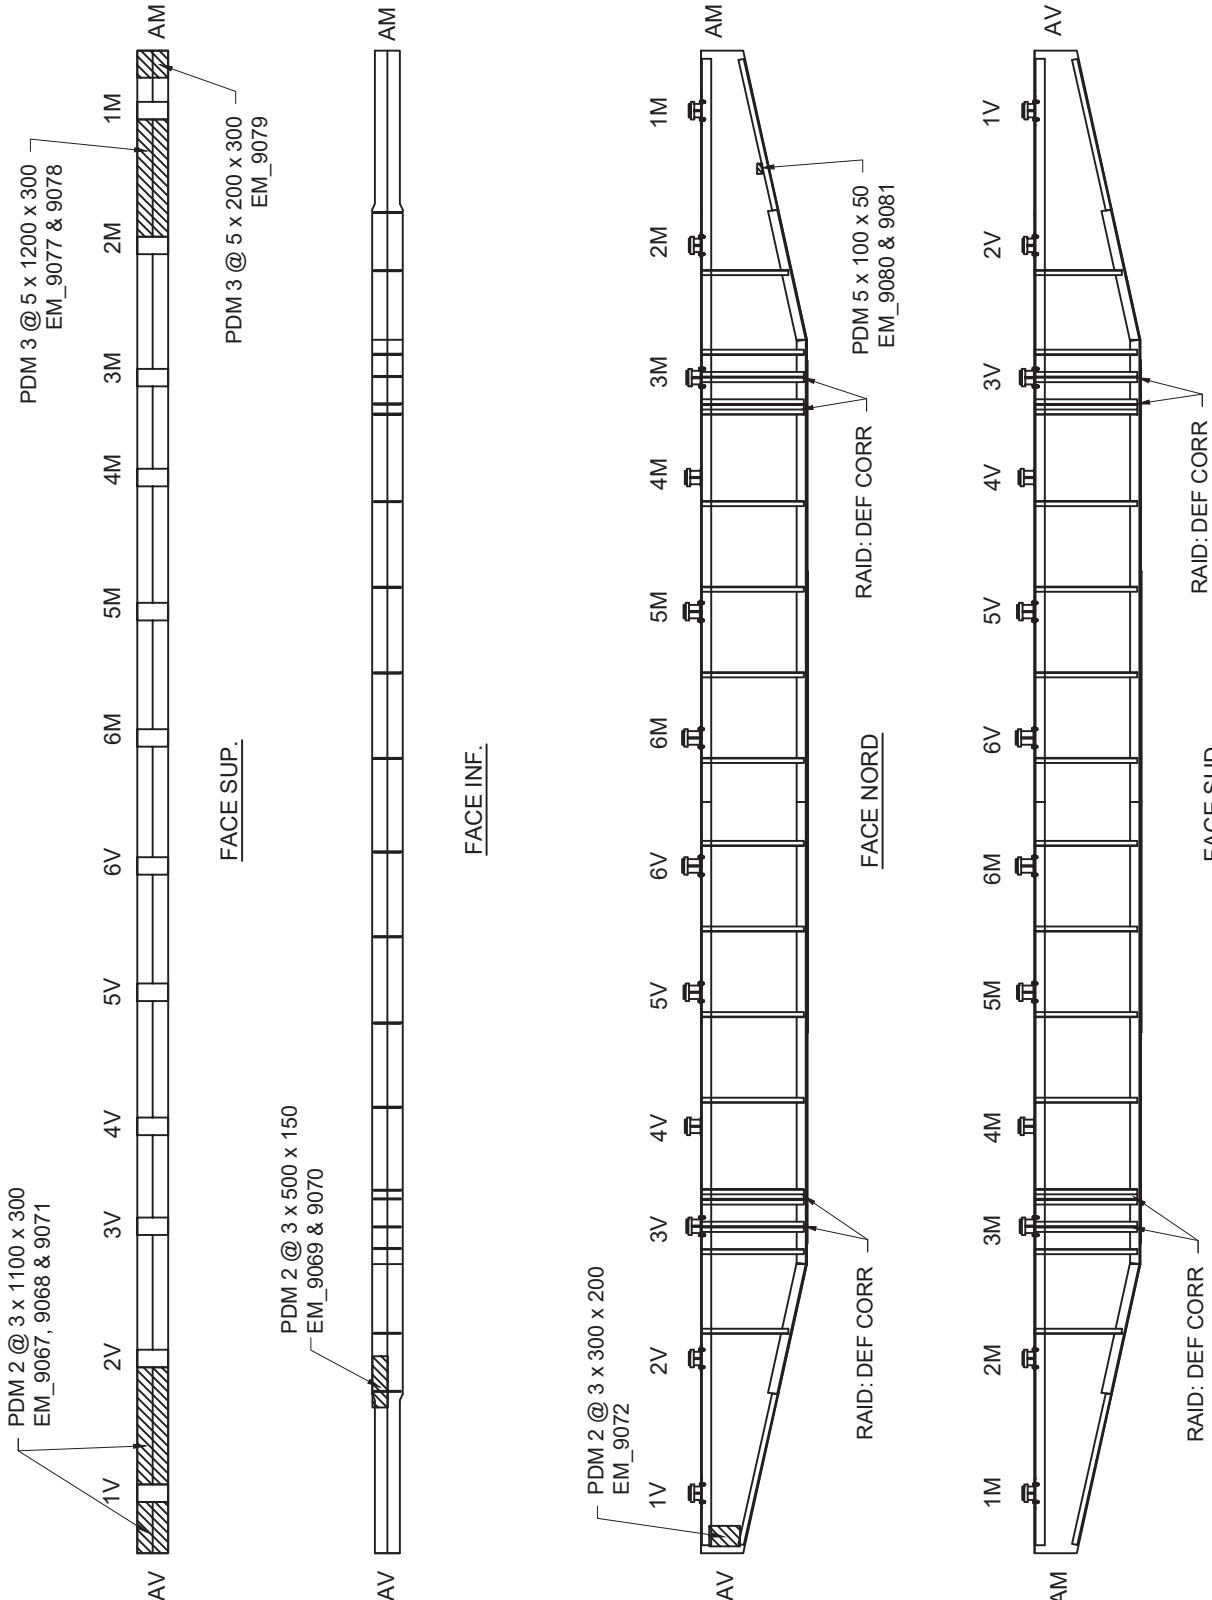
COTES	A	B	C	D	CEC	COMMENTAIRES	PHOTOS	ACTIVITÉ
MATÉRIAUX	96	1	2	1	4	PERTES DE MATÉRIAUX MOYENNES À TRÈS IMPORTANTES. DÉFORMATION PAR CORROSION. ÉLÉMENT RENFORCÉ. AUCUNE ACTIVITÉ REQUISE.	EM_9077 & 9078	
PROTECTION CONTRE LA CORROSION	95	3	1	1	4	DÉFAUTS DE REVÊTEMENT MOYENS À TRÈS IMPORTANTS	EM_9069	3065

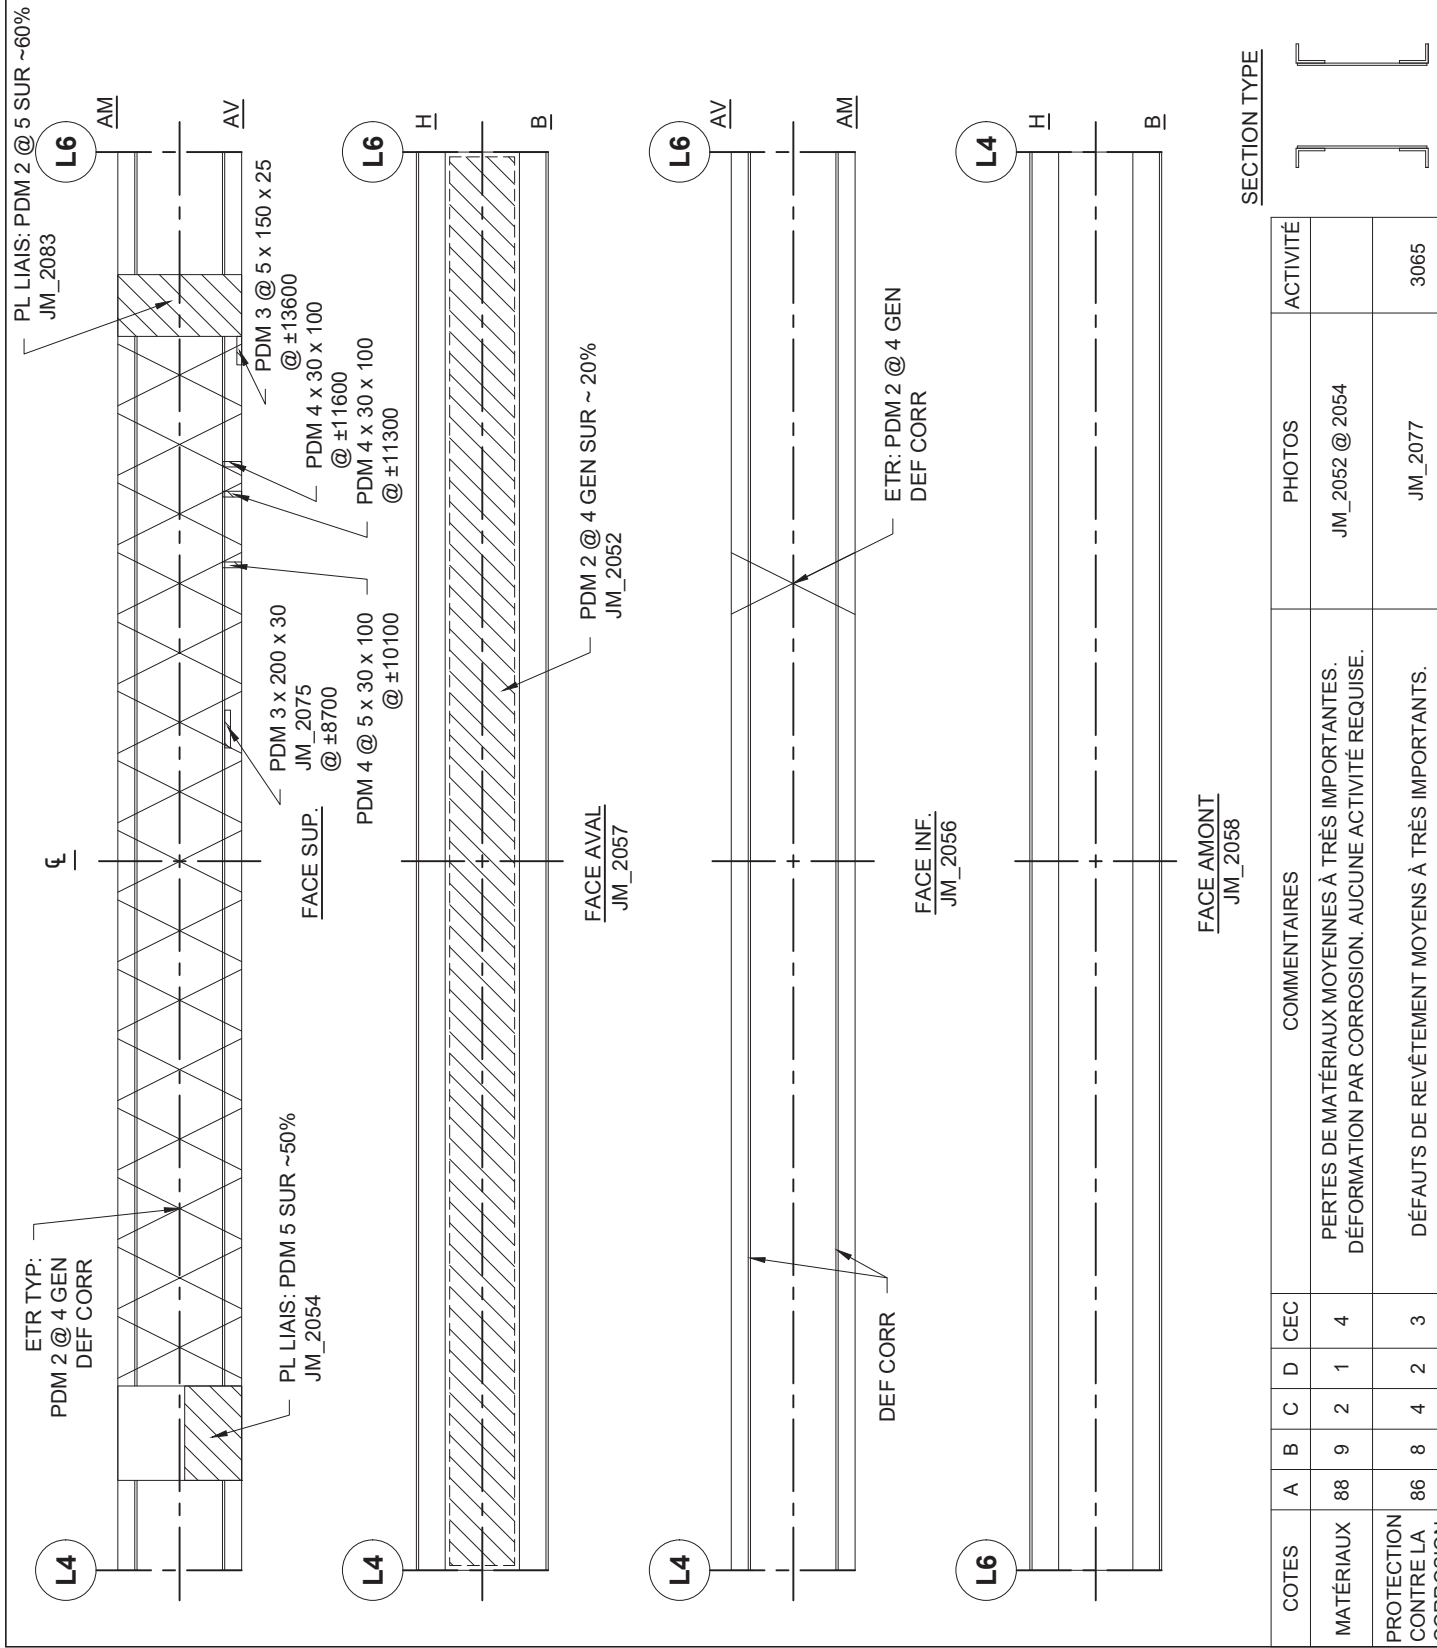
COTES	A	B	C	D	CEC	COMMENTAIRES	PHOTOS	ACTIVITÉ
MATÉRIAUX	88	9	2	1	4	PERTES DE MATÉRIAUX MOYENNES À TRÈS IMPORTANTES. DÉFORMATION PAR CORROSION. AUCUNE ACTIVITÉ REQUISE.	JM_2052 @ 2054	
PROTECTION CONTRE LA CORROSION	86	8	4	2	3	DÉFAUTS DE REVÊTEMENT MOYENS À TRÈS IMPORTANTS.	JM_2077	3065

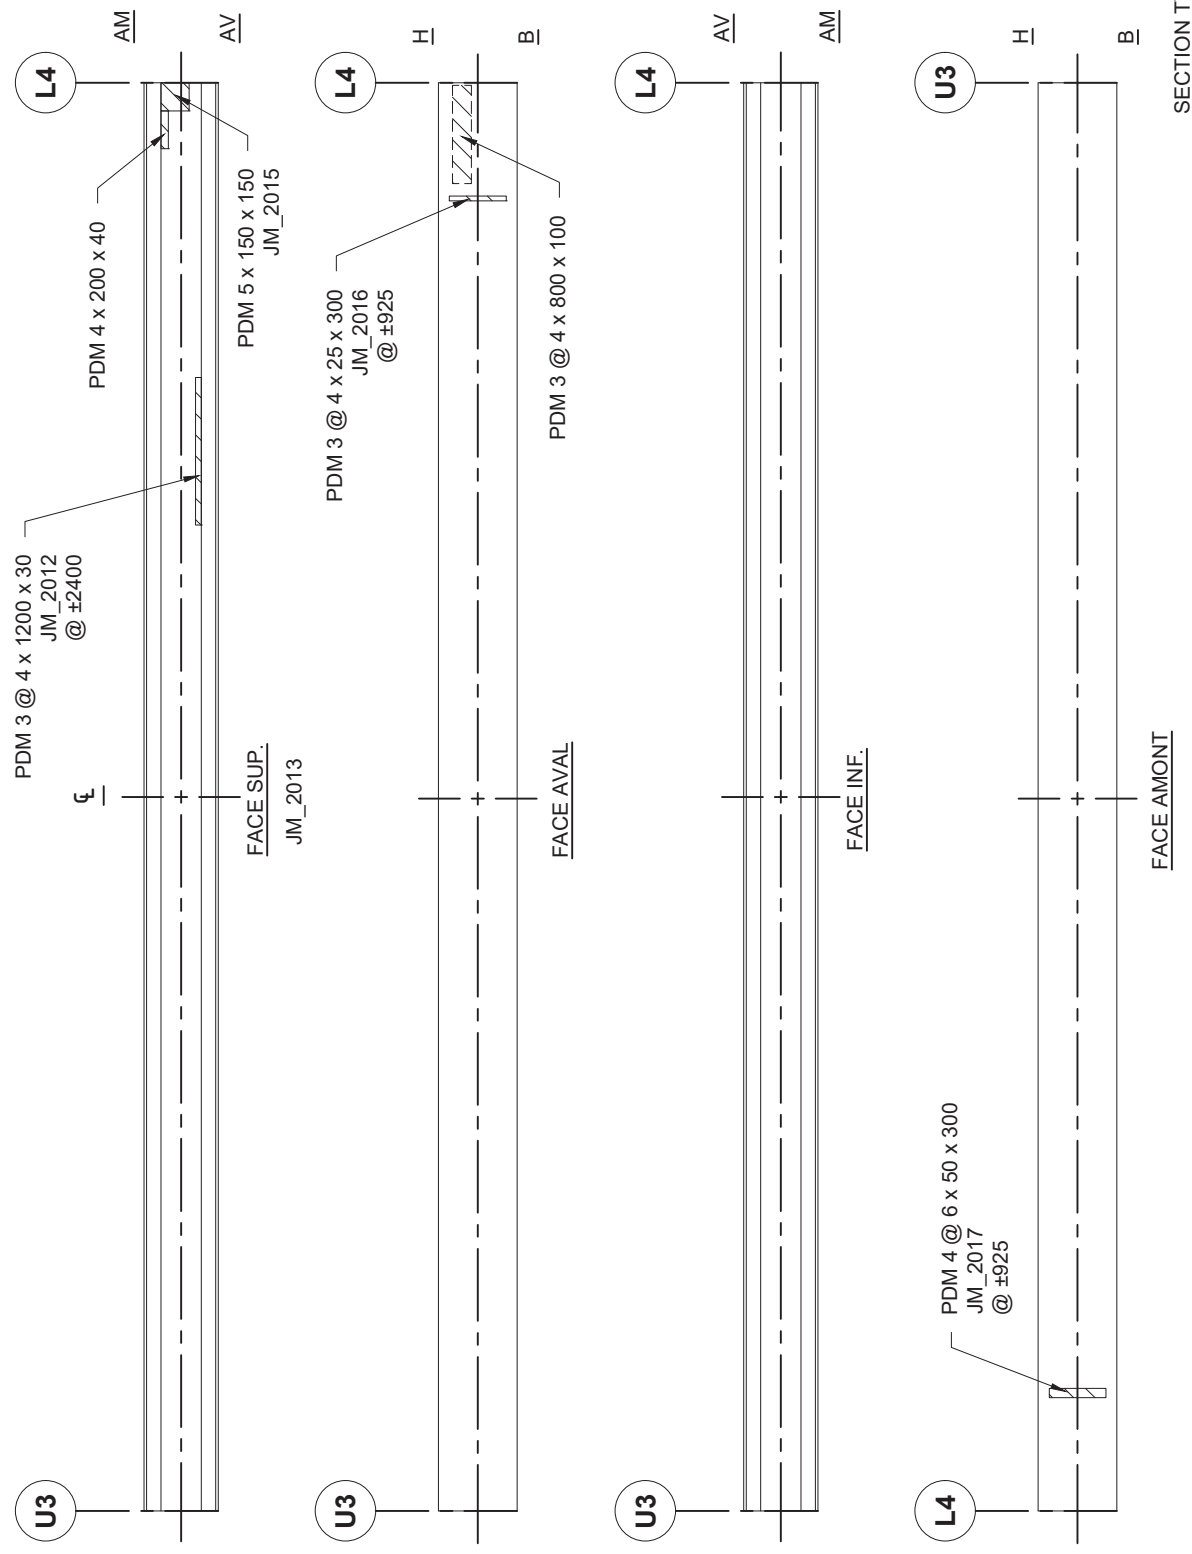
COTES		A	B	C	D	CEC	COMMENTAIRES	PHOTOS	ACTIVITÉ
MATÉRIAUX	95	1	2	2	3	3	PERTES DE MATÉRIAUX MOYENNES À TRÈS IMPORTANTES. RÉDUCTION DE LA CAPACITÉ D'ENVIRON 15%.	JM_2016 & 2017	3221
PROTECTION CONTRE LA CORROSION	97	1	1	1	4	4	DÉFAUTS DE REVÊTEMENT MOYENS À TRÈS IMPORTANTS.	JM_2013	3065

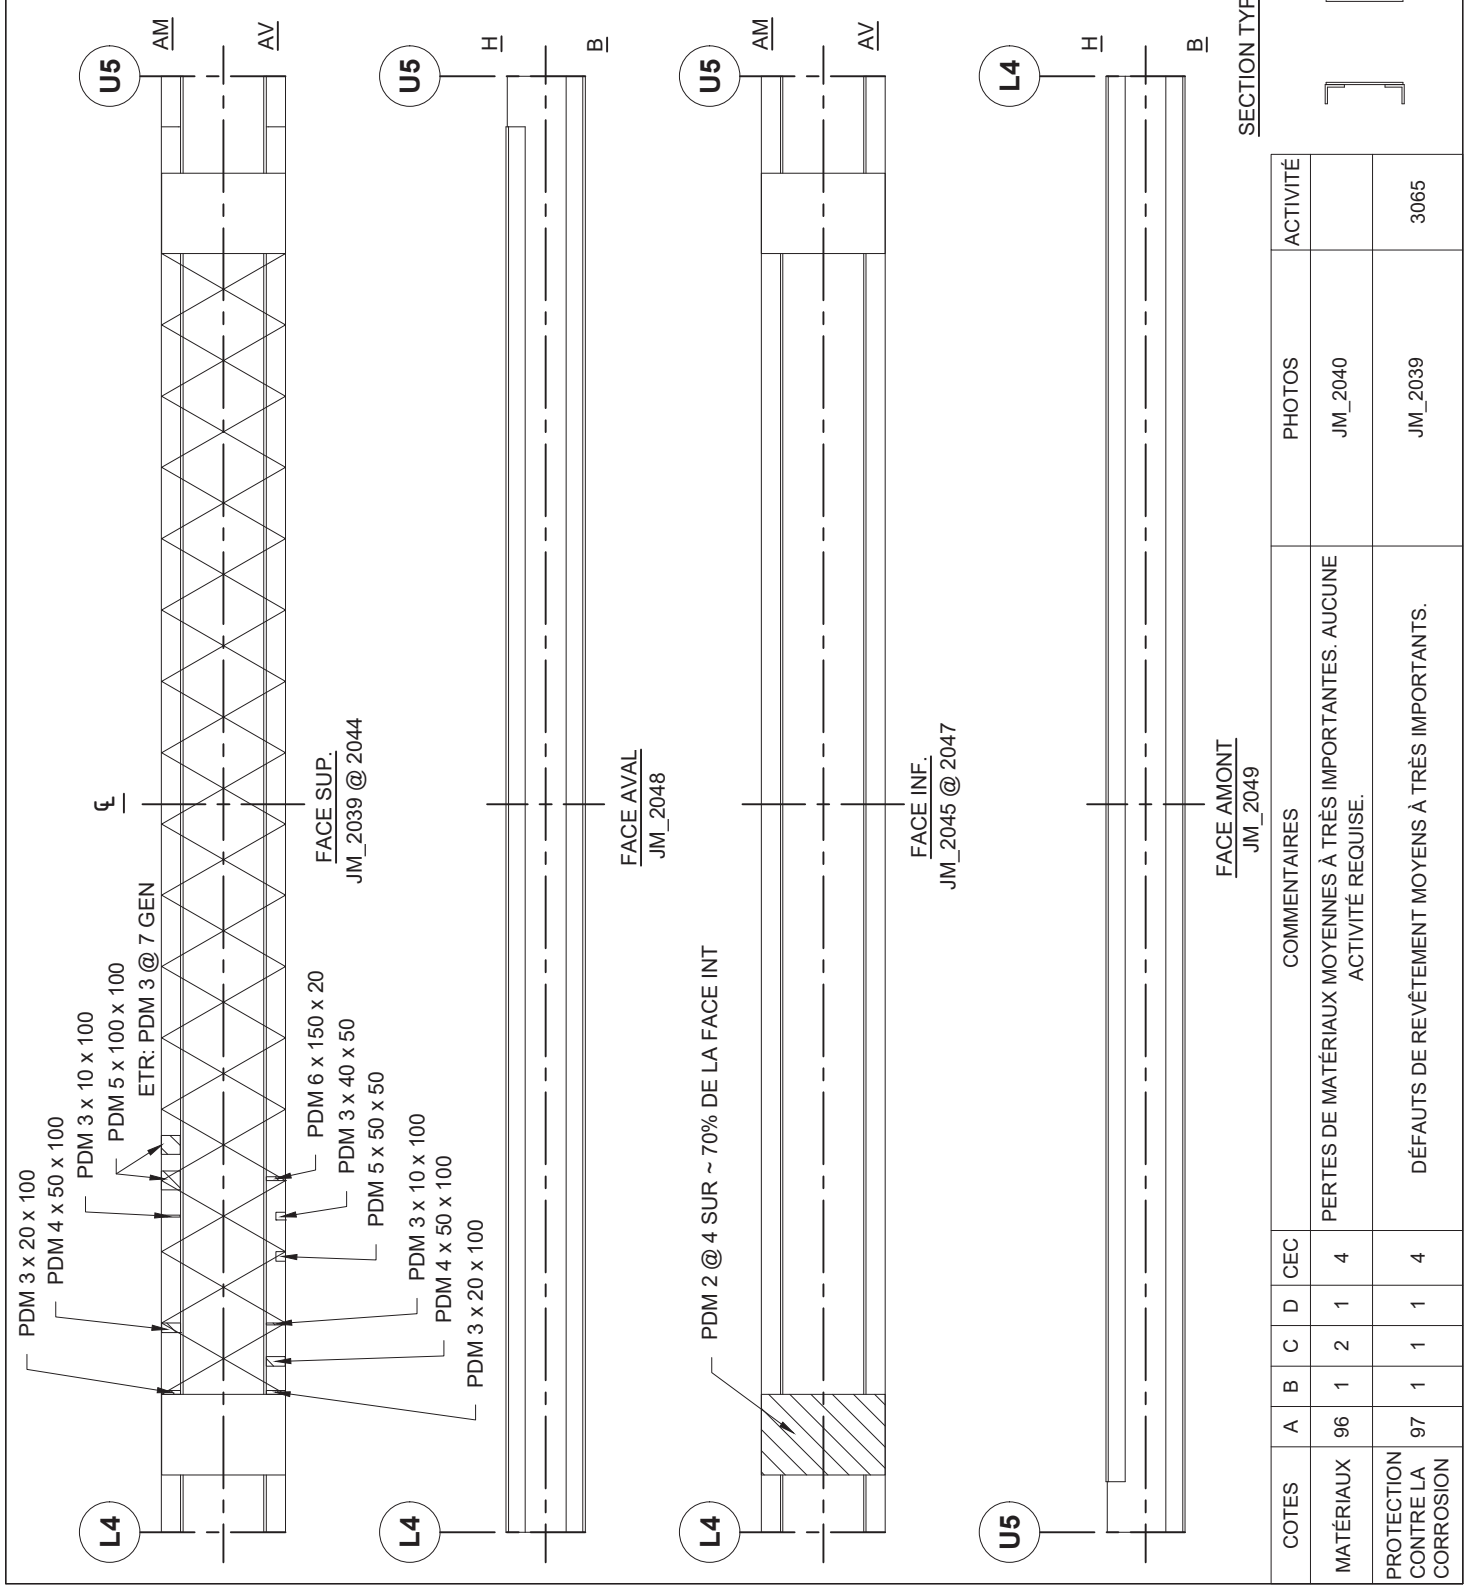
SECTION TYPE				COMMENTAIRES	PHOTOS	ACTIVITÉ
COTES	A	B	C	D	CEC	PERTES DE MATÉRIAUX MOYENNES À TRÈS IMPORTANTES. AUCUNE ACTIVITÉ REQUISE.	JM_2040	3065
MATÉRIAUX	96	1	2	1	4			
PROTECTION CONTRE LA CORROSION	97	1	1	1	4	DÉFAUTS DE REVÊTEMENT MOYENS À TRÈS IMPORTANTS.	JM_2039

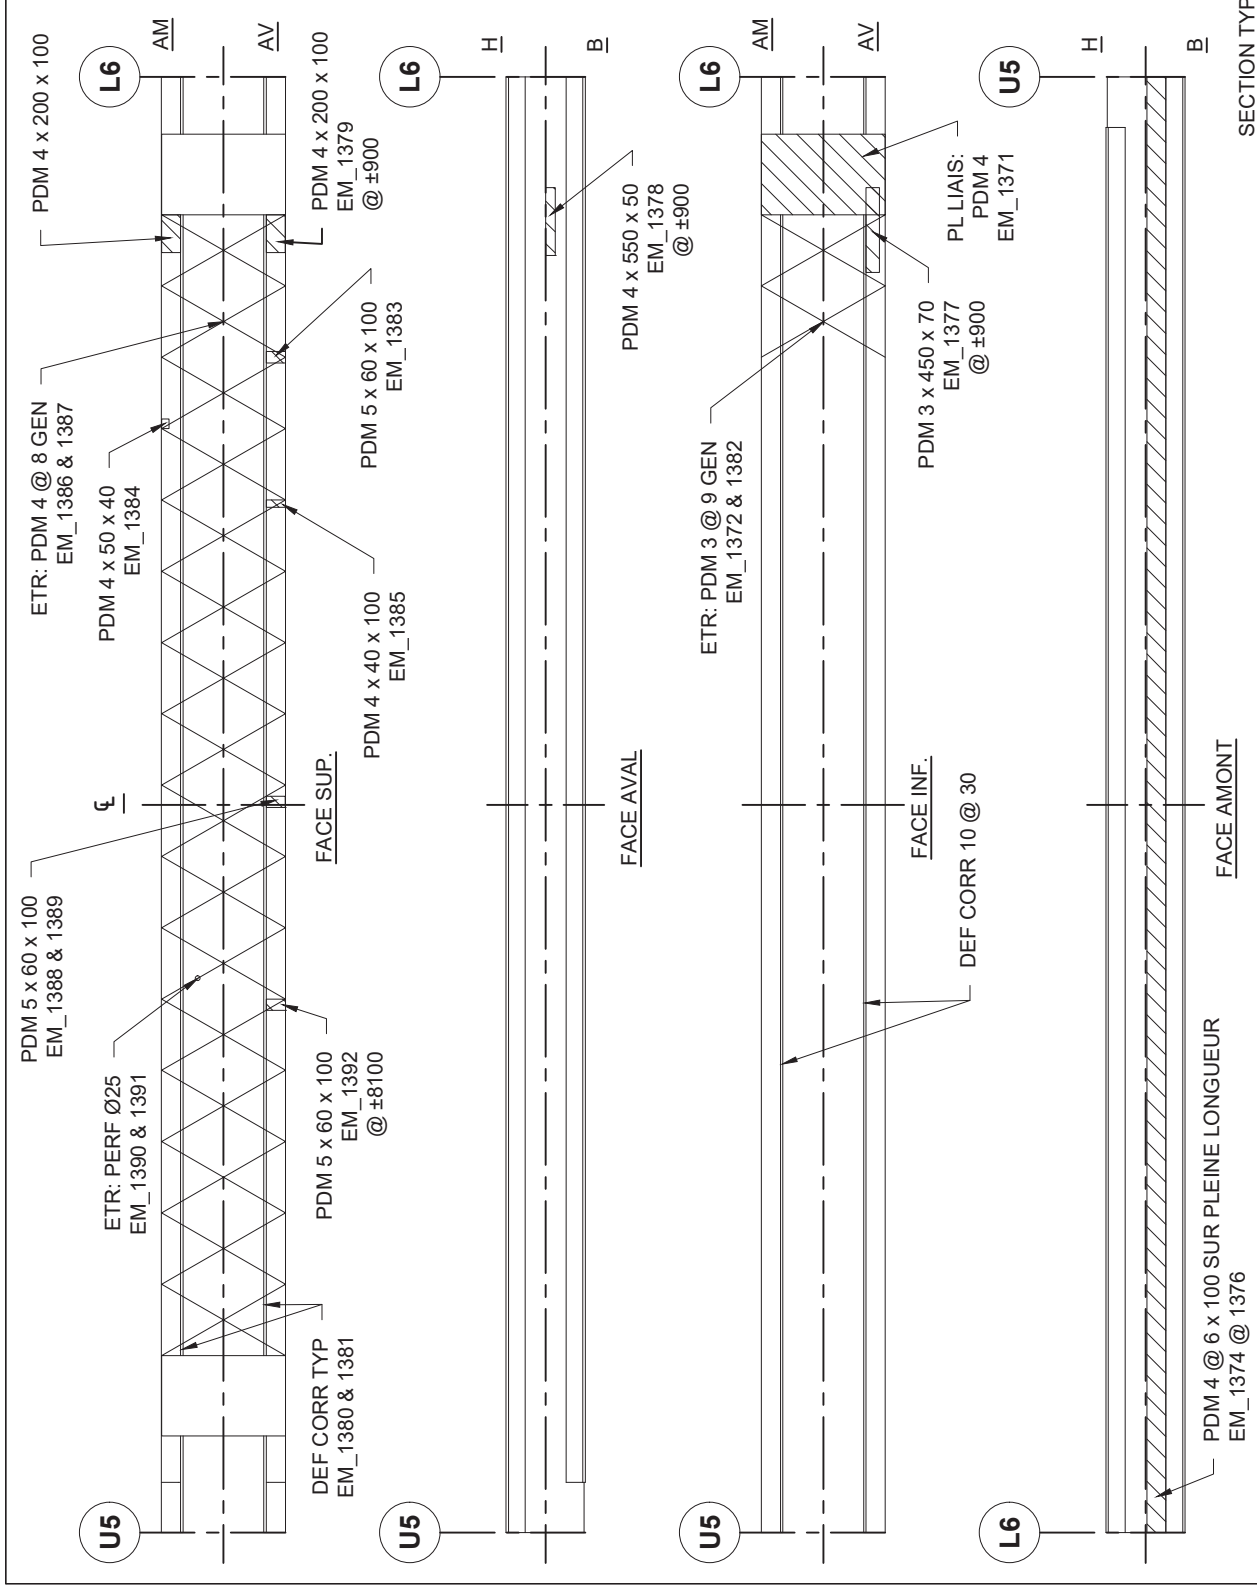
SECTION TYPE		COTES	A B C D				CEC	COMMENTAIRES	PHOTOS	ACTIVITÉ
MATÉRIAUX	PROTECTION CONTRE LA CORROSION		91	3	4	2				
		95	2	2	1	4	PERTES DE MATÉRIAUX MOYENNES À TRÈS IMPORTANTES. PERFORATION DE Ø25mm. DÉFORMATION PAR CORROSION.	EM_1386 & 1390	3221	
							DÉFAUTS DE REVÊTEMENT MOYENS À TRÈS IMPORTANTS.	EM_1387 & 1389	3065

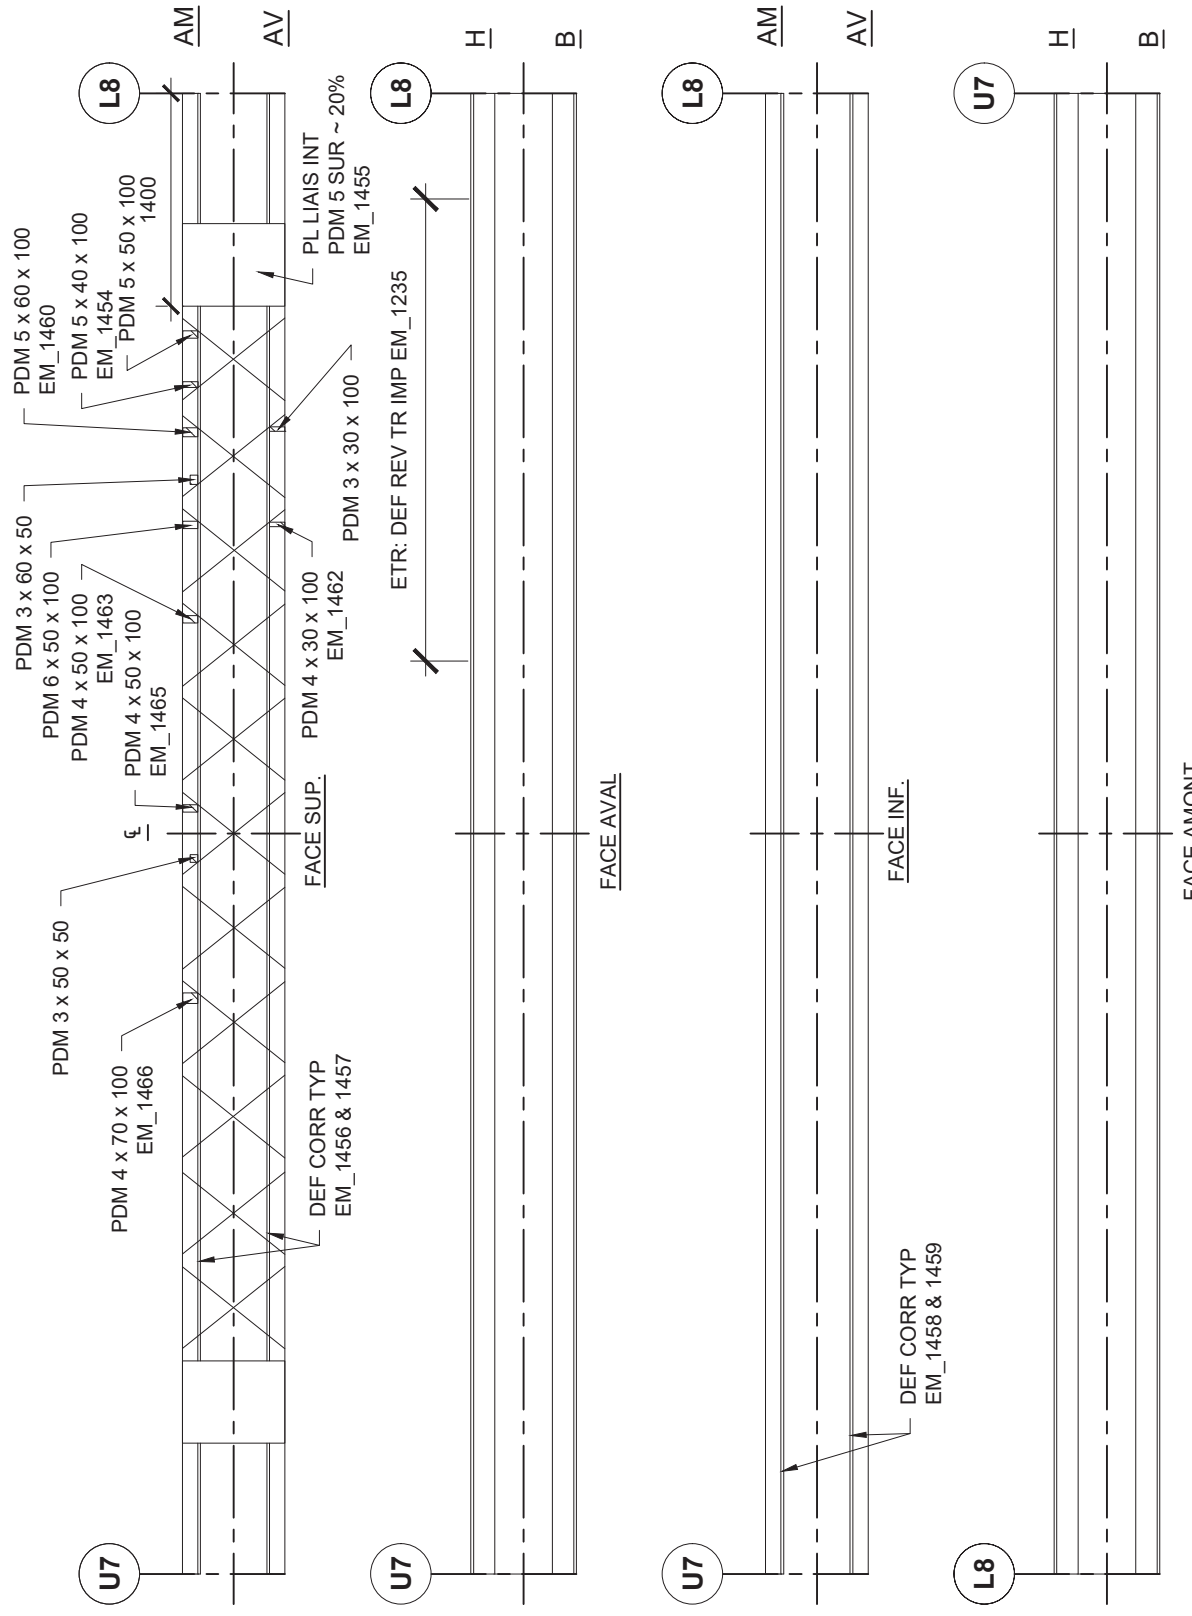
COTES	SECTION TYPE				COMMENTAIRES	PHOTOS	ACTIVITÉ
	A	B	C	D			
MATÉRIAUX	95	2	1	2	PERTES DE MATÉRIAUX MOYENNES À TRÈS IMPORTANTES. DÉFORMATION PAR CORROSION. AUCUNE ACTIVITÉ REQUISE.	EM_1461 & 1462	
PROTECTION CONTRE LA CORROSION	93	3	2	2	DÉFAUTS DE REVÊTEMENT MOYENS À TRÈS IMPORTANTS.	EM_1456 & 1459	3065

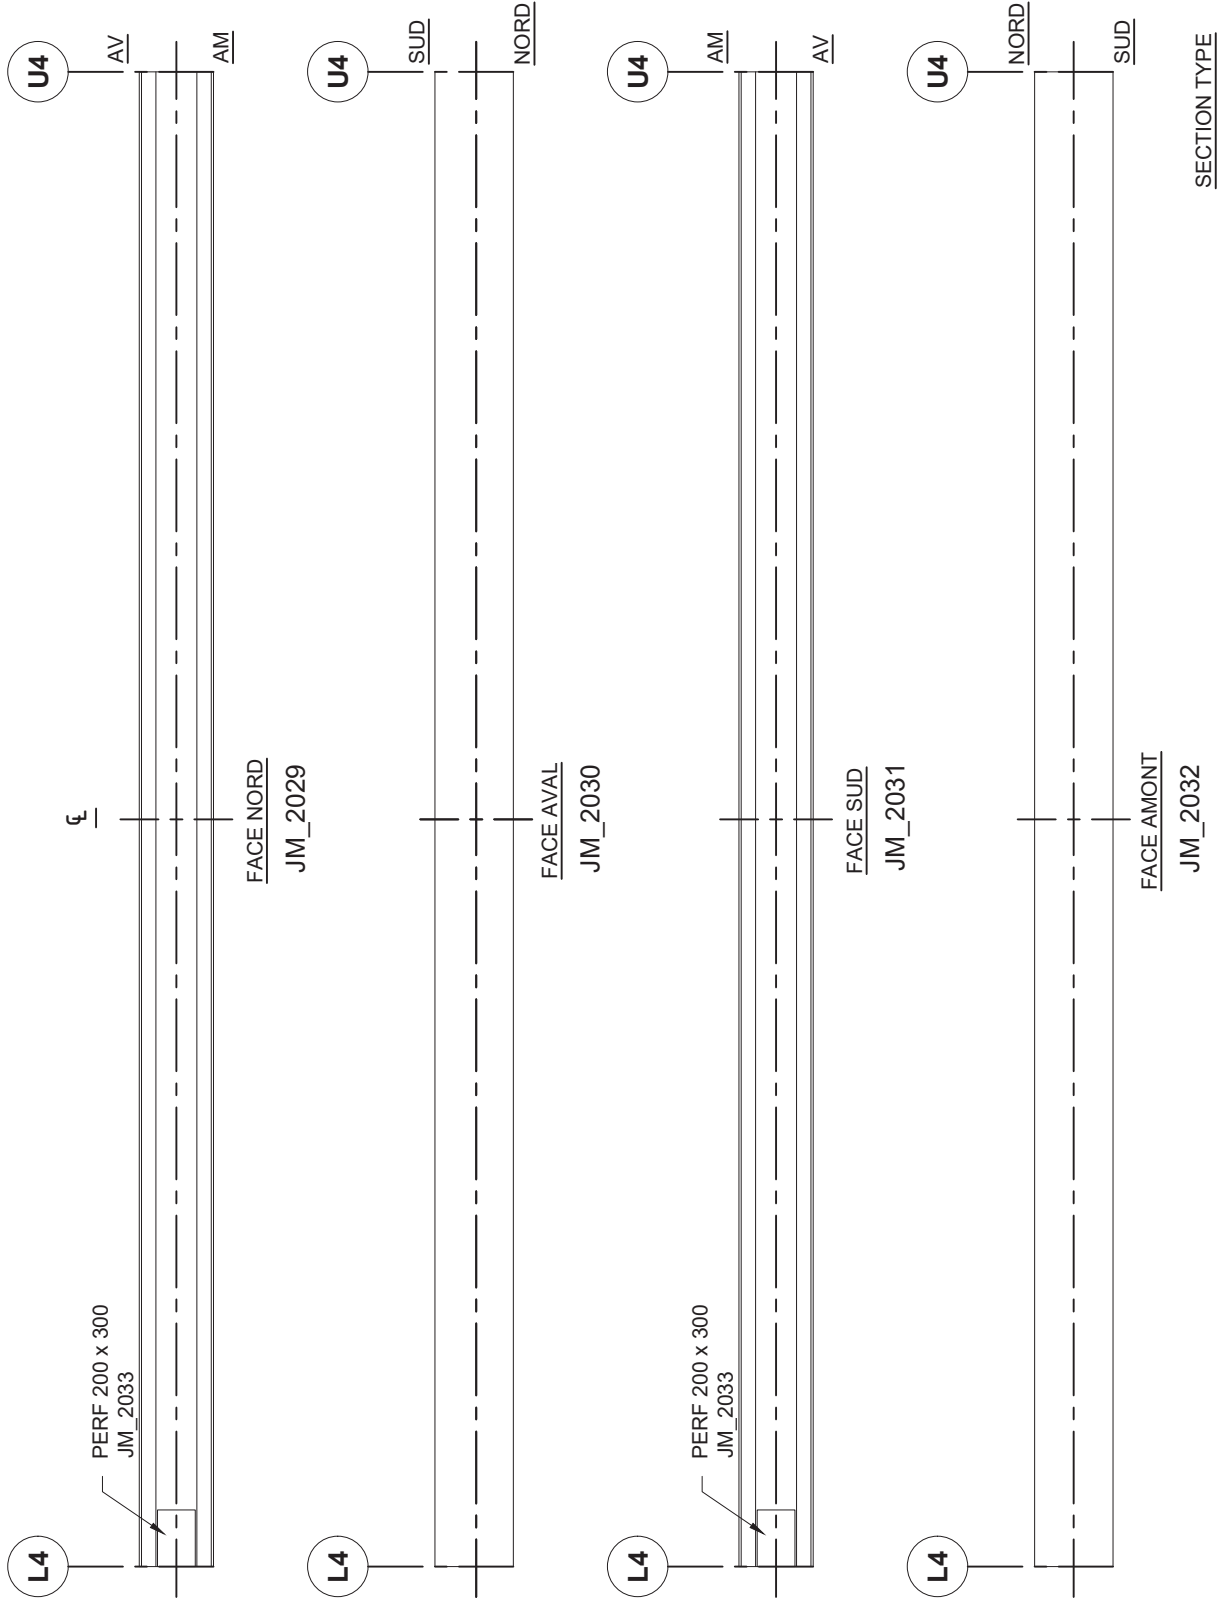
SECTION TYPE		COMMENTAIRES	PHOTOS	ACTIVITÉ				
A	B				C	D	CEC	
MATÉRIAUX	97	1	1	1	4	PERFORATION 200 x 300. ÉLÉMENT RENFORCÉ. AUCUNE ACTIVITÉ REQUISE.	JM_2033	
PROTECTION CONTRE LA CORROSION	99	0	0	1	4	DÉFAUT DE REVÊTEMENT TRÈS IMPORTANT. AUCUNE ACTIVITÉ REQUISE.

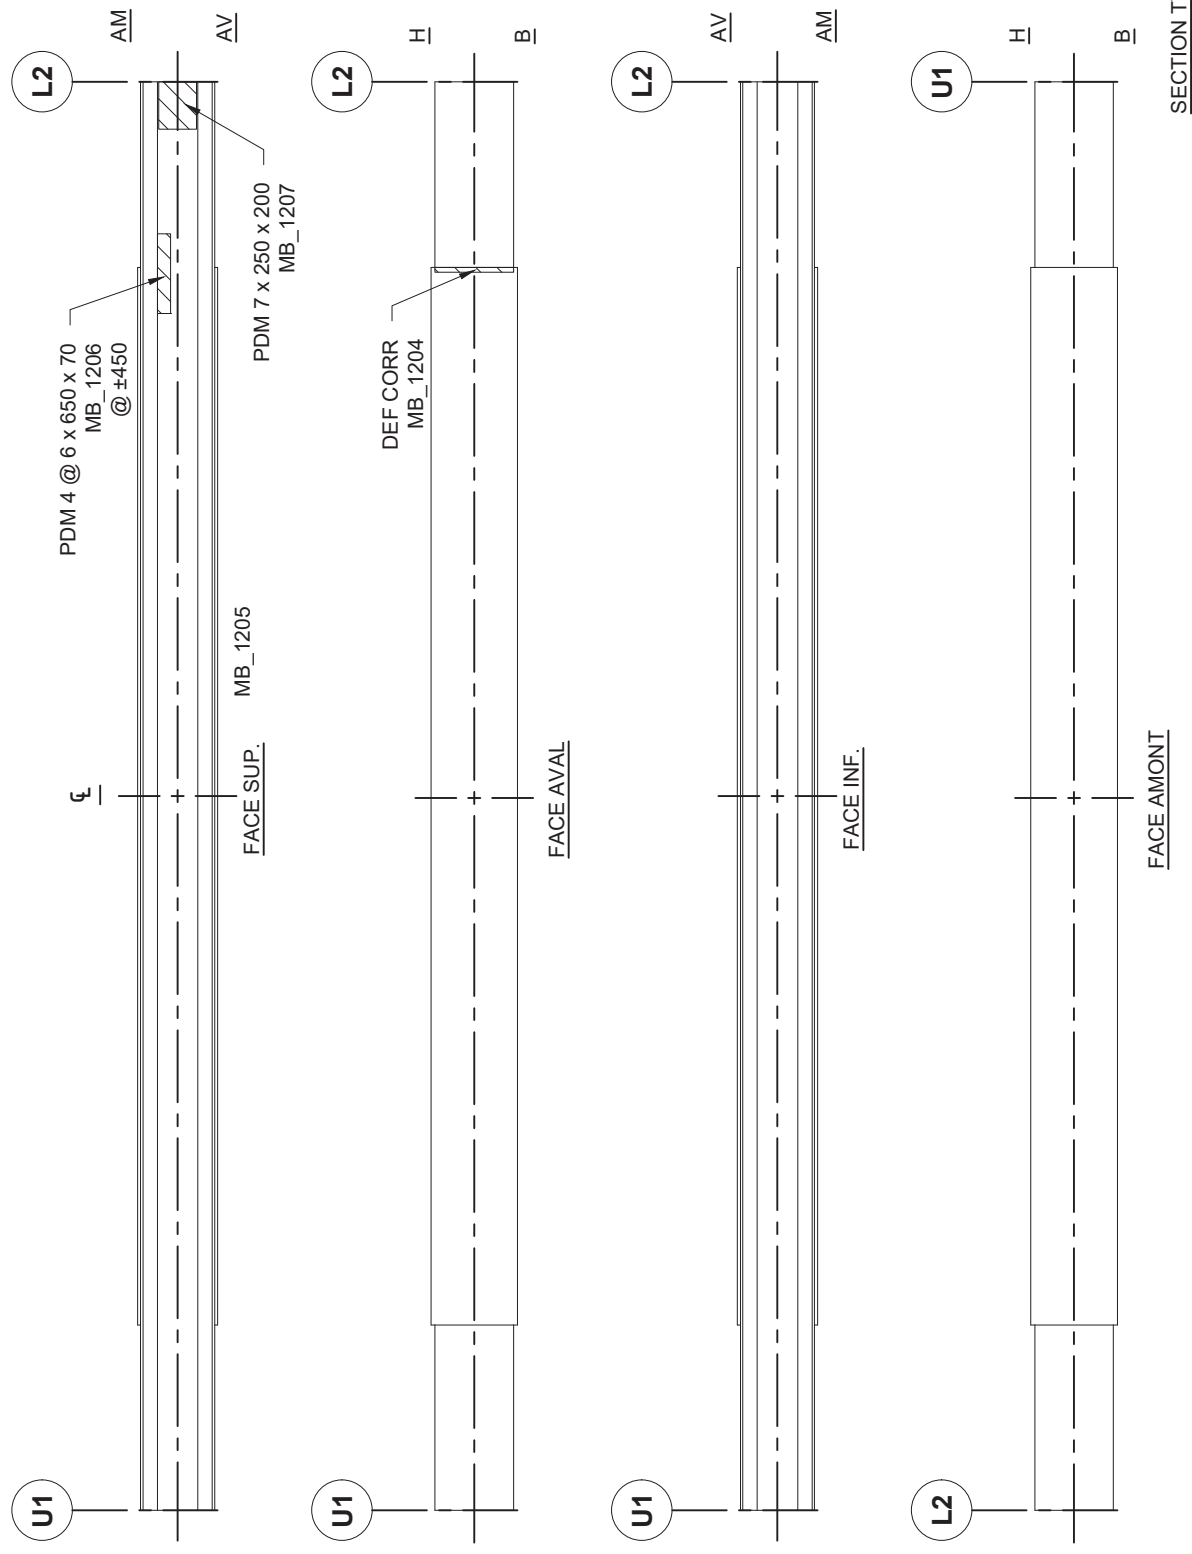
COTES	COMMENTAIRES							PHOTOS	ACTIVITÉ
	A	B	C	D	CEC				
MATÉRIAUX	98	0	1	1	4	PERTE DE MATÉRIAUX IMPORTANTE ET TRÈS IMPORTANTE. DÉFORMATION PAR CORROSION. AUCUNE ACTIVITÉ REQUISE.		MB_1206 & 1207	
PROTECTION CONTRE LA CORROSION	96	2	1	1	4	DÉFAUTS DE REVÊTEMENT MOYENS À TRÈS IMPORTANTS.			3065

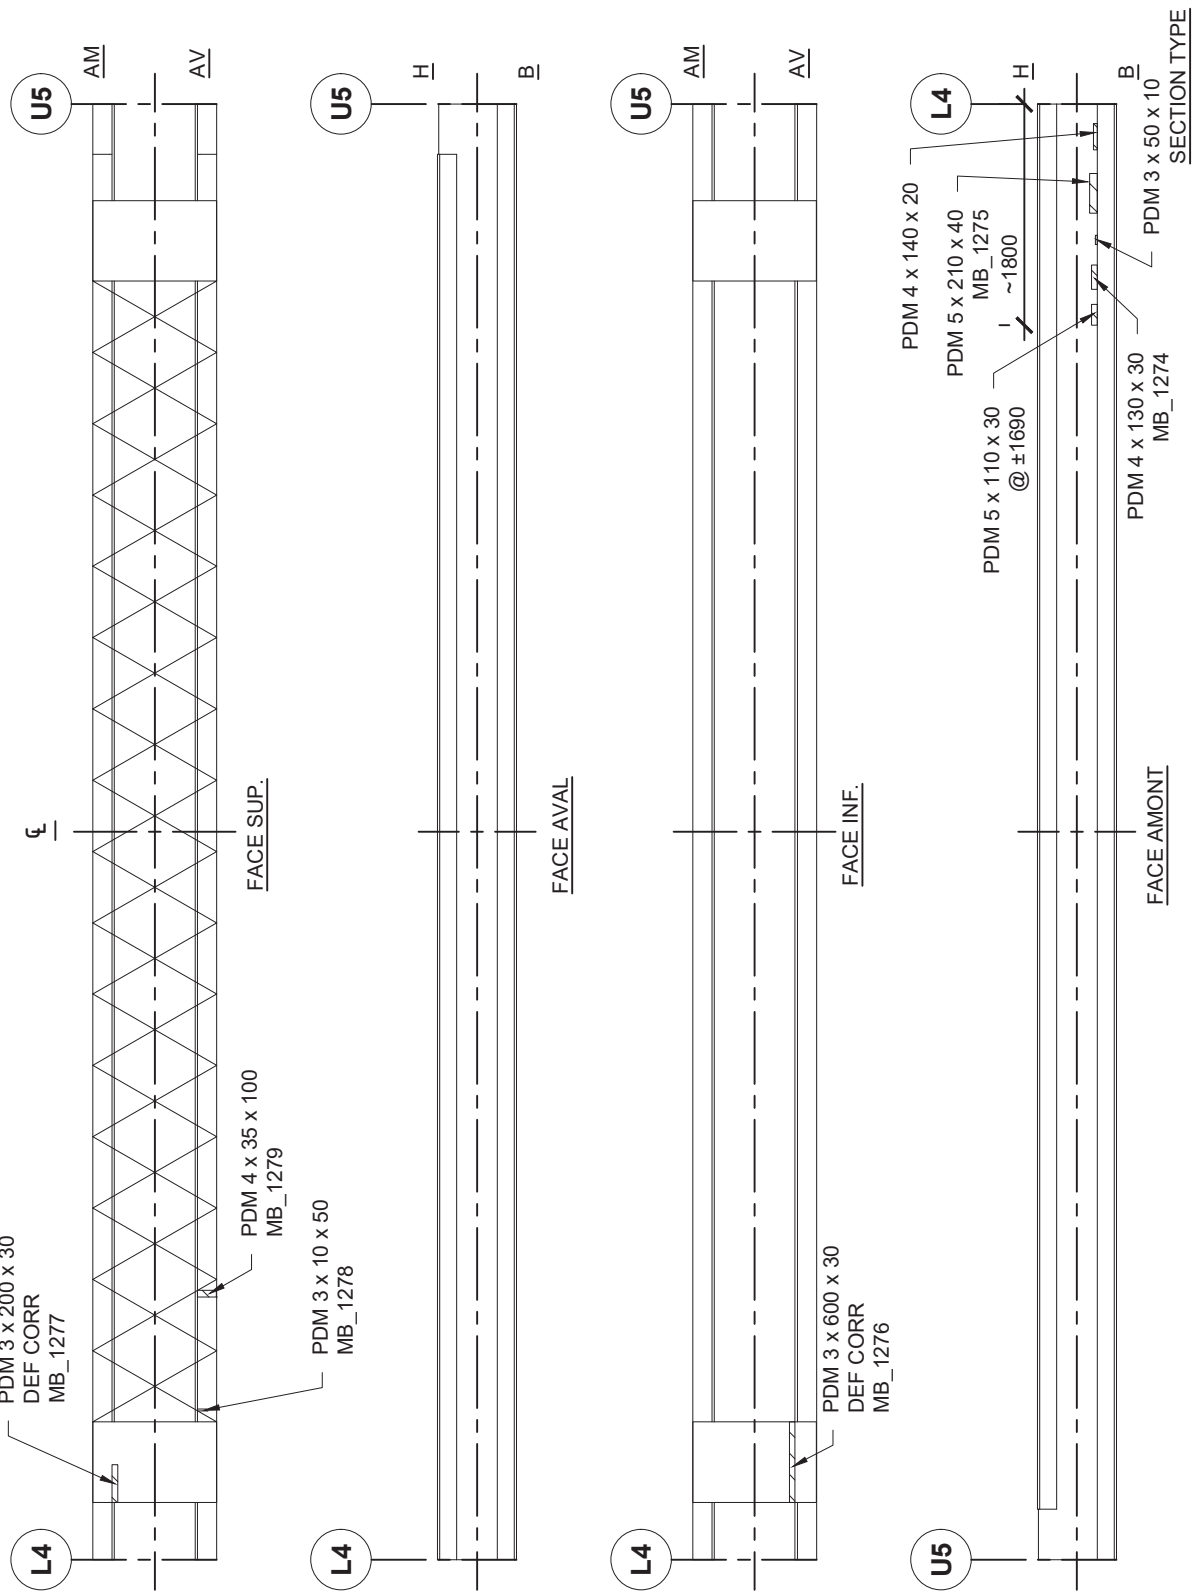
SECTION TYPE		COMMENTAIRES	PHOTOS	ACTIVITÉ
COTES	A B C D CEC			
MATÉRIAUX	97 1 1 1 4	PERTES DE MATÉRIAUX MOYENNES À TRÈS IMPORTANTES. DÉFORMATION PAR CORROSION. AUCUNE ACTIVITÉ REQUISE.	MB_1274 @ 1276	
PROTECTION CONTRE LA CORROSION	96 2 1 1 4	DÉFAUTS DE REVÊTEMENT MOYENS À TRÈS IMPORTANTS.		3065
