# Rapport d'inspection annuelle

Inspection détaillée du pont Jacques-Cartier, section 6  
Version finale

Contrat: 62408

23 juin 2017

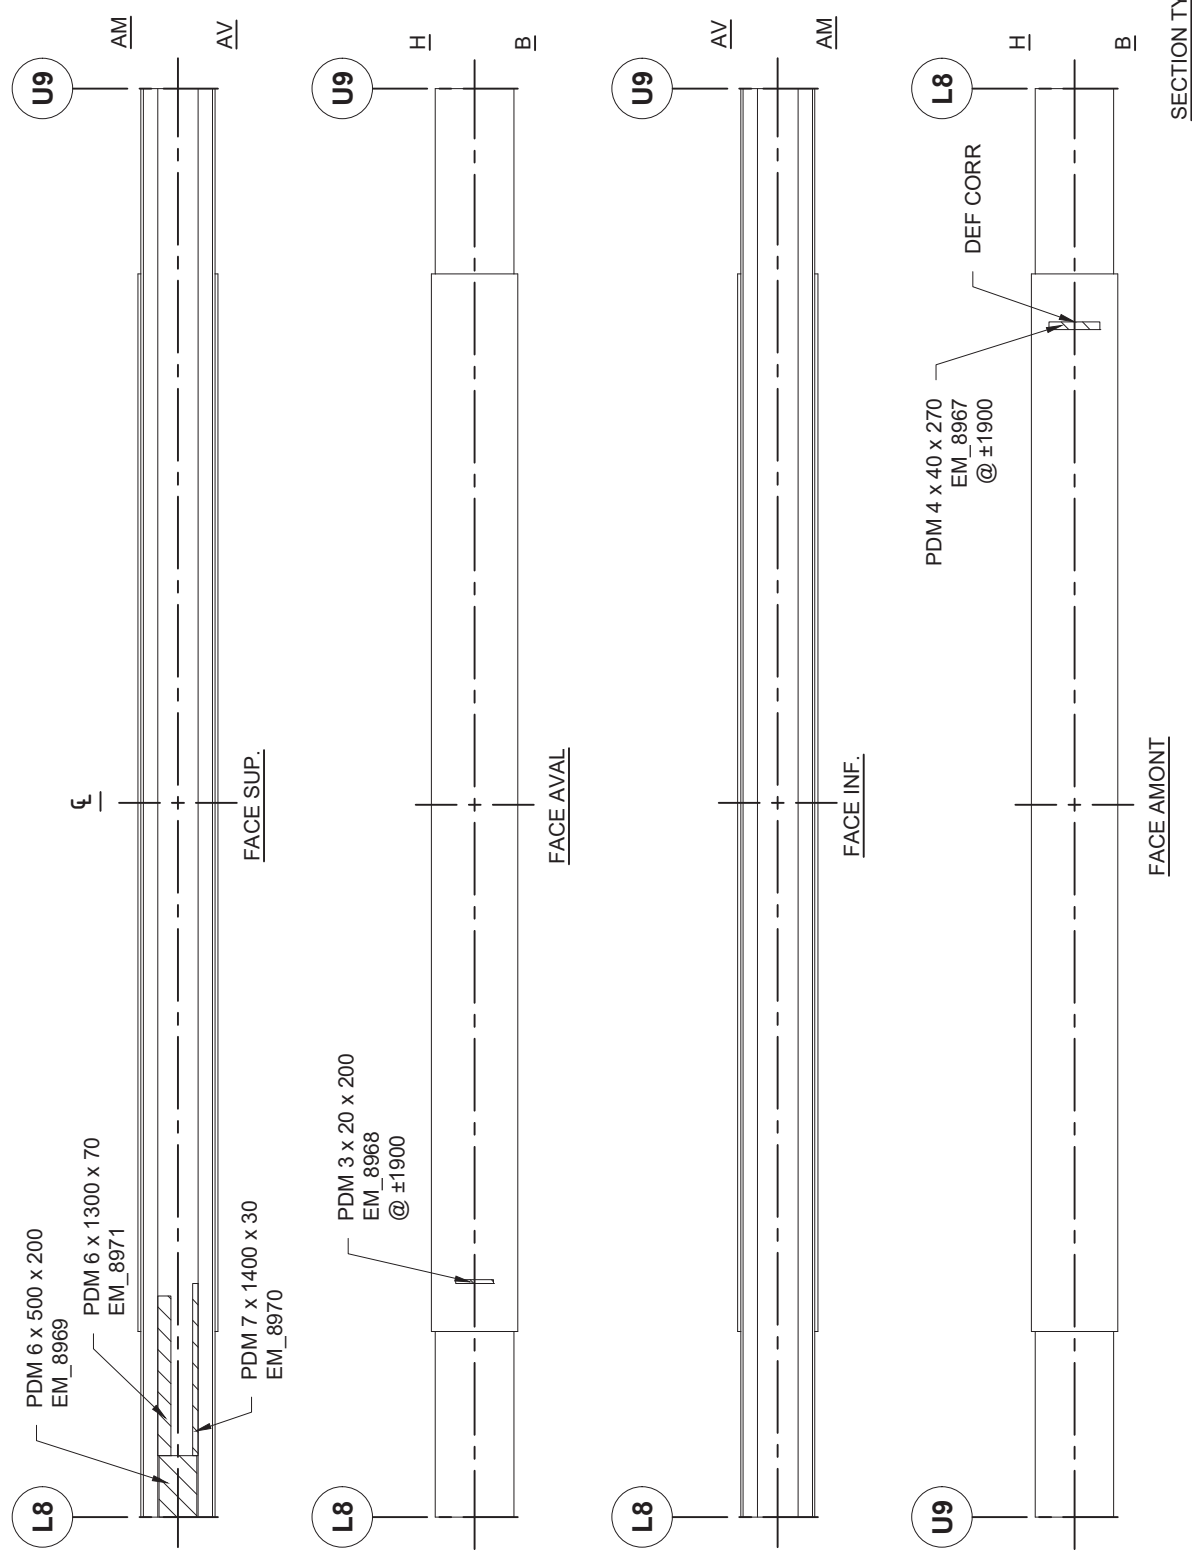
SECTION TYPE				SECTION TYPE		
		I				I		
COTES	A	B	C	D	CEC	COMMENTAIRES	PHOTOS	ACTIVITÉ
MATÉRIAUX	95	1	2	2	4	PERTES DE MATÉRIAUX MOYENNES À TRÈS IMPORTANTES. DÉFORMATION PAR CORROSION. AUCUNE ACTIVITÉ REQUISE.	EM_8969 & 8971	
PROTECTION CONTRE LA CORROSION	97	3	0	0	4

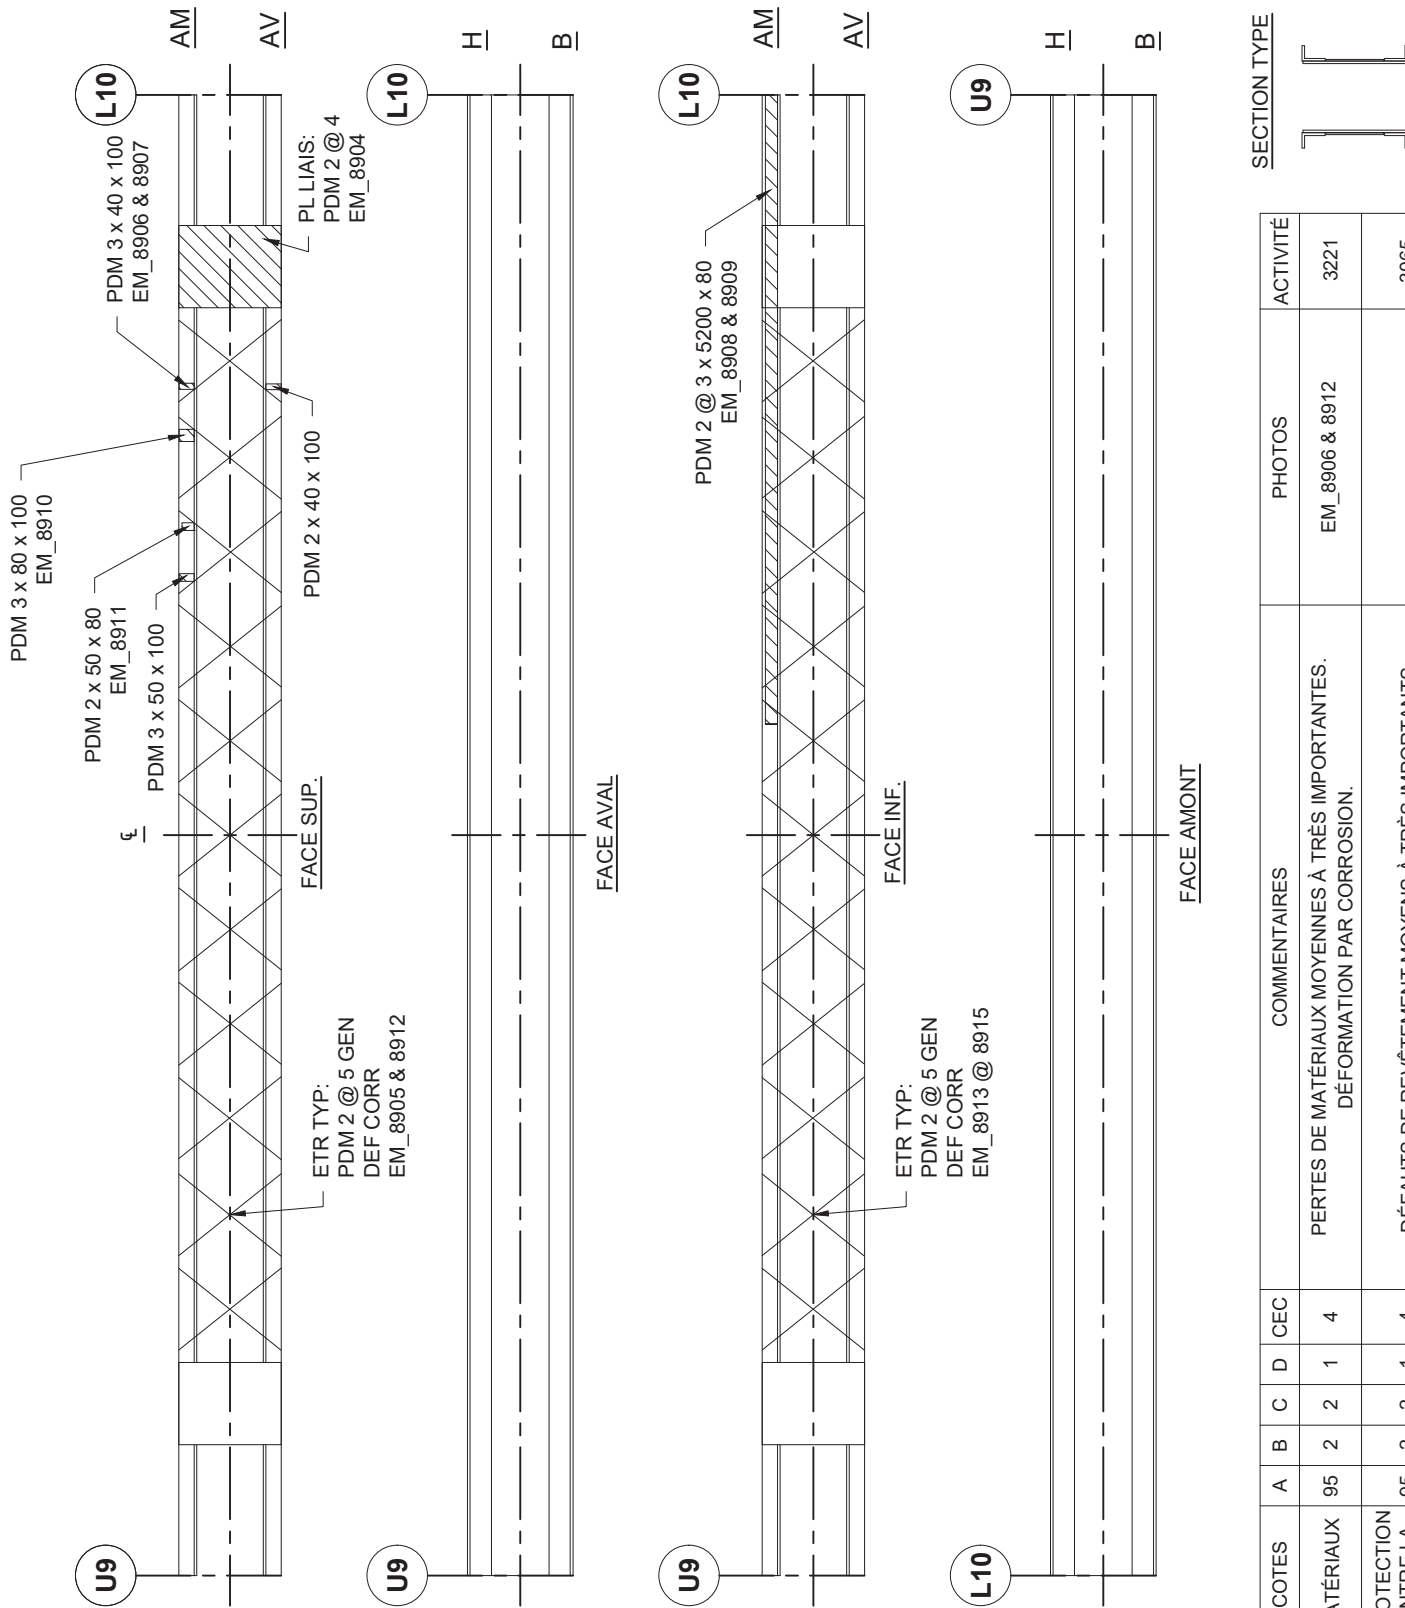
COTES	A	B	C	D	CEC	COMMENTAIRES	PHOTOS	ACTIVITÉ
MATÉRIAUX	95	2	2	1	4	PERTES DE MATÉRIAUX MOYENNES À TRÈS IMPORTANTES. DÉFORMATION PAR CORROSION.	EM_8906 & 8912	3221
PROTECTION CONTRE LA CORROSION	95	2	2	1	4	DÉFAUTS DE REVÊTEMENT MOYENS À TRÈS IMPORTANTS.		3065

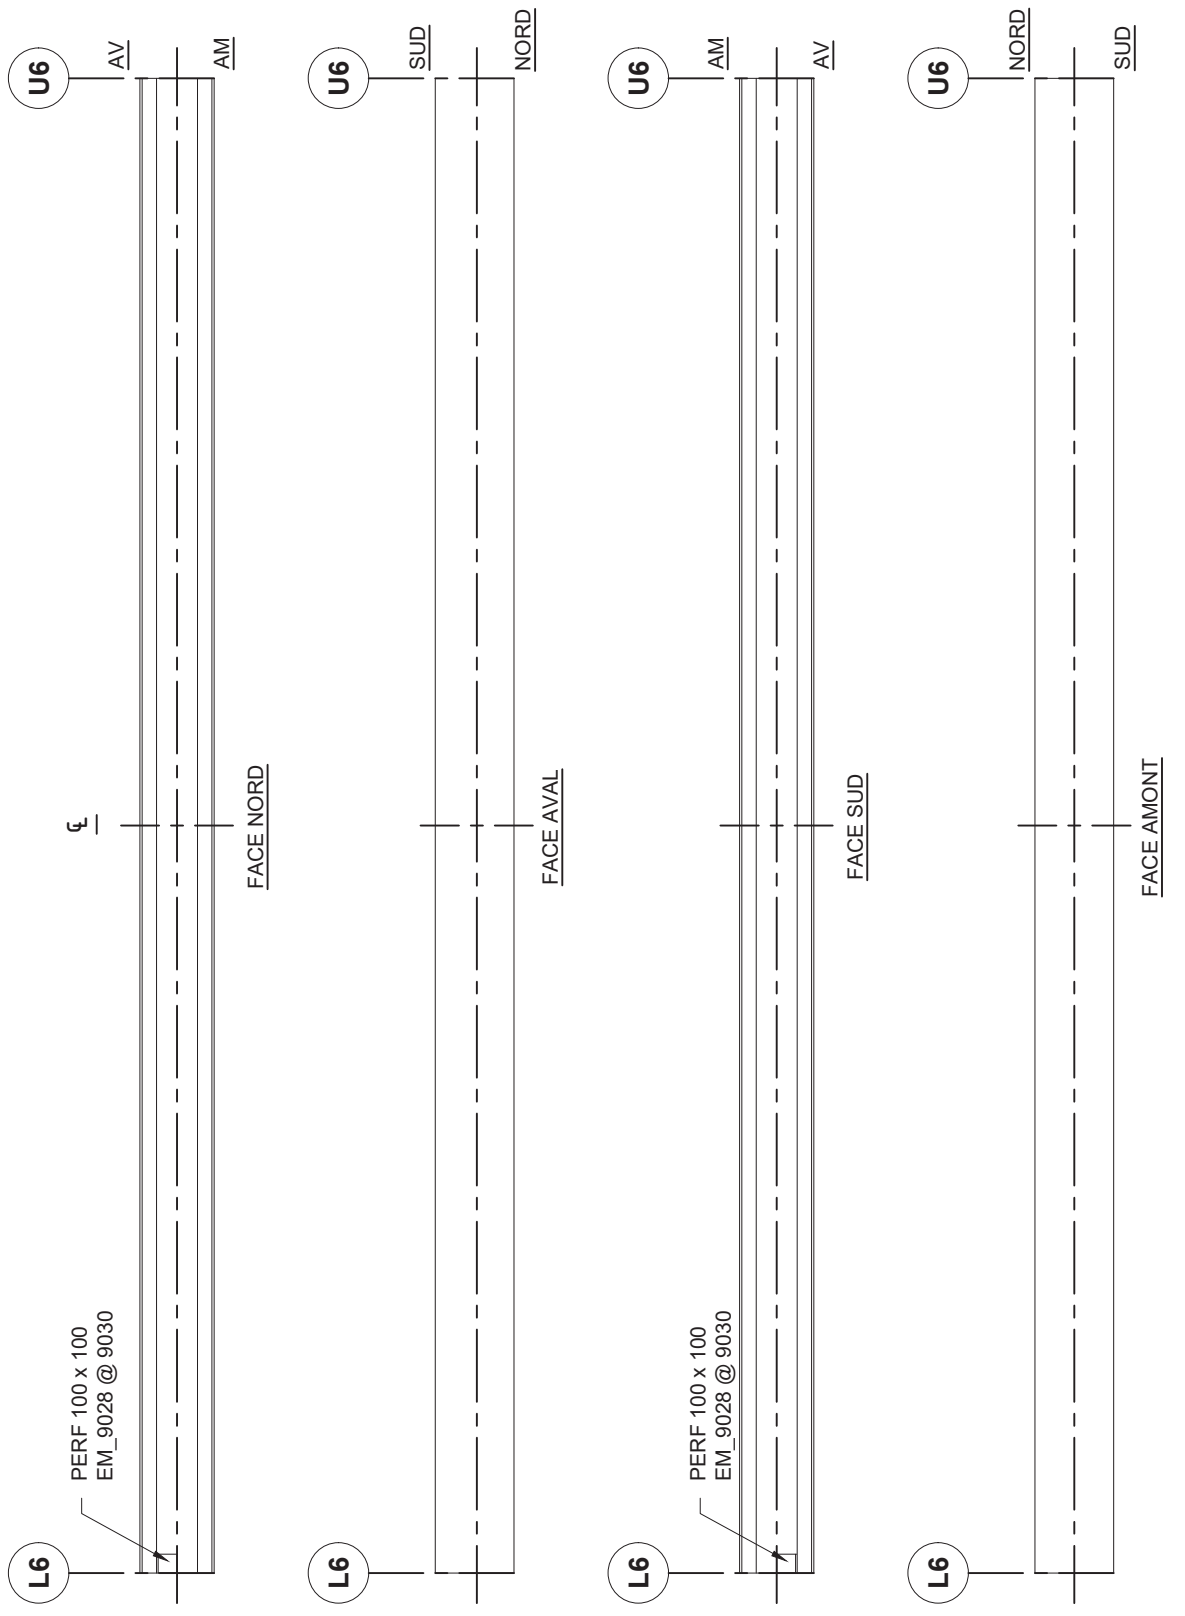
COTES		A	B	C	D	CEC	COMMENTAIRES	PHOTOS	ACTIVITÉ
MATÉRIAUX	PROTECTION CONTRE LA CORROSION	97	2	0	1	4	PERTES DE MATÉRIAUX MOYENNES. PERFORATION 100 x 100. ÉLÉMENT RENFORCÉ. AUCUNE ACTIVITÉ REQUISE.	EM_9030	
		100	0	0	0	4

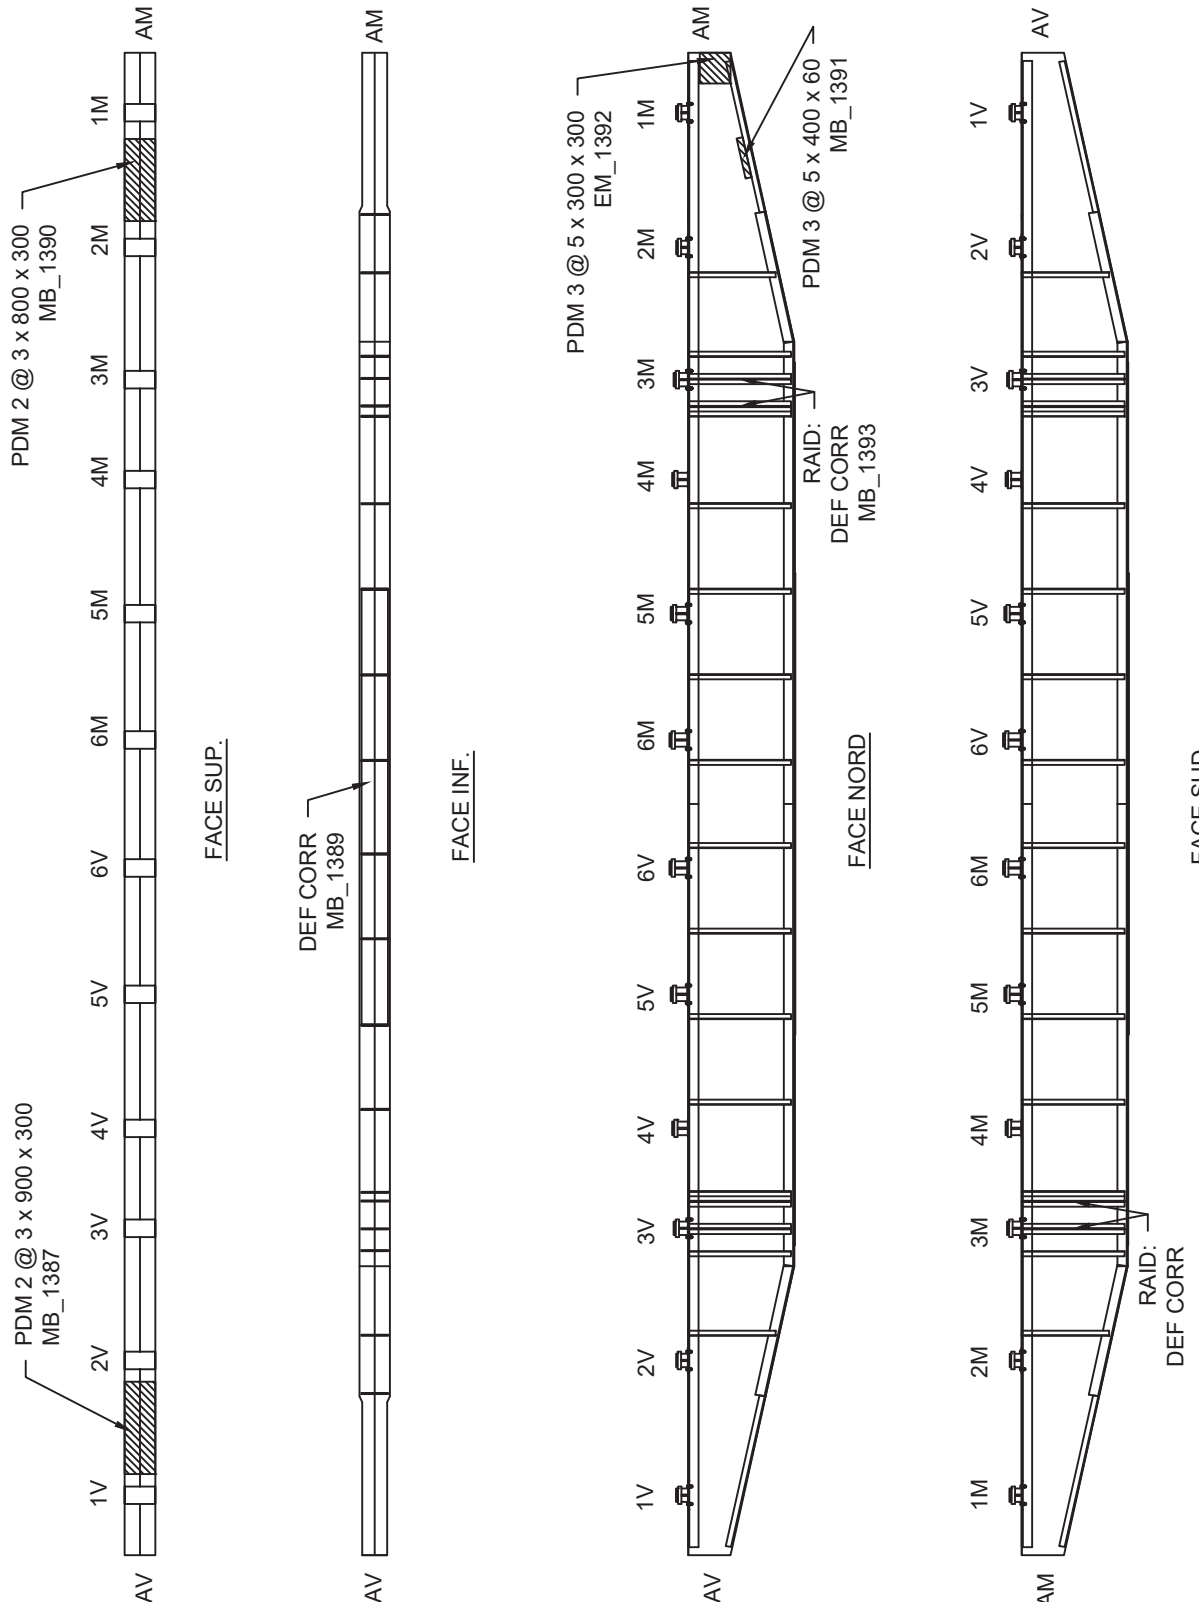
COTES	A	B	C	D	CEC	COMMENTAIRES	PHOTOS	ACTIVITÉ
MATÉRIAUX	95	3	1	1	4	PERTES DE MATÉRIAUX MOYENNES À TRÈS IMPORTANTES. DÉFORMATION PAR CORROSION. ÉLÉMENT RENFORCÉ. AUCUNE ACTIVITÉ REQUISE.	MB_1390 & 1391	
PROTECTION CONTRE LA CORROSION	93	5	1	1	4	DÉFAUTS DE REVÊTEMENT MOYENS À TRÈS IMPORTANTS.		3065
