Rapport d'inspection annuelle

Inspection générale du pont Jacques-Cartier, section 9
Version finale

Contrat: 62408

2 février 2017

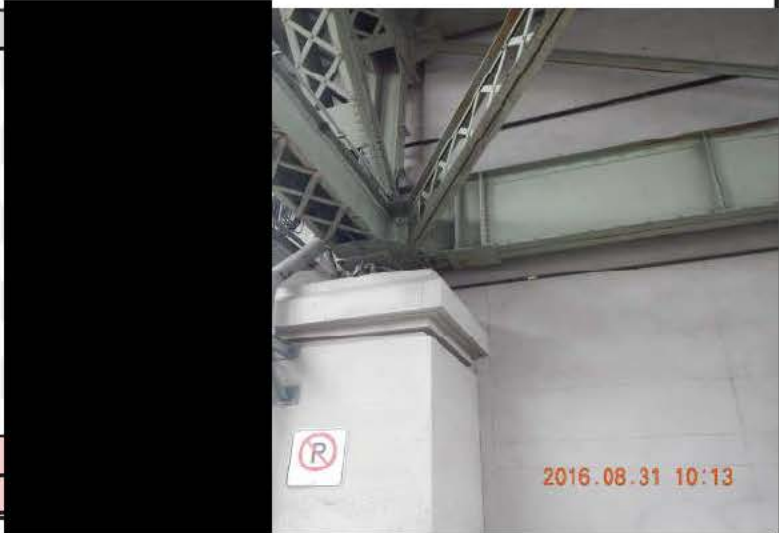
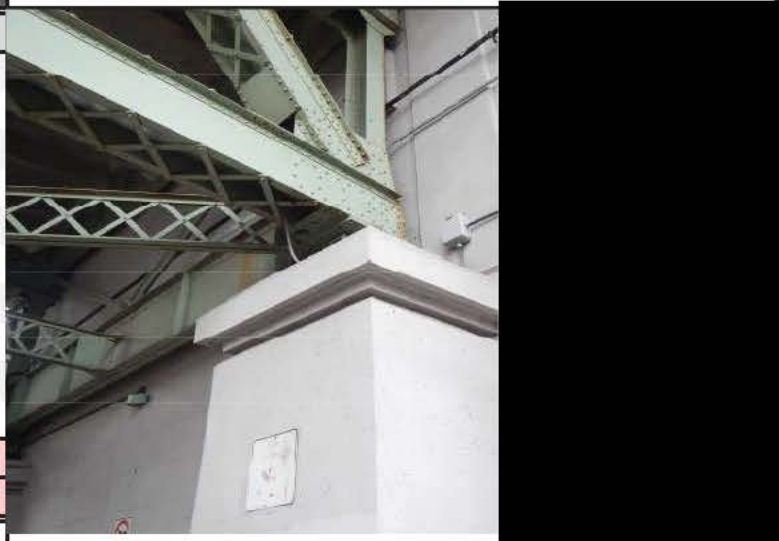
Axe: Jacques-Cartier		Section : Section 9		Structure : Pont Jacques-Cartier	
Identification					
Position longitudinale :					
Axe 55					
Groupe :					
Unités de fondation					
Position transversale :					
--					
Élément :					
Assise					
Localisation :					
Inférieur - amont					
Cote CEC		Cote CEM (%)			
4		A	B	C	D
		92	8	0	0
Remarque / Observation					
Numéro d'activité:					
Numéro de recommandation:					
Identification					
Position longitudinale :					
Axe 55					
Groupe :					
Unités de fondation					
Position transversale :					
--					
Élément :					
Assise					
Localisation :					
Inférieur - aval					
Cote CEC		Cote CEM (%)			
4		A	B	C	D
		92	8	0	0
Remarque / Observation					
Numéro d'activité:					
Numéro de recommandation:

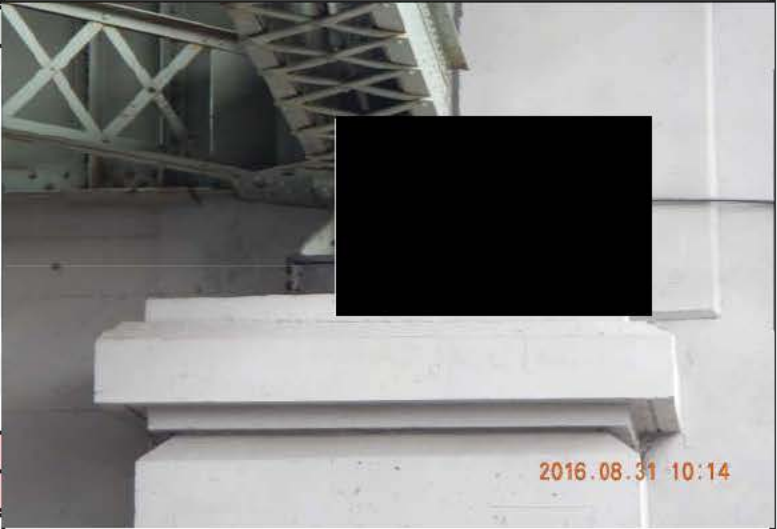
Axe: Jacques-Cartier		Section : Section 9		Structure : Pont Jacques-Cartier	
Identification					
Position longitudinale :					
Axe 55					
Groupe :					
Unités de fondation					
Position transversale :					
--					
Élément :					
Appareil d'appui					
Localisation :					
Inférieur - amont					
Cote CEC		Cote CEM (%)			
3,5		A	B	C	D
Remarque / Observation					
Corrosion moyenne à importante. Tiges d'ancrage pliées.					
Numéro d'activité:					
Numéro de recommandation:					
Identification					
Position longitudinale :					
Axe 55					
Groupe :					
Unités de fondation					
Position transversale :					
--					
Élément :					
Appareil d'appui					
Localisation :					
Inférieur - aval					
Cote CEC		Cote CEM (%)			
3,5		A	B	C	D
Remarque / Observation					
Corrosion moyenne à importante. Tiges d'ancrage pliées.					
Numéro d'activité:					
Numéro de recommandation:

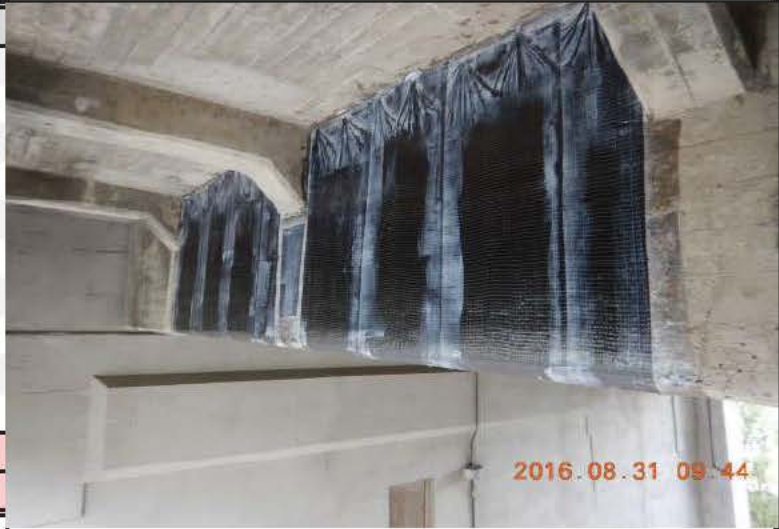
Numéro de photo: JC_9_160831_EM_9222

Remarque / Observation
 Fibres de carbone installées et poutre de support. Fissures polygonales et verticales inférieures à 0,8 mm.
 Numéro d'activité:

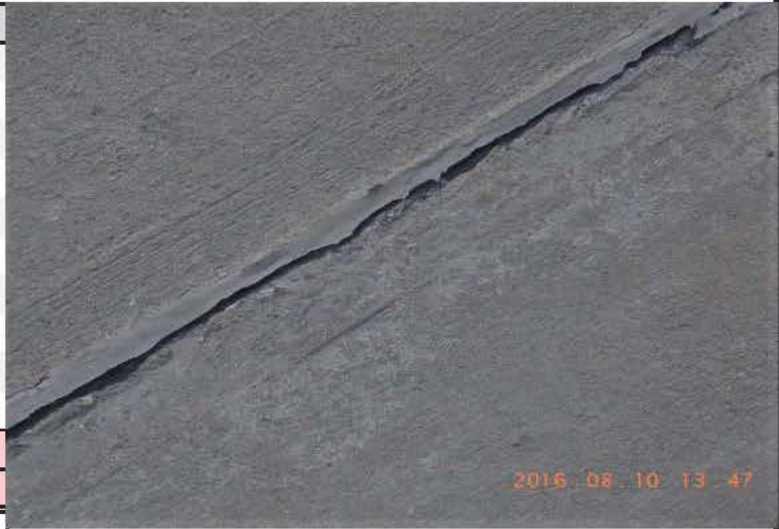
Numéro de photo: **JC_9_160810_EM_8578**

Axe: Jacques-Cartier		Section : Section 9		Structure : Pont Jacques-Cartier	
Identification					
Position longitudinale : Travée 55-56					
Groupe : Chasse-roue & Trottoir					
Position transversale : --					
Élément : Trottoir					
Localisation : Amont					
Cote CEC		Cote CEM (%)			
4		A	B	C	D
		90	10	0	0
Remarque / Observation Fissures inférieures à 0,8 mm. Scellant fissuré.					
Numéro d'activité:				3061	
Numéro de recommandation:				6958	
Identification					
Position longitudinale : Travée 55-56					
Groupe : Dispositif de retenue					
Position transversale : --					
Élément : Glissière					
Localisation : Amont					
Cote CEC		Cote CEM (%)			
4		A	B	C	D
		80	20	0	0
Remarque / Observation Fissures inférieures à 0.3 mm à 1000 mm c/c.					
Numéro d'activité:					
Numéro de recommandation:

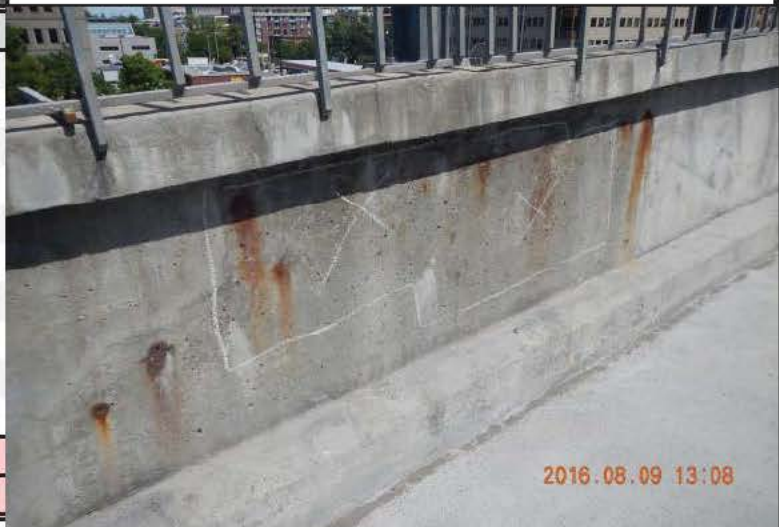
Axe: Jacques-Cartier		Section : Section 9		Structure : Pont Jacques-Cartier	
Identification					
Position longitudinale : Travée 55-56					
Groupe : Dispositif de retenue					
Position transversale : --					
Élément : Glissière					
Localisation : Amont					
Cote CEC		Cote CEM (%)			
4		A	B	C	D
		80	20	0	0
Remarque / Observation Fissures inférieures à 0.3 mm à 1000 mm c/c.					
Numéro d'activité:					
Numéro de recommandation:					
Identification					
Position longitudinale : Travée 55-56					
Groupe : Dispositif de retenue					
Position transversale : --					
Élément : Garde-corps					
Localisation : Aval					
Cote CEC		Cote CEM (%)			
4		A	B	C	D
		95	0	5	0
Remarque / Observation Délaminage du béton sur 5% des surfaces. Taches de rouille.					
Numéro d'activité:					
Numéro de recommandation:

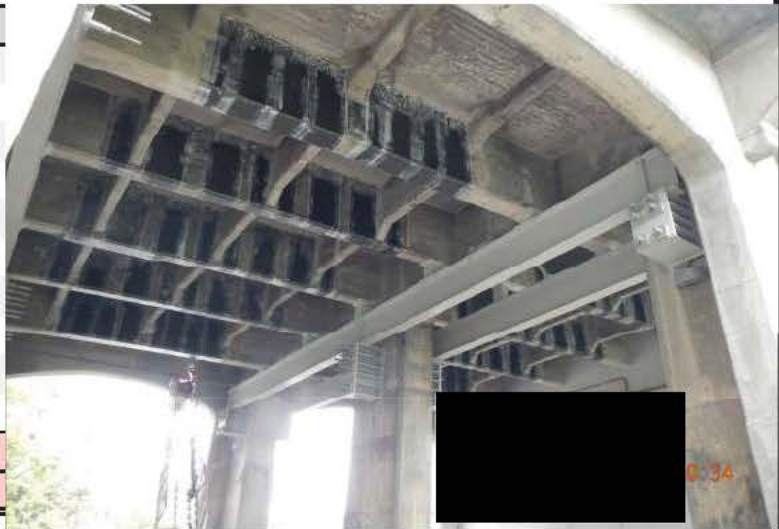
Numéro de photo: **JC_9_160831_JM_1178**

Un chevêtre en acier a été installé. Fiss. poly. et vert. inf. à 0,8 mm. DEL et ECL avec armatures visibles corrodées. 2 fiss. de flexion (0,35 m et 0,2 mm). Quelques fiss. injectées à l'époxy.

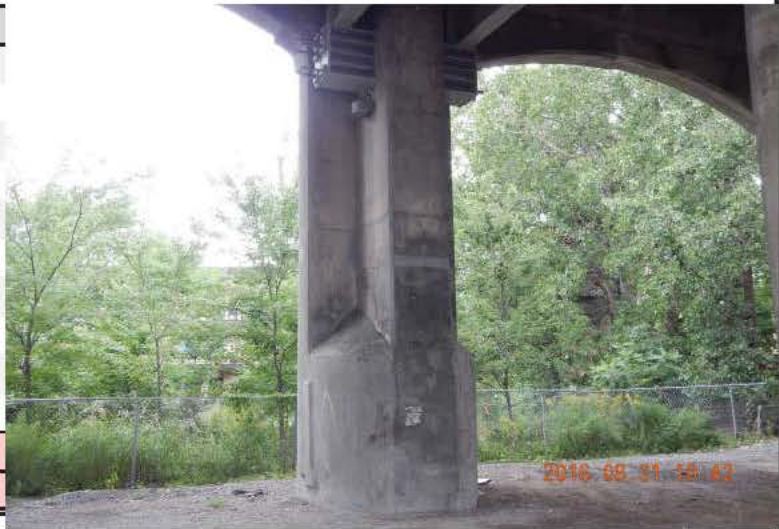
Remarque / Observation
 Délaminage et éclatement. Fissures polygonales et verticales inférieures à 0,8 mm.

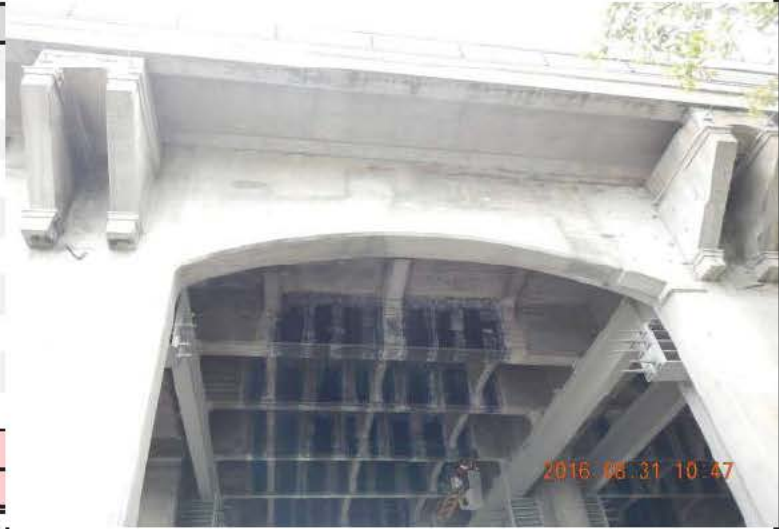
Numéro de photo: JC_9_160831_JM_1189

Axe:	Jacques-Cartier	Section :	Section 9	Structure :	Pont Jacques-Cartier
Identification					
Position longitudinale :					
Travée 56-57					
Groupe :					
Systèmes structuraux					
Position transversale :					
--					
Élément :					
Poutre					
Localisation :					
A					
Cote CEC		Cote CEM (%)			
4		A	B	C	D
		80	20	0	0
Remarque / Observation					
Fissures polygonales et verticales inférieures à 0,8 mm.					
Numéro d'activité:					
Numéro de recommandation:					
Identification					
Position longitudinale :					
Travée 56-57					
Groupe :					
Systèmes structuraux					
Position transversale :					
--					
Élément :					
Poutre					
Localisation :					
A					
Cote CEC		Cote CEM (%)			
4		A	B	C	D
		80	20	0	0
Remarque / Observation					
Fissures polygonales et verticales inférieures à 0,8 mm.					
Numéro d'activité:					
Numéro de recommandation:

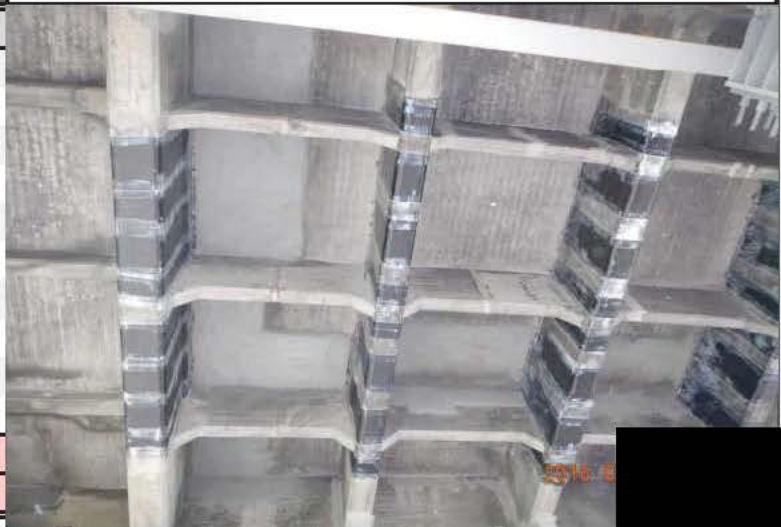
Délaminage. Fissures polygonales inférieures à 0,8 mm. Plusieurs fissures injectées à l'époxy. Fissures verticales de 1 mm sur 2% des surfaces.					
Numéro d'activité:					
Numéro de recommandation:					
Numéro de photo: JC_9_160831_JM_1198

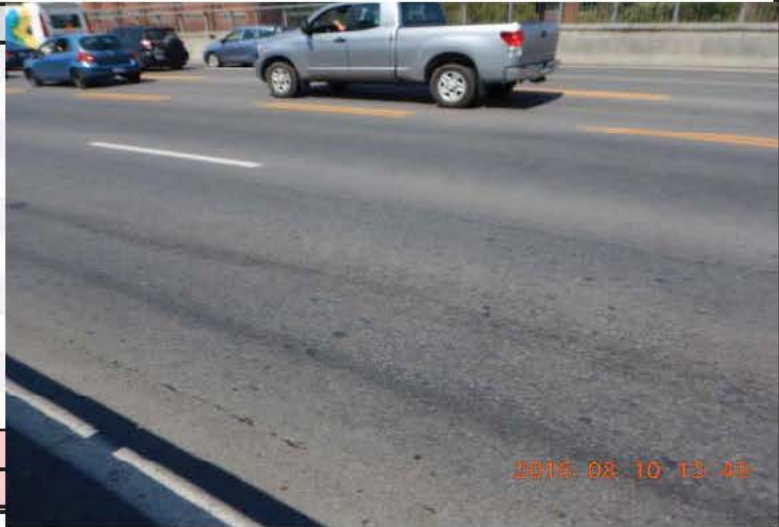
Axe: Jacques-Cartier		Section : Section 9		Structure : Pont Jacques-Cartier	
Identification					
Position longitudinale : Travée 56-57					
Groupe : Platelage					
Position transversale : --					
Élément : Surface de roulement					
Localisation : --					
Cote CEC		Cote CEM (%)			
4		A	B	C	D
		98	2	0	0
Remarque / Observation Fissures inférieures à 15 mm.					
Numéro d'activité:		Numéro de photo: JC_9_160810_EM_8583			
Numéro de recommandation:					
Identification					
Position longitudinale : Travée 56-57					
Groupe : Platelage					
Position transversale : --					
Élément : Platelage					
Localisation : --					
Cote CEC		Cote CEM (%)			
3		A	B	C	D
		49	50	1	0
Remarque / Observation ECL avec armatures visibles corrodées sur 1% des surfaces. Fiss. poly. inf. à 0,8 mm sur 50% des surfaces. Traces d'efflorescence. Désagregation du béton jusqu'à 50 mm sur 1% de la surface.					
Numéro d'activité: 3131		Numéro de photo: JC_9_160831_EM_9264

Numéro de recommandation: 9582

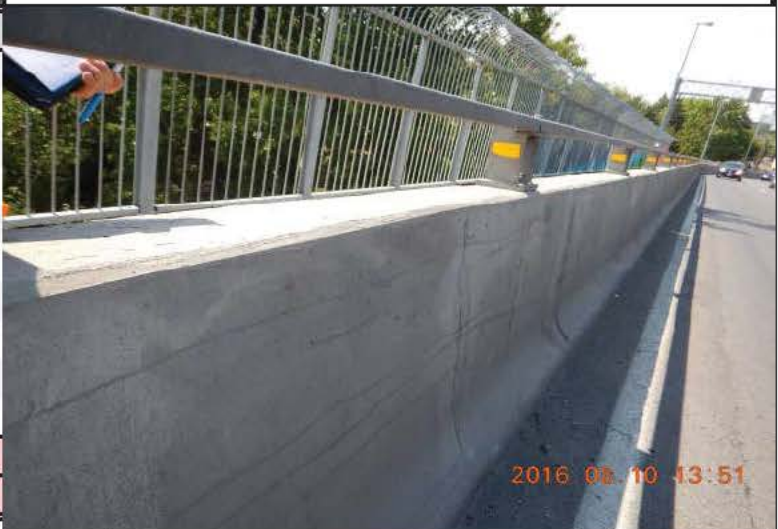
Axe: Jacques-Cartier		Section : Section 9		Structure : Pont Jacques-Cartier	
Identification					
Position longitudinale :					
Travée 56-57					
Groupe :					
Dispositif de retenue					
Position transversale :					
--					
Élément :					
Glissière					
Localisation :					
Amont					
Cote CEC		Cote CEM (%)			
4		A	B	C	D
		80	20	0	0
Remarque / Observation					
Fissures inférieures à 0,3 mm à 1000 mm c/c.					
Numéro d'activité:					
Numéro de recommandation:					
Identification					
Position longitudinale :					
Travée 56-57					
Groupe :					
Dispositif de retenue					
Position transversale :					
--					
Élément :					
Glissière					
Localisation :					
Amont					
Cote CEC		Cote CEM (%)			
4		A	B	C	D
		80	20	0	0
Remarque / Observation					
Fissures inférieures à 0,3 mm à 1000 mm c/c.					
Numéro d'activité:					
Numéro de recommandation:

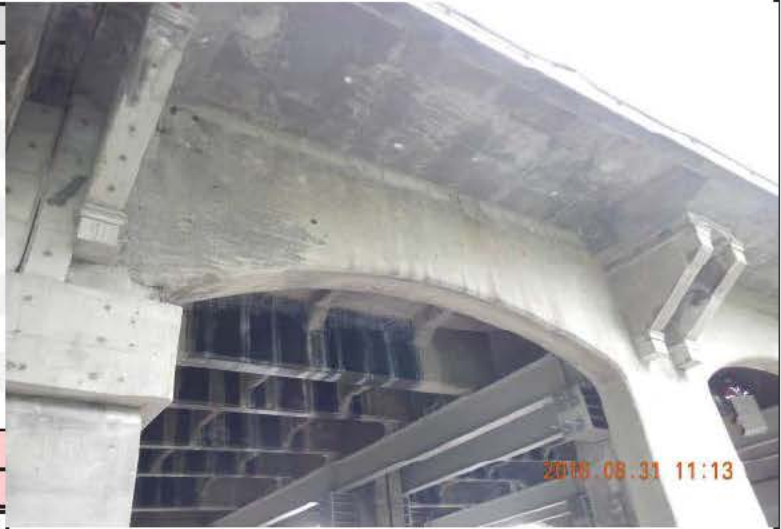
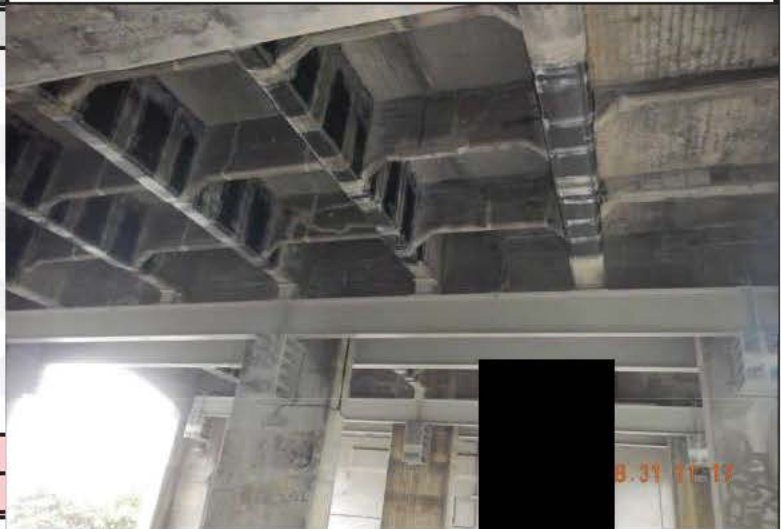
Axe:	Jacques-Cartier	Section :	Section 9	Structure :	Pont Jacques-Cartier
Identification					
Position longitudinale :					
Travée 57-58					
Groupe :					
Systèmes structuraux					
Position transversale :					
--					
Élément :					
Poutre					
Localisation :					
G					
Cote CEC		Cote CEM (%)			
4		A	B	C	D
		84	15	1	0
Remarque / Observation					
Délaminage. Fissures polygonales inférieures à 0,8 mm.					
Numéro d'activité:					
Numéro de recommandation:					
Identification					
Position longitudinale :					
Travée 57-58					
Groupe :					
Systèmes structuraux					
Position transversale :					
--					
Élément :					
Diaphragme d'extrémité					
Localisation :					
--					
Cote CEC		Cote CEM (%)			
4		A	B	C	D
		84	14	2	0
Remarque / Observation					
DEL. Fiss. poly. inf. à 0,8 mm. Plusieurs fiss. injectées à l'époxy. ECL localisé entre les poutres A et B. Fiss. vert. de 0,8 mm. Fiss. vert. de 6 à 7 mm localisée entre les poutres E et F.

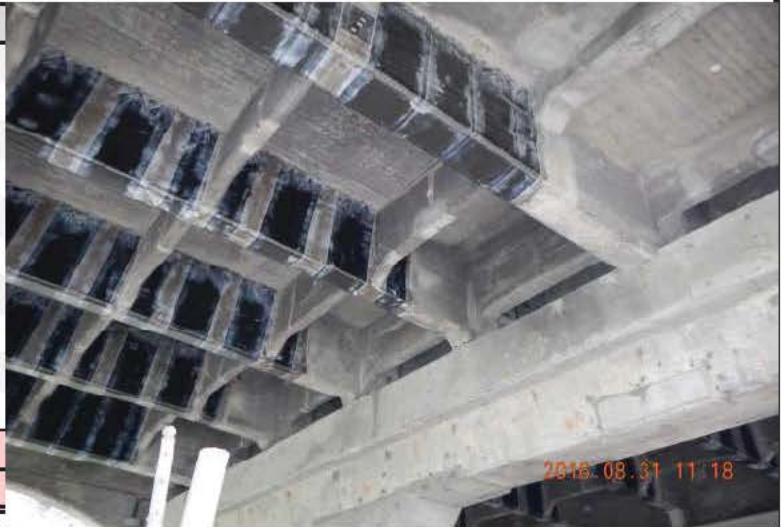
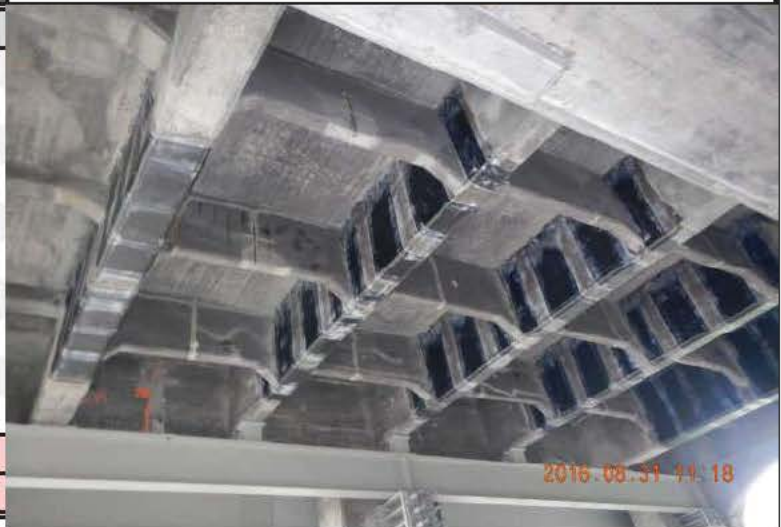
85	14	1	0
Remarque / Observation					
Délaminage. Fissures polygonales inférieures à 0,8 mm. Plusieurs fissures injectées à l'époxy.					
Numéro d'activité:					
Numéro de recommandation:					
Numéro de photo:					
JC_9_160831_JM_1227

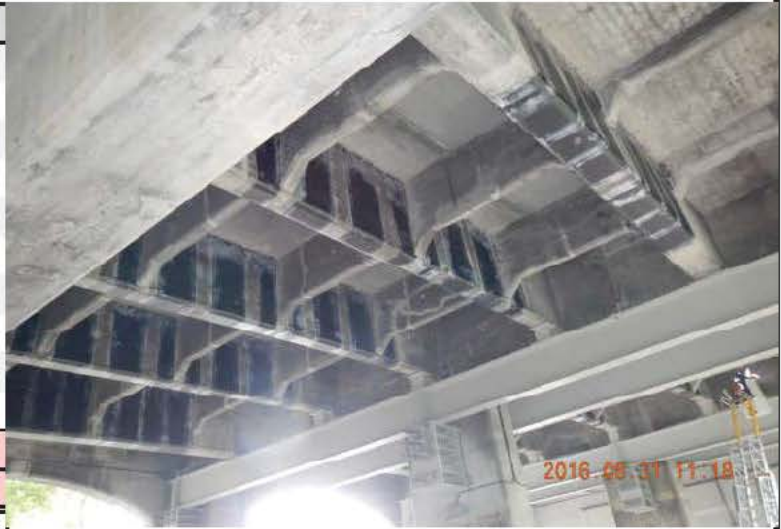
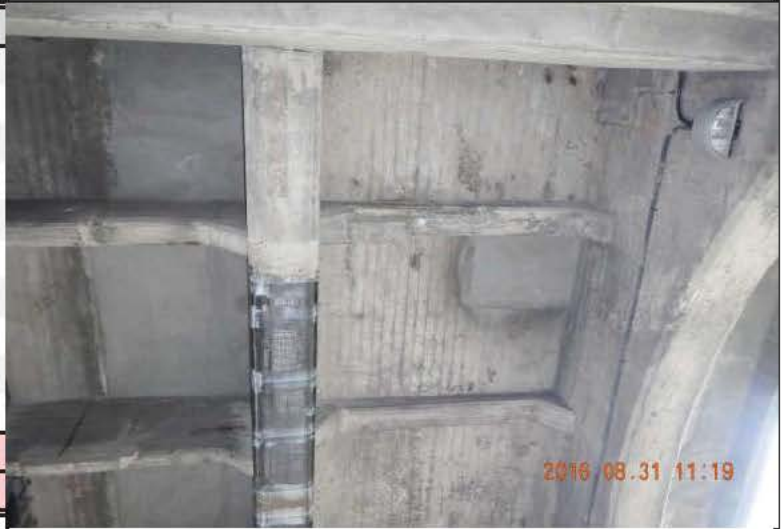
Axe: Jacques-Cartier		Section : Section 9		Structure : Pont Jacques-Cartier	
Identification					
Position longitudinale : Travée 57-58					
Groupe : Systèmes structuraux					
Position transversale : --					
Élément : Diaphragme & Contreventement intermédiaire					
Localisation : --					
Cote CEC		Cote CEM (%)			
4		A	B	C	D
		85	14	1	0
Remarque / Observation Délaminage. Fissures polygonales inférieures à 0,8 mm. Plusieurs fissures injectées à l'époxy.					
Numéro d'activité:				Numéro de photo: JC_9_160831_JM_1228	
Numéro de recommandation:					
Identification					
Position longitudinale : Travée 57-58					
Groupe : Platelage					
Position transversale : --					
Élément : Platelage					
Localisation : --					
Cote CEC		Cote CEM (%)			
3		A	B	C	D
		63	25	12	0
Remarque / Observation DEL et ECL avec armatures visibles corrodées sur 12% des surfaces. Fiss. poly. inf. à 0,8 mm sur 25% des surfaces. Désagrégation lég. et traces d'efflorescence.

Numéro d'activité: 3131				Numéro de photo: JC_9_160831_JM_1229	
Numéro de recommandation: 9582

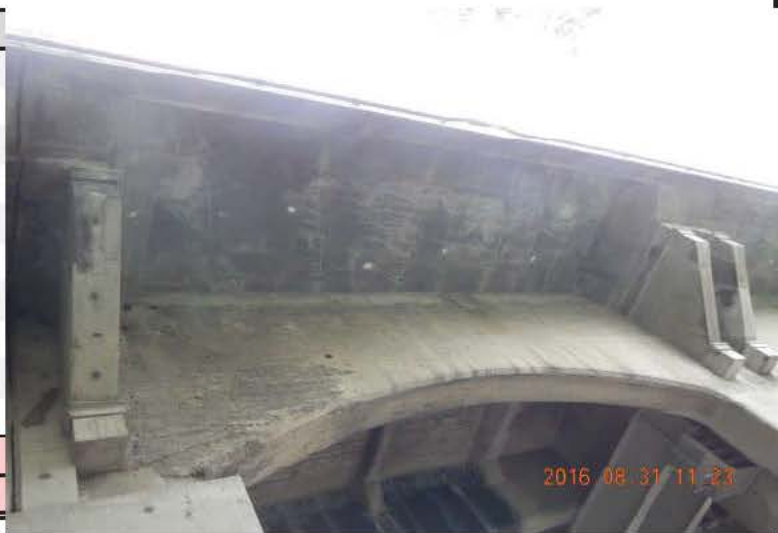
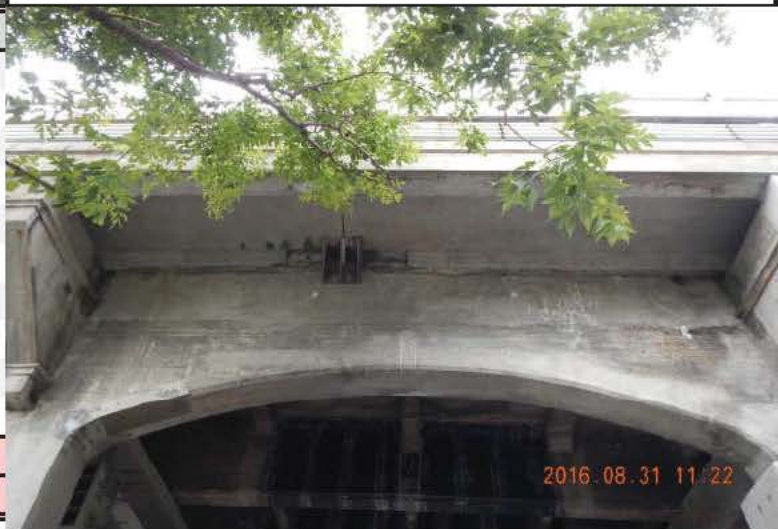
-		A	B	C	D
		-	-	-	-
Remarque / Observation Cotes non disponibles. DEL sur 63% de sa surface, sous le trottoir aff. de façon imp. la cap. à supporter les charges. Fiss. transv. de 0,15 mm généralisées sous le trottoir. Infiltration d'eau appréciable au niveau de la voie 5 et du trottoir.					
Numéro d'activité:				Numéro de photo: JC_9_160831_JM_1231	
Numéro de recommandation:

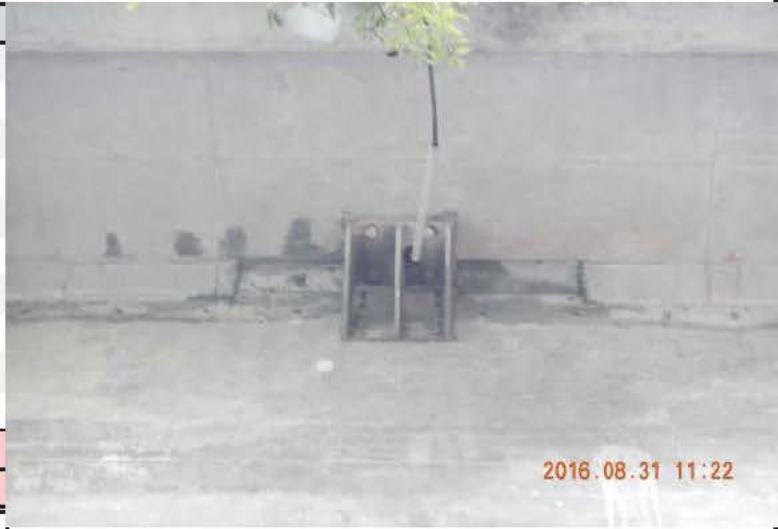
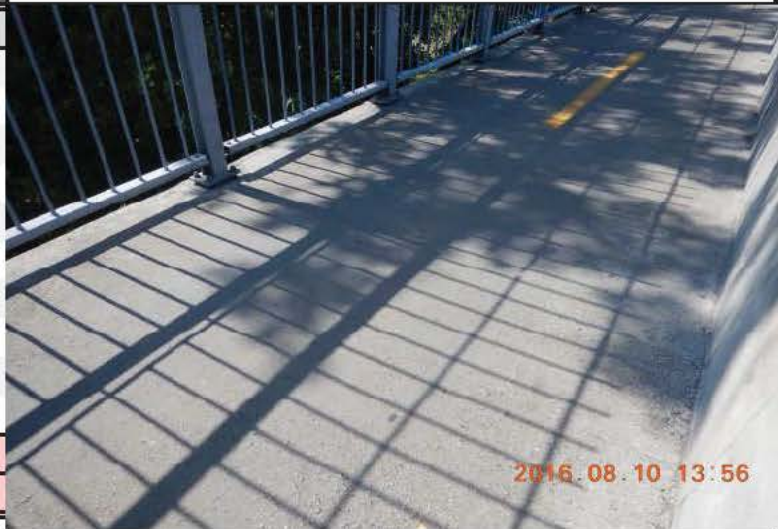
-		A	B	C	D
		-	-	-	-
Remarque / Observation Cotes non disponibles. DEL sur 63% de sa surface, sous le trottoir aff. de façon imp. la cap. à supporter les charges. Fiss. transv. de 0,15 mm généralisées sous le trottoir. Infiltration d'eau appréciable au niveau de la voie 5 et du trottoir.					
Numéro d'activité:		Numéro de photo: JC_9_160831_JM_1232			
Numéro de recommandation:					
Identification					
Position longitudinale : Travée 57-58					
Groupe : Chasse-roue & Trottoir					
Position transversale : --					
Élément : Trottoir					
Localisation : Amont					
Cote CEC		Cote CEM (%)			
4		A	B	C	D
		90	10	0	0
Remarque / Observation Fissures inférieures à 0,8 mm.					
Numéro d'activité:		Numéro de photo: JC_9_160810_EM_8586			
Numéro de recommandation:

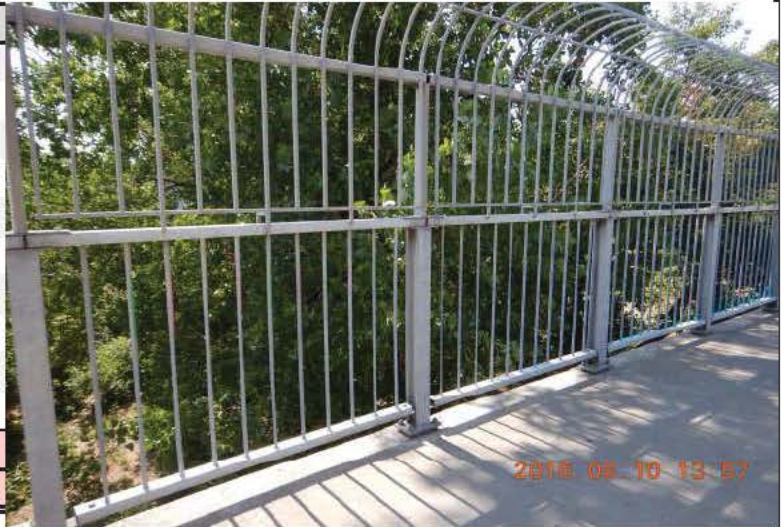
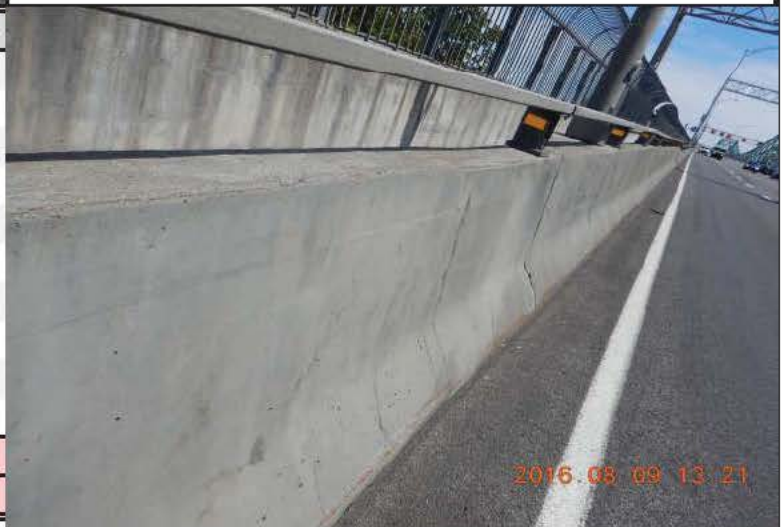
Axe: Jacques-Cartier		Section : Section 9		Structure : Pont Jacques-Cartier	
Identification					
Position longitudinale :					
Travée 57-58					
Groupe :					
Dispositif de retenue					
Position transversale :					
--					
Élément :					
Garde-corps					
Localisation :					
Amont					
Cote CEC		Cote CEM (%)			
4		A	B	C	D
		100	0	0	0
Remarque / Observation					
Numéro de photo: JC_9_160810_EM_8587					
Numéro d'activité:					
Numéro de recommandation:					
Identification					
Position longitudinale :					
Travée 57-58					
Groupe :					
Dispositif de retenue					
Position transversale :					
--					
Élément :					
Glissière					
Localisation :					
Aval					
Cote CEC		Cote CEM (%)			
4		A	B	C	D
		80	20	0	0
Remarque / Observation					
Fissures inférieures à 0,3 mm à 1000 mm c/c.					
Numéro de photo: JC_9_160809_EM_8396					
Numéro d'activité:					
Numéro de recommandation:

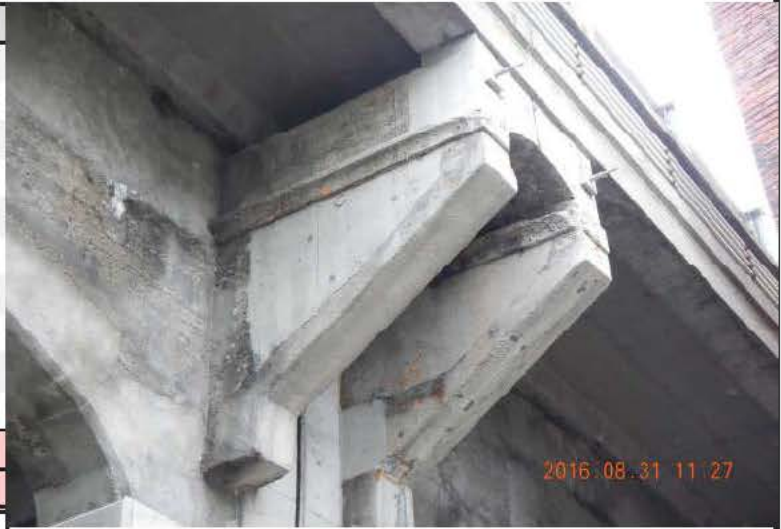
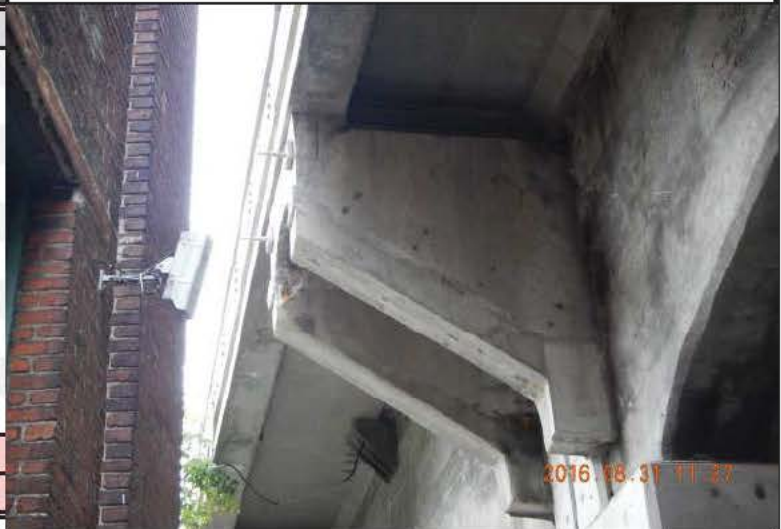
Axe:	Jacques-Cartier	Section :	Section 9	Structure :	Pont Jacques-Cartier
Identification					
Position longitudinale :					
Axe 58					
Groupe :					
Unités de fondation					
Position transversale :					
--					
Élément :					
Corbeau					
Localisation :					
Aval					
Cote CEC		Cote CEM (%)			
-		A	B	C	D
		-	-	-	-
Remarque / Observation					
Cotes non disponibles.					
Numéro d'activité:					
Numéro de recommandation:					
Identification					
Position longitudinale :					
Axe 58					
Groupe :					
Unités de fondation					
Position transversale :					
--					
Élément :					
Corbeau					
Localisation :					
Aval					
Cote CEC		Cote CEM (%)			
-		A	B	C	D
		-	-	-	-
Remarque / Observation					
Cotes non disponibles.					
Numéro d'activité:					
Numéro de recommandation:

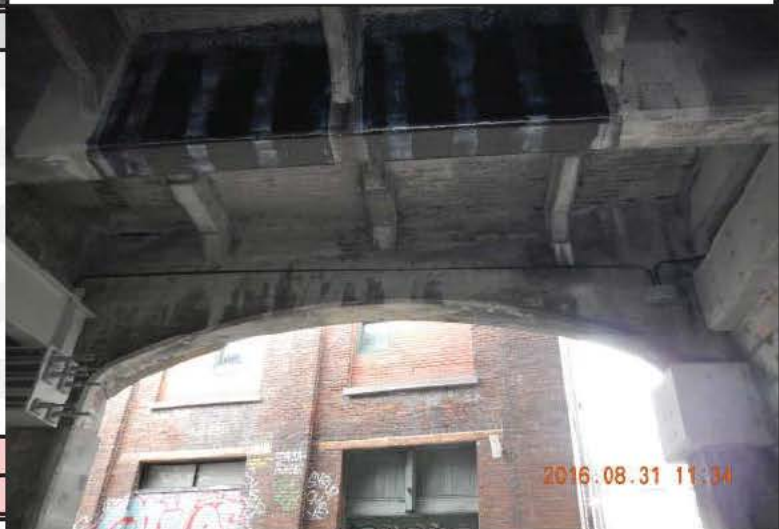
Axe: Jacques-Cartier		Section : Section 9		Structure : Pont Jacques-Cartier	
Identification					
Position longitudinale : Travée 58-59					
Groupe : Systèmes structuraux					
Position transversale : --					
Élément : Poutre					
Localisation : A					
Cote CEC		Cote CEM (%)			
4		A	B	C	D
		84	15	1	0
Remarque / Observation Délaminage. Fissures polygonales et verticales inférieures à 0,8 mm.					
Numéro d'activité:					
Numéro de photo: JC_9_160831_JM_1247					
Identification					
Position longitudinale : Travée 58-59					
Groupe : Systèmes structuraux					
Position transversale : --					
Élément : Poutre					
Localisation : A					
Cote CEC		Cote CEM (%)			
4		A	B	C	D
		84	15	1	0
Remarque / Observation Délaminage. Fissures polygonales et verticales inférieures à 0,8 mm.					
Numéro d'activité:					
Numéro de photo: JC_9_160831_JM_1248

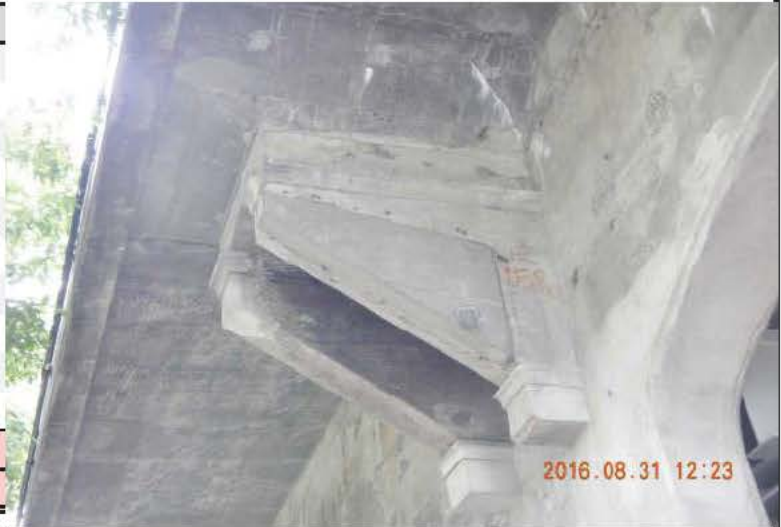
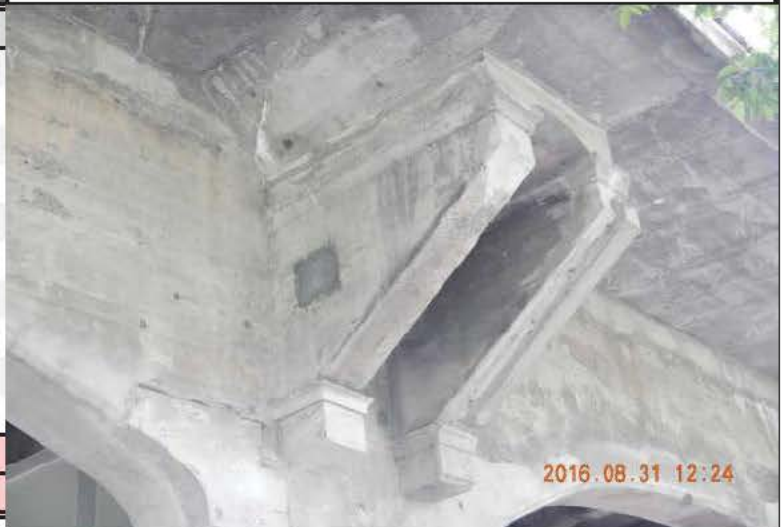
Axe:	Jacques-Cartier	Section :	Section 9	Structure :	Pont Jacques-Cartier
Identification					
Position longitudinale :					
Axe 59					
Groupe :					
Unités de fondation					
Position transversale :					
--					
Élément :					
Corbeau					
Localisation :					
Amont					
Cote CEC		Cote CEM (%)			
-		A	B	C	D
		-	-	-	-
Remarque / Observation					
Cotes non disponibles.					
Numéro de photo:					
JC_9_160831_JM_1277					
Numéro d'activité:					
Numéro de recommandation:					
Identification					
Position longitudinale :					
Axe 59					
Groupe :					
Unités de fondation					
Position transversale :					
--					
Élément :					
Corbeau					
Localisation :					
Amont					
Cote CEC		Cote CEM (%)			
-		A	B	C	D
		-	-	-	-
Remarque / Observation					
Cotes non disponibles.					
Numéro de photo:					
JC_9_160831_JM_1278					
Numéro d'activité:					
Numéro de recommandation:

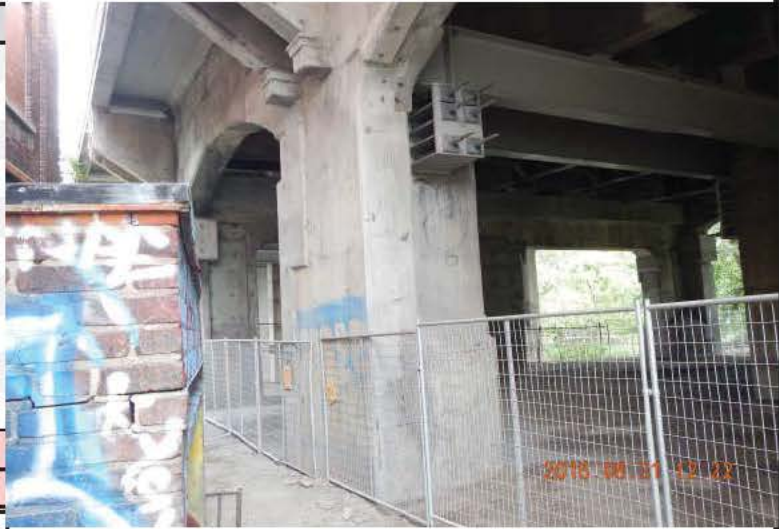
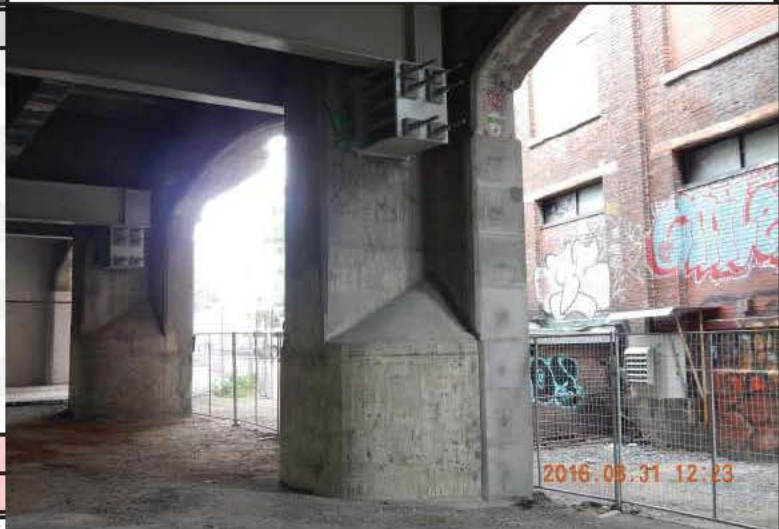
Axe:	Jacques-Cartier	Section :	Section 9	Structure :	Pont Jacques-Cartier
Identification					
Position longitudinale :					
Axe 59					
Groupe :					
Unités de fondation					
Position transversale :					
--					
Élément :					
Colonne & Banc					
Localisation :					
Aval					
Cote CEC		Cote CEM (%)			
4		A	B	C	D
		60	34	6	0
Remarque / Observation					
Délaminage et éclatement. Fissures polygonales et verticales inférieures à 0,8 mm.					
Numéro de photo:					
JC_9_160831_JM_1271					
Numéro d'activité:					
Numéro de recommandation:					
Identification					
Position longitudinale :					
Axe 59					
Groupe :					
Unités de fondation					
Position transversale :					
--					
Élément :					
Colonne & Banc					
Localisation :					
Aval					
Cote CEC		Cote CEM (%)			
4		A	B	C	D
		60	34	6	0
Remarque / Observation					
Délaminage et éclatement. Fissures polygonales et verticales inférieures à 0,8 mm.					
Numéro de photo:					
JC_9_160831_JM_1272

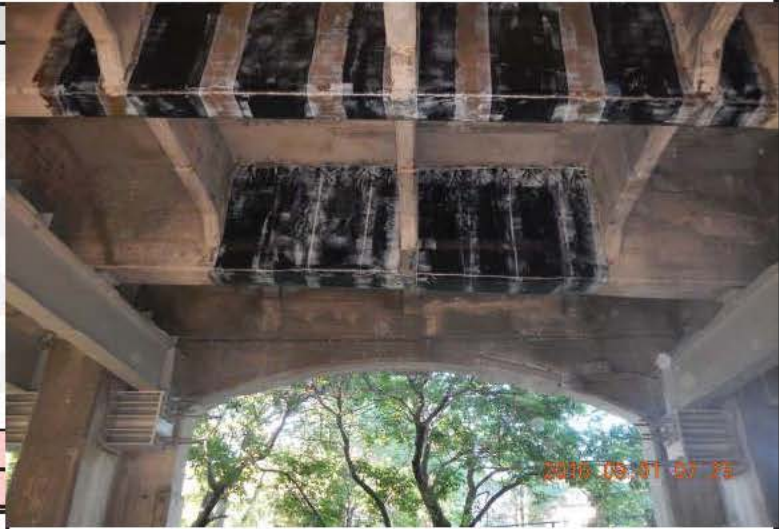
Numéro de photo: JC_9_160901_JM_1289

Axe:	Jacques-Cartier	Section :	Section 9	Structure :	Pont Jacques-Cartier
Identification					
Position longitudinale :					
Travée 59-60					
Groupe :					
Systèmes structuraux					
Position transversale :					
--					
Élément :					
Poutre					
Localisation :					
F					
Cote CEC		Cote CEM (%)			
4		A	B	C	D
		75	10	15	0
Remarque / Observation					
Fibres de carbone installées et poutre de support. DEL. Fiss. poly. et vert. inf. à 0,8 mm. DEL et ECL avec armatures visibles corrodées sur 15% des surfaces. 1 fiss. de flexion-cis. de 0.3 à 0.6 mm entre les diaphragmes 2et 3.					
Numéro d'activité:					
Numéro de recommandation:					
Identification					
Position longitudinale :					
Travée 59-60					
Groupe :					
Systèmes structuraux					
Position transversale :					
--					
Élément :					
Poutre					
Localisation :					
F					
Cote CEC		Cote CEM (%)			
4		A	B	C	D
		75	10	15	0
Remarque / Observation					
Fibres de carbone installées et poutre de support. DEL. Fiss. poly. et vert. inf. à 0,8 mm. DEL et ECL avec armatures visibles corrodées sur 15% des surfaces. 1 fiss. de flexion-cis. de 0.3 à 0.6 mm entre les diaphragmes 2et 3.

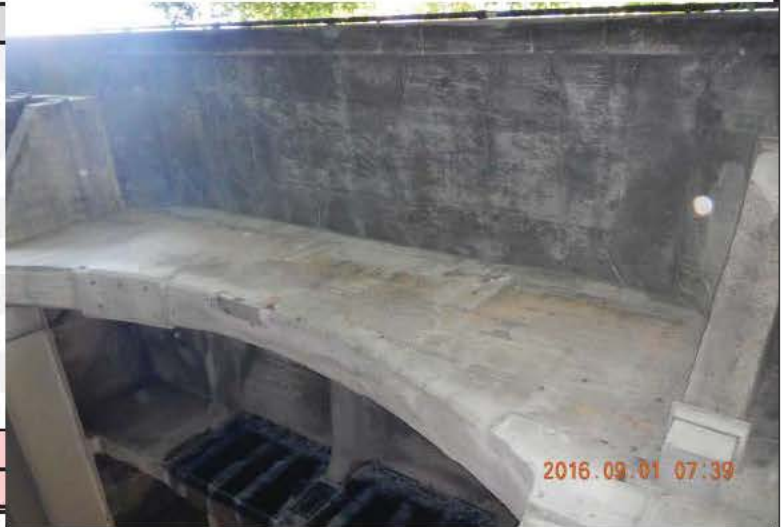
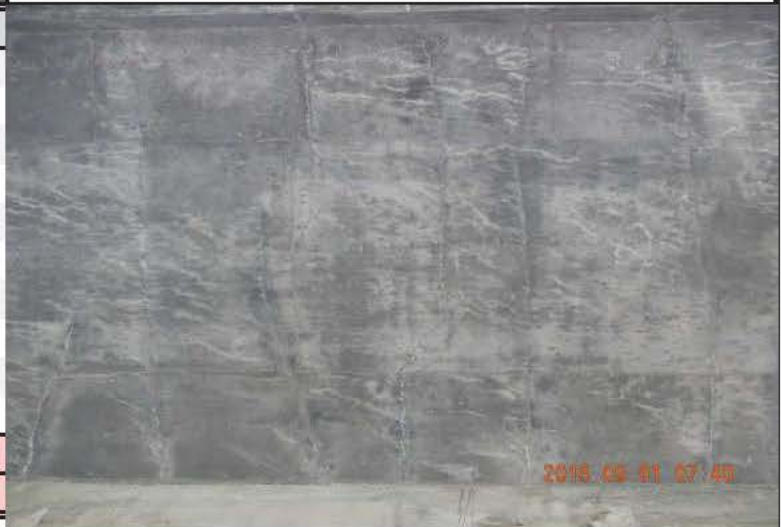
-		A	B	C	D
		-	-	-	-
Remarque / Observation					
Cotes non disponibles. Fissures transversales de 0,15 mm généralisées sous le trottoir.					
Numéro d'activité:					
Numéro de recommandation:

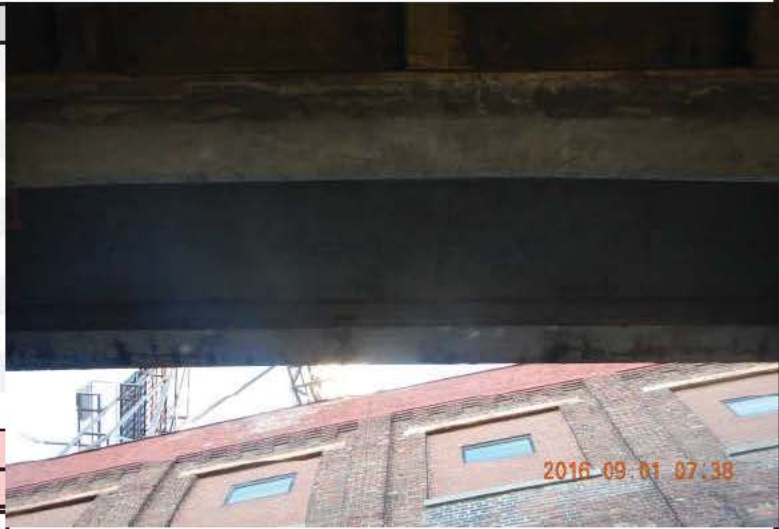
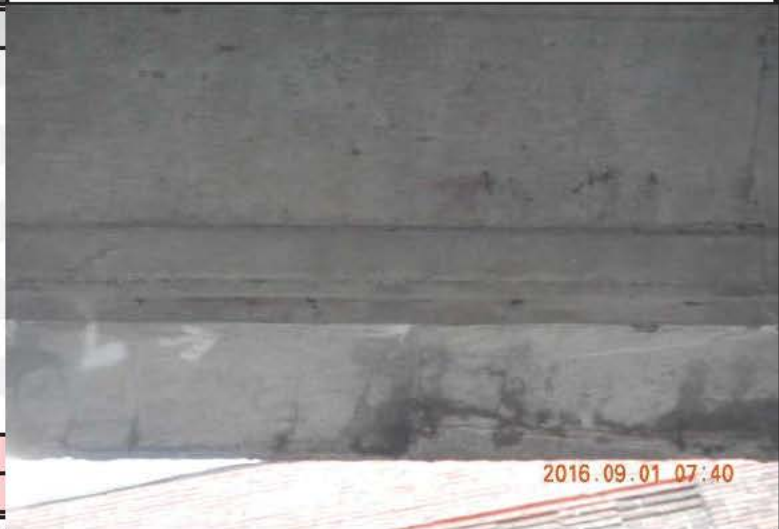
-		A	B	C	D
		-	-	-	-
Remarque / Observation Cotes non disponibles. Fiss. transv. de 0,15 mm généralisées sous le trottoir. DEL sur 100% de sa surface, sous le trottoir aval aff. de façon imp. la cap. à supporter les charges.					
Numéro de photo: JC_9_160901_JM_1302					
Numéro de recommandation:

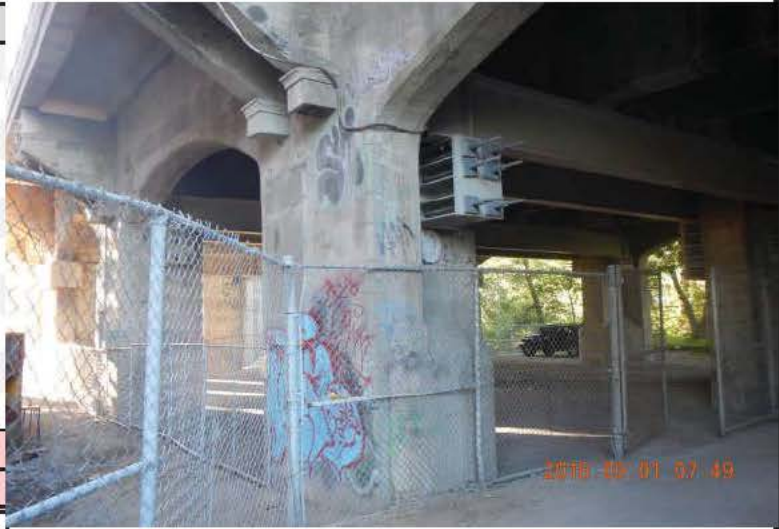
Numéro de photo: JC_9_160901_JM_1307

Axe: Jacques-Cartier		Section : Section 9		Structure : Pont Jacques-Cartier	
Identification					
Position longitudinale :					
Axe 60					
Groupe :					
Unités de fondation					
Position transversale :					
--					
Élément :					
Colonne & Banc					
Localisation :					
Aval					
Cote CEC		Cote CEM (%)			
4		A	B	C	D
		60	37	3	0
Remarque / Observation					
Délaminage et éclatement. Fissures polygonales et verticales inférieures à 0,8 mm.					
Numéro d'activité:					
Numéro de recommandation:					
Identification					
Position longitudinale :					
Axe 60					
Groupe :					
Unités de fondation					
Position transversale :					
--					
Élément :					
Colonne & Banc					
Localisation :					
Aval					
Cote CEC		Cote CEM (%)			
4		A	B	C	D
		60	37	3	0
Remarque / Observation					
Délaminage et éclatement. Fissures polygonales et verticales inférieures à 0,8 mm.					
Numéro d'activité:					
Numéro de recommandation:
