Ponts
**JACQUES CARTIER +
CHAMPLAIN**
Bridges
Canada

*Pont Champlain, Services de consultant,
Inspections annuelles des sections 5,
6 et 7 et services d'assistance pour
Inspection sur demande (2015-2018)
Contrat **62450***

Rapport d'inspection 2017 – Version finale
Janvier 2018

CHAPITRE 4. FICHES D'INSPECTION DÉTAILLÉES

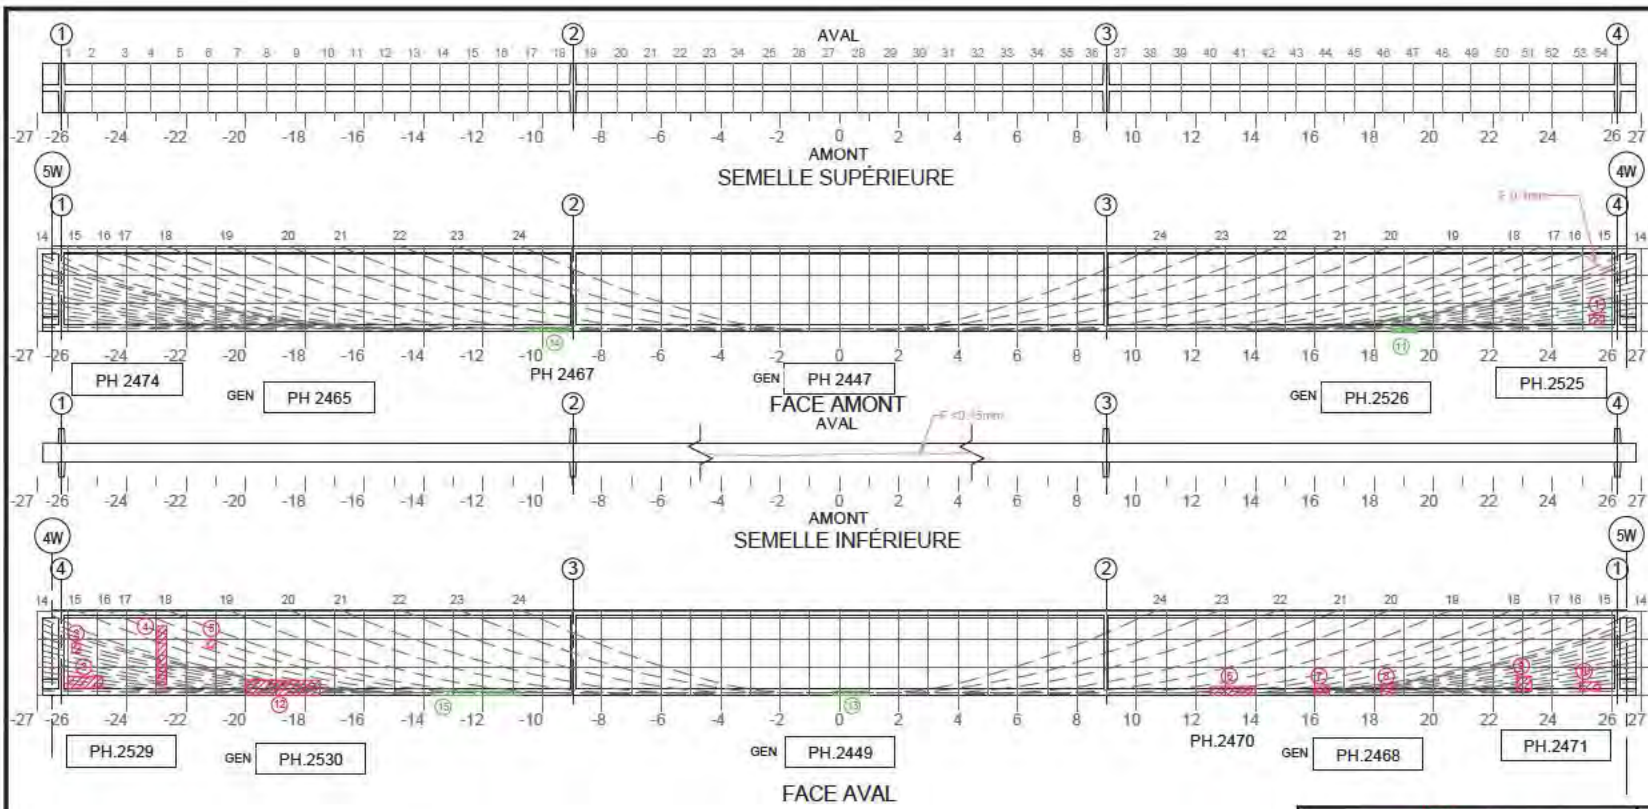
CONSORTIUM
Inspection des sections 5,6 et 7 du pont Champlain 2015-2018 No. Contrat: 62450	
Inspecté par: J.V. [REDACTED]	Section: SECTION 5
Date: 2017-06-08	Localisation: 4W-5W
	Élément: TM1.1 P1

- Commentaire(s):
1. ECL 500x300 + AVC
 2. ECL 300Ø
 3. ECL 1200x400 +AVC
 4. ECL 2000x100 + AVC
 5. ECL 300x200 + AVC
 6. ECL 1500x200 + AVC
 7. ECL 500x100 +AVC
 8. ECL 700x200 + AVC
 9. ECL 600x500
 10. ECL 700x200 AVC
 11. DEL 800x100
 12. ECL + AVC 2500x500
 13. DEL 1200x150
 14. DEL 1300x150
 15. DEL + ECL 3000x150

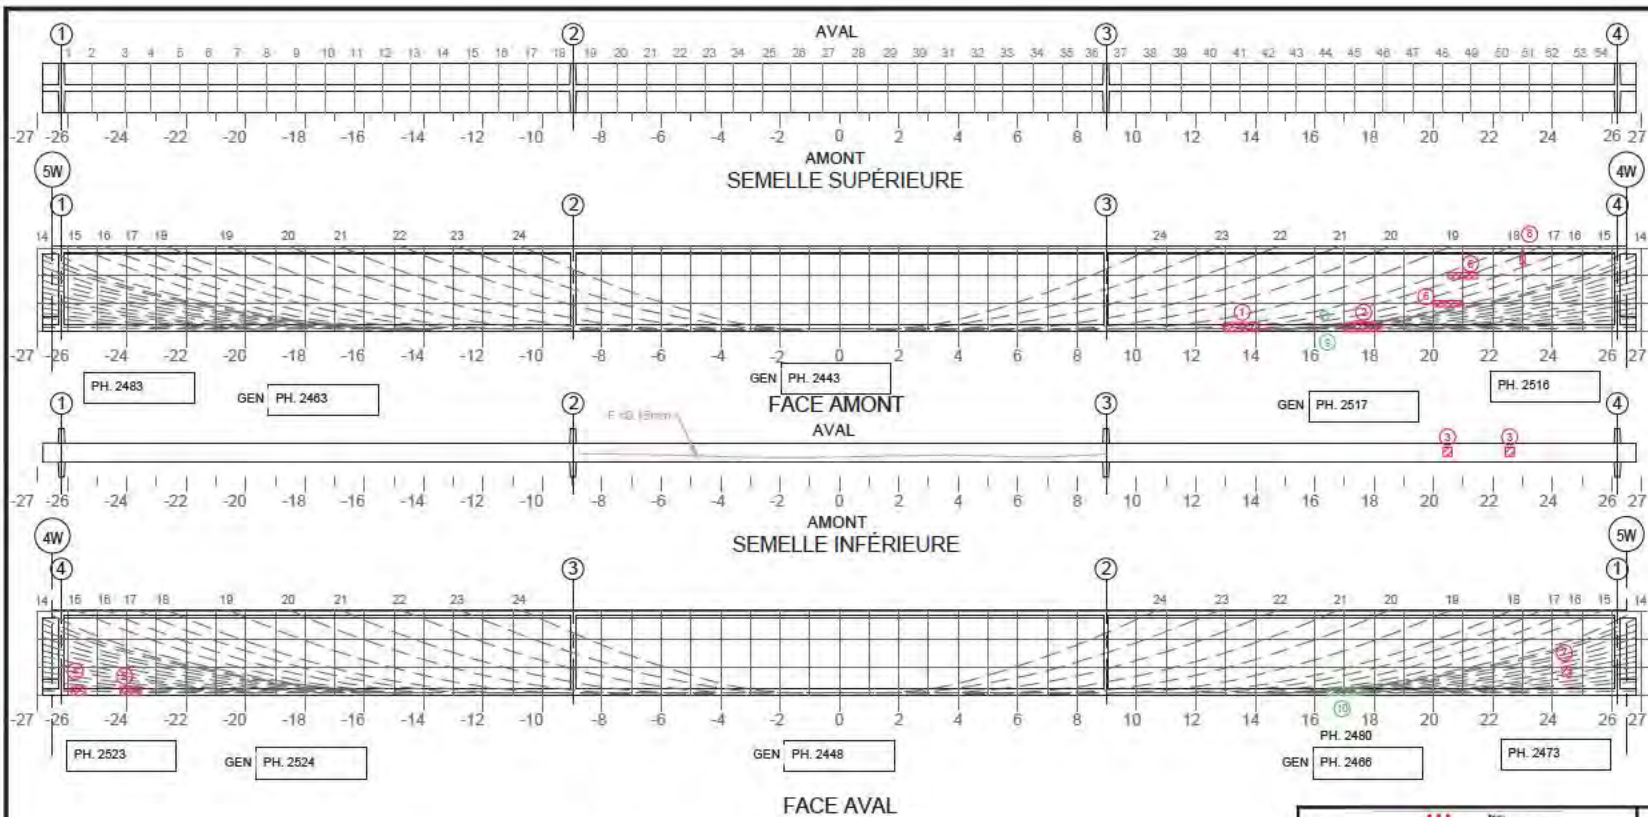
- Commentaire(s):
1. ECL 1200x200 + AVC
 2. ECL 700x200 + AVC
 3. ECL 300x300 + AVC
 4. ECL 400x100
 5. ECL 700x200
 6. ECL + AVC 1000x200
 7. ECL + AVC 300x300
 8. ECL + AVC 150x400
 9. DEL Ø300
 10. DEL 700x150

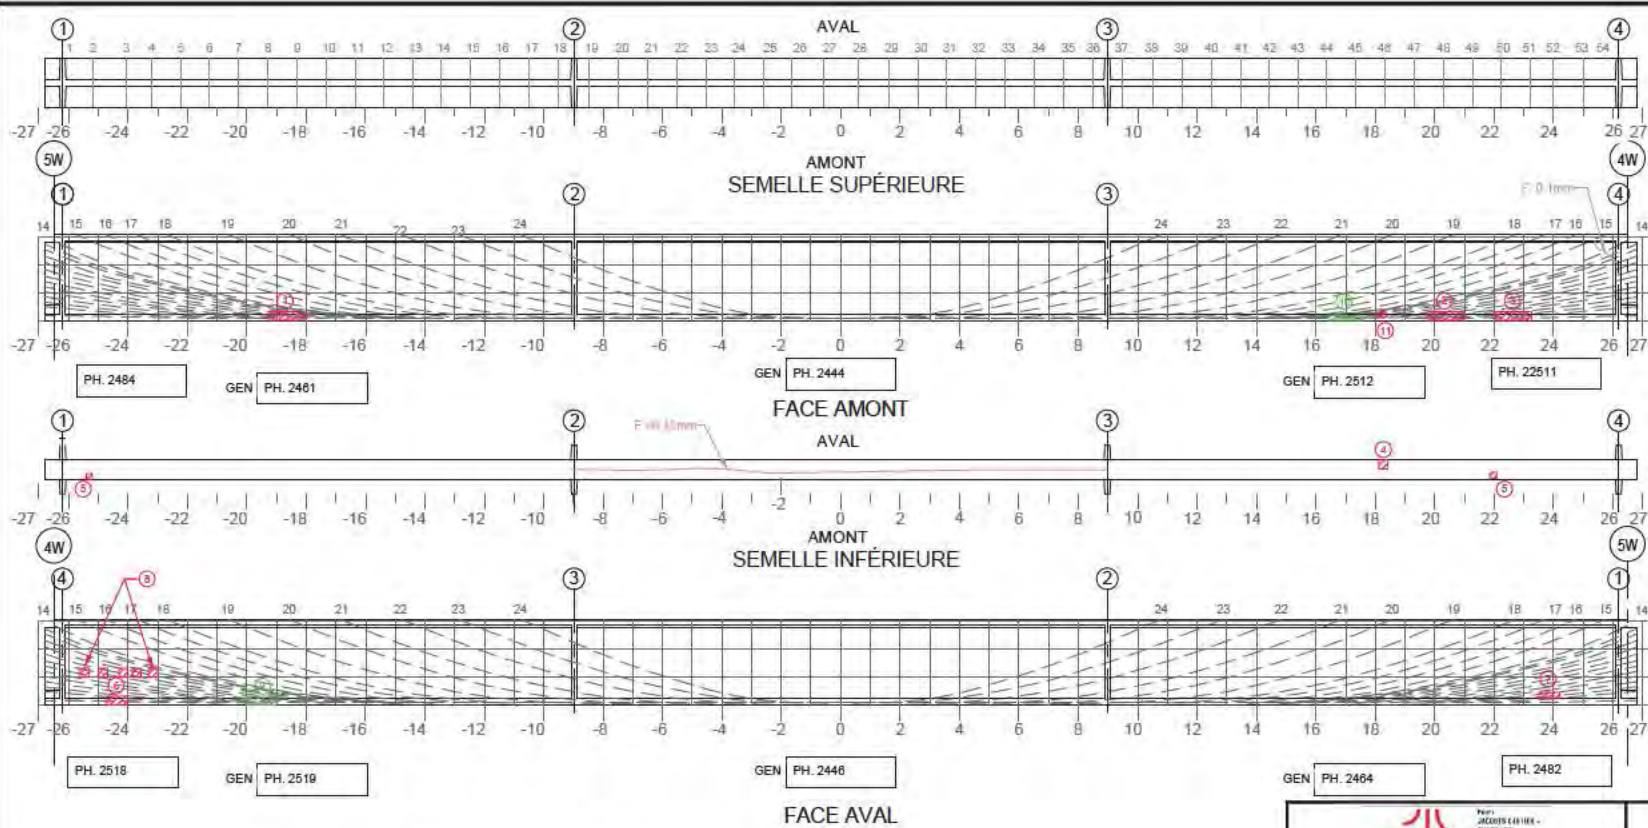
- Commentaire(s):
1. ECL 1200x200 + AVC
 2. ECL 700x200 + AVC
 3. ECL 1000x200 + AVC
 4. ECL 300x300 + AVC
 5. ECL 200x200 + AVC
 6. ECL 600x200 + AVC
 7. ECL 700x50 + AVC
 8. ECL + AVC 300x300
 9. DEL 1000x300
 10. DEL 1200x150
 11. ECL + AVC Ø250

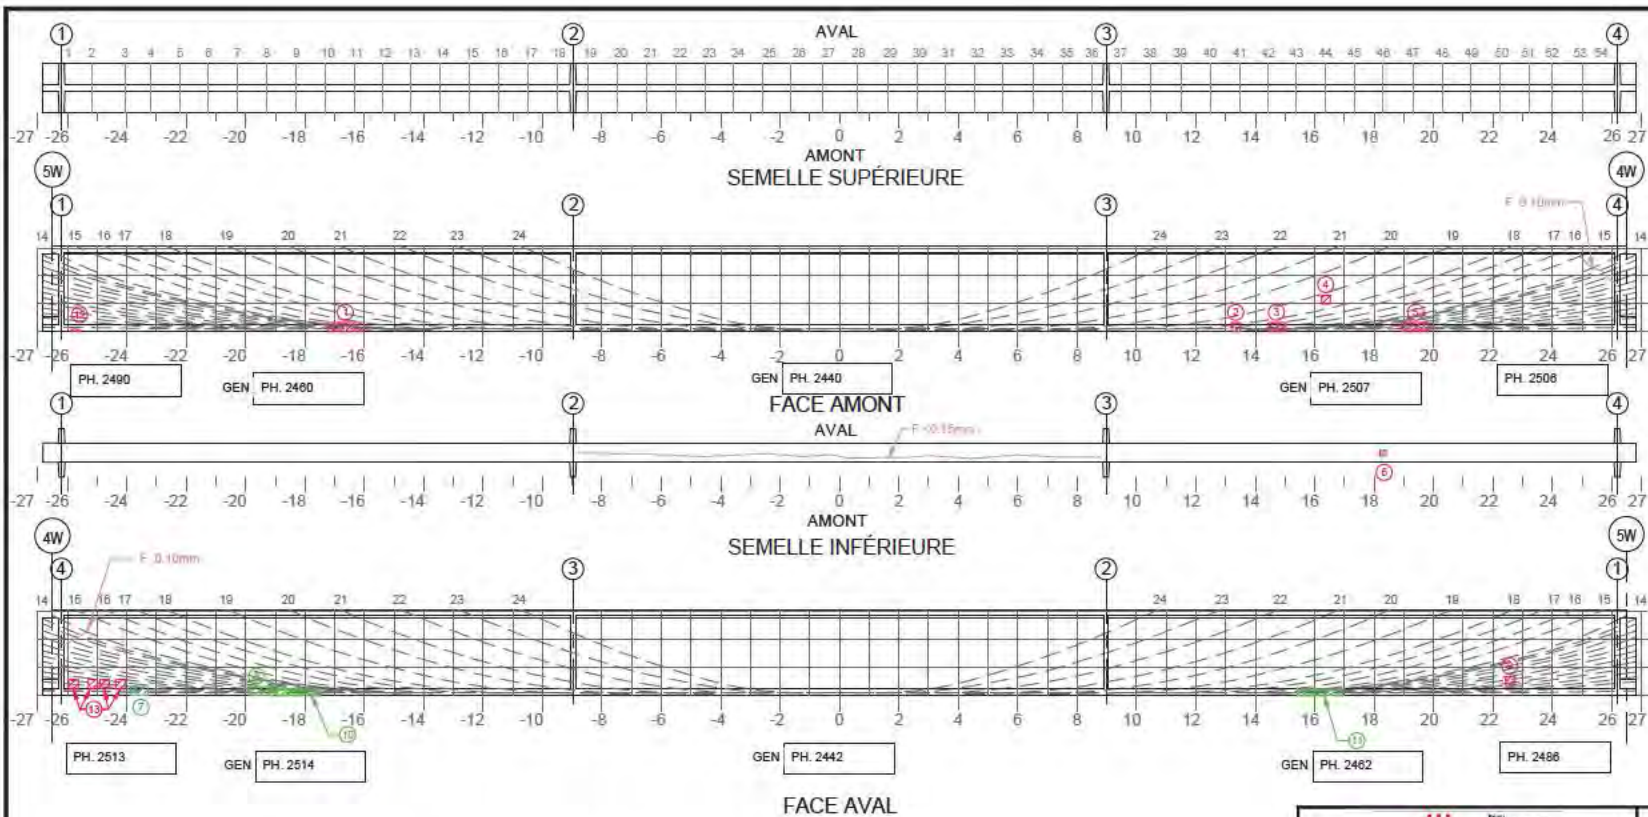
- Commentaire(s):
1. ECL 1200x200 + AVC SECT.
 2. ECL 300x300
 3. ECL 600x200 + AVC
 4. ECL 400x400 + AVC
 5. ECL 900x300 + AVC
 6. ECL + AVC Ø200
 7. DEL 600x100
 8. DEL 800x200
 9. ECL 300x300 + AVC
 10. DEL 1500x300
 11. DEL 1500x200
 12. ECL 300x75
 13. ECL 0.1m² (x4)

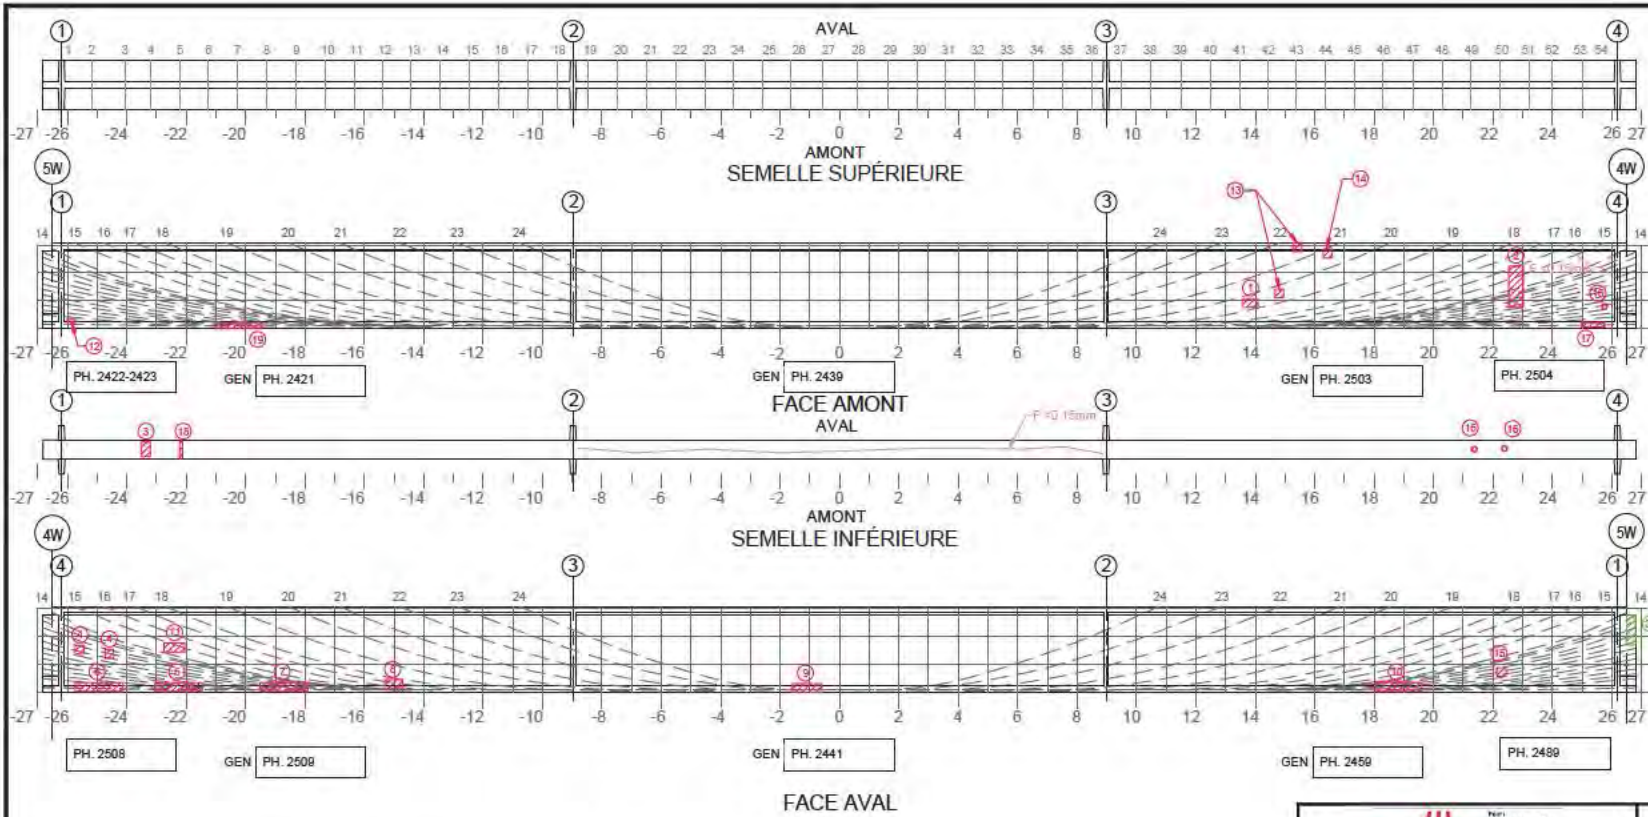
- Commentaire(s):
1. ECL 500x300 + AVC
 2. ECL 1500x400 +AVC
 3. ECL 400x100 + AVC
 4. ECL 200x200 + AVC
 5. ECL 1700x150 +AVC
 6. ECL 1200x200
 7. ECL 1400x200 + AVC
 8. ECL 800x200 +AVC
 9. ECL 900x120 + AVC
 10. ECL 1500x300 + AVC
 11. ECL + AVC 700x300
 12. ECL + AVC 300x100
 13. DEL 300x300
 14. ECL 300x300
 15. ECL + AVC 300x300
 16. ECL + AVC Ø200
 17. ECL + AVC 800x150
 18. ECL + AVC 100x600
 19. ECL + AVC 3000x150
 20. DEL 300x1000

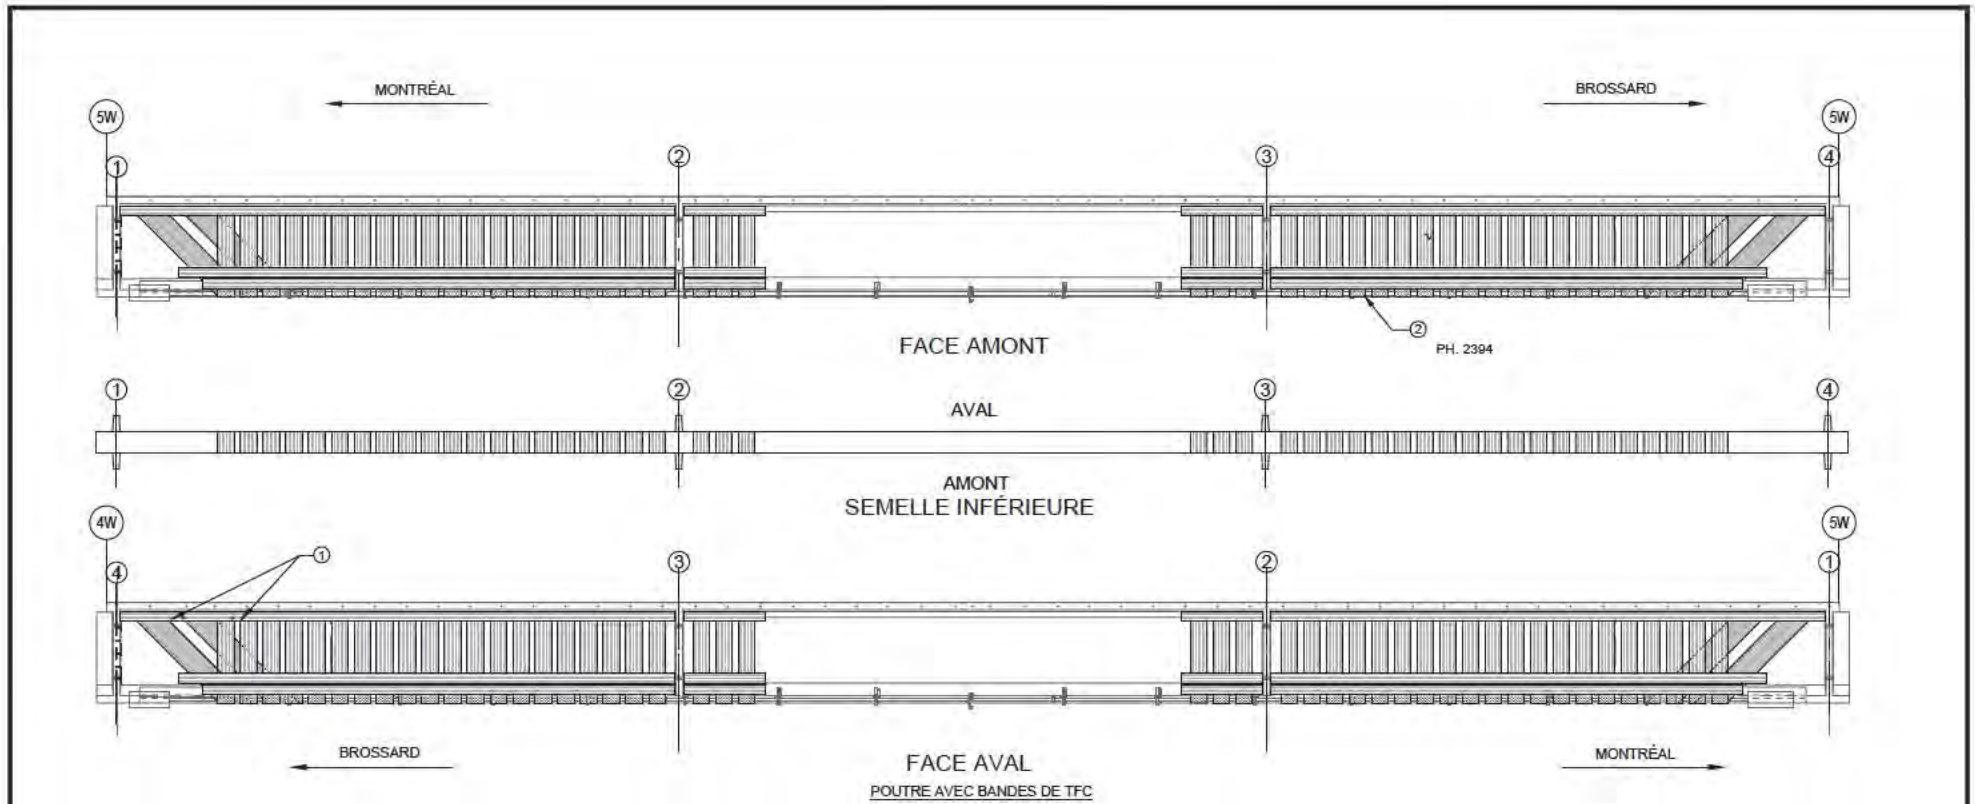
CONSORTIUM 	
	Inspection des sections 5,6 et 7 du pont Champlain 2015-2018 No. Contrat: 62450	
Inspecté par: J.V.	Section: SECTION 5	
Date: 2017-06-08	Localisation: 4W-5W	
Élément: RENFORT-PTE ADD P7

RÉFÉRENCE	COMMENTAIRE
1	C1 - AG EXT (4-TROUS Ø 40mm) (POUR PTE DALLE) (AUTORISÉS PAR LE CONCEPTEUR)
2	C1 - DEGRAD UV (5% - CEC3)

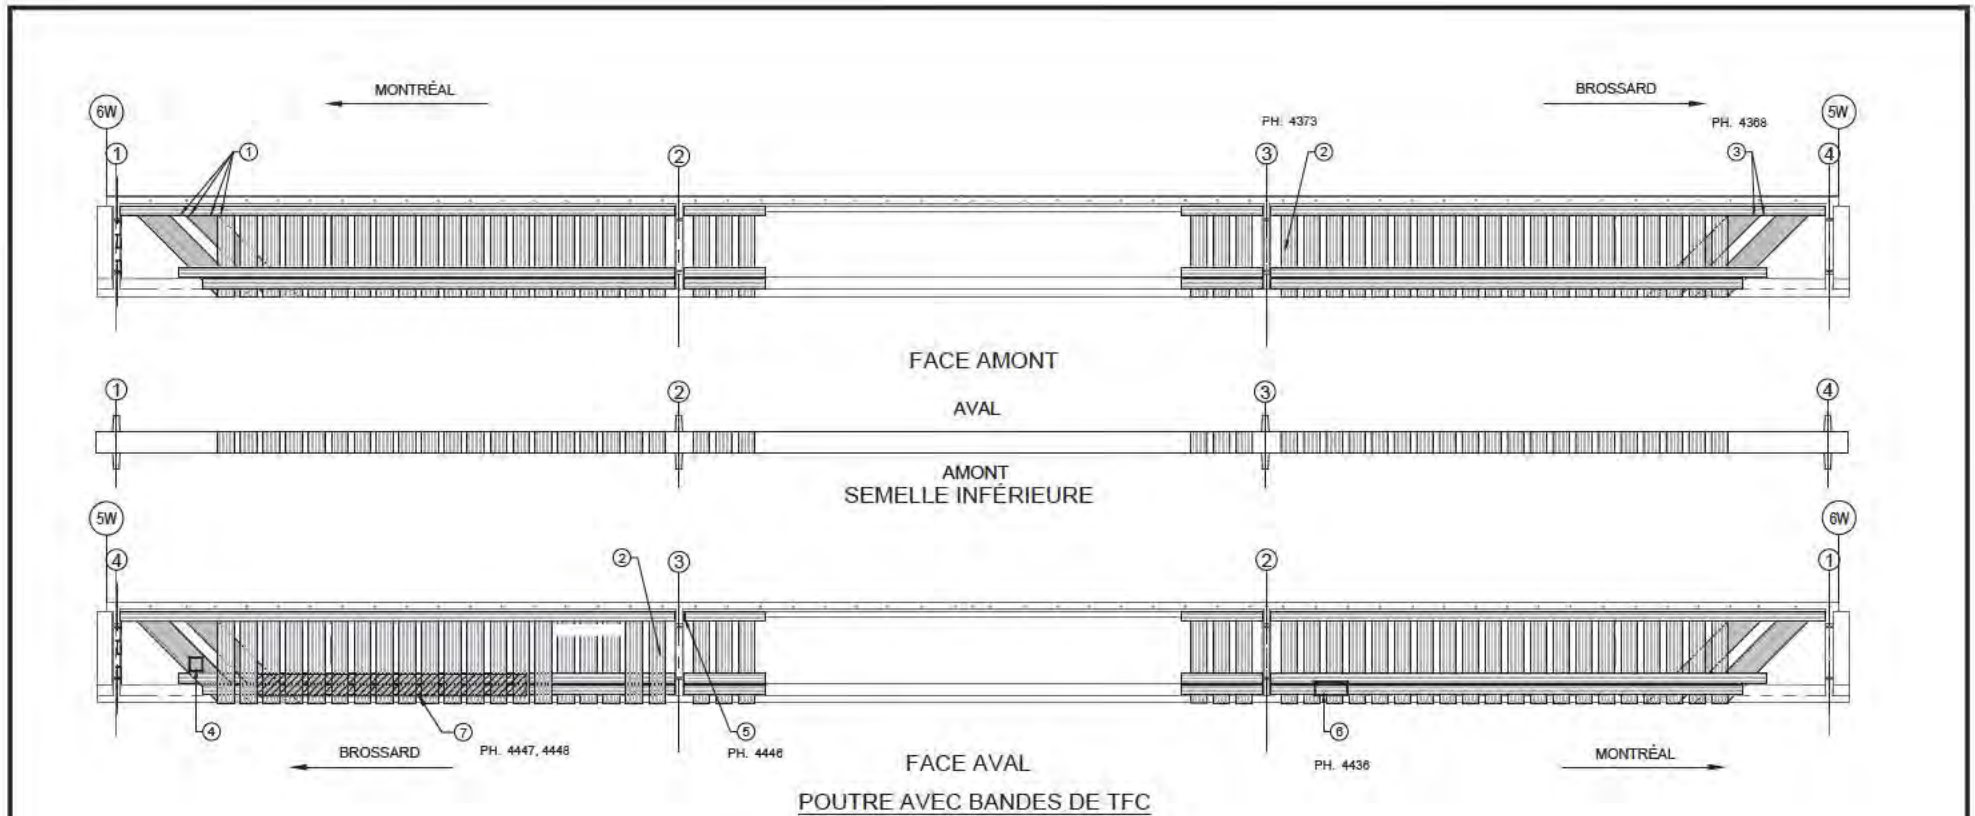
RÉFÉRENCE	COMMENTAIRE
1	C1 - AG EXT 4 TROUS Ø40mm PTE DALLE SUR BANDE HORIZ (TROUS D'INGÉNIERIE) (CEC 4)
2	C1 - AG EXT TROUS Ø90mm SUR BANDE VERT (TROUS D'INGÉNIERIE) (CEC 4)
3	C1 - AG EXT 2 TROUS Ø40mm PTE DALLE SUR BANDE HORIZ (TROUS D'INGÉNIERIE) (CEC 4)
4	C1 - DEGRAD UV 400x400 (CEC 4)
5	C1 - BULLE BANDE HORIZ 200x50 (CEC 3) VISUEL
6	C1 - DEGRAD UV BANDE HORIZ (CEC 3)
7	C1 - DEGRAD UV (CEC 3)

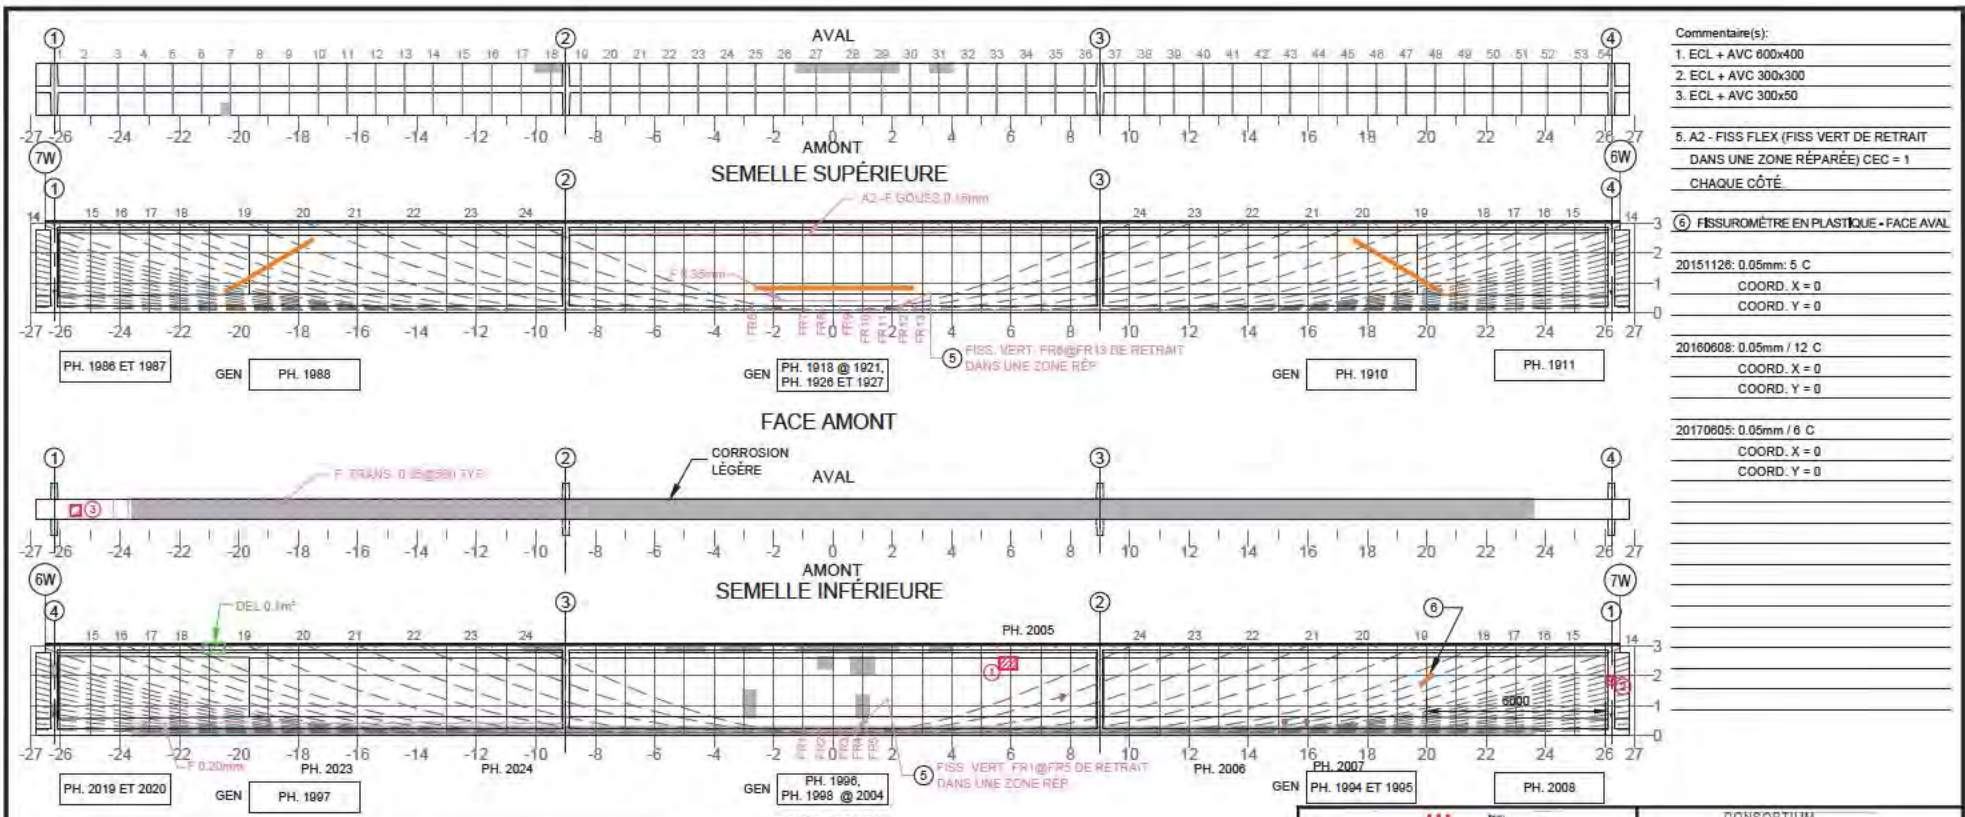
- Commentaire(s):
- ECL + AVC 600x400
 - ECL + AVC 300x300
 - ECL + AVC 300x50
5. A2 - FISS FLEX (FISS VERT DE RETRAIT DANS UNE ZONE RÉPARÉE) CEC = 1 CHAQUE CÔTÉ
- 6 FISSURIMÈTRE EN PLASTIQUE - FACE AVALE
- 20151126: 0.05mm / 5 C
COORD. X = 0
COORD. Y = 0
- 20160608: 0.05mm / 12 C
COORD. X = 0
COORD. Y = 0
- 20170605: 0.05mm / 6 C
COORD. X = 0
COORD. Y = 0

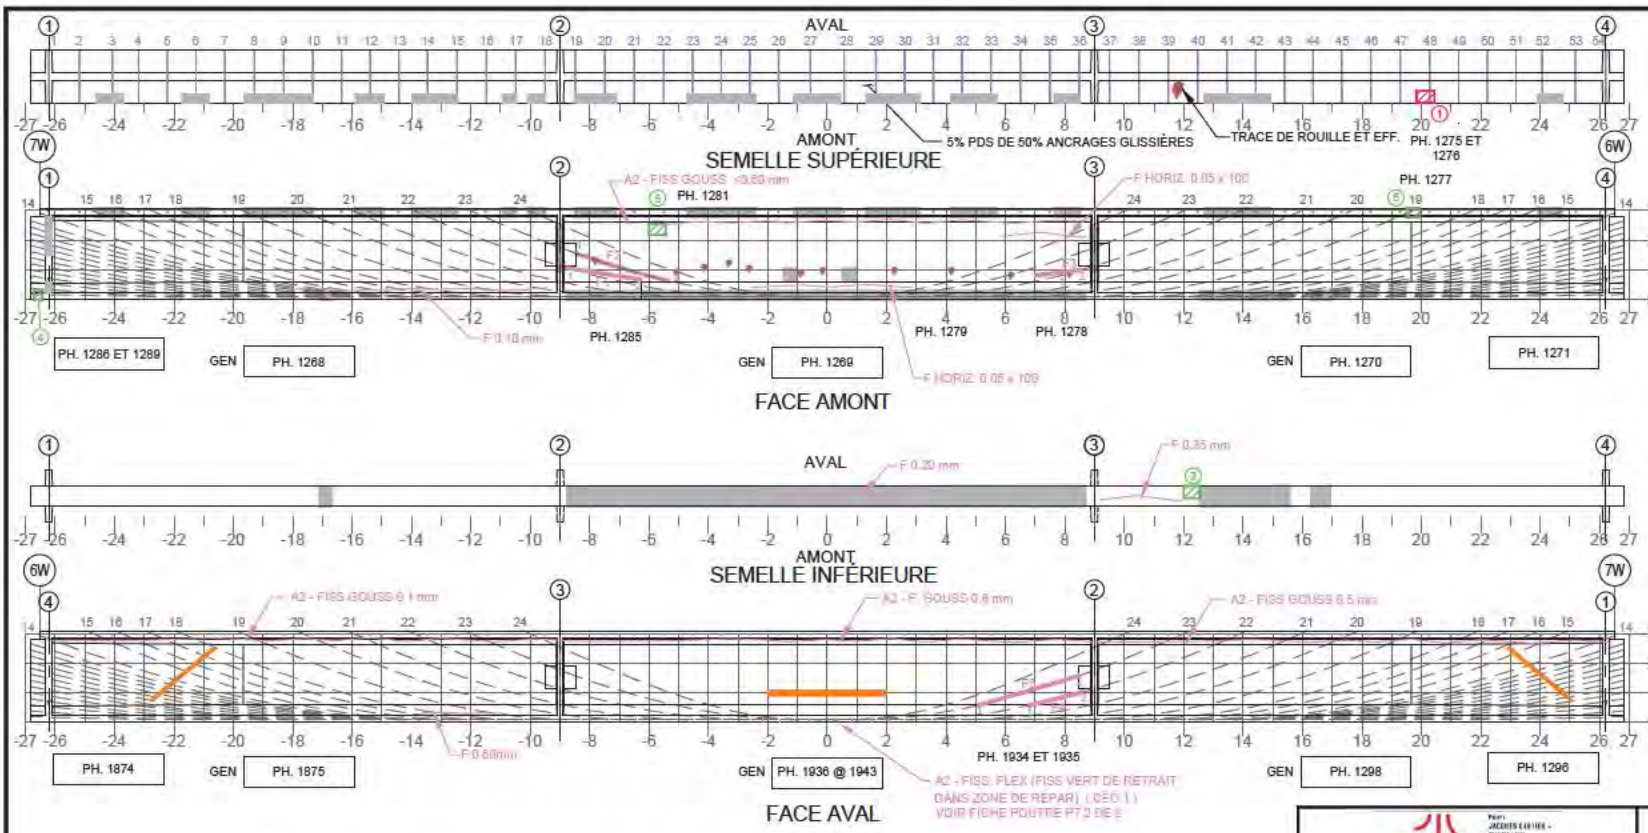
- Commentaire(s):
- ECL 600x400
 - DEL 300x200
 - ECL+AVC 300x300
 - DEL 500x300
 - DEL 200x300
- A2 - FISS GOUSS <1.00 mm = CEC 2
FACE AVAL
- A2 - FISS FLEX (FISS VERT DE RETRAIT
DANS ZONE DE RÉP.) = CEC 1
- A2 - FISS L CAB (2) (CEC 4)
- FACE AVAL: INSPECTION VISUELLE;
ESPACE RESTREINT CAUSÉ PAR T.M.

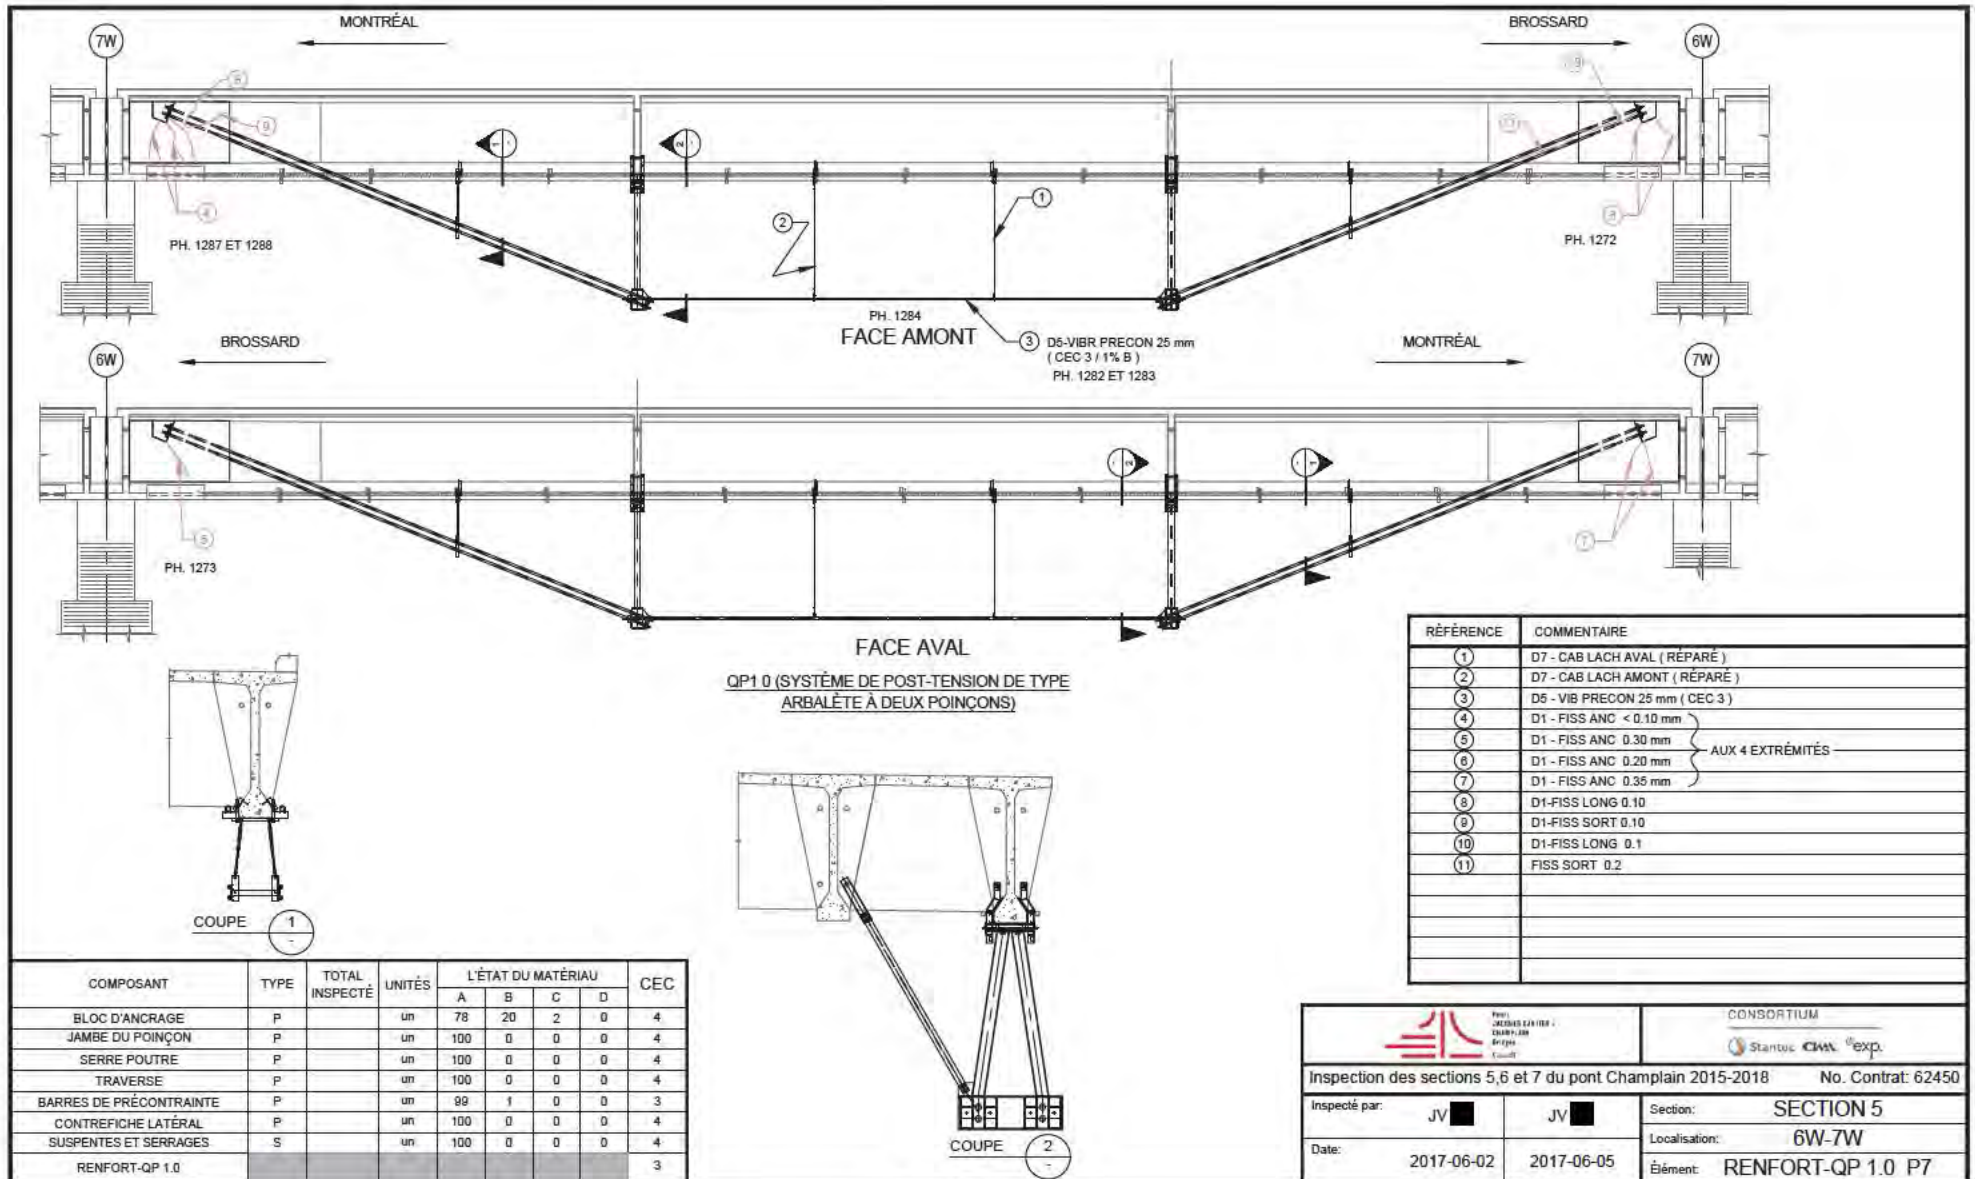
RÉFÉRENCE	COMMENTAIRE
(1)	D7 - CAB LACH AVAL (RÉPARÉ)
(2)	D7 - CAB LACH AMONT (RÉPARÉ)
(3)	D5 - VIB PRECON 25 mm (CEC 3)
(4)	D1 - FISS ANC < 0.10 mm
(5)	D1 - FISS ANC 0.30 mm
(6)	D1 - FISS ANC 0.20 mm
(7)	D1 - FISS ANC 0.35 mm
(8)	D1-FISS LONG 0.10
(9)	D1-FISS SORT 0.10
(10)	D1-FISS LONG 0.1
(11)	FISS SORT 0.2

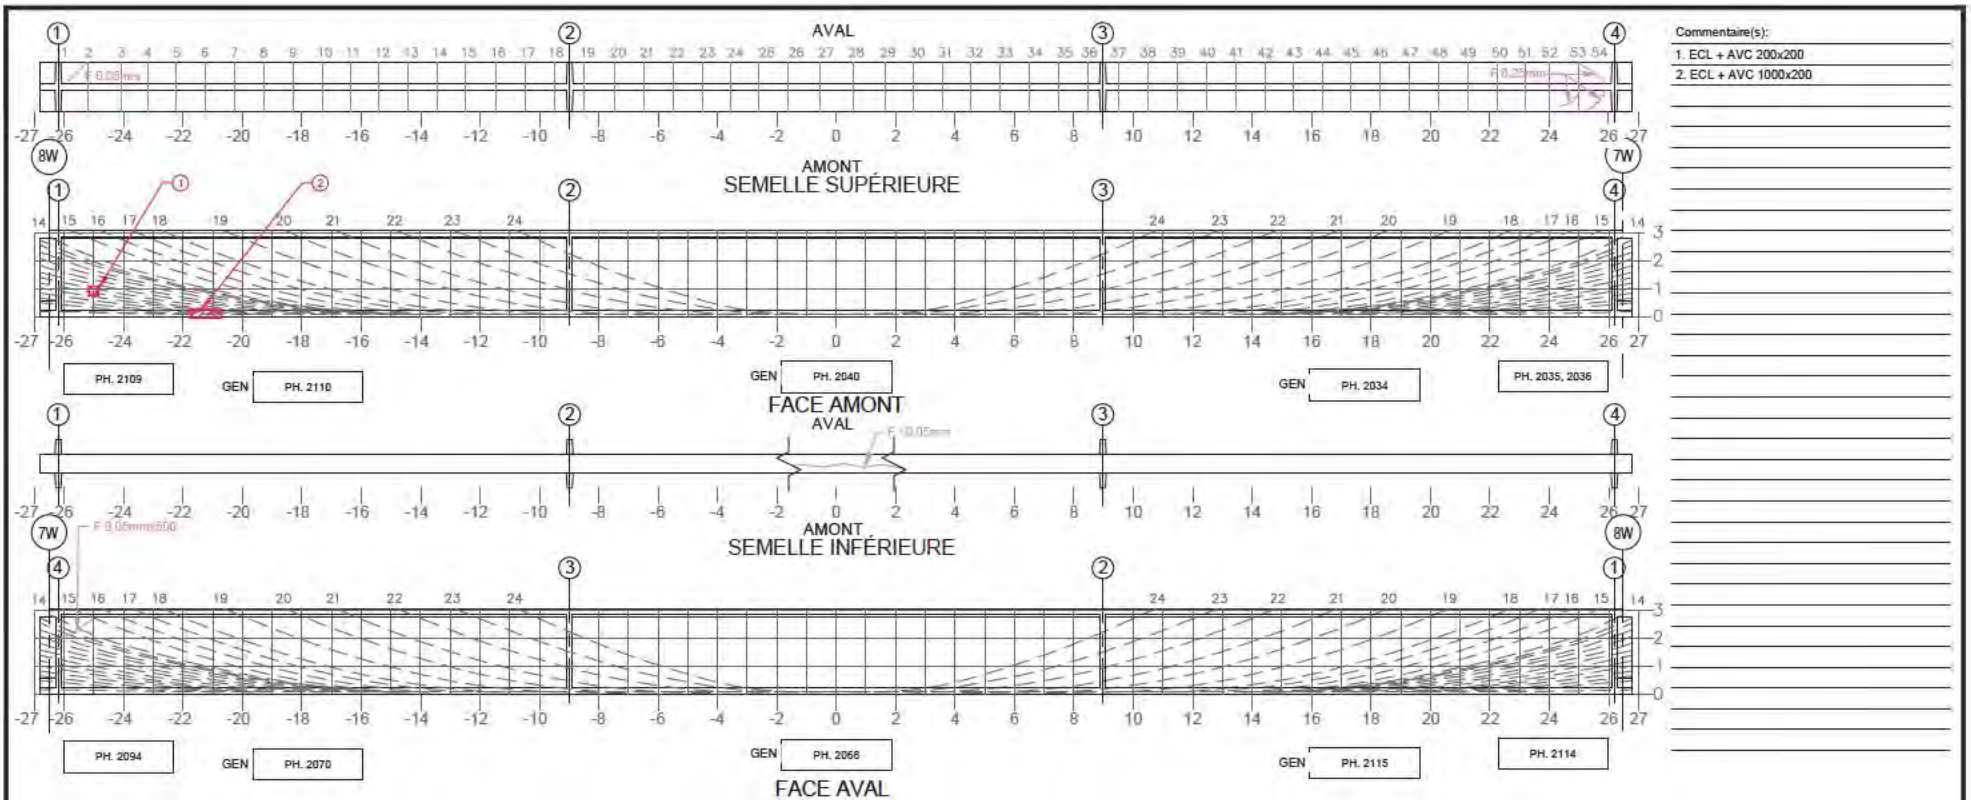
Commentaire(s):
 1. ECL + AVC 200x200
 2. ECL + AVC 1000x200

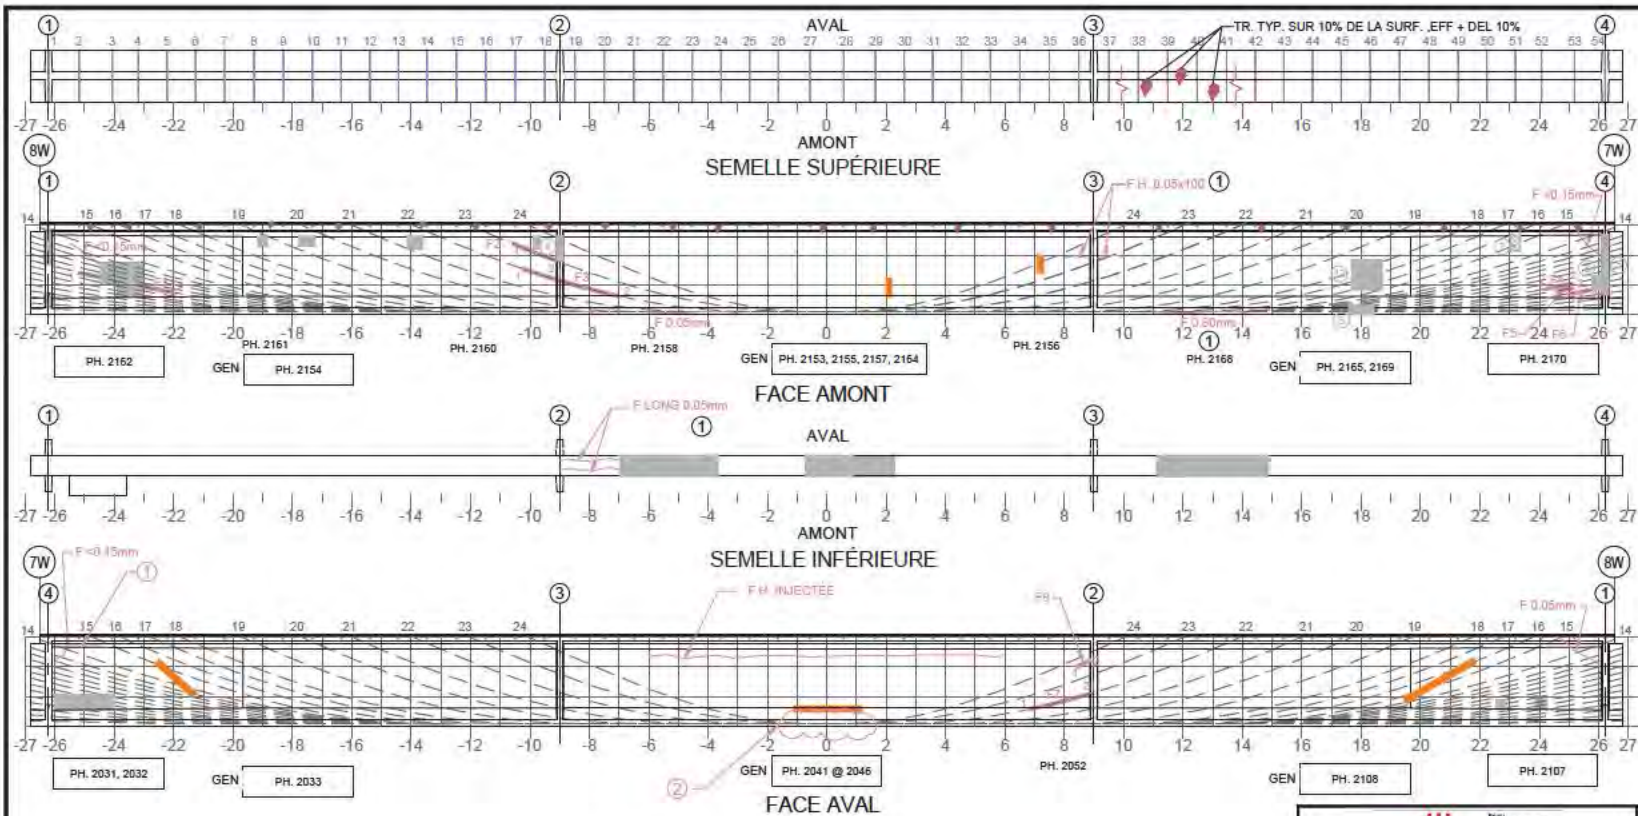
Commentaire(s):
 CEC-1, A1 - FISS L CAB (5+)
 1. A2-FISS GOUSS 0.05mm F. AVAL
 2. A2-FISS FLEX (F.V. RETRAIT DANS RÉP)
 FR1@FR5 (CEC 1)

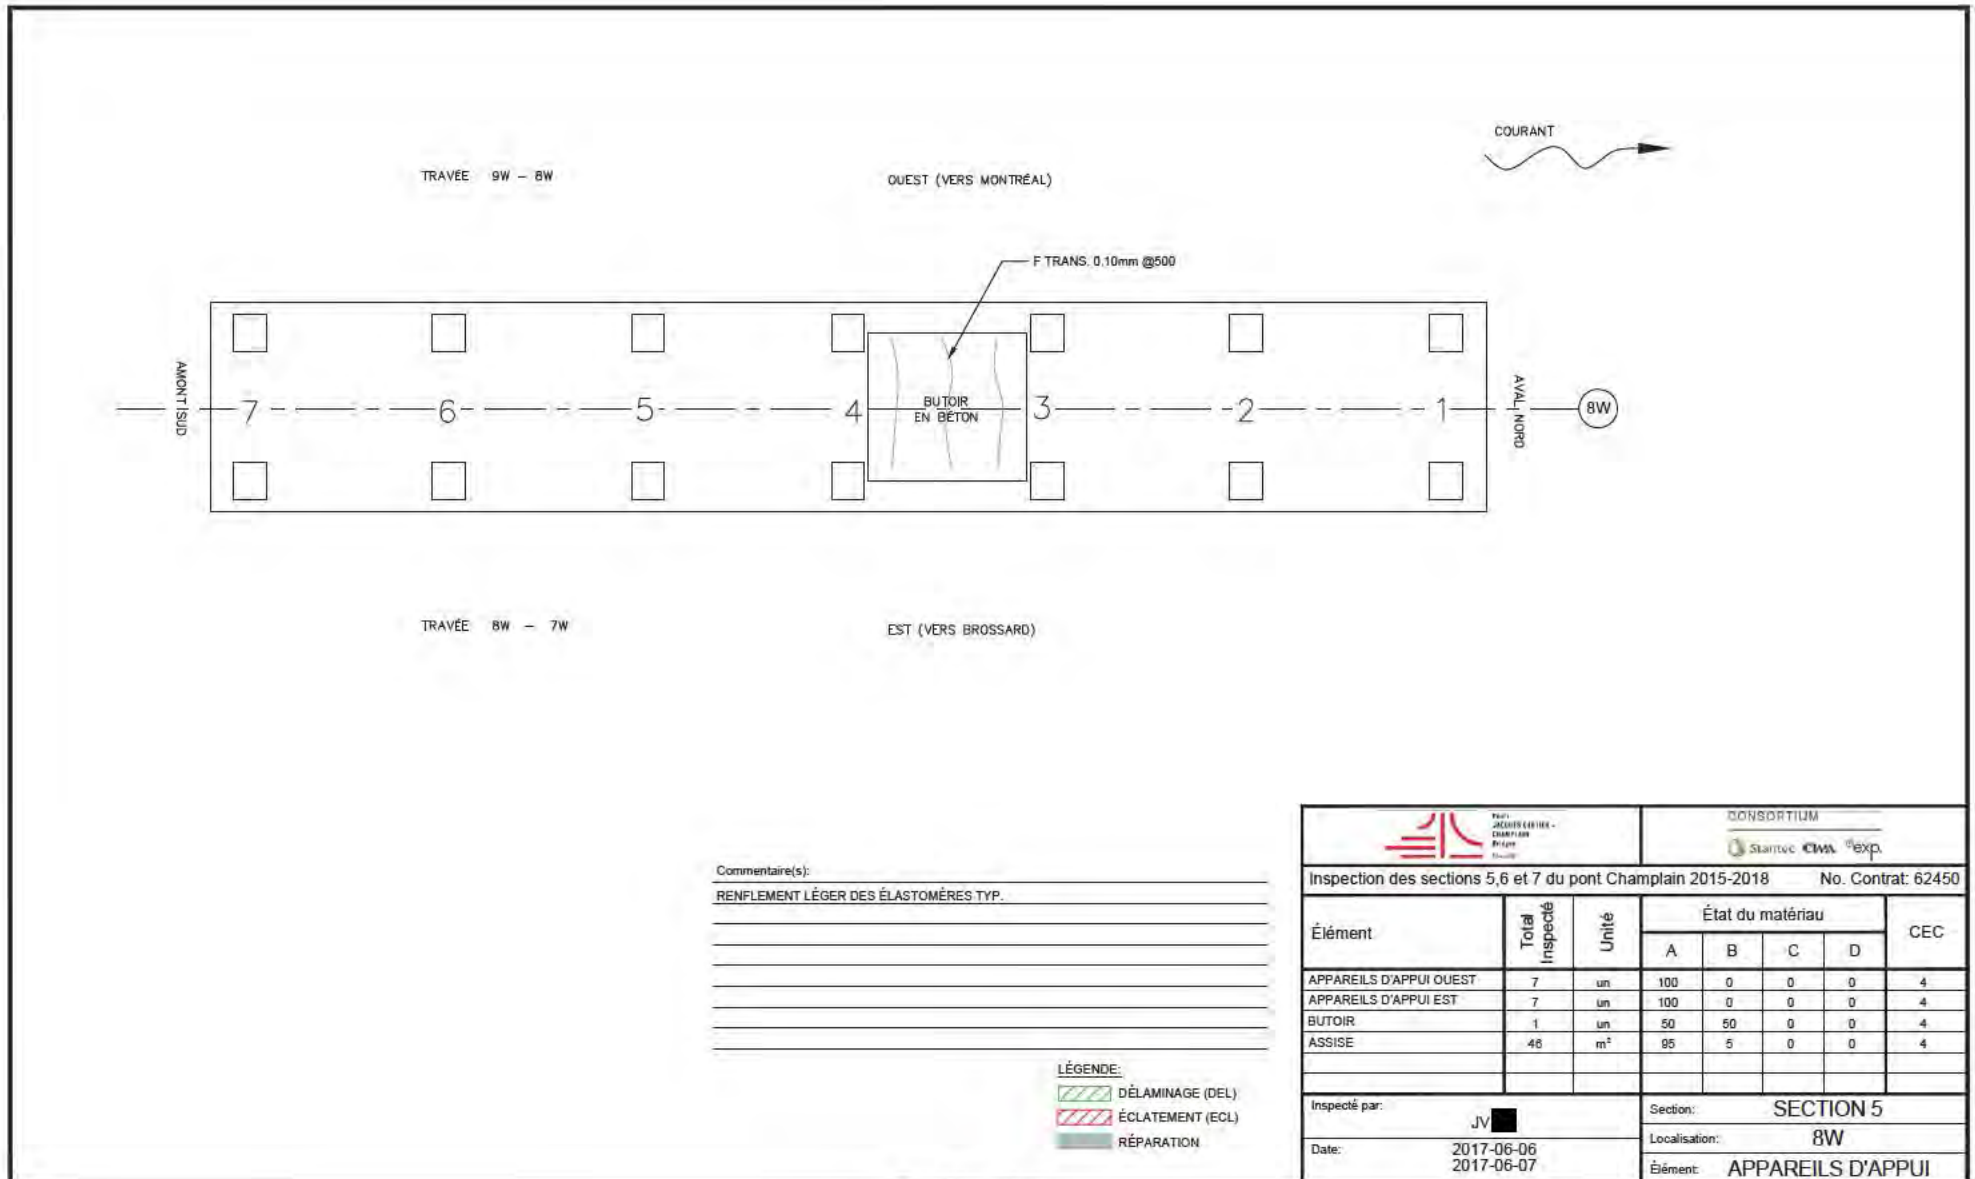
Commentaire(s):
 RENFLEMENT LÉGER DES ÉLASTOMÈRES TYP.

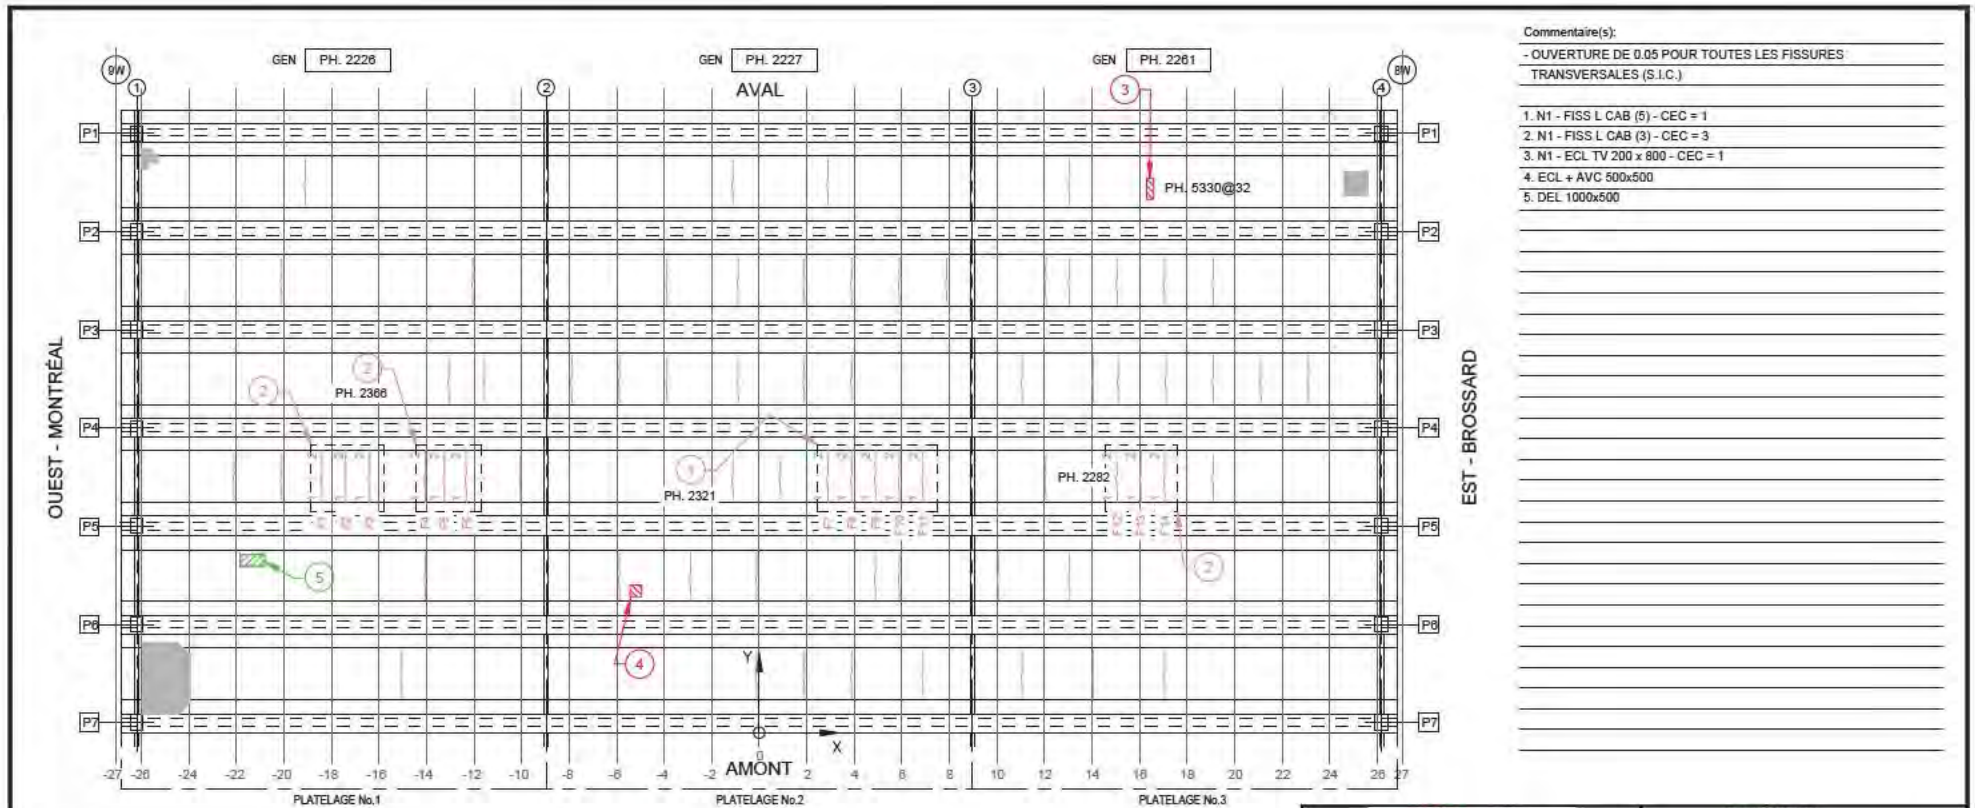
- Commentaire(s):
- OUVERTURE DE 0.05 POUR TOUTES LES FISSURES TRANSVERSALES (S.I.C.)
1. N1 - FISS L CAB (5) - CEC = 1
 2. N1 - FISS L CAB (3) - CEC = 3
 3. N1 - ECL TV 200 x 800 - CEC = 1
 4. ECL + AVC 500x500
 5. DEL 1000x500
