Ponts
**JACQUES CARTIER +
CHAMPLAIN**
Bridges
Canada

*Pont Champlain, Services de consultant,
Inspections annuelles des sections 5,
6 et 7 et services d'assistance pour
Inspection sur demande (2015-2018)
Contrat **62450***

Rapport d'inspection 2017 – Version finale
Janvier 2018

CHAPITRE 4. FICHES D'INSPECTION DÉTAILLÉES

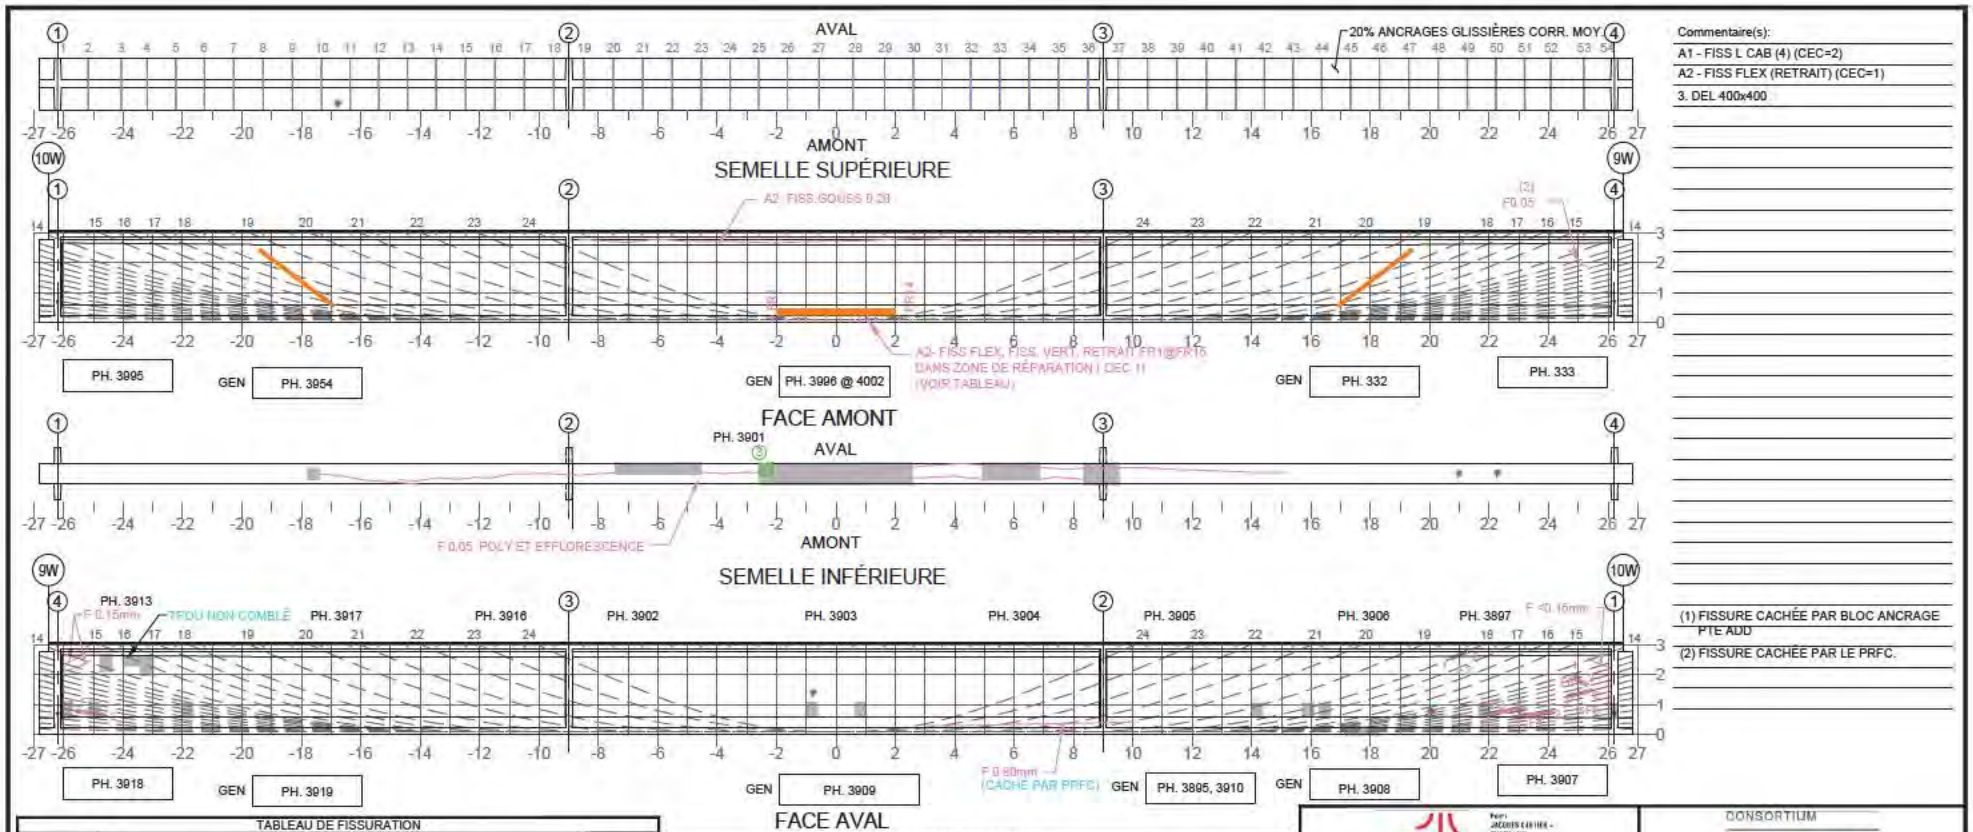
Commentaire(s):
 A1 - FISS L CAB (4) (CEC=2)
 A2 - FISS FLEX (RETRAIT) (CEC=1)
 3. DEL 400x400

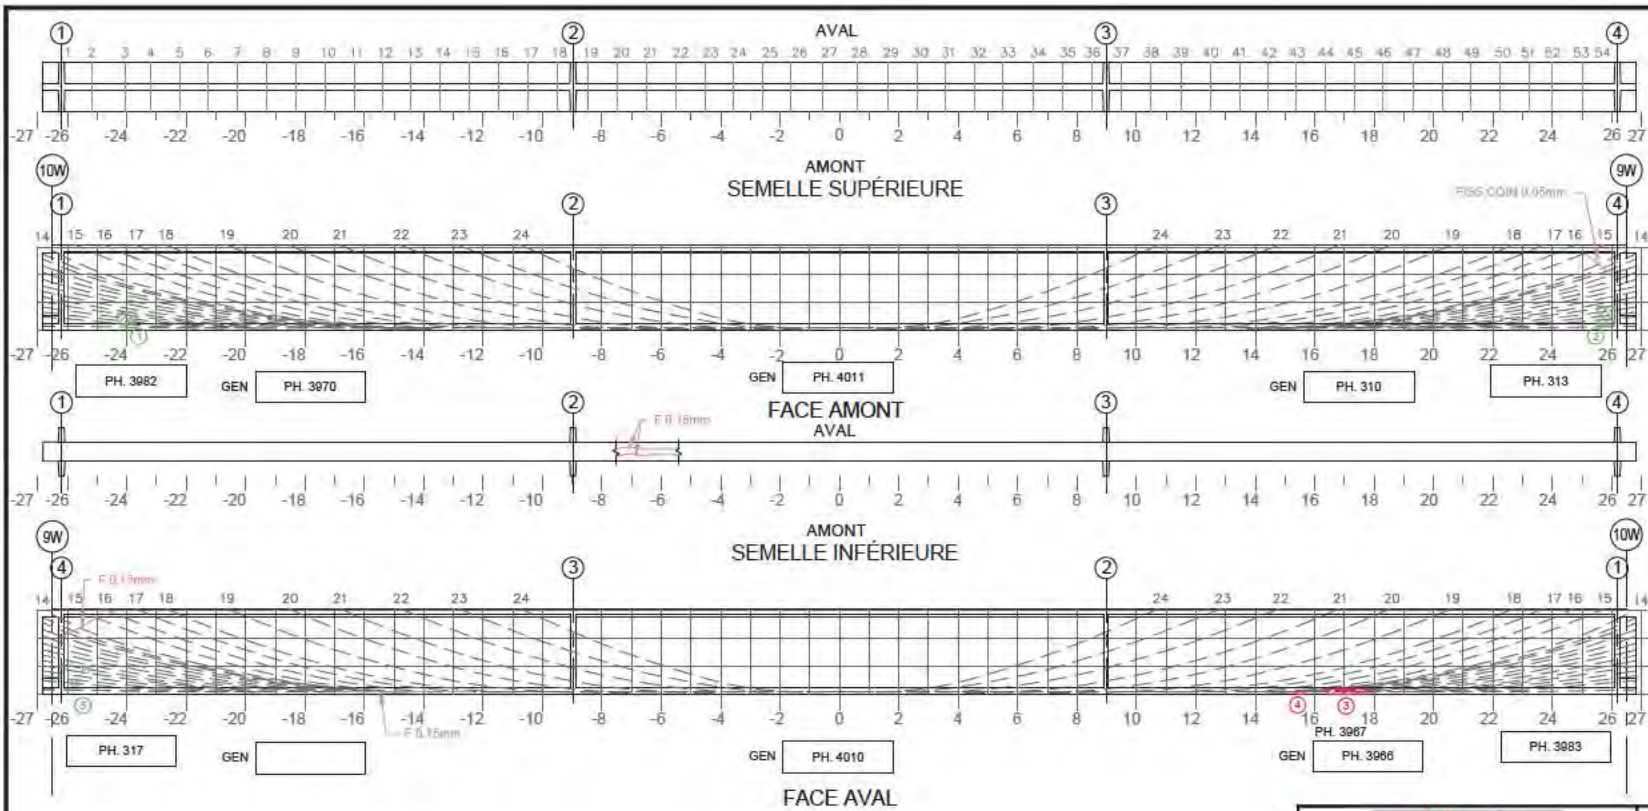
Section: SECTION 5
 Localisation: 9W-10W
 Élément: POUTRE P1

- Commentaire(s):
1. ECL+AVC 600x400
 2. DEL 600x600 DE RÉPARATION
 3. DEL + ECL + AVC 600x100 + 800x100
 4. DEL 300x100
 5. DEL 2x200x200

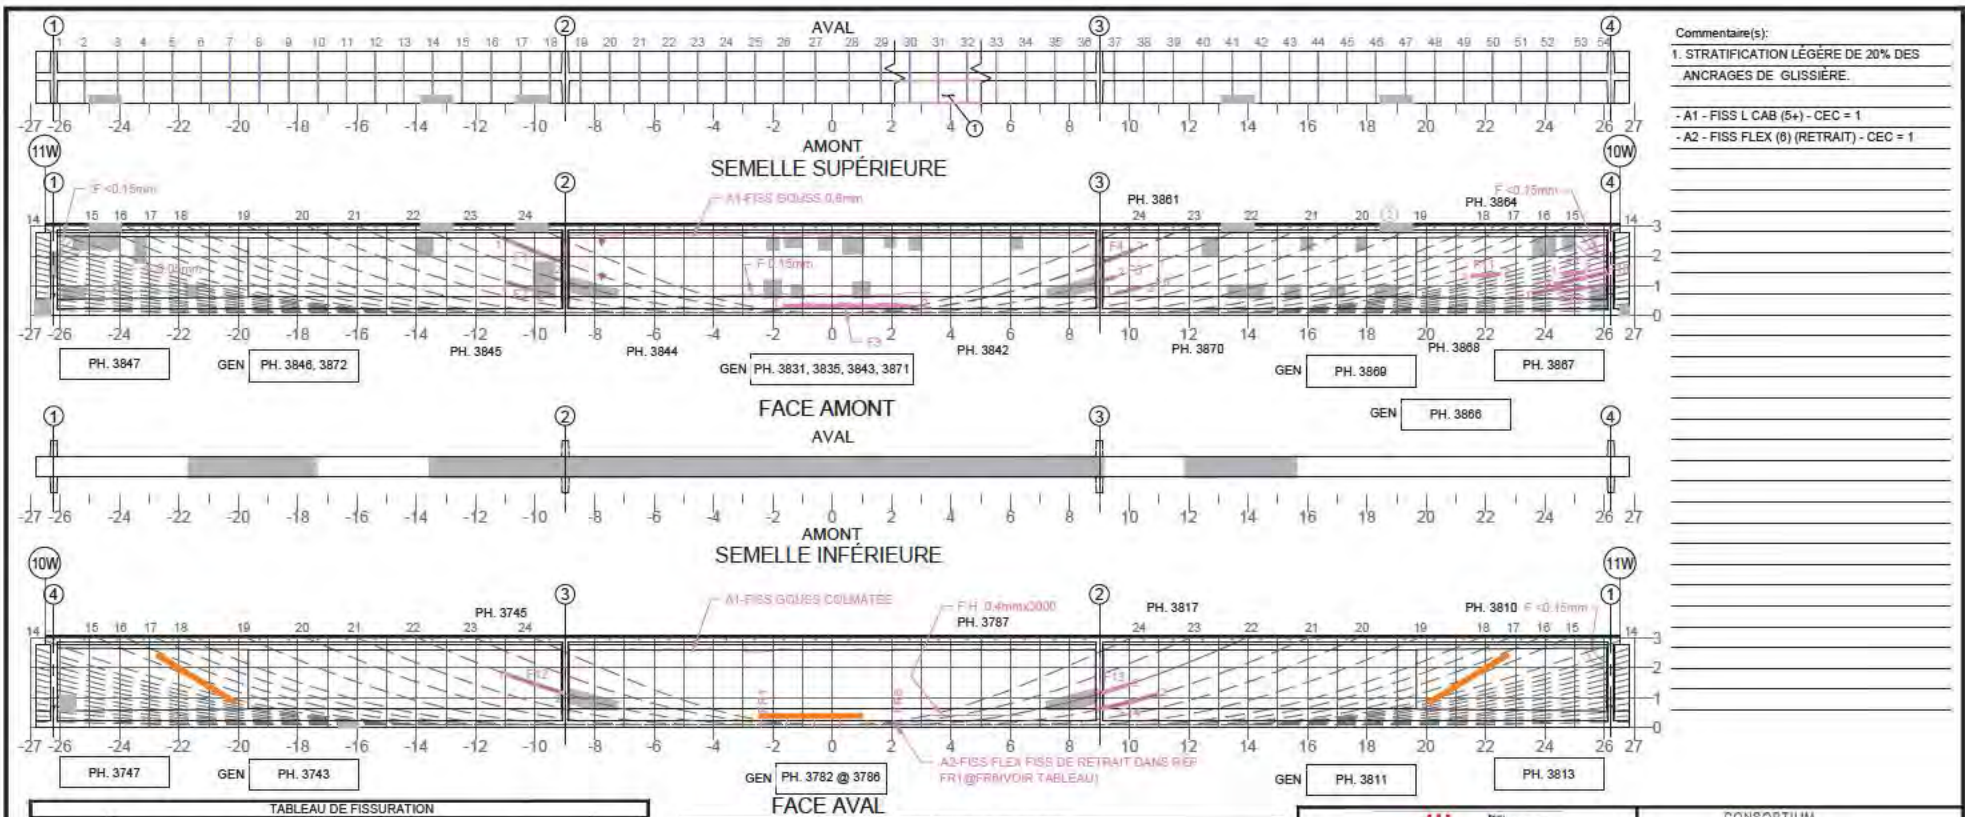
Commentaire(s):
 1. STRATIFICATION LÉGÈRE DE 20% DES ANCRAGES DE GLISSIÈRE.
 - A1 - FISS L CAB (5+) - CEC = 1
 - A2 - FISS FLEX (8) (RETRAIT) - CEC = 1

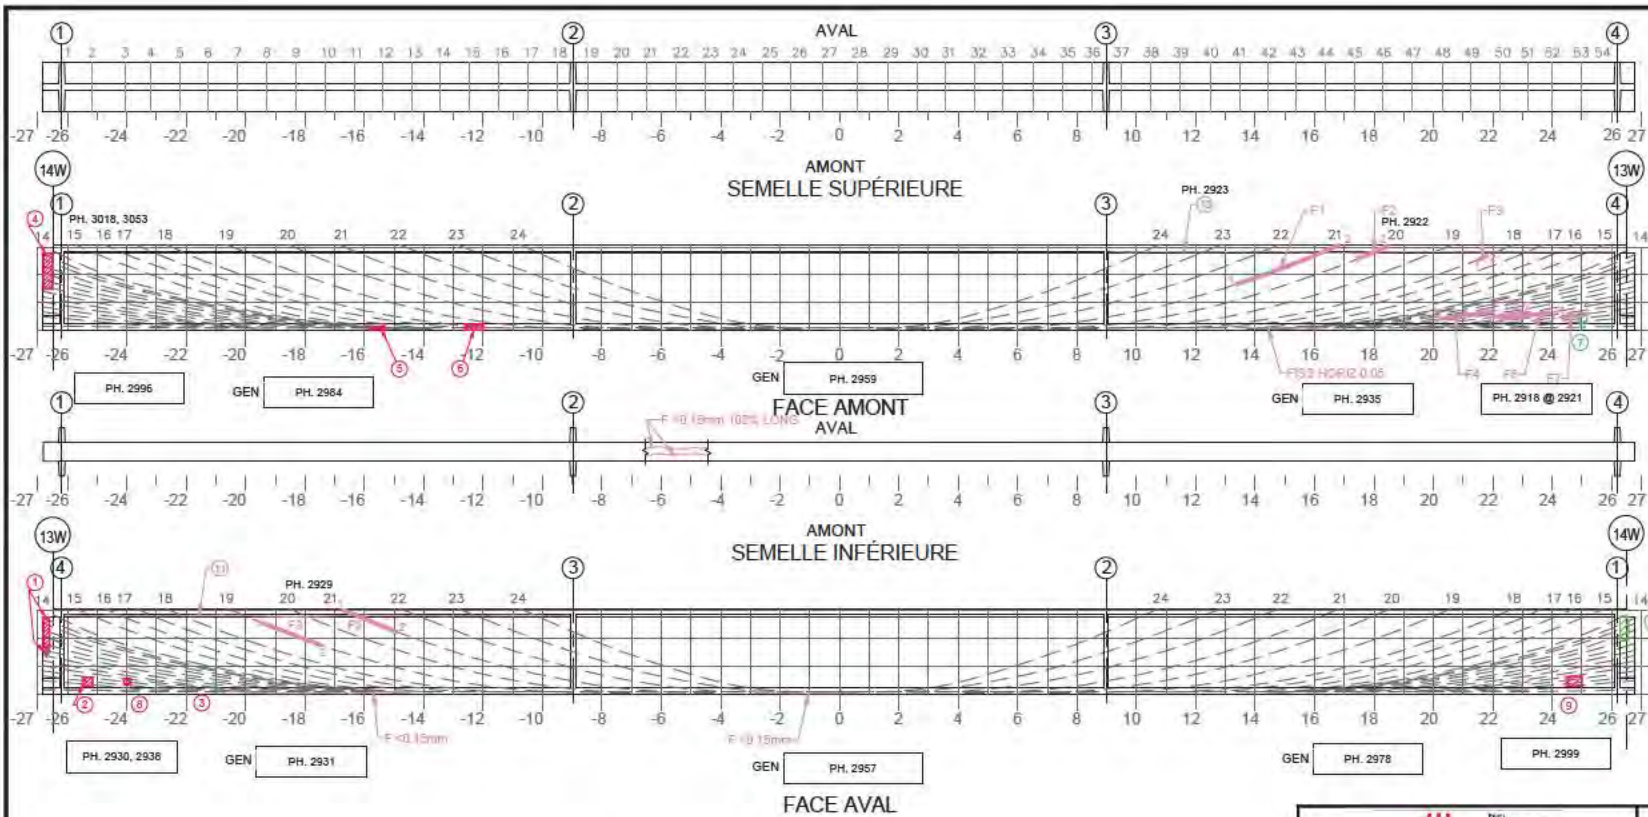
- Commentaire(s):
1. ECL + DEL + AVC + TR 1000x300
 2. ECL + DEL 300x300
 3. ECL 200x200
 4. ECL + AVC 1200x300 + TÊTES D'ANCRAGE
- VISIBLES
5. ECL + AVC 500x100
 6. ECL + DEL 600x200x200
 7. DEL 300x300
 8. ECL 200x200
 9. ECL 500x300
 10. A2 - FISS GOUSS SUP 0.05mm
 11. A2 - FISS GOUSS SUP 0.15mm
 12. ECL + AVC 300x800
- A1 - FISS L CAB 5 + (CEC 1)

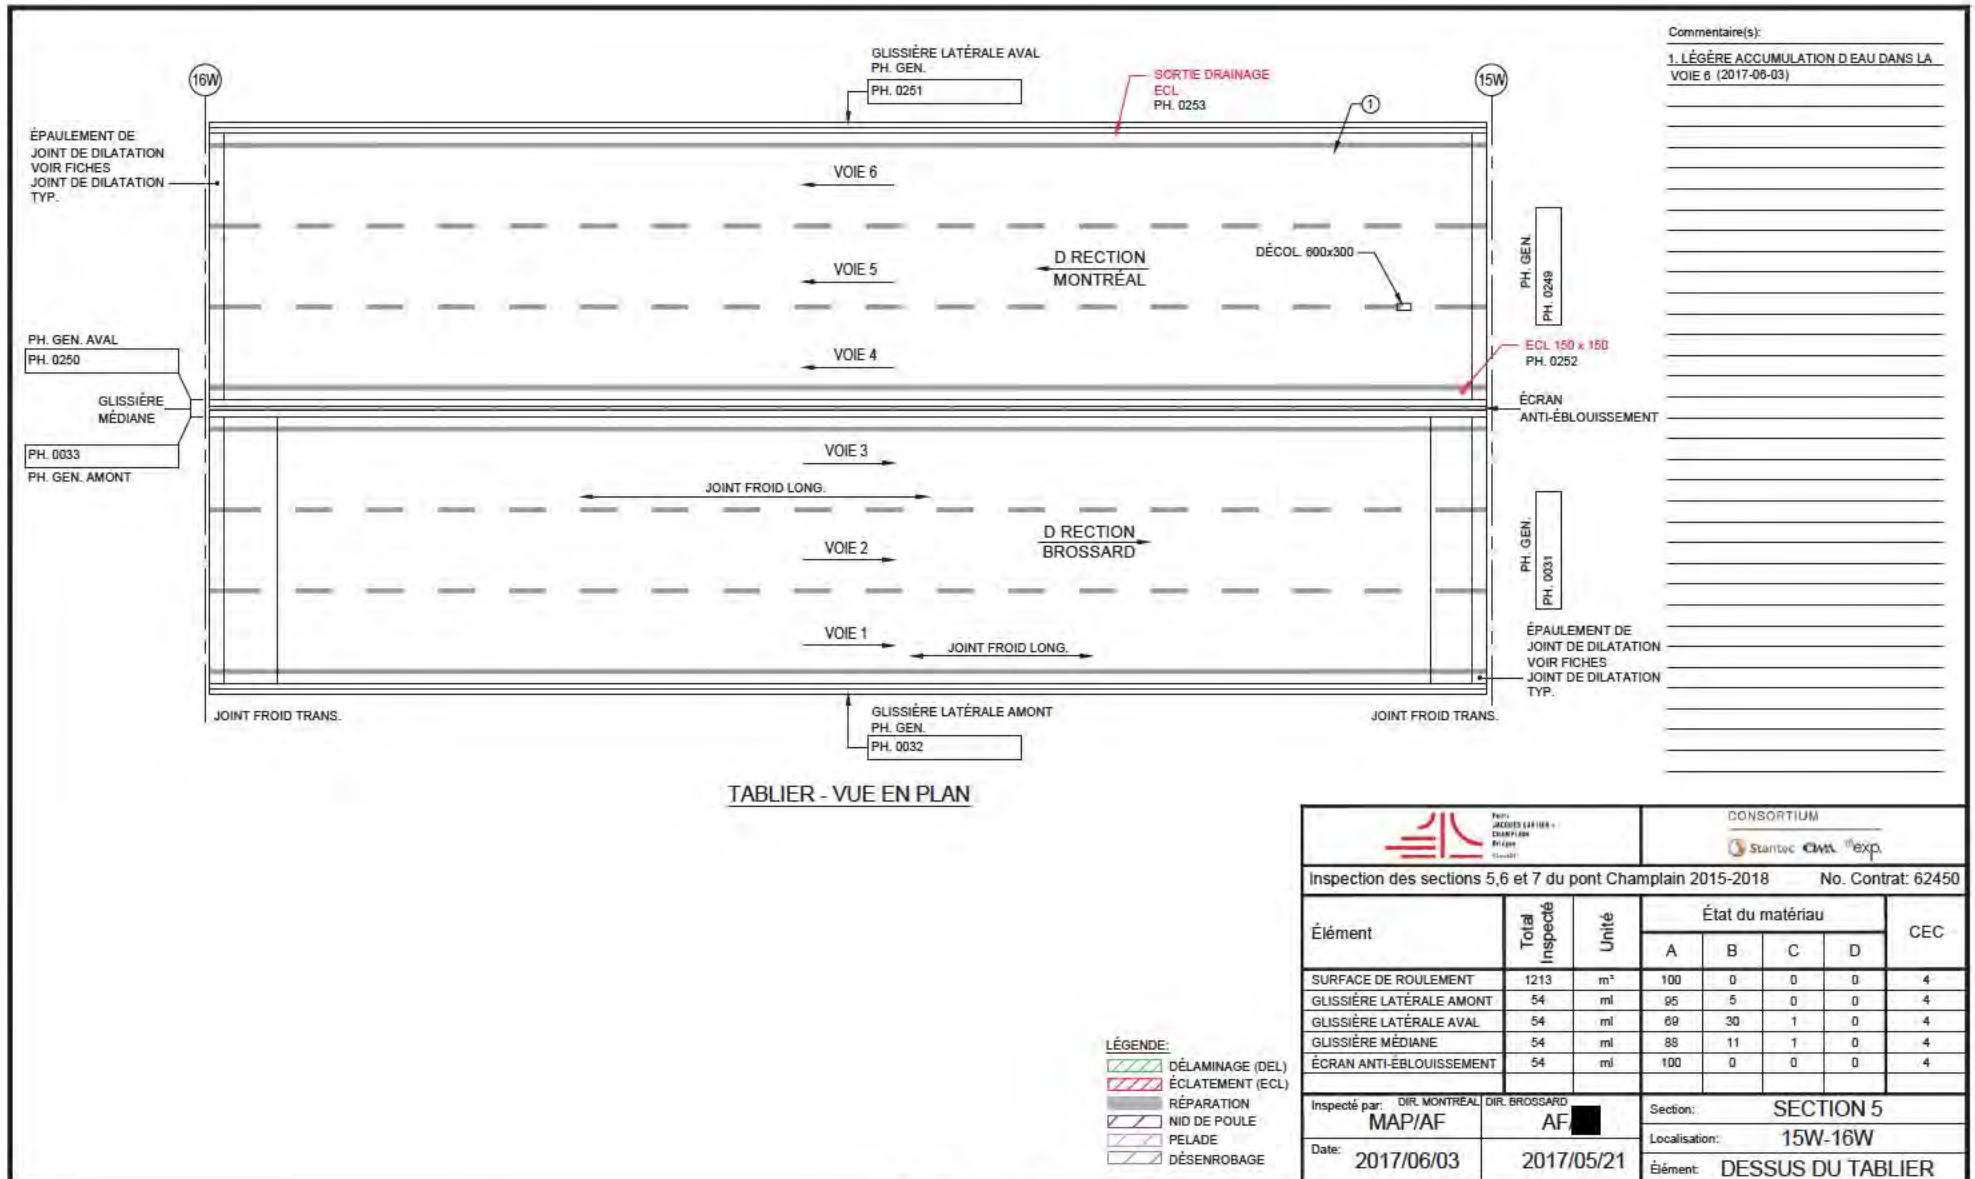
Commentaire(s):
 1. LÉGÈRE ACCUMULATION D'EAU DANS LA VOIE 6 (2017-06-03)

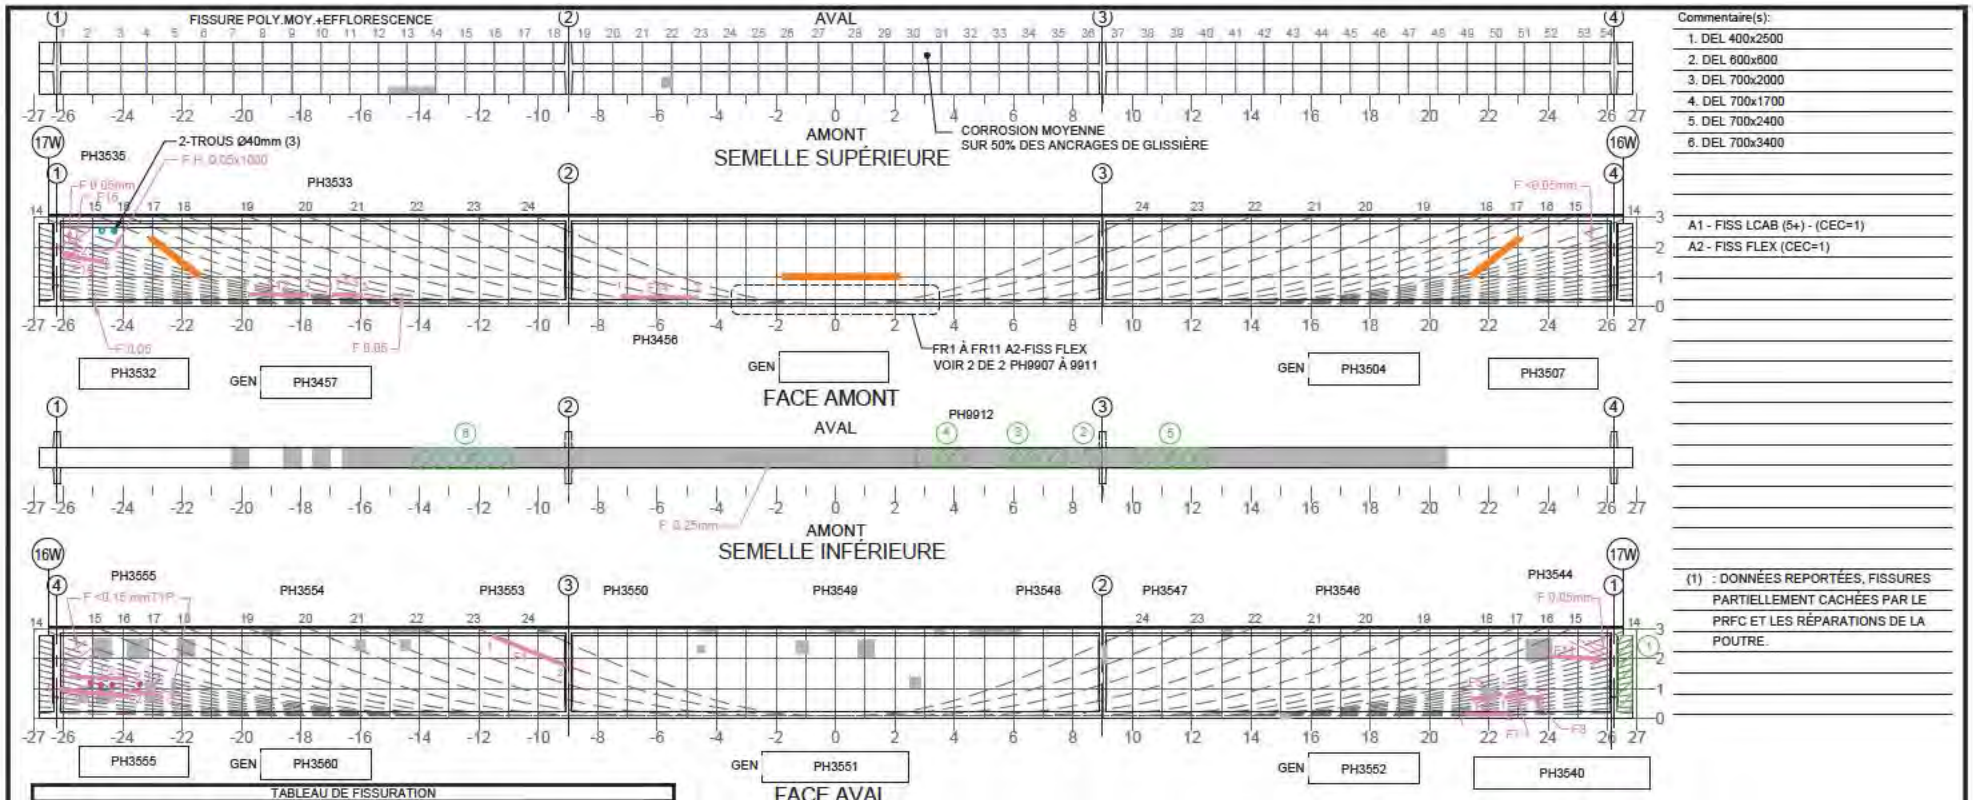
- Commentaire(s):
1. DEL 400x2500
 2. DEL 600x600
 3. DEL 700x2000
 4. DEL 700x1700
 5. DEL 700x2400
 6. DEL 700x3400
- A1 - FISS LCAB (5+) - (CEC=1)
A2 - FISS FLEX (CEC=1)
- (1) : DONNÉES REPORTÉES, FISSURES PARTIELLEMENT CACHÉES PAR LE PRFC ET LES RÉPARATIONS DE LA POUTRE.

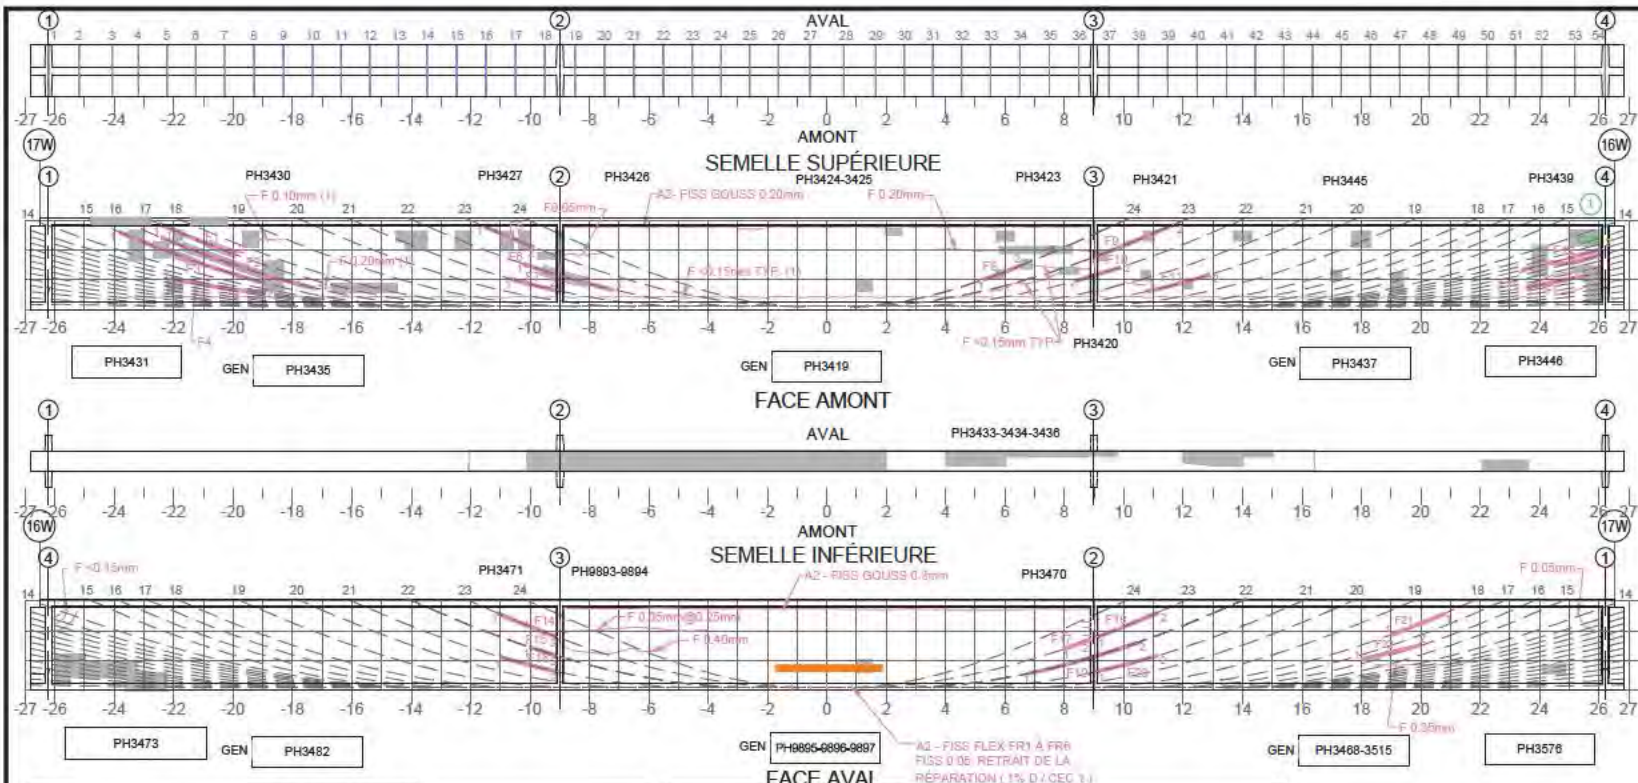
Commentaire(s):
 TRACES D'HUMIDITÉ ET EFFLORESCENCE
 SOUS LA SEMELLE SUPÉRIEURE DES POUTRES

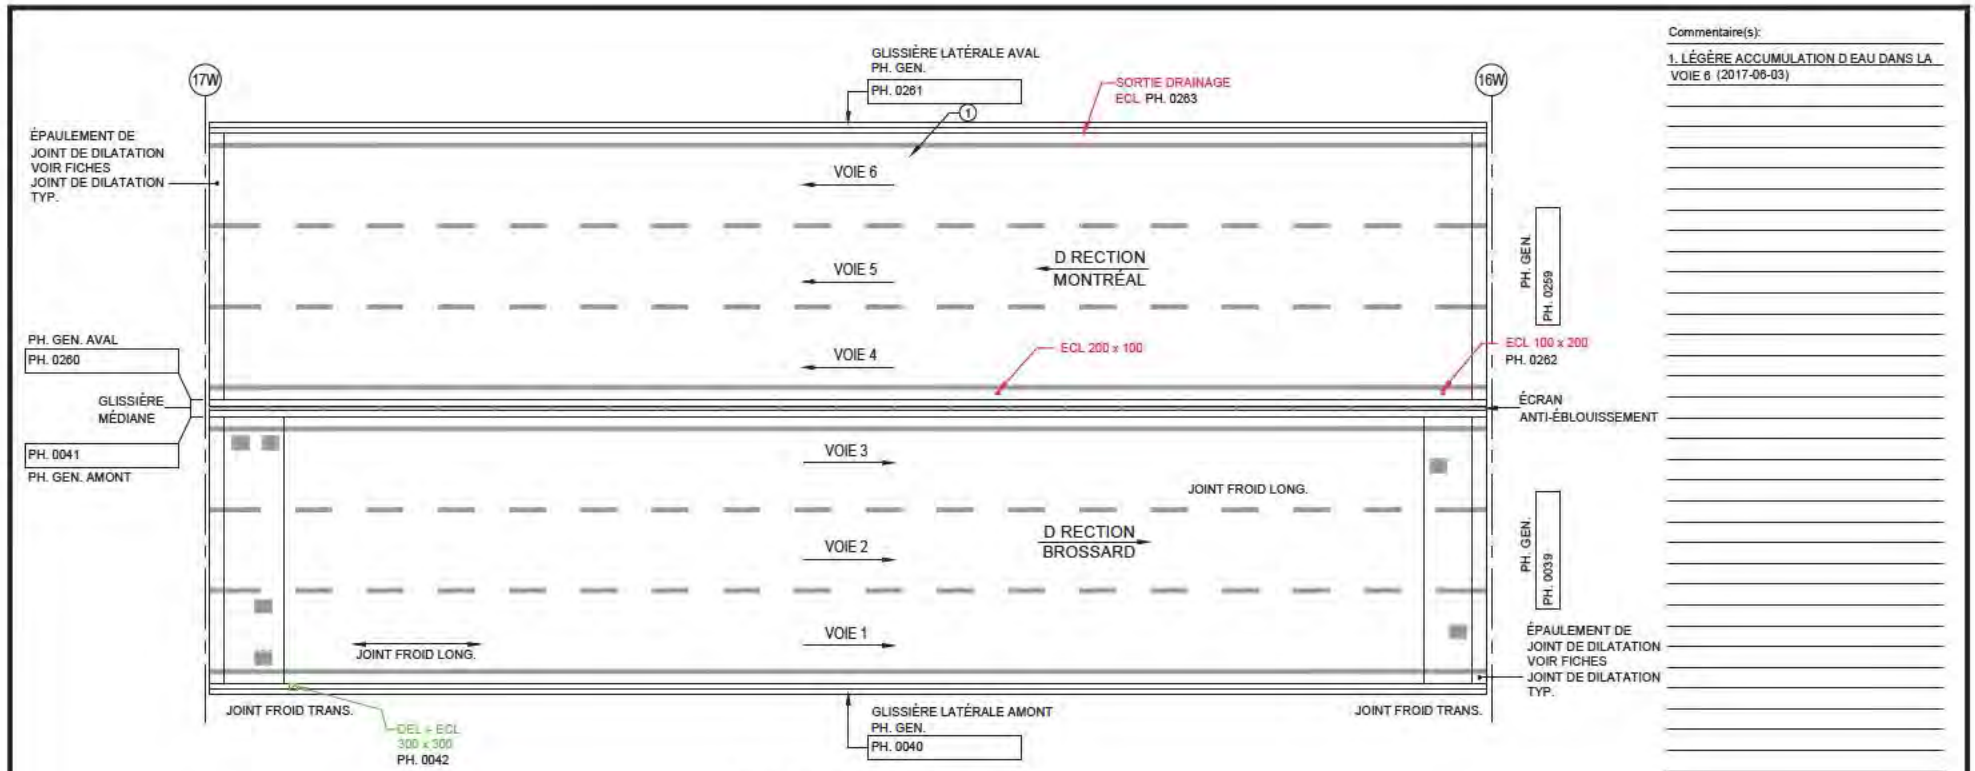
Commentaire(s):
 1. LÉGÈRE ACCUMULATION D'EAU DANS LA VOIE 6 (2017-06-03)

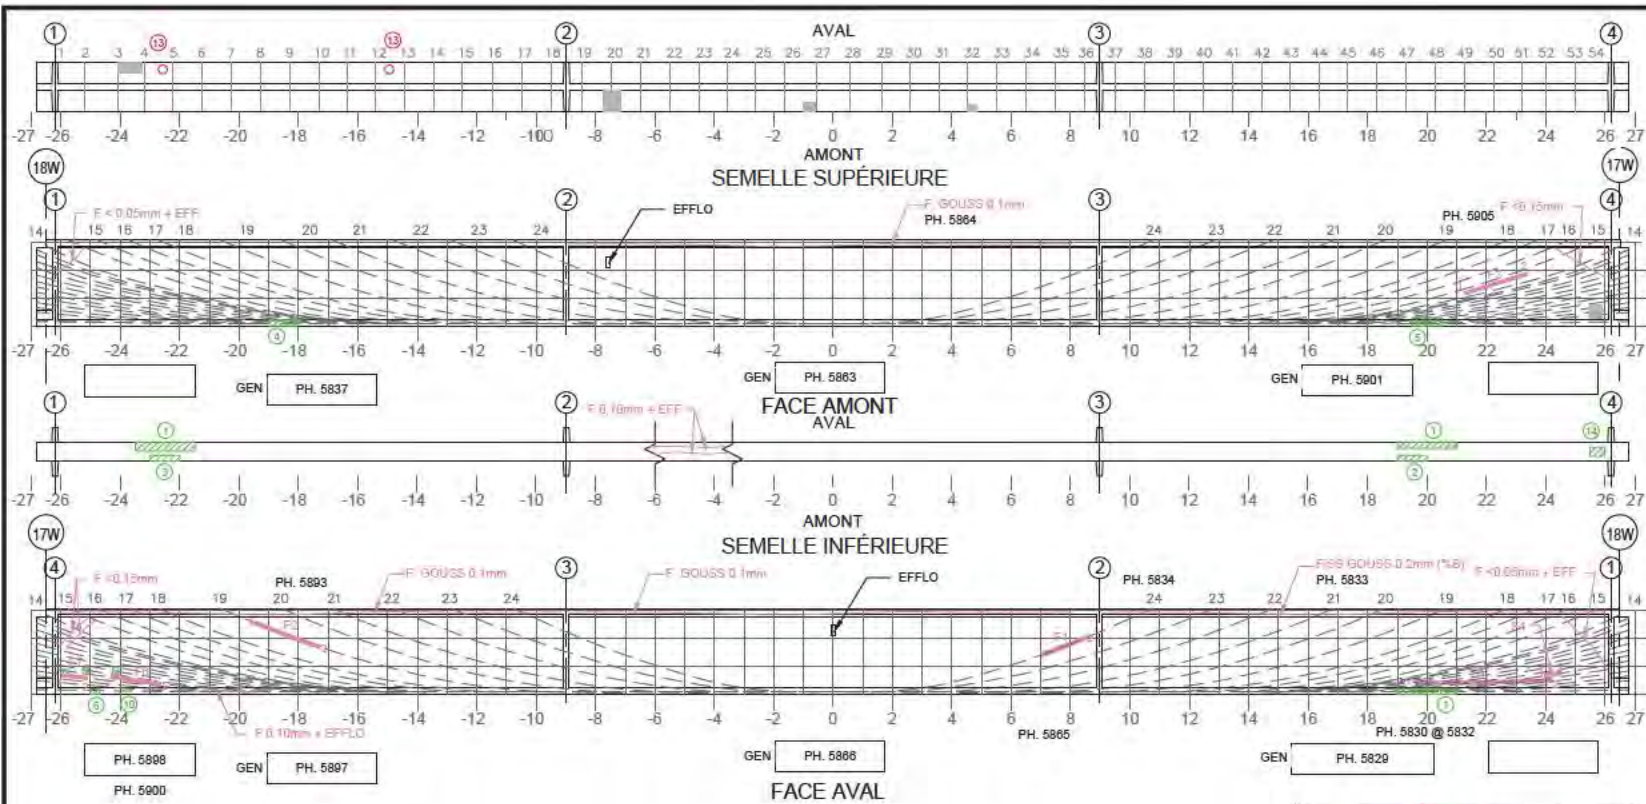
- Commentaire(s):
1. DEL 2000x300
 2. DEL 1000x200
 3. DEL 1000x200
 4. DEL 1000x200
 5. DEL 500x300
 6. DEL 300x200
 10. DEL 3x(200x200)
 11. DEL 800x400
 13. ECL + AVC 2x300Ø
 14. DEL 200x500
- A1- FISS. LCAB (Ø) - CEC=1

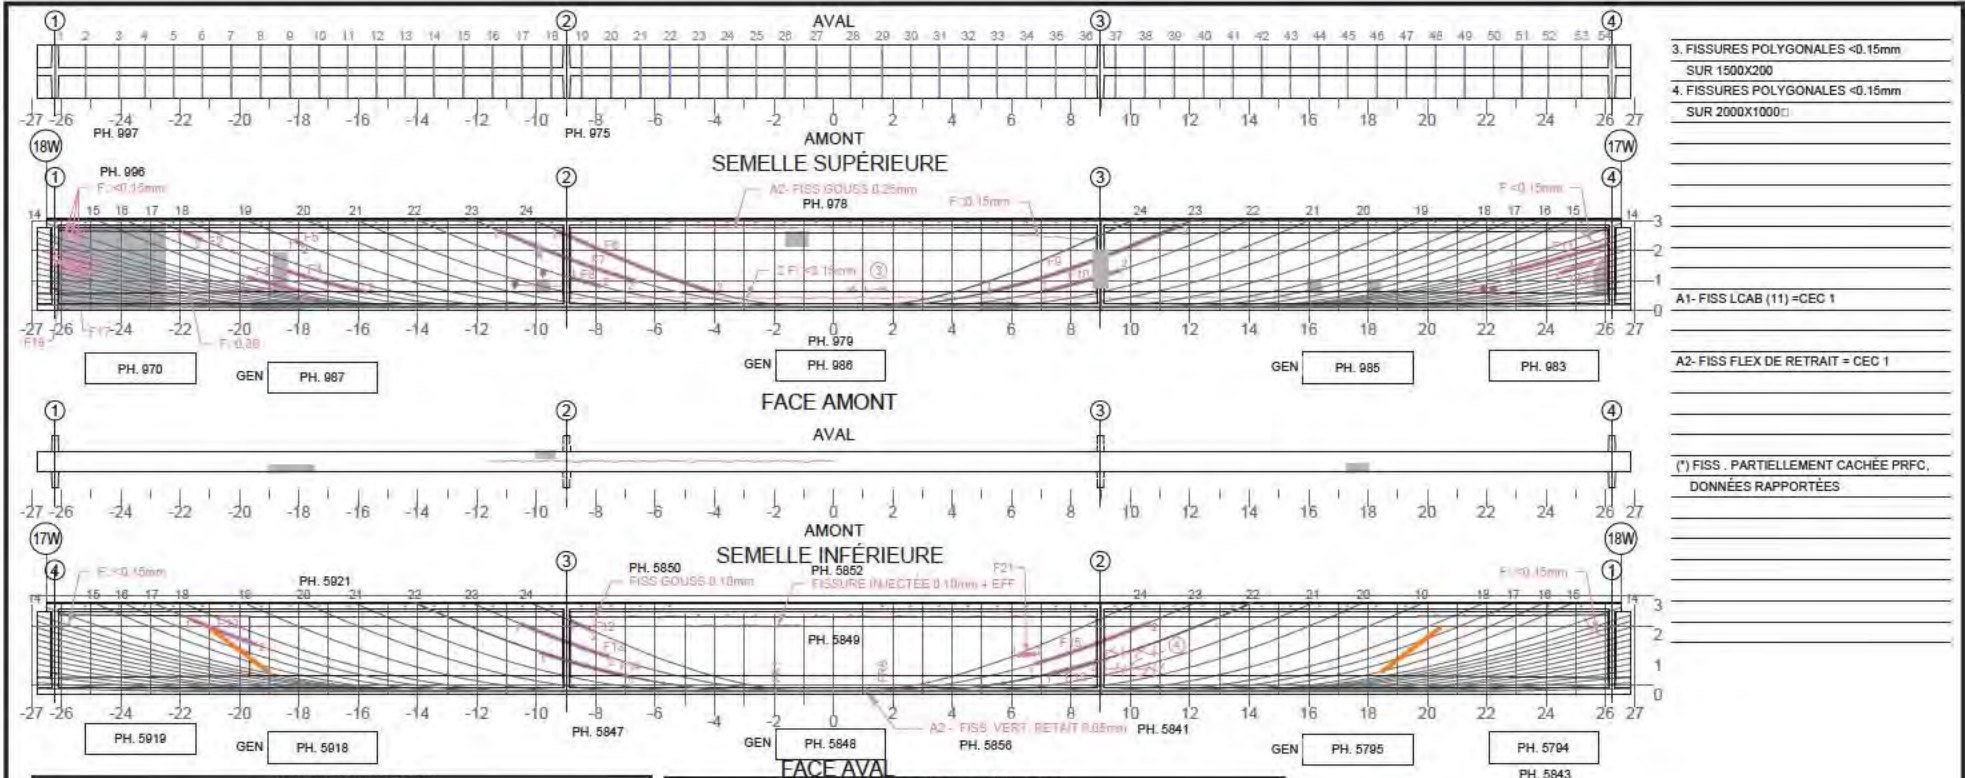
- 3. FISSURES POLYGONALES <0.15mm SUR 1500X200
- 4. FISSURES POLYGONALES <0.15mm SUR 2000X1000
- A1- FISS LCAB (11) =CEC 1
- A2- FISS FLEX DE RETRAIT = CEC 1
- (*) FISS. PARTIELLEMENT CACHÉE PRFC, DONNÉES RAPPORTÉES

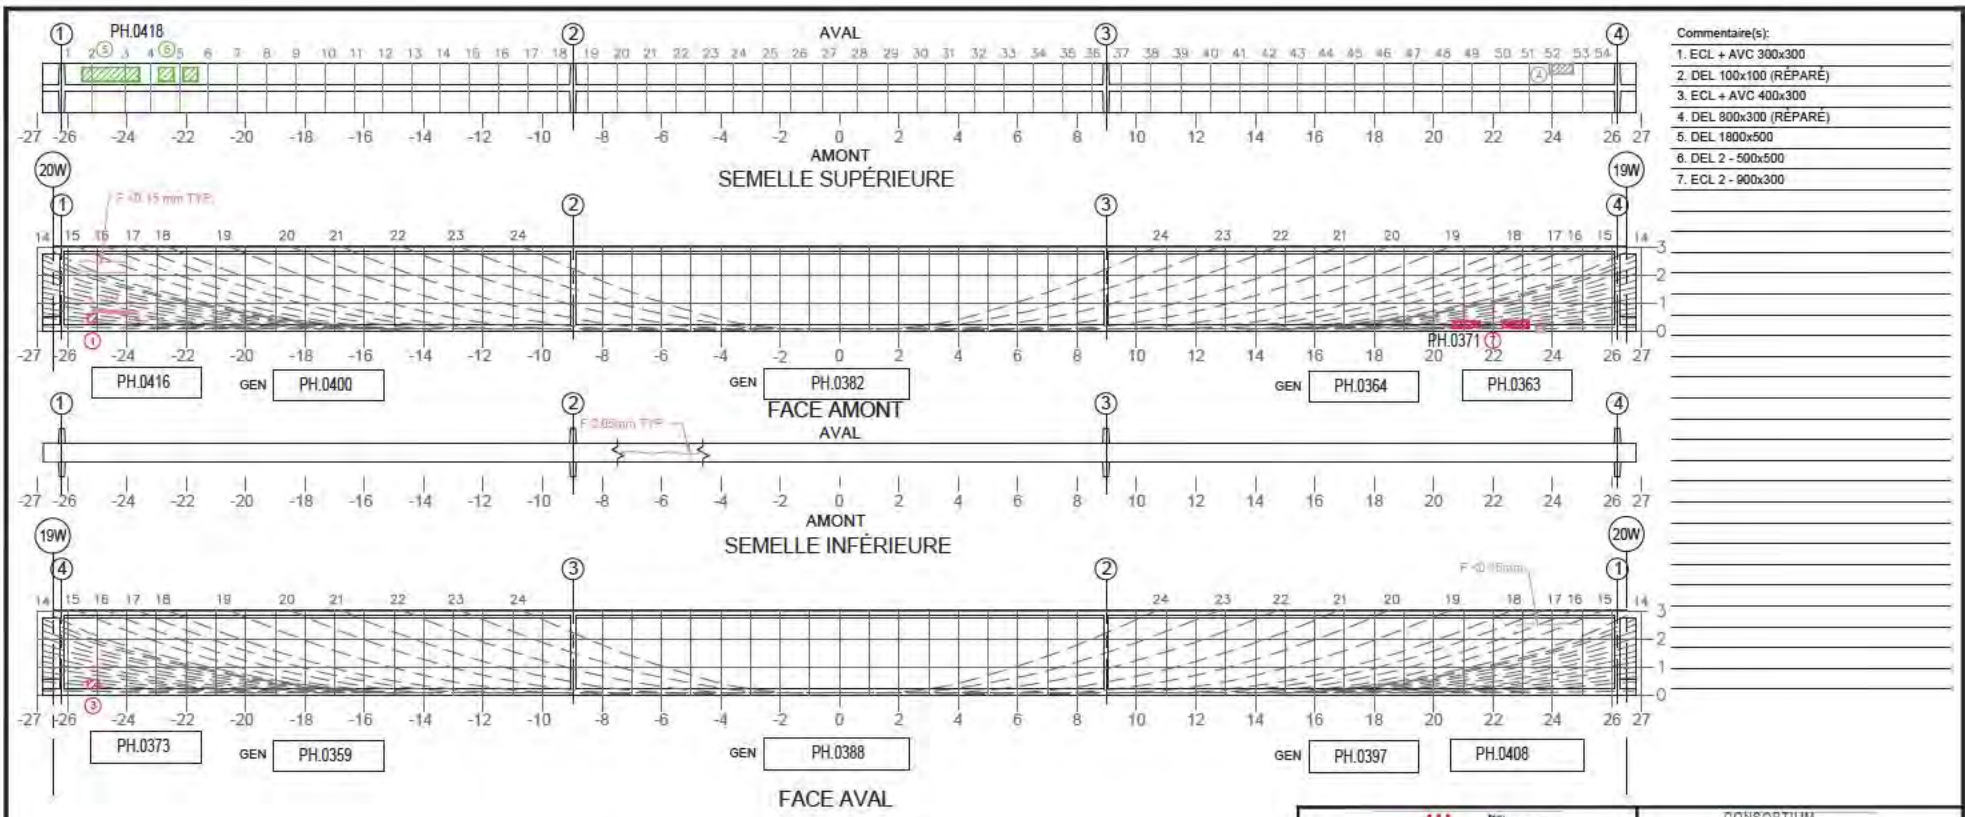
- Commentaire(s):
1. ECL + AVC 300x300
 2. DEL 100x100 (RÉPARÉ)
 3. ECL + AVC 400x300
 4. DEL 800x300 (RÉPARÉ)
 5. DEL 1800x500
 6. DEL 2 - 500x500
 7. ECL 2 - 900x300

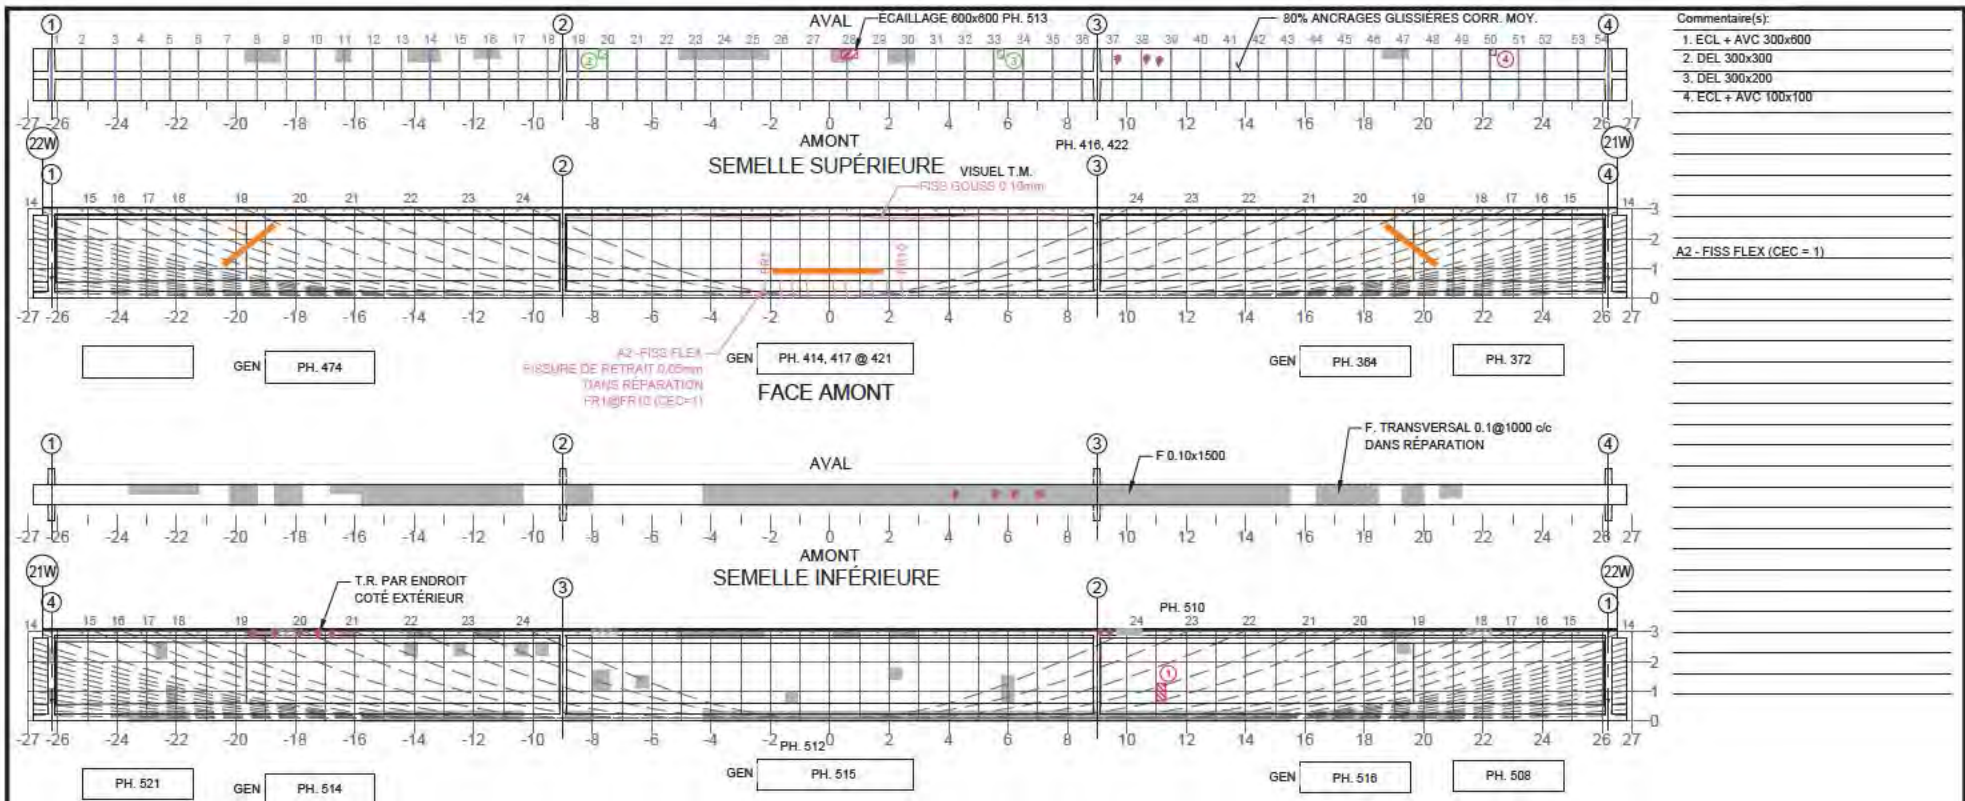
- Commentaire(s):
1. ECL + AVC 300x600
 2. DEL 300x300
 3. DEL 300x200
 4. ECL + AVC 100x100

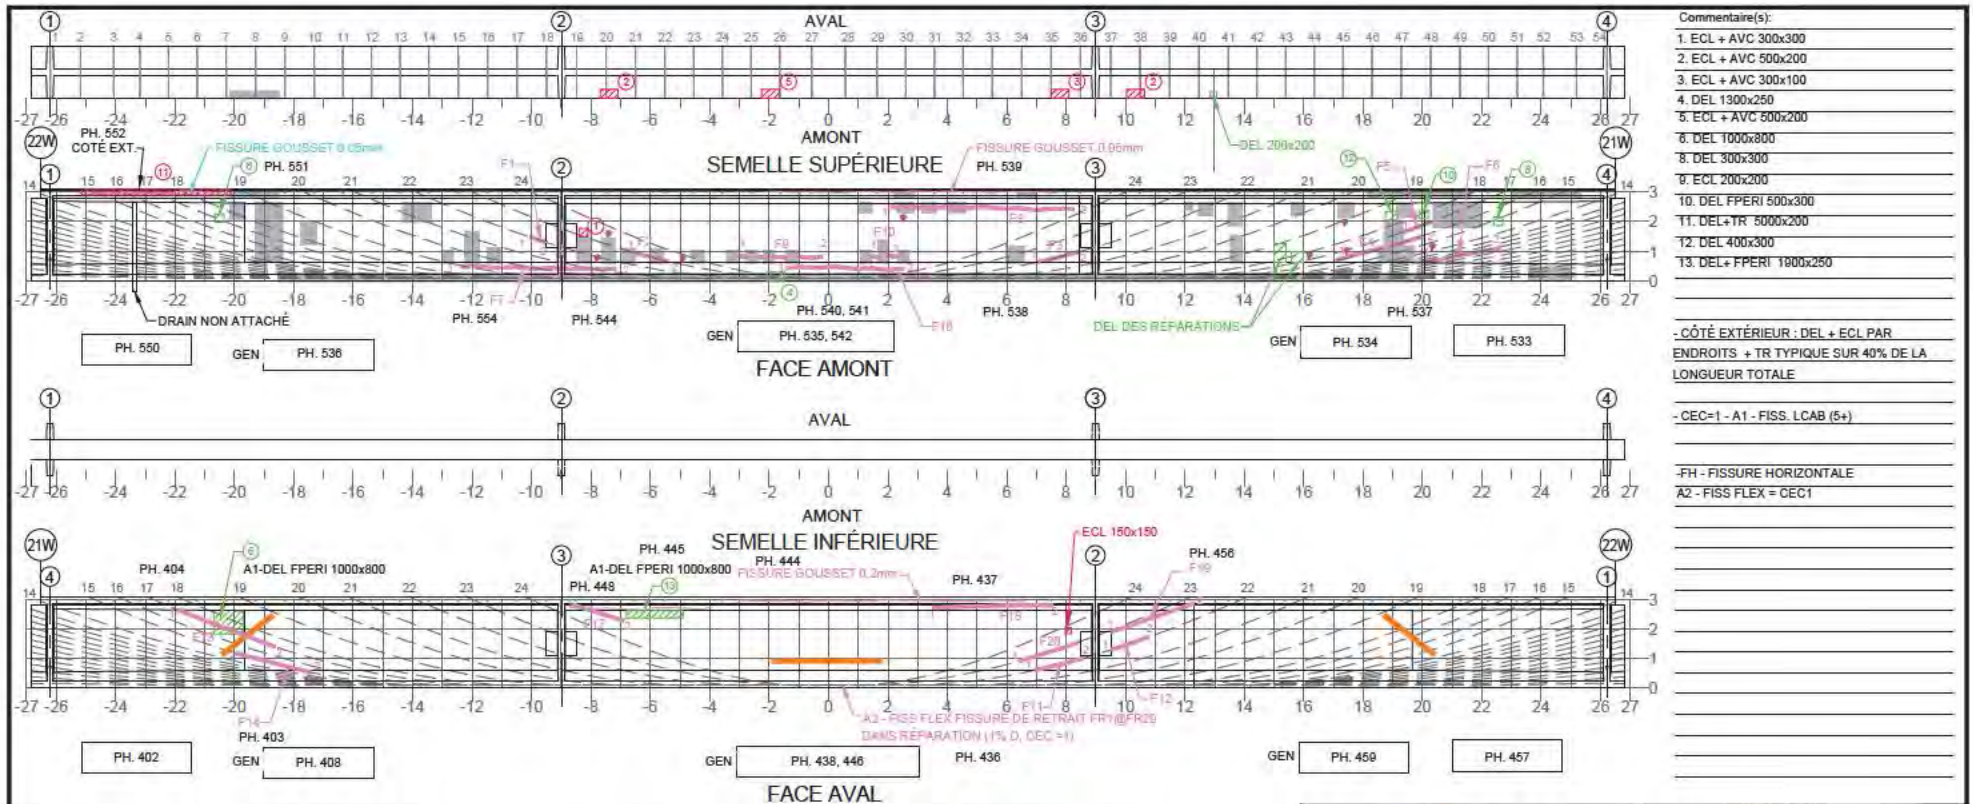
- Commentaire(s):
1. ECL + AVC 300x300
 2. ECL + AVC 500x200
 3. ECL + AVC 300x100
 4. DEL 1300x250
 5. ECL + AVC 500x200
 6. DEL 1000x800
 8. DEL 300x300
 9. ECL 200x200
 10. DEL FPERI 500x300
 11. DEL+TR 5000x200
 12. DEL 400x300
 13. DEL+FPERI 1800x250
- CÔTÉ EXTÉRIEUR : DEL + ECL PAR ENDROITS + TR TYPIQUE SUR 40% DE LA LONGUEUR TOTALE
- CEC=1 - A1 - FISS. LCAB (5+)
- FH - FISSURE HORIZONTALE
A2 - FISS FLEX = CEC1

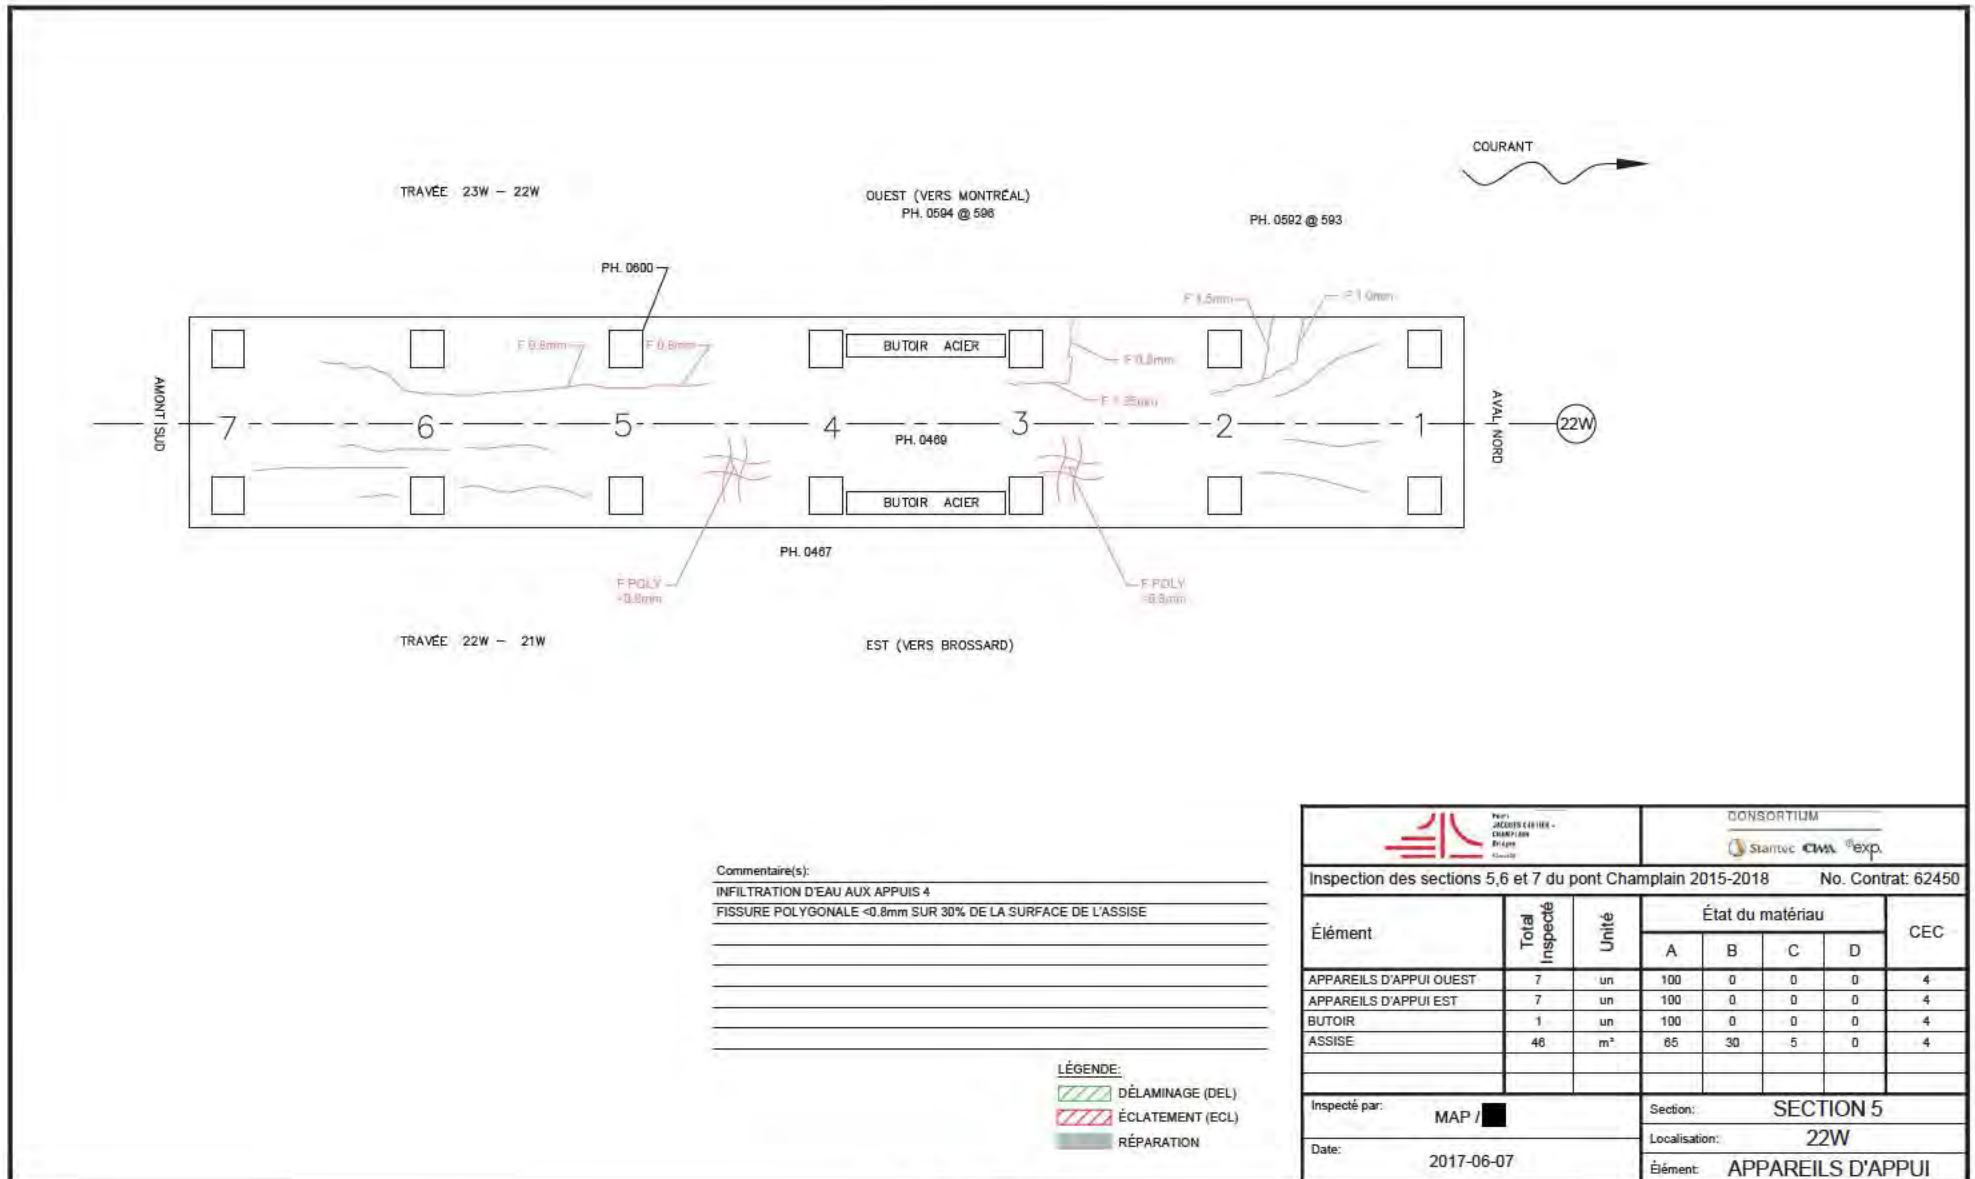
Commentaire(s):
 INFILTRATION D'EAU AUX APPUIS 4
 FISSURE POLYGONALE <math>0.8mm</math> SUR 30% DE LA SURFACE DE L'ASSISE
