Ponts
**JACQUES CARTIER +
CHAMPLAIN**
Bridges
Canada

*Pont Champlain, Services de consultant,
Inspections annuelles des sections 5,
6 et 7 et services d'assistance pour
Inspection sur demande (2015-2018)
Contrat **62450***

Rapport d'inspection 2017 – Version finale
Janvier 2018

CHAPITRE 4. FICHES D'INSPECTION DÉTAILLÉES

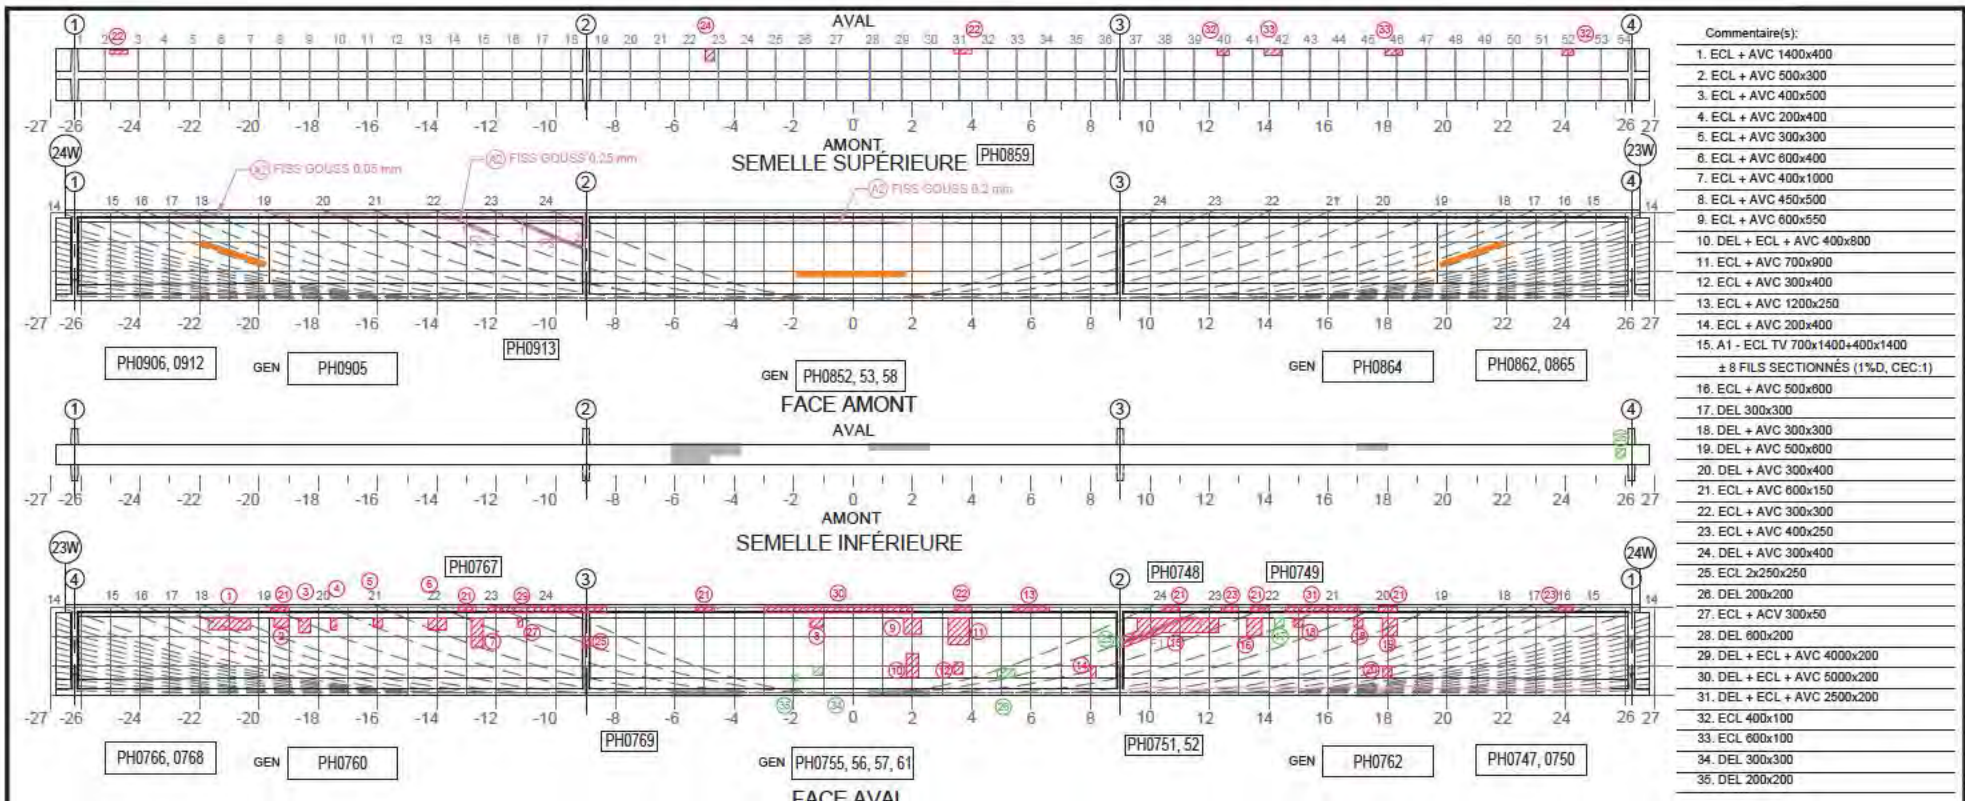
- Commentaire(s):
1. ECL + AVC 1400x400
 2. ECL + AVC 500x300
 3. ECL + AVC 400x500
 4. ECL + AVC 200x400
 5. ECL + AVC 300x300
 6. ECL + AVC 600x400
 7. ECL + AVC 400x1000
 8. ECL + AVC 450x500
 9. ECL + AVC 600x550
 10. DEL + ECL + AVC 400x800
 11. ECL + AVC 700x800
 12. ECL + AVC 300x400
 13. ECL + AVC 1200x250
 14. ECL + AVC 200x400
 15. A1 - ECL TV 700x1400+400x1400
± 8 FILS SECTIONNÉS (1%Δ, CEC:1)
 16. ECL + AVC 500x800
 17. DEL 300x300
 18. DEL + AVC 300x300
 19. DEL + AVC 500x800
 20. DEL + AVC 300x400
 21. ECL + AVC 600x150
 22. ECL + AVC 300x300
 23. ECL + AVC 400x250
 24. DEL + AVC 300x400
 25. ECL 2x250x250
 26. DEL 200x200
 27. ECL + AVC 300x50
 28. DEL 600x200
 29. DEL + ECL + AVC 4000x200
 30. DEL + ECL + AVC 5000x200
 31. DEL + ECL + AVC 2500x200
 32. ECL 400x100
 33. ECL 600x100
 34. DEL 300x300
 35. DEL 200x200

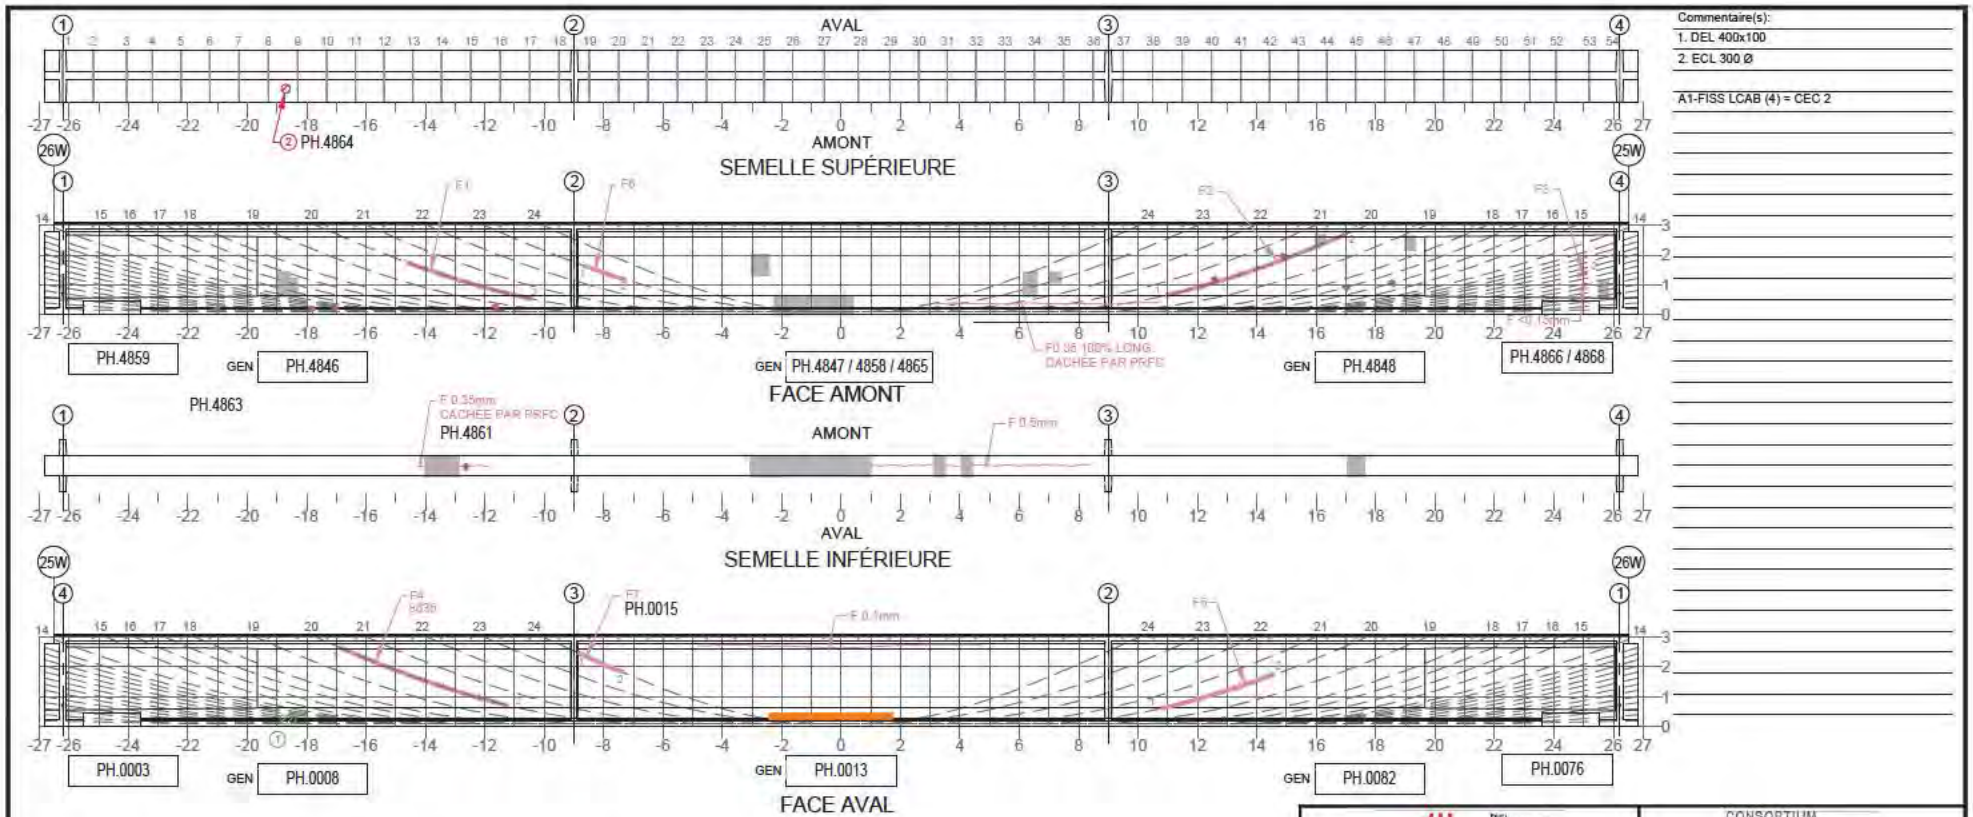
Commentaire(s):
 1. DEL 400x100
 2. ECL 300 Ø
 A1-FISS LCAB (4) = CEC 2

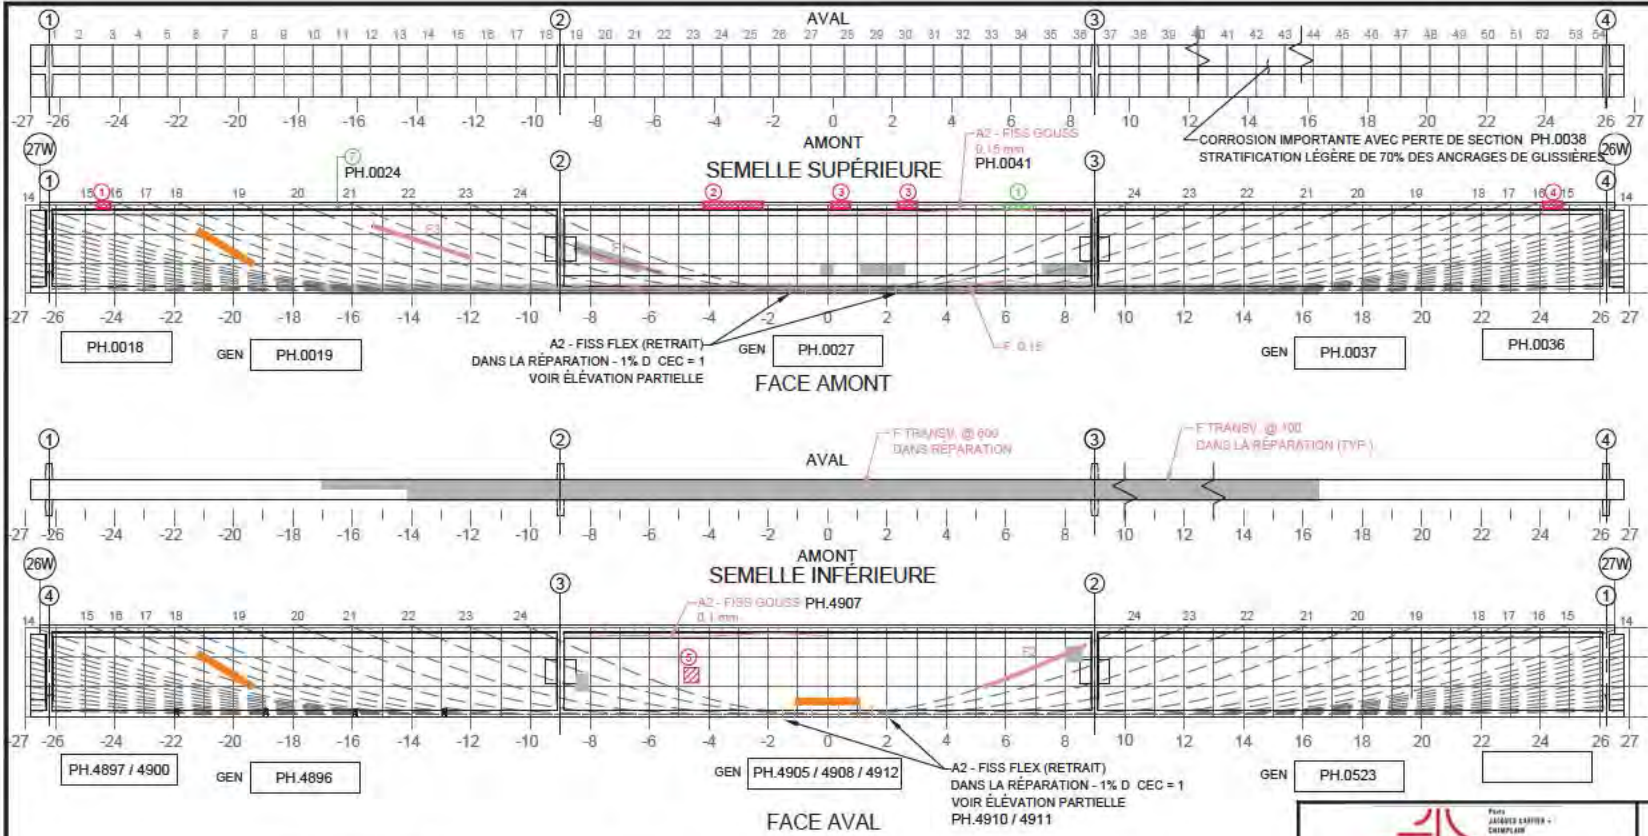
- Commentaire(s):
1. ECL + AVC 300x250
 2. ECL + AVC 200x250
 3. ECL + AVC 500x250
 4. ECL + AVC 600x250
 5. ECL + AVC 500x500 PH.4909
 6. DEL 1000x150
 7. DEL + ECL 18000x90 CÔTÉ EXT.
- CÔTÉ EXT. AMONT: DEL + ECL
TR ROUILLE 5% + FISS. LONG
+ EFF TYP.
- A2 - FISS FLEX (RETRAIT) CEC 1

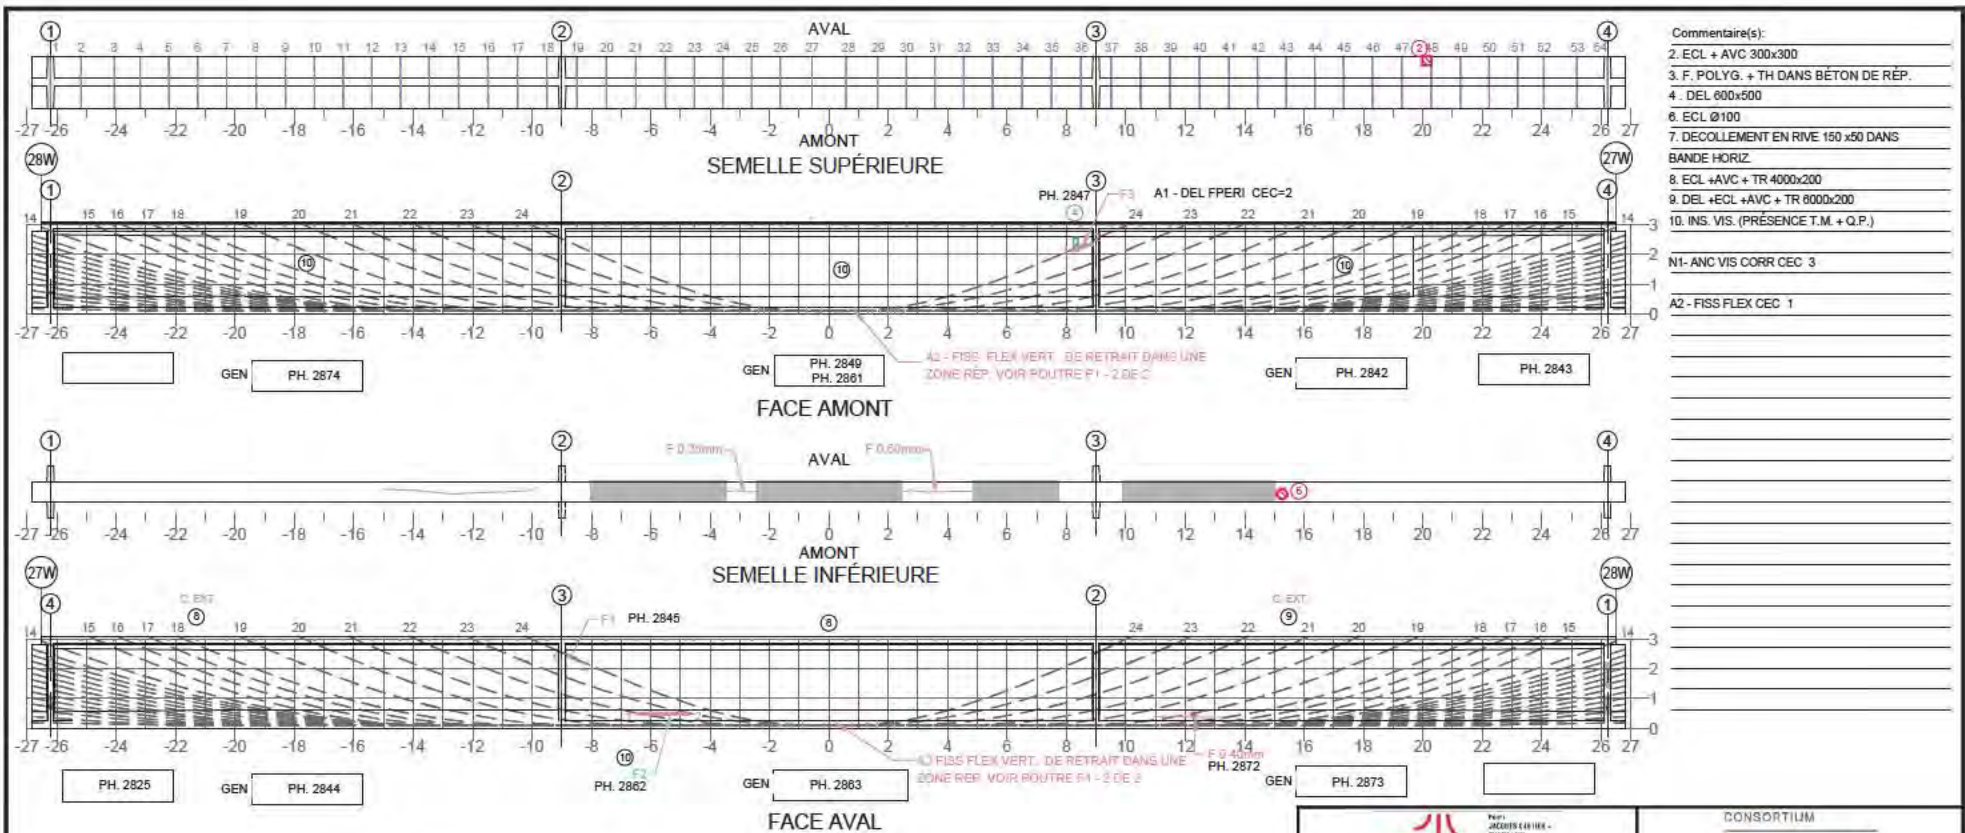
- Commentaire(s):
2. ECL + AVC 300x300
 3. F. POLYG. + TH DANS BÉTON DE RÉP.
 4. DEL 600x500
 6. ECL Ø100
 7. DECOLLEMENT EN RIVE 150 x50 DANS BANDE HORIZ
 8. ECL +AVC + TR 4000x200
 9. DEL +ECL +AVC + TR 8000x200
 10. INS. VIS. (PRÉSENCE T.M + Q.P.)
- N1- ANC VIS CORR CEC 3
- A2 - FISS FLEX CEC 1

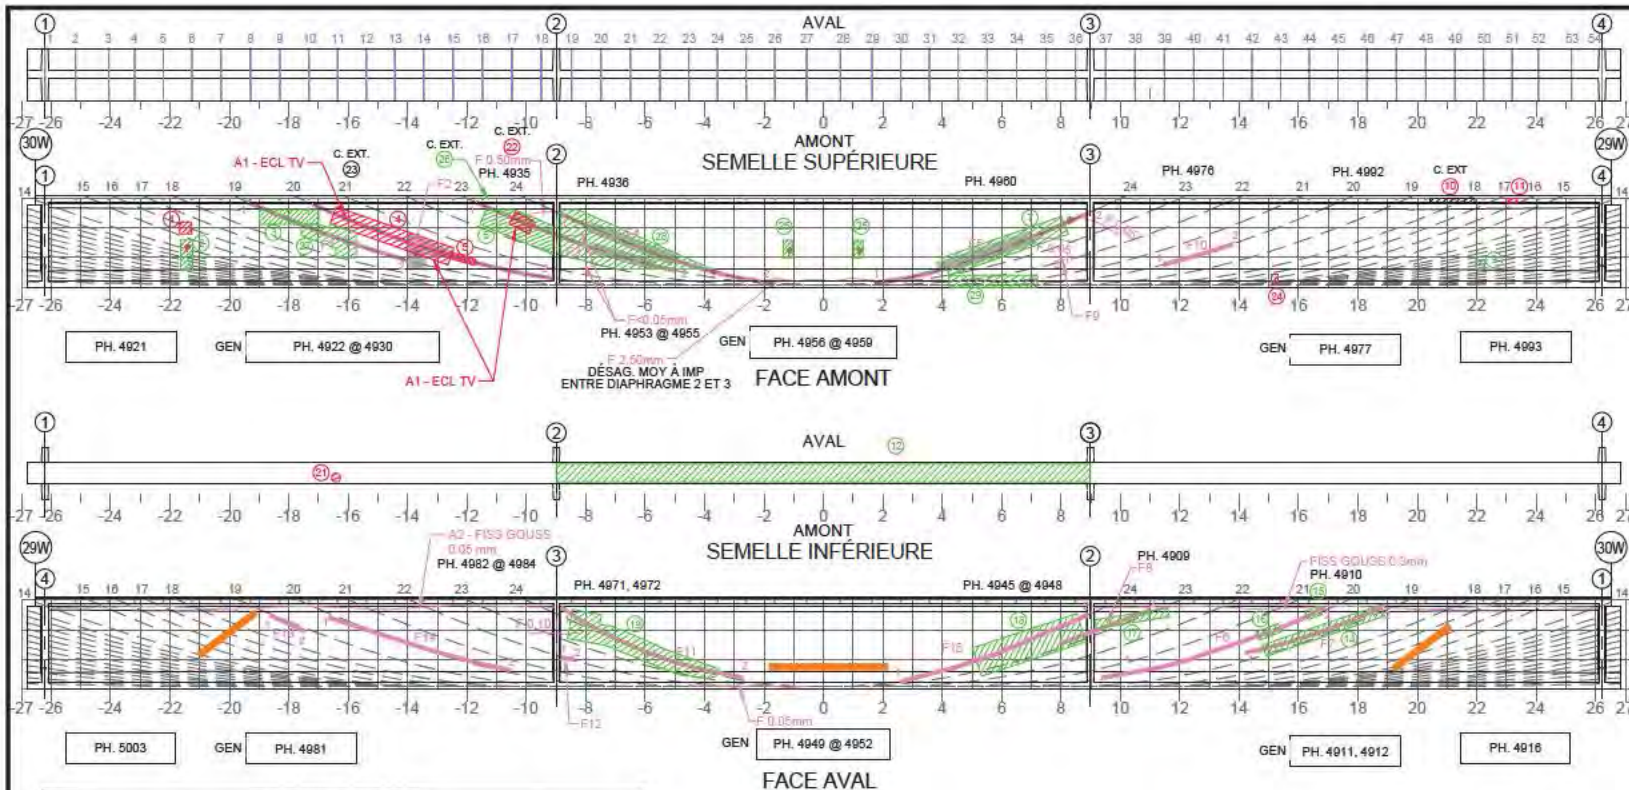
- Commentaire(s):
- ECL + AVC 400x400
 - DEL 400x1000
 - DEL + ECL 2000x500 dans béton de réparation
 - DEL + ECL 4200x600
 - ECL + AVC 100x100 dans béton de rép. + TVC
 - DEL + ECL 2400x900 + TORON SECTIONNÉ
 - DEL 4500x350
 - DEL 300x300
 - ECL 1000x1500
 - ECL 1000x300
 - DEL 600x17000
 - DEL 400x4200
 - DEL 200x500
 - DEL 300x800
 - DEL 300x2500
 - A1 - DEL F PERI 1000x3700
 - A1 - DEL F PERI 1000x6000
 - AVC Ø100
 - ECL + AVC 500x300
 - DÉSAG MOY @IMP 700x100
 - ECL 200x200
 - 2xDEL 600x300
 - DEL + ECL 5000x200
 - DEL 1500x1000
 - DEL + ECLTV 6000x1500
 - DEL 3000x400
- FACE AVANT: INSPECTION VISUELLE CAUSÉE PAR PASSERELLE DE T.M. + Q.P.
- A1 - FISS LAB (5) = CEC 1
A1 - ECL TV = CEC 1
