Pont Champlain, Services de consultant, Inspections annuelles des sections 5, 6 et 7 et services d'assistance pour inspections sur demande (2015-2018) – Contrat 62450

**Rapport d'inspection annuelle 2015 – Volume 1 :
Inspection des sections 5 et 7 et des appareils d'appui
3E et 3W de la section 6 – Version finale**

Le 29 avril 2016

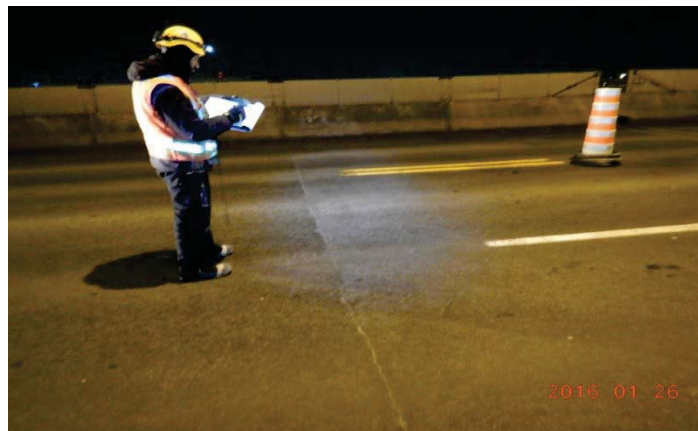
Figure 1 : Exemple d'inspection détaillée sur le tablier, exécutée à pied à partir de la surface de roulement du tablier

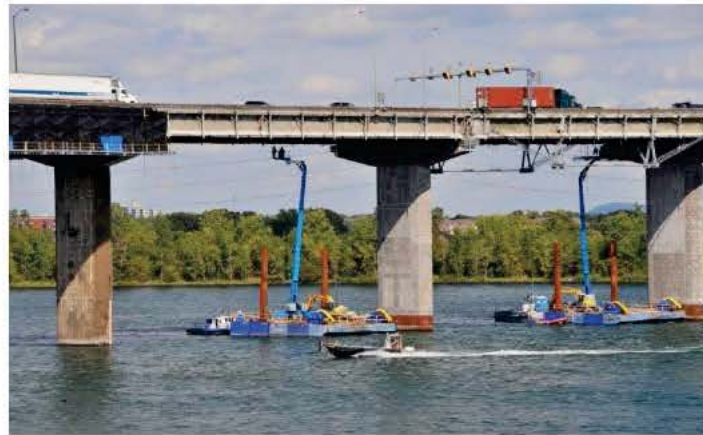
Figure 2 : Exemple d'inspection détaillée, exécutée à l'aide de nacelles élévatrices placées sur barges flottantes

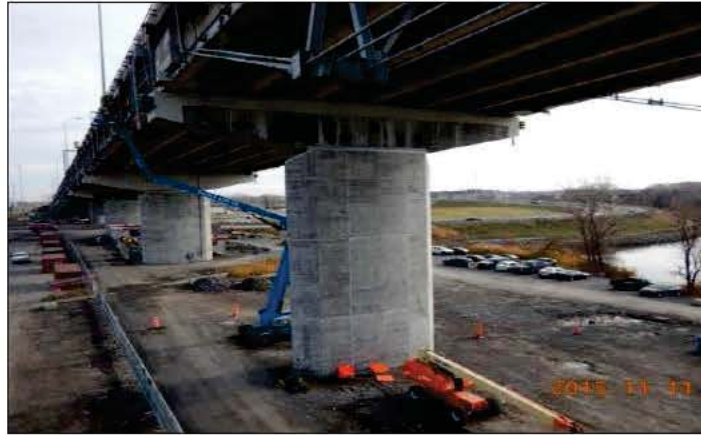
Figure 4 : Exemple d'inspection détaillée, exécutée à l'aide d'une nacelle élévatrice à partir de la terre ferme
