Pont Champlain, Services de consultant, Inspections Générales, Détailées et Spéciales, de la Section 6 2014-2015 (Contrat 62100)

Rapport d'inspection 2015

N/Réf : MTR-00222987 | P-0007762

22 février 2016

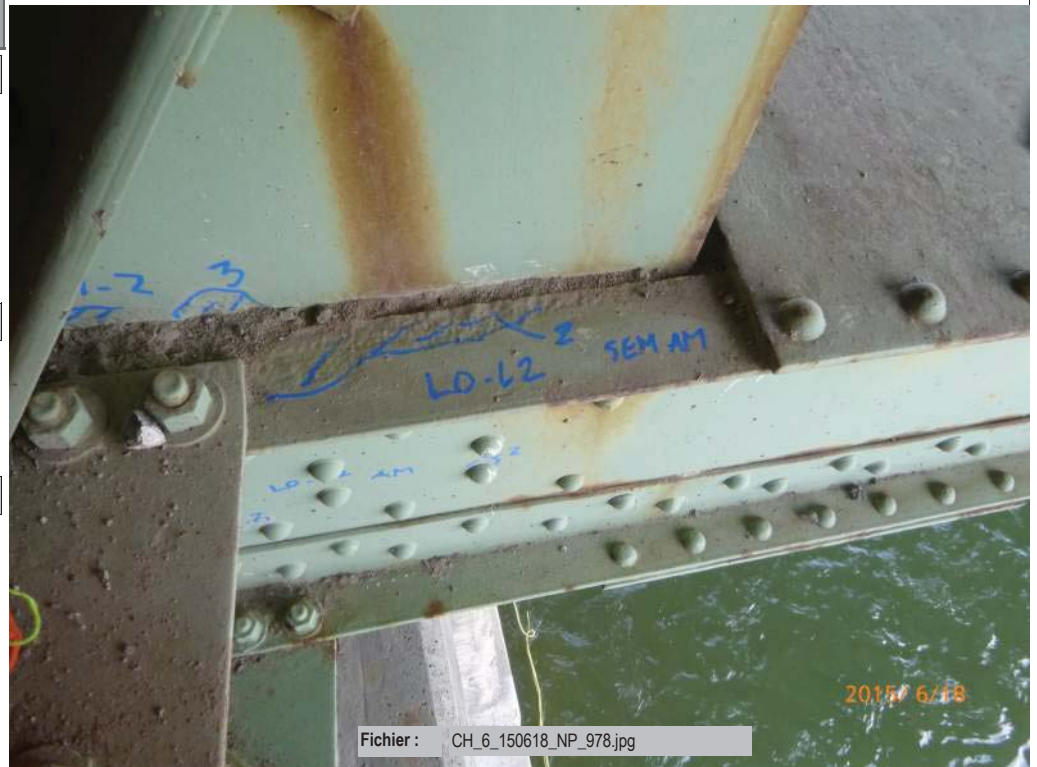
Fichier : CH_6_150618_NP_978.jpg

Perte de matériau moyenne à très importante à la plaque de liaison. Perte de matériau moyenne (2mm) à la plaque d'âme amont. Défauts pouvant affecter la capacité à supporter les charges de façon appréciable.

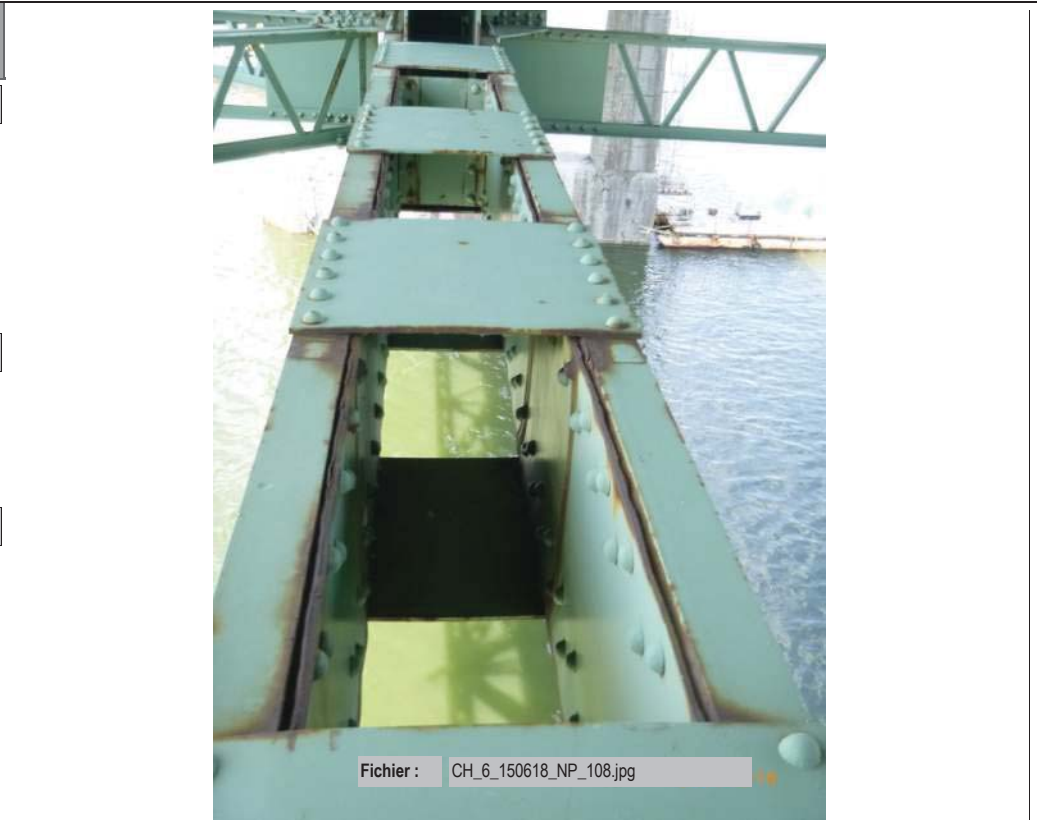
Fichier : CH_6_150618_NP_108.jpg

Déformation sous corrosion moyenne à importante sur 100% de la longueur et perte de matériau moyenne à importante localisée pouvant affecter la capacité à supporter les charges de façon appréciable.

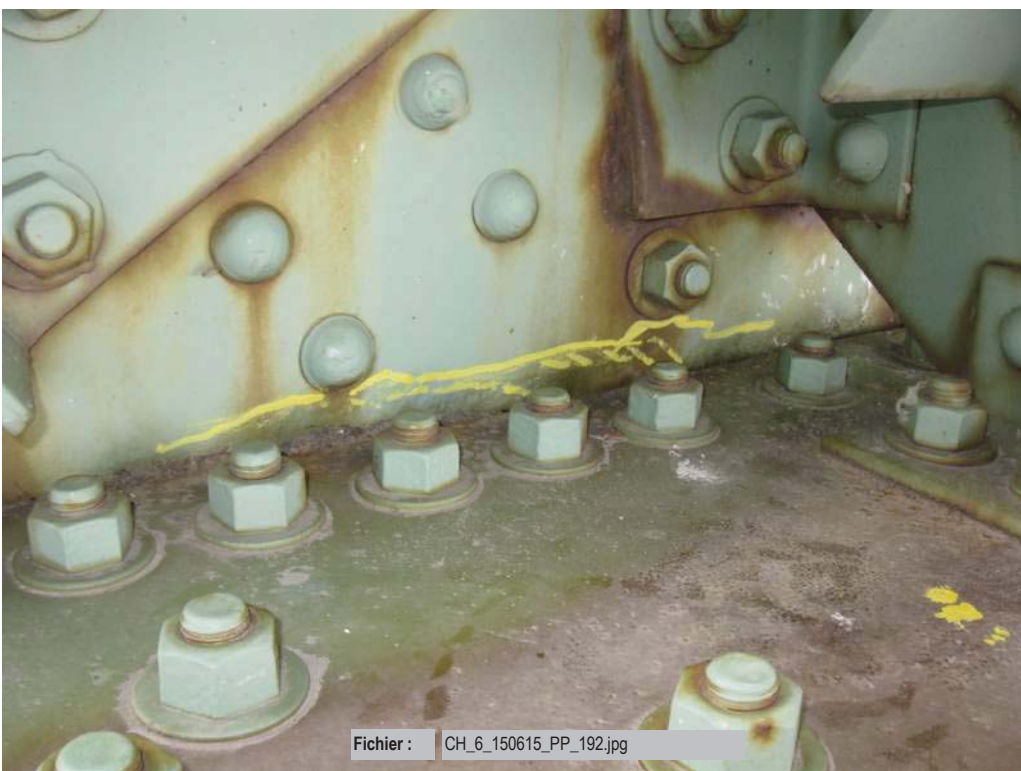
Photo no.: CH_6_150615_PP_192

Identification	
Élément / Description: S.d'A	
Sous-élément / type : Assemblage inférieur L06	
Localisation	
Travée / axe : 3W-4W Localisation : Ferme ext. aval	
Remarques / Observations	
Déformation sous corrosion moyenne à l'intérieur de l'assemblage. Perte de matériau moyenne à très importante du côté amont. Perte de matériau moyenne côté aval.	
Recomm. no :

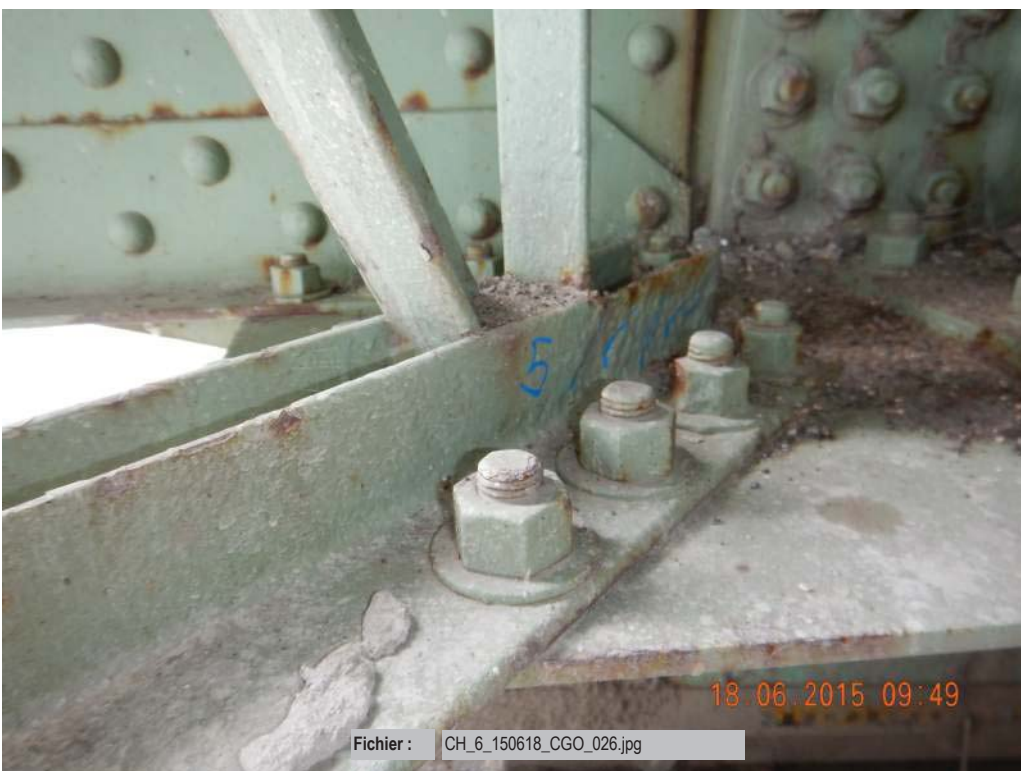
Photo no.: CH_6_150618_CGO_026

Identification	
Élément / Description: S.d'A	
Sous-élément / type : Contrev. horizontal inférieur L00-L01	
Localisation	
Travée / axe : 3W-4W	
Localisation :	
Remarques / Observations	
Perte de matériau importante à très importante (3-5mm) à l'extrémité de la cornière et du noeud L0.perte de matériau moyenne à importante (2-3mm) localisée aux plaques d'assemblage (Panneau aval). Perte de matériau moyenne locale côté amont.	
Recomm. no :

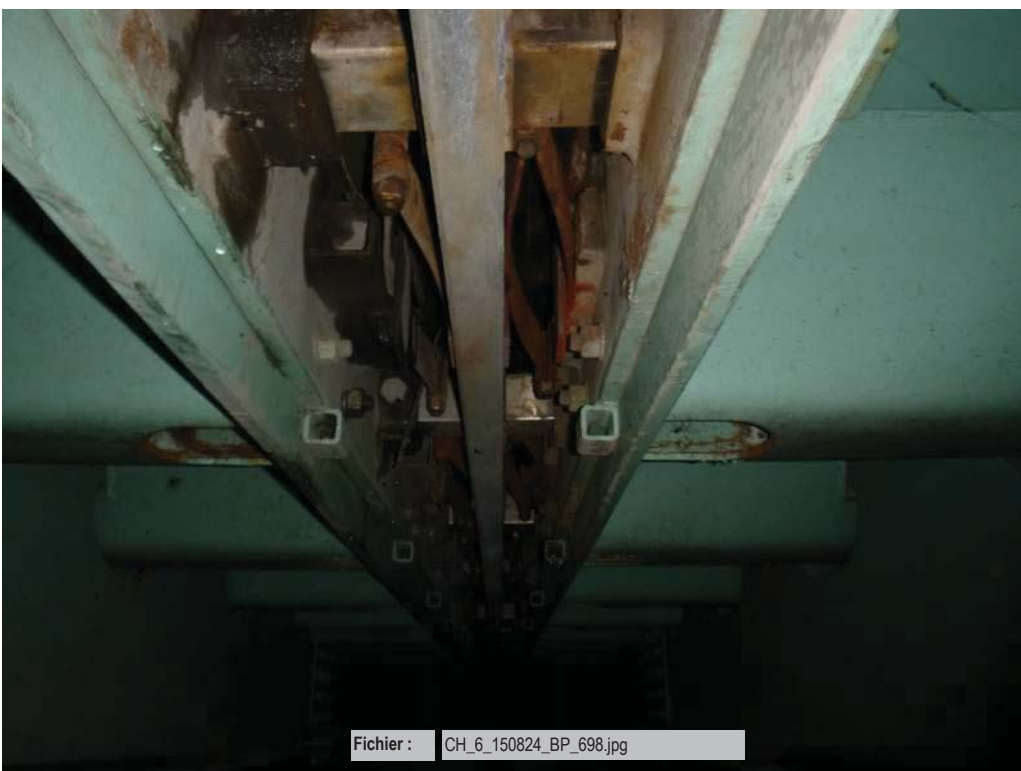
Fichier : CH_6_150824_BP_698.jpg

Corrosion légère à moyenne des lames de ressort; Lames de ressort déformées ou déplacées (4/10) dans la voie 6 affectant le fonctionnement des espaceurs de garniture de façon appréciable.

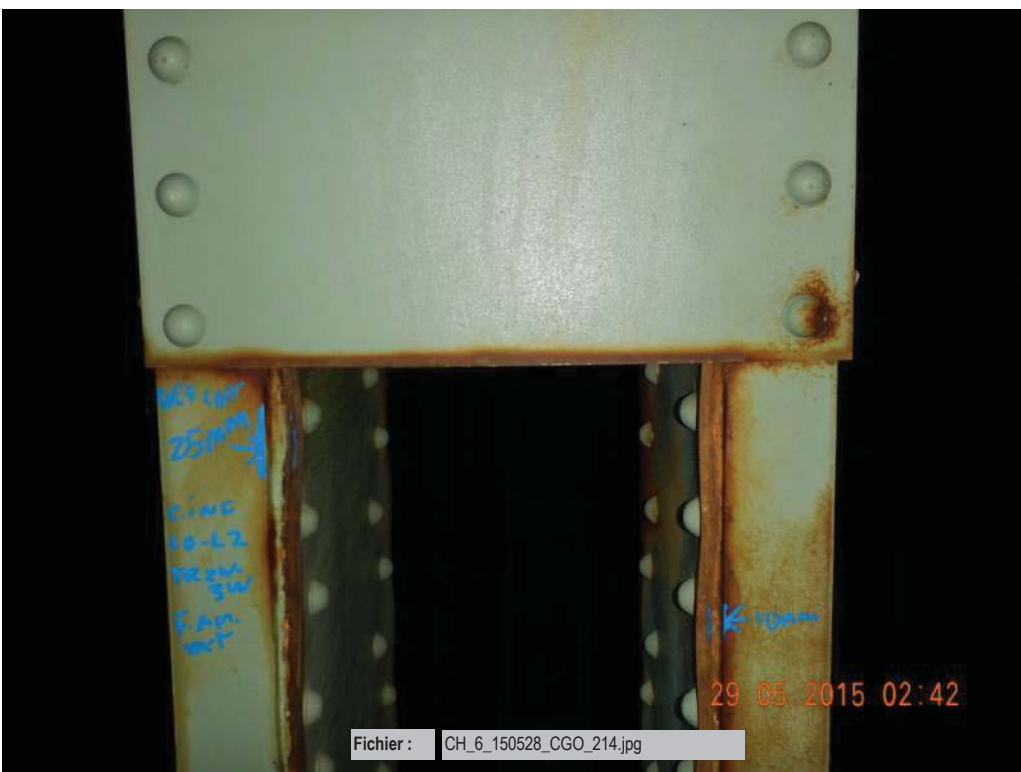
Fichier : CH_6_150528_CGO_214.jpg

Déformation sous corrosion moyenne à importante (10-25mm) entre les plaques d'âme et les cornières pouvant réduire la capacité à supporter les charges de façon appréciable.

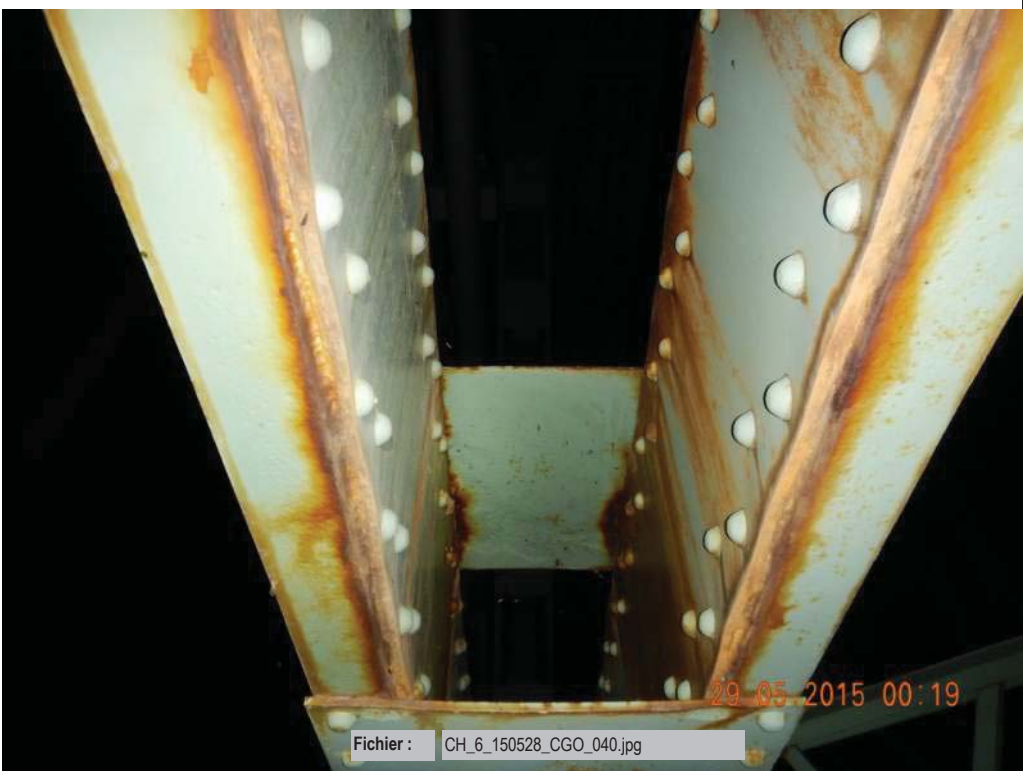
Fichier : CH_6_150528_CGO_040.jpg

Déformation sous corrosion moyenne à très importante (30mm) entre les plaques d'âme et les cornières. Déformation locale. Corrosion légère à très importante.

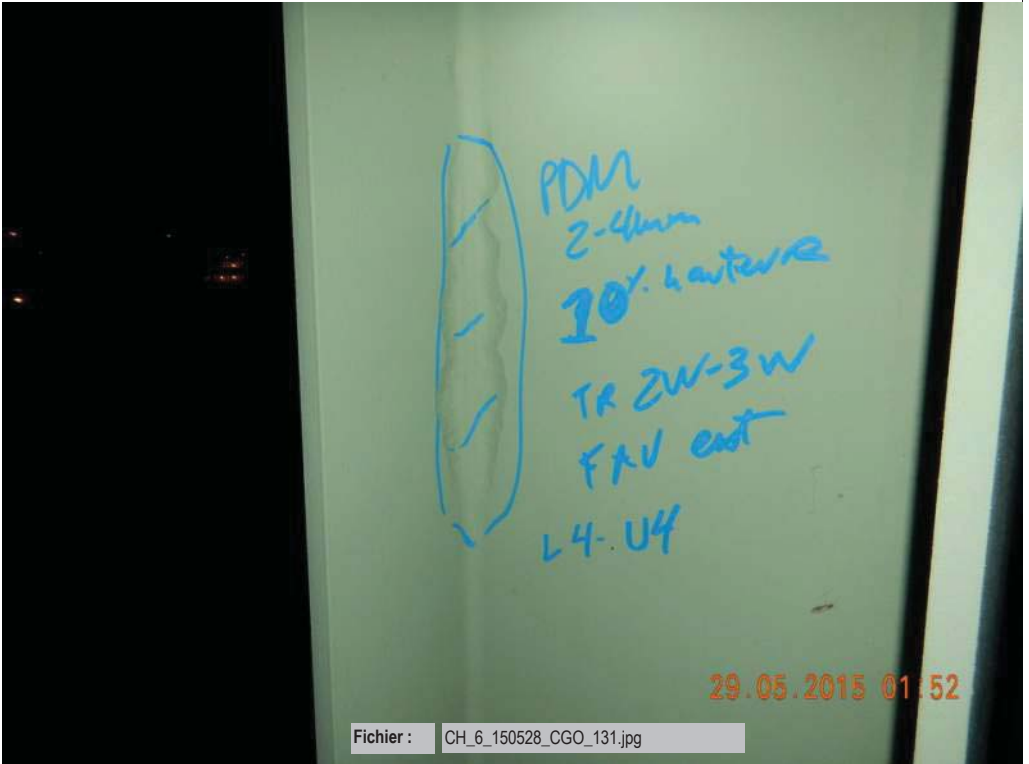
<p>Fichier : CH_6_150528_CGO_131.jpg</p>
---	---

<p>Photo no.: CH_6_150528_CGO_131</p> <p>Identification</p> <p>Élément / Description: S.d'A</p> <p>Sous-élément / type : Montant L04-U04</p> <p>Localisation</p> <p>Travée / axe : 2W-3W</p> <p>Localisation : Ferme ext. amont</p> <p>Remarques / Observations</p> <p>Perte de matériau moyenne à importante (2-4mm) à la jonction de l'âme et la semelle, sur 10% de la hauteur, pouvant réduire la capacité à supporter les charges de façon appréciable. Corrosion légère à moyenne.</p> <p>Recomm. no :</p>

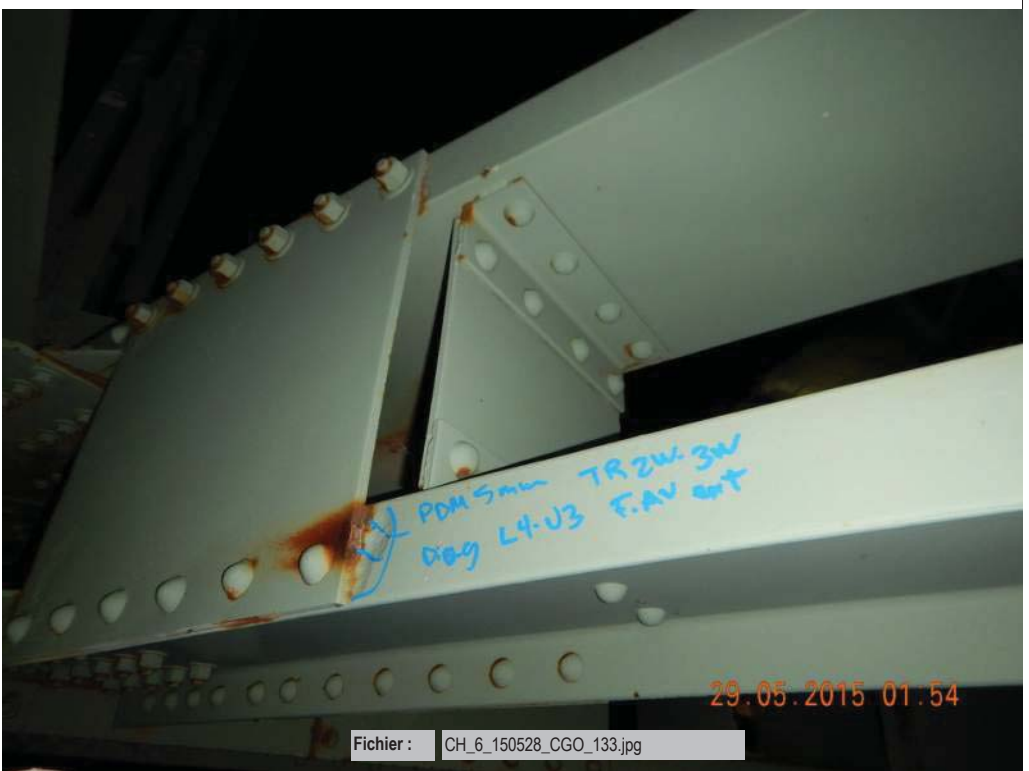
Fichier : CH_6_150528_CGO_133.jpg

Perte de matériau très importante (5mm) à la semelle supérieure près de la plaque de liaison. Corrosion légère à moyenne.

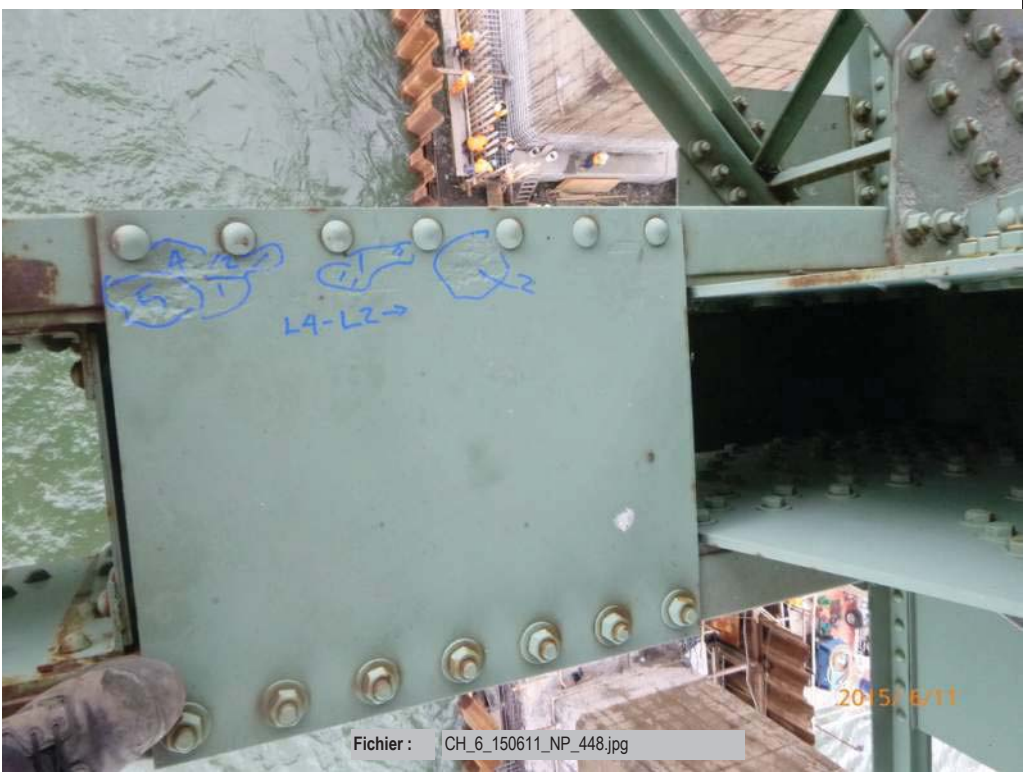
Fichier : CH_6_150611_NP_448.jpg

Perte de matériau moyenne à très importante (2-5mm) à la plaque de liaison. Déformation sous corrosion moyenne (1mm) entre les plaques d'âme et les cornières.

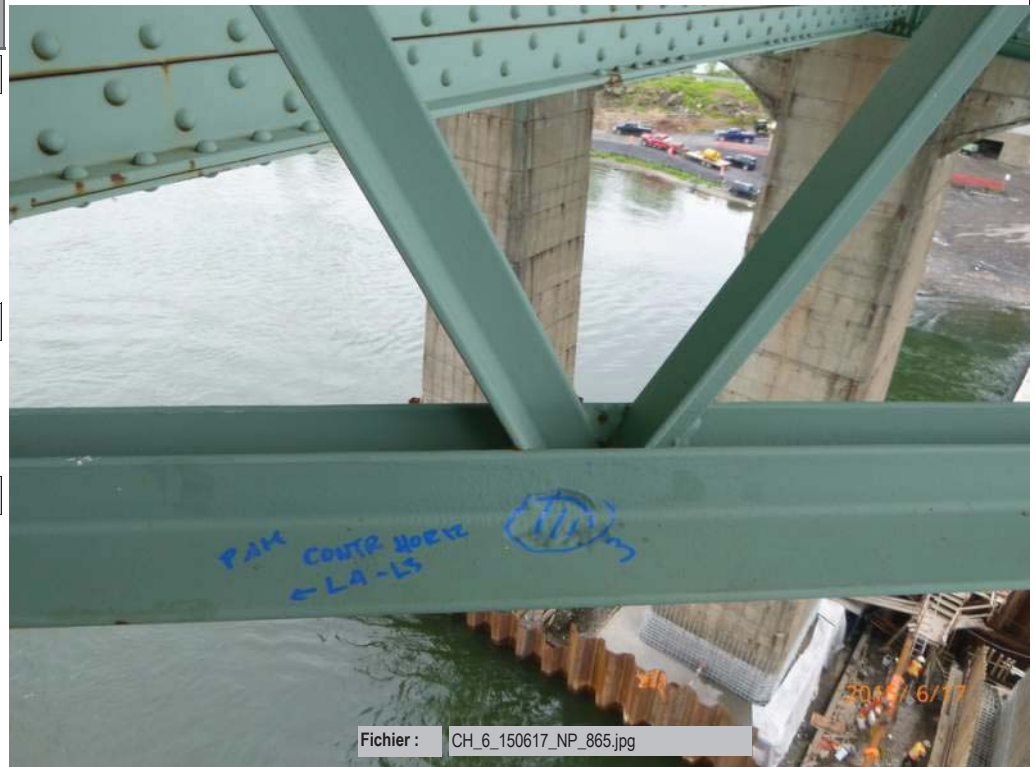
Fichier : CH_6_150617_NP_865.jpg

Photo no.: CH_6_150617_NP_865
Identification
Élément / Description: S.d'A
Sous-élément / type : Contrev. horizontal inférieur L03-L04
Localisation
Travée / axe : 2W-3W
Localisation :
Remarques / Observations
Perte de matériau très importante (3mm) à la semelle inférieure, panneau amont. Corrosion légère à moyenne.
Recomm. no :

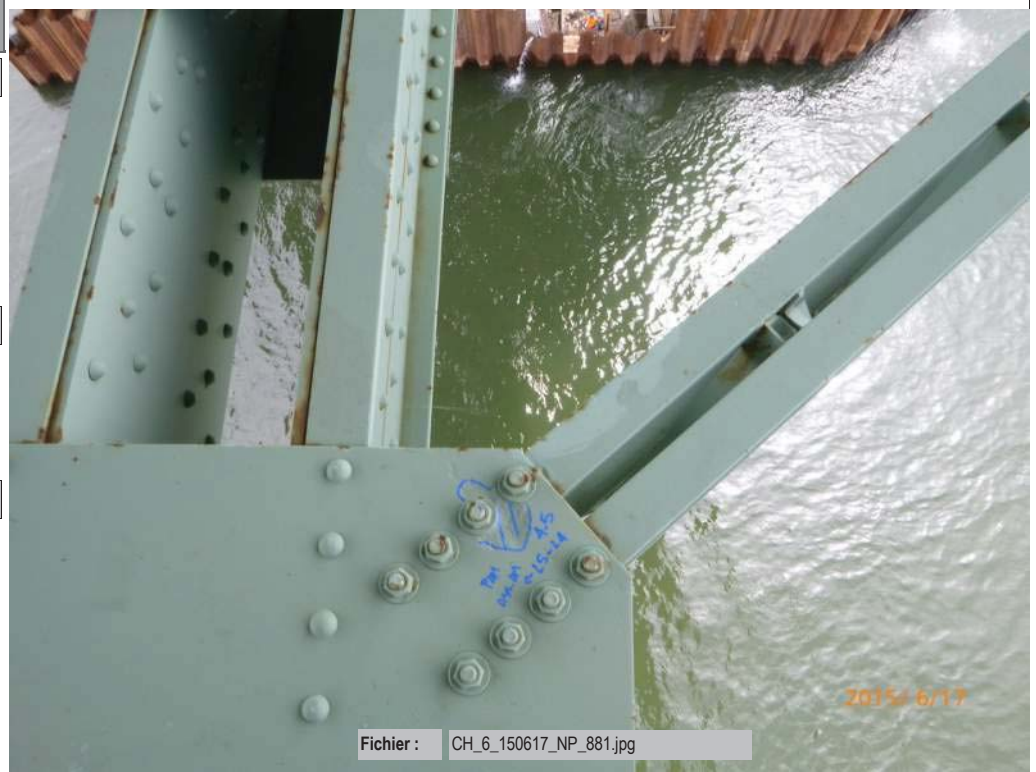
Fichier : CH_6_150617_NP_881.jpg

Photo no.: CH_6_150617_NP_881
Identification
Élément / Description: S.d'A
Sous-élément / type : Contrev. horizontal inférieur L05-L06
Localisation
Travée / axe : 2W-3W
Localisation :
Remarques / Observations
Perte de matériau moyenne à très importante (4-5mm) aux plaques supérieures du panneau amont. Corrosion légère à moyenne.
Recomm. no :

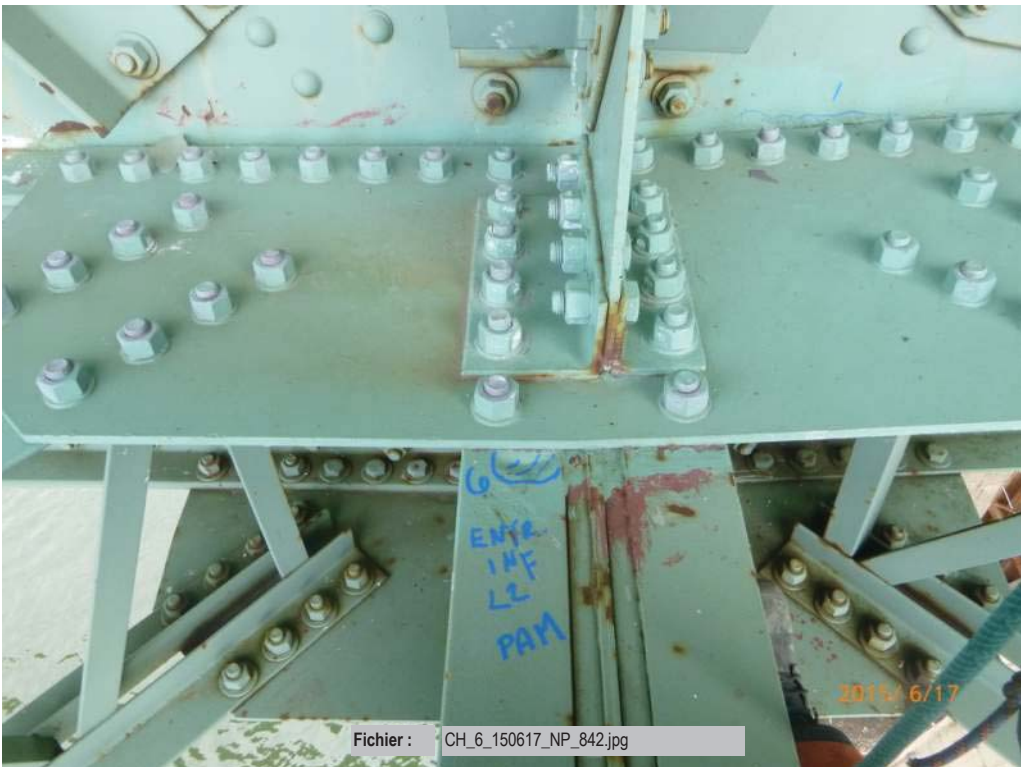
Identification	
Élément / Description: S.d'A	
Sous-élément / type : Entretoise inférieure L02	
Localisation	
Travée / axe : 2W-3W	
Localisation :	
Remarques / Observations	
Perte de matériau très importante (6mm) à la semelle supérieure (panneau amont). Perte de matériau importante (3mm) à l'assemblage amont. Corrosion légère à moyenne.	
Recomm. no :

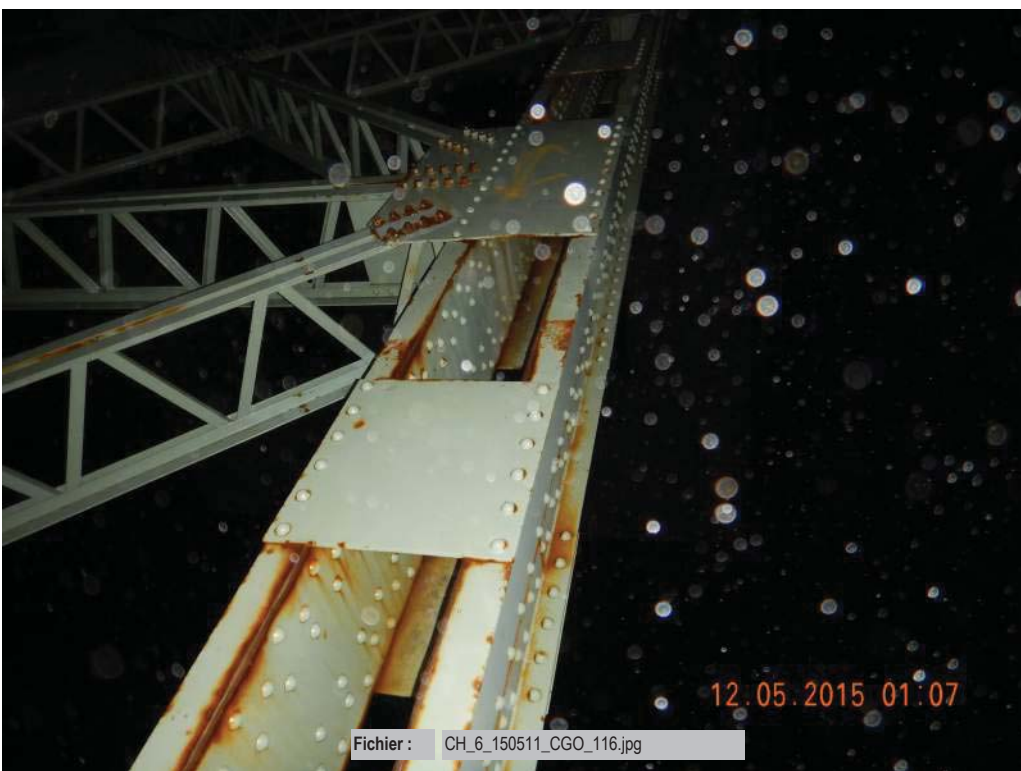
Identification	
Élément / Description: Prot. Corr.	
Sous-élément / type : Corde inférieure L08-L10	
Localisation	
Travée / axe : 2W-3W	
Localisation : Ferme ext. aval	
Remarques / Observations	
Défaut du revêtement léger à très important affectant la protection de façon appréciable.	
Recomm. no :

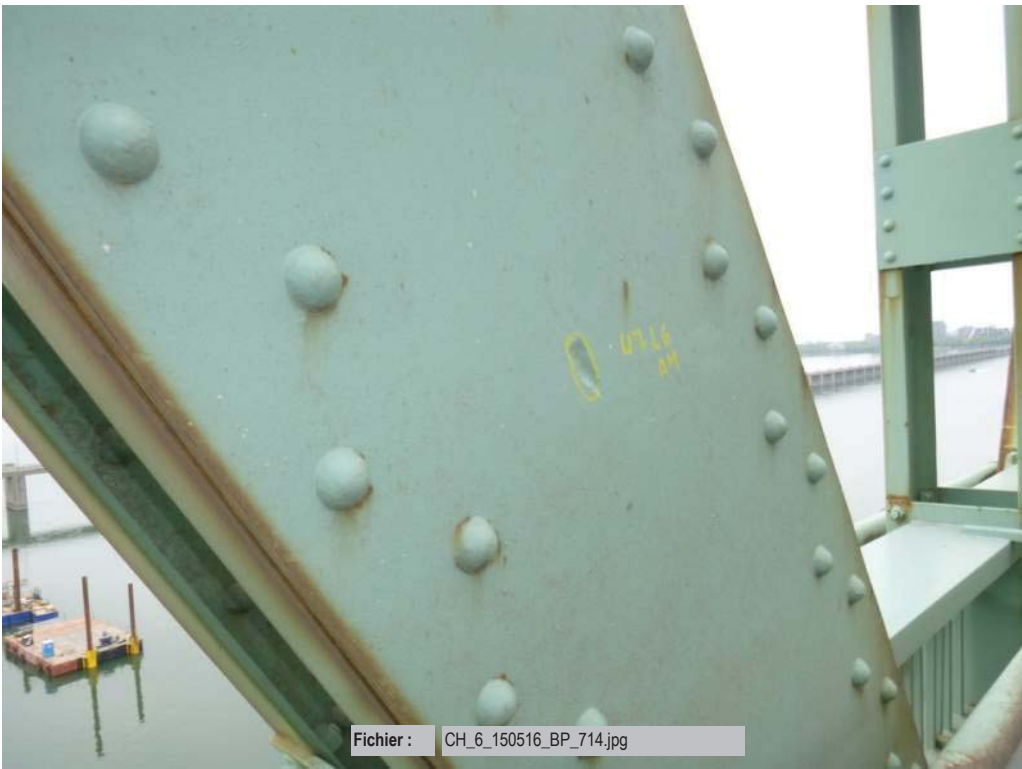
Identification	
Élément / Description: S.d'A	
Sous-élément / type : Diagonale L06-U07	
Localisation	
Travée / axe : 1W-2W	
Localisation : Ferme amont	
Remarques / Observations	
Perte de section importante à très importante localisée. Perte de matériau moyenne localisée à la plaque de liaison. Corrosion légère à moyenne.	
Recomm. no :	
	Fichier : CH_6_150516_BP_714.jpg

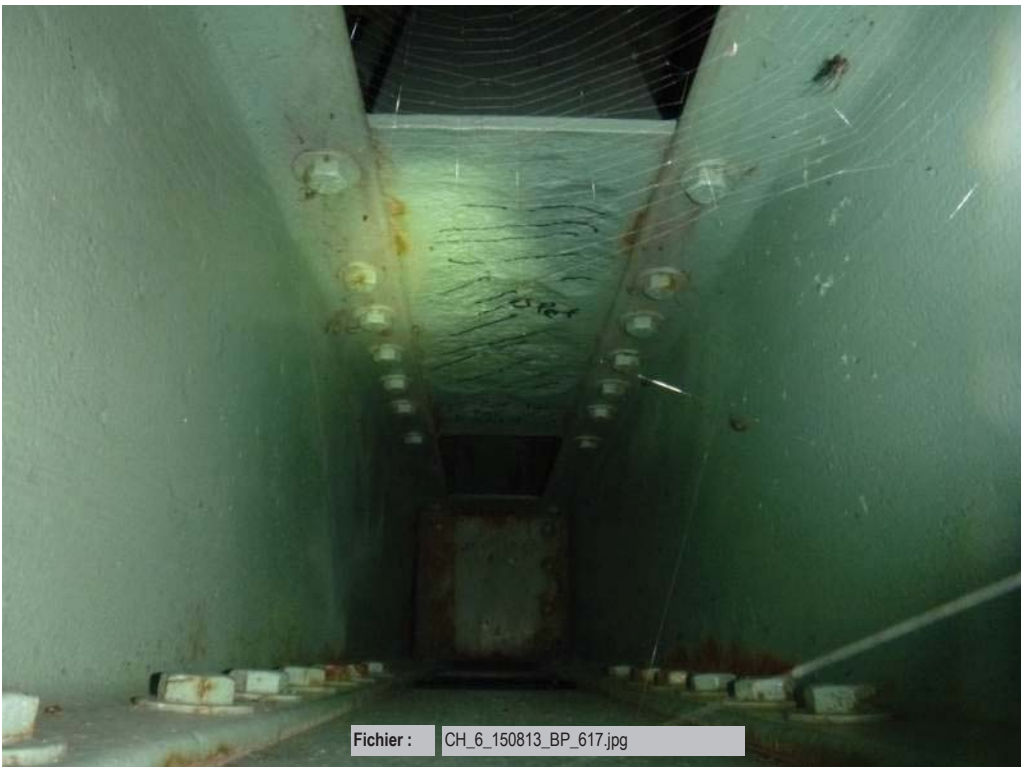
Identification	
Élément / Description: S.d'A	
Sous-élément / type : Diagonale L04-U03	
Localisation	
Travée / axe : 1W-2W	
Localisation : Ferme aval	
Remarques / Observations	
Perforation à la plaque de liaison. Corrosion légère à moyenne.	
Recomm. no :

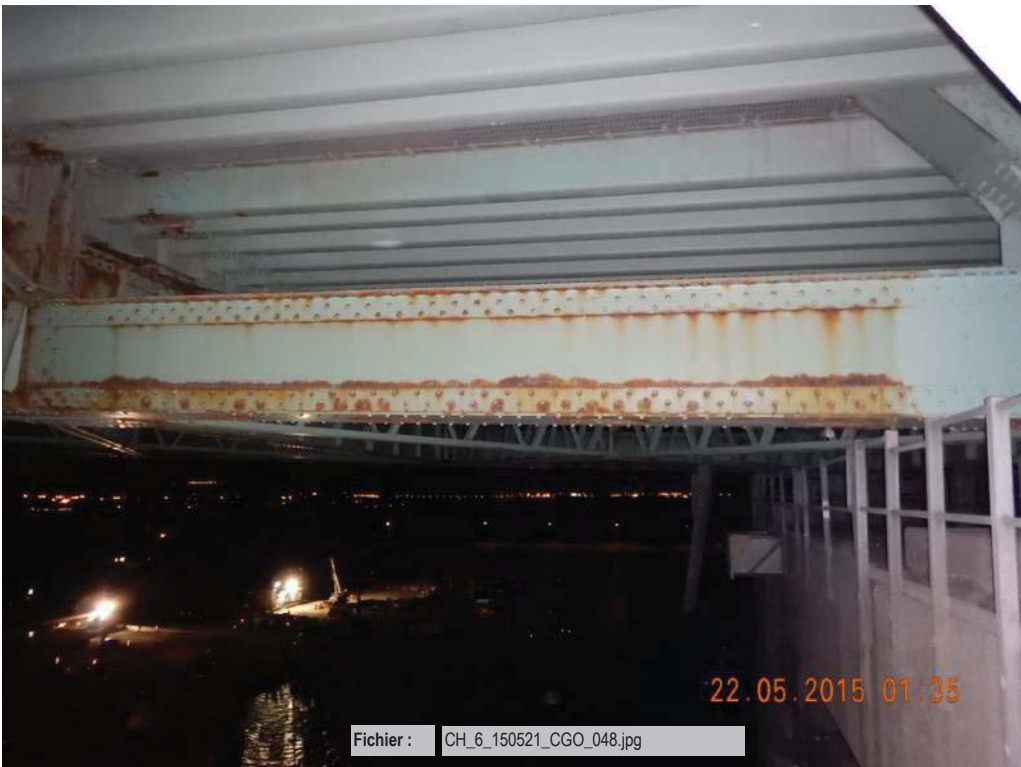
Identification	
Élément / Description: Prot. Corr.	
Sous-élément / type : Corde inférieure L00-L01	
Localisation	
Travée / axe : 1W-2W Localisation : Ferme centrale	
Remarques / Observations	
Défaut du revêtement léger à très important affectant la protection de façon appréciable.	
Recomm. no :

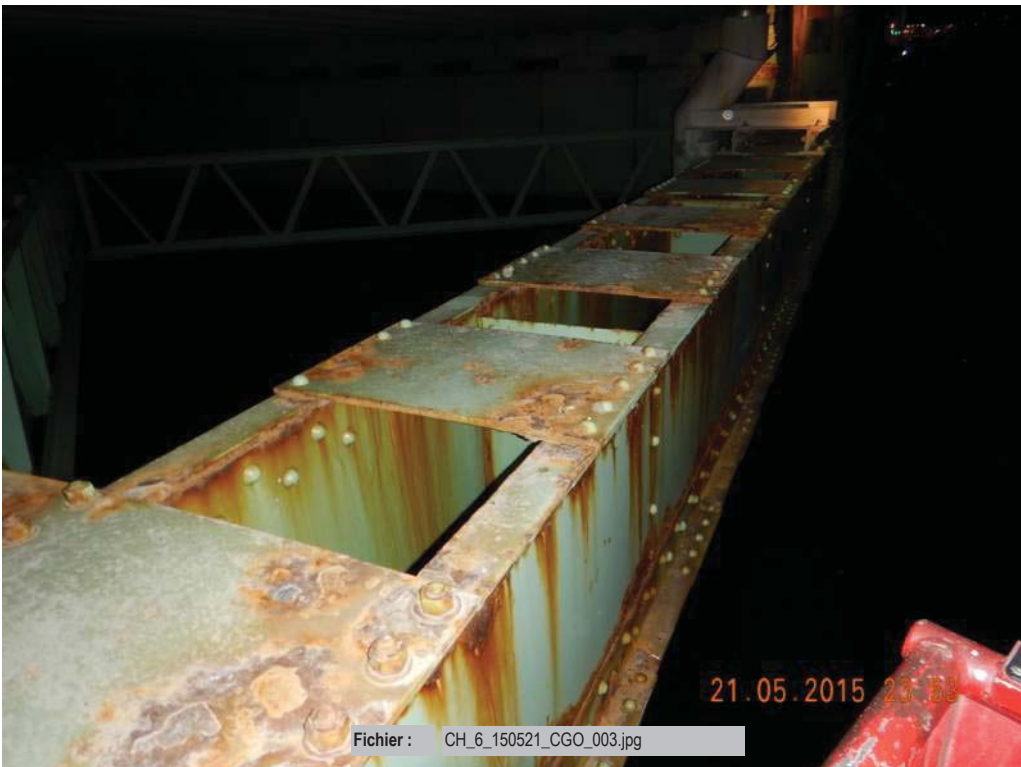
Identification	
Élément / Description: Prot. Corr.	
Sous-élément / type : Corde inférieure L02-L03	
Localisation	
Travée / axe : 1W-2W Localisation : Ferme aval	
Remarques / Observations	
Défaut du revêtement léger à très important affectant la protection de façon appréciable.	
Recomm. no :

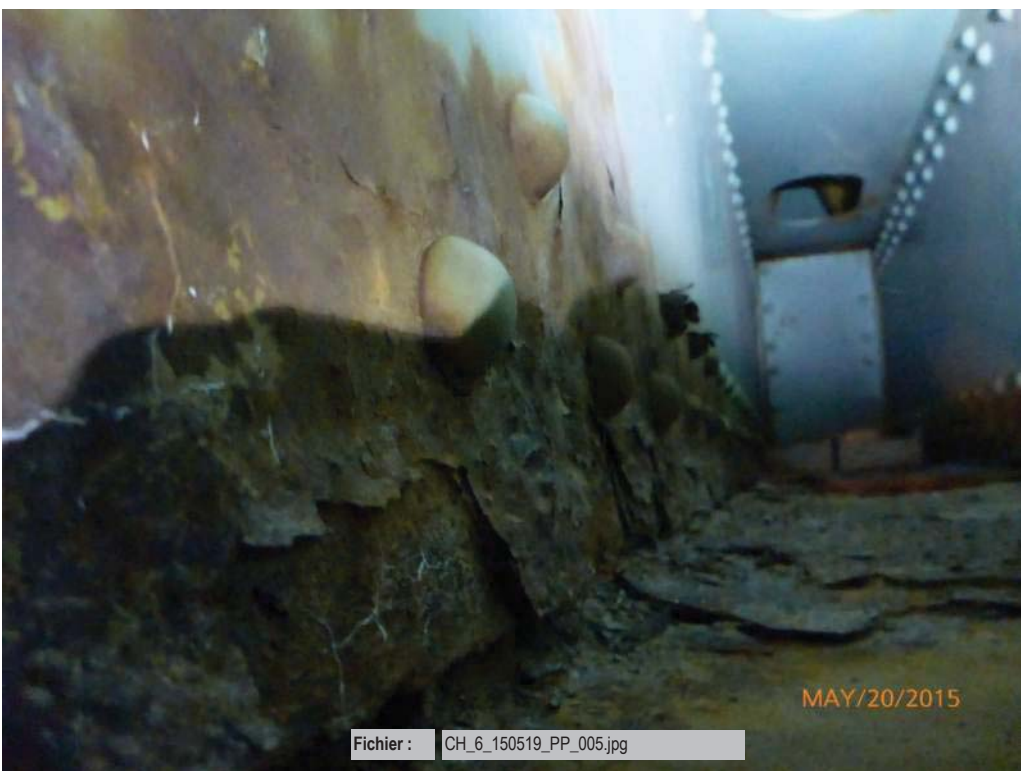
Identification	
Élément / Description: S.d'A	
Sous-élément / type : Corde inférieure L00-L01	
Localisation	
Travée / axe : 1E-2E	
Localisation : Ferme centrale	
Remarques / Observations	
Déformation sous corrosion importante à très importante des deux côtés. Accumulation de débris sur la semelle inférieure.	
Recomm. no :

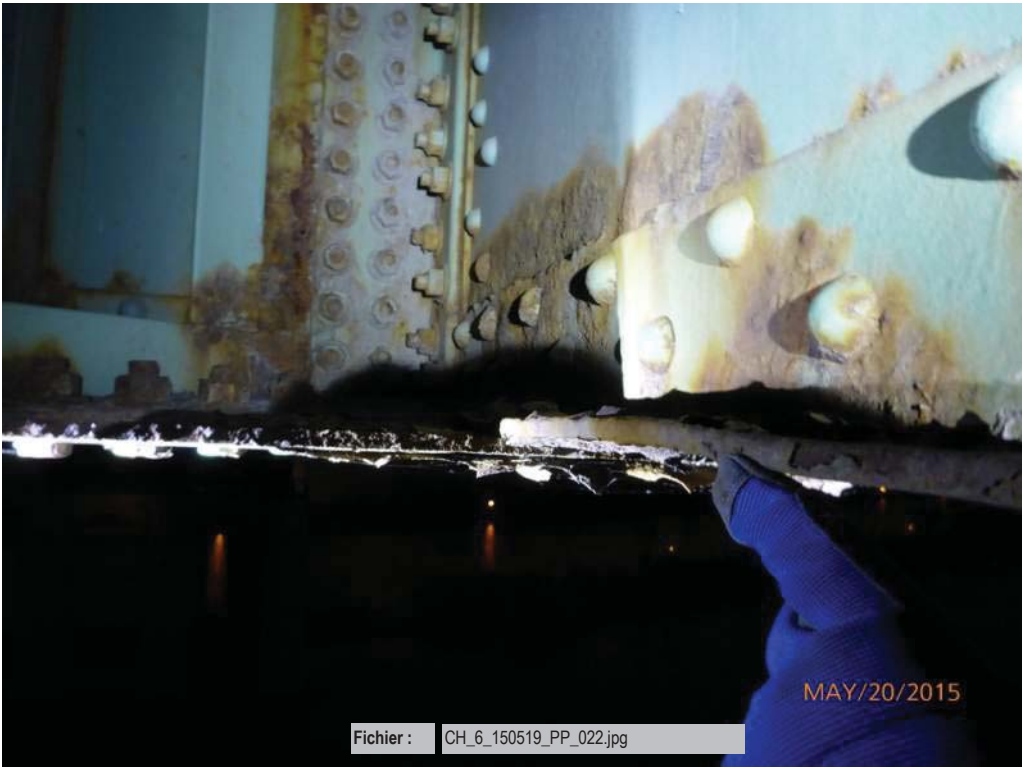
Identification	
Élément / Description: S.d'A	
Sous-élément / type : Corde inférieure L00-L01	
Localisation	
Travée / axe : 1E-2E	
Localisation : Ferme aval	
Remarques / Observations	
Perte de section générale au bas des plaques d'âmes. Déformation par impact très importante localisé. Perte de matériaux moyenne à importante aux âmes. Déformation sous corrosion.	
Recomm. no :	
	Fichier : CH_6_150519_PP_022.jpg

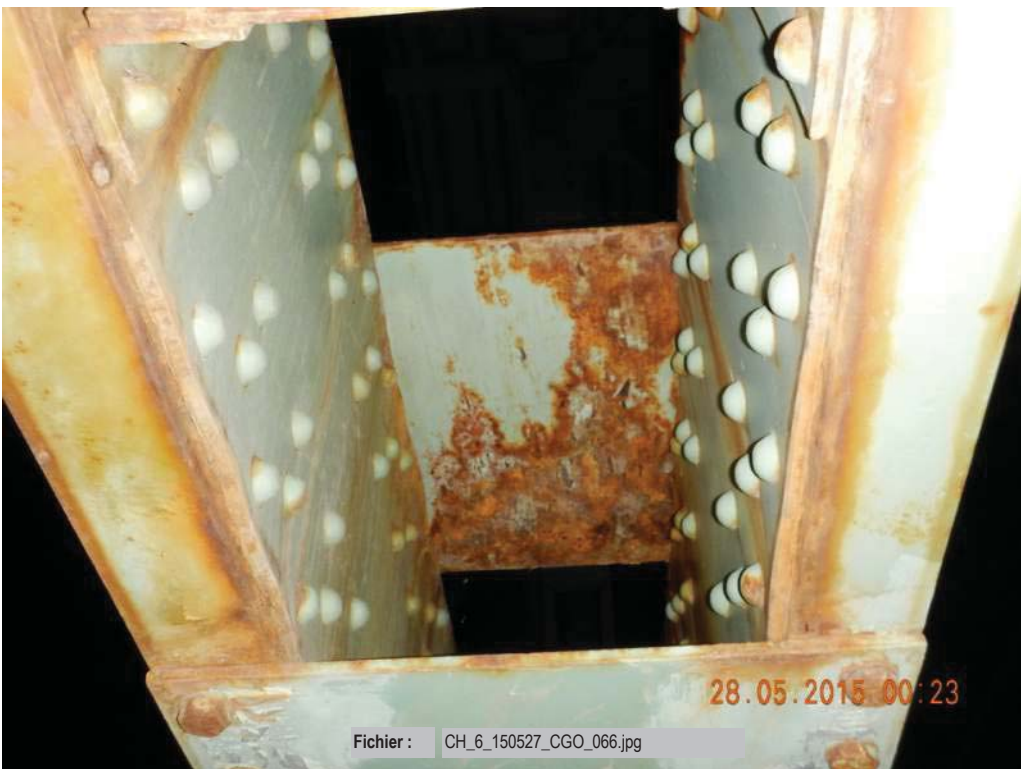
Identification	
Élément / Description: Prot. Corr.	
Sous-élément / type : Corde inférieure L02-L03	
Localisation	
Travée / axe : 1E-2E	
Localisation : Ferme amont	
Remarques / Observations	
Défauts importants à très importants du revêtement de protection affectant de façon très importante la protection.	
Recomm. no :

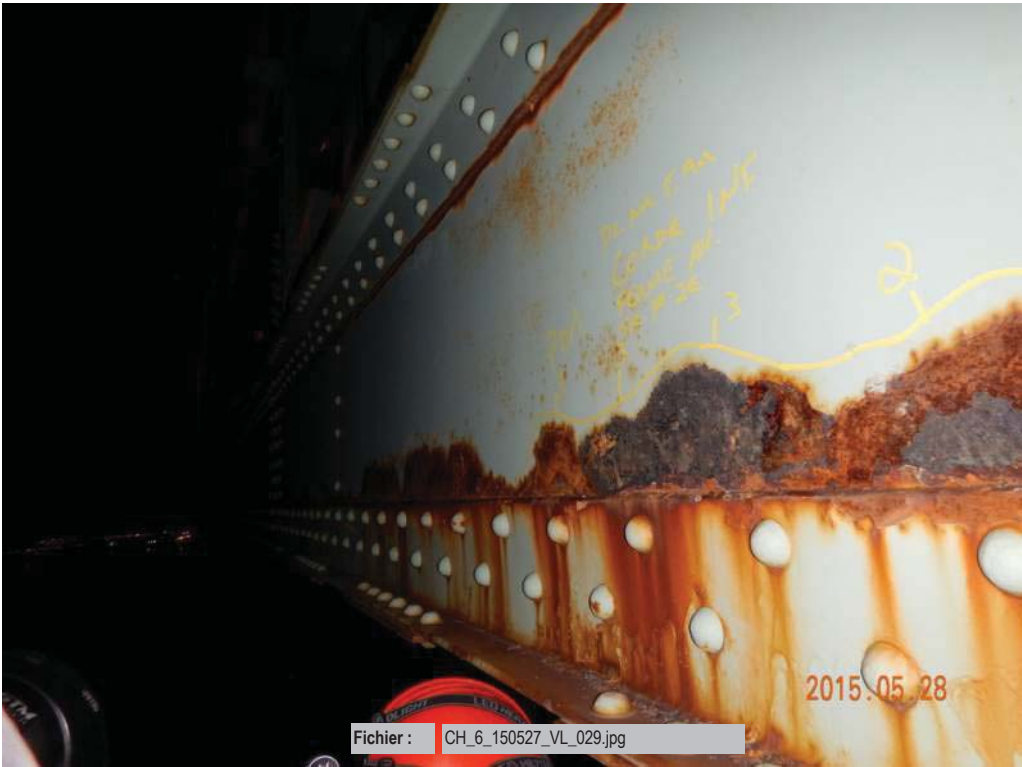
Identification	
Élément / Description: Prot. Corr.	
Sous-élément / type : Corde inférieure L04-L05	
Localisation	
Travée / axe : 1E-2E Localisation : Ferme amont	
Remarques / Observations	
Défauts importants à très importants du revêtement de protection affectant de façon très importante la protection des surfaces métalliques.	
Recomm. no :

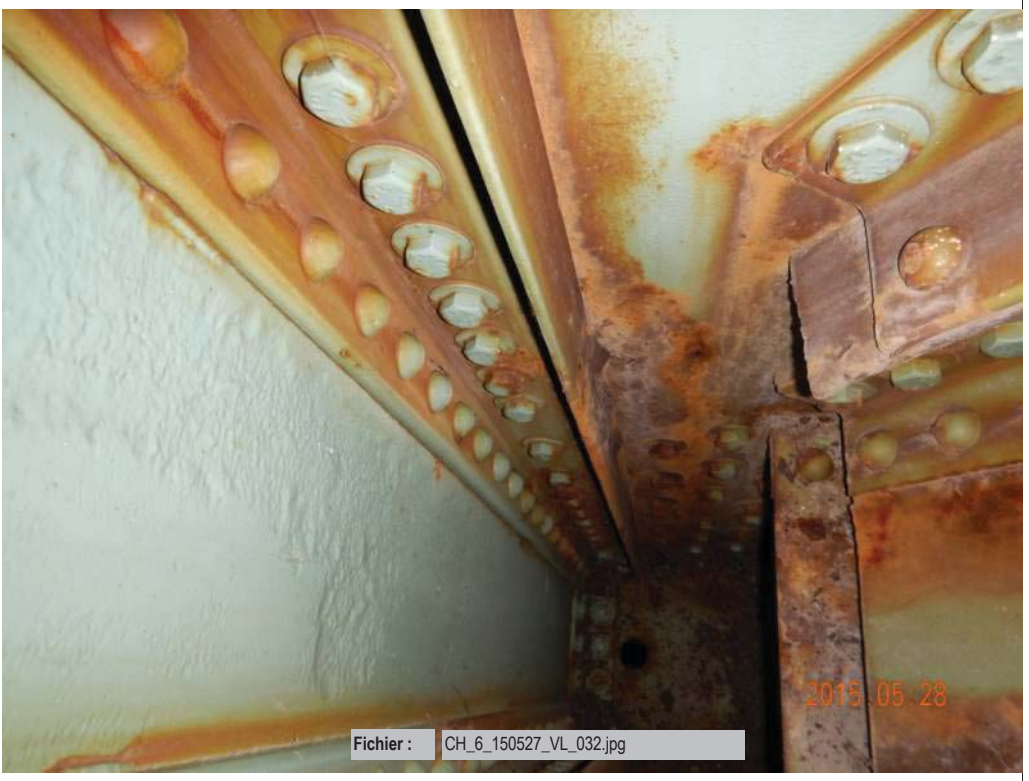
Identification	
Élément / Description: Prot. Corr.	
Sous-élément / type : Assemblage inférieur L05	
Localisation	
Travée / axe : 1E-2E	
Localisation : Ferme amont	
Remarques / Observations	
Défauts importants à très importants du revêtement de protection affectant de façon importante la protection des surfaces métalliques.	
Recomm. no :

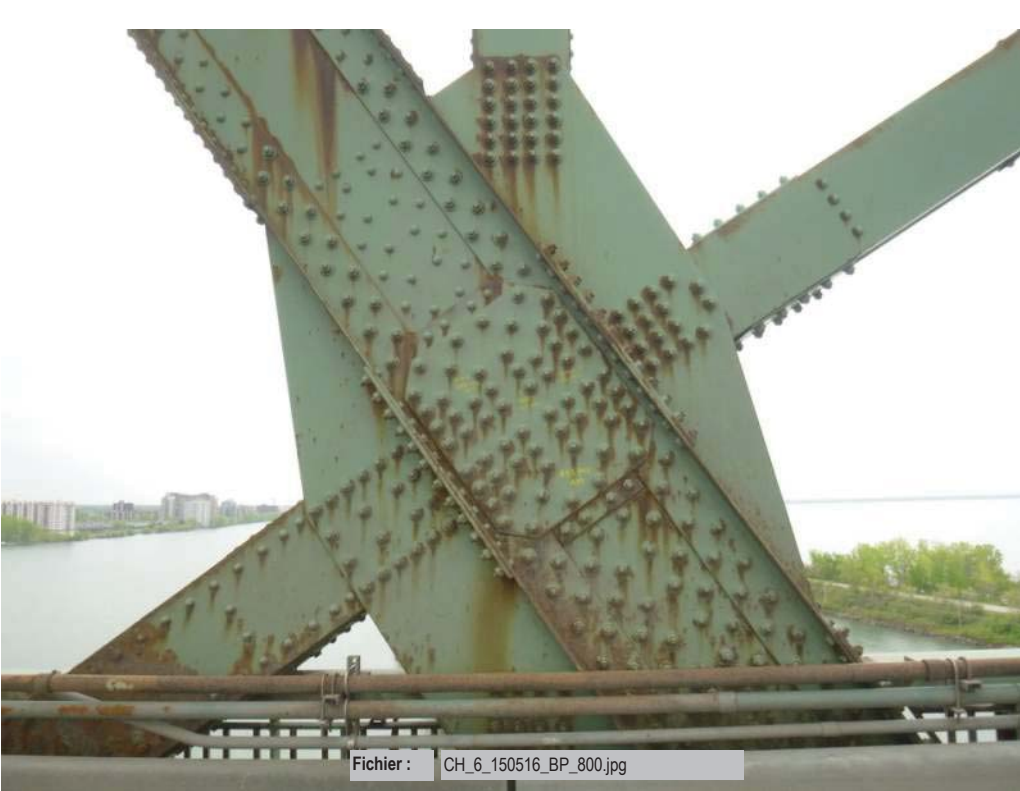
Identification	
Élément / Description: Prot. Corr.	
Sous-élément / type : Assemblage intermédiaire M11	
Localisation	
Travée / axe : 1E-2E Localisation : Ferme amont	
Remarques / Observations	
Défauts importants à très importants du revêtement de protection affectant de façon appréciable la protection des surfaces métalliques.	
Recomm. no :

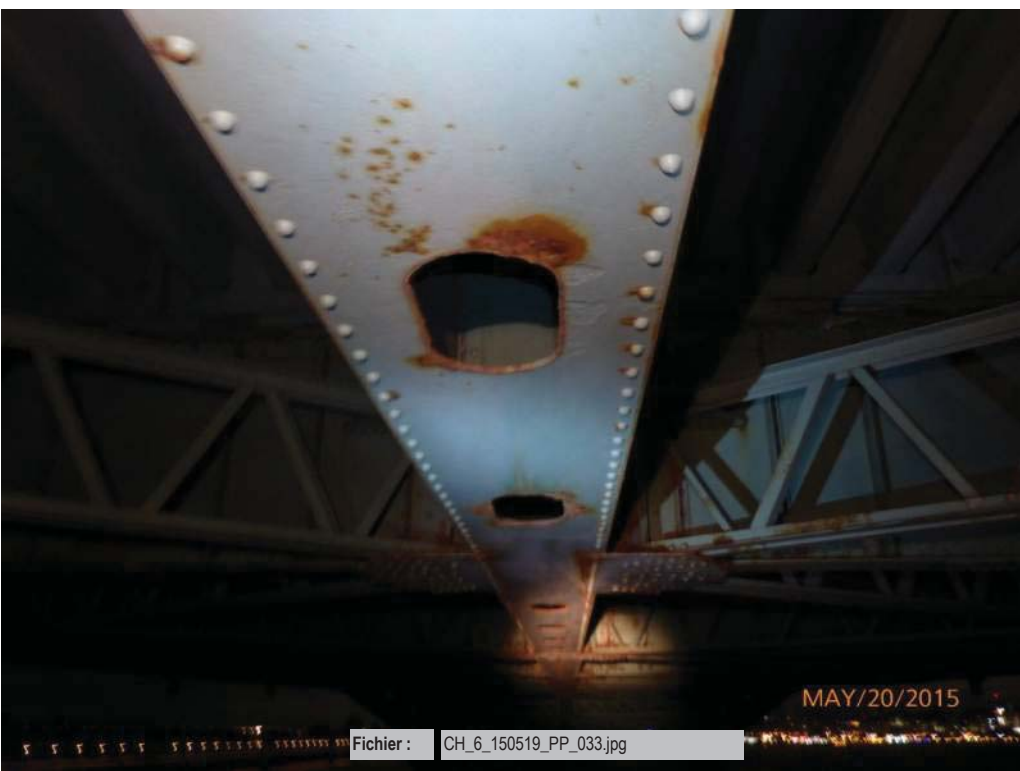
Identification	
Élément / Description: Prot. Corr.	
Sous-élément / type : Corde inférieure L02-L03	
Localisation	
Travée / axe : 1E-2E Localisation : Ferme centrale	
Remarques / Observations	
Défauts importants à très importants du revêtement de protection affectant de façon appréciable la protection des surfaces métalliques.	
Recomm. no :

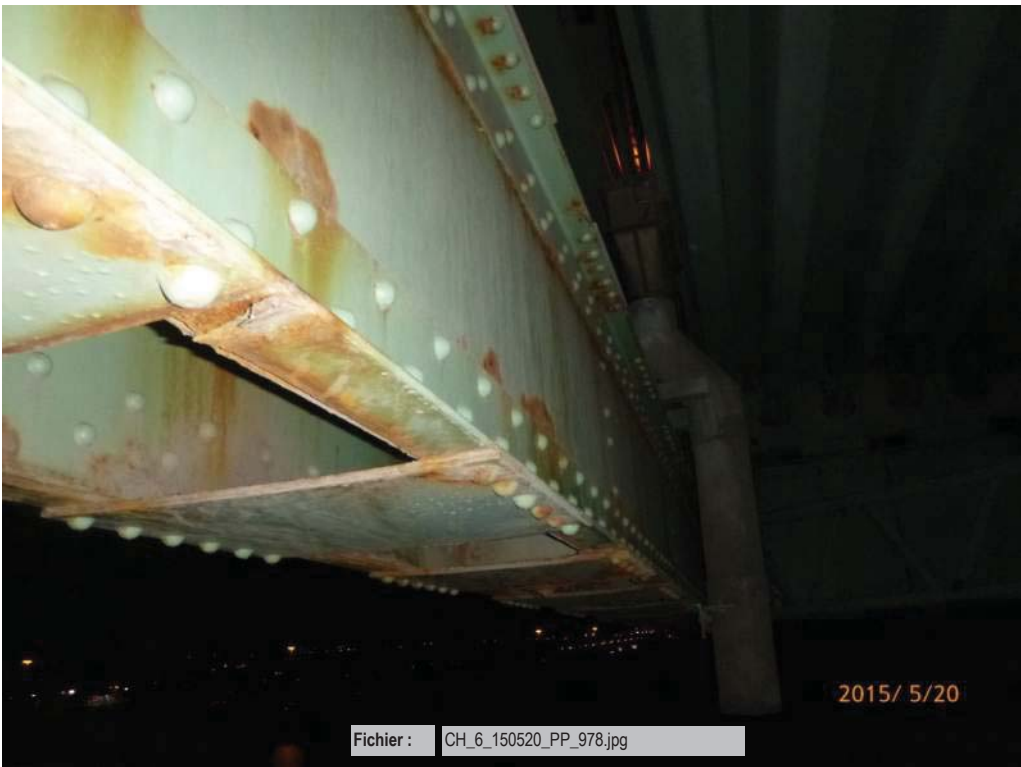
Identification	
Élément / Description: Prot. Corr.	
Sous-élément / type : Corde inférieure L04-L05	
Localisation	
Travée / axe : 1E-2E	
Localisation : Ferme aval	
Remarques / Observations	
Défauts importants à très importants du revêtement de protection affectant de façon appréciable la protection des surfaces métalliques.	
Recomm. no :
