Pont Champlain, Services de consultant, Inspections Générales, Détailées et Spéciales, de la Section 6 2014-2015 (Contrat 62100)

Rapport d'inspection 2015

N/Réf : MTR-00222987 | P-0007762

22 février 2016

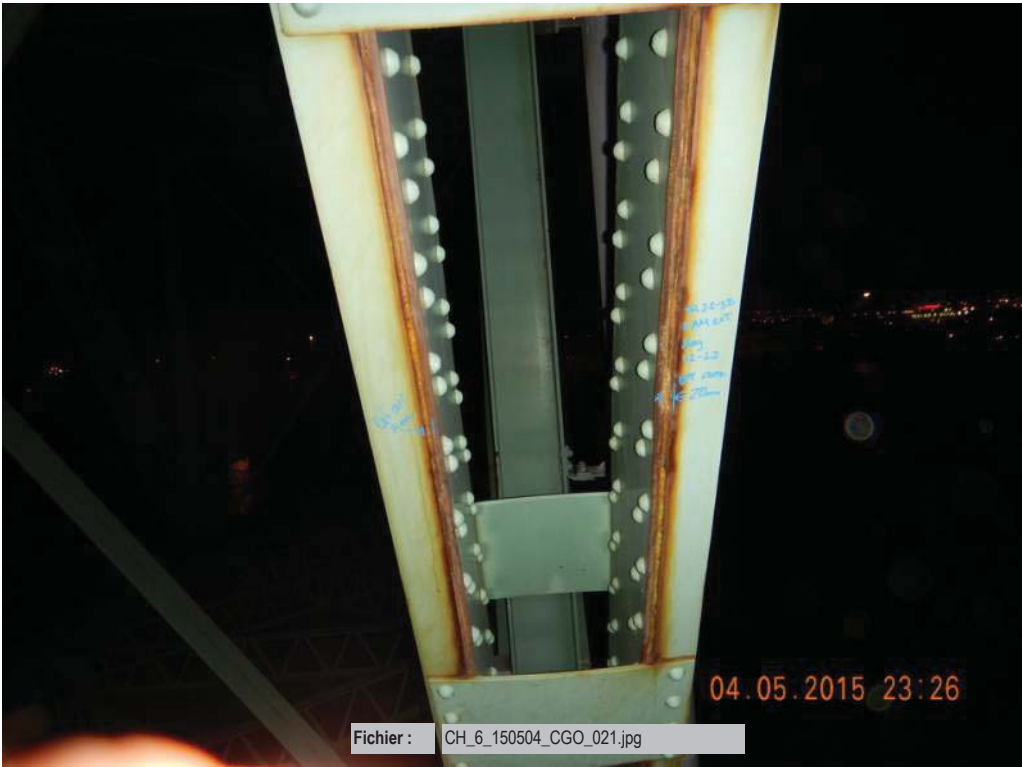
Identification	
Élément / Description: S.d'A	
Sous-élément / type : Diagonale L02-U01	
Localisation	
Travée / axe : 2E-3E Localisation : Ferme ext. amont	
Remarques / Observations	
Déformation sous corrosion de 10 à 20 mm entre les plaques d'âme et les cornières. Perte de matériaux de 1 à 3 mm des âmes au droit des cornières. Perte de matériaux importante à très importante des plaques de liaison.	
Recomm. no :

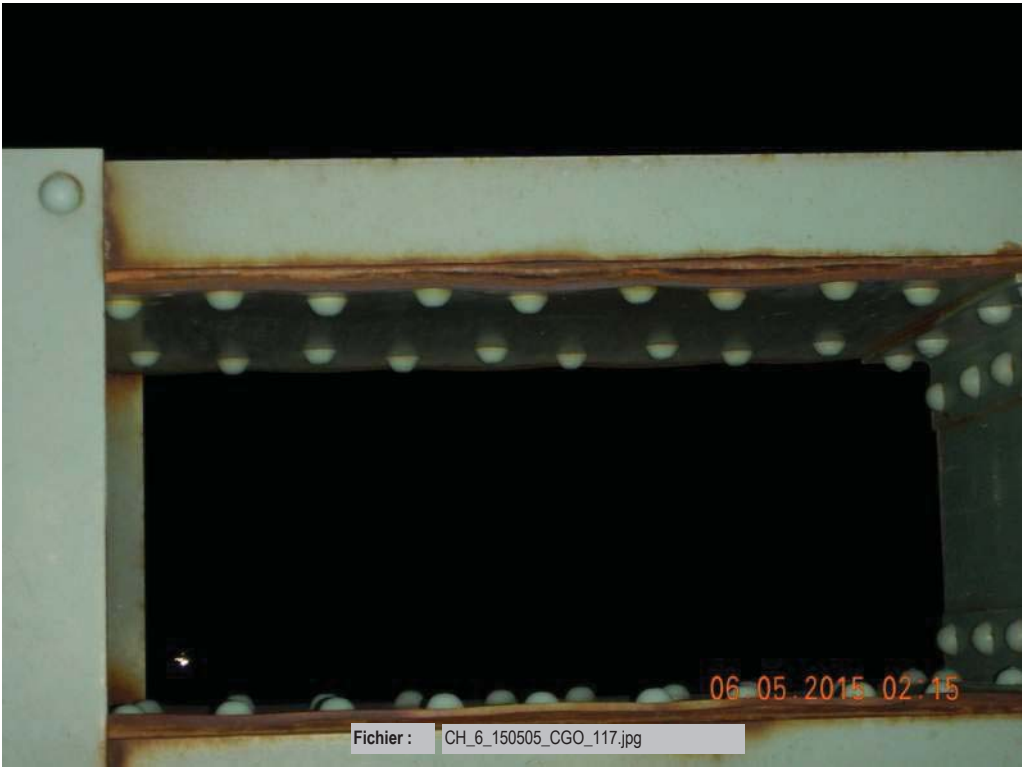
Identification	
Élément / Description: S.d'A	
Sous-élément / type : Corde inférieure L10-L12	
Localisation	
Travée / axe : 2E-3E Localisation : Ferme int. amont	
Remarques / Observations	
Déformation sous corrosion de 15 mm entre l'âme et la semelle supérieure et inférieure.	
Recomm. no :

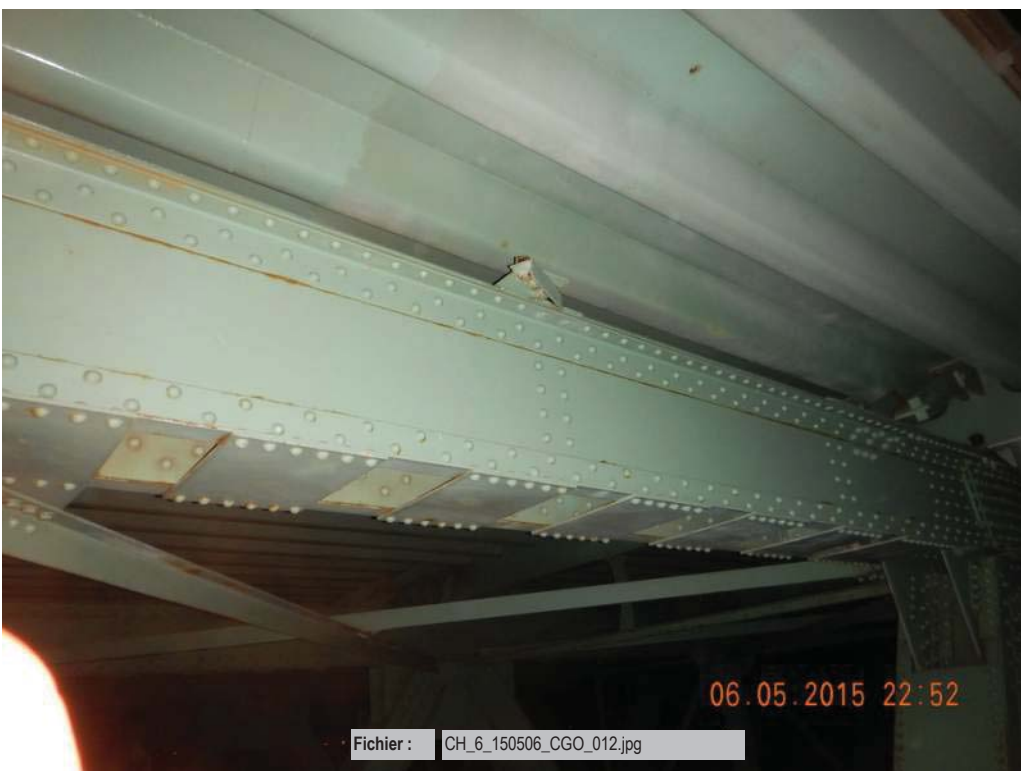
Identification	
Élément / Description: S.d'A	
Sous-élément / type : Corde supérieure U10-U12	
Localisation	
Travée / axe : 2E-3E Localisation : Ferme ext. Aval	
Remarques / Observations	
Défauts importants à très importants et écaillage du revêtement de protection affectant de façon importante la protection des surfaces métalliques.	
Recomm. no :

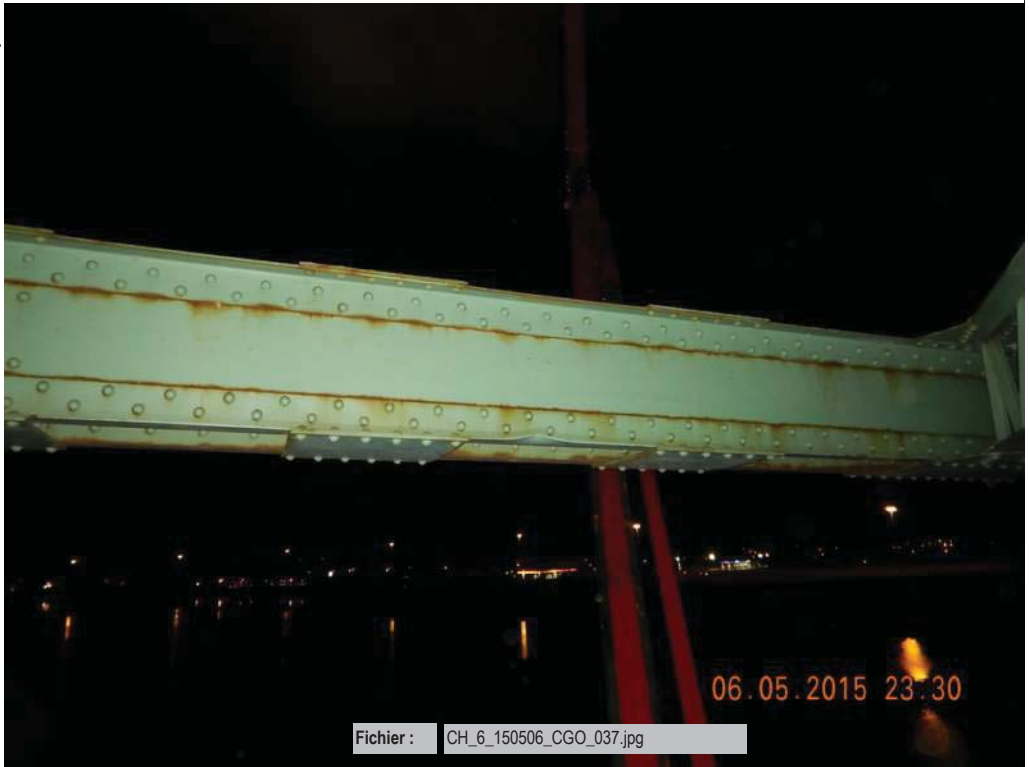
Identification	
Élément / Description: S.d'A	
Sous-élément / type : Corde inférieure L10-L12	
Localisation	
Travée / axe : 2E-3E Localisation : Ferme ext. aval	
Remarques / Observations	
Déformation sous corrosion de 10 à 20 mm entre les plaques d'âmes et les cornières inférieures et de 5 à 10 mm entre les plaques d'âmes et les cornières supérieures. Déformation des cornières inférieures (230 de longueur et 22 de hauteur).	
Recomm. no :

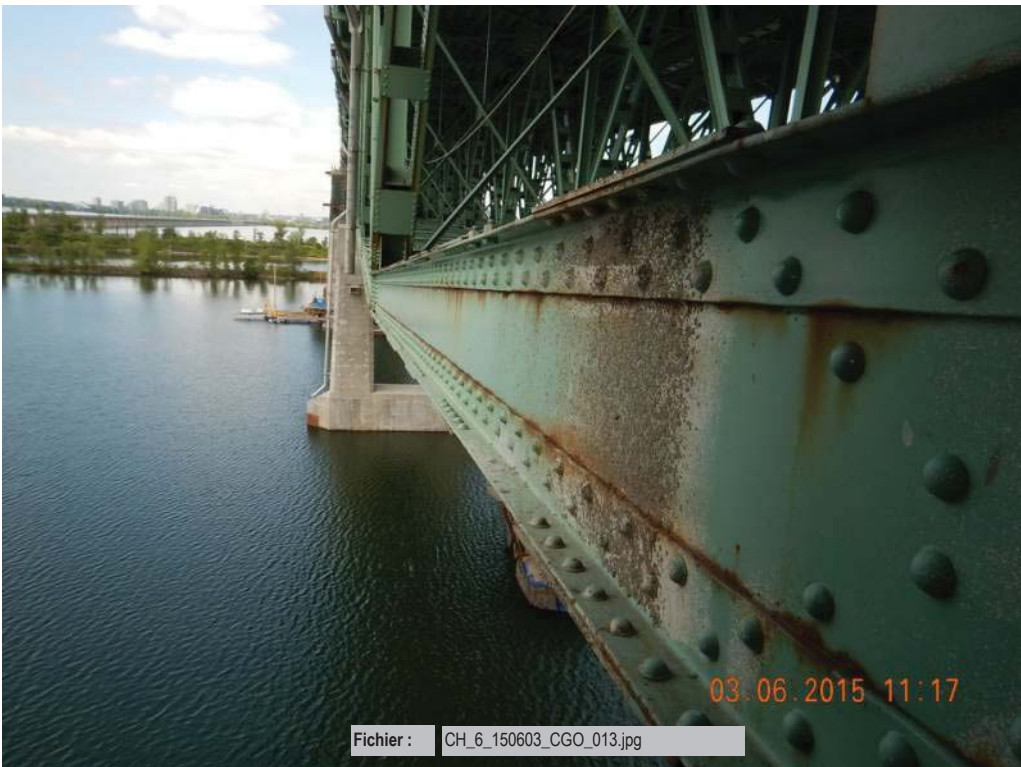
Identification	
Élément / Description: Prot. Corr.	
Sous-élément / type : Corde inférieure L00-L02	
Localisation	
Travée / axe : 3E-4E Localisation : Ferme ext. amont	
Remarques / Observations	
Défauts importants à très importants du revêtement de protection.	
Recomm. no :

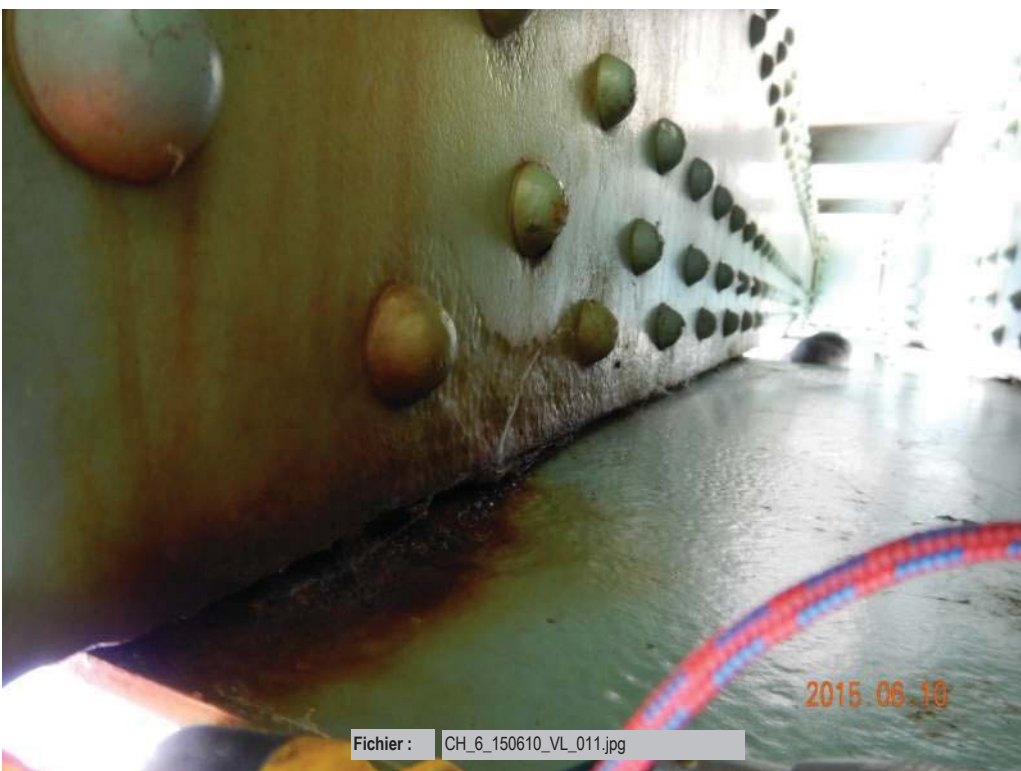
Identification	
Élément / Description: Prot. Corr.	
Sous-élément / type : Corde inférieure L06-L08	
Localisation	
Travée / axe : 3E-4E Localisation : Ferme ext. aval	
Remarques / Observations	
Défauts importants à très importants du revêtement de protection.	
Recomm. no : 10252
