Les Ponts Jacques Cartier et Champlain Incorporée
The Jacques Cartier and Champlain Bridges Incorporated

Pont Champlain Inspections générales et détaillées des sections 5 et 7 (2014)

Volume 3

Volume 3 – Chapitre 4 : Photographies des inspections

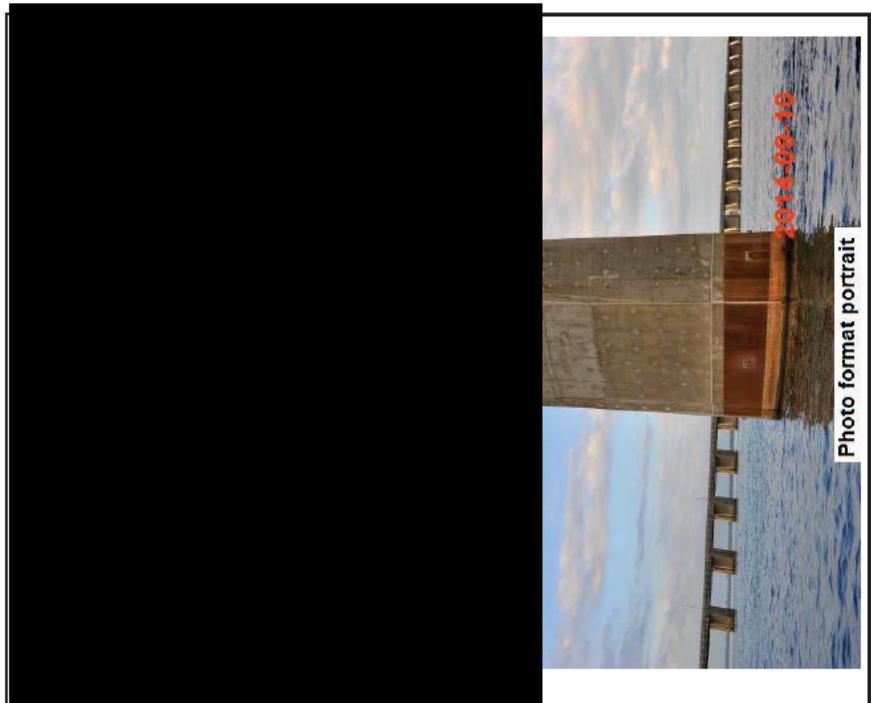
No photo	20141021_MAPJD_0369
Section : 5 Travée/Axe: 6W Groupe : Jt Élément : Joint de dilatation - Garniture de joint	
Commentaires : • 2014 : Remplacement de joint en cours, données de l'inspection précédente reportées.	
Recommandations :

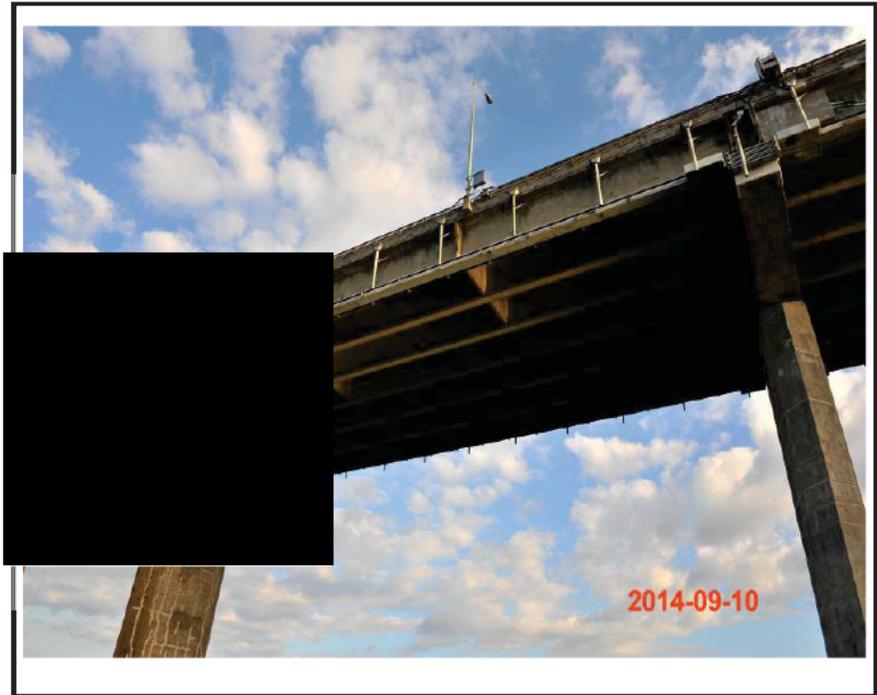
No photo	20140915_HBJV_6248
Section : 5 Travée/Axe: 7W-8W Groupe : SS Élément : Poutre P7	
Commentaires : • CEC = 1, minimum de six (6) câbles affectés par la corrosion pouvant affecter sa capacité à supporter les charges de façon très importante	
Recommandations : 10091

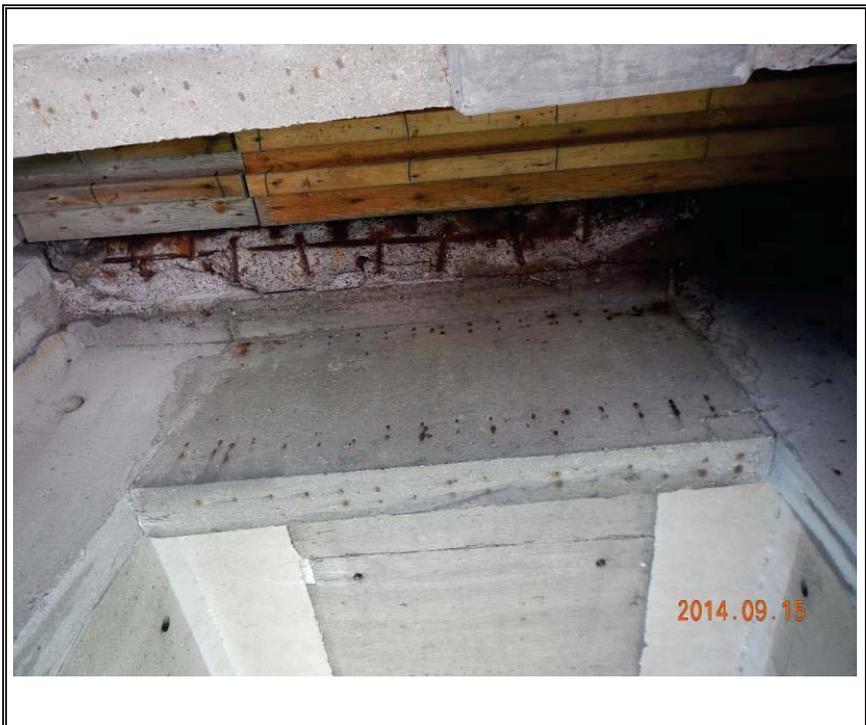
No photo	20140910_BPJD_7106
Section : 5 Travée/Axe: 8W-9W Groupe : Plt. Élément : Platelage	
Commentaires : VUE GÉNÉRALE	
Recommandations :

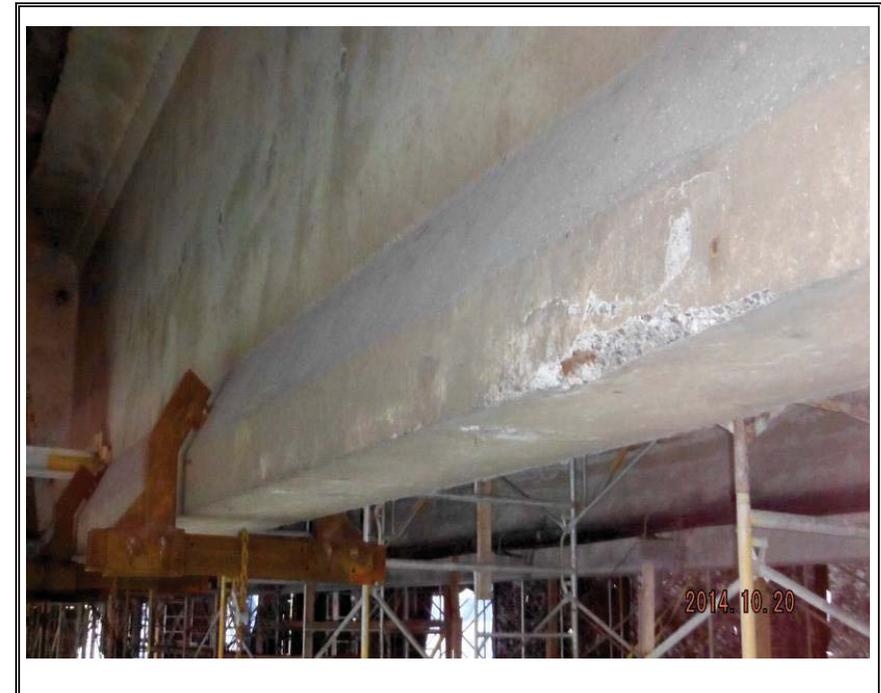
No photo	20141020_MAPJD_0315
Section : 5 Travée/Axe: 8W-9W Groupe : SS Élément : Poutre P3	
Commentaires : • Délaminage et éclatement avec armatures visibles corrodées	
Recommandations : 10091

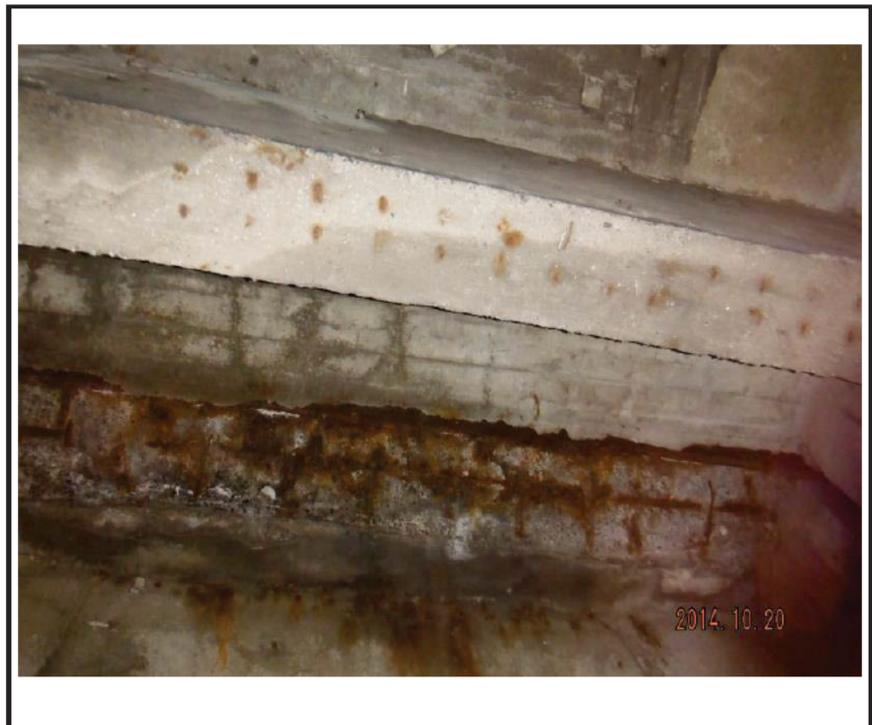
No photo	20140910_BPJD_7104
Section : 5 Travée/Axe: 9W-10W Groupe : Plt. Élément : Platelage	
Commentaires : VUE GÉNÉRALE	
Recommandations : 10098

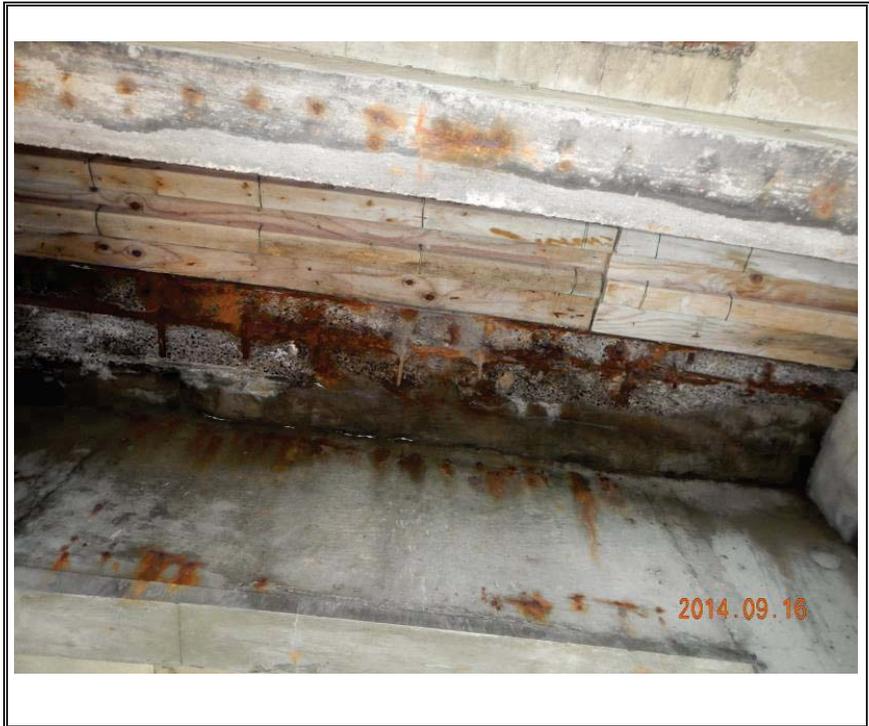
No photo	20140910_BPJD_7100
Section : 5 Travée/Axe: 11W-12W Groupe : Plt. Élément : Platelage	
Commentaires : VUE GÉNÉRALE	
Recommandations : 10098, 10100

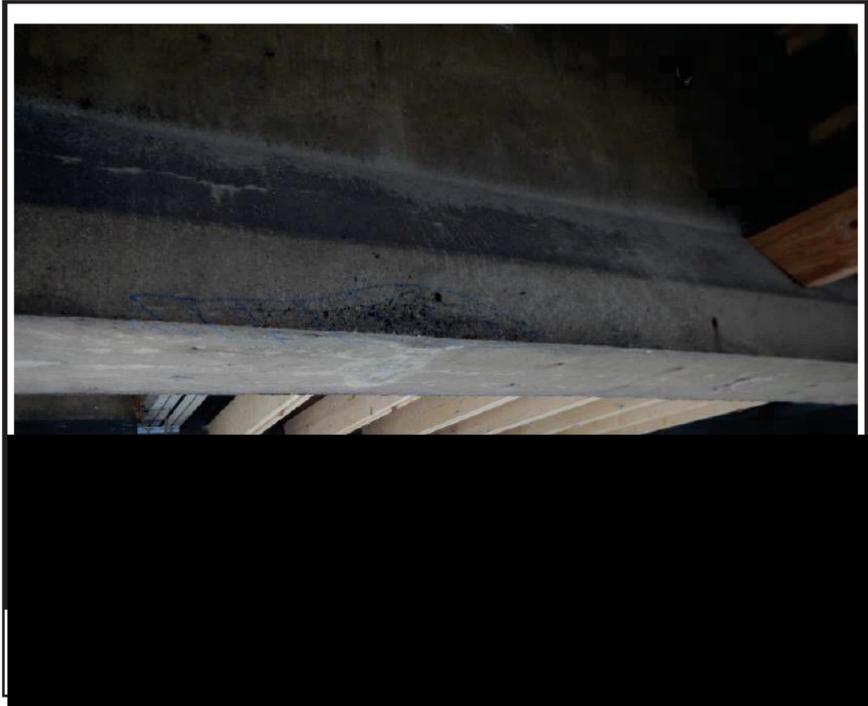
No photo	20141015_HBJV_7847
Section : 5 Travée/Axe: 16W-17W Groupe : SS Élément : Poutre P4	
Commentaires : • CEC = 2, minimum de quatre (4) câbles affectés par la corrosion pouvant affecter la capacité à supporter les charges de façon importante	
Recommandations : 10091

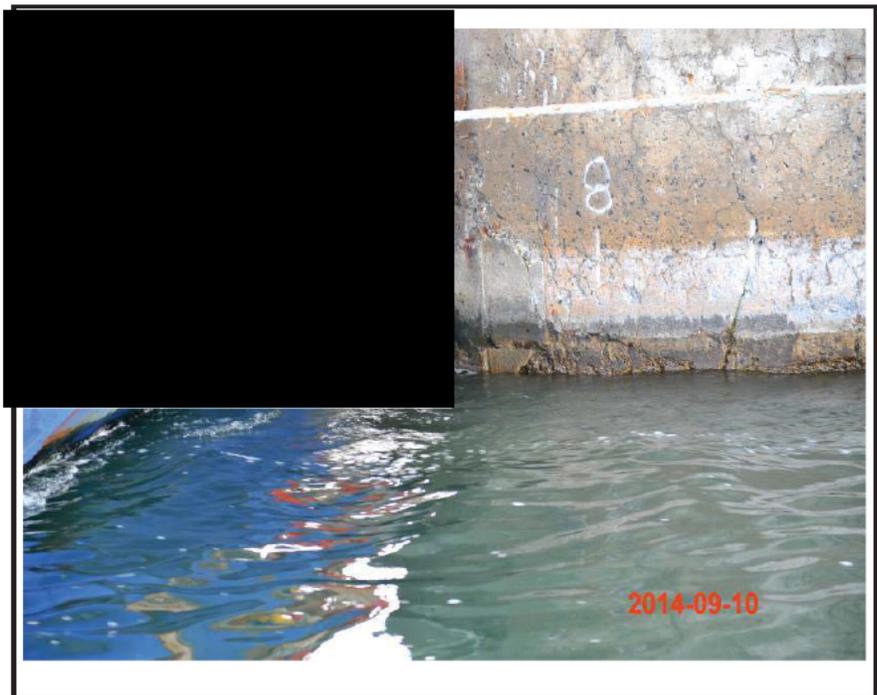
No photo	20140910_BPJD_6888
Section : 5 Travée/Axe: 19W Groupe : Pile Élément : Fût	
Commentaires : • Zones de délaminage et d'éclatement avec armatures corrodées visibles sur 30% de la superficie totale	
Recommandations : 7129

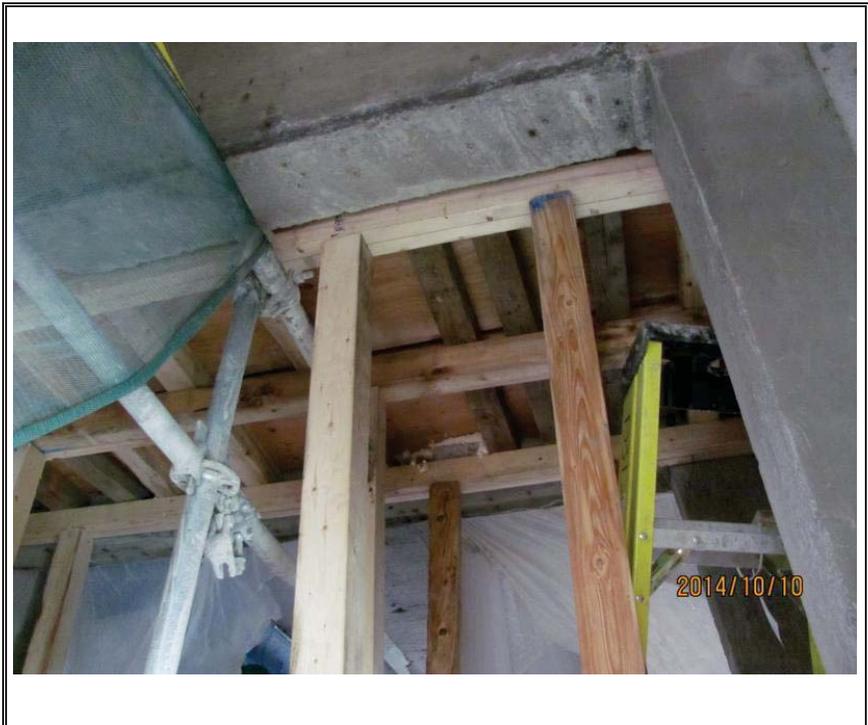
No photo	20141010_BPAF_2759
Section : 5 Travée/Axe: 19W-20W Groupe : PIt. Élément : Côté extérieur amont	
Commentaires : • Zones de réparation avec armatures visibles corrodées	
Recommandations : 10096

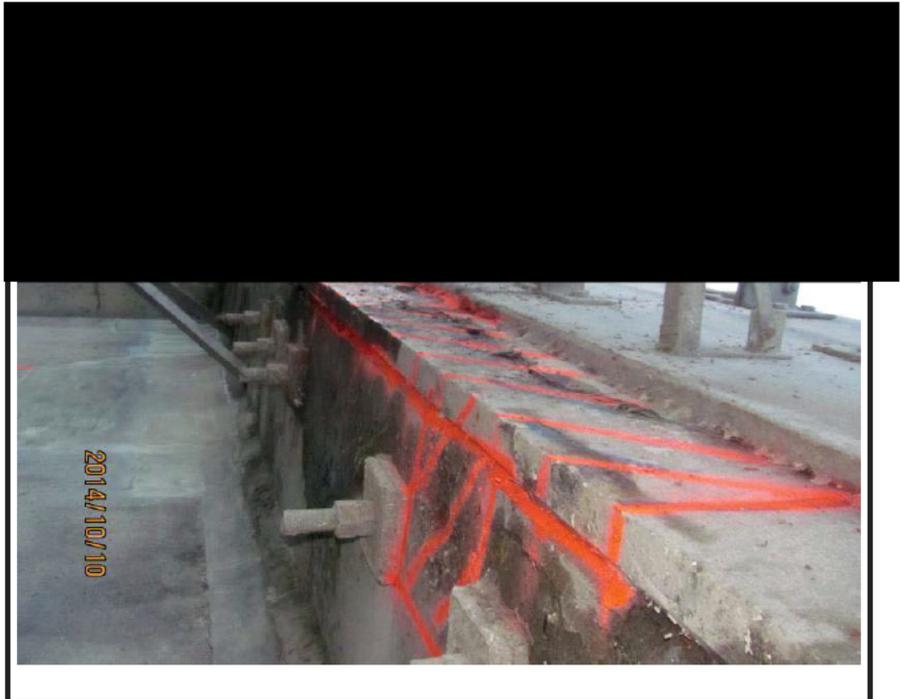
No photo	20141010_BPAF_2787
Section : 5 Travée/Axe: 19W Groupe : Jt Élément : Joint de dilatation - Extrémité de dalle	
Commentaires : • Délaminage et éclatement avec armatures visibles corrodées et désagrégation très importante sur 70% de la surface affectant la capacité du platelage à supporter et à distribuer les charges de façon très importante	
Recommandations :

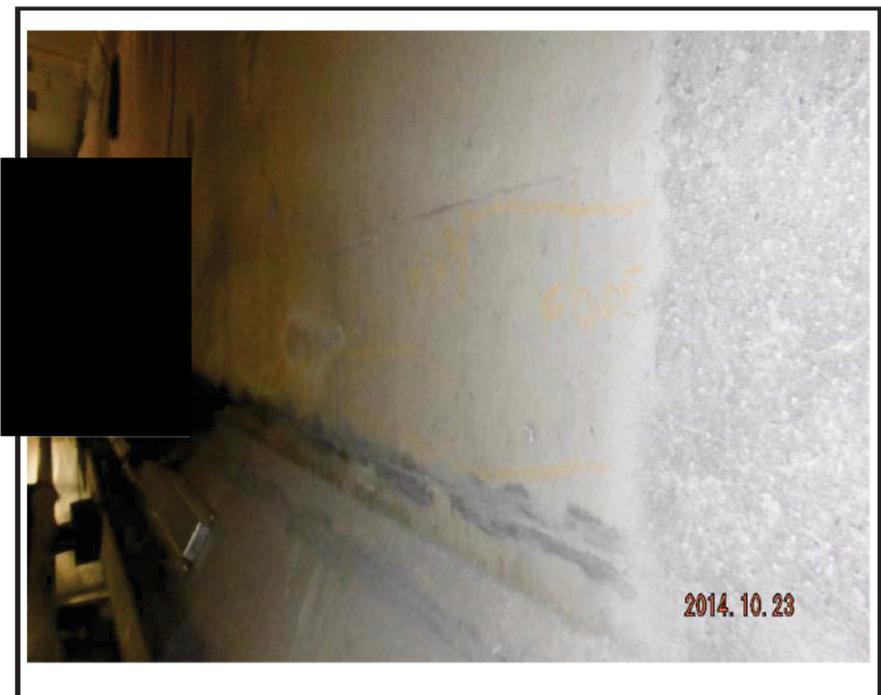
No photo	20141023_HBJD_0431
Section : 5 Travée/Axe: 20W-21W Groupe : SS Élément : Poutre P7	
Commentaires : • 2014, pose de PRFC en cours	
Recommandations : 10091, 10093

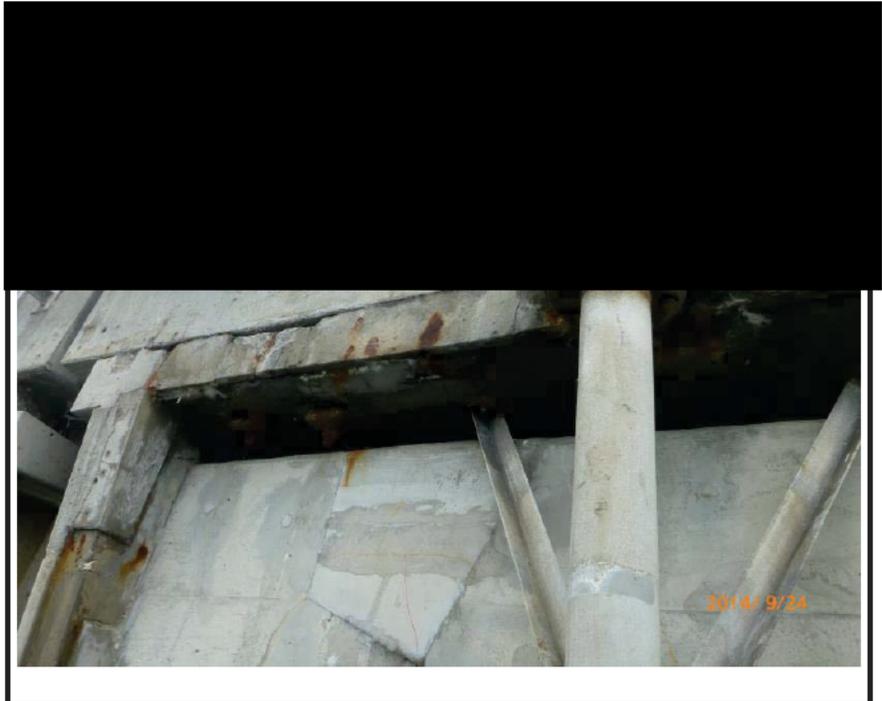
No photo	20140929_HBJV_7166
Section : 5 Travée/Axe: 23W Groupe : Jt Élément : Joint de dilatation - Extrémité de dalle	
Commentaires : • Délaminage et éclatement avec armatures visibles corrodées	
Recommandations :

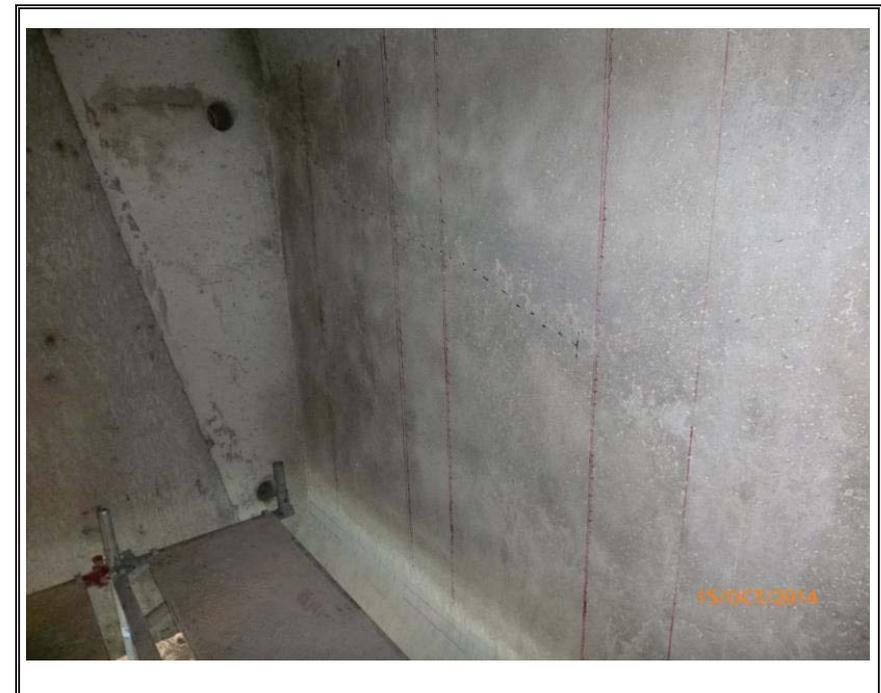
No photo	20141015_MAPAF_0134
Section : 5 Travée/Axe: 25W-26W Groupe : SS Élément : Poutre P7	
Commentaires : • CEC = 2, minimum quatre (4) câbles affectés par la corrosion pouvant affecter sa capacité à supporter les charges de façon importante	
Recommandations : 10091

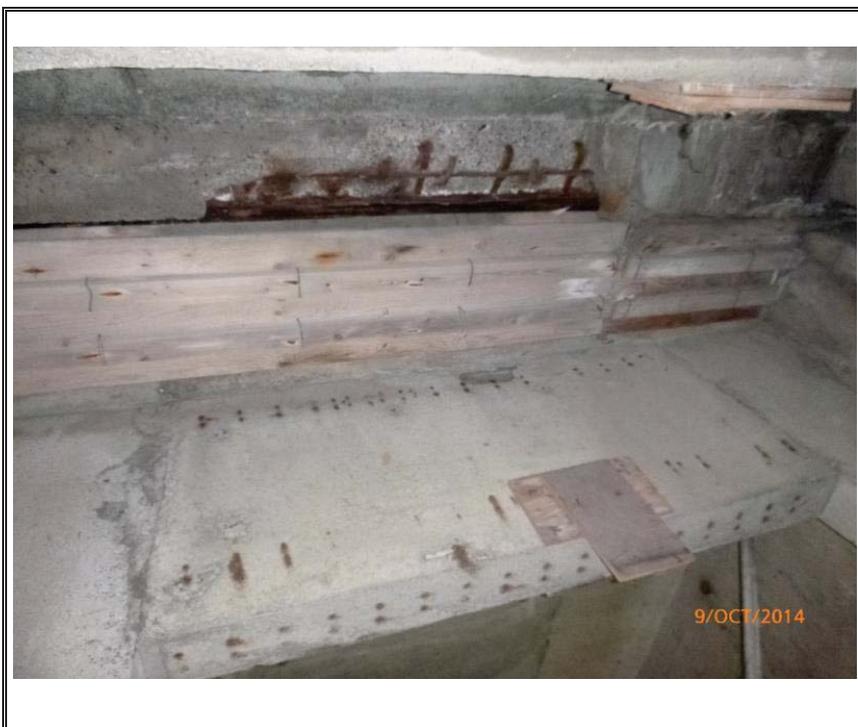
No photo	20141009_MAPAF_0105
Section : 5 Travée/Axe: 30W Groupe : Jt Élément : Joint de dilatation - Extrémité de dalle	
Commentaires : • Éclatement avec armatures visibles corrodées et désagrégation très importante sur 30% de la surface affectant la capacité du platelage à supporter et à distribuer les charges de façon très importante	
Recommandations : 10107

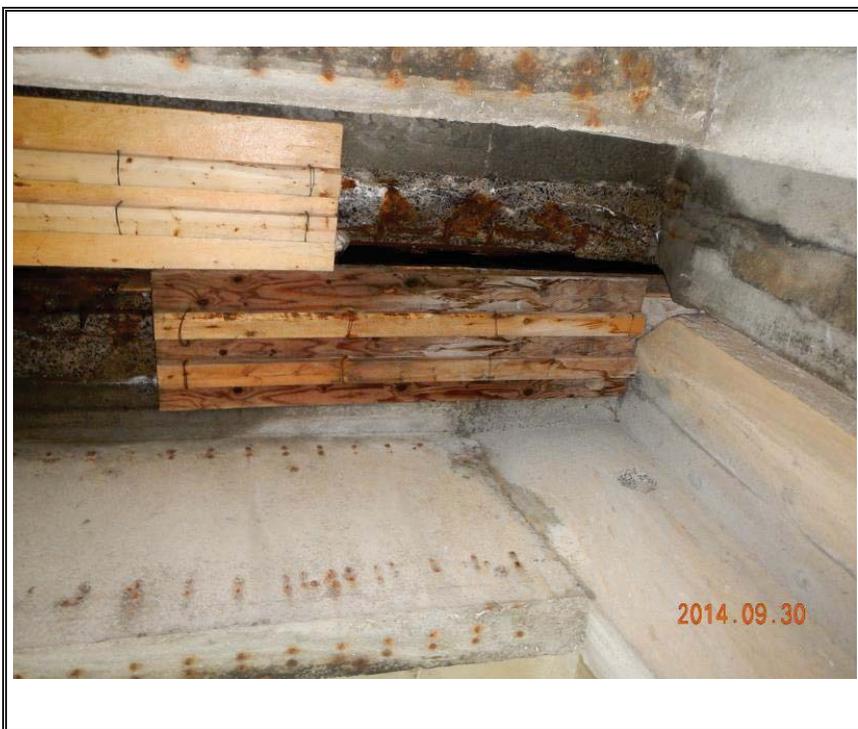
No photo	20140930_HBJV_7260
Section : 5 Travée/Axe: 32W Groupe : Jt Élément : Joint de dilatation - Extrémité de dalle	
Commentaires : • Éclatement avec armatures visibles corrodées sur 60% de la surface affectant la capacité du platelage à supporter et à distribuer les charges de façon très importante	
Recommandations : 10107

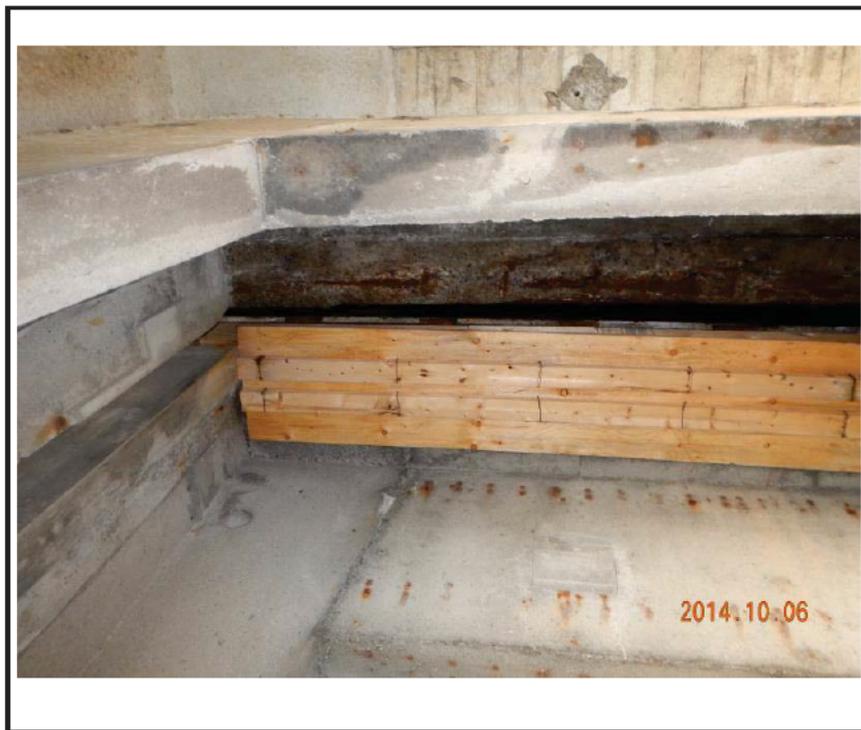
No photo	20141009_MAPAF_0109
Section : 5 Travée/Axe: 33W-34W Groupe : PIt. Élément : Côté extérieur amont	
Commentaires : • Délaminage et éclatement avec armatures et une extrémité de toron visibles corrodées.	
Recommandations : 10096

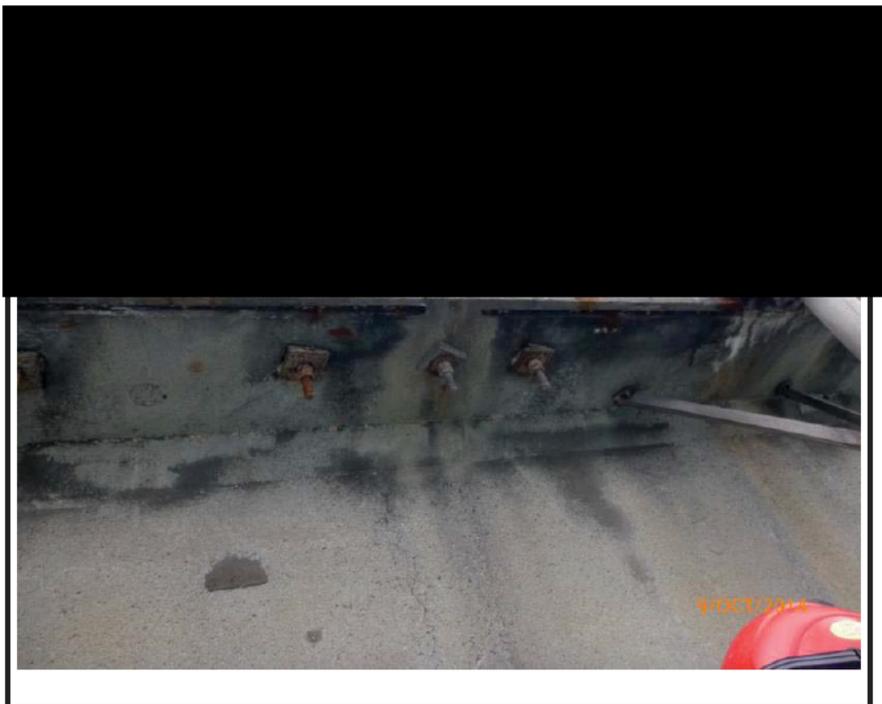
No photo	20141009_MAPAF_0081
Section : 5 Travée/Axe: 33W-34W Groupe : PIt. Élément : Côté extérieur aval	
Commentaires : • Délaminage et éclatement avec armatures et une extrémité de toron visibles corrodées.	
Recommandations : 10096

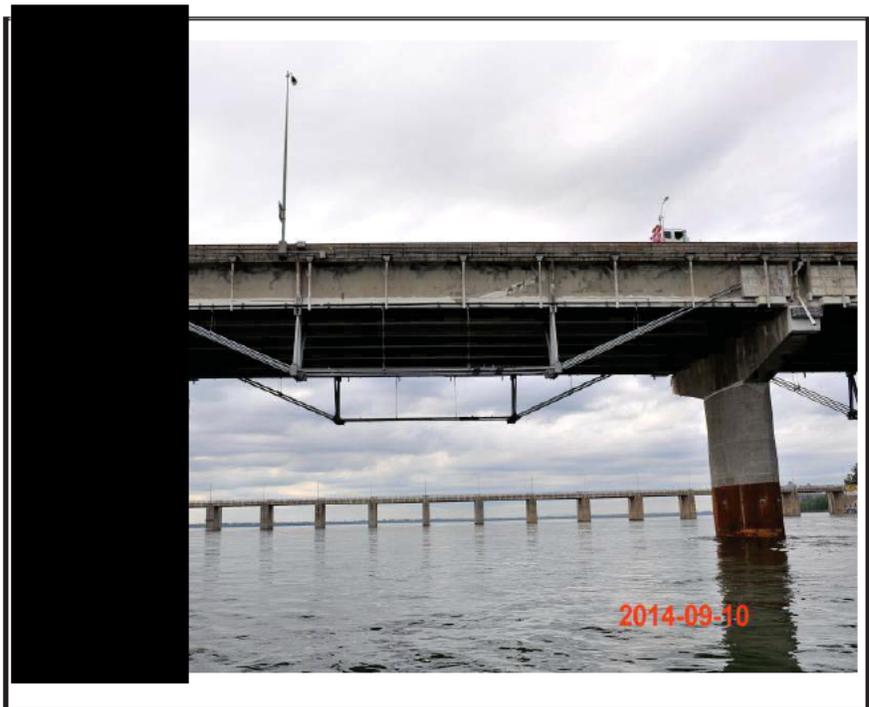
No photo	20141009_MAPAF_0085
Section : 5 Travée/Axe: 33W-34W Groupe : SS Élément : Poutre P1	
Commentaires : • CEC=1, minimum de sept (7) câbles affectés par la corrosion pouvant affecter sa capacité à supporter les charges de façon très importante	
Recommandations : 10091

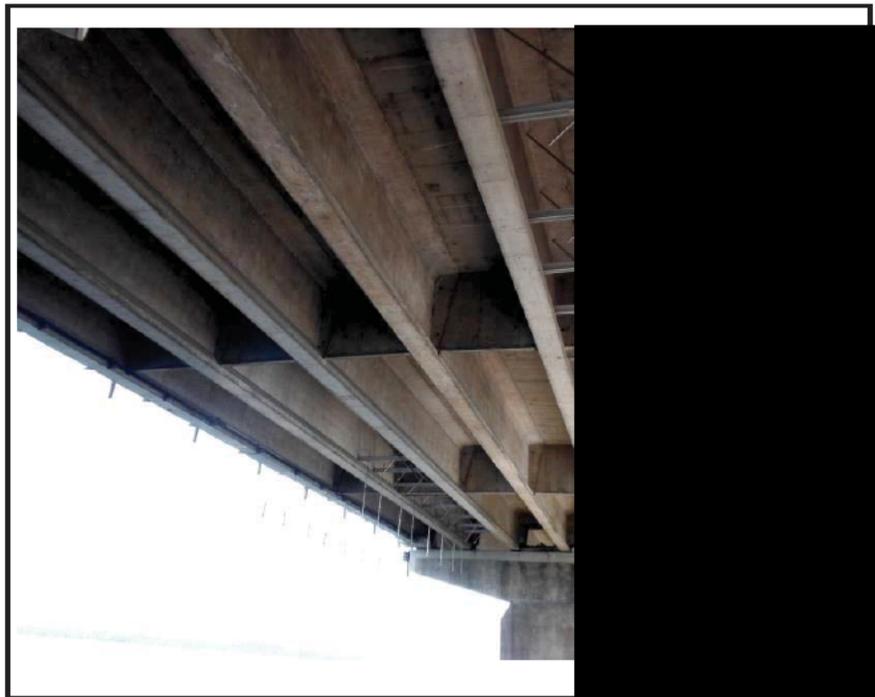
No photo	20141016_HBJV_8218
Section : 5 Travée/Axe: 40W-41W Groupe : PIt. Élément : Platelage	
Commentaires : • Délaminage et éclatement avec armature corrodée visible, gaines visibles ou torons exposés avec fils coupés ou perte importante de la section	
Recommandations : 10098, 10100
