**Pont Champlain, Services de consultant, Inspections Générales,
Détailées et Spéciales, de la Section 6 2014-2015 (Contrat 62100)**

Rapport d'inspection 2014 – Final

N/Réf : MTR-00222987 | P-0007762

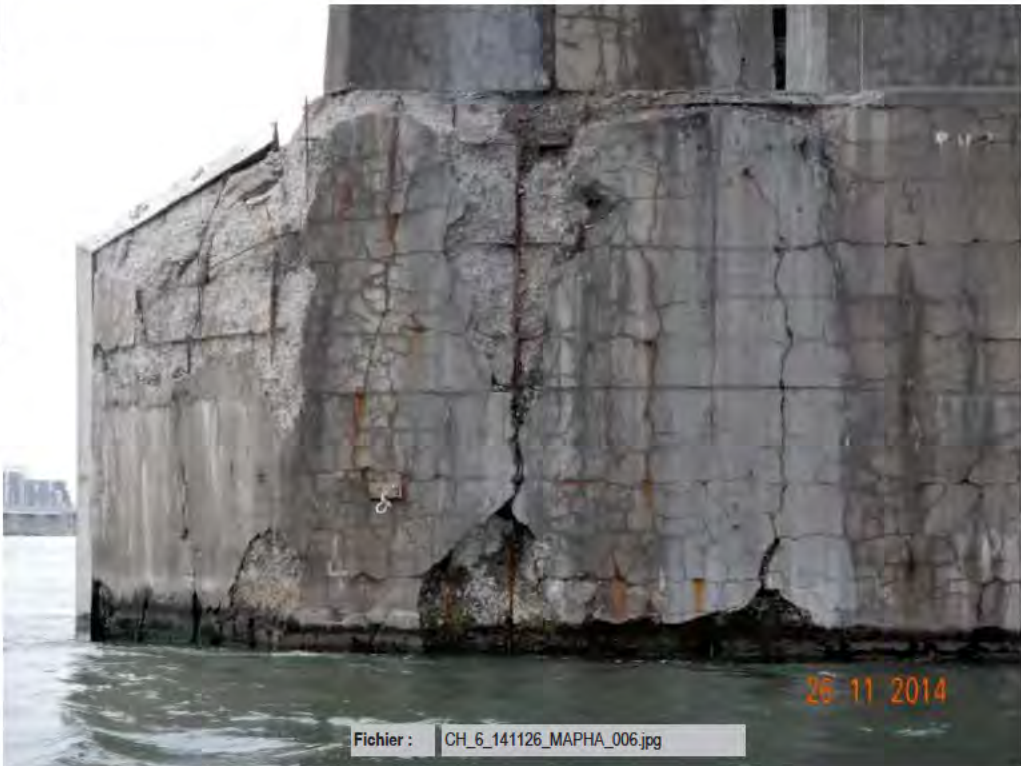
Localisation : Face Est	
Remarques / Observations	
Fissures polygonales et orthogonales généralisées avec efflorescence et traces de rouille; Fissures verticales très larges supérieures à 1,5 mm; Éclatement avec armatures corrodées visibles sur 10% de la superficie totale; Éclatement à l'avant-bec. Désagrégation et érosion très	
Recomm. no : 10257

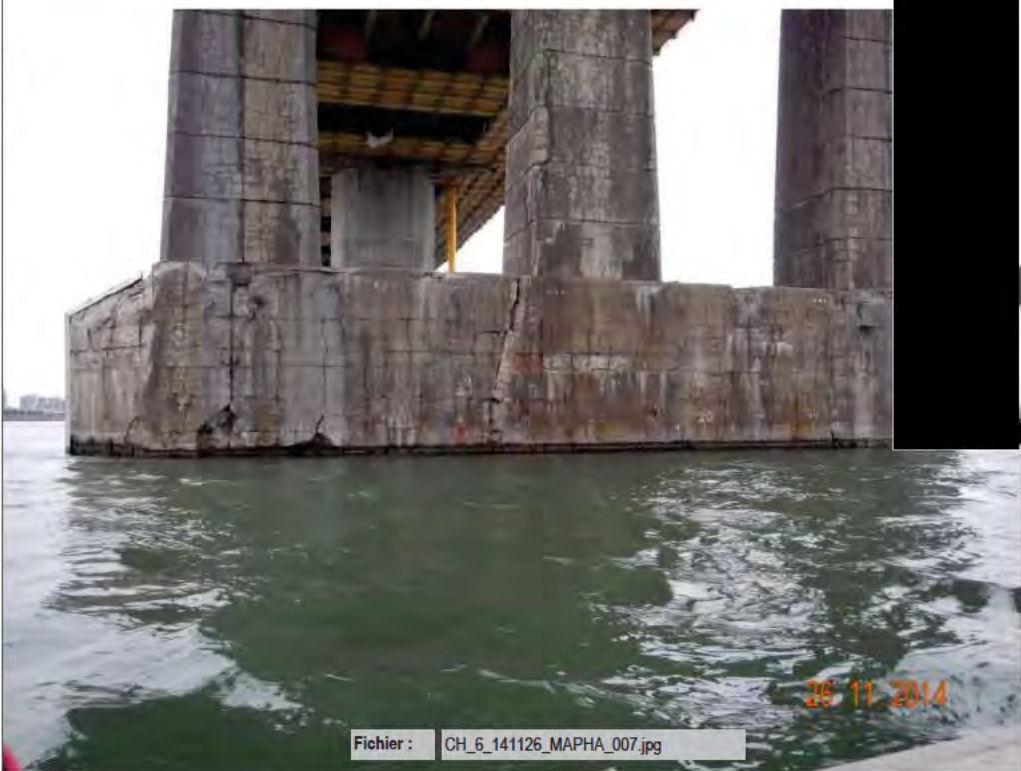
Identification	
Élément / Description: Unités de fondation	
Sous-élément / type : Fût	
Localisation	
Travée / axe : Axe 4W

Localisation : Face Est	
Remarques / Observations	
Fissures polygonales et orthogonales généralisées avec efflorescence et traces de rouille. Fissures verticales supérieures à 1,5 mm. Éclatement avec armatures corrodées visibles sur 10% de la superficie totale. Éclatement à l'avant-bec et érosion très importante par abrasion.	
Recomm. no : 10257

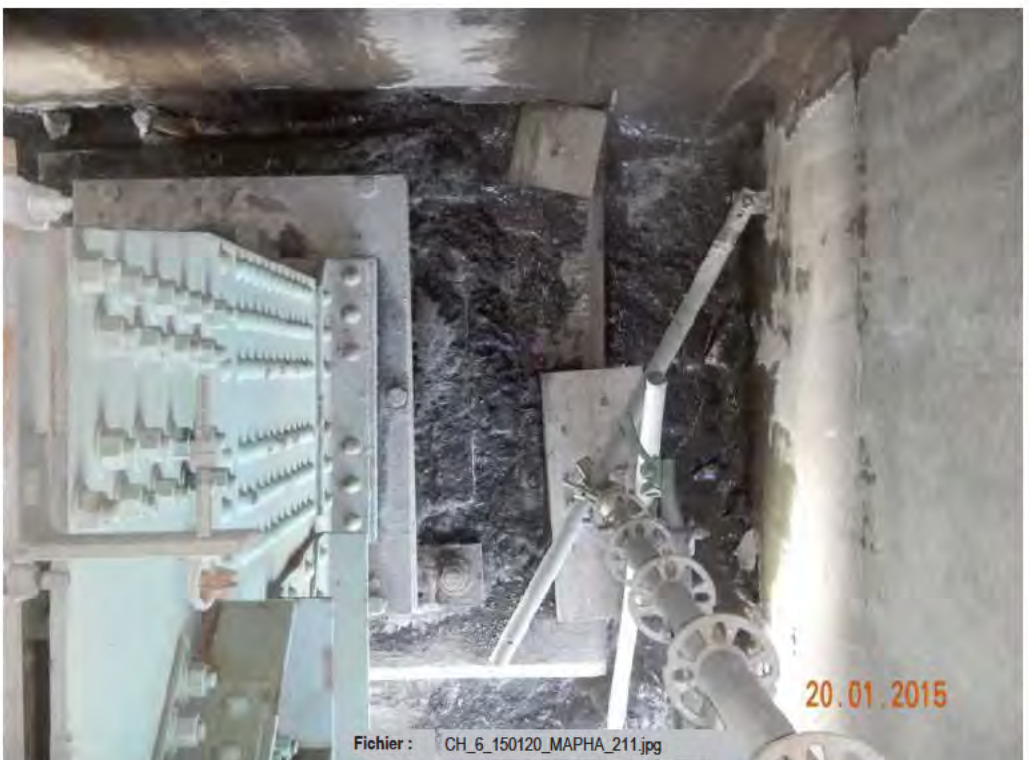
Identification	
Élément / Description: Unités de fondation	
Sous-élément / type : Socle	
Aval - Extérieur	
Localisation	
Travée / axe : Axe 4W Localisation : Inférieur	
Remarques / Observations	
Appareils d'appui remplacés en 2009 incluant la reconstruction des blocs d'assise. Présence de neige et de glace. La méthode d'inspection ne permet pas de valider les cotes.	
Recomm. no :

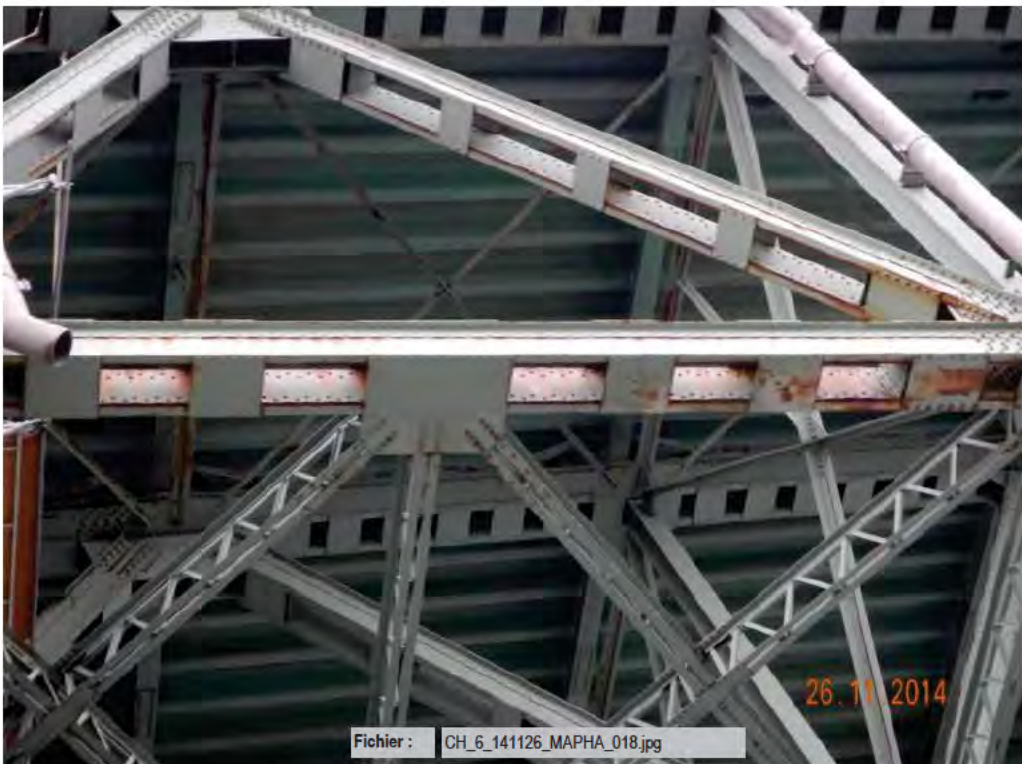
Identification	
Élément / Description: Structure d'acier	
Sous-élément / type : Corde inférieure L0-L2	
Localisation	
Travée / axe : 3W-4W Localisation : Ferme extérieure amont	
Remarques / Observations	
Bon état général. Déformation sous corrosion légère localisée. Corrosion légère à moyenne localisée surtout aux assemblages. La méthode d'inspection ne permet pas de valider les cotes.	
Recomm. no :

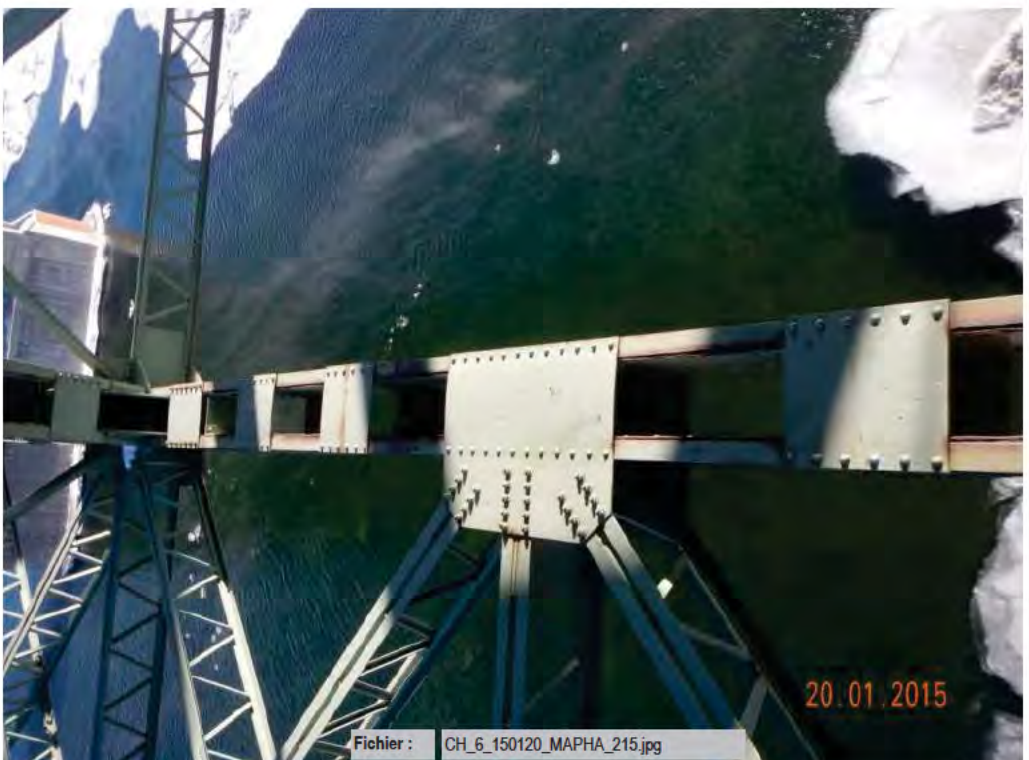
Identification	
Élément / Description: Structure d'acier	
Sous-élément / type : Corde inférieure L0-L2	
Localisation	
Travée / axe : 3W-4W Localisation : Ferme intérieure aval	
Remarques / Observations	
Bon état général. Déformation sous corrosion légère localisée à proximité des piles. Corrosion légère localisée. La méthode d'inspection ne permet pas de valider les cotes.	
Recomm. no :

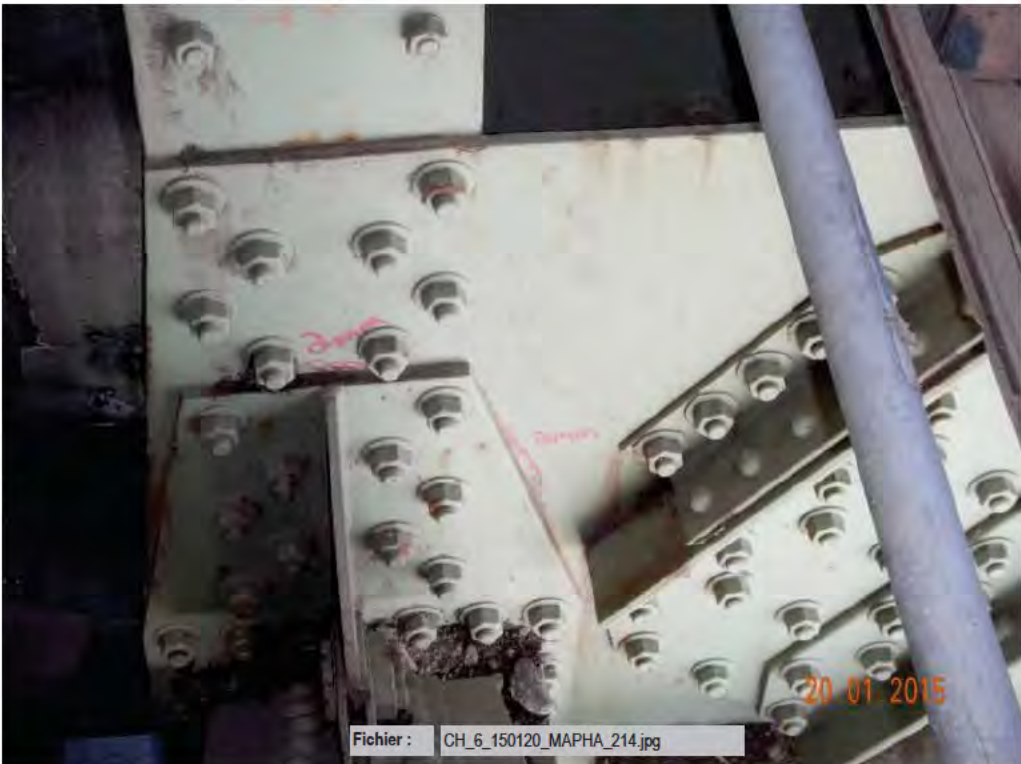
Identification	
Élément / Description: Structure d'acier	
Sous-élément / type : Assemblage inférieur L0	
Localisation	
Travée / axe : 3W-4W Localisation : Ferme extérieure aval	
Remarques / Observations	
Perte de matériau et déformation sous corrosion localisé. La méthode d'inspection ne permet pas de valider les cotes.	
Recomm. no :

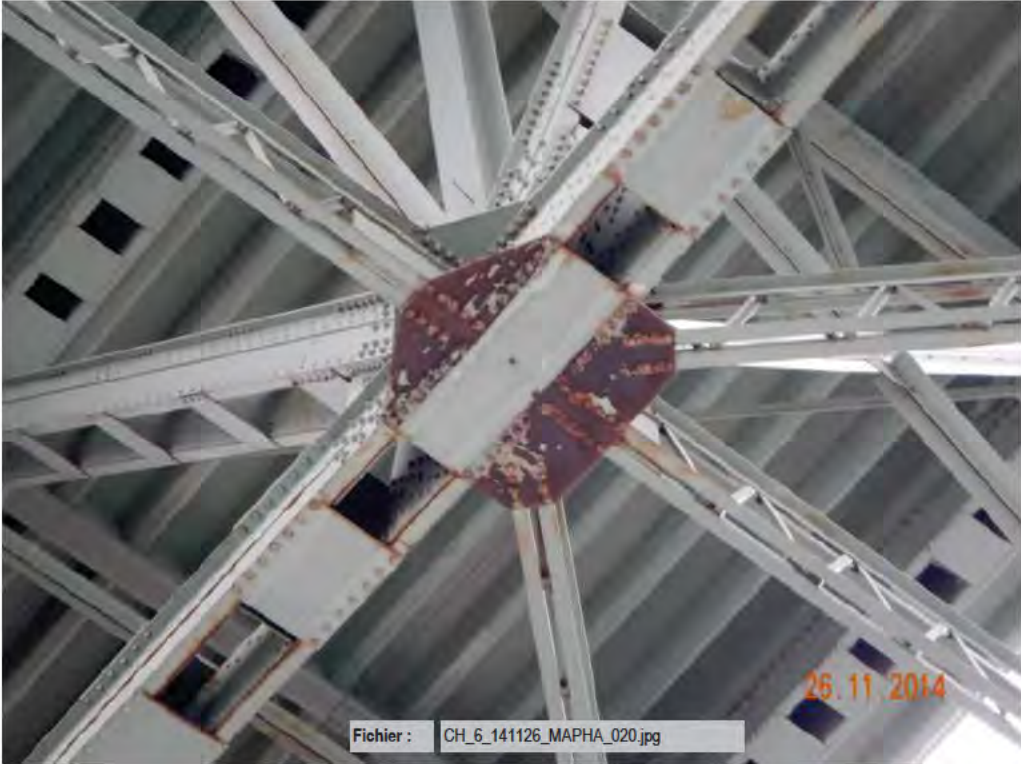
Identification	
Élément / Description: Structure d'acier	
Sous-élément / type : Élément de contreventement trans L10	
Localisation	
Travée / axe : 3W-4W	
Localisation :	
Remarques / Observations	
Corrosion moyenne à importante de la plaque d'assemblage horizontale.	
Recomm. no :

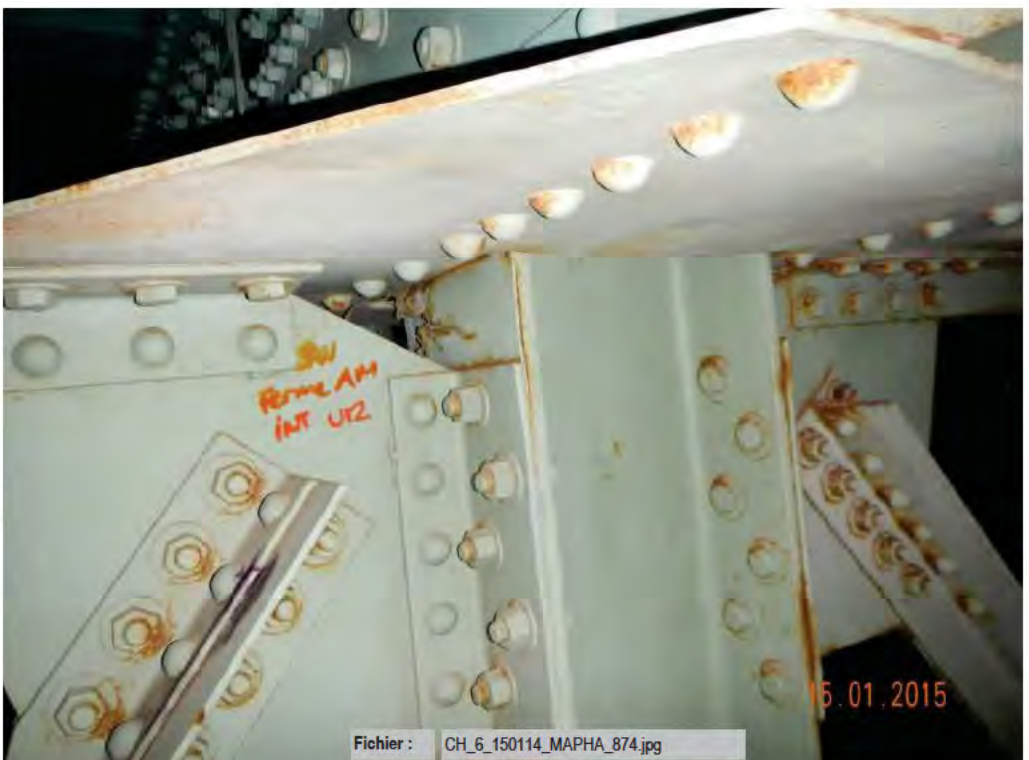
Identification	
Élément / Description: Structure d'acier	
Sous-élément / type : Contreventement transversal L12-U12	
Localisation	
Travée / axe : 2W-3W	
Localisation : Près de U12 Amont	
Remarques / Observations	
Bon état général. Traces ponctuelles de corrosion légère aux assemblages. Cale d'ajustement présentant de la corrosion très importante jusqu'à perforation et déformation à un assemblage sans impact sur le comportement de l'assemblage. Aucune recommandation requise.	
Recomm. no :

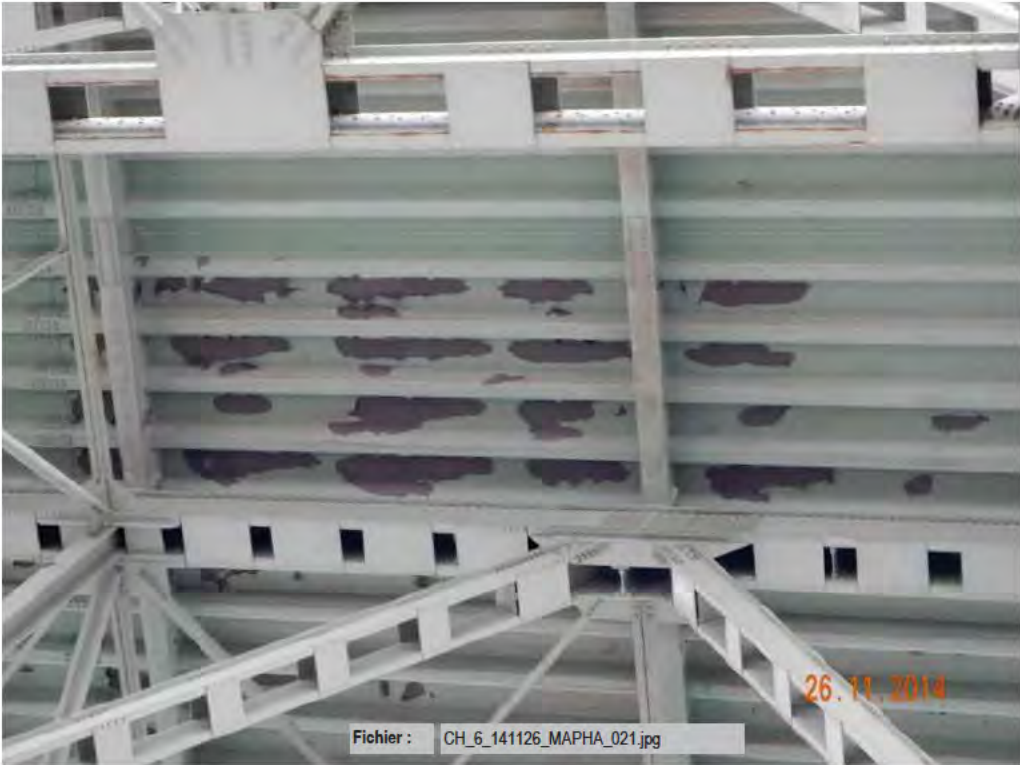
Identification	
Élément / Description: Protection contre la corrosion	
Sous-élément / type : Platelage U4-U5	
Localisation	
Travée / axe : 3W-4W Localisation :	
Remarques / Observations	
Bon état général. Pelade et absence du revêtement localisé par endroits.	
Recomm. no : 10251

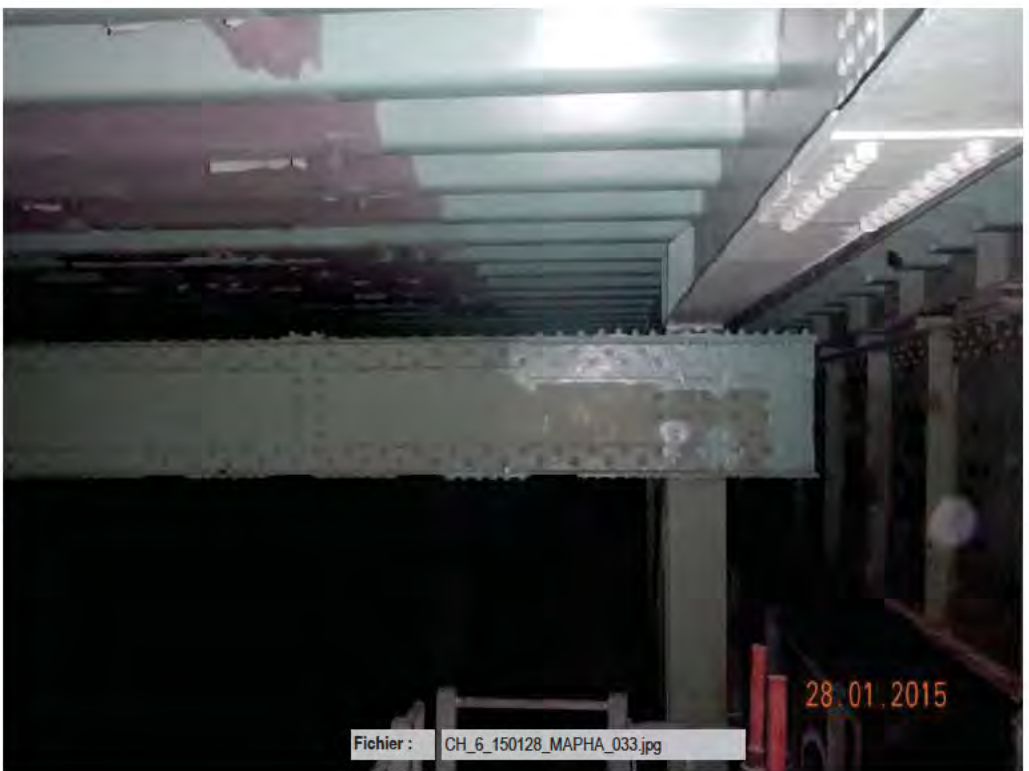
Identification	
Élément / Description: Structure d'acier	
Sous-élément / type : Corde supérieure U0-U2	
Localisation	
Travée / axe : 2W-3W Localisation : Ferme intérieure aval	
Remarques / Observations	Fichier : CH_6_150128_MAPHA_033.jpg
Corrosion légère localisée. La méthode d'inspection ne permet pas de valider les cotes.	28.01.2015
Recomm. no :

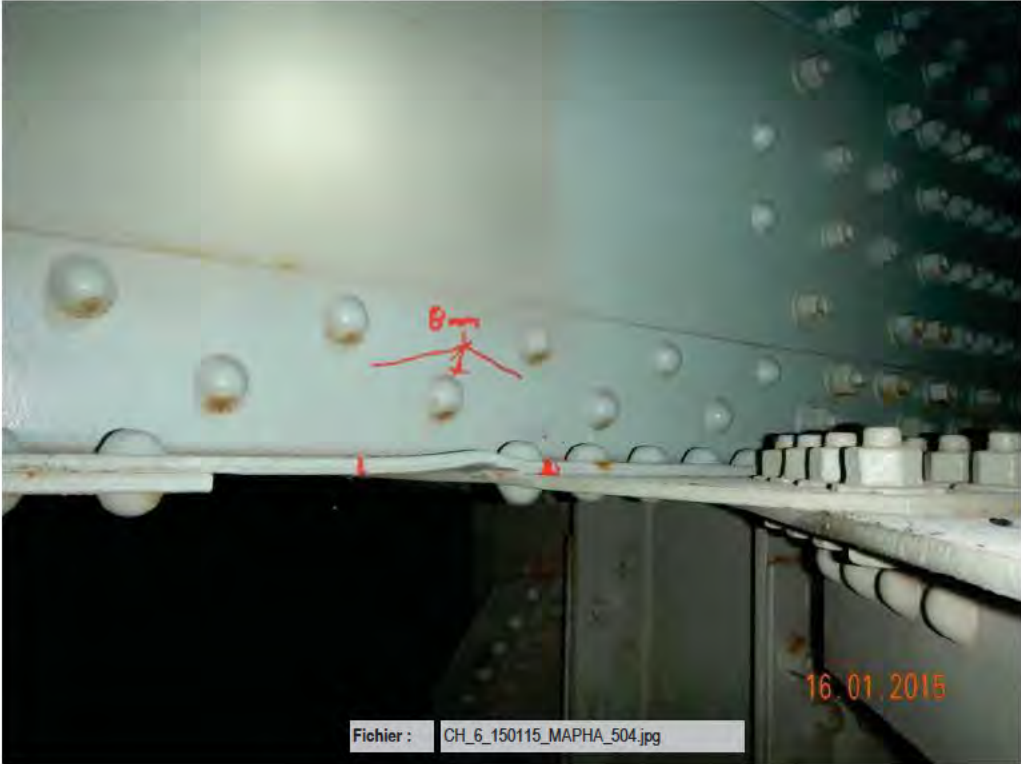
Identification	
Élément / Description: Structure d'acier	
Sous-élément / type : Corde supérieure U10-U12	
Localisation	
Travée / axe : 2W-3W Localisation : Ferme intérieure aval	
Remarques / Observations	
Bon état général. Déformation sous corrosion légère localisé à proximité des piles. Corrosion nulle à légère localisée. Déformation permanente de la cornière inférieure. La méthode d'inspection ne permet pas de valider les cotes.	
Recomm. no :

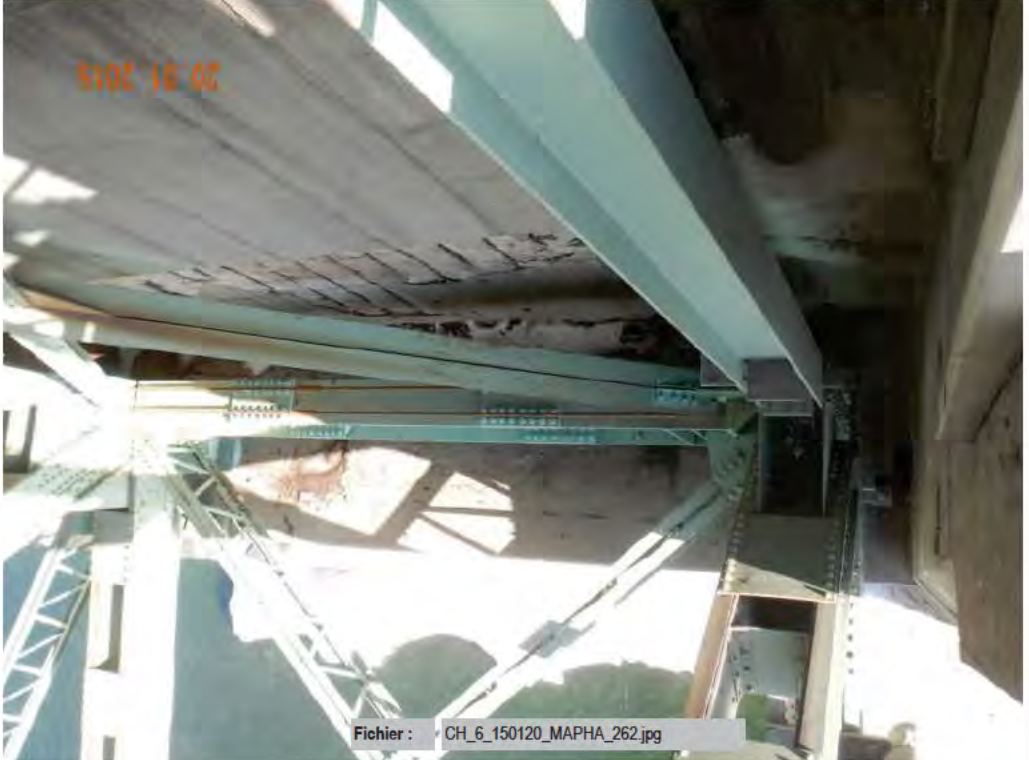
Identification	
Élément / Description: Unités de fondation	
Sous-élément / type : Mur tympan	
Localisation	
Travée / axe : Axe 2W

1287	6	2W	Unités de fondation		Mur tympan	P	Amont	152	m²	50	0	40	10	2	30	Délimitage sur 90% de la face Ouest est et éclatement avec armatures corrodées visibles, en général localisés à la jonction mur-assise. Fissures longitudinales larges supérieures à 1,5 mm entre l'arche et le mur. La méthode d'inspection ne permet pas de valider les cotes. Face Ouest, travaux en cours. Face Est en bon état général.	10257	15-01-20	262		Gén.	Gén.	100%
1288	6	2W	Unités de fondation		Mur tympan	P	Aval	152	m²	50	0	40	10	2	30	Délimitage sur 90% de la face Ouest est et éclatement avec armatures corrodées visibles, en général localisés à la jonction mur-assise. Fissures longitudinales larges supérieures à 1,5 mm entre l'arche et le mur. La méthode d'inspection ne permet pas de valider les cotes. Face Ouest, travaux en cours. Face Est en bon état général.	10257	14-11-26			Gén.	Gén.	100%
4068	6	2E	Unités de fondation		Mur tympan	P	Amont	152	m²	15	0	75	10	2	47,5	Délimitage sur 90% de la face Est et éclatement avec armatures corrodées visibles, en général localisés à la jonction mur-assise; CEC=2, défauts affectant la capacité de façon importante.	10257	14-11-26	146		Gén.	Gén.	100%

Localisation : Amont	
Remarques / Observations	
Délaminage sur 90% de la face Ouest et éclatement avec armatures corrodées visibles, en général localisé à la jonction mur-assise. Fissures longitudinales larges supérieures à 1,5 mm entre l'arche et le mur. La méthode d'inspection ne permet pas de valider les cotes.	
Recomm. no : 10257

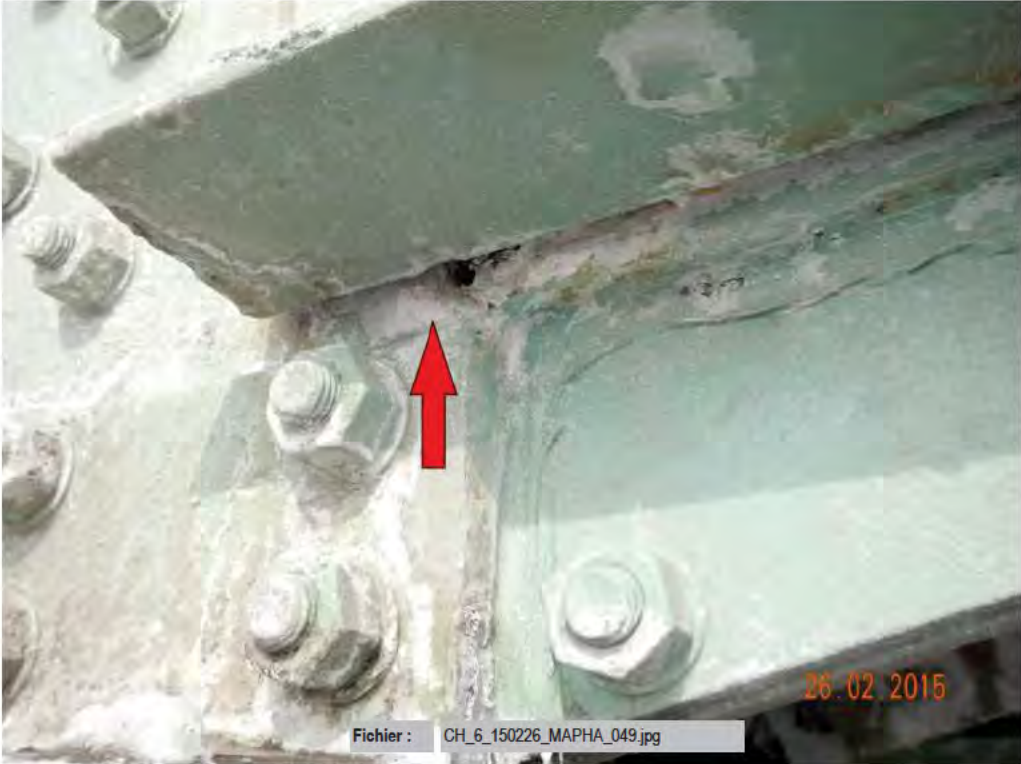
Identification	
Élément / Description: Structure d'acier	
Sous-élément / type : Assemblage inférieur L0	
Localisation	
Travée / axe : 1W-2W	
Localisation : PL Amont - Face Sud	
Remarques / Observations	
Perte de matériau et corrosion légère à importante. Présence d'une fissure dont la plaque de renfort ne nous permet pas de voir l'évolution. Aucune intervention requise.	
Recomm. no :

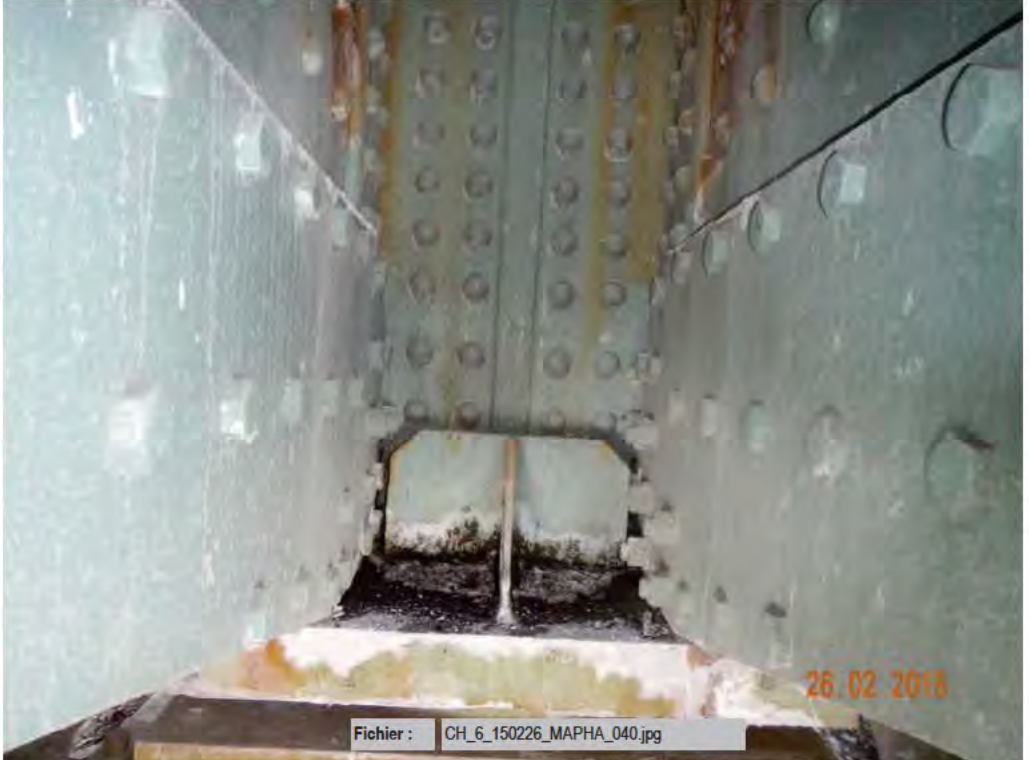
Identification	
Élément / Description: Unités de fondation	
Sous-élément / type : Appareil d'appui Supérieur - central	
Localisation	
Travée / axe : Axe 2W Localisation :	
Remarques / Observations	26.02.2015
Perte de matériau et corrosion légère à importante. Selon les informations reçus du client en date du 2014-11-12, il y avait présence de fissures dans les plaques d'assemblage. Par contre, la présence de plaque de renfort ne nous permet pas de confirmer ou non la présence de ceux-ci.	Fichier : CH_6_150226_MAPHA_040.jpg
Recomm. no :

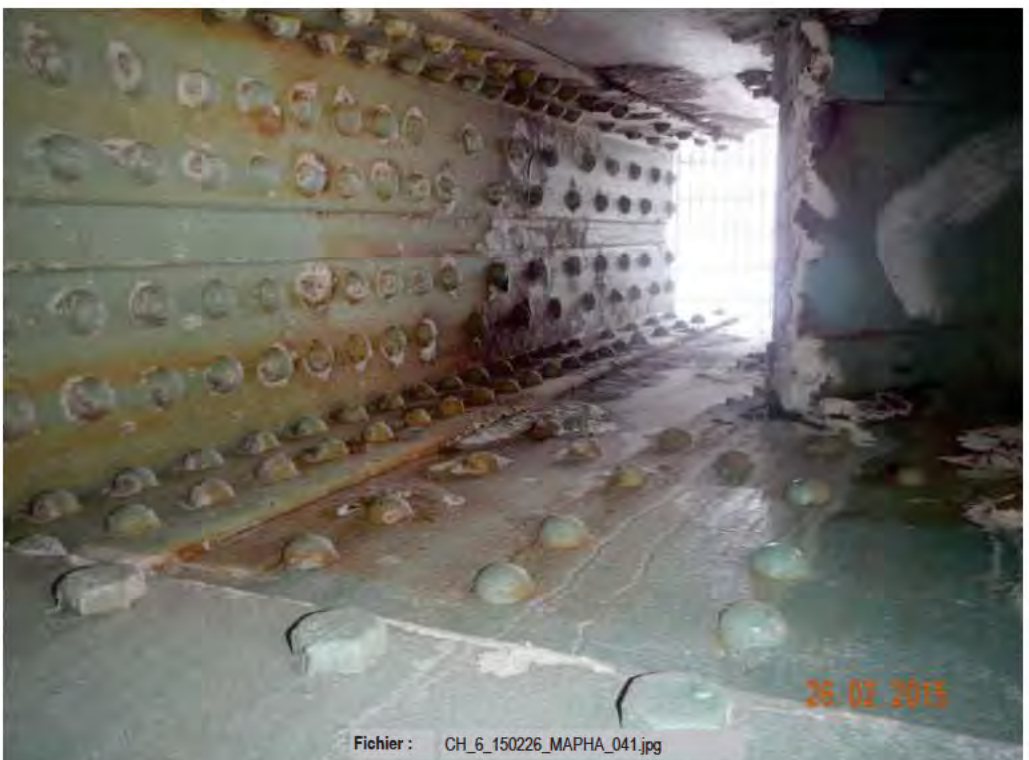
Identification	
Élément / Description: Structure d'acier	
Sous-élément / type : Assemblage inférieur L0	
Localisation	
Travée / axe : 1W-2W Localisation : PL Aval - Face Sud	
Remarques / Observations	26.02.2015
Perte de matériau et corrosion légère à importante. Selon les informations reçus du client en date du 2014-11-12, il y avait présence de fissures dans les plaques d'assemblage. Par contre, la présence de plaque de renfort ne nous permet pas de confirmer ou non la présence de ceux-ci.	Fichier : CH_6_150226_MAPHA_041.jpg
Recomm. no :

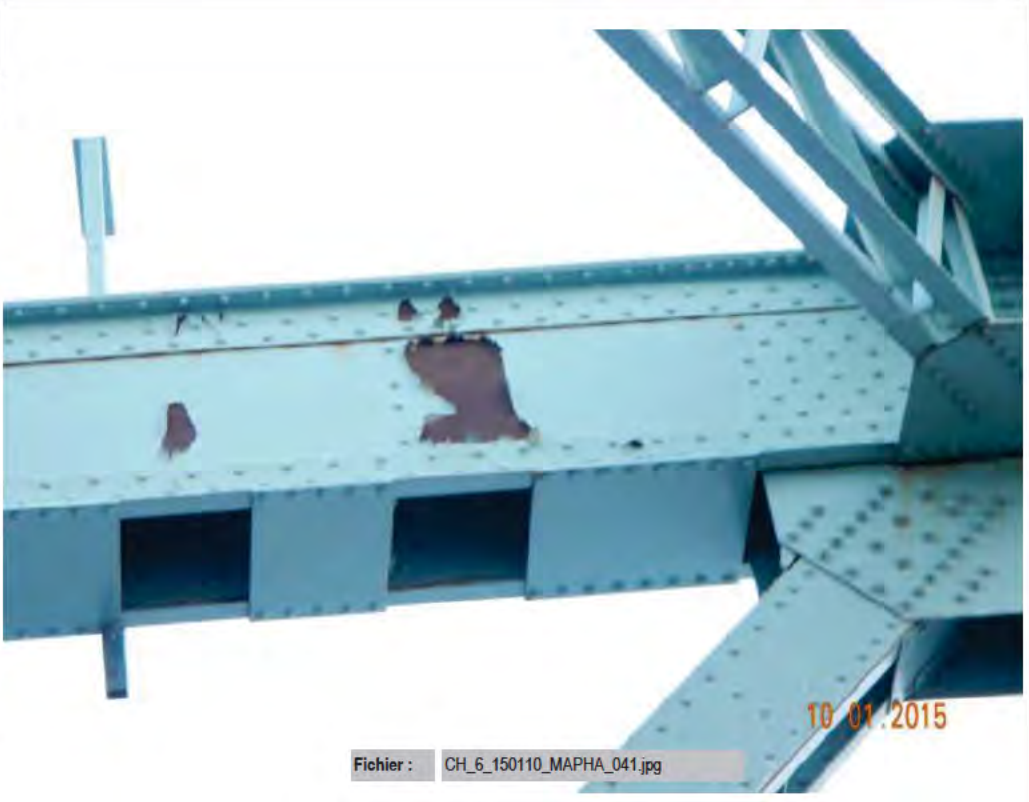
Identification	
Élément / Description: Structure d'acier	
Sous-élément / type : Corde supérieure U2-U3	
Localisation	
Travée / axe : 1W-2W Localisation : Ferme aval	
Remarques / Observations	Fichier : CH_6_150110_MAPHA_041.jpg
État du revêtement bon à médiocre avec perte légère de revêtement au centre des membrures et perte complète dans les zones de corrosion aux assemblages. L'état du revêtement est généralement meilleur au-dessus des voies. La méthode d'inspection ne permet pas de valider les cotes.	
Recomm. no :

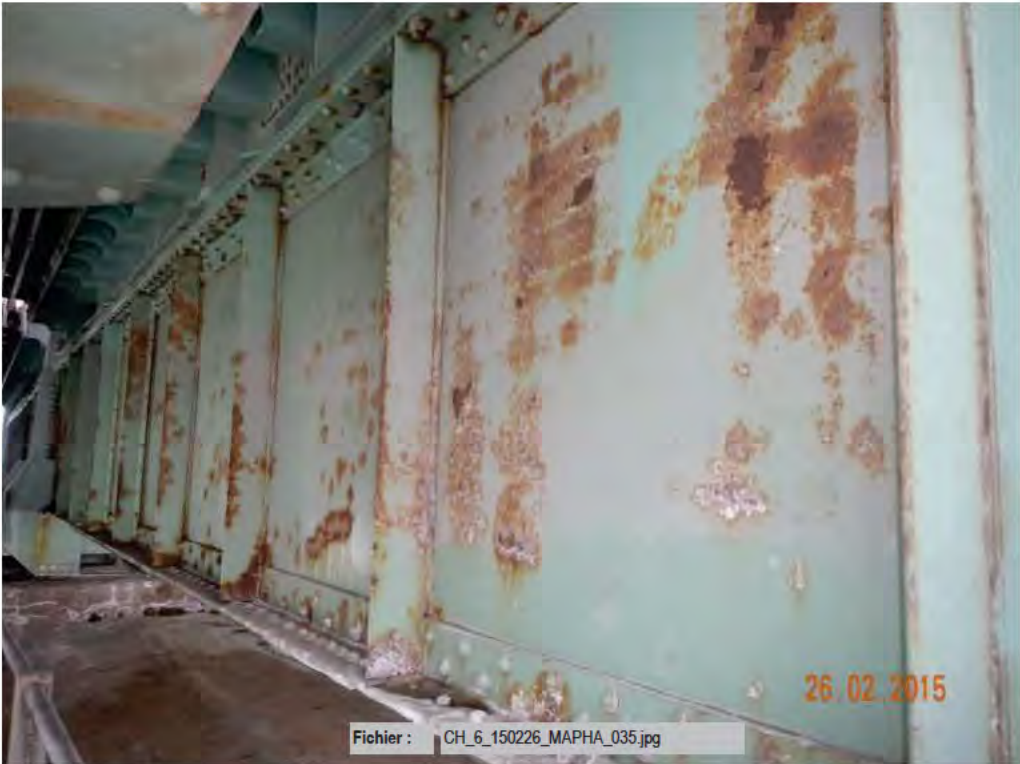
Identification	
Élément / Description: Protection contre la corrosion	
Sous-élément / type : Entretoise L0	
Localisation	
Travée / axe : 1W-2W Localisation :	Fichier : CH_6_150226_MAPHA_035.jpg
Remarques / Observations	
Défaut du revêtement bon à médiocre léger à très important.	
Recomm. no : 10253

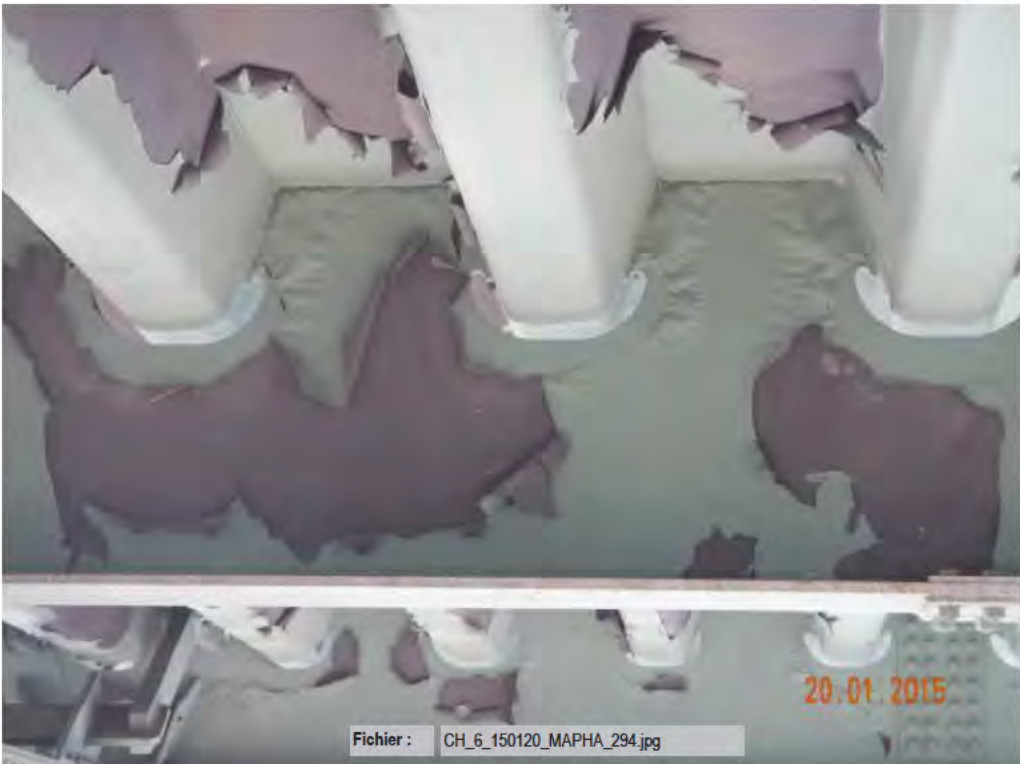
Identification	
Élément / Description: Protection contre la corrosion	
Sous-élément / type : Entretoise L1	
Localisation	
Travée / axe : 1W-2W Localisation :	Fichier : CH_6_150120_MAPHA_294.jpg
Remarques / Observations	
État du revêtement bon à médiocre avec perte légère de revêtement les membrures et perte complète aux assemblages. La méthode d'inspection ne permet pas de valider les cotes.	
Recomm. no :

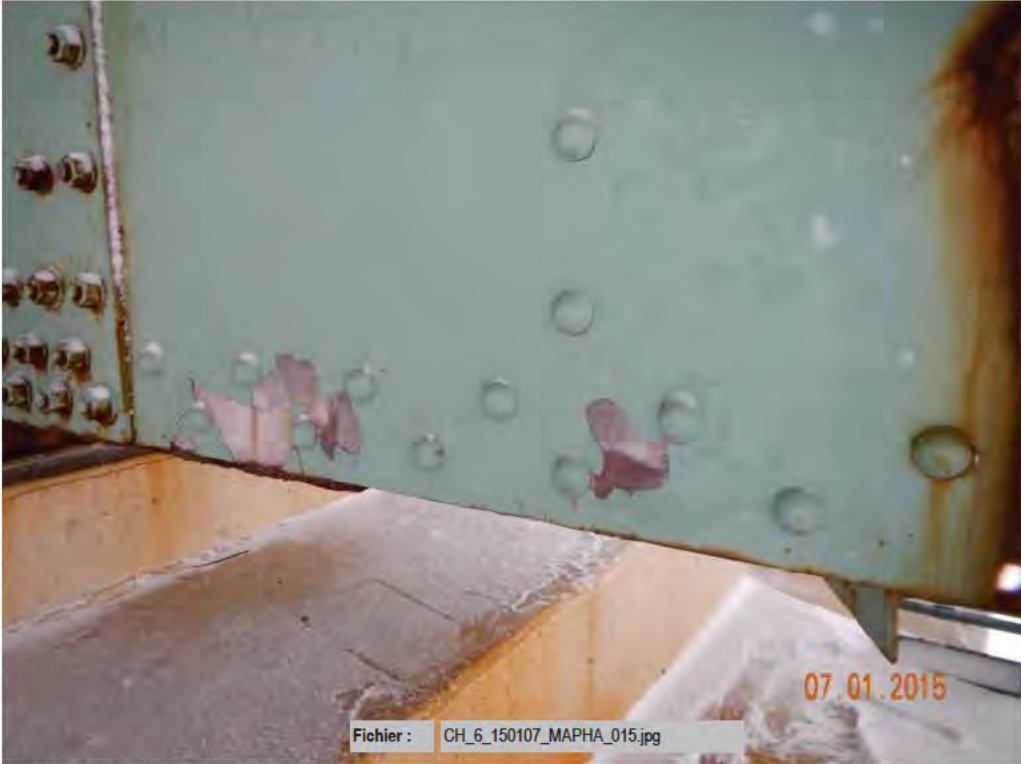
Identification	
Élément / Description: Protection contre la corrosion	
Sous-élément / type : Élément de contreventement trans L12	
Localisation	
Travée / axe : 1W-2W Localisation :	
Remarques / Observations	
Défaut du revêtement léger à très important avec perte légère de revêtement aux les membrures	
Recomm. no : 10254

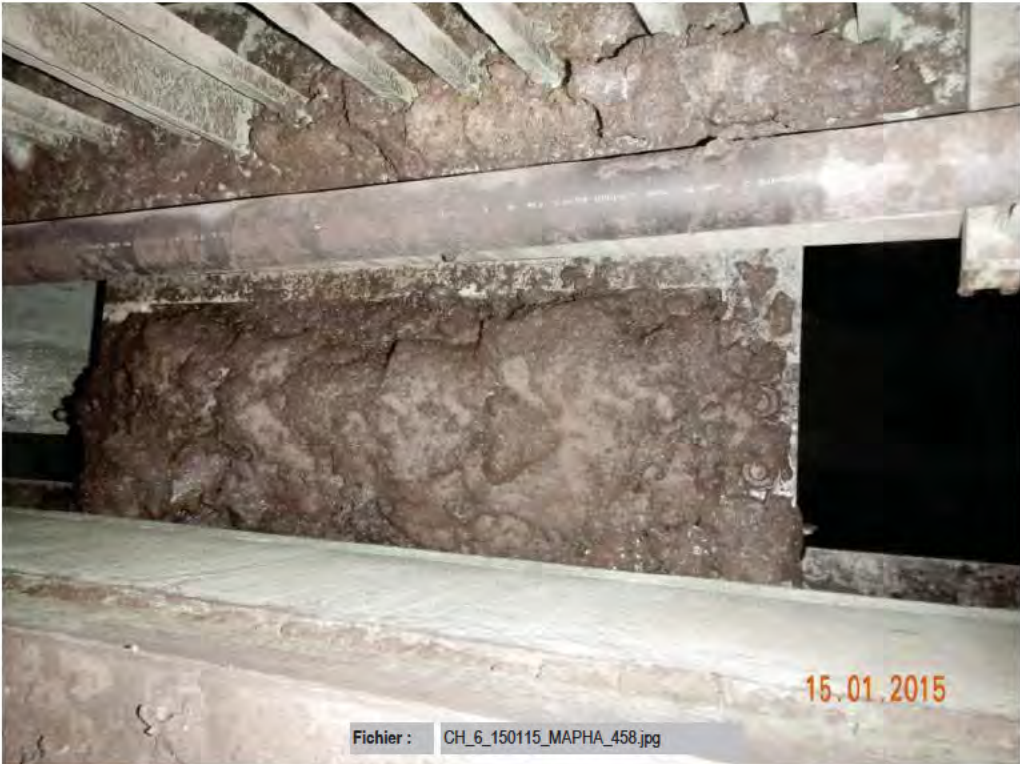
Identification	
Élément / Description: Platelage	
Sous-élément / type : Système de drainage	
Localisation	
Travée / axe : 1W-2W	 
Localisation :	
Remarques / Observations	 
Un drain bouché côté Aval.	
Recomm. no : 8499, 10263	<p>Fichier : CH_6_150115_MAPHA_458.jpg</p>

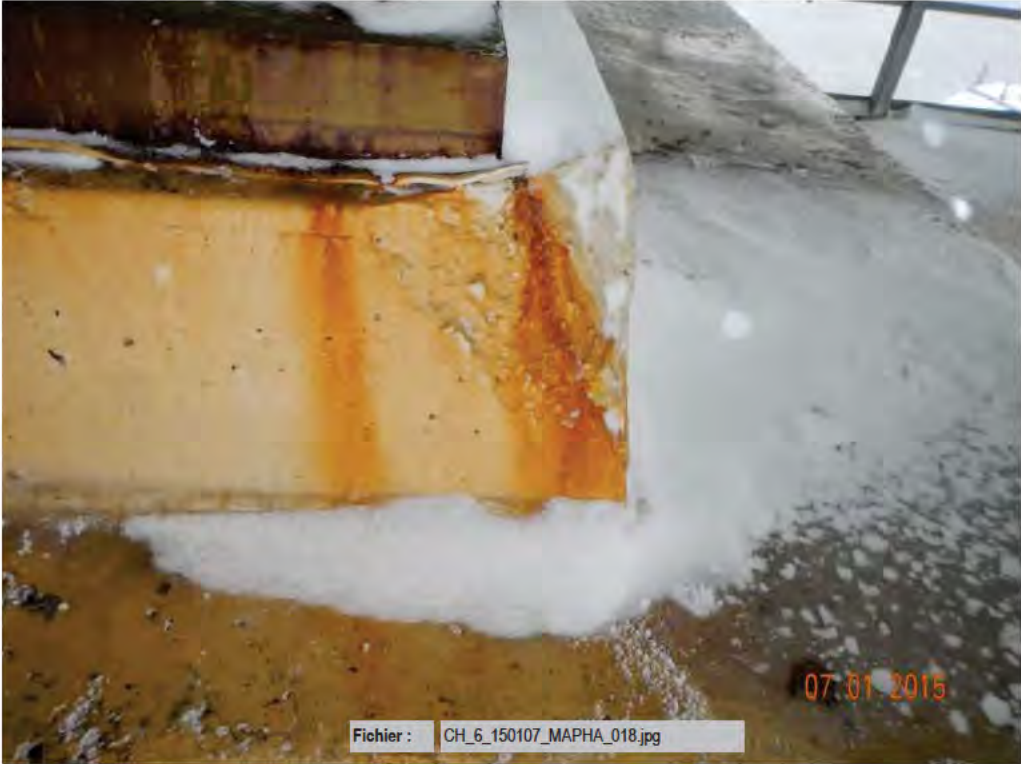
Identification	
Élément / Description: Unités de fondation	
Sous-élément / type : Socle Centre	
Localisation	
Travée / axe : Axe 1W Localisation :	
Remarques / Observations	
Fissures inférieures à 0,8 mm. Éclatement.	
Recomm. no :

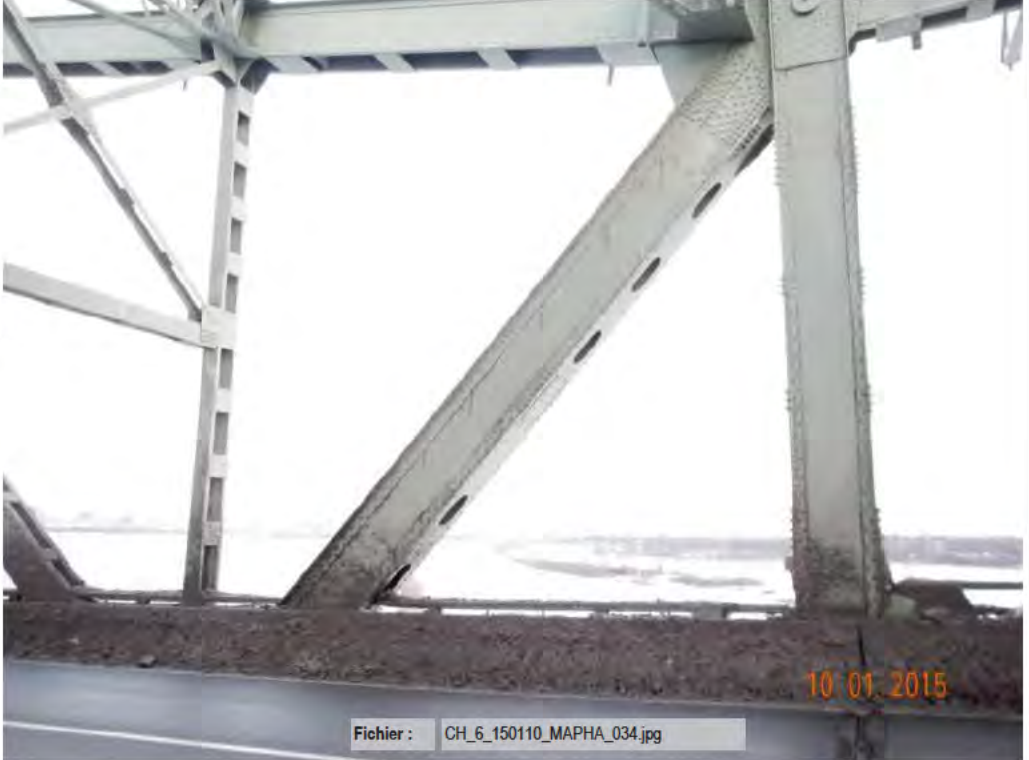
Identification	
Élément / Description : Structure d'acier	
Sous-élément / type : Diagonale L16-U17	
Localisation	
Travée / axe : 0.5W-1W	
Localisation : Ferme aval	
Remarques / Observations	
Déformation sous corrosion locale des cornières. Corrosion légère locale avec perte de matériau 1 à 2 mm à l'assemblage inférieur. La méthode d'inspection ne permet pas de valider les cotes.	
Recomm. no :

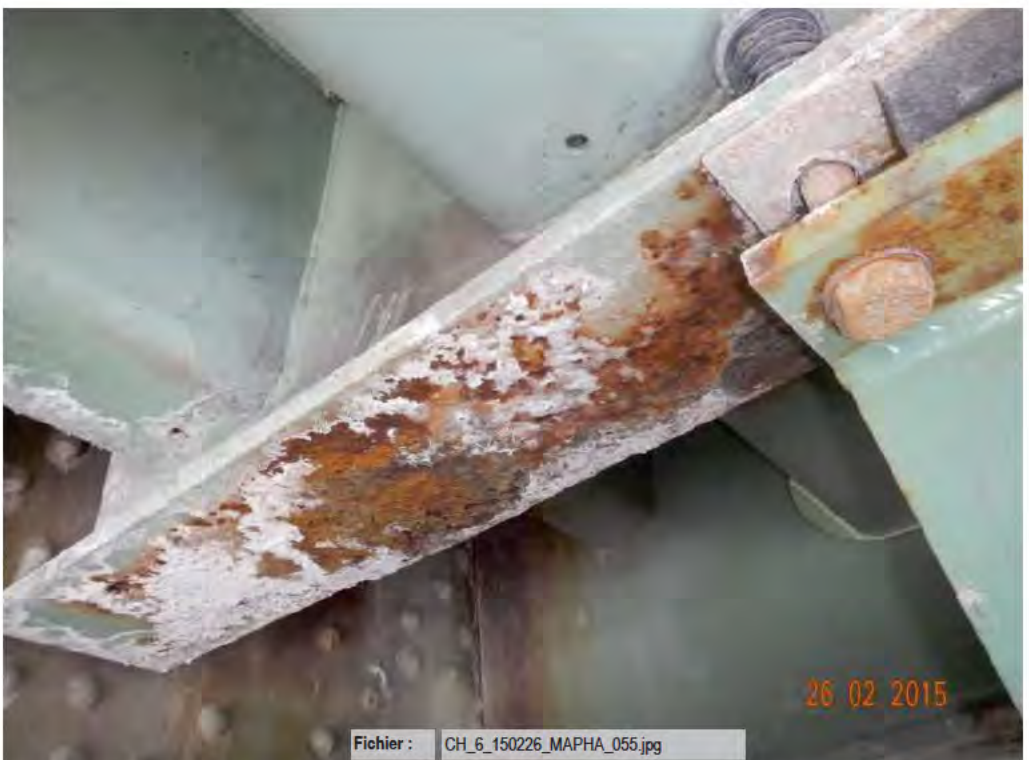
Identification	
Élément / Description : Structure d'acier	
Sous-élément / type : Entretoise L17	
Localisation	
Travée / axe : 0.5W-1W	
Localisation :	
Remarques / Observations	
Déformation sous corrosion locale au niveau des raidisseurs. Corrosion légère à moyenne locale.	
Recomm. no :

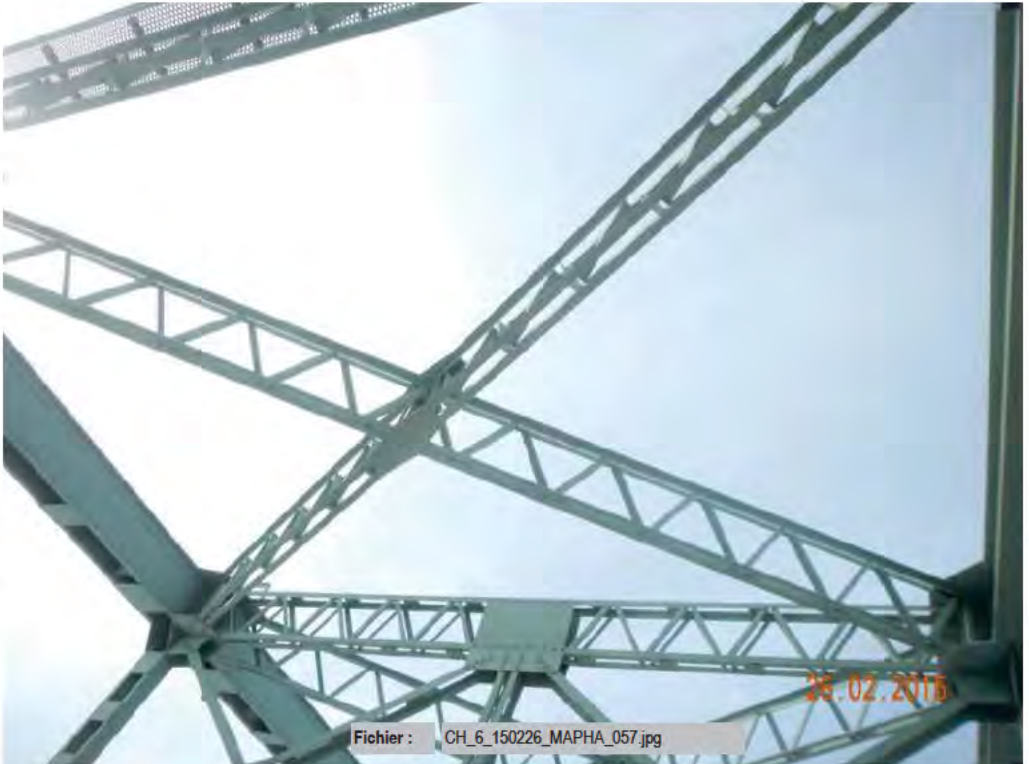
Identification	
Élément / Description: Structure d'acier	
Sous-élément / type : Élément de contreventement diago U16-U17	
Localisation	
Travée / axe : 0.5W-1W	
Localisation :	
Remarques / Observations	
Déformation sous corrosion locale des cornières. Corrosion légère locale. La méthode d'inspection ne permet pas de valider les cotes.	
Recomm. no :

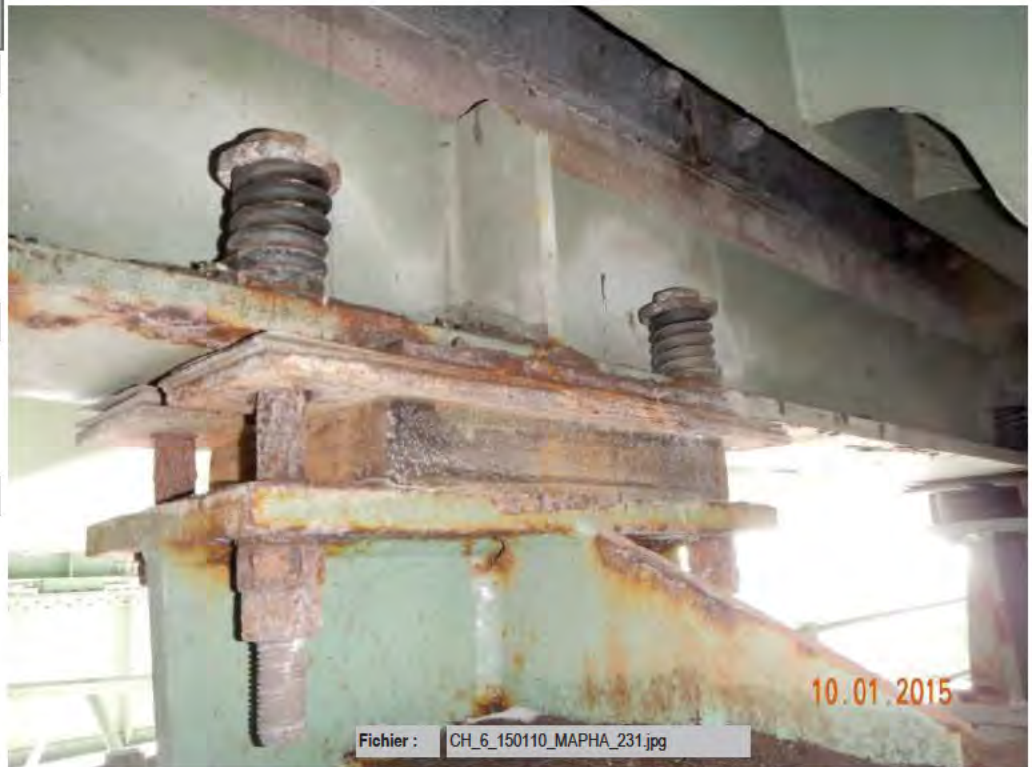
Photo no.: CH_6_150110_MAPHA_249
Identification
Élément / Description: Platelage
Sous-élément / type : Appareil d'appuis (entretoise) L17
Localisation
Travée / axe : 0.5W-1W
Localisation : 17 Vue intérieure
Remarques / Observations
Corrosion légère à moyenne sur l'ensemble des boulons à ressort. Présence de fissures dans les plaques en élastomère.
Recomm. no :
