**Pont Champlain, Services de consultant, Inspections Générales,
Détailées et Spéciales, de la Section 6 2014-2015 (Contrat 62100)**

Rapport d'inspection 2014 – Final

N/Réf : MTR-00222987 | P-0007762

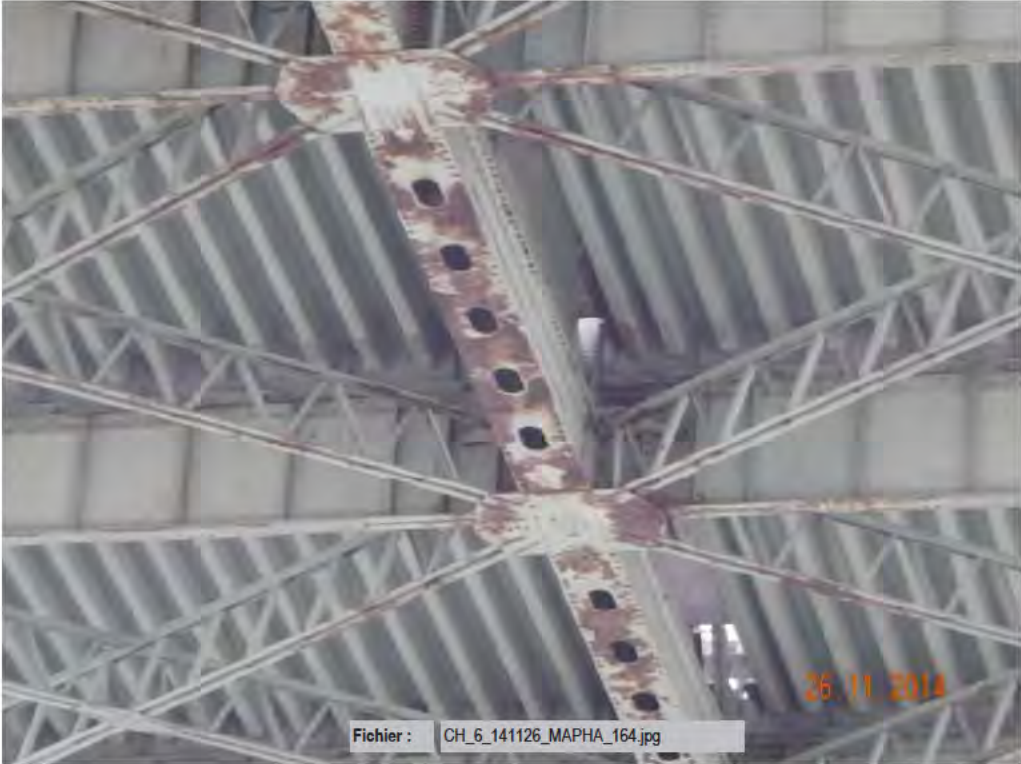
Localisation : Ferme centrale	
Remarques / Observations	
Déformation sous corrosion locale des cornières. Corrosion légère locale. La méthode d'inspection ne permet pas de valider les cotes.	
Recomm. no :	
	Fichier : CH_6_141126_MAPHA_164.jpg

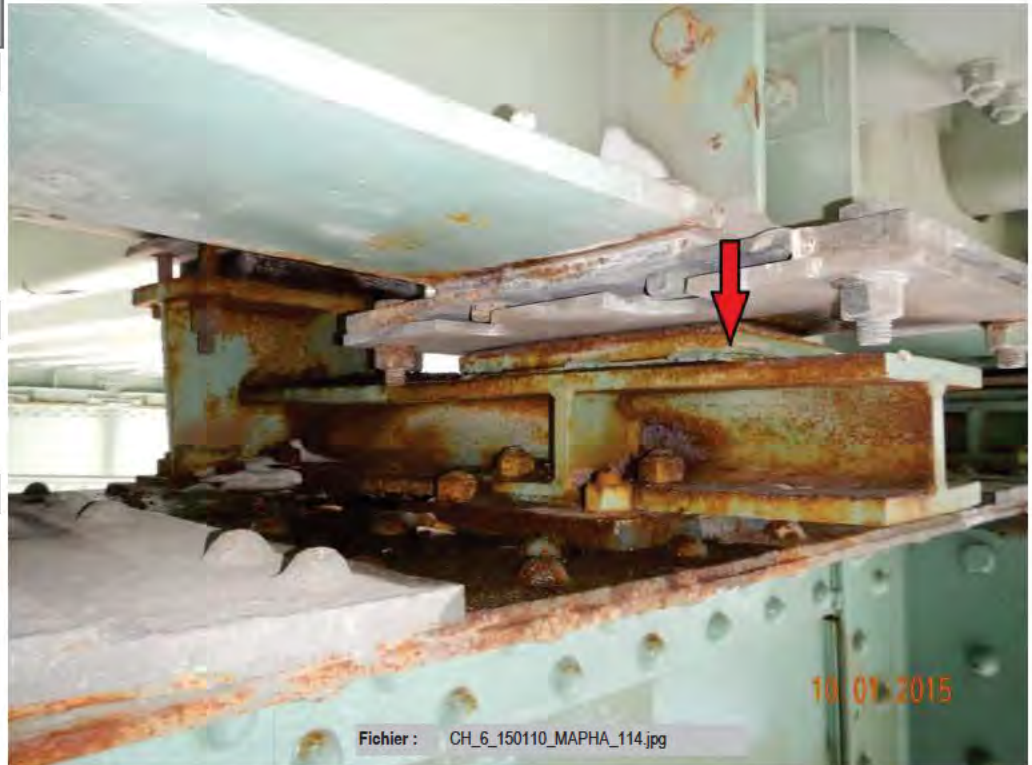
Photo no.: CH_6_150110_MAPHA_132
Identification
Élément / Description: Platelage
Sous-élément / type : Appareil d'appuis (entretoise) L17
Localisation
Travée / axe : 0-0.5E
Localisation : 18 Vue Sud-Est
Remarques / Observations
Corrosion légère locale sur les éléments métalliques. Traces d'efflorescence sur les boulons à ressort et non orientés de façon uniforme, un boulon avec écrou en bas et l'autre boulon à côté avec écrou en haut. Présence de fissures dans les plaques en élastomère.
Recomm. no :

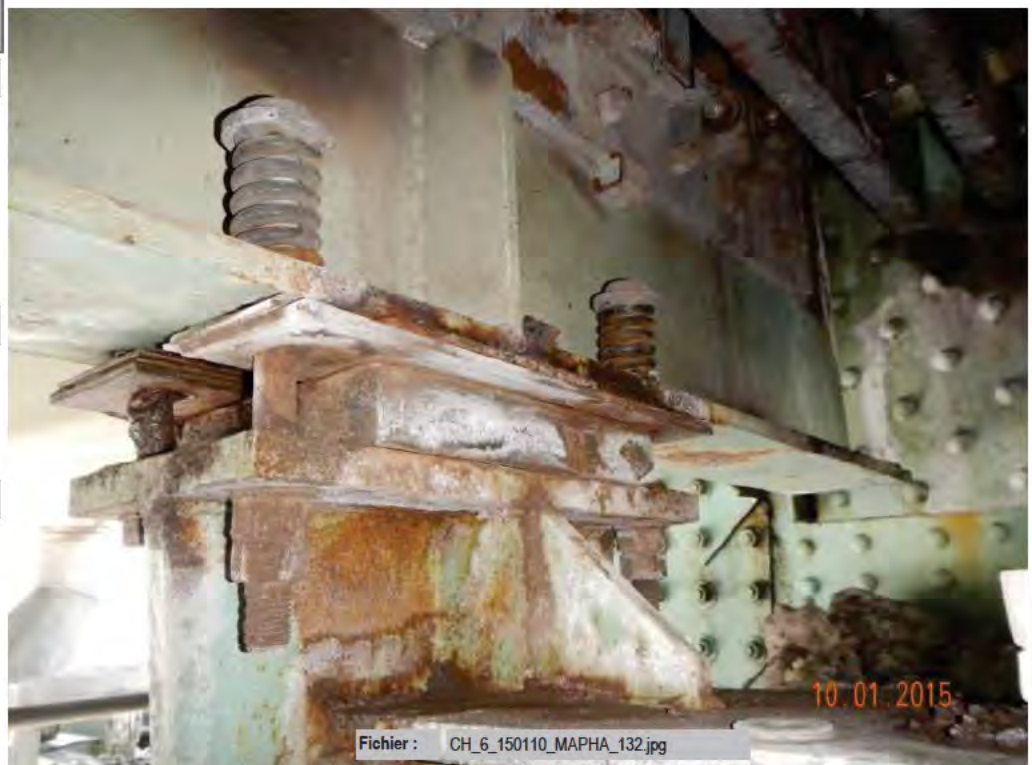
Photo no.: CH_6_150110_MAPHA_153	 
Identification	
Élément / Description: Platelage	
Sous-élément / type : Appareil d'appuis (entretoise) L17	
Localisation	
Travée / axe : 0-0.5E	
Localisation : 16 Vue Nord-Ouest	
Remarques / Observations	
Reconditionnement des appareils effectué en 2006. Corrosion légère locale sur les éléments métalliques. Traces d'efflorescence sur les boulons à ressort et non orientés de façon uniforme, un boulon avec écrou en bas et l'autre boulon à côté avec écrou en haut. Fissuration (rupture) dans une	
Recomm. no :

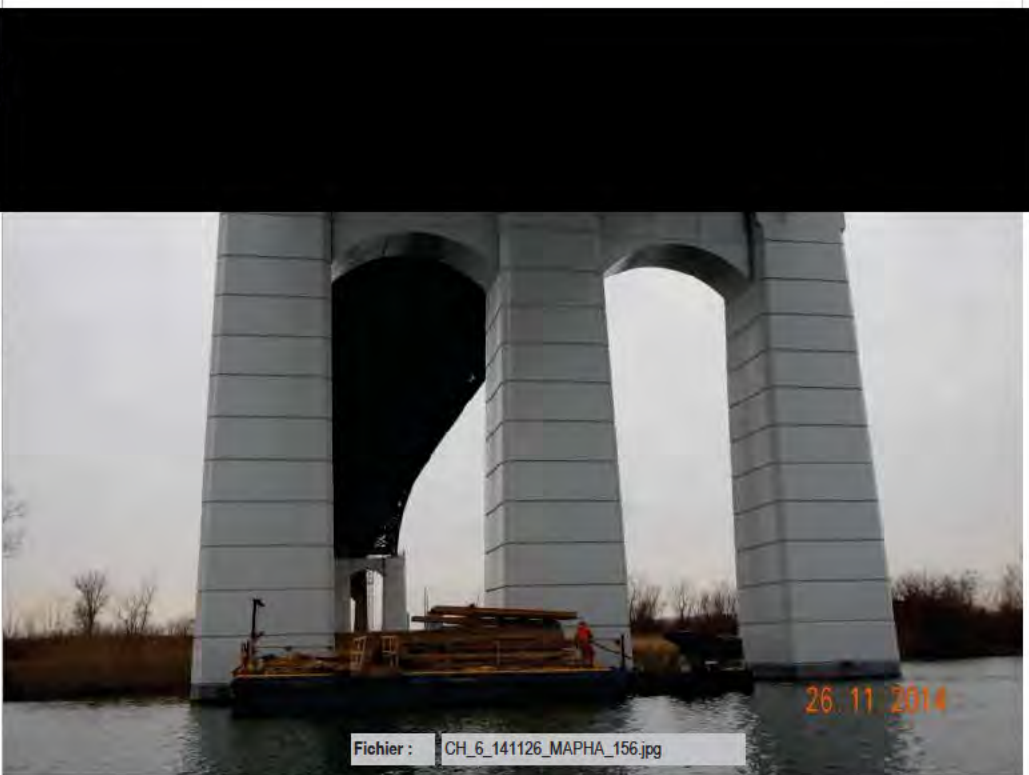
Identification	
Élément / Description: Unités de fondation	
Sous-élément / type : Semelle	
Localisation	
Travée / axe : Axe 1E	
Localisation : Face Est	
Remarques / Observations	
Travaux réalisés en 2013, de réfection en cours. Niveau de l'eau élevé, élément inaccessible.	
Recomm. no :

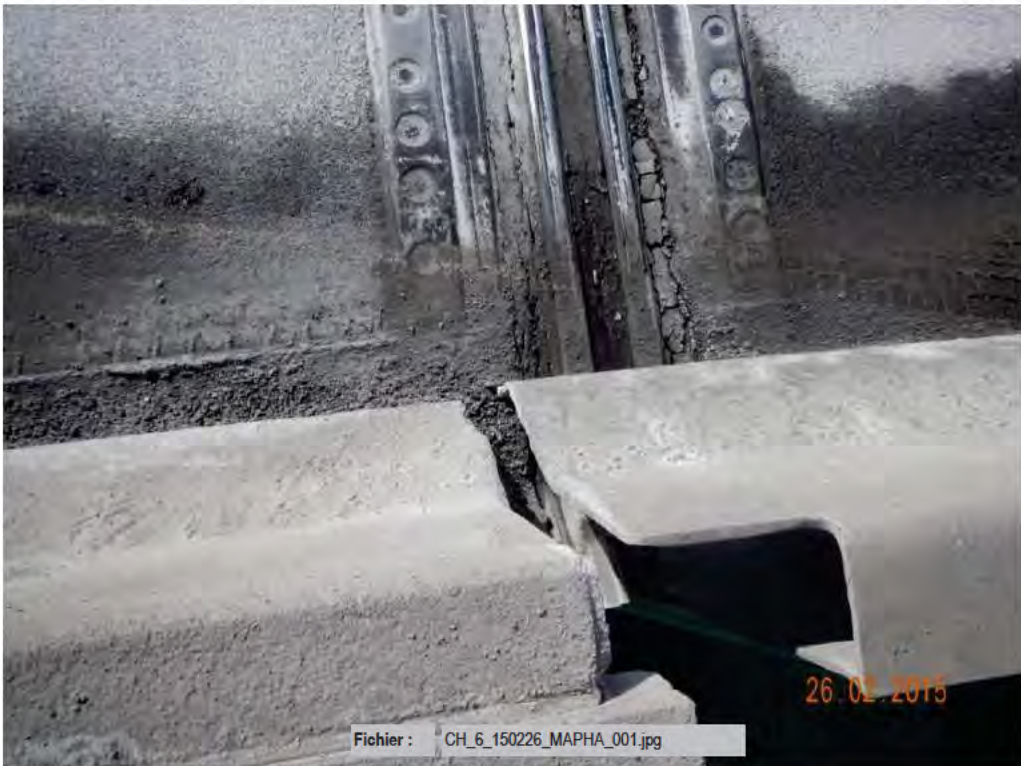
Identification	
Élément / Description: Dispositif de retenue	
Sous-élément / type : Glissière médiane	
Localisation	
Travée / axe : 2E-3E Localisation :	
Remarques / Observations	
Dénivellation brusque de 25 mm entre la glissière en béton et celle en acier (axe 2E, médiane). Présence de neige.	
Recomm. no :

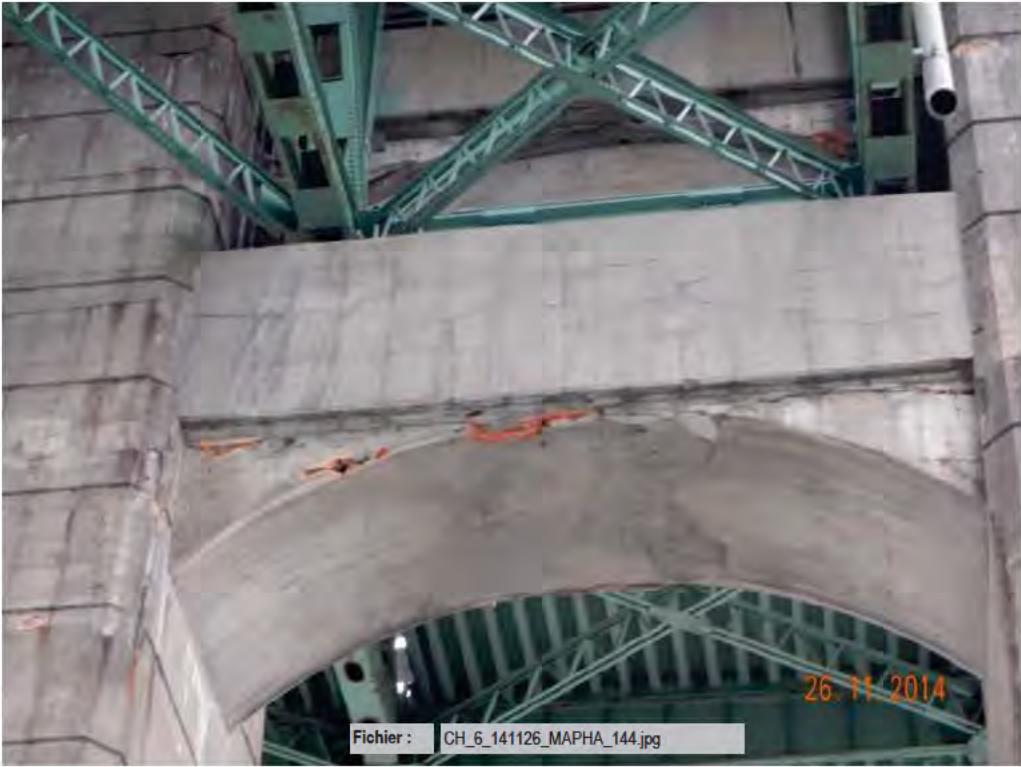
Identification	
Élément / Description: Unités de fondation	
Sous-élément / type : Arche Inférieur - aval	
Localisation	
Travée / axe : Axe 2E Localisation :	
Remarques / Observations Fissures polygonales avec traces de rouille et efflorescence; Éclatement sur plus de 20% de la longueur avec armatures corrodées visibles; Fissures longitudinales supérieures à 1,5 mm entre l'arche et le mur.	
Recomm. no : 10257	Fichier : CH_6_141126_MAPHA_144.jpg

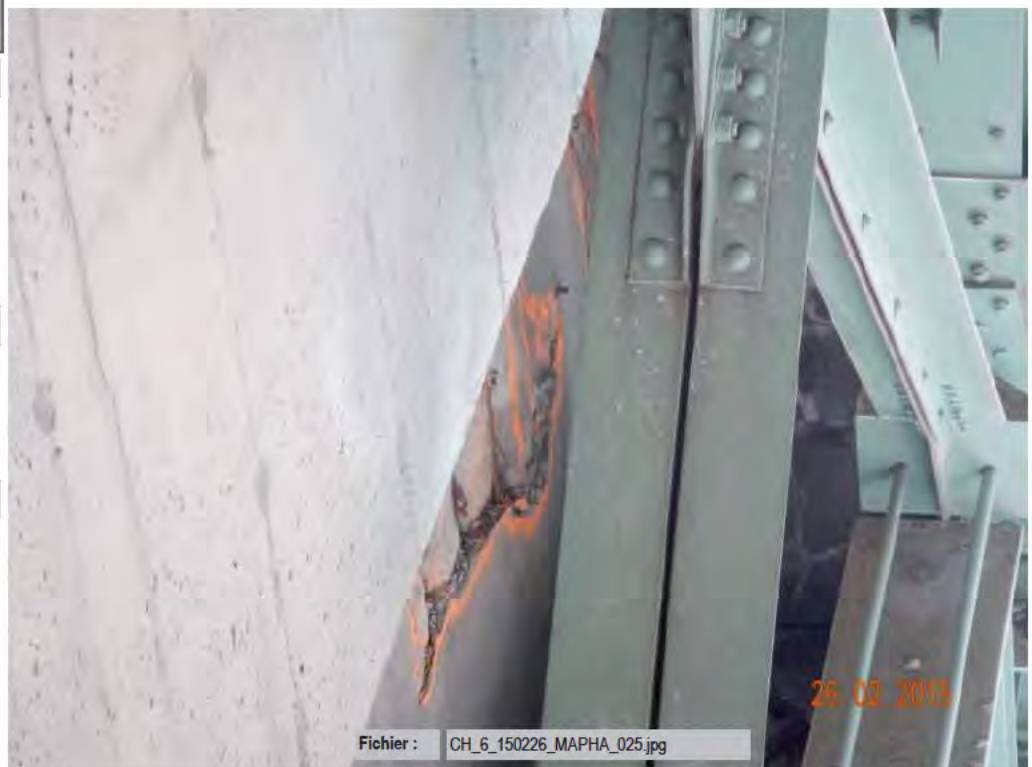
-	6	2E	Unités de fondation		Assise	P	Inférieur	30	m²	50	30	15	5	2	16,3	Fissures supérieures à 1,5 mm large. Éclatement et délimitage local avec armatures visibles corrodées. Présence de débris sur l'assise. CEC=2, défauts affectant la capacité de façon importante. La méthode d'inspection ne permet pas de valider les cotes.	10257	15-01-20	125		Gén.	Gén.	100%

Photo no.: CH_6_150120_MAPHA_125	 
Identification	
Élément / Description: Unités de fondation	
Sous-élément / type : Assise Inférieur	
Localisation	
Travée / axe : Axe 2E Localisation :	
Remarques / Observations	
Fissures supérieures à 1,5 mm. Éclatement et délaminage local avec armatures visibles corrodées. Présence de débris sur l'assise. CEC=2, défauts affectant la capacité de façon importante. La méthode d'inspection ne permet pas de valider les cotes.	
Recomm. no : 10257

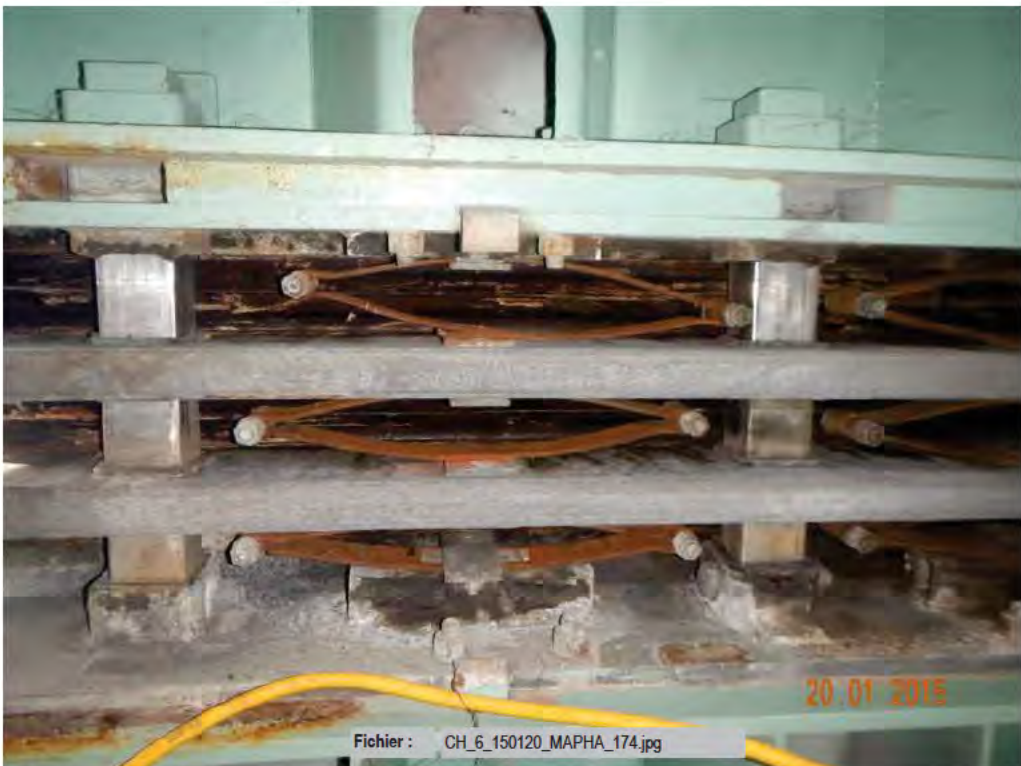
Identification	
Élément / Description: Joint de dilatation	
Sous-élément / type : Lame de ressort	
Localisation	
Travée / axe : Axe 2E	
Localisation : Voie 4	
Remarques / Observations	
Corrosion moyenne à importante, rupture et 4 lames de ressort déplacés (voies 4 à 6) dans le sens longitudinal du joint affectant le fonctionnement des espaces de garniture de façon appréciable.	
Recomm. no : 10261

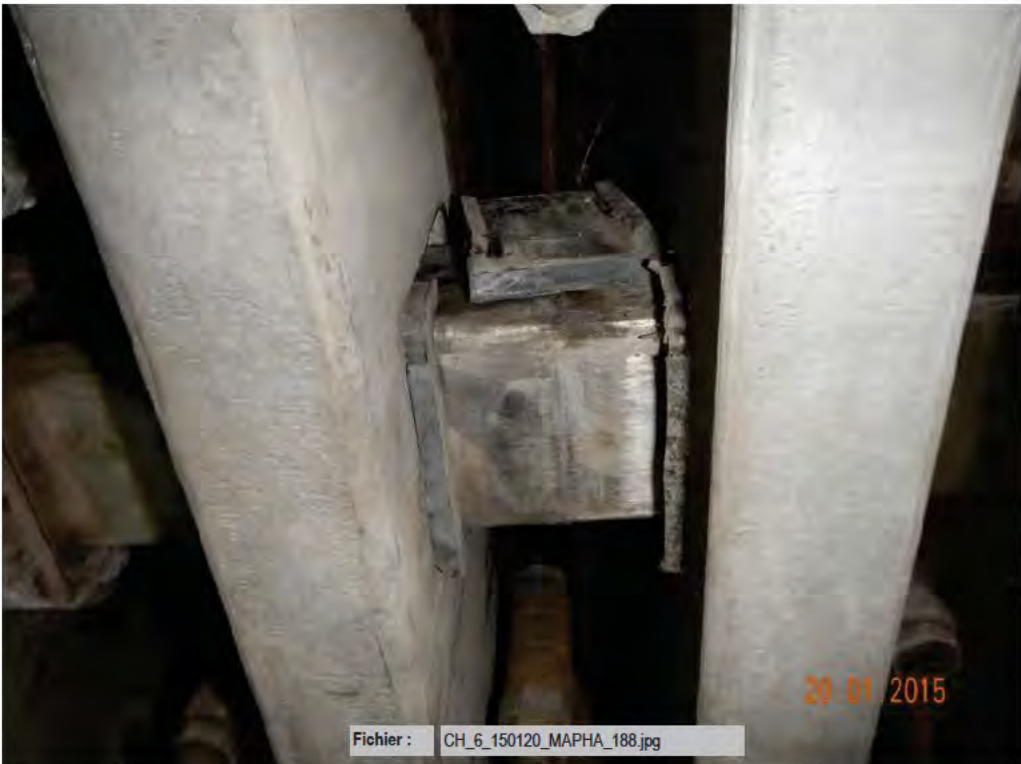
Identification	
Élément / Description: Joint de dilatation	
Sous-élément / type : Guides	
Localisation	
Travée / axe : Axe 2E	
Localisation : Voie 5	
Remarques / Observations	
Corrosion moyenne des tubes de glissement. Manchons déplacées, fissurés et cassés (voie 5).	
Recomm. no : 10259

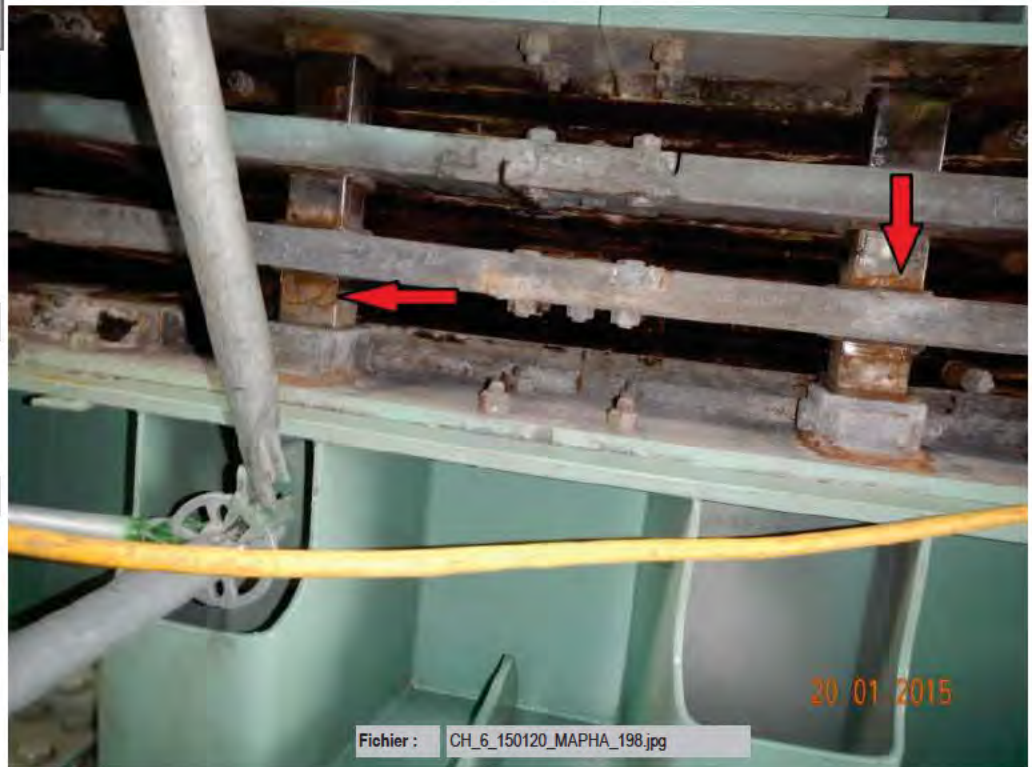
Photo no.: CH_6_150120_MAPHA_200
Identification
Élément / Description: Joint de dilatation
Sous-élément / type : Barre de support
Localisation
Travée / axe : Axe 2E
Localisation : Voie 6
Remarques / Observations
Trois barres de support fissurées et poinçonnées (voies 5 et 6) affectant de façon très importante sa capacité.
Recomm. no : 10259

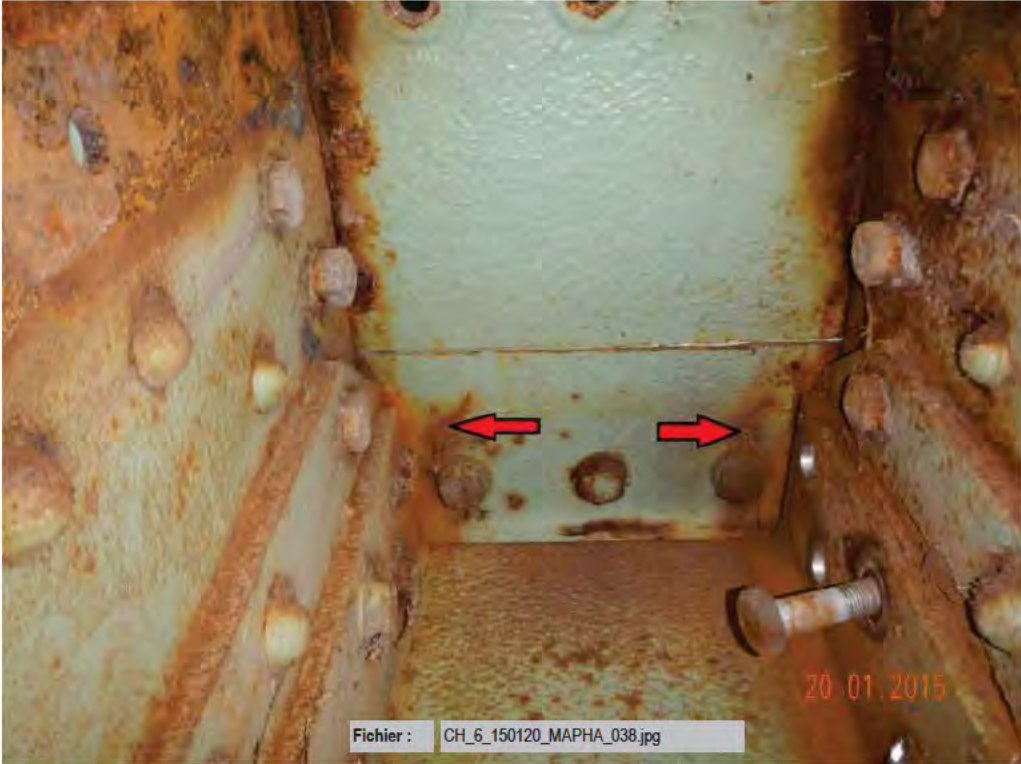
Identification	
Élément / Description: Structure d'acier	
Sous-élément / type : Corde supérieure U0-U2	
Localisation	
Travée / axe : 2E-3E Localisation : Amont-Extérieur (Vue dessous Oues)	
Remarques / Observations	Corrosion légère à moyenne de la cornière de renfort au bout de la corde. Corrosion légère locale entre cornière et âme. Travaux en cours. Fissures dans la plaque de liaison de la corde supérieure engendré par l'appareil d'appui à U0 pouvant réduire la capacité de la plaque de liaison.
Recomm. no : 10262	Fichier : CH_6_150120_MAPHA_038.jpg

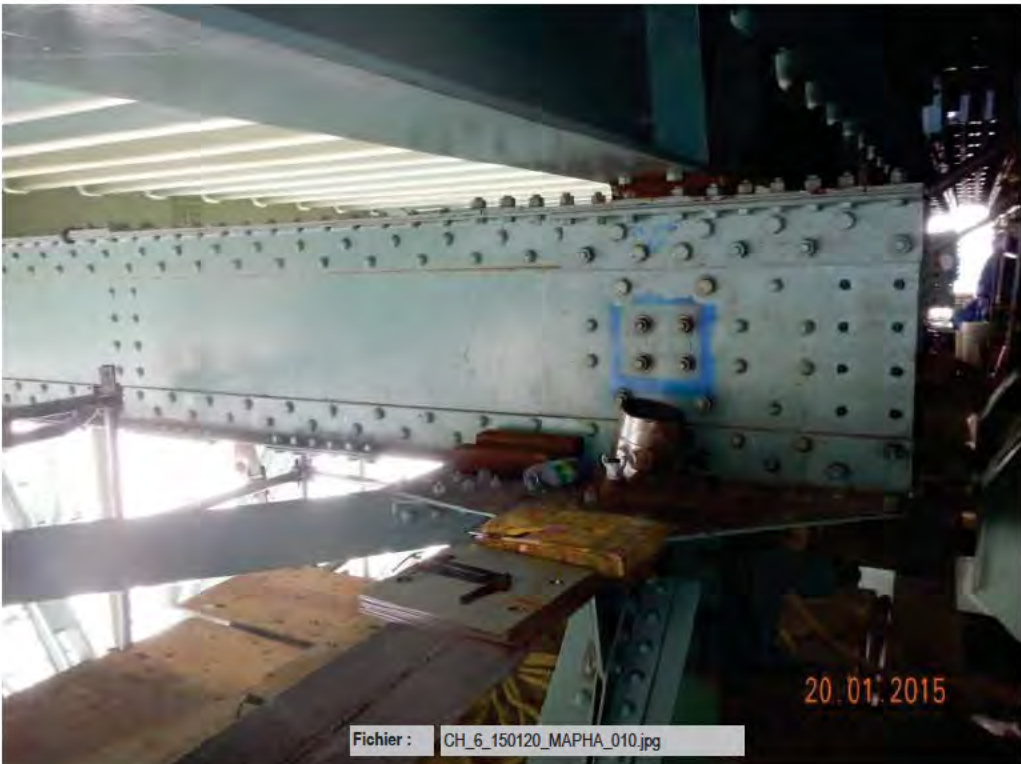
Identification	
Élément / Description: Structure d'acier	
Sous-élément / type : Corde supérieure U0-U2	
Localisation	
Travée / axe : 2E-3E Localisation : Ferme intérieure aval	
Remarques / Observations	Travaux en cours. Présence de renfort sous l'appareil d'appuis à U0. La méthode d'inspection ne permet pas de valider les cotes.
Recomm. no :	Fichier : CH_6_150120_MAPHA_010.jpg

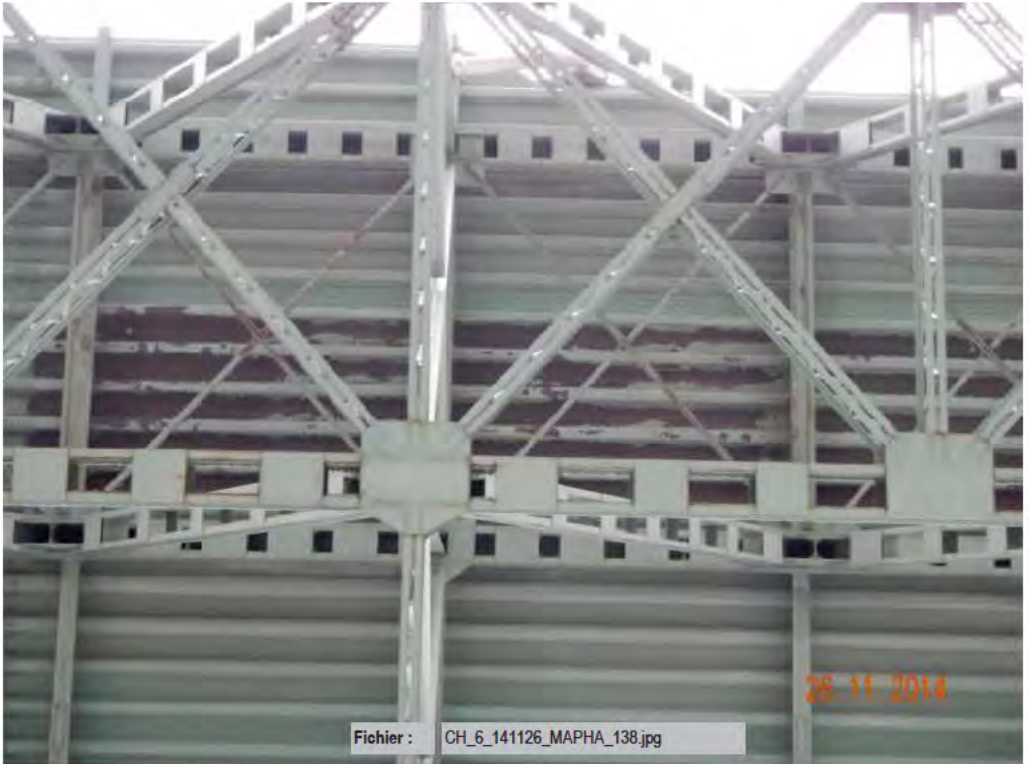
Identification	
Élément / Description: Protection contre la corrosion	
Sous-élément / type : Platelage U3-U4	
Localisation	
Travée / axe : 2E-3E Localisation :	
Remarques / Observations	
Pelage et absence du revêtement.	
Recomm. no : 10251

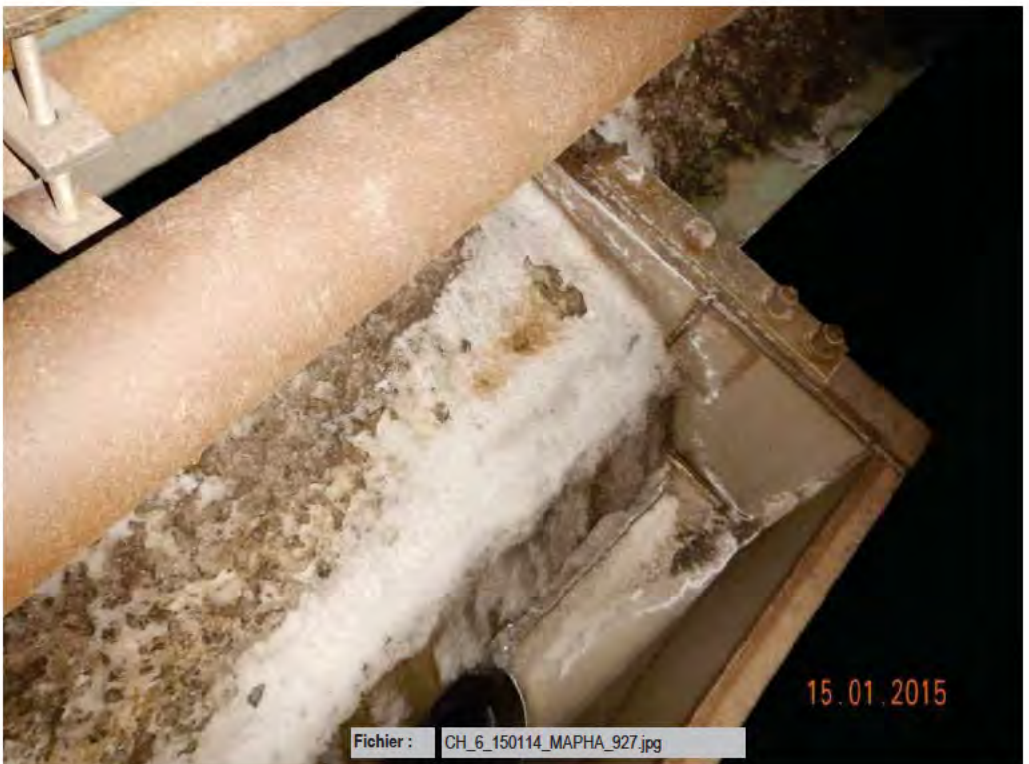
Identification	
Élément / Description: Platelage	
Sous-élément / type : Système de drainage	
Localisation	
Travée / axe : 2E-3E Localisation :	
Remarques / Observations	
Cuvette de drain fissurée près de la pile 2E. La méthode d'inspection ne permet pas de valider les cotes.	
Recomm. no :
