Pont Champlain

Inspection annuelle 2013

Volume 2 – Résumé de l'inspection, tableaux de cotation et mesures de dilatation

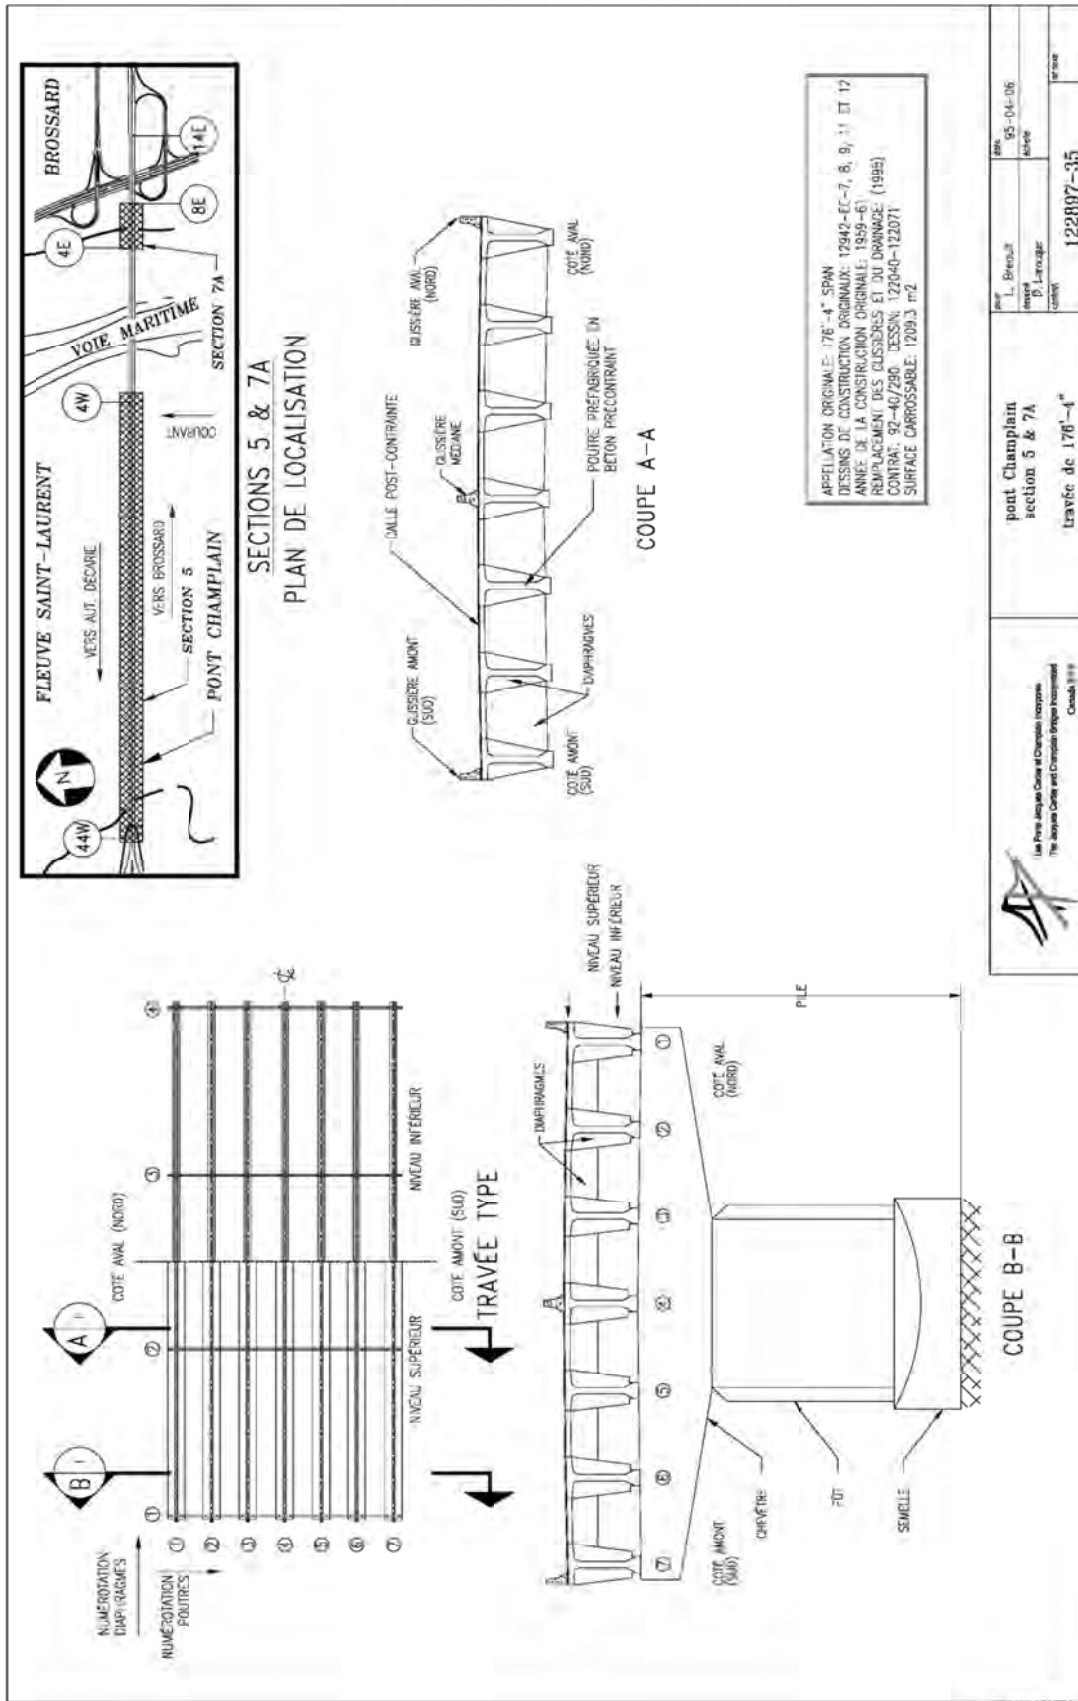
Notes d'inspections			
Note : Les chevêtres, les fûts, les appareils d'appui et les joints de dilatation des axes 44W à 15W, ont fait l'objet d'une inspection détaillée en 2013.			
Voir fiches et photographies de l'inspection détaillée dans les chapitres 4 et 5 (*)			
Groupe	Éléments	Observations / remarques	Photo
Culée 44W	Mur de front	<ul style="list-style-type: none"> Fissures polygonales typiques avec efflorescence; Traces de rouille par endroits. 	1702
	Mur garde-grève	<ul style="list-style-type: none"> Quelques zones de délaminage totalisant 10% de la surface; Zones de béton éclaté totalisant 1% de la surface; Plusieurs fissures verticales moyennes à larges (jusqu'à 3mm); Traces de rouille par endroits. 	
	Assise	<ul style="list-style-type: none"> Accumulation de débris et humidité sur le dessus de l'assise. 	
	Appareils d'appui	<ul style="list-style-type: none"> Renflement important des appareils, décollement et corrosion importante des frettes.

Mur en retour sud (amont)	<ul style="list-style-type: none"> Fissures polygonales sur toute la surface avec efflorescence; Zones de délaminage et éclatement avec armature corrodée visible totalisant 4% de la surface; Taches de rouille par endroits; Quelques fissures larges (1.5mm) dans la partie est du mur; Béton désagrégé au joint de construction, scellant arraché. 	1704
	Mur en retour nord (aval)	<ul style="list-style-type: none"> Fissures polygonales sur toute la surface avec efflorescence; Zones de béton éclaté totalisant 1% de la surface; Une fissure large sur le dessus mur; Quelques taches de rouille. 	1703
Pile	43W-Chevêtre	<ul style="list-style-type: none"> Chevêtre réparé avec ajout de post tension extérieure; Fissuration polygonale de retrait généralisée. 	(*)
	43W-Fût	<ul style="list-style-type: none"> Fissures verticales de retrait filiformes typiques à la base du fût sur les faces est et ouest; Taches d'humidité dans le haut du fût causées par l'infiltration d'eau du joint.

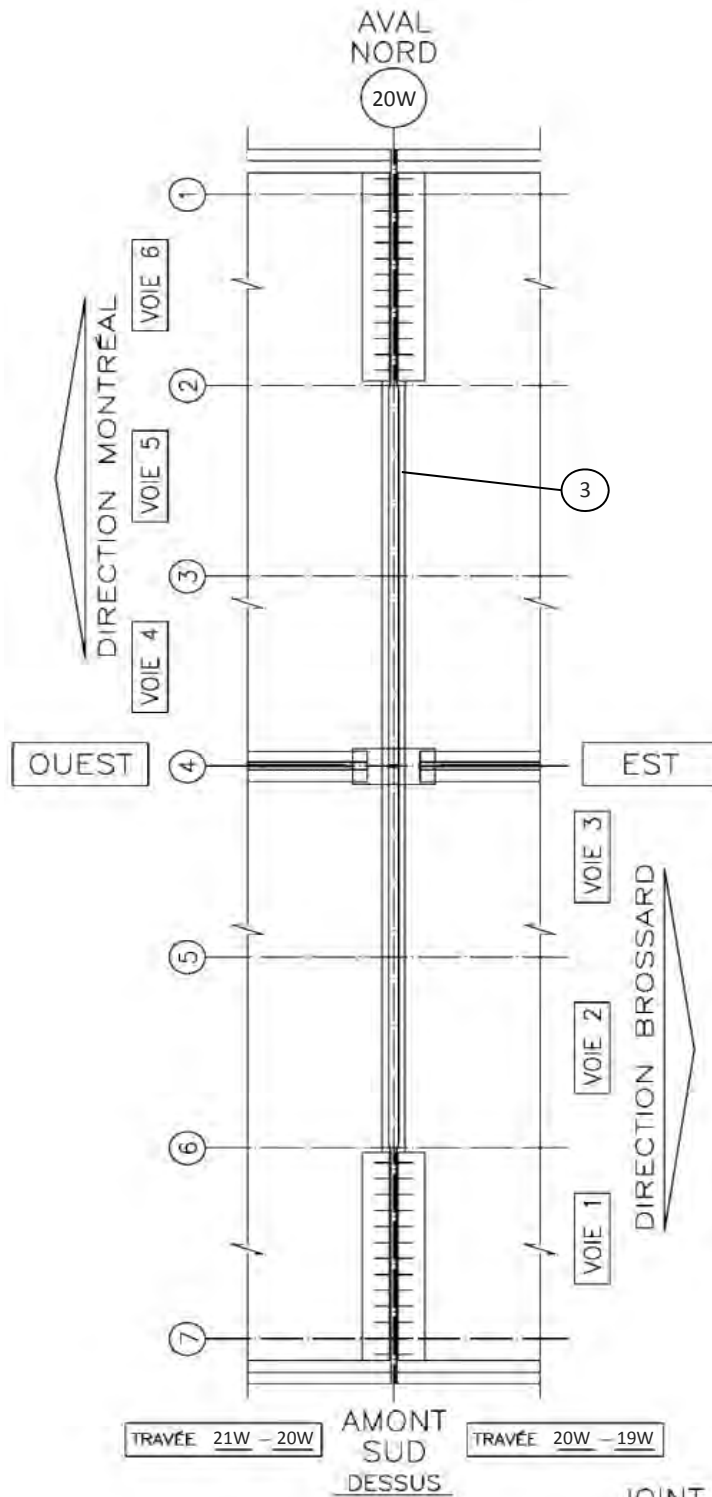
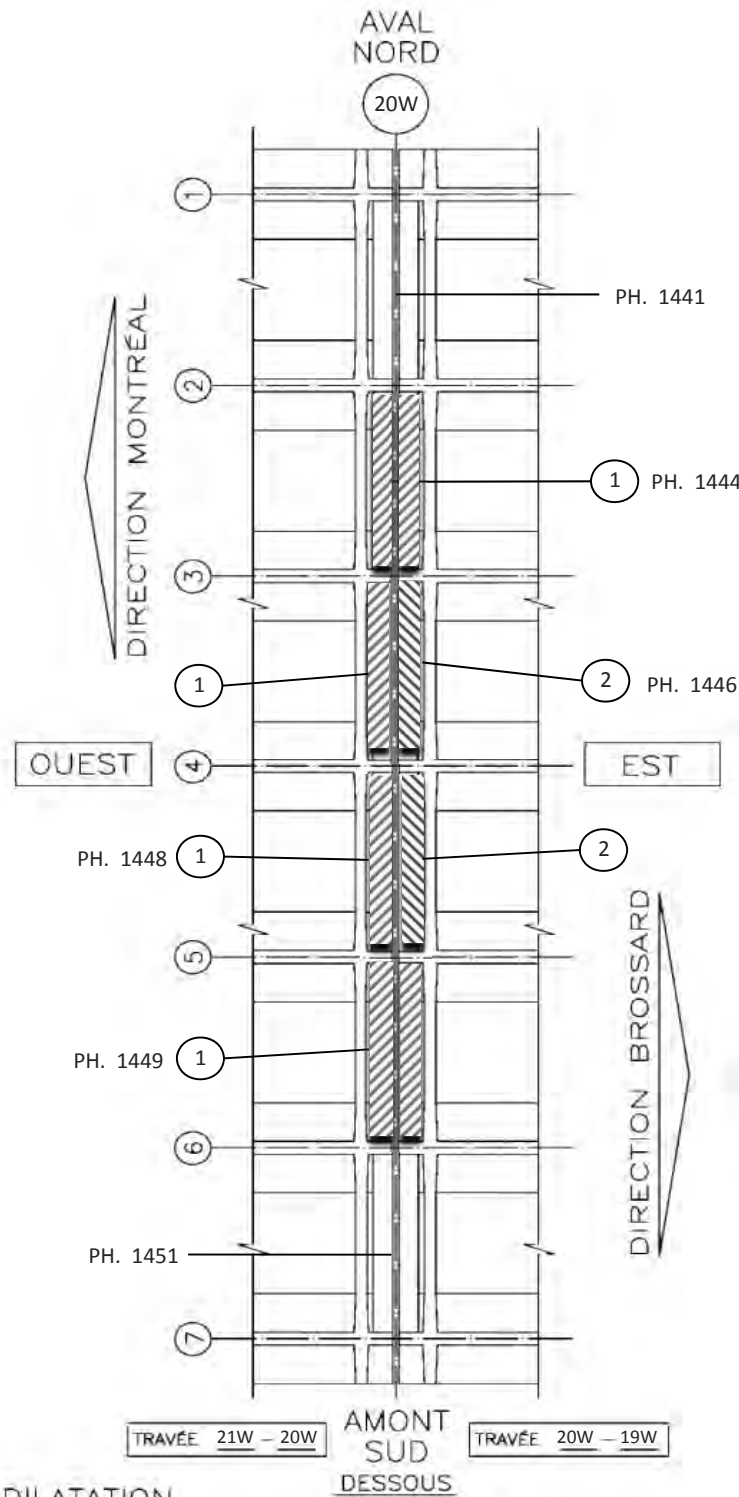
Note: Étant donné la condition déficiente du béton aux extrémités de la dalle entre les diaphragmes d'extrémité la cote globale du comportement sur l'ensemble du joint demeure 1 (CEC=1)

Élément	Total Inspecté	Unité	État du matériau				CEC
			A	B	C	D	
ÉPAULEMENT	8	ml	75	20	5	0	3
PROFILÉS	22.4	ml	90	0	10	0	3
GARNITURE	22.4	ml	97	0	3	0	3
PLATELAGE**	24	mc	15	15	20	50	1
JOINT (VOIR NOTE)	1	Unité	---	---	---	---	1
