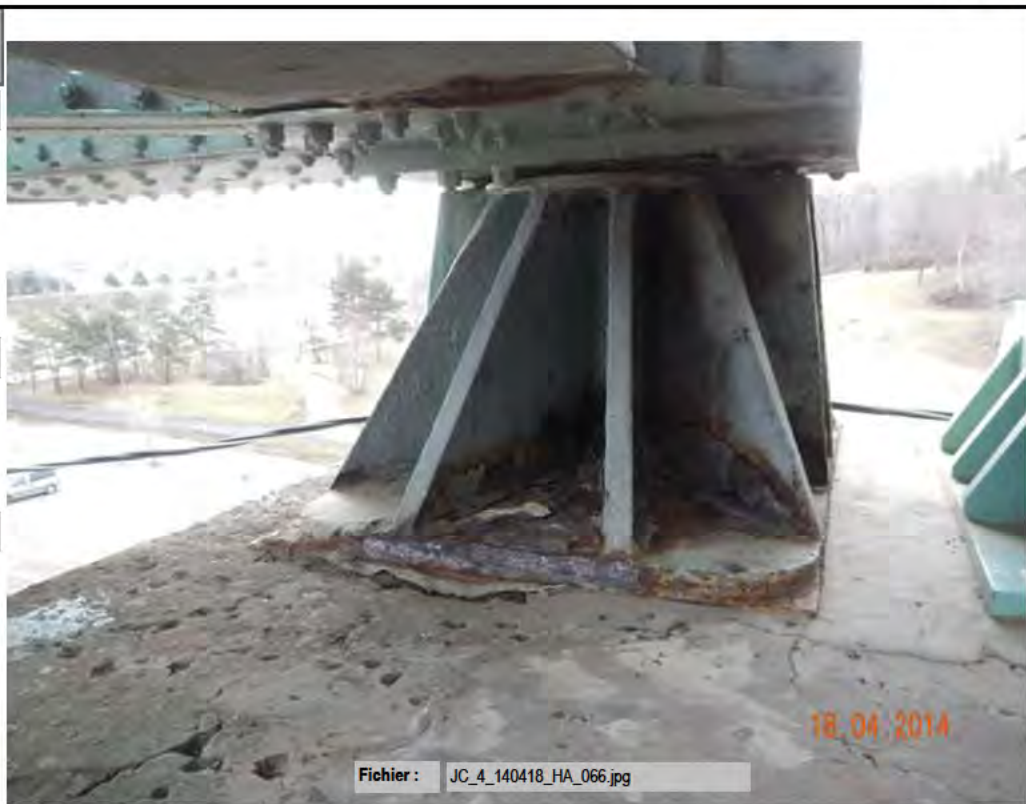
Photo no.:
JC_4_140418_HA_066

Restriction appréciable du mouvement à la surface d'appui sphérique et corrosion importante au bas des raidisseurs.

Recomm. no : 10176

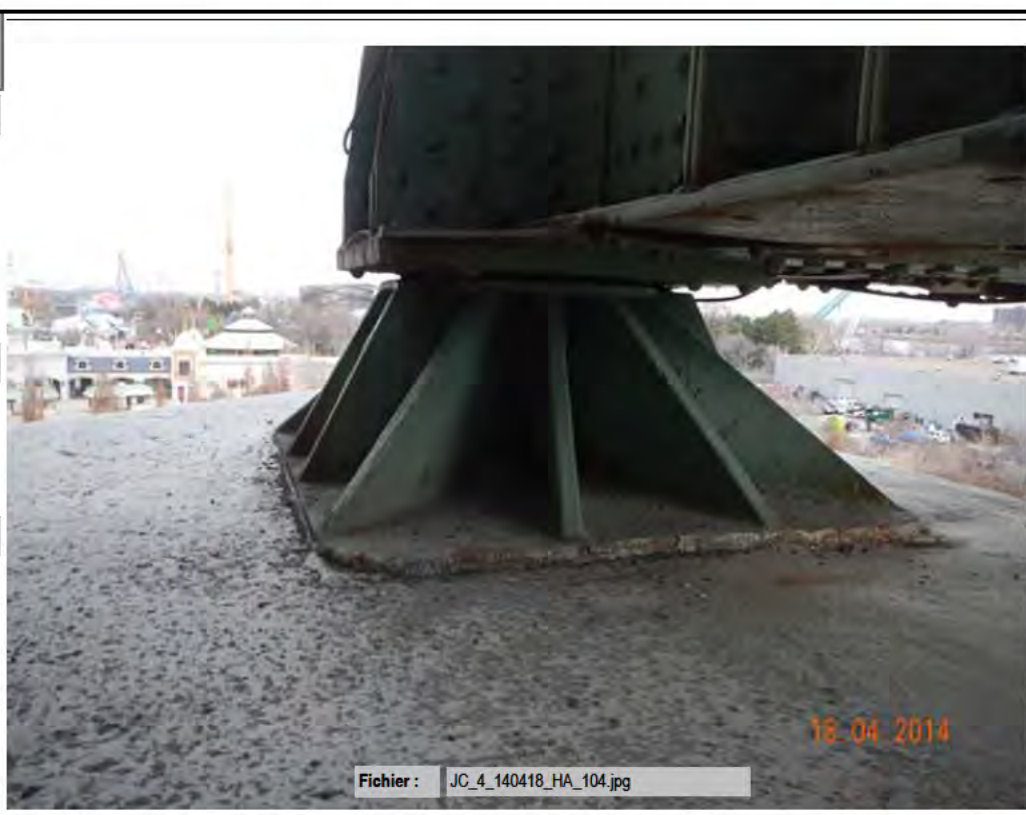
Photo no.:
JC_4_140418_HA_104

Restriction appréciable du mouvement à la surface d'appui sphérique.

Recomm. no : 10176

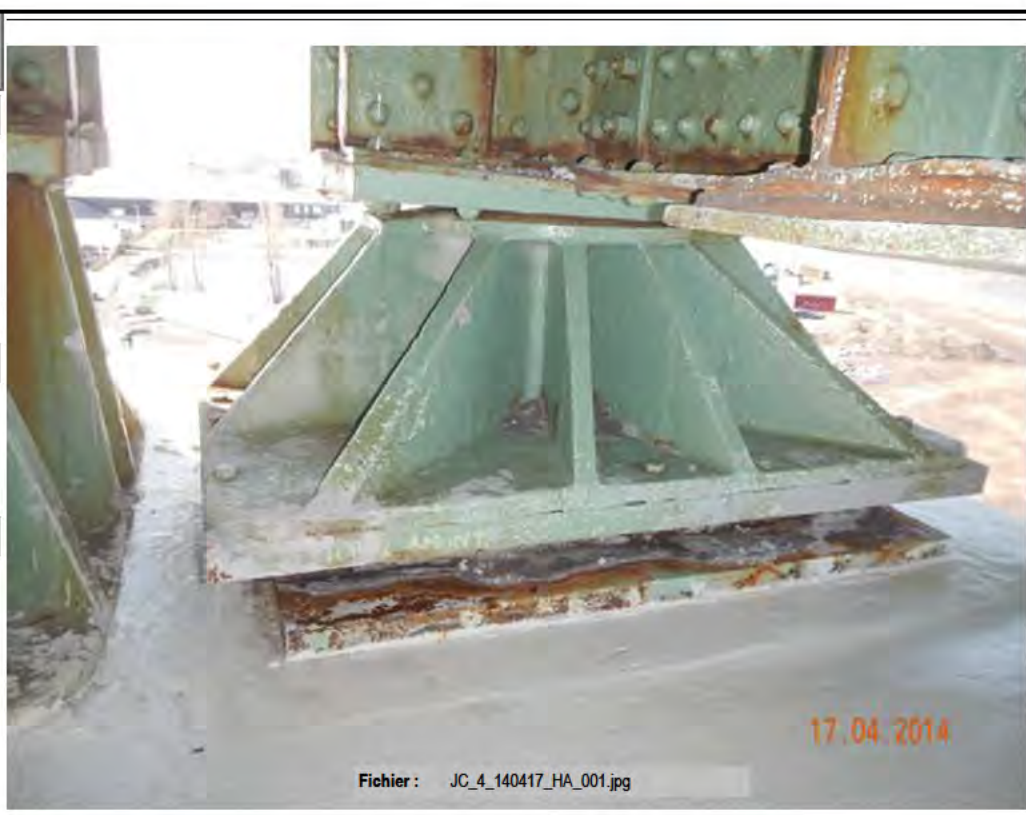
Photo no.:
JC_4_140417_HA_001

Restriction importante à très importante du mouvement des appareils mobiles à plaques de glissement causé par la corrosion importante.

Recomm. no : 10175

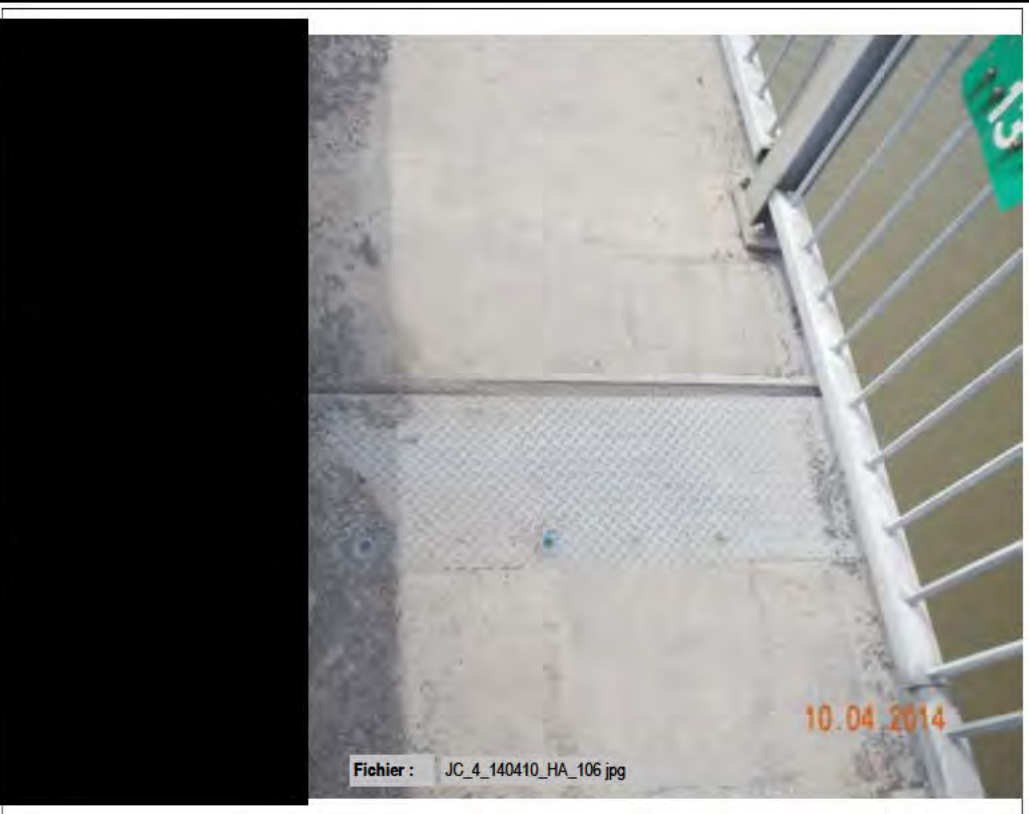
Photo no.:
JC_4_140410_HA_106

2 boulons manquants sur la plaque de recouvrement du trottoir aval.

Recomm. no : 10174

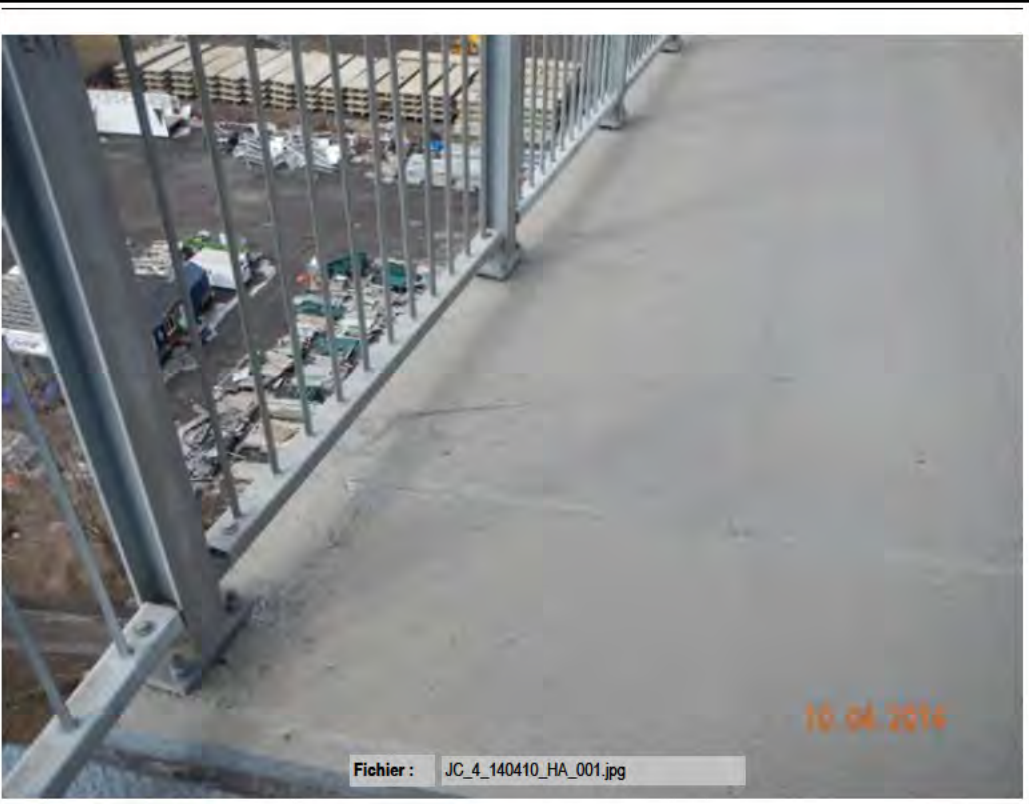
Photo no.:
JC_4_140410_HA_001

Fissures étroites près du bord libre du trottoir et de la piste cyclable, visible sur l'ensemble de la section 4.

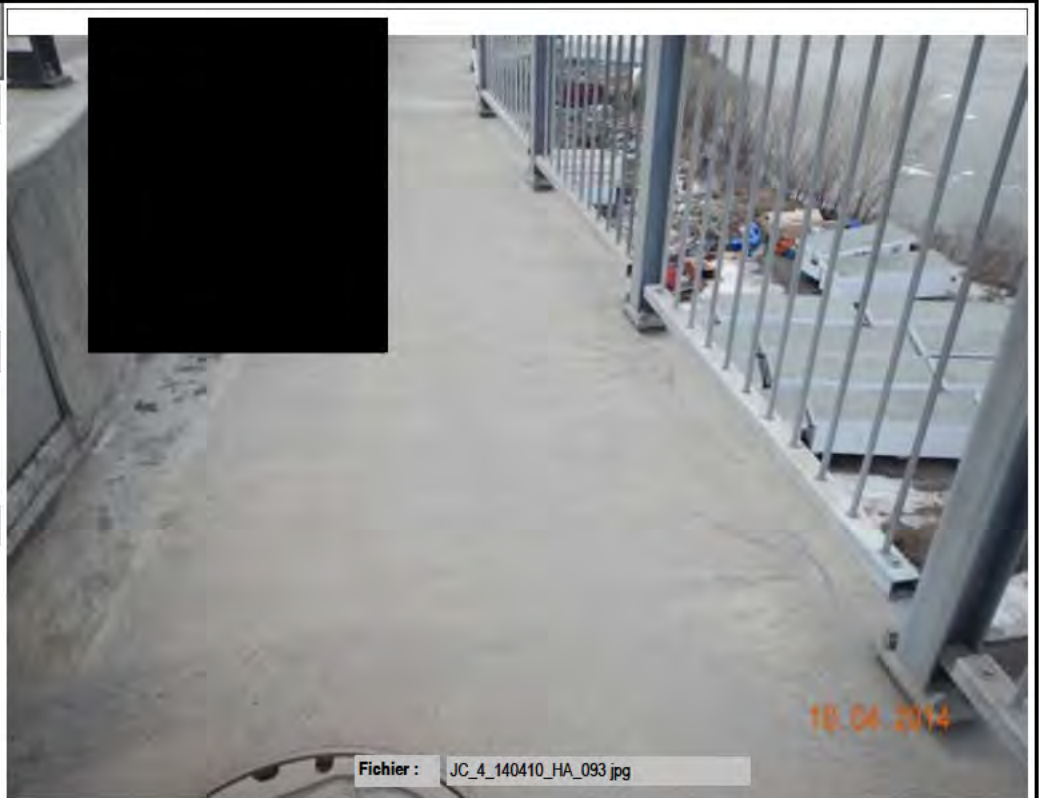
Photo no.:
JC_4_140410_HA_093

Fissures étroites près du bord libre du trottoir et de la piste cyclable, visible sur l'ensemble de la section 4.

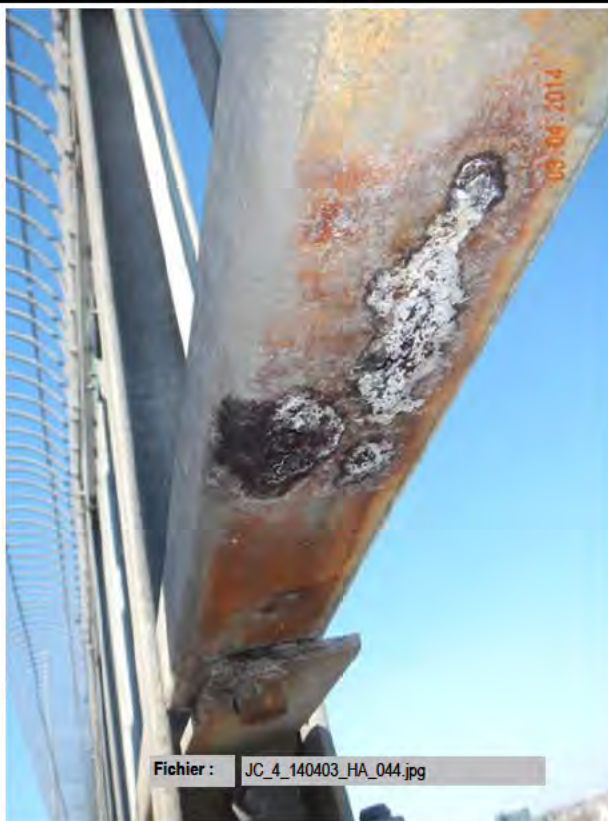
Photo no.:
JC_4_140403_HA_044

Corrosion importante de la lisse inférieure du panneau 40-41.

Recomm. no : 10005

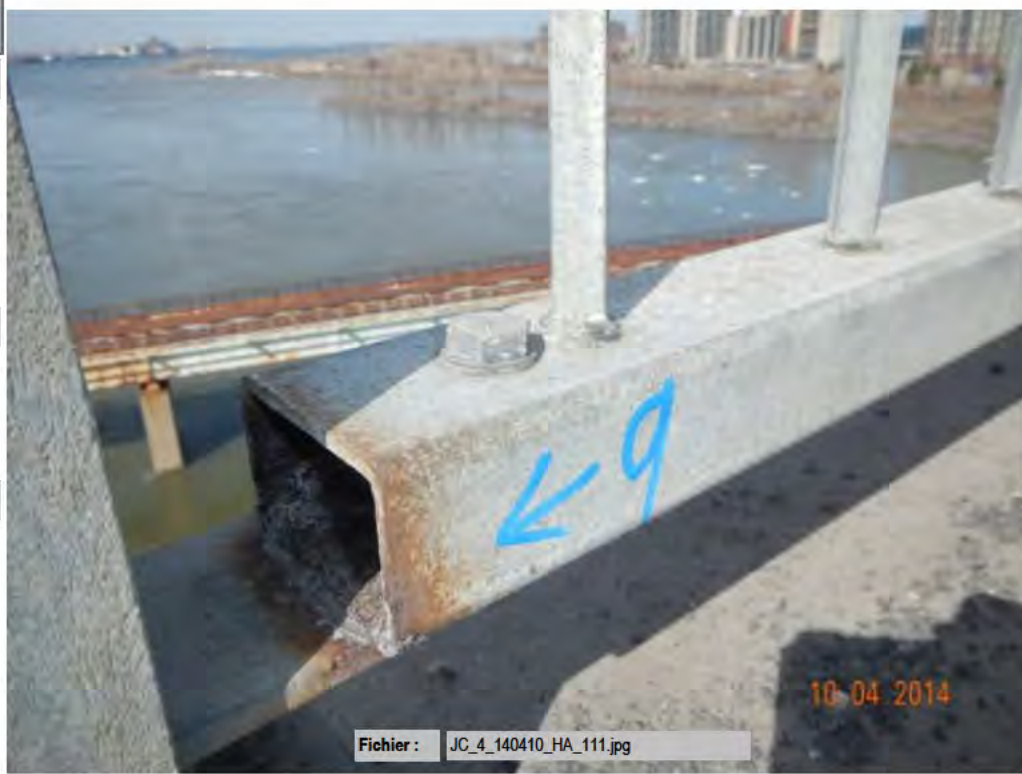
Corrosion moyenne de quelques extrémités de lisse inférieure.

Recomm. no : 10029

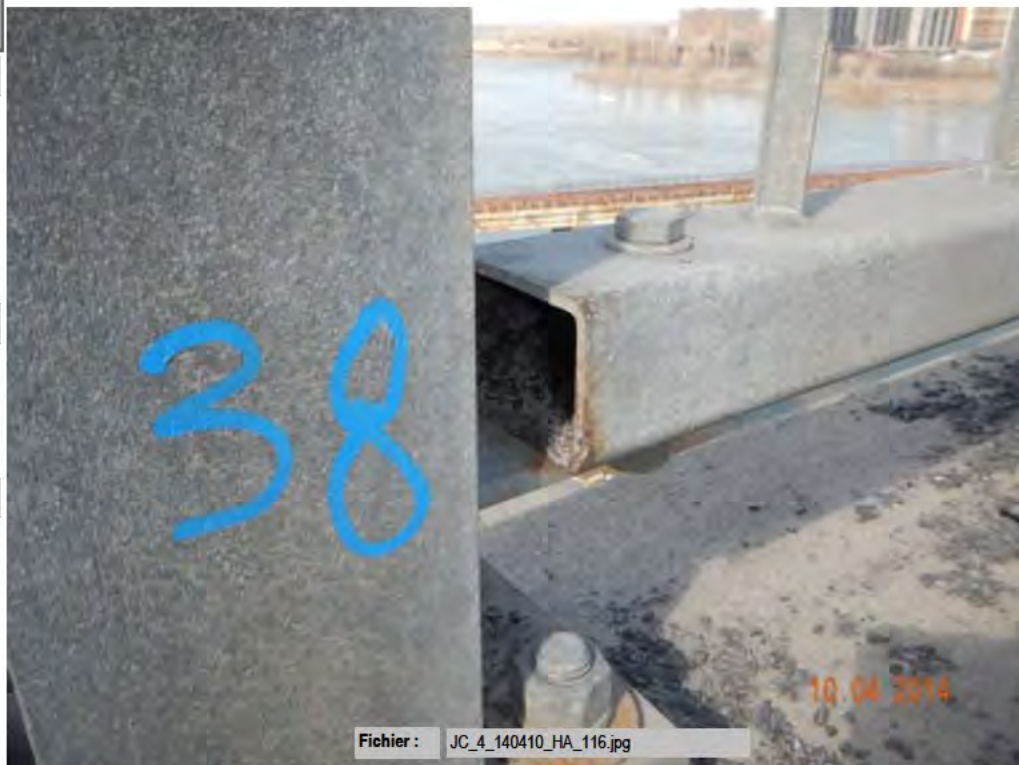
Corrosion moyenne de quelques extrémités de lisse inférieure.

Recomm. no : 10029

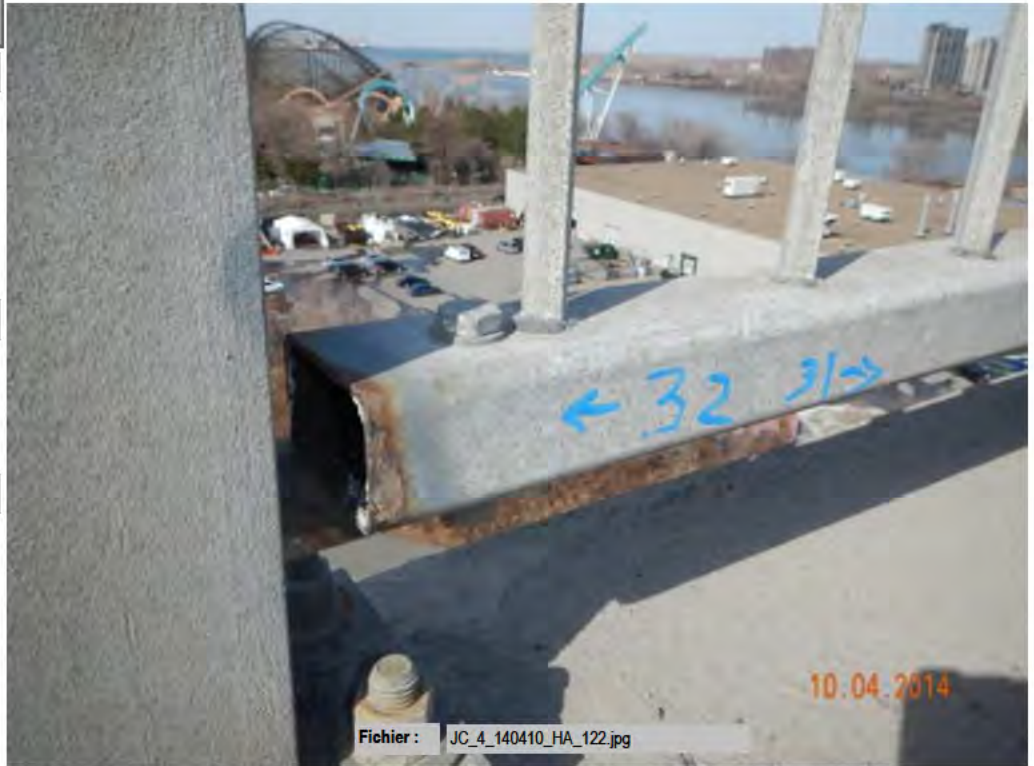
Corrosion moyenne de quelques extrémités de lisse inférieure.

Recomm. no : 10029

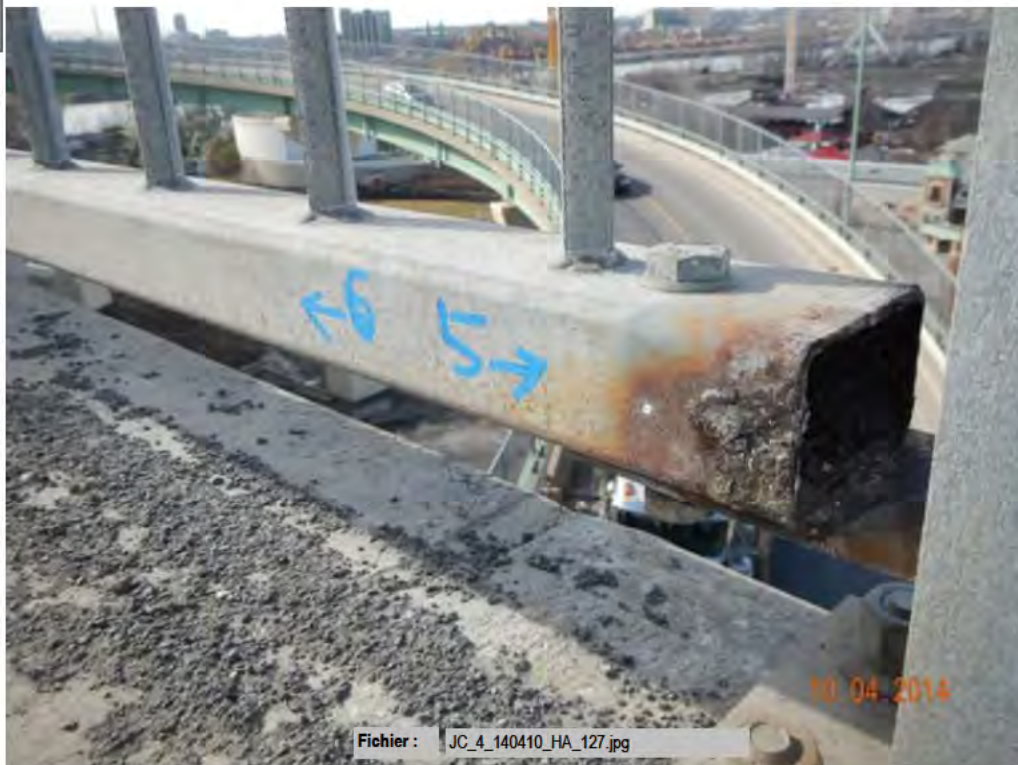
Corrosion moyenne à importante de quelques extrémités de lisse inférieure.

Recomm. no : 10029, 10161

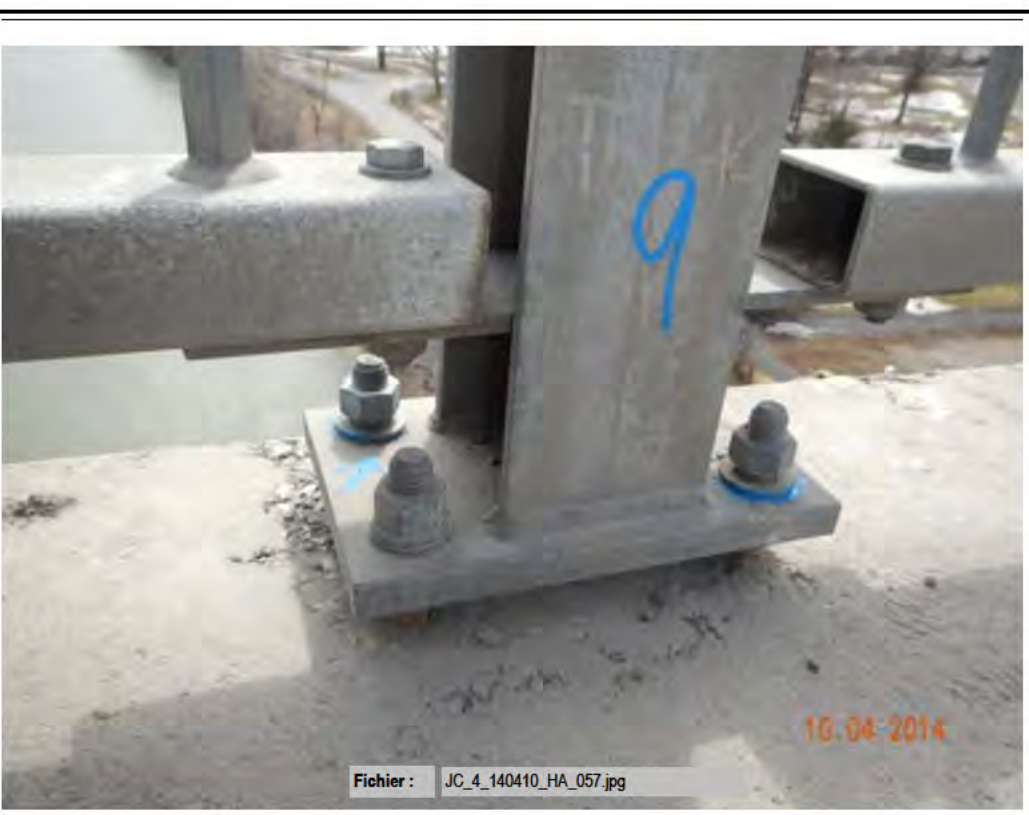
2 écrous desserrés au poteau 9 affectant de façon importante sa capacité.

Recomm. no : 9575, 9909

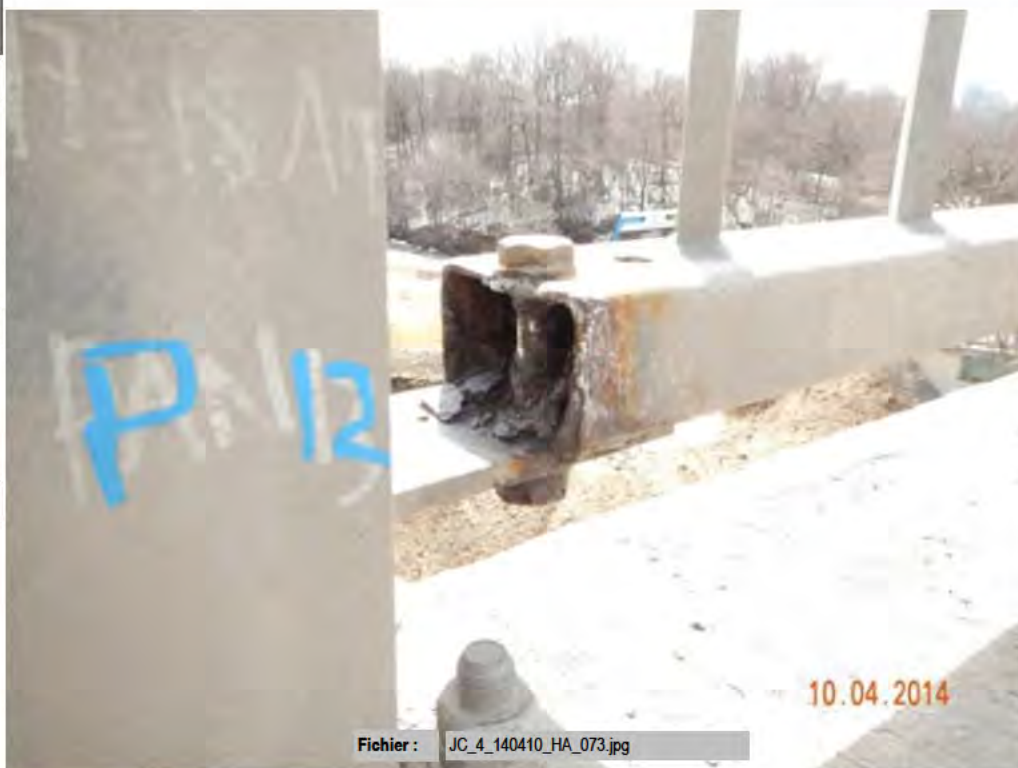
Corrosion importante des extrémités
de lisse inférieure, panneau 1-2, 12-13.

Recomm. no : 10029

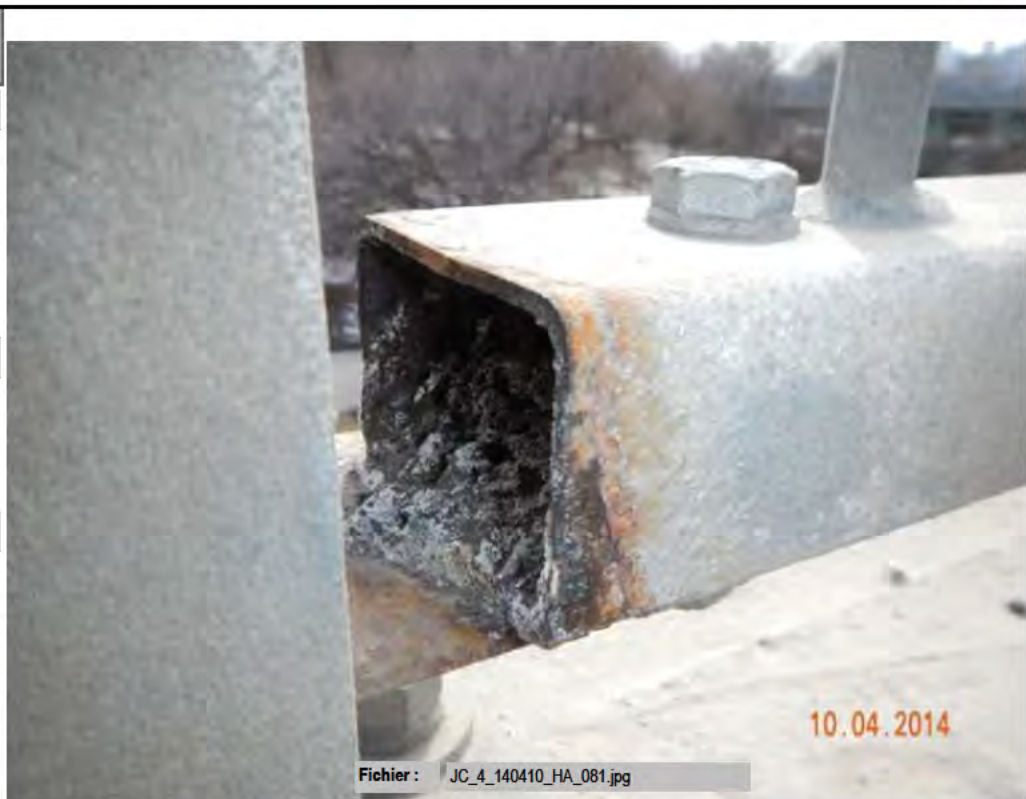
Corrosion importante de quelques extrémités de lisse.

Recomm. no : 10029

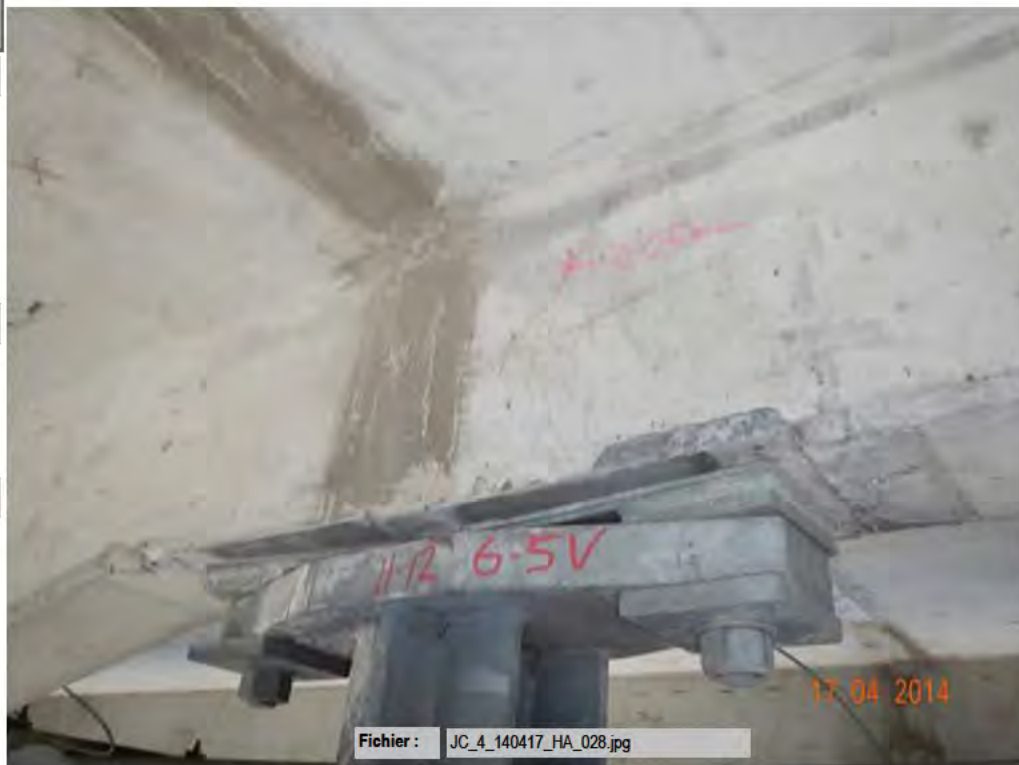
Quelques fissures étroites du béton au niveau des platines.

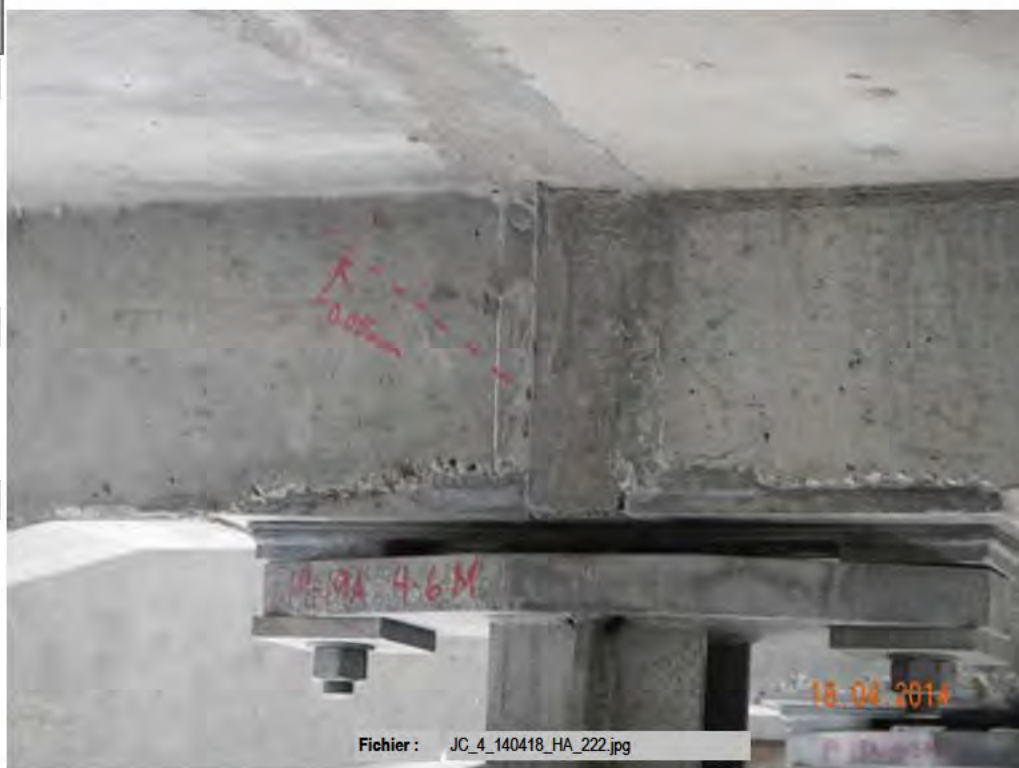
Quelques fissures étroites du béton au niveau des platines.

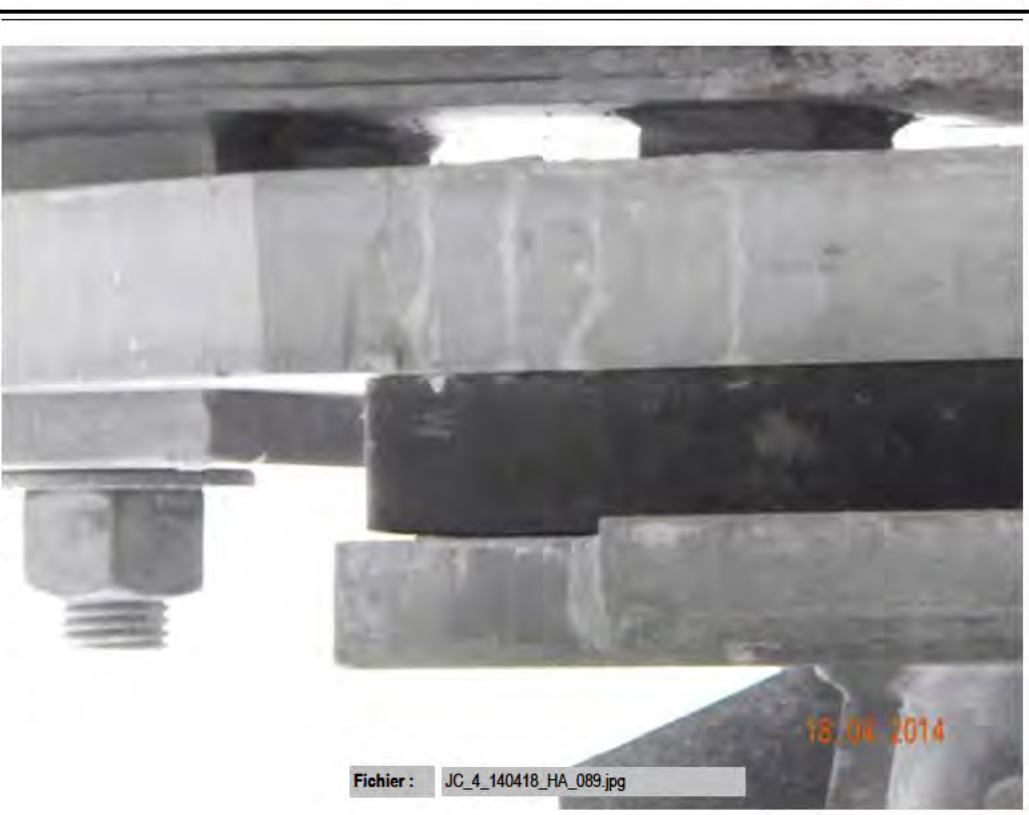
Défauts de planéité des appuis 3M avec la poutre transversale 7, 3V avec la poutre transversale 9 et 1V avec la poutre transversale 11 affectant entre 20% et 30% de la surface.

Recomm. no : 10167

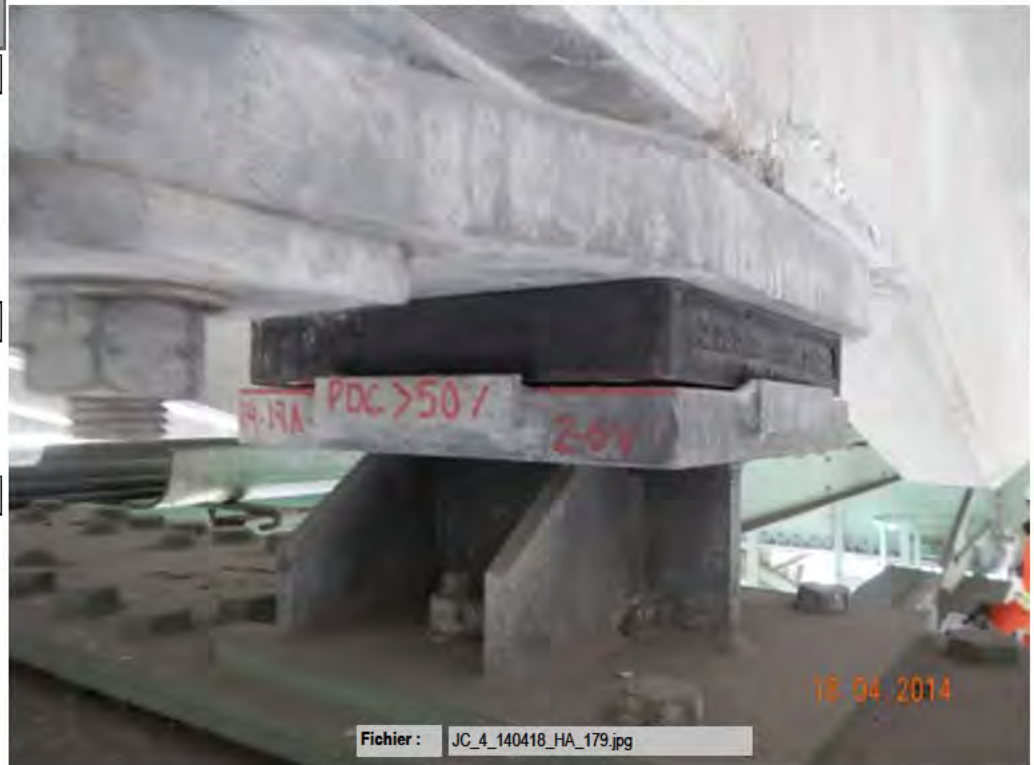
Photo no.:
JC_4_140418_HA_179

Défauts de planéité de l'appui 6V avec la poutre transversale 2 affectant plus de 30% de la surface.

Recomm. no : 10167

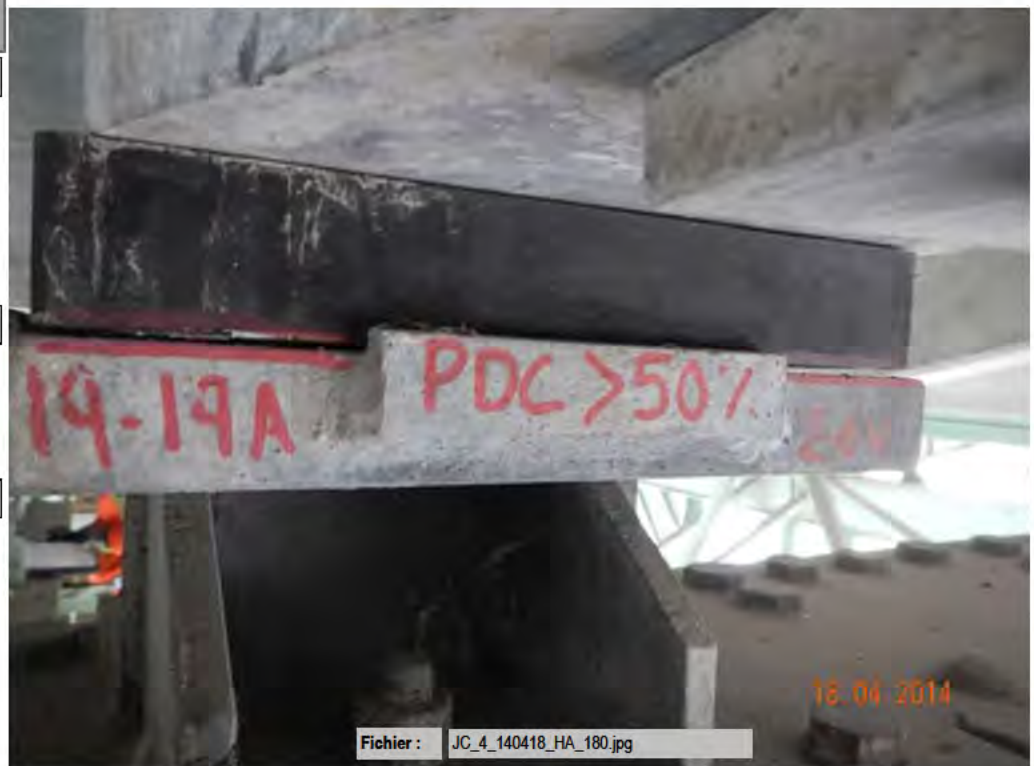
Photo no.:
JC_4_140418_HA_180

Défauts de planéité de l'appui 6V avec la poutre transversale 2 affectant plus de 30% de la surface.

Recomm. no : 10167

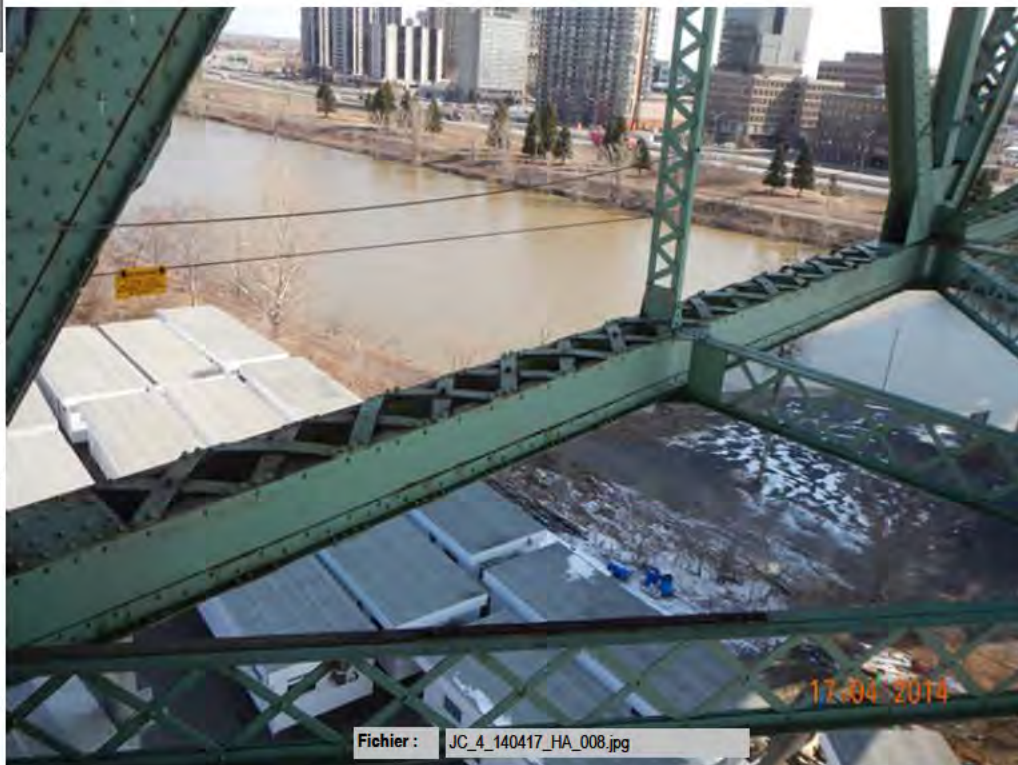
Pertes de matériau et déformations par corrosion importantes des plaques d'âmes, des cornières et des étrésoillons sur la corde 10-11 pouvant réduire de façon importante sa capacité.

Recomm. no : 10172

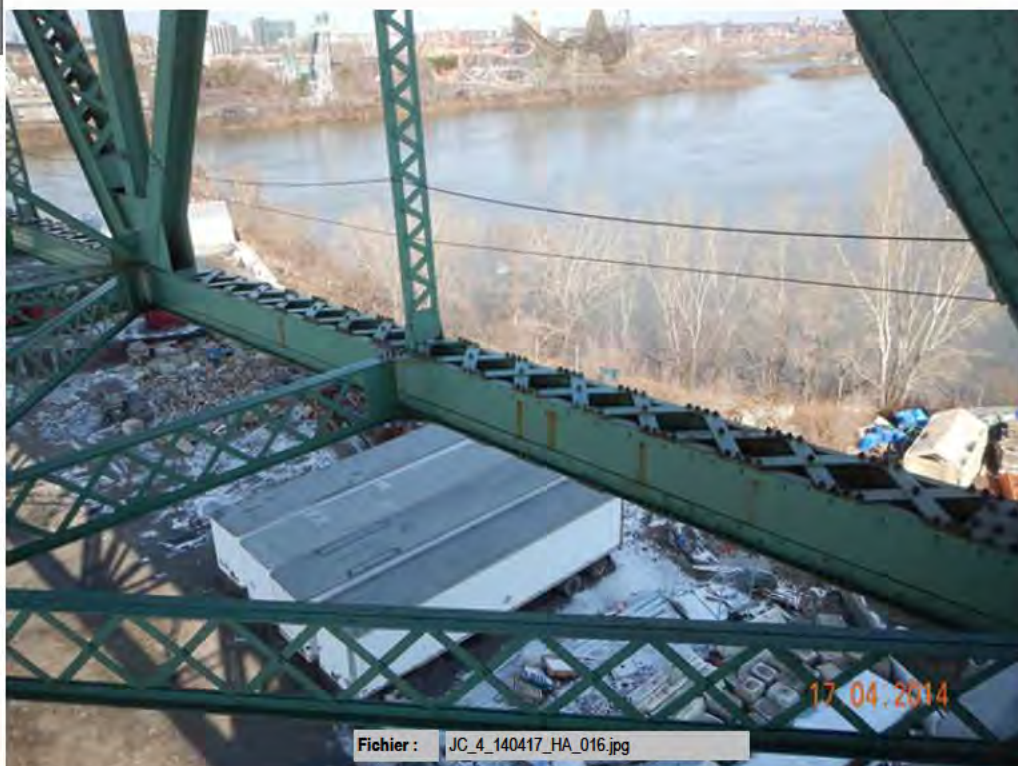
Photo no.:
JC_4_140417_HA_016

Déformations par corrosion importantes à très importantes des plaques d'âmes, des cornières et des étrésoillons des cordes 1-2 et 10-11 pouvant réduire de façon importante leur capacité.

Recomm. no : 10172

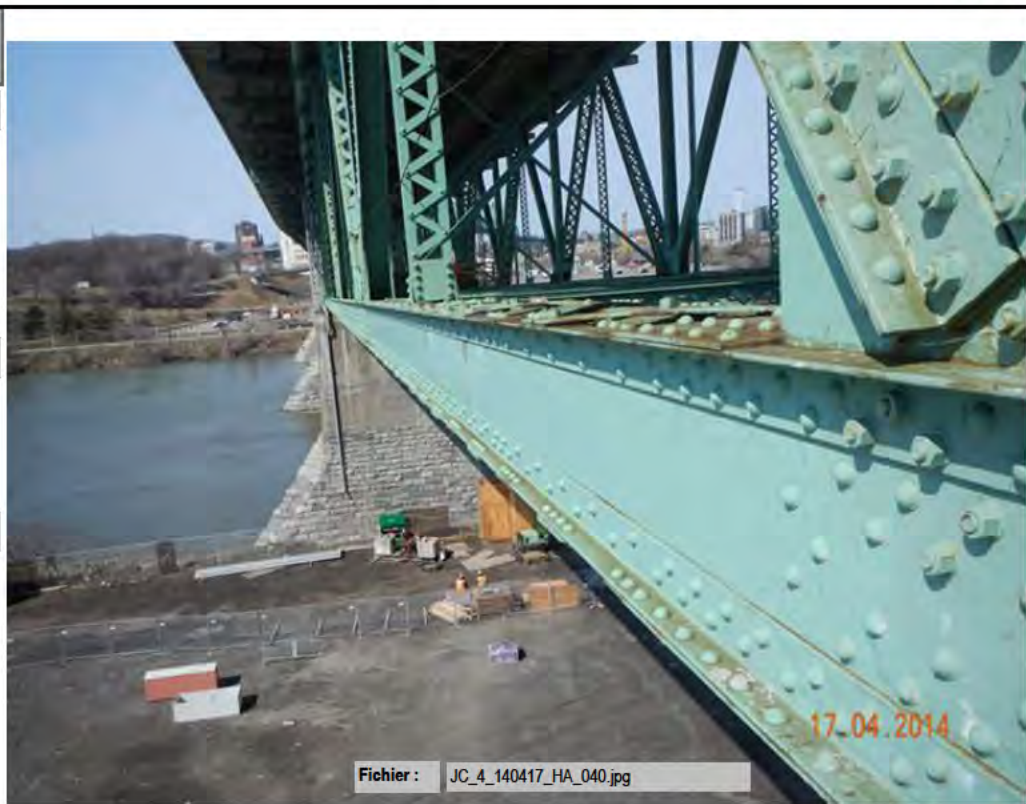
Photo no.:
JC_4_140417_HA_040

Déformations par corrosion importantes à très importantes des plaques d'âmes, des cornières et des étrépillons des cordes 1-2 et 10-11 pouvant réduire de façon importante leur capacité.

Recomm. no : 10172

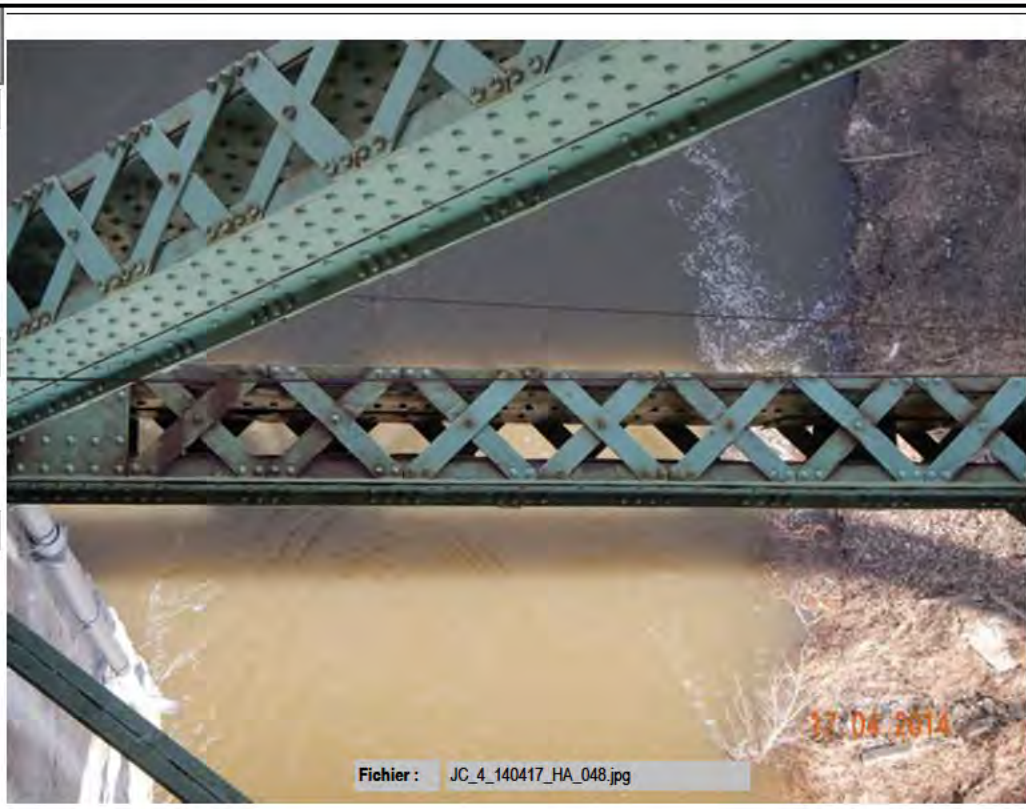
Photo no.:
JC_4_140417_HA_048

Déformations par corrosion importantes à très importantes des plaques d'âmes, des cornières et des étrépillons des cordes 1-2 et 10-11 pouvant réduire de façon importante leur capacité.

Recomm. no : 10172

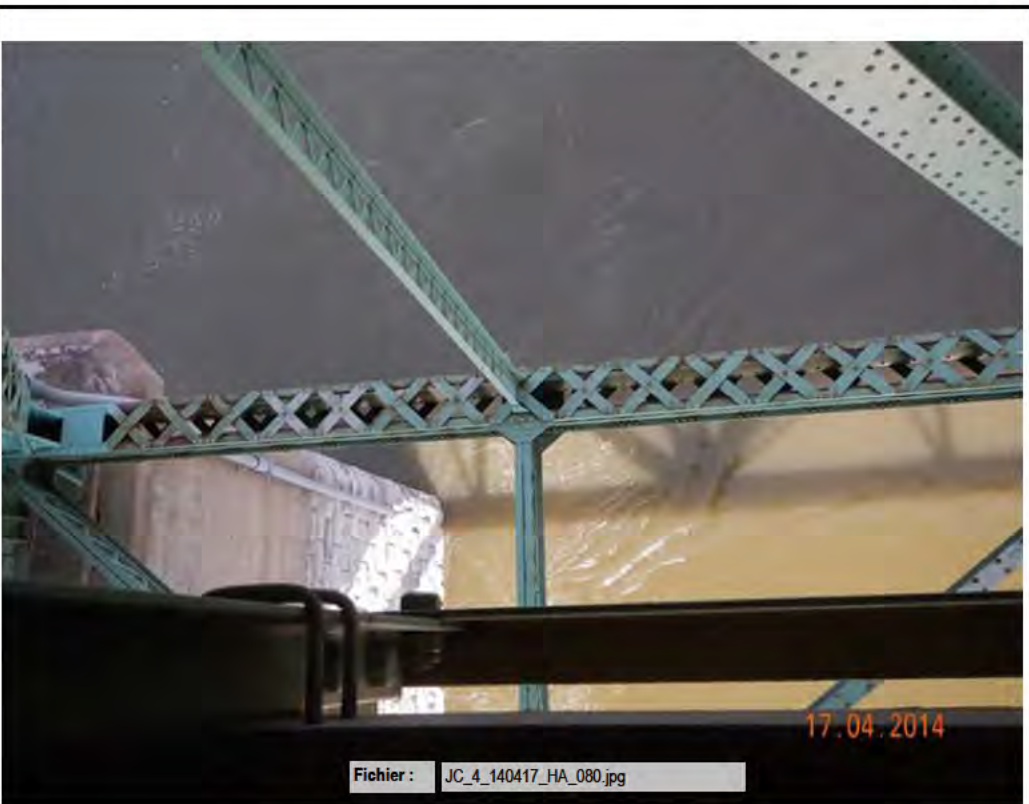
Photo no.:
JC_4_140417_HA_080

Déformations par corrosion importantes à très importantes des plaques d'âmes, des cornières et des étréssillons des cordes 1-2 et 10-11 pouvant réduire de façon importante leur capacité.

Recomm. no : 10172

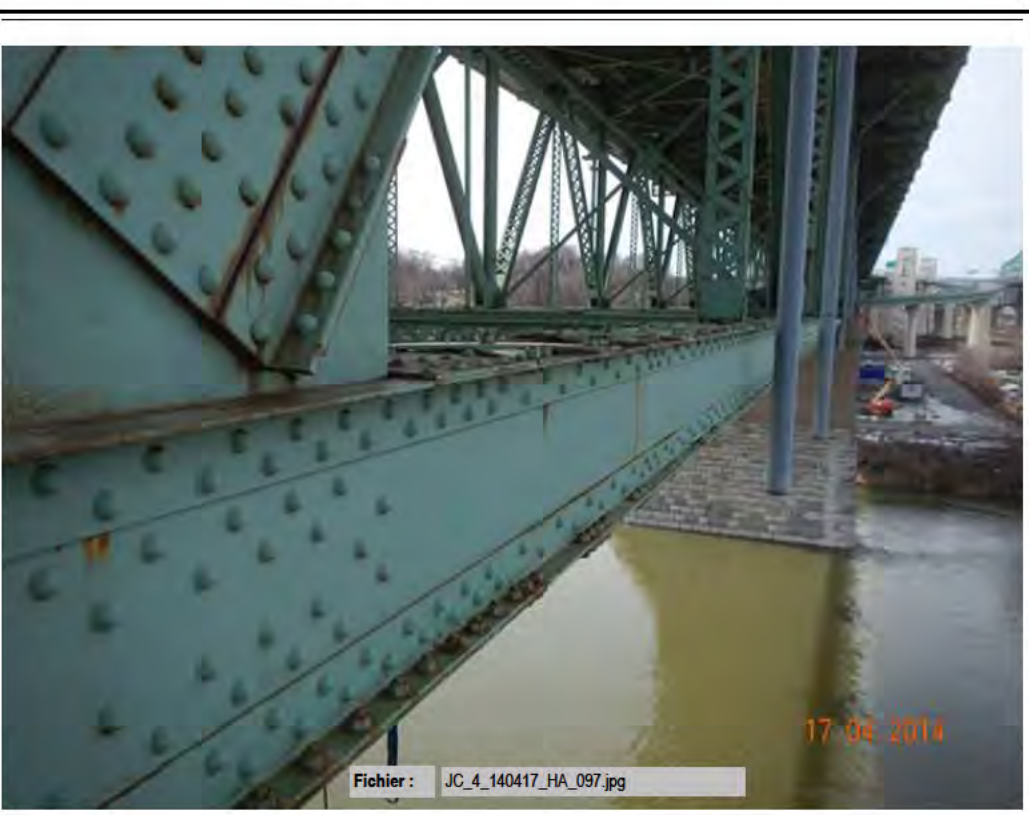
Photo no.:
JC_4_140417_HA_097

Pertes de matériau et déformations par corrosion moyennes à importantes des cordes 1-2 et 10-11 pouvant réduire de façon importante leur capacité.

Recomm. no : 10172

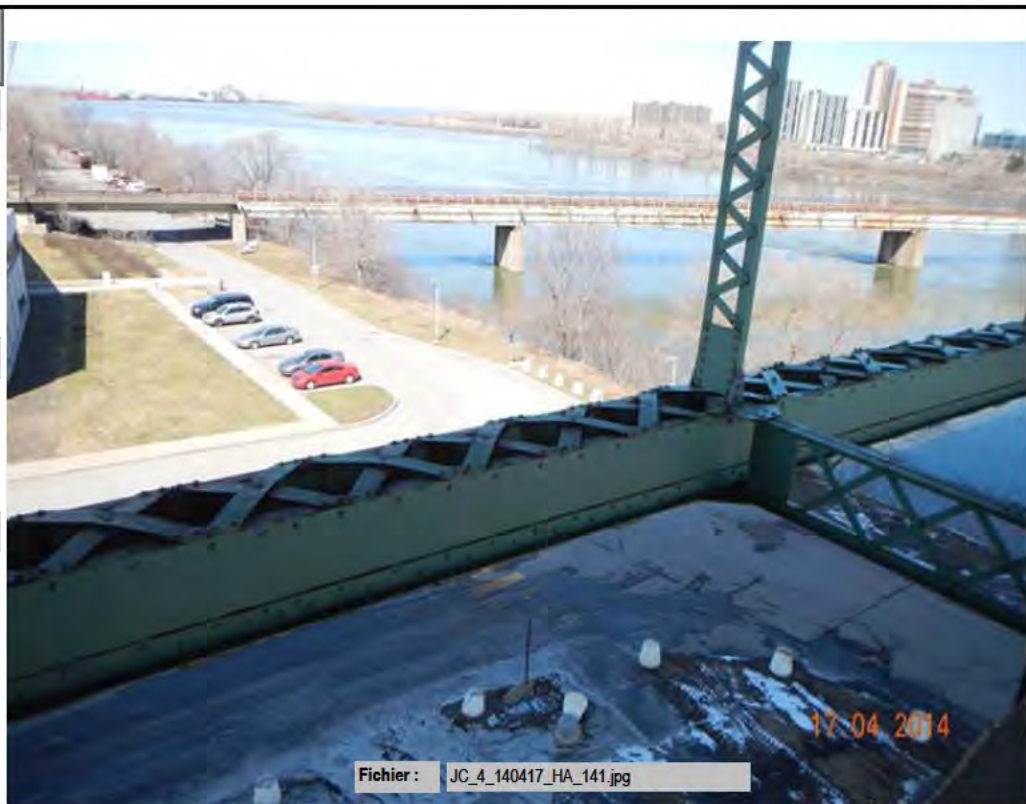
Pertes de matériau et déformations par corrosion moyennes à importantes de la corde 10-11 pouvant réduire de façon importante sa capacité.

Recomm. no : 10172

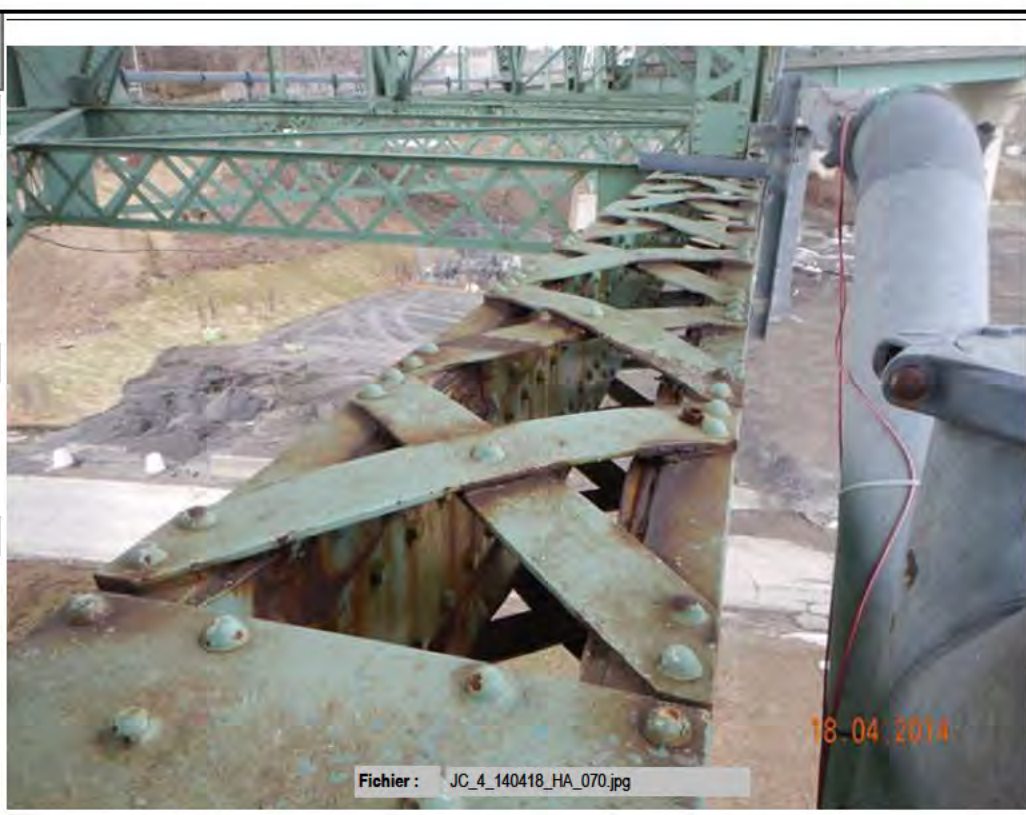
Photo no.:
JC_4_140418_HA_070

Déformation par corrosion importante des étréssillons et des plaques d'âme de la corde 1-2.

Recomm. no : 10172
