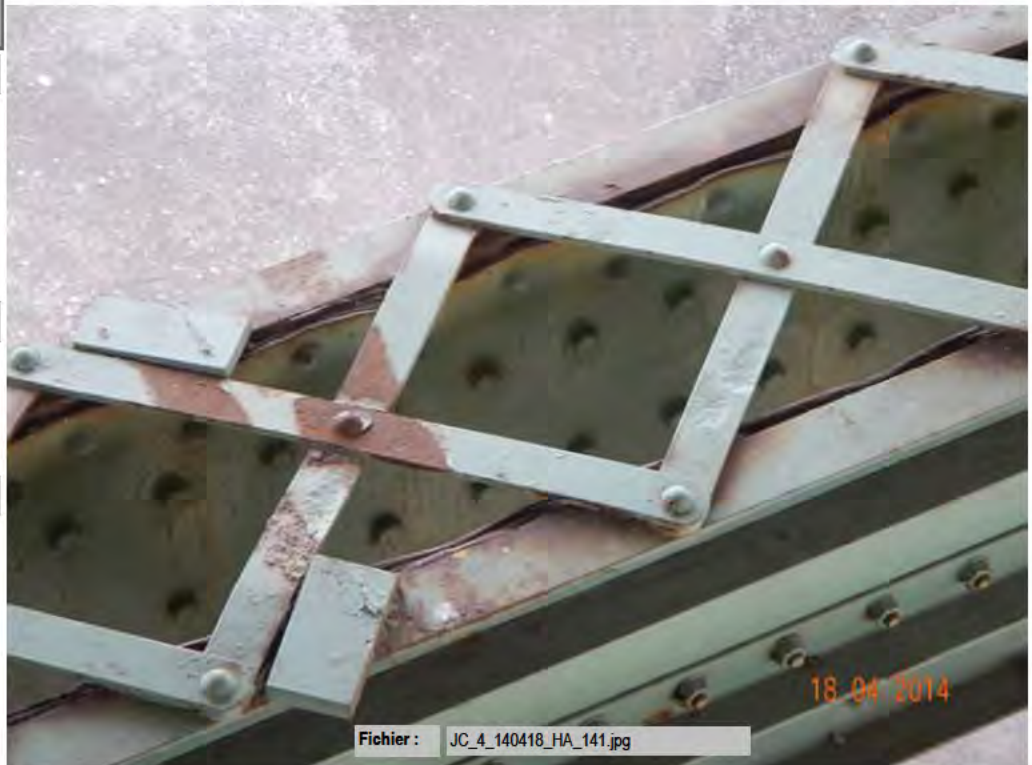
Photo no.:
JC_4_140418_HA_141

Déformation par corrosion importante à très importante des plaques d'âme de la corde 5-6.

Recomm. no : 10172

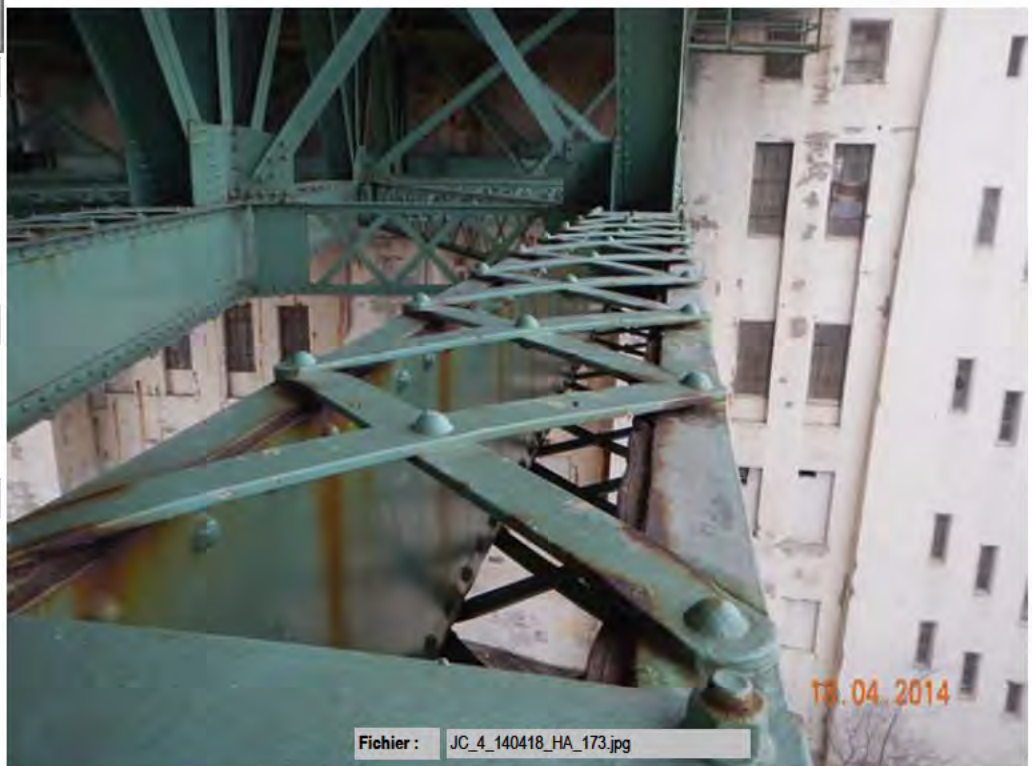
Photo no.:
JC_4_140418_HA_173

Pertes de matériau et déformations par corrosion importantes à très importantes des plaques d'âmes, des cornières et des étrépillons des cordes 1-2, 2-3 et 4-5 pouvant réduire de façon très importante leur capacité.

Recomm. no : 9508, 10172

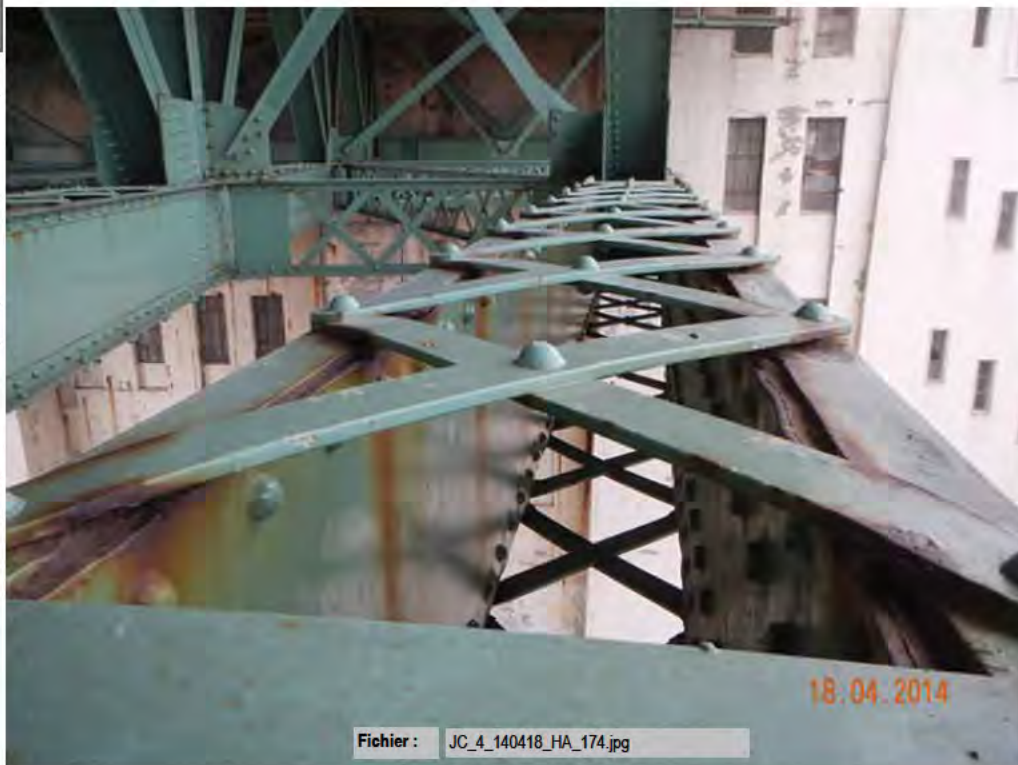
Photo no.:
JC_4_140418_HA_174

Pertes de matériau et déformations par corrosion importantes à très importantes des plaques d'âmes, des cornières et des étréssillons des cordes 1-2, 2-3 et 4-5 pouvant réduire de façon très importante leur capacité.

Recomm. no : 9508, 10172

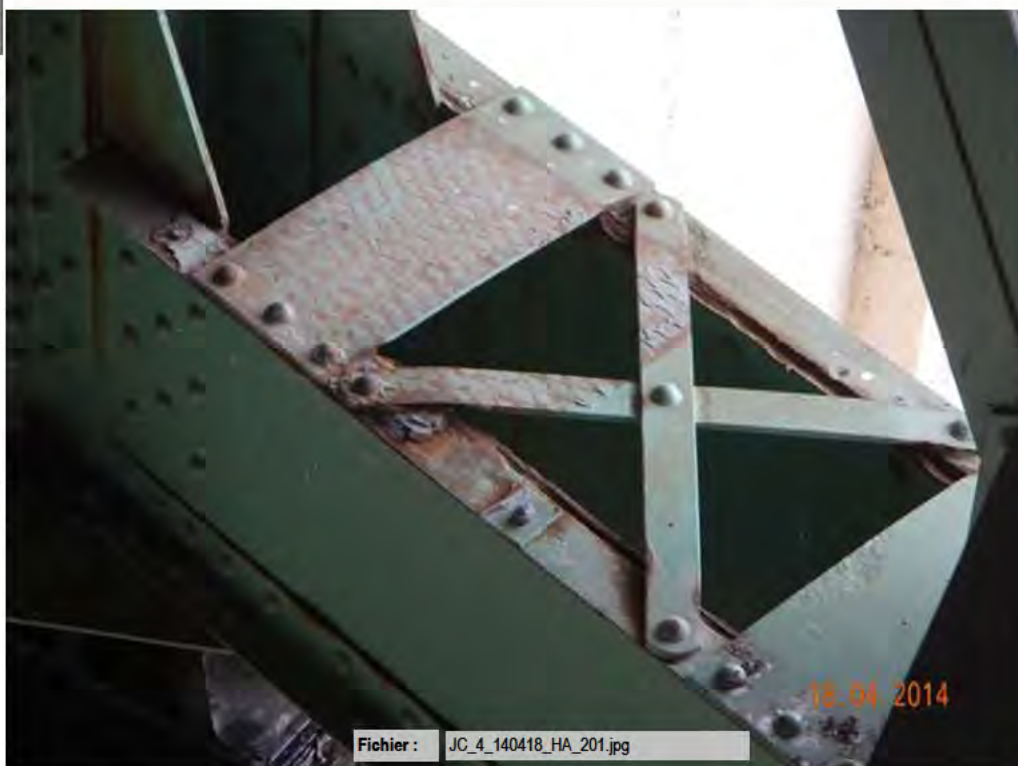
Photo no.:
JC_4_140418_HA_201

Pertes de matériau et déformations par corrosion importantes à très importantes des plaques d'âmes, des cornières et des étréssillons des cordes 1-2, 2-3 et 4-5 pouvant réduire de façon très importante leur capacité.

Recomm. no : 9508, 10172

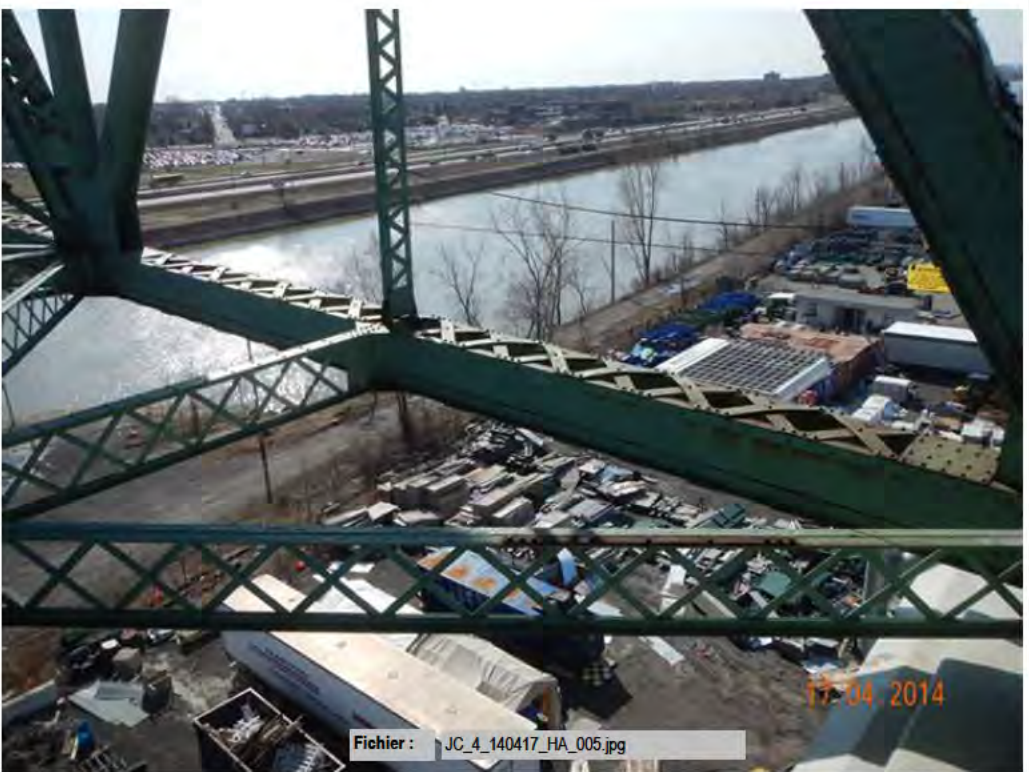
Déformations par corrosion importantes des plaques d'âmes, des cornières et des étrésoillons des cordes 1-2 et 10-11 pouvant réduire de façon importante leur capacité.

Recomm. no : 10172

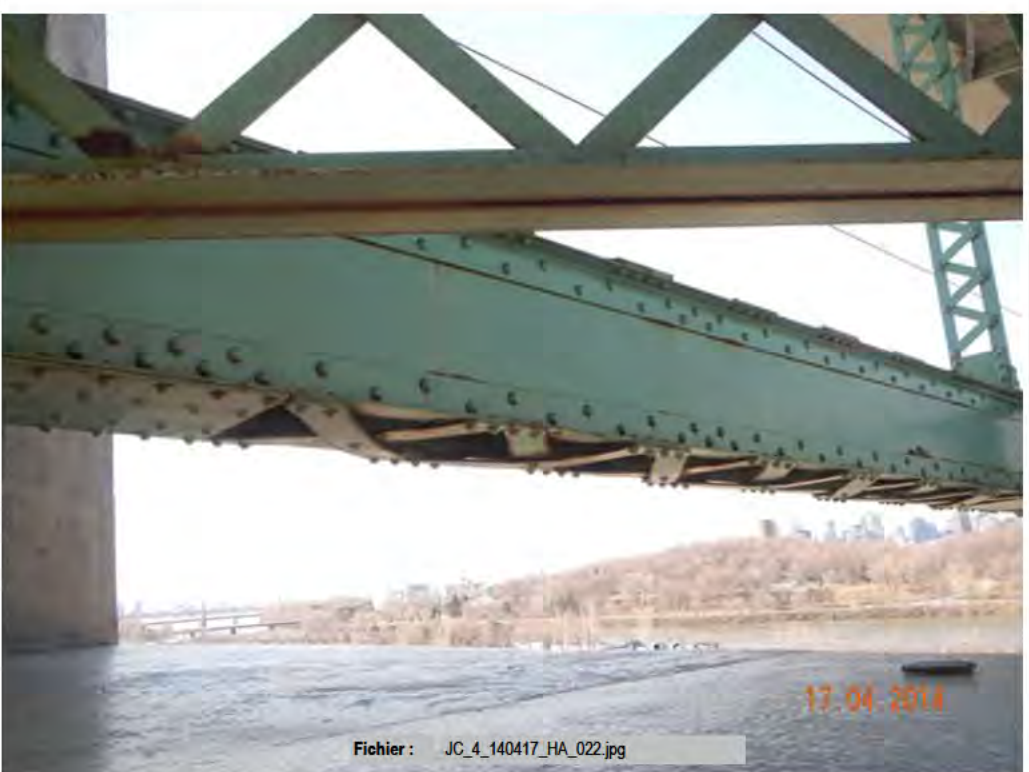
Photo no.:
JC_4_140417_HA_022

Déformations par corrosion importantes des plaques d'âmes, des cornières et des étrésoillons des cordes 1-2 et 10-11 pouvant réduire de façon importante leur capacité.

Recomm. no : 10172

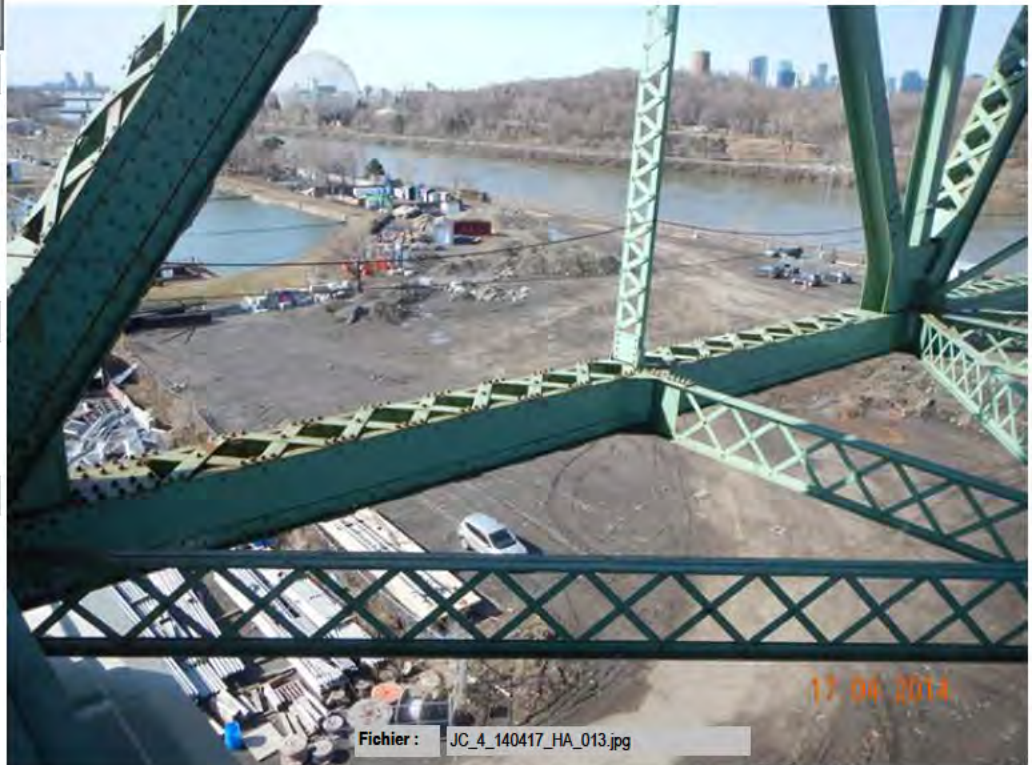
Photo no.:
JC_4_140417_HA_013

Pertes de matériau et déformations par corrosion moyennes à importantes des plaques d'âmes, des cornières et des étrépillons de la corde 10-11 pouvant réduire de façon importante sa capacité.

Recomm. no : 10172

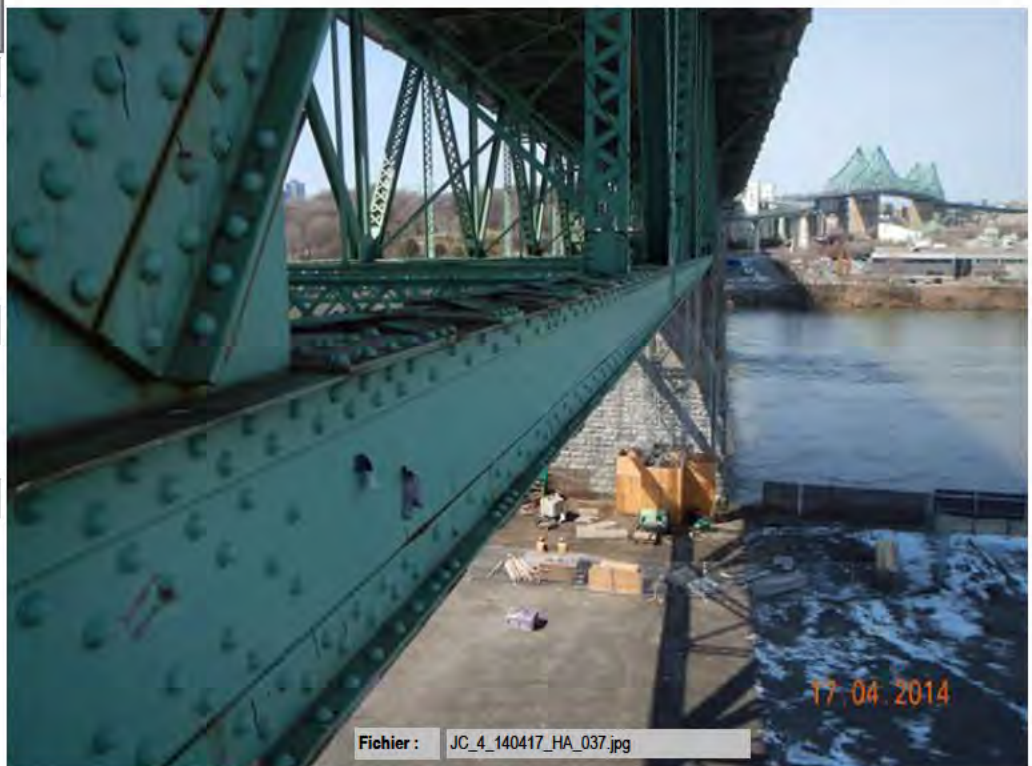
Photo no.:
JC_4_140417_HA_037

Pertes de matériau et déformations par corrosion moyennes à importantes des plaques d'âmes, des cornières et des étrépillons des cordes 1-2 et 10-11 pouvant réduire de façon importante leur capacité.

Recomm. no : 10172

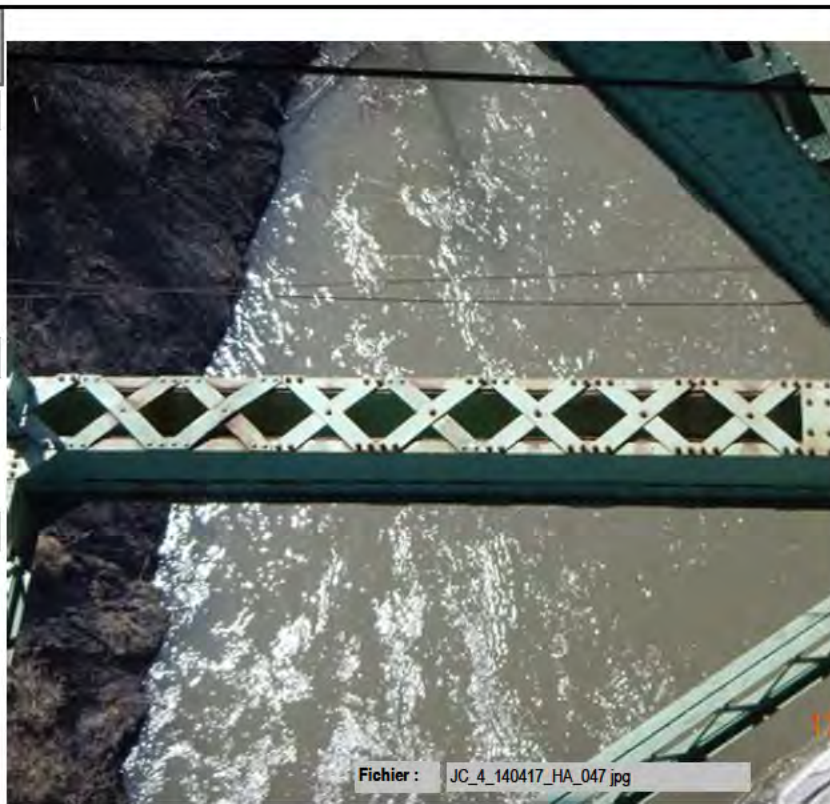
Photo no.:
JC_4_140417_HA_047

Pertes de matériau et déformations par corrosion moyennes à importantes des plaques d'âmes, des cornières et des étrépillons des cordes 1-2 et 10-11 pouvant réduire de façon importante leur capacité.

Recomm. no : 10172

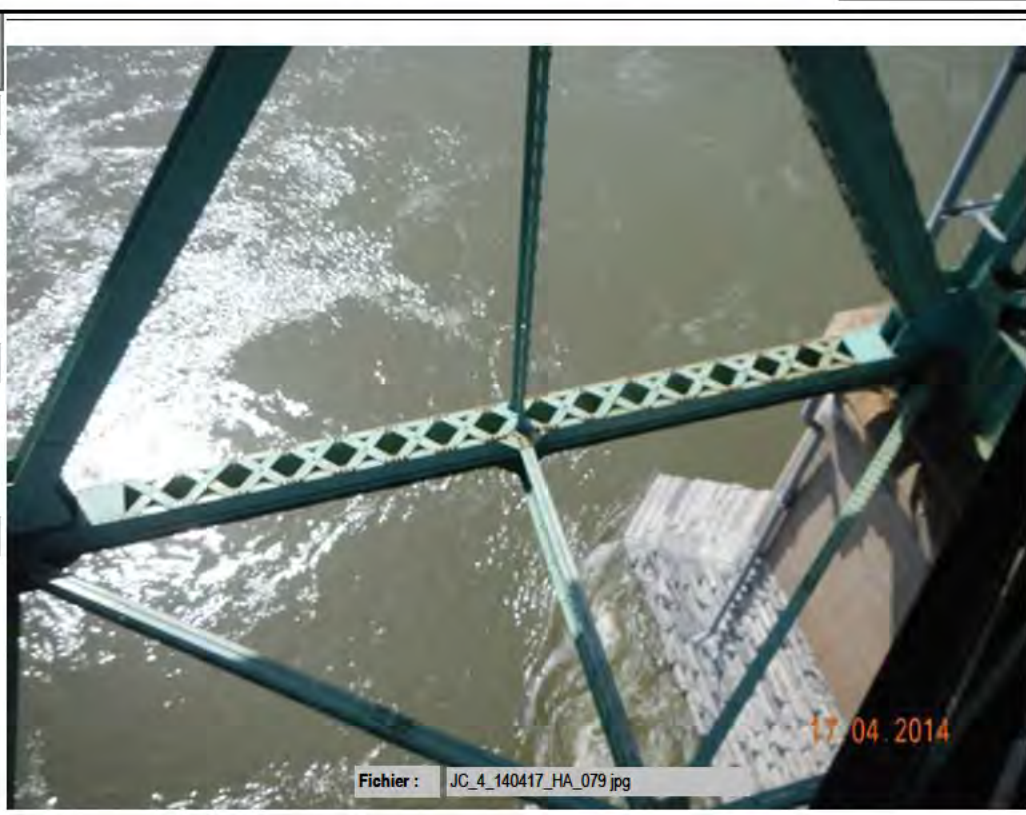
Photo no.:
JC_4_140417_HA_079

Déformations par corrosion moyennes à importantes des plaques d'âmes, des cornières et des étrépillons des cordes 9-10 et 10-11 pouvant réduire de façon importante leur capacité.

Recomm. no : 10172

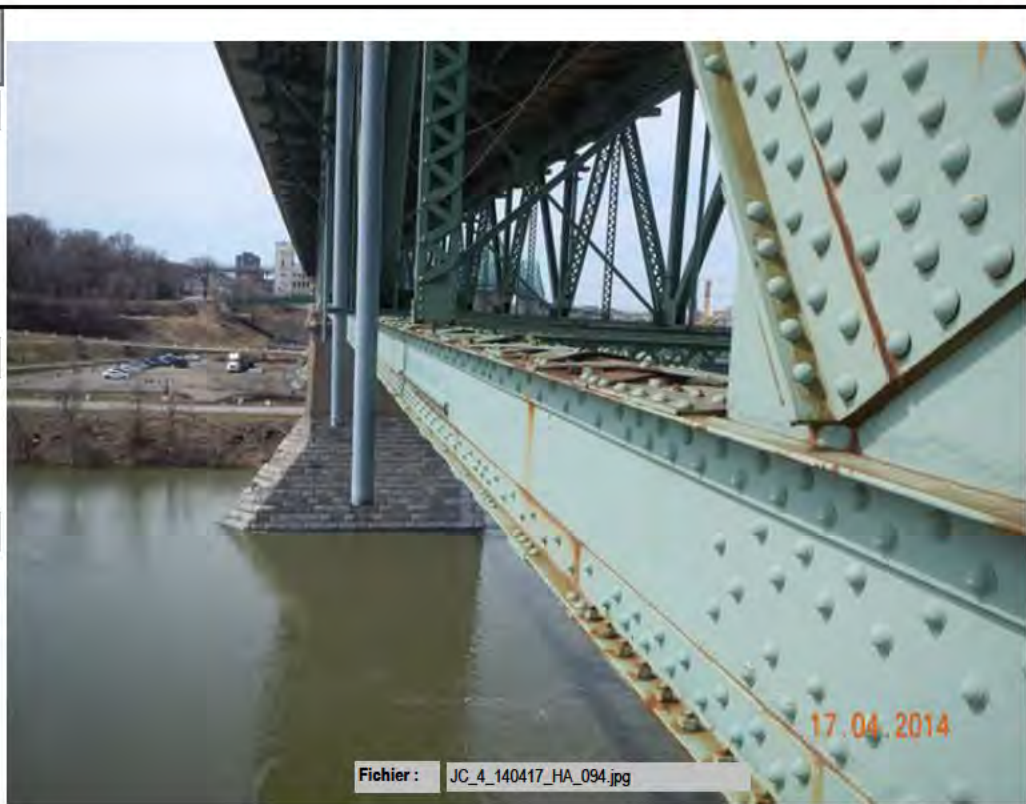
Photo no.:
JC_4_140417_HA_094

Pertes de matériau et déformations par corrosion moyennes à importantes des plaques d'âmes, des cornières et des étrépillons des cordes 1-2 et 10-11 pouvant réduire de façon importante leur capacité.

Recomm. no : 10172

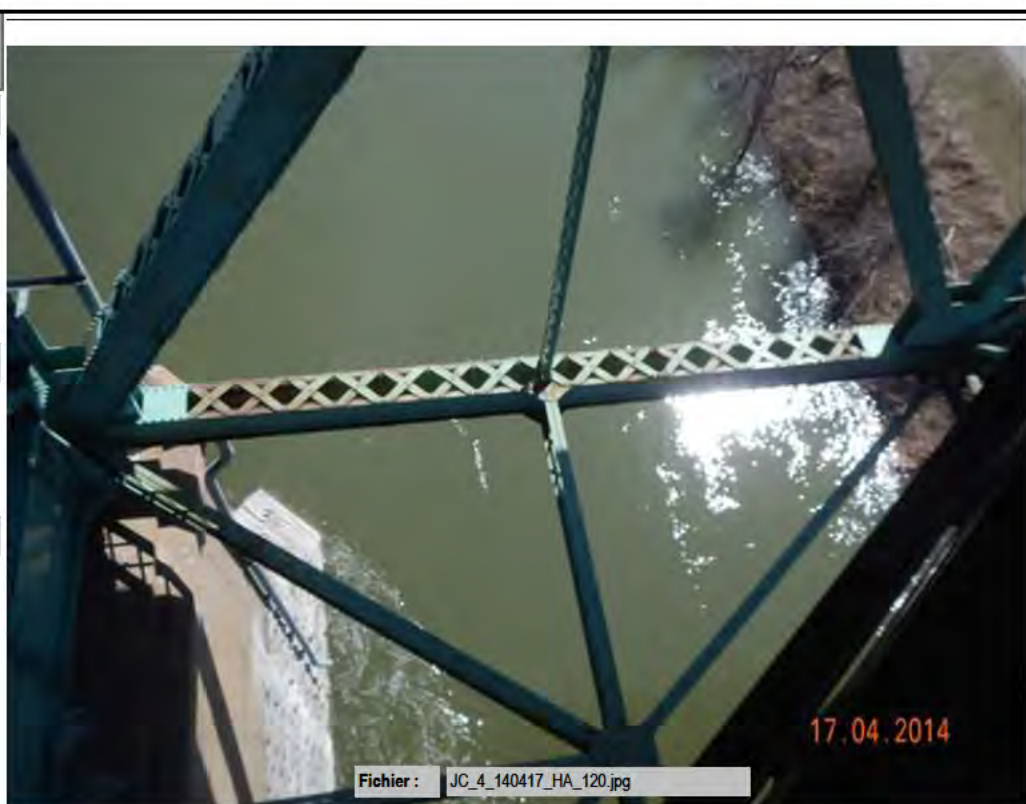
Photo no.:
JC_4_140417_HA_120

Pertes de matériau et déformations par corrosion moyennes à importantes des cordes 1-2 et 9-10 pouvant réduire de façon importante leur capacité.

Recomm. no : 10172

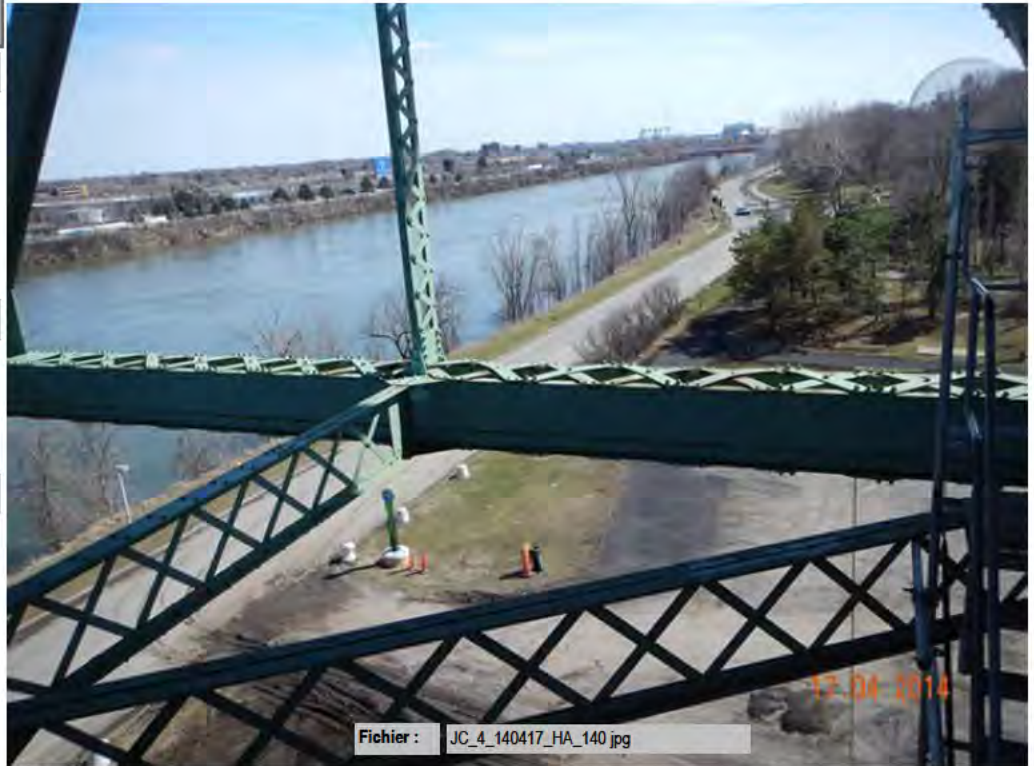
Photo no.:
JC_4_140417_HA_140

Pertes de matériau et déformations par corrosion moyennes à importantes des cordes 1-2 et 9-10 pouvant réduire de façon importante leur capacité.

Recomm. no : 10172

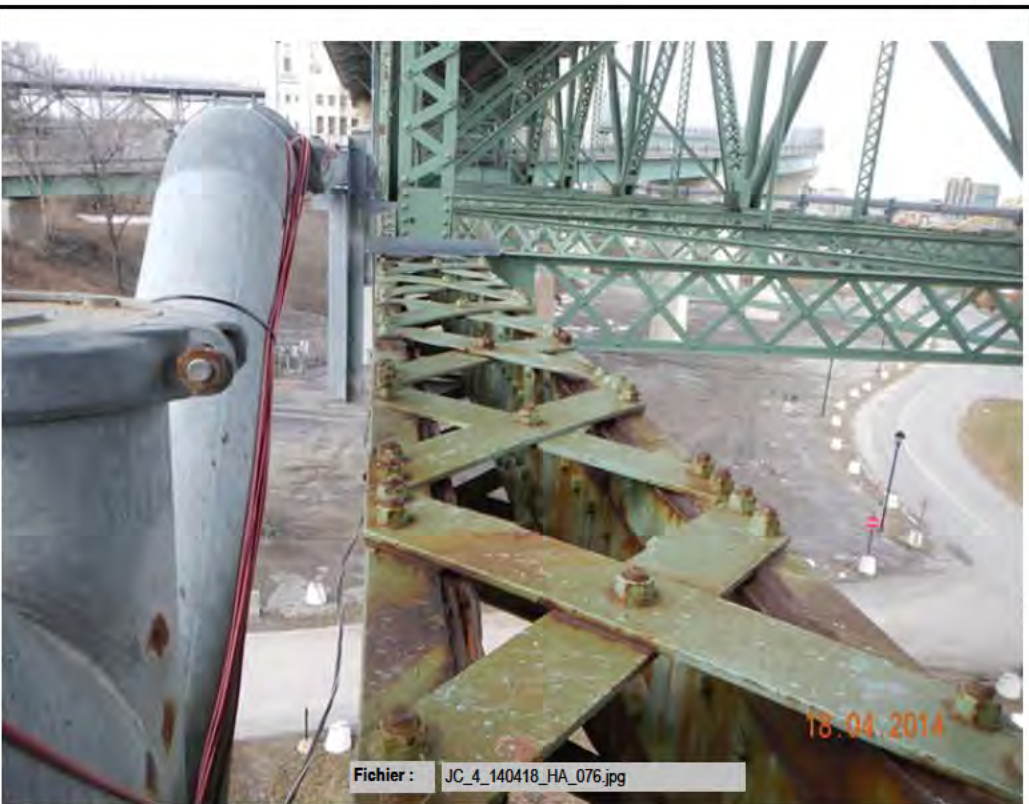
Photo no.:
JC_4_140418_HA_076

Corrosion moyenne à très importante.
Pertes de matériau et déformations
par corrosion moyennes à importantes
de la corde 1-2 et 2-3.

Recomm. no : 10172

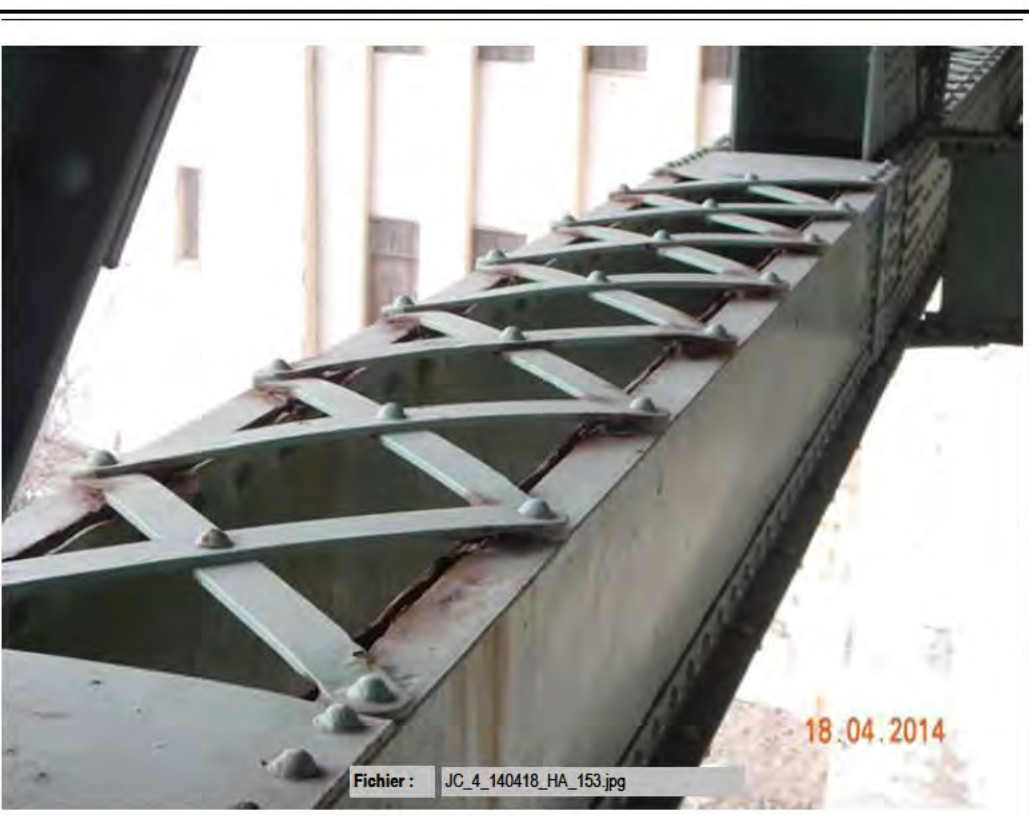
Photo no.:
JC_4_140418_HA_153

Pertes de matériau et déformations
par corrosion moyennes à importantes
d'âme de la corde 1-2 et 2-3 et 3-4.

Recomm. no : 9508, 10172

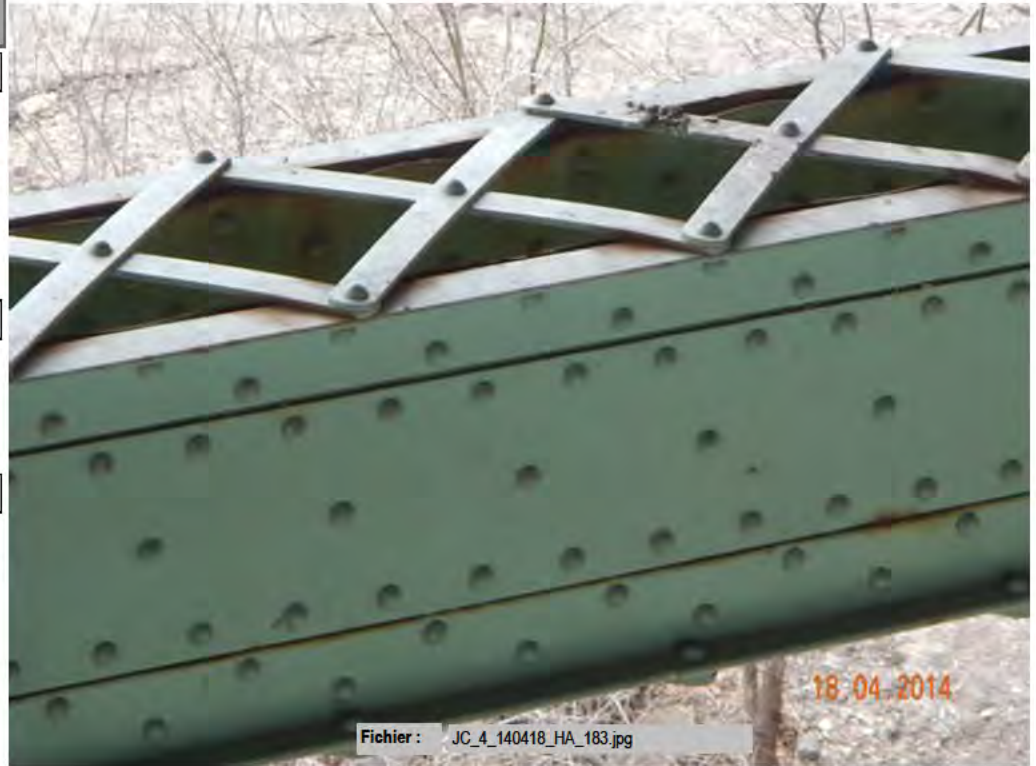
Pertes de matériau et déformations par corrosion moyennes à importantes d'âme de la corde 1-2 et 2-3 et 3-4.

Recomm. no : 9508, 10172

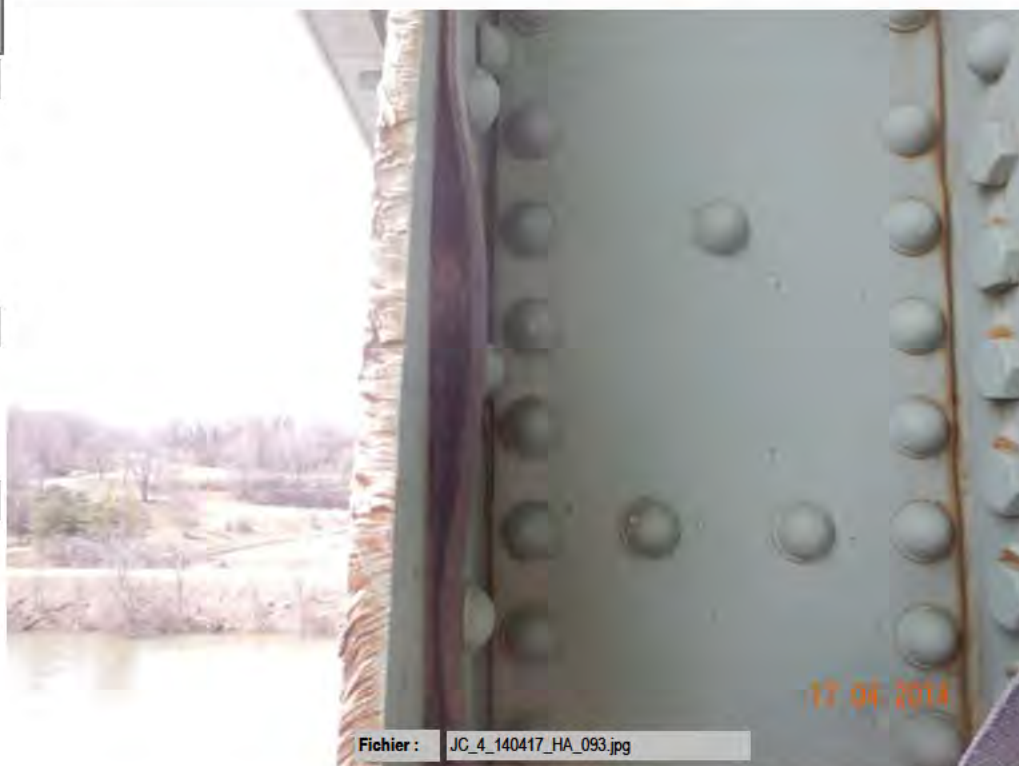
Déformation par corrosion moyenne de la semelle du montant 9 au niveau de l'assemblage inférieure.

Recomm. no. : 10172

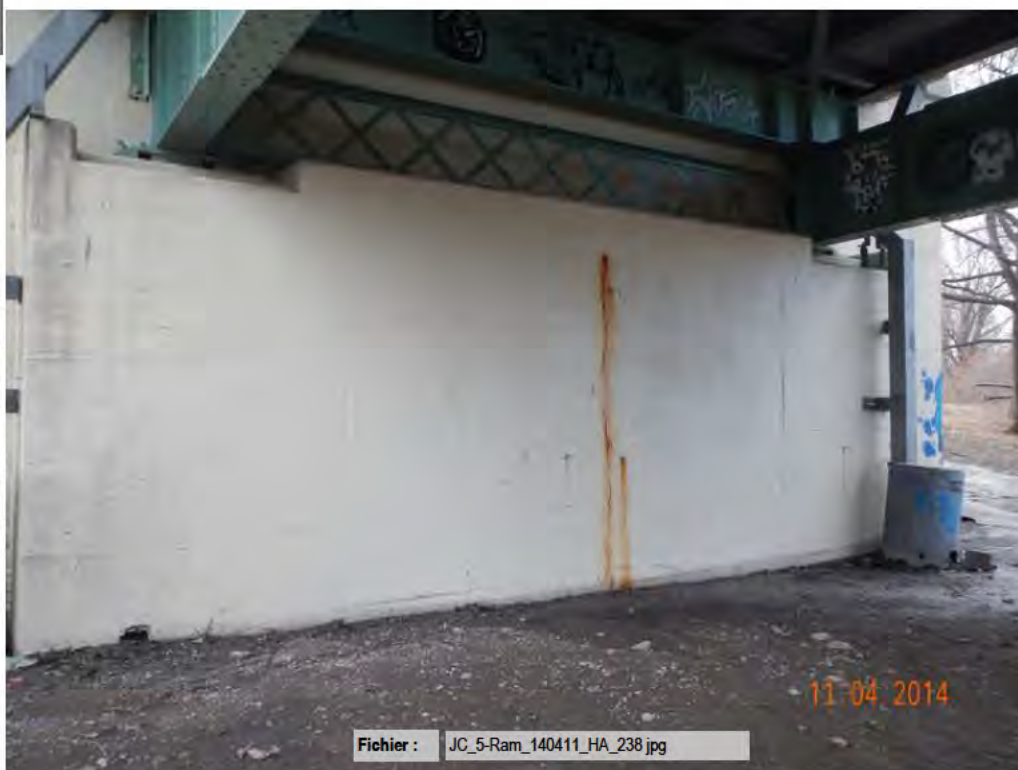
Fissures polygonales inférieures à 0.8mm sur 99% des surfaces.

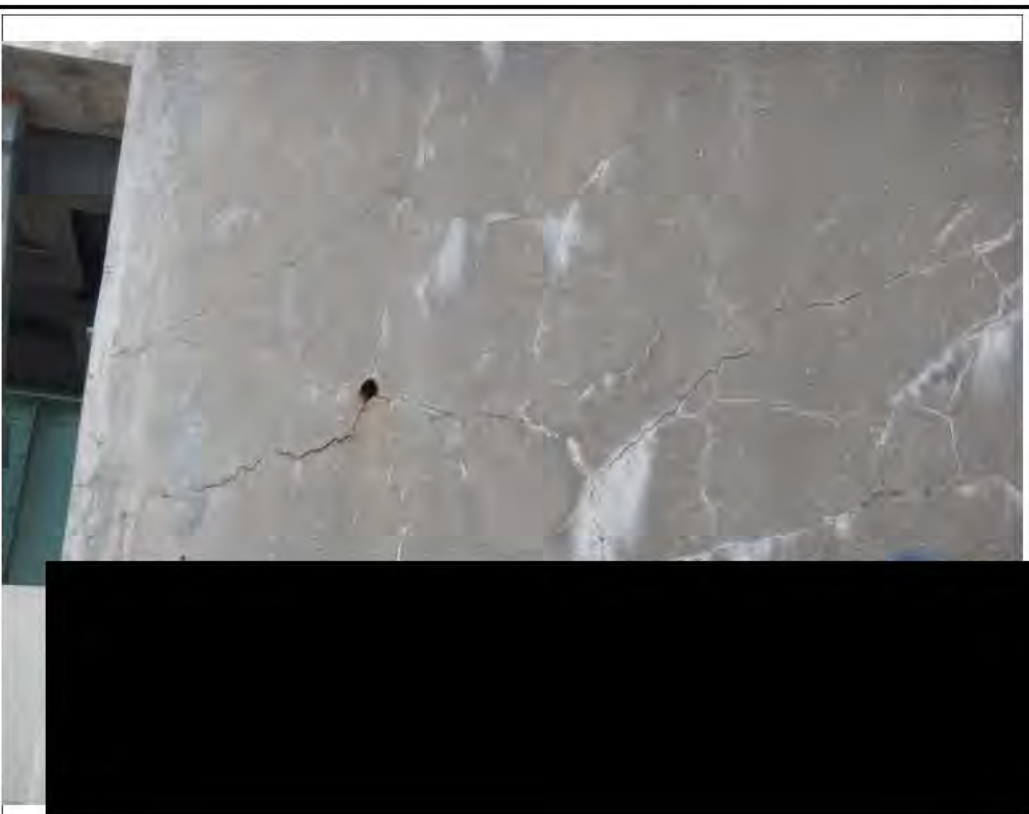
Photo no.:
JC_5-Ram_140411_HA_242

Délaminage du béton sur 50% des surfaces, fissures polygonales inférieures à 0.8mm sur 5% des surfaces et trace d'efflorescence, côté nord pouvant réduire de façon importante sa capacité.

Recomm. no : 8386

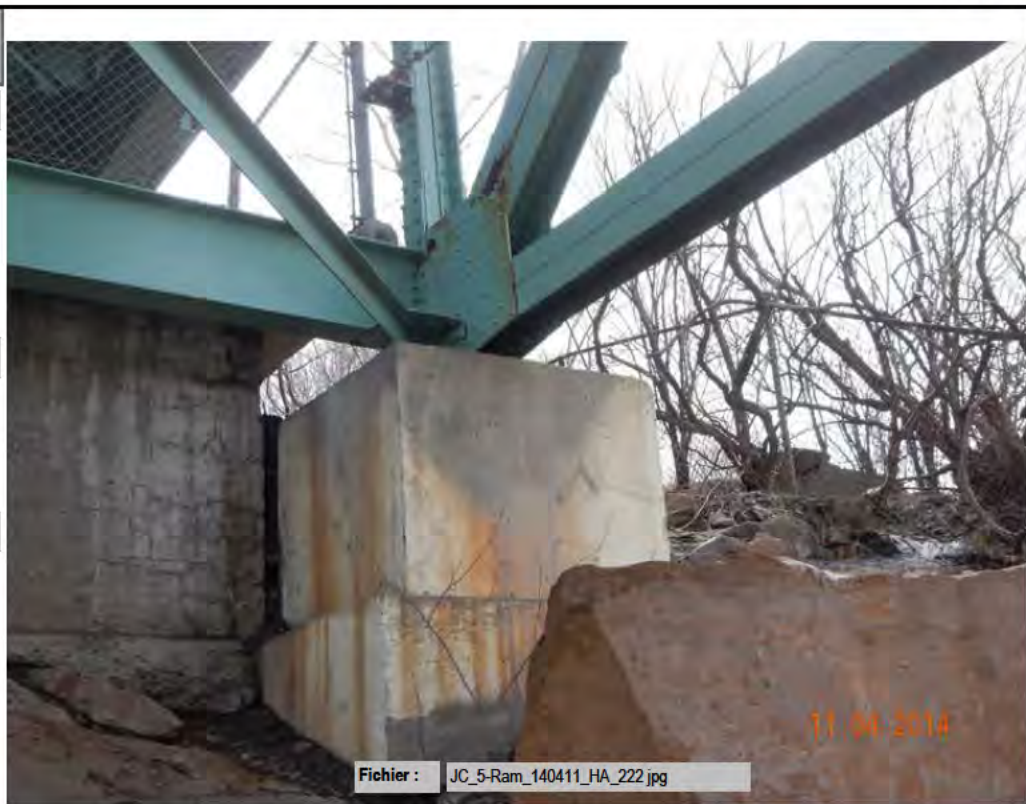
Photo no.:
JC_5-Ram_140411_HA_222

Fissures polygonales inférieures à 0.8mm sur 15% des surfaces.

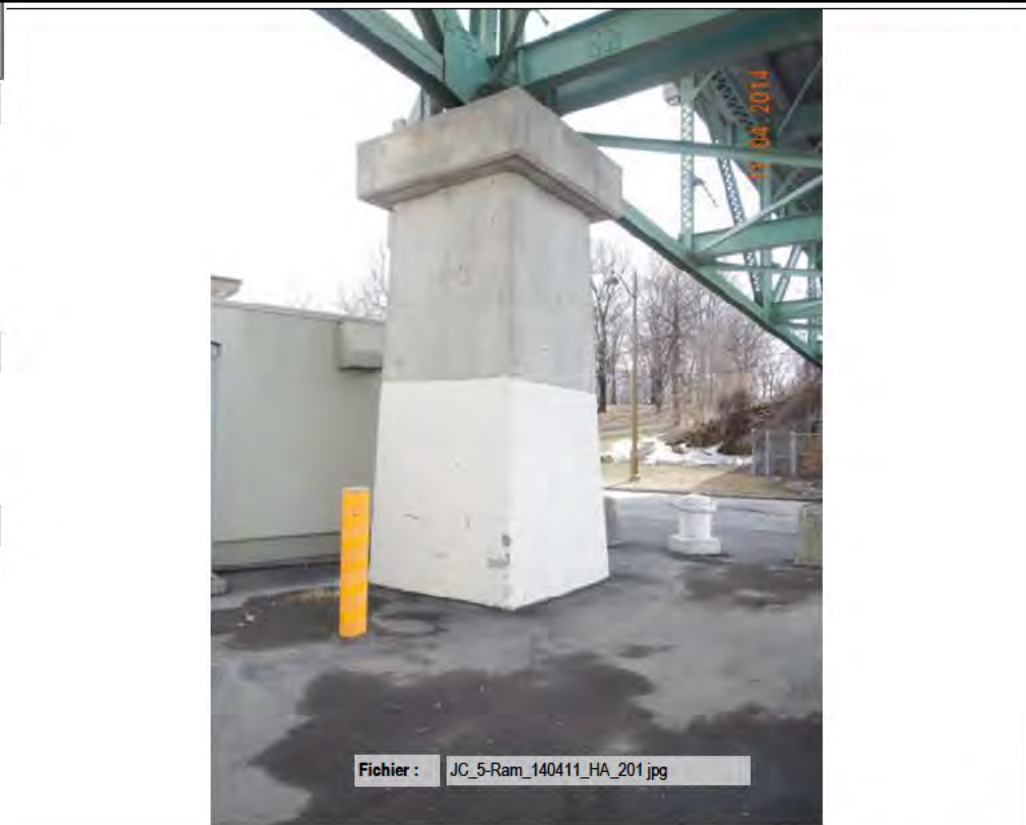
Photo no.:
JC_5-Ram_140411_HA_201

Fissures polygonales inférieures à 0.8mm sur 40% des surfaces.

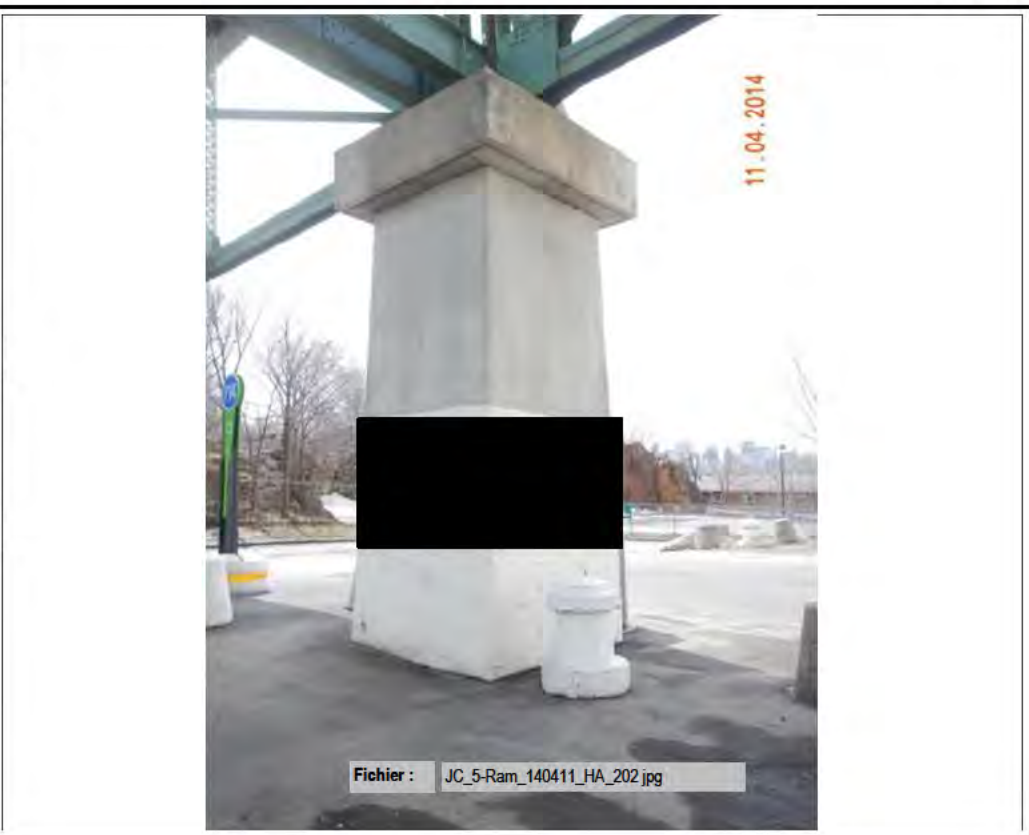
Photo no.:
JC_5-Ram_140411_HA_202

Fissures polygonales inférieures à 0.8mm sur 40% des surfaces.

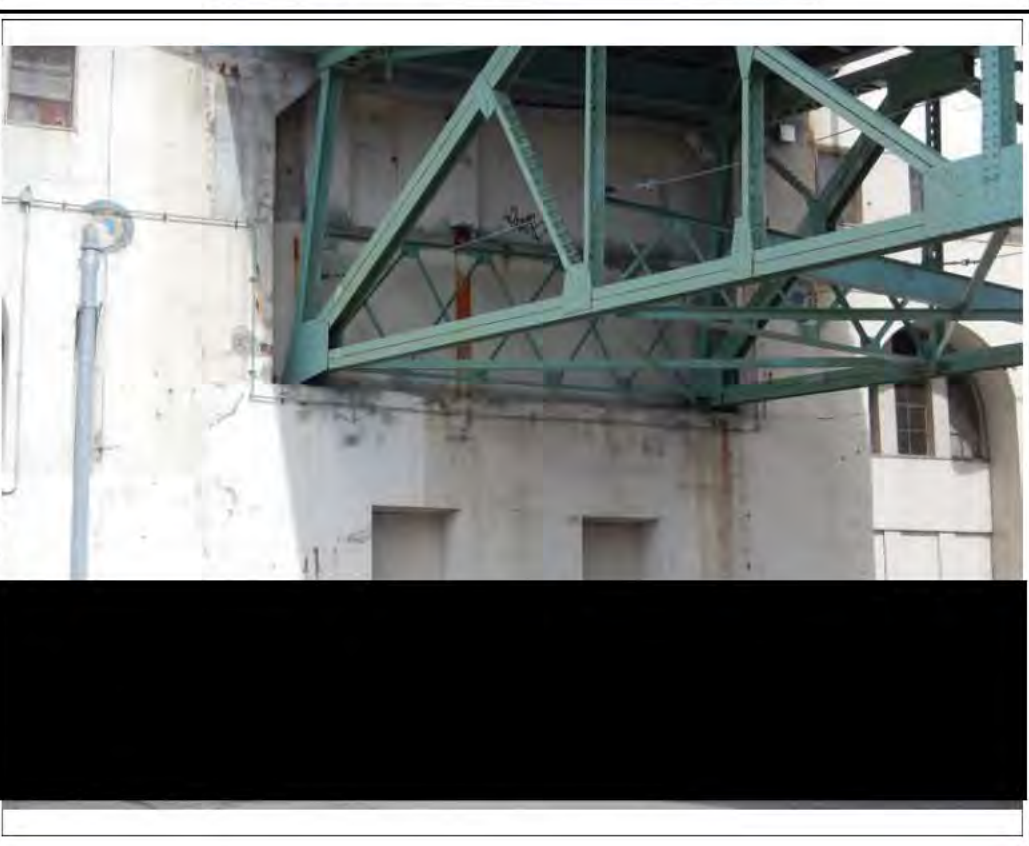
Photo no.:
JC_5-Ram_140411_HA_197

Fissures polygonales moyennes sur 73% des surfaces et délaminages du béton sur 2% des surfaces.

Recomm. no : 8386

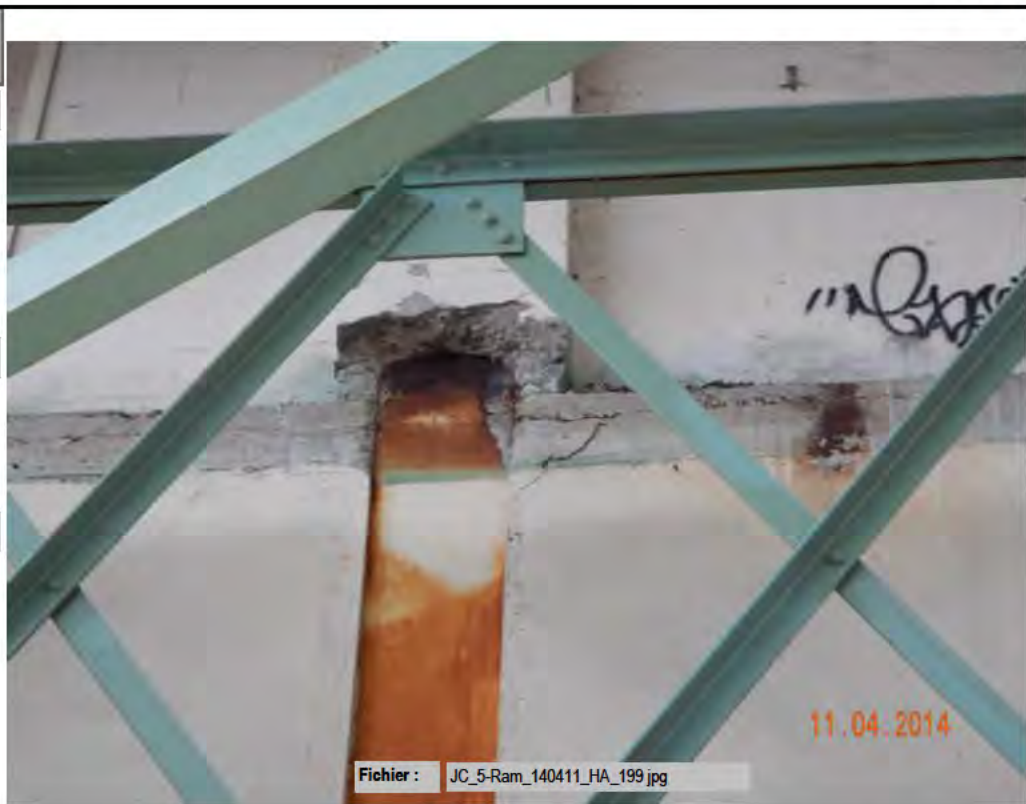
Photo no.:
JC_5-Ram_140411_HA_199

Fissures polygonales moyennes sur 73% des surfaces et délaminages du béton sur 2% des surfaces.

Recomm. no : 8386

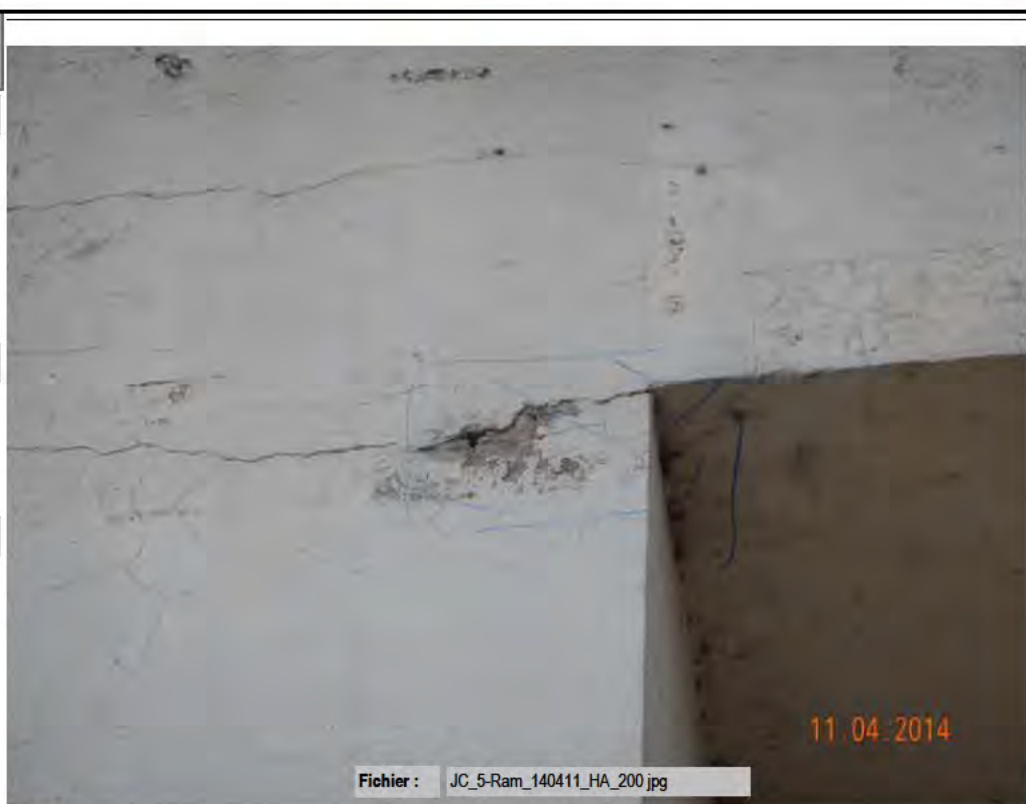
Photo no.:
JC_5-Ram_140411_HA_200

Fissures polygonales moyennes sur 73% des surfaces et délaminages du béton sur 2% des surfaces.

Recomm. no : 8386

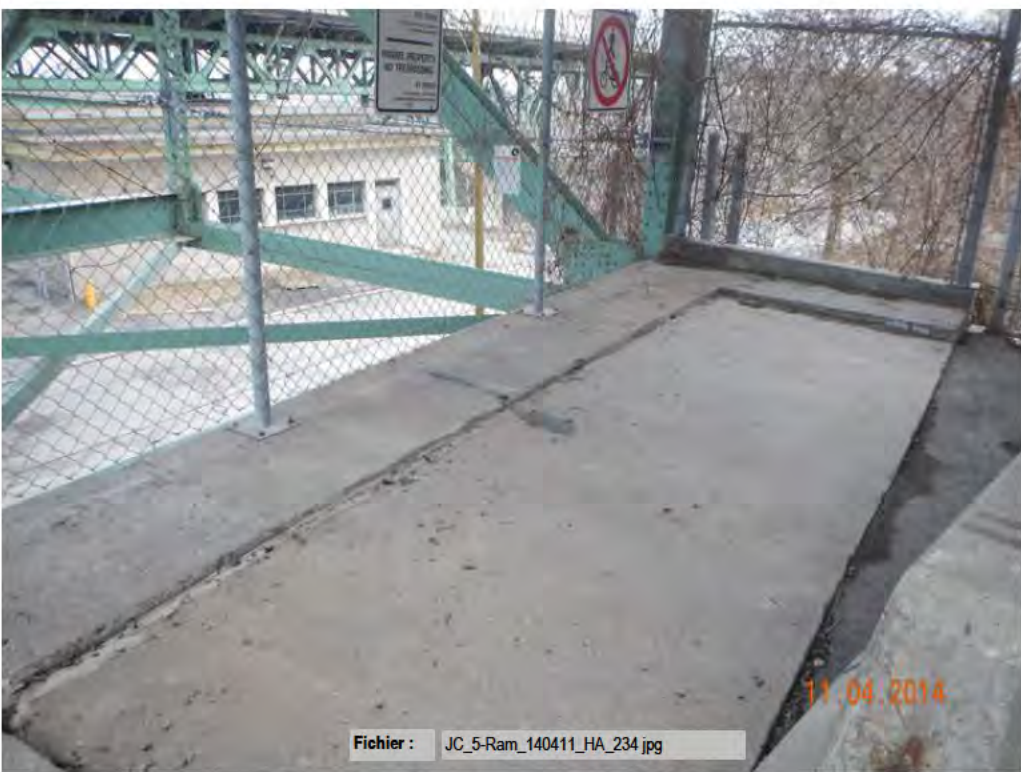
Fissures polygonales inférieures à 0.8mm sur 15% des surfaces.

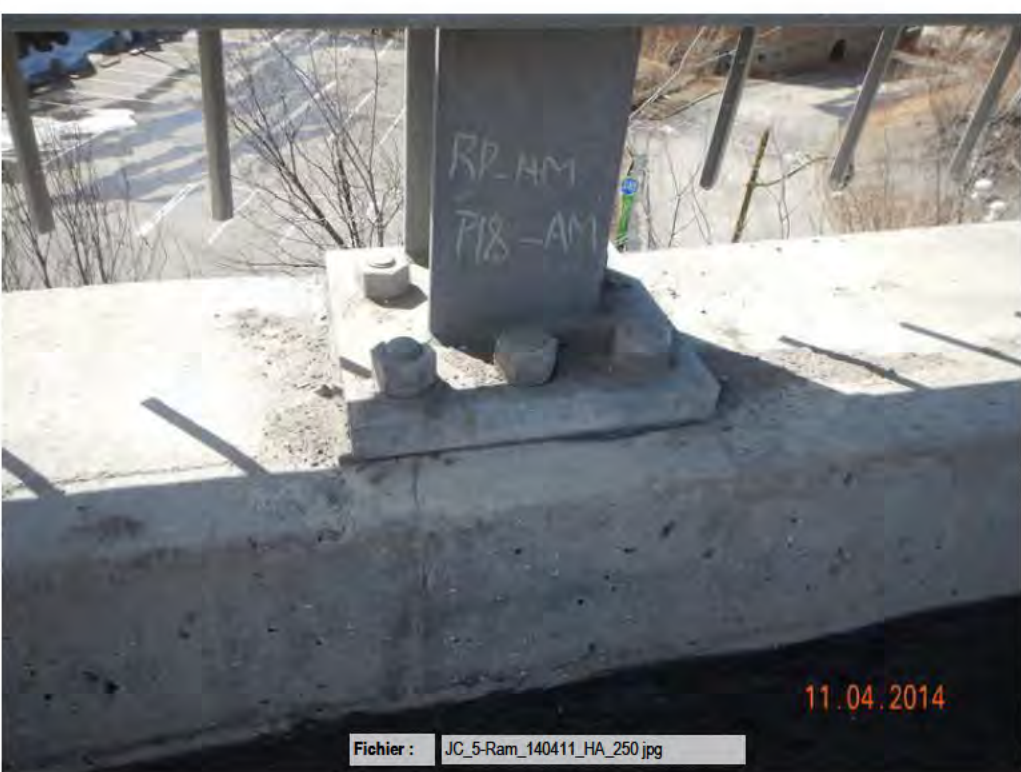
Photo no.:
JC_5-Ram_140411_HA_250

Fissures inférieures à 0.8mm typique aux ancrages des glissières.
