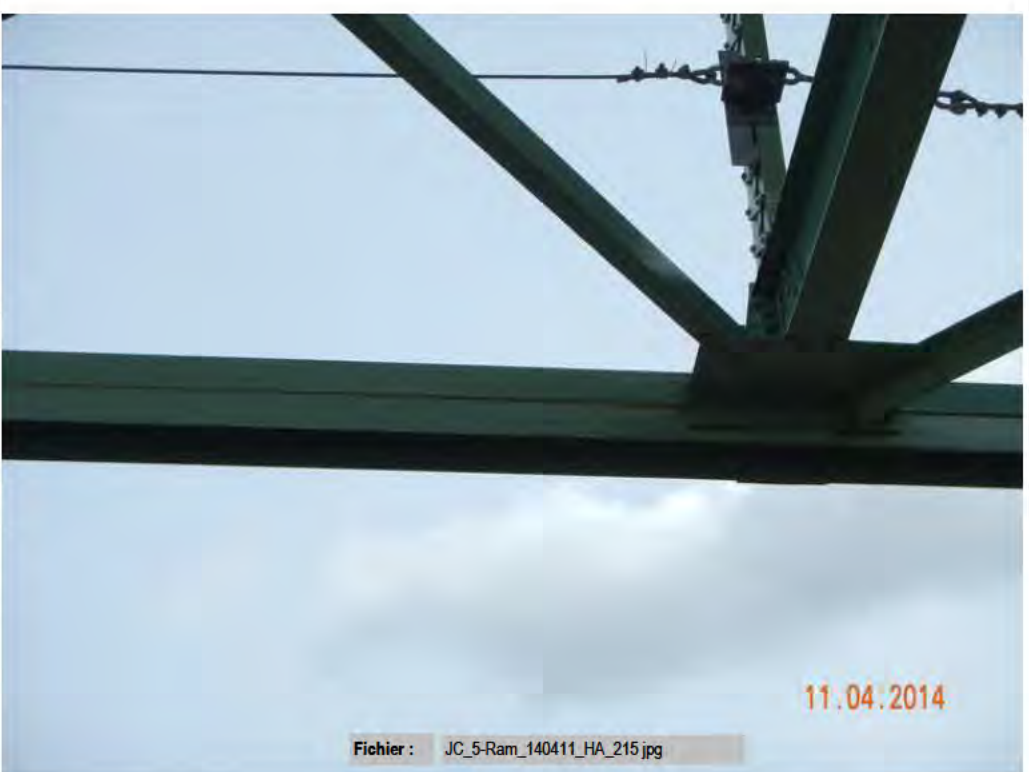
Perte de section de 20 à 30% sur les semelles aux sections des transferts des assemblages et perforation de la corde 3-4 et 4-5. Défauts pouvant réduire de façon importante sa capacité à supporter les charges.

Recomm. no : 9702, 10178

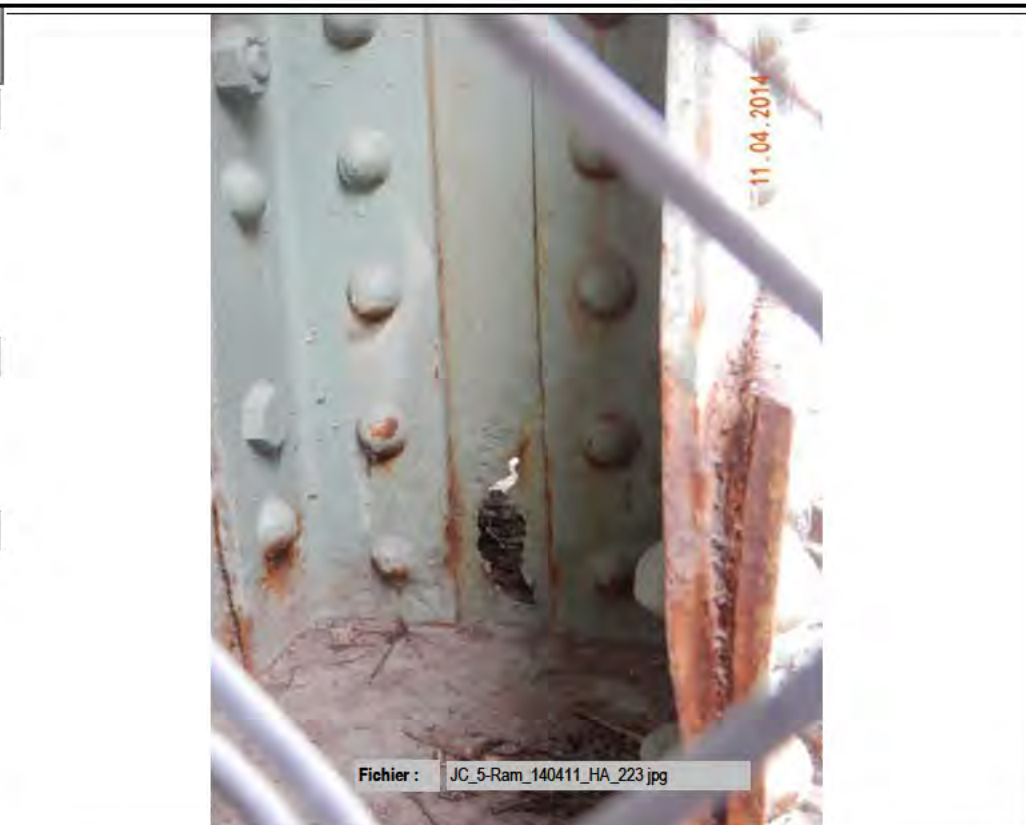
Perforation à la base du montant 1.

Recomm. no : 8491, 9702

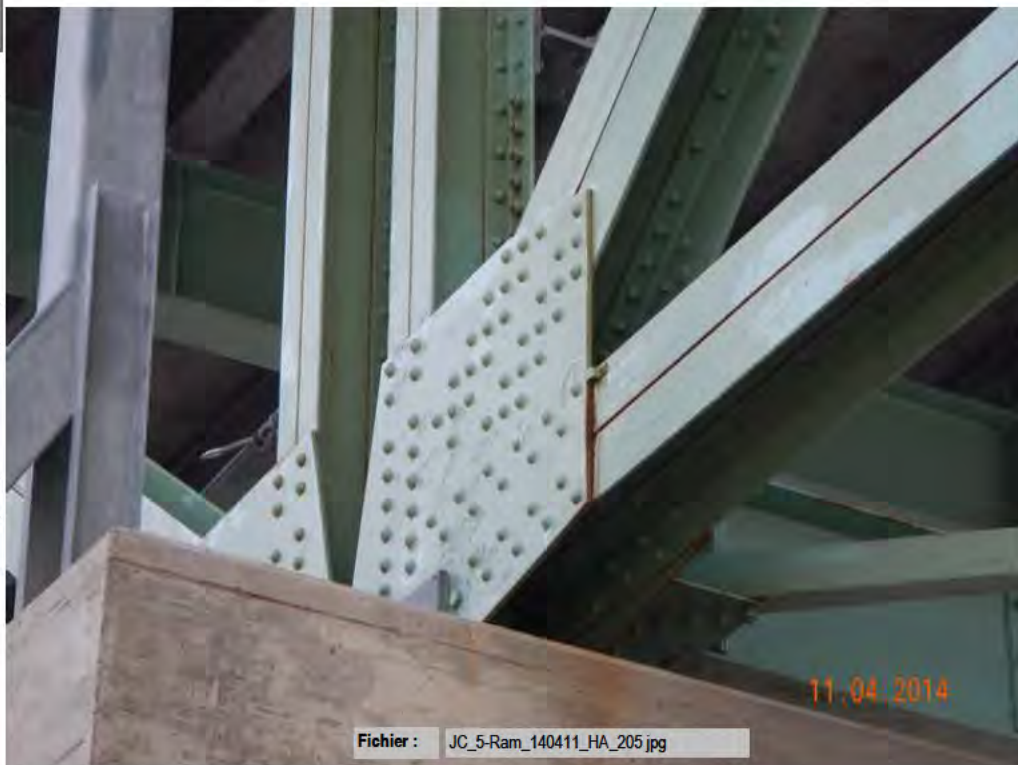
Perte de section de 20 à 30% aux sections de transfert avec la corde inférieure et déformation par corrosion des assemblages 1, 2 et 4 pouvant réduire de façon importante leur capacité.

Recomm. no : 9702, 10178

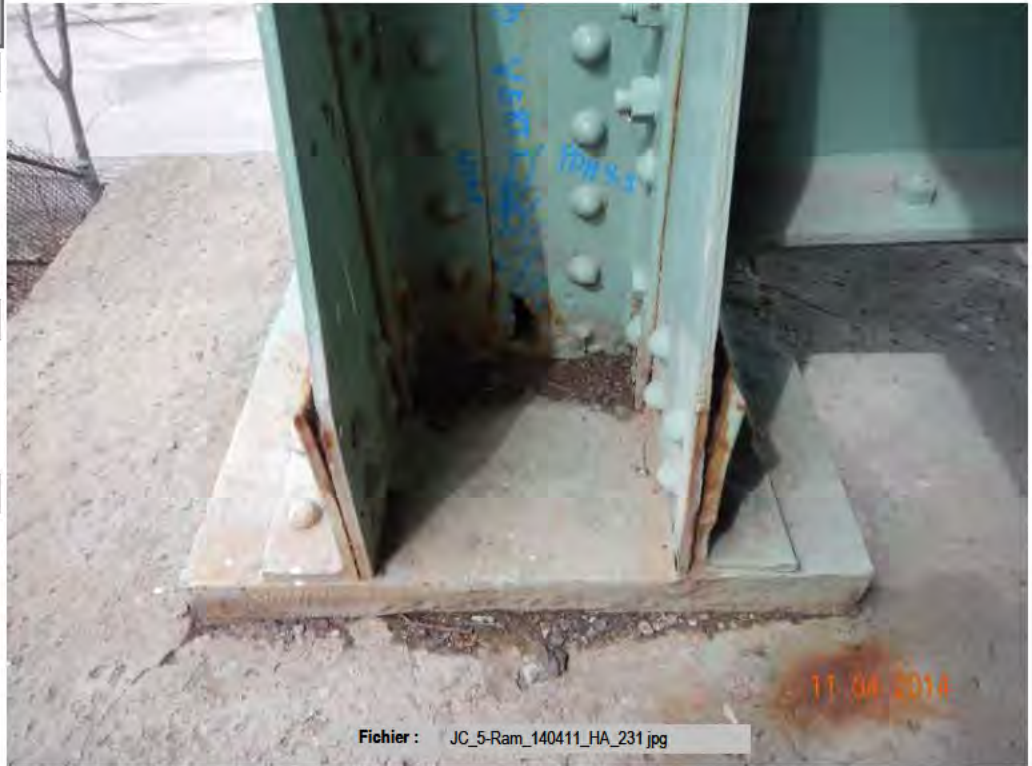
Déformation par corrosion importante (jusqu'à 20mm) de l'assemblage 1.

Recomm. no : 9702, 10178
