## **État du pont Champlain** **Sécurité et mobilité grâce à un suivi rigoureux en continu**

# PONT CHAMPLAIN

IMPACTS RÉSULTANT DE RETARDS POSSIBLES DANS L'OUVERTURE DU NOUVEAU  
PONT

NO. DU PROJET NO. DU DOCUMENT  
2038 2038-RPT-GEN-011-FR

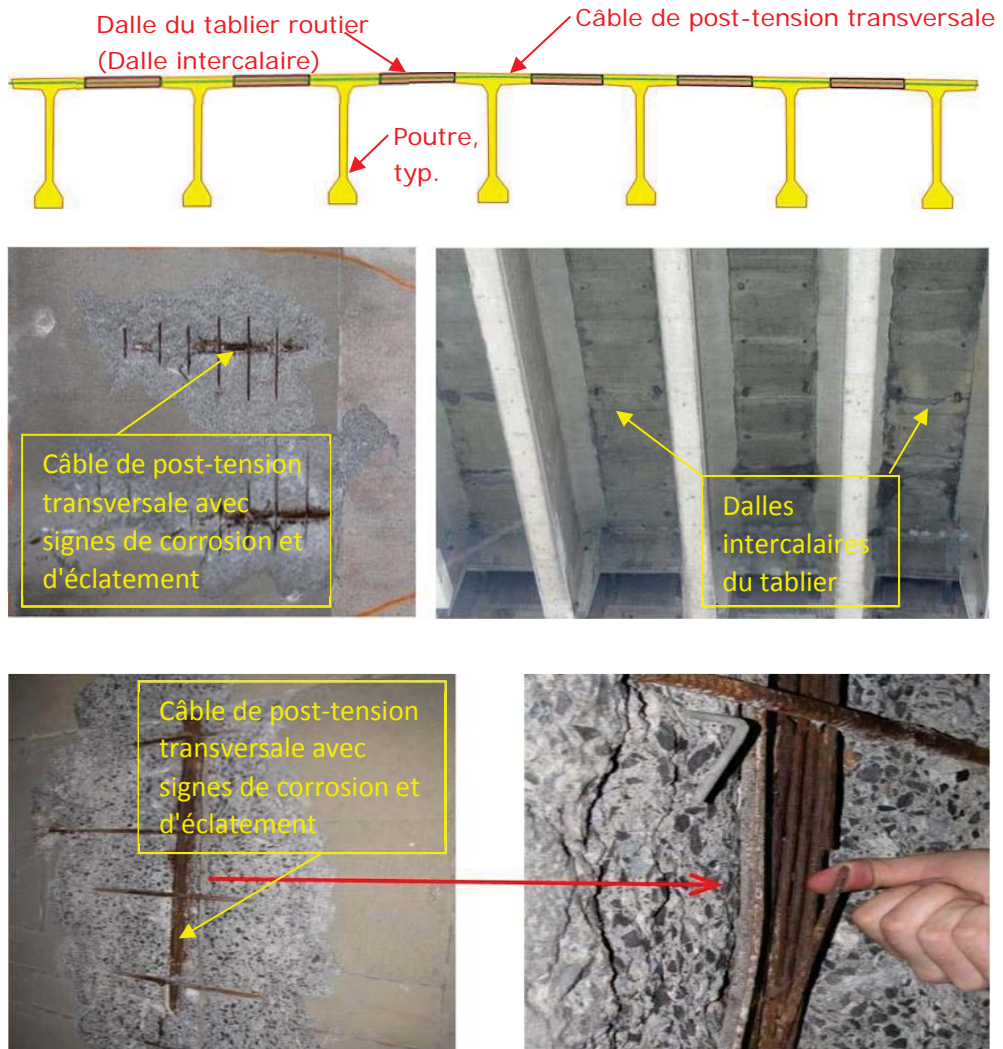
La figure 3 montre des signes de détérioration typiques observés sur le soffite des dalles intercalaires du tablier. À certains endroits, on constate des signes de corrosion des câbles de post-tension transversale dans le tablier et ces câbles sont essentiels pour assurer l'intégrité transversale de la dalle de tablier.

Figure 3 Signes de détérioration observés sur le soffite de la dalle du tablier

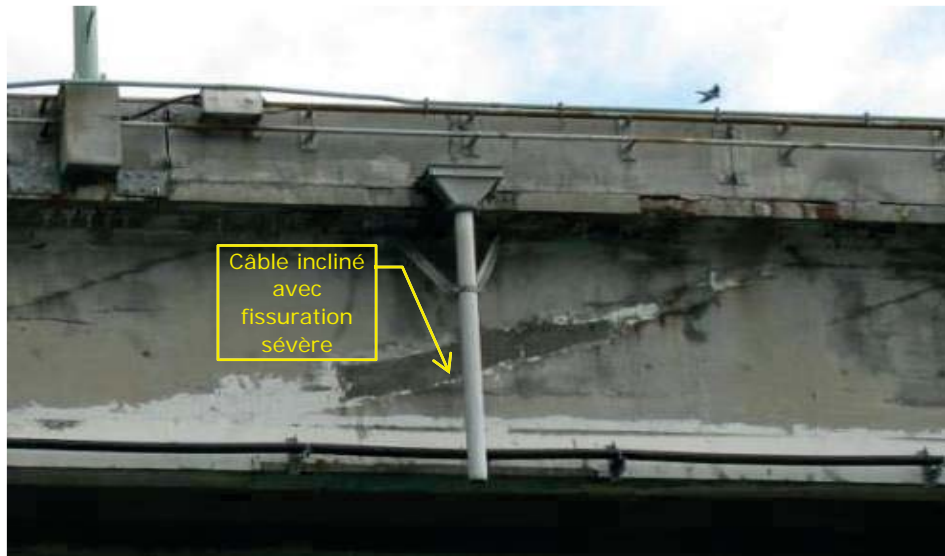
Figure 4 Fissuration sévère, signe de détérioration de la post-tension interne des poutres

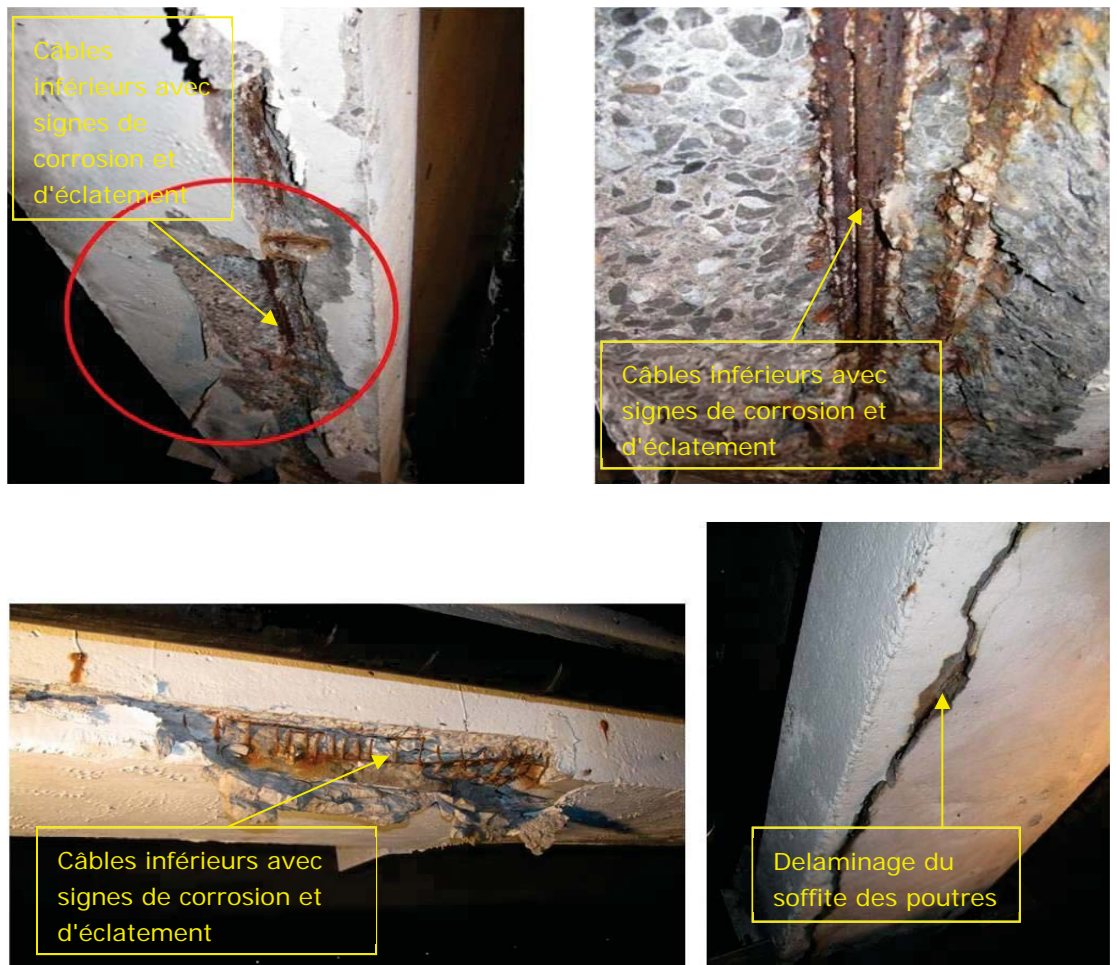
Figure 5 Signes de détérioration des poutres de rive observés

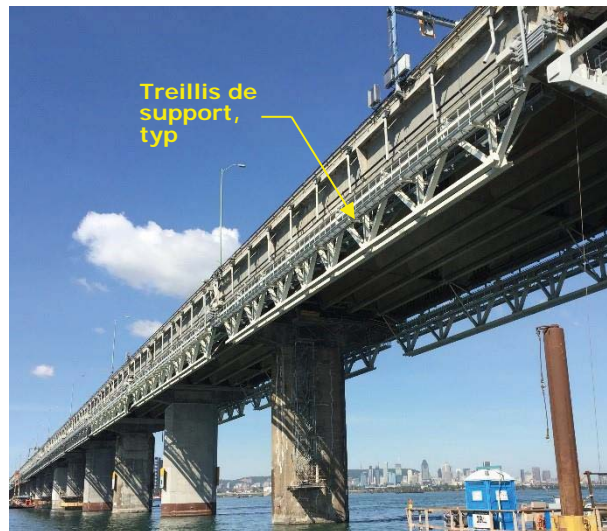
Figure 6 Treillis de support installés sous les poutres de rive en béton

Au cours des 4 dernières années, des treillis de support (voir la figure 6) ont été placés sous toutes les poutres de rive en béton, à l'exception de 4 travées où d'autres systèmes de renforcement étaient plus adaptés ou plus économiques et ces treillis ont été conçus pour supporter la totalité de la charge qui résulterait de la défaillance d'une poutre de rive. Comme l'installation des treillis a été achevée sur toutes les travées en mars 2017, le risque de défaillance d'une poutre de rive a été traité efficacement et est considéré comme très faible (et devrait le demeurer dans les deux scénarios de retard, soit celui de douze mois et celui de vingt-quatre mois). Cependant, COWI continue de surveiller le comportement des 100 poutres de rive en béton sur une base quotidienne à l'aide de capteurs et d'un système de surveillance sophistiqué pour évaluer tout changement dans la déformation des poutres.

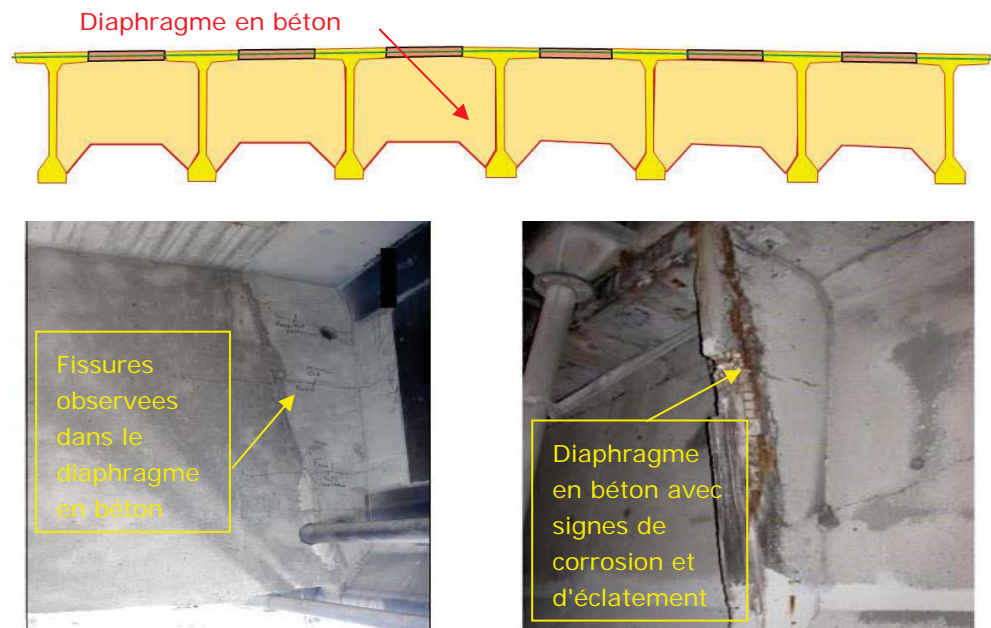
Dans les sections 5 et 7, un grand nombre des 1 272 diaphragmes en béton entre les poutres sont en mauvais état et présentent des signes de détérioration importante (voir la figure 7). À certains endroits, on a observé la corrosion des armatures, l'éclatement du béton et des fissures. Les diaphragmes en béton répartissent la charge entre les poutres sous la circulation et la détérioration de ces composantes augmente la demande sur les poutres et, par conséquent, le risque. Au cours des 4 dernières années, plusieurs diaphragmes ont été renforcés.

Figure 7 Signes de détérioration observés sur les diaphragmes en béton.

COWI considère que le risque de défaillance d'un diaphragme en béton est moyen et que, si les mesures d'atténuation actuelles sont suivies, le risque augmenterait à « élevé » si quelque délai survenait par rapport au nouveau pont.

La défaillance d'un diaphragme en béton peut nécessiter une fermeture de voie sur le pont jusqu'à ce que le diaphragme soit réhabilité. PJCCI continue de mener des inspections fréquentes pour suivre de près les signes de détresse dans les diaphragmes afin de permettre la mise en œuvre des mesures de renforcement. Dans l'éventualité de la défaillance d'un diaphragme, PJCCI a chargé COWI d'élaborer des concepts pour un diaphragme de remplacement d'urgence dans le cadre du programme d'atténuation des risques mis à jour. COWI considère donc que le risque de défaillance d'un diaphragme en béton demeurera moyen dans les deux scénarios de retard, soit celui de douze mois et celui de vingt-quatre mois, si le plan d'atténuation des risques mis à jour décrit à l'Annexe A est suivi.

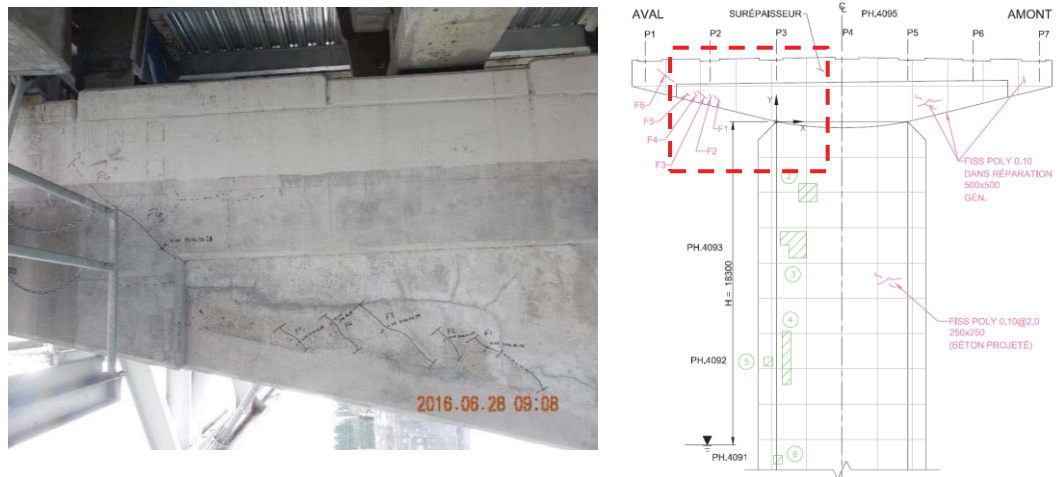
Les chevêtres des travées en béton ont fait l'objet de réfection à maintes reprises au cours des années – les interventions les plus importantes ont été réalisées entre 2002 et 2013. À l'époque, une détérioration importante des chevêtres, incluant des fissures structurales, a été observée. Des inspections récentes des chevêtres ont identifié des fissures qui, pourraient être indicatives de détresse structurale (voir la figure 8).

Figure 8 Signes de détérioration observés sur les chevêtres (présentée)

Même avec la réfection et les systèmes de renforcement qui ont été ajoutés aux chevêtres, ils sont très fortement sollicités. En outre, en raison de la détérioration continue, il existe une possibilité qu'il y ait, dans les chevêtres, des défauts non visibles qui pourraient potentiellement affecter leur capacité portante. Comme les chevêtres n'ont pas de redondance, la détresse grave d'un chevetre entraînerait la fermeture complète du pont, et une défaillance totale d'un chevetre entraînerait l'effondrement de deux travées du pont.

COWI considère le risque associé aux chevêtres comme étant moyen. Si les mesures d'atténuation actuelles sont suivies, le risque augmenterait à « élevé » dans un scénario de retard de douze mois et à « très élevé » dans un scénario de retard de vingt-quatre mois. Si le plan d'atténuation mis à jour inclus à l'Annexe A est suivi, COWI considère que le risque associé aux chevêtres diminuera à « faible » d'ici la fin de 2018, puisqu'à ce moment, tous les chevêtres auront été réhabilités.

- 2 Augmenter la fréquence d'inspection des chevêtres dans les sections 5 et 7 à une fois tous les 3 mois jusqu'à ce que des mesures de réhabilitation puissent être mises en place.

- 3 Procéder immédiatement à la conception de mesures de réhabilitation pour tous les chevêtres dans les sections 5 et 7 (cible pour l'achèvement de la conception: avant mi-octobre 2017).

- 4 Mettre en place, dans les plus brefs délais, les mesures de réhabilitation pour tous les chevêtres dans les sections 5 et 7 (cible pour l'achèvement: avant la fin de 2018). COWI établira la priorité des installations en fonction des informations recueillies dans le cadre des inspections ainsi que des calculs afin de traiter en priorité les chevêtres les plus critiques.
