## ESTACADE DU PONT CHAMPLAIN

Services de consultant, inspections annuelles, études de capacité portante et plan directeur (2016-2017)

Rapport d'inspection annuelle 2016 – Inspection détaillée

19 décembre 2016

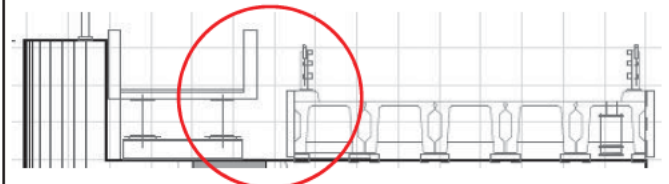
ET\_1\_160720\_MF\_3726

Garde-corps hors-norme avec sections de garde-corps manquantes présentant un danger potentiel.

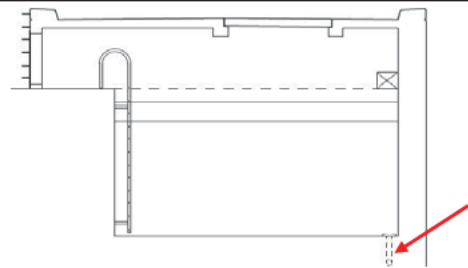
ET\_1\_160705\_MF\_3108

Drain de plancher bouché causant une accumulation d'eau au plancher.

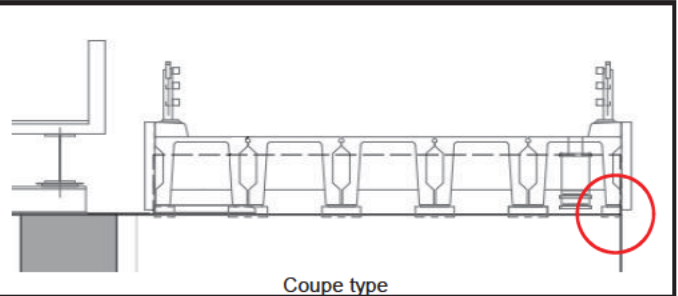
ET\_1\_160608\_GJL\_0253

Perte d'appui de 15% et renflement moyen de l'élastomère au bloc d'assise n°1. Perte d'appui inférieure à 10% aux blocs n°3 et 4. Renflement moyen de l'élastomère aux blocs d'assise n°4 et 5. Perte d'appui de 25%, renflement moyen et frettes apparentes au bloc d'assise n°6. Défauts des appareils d'appui affectant la qualité du support de façon importante.

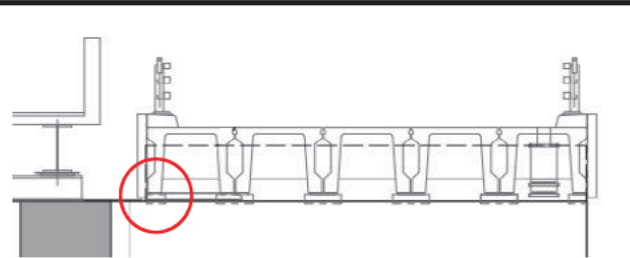
Perte d'appui de 25% et décollement des frettes au bloc n°1. Perte d'appui de 15% et renflement moyen de l'élastomère au bloc n°2. Perte d'appui de 15% et décollement des frettes au bloc n°6. Défauts des appareils d'appui affectant la qualité du support de façon importante.

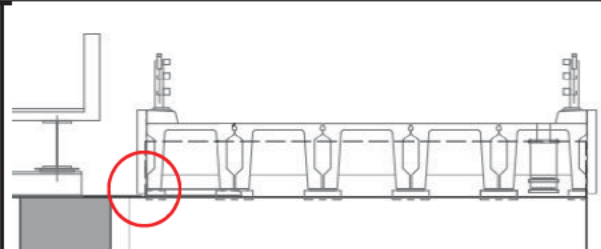
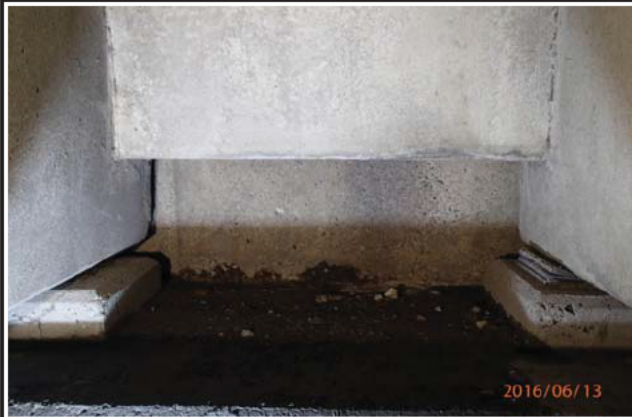
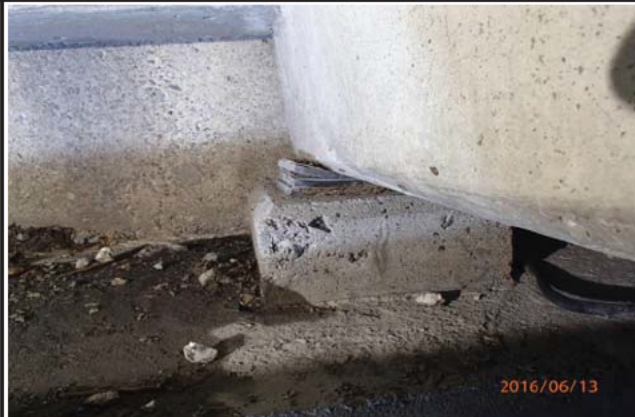
ET\_1\_160613\_GJL\_0844

Perte d'appui de 20% et décollement des frettes au bloc n°1. Perte d'appui de 15% et frettes apparentes aux blocs n°2 et 3. Perte d'appui de 20% et renflement important de l'élastomère au bloc n°4. Perte d'appui de 30% et renflement moyen de l'élastomère au bloc n°5. Défauts des appareils d'appui affectant la qualité du support de façon importante.

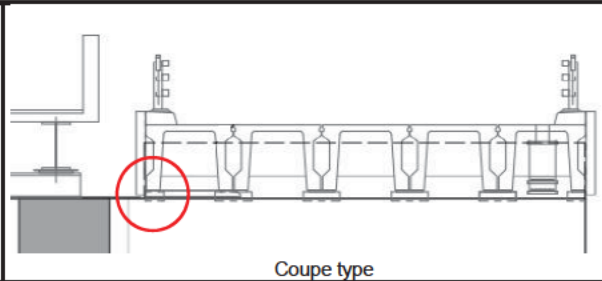
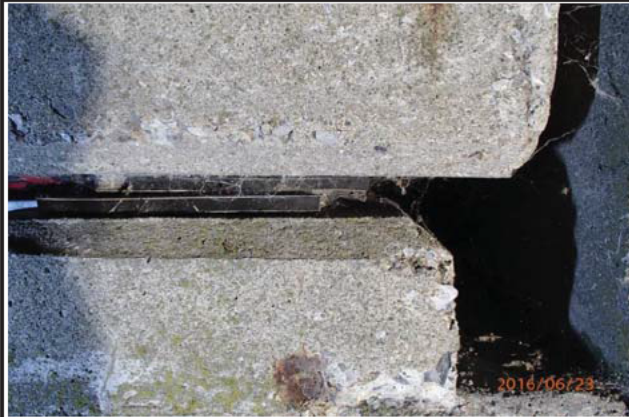
ET\_1\_160622\_GJL\_2502

Perte d'appui inférieure à 10%, renflement moyen de l'élastomère et décollement des frettes au bloc n°1. Renflement moyen et perte d'appui 15% au bloc n°4. Écrasement très important avec perte d'appui de 15% et décollement des frettes au bloc 6 affectant sa stabilité et la qualité du support du tablier de façon importante.

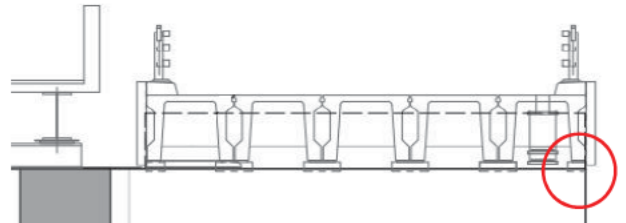
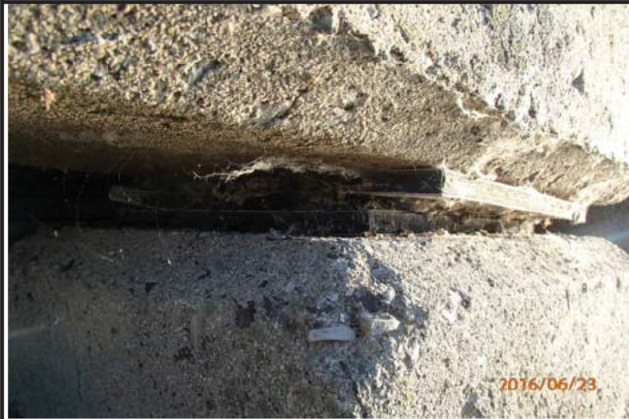
ET\_1\_160623\_GJL\_2627

Perte d'appui de 20% avec écrasement important de l'élastomère au bloc n°1. Perte d'appui de 15% de l'élastomère, renflement important et décollement des frettes au bloc n°6. Défauts des appareils d'appui affectant la qualité du support de façon importante.

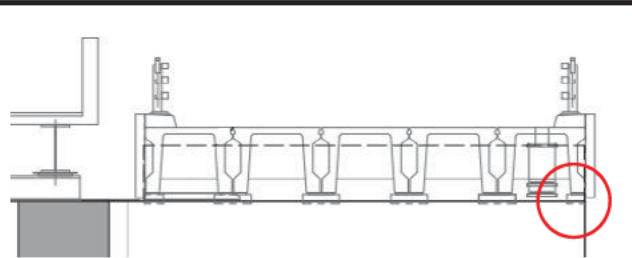
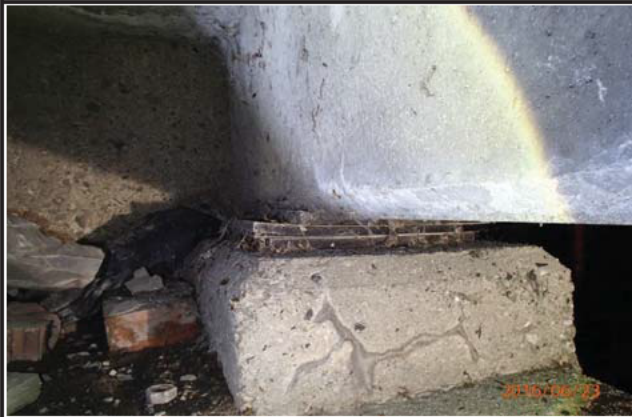
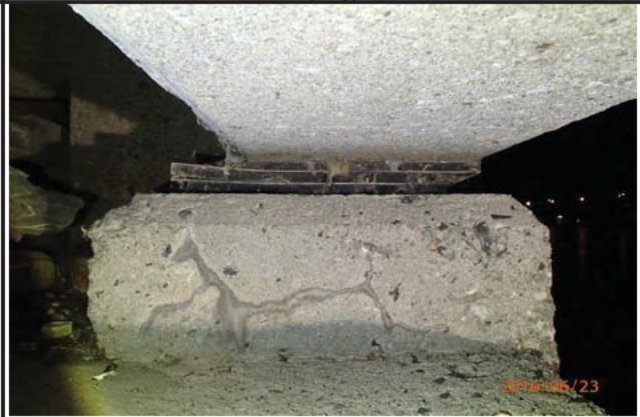
ET\_1\_160623\_GJL\_2758

Renflement moyen des élastomères aux blocs n°2 et 5. Perte d'appui de 15%, renflement moyen et décollement des frettes au bloc n°1. Perte d'appui de 20%, renflement important et décollement des frettes au bloc n°6 affectant sa stabilité et la qualité du support du tablier de façon importante.

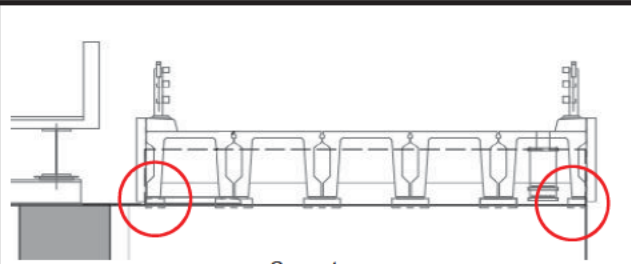
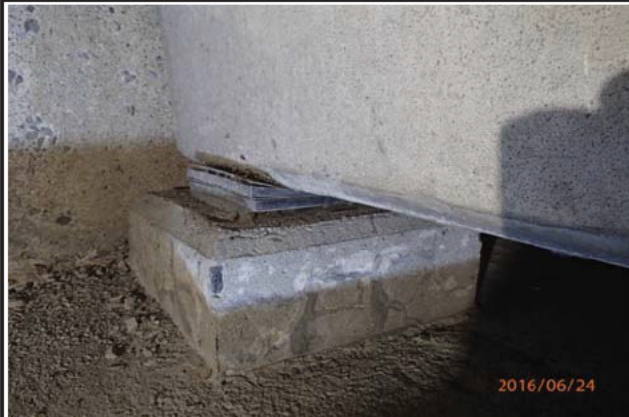
ET\_1\_160623\_GJL\_2792

Renflement moyen et décollement des frettes au bloc n°1. Perte d'appui de 15% et renflement moyen au bloc n°3. Perte d'appui de 15% avec renflement important et décollement des frettes au bloc n°6. Défauts des appareils d'appui affectant la qualité du support de façon importante.

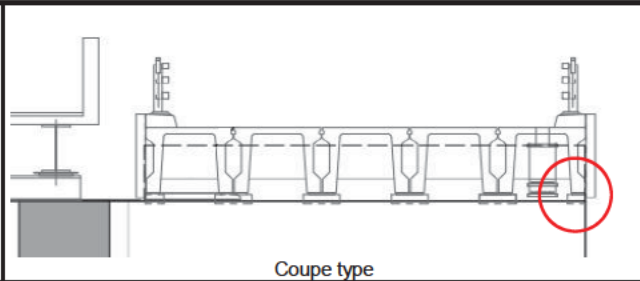
ET\_1\_160628\_GJL\_2874

Perte d'appui de 10%, renflement moyen et décollement des frettes au bloc n°1. Renflement moyen des élastomères aux blocs n°2 à 5. Écrasement avec perte d'appui de 15% de l'élastomère et décollement des frettes au bloc n°6. Défauts des appareils d'appui affectant la qualité du support de façon importante.

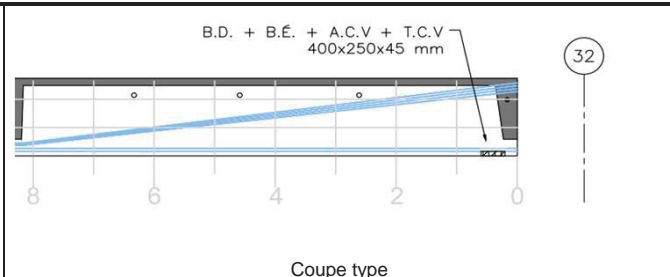
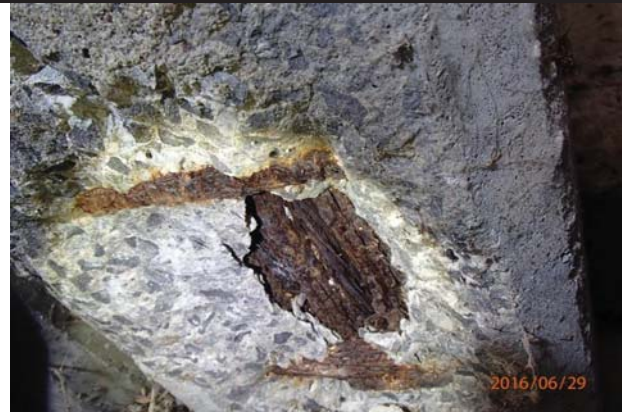
ET\_1\_160629\_GJL\_3075

Côté aval extérieur: fissures de 0,25 mm de chaque côté d'un nouveau bloc de post-tension. Éclatement avec armatures visibles corrodées à l'extrémité Est. Délaminage, éclatement avec armatures visibles corrodées et torons visibles corrodés de 400x250x45 mm à l'extrémité Ouest. Traces de rouille.

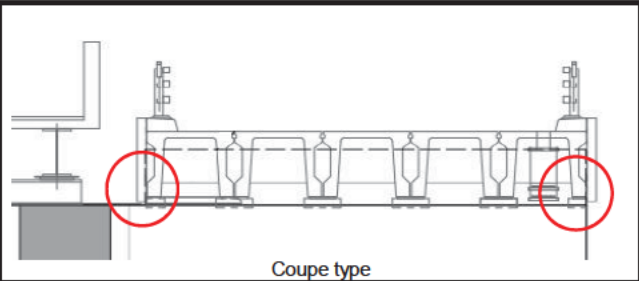
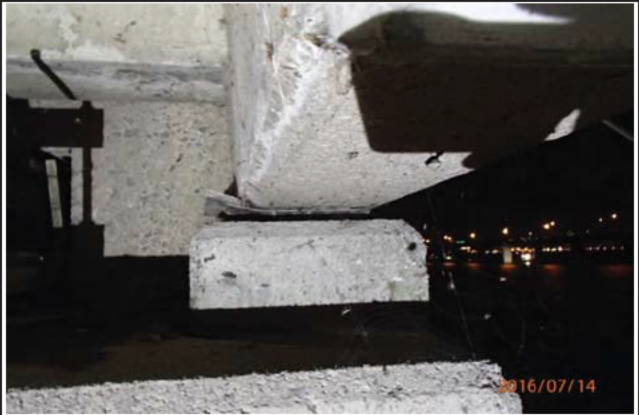
ET\_1\_160714\_GJL\_3863

Perte d'appui de 25% avec écrasement important de l'élastomère et décollement des frettes au bloc n°6. Décollement des frettes au bloc n°1. Rénflement moyen de l'élastomère et perte d'appui inférieure à 10% aux blocs n°1, 2 et 4. Défauts des appareils d'appui affectant la qualité du support de façon importante.

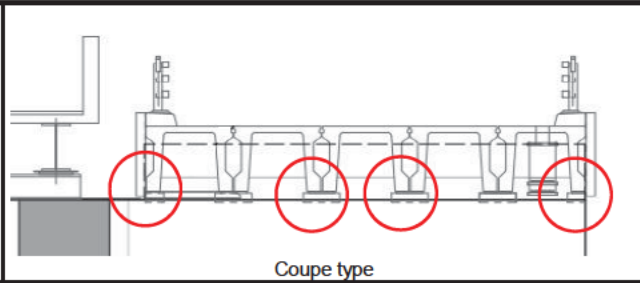
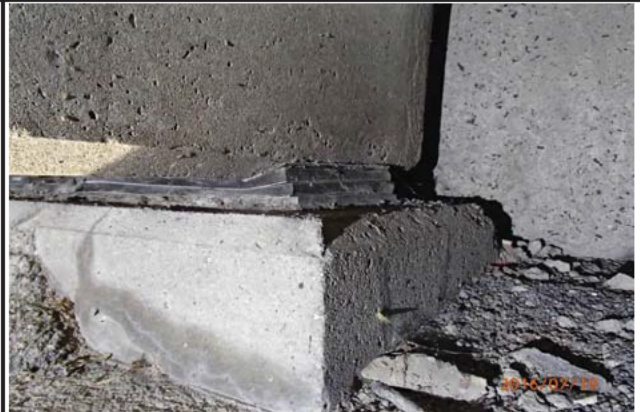
ET\_1\_160719\_GJL\_4275

Décollement des frettes aux blocs n°1, 3, 4 et 5. Perte d'appui de 25%, écrasement très important et décollement des frettes au bloc n°6. Défauts des appareils d'appui affectant la qualité du support de façon importante.

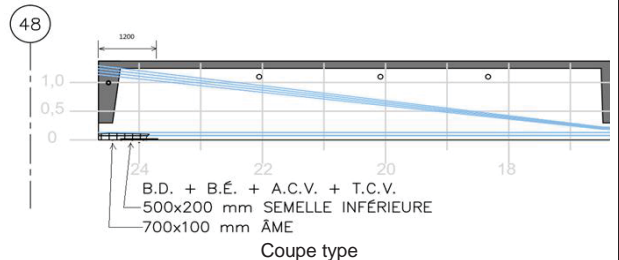
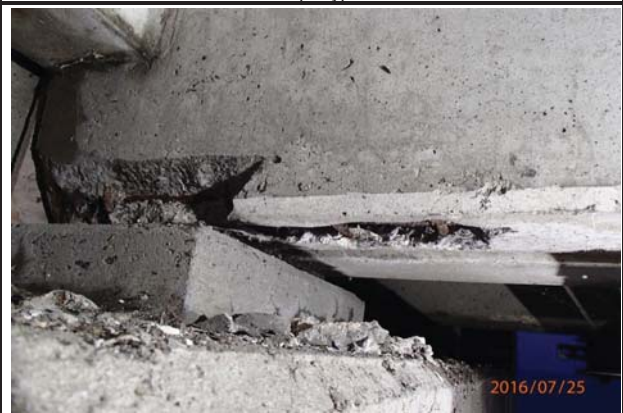
ET\_1\_160725\_GJL\_4640

Éclatement au talon de l'extrémité Ouest. Délaminage, éclatement avec armatures visibles corrodées et torons visibles corrodés de 500x200 mm à la semelle inférieure et de 700x100 mm sur l'âme à l'extrémité Est. Traces de rouille.

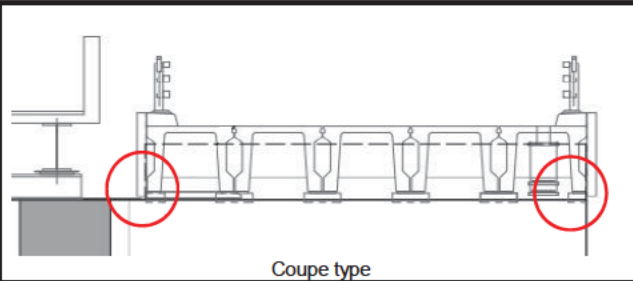
ET\_1\_160804\_GJL\_5537

Perte d'appui de 25% de l'élastomère et décollement des frettes au bloc n°1. Frettes apparentes et décollement des frettes respectivement aux blocs n° 4 et 5. Perte d'appui de 15% et décollement des frettes au bloc n°6. Défauts des appareils d'appui affectant la qualité du support de façon importante.

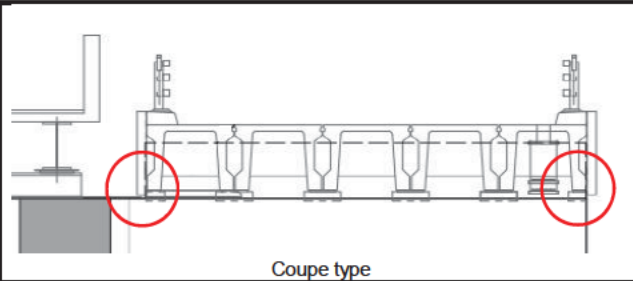
ET\_1\_160811\_GJL\_5973

Perte d'appui de 25% et décollement des frettes au bloc n°6. Perte d'appui inférieure à 10% et renflement moyen aux blocs n°1 à 5. Décollement des frettes au bloc n°1. Défauts des appareils d'appui affectant la qualité du support de façon importante.

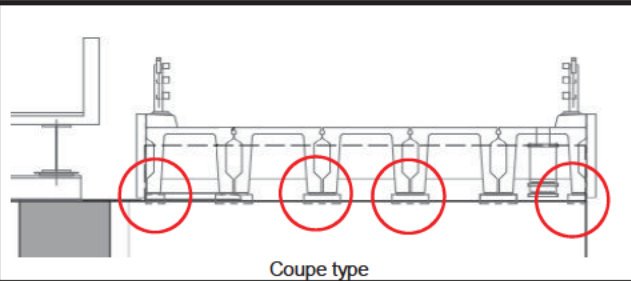
ET\_1\_160815\_GJL\_6386

Renflement important au bloc n°1. Perte d'appui de 25% et décollement des frettes au bloc n°3. Renflement important et décollement des frettes au bloc n°4. Renflement important et décollement des frettes au bloc n°6. Défauts des appareils d'appui affectant la qualité du support de façon importante.

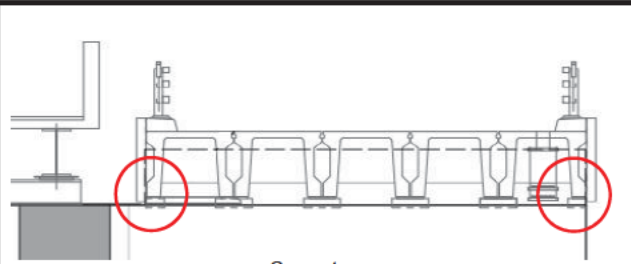
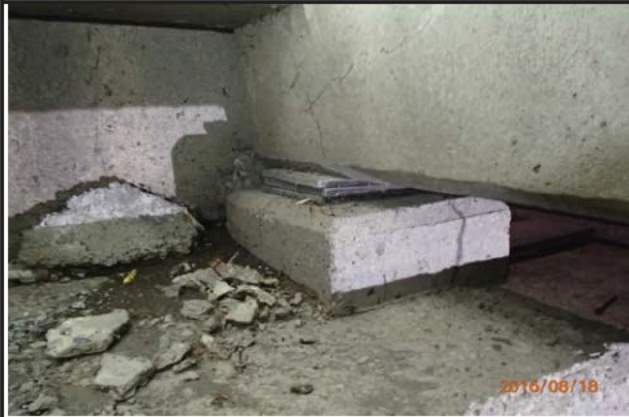
ET\_1\_160817\_GJL\_6860

Perte d'appui de 25%, renflement moyen de l'élastomère et décollement des frettes au bloc n°1. Perte d'appui inférieure à 10% et renflement moyen de l'élastomère aux blocs n°2 et 3. Perte d'appui de 15%, renflement moyen de l'élastomère et décollement des frettes au bloc n°6. Défauts des appareils d'appui affectant la qualité du support de façon importante.
