**Pont Champlain, Services de consultant, Inspections annuelles
des sections 5, 6 et 7 et services d'assistance
pour inspections sur demande (2015-2018) – Contrat 62450**

**Rapport d'inspection 2018 – Volume 2 : Inspection annuelle
de la section 6 – Version finale**

N/Réf : P-159000038 | M04024D | MTR-00229620

Le 24 octobre 2018

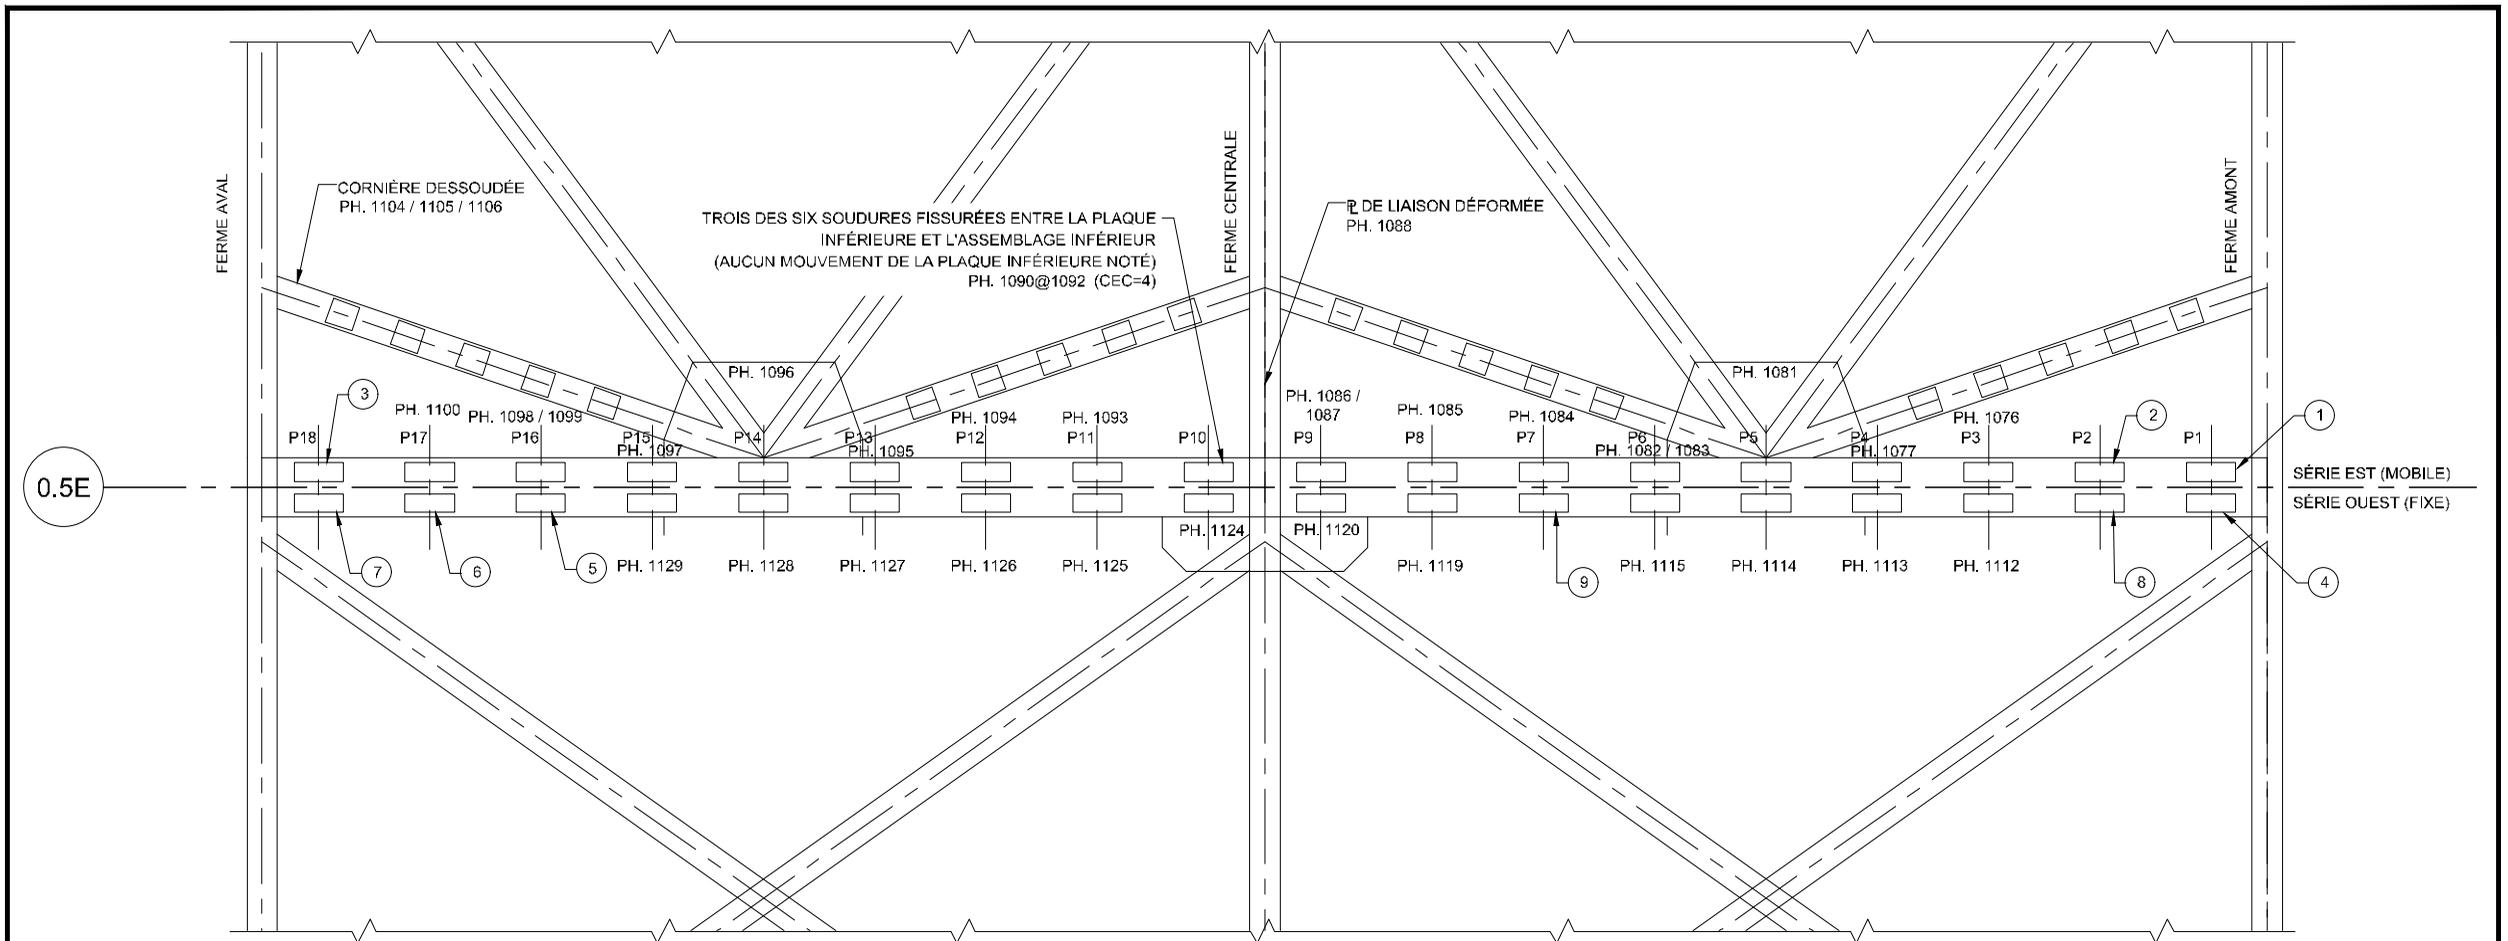
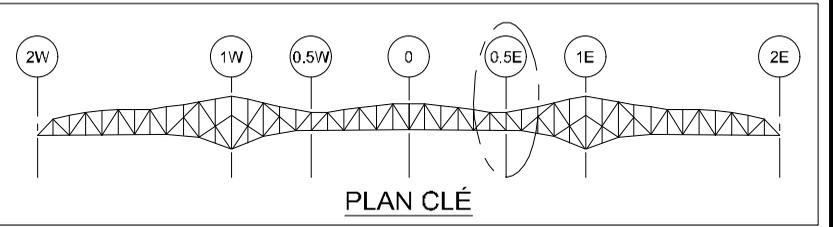
0.5E

RÉFÉRENCE	COMMENTAIRE
1	P1 : FISS PH. 1069@1072
2	P2 : FISS PH. 1073@1075
3	P18 : FISS PH. 1101
4	P1 : FISS PH. 1107@1109
5	P16 : FISS PH. 1130 / 1131
6	P17 : FISS PH. 1132 / 1133
7	P18 : FISS PH. 1134
8	P2 : FISS PH. 1110 / 1111
9	P7 : 2 AMORCES FISS PH. 1116@1118

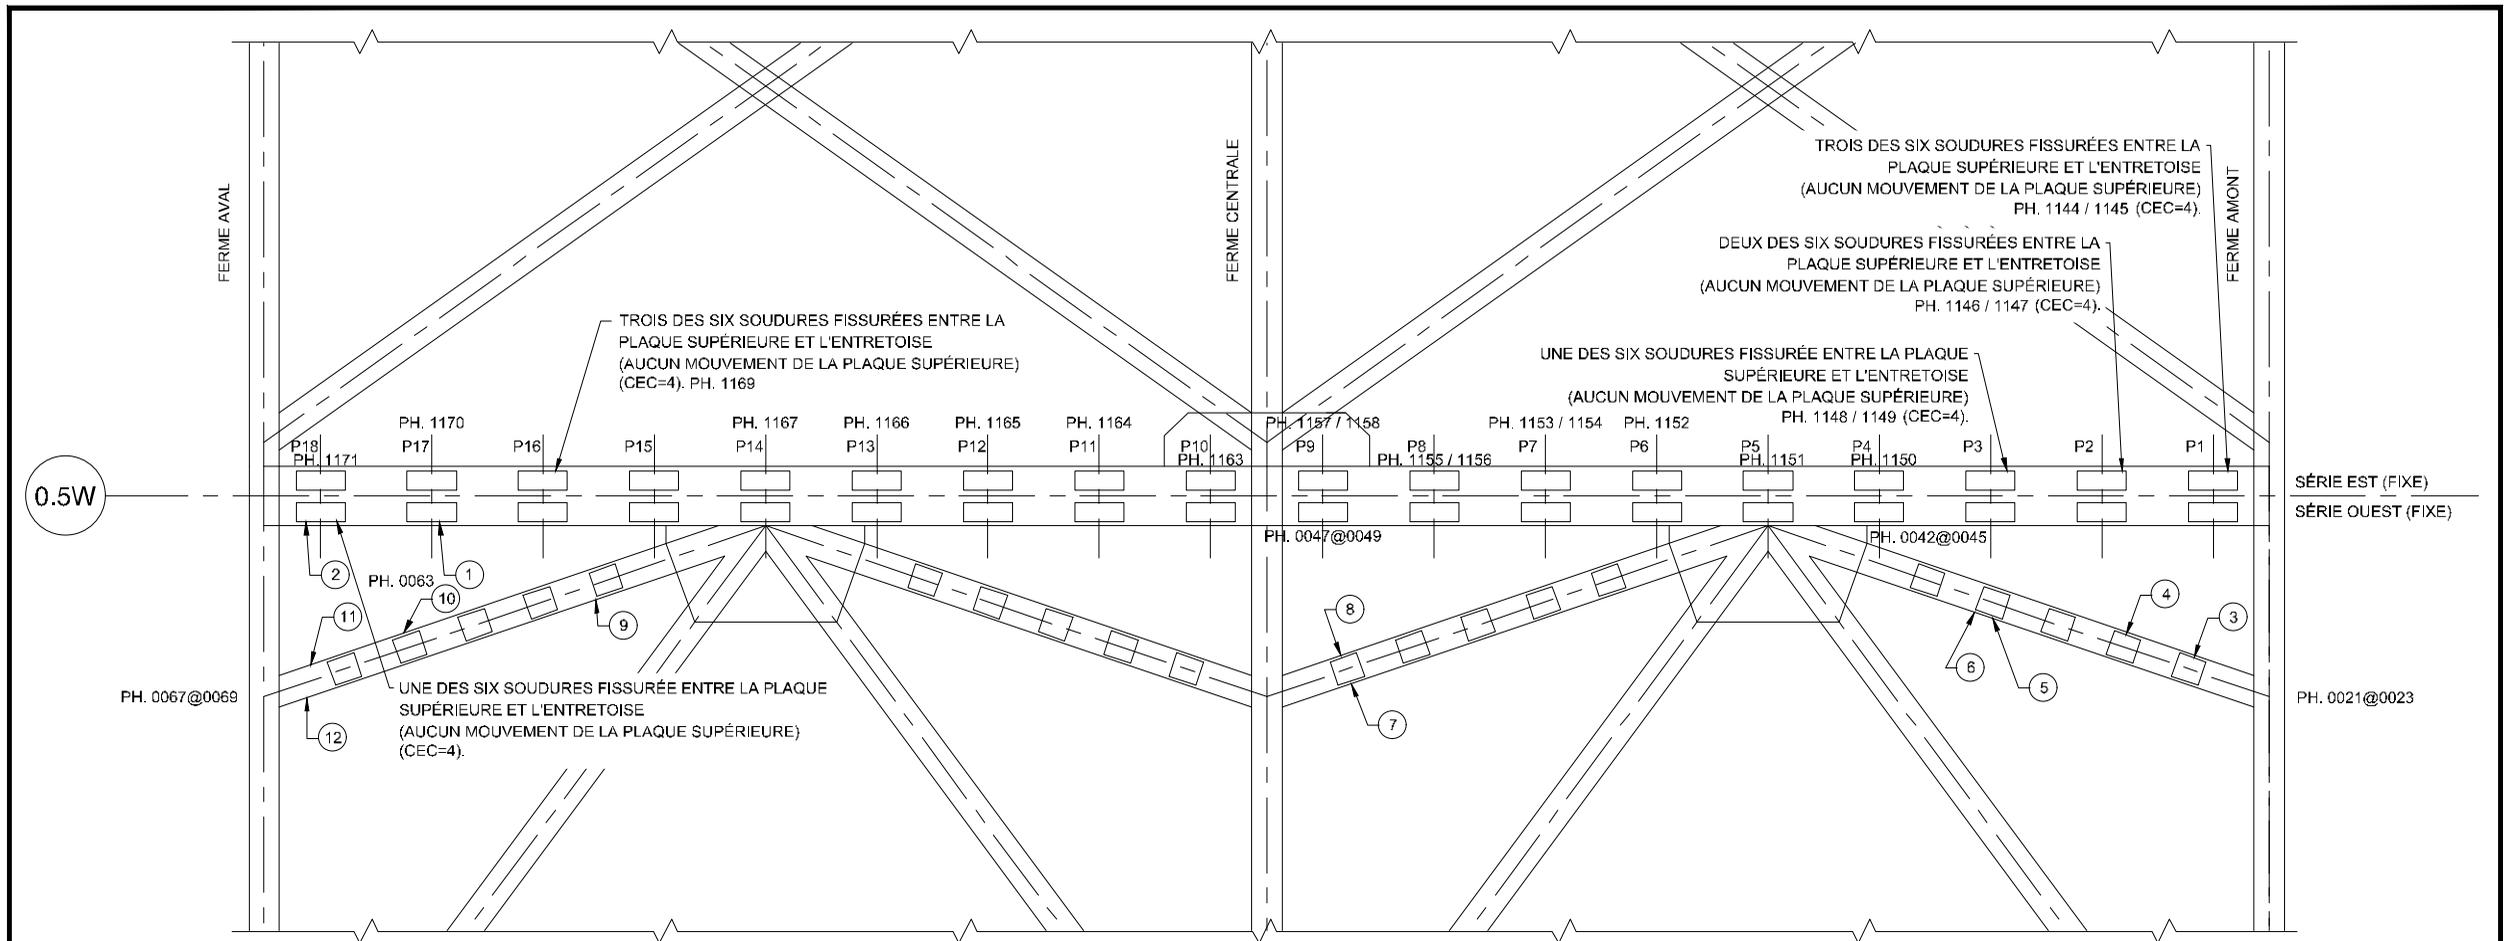
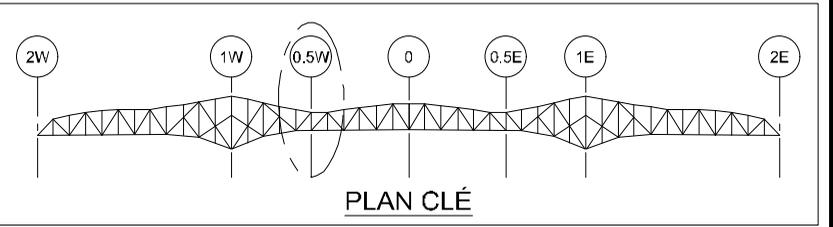
0.5W

RÉFÉRENCE	COMMENTAIRE
1	P17: FISS PH. 0058 / 0059
2	P18: FISS PH. 0060@0062
3	MEMBRURE DIAGONALE CONTREV. INF.: FISS PH. 0033@0035
4	MEMBRURE DIAGONALE CONTREV. INF.: FISS PH. 0030@0032
5	MEMBRURE DIAGONALE CONTREV. INF.: FISS PH. 0027@0029
6	MEMBRURE DIAGONALE CONTREV. INF.: FISS PH. 0024@0026
7	MEMBRURE DIAGONALE CONTREV. INF.: FISS PH. 0054@0057
8	MEMBRURE DIAGONALE CONTREV. INF.: FISS PH. 0050@0053
9	MEMBRURE DIAGONALE CONTREV. INF.: FISS PH. 0082@0084
10	MEMBRURE DIAGONALE CONTREV. INF.: FISS PH. 0070@0074
11	MEMBRURE DIAGONALE CONTREV. INF.: FISS PH. 0078@0081
12	MEMBRURE DIAGONALE CONTREV. INF.: FISS PH. 0075@0077

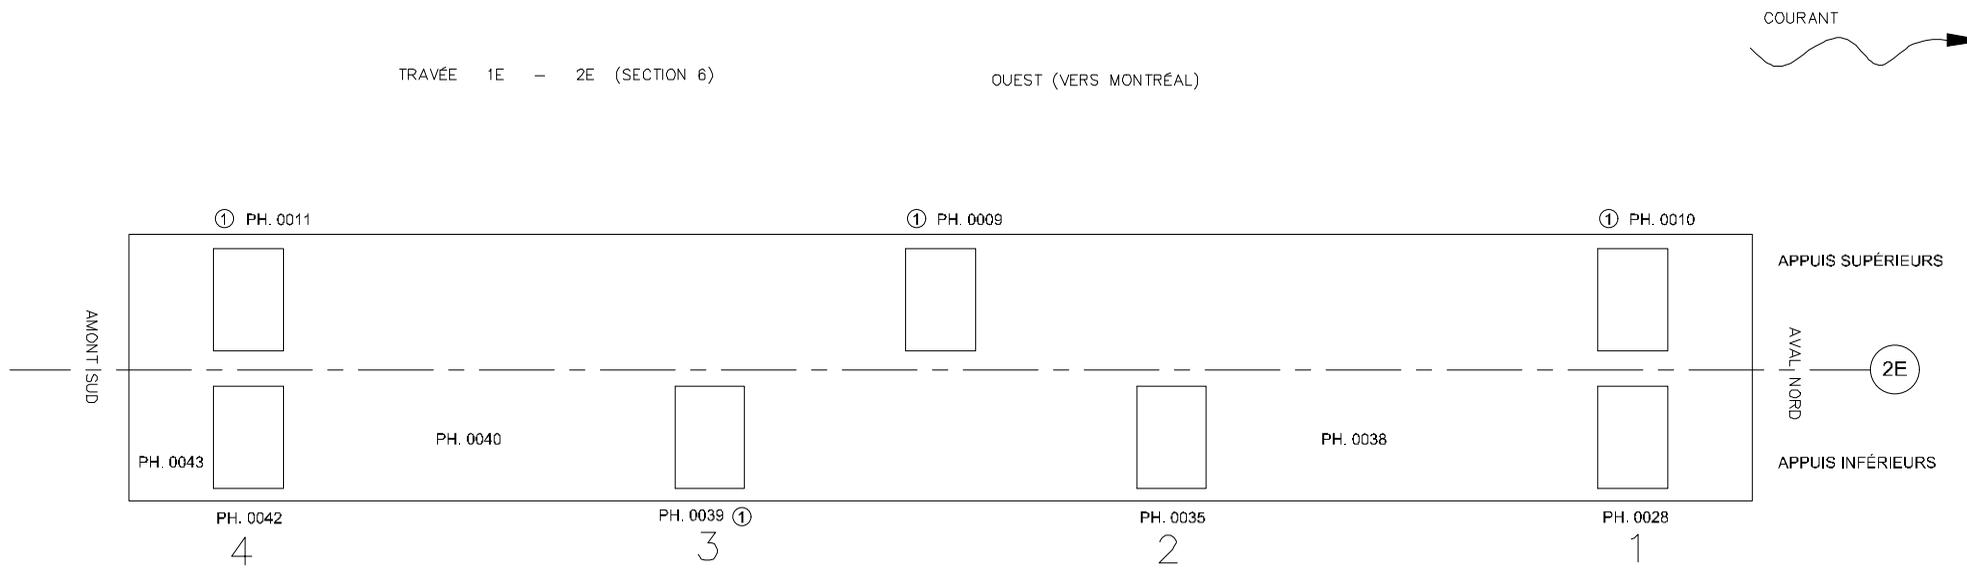
Commentaire(s):
 1. CORR MOY. À T.IMP.

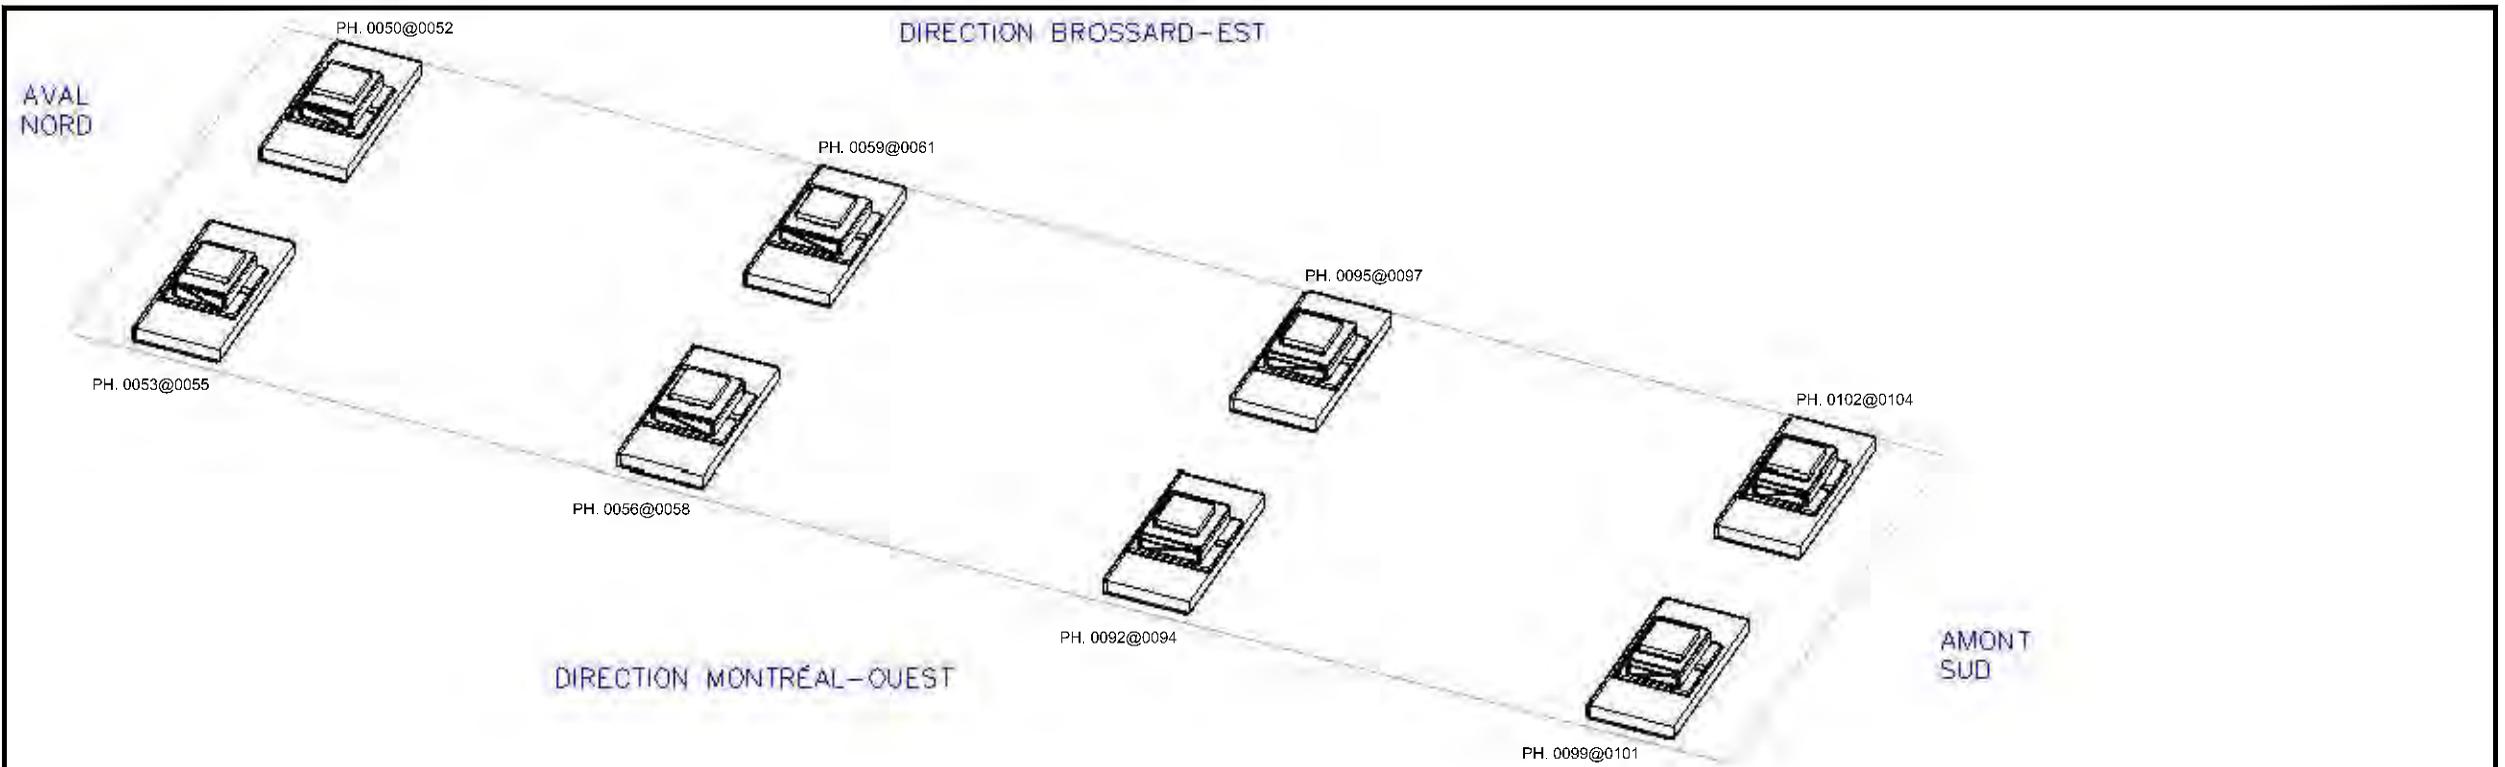
GÉNÉRAL : PDM 1 @ 2mm SUR 25% DES CONSOLES + CORR MOY @ IMP DES SURFACES SPHÉRIQUES.

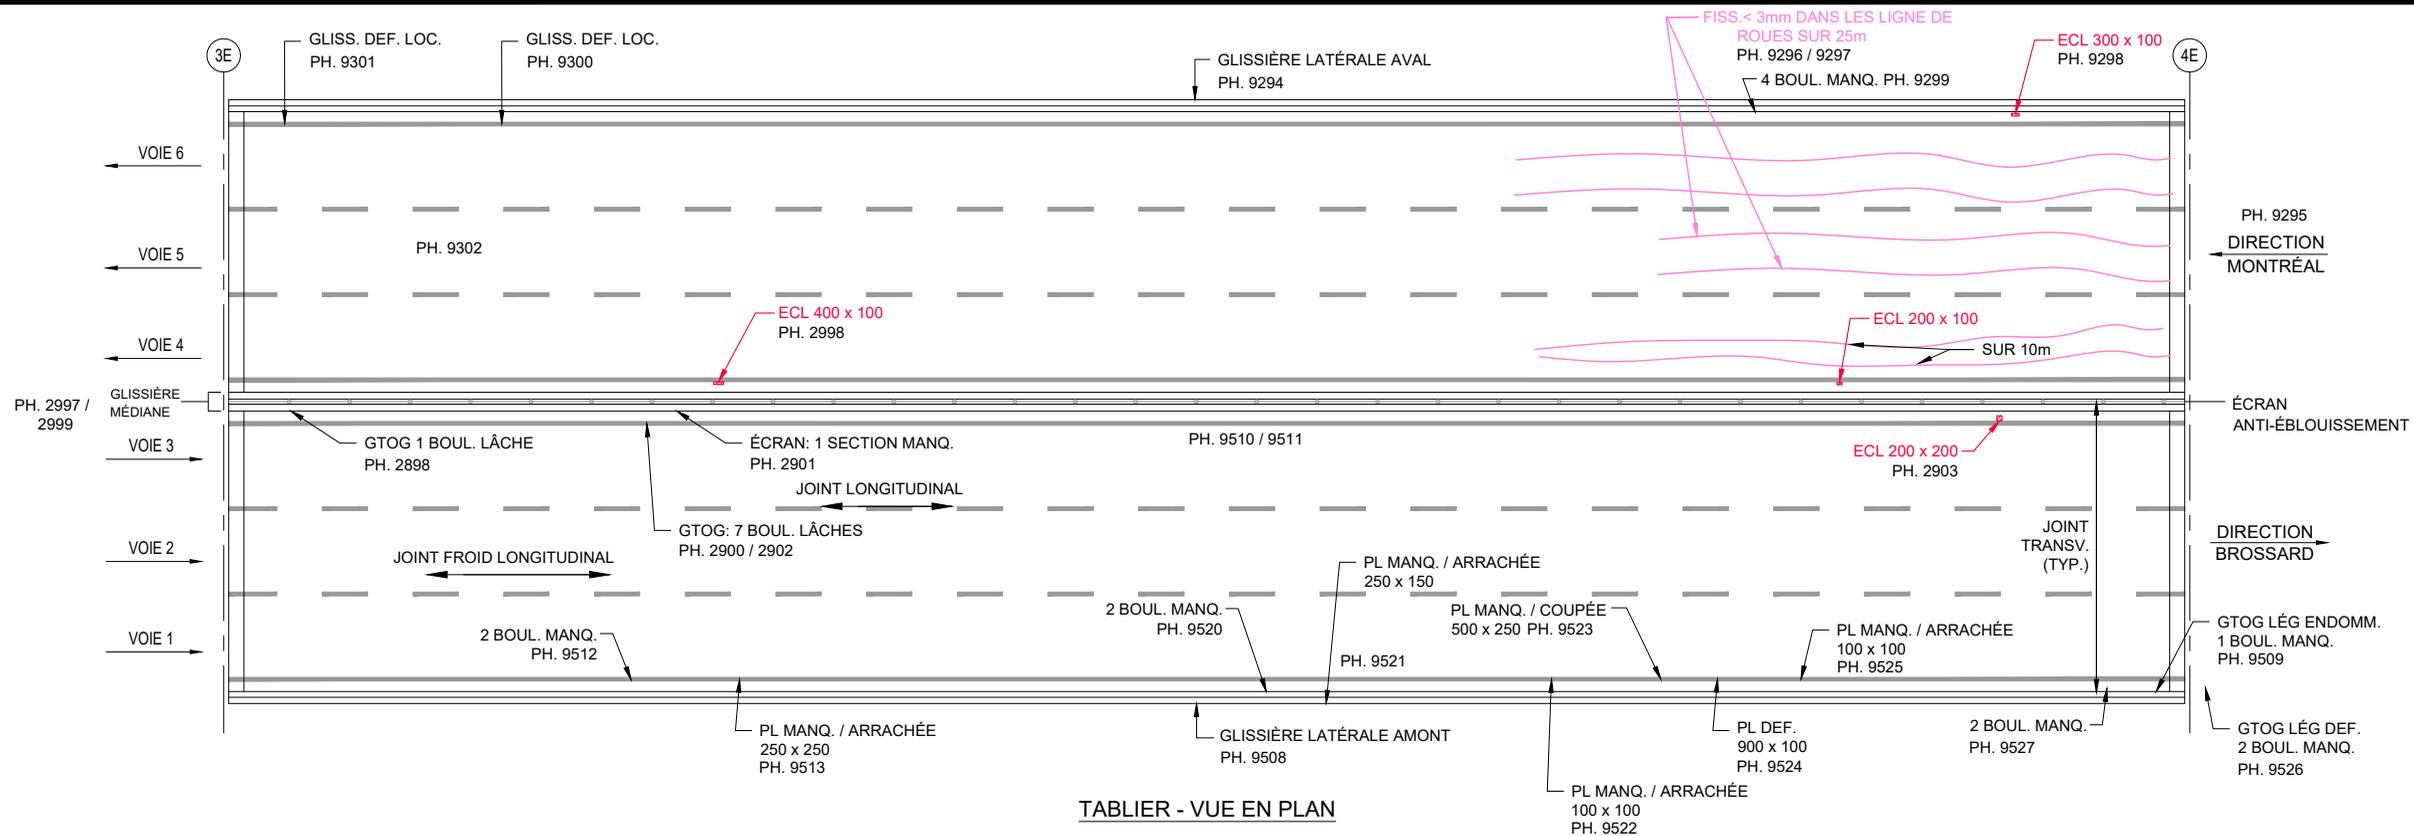
SURFACE DE ROULEMENT AVAL :
 ORNIÉRAGE LÉGER @ MOYEN
 DÉSENROBAGE ET FISSURE 5mm

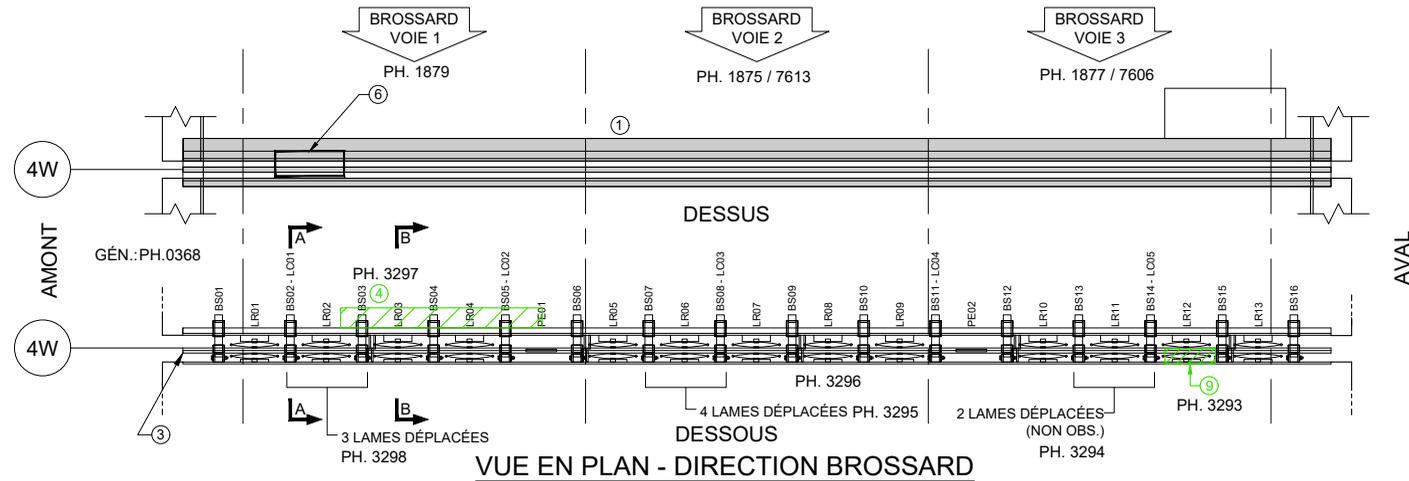
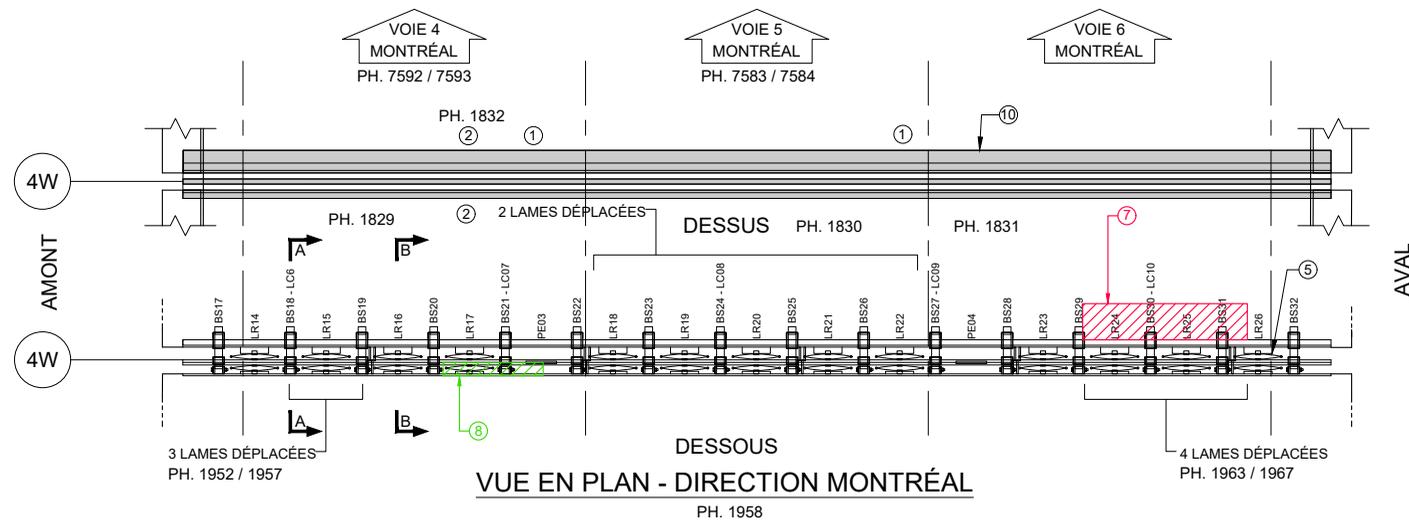
EXTRÉMITÉ DALLE: ÉROSION PAR ABRASION MOYENNE PH. 1833

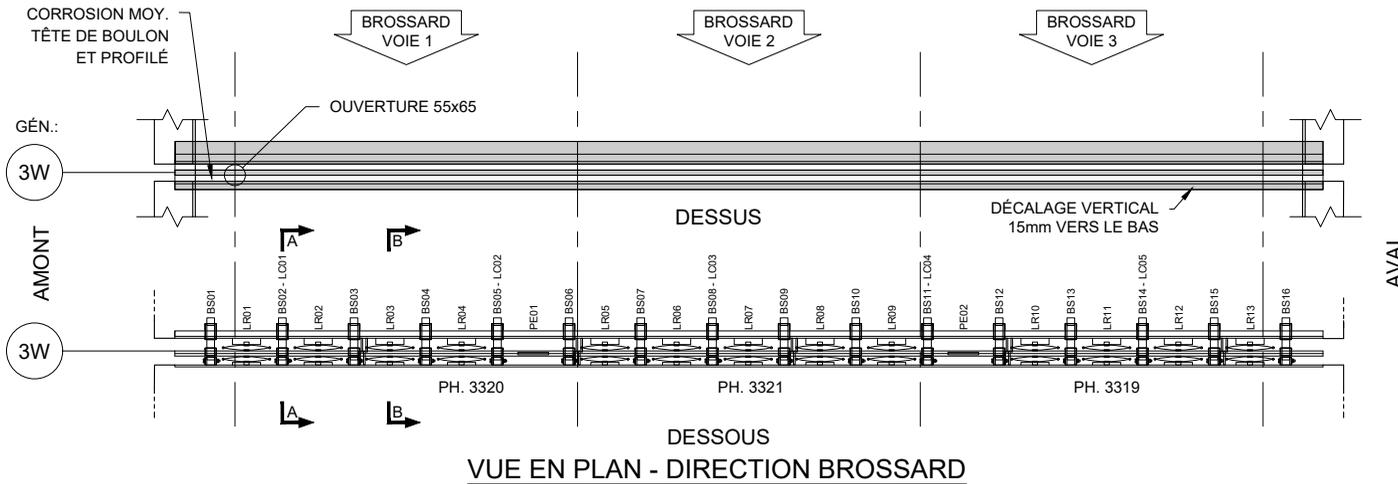
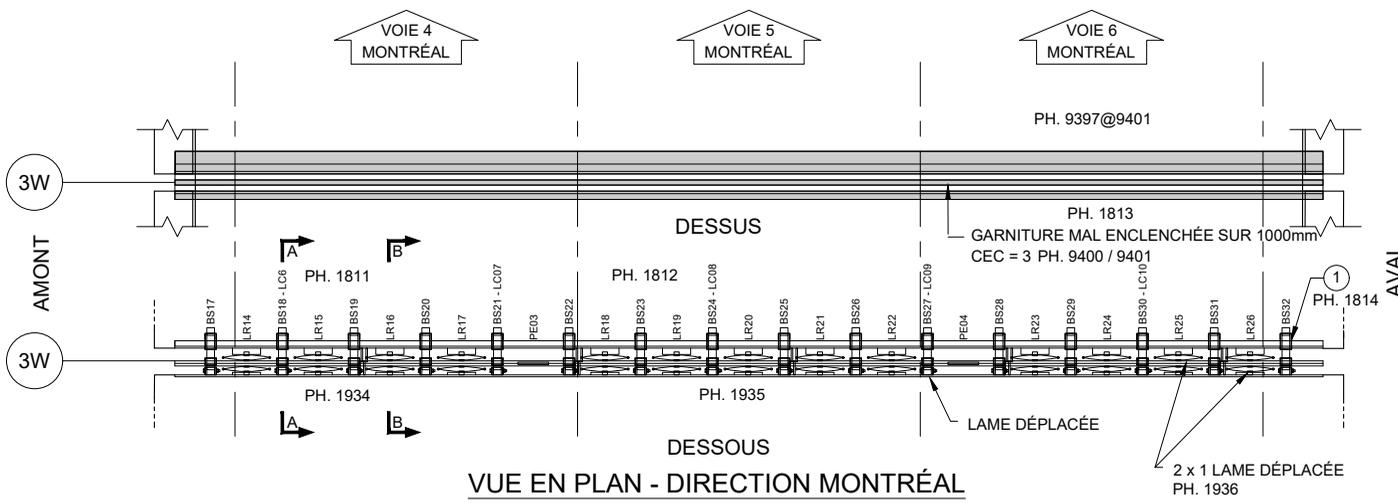
GUIDES :
CORROSION LÉGÈRE

TRACES D'IMPACT SUR LES PROFILÉS DES VOIES 4, 5 ET 6. PH. 1820

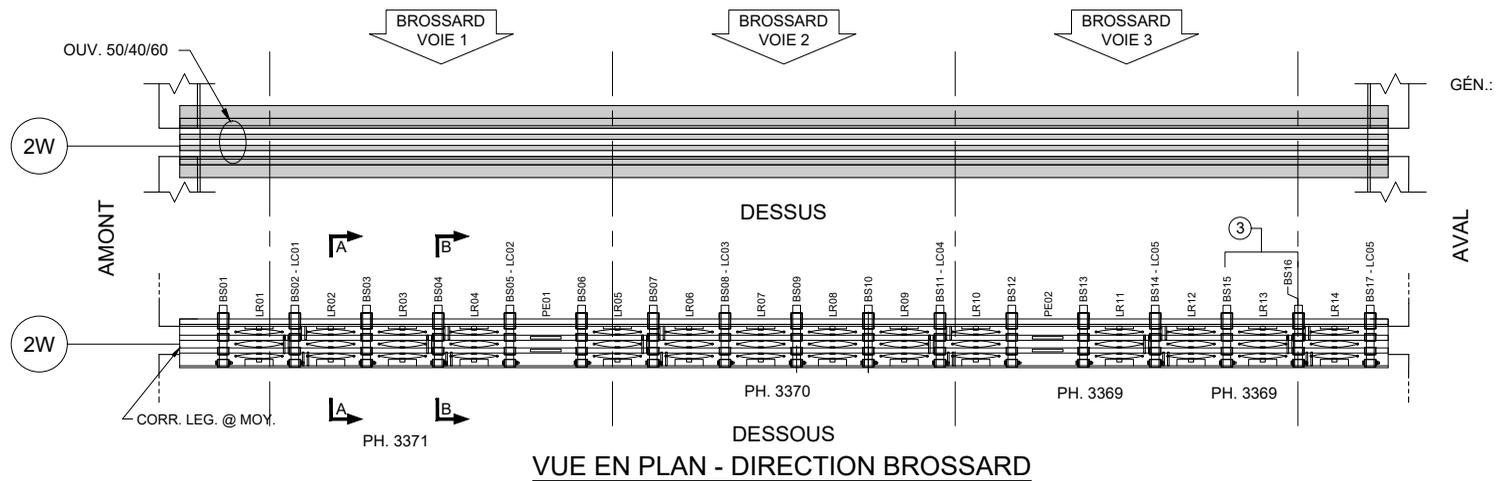
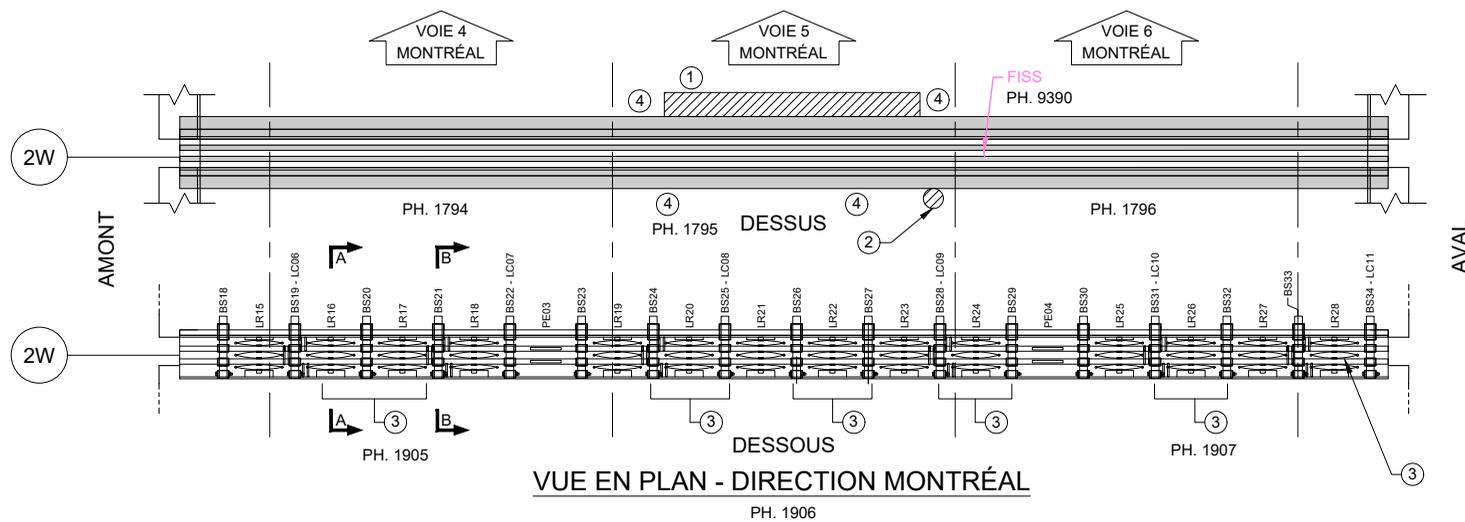
1. DÉCOLL. + AFF. 10mm
2. NID-DE-POULE LÉG. 200 Ø
3. LAMES DÉPLACÉES
4. TRACES D'IMPACTS SUR LES PROFILÉS AU DROIT DES VOIES 5 ET 6 PH. 1797

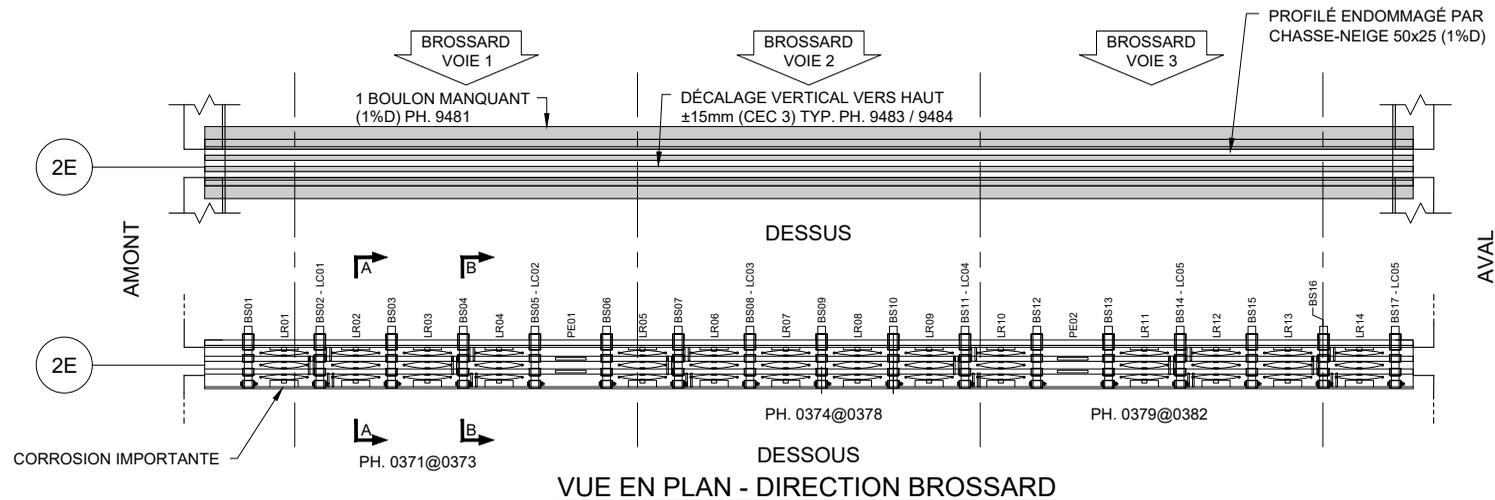
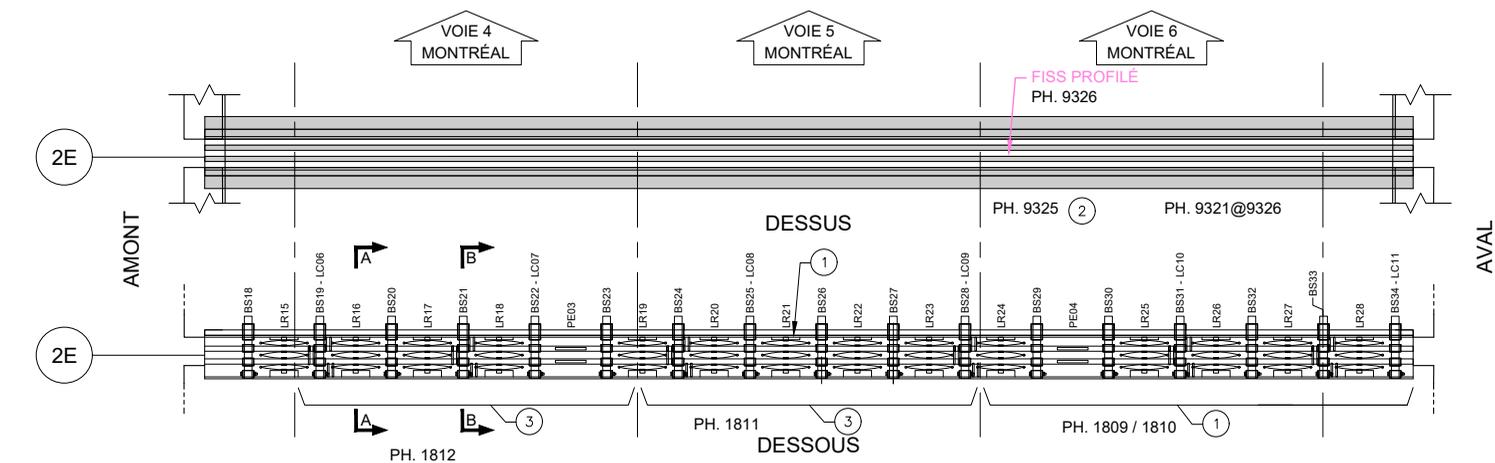
BARRE FISSURÉE
BS29
BS30

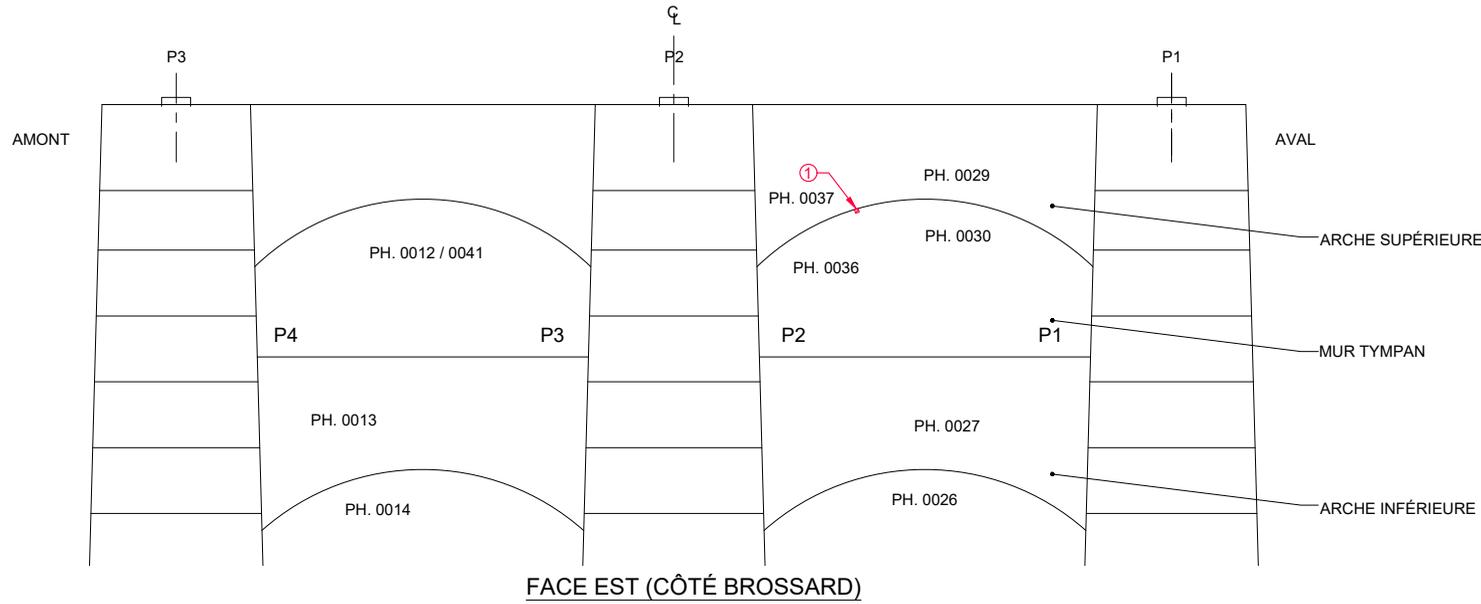
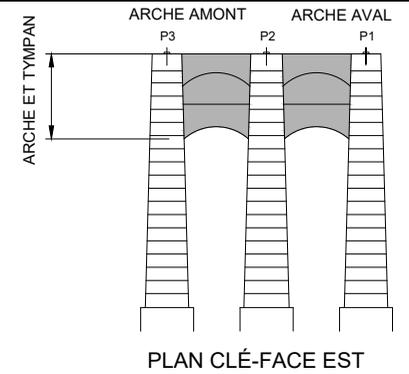
1. ECL 100x100

MUR TYMPAN : DÉLAMINAGE SUR 90% DE LA FACE EST ET ÉCLATEMENT AVEC ARMATURES CORRODÉES VISIBLES.

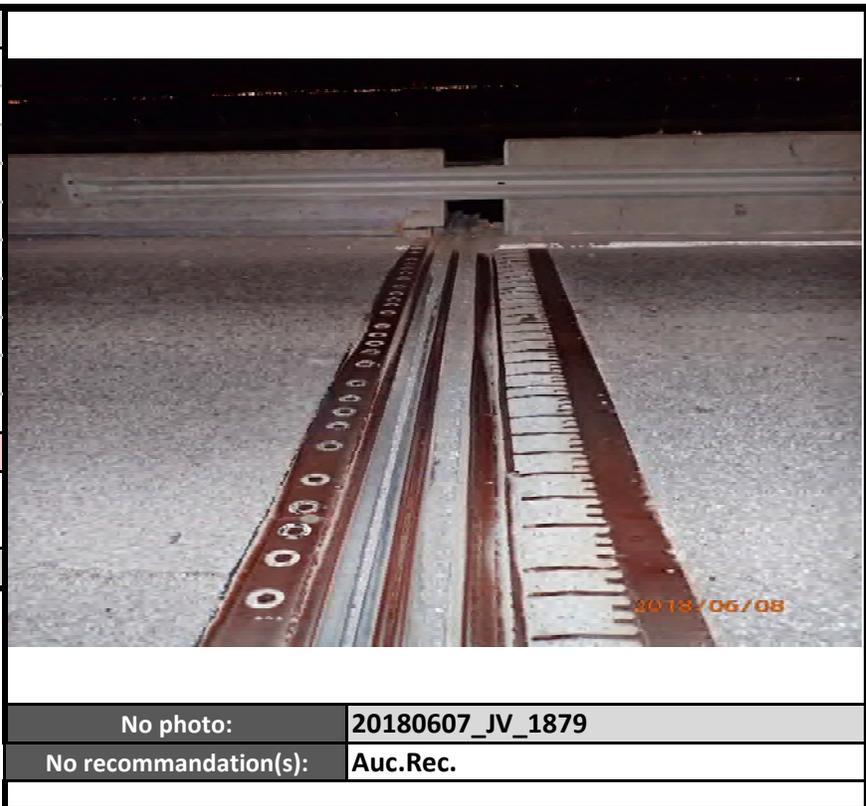
Identification		
Section :	Axe / Travée :	
6	4W	
Position :		
-		
Groupe d'élément :		
Joint de dilatation		
Élément :		
Garniture de joint		
Localisation :		
-		
Cote CEC		Cote CEM
1		A B C D % 95 0 5 0 %
Remarque / Observation		
Garniture mal enclenchée dans la voie 1 affectant l'étanchéité du joint de façon très importante. Écoulements sur la structure d'acier à la voie 6.		
No photo:		20180607_JV_1879
No recommandation(s):		Auc.Rec.

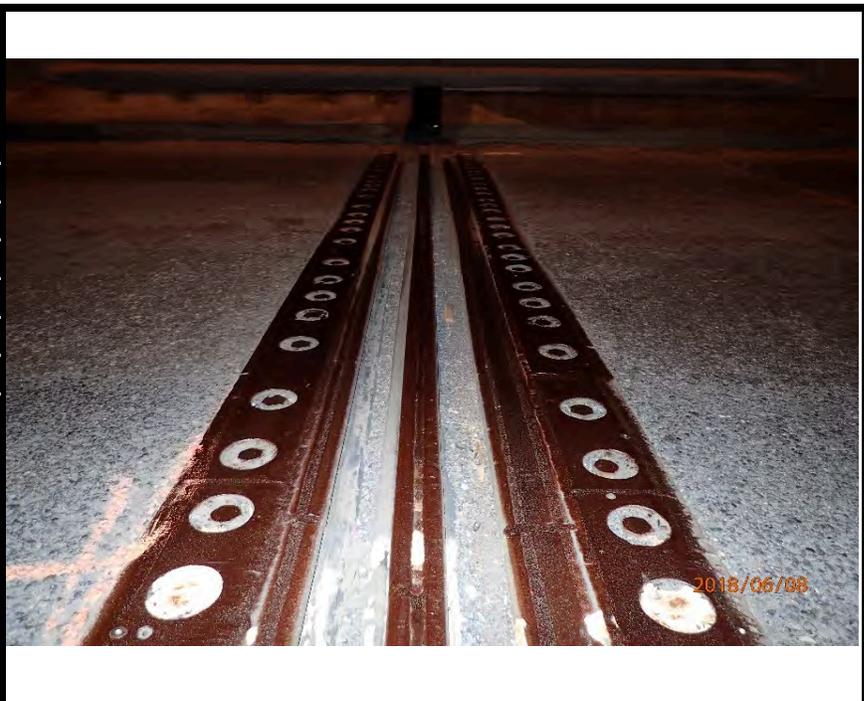
No photo:	20180607_JV_1814
No recommandation(s):	Auc.Rec.

Identification		
Section :	Axe / Travée :	
6	3W	
Position :		
-		
Groupe d'élément :		
Joint de dilatation		
Élément :		
Garniture de joint		
Localisation :		
-		
Cote CEC		Cote CEM
2		A B C D % 99 0 0 1 %
Remarque / Observation		
Garniture mal enclenchée dans la voie 6 affectant l'étanchéité du joint de façon importante. Fuites et écoulements sur la structure d'acier et pile 3W. Accumulation de débris. Plaque d'identification manquante côté Amont.

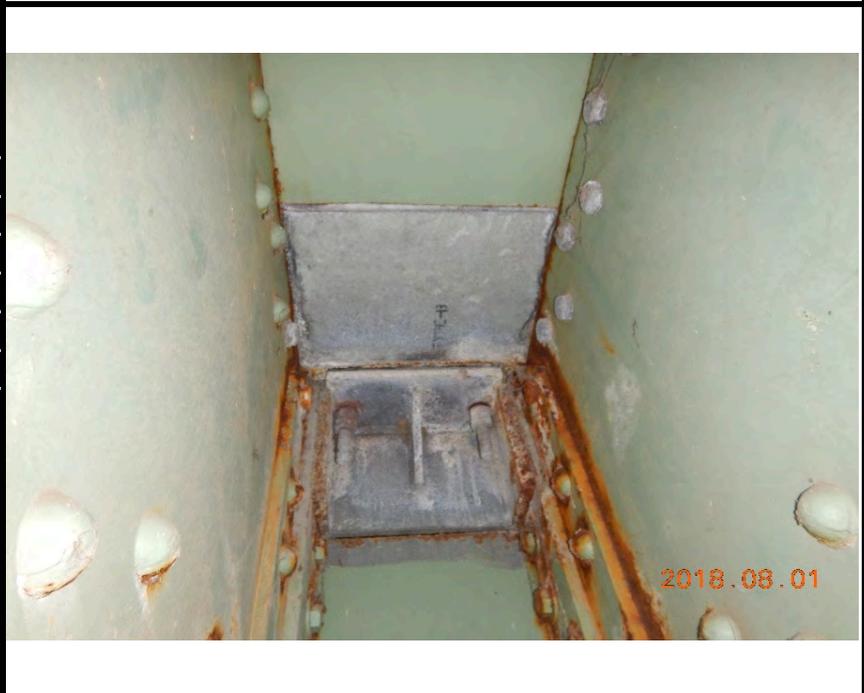
No photo:	20180731_HA_1917
No recommandation(s):	Auc.Rec.

Identification		
Section :	Axe / Travée :	
6	2W-3W	
Position :		
Ferme extérieure aval		
Groupe d'élément :		
Structure d'acier		
Élément :		
Assemblage supérieur		
Localisation :		
U12		
Cote CEC		Cote CEM
4		A B C D % 97 2 0 1 %
Remarque / Observation		
Corrosion moyenne. Fissure à la cornière réparée.

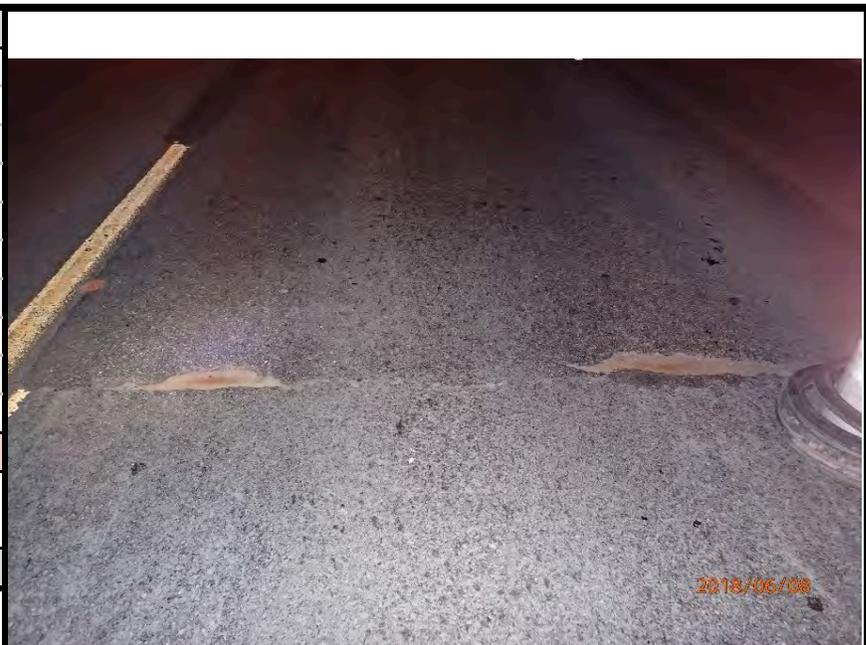
No photo: 20180607_JV_1801

Identification		
Section :	Axe / Travée :	
6	2W-3W	
Position :		
Aval		
Groupe d'élément :		
Platelage		
Élément :		
Surface de roulement		
Localisation :		
-		
Cote CEC		Cote CEM
1		A B C D % 86 10 3 1 %
Remarque / Observation		
CEC=1, Nid-de-poule très important exposant l'acier du tablier. Orniérage important. Ondulation des réparations. Fissures longitudinales inférieures à 3mm.

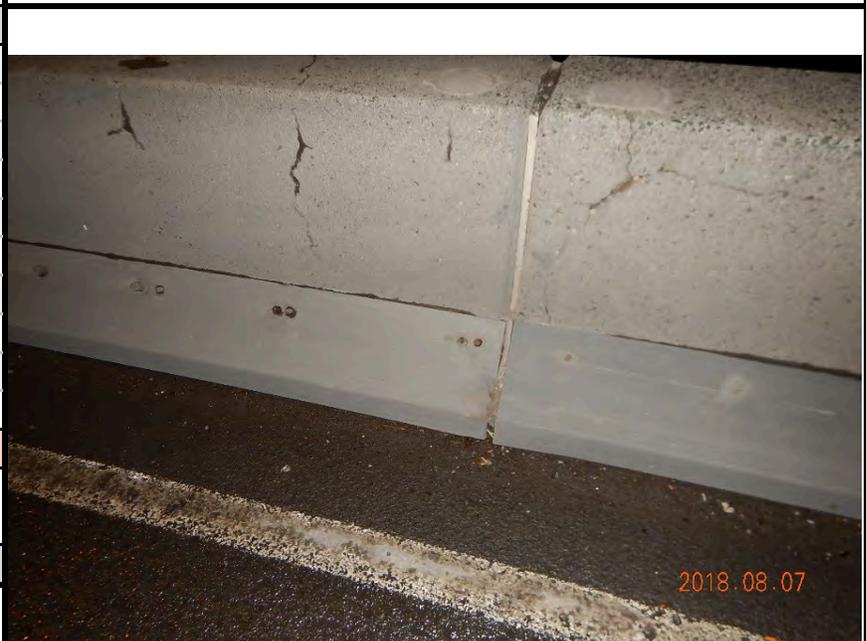
No photo: 20180806_JF_8799

Identification		
Section :	Axe / Travée :	
6	2W-3W	
Position :		
Amont		
Groupe d'élément :		
Dispositif de retenue		
Élément :		
Glissière latérale		
Localisation :		
-		
Cote CEC		Cote CEM
4		A B C D % 94 5 0 1 %
Remarque / Observation		
27 boulons manquants au chasse-roue.

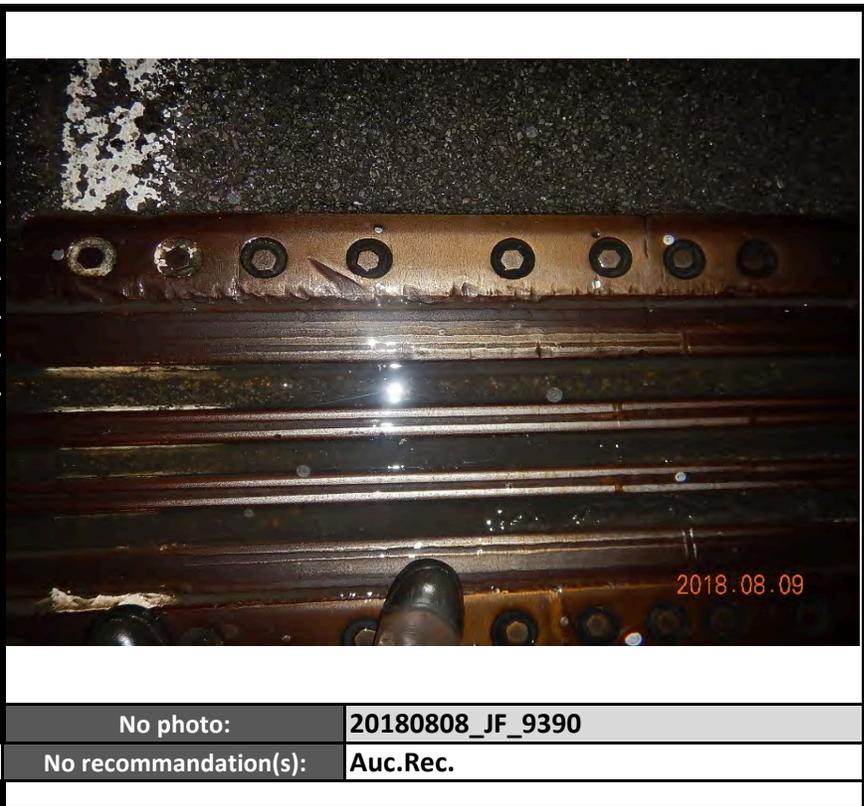
Identification		
Section :	Axe / Travée :	
6	2W	
Position :		
-		
Groupe d'élément :		
Joint de dilatation		
Élément :		
Profilé		
Localisation :		
-		
Cote CEC		Cote CEM
4		A B C D % 79 20 0 1 %
Remarque / Observation		
Traces d'impact dans les voies 5 et 6. Fissure dans le profilé. Corrosion légère à moyenne.		
No photo:		20180808_JF_9390
No recommandation(s):		Auc.Rec.

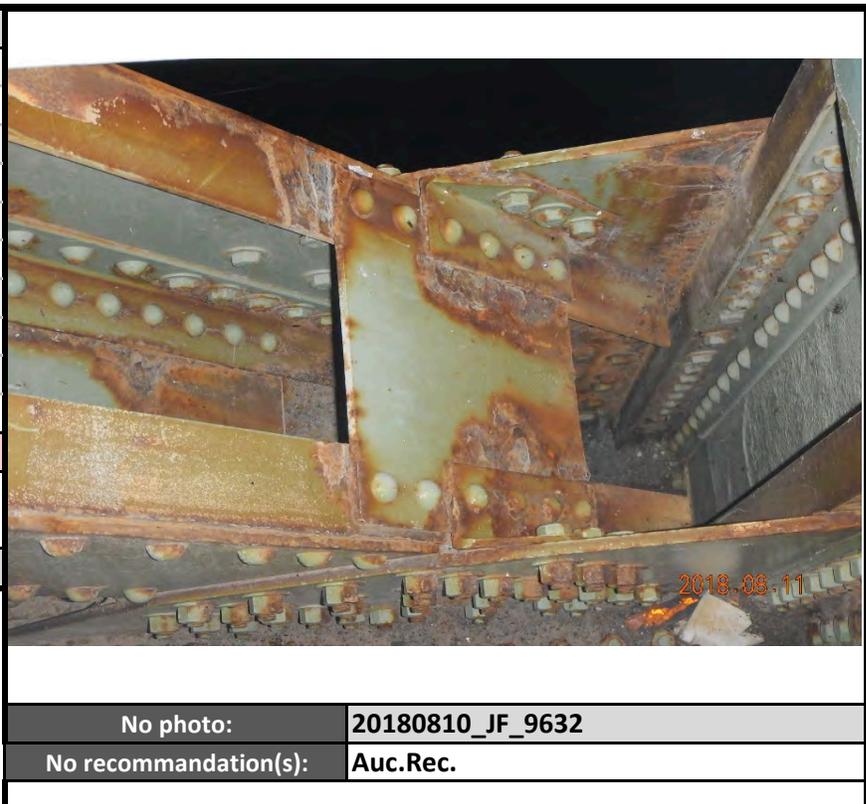
Identification		
Section :	Axe / Travée :	
6	1W-2W	
Position :		
Ferme amont		
Groupe d'élément :		
Structure d'acier		
Élément :		
Diagonale		
Localisation :		
L2-U3		
Cote CEC		Cote CEM
4		A B C D % 93 5 1 1 %
Remarque / Observation		
Perte de matériau très importante (8mm) à la plaque de liaison. Déformation sous corrosion moyenne à importante entre les plaques d'âme et les cornières. La méthode d'inspection ne permet pas de valider les cotes.
