**Pont Champlain, Services de consultant, Inspections annuelles
des sections 5, 6 et 7 et services d'assistance
pour inspections sur demande (2015-2018) – Contrat 62450**

**Rapport d'inspection 2018 – Volume 2 : Inspection annuelle
de la section 6 – Version finale**

N/Réf : P-159000038 | M04024D | MTR-00229620

Le 24 octobre 2018

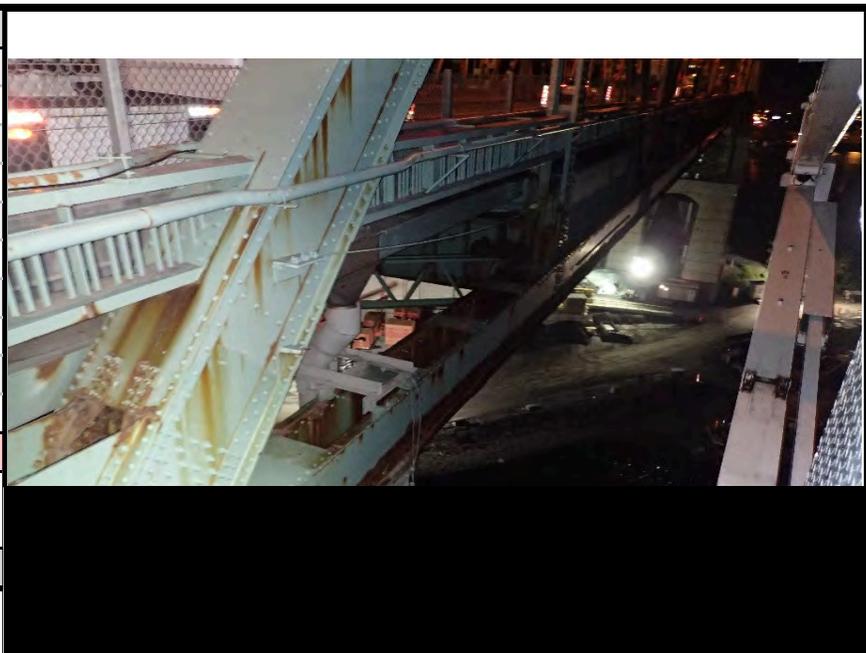
No photo:	20180726_HA_3374
No recommandation(s):	10268

Identification		
Section :	Axe / Travée :	
6	1W-2W	
Position :		
Ferme amont		
Groupe d'élément :		
Structure d'acier		
Élément :		
Assemblage inférieur		
Localisation :		
L0		
Cote CEC		Cote CEM
4		A B C D % 95 5 0 0 %

Remarque / Observation		
Corrosion légère à moyenne. Présence d'une fissure dont la plaque de renfort ne nous permet pas de voir l'évolution. Aucune intervention requise. La méthode d'inspection ne permet pas de valider les cotes.

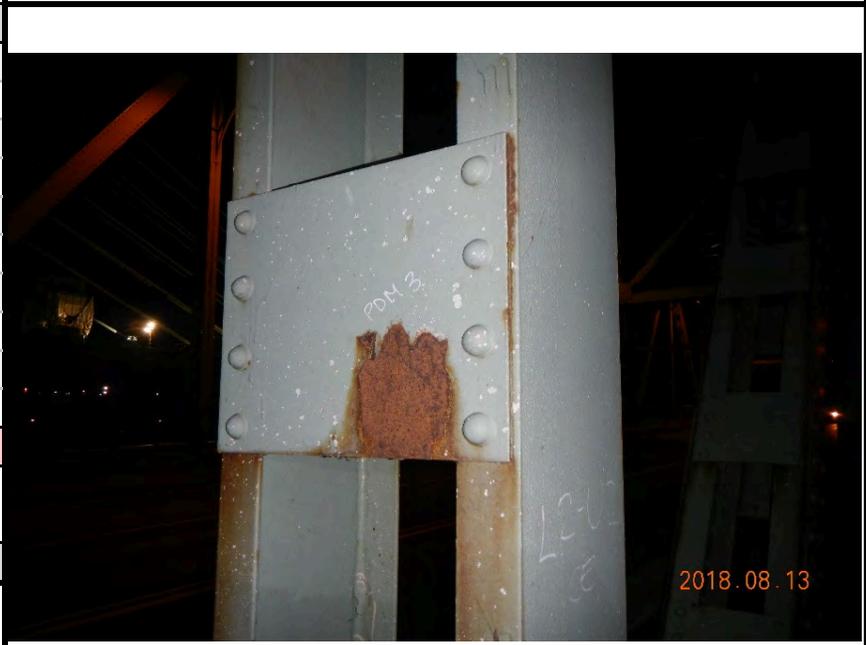
No photo:	20180813_JF_2856
No recommandation(s):	Auc.Rec.

Identification		
Section :	Axe / Travée :	
6	1W-2W	
Position :		
Ferme centrale		
Groupe d'élément :		
Structure d'acier		
Élément :		
Montant		
Localisation :		
L2-U2		
Cote CEC		Cote CEM
4		A B C D % 88 10 1 1 %

Remarque / Observation		
Perte de matériau importante à très importante à 1m de la chaussée. Corrosion moyenne. La méthode d'inspection ne permet pas de valider les cotes.

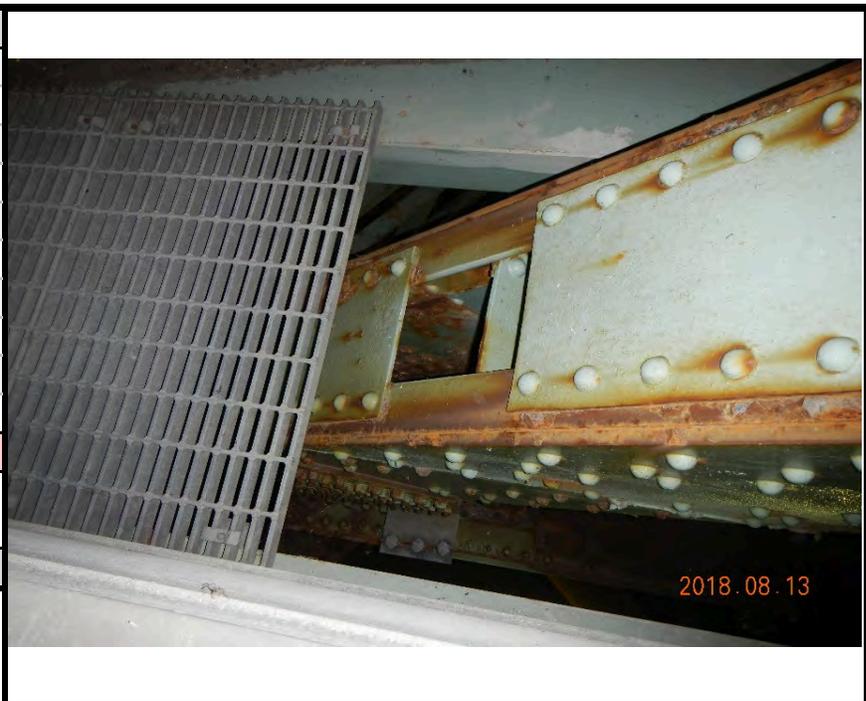
No photo:	20180813_JF_2864
No recommandation(s):	10503

Identification		
Section :	Axe / Travée :	
6	1W-2W	
Position :		
Ferme centrale		
Groupe d'élément :		
Structure d'acier		
Élément :		
Diagonale		
Localisation :		
L8-M9		
Cote CEC		Cote CEM
4		A B C D % 88 10 1 1 %
Remarque / Observation		
Perte de matériau moyenne à très importante (2-5mm) localisé à la plaque de liaison. Corrosion moyenne. La méthode d'inspection ne permet pas de valider les cotes.

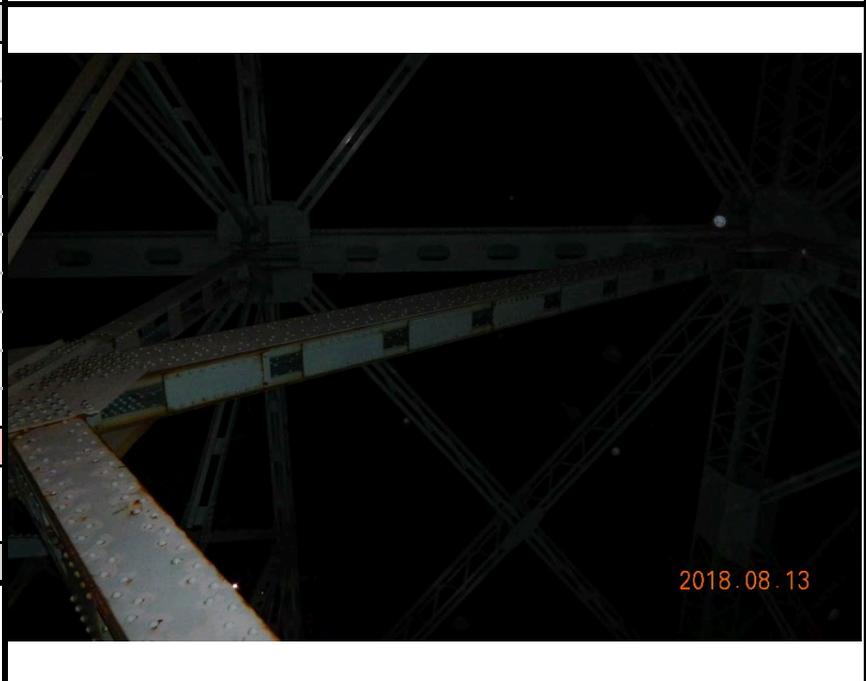
No photo:	20180813_JF_2867
No recommandation(s):	Auc.Rec.

Identification		
Section :	Axe / Travée :	
6	1W-2W	
Position :		
Ferme centrale		
Groupe d'élément :		
Structure d'acier		
Élément :		
Diagonale		
Localisation :		
M9-U10		
Cote CEC		Cote CEM
4		A B C D % 81 12 6 1 %
Remarque / Observation		
Corrosion légère à très importante, perte de matériau locale aux assemblages et déformation sous corrosion entre les plaques d'âme et les cornières. La méthode d'inspection ne permet pas de valider les cotes.

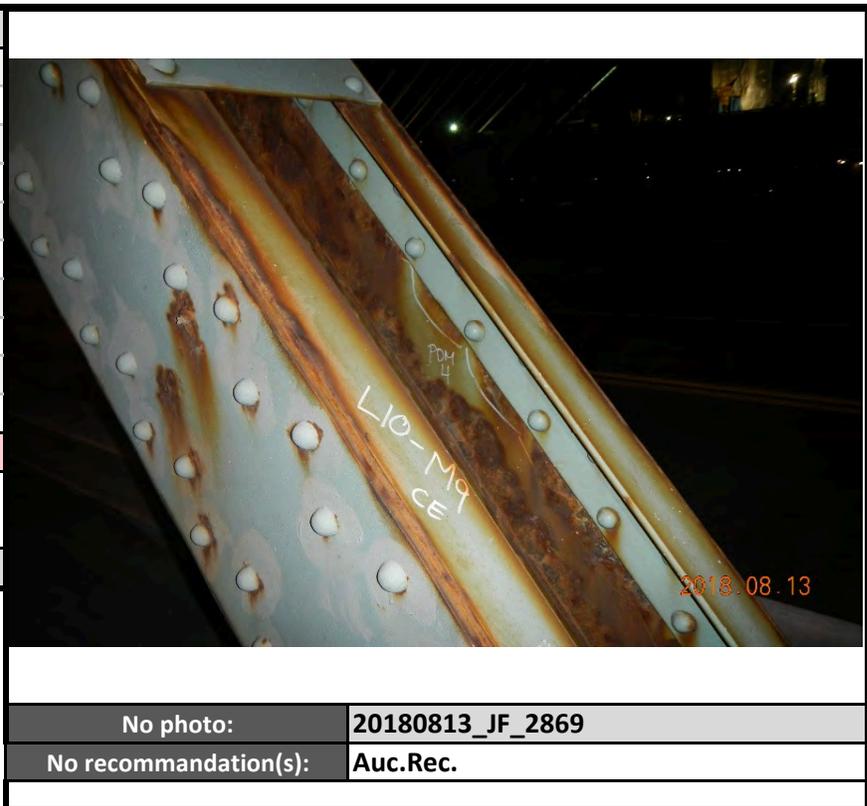
Identification		
Section :	Axe / Travée :	
6	1W-2W	
Position :		
Ferme centrale		
Groupe d'élément :		
Structure d'acier		
Élément :		
Diagonale		
Localisation :		
M9-L10		
Cote CEC		Cote CEM
4		A B C D % 83 15 1 1 %
Remarque / Observation		
Corrosion légère à très importante. Perte de matériau 2 à 4mm. Déformation sous corrosion moyenne à importante (2-4mm) aux plaques d'âmes, perte de matériau locale aux assemblages. La méthode d'inspection ne permet pas de valider les cotes.

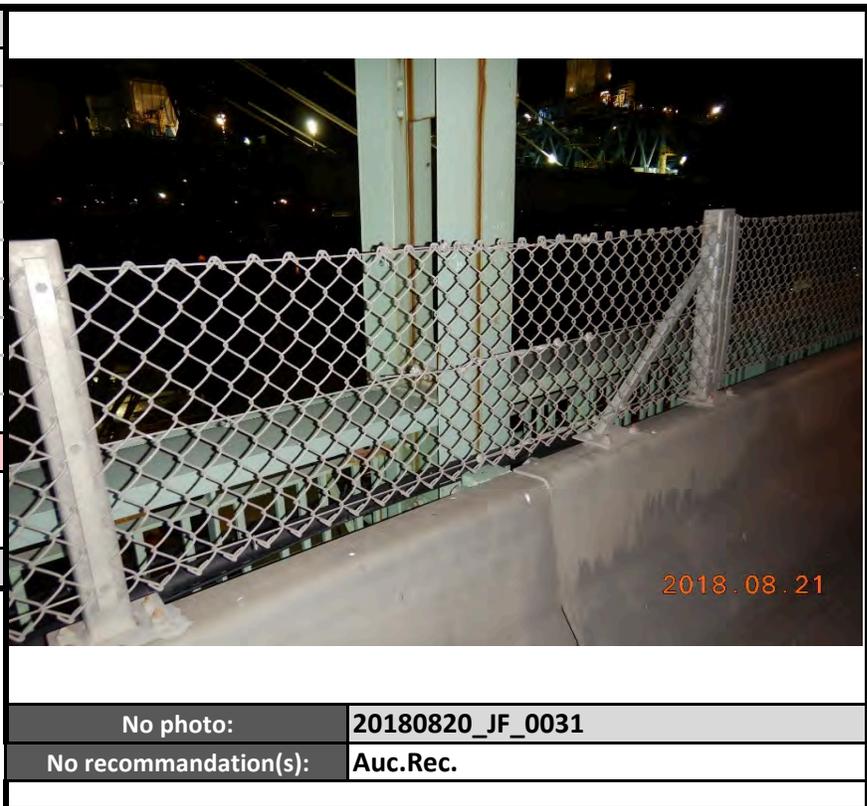
Identification		
Section :	Axe / Travée :	
6	1W-2W	
Position :		
Ferme aval		
Groupe d'élément :		
Structure d'acier		
Élément :		
Montant		
Localisation :		
L5-U5		
Cote CEC		Cote CEM
4		A B C D % 94 4 1 1 %
Remarque / Observation		
Corrosion légère à très importante. Perte de matériau moyenne à la section de transfert. La méthode d'inspection ne permet pas de valider les cotes.		
No photo:		20180820_JF_0031
No recommandation(s):		Auc.Rec.

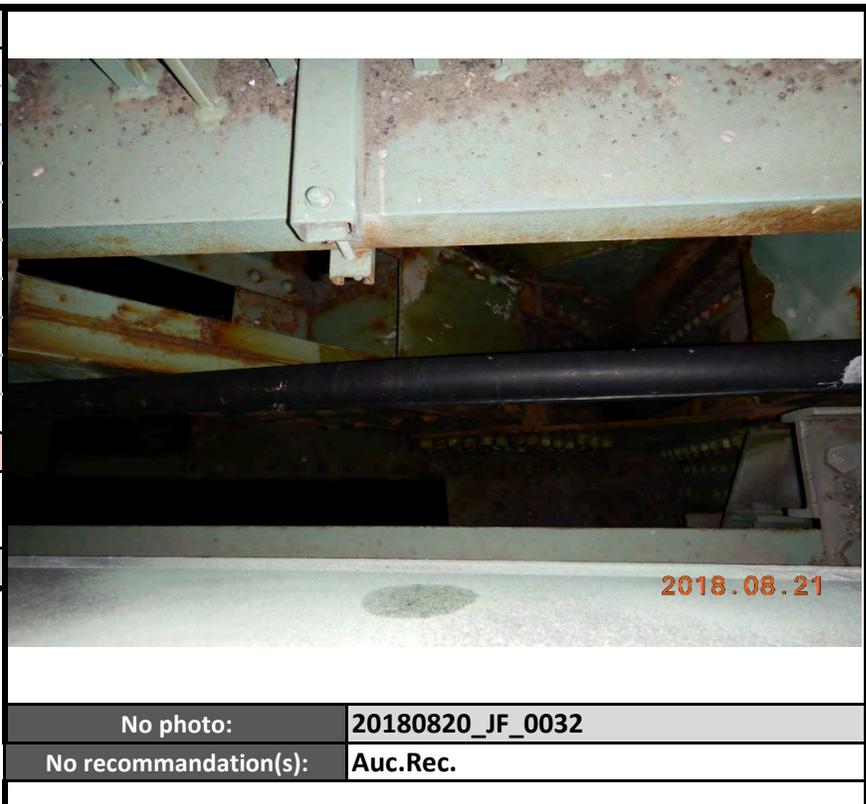
Identification		
Section :	Axe / Travée :	
6	1W-2W	
Position :		
Ferme aval		
Groupe d'élément :		
Structure d'acier		
Élément :		
Diagonale		
Localisation :		
U3-L4		
Cote CEC		Cote CEM
4		A B C D % 93 3 3 1 %
Remarque / Observation		
Perte de matériau très importante à la plaque de liaison jusqu'à perforation. Corrosion légère à moyenne. La méthode d'inspection ne permet pas de valider les cotes.		
No photo:		20180820_JF_0032
No recommandation(s):		Auc.Rec.

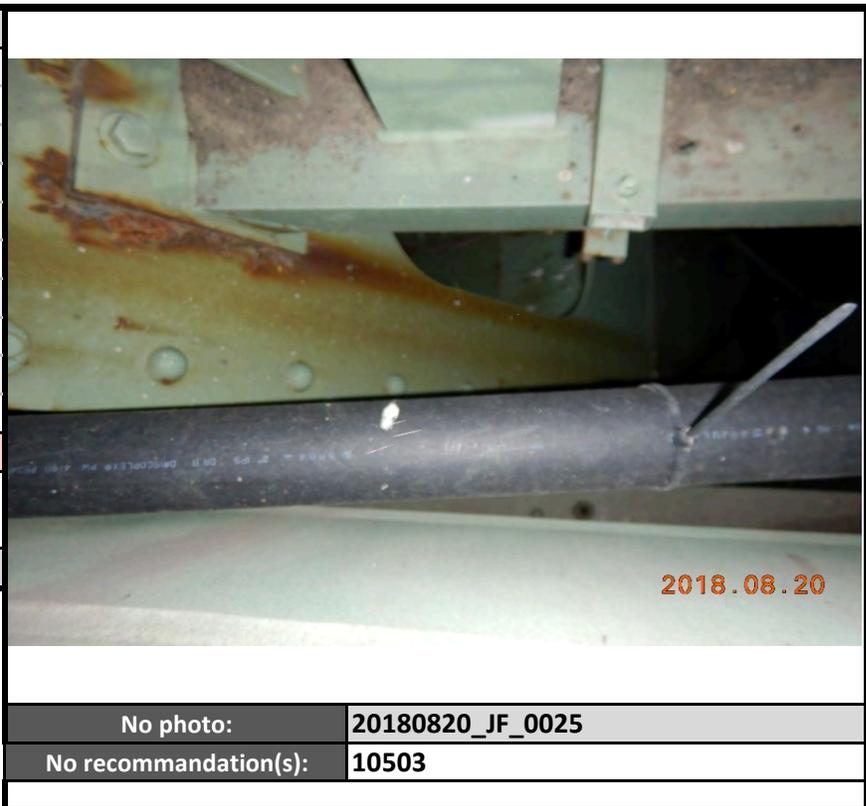
Identification		
Section :	Axe / Travée :	
6	1W-2W	
Position :		
Ferme aval		
Groupe d'élément :		
Structure d'acier		
Élément :		
Diagonale		
Localisation :		
M11-L12		
Cote CEC		Cote CEM
3		A B C D % 91 4 4 1 %
Remarque / Observation		
Corrosion moyenne à très importante (1-3mm) à la jonction des plaques d'âmes et des cornières sur toute la longueur pouvant réduire la capacité de façon appréciable. La méthode d'inspection ne permet pas de valider les cotes.		
No photo:		20180820_JF_0025
No recommandation(s):		10503

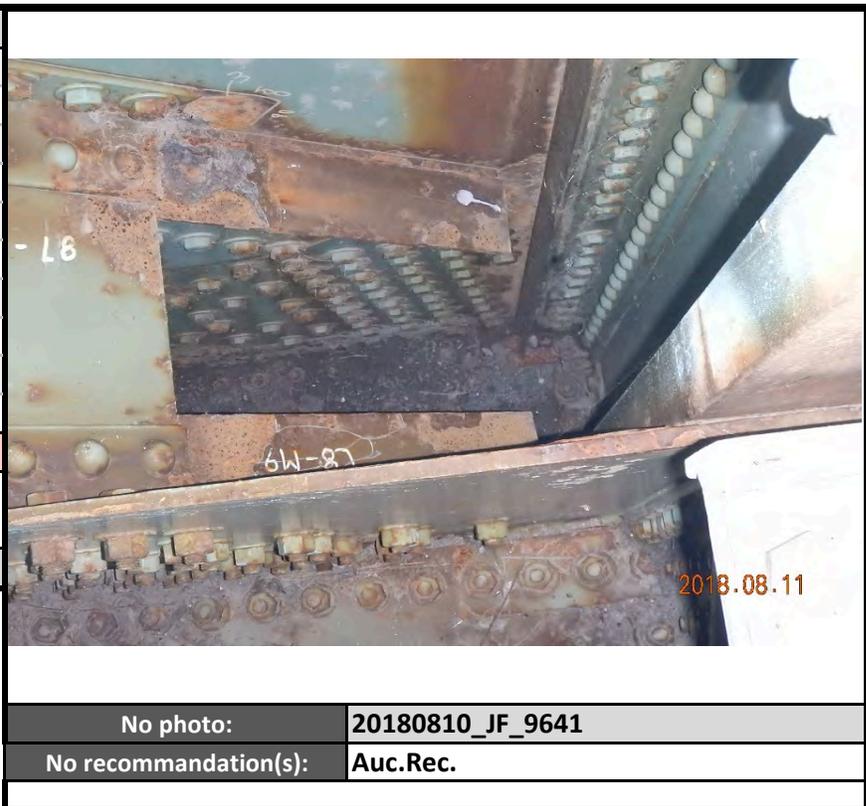
Identification		
Section :	Axe / Travée :	
6	1W-2W	
Position :		
Ferme amont		
Groupe d'élément :		
Protection contre la corrosion		
Élément :		
Assemblage inférieur		
Localisation :		
L8		
Cote CEC		Cote CEM
2		A B C D % 65 15 10 10 %
Remarque / Observation		
Défaut du revêtement léger à très important affectant la protection de façon importante. La méthode d'inspection ne permet pas de valider les cotes.		
No photo:		20180810_JF_9641
No recommandation(s):		Auc.Rec.

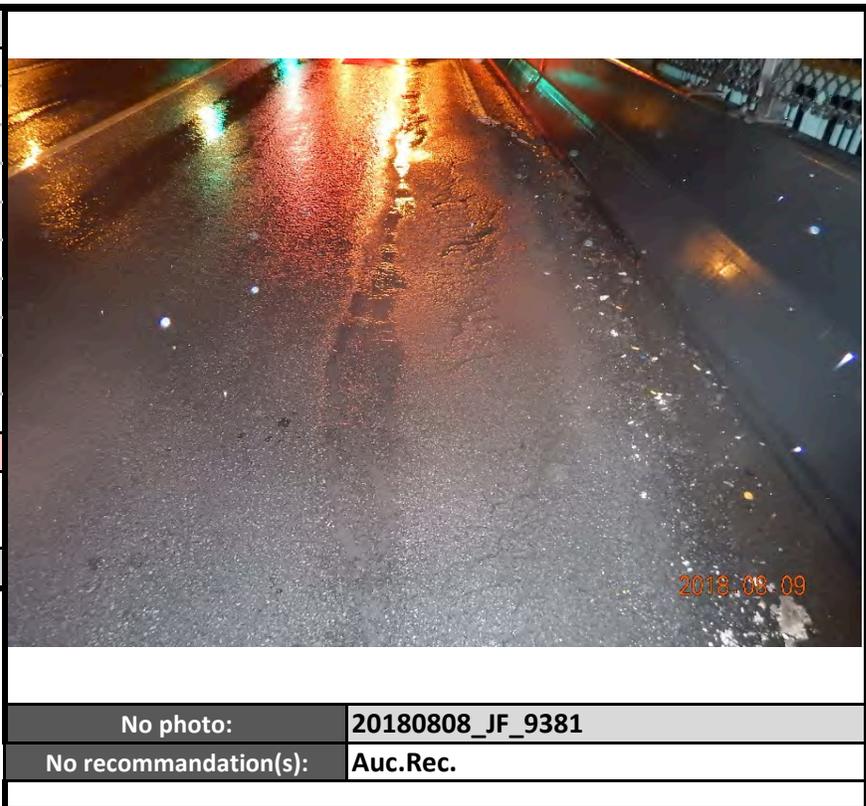
Identification		
Section :	Axe / Travée :	
6	1W-2W	
Position :		
Aval		
Groupe d'élément :		
Platelage		
Élément :		
Surface de roulement		
Localisation :		
-		
Cote CEC		Cote CEM
1		A B C D % 79 15 1 5 %
Remarque / Observation		
Mauvaise réparation et décollement de l'enrobé jusqu'à rendre le tablier visible affectant de façon très importante la protection du platelage. Ondulations et soulèvement de 60mm dans la réparation. Fissures inférieures à 15mm.		
No photo:		20180808_JF_9381
No recommandation(s):		Auc.Rec.

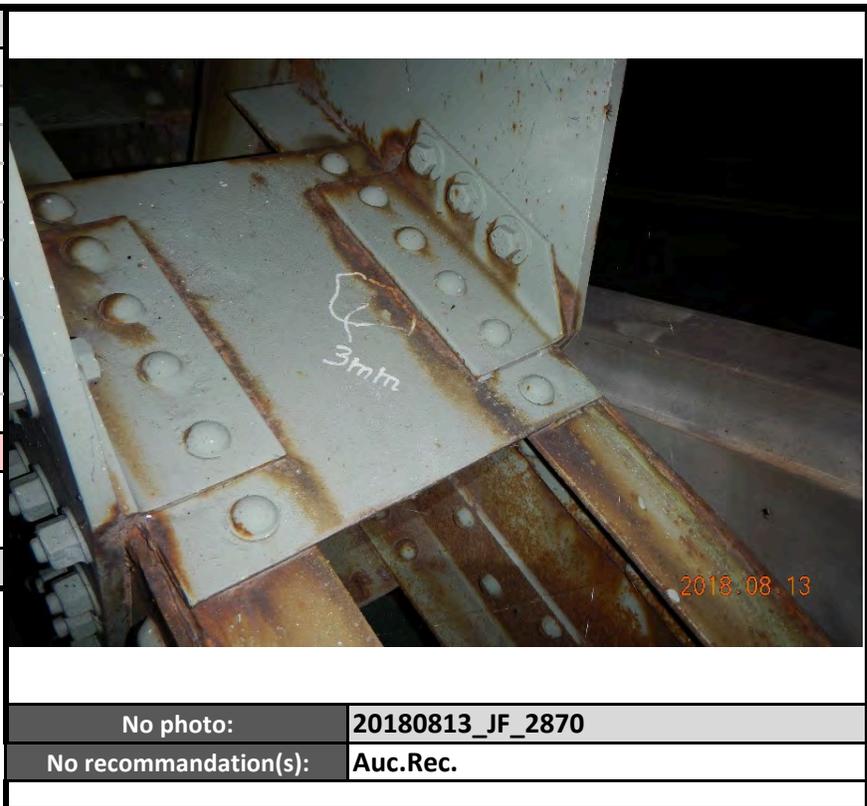
Identification		
Section :	Axe / Travée :	
6	0.5W-1W	
Position :		
Ferme centrale		
Groupe d'élément :		
Structure d'acier		
Élément :		
Diagonale		
Localisation :		
M13-L14		
Cote CEC		Cote CEM
4		A B C D % 76 20 3 1 %
Remarque / Observation		
<p>Perte de matériau très importante à la plaque de liaison. Déformation sous corrosion entre les plaques d'âme et les cornières jusqu'à 15mm. Corrosion moyenne à importante locale avec perte de matériau 1 à 2 mm aux assemblages. La méthode d'inspection ne permet pas de valider les cotes.</p>

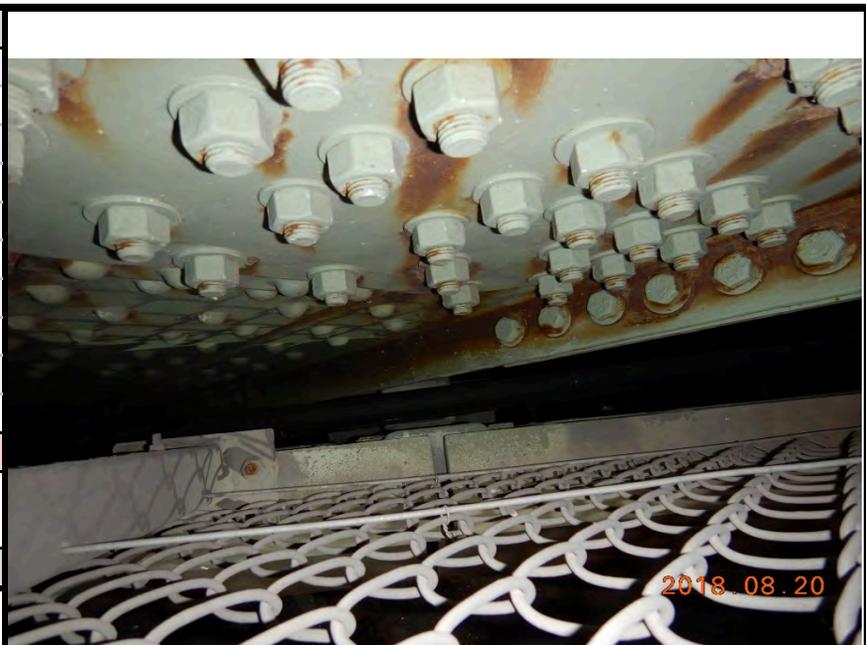
No photo:	20180820_JF_0024
No recommandation(s):	Auc.Rec.

Identification		
Section :	Axe / Travée :	
6	0.5W-1W	
Position :		
Ferme aval		
Groupe d'élément :		
Structure d'acier		
Élément :		
Montant		
Localisation :		
L13-M13		
Cote CEC		Cote CEM
4		A B C D % 96 2 1 1 %
Remarque / Observation		
Perte de matériau importante à très importante (2-3mm) à la plaque de liaison. Corrosion moyenne locale avec perte de matériau 1 à 2 mm à l'assemblage inférieur. La méthode d'inspection ne permet pas de valider les cotes.

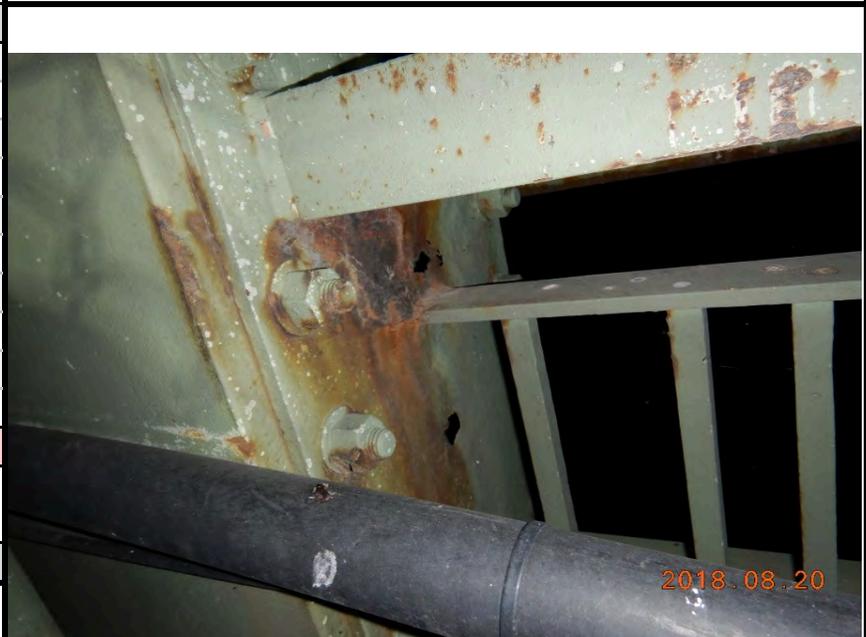
No photo:	20180820_JF_0023
No recommandation(s):	Auc.Rec.

Identification		
Section :	Axe / Travée :	
6	0.5W-1W	
Position :		
Ferme aval		
Groupe d'élément :		
Structure d'acier		
Élément :		
Montant		
Localisation :		
L14-U14		
Cote CEC		Cote CEM
4		A B C D % 93 5 1 1 %
Remarque / Observation		
Perte de matériau 3-9mm jusqu'à perforation à la plaque de liaison à la hauteur de la glissière. Corrosion moyenne. La méthode d'inspection ne permet pas de valider les cotes.

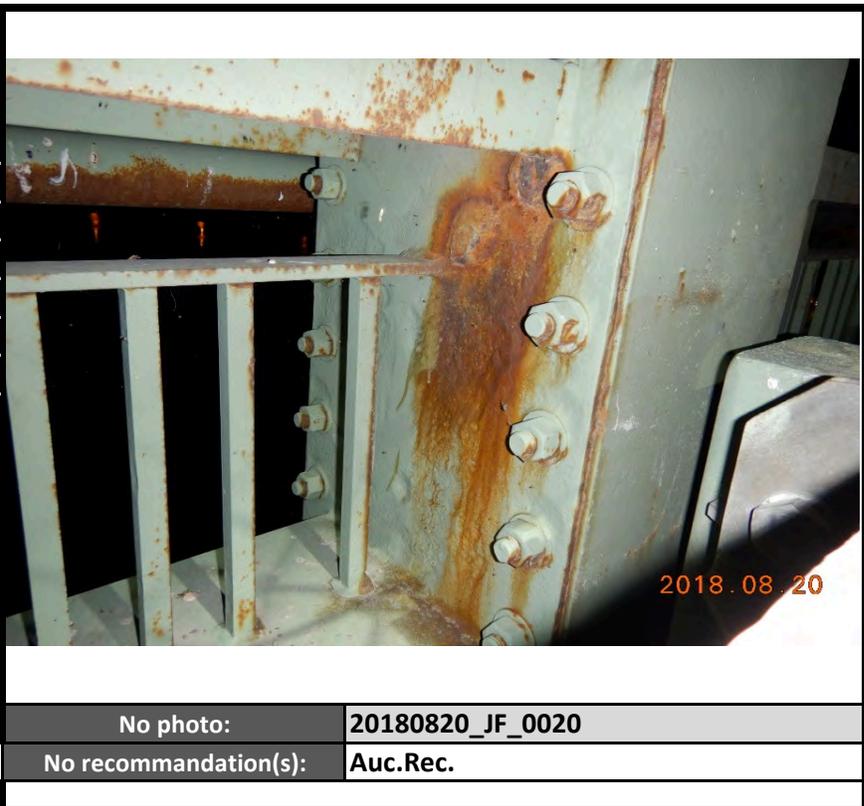
Identification		
Section :	Axe / Travée :	
6	0.5W-1W	
Position :		
Ferme aval		
Groupe d'élément :		
Structure d'acier		
Élément :		
Montant		
Localisation :		
L15-M15		
Cote CEC		Cote CEM
4		A B C D % 93 5 1 1 %
Remarque / Observation		
<p>Perte de matériau 3-7mm à la plaque de liaison à la hauteur de la glissière. Corrosion moyenne. La méthode d'inspection ne permet pas de valider les cotes.</p>		
No photo:		20180820_JF_0020
No recommandation(s):		Auc.Rec.

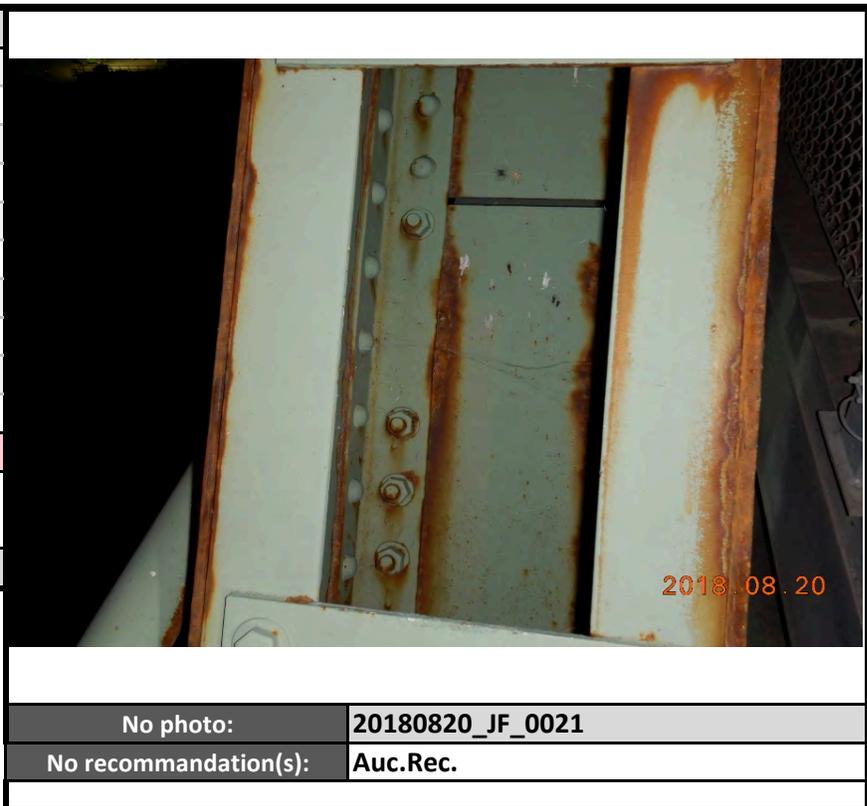
Identification		
Section :	Axe / Travée :	
6	0.5W-1W	
Position :		
Ferme aval		
Groupe d'élément :		
Structure d'acier		
Élément :		
Diagonale		
Localisation :		
L14-M15		
Cote CEC		Cote CEM
4		A B C D % 93 5 1 1 %
Remarque / Observation		
<p>Perte de matériau très importante (5mm) à la plaque d'âme à la hauteur du tablier. Perte de matériau très importante (5mm) à la plaque de liaison à la hauteur du tablier. La méthode d'inspection ne permet pas de valider les cotes.</p>

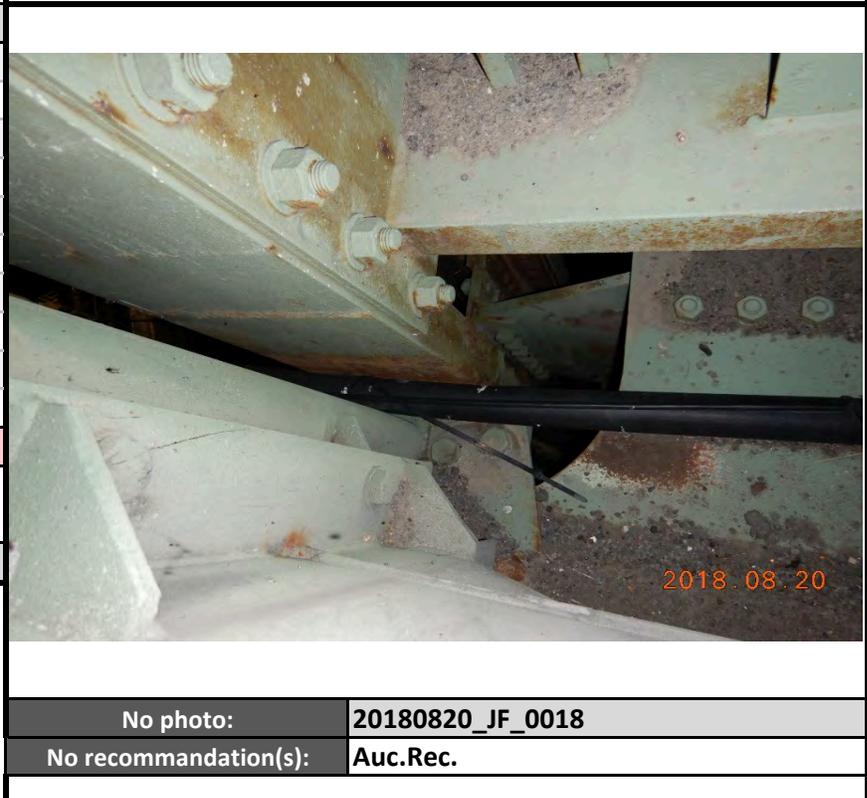
Identification		
Section :	Axe / Travée :	
6	0.5W-1W	
Position :		
Ferme aval		
Groupe d'élément :		
Structure d'acier		
Élément :		
Assemblage inférieur		
Localisation :		
L15		
Cote CEC		Cote CEM
3		A B C D % 95 3 1 1 %
Remarque / Observation		
<p>Perte de matériau très importante (3-4mm) à la section de transfert affectant de façon appréciable sa capacité. Perte de matériau moyenne (1mm) à la section de transfert, plaque amont. La méthode d'inspection ne permet pas de valider les cotes.</p>

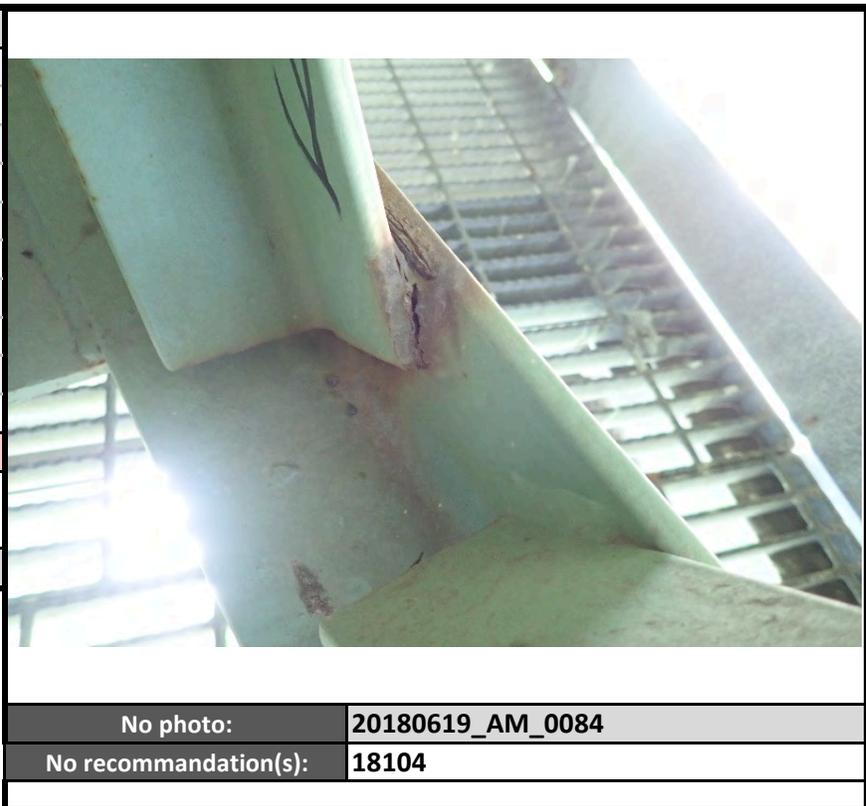
Identification		
Section :	Axe / Travée :	
6	0.5W-1W	
Position :		
Général		
Groupe d'élément :		
Structure d'acier		
Élément :		
Contreventement horizontal inférieur		
Localisation :		
L16-L17		
Cote CEC		Cote CEM
1		A B C D % 93 6 1 0 %
Remarque / Observation		
CEC=1, fissures ou cassures dans les soudures (10) sur trois (3) membrures. Déformation sous corrosion moyenne (10mm).		
No photo:		20180619_AM_0084
No recommandation(s):		18104

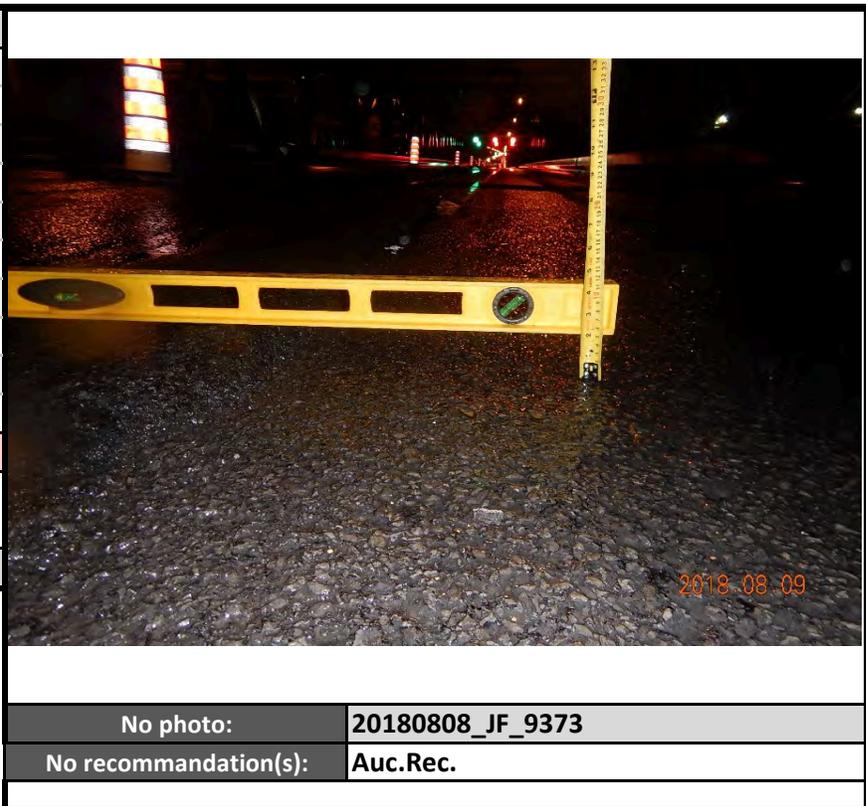
Identification		
Section :	Axe / Travée :	
6	0.5W-1W	
Position :		
Aval		
Groupe d'élément :		
Platelage		
Élément :		
Surface de roulement		
Localisation :		
-		
Cote CEC		Cote CEM
1		A B C D % 89 10 0 1 %
Remarque / Observation		
Affaissement de l'enrobé affectant la planéité de façon très importante. Orniérage moyen. Fissures longitudinales inférieures à 3mm.		
No photo:		20180808_JF_9373
No recommandation(s):		Auc.Rec.

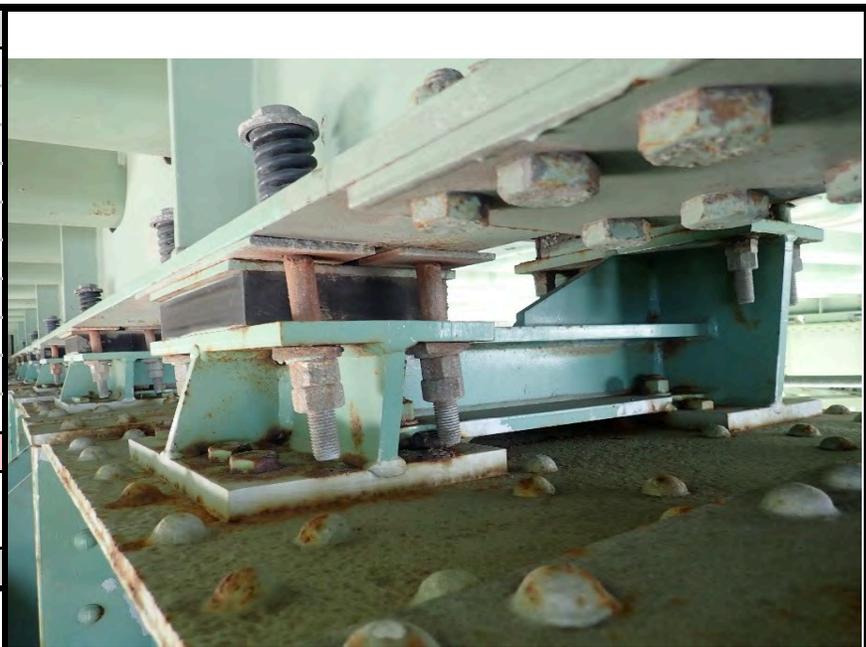
Identification		
Section :	Axe / Travée :	
6	0.5W	
Position :		
Amont		
Groupe d'élément :		
Platelage		
Élément :		
Appareil d'appui à ressorts		
Localisation :		
-		
Cote CEC		Cote CEM
4		A B C D % 97 2 0 1 %
Remarque / Observation		
Fissures dans 1/6 de la longueur de la soudure entre la plaque supérieure et semelle inférieure aucun mouvement de la plaque supérieure (CEC=4).		
No photo:		20180619_AM_0044
No recommandation(s):		Auc.Rec.

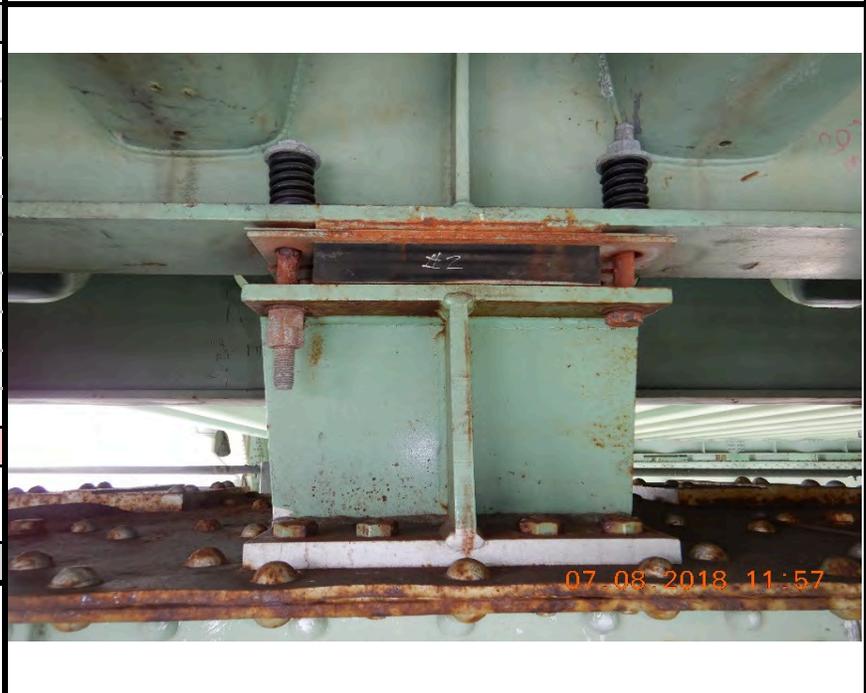
Identification		
Section :	Axe / Travée :	
6	0.5W	
Position :		
Aval		
Groupe d'élément :		
Platelage		
Élément :		
Appareil d'appui à ressorts		
Localisation :		
-		
Cote CEC		Cote CEM
4		A B C D % 89 10 0 1 %
Remarque / Observation		
Fissures dans 1/6 de la longueur de la soudure entre la plaque supérieure et semelle inférieure aucun mouvement de la plaque supérieure (CEC=4).		
No photo:		20180807_JP_1147
No recommandation(s):		Auc.Rec.

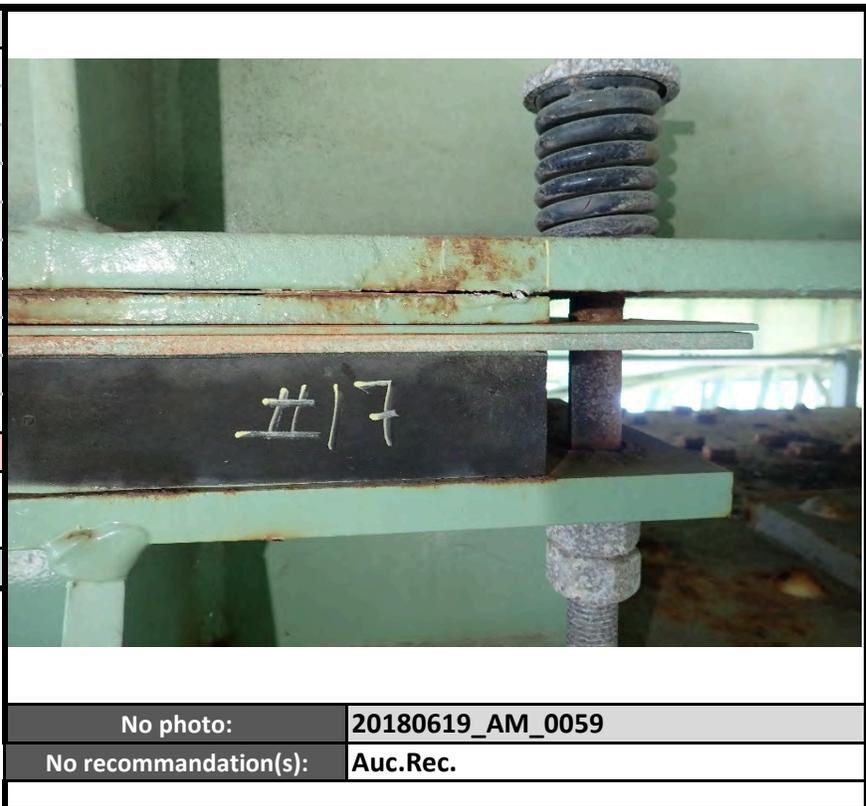
Identification		
Section :	Axe / Travée :	
6	0.5W	
Position :		
Aval		
Groupe d'élément :		
Platelage		
Élément :		
Appareil d'appui à ressorts		
Localisation :		
-		
Cote CEC		Cote CEM
4		A B C D % 89 10 0 1 %
Remarque / Observation		
Fissures dans 1/6 de la longueur de la soudure entre la plaque supérieure et semelle inférieure aucun mouvement de la plaque supérieure (CEC=4).		
No photo:		20180619_AM_0059
No recommandation(s):		Auc.Rec.

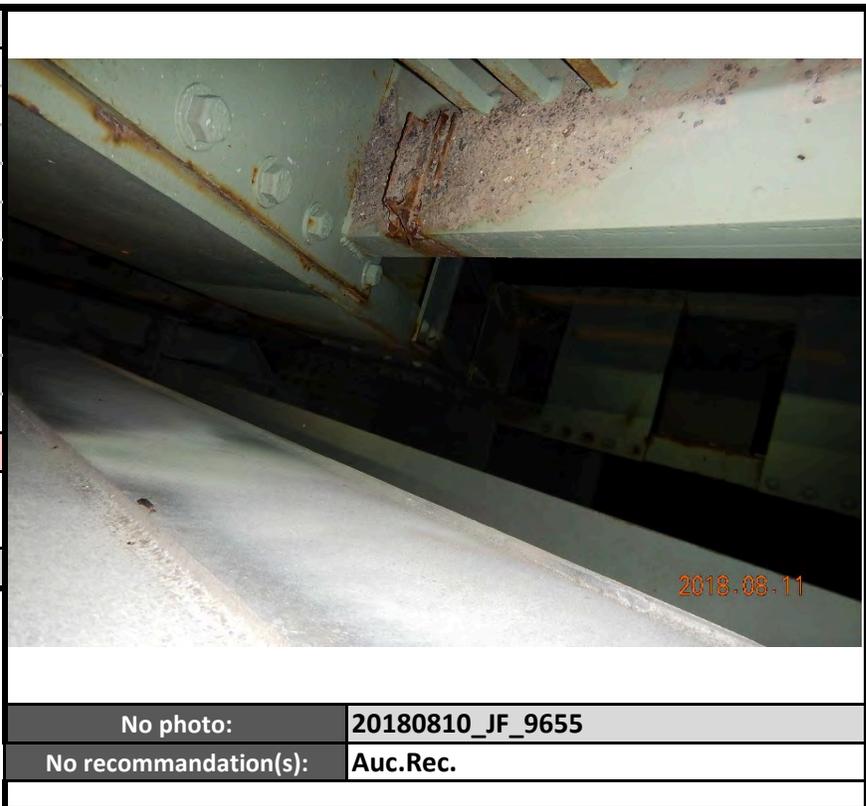
Identification		
Section :	Axe / Travée :	
6	0-0.5W	
Position :		
Ferme amont		
Groupe d'élément :		
Structure d'acier		
Élément :		
Diagonale		
Localisation :		
U20-L21		
Cote CEC		Cote CEM
4		A B C D % 96 2 1 1 %
Remarque / Observation		
Corrosion moyenne à très importante localisée. Perte de matériau 1-2mm aux plaques de liaison, partie inférieure. Déformation sous corrosion locale des cornières.		
No photo:		20180810_JF_9655
No recommandation(s):		Auc.Rec.

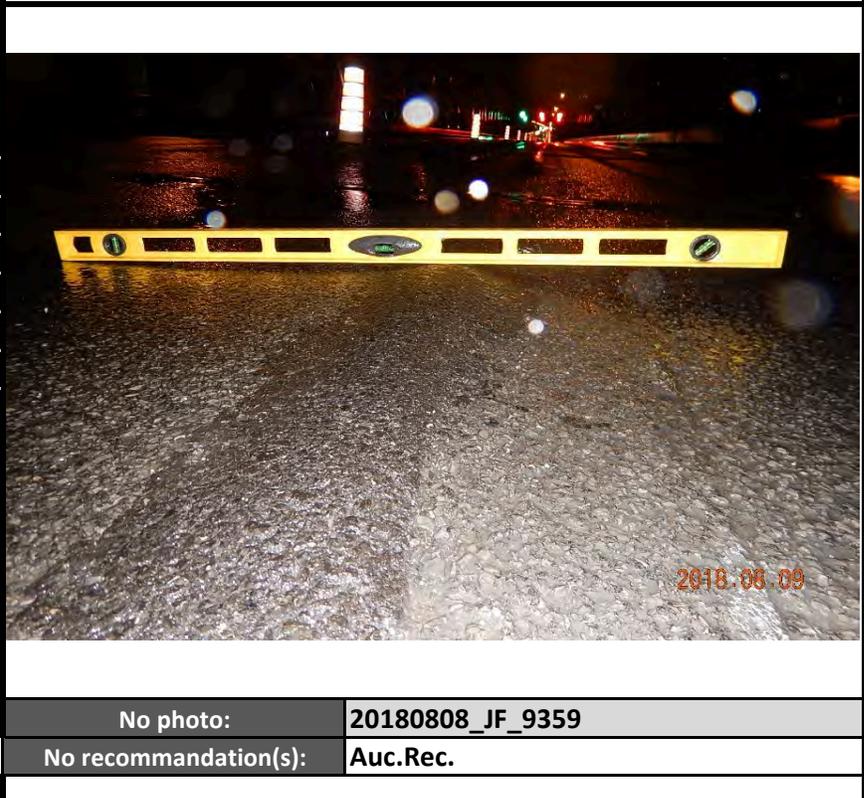
Identification		
Section :	Axe / Travée :	
6	0-0.5W	
Position :		
Aval		
Groupe d'élément :		
Platelage		
Élément :		
Surface de roulement		
Localisation :		
-		
Cote CEC		Cote CEM
1		A B C D % 88 10 1 1 %
Remarque / Observation		
Affaissement de l'enrobé affectant la planéité de façon très importante. Orniérage moyen à important.		
No photo:		20180808_JF_9359
No recommandation(s):		Auc.Rec.

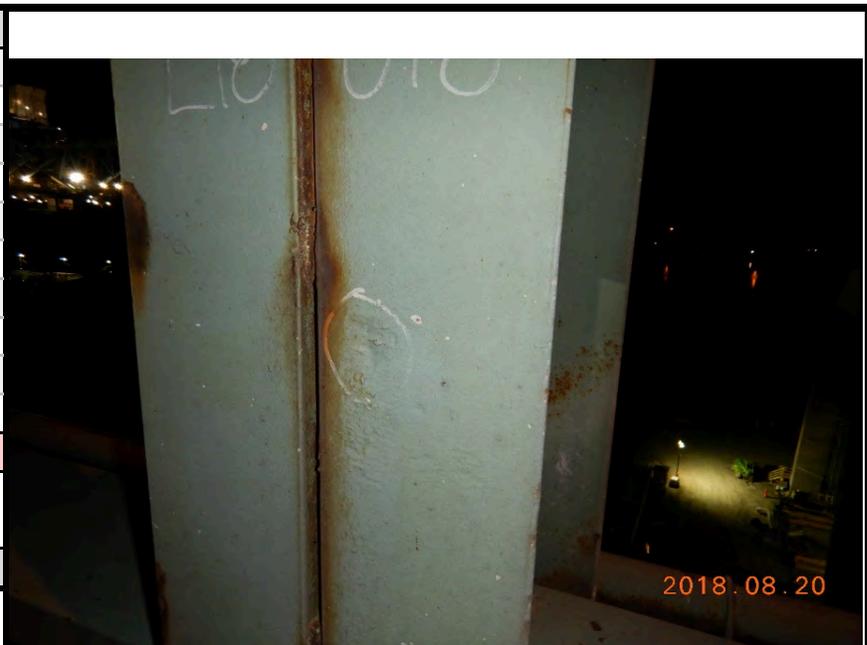
No photo:	20180820_JF_0010
No recommandation(s):	Auc.Rec.

Identification		
Section :	Axe / Travée :	
6	0-0.5E	
Position :		
Ferme aval		
Groupe d'élément :		
Structure d'acier		
Élément :		
Montant		
Localisation :		
L18-U18		
Cote CEC		Cote CEM
4		A B C D % 96 2 1 1 %

Remarque / Observation		
Perte de matériau importante à très importante (3-5mm) à la plaque de liaison. Corrosion moyenne locale et perte de matériau 3mm à l'assemblage inférieur, face amont. Trou inutilisé près de U18. La méthode d'inspection ne permet pas de valider les cotes.

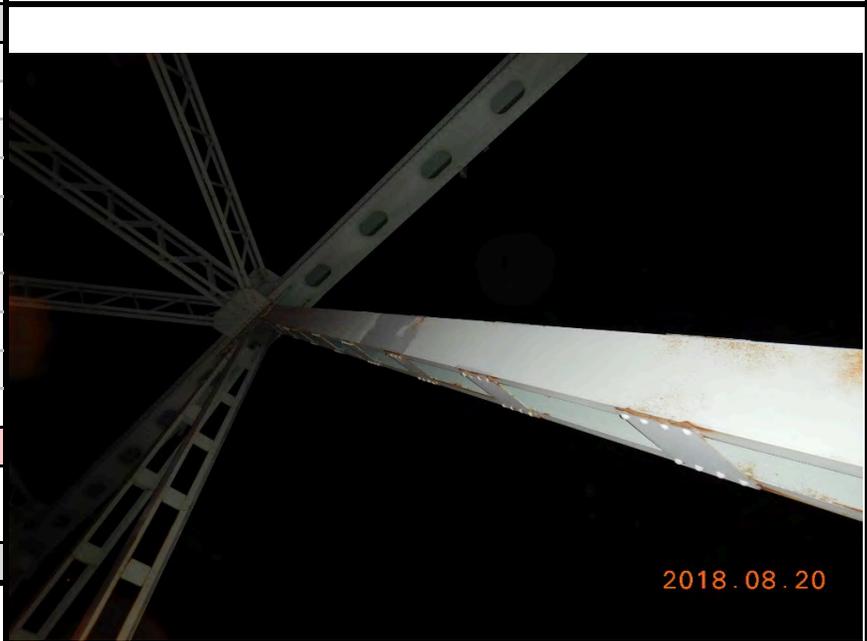
No photo:	20180820_JF_0012
No recommandation(s):	Auc.Rec.

Identification		
Section :	Axe / Travée :	
6	0-0.5E	
Position :		
Ferme aval		
Groupe d'élément :		
Structure d'acier		
Élément :		
Assemblage supérieur		
Localisation :		
U22		
Cote CEC		Cote CEM
4		A B C D % 98 1 0 1 %

Remarque / Observation		
Début de trou de forage jusqu'à 7mm de profond. Corrosion moyenne locale avec perte de matériau locale (1mm) plaque amont côté montréal. La méthode d'inspection ne permet pas de valider les cotes.

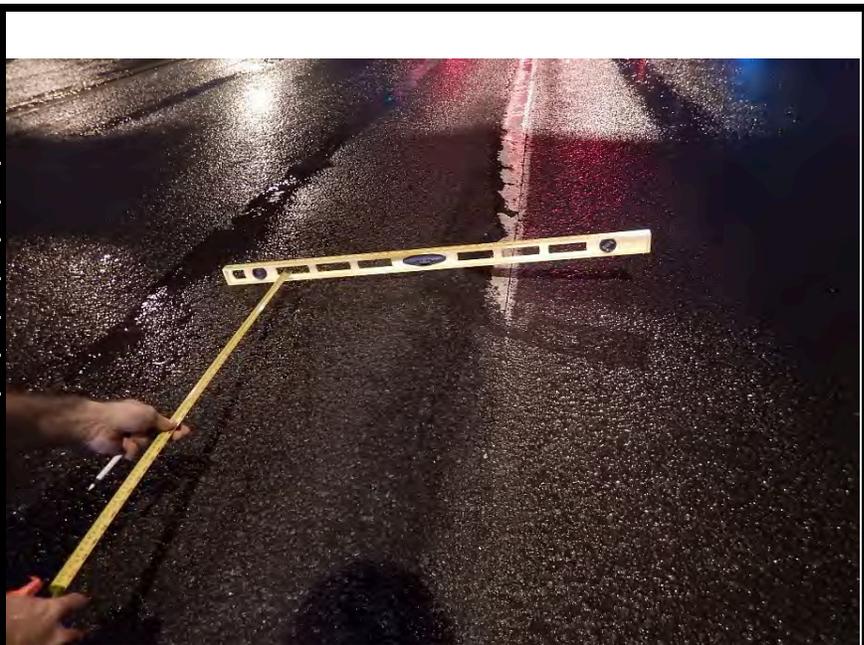
Identification		
Section :	Axe / Travée :	
6	0-0.5E	
Position :		
Aval		
Groupe d'élément :		
Platelage		
Élément :		
Surface de roulement		
Localisation :		
-		
Cote CEC		Cote CEM
1		A B C D % 84 10 1 5 %
Remarque / Observation		
Affaissement très important de l'enrobé (1200x1000x70mm) affectant la planéité de façon très importante. Orniérage important à la voie 5 et 6. Fissures longitudinales inférieures à 3mm.		
No photo:		20180808_JF_9344
No recommandation(s):		Auc.Rec.

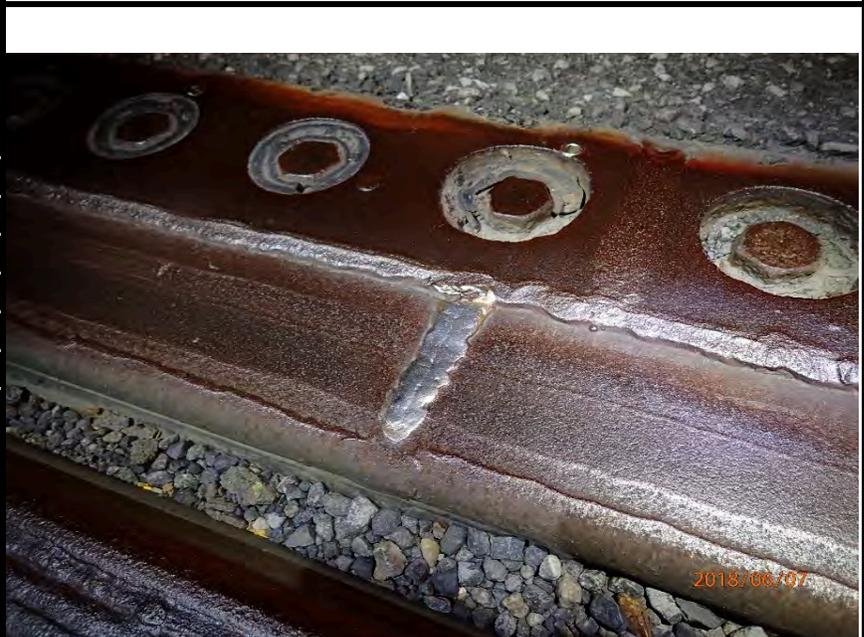
Identification		
Section :	Axe / Travée :	
6	0.5E	
Position :		
-		
Groupe d'élément :		
Joint de dilatation		
Élément :		
Profilé		
Localisation :		
-		
Cote CEC		Cote CEM
4		A B C D % 99 0 0 1 %
Remarque / Observation		
Amorce de fissure dans la soudure. Décalage vertical de 10mm.		
No photo:		20180607_JV_1765
No recommandation(s):		Auc.Rec.

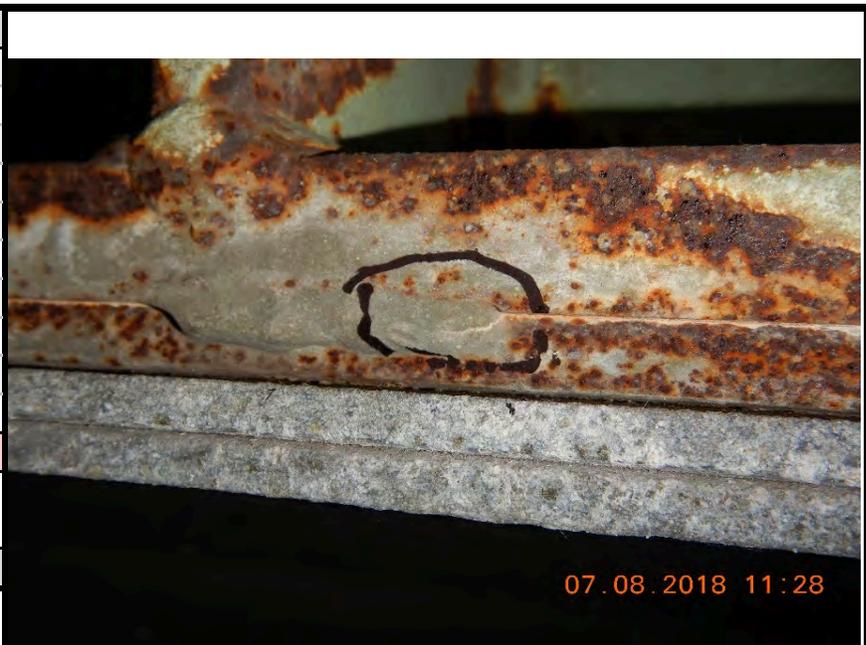
Identification		
Section :	Axe / Travée :	
6	0.5E	
Position :		
Amont		
Groupe d'élément :		
Platelage		
Élément :		
Appareil d'appui à ressorts		
Localisation :		
-		
Cote CEC		Cote CEM
4		A B C D % 89 10 0 1 %

Remarque / Observation		
Fissures et amorces de fissures dans les soudures entre les plaques supérieure et semelle inférieure, aucun mouvement de la plaque inférieure noté.. Corrosion moyenne des plaques supérieures et inférieures. Corrosion moyenne des tiges par endroits.		
No photo:	20180807_JP_1118	
No recommandation(s):	Auc.Rec.

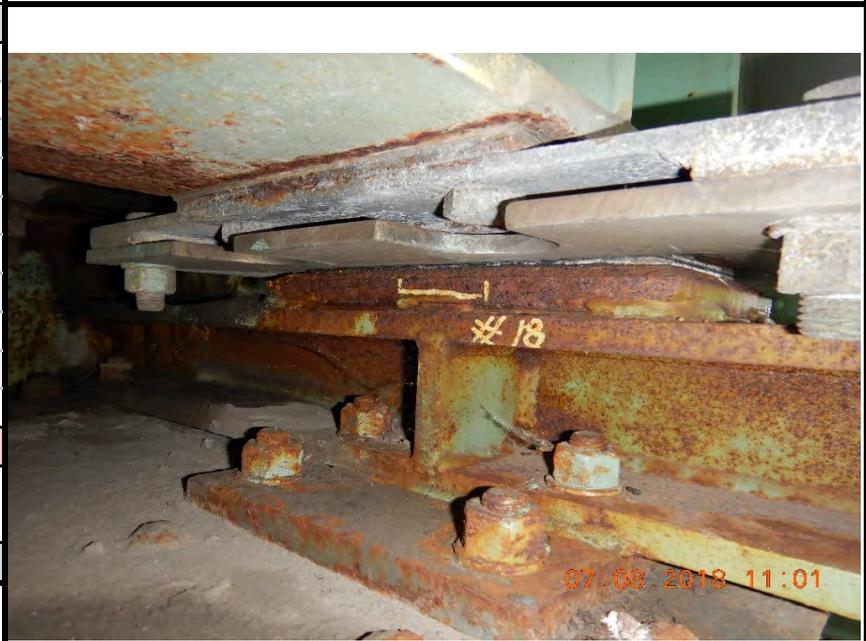
Identification		
Section :	Axe / Travée :	
6	0.5E	
Position :		
Aval		
Groupe d'élément :		
Platelage		
Élément :		
Appareil d'appui à ressorts		
Localisation :		
-		
Cote CEC		Cote CEM
4		A B C D % 89 10 0 1 %

Remarque / Observation		
Fissures dans les soudures entre les plaques supérieure et semelle inférieure, aucun mouvement de la plaque inférieure noté. Corrosion moyenne des plaques supérieures et inférieures. Corrosion moyenne des tiges par endroits.		
No photo:	20180807_JP_1101	
No recommandation(s):	Auc.Rec.
