**Pont Champlain, Services de consultant, Inspections annuelles
des sections 5, 6 et 7 et services d'assistance
pour inspections sur demande (2015-2018) – Contrat 62450**

**Rapport d'inspection 2018 – Volume 2 : Inspection annuelle
de la section 6 – Version finale**

N/Réf : P-159000038 | M04024D | MTR-00229620

Le 24 octobre 2018

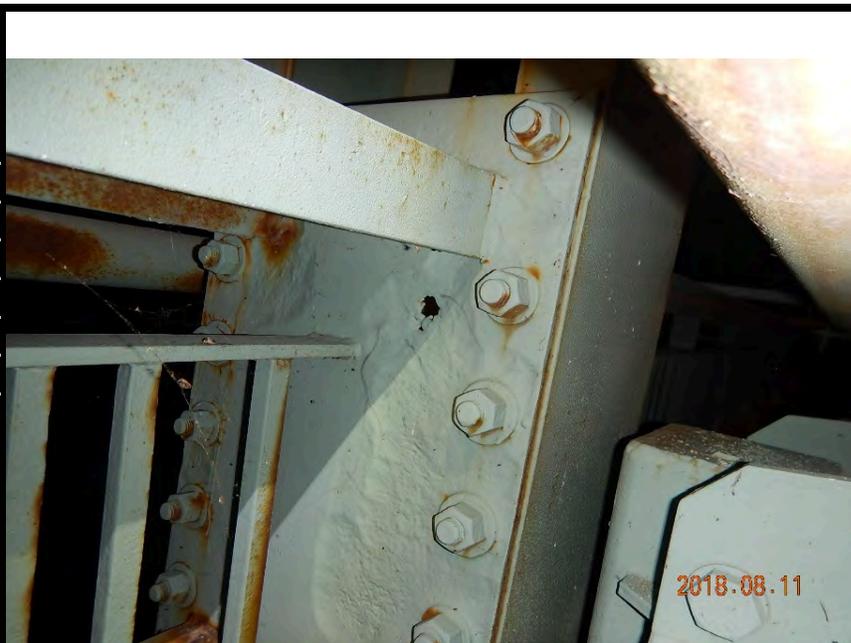
Identification		
Section :	Axe / Travée :	
6	0.5E-1E	
Position :		
Ferme amont		
Groupe d'élément :		
Structure d'acier		
Élément :		
Montant		
Localisation :		
L15-M15		
Cote CEC		Cote CEM
4		A B C D % 93 5 1 1 %
Remarque / Observation		
Perte de matériau t. imp. (plus de 5mm) jusqu'à perforation de la plaque d'assemblage du garde-corps. Corrosion moyenne à très imp. jusqu'à perforation de la plaque de liaison. La méthode d'inspection ne permet pas de valider les cotes.		
No photo:		20180810_JF_9671
No recommandation(s):		Auc.Rec.

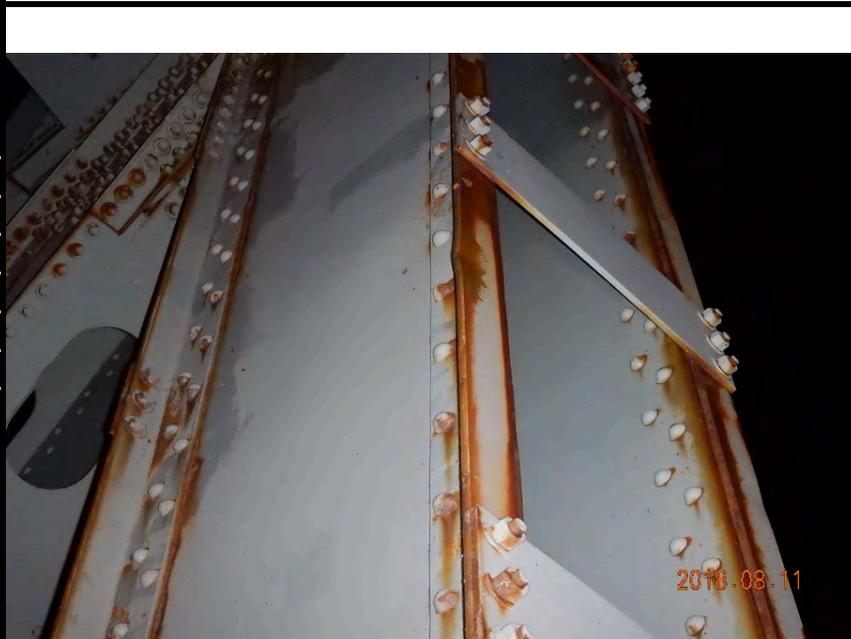
Identification		
Section :	Axe / Travée :	
6	0.5E-1E	
Position :		
Ferme amont		
Groupe d'élément :		
Structure d'acier		
Élément :		
Montant		
Localisation :		
L17-U17		
Cote CEC		Cote CEM
1		A B C D % 94 5 1 0 %
Remarque / Observation		
Déformation par impact (150x25mm) dans une membrure en compression affectant la capacité de façon très importante (aile N-E à 4300mm de la chaussée). Corrosion légère à importante locale. La méthode d'inspection ne permet pas de valider les cotes.		
No photo:		20180810_JF_9667
No recommandation(s):		Auc.Rec.

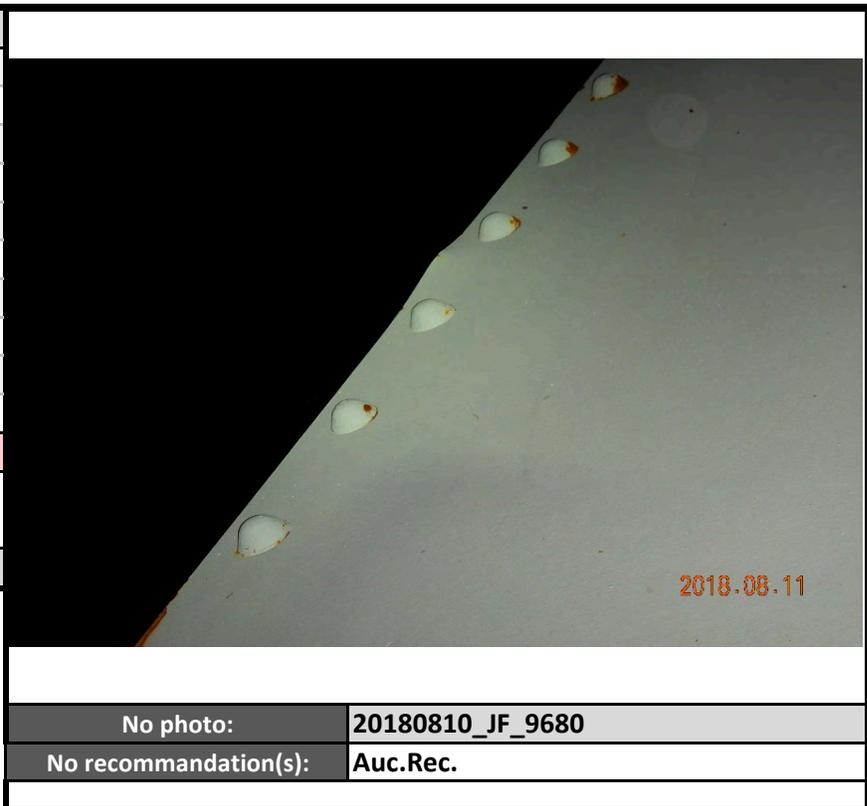
Identification		
Section :	Axe / Travée :	
6	0.5E-1E	
Position :		
Ferme amont		
Groupe d'élément :		
Structure d'acier		
Élément :		
Diagonale		
Localisation :		
L16-U17		
Cote CEC		Cote CEM
1		A B C D % 89 10 1 0 %
Remarque / Observation		
Déformation par impact (100x5mm) à 2000mm de la chaussée dans une membrure en compression affectant la capacité de façon très importante. Corrosion moyenne locale. La méthode d'inspection ne permet pas de valider les cotes.

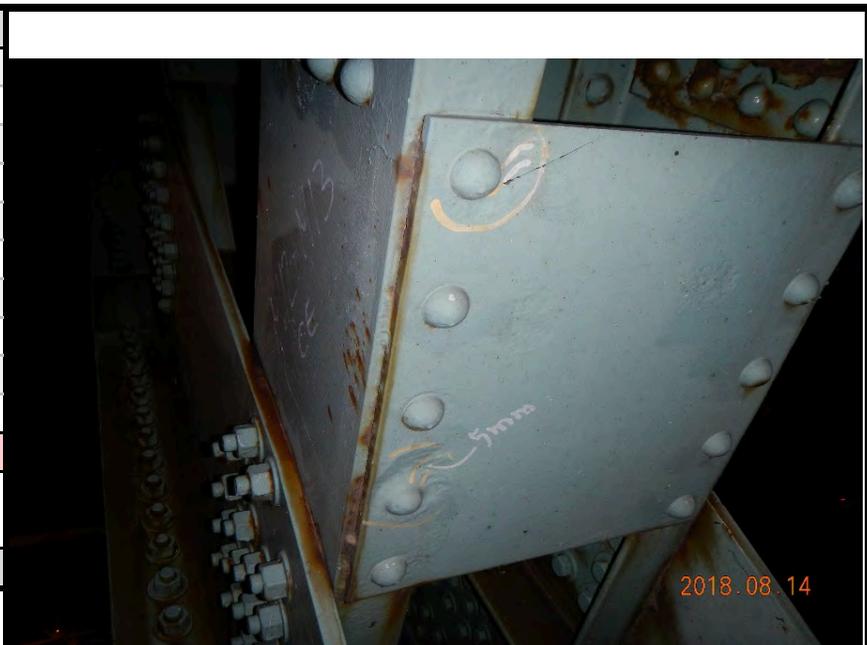
No photo:	20180813_JF_2889
No recommandation(s):	Auc.Rec.

Identification		
Section :	Axe / Travée :	
6	0.5E-1E	
Position :		
Ferme centrale		
Groupe d'élément :		
Structure d'acier		
Élément :		
Diagonale		
Localisation :		
M12-M13		
Cote CEC		Cote CEM
4		A B C D % 93 5 1 1 %

Remarque / Observation		
Perte de matériau très importante (25mm) à l'intérieur et à l'extérieur de la plaque de liaison à la jonction de M13. Corrosion moyenne à importante. La méthode d'inspection ne permet pas de valider les cotes

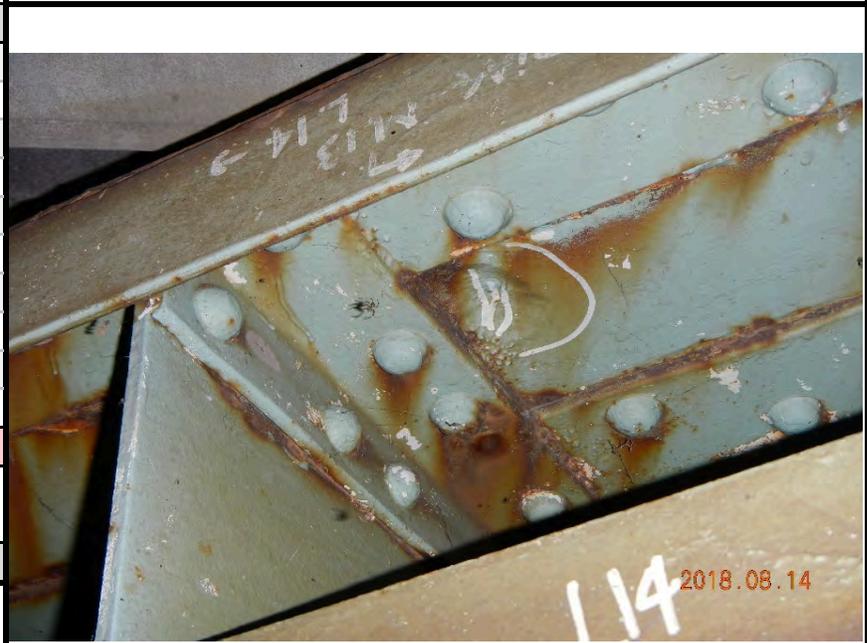
No photo:	20180813_JF_2887
No recommandation(s):	Auc.Rec.

Identification		
Section :	Axe / Travée :	
6	0.5E-1E	
Position :		
Ferme centrale		
Groupe d'élément :		
Structure d'acier		
Élément :		
Diagonale		
Localisation :		
M13-L14		
Cote CEC		Cote CEM
4		A B C D % 74 20 5 1 %

Remarque / Observation		
Perte de matériau importante à très importante (3 à 5mm) aux plaques d'âme. Déformation par impact d'une plaque de liaison. Perte de matériau 4mm à la plaque de liaison. La méthode d'inspection ne permet pas de valider les cotes.

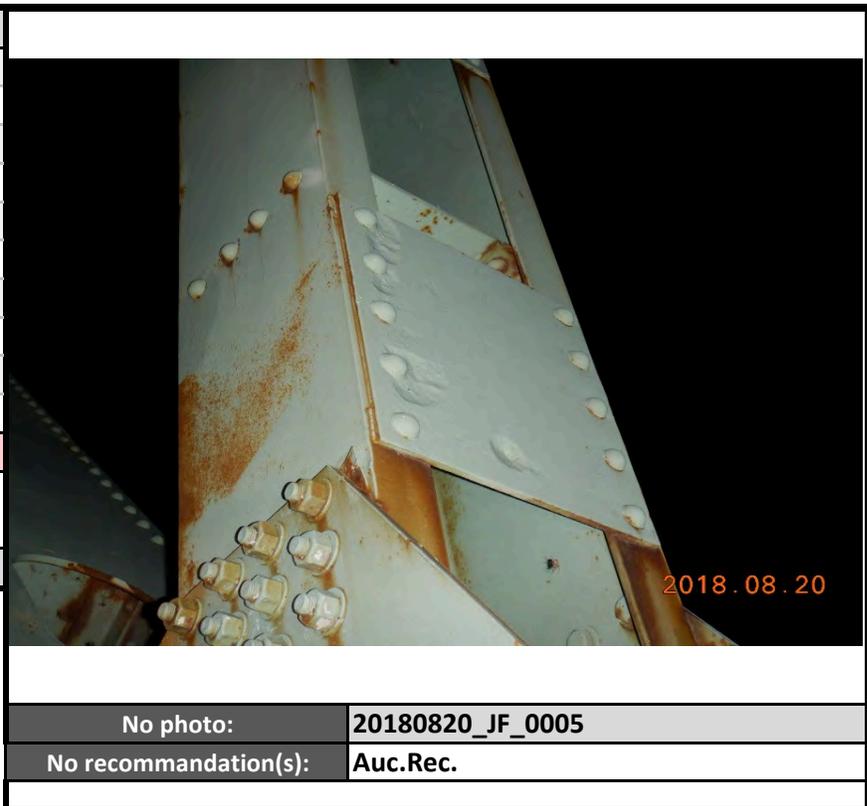
Identification		
Section :	Axe / Travée :	
6	0.5E-1E	
Position :		
Ferme aval		
Groupe d'élément :		
Structure d'acier		
Élément :		
Montant		
Localisation :		
M13-U13		
Cote CEC		Cote CEM
4		A B C D % 95 3 1 1 %
Remarque / Observation		
<p>Perte de matériau (2-6mm) à la surface d'une semelle. Corrosion moyenne locale. La méthode d'inspection ne permet pas de valider les cotes.</p>		
No photo:		20180820_JF_0005
No recommandation(s):		Auc.Rec.

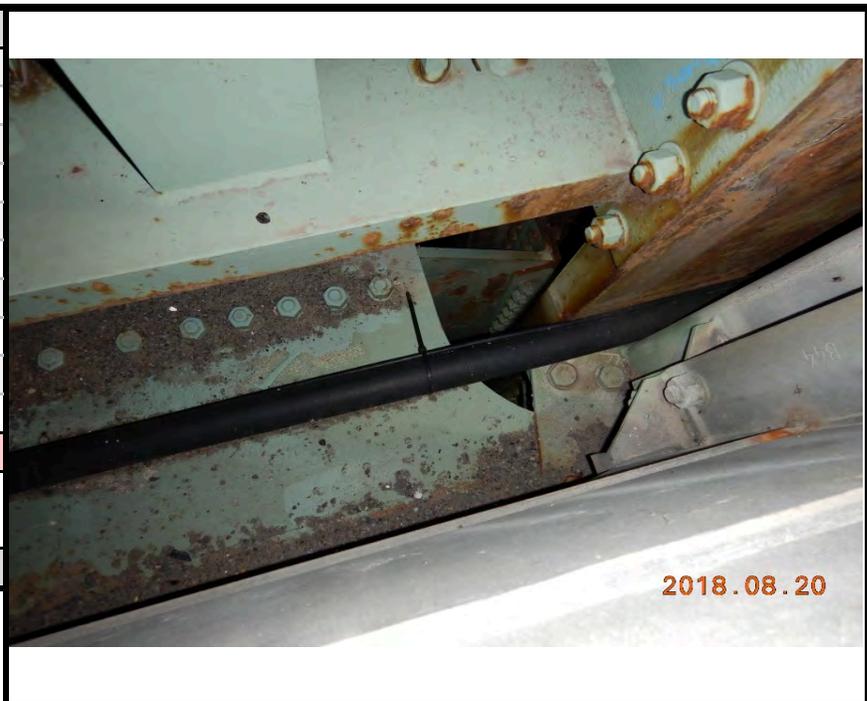
No photo:	20180820_JF_0007
No recommandation(s):	Auc.Rec.

Identification		
Section :	Axe / Travée :	
6	0.5E-1E	
Position :		
Ferme aval		
Groupe d'élément :		
Structure d'acier		
Élément :		
Assemblage inférieur		
Localisation :		
L15		
Cote CEC		Cote CEM
4		A B C D % 89 10 0 1 %
Remarque / Observation		
<p>Perte de matériau 1-5mm localisée à la section de transfert, côté aval. Perte de matériau 1-2mm localisée à la section de transfert, côté amont. La méthode d'inspection ne permet pas de valider les cotes.</p>

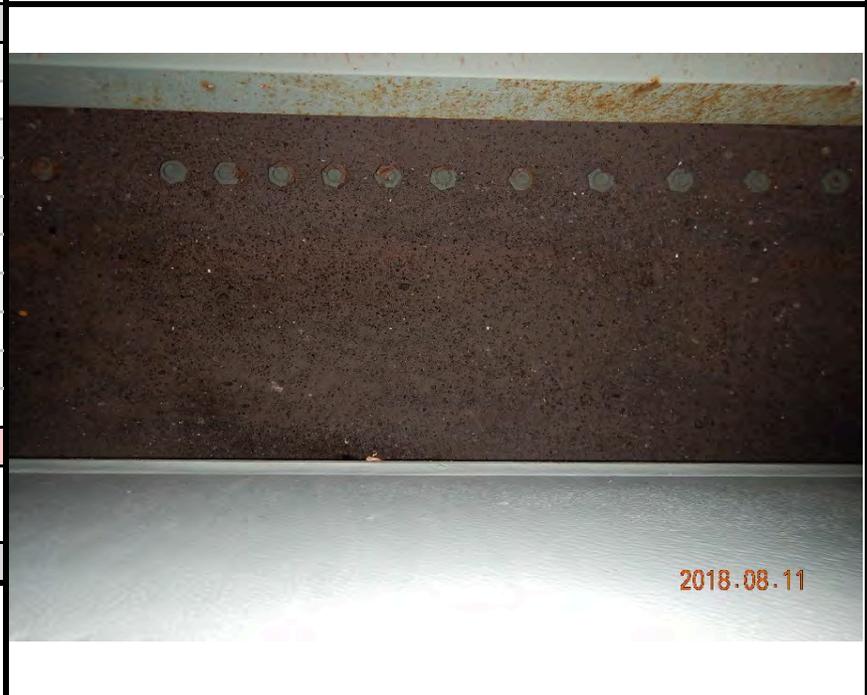
No photo:	20180810_JF_9683
No recommandation(s):	Auc.Rec.

Identification		
Section :	Axe / Travée :	
6	0.5E-1E	
Position :		
Ferme amont		
Groupe d'élément :		
Structure d'acier		
Élément :		
Renfort - Plaque de liaison		
Localisation :		
L15-L16		
Cote CEC		Cote CEM
4		A B C D % 98 2 0 0 %
Remarque / Observation		
<p>Corrosion moyenne locale. La méthode d'inspection ne permet pas de valider les cotes.</p>

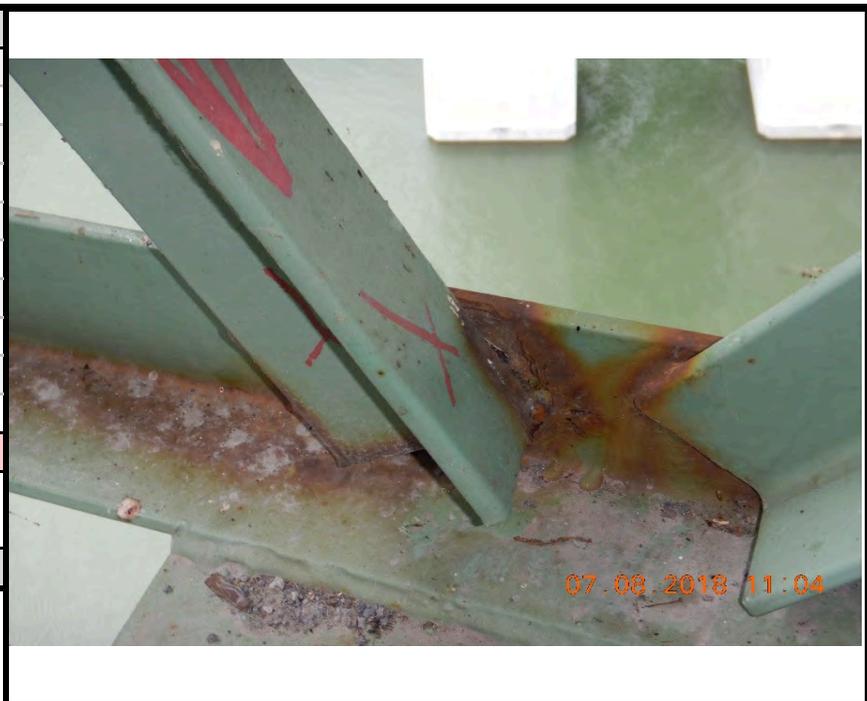
No photo:	20180807_JP_1106
No recommandation(s):	Auc.Rec.

Identification		
Section :	Axe / Travée :	
6	0.5E-1E	
Position :		
Général		
Groupe d'élément :		
Structure d'acier		
Élément :		
Contreventement horizontal inférieur		
Localisation :		
L16-L17		
Cote CEC		Cote CEM
3		A B C D % 93 5 1 1 %
Remarque / Observation		
Cornière dessoudée dû à la corrosion près de L17, ferme aval. Perte de matériau 2-3mm localisée côté aval et au centre de L16. Corrosion légère à moyenne locale. Défauts affectant la capacité de façon appréciable.

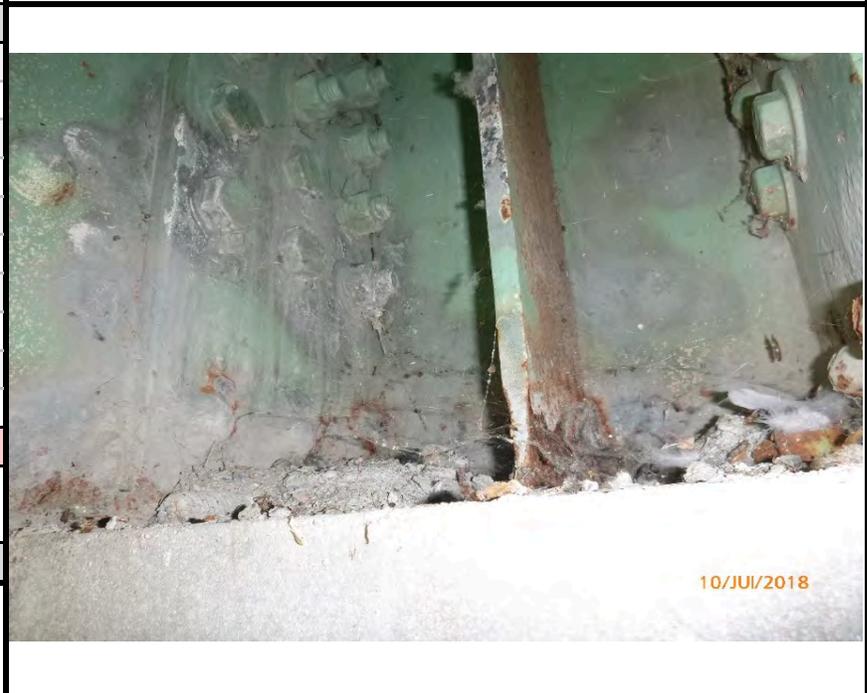
No photo:	20180710_MP_0039
No recommandation(s):	Auc.Rec.

Identification		
Section :	Axe / Travée :	
6	2E	
Position :		
Amont - Intérieur		
Groupe d'élément :		
Unités de fondation		
Élément :		
Appareil d'appui		
Localisation :		
Inférieur		
Cote CEC		Cote CEM
4		A B C D % 97 1 1 1 %
Remarque / Observation		
Corrosion moyenne à très importante.

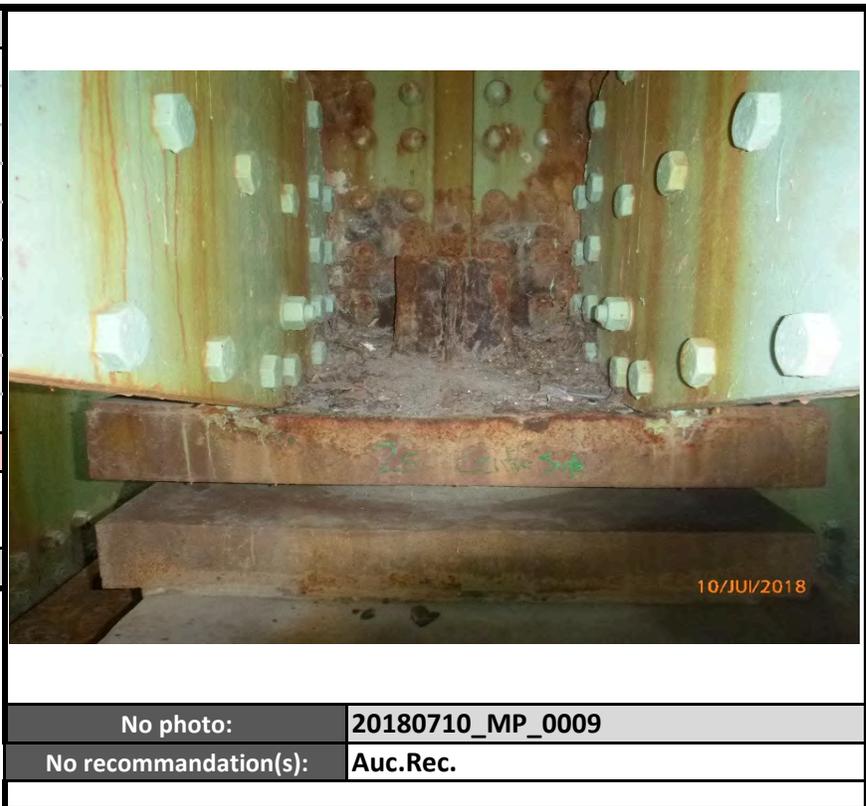
Identification		
Section :	Axe / Travée :	
6	2E	
Position :		
Centre		
Groupe d'élément :		
Unités de fondation		
Élément :		
Appareil d'appui		
Localisation :		
Supérieur		
Cote CEC		Cote CEM
3		A B C D % 83 14 1 2 %
Remarque / Observation		
Corrosion Imoyenne à importante.		
No photo:		20180710_MP_0009
No recommandation(s):		Auc.Rec.

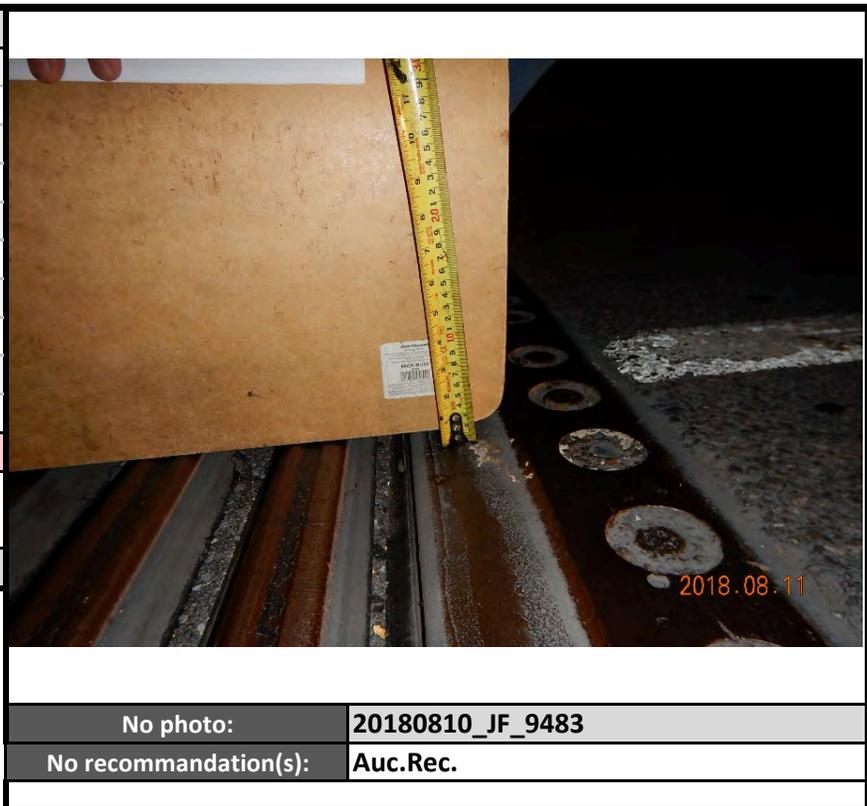
Identification		
Section :	Axe / Travée :	
6	2E	
Position :		
-		
Groupe d'élément :		
Joint de dilatation		
Élément :		
Profilé		
Localisation :		
-		
Cote CEC		Cote CEM
3		A B C D % 99 0 0 1 %
Remarque / Observation		
Fissure dans la voie 6. Corrosion légère des boulons et un boulon manquant (voie 1). Décalage vertical de 15mm affectant de façon appréciable la transition.		
No photo:		20180810_JF_9483
No recommandation(s):		Auc.Rec.

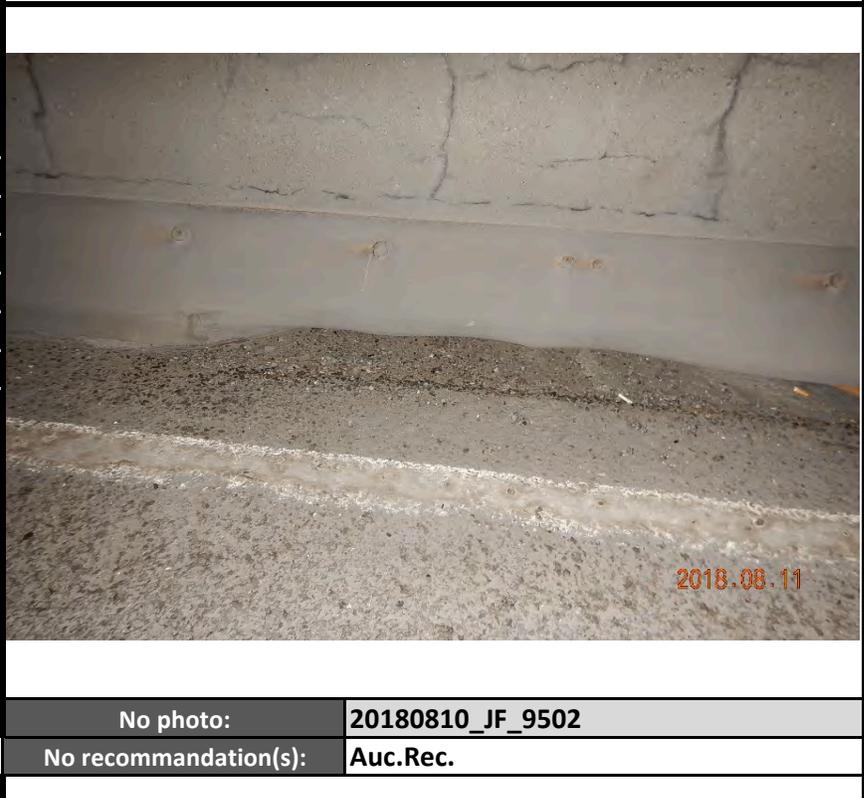
Identification		
Section :	Axe / Travée :	
6	2E-3E	
Position :		
Amont		
Groupe d'élément :		
Dispositif de retenue		
Élément :		
Glissière latérale		
Localisation :		
-		
Cote CEC		Cote CEM
3		A B C D % 99 0 0 1 %
Remarque / Observation		
Têtes de boulon de la plaques d'acier sectionnées (48 unités) affectant le niveau de protection de façon appréciable. Plaque d'acier déchirée en saillie (20mm).1 boulon en saillie.		
No photo:		20180810_JF_9502
No recommandation(s):		Auc.Rec.

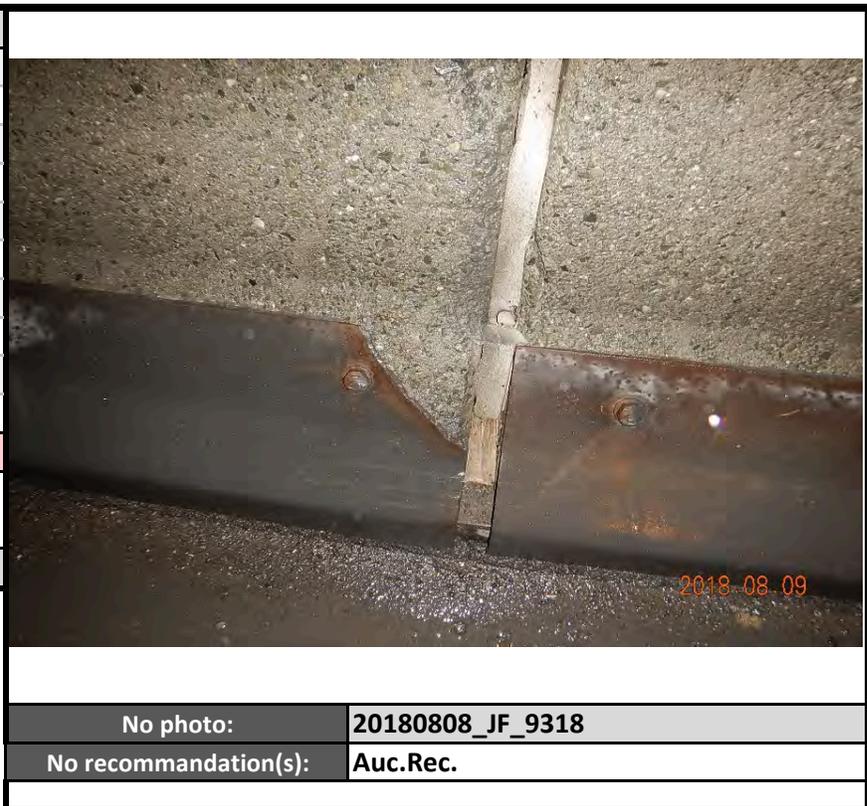
Identification		
Section :	Axe / Travée :	
6	2E-3E	
Position :		
Aval		
Groupe d'élément :		
Dispositif de retenue		
Élément :		
Glissière latérale		
Localisation :		
-		
Cote CEC		Cote CEM
4		A B C D % 93 5 1 1 %
Remarque / Observation		
Plaque d'acier du chasse roue déchirée. Délaminage du béton. 3 Boulons manquants. Coin du chasse roue arraché.		
No photo:		20180808_JF_9318
No recommandation(s):		Auc.Rec.

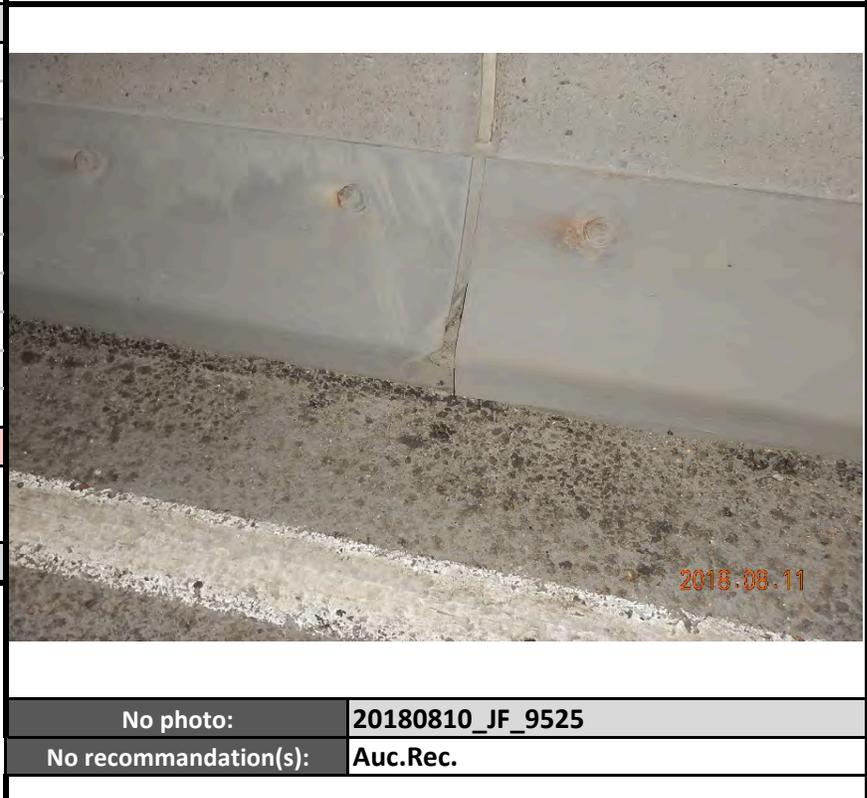
Identification		
Section :	Axe / Travée :	
6	3E-4E	
Position :		
Amont		
Groupe d'élément :		
Dispositif de retenue		
Élément :		
Glissière latérale		
Localisation :		
-		
Cote CEC		Cote CEM
4		A B C D % 92 5 0 3 %
Remarque / Observation		
Plaque du chasse-roue arrachée et déchirée. Boulons manquants.		
No photo:		20180810_JF_9525
No recommandation(s):		Auc.Rec.

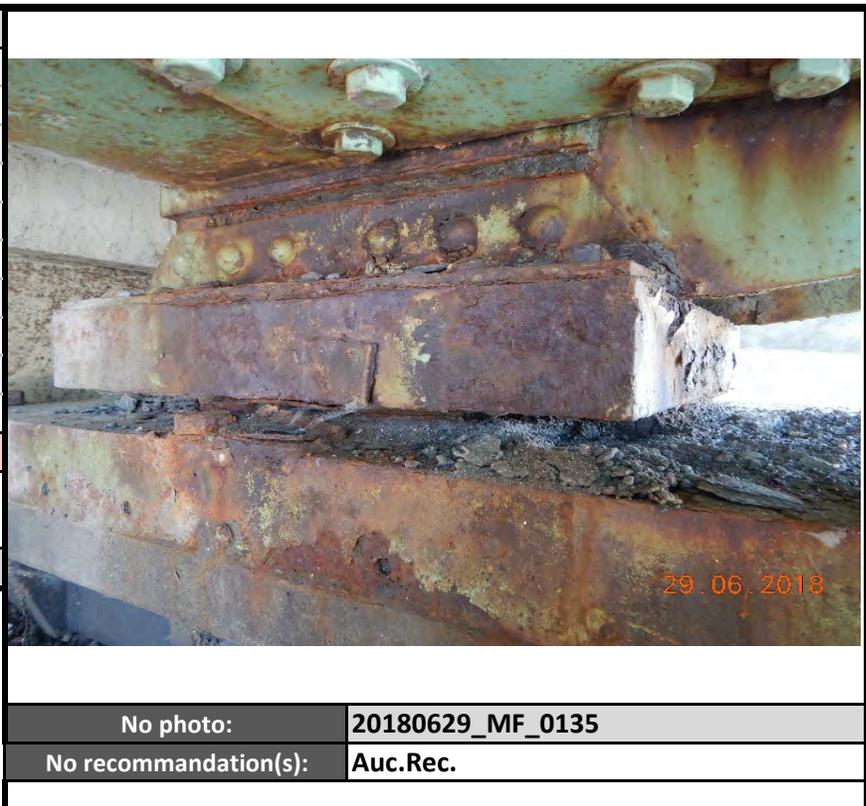
Identification		
Section :	Axe / Travée :	
6	4E	
Position :		
Amont - Extérieur		
Groupe d'élément :		
Unités de fondation		
Élément :		
Appareil d'appui		
Localisation :		
Inférieur		
Cote CEC		Cote CEM
3		A B C D % 90 5 5 0 %
Remarque / Observation		
Restriction appréciable du mouvement du tablier en rotation causée par la corrosion de la plaque convexe et de la plaque supérieure.		
No photo:		20180629_MF_0135
No recommandation(s):		Auc.Rec.

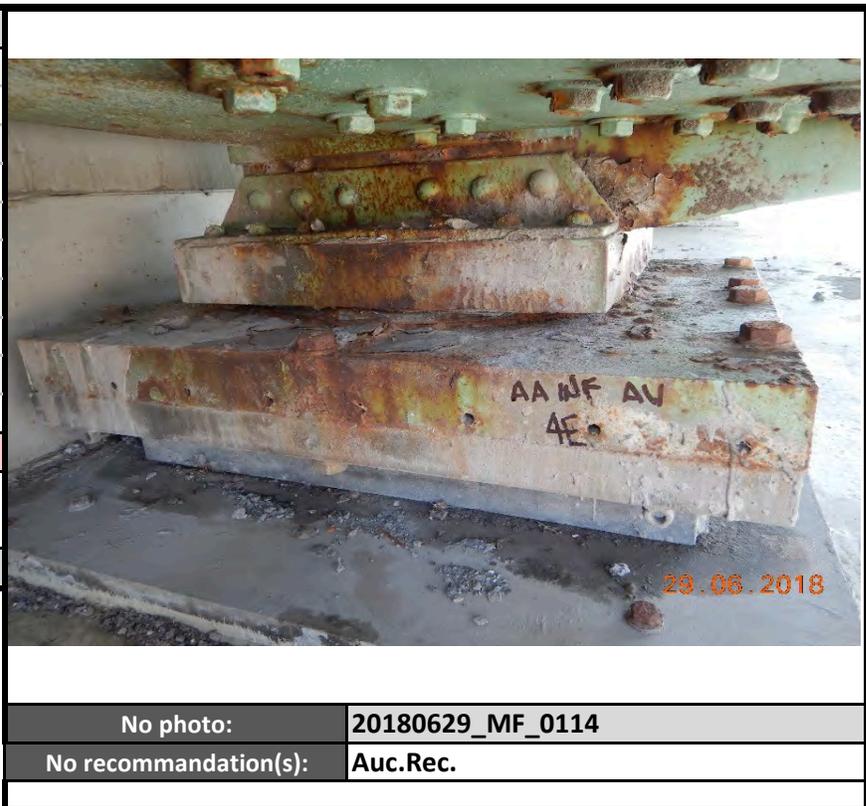
Identification		
Section :	Axe / Travée :	
6	4E	
Position :		
Aval - Intérieur		
Groupe d'élément :		
Unités de fondation		
Élément :		
Appareil d'appui		
Localisation :		
Inférieur		
Cote CEC		Cote CEM
3		A B C D % 90 5 5 0 %
Remarque / Observation		
Restriction appréciable du mouvement du tablier en rotation causée par la corrosion de la plaque convexe et de la plaque supérieure.		
No photo:		20180629_MF_0114
No recommandation(s):		Auc.Rec.

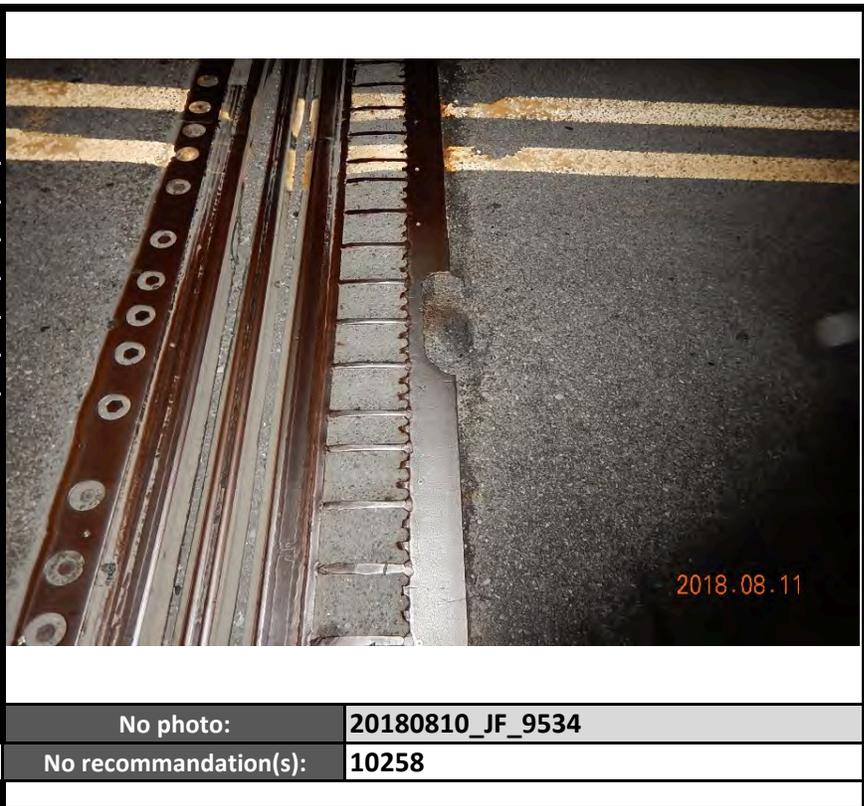
Identification		
Section :	Axe / Travée :	
6	4E	
Position :		
-		
Groupe d'élément :		
Joint de dilatation		
Élément :		
Profilé		
Localisation :		
-		
Cote CEC		Cote CEM
3		A B C D % 78 20 0 2 %
Remarque / Observation		
Fissure et vide sous le profilé. Profilé sectionné rempli par enrobé. Décalage vertical entre les profilés d'enclenchement ouest et est, présentant un danger appréciable. Désagrégation moyenne du béton de l'épaulement.

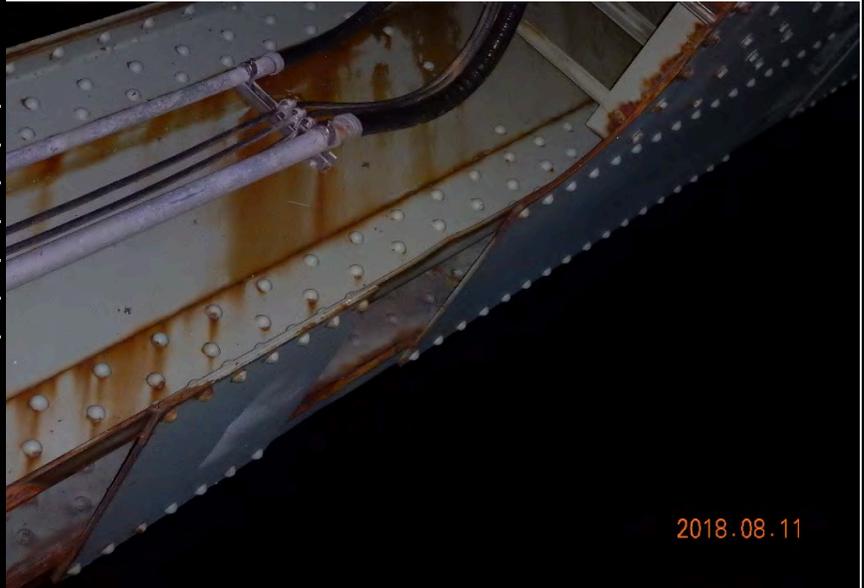
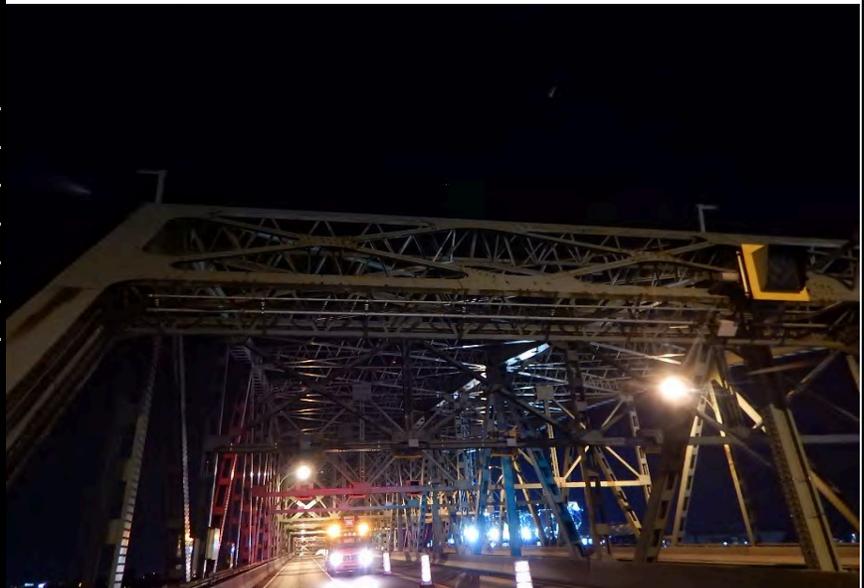
2018.08.11		
No photo:		20180810_JF_9722
No recommandation(s):		Auc.Rec.

Identification		
Section :	Axe / Travée :	
6	1E-2E	
Position :		
Amont		
Groupe d'élément :		
Structure d'acier		
Élément :		
Portique d'extrémité		
Localisation :		
L0-U1		
Cote CEC		Cote CEM
1		A B C D % 76 21 3 0 %
Remarque / Observation		
<p>Déformation par impact 150x5mm à 4500 de la chaussée dans l'aile N-E d'une cornière dans une membrure en compression affectant la capacité de façon très importante. Strates de corrosion à sécuriser. La méthode d'inspection ne permet pas de valider les cotes.</p>		
2018.08.11		
No photo:		20180810_JF_9725
No recommandation(s):		18107
Identification		
Section :	Axe / Travée :	
6	1E-2E	
Position :		
Amont		
Groupe d'élément :		
Protection contre la corrosion		
Élément :		
Portique d'extrémité		
Localisation :		
L0-U1		
Cote CEC		Cote CEM
2		A B C D % 60 10 10 20 %
Remarque / Observation		
<p>Défauts importants à très importants du revêtement de protection affectant de façon importante la protection. La méthode d'inspection ne permet pas de valider les cotes.</p>

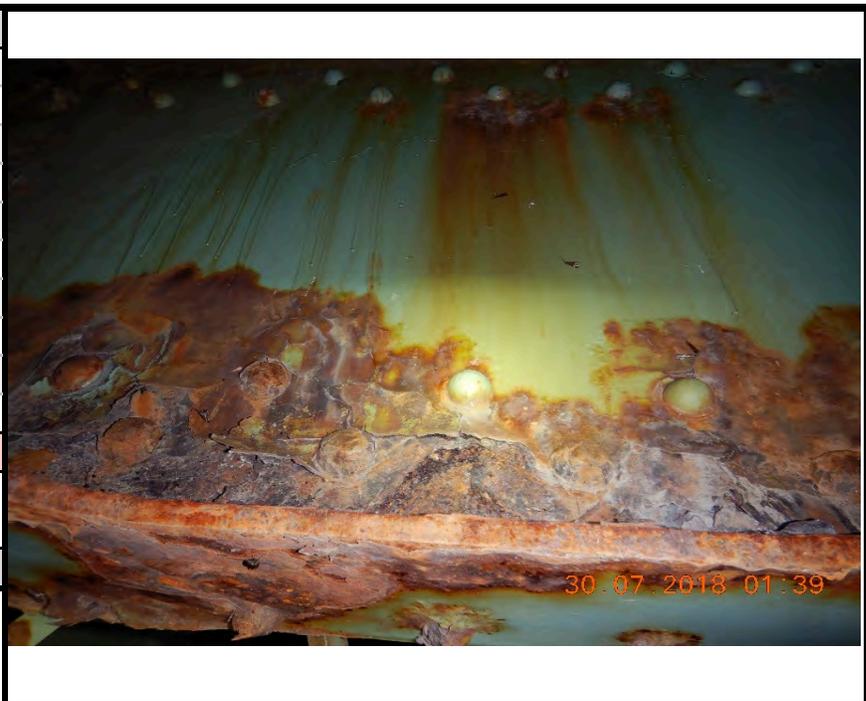
No photo:	20180729_JP_0426
No recommandation(s):	Auc.Rec.

Identification		
Section :	Axe / Travée :	
6	1E-2E	
Position :		
Ferme centrale		
Groupe d'élément :		
Structure d'acier		
Élément :		
Corde inférieure		
Localisation :		
L0-L1		
Cote CEC		Cote CEM
4		A B C D % 83 11 5 1 %
Remarque / Observation		
Corrosion moyenne à importante. Déformation sous corrosion importante à très importante à l'âme des deux côtés.. Accumulation de débris sur la semelle inférieure.

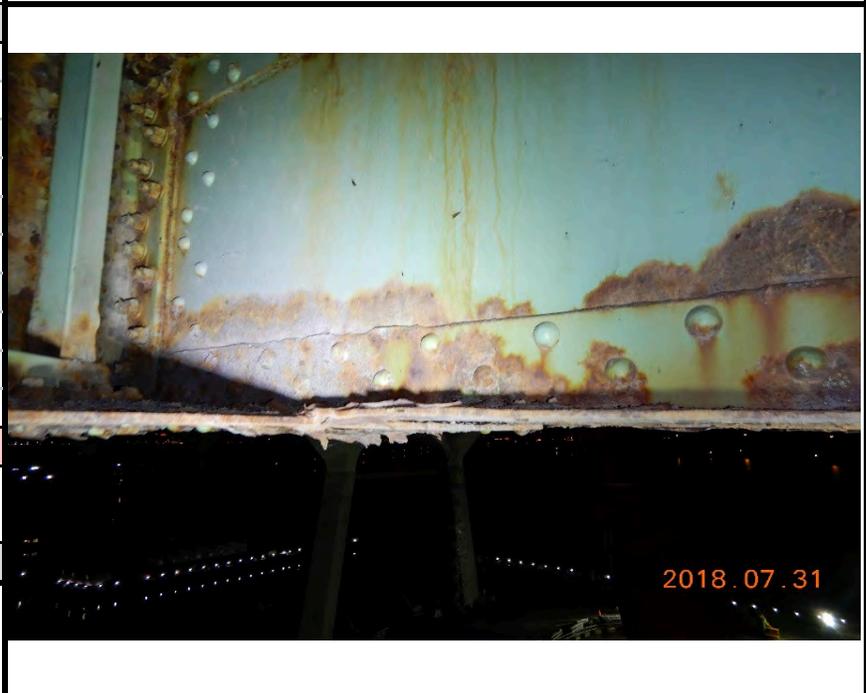
No photo:	20180730_HA_1819
No recommandation(s):	Auc.Rec.

Identification		
Section :	Axe / Travée :	
6	1E-2E	
Position :		
Ferme aval		
Groupe d'élément :		
Structure d'acier		
Élément :		
Corde inférieure		
Localisation :		
L0-L1		
Cote CEC		Cote CEM
4		A B C D % 79 15 5 1 %
Remarque / Observation		
Corrosion moyenne à importante avec déformation des plaques au bas des âmes. Déformation par impact localisée.

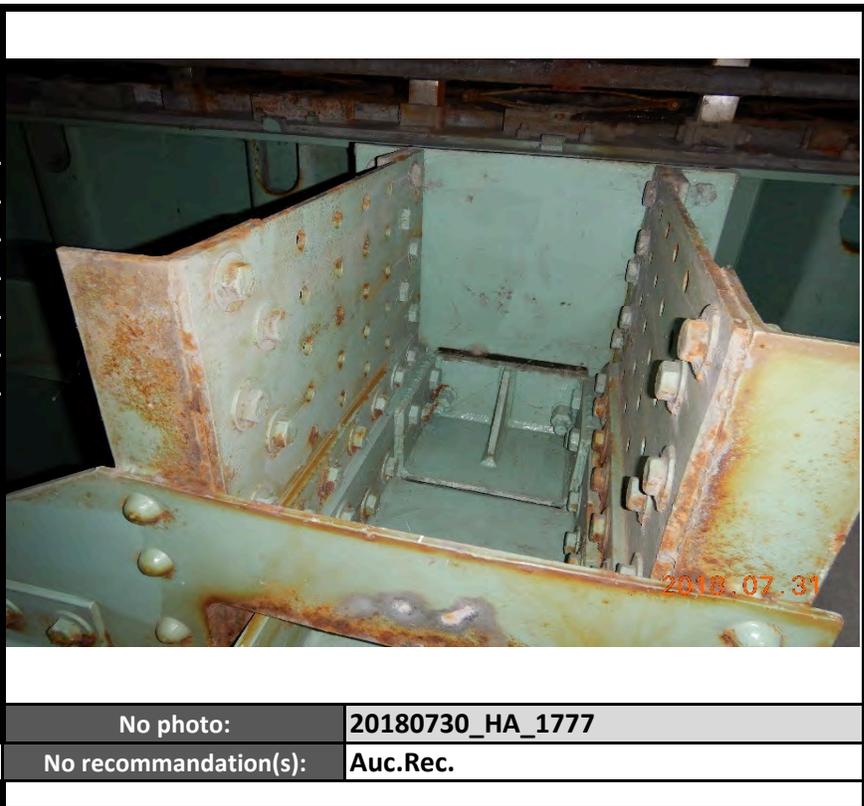
Identification		
Section :	Axe / Travée :	
6	2E-3E	
Position :		
Ferme extérieure aval		
Groupe d'élément :		
Structure d'acier		
Élément :		
Corde supérieure		
Localisation :		
U10-U12		
Cote CEC		Cote CEM
3		A B C D % 93 5 1 1 %
Remarque / Observation		
Réparé. Fissures dans la plaque de liaison de la corde supérieure engendrée par l'appareil d'appui à U12 pouvant réduire la capacité de la plaque de liaison à supporter les charges de façon appréciable.

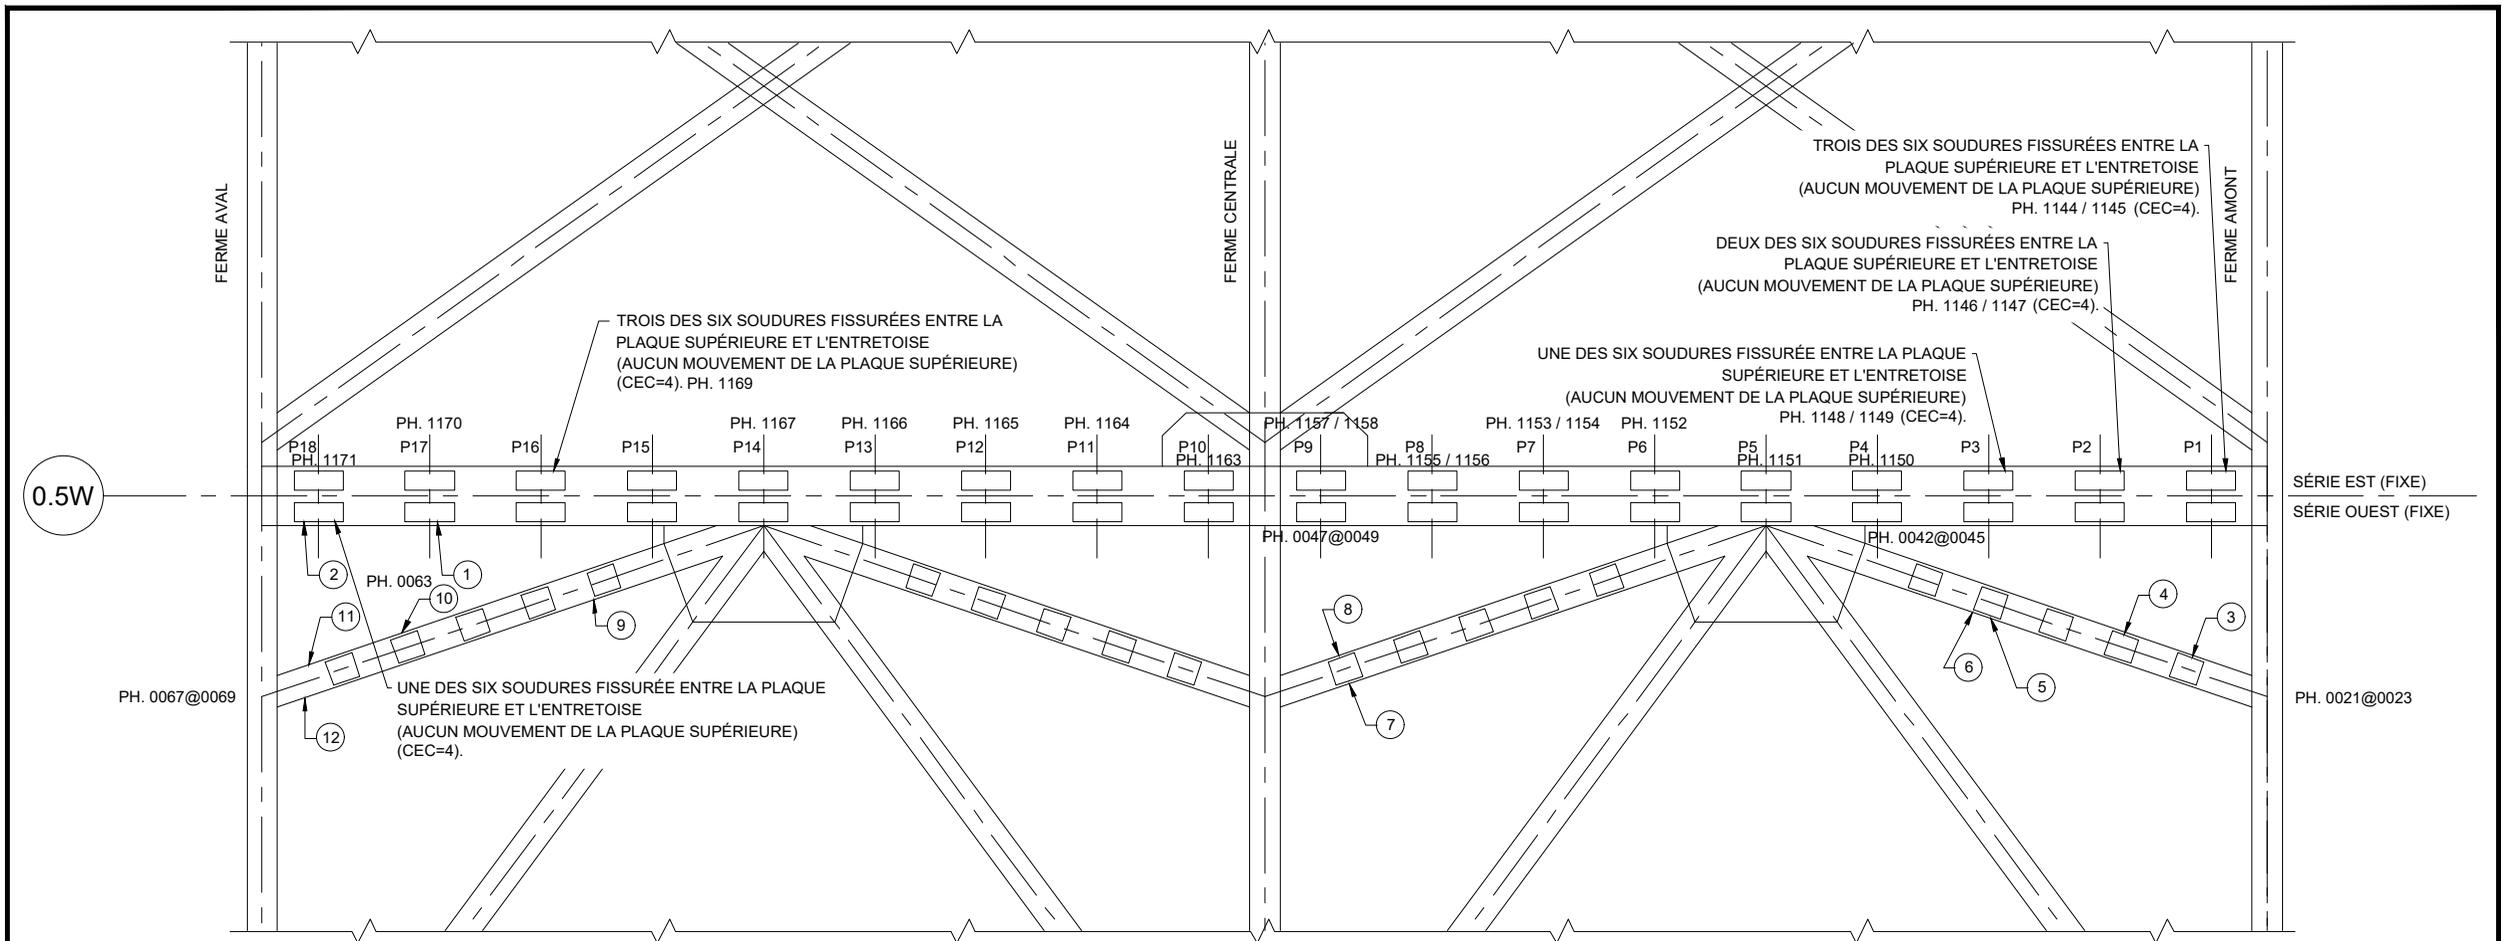
0.5W

COMPOSANT	TYPE	TOTAL INSPECTÉ	UNITÉS	L'ÉTAT DU MATÉRIAU				CEC
				A	B	C	D	
APPAREILS D'APPUI À RESSORT (AMONT)	P	un	18	-	-	-	-	4
APPAREILS D'APPUI À RESSORT (AVAL)	P	un	18	-	-	-	-	4
CONTREVENTEMENT INFÉRIEUR HORIZONTAL (L16-L17)	P	60	ml	-	-	-	-	1

RÉFÉRENCE	COMMENTAIRE
1	P17: FISS PH. 0058 / 0059
2	P18: FISS PH. 0060@0062
3	MEMBRURE DIAGONALE CONTREV. INF.: FISS PH. 0033@0035
4	MEMBRURE DIAGONALE CONTREV. INF.: FISS PH. 0030@0032
5	MEMBRURE DIAGONALE CONTREV. INF.: FISS PH. 0027@0029
6	MEMBRURE DIAGONALE CONTREV. INF.: FISS PH. 0024@0026
7	MEMBRURE DIAGONALE CONTREV. INF.: FISS PH. 0054@0057
8	MEMBRURE DIAGONALE CONTREV. INF.: FISS PH. 0050@0053
9	MEMBRURE DIAGONALE CONTREV. INF.: FISS PH. 0082@0084
10	MEMBRURE DIAGONALE CONTREV. INF.: FISS PH. 0070@0074
11	MEMBRURE DIAGONALE CONTREV. INF.: FISS PH. 0078@0081
12	MEMBRURE DIAGONALE CONTREV. INF.: FISS PH. 0075@0077

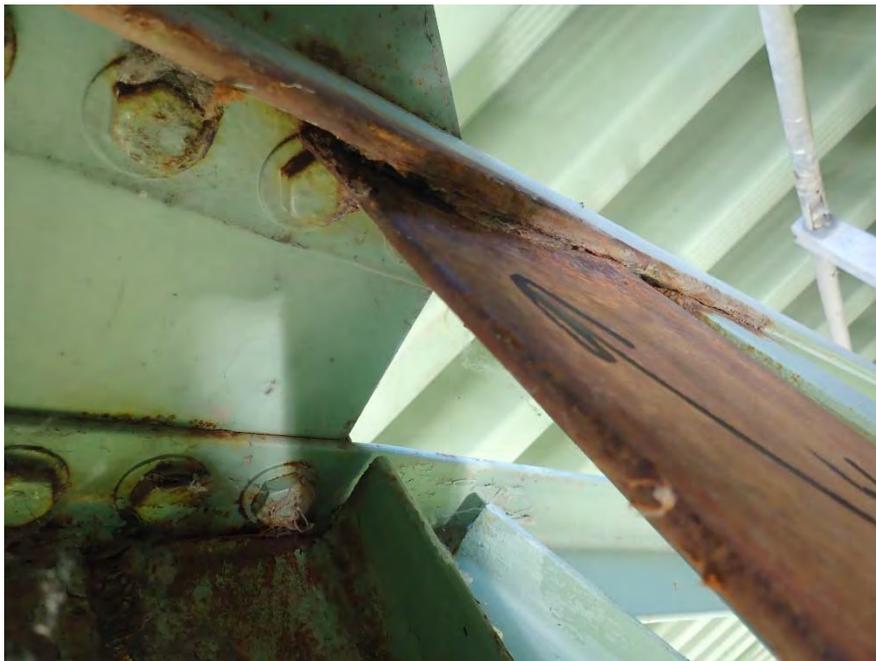
Photo 20180619_AM_0025: Axe 0.5W, Contreventement inférieur horizontal amont (L17-L16) -Soudure sectionnée

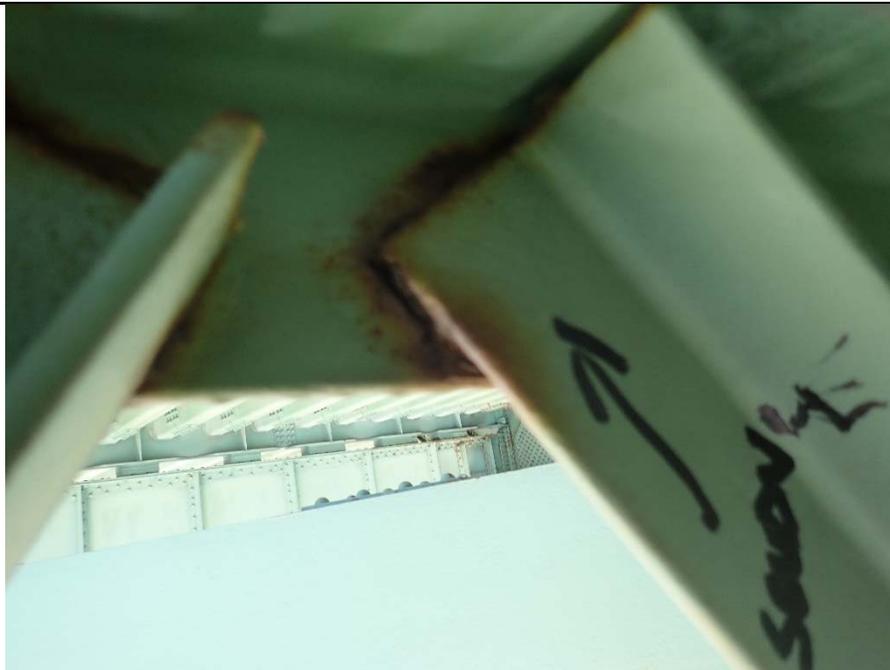
Photo 20180619_AM_0026: Axe 0.5W, Contreventement inférieur horizontal amont (L17-L16) -Soudure sectionnée

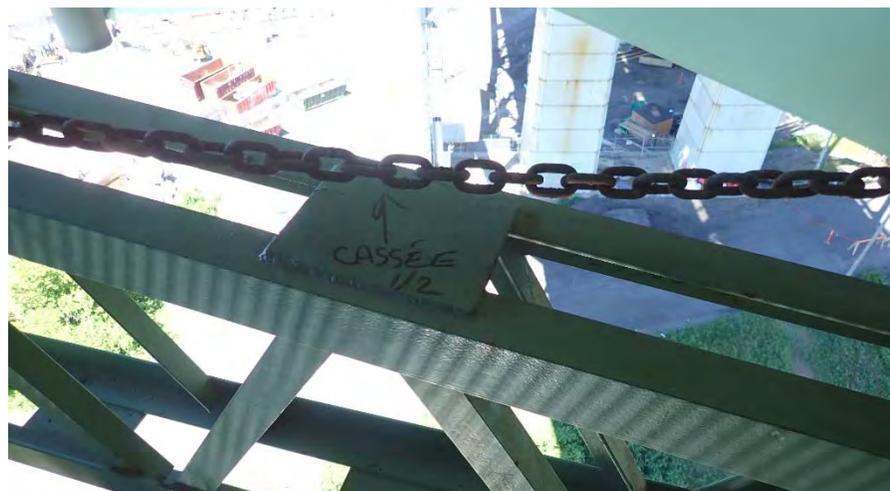
Photo 20180619_AM_0027: Axe 0.5W, Contreventement inférieur horizontal amont (L17-L16) -Soudure sectionnée

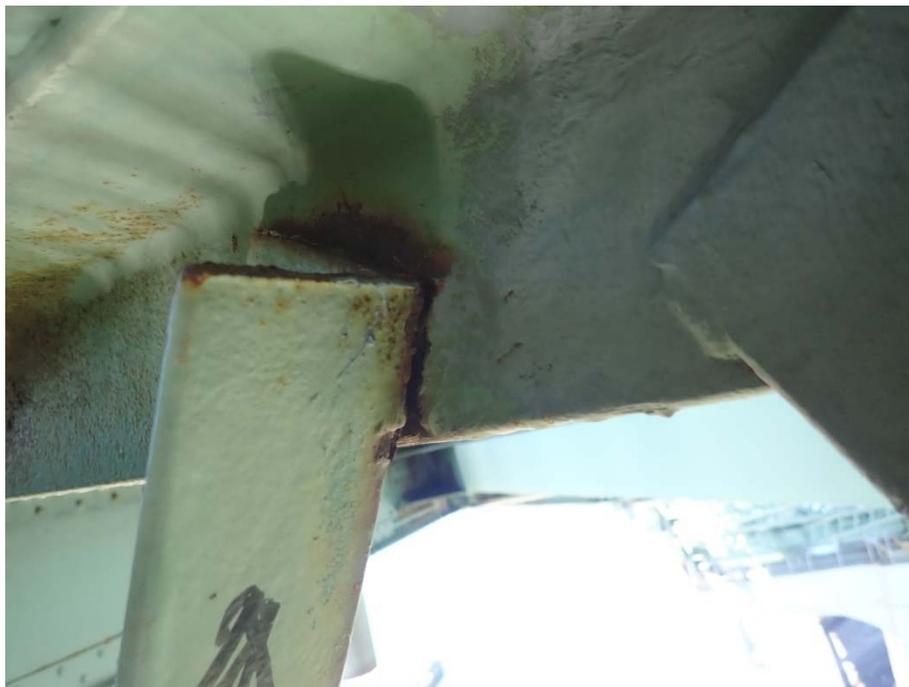
Photo 20180619_AM_0029: Axe 0.5W, Contreventement inférieur horizontal amont (L17-L16) -Soudure sectionnée

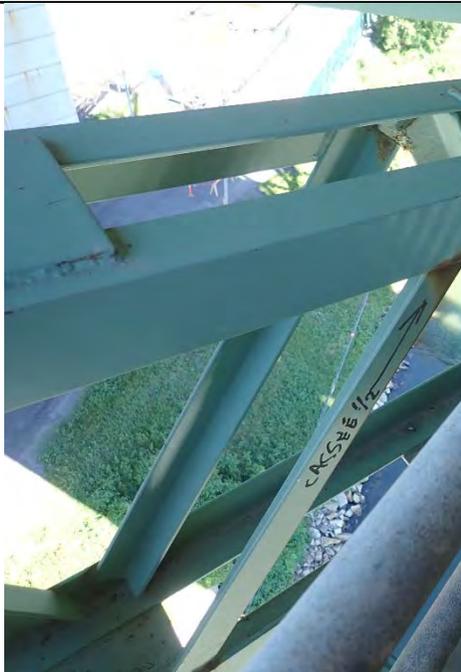
Photo 20180619_AM_0030: Axe 0.5W, Contreventement inférieur horizontal amont (L17-L16) -Soudure sectionnée
