**Pont Champlain, Services de consultant, Inspections annuelles
des sections 5, 6 et 7 et services d'assistance
pour inspections sur demande (2015-2018) – Contrat 62450**

**Rapport d'inspection 2018 – Volume 2 : Inspection annuelle
de la section 6 – Version finale**

N/Réf : P-159000038 | M04024D | MTR-00229620

Le 24 octobre 2018

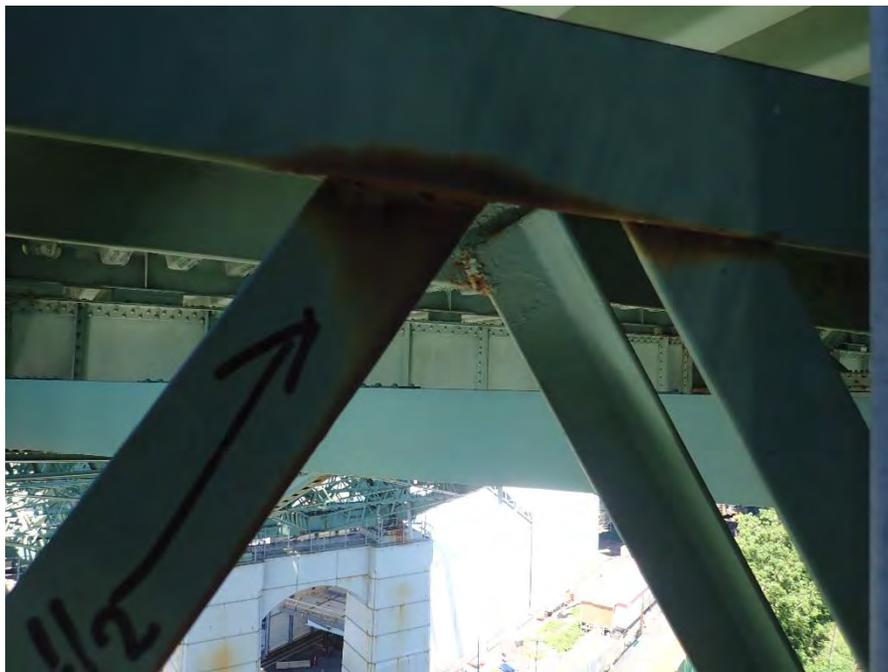
Photo 20180619_AM_0031: Axe 0.5W, Contreventement inférieur horizontal amont (L17-L16) -Soudure sectionnée

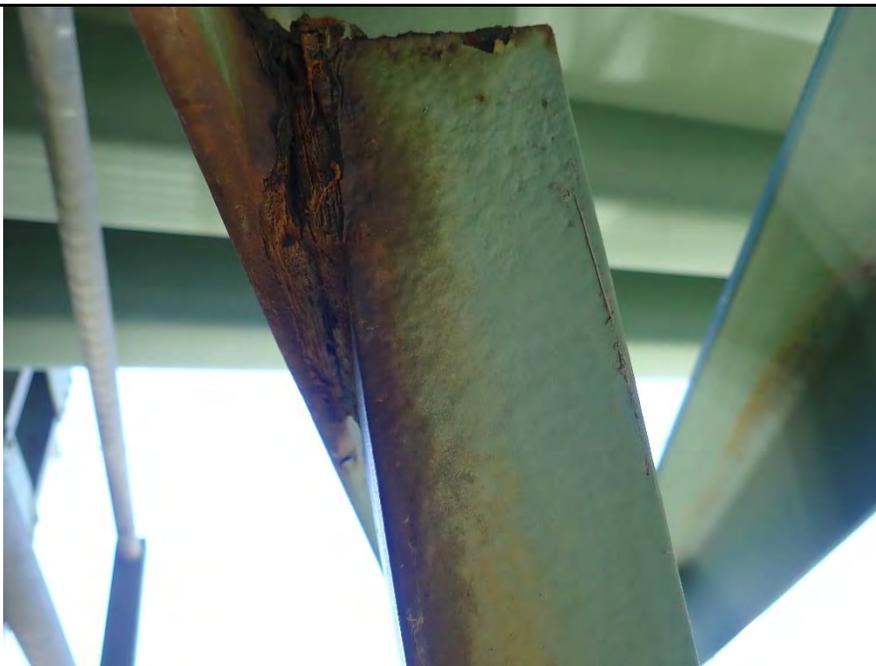
Photo 20180619_AM_0032: Axe 0.5W, Contreventement inférieur horizontal amont (L17-L16) -Soudure sectionnée

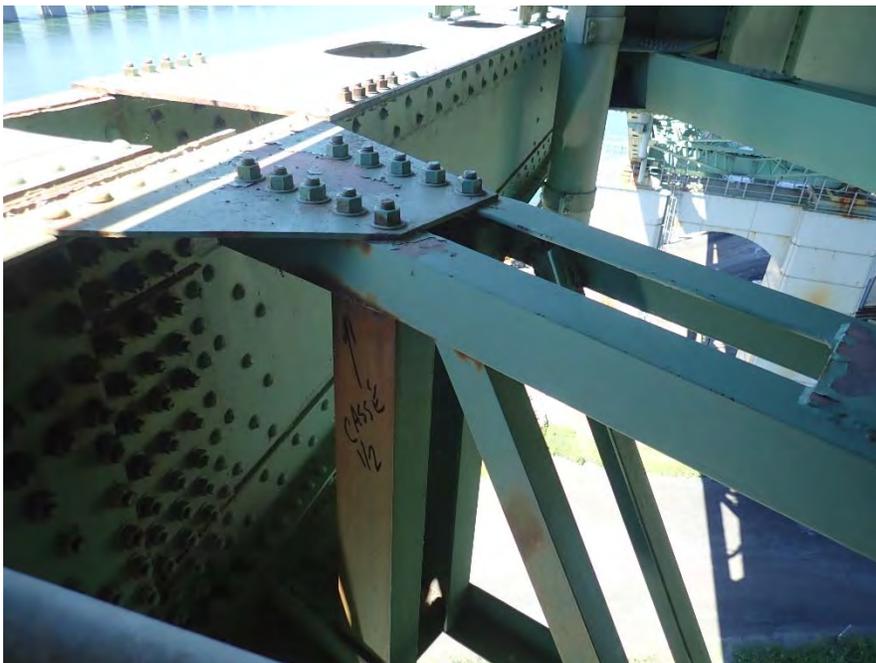
Photo 20180619_AM_0033: Axe 0.5W, Contreventement inférieur horizontal amont (L17-L16) -Soudure sectionnée

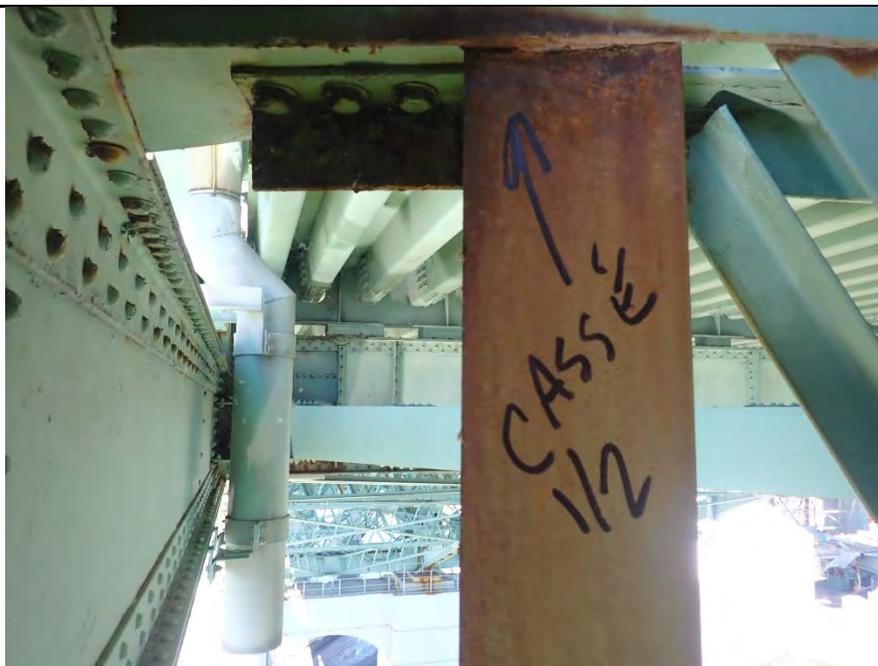
Photo 20180619_AM_0034: Axe 0.5W, Contreventement inférieur horizontal amont (L17-L16) -Soudure sectionnée

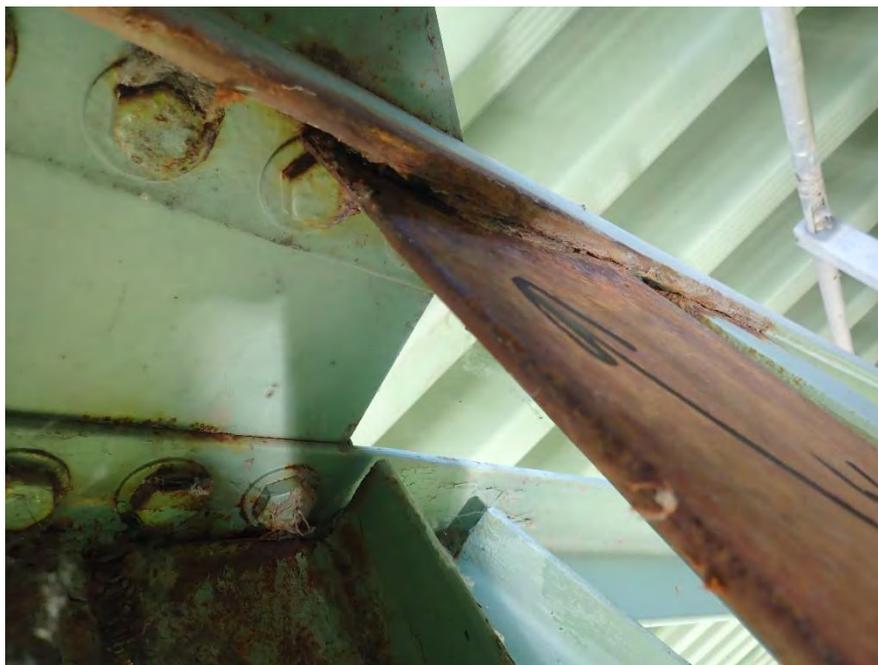
Photo 20180619_AM_0035: Axe 0.5W, Contreventement inférieur horizontal amont (L17-L16) -Soudure sectionnée

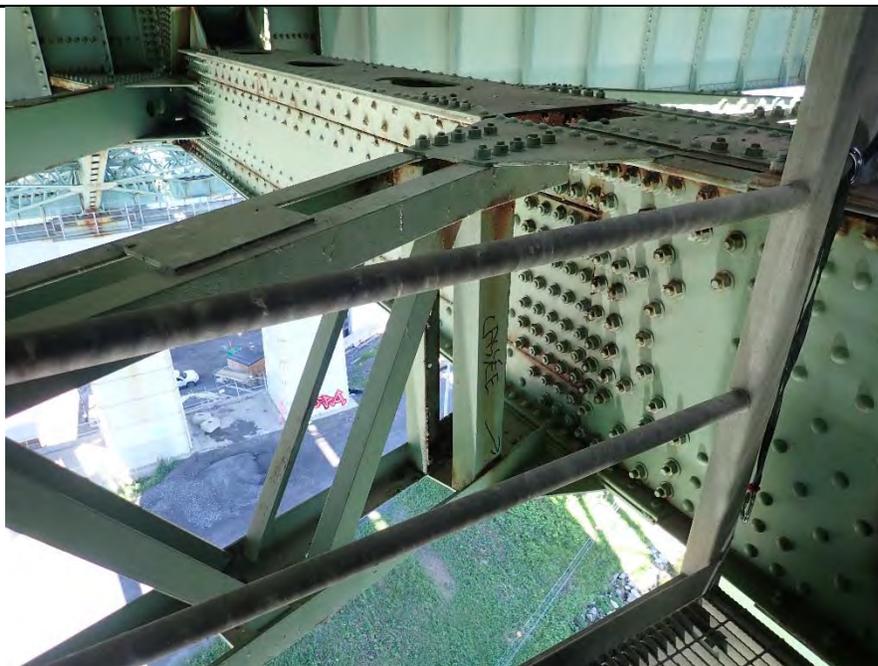
Photo 20180619_AM_0050: Axe 0.5W, Contreventement inférieur horizontal amont (L17-L16) -Soudure sectionnée

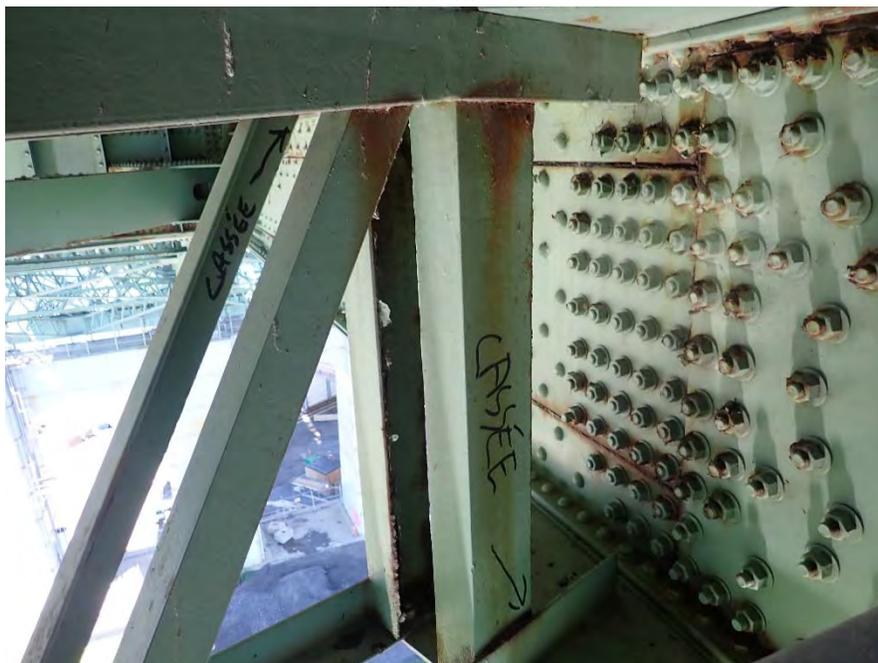
Photo 20180619_AM_0051: Axe 0.5W, Contreventement inférieur horizontal amont (L17-L16) -Soudure sectionnée

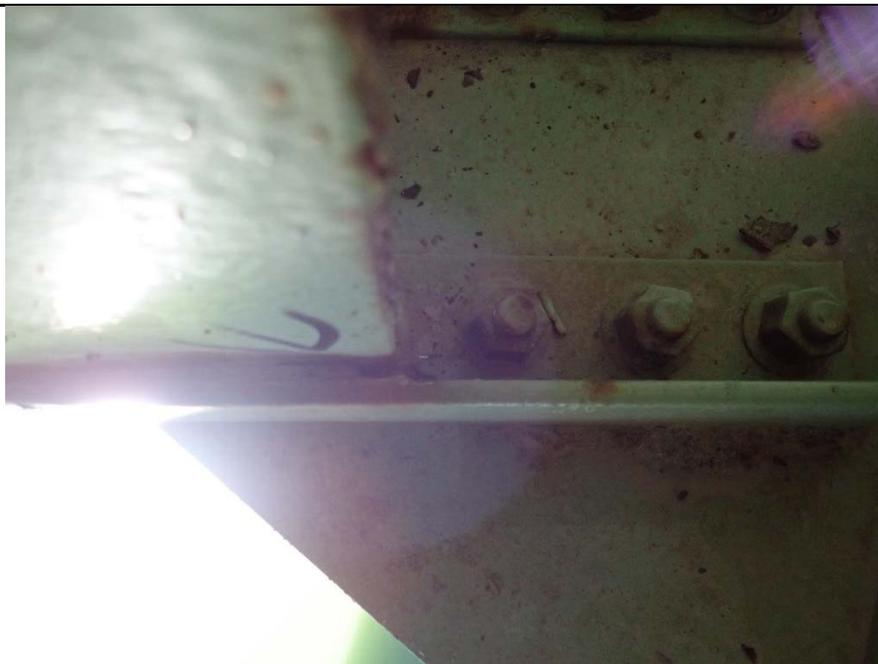
Photo 20180619_AM_0052: Axe 0.5W, Contreventement inférieur horizontal amont (L17-L16) -Soudure sectionnée

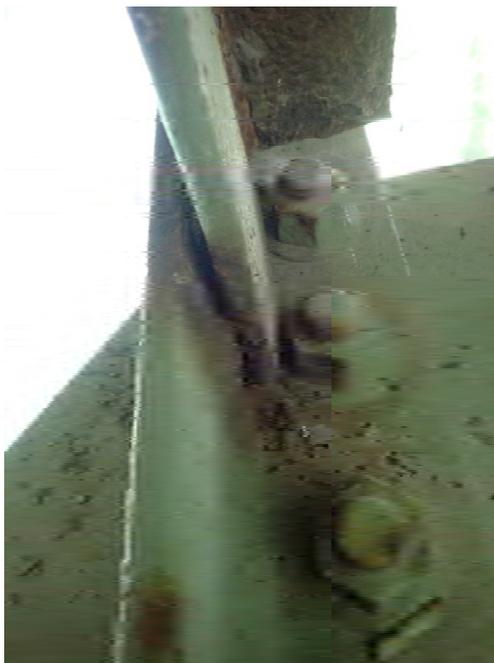
Photo 20180619_AM_0053: Axe 0.5W, Contreventement inférieur horizontal amont (L17-L16) -Soudure sectionnée

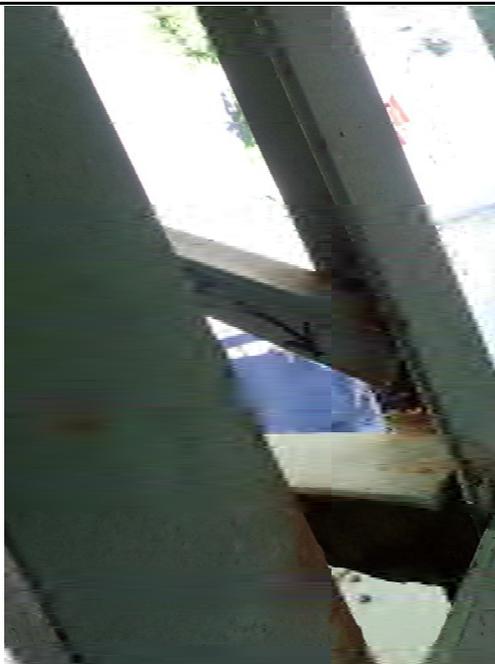
Photo 20180619_AM_0054: Axe 0.5W, Contreventement inférieur horizontal amont (L17-L16) -Soudure sectionnée

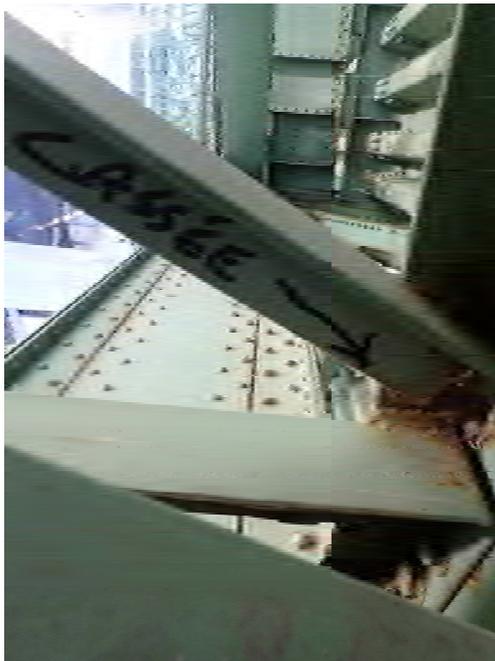
Photo 20180619_AM_0055: Axe 0.5W, Contreventement inférieur horizontal amont (L17-L16) -Soudure sectionnée

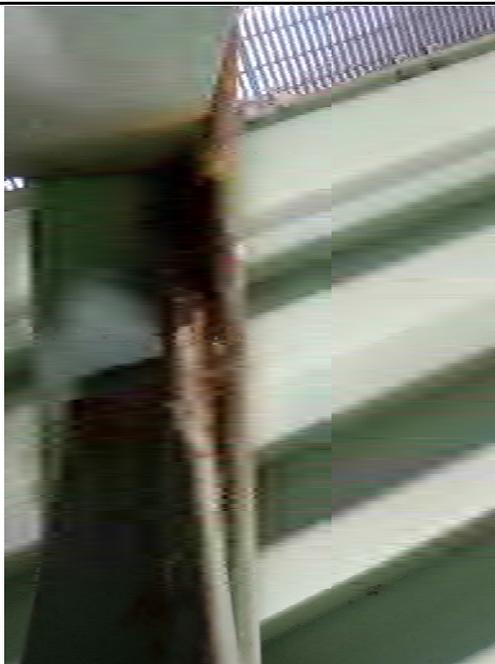
Photo 20180619_AM_0056: Axe 0.5W, Contreventement inférieur horizontal amont (L17-L16) -Soudure sectionnée

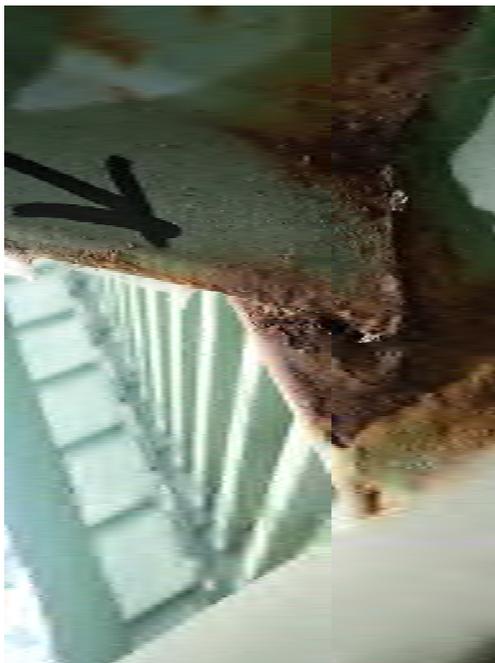
Photo 20180619_AM_0057: Axe 0.5W, Contreventement inférieur horizontal amont (L17-L16) -Soudure sectionnée

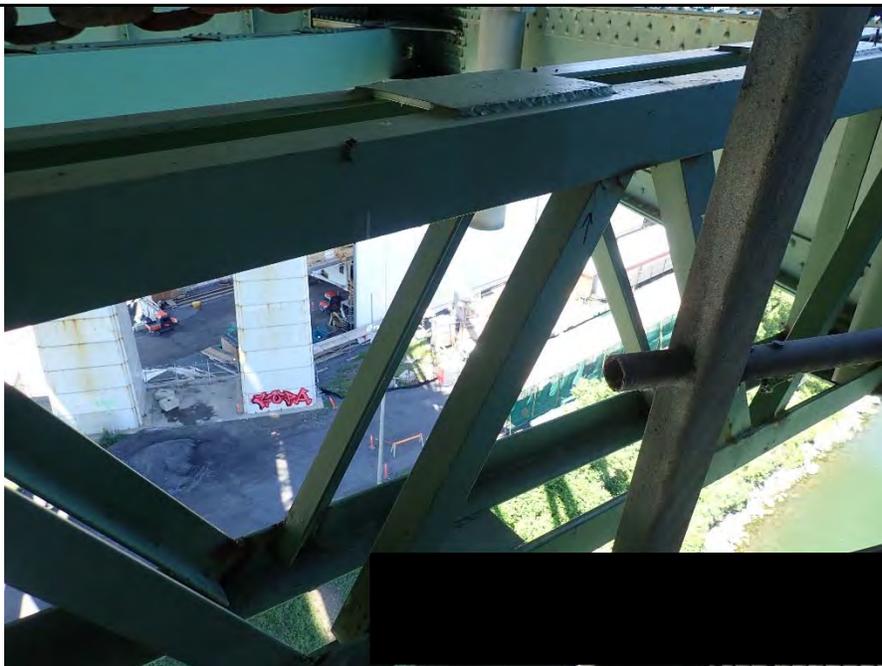
Photo 20180619_AM_0070: Axe 0.5W, Contreventement inférieur horizontal aval (L17-L16) -Soudure sectionnée

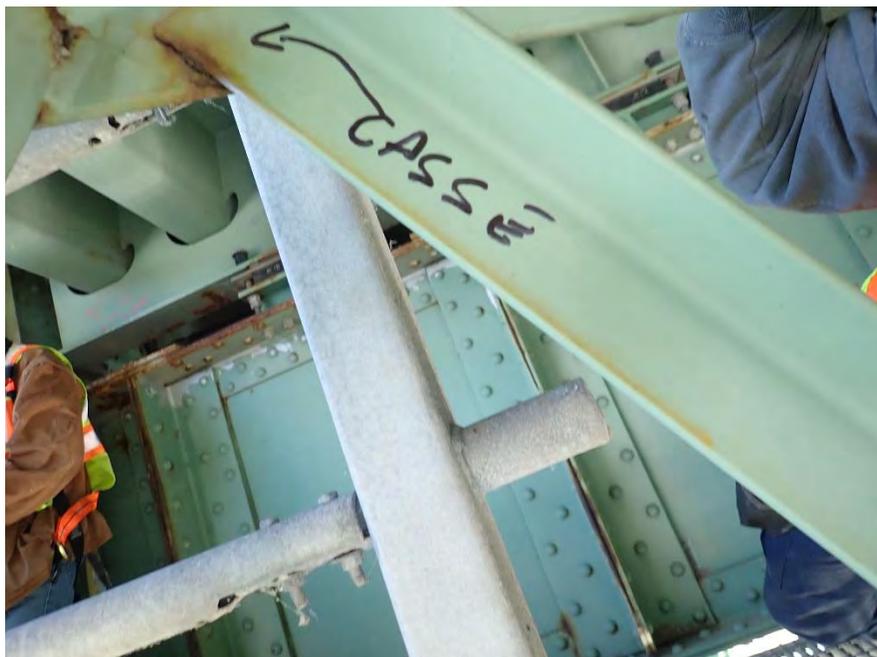
Photo 20180619_AM_0072: Axe 0.5W, Contreventement inférieur horizontal amont (L17-L16) -Soudure sectionnée

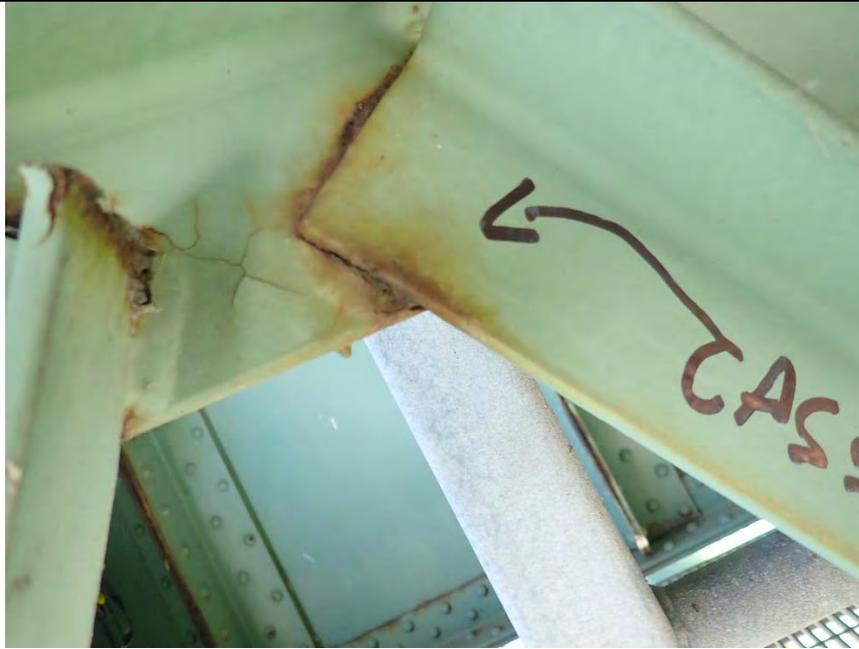
Photo 20180619_AM_0073: Axe 0.5W, Contreventement inférieur horizontal aval (L17-L16) -Soudure sectionnée

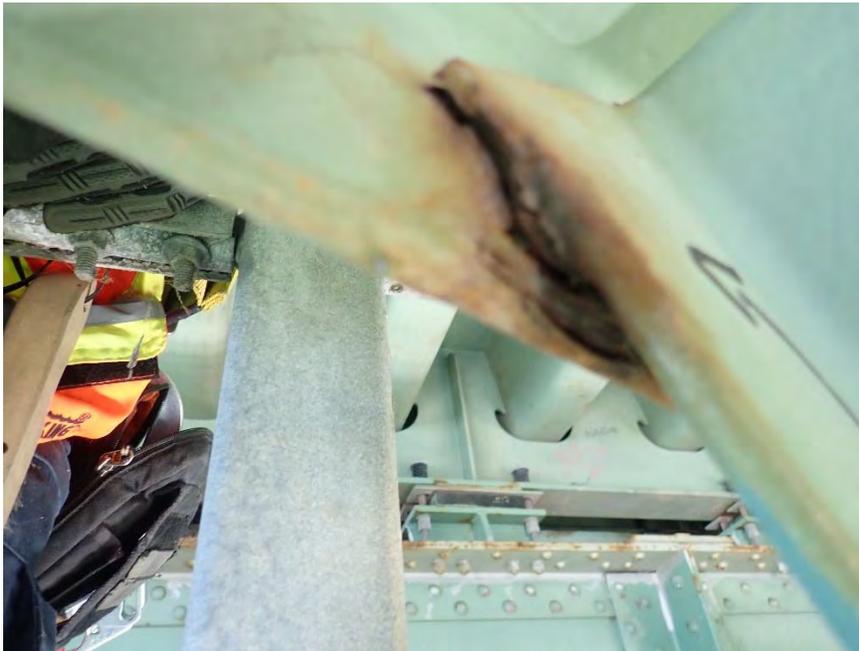
Photo 20180619_AM_0074: Axe 0.5W, Contreventement inférieur horizontal aval (L17-L16) -Soudure sectionnée

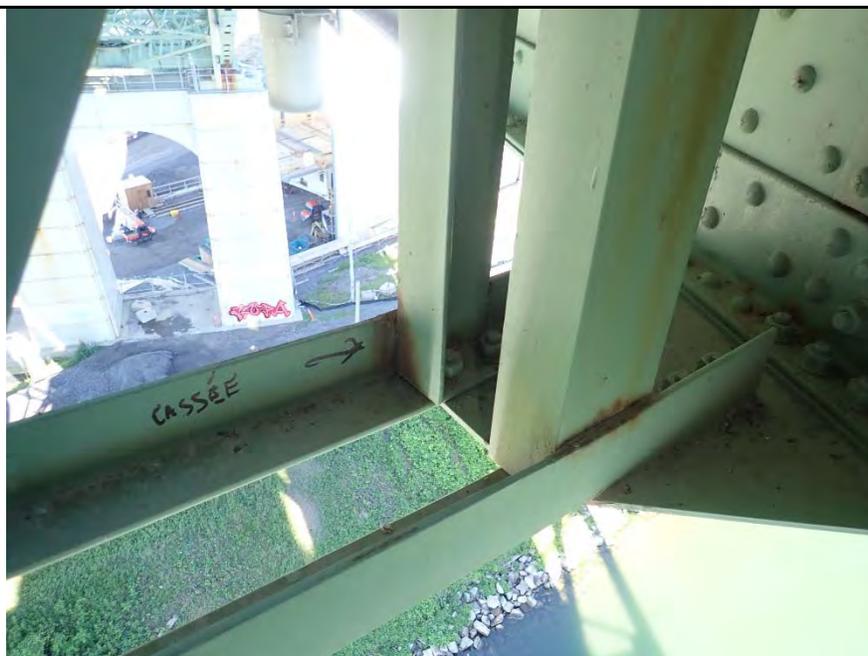
Photo 20180619_AM_0075: Axe 0.5W, Contreventement inférieur horizontal aval (L17-L16) -Soudure sectionnée

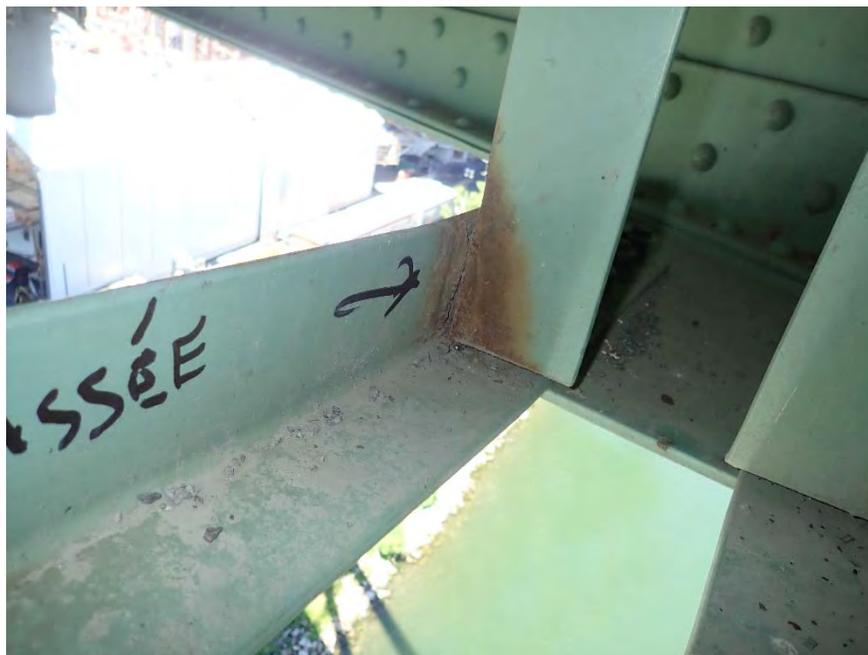
Photo 20180619_AM_0076: Axe 0.5W, Contreventement inférieur horizontal aval (L17-L16) -Soudure sectionnée

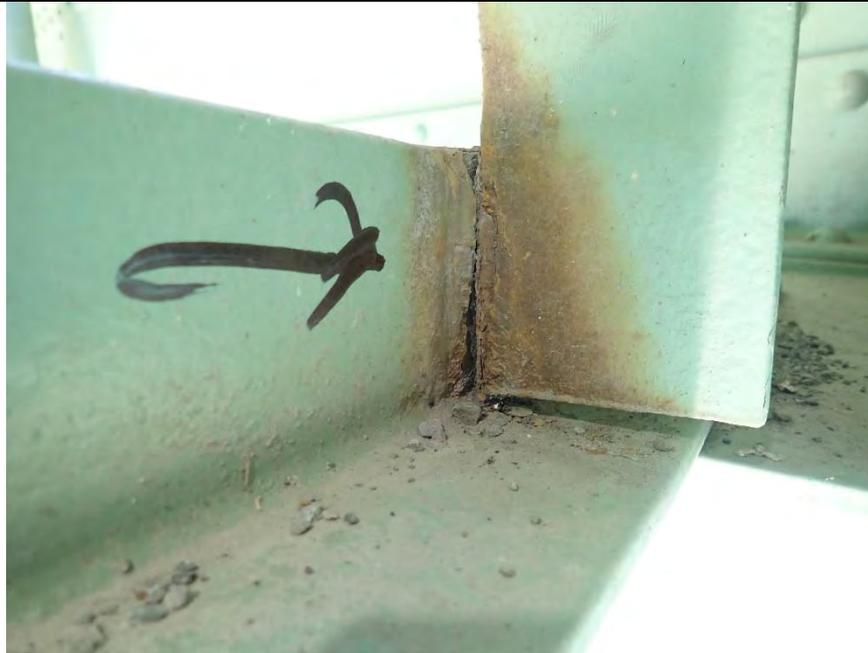
Photo 20180619_AM_0077: Axe 0.5W, Contreventement inférieur horizontal aval (L17-L16) -Soudure sectionnée

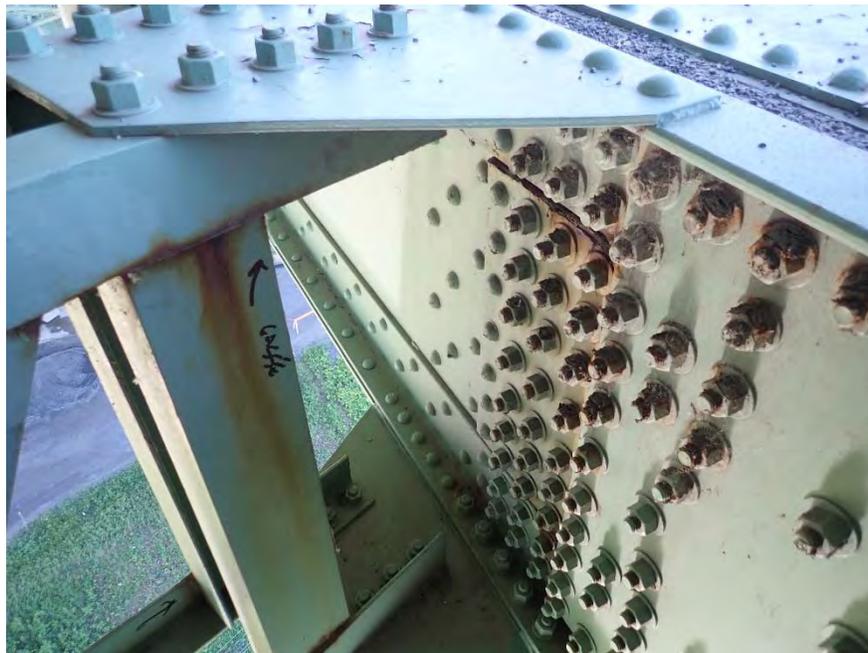
Photo 20180619_AM_0078: Axe 0.5W, Contreventement inférieur horizontal aval (L17-L16) -Soudure sectionnée

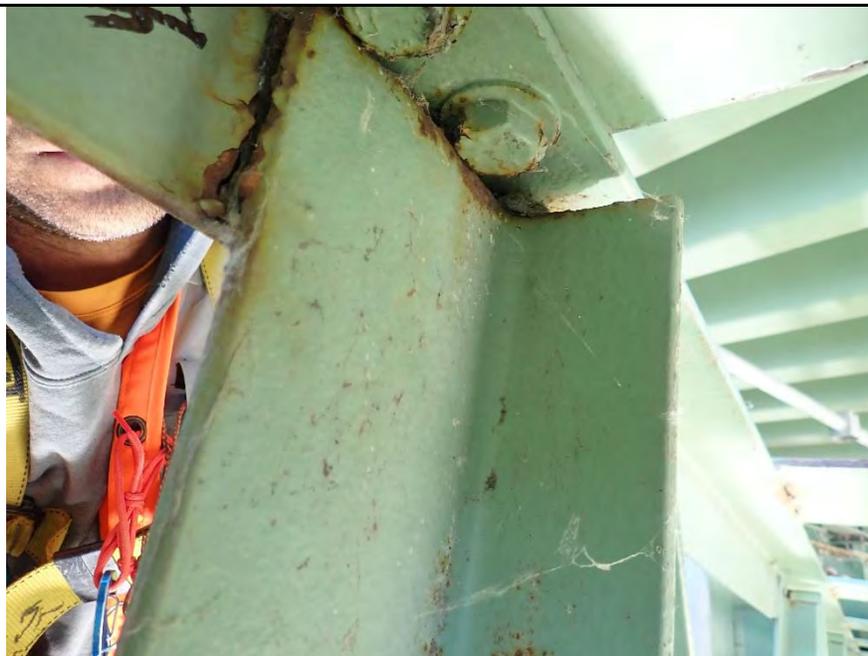
Photo 20180619_AM_0079: Axe 0.5W, Contreventement inférieur horizontal aval (L17-L16) -Soudure sectionnée

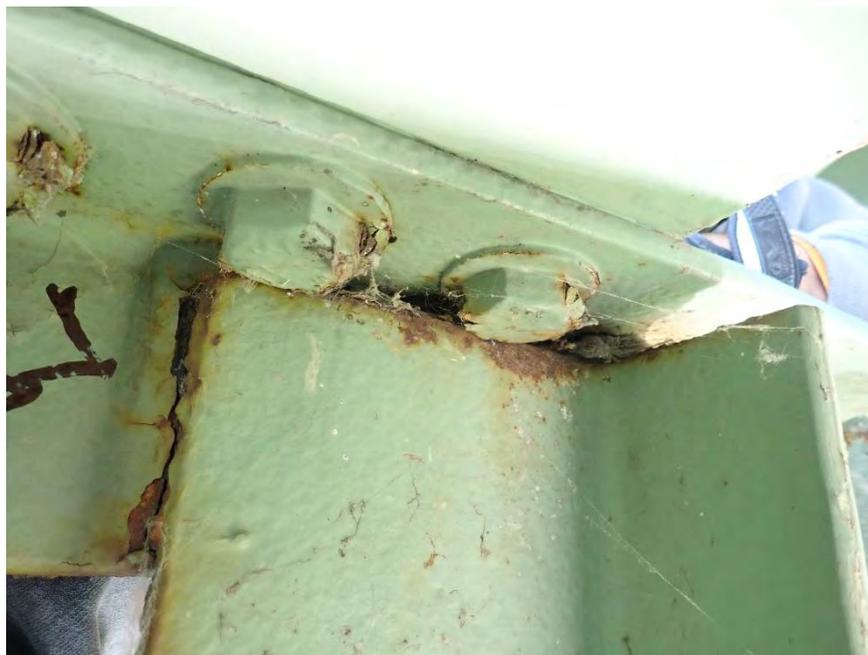
Photo 20180619_AM_0080: Axe 0.5W, Contreventement inférieur horizontal aval (L17-L16) -Soudure sectionnée

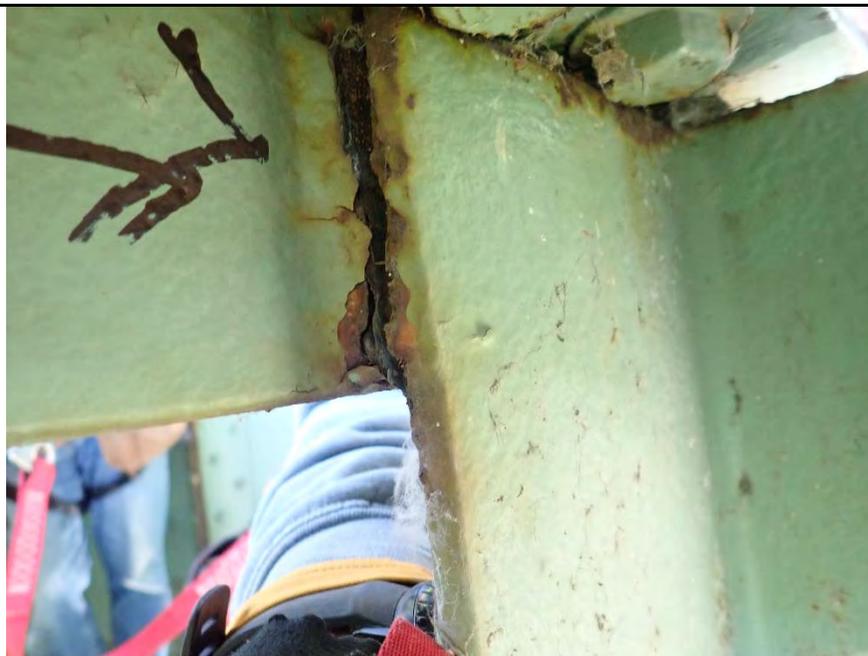
Photo 20180619_AM_0081: Axe 0.5W, Contreventement inférieur horizontal aval (L17-L16) -Soudure sectionnée

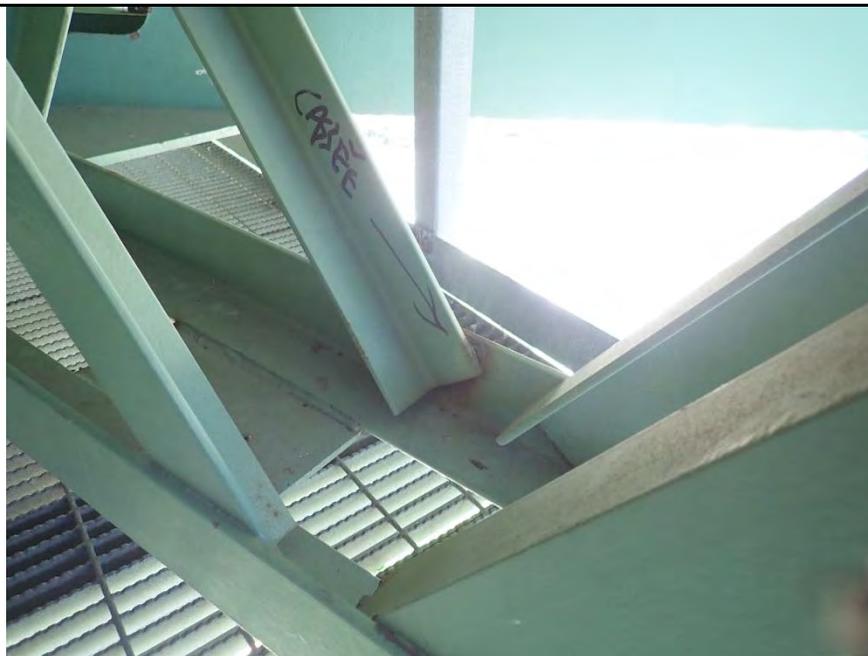
Photo 20180619_AM_0083: Axe 0.5W, Contreventement inférieur horizontal aval (L17-L16) -Soudure sectionnée

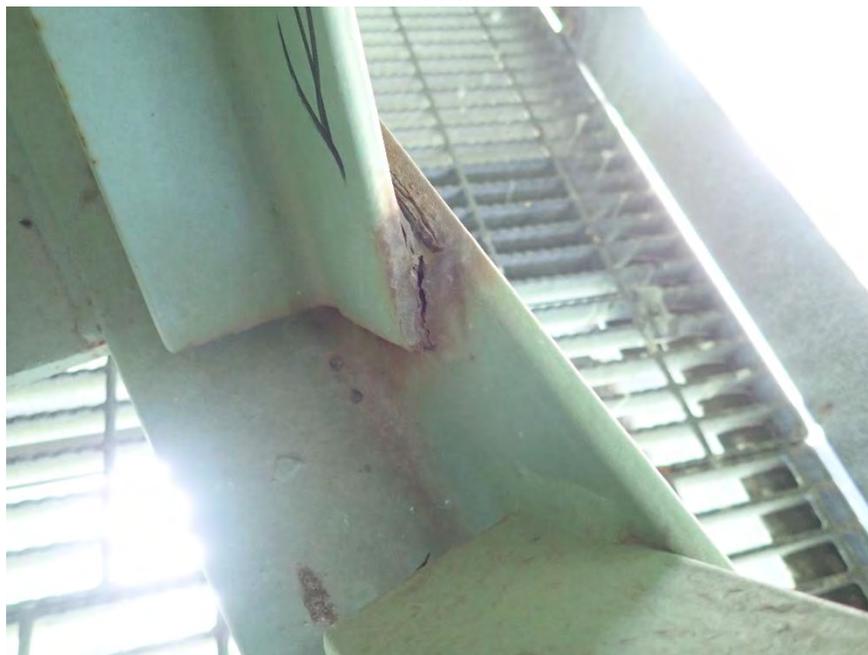
Photo 20180619_AM_0084: Axe 0.5W, Contreventement inférieur horizontal aval (L17-L16) -Soudure sectionnée

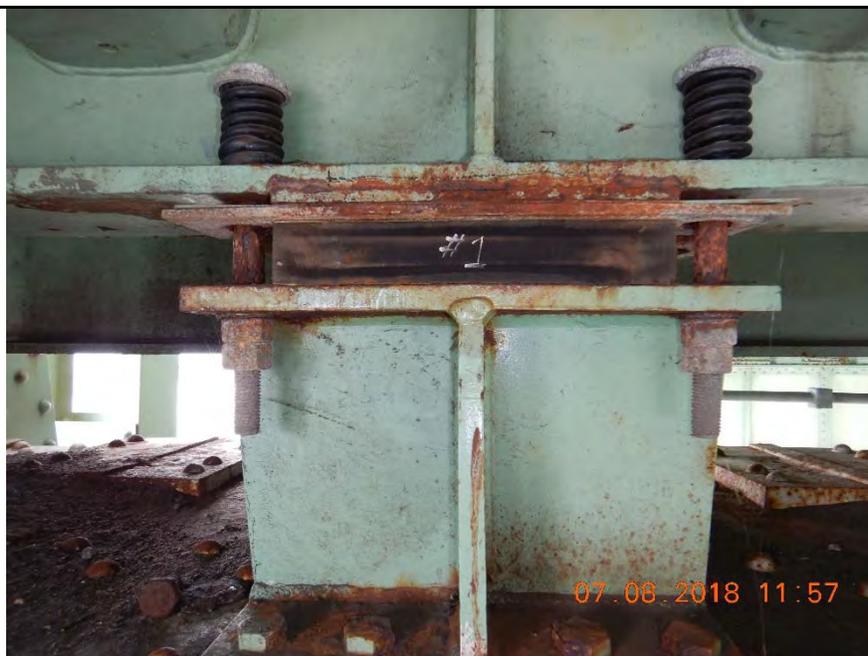
Photo 20180807_JP_1144 : Axe 0.5W, Appareil d'appui à ressorts, groupe amont, série Est
Appareil d'appui à la 1re position à partir de la ferme amont, face Est, vue générale

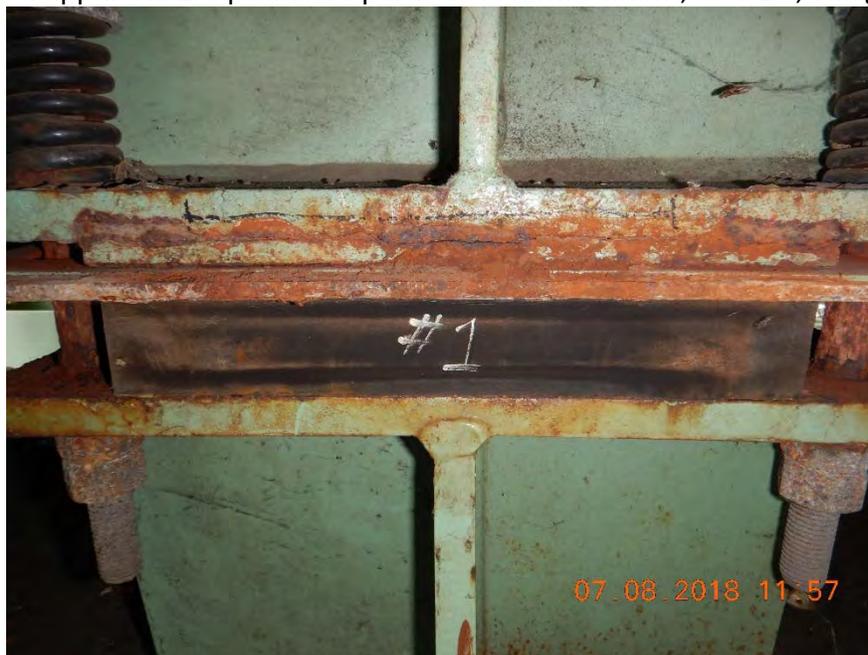
Photo 20180807_JP_1145 : Axe 0.5W, Appareil d'appui à ressorts, groupe amont, série Est
Appareil d'appui à la 1re position à partir de la ferme amont, face Est, soudures fissurées

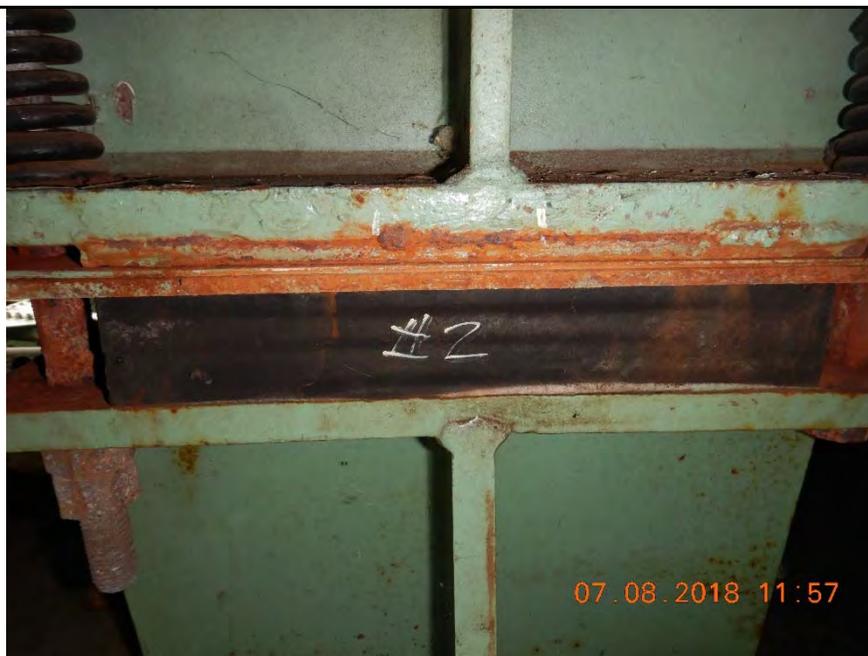
Photo 20180807_JP_1146 : Axe 0.5W, Appareil d'appui à ressorts, groupe amont, série Est
Appareil d'appui à la 2ième position à partir de la ferme amont, face Est, soudures fissurées

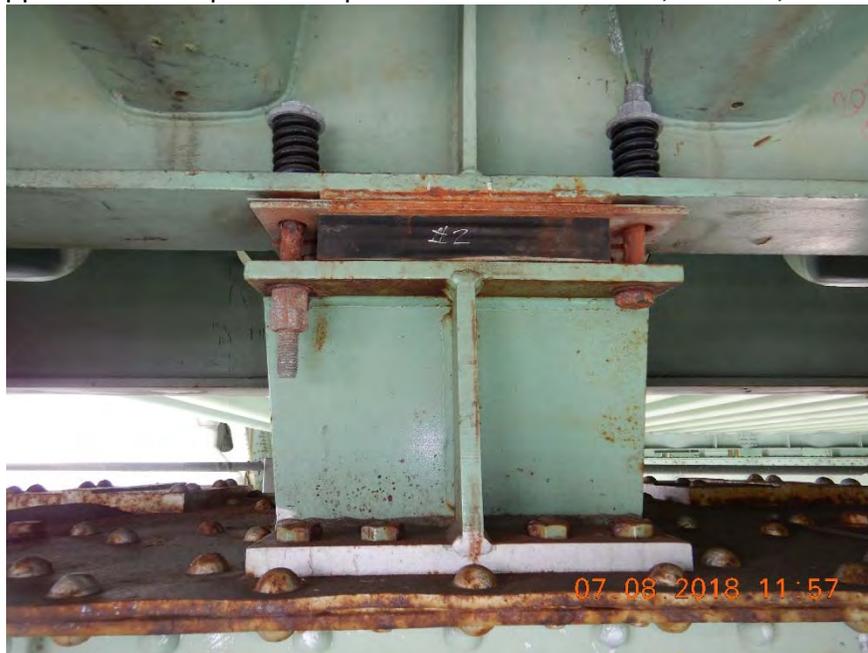
Photo 20180807_JP_1147 : Axe 0.5W, Appareil d'appui à ressorts, groupe amont, série Est
Appareil d'appui à la 2ième position à partir de la ferme amont, face Est, Vue générale

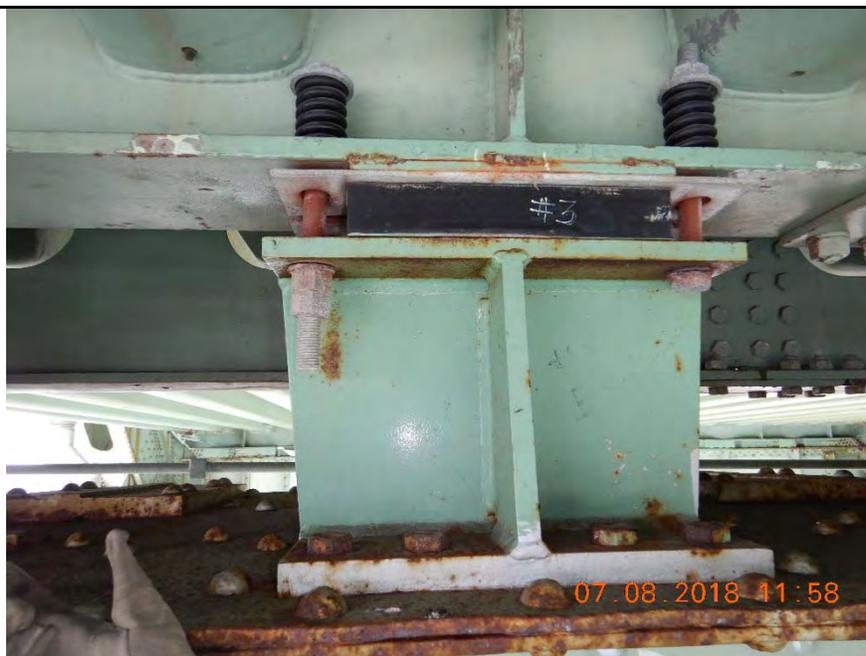
Photo 20180807_JP_1148 : Axe 0.5W, Appareil d'appui à ressorts, groupe amont, série Est
Appareil d'appui à la 3ième position à partir de la ferme amont, face Est, Vue générale

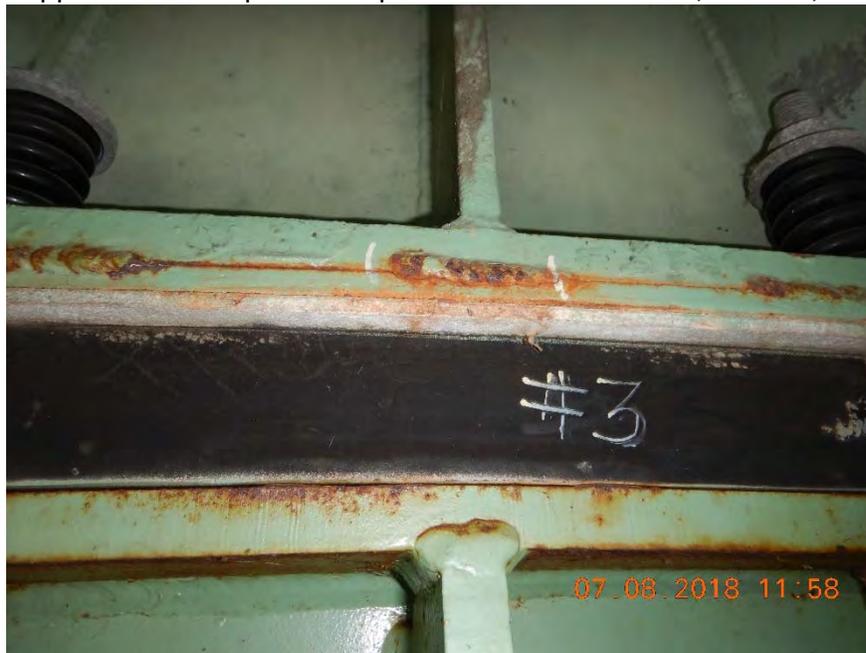
Photo 20180807_JP_1149 : Axe 0.5W, Appareil d'appui à ressorts, groupe amont, série Est
Appareil d'appui à la 3ième position à partir de la ferme amont, face Est, soudures fissurées

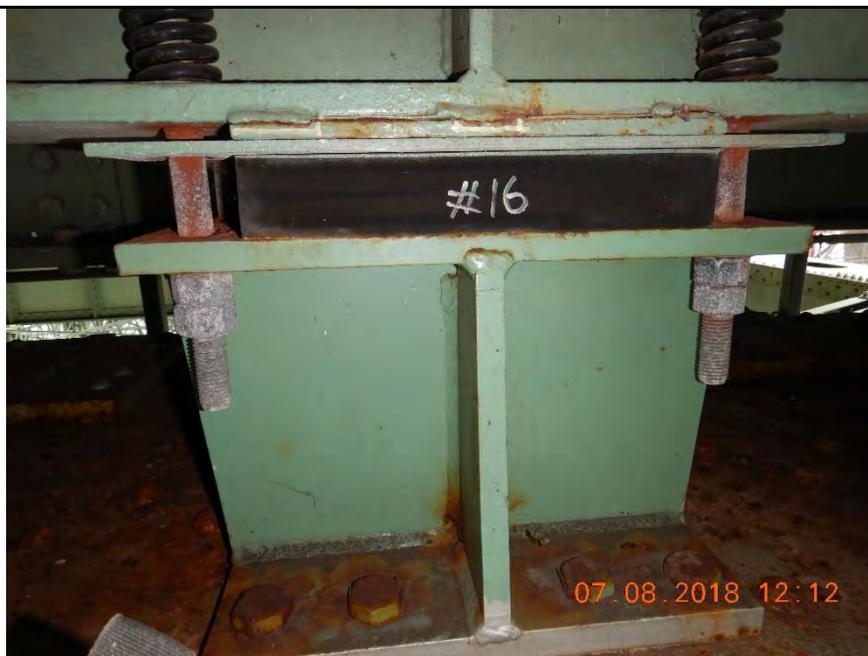
Photo 20180807_JP_1169 : Axe 0.5W, Appareil d'appui à ressorts, groupe aval, série Est
Appareil d'appui à la 16ième position à partir de la ferme amont, face Est, soudures fissurées

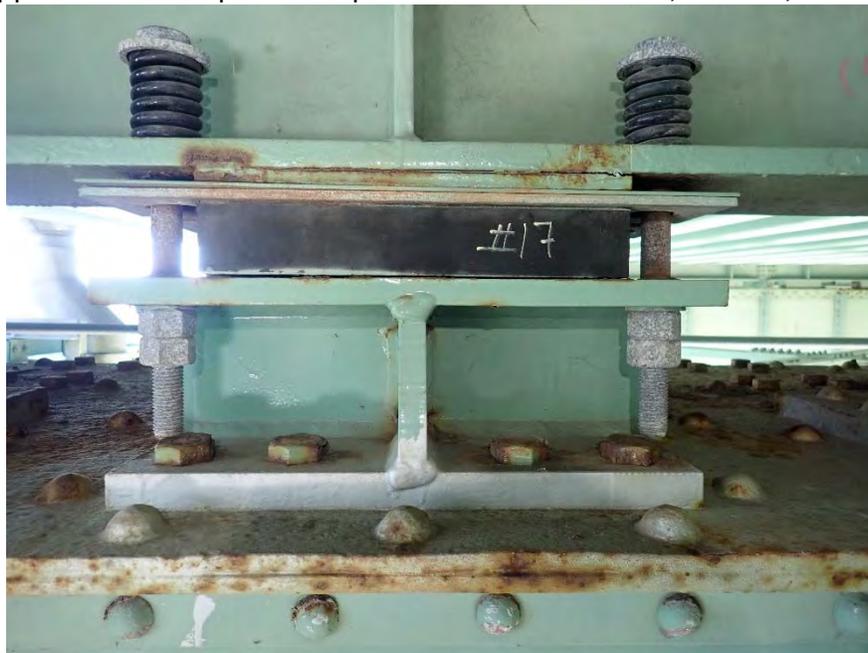
Photo 20180619_AM_0058 : Axe 0.5W, Appareil d'appui à ressorts, groupe aval, série Ouest
Appareil d'appui à la 17ième position à partir de la ferme amont, face Ouest, Vue générale

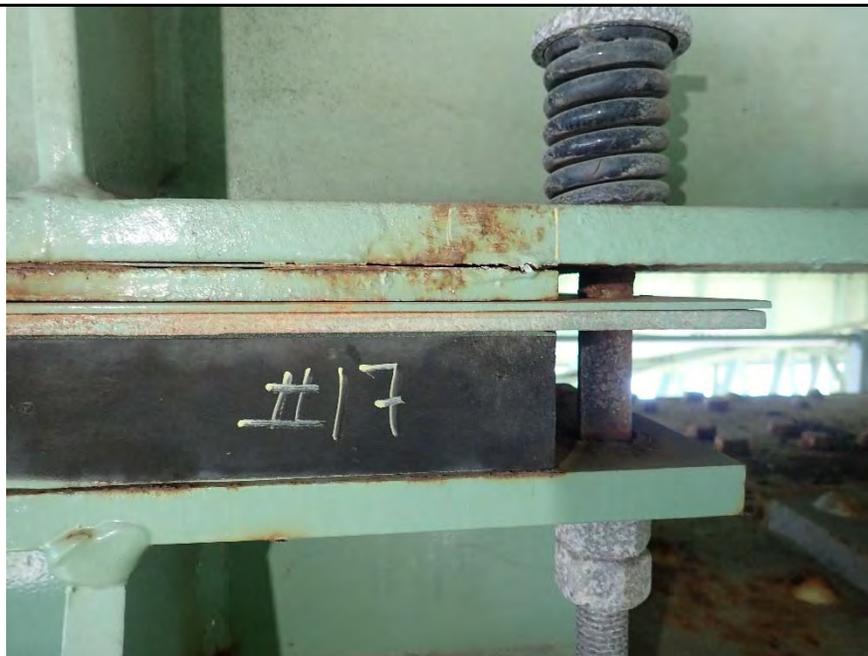
Photo 20180619_AM_0059 : Axe 0.5W, Appareil d'appui à ressorts, groupe aval, série Ouest
Appareil d'appui à la 17ième position à partir de la ferme amont, face Ouest, soudures fissurées

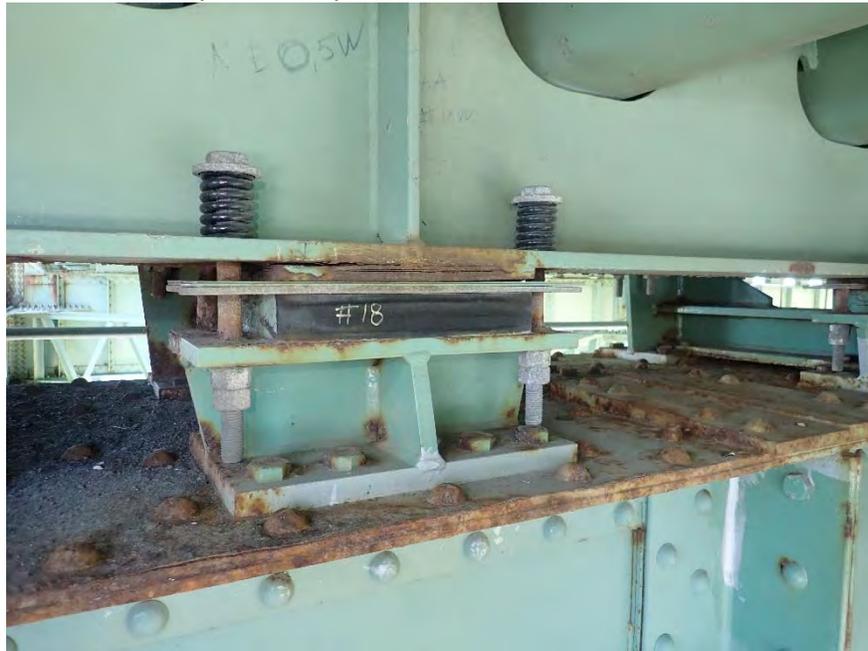
Photo 20180619_AM_0060 : Axe 0.5W, Appareil d'appui à ressorts, groupe aval, série Ouest
Appareil d'appui à la 18ième position à partir de la ferme amont, face Ouest, vue générale

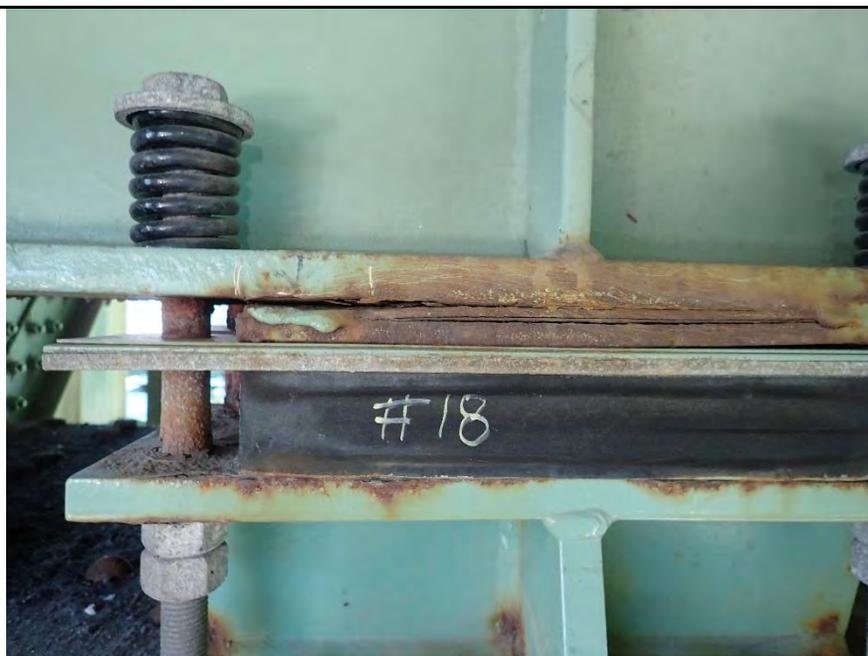
Photo 20180619_AM_0061 : Axe 0.5W, Appareil d'appui à ressorts, groupe aval, série Ouest
Appareil d'appui à la 18ième position à partir de la ferme amont, face Ouest, soudures fissurées

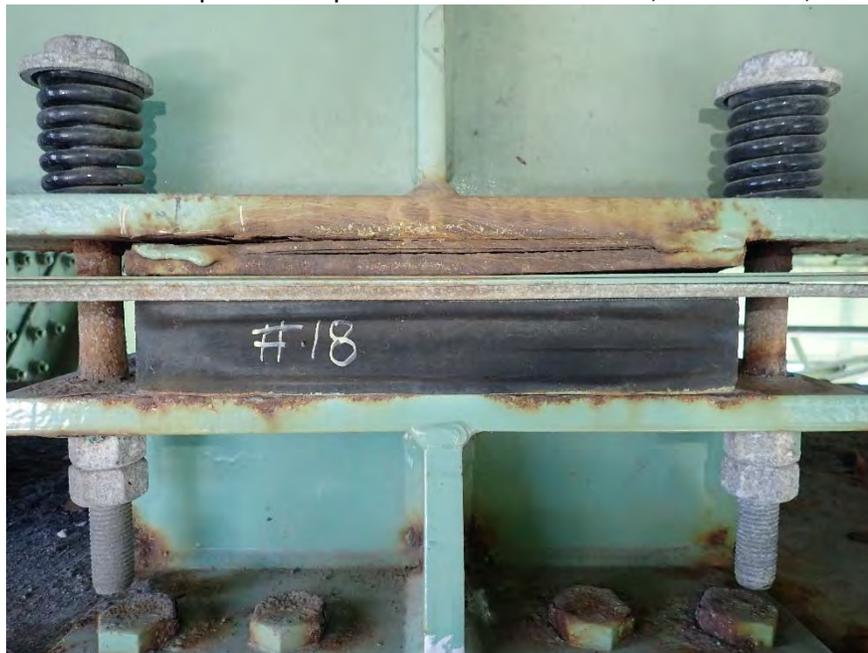
Photo 20180619_AM_0062 : Axe 0.5W, Appareil d'appui à ressorts, groupe aval, série Ouest
Appareil d'appui à la 18ième position à partir de la ferme amont, face Ouest, soudures fissurées

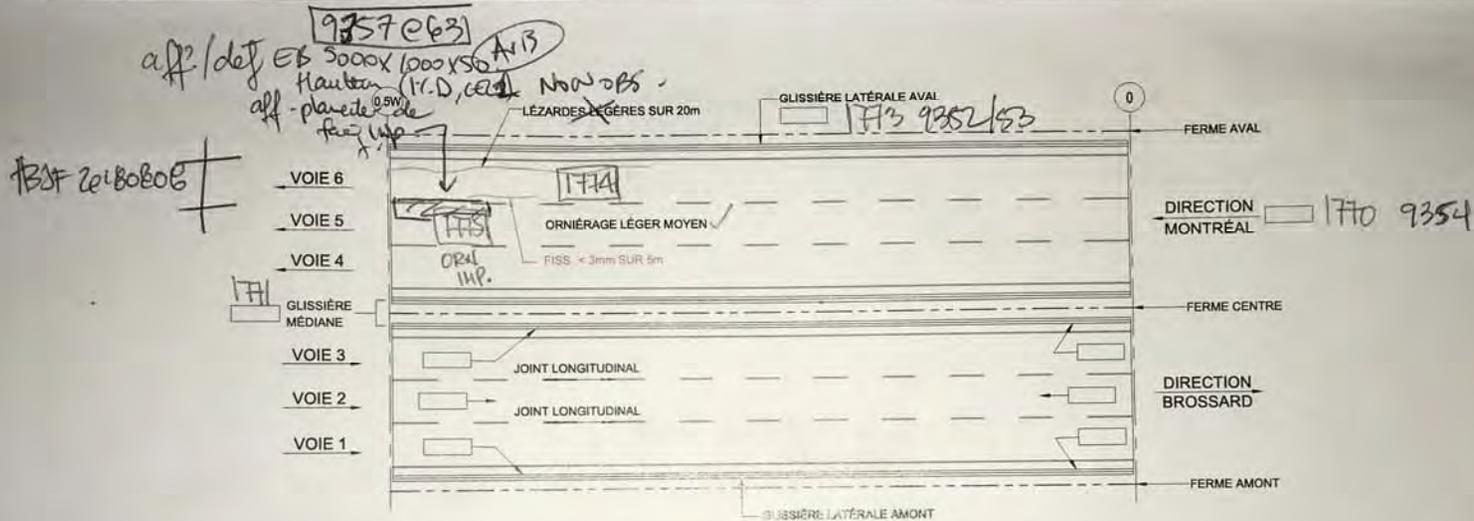
7.3 AVIS TRAVÉE 0.5W-0W, VOIE 5, ENROBÉ

VOIE 1, 2, 3 : ORNIÉRAGE LÉGER
 VOIE 5 : ORNI. MOYEN IMP (25mm) 1715
