**Pont Champlain, Services de consultant, Inspections annuelles
des sections 5, 6 et 7 et services d'assistance
pour inspections sur demande (2015-2018) – Contrat 62450**

**Rapport d'inspection 2018 – Volume 2 : Inspection annuelle
de la section 6 – Version finale**

N/Réf : P-159000038 | M04024D | MTR-00229620

Le 24 octobre 2018

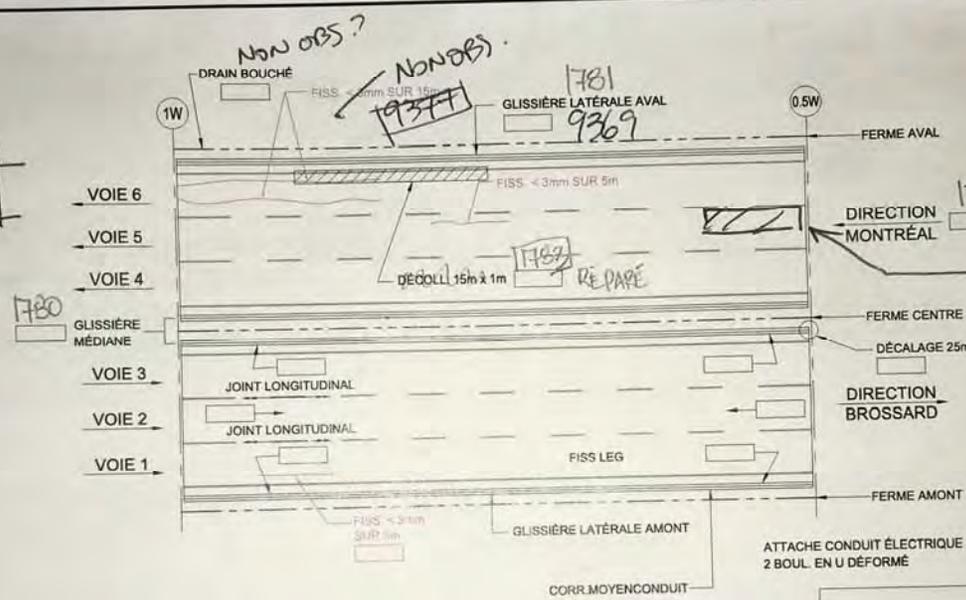
TABLIER - VUE EN PLAN

AFF./DEF EB
5000x1000x70H
(1/D, CEC 1)
aff. planéité f. sup

VOIE 1, 2, 3 : ORNIÉRAGE LÉGER

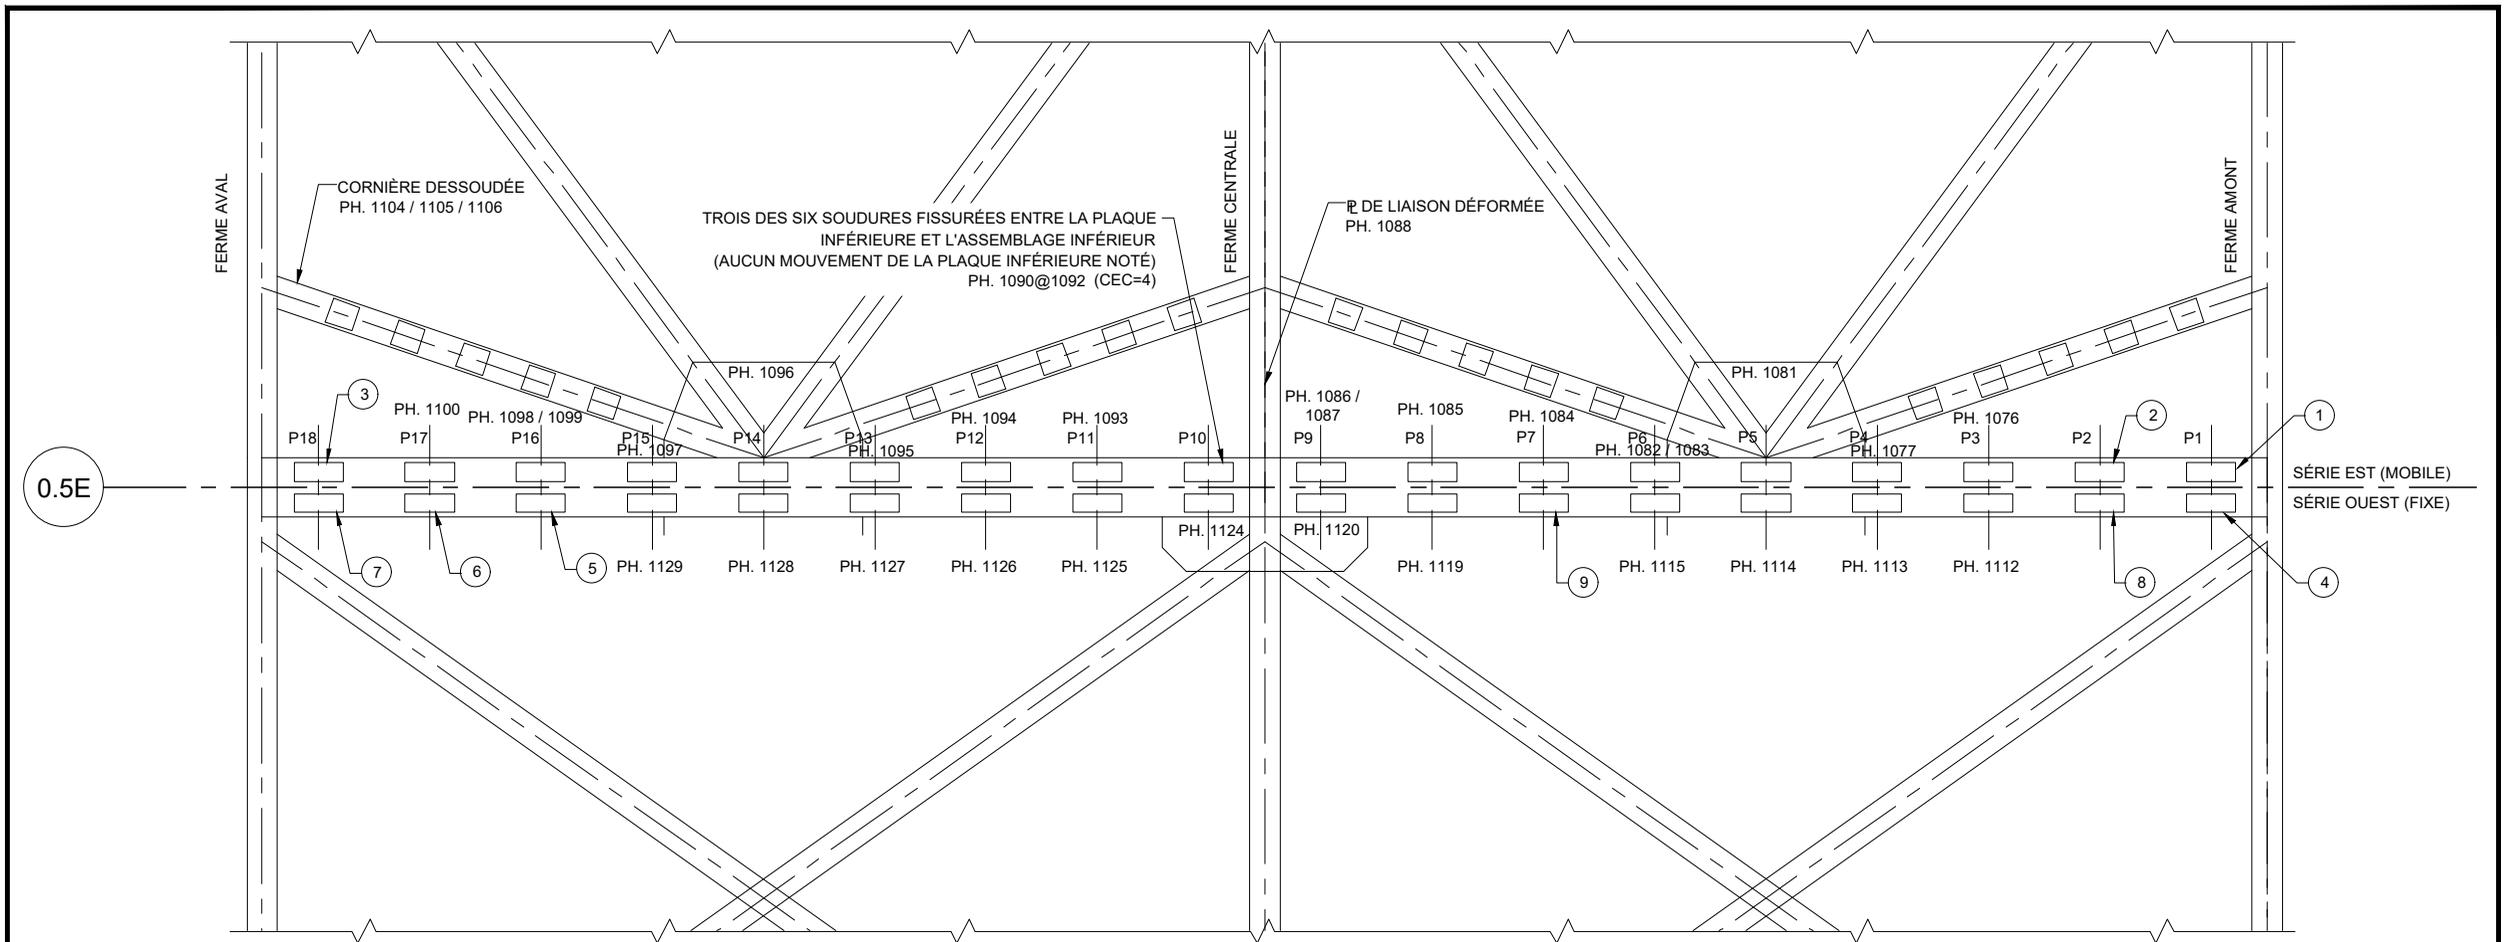
0.5E

RÉFÉRENCE	COMMENTAIRE
1	P1 : FISS PH. 1069@1072
2	P2 : FISS PH. 1073@1075
3	P18 : FISS PH. 1101
4	P1 : FISS PH. 1107@1109
5	P16 : FISS PH. 1130 / 1131
6	P17 : FISS PH. 1132 / 1133
7	P18 : FISS PH. 1134
8	P2 : FISS PH. 1110 / 1111
9	P7 : 2 AMORCES FISS PH. 1116@1118

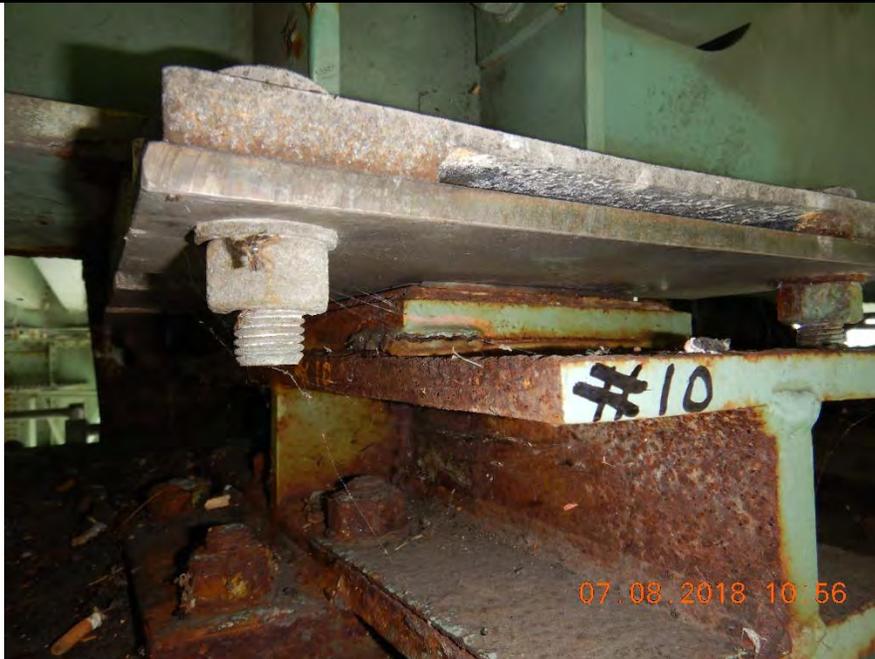
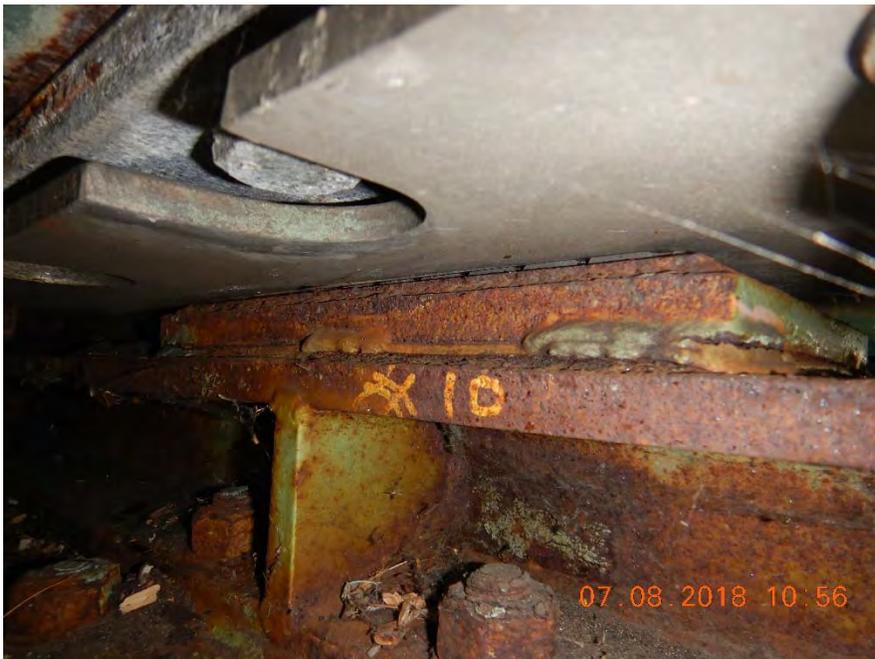
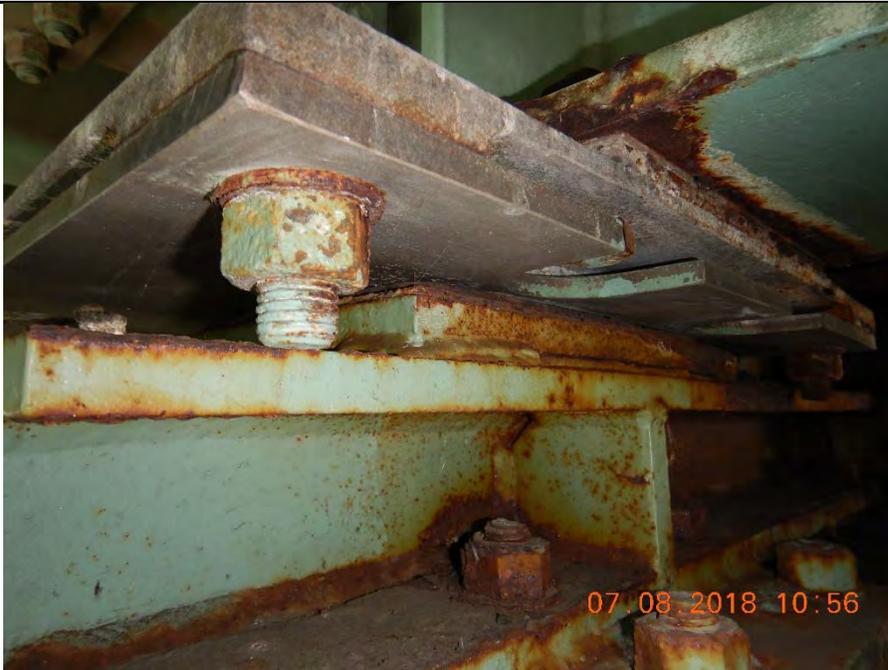
- Un (1) appareil d'appui, groupe aval, série Est, 10^e position à partir de la ferme amont :
 - Trois (3) des six (6) soudures entre la plaque inférieure et l'assemblage inférieur sont fissurées;
 - Aucun mouvement de la plaque inférieure n'a été noté;
 - Qualité et stabilité du support non affectées, donc CEC de 4 reste CEC de 4;
 - Voir photos 20180807_JP_1090@1092

Photo 20180807_JP_1090: Un (1) appareil d'appui, groupe aval, série Est, 10^e position à partir de la ferme amont

Photo 20180807_JP_1091: Un (1) appareil d'appui, groupe aval, série Est, 10^e position à partir de la ferme amont

Photo 20180807_JP_1092: Un (1) appareil d'appui, groupe aval, série Est, 10^e position à partir de la ferme amont

- **ACTION PRISE OU À PRENDRE (DESCRIPTION, DÉLAI, CHRONOLOGIE, ANALYSE ET GESTION DES RISQUES)**
 - Action à prendre immédiatement
- Aucune, considérant que les défauts observés aux appareils d'appui à ressorts à l'axe 0.5E n'affectent pas (ou peu) la stabilité ou la qualité du support.
 - Action à prendre à court terme et à moyen terme
- Continuer de réaliser annuellement l'inspection de cet élément sensible afin d'assurer un suivi au niveau de l'évolution potentielle des défauts dans cette zone (porter une attention particulière en inspectio

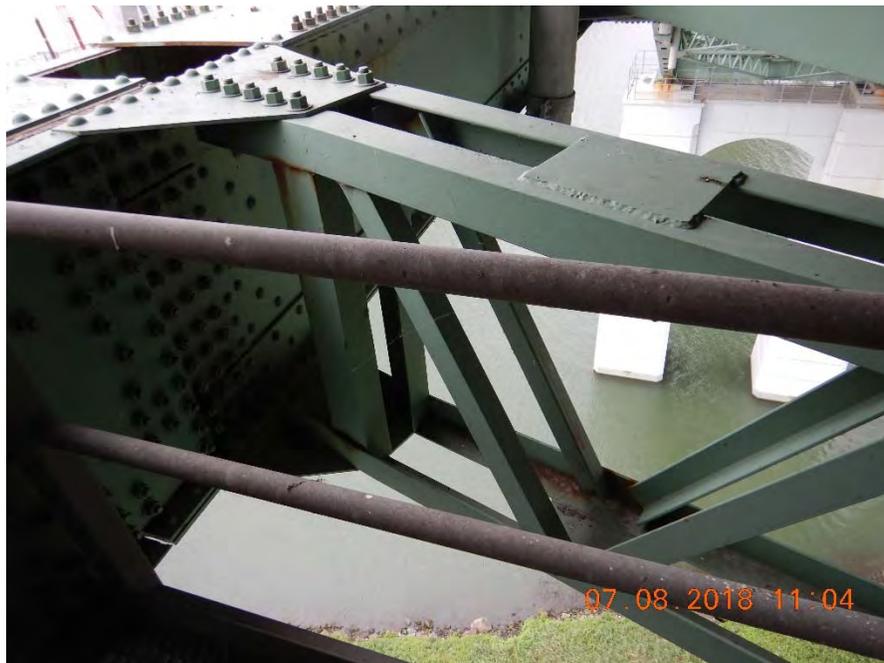
Photo 20180807_JP_1104 : Membrures dessoudées (cornière)

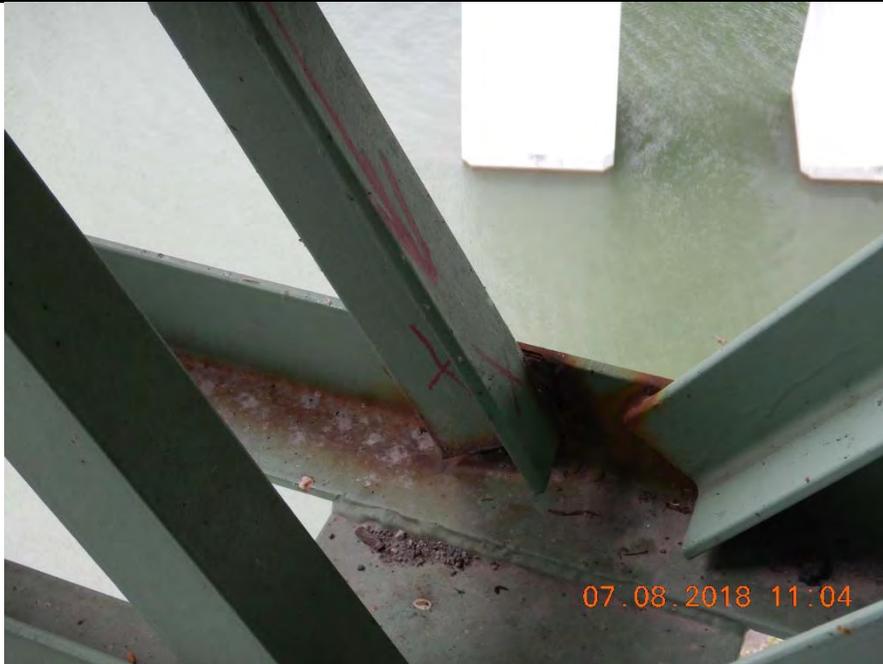
Photo 20180807_JP_1105 : Membres dessoudées (cornière)

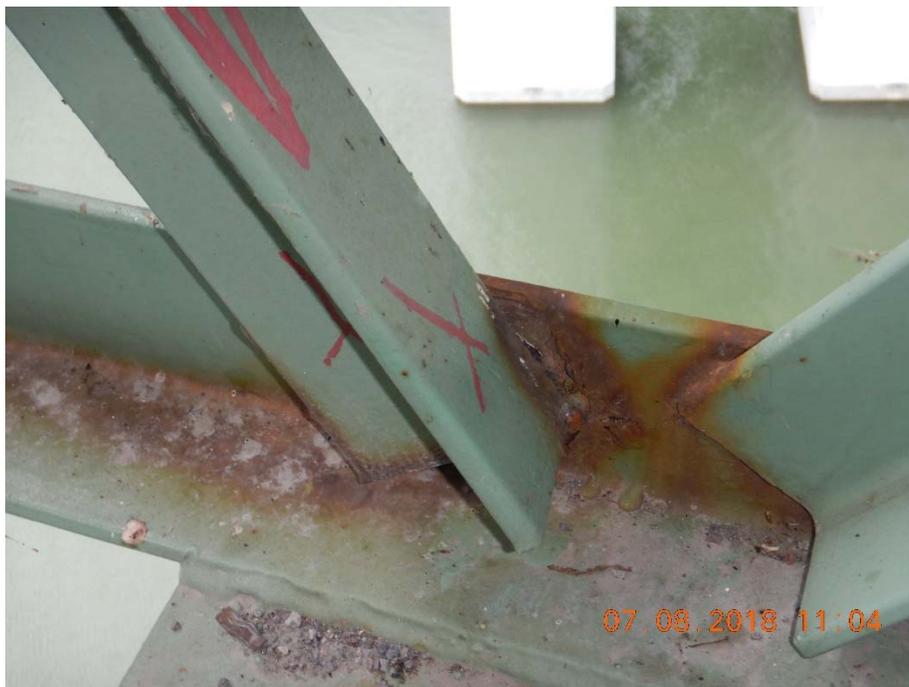
Photo 20180807_JP_1106 : Membres dessoudées (cornière)

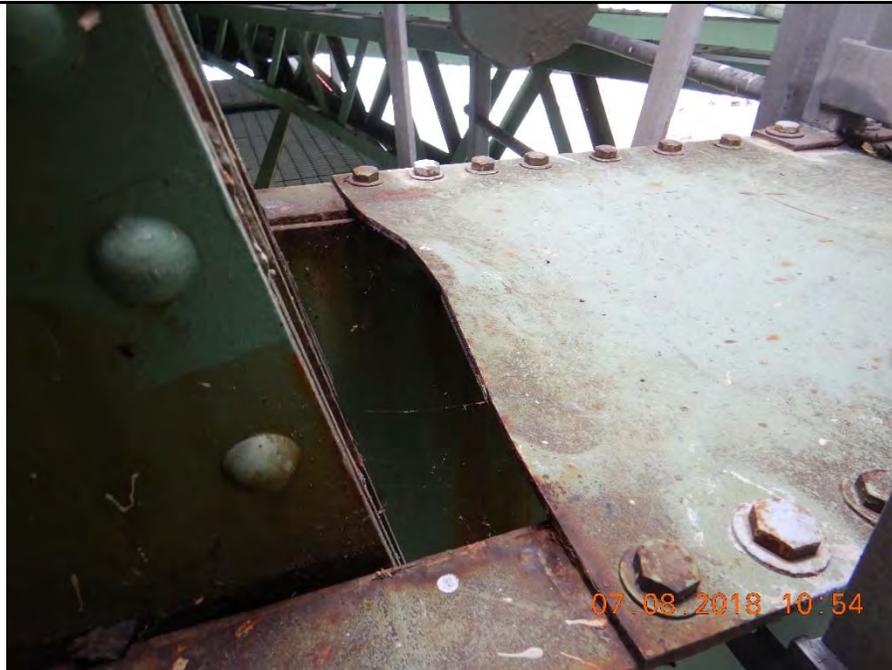
Photo 20180807_JP_1088 : Déformation locale plaque de liaison

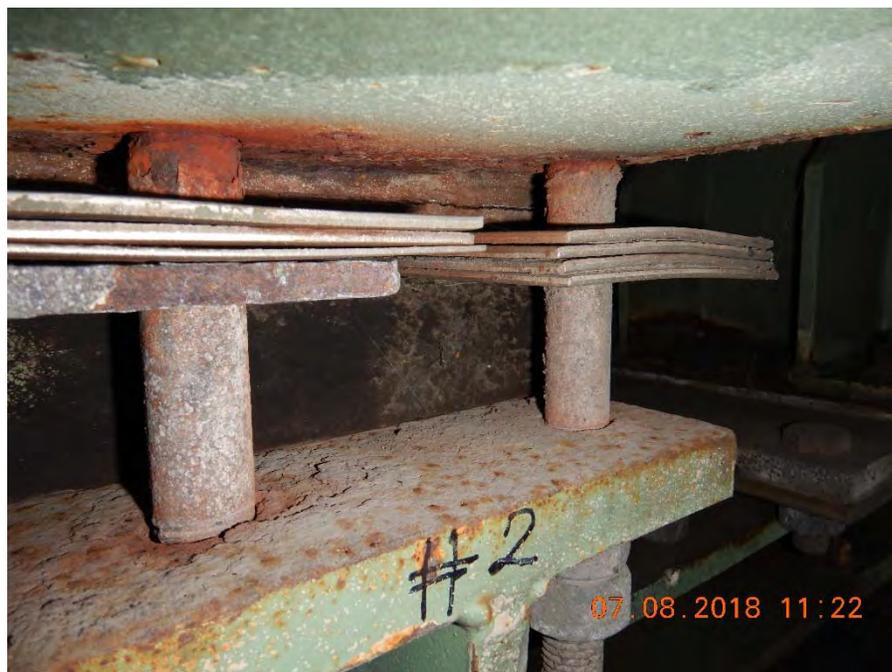
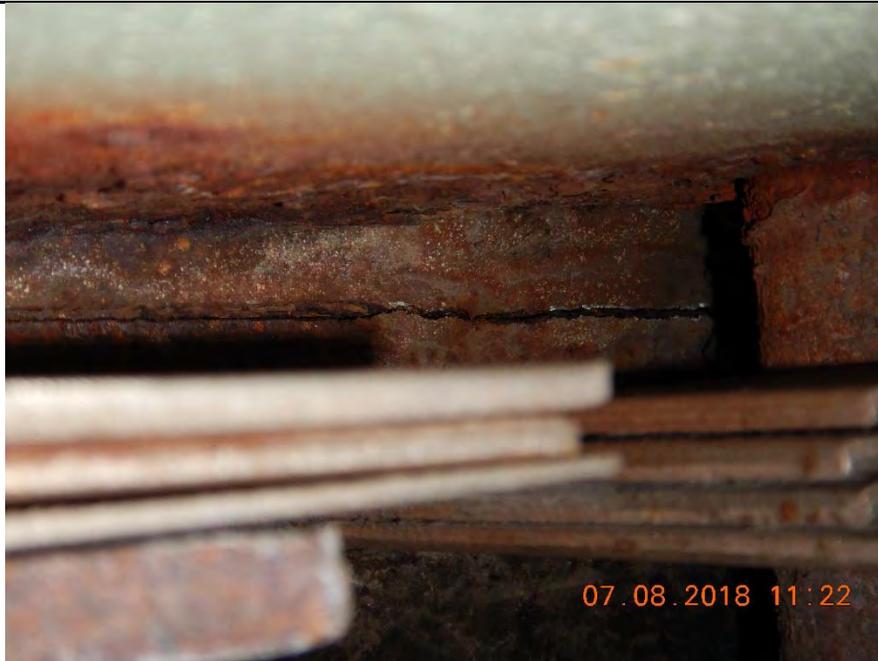
- Appareil d'appui fixe, groupe amont, série Ouest, 2^e position à partir de la ferme amont : fissure soudure
 - Voir photos 20180807_JP_1110@1111

Photo 20180807_JP_1110 : Appareil d'appui fixe, groupe amont, série Ouest, 2^e position à partir de la ferme amont : Fissure soudure

Photo 20180807_JP_1111 : Appareil d'appui fixe, groupe amont, série Ouest, 2^e position à partir de la ferme amont : Fissure soudure

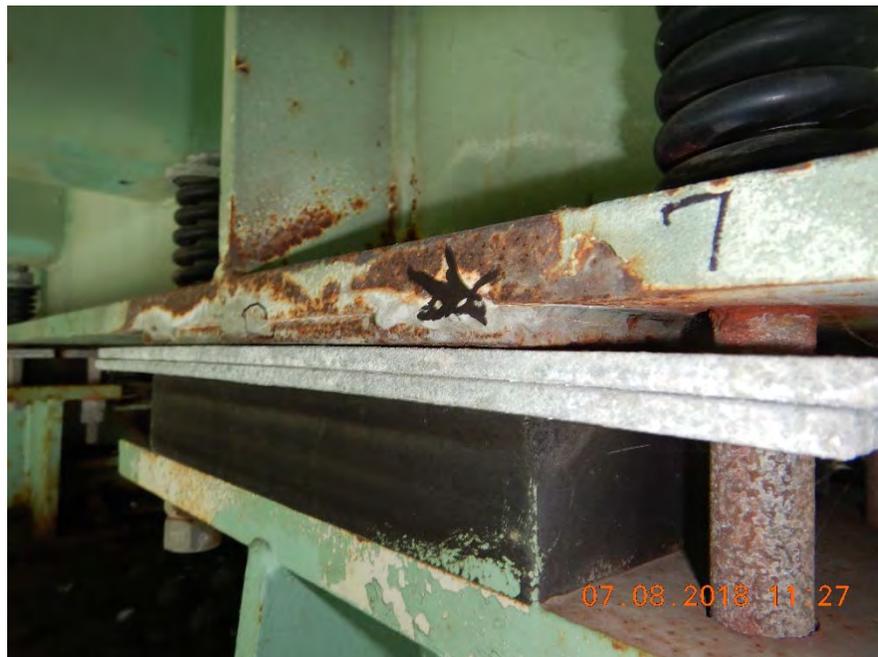
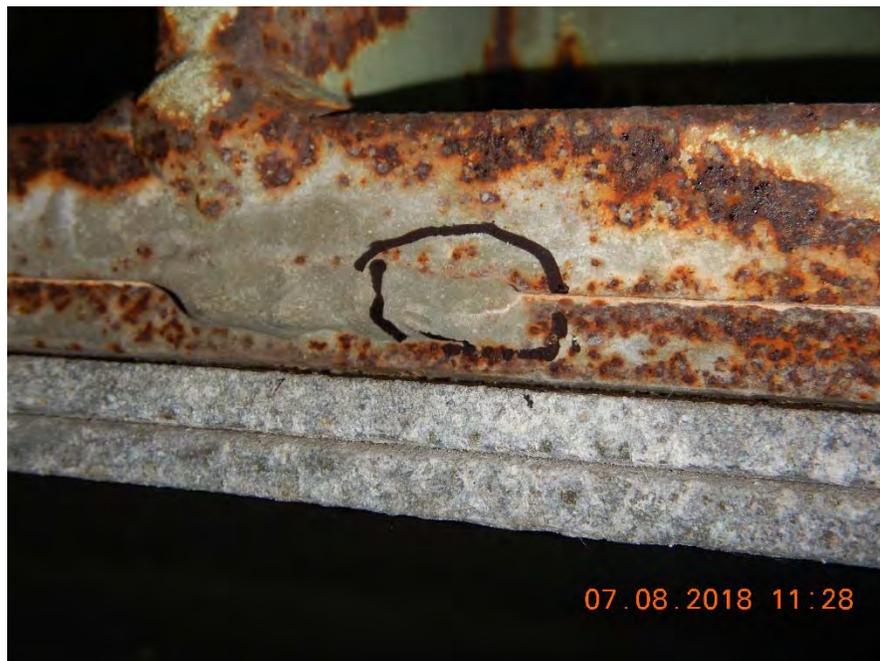
- Appareil d'appui fixe, groupe amont, série Ouest, 7^e position à partir de la ferme amont : deux (2) amorces de fissure
 - Voir photos 20180807_JP_1116@1118

Photo 20180807_JP_1116 : Appareil d'appui fixe, groupe amont, série Ouest, 7^e position à partir de la ferme amont : Deux (2) amorces de fissure

Photo 20180807_JP_1118 : Appareil d'appui fixe, groupe amont, série Ouest, 7^e position à partir de la ferme amont : Deux (2) amorces de fissure
