Ponts
JACQUES CARTIER +
CHAMPLAIN
Bridges

Pont Champlain, Services de consultant, Inspections annuelles des sections 5, 6 et 7 et services d'assistance pour inspections sur demande (2015-2018) – Contrat 62450

Rapport d'inspection 2018 – Volume 3 : Inspection annuelle des structures de signalisation aériennes, des feux de voies et des structures d'éclairage des sections 5, 6 et 7 – Version finale

Le 18 octobre 2018

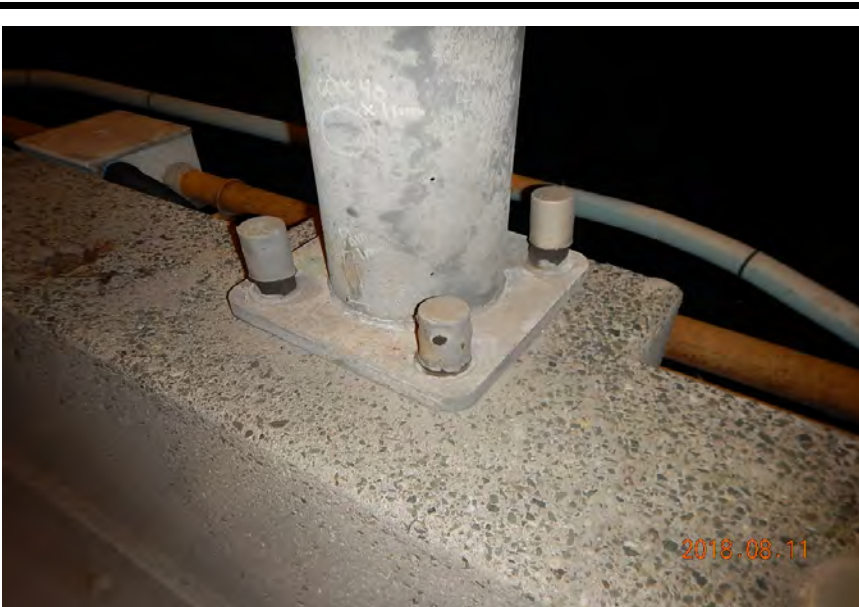
20180810_	9517
-----------	------

Remarque / Observation
6 trous (dia. 5mm) à la base du fût. Perte du revêtement de protection sur 10% de la surface. Déformation permanente de 60 mm de largeur par 40 mm de hauteur par 1 mm de profondeur au fût. Perte de matériau sur 15 mm de largeur x 90 mm de hauteur x 1 mm de profondeur.
