Axe: Jacques-Cartier		Section: Section 2		Structure: Pont Jacques-Cartier	
Identification					
Position longitudinale : Travée 05-06					
Groupe : Structure d'acier					
Position transversale : Ferme aval					
Élément : Assemblage inférieur					
Localisation : L4					
Cote CEC		Cote CEM (%)			
2		A	B	C	D
		93	3	2	2
Remarque / Observation Perte de matériau importante à très importante aux sections de transfert pouvant réduire sa capacité à supporter les charges de façon importante (25 à 30%).					
Numéro d'activité:				3221	
Numéro de recommandation:				15957	
Identification					
Position longitudinale : Travée 05-06					
Groupe : Structure d'acier					
Position transversale : Ferme aval					
Élément : Assemblage inférieur					
Localisation : L4					
Cote CEC		Cote CEM (%)			
2		A	B	C	D
		93	3	2	2
Remarque / Observation Perte de matériau importante à très importante aux sections de transfert pouvant réduire sa capacité à supporter les charges de façon importante (25 à 30%).

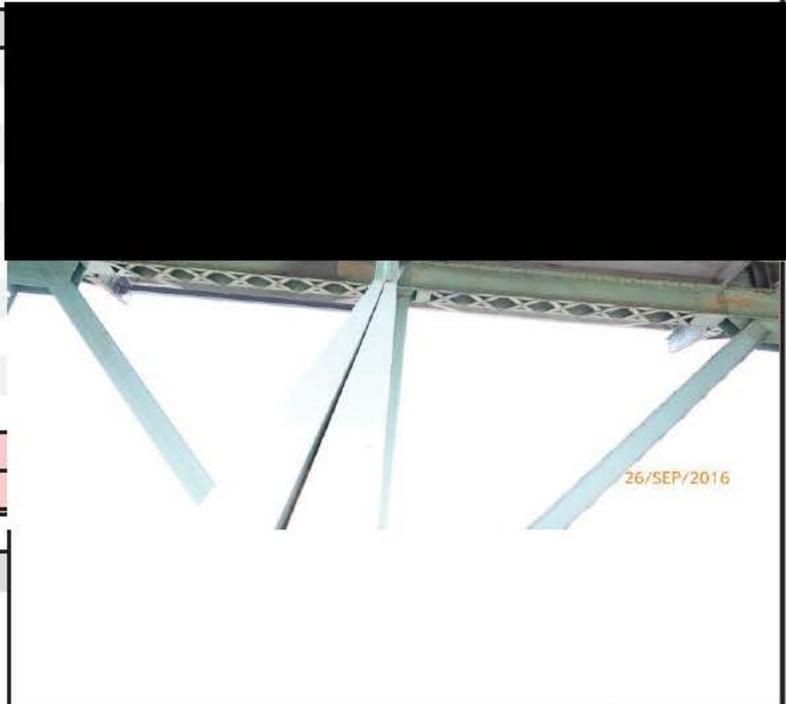
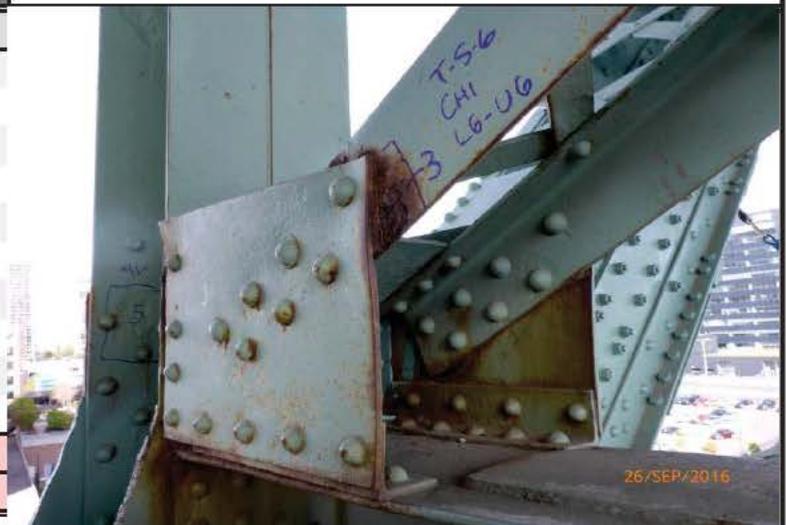
Axe: Jacques-Cartier		Section: Section 2		Structure: Pont Jacques-Cartier	
Identification					
Position longitudinale : Travée 05-06					
Groupe : Structure d'acier					
Position transversale : Général					
Élément : Contreventement vertical					
Localisation : L4-U4					
Cote CEC		Cote CEM (%)			
3		A	B	C	D
		98	2	0	0
Remarque / Observation Déformation permanente du contreventement.					
Numéro d'activité:				Numéro de photo: JC_2_160926_█_278	
Numéro de recommandation:					
Identification					
Position longitudinale : Travée 05-06					
Groupe : Structure d'acier					
Position transversale : Général					
Élément : Contreventement vertical					
Localisation : L6-U6					
Cote CEC		Cote CEM (%)			
3		A	B	C	D
		94	2	2	2
Remarque / Observation PDM imp. à très imp. aux corn., aux PL d'ass., aux PL de liaison et aux ETR. DEF CORR aux PL d'ass. central. Aucune act. requise.					
Numéro d'activité:				Numéro de photo: JC_2_160926_MF_0547

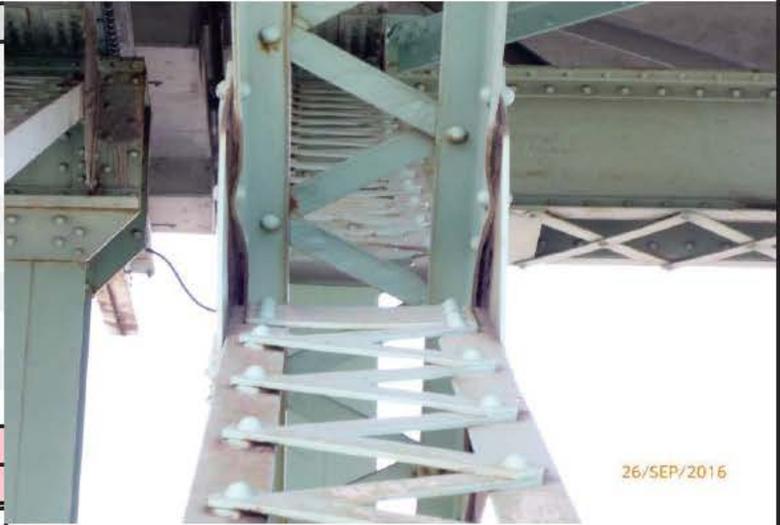
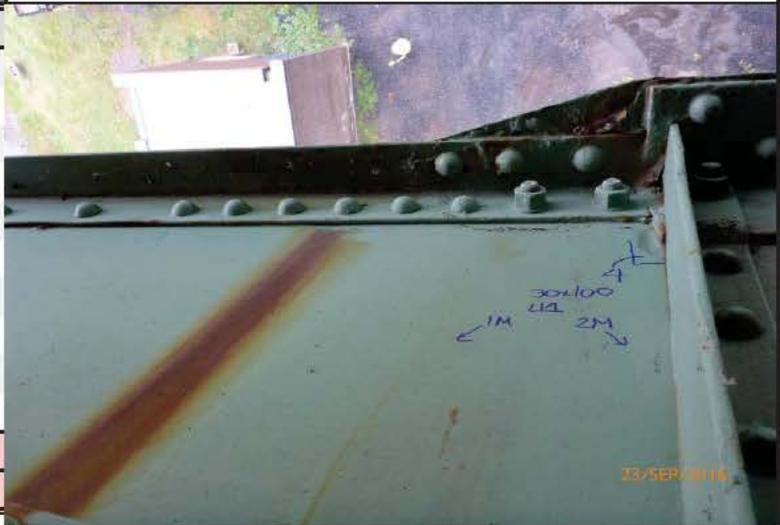
Axe:	Jacques-Cartier	Section :	Section 2	Structure :	Pont Jacques-Cartier
Identification					
Position longitudinale :					
Travée 05-06					
Groupe :					
Structure d'acier					
Position transversale :					
Général					
Élément :					
Contreventement vertical					
Localisation :					
L6-U6					
Cote CEC		Cote CEM (%)			
3		A	B	C	D
		94	2	2	2
Remarque / Observation					
PDM imp. à très imp. aux corn., aux PL d'ass., aux PL de liaison et aux ETR. DEF CORR aux PL d'ass. central. Aucune act. requise.					
Numéro d'activité:					
Numéro de recommandation:					
Identification					
Position longitudinale :					
Travée 05-06					
Groupe :					
Structure d'acier					
Position transversale :					
Général					
Élément :					
Poutre transversale					
Localisation :					
U1					
Cote CEC		Cote CEM (%)			
4		A	B	C	D
		92	5	2	1
Remarque / Observation					
PDM imp. à très imp. à l'âme à l'ext. AM et à la semelle sup. DEF CORR aux semelles. Aucune act. requise.

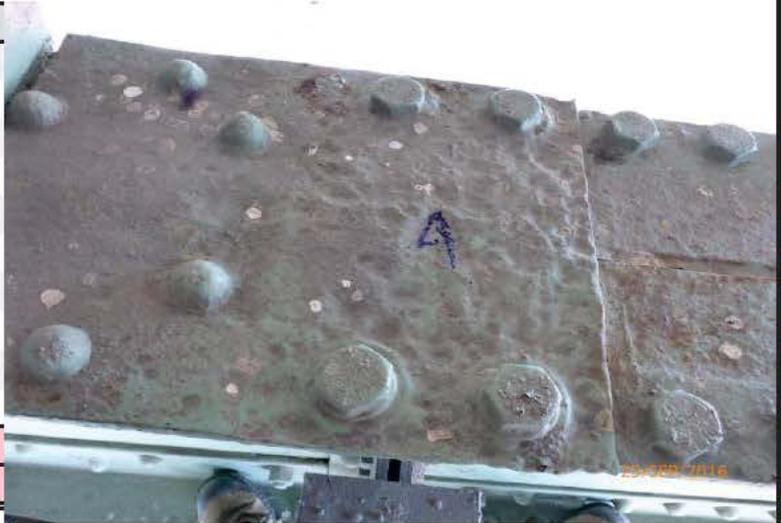
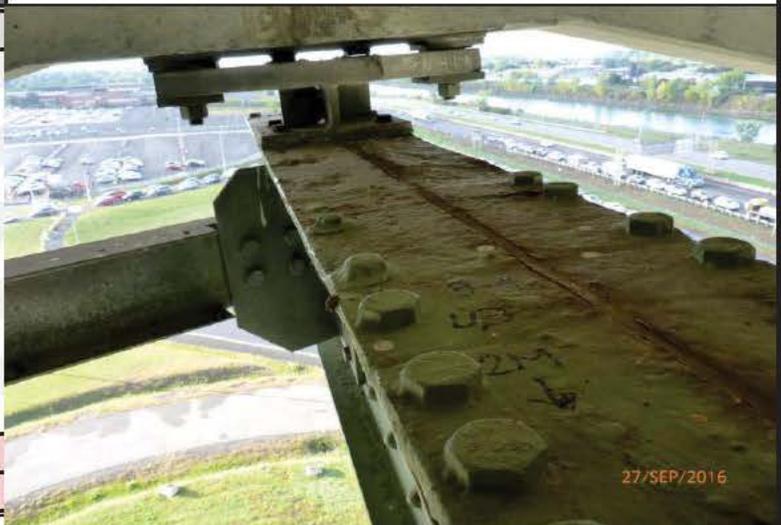
Axe: Jacques-Cartier		Section: Section 2		Structure: Pont Jacques-Cartier	
Identification					
Position longitudinale : Travée 05-06					
Groupe : Structure d'acier					
Position transversale : Général					
Élément : Poutre transversale					
Localisation : U1					
Cote CEC		Cote CEM (%)			
4		A	B	C	D
		92	5	2	1
Remarque / Observation PDM imp. à très imp. à l'âme à l'ext. AM et à la semelle sup. DEF CORR aux semelles. Aucune act. requise.					
Numéro d'activité:				Numéro de photo: JC_2_160923_MF_0365	
Numéro de recommandation:					
Identification					
Position longitudinale : Travée 05-06					
Groupe : Structure d'acier					
Position transversale : Général					
Élément : Poutre transversale					
Localisation : U3					
Cote CEC		Cote CEM (%)			
4		A	B	C	D
		91	5	3	1
Remarque / Observation Perte de matériau importante à très importante à la semelle supérieure. Déformation par corrosion aux semelles. Aucune activité requise.

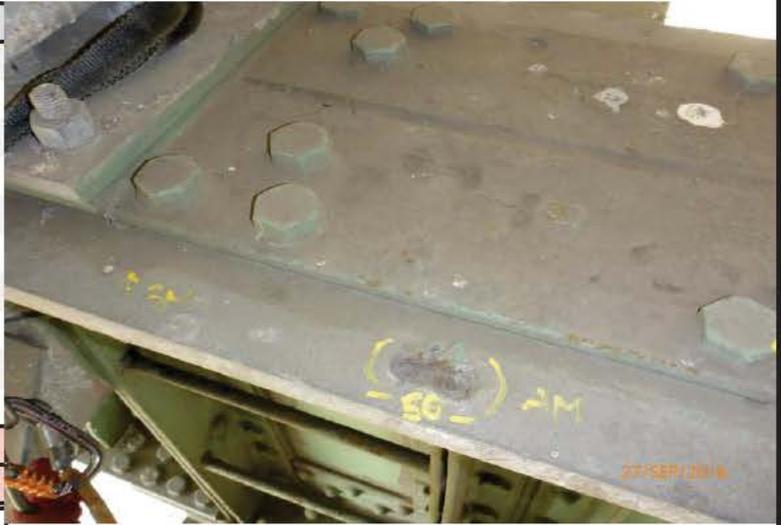
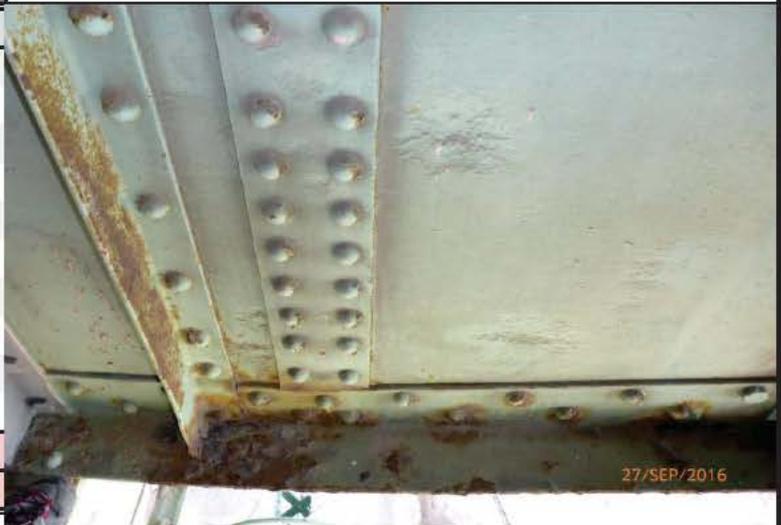
Axe: Jacques-Cartier		Section: Section 2		Structure: Pont Jacques-Cartier	
Identification					
Position longitudinale :					
Travée 05-06					
Groupe :					
Structure d'acier					
Position transversale :					
Général					
Élément :					
Poutre transversale					
Localisation :					
U4					
Cote CEC		Cote CEM (%)			
4		A	B	C	D
		95	3	1	1
Remarque / Observation					
PDM imp. à très imp. à la semelle sup. DEF CORR aux semelles et aux raid. Trou fait au chal. à la semelle sup. Aucune act. requise.					
Numéro d'activité:				Numéro de photo: JC_2_160927_303	
Numéro de recommandation:					
Identification					
Position longitudinale :					
Travée 05-06					
Groupe :					
Structure d'acier					
Position transversale :					
Général					
Élément :					
Poutre transversale					
Localisation :					
U6					
Cote CEC		Cote CEM (%)			
4		A	B	C	D
		86	10	3	1
Remarque / Observation					
PDM imp. à très imp. à la semelle sup. PDM imp. à l'âme. DEF CORR aux semelles. Aucune act. requise.

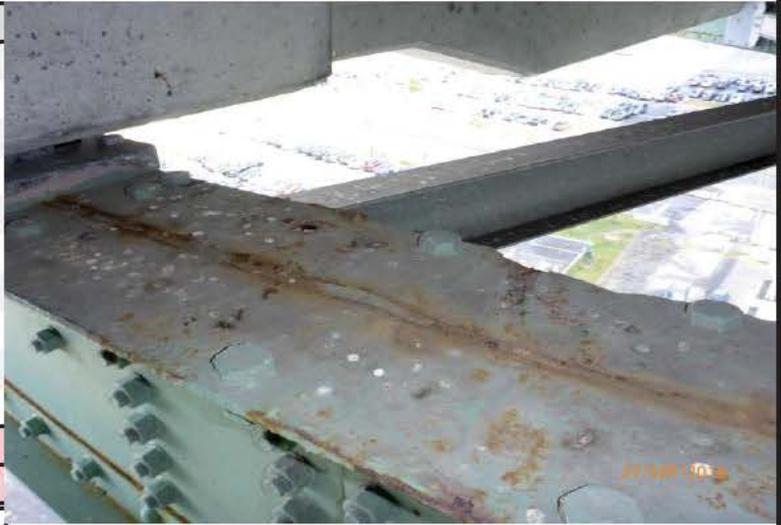
Numéro de photo: JC_2_160927_318

Axe:	Jacques-Cartier	Section :	Section 2	Structure :	Pont Jacques-Cartier
Identification					
Position longitudinale :					
Travée 05-06					
Groupe :					
Structure d'acier					
Position transversale :					
Général					
Élément :					
Poutre transversale					
Localisation :					
U6					
Cote CEC		Cote CEM (%)			
4		A	B	C	D
		86	10	3	1
Remarque / Observation					
PDM imp. à très imp. à la semelle sup. PDM imp. à l'âme. DEF CORR aux semelles. Aucune act. requise.					
Numéro d'activité:					
Numéro de recommandation:					
Identification					
Position longitudinale :					
Travée 05-06					
Groupe :					
Structure d'acier					
Position transversale :					
Général					
Élément :					
Poutre de levage					
Localisation :					
LO					
Cote CEC		Cote CEM (%)			
4		A	B	C	D
		96	2	1	1
Remarque / Observation					
Renforcée. Perte de matériau importante à très importante à l'âme. Aucune activité requise.					
Numéro d'activité:					
Numéro de recommandation:

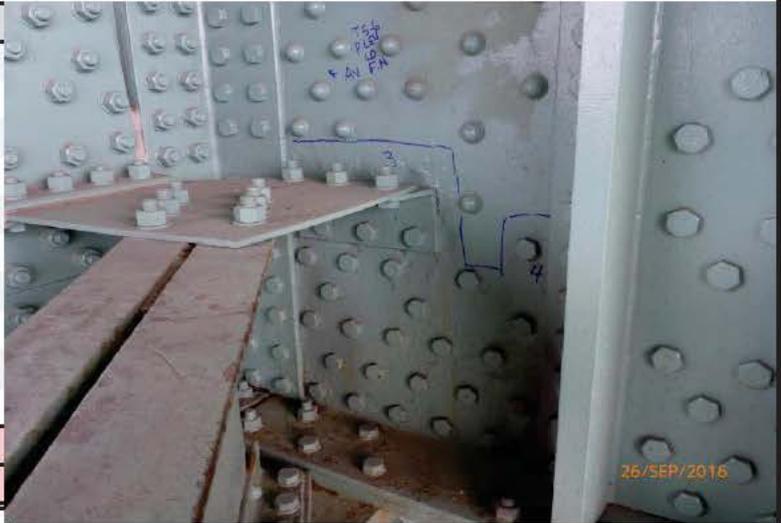
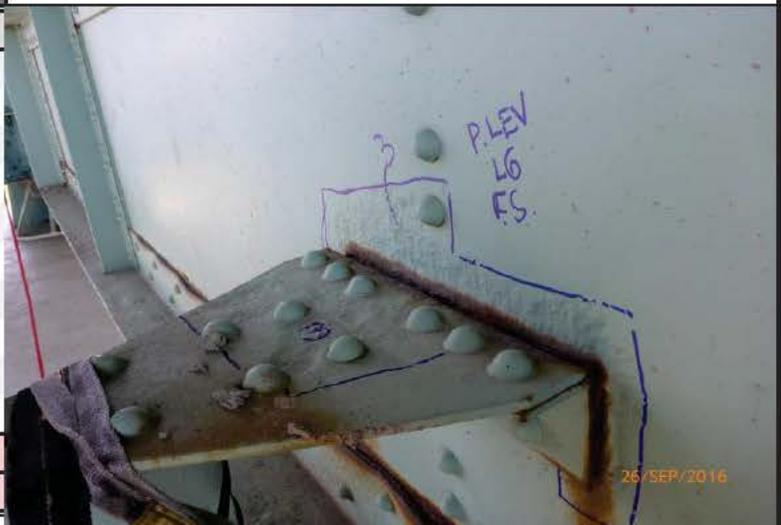
Axe: Jacques-Cartier		Section: Section 2		Structure: Pont Jacques-Cartier	
Identification					
Position longitudinale : Travée 05-06					
Groupe : Structure d'acier					
Position transversale : Général					
Élément : Poutre de levage					
Localisation : L0					
Cote CEC		Cote CEM (%)			
4		A	B	C	D
		96	2	1	1
Remarque / Observation Renforcée. Perte de matériau importante à très importante à l'âme. Aucune activité requise.					
Numéro d'activité:				Numéro de photo: JC_2_160926_MF_0514	
Numéro de recommandation:					
Identification					
Position longitudinale : Travée 05-06					
Groupe : Structure d'acier					
Position transversale : Général					
Élément : Poutre de levage					
Localisation : L6					
Cote CEC		Cote CEM (%)			
4		A	B	C	D
		96	2	1	1
Remarque / Observation Perte de matériau importante à très importante à la semelle supérieure. Perte de matériau importante à l'âme. Déformation par corrosion. Aucune activité requise.

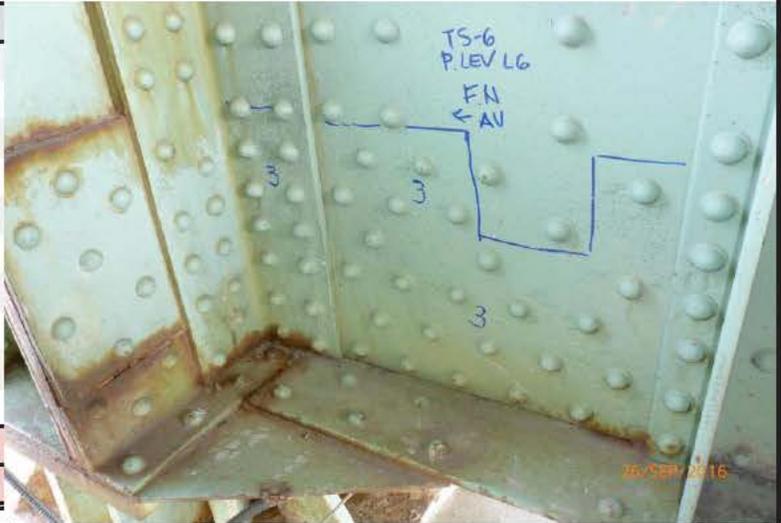
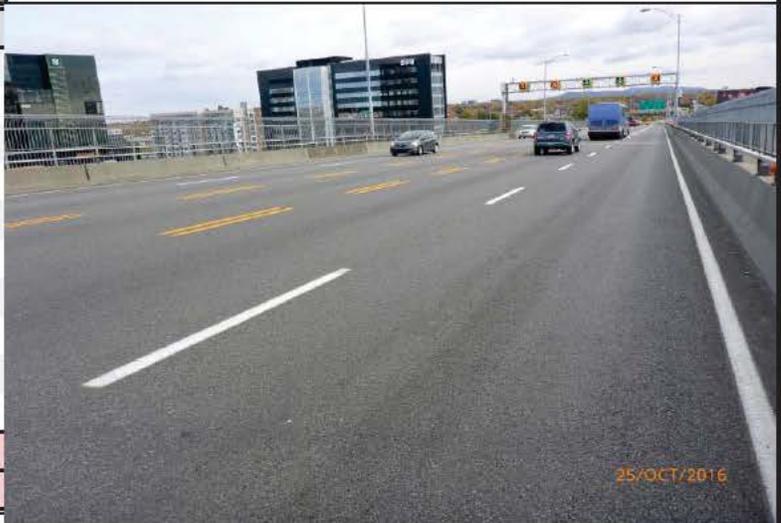
Axe: Jacques-Cartier		Section: Section 2		Structure: Pont Jacques-Cartier	
Identification					
Position longitudinale : Travée 05-06					
Groupe : Structure d'acier					
Position transversale : Général					
Élément : Poutre de levage					
Localisation : L6					
Cote CEC		Cote CEM (%)			
4		A	B	C	D
		96	2	1	1
Remarque / Observation Perte de matériau importante à très importante à la semelle supérieure. Perte de matériau importante à l'âme. Déformation par corrosion. Aucune activité Numéro d'activité:					
Numéro de recommandation:		Numéro de photo: JC_2_160926_MF_0545			
Identification					
Position longitudinale : Travée 05-06					
Groupe : Platelage					
Position transversale : --					
Élément : Surface de roulement					
Localisation : --					
Cote CEC		Cote CEM (%)			
4		A	B	C	D
		100	0	0	0
Remarque / Observation					
Numéro de recommandation:		Numéro de photo: JC_2_161025_█_943			
Numéro d'activité:					
Numéro de recommandation:

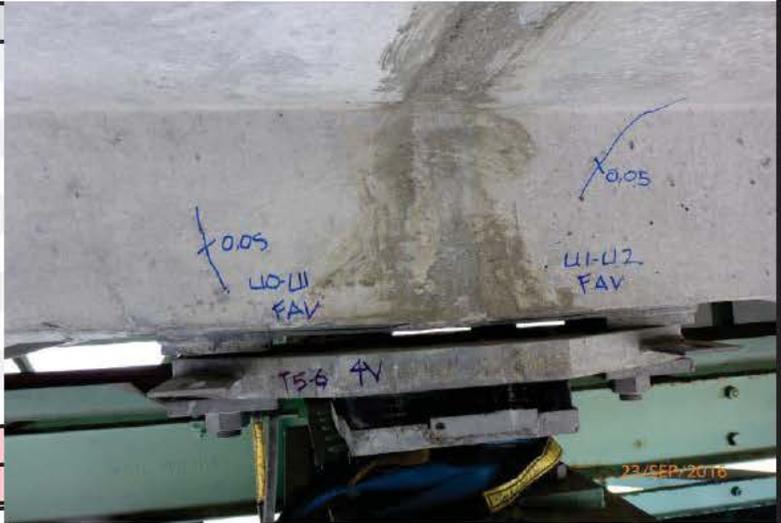
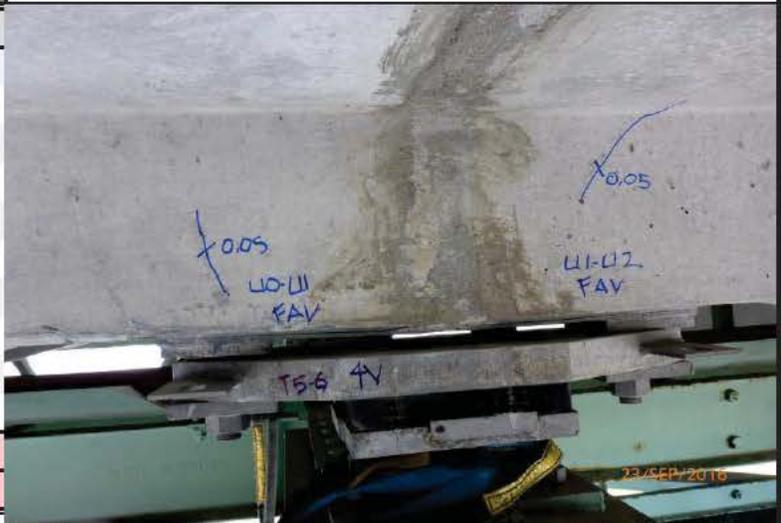
Axe: Jacques-Cartier		Section: Section 2		Structure: Pont Jacques-Cartier	
Identification					
Position longitudinale : Travée 05-06					
Groupe : Platelage					
Position transversale : --					
Élément : Nervure					
Localisation : U0-U1					
Cote CEC		Cote CEM (%)			
4		A	B	C	D
		99	1	0	0
Remarque / Observation Fissures de 0,05 mm au-dessus des appareils d'appui.					
Numéro d'activité:				Numéro de photo: JC_2_160923_MF_0358	
Numéro de recommandation:					
Identification					
Position longitudinale : Travée 05-06					
Groupe : Platelage					
Position transversale : --					
Élément : Nervure					
Localisation : U1-U2					
Cote CEC		Cote CEM (%)			
4		A	B	C	D
		98	2	0	0
Remarque / Observation Fissures de 0,05 mm au-dessus des appareils d'appui.					
Numéro d'activité:				Numéro de photo: JC_2_160923_MF_0358	
Numéro de recommandation:

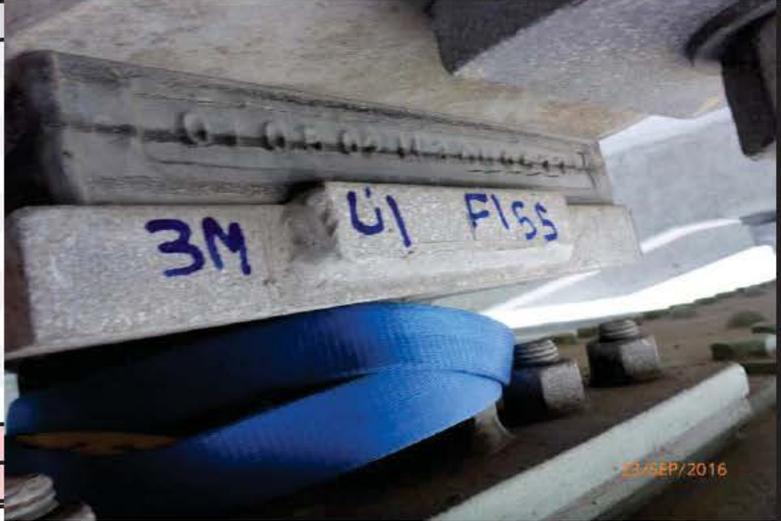
Numéro de photo: JC_2_160923_MF_0356

Axe: Jacques-Cartier		Section: Section 2		Structure: Pont Jacques-Cartier	
Identification					
Position longitudinale : Travée 05-06					
Groupe : Platelage					
Position transversale : --					
Élément : Appareil d'appui à platine					
Localisation : U1					
Cote CEC		Cote CEM (%)			
4		A	B	C	D
		84	16	0	0
Remarque / Observation Élastomère fissuré aux appuis 4V et 3M. Perte de contact inférieure à 10% à l'élastomère de l'appui 5M.					
Numéro d'activité:		9000			
Numéro de recommandation:		10167			
Identification					
Position longitudinale : Travée 05-06					
Groupe : Platelage					
Position transversale : --					
Élément : Appareil d'appui à platine					
Localisation : U6					
Cote CEC		Cote CEM (%)			
4		A	B	C	D
		92	8	0	0
Remarque / Observation Élastomère fissuré à l'appui 5V.					
Numéro d'activité:		9000			
Numéro de recommandation:		10167

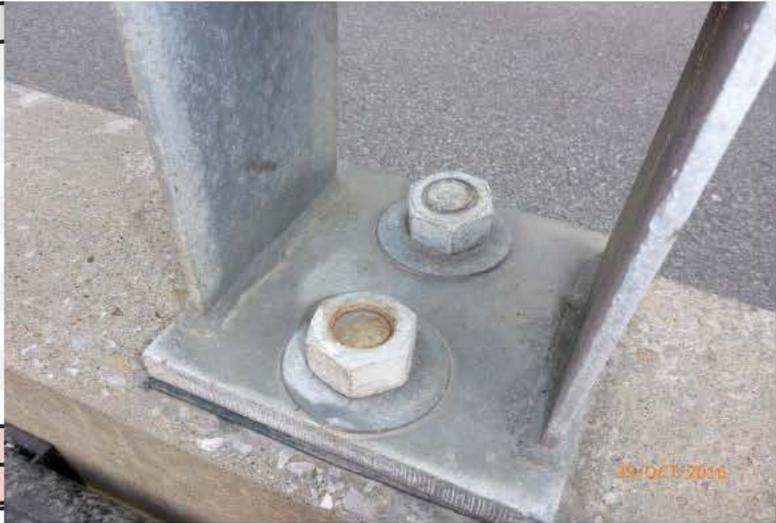
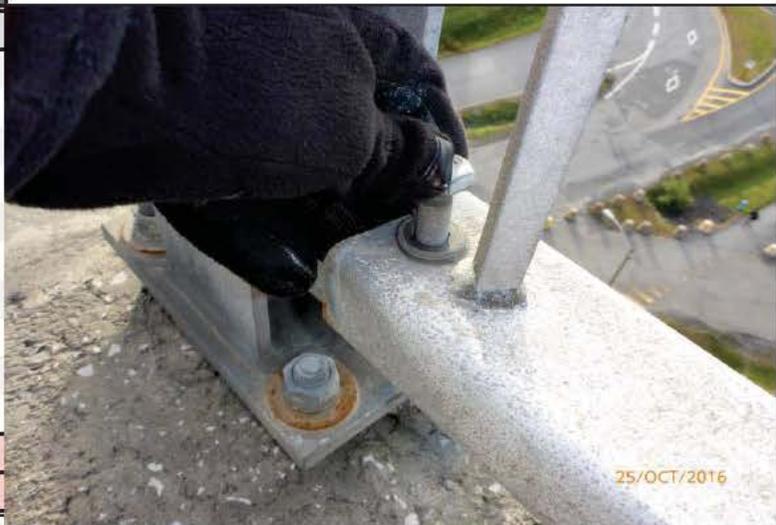
Axe: Jacques-Cartier		Section: Section 2		Structure: Pont Jacques-Cartier	
Identification					
Position longitudinale : Travée 05-06					
Groupe : Dispositif de retenue					
Position transversale : --					
Élément : Glissière					
Localisation : Amont					
Cote CEC		Cote CEM (%)			
4		A	B	C	D
		85	15	0	0
Remarque / Observation Fissures verticales inférieures à 0,8 mm. Un support de lisse avec une tige d'ancrage pliée et trop courte, se situant entre le dessus et le ¼ de l'écrou.					
Numéro d'activité:				Numéro de photo: JC_2_161025_█_926	
Numéro de recommandation:					
Identification					
Position longitudinale : Travée 05-06					
Groupe : Dispositif de retenue					
Position transversale : --					
Élément : Garde-corps					
Localisation : Amont					
Cote CEC		Cote CEM (%)			
2		A	B	C	D
		99	1	0	0
Remarque / Observation Corr. moy. aux tiges d'anc. Un écrou manquant à une PL d'ass. de lisse inf., pot. 1, pouvant affecter le niveau de protect. offert de façon imp.

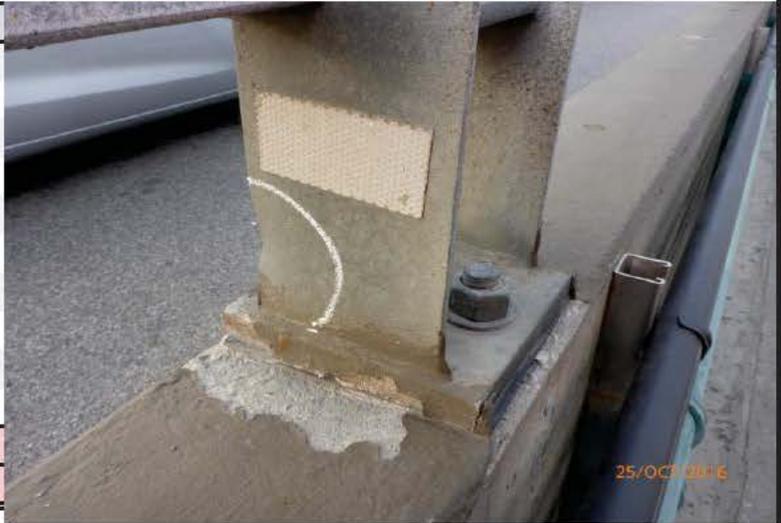
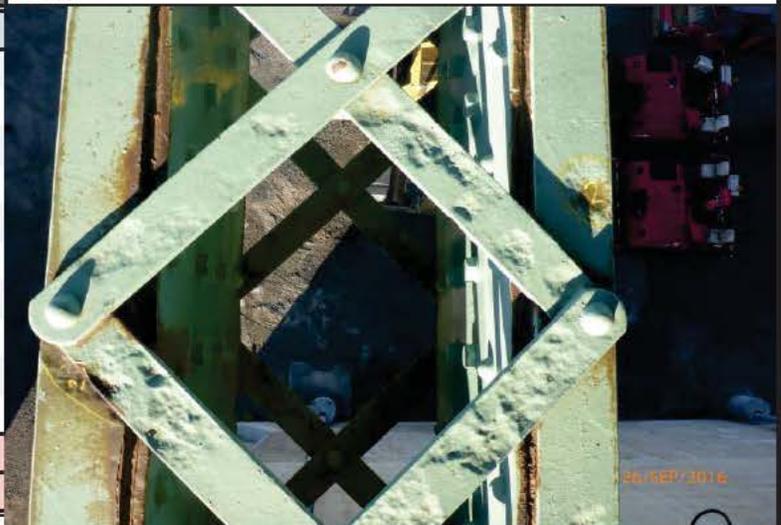
Axe: Jacques-Cartier		Section: Section 2		Structure: Pont Jacques-Cartier	
Identification					
Position longitudinale : Travée 05-06					
Groupe : Dispositif de retenue					
Position transversale : --					
Élément : Glissière					
Localisation : Aval					
Cote CEC		Cote CEM (%)			
4		A	B	C	D
		85	15	0	0
Remarque / Observation Fissures verticales inférieures à 0,8 mm. Un support de lisse accidenté.					
Numéro d'activité:		3071			
Numéro de recommandation:		15565			
Identification					
Position longitudinale : Travée 05-06					
Groupe : Protection contre la corrosion					
Position transversale : Ferme amont					
Élément : Corde inférieure					
Localisation : L0-L1					
Cote CEC		Cote CEM (%)			
4		A	B	C	D
		94	2	2	2
Remarque / Observation Défauts de revêtement importants à très importants.					
Numéro d'activité:		3065			
Numéro de recommandation:		9133

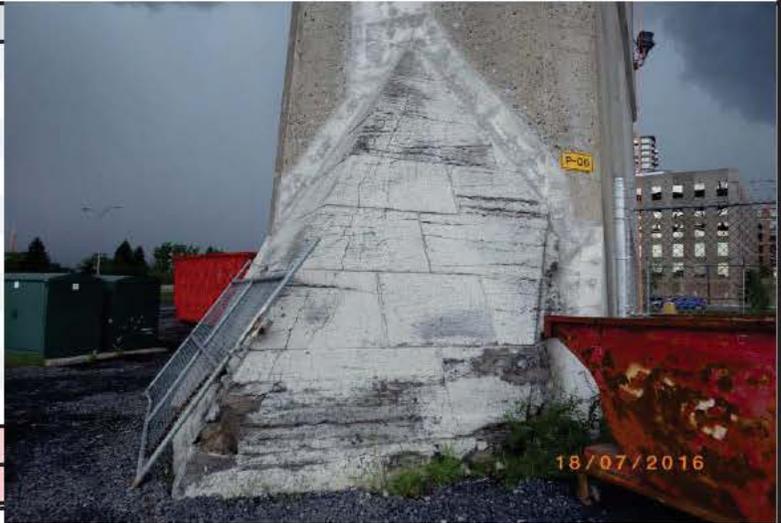
Axe: Jacques-Cartier		Section: Section 2		Structure: Pont Jacques-Cartier	
Identification					
Position longitudinale :					
Axe 6					
Groupe :					
Unités de fondation					
Position transversale :					
--					
Élément :					
Fût					
Localisation :					
--					
Cote CEC		Cote CEM (%)			
4		A	B	C	D
		53	45	1	1
Remarque / Observation					
Désagrégation jusqu'à très imp. et pierres fissurées jusqu'à 3,0 mm d'ouverture au nez. Fiss. polygonales inf. à 0,8 mm avec dépôts. Joints froids. Travaux de réfection réalisés dans la partie haute. Aucune act. requise.					
Numéro d'activité:				Numéro de photo: JC_2_160718_MF_3643	
Numéro de recommandation:					
Identification					
Position longitudinale :					
Axe 6					
Groupe :					
Unités de fondation					
Position transversale :					
--					
Élément :					
Fût					
Localisation :					
--					
Cote CEC		Cote CEM (%)			
4		A	B	C	D
		53	45	1	1
Remarque / Observation					
Désagrégation jusqu'à très imp. et pierres fissurées jusqu'à 3,0 mm d'ouverture au nez. Fiss. polygonales inf. à 0,8 mm avec dépôts. Joints froids. Travaux de réfection réalisés dans la partie haute. Aucune act. requise.

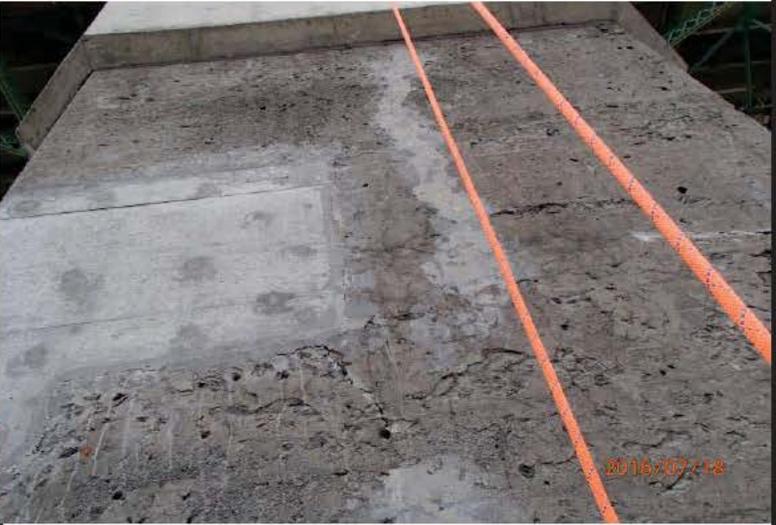
Numéro de photo: JC_2_160718_SD_2042

Axe:	Jacques-Cartier	Section :	Section 2	Structure :	Pont Jacques-Cartier
Identification					
Position longitudinale :					
Axe 6					
Groupe :					
Unités de fondation					
Position transversale :					
--					
Élément :					
Fût					
Localisation :					
--					
Cote CEC		Cote CEM (%)			
4		A	B	C	D
		53	45	1	1
Remarque / Observation					
<p>Désagrégation jusqu'à très imp. et pierres fissurées jusqu'à 3,0 mm d'ouverture au nez. Fiss. polygonales inf. à 0,8 mm avec dépôts. Joints froids. Travaux de réfection réalisés dans la partie haute. Aucune act. requise.</p>					
Numéro d'activité:					
Numéro de recommandation:					
Identification					
Position longitudinale :					
Axe 6					
Groupe :					
Unités de fondation					
Position transversale :					
--					
Élément :					
Fût					
Localisation :					
--					
Cote CEC		Cote CEM (%)			
4		A	B	C	D
		53	45	1	1
Remarque / Observation					
<p>Désagrégation jusqu'à très imp. et pierres fissurées jusqu'à 3,0 mm d'ouverture au nez. Fiss. polygonales inf. à 0,8 mm avec dépôts. Joints froids. Travaux de réfection réalisés dans la partie haute. Aucune act. requise.</p>

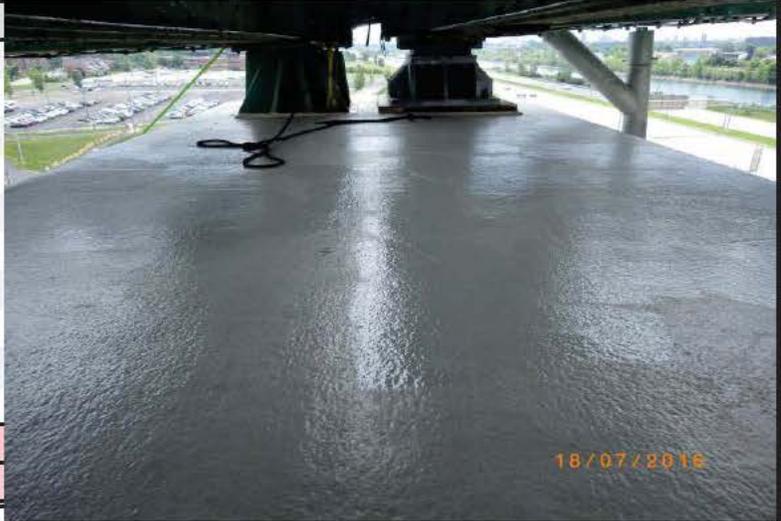
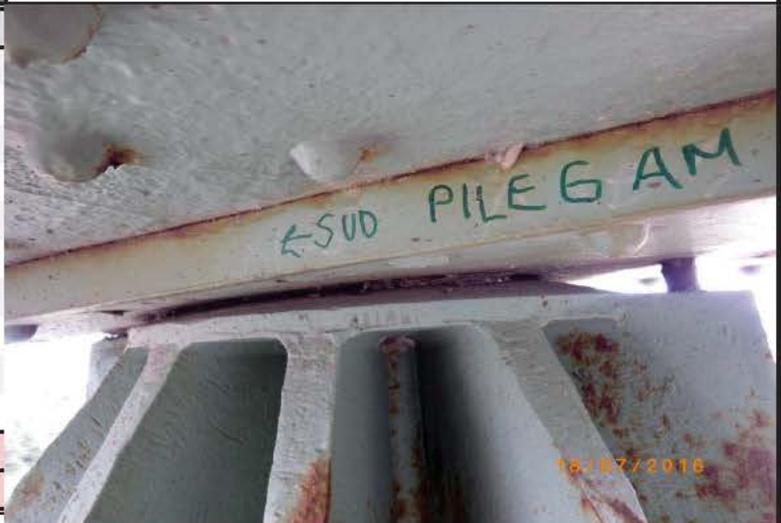
Axe: Jacques-Cartier		Section: Section 2		Structure: Pont Jacques-Cartier	
Identification					
Position longitudinale : Axe 6					
Groupe : Unités de fondation					
Position transversale : --					
Élément : Assise					
Localisation : --					
Cote CEC		Cote CEM (%)			
4		A	B	C	D
		100	0	0	0
Remarque / Observation Assise réparée. Présence d'enduit.					
Numéro d'activité:				Numéro de photo: JC_2_160718_MF_3634	
Numéro de recommandation:					
Identification					
Position longitudinale : Axe 6					
Groupe : Unités de fondation					
Position transversale : --					
Élément : Appareil d'appui - Fixe					
Localisation : Sud-Amont					
Cote CEC		Cote CEM (%)			
3		A	B	C	D
		0	100	0	0
Remarque / Observation Corrosion moyenne des piédestaux. Corrosion moyenne à la partie sphérique pouvant causer une restriction appréciable de la rotation.					
Numéro d'activité: 1052				Numéro de photo: JC_2_160718_MF_3639	
Numéro de recommandation: 10004

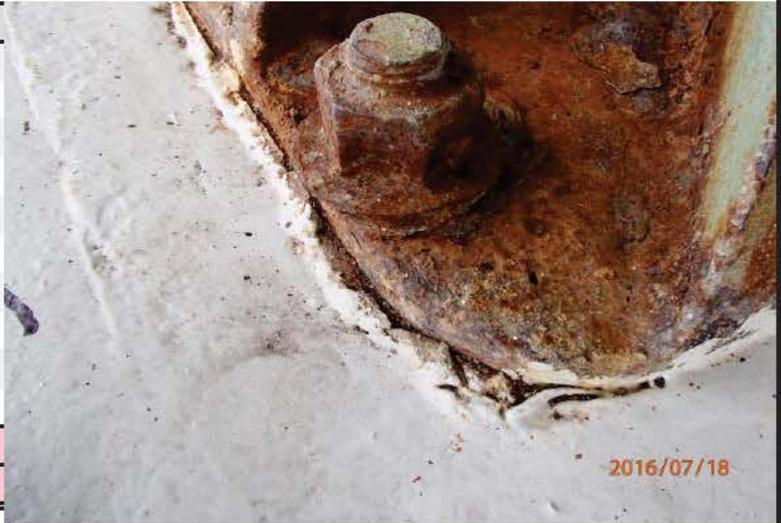
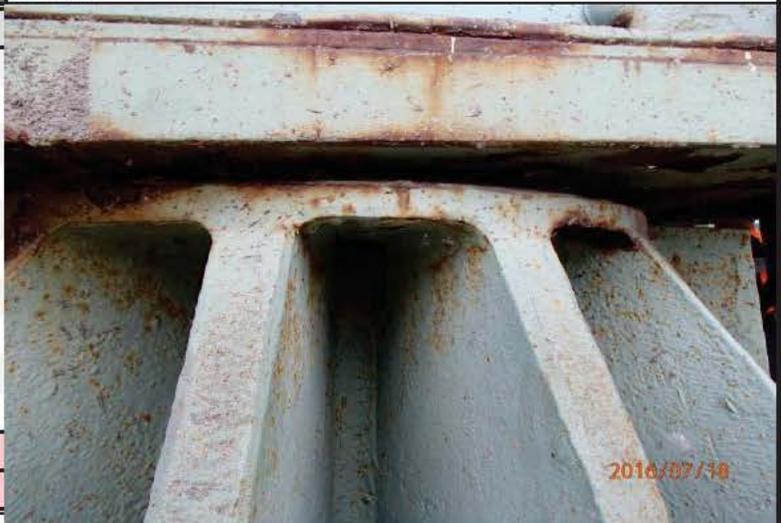
Axe: Jacques-Cartier		Section: Section 2		Structure: Pont Jacques-Cartier	
Identification					
Position longitudinale : Axe 6					
Groupe : Unités de fondation					
Position transversale : --					
Élément : Appareil d'appui - Fixe					
Localisation : Sud-Aval					
Cote CEC		Cote CEM (%)			
3		A	B	C	D
		0	98	1	1
Remarque / Observation Corr. imp. à très imp. aux écrous et corr. moy. des piédestaux. Corr. moy. à la partie sphérique pouvant causer une restriction appréciable de la rotation.					
Numéro d'activité:		1052			
Numéro de recommandation:		10004			
Identification					
Position longitudinale : Axe 6					
Groupe : Unités de fondation					
Position transversale : --					
Élément : Appareil d'appui - Fixe					
Localisation : Sud-Aval					
Cote CEC		Cote CEM (%)			
3		A	B	C	D
		0	98	1	1
Remarque / Observation Corr. imp. à très imp. aux écrous et corr. moy. des piédestaux. Corr. moy. à la partie sphérique pouvant causer une restriction appréciable de la rotation.

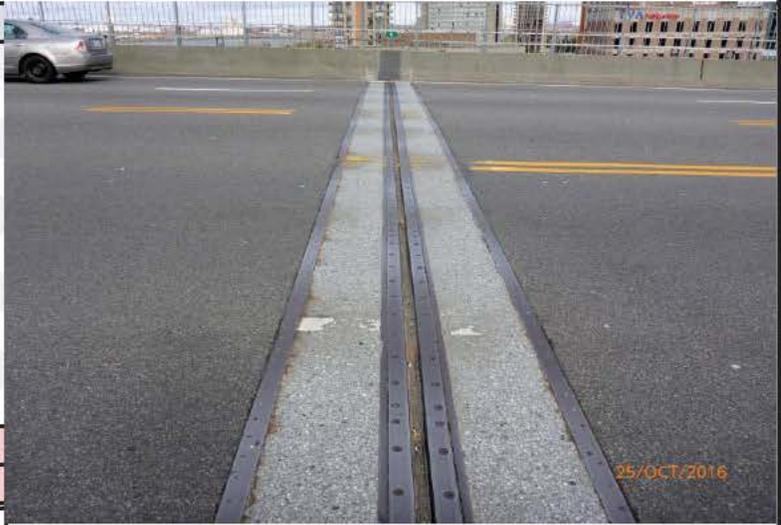
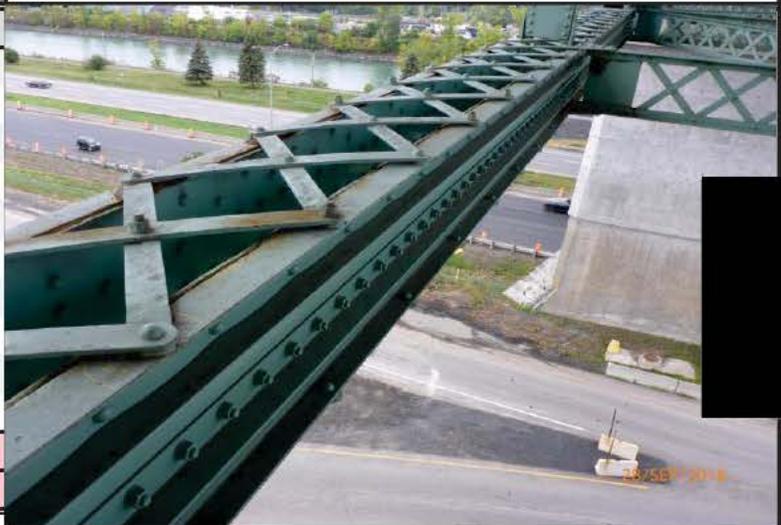
Axe: Jacques-Cartier		Section: Section 2		Structure: Pont Jacques-Cartier	
Identification					
Position longitudinale :					
Axe 6					
Groupe :					
Joint de dilatation					
Position transversale :					
Général					
Élément :					
Garniture de joint					
Localisation :					
--					
Cote CEC		Cote CEM (%)			
4		A	B	C	D
		--	--	--	--
Remarque / Observation					
Présence de débris dans la garniture. Deux boulons manquants sur la plaque couvre-joint du trottoir aval.					
Numéro de photo: JC_2_161025_█_942					
Numéro d'activité: 2052					
Numéro de recommandation: 8393					
Identification					
Position longitudinale :					
Travée 06-07					
Groupe :					
Structure d'acier					
Position transversale :					
Ferme amont					
Élément :					
Corde inférieure					
Localisation :					
L0-L1					
Cote CEC		Cote CEM (%)			
4		A	B	C	D
		91	5	3	1
Remarque / Observation					
Âmes renforcées. Perte de matériau importante à très importante aux cornières supérieures et aux étrépillons. Déformation par corrosion. Aucune activité requise.

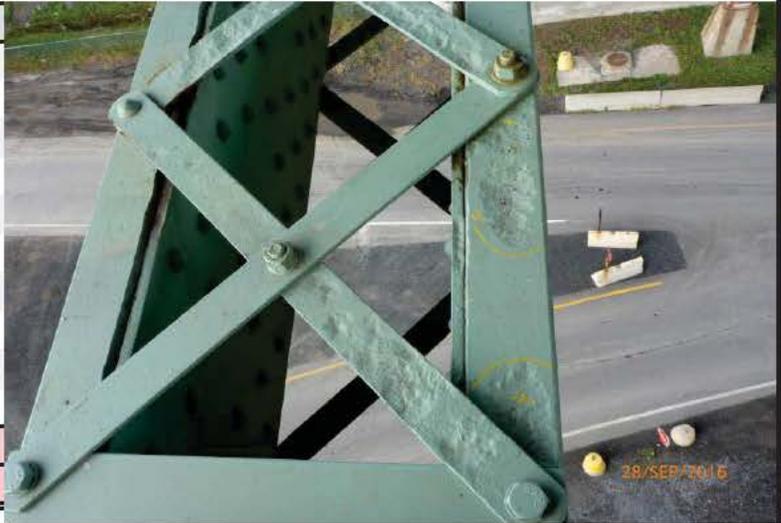
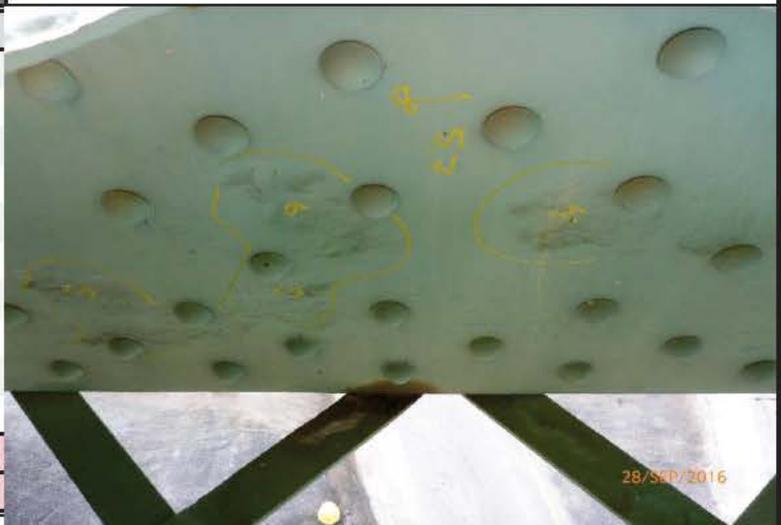
Axe: Jacques-Cartier		Section: Section 2		Structure: Pont Jacques-Cartier	
Identification					
Position longitudinale : Travée 06-07					
Groupe : Structure d'acier					
Position transversale : Ferme amont					
Élément : Corde inférieure					
Localisation : L2-L3					
Cote CEC		Cote CEM (%)			
3		A	B	C	D
		85	5	5	5
Remarque / Observation PDM imp. à très imp. à la face int. de l'âme AM, aux corn. sup. et aux ETR. DEF CORR. Aucune act. requise.					
Numéro d'activité:				Numéro de photo: JC_2_160928_373	
Numéro de recommandation:					
Identification					
Position longitudinale : Travée 06-07					
Groupe : Structure d'acier					
Position transversale : Ferme amont					
Élément : Corde inférieure					
Localisation : L2-L3					
Cote CEC		Cote CEM (%)			
3		A	B	C	D
		85	5	5	5
Remarque / Observation PDM imp. à très imp. à la face int. de l'âme AM, aux corn. sup. et aux ETR. DEF CORR. Aucune act. requise.					
Numéro d'activité:				Numéro de photo: JC_2_160928_377

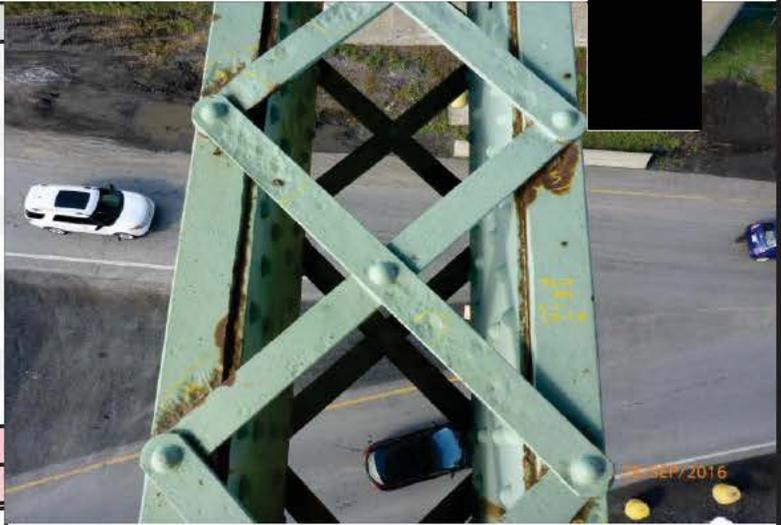
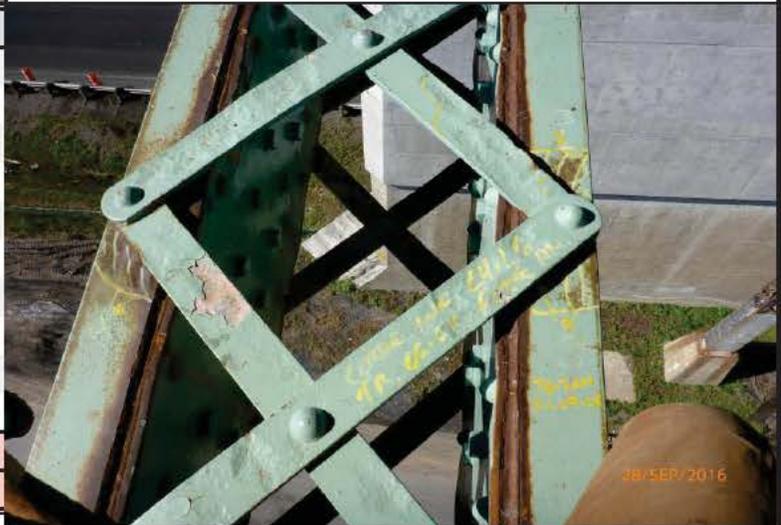
Axe: Jacques-Cartier		Section: Section 2		Structure: Pont Jacques-Cartier	
Identification					
Position longitudinale : Travée 06-07					
Groupe : Structure d'acier					
Position transversale : Ferme amont					
Élément : Corde inférieure					
Localisation : L3-L4					
Cote CEC		Cote CEM (%)			
4		A	B	C	D
		92	5	2	1
Remarque / Observation PDM imp. à très imp. aux ETR. PDM imp. aux corn. sup. DEF CORR. Aucune act. requise.					
Numéro d'activité:				Numéro de photo: JC_2_160928_█_385	
Numéro de recommandation:					
Identification					
Position longitudinale : Travée 06-07					
Groupe : Structure d'acier					
Position transversale : Ferme amont					
Élément : Corde inférieure					
Localisation : L4-L5					
Cote CEC		Cote CEM (%)			
4		A	B	C	D
		87	10	2	1
Remarque / Observation Âmes renforcées. Perte de matériau importante à très importante aux étréssillons et aux cornières supérieures. Déformation par corrosion. Aucune activité requise.

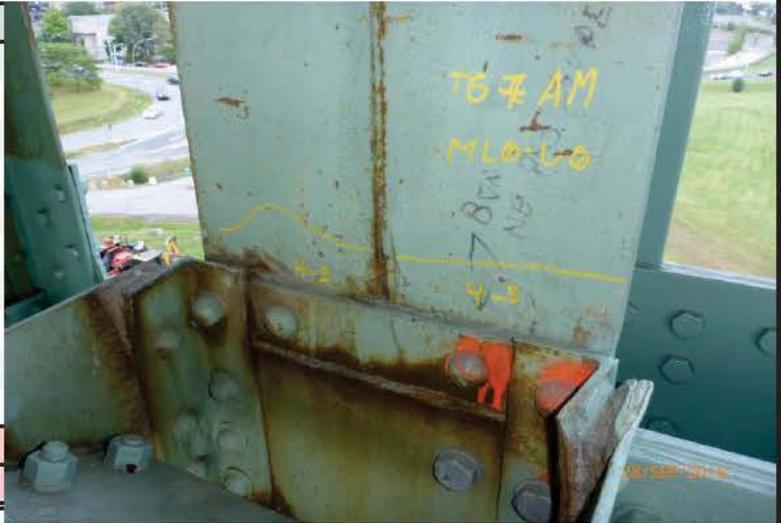
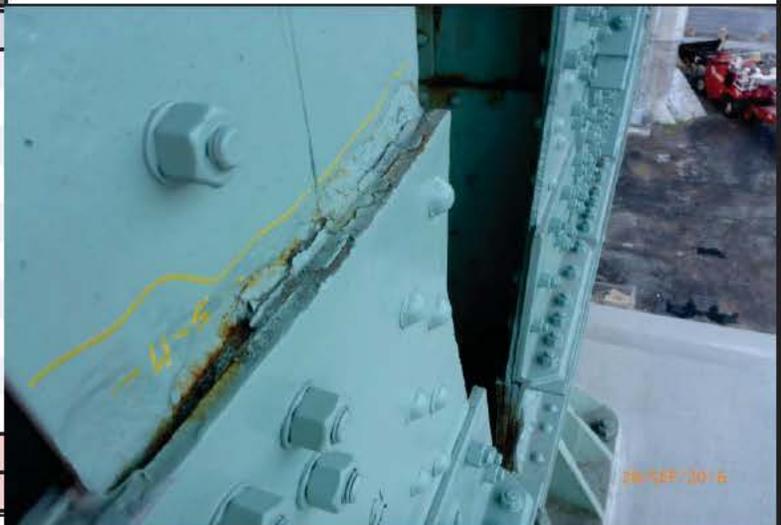
Axe: Jacques-Cartier		Section: Section 2		Structure: Pont Jacques-Cartier	
Identification					
Position longitudinale : Travée 06-07					
Groupe : Structure d'acier					
Position transversale : Ferme amont					
Élément : Montant					
Localisation : LO-U0					
Cote CEC		Cote CEM (%)			
3		A	B	C	D
		95	3	1	1
Remarque / Observation Perte de matériau importante à très importante à la section de transfert amont et aval. Aucune activité requise.					
Numéro d'activité:				Numéro de photo: JC_2_160928_333	
Numéro de recommandation:					
Identification					
Position longitudinale : Travée 06-07					
Groupe : Structure d'acier					
Position transversale : Ferme amont					
Élément : Montant					
Localisation : LO-U0					
Cote CEC		Cote CEM (%)			
3		A	B	C	D
		95	3	1	1
Remarque / Observation Perte de matériau importante à très importante à la section de transfert amont et aval. Aucune activité requise.					
Numéro d'activité:				Numéro de photo: JC_2_160928_334

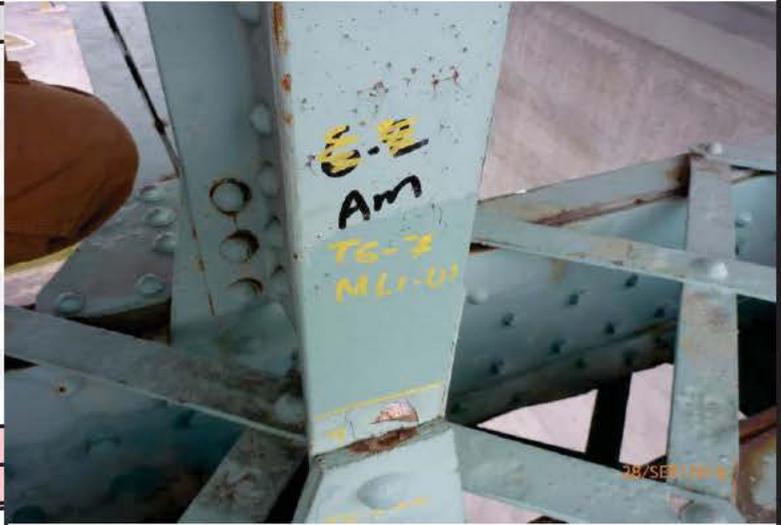
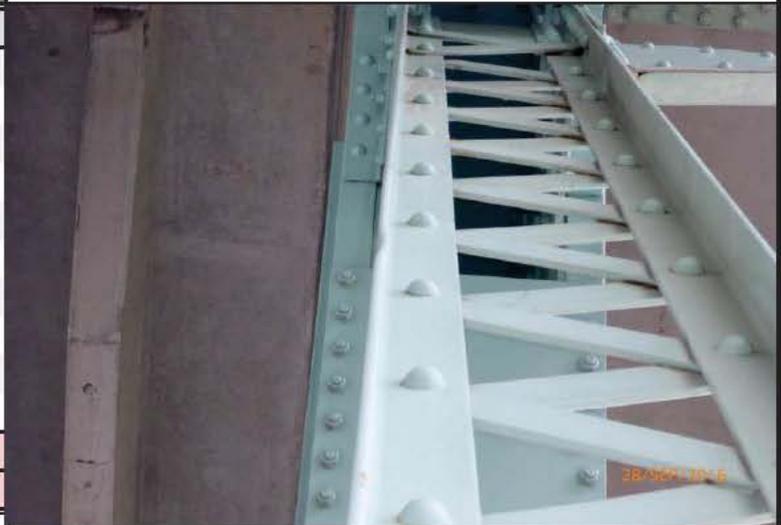
Axe:	Jacques-Cartier	Section :	Section 2	Structure :	Pont Jacques-Cartier
Identification					
Position longitudinale :					
Travée 06-07					
Groupe :					
Structure d'acier					
Position transversale :					
Ferme amont					
Élément :					
Montant					
Localisation :					
L1-U1					
Cote CEC		Cote CEM (%)			
4		A	B	C	D
		97	1	1	1
Remarque / Observation					
Perte de matériau importante à très importante à la cornière amont. Déformation par impact à mi-portée. Aucune activité requise.					
Numéro d'activité:					
Numéro de recommandation:					
Identification					
Position longitudinale :					
Travée 06-07					
Groupe :					
Structure d'acier					
Position transversale :					
Ferme amont					
Élément :					
Montant					
Localisation :					
L1-U1					
Cote CEC		Cote CEM (%)			
4		A	B	C	D
		97	1	1	1
Remarque / Observation					
Perte de matériau importante à très importante à la cornière amont. Déformation par impact à mi-portée. Aucune activité requise.

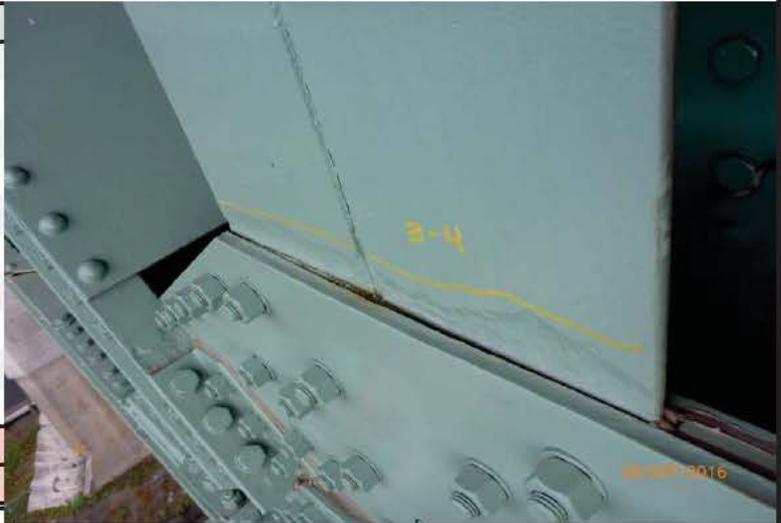
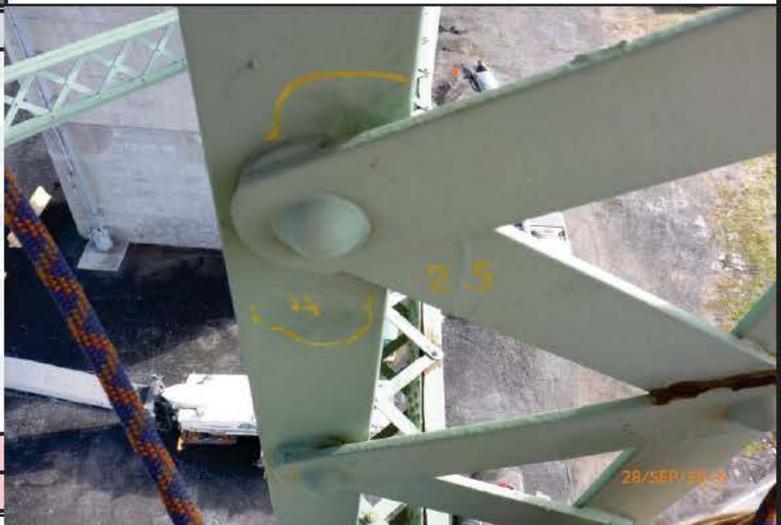
Axe: Jacques-Cartier		Section: Section 2		Structure: Pont Jacques-Cartier	
Identification					
Position longitudinale : Travée 06-07					
Groupe : Structure d'acier					
Position transversale : Ferme amont					
Élément : Montant					
Localisation : L2-U2					
Cote CEC		Cote CEM (%)			
4		A	B	C	D
		97	1	1	1
Remarque / Observation Perte de matériau très importante à la section de transfert amont et importante à la section de transfert aval. Aucune activité requise.					
Numéro d'activité:				Numéro de photo: JC_2_160928_361	
Numéro de recommandation:					
Identification					
Position longitudinale : Travée 06-07					
Groupe : Structure d'acier					
Position transversale : Ferme amont					
Élément : Montant					
Localisation : L3-U3					
Cote CEC		Cote CEM (%)			
3		A	B	C	D
		96	2	1	1
Remarque / Observation Perte de matériau importante à très importante aux cornières. Aucune activité requise.					
Numéro d'activité:				Numéro de photo: JC_2_160928_380

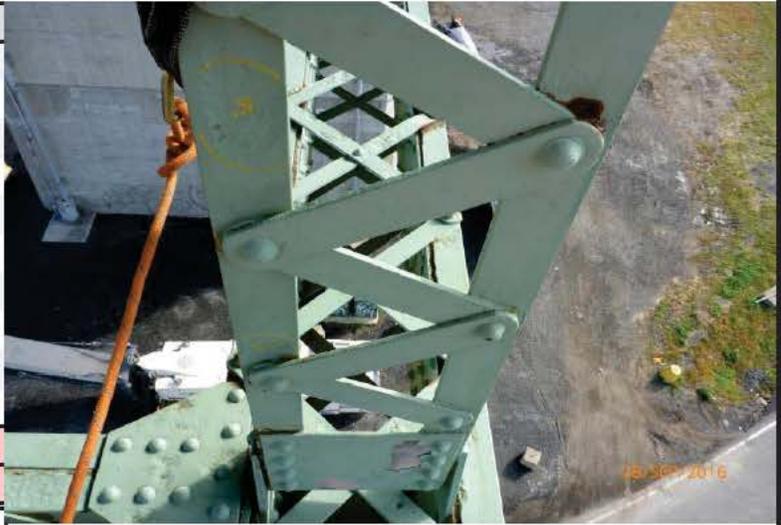
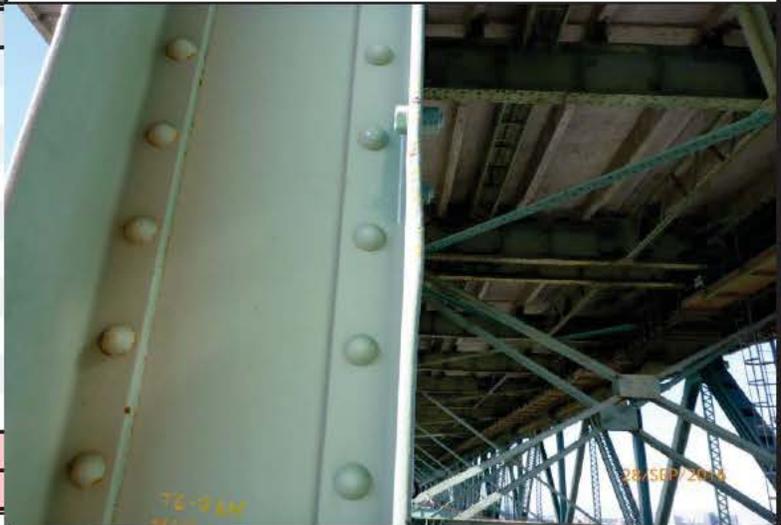
Axe: Jacques-Cartier		Section: Section 2		Structure: Pont Jacques-Cartier	
Identification					
Position longitudinale : Travée 06-07					
Groupe : Structure d'acier					
Position transversale : Ferme amont					
Élément : Montant					
Localisation : L3-U3					
Cote CEC		Cote CEM (%)			
3		A	B	C	D
		96	2	1	1
Remarque / Observation Perte de matériau importante à très importante aux cornières. Aucune activité requise.					
Numéro de photo:				JC_2_160928_382	
Numéro d'activité:					
Numéro de recommandation:					
Identification					
Position longitudinale : Travée 06-07					
Groupe : Structure d'acier					
Position transversale : Ferme amont					
Élément : Montant					
Localisation : L4-U4					
Cote CEC		Cote CEM (%)			
3		A	B	C	D
		98	1	1	0
Remarque / Observation Perte de matériau importante à la section de transfert amont et aval. Déformation par impact à la cornière aval sud.					
Numéro de photo:				JC_2_160928_397
