Axe: Jacques-Cartier		Section: Section 2		Structure: Pont Jacques-Cartier	
Identification					
Position longitudinale : Travée 05-06					
Groupe : Structure d'acier					
Position transversale : Ferme aval					
Élément : Assemblage inférieur					
Localisation : L4					
Cote CEC		Cote CEM (%)			
2		A	B	C	D
		93	3	2	2
Remarque / Observation Perte de matériau importante à très importante aux sections de transfert pouvant réduire sa capacité à supporter les charges de façon importante (25 à 30%).					
Numéro d'activité:				3221	
Numéro de recommandation:				15957	
Identification					
Position longitudinale : Travée 05-06					
Groupe : Structure d'acier					
Position transversale : Ferme aval					
Élément : Assemblage inférieur					
Localisation : L4					
Cote CEC		Cote CEM (%)			
2		A	B	C	D
		93	3	2	2
Remarque / Observation Perte de matériau importante à très importante aux sections de transfert pouvant réduire sa capacité à supporter les charges de façon importante (25 à 30%).

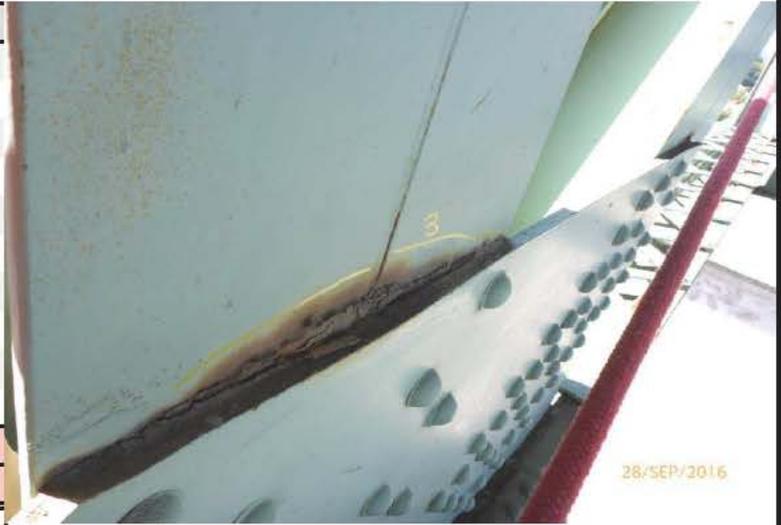
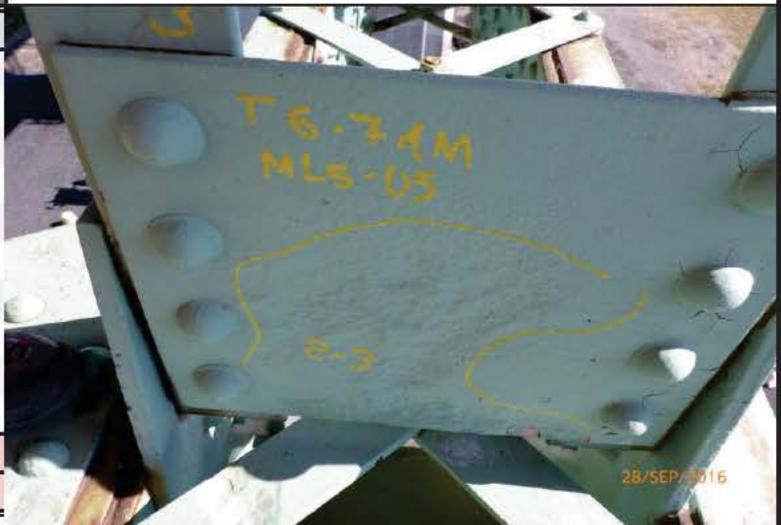
Axe: Jacques-Cartier		Section: Section 2		Structure: Pont Jacques-Cartier	
Identification					
Position longitudinale : Travée 06-07					
Groupe : Structure d'acier					
Position transversale : Ferme amont					
Élément : Montant					
Localisation : L4-U4					
Cote CEC		Cote CEM (%)			
3		A	B	C	D
		98	1	1	0
Remarque / Observation Perte de matériau importante à la section de transfert amont et aval. Déformation par impact à la cornière aval sud.					
Numéro d'activité:				Numéro de photo: JC_2_160928_399	
Numéro de recommandation:					
Identification					
Position longitudinale : Travée 06-07					
Groupe : Structure d'acier					
Position transversale : Ferme amont					
Élément : Montant					
Localisation : L5-U5					
Cote CEC		Cote CEM (%)			
4		A	B	C	D
		97	1	1	1
Remarque / Observation PDM imp. à très imp. aux ETR. PDM imp. aux corn. et à la PL de liaison inf. Aucune act. requise.					
Numéro d'activité:				Numéro de photo: JC_2_160928_413

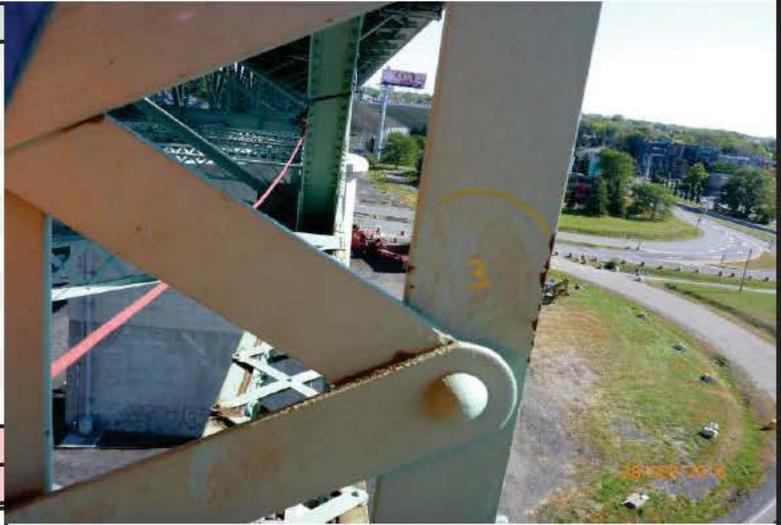
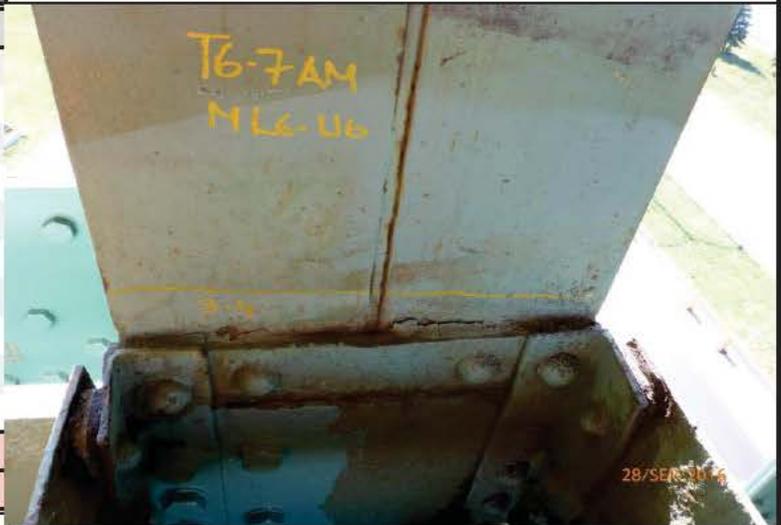
Axe:	Jacques-Cartier	Section :	Section 2	Structure :	Pont Jacques-Cartier
Identification					
Position longitudinale :					
Travée 06-07					
Groupe :					
Structure d'acier					
Position transversale :					
Ferme amont					
Élément :					
Montant					
Localisation :					
L5-U5					
Cote CEC		Cote CEM (%)			
4		A	B	C	D
		97	1	1	1
Remarque / Observation					
PDM imp. à très imp. aux ETR. PDM imp. aux corn. et à la PL de liaison inf. Aucune act. requise.					
Numéro d'activité:					
Numéro de recommandation:					
Identification					
Position longitudinale :					
Travée 06-07					
Groupe :					
Structure d'acier					
Position transversale :					
Ferme amont					
Élément :					
Montant					
Localisation :					
L6-U6					
Cote CEC		Cote CEM (%)			
3		A	B	C	D
		85	10	3	2
Remarque / Observation					
PDM imp. à très imp. à la SDT AV et imp. à la SDT AM. PDM imp. à la face int. de la corn. AM. Aucune act. requise.					
Numéro d'activité:

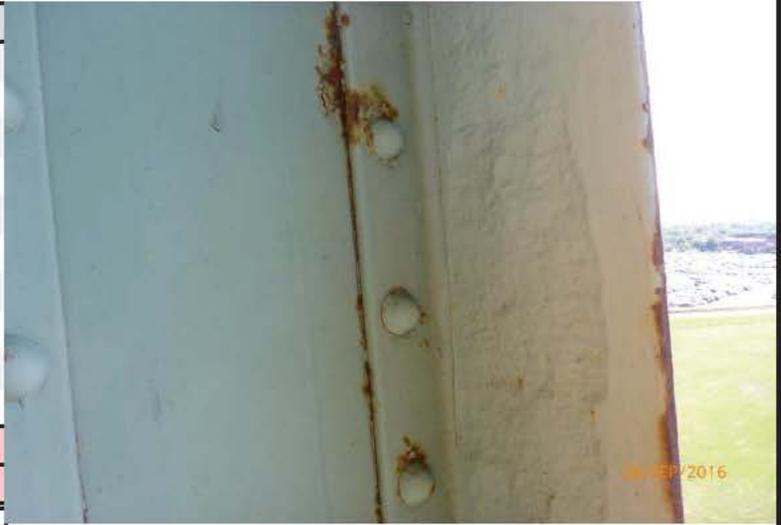
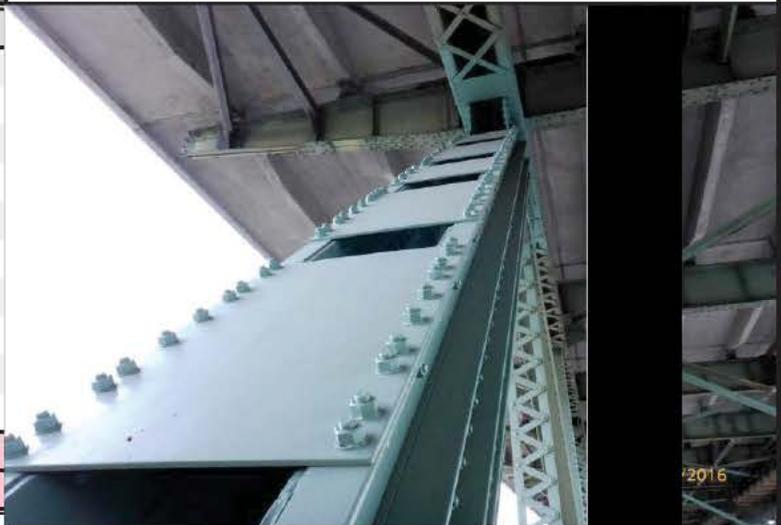
Axe: Jacques-Cartier		Section: Section 2		Structure: Pont Jacques-Cartier	
Identification					
Position longitudinale : Travée 06-07					
Groupe : Structure d'acier					
Position transversale : Ferme amont					
Élément : Montant					
Localisation : L6-U6					
Cote CEC		Cote CEM (%)			
3		A	B	C	D
		85	10	3	2
Remarque / Observation PDM imp. à très imp. à la SDT AV et imp. à la SDT AM. PDM imp. à la face int. de la corn. AM. Aucune act. requise.					
Numéro d'activité:		Numéro de photo: JC_2_160928_433			
Numéro de recommandation:					
Identification					
Position longitudinale : Travée 06-07					
Groupe : Structure d'acier					
Position transversale : Ferme amont					
Élément : Diagonale					
Localisation : L0-U1					
Cote CEC		Cote CEM (%)			
4		A	B	C	D
		97	3	0	0
Remarque / Observation Renforcée.					
Numéro d'activité:		Numéro de photo: JC_2_160928_338			
Numéro de recommandation:

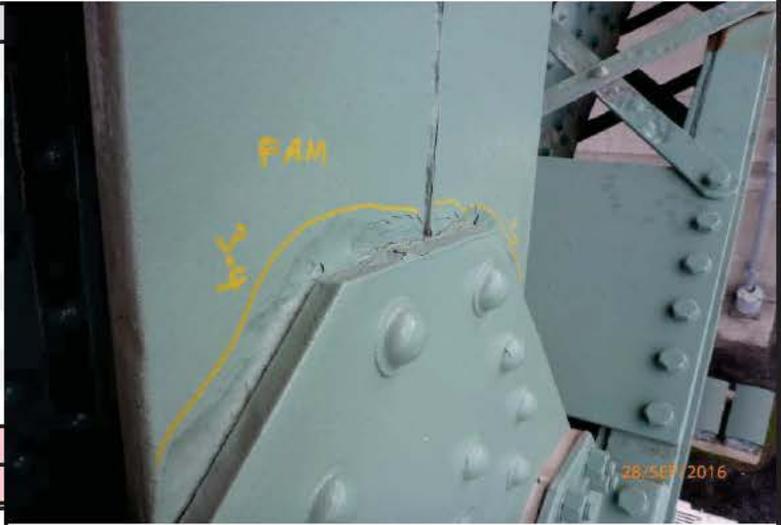
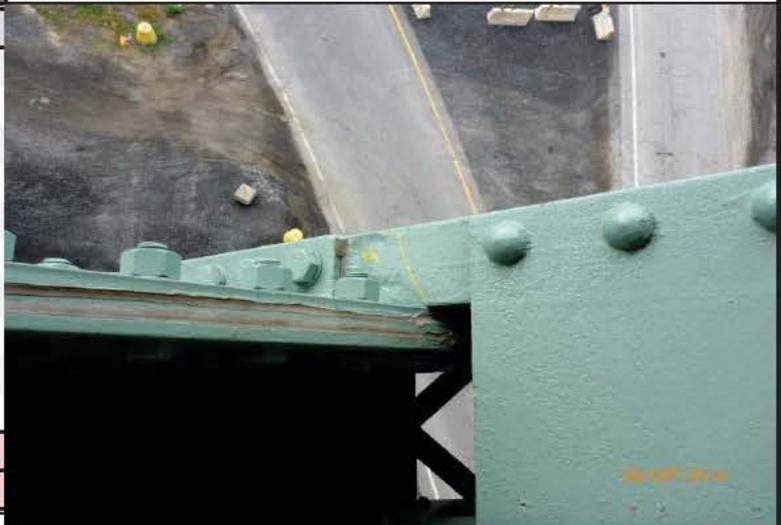
Axe: Jacques-Cartier		Section: Section 2		Structure: Pont Jacques-Cartier	
Identification					
Position longitudinale : Travée 06-07					
Groupe : Structure d'acier					
Position transversale : Ferme amont					
Élément : Diagonale					
Localisation : U1-L2					
Cote CEC		Cote CEM (%)			
4		A	B	C	D
		97	1	1	1
Remarque / Observation Perte de matériau importante à très importante aux cornières de la section de transfert amont. Aucune activité requise.					
Numéro d'activité:				Numéro de photo: JC_2_160928_█_359	
Numéro de recommandation:					
Identification					
Position longitudinale : Travée 06-07					
Groupe : Structure d'acier					
Position transversale : Ferme amont					
Élément : Diagonale					
Localisation : L2-U3					
Cote CEC		Cote CEM (%)			
4		A	B	C	D
		96	2	1	1
Remarque / Observation Perte de matériau importante à très importante aux ailes supérieures. Perte de matériau importante aux étrésoillons. Aucune activité requise.

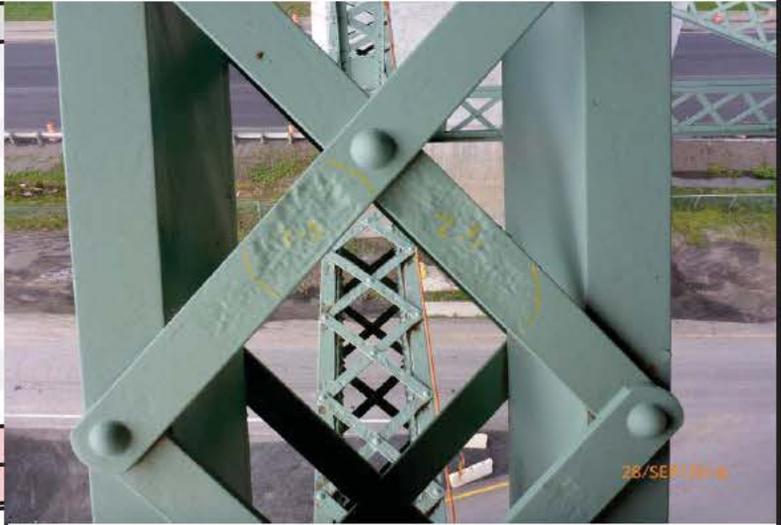
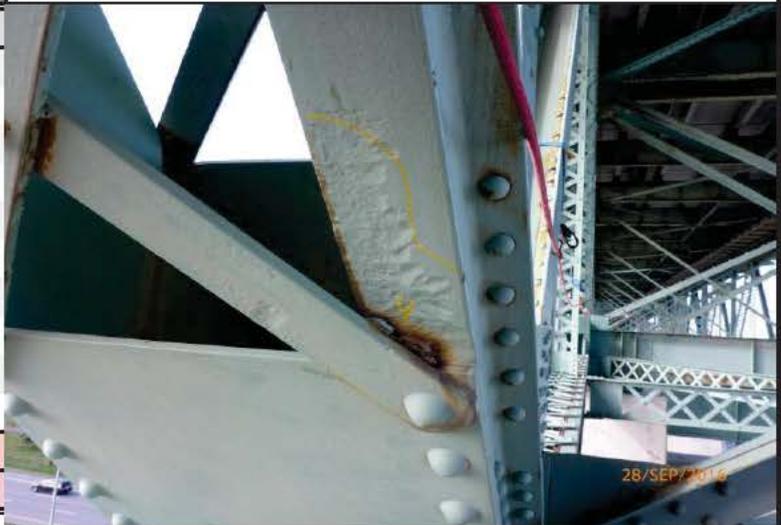
Axe: Jacques-Cartier		Section: Section 2		Structure: Pont Jacques-Cartier	
Identification					
Position longitudinale : Travée 06-07					
Groupe : Structure d'acier					
Position transversale : Ferme amont					
Élément : Diagonale					
Localisation : L2-U3					
Cote CEC		Cote CEM (%)			
4		A	B	C	D
		96	2	1	1
Remarque / Observation					
Perte de matériau importante à très importante aux ailes supérieures. Perte de matériau importante aux étrésoillons. Aucune activité requise.					
Numéro d'activité:				Numéro de photo: JC_2_160928_366	
Numéro de recommandation:					
Identification					
Position longitudinale : Travée 06-07					
Groupe : Structure d'acier					
Position transversale : Ferme amont					
Élément : Diagonale					
Localisation : U3-L4					
Cote CEC		Cote CEM (%)			
2		A	B	C	D
		70	10	10	10
Remarque / Observation					
PDM imp. à très imp. à la face int. de l'âme AV, aux ailes sup. et aux ETR. Défauts de matériau pouvant réduire sa cap. à supporter les charges de façon imp. (20 à 25%).

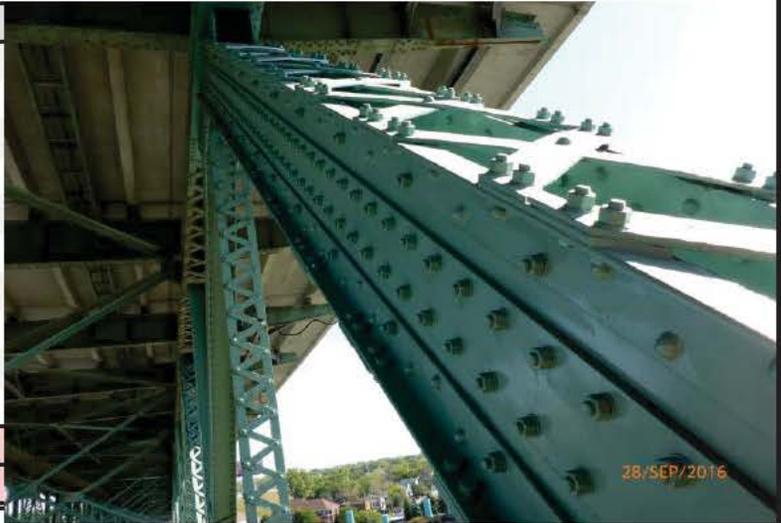
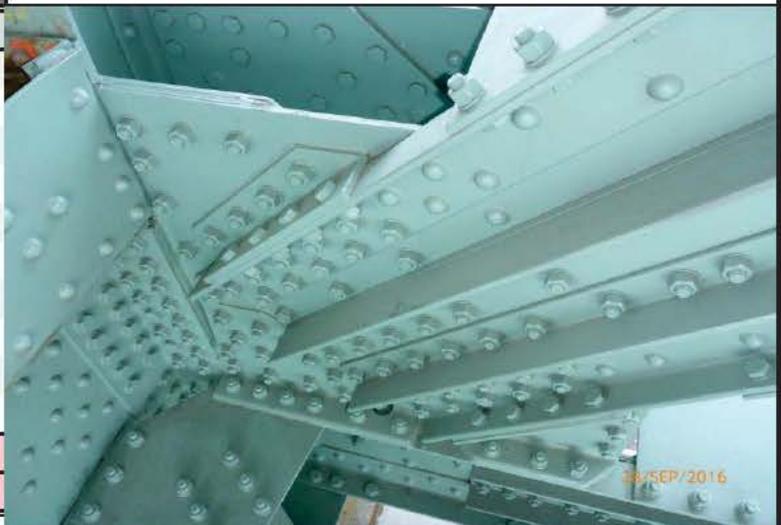
Axe: Jacques-Cartier		Section: Section 2		Structure: Pont Jacques-Cartier	
Identification					
Position longitudinale :					
Travée 06-07					
Groupe :					
Structure d'acier					
Position transversale :					
Ferme amont					
Élément :					
Diagonale					
Localisation :					
U5-L6					
Cote CEC		Cote CEM (%)			
4		A	B	C	D
		95	3	1	1
Remarque / Observation					
Renforcée. Perte de matériau importante à très importante aux étrépillons. Aucune activité requise.					
Numéro de photo: JC_2_160928_427					
Numéro d'activité:					
Numéro de recommandation:					
Identification					
Position longitudinale :					
Travée 06-07					
Groupe :					
Structure d'acier					
Position transversale :					
Ferme amont					
Élément :					
Assemblage inférieur					
Localisation :					
LO					
Cote CEC		Cote CEM (%)			
4		A	B	C	D
		97	3	0	0
Remarque / Observation					
Assemblage renforcé.					
Numéro de photo: JC_2_160928_336					
Numéro d'activité:

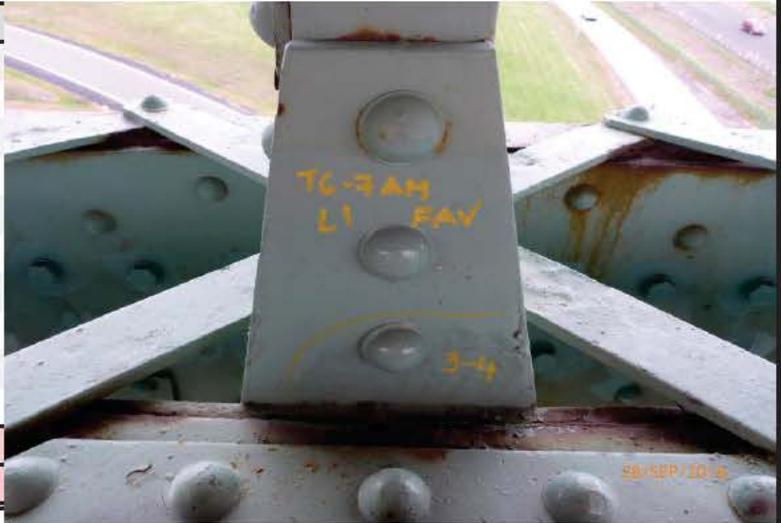
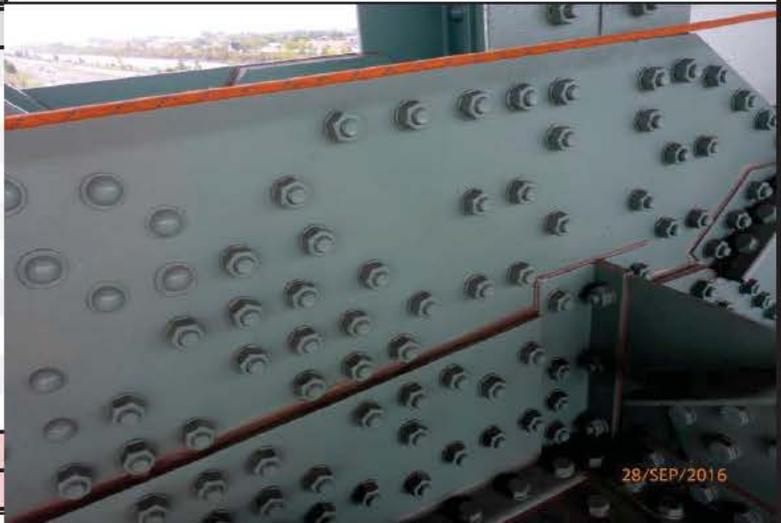
Axe: Jacques-Cartier		Section: Section 2		Structure: Pont Jacques-Cartier	
Identification					
Position longitudinale : Travée 06-07					
Groupe : Structure d'acier					
Position transversale : Ferme amont					
Élément : Assemblage inférieur					
Localisation : L1					
Cote CEC		Cote CEM (%)			
3		A	B	C	D
		91	3	3	3
Remarque / Observation Perte de matériau importante à très importante aux plaques amont et aval. Aucune activité requise.					
Numéro de photo:				JC_2_160928_345	
Numéro d'activité:					
Numéro de recommandation:					
Identification					
Position longitudinale : Travée 06-07					
Groupe : Structure d'acier					
Position transversale : Ferme amont					
Élément : Assemblage inférieur					
Localisation : L2					
Cote CEC		Cote CEM (%)			
4		A	B	C	D
		98	2	0	0
Remarque / Observation Assemblage renforcé.					
Numéro de photo:				JC_2_160928_353	
Numéro d'activité:					
Numéro de recommandation:

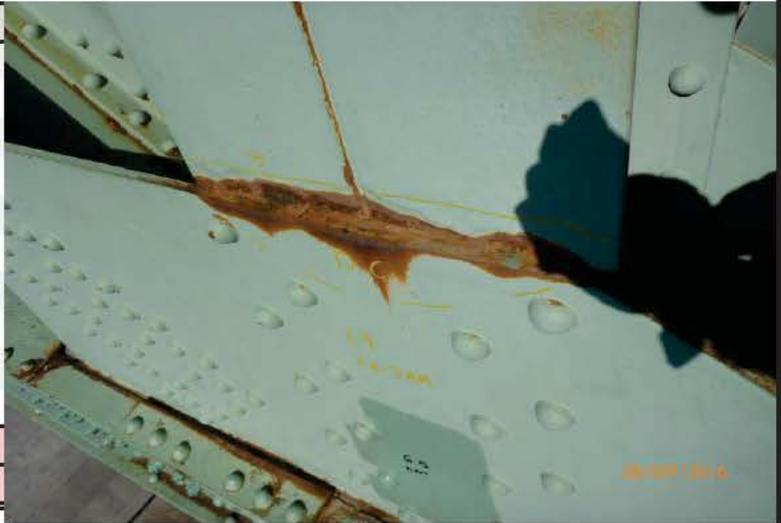
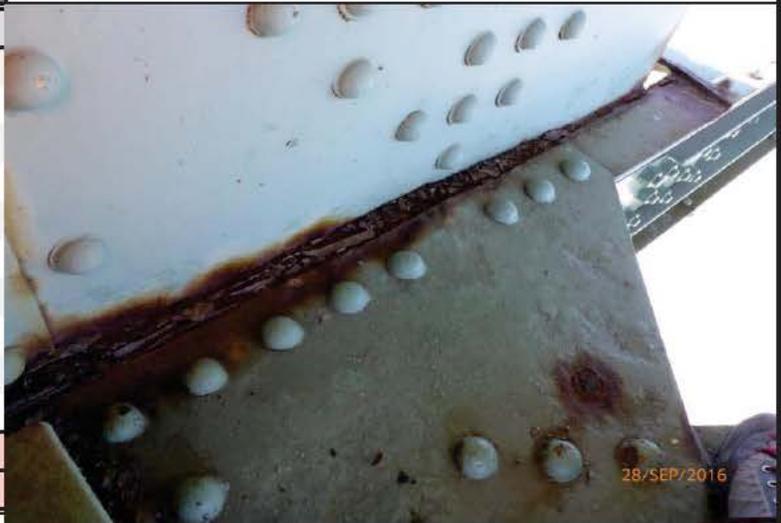
Axe: Jacques-Cartier		Section: Section 2		Structure: Pont Jacques-Cartier	
Identification					
Position longitudinale : Travée 06-07					
Groupe : Structure d'acier					
Position transversale : Ferme amont					
Élément : Assemblage inférieur					
Localisation : L4					
Cote CEC		Cote CEM (%)			
4		A	B	C	D
		94	5	1	0
Remarque / Observation					
Perte de matériau importante aux sections de transfert amont et aval. Déformation par corrosion aux coins des plaques et au droit du montant.					
Numéro d'activité:				Numéro de photo: JC_2_160928_401	
Numéro de recommandation:					
Identification					
Position longitudinale : Travée 06-07					
Groupe : Structure d'acier					
Position transversale : Ferme amont					
Élément : Assemblage inférieur					
Localisation : L4					
Cote CEC		Cote CEM (%)			
4		A	B	C	D
		94	5	1	0
Remarque / Observation					
Perte de matériau importante aux sections de transfert amont et aval. Déformation par corrosion aux coins des plaques et au droit du montant.

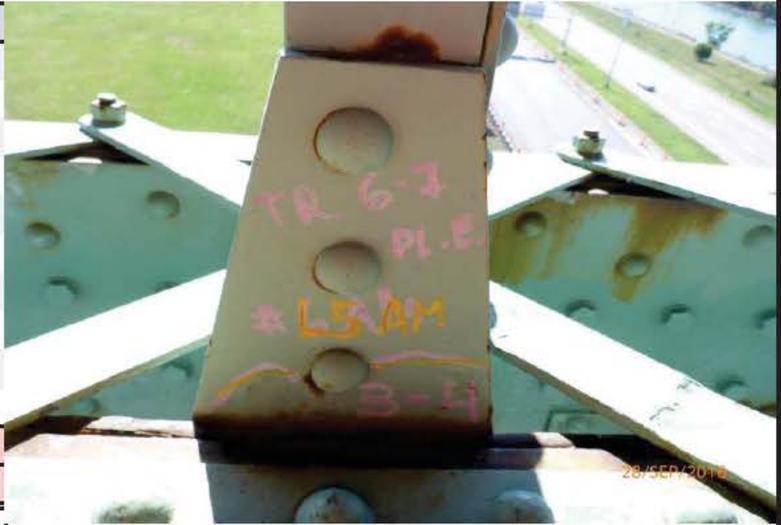
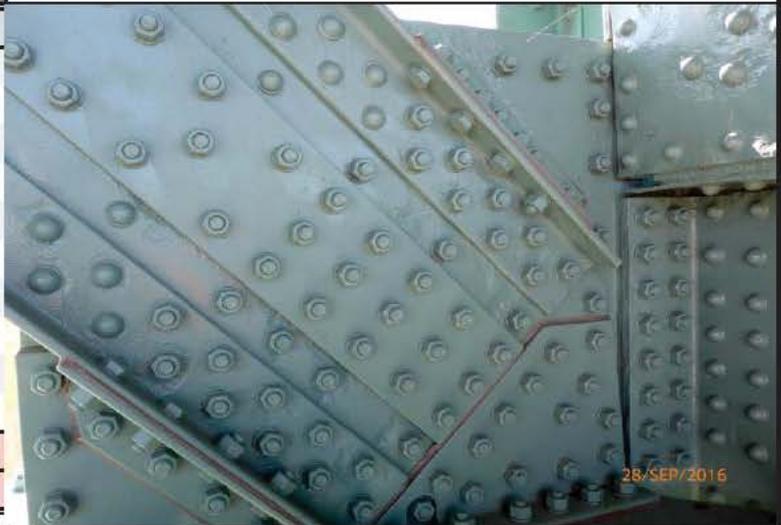
Axe: Jacques-Cartier		Section: Section 2		Structure: Pont Jacques-Cartier	
Identification					
Position longitudinale : Travée 06-07					
Groupe : Structure d'acier					
Position transversale : Ferme amont					
Élément : Assemblage inférieur					
Localisation : L5					
Cote CEC		Cote CEM (%)			
3		A	B	C	D
		94	2	2	2
Remarque / Observation Perte de matériau importante à très importante à la plaque aval. Aucune activité requise.					
Numéro d'activité:		Numéro de photo: JC_2_160928_412			
Numéro de recommandation:					
Identification					
Position longitudinale : Travée 06-07					
Groupe : Structure d'acier					
Position transversale : Ferme amont					
Élément : Assemblage inférieur					
Localisation : L6					
Cote CEC		Cote CEM (%)			
4		A	B	C	D
		91	5	3	1
Remarque / Observation Assemblage renforcé. Perte de matériau importante à très importante aux plaques d'origine. Aucune activité requise.					
Numéro d'activité:		Numéro de photo: JC_2_160928_421

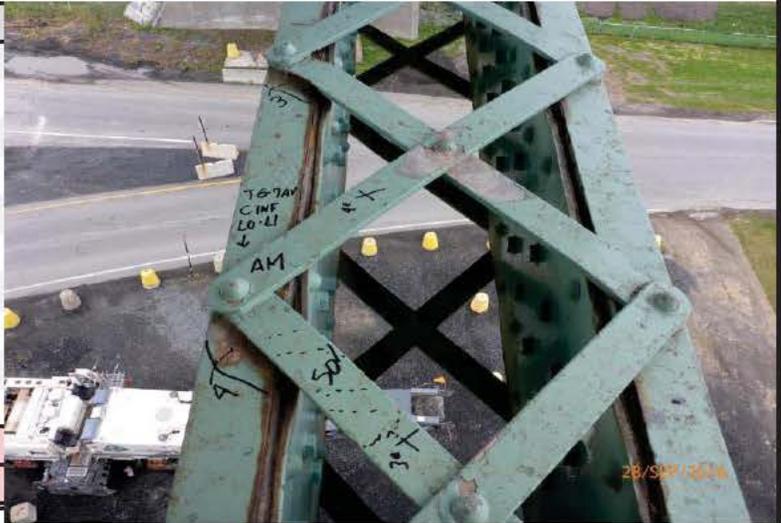
Axe: Jacques-Cartier		Section: Section 2		Structure: Pont Jacques-Cartier	
Identification					
Position longitudinale : Travée 06-07					
Groupe : Structure d'acier					
Position transversale : Ferme aval					
Élément : Corde inférieure					
Localisation : L0-L1					
Cote CEC		Cote CEM (%)			
4		A	B	C	D
		85	5	5	5
Remarque / Observation					
Âmes renforcées. Perte de matériau importante à très importante aux cornières supérieures et aux étréssillons. Déformation par corrosion. Aucune activité requise.					
Numéro d'activité:				Numéro de photo: JC_2_160928_MF_0640	
Numéro de recommandation:					
Identification					
Position longitudinale : Travée 06-07					
Groupe : Structure d'acier					
Position transversale : Ferme aval					
Élément : Corde inférieure					
Localisation : L1-L2					
Cote CEC		Cote CEM (%)			
4		A	B	C	D
		90	3	3	4
Remarque / Observation					
Âmes renforcées. Perfo. à un ETR inf. PDM imp. à très imp. aux corn. sup. et aux ETR. DEF CORR. Def. par impact à la corn. inf. AM.

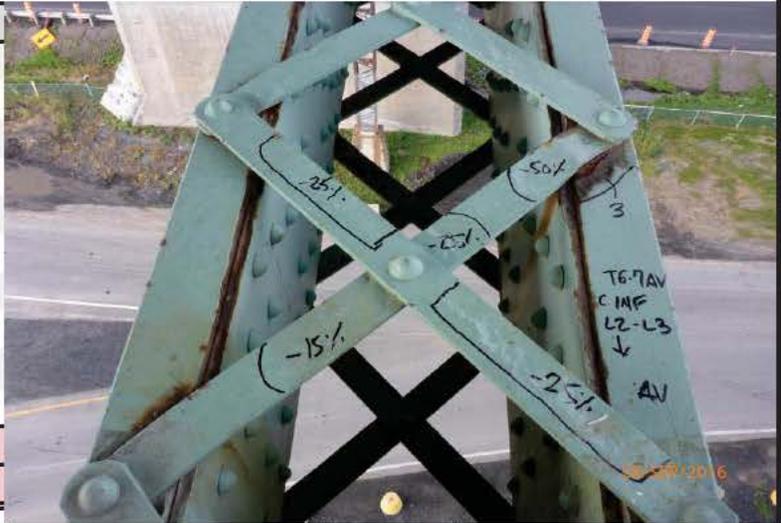
Axe: Jacques-Cartier		Section: Section 2		Structure: Pont Jacques-Cartier	
Identification					
Position longitudinale : Travée 06-07					
Groupe : Structure d'acier					
Position transversale : Ferme aval					
Élément : Corde inférieure					
Localisation : L2-L3					
Cote CEC		Cote CEM (%)			
4		A	B	C	D
		85	5	5	5
Remarque / Observation Perte de matériau importante à très importante aux cornières et aux étrésillons. Déformation par corrosion. Aucune activité requise.					
Numéro d'activité:				Numéro de photo: JC_2_160928_MF_0688	
Numéro de recommandation:					
Identification					
Position longitudinale : Travée 06-07					
Groupe : Structure d'acier					
Position transversale : Ferme aval					
Élément : Corde inférieure					
Localisation : L2-L3					
Cote CEC		Cote CEM (%)			
4		A	B	C	D
		85	5	5	5
Remarque / Observation Perte de matériau importante à très importante aux cornières et aux étrésillons. Déformation par corrosion. Aucune activité requise.

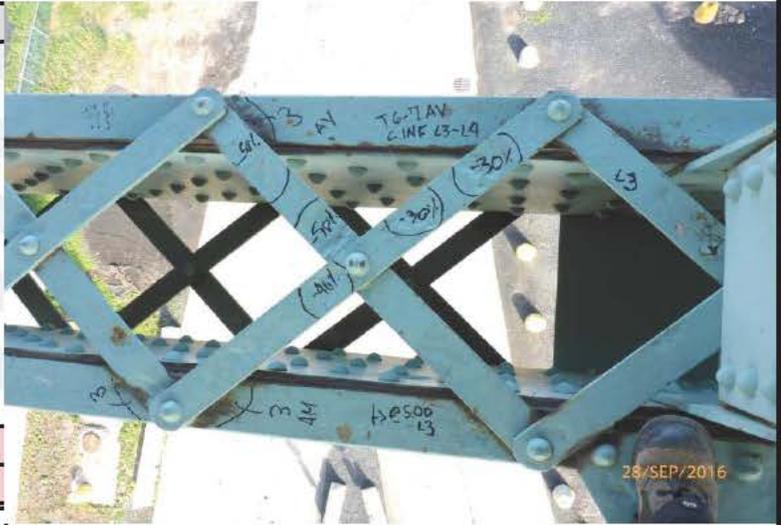
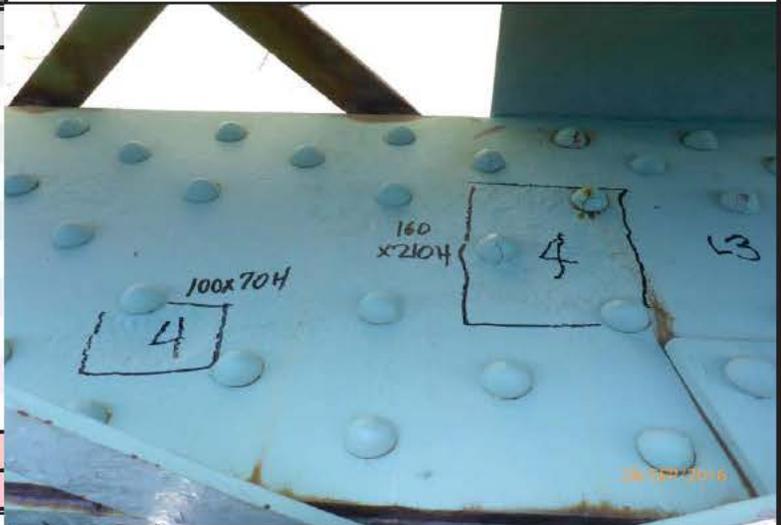
Axe: Jacques-Cartier		Section: Section 2		Structure: Pont Jacques-Cartier	
Identification					
Position longitudinale : Travée 06-07					
Groupe : Structure d'acier					
Position transversale : Ferme aval					
Élément : Corde inférieure					
Localisation : L3-L4					
Cote CEC		Cote CEM (%)			
4		A	B	C	D
		89	4	4	3
Remarque / Observation PDM imp. à très imp. à la face int. de l'âme AM, aux corn. et aux ETR. DEF CORR. Aucune act. requise.					
Numéro d'activité:				Numéro de photo: JC_2_160928_MF_0702	
Numéro de recommandation:					
Identification					
Position longitudinale : Travée 06-07					
Groupe : Structure d'acier					
Position transversale : Ferme aval					
Élément : Corde inférieure					
Localisation : L3-L4					
Cote CEC		Cote CEM (%)			
4		A	B	C	D
		89	4	4	3
Remarque / Observation PDM imp. à très imp. à la face int. de l'âme AM, aux corn. et aux ETR. DEF CORR. Aucune act. requise.					
Numéro d'activité:				Numéro de photo: JC_2_160928_MF_0704

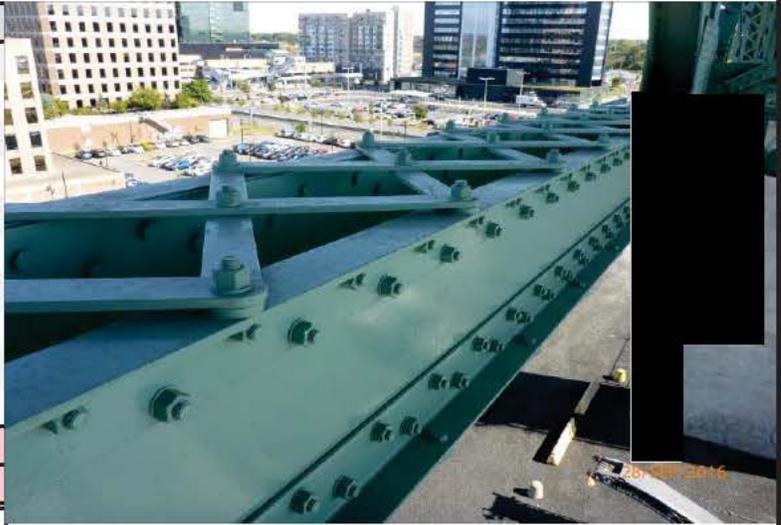
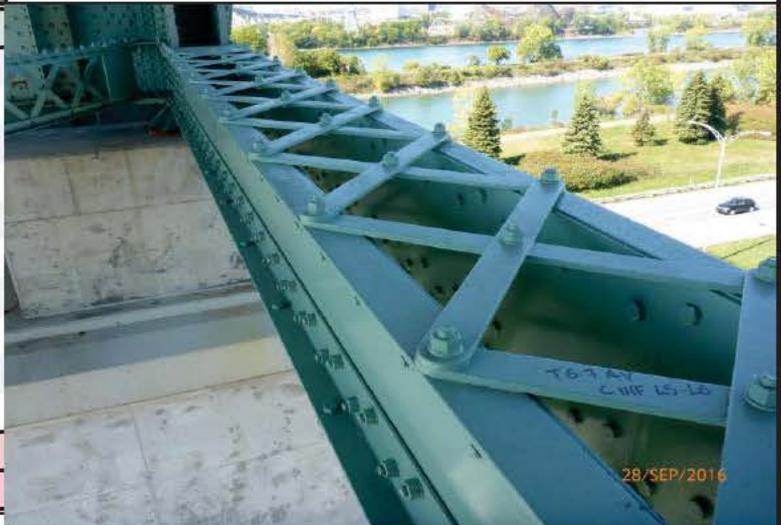
Axe: Jacques-Cartier		Section: Section 2		Structure: Pont Jacques-Cartier	
Identification					
Position longitudinale : Travée 06-07					
Groupe : Structure d'acier					
Position transversale : Ferme aval					
Élément : Corde inférieure					
Localisation : L4-L5					
Cote CEC		Cote CEM (%)			
4		A	B	C	D
		100	0	0	0
Remarque / Observation Membrure réparée.					
Numéro d'activité:				Numéro de photo: JC_2_160928_MF_0733	
Numéro de recommandation:					
Identification					
Position longitudinale : Travée 06-07					
Groupe : Structure d'acier					
Position transversale : Ferme aval					
Élément : Corde inférieure					
Localisation : L5-L6					
Cote CEC		Cote CEM (%)			
4		A	B	C	D
		97	1	1	1
Remarque / Observation Membrure réparée. PDM imp. à très imp. à 2 ETR inf. et perfo. à la PL de liaison inf. à L6. DEF CORR.					
Numéro d'activité: 3221				Numéro de photo: JC_2_160928_MF_0735	
Numéro de recommandation: 15564

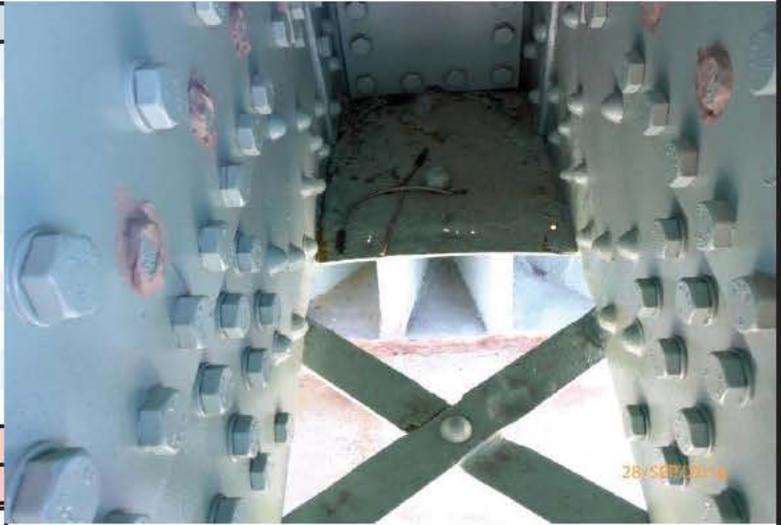
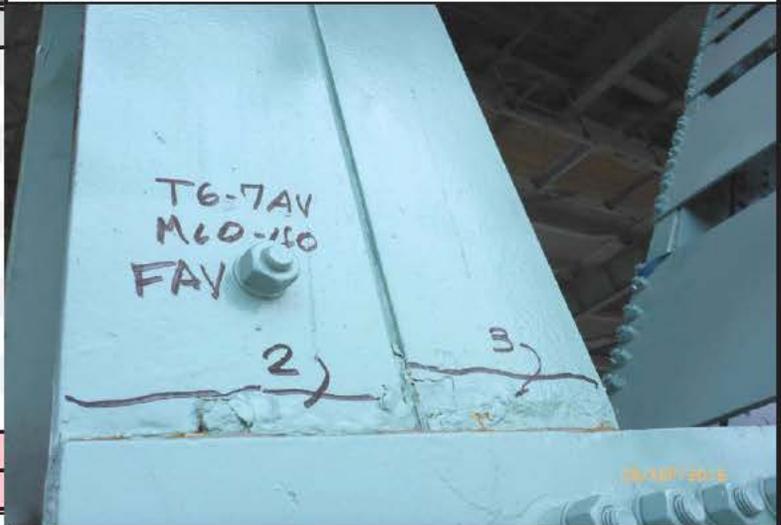
Axe: Jacques-Cartier		Section: Section 2		Structure: Pont Jacques-Cartier	
Identification					
Position longitudinale : Travée 06-07					
Groupe : Structure d'acier					
Position transversale : Ferme aval					
Élément : Corde inférieure					
Localisation : L5-L6					
Cote CEC		Cote CEM (%)			
4		A	B	C	D
		97	1	1	1
Remarque / Observation Membrure réparée. PDM imp. à très imp. à 2 ETR inf. et perfo. à la PL de liaison inf. à L6. DEF CORR.					
Numéro d'activité:				3221	
Numéro de recommandation:				15564	
Identification					
Position longitudinale : Travée 06-07					
Groupe : Structure d'acier					
Position transversale : Ferme aval					
Élément : Montant					
Localisation : L0-U0					
Cote CEC		Cote CEM (%)			
4		A	B	C	D
		96	2	1	1
Remarque / Observation Perte de matériau importante à très importante à la section de transfert amont et aval. Aucune activité requise.					
Numéro d'activité:					
Numéro de recommandation:

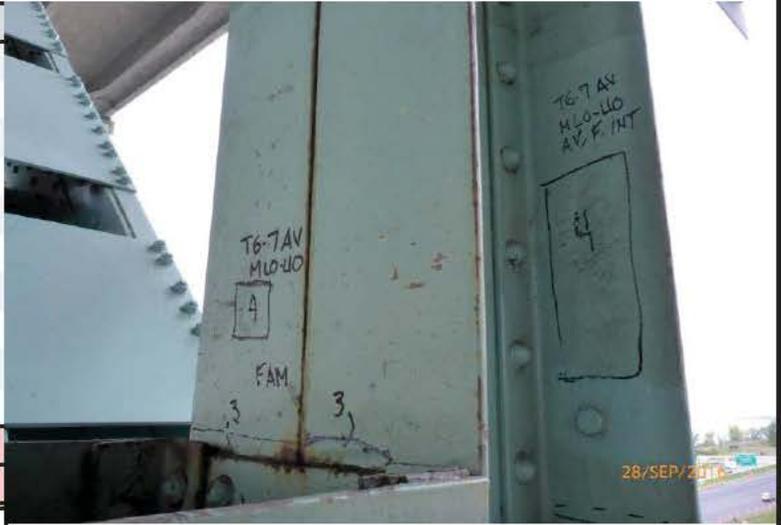
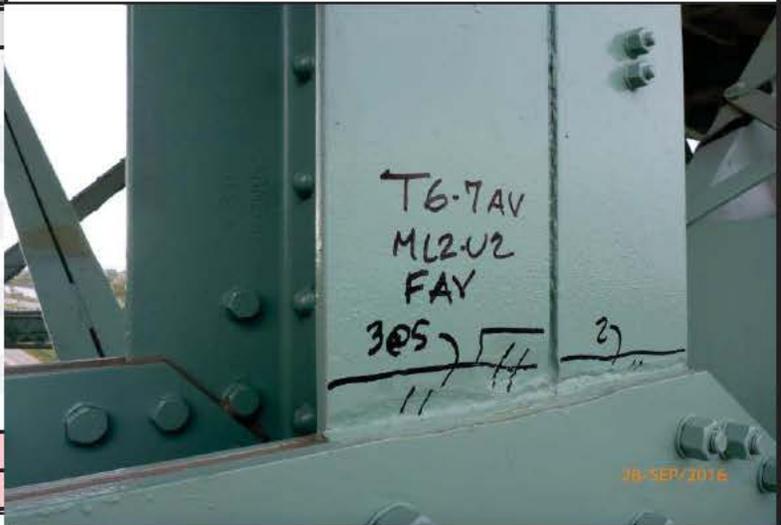
Axe: Jacques-Cartier		Section: Section 2		Structure: Pont Jacques-Cartier	
Identification					
Position longitudinale : Travée 06-07					
Groupe : Structure d'acier					
Position transversale : Ferme aval					
Élément : Montant					
Localisation : L0-U0					
Cote CEC		Cote CEM (%)			
4		A	B	C	D
		96	2	1	1
Remarque / Observation Perte de matériau importante à très importante à la section de transfert amont et aval. Aucune activité requise.					
Numéro d'activité:				Numéro de photo: JC_2_160928_MF_0631	
Numéro de recommandation:					
Identification					
Position longitudinale : Travée 06-07					
Groupe : Structure d'acier					
Position transversale : Ferme aval					
Élément : Montant					
Localisation : L2-U2					
Cote CEC		Cote CEM (%)			
3		A	B	C	D
		97	1	1	1
Remarque / Observation PDM imp. à très imp. à la SDT AV et imp. à la SDT AM. Def. par impact à la corn. AV.					
Numéro d'activité:				Numéro de photo: JC_2_160928_MF_0663

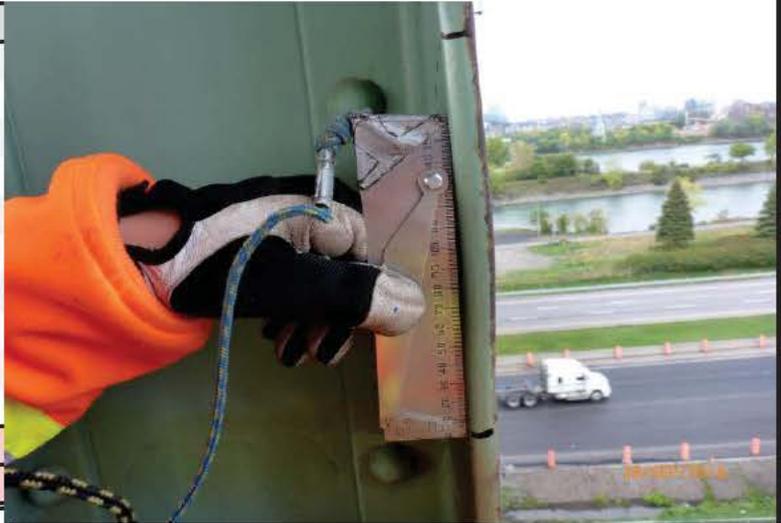
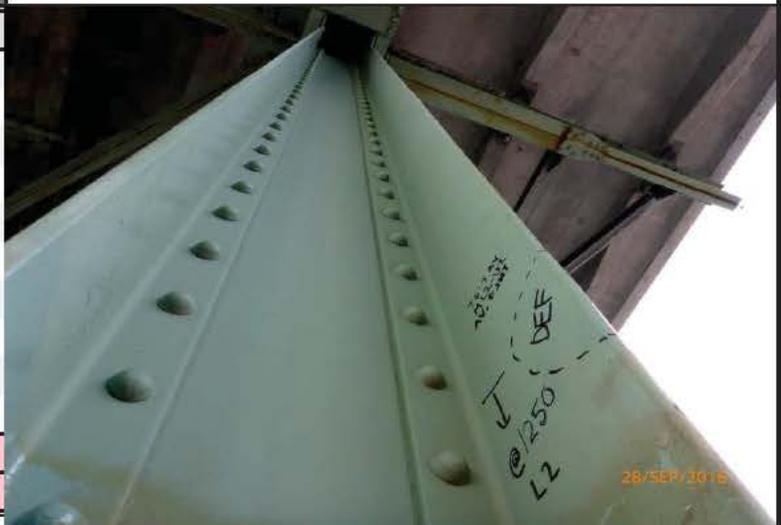
Axe: Jacques-Cartier		Section: Section 2		Structure: Pont Jacques-Cartier	
Identification					
Position longitudinale : Travée 06-07					
Groupe : Structure d'acier					
Position transversale : Ferme aval					
Élément : Montant					
Localisation : L2-U2					
Cote CEC		Cote CEM (%)			
3		A	B	C	D
		97	1	1	1
Remarque / Observation PDM imp. à très imp. à la SDT AV et imp. à la SDT AM. Def. par impact à la corn. AV.					
Numéro d'activité:				Numéro de photo: JC_2_160928_MF_0670	
Numéro de recommandation:					
Identification					
Position longitudinale : Travée 06-07					
Groupe : Structure d'acier					
Position transversale : Ferme aval					
Élément : Montant					
Localisation : L2-U2					
Cote CEC		Cote CEM (%)			
3		A	B	C	D
		97	1	1	1
Remarque / Observation PDM imp. à très imp. à la SDT AV et imp. à la SDT AM. Def. par impact à la corn. AV.					
Numéro d'activité:				Numéro de photo: JC_2_160928_MF_0671	
Numéro de recommandation:

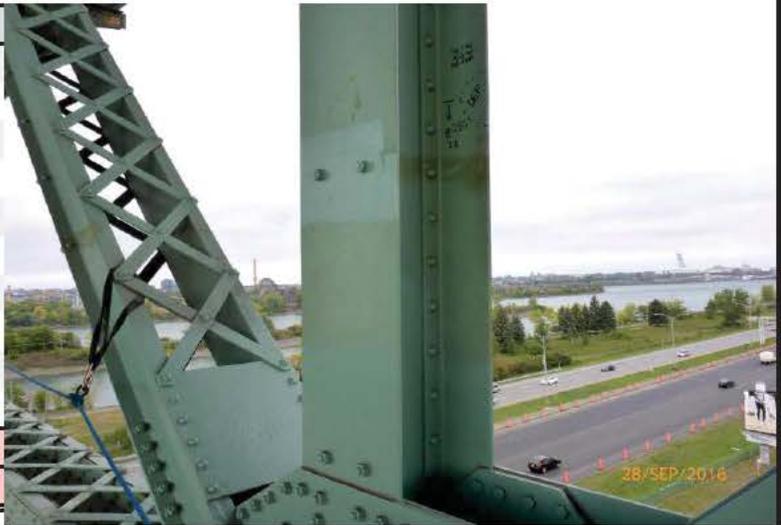
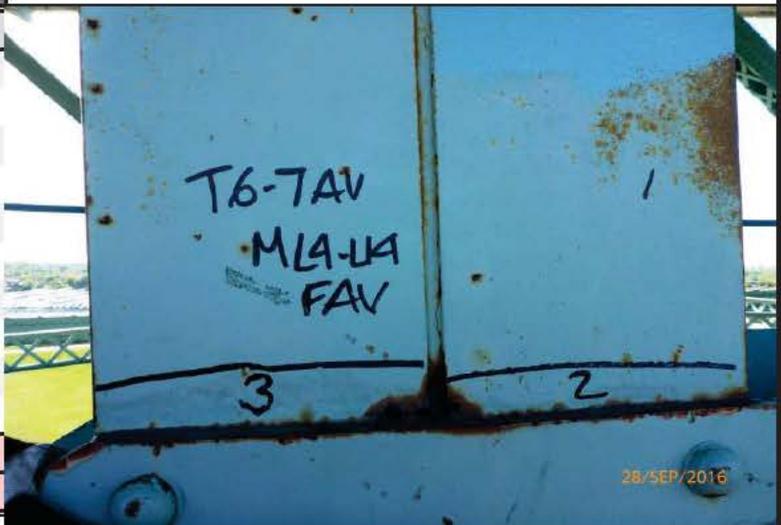
Axe: Jacques-Cartier		Section: Section 2		Structure: Pont Jacques-Cartier	
Identification					
Position longitudinale : Travée 06-07					
Groupe : Structure d'acier					
Position transversale : Ferme aval					
Élément : Montant					
Localisation : L2-U2					
Cote CEC		Cote CEM (%)			
3		A	B	C	D
		97	1	1	1
Remarque / Observation PDM imp. à très imp. à la SDT AV et imp. à la SDT AM. Def. par impact à la corn. AV.					
Numéro d'activité:				Numéro de photo: JC_2_160928_MF_0673	
Numéro de recommandation:					
Identification					
Position longitudinale : Travée 06-07					
Groupe : Structure d'acier					
Position transversale : Ferme aval					
Élément : Montant					
Localisation : L4-U4					
Cote CEC		Cote CEM (%)			
4		A	B	C	D
		98	1	1	0
Remarque / Observation Perte de matériau importante à la section de transfert aval.					
Numéro d'activité:				Numéro de photo: JC_2_160928_MF_0710	
Numéro de recommandation:

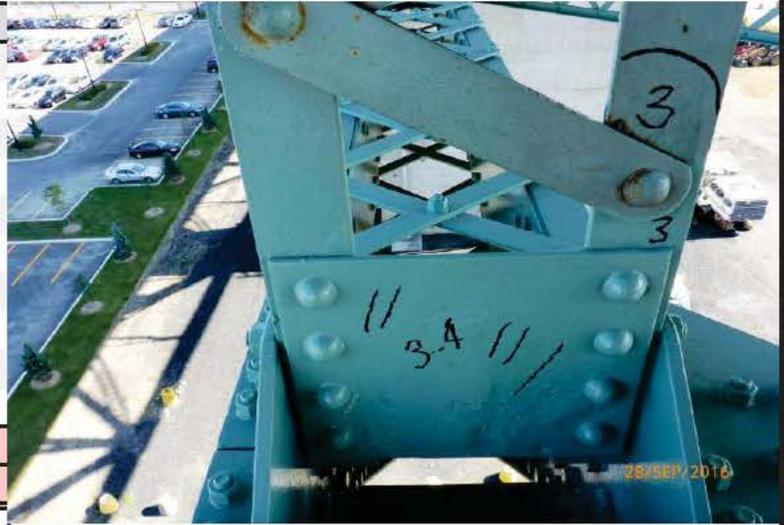
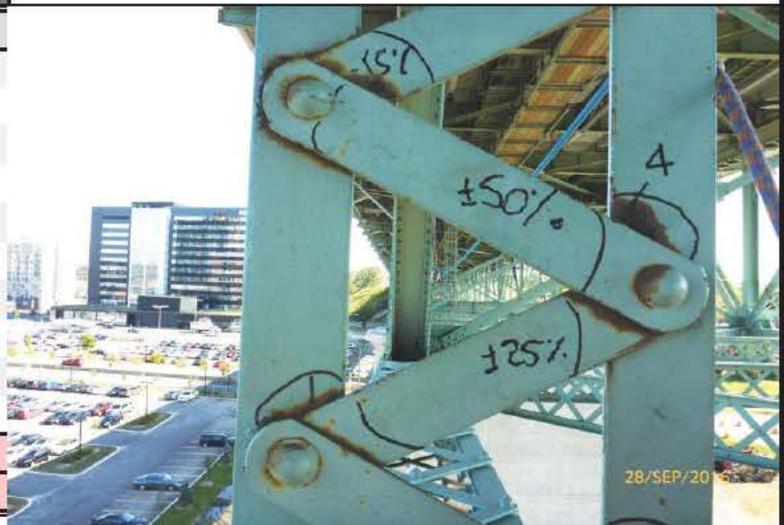
Axe: Jacques-Cartier		Section: Section 2		Structure: Pont Jacques-Cartier	
Identification					
Position longitudinale : Travée 06-07					
Groupe : Structure d'acier					
Position transversale : Ferme aval					
Élément : Montant					
Localisation : L5-U5					
Cote CEC		Cote CEM (%)			
3		A	B	C	D
		89	5	3	3
Remarque / Observation					
Perte de matériau importante à très importante aux cornières, à la plaque de liaison inférieure et aux étréssillons. Aucune activité requise.					
Numéro d'activité:				Numéro de photo: JC_2_160928_MF_0739	
Numéro de recommandation:					
Identification					
Position longitudinale : Travée 06-07					
Groupe : Structure d'acier					
Position transversale : Ferme aval					
Élément : Montant					
Localisation : L5-U5					
Cote CEC		Cote CEM (%)			
3		A	B	C	D
		89	5	3	3
Remarque / Observation					
Perte de matériau importante à très importante aux cornières, à la plaque de liaison inférieure et aux étréssillons. Aucune activité requise.

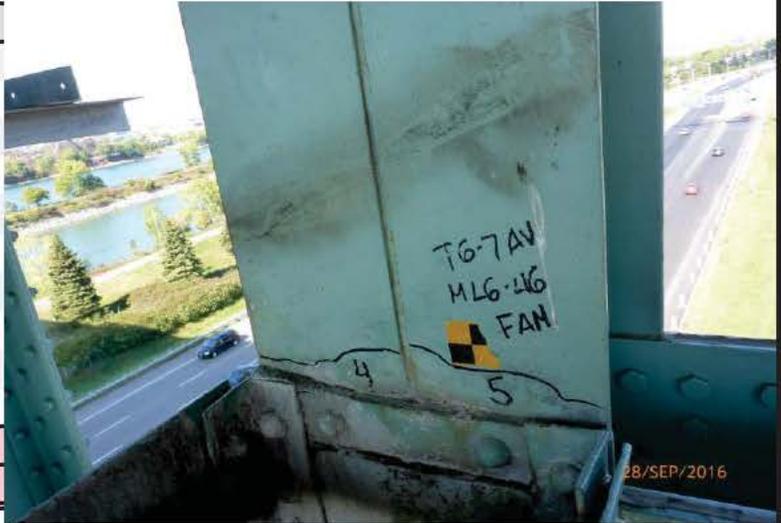
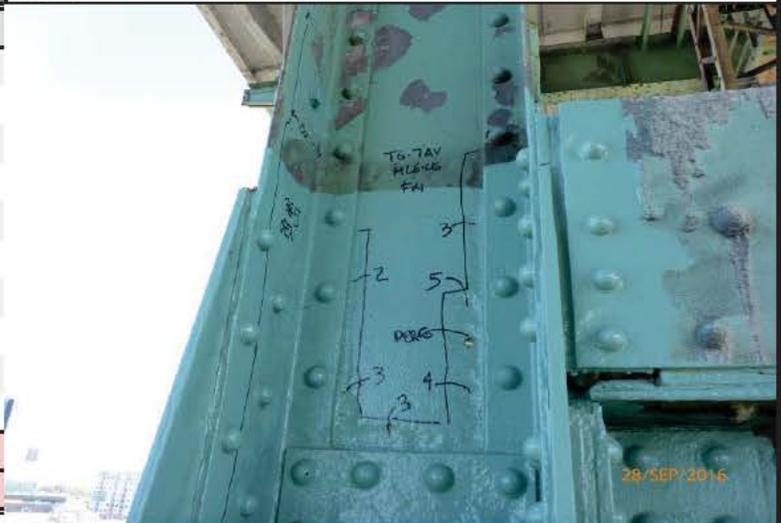
Numéro de photo: JC_2_160928_MF_0750

Axe: Jacques-Cartier		Section: Section 2		Structure: Pont Jacques-Cartier	
Identification					
Position longitudinale : Travée 06-07					
Groupe : Structure d'acier					
Position transversale : Ferme aval					
Élément : Montant					
Localisation : L6-U6					
Cote CEC		Cote CEM (%)			
2		A	B	C	D
		87	3	5	5
Remarque / Observation					
Perfo. au bas de l'âme. PDM imp. à très imp. aux corn. de la SDT AM et AV, à l'âme et à la face int. de la corn. AV nord sur toute la hauteur. Défauts pouvant affecter sa cap. à supporter les charges de façon imp. (20 à 25%).					
Numéro d'activité:				3221	
Numéro de recommandation:				15957	
Identification					
Position longitudinale : Travée 06-07					
Groupe : Structure d'acier					
Position transversale : Ferme aval					
Élément : Montant					
Localisation : L6-U6					
Cote CEC		Cote CEM (%)			
2		A	B	C	D
		87	3	5	5
Remarque / Observation					
Perfo. au bas de l'âme. PDM imp. à très imp. aux corn. de la SDT AM et AV, à l'âme et à la face int. de la corn. AV nord sur toute la hauteur. Défauts pouvant affecter sa cap. à supporter les charges de façon imp. (20 à 25%).

Numéro d'activité:				3221	
Numéro de recommandation:				15957

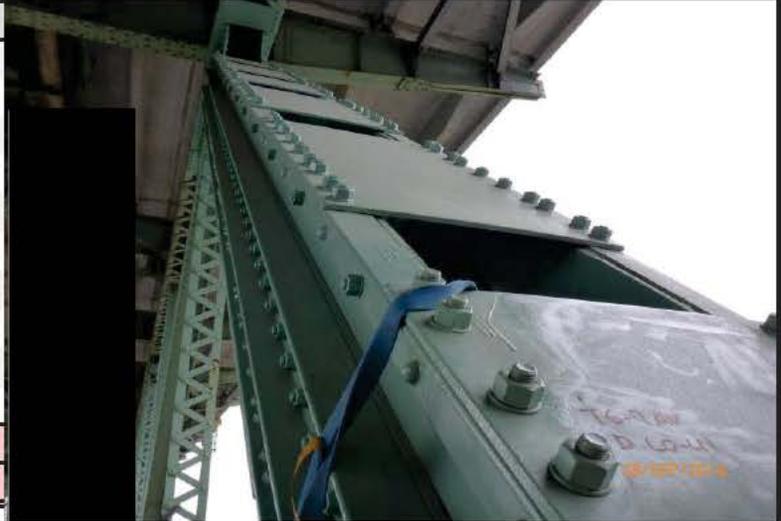
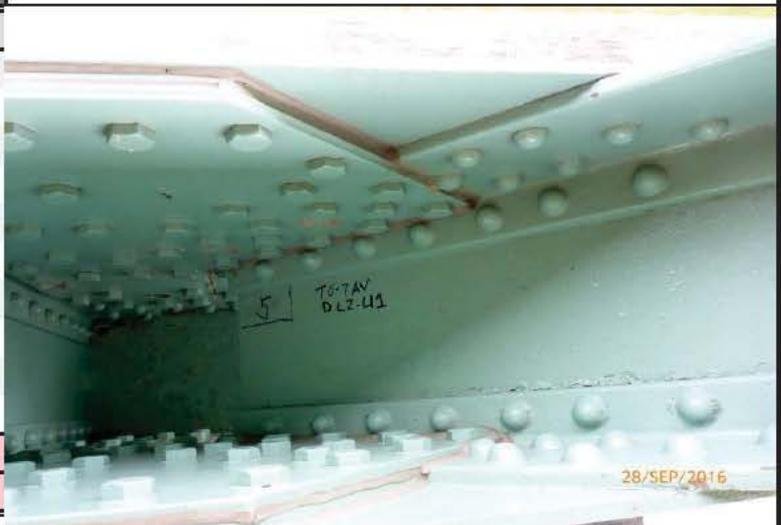
Axe: Jacques-Cartier		Section: Section 2		Structure: Pont Jacques-Cartier	
Identification					
Position longitudinale : Travée 06-07					
Groupe : Structure d'acier					
Position transversale : Ferme aval					
Élément : Diagonale					
Localisation : L0-U1					
Cote CEC		Cote CEM (%)			
4		A	B	C	D
		100	0	0	0
Remarque / Observation Renforcée.					
Numéro d'activité:				Numéro de photo: JC_2_160928_MF_0633	
Numéro de recommandation:					
Identification					
Position longitudinale : Travée 06-07					
Groupe : Structure d'acier					
Position transversale : Ferme aval					
Élément : Diagonale					
Localisation : U1-L2					
Cote CEC		Cote CEM (%)			
4		A	B	C	D
		97	1	1	1
Remarque / Observation Perte de matériau importante à très importante au bas de l'âme. Aucune activité requise.					
Numéro d'activité:				Numéro de photo: JC_2_160928_MF_0676	
Numéro de recommandation:

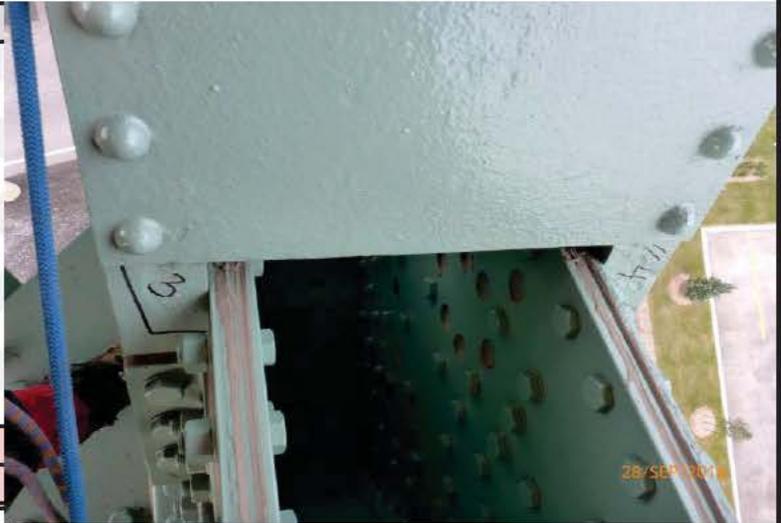
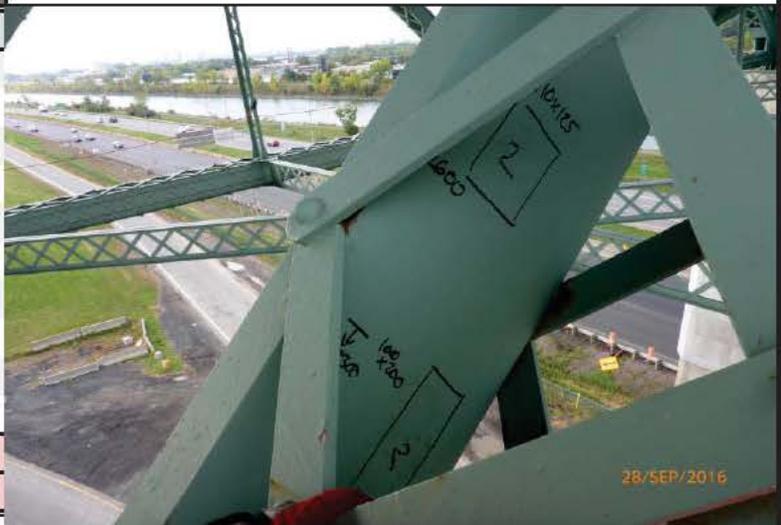
Axe: Jacques-Cartier		Section: Section 2		Structure: Pont Jacques-Cartier	
Identification					
Position longitudinale : Travée 06-07					
Groupe : Structure d'acier					
Position transversale : Ferme aval					
Élément : Diagonale					
Localisation : L2-U3					
Cote CEC		Cote CEM (%)			
4		A	B	C	D
		97	1	1	1
Remarque / Observation PDM imp. à très imp. aux ailes sup. PDM imp. à la face int. de l'âme AM et aux ETR. Aucune act. requise.					
Numéro d'activité:				Numéro de photo: JC_2_160928_MF_0680	
Numéro de recommandation:					
Identification					
Position longitudinale : Travée 06-07					
Groupe : Structure d'acier					
Position transversale : Ferme aval					
Élément : Diagonale					
Localisation : L2-U3					
Cote CEC		Cote CEM (%)			
4		A	B	C	D
		97	1	1	1
Remarque / Observation PDM imp. à très imp. aux ailes sup. PDM imp. à la face int. de l'âme AM et aux ETR. Aucune act. requise.					
Numéro d'activité:				Numéro de photo: JC_2_160928_MF_0681
