Axe: Jacques-Cartier		Section: Section 2		Structure: Pont Jacques-Cartier	
Identification					
Position longitudinale : Travée 05-06					
Groupe : Structure d'acier					
Position transversale : Ferme aval					
Élément : Assemblage inférieur					
Localisation : L4					
Cote CEC		Cote CEM (%)			
2		A	B	C	D
		93	3	2	2
Remarque / Observation Perte de matériau importante à très importante aux sections de transfert pouvant réduire sa capacité à supporter les charges de façon importante (25 à 30%).					
Numéro d'activité:				3221	
Numéro de recommandation:				15957	
Identification					
Position longitudinale : Travée 05-06					
Groupe : Structure d'acier					
Position transversale : Ferme aval					
Élément : Assemblage inférieur					
Localisation : L4					
Cote CEC		Cote CEM (%)			
2		A	B	C	D
		93	3	2	2
Remarque / Observation Perte de matériau importante à très importante aux sections de transfert pouvant réduire sa capacité à supporter les charges de façon importante (25 à 30%).

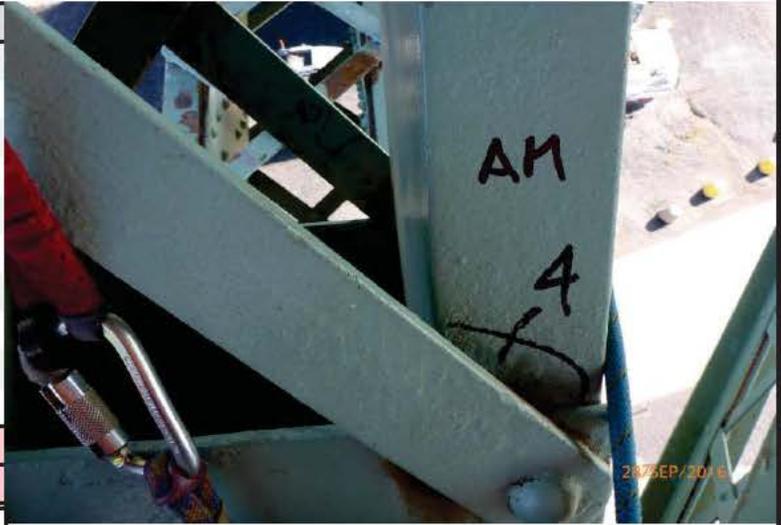
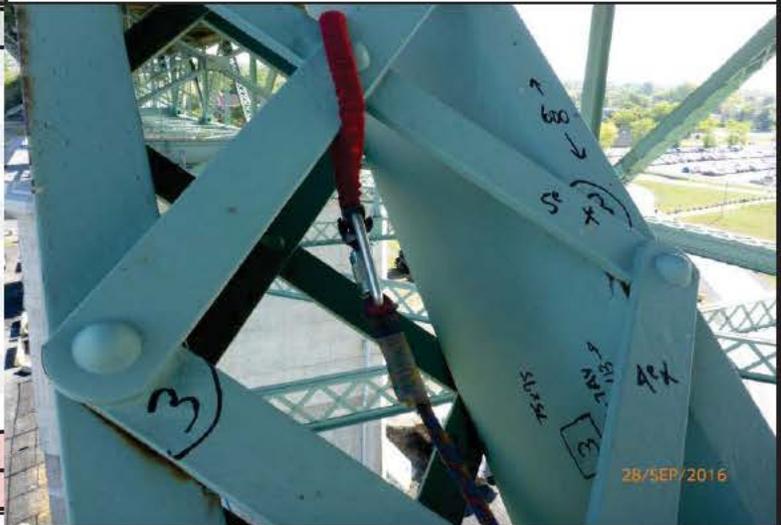
Axe:	Jacques-Cartier	Section :	Section 2	Structure :	Pont Jacques-Cartier
Identification					
Position longitudinale :					
Travée 06-07					
Groupe :					
Structure d'acier					
Position transversale :					
Ferme aval					
Élément :					
Diagonale					
Localisation :					
U3-L4					
Cote CEC		Cote CEM (%)			
4		A	B	C	D
		95	2	2	1
Remarque / Observation					
PDM imp. à très imp. aux ailes sup. et aux ETR. PDM imp. à la face int. de l'âme AM. Aucune act. requise.					
Numéro d'activité:					
Numéro de recommandation:					
Identification					
Position longitudinale :					
Travée 06-07					
Groupe :					
Structure d'acier					
Position transversale :					
Ferme aval					
Élément :					
Diagonale					
Localisation :					
U3-L4					
Cote CEC		Cote CEM (%)			
4		A	B	C	D
		95	2	2	1
Remarque / Observation					
PDM imp. à très imp. aux ailes sup. et aux ETR. PDM imp. à la face int. de l'âme AM. Aucune act. requise.					
Numéro d'activité:

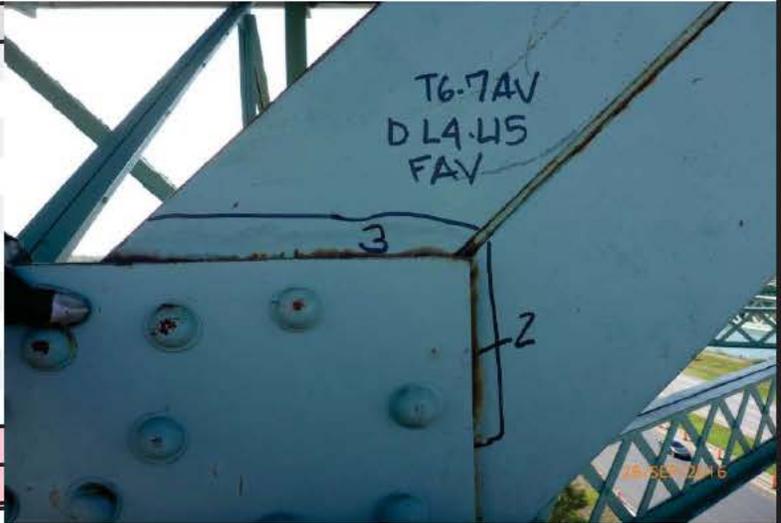
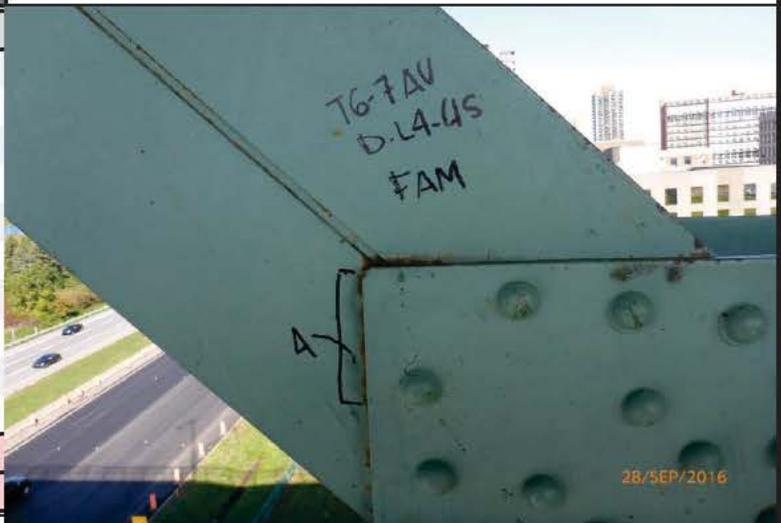
Numéro d'activité:				Numéro de photo: JC_2_160928_MF_0727	
Numéro de recommandation:

Axe: Jacques-Cartier		Section: Section 2		Structure: Pont Jacques-Cartier	
Identification					
Position longitudinale : Travée 06-07					
Groupe : Structure d'acier					
Position transversale : Ferme aval					
Élément : Diagonale					
Localisation : L4-U5					
Cote CEC		Cote CEM (%)			
4		A	B	C	D
		97	1	1	1
Remarque / Observation Perte de matériau très importante aux cornières de la section de transfert amont et importante à la section de transfert aval. Aucune activité requise.					
Numéro d'activité:				Numéro de photo: JC_2_160928_MF_0725	
Numéro de recommandation:					
Identification					
Position longitudinale : Travée 06-07					
Groupe : Structure d'acier					
Position transversale : Ferme aval					
Élément : Diagonale					
Localisation : L4-U5					
Cote CEC		Cote CEM (%)			
4		A	B	C	D
		97	1	1	1
Remarque / Observation Perte de matériau très importante aux cornières de la section de transfert amont et importante à la section de transfert aval. Aucune activité requise.

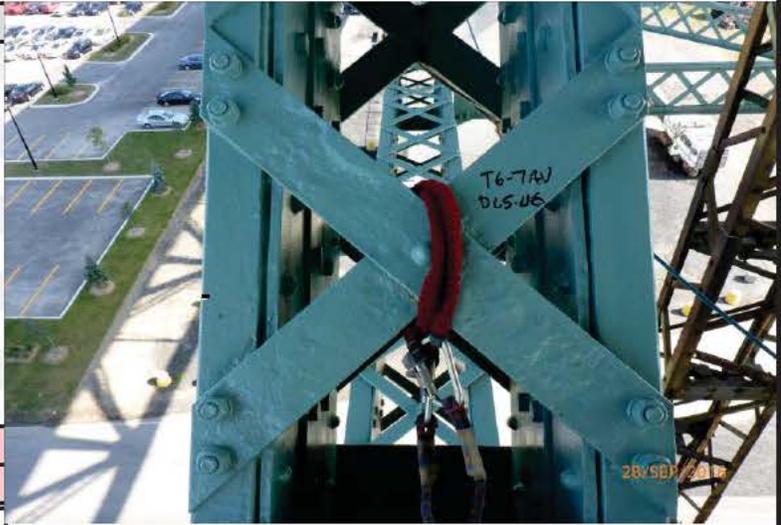
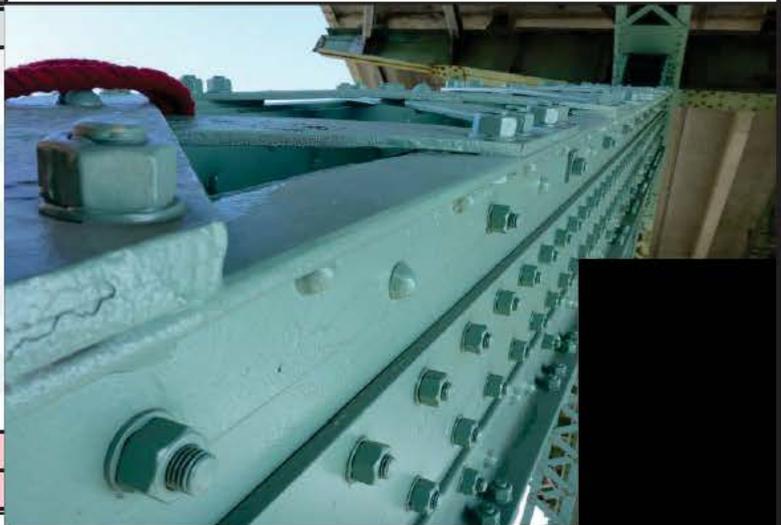
Numéro d'activité:				Numéro de photo: JC_2_160928_MF_0764	
Numéro de recommandation:

Axe: Jacques-Cartier		Section: Section 2		Structure: Pont Jacques-Cartier	
Identification					
Position longitudinale : Travée 06-07					
Groupe : Structure d'acier					
Position transversale : Ferme aval					
Élément : Diagonale					
Localisation : U5-L6					
Cote CEC		Cote CEM (%)			
4		A	B	C	D
		93	5	1	1
Remarque / Observation Âmes renforcées. Perte de matériau importante à très importante à la plaque de liaison et aux étrésillons. Aucune activité requise.					
Numéro d'activité:				Numéro de photo: JC_2_160928_MF_0761	
Numéro de recommandation:					
Identification					
Position longitudinale : Travée 06-07					
Groupe : Structure d'acier					
Position transversale : Ferme aval					
Élément : Diagonale					
Localisation : U5-L6					
Cote CEC		Cote CEM (%)			
4		A	B	C	D
		93	5	1	1
Remarque / Observation Âmes renforcées. Perte de matériau importante à très importante à la plaque de liaison et aux étrésillons. Aucune activité requise.

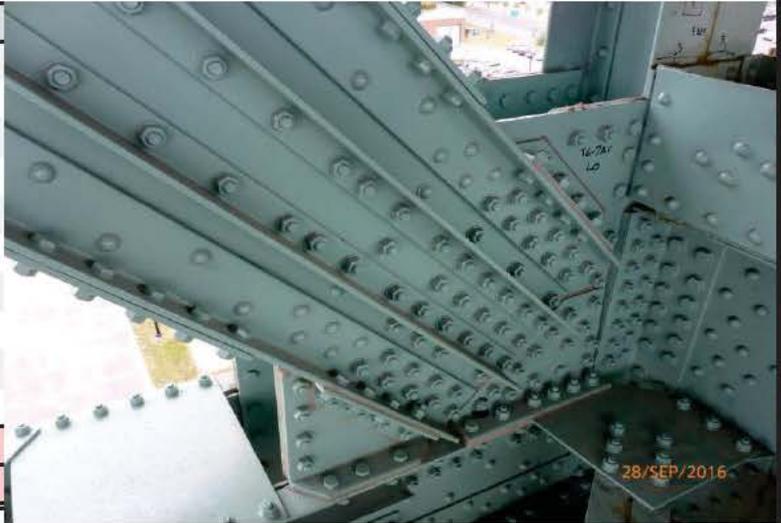
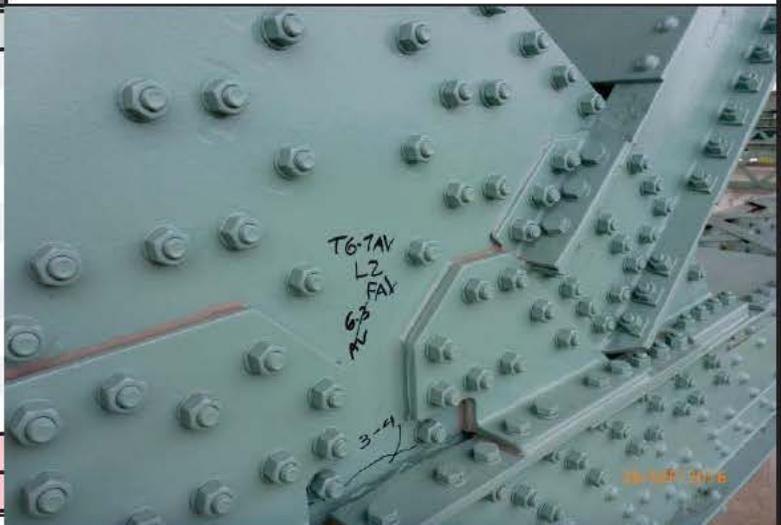
Axe: Jacques-Cartier		Section: Section 2		Structure: Pont Jacques-Cartier	
Identification					
Position longitudinale : Travée 06-07					
Groupe : Structure d'acier					
Position transversale : Ferme aval					
Élément : Assemblage inférieur					
Localisation : L0					
Cote CEC		Cote CEM (%)			
4		A	B	C	D
		100	0	0	0
Remarque / Observation Assemblage renforcé.					
Numéro d'activité:				Numéro de photo: JC_2_160928_MF_0636	
Numéro de recommandation:					
Identification					
Position longitudinale : Travée 06-07					
Groupe : Structure d'acier					
Position transversale : Ferme aval					
Élément : Assemblage inférieur					
Localisation : L2					
Cote CEC		Cote CEM (%)			
4		A	B	C	D
		98	2	0	0
Remarque / Observation Assemblage renforcé. Perte de matériau importante à très importante aux plaques d'origine (doublées).					
Numéro d'activité:				Numéro de photo: JC_2_160928_MF_0666	
Numéro de recommandation:

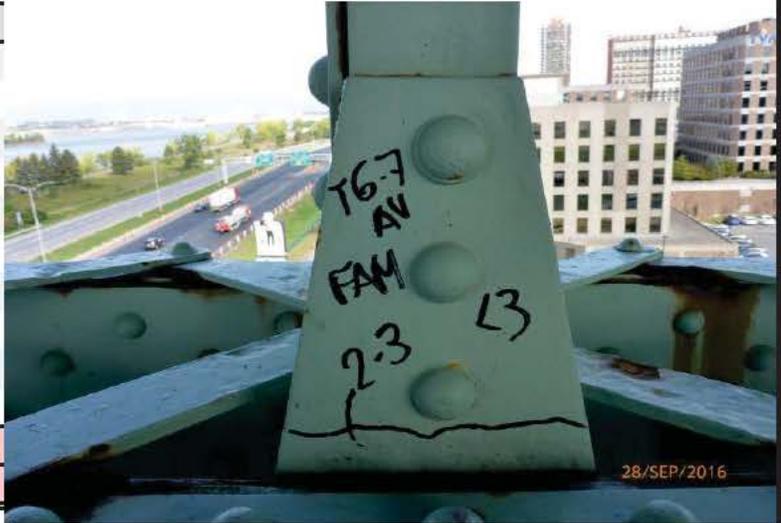
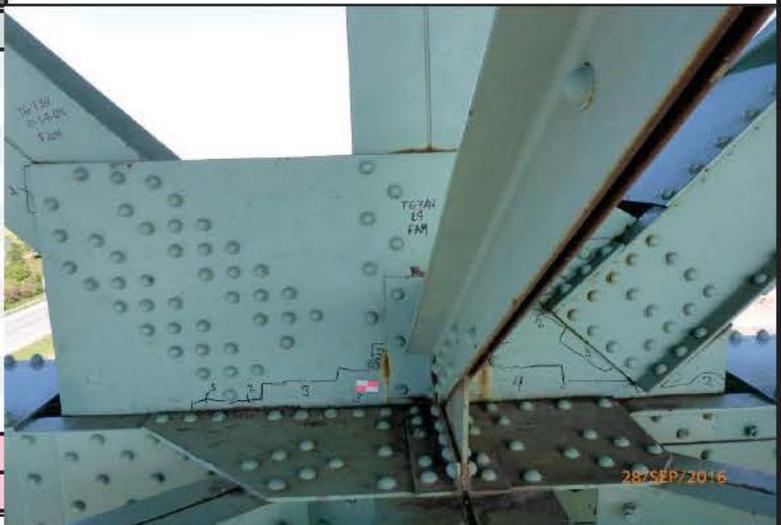
Axe: Jacques-Cartier		Section: Section 2		Structure: Pont Jacques-Cartier	
Identification					
Position longitudinale : Travée 06-07					
Groupe : Structure d'acier					
Position transversale : Ferme aval					
Élément : Assemblage inférieur					
Localisation : L3					
Cote CEC		Cote CEM (%)			
4		A	B	C	D
		94	5	1	0
Remarque / Observation Perte de matériau importante à la plaque amont.					
Numéro d'activité:				Numéro de photo: JC_2_160928_MF_0696	
Numéro de recommandation:					
Identification					
Position longitudinale : Travée 06-07					
Groupe : Structure d'acier					
Position transversale : Ferme aval					
Élément : Assemblage inférieur					
Localisation : L4					
Cote CEC		Cote CEM (%)			
2		A	B	C	D
		94	3	2	1
Remarque / Observation PDM imp. à très imp. aux SDT AM et AV. DEF CORR aux coins des PL. Défauts de matériau pouvant réduire sa cap. à supporter les charges de façon imp. (20 à 25%)					
Numéro d'activité: 3221				Numéro de photo: JC_2_160928_MF_0721

Numéro de recommandation: 15957

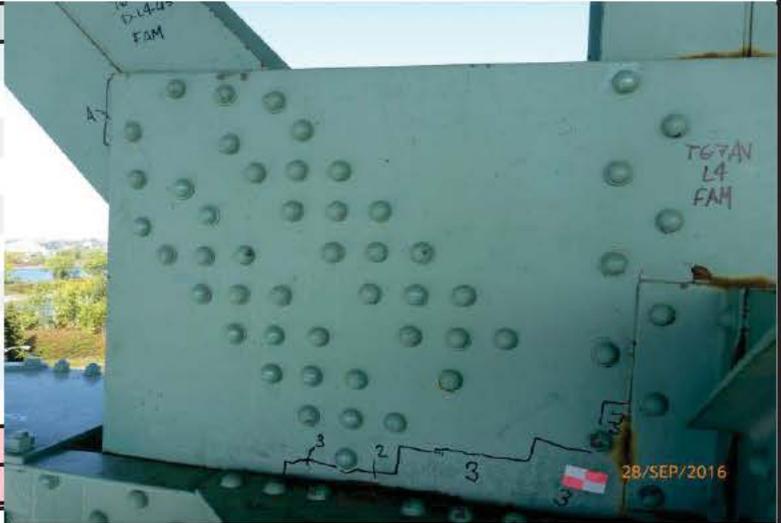
Axe: Jacques-Cartier		Section: Section 2		Structure: Pont Jacques-Cartier	
Identification					
Position longitudinale : Travée 06-07					
Groupe : Structure d'acier					
Position transversale : Ferme aval					
Élément : Assemblage inférieur					
Localisation : L4					
Cote CEC		Cote CEM (%)			
2		A	B	C	D
		94	3	2	1
Remarque / Observation PDM imp. à très imp. aux SDT AM et AV. DEF CORR aux coins des PL. Défauts de matériau pouvant réduire sa cap. à supporter les charges de façon imp. (20 à 25%)					
Numéro d'activité:		3221			
Numéro de recommandation:		15957			
Identification					
Position longitudinale : Travée 06-07					
Groupe : Structure d'acier					
Position transversale : Ferme aval					
Élément : Assemblage inférieur					
Localisation : L4					
Cote CEC		Cote CEM (%)			
2		A	B	C	D
		94	3	2	1
Remarque / Observation PDM imp. à très imp. aux SDT AM et AV. DEF CORR aux coins des PL. Défauts de matériau pouvant réduire sa cap. à supporter les charges de façon imp. (20 à 25%)

Numéro d'activité:		3221			
Numéro de recommandation:		15957

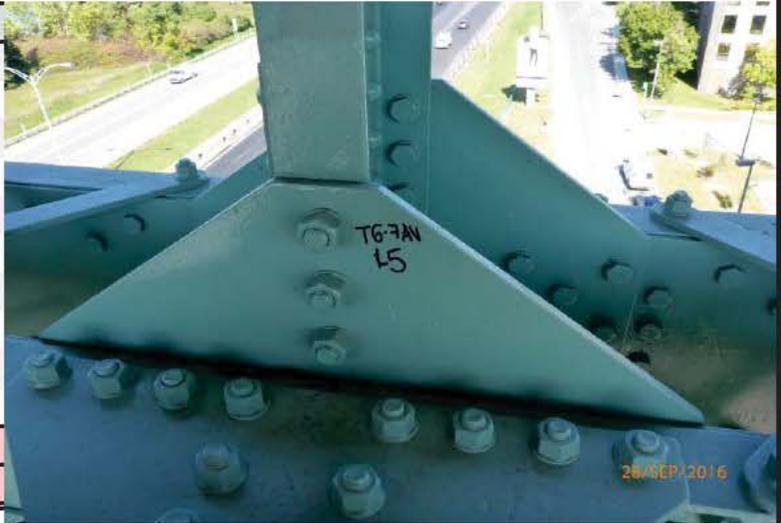
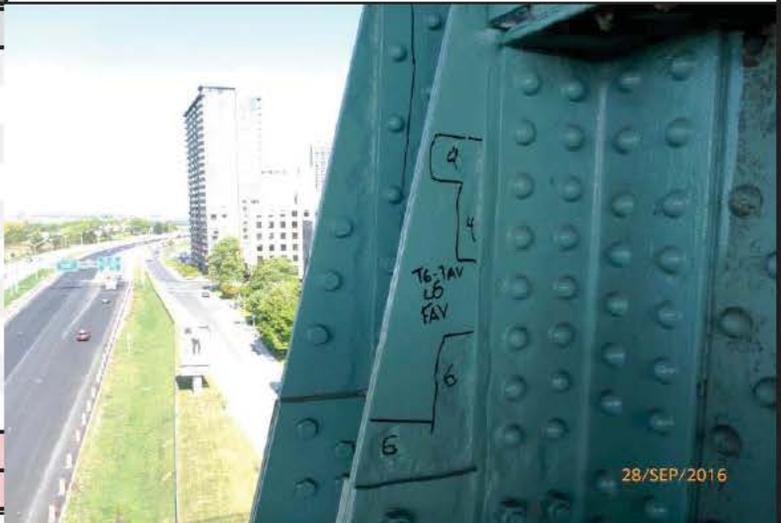
Axe: Jacques-Cartier		Section: Section 2		Structure: Pont Jacques-Cartier	
Identification					
Position longitudinale :					
Travée 06-07					
Groupe :					
Structure d'acier					
Position transversale :					
Ferme aval					
Élément :					
Assemblage inférieur					
Localisation :					
L5					
Cote CEC		Cote CEM (%)			
4		A	B	C	D
		100	0	0	0
Remarque / Observation					
Assemblage remplacé.					
Numéro d'activité:				JC_2_160928_MF_0737	
Numéro de recommandation:					
Identification					
Position longitudinale :					
Travée 06-07					
Groupe :					
Structure d'acier					
Position transversale :					
Ferme aval					
Élément :					
Assemblage inférieur					
Localisation :					
L6					
Cote CEC		Cote CEM (%)			
4		A	B	C	D
		90	8	1	1
Remarque / Observation					
Assemblage renforcé. Perte de matériau importante à très importante aux plaques d'origine. Aucune activité requise.					
Numéro d'activité:				JC_2_160928_MF_0757	
Numéro de recommandation:

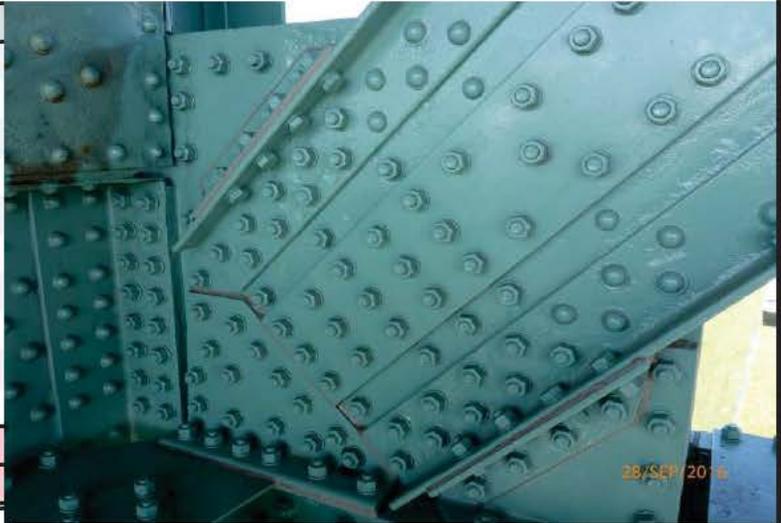
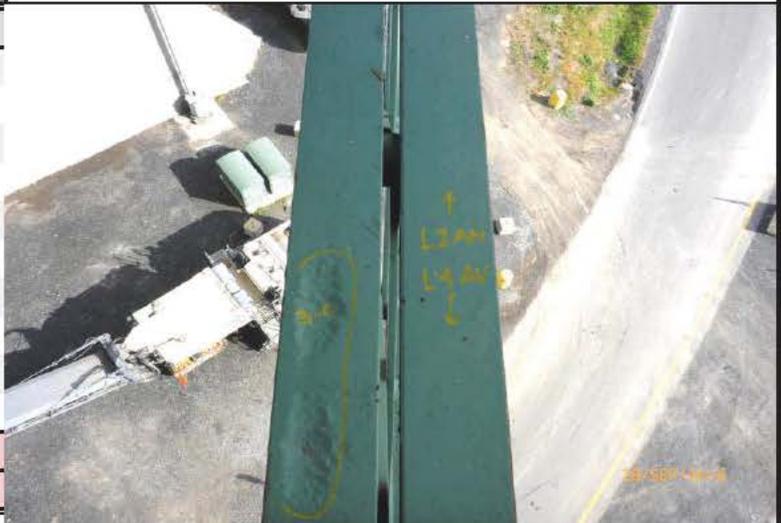
Numéro d'activité:				Numéro de photo: JC_2_160928_451	
Numéro de recommandation:

Axe: Jacques-Cartier		Section: Section 2		Structure: Pont Jacques-Cartier	
Identification					
Position longitudinale : Travée 06-07					
Groupe : Structure d'acier					
Position transversale : Ferme aval					
Élément : Assemblage inférieur					
Localisation : L6					
Cote CEC		Cote CEM (%)			
4		A	B	C	D
		90	8	1	1
Remarque / Observation Assemblage renforcé. Perte de matériau importante à très importante aux plaques d'origine. Aucune activité requise.					
Numéro d'activité:				Numéro de photo: JC_2_160928_MF_0758	
Numéro de recommandation:					
Identification					
Position longitudinale : Travée 06-07					
Groupe : Structure d'acier					
Position transversale : Général					
Élément : Contreventement horizontal inférieur					
Localisation : L2-L3					
Cote CEC		Cote CEM (%)			
4		A	B	C	D
		97	1	1	1
Remarque / Observation Perte de matériau importante à très importante aux cornières. Aucune activité requise.

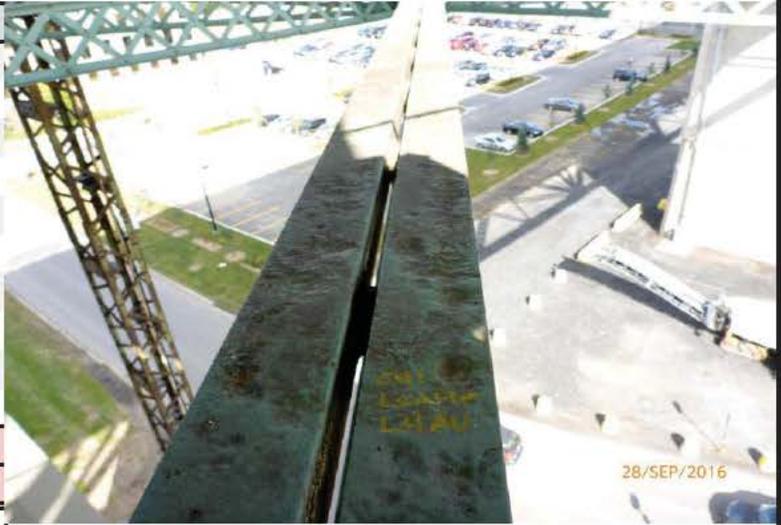
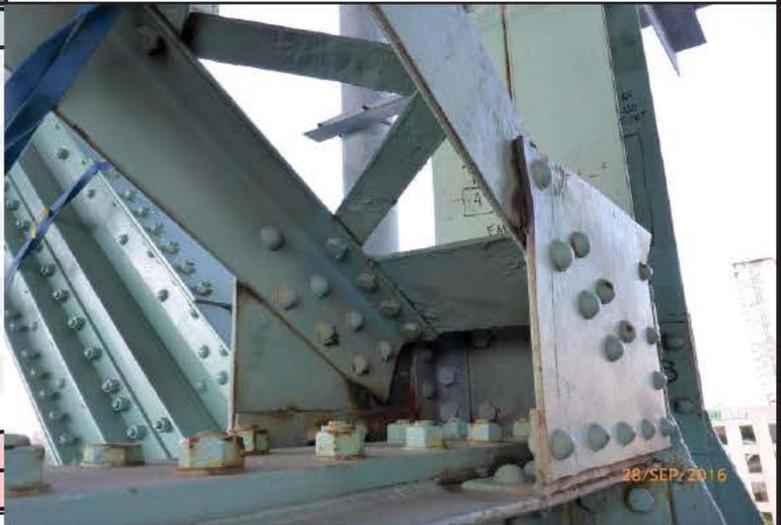
Axe: Jacques-Cartier		Section: Section 2		Structure: Pont Jacques-Cartier	
Identification					
Position longitudinale : Travée 06-07					
Groupe : Structure d'acier					
Position transversale : Général					
Élément : Contreventement horizontal inférieur					
Localisation : L5-L6					
Cote CEC		Cote CEM (%)			
3		A	B	C	D
		85	5	5	5
Remarque / Observation Perfo. à une corn. inf. PDM imp. à très imp. aux corn., aux ETR, aux PL d'ass. et aux PL de liaison.					
Numéro d'activité:		3221			
Numéro de recommandation:		15954			
Identification					
Position longitudinale : Travée 06-07					
Groupe : Structure d'acier					
Position transversale : Général					
Élément : Contreventement vertical					
Localisation : L0-U0					
Cote CEC		Cote CEM (%)			
3		A	B	C	D
		97	1	1	1
Remarque / Observation PDM imp. à très imp. aux corn., aux PL d'ass. et aux ETR. DEF CORR aux PL d'ass. central. Aucune act. requise.					
Numéro d'activité:

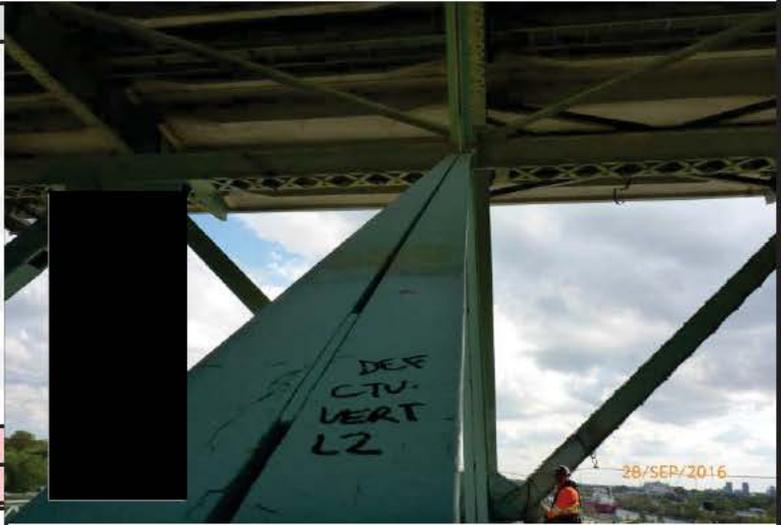
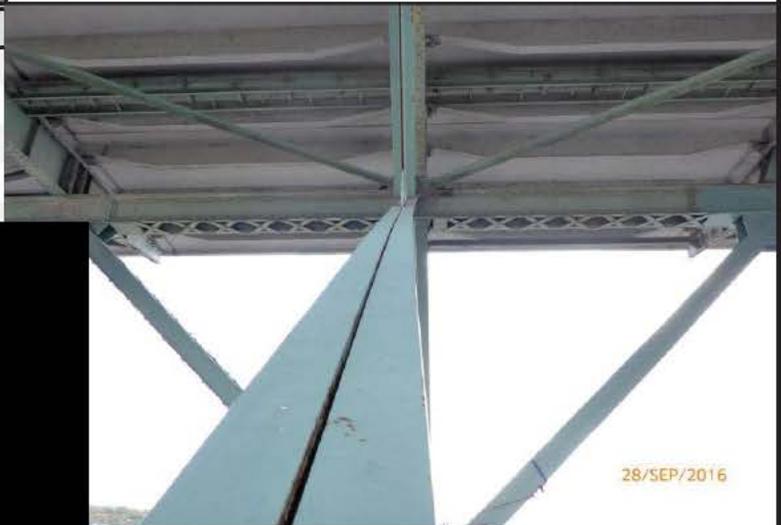
Axe: Jacques-Cartier		Section: Section 2		Structure: Pont Jacques-Cartier	
Identification					
Position longitudinale : Travée 06-07					
Groupe : Structure d'acier					
Position transversale : Général					
Élément : Contreventement vertical					
Localisation : L2-U2					
Cote CEC		Cote CEM (%)			
3		A	B	C	D
		98	2	0	0
Remarque / Observation Déformation permanente du contreventement.					
Numéro d'activité:				Numéro de photo: JC_2_160928_MF_0798	
Numéro de recommandation:					
Identification					
Position longitudinale : Travée 06-07					
Groupe : Structure d'acier					
Position transversale : Général					
Élément : Contreventement vertical					
Localisation : L4-U4					
Cote CEC		Cote CEM (%)			
3		A	B	C	
		97	1	1	
Remarque / Observation Perte de matériau importante à très importante aux plaques d'assemblage. Déformation permanente du contreventement.					
Numéro d'activité:				Numéro de photo: JC_2_160928_MF_0792

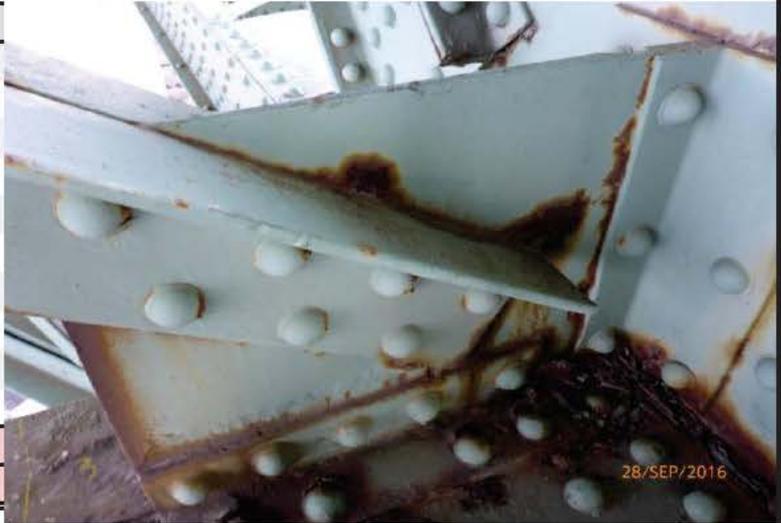
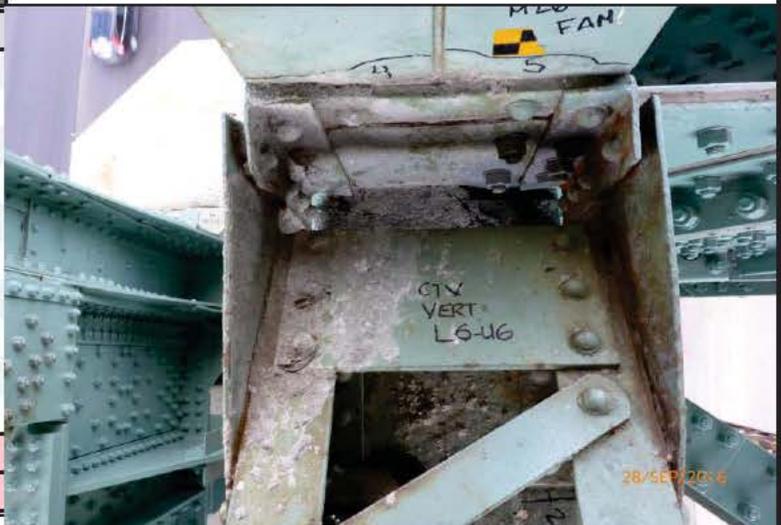
Numéro d'activité:		Numéro de photo: JC_2_160928_MF_0773			
Numéro de recommandation:

Axe: Jacques-Cartier		Section: Section 2		Structure: Pont Jacques-Cartier	
Identification					
Position longitudinale : Travée 06-07					
Groupe : Structure d'acier					
Position transversale : Général					
Élément : Contreventement vertical					
Localisation : L4-U4					
Cote CEC		Cote CEM (%)			
3		A	B	C	D
		97	1	1	1
Remarque / Observation Perte de matériau importante à très importante aux plaques d'assemblage. Déformation permanente du contreventement.					
Numéro d'activité:		Numéro de photo: JC_2_160928_448			
Numéro de recommandation:					
Identification					
Position longitudinale : Travée 06-07					
Groupe : Structure d'acier					
Position transversale : Général					
Élément : Contreventement vertical					
Localisation : L6-U6					
Cote CEC		Cote CEM (%)			
3		A	B	C	D
		89	5	3	3
Remarque / Observation Perte de matériau importante à très importante aux cornières, aux étrépillons et aux plaques d'assemblage. Déformation par corrosion. Aucune activité requise.

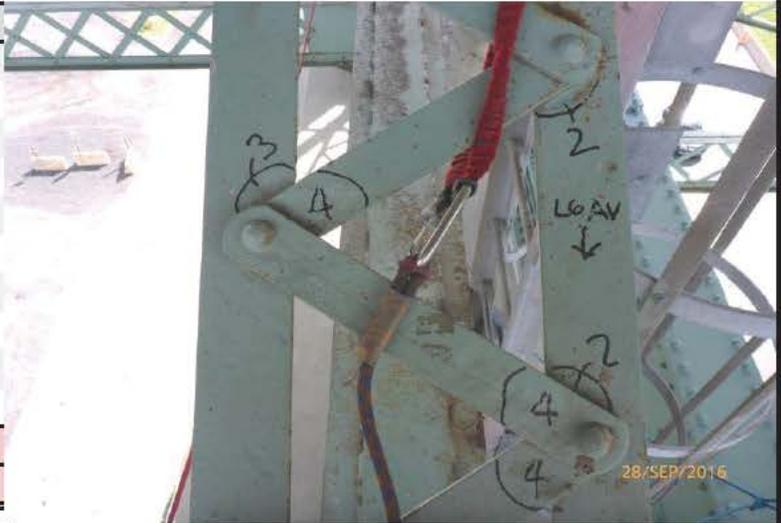
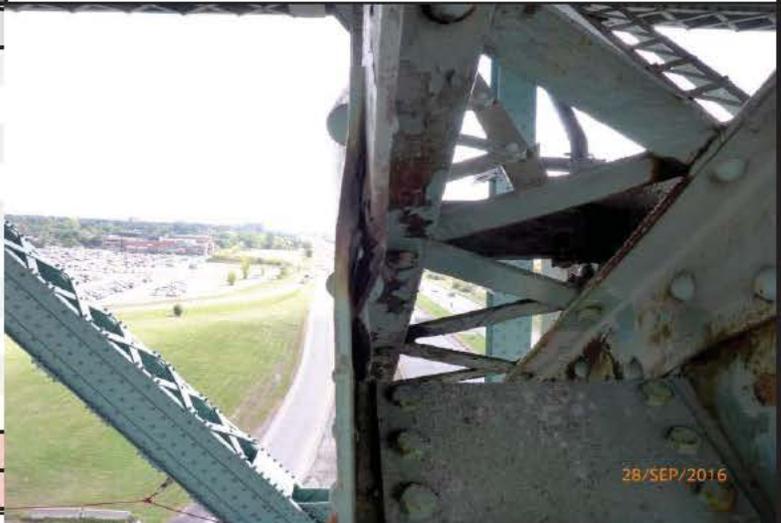
Numéro d'activité:				Numéro de photo: JC_2_160928_MF_0777	
Numéro de recommandation:

Axe: Jacques-Cartier		Section: Section 2		Structure: Pont Jacques-Cartier	
Identification					
Position longitudinale : Travée 06-07					
Groupe : Structure d'acier					
Position transversale : Général					
Élément : Contreventement vertical					
Localisation : L6-U6					
Cote CEC		Cote CEM (%)			
3		A	B	C	D
		89	5	3	3
Remarque / Observation Perte de matériau importante à très importante aux cornières, aux étrépillons et aux plaques d'assemblage. Déformation par corrosion. Aucune activité requise.					
Numéro d'activité:				Numéro de photo: JC_2_160928_MF_0775	
Numéro de recommandation:					
Identification					
Position longitudinale : Travée 06-07					
Groupe : Structure d'acier					
Position transversale : Général					
Élément : Contreventement vertical					
Localisation : L6-U6					
Cote CEC		Cote CEM (%)			
3		A	B	C	D
		89	5	3	3
Remarque / Observation Perte de matériau importante à très importante aux cornières, aux étrépillons et aux plaques d'assemblage. Déformation par corrosion. Aucune activité requise.

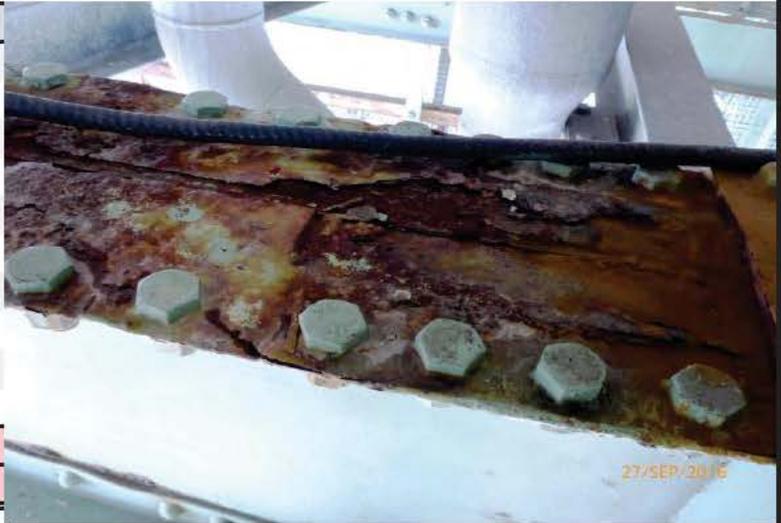
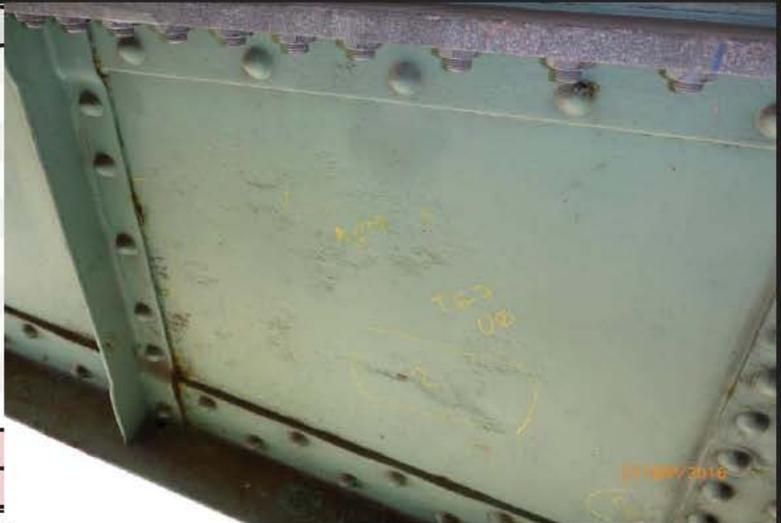
Numéro d'activité:					
Numéro de recommandation:					
Numéro de photo: JC_2_160927_█_313

Axe:	Jacques-Cartier	Section :	Section 2	Structure :	Pont Jacques-Cartier
Identification					
Position longitudinale :					
Travée 06-07					
Groupe :					
Structure d'acier					
Position transversale :					
Général					
Élément :					
Poutre transversale					
Localisation :					
U0					
Cote CEC		Cote CEM (%)			
3		A	B	C	D
		82	10	4	4
Remarque / Observation					
PDM imp. à très imp. à la semelle sup. PDM imp. à l'âme à l'ext. AM. DEF CORR aux semelles. Aucune act. requise.					
Numéro d'activité:					
Numéro de recommandation:					
Numéro de photo: JC_2_160927_█_311					
Identification					
Position longitudinale :					
Travée 06-07					
Groupe :					
Structure d'acier					
Position transversale :					
Général					
Élément :					
Poutre transversale					
Localisation :					
U0					
Cote CEC		Cote CEM (%)			
3		A	B	C	D
		82	10	4	4
Remarque / Observation					
PDM imp. à très imp. à la semelle sup. PDM imp. à l'âme à l'ext. AM. DEF CORR aux semelles. Aucune act. requise.

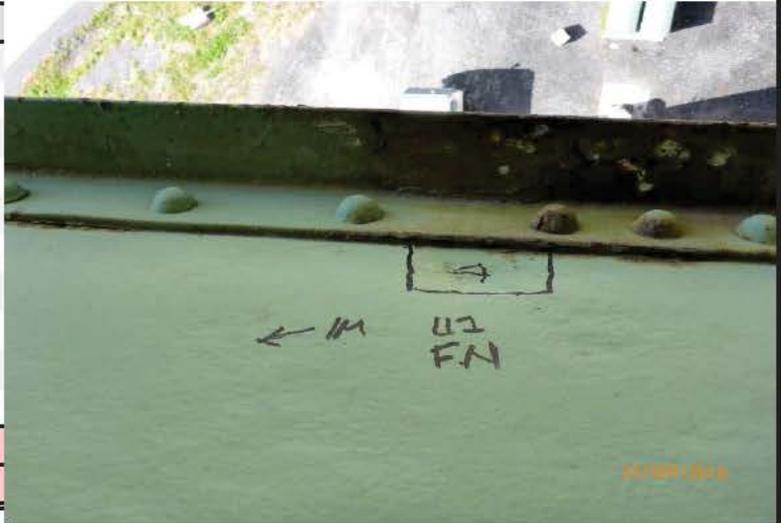
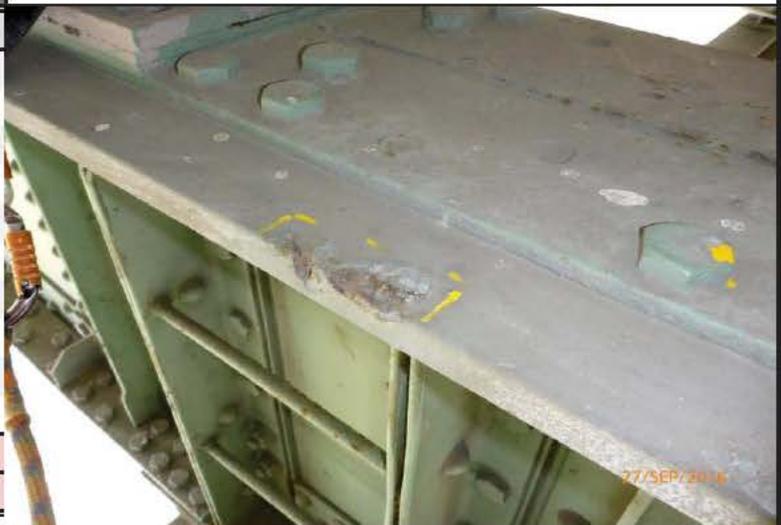
Numéro d'activité:				Numéro de photo: JC_2_160927_327	
Numéro de recommandation:

Axe: Jacques-Cartier		Section: Section 2		Structure: Pont Jacques-Cartier	
Identification					
Position longitudinale : Travée 06-07					
Groupe : Structure d'acier					
Position transversale : Général					
Élément : Poutre transversale					
Localisation : U1					
Cote CEC		Cote CEM (%)			
4		A	B	C	D
		93	5	1	1
Remarque / Observation PDM imp. à très imp. à l'âme à l'ext. AM. PDM imp. à la semelle sup. DEF CORR aux semelles. Aucune act. requise.					
Numéro d'activité:				Numéro de photo: JC_2_160927_MF_0592	
Numéro de recommandation:					
Identification					
Position longitudinale : Travée 06-07					
Groupe : Structure d'acier					
Position transversale : Général					
Élément : Poutre transversale					
Localisation : U2					
Cote CEC		Cote CEM (%)			
4		A	B	C	D
		93	5	1	1
Remarque / Observation Perte de matériau importante à très importante à la semelle supérieure. Déformation par corrosion aux semelles et aux raidisseurs. Aucune activité requise.

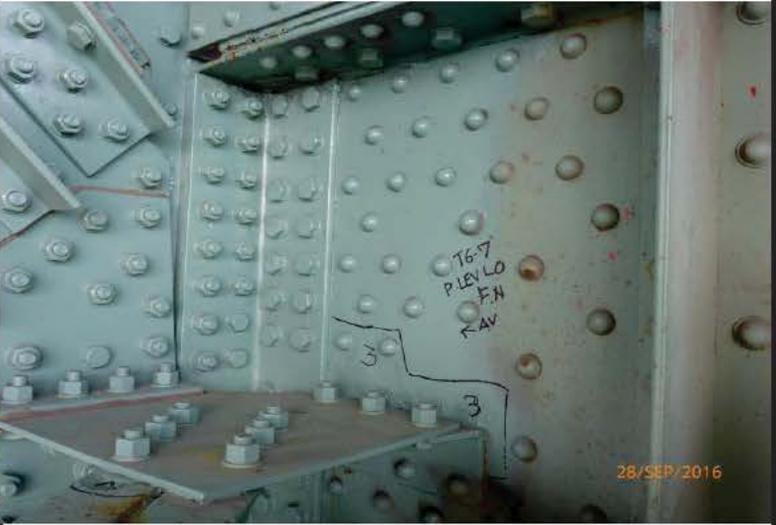
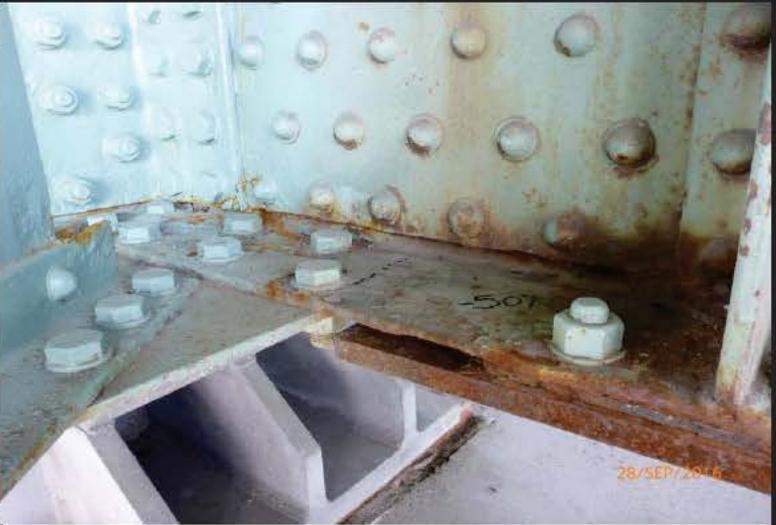
Numéro de photo: JC_2_160928_MF_0804

Axe:	Jacques-Cartier	Section :	Section 2	Structure :	Pont Jacques-Cartier
Identification					
Position longitudinale :					
Travée 06-07					
Groupe :					
Structure d'acier					
Position transversale :					
Général					
Élément :					
Poutre de levage					
Localisation :					
LO					
Cote CEC		Cote CEM (%)			
4		A	B	C	D
		95	3	1	1
Remarque / Observation					
Perte de matériau importante à très importante à la semelle inférieure. Perte de matériau importante à l'âme. Déformation par corrosion. Aucune activité requise.					
Numéro d'activité:					
Numéro de recommandation:					
Identification					
Position longitudinale :					
Travée 06-07					
Groupe :					
Structure d'acier					
Position transversale :					
Général					
Élément :					
Poutre de levage					
Localisation :					
LO					
Cote CEC		Cote CEM (%)			
4		A	B	C	D
		95	3	1	1
Remarque / Observation					
Perte de matériau importante à très importante à la semelle inférieure. Perte de matériau importante à l'âme. Déformation par corrosion. Aucune activité requise.

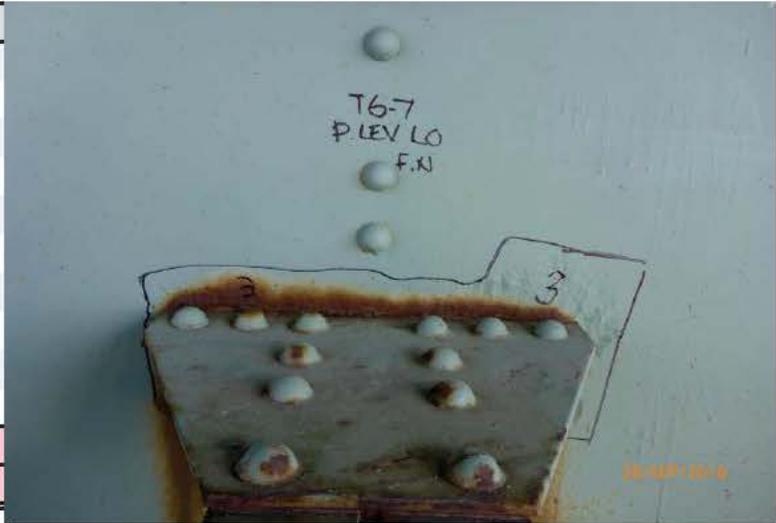
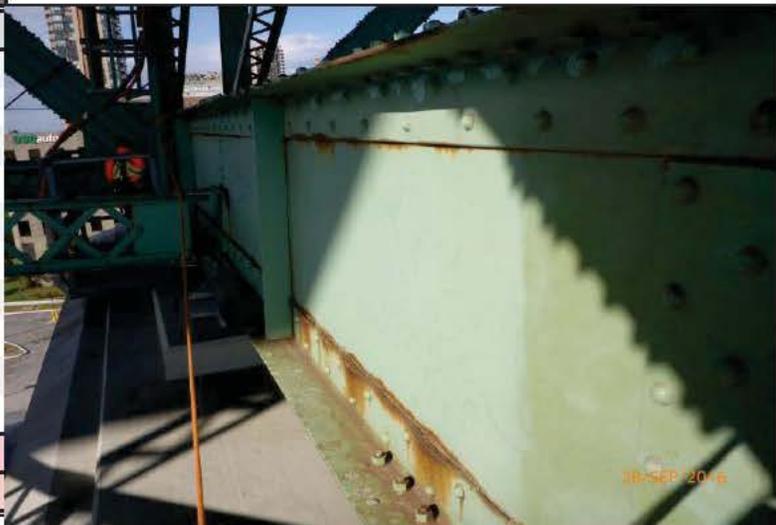
Numéro d'activité:				Numéro de photo: JC_2_160928_455	
Numéro de recommandation:

Axe: Jacques-Cartier		Section: Section 2		Structure: Pont Jacques-Cartier	
Identification					
Position longitudinale : Travée 06-07					
Groupe : Structure d'acier					
Position transversale : Général					
Élément : Poutre de levage					
Localisation : LO					
Cote CEC		Cote CEM (%)			
4		A	B	C	D
		95	3	1	1
Remarque / Observation Perte de matériau importante à très importante à la semelle inférieure. Perte de matériau importante à l'âme. Déformation par corrosion. Aucune activité requise.					
Numéro d'activité:				Numéro de photo: JC_2_160928_MF_0806	
Numéro de recommandation:					
Identification					
Position longitudinale : Travée 06-07					
Groupe : Structure d'acier					
Position transversale : Général					
Élément : Poutre de levage					
Localisation : LO					
Cote CEC		Cote CEM (%)			
4		A	B	C	D
		95	3	1	1
Remarque / Observation Perte de matériau importante à très importante à la semelle inférieure. Perte de matériau importante à l'âme. Déformation par corrosion. Aucune activité requise.

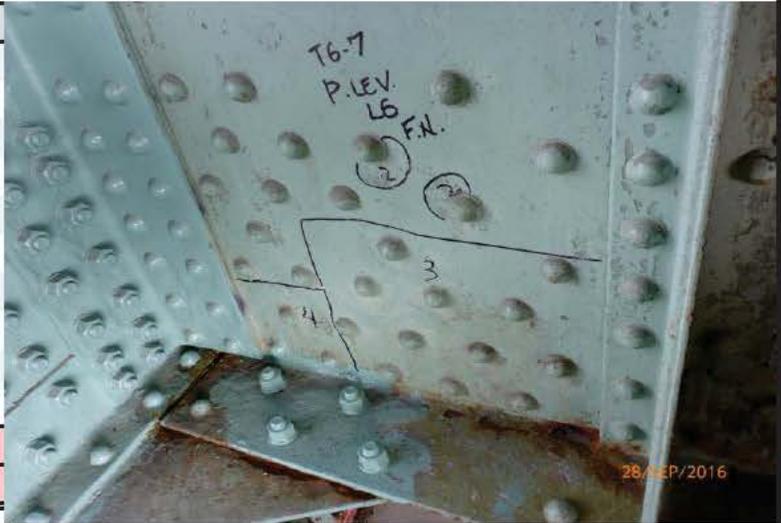
Numéro d'activité:				Numéro de photo: JC_2_160928_MF_0771	
Numéro de recommandation:

Axe: Jacques-Cartier		Section: Section 2		Structure: Pont Jacques-Cartier	
Identification					
Position longitudinale : Travée 06-07					
Groupe : Structure d'acier					
Position transversale : Général					
Élément : Poutre de levage					
Localisation : L6					
Cote CEC		Cote CEM (%)			
4		A	B	C	D
		86	10	3	1
Remarque / Observation Perte de matériau importante à très importante à l'âme et aux semelles. Déformation par corrosion. Aucune activité requise.					
Numéro d'activité:				Numéro de photo: JC_2_160928_MF_0769	
Numéro de recommandation:					
Identification					
Position longitudinale : Travée 06-07					
Groupe : Structure d'acier					
Position transversale : Général					
Élément : Poutre de levage					
Localisation : L6					
Cote CEC		Cote CEM (%)			
4		A	B	C	D
		86	10	3	1
Remarque / Observation Perte de matériau importante à très importante à l'âme et aux semelles. Déformation par corrosion. Aucune activité requise.

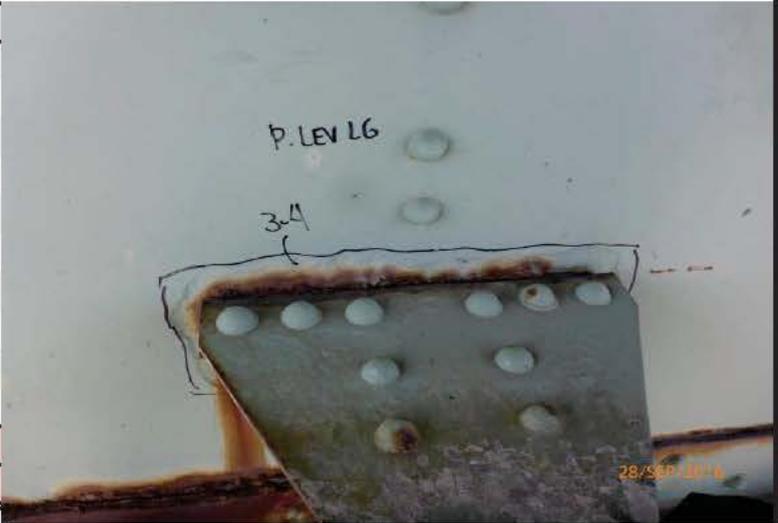
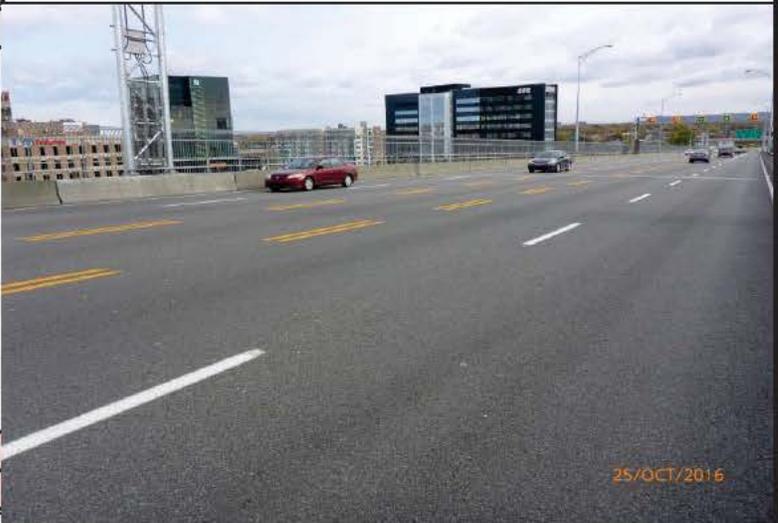
Axe: Jacques-Cartier		Section: Section 2		Structure: Pont Jacques-Cartier	
Identification					
Position longitudinale : Travée 06-07					
Groupe : Structure d'acier					
Position transversale : Général					
Élément : Poutre de levage					
Localisation : L6					
Cote CEC		Cote CEM (%)			
4		A	B	C	D
		86	10	3	1
Remarque / Observation Perte de matériau importante à très importante à l'âme et aux semelles. Déformation par corrosion. Aucune activité requise.					
Numéro d'activité:				Numéro de photo: JC_2_160928_MF_0782	
Numéro de recommandation:					
Identification					
Position longitudinale : Travée 06-07					
Groupe : Platelage					
Position transversale : --					
Élément : Surface de roulement					
Localisation : --					
Cote CEC		Cote CEM (%)			
4		A	B	C	D
		100	0	0	0
Remarque / Observation					
Numéro d'activité:				Numéro de photo: JC_2_161025_█_941	
Numéro de recommandation:

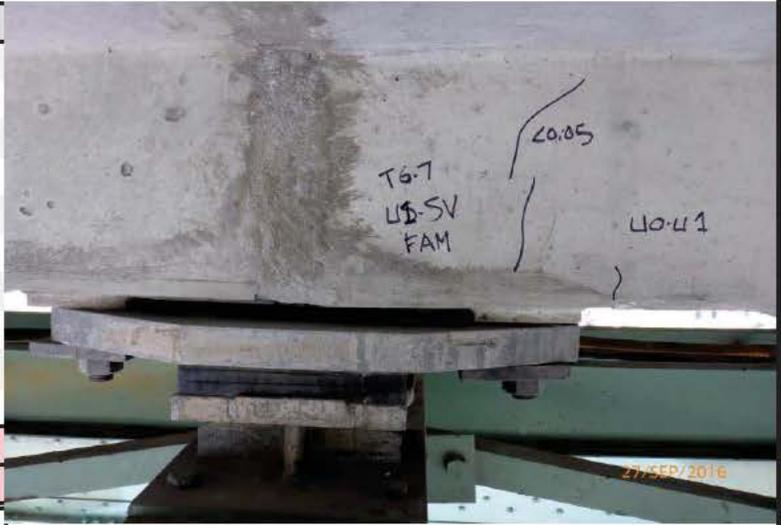
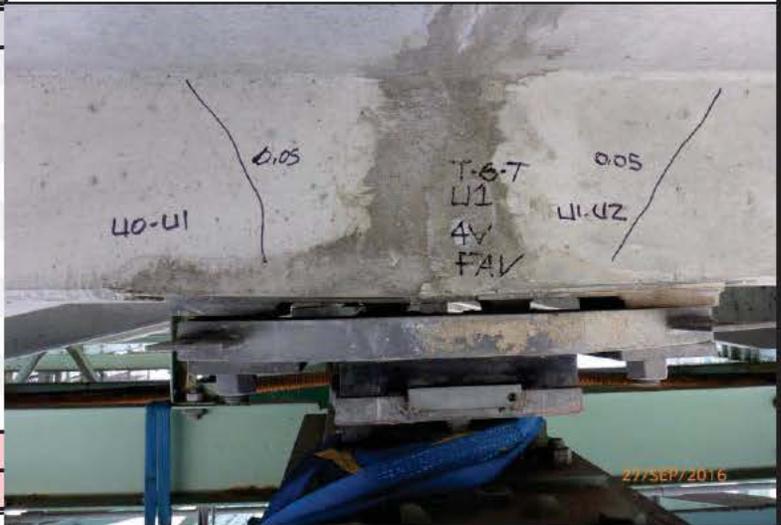
Axe: Jacques-Cartier		Section: Section 2		Structure: Pont Jacques-Cartier	
Identification					
Position longitudinale : Travée 06-07					
Groupe : Platelage					
Position transversale : --					
Élément : Nervure					
Localisation : U0-U1					
Cote CEC		Cote CEM (%)			
4		A	B	C	D
		99	1	0	0
Remarque / Observation Fissures de 0,05 mm au-dessus des appareils d'appui.					
Numéro d'activité:				Numéro de photo: JC_2_160927_MF_0581	
Numéro de recommandation:					
Identification					
Position longitudinale : Travée 06-07					
Groupe : Platelage					
Position transversale : --					
Élément : Nervure					
Localisation : U1-U2					
Cote CEC		Cote CEM (%)			
4		A	B	C	D
		99	1	0	0
Remarque / Observation Fissures de 0,05 mm au-dessus des appareils d'appui.					
Numéro d'activité:				Numéro de photo: JC_2_160927_MF_0595	
Numéro de recommandation:

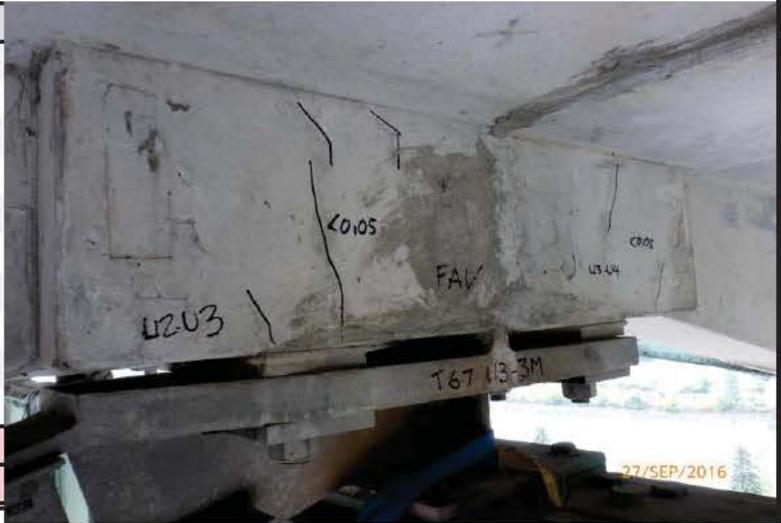
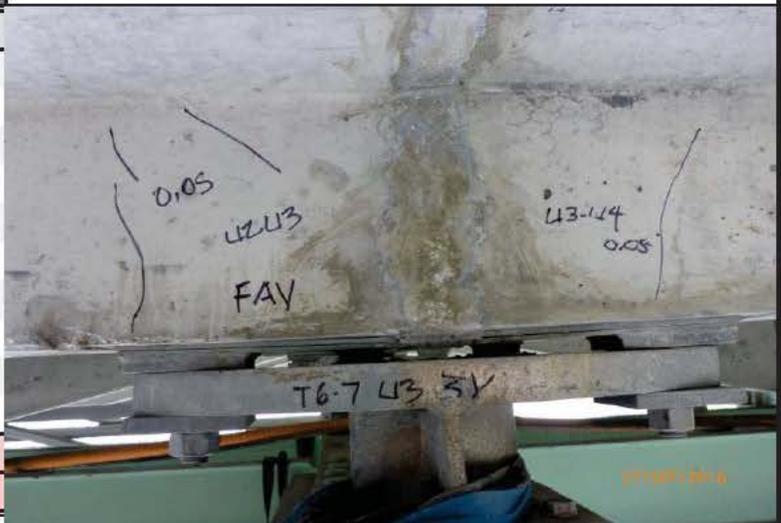
Axe: Jacques-Cartier		Section: Section 2		Structure: Pont Jacques-Cartier	
Identification					
Position longitudinale : Travée 06-07					
Groupe : Platelage					
Position transversale : --					
Élément : Nervure					
Localisation : U2-U3					
Cote CEC		Cote CEM (%)			
4		A	B	C	D
		98	2	0	0
Remarque / Observation Fissures de 0,05 mm au-dessus des appareils d'appui.					
Numéro d'activité:				Numéro de photo: JC_2_160927_MF_0602	
Numéro de recommandation:					
Identification					
Position longitudinale : Travée 06-07					
Groupe : Platelage					
Position transversale : --					
Élément : Nervure					
Localisation : U3-U4					
Cote CEC		Cote CEM (%)			
4		A	B	C	D
		99	1	0	0
Remarque / Observation Fissures de 0,05 mm au-dessus des appareils d'appui.					
Numéro d'activité:				Numéro de photo: JC_2_160927_MF_0611	
Numéro de recommandation:

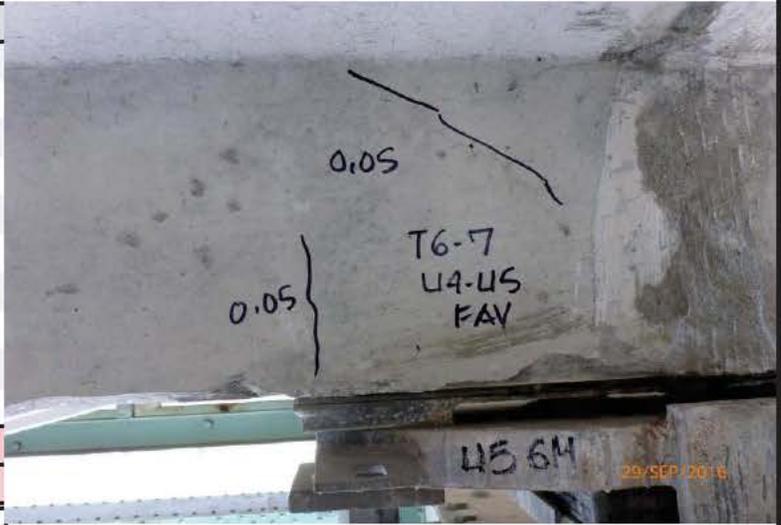
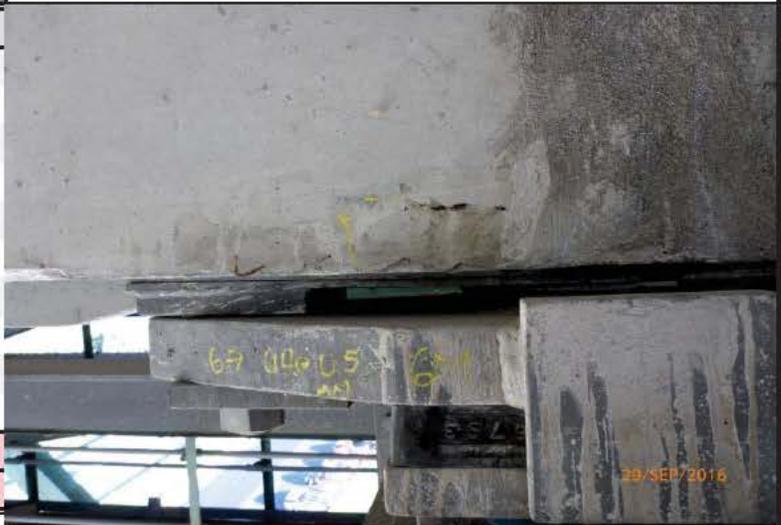
Axe: Jacques-Cartier		Section: Section 2		Structure: Pont Jacques-Cartier	
Identification					
Position longitudinale : Travée 06-07					
Groupe : Platelage					
Position transversale : --					
Élément : Nervure					
Localisation : U4-U5					
Cote CEC		Cote CEM (%)			
4		A	B	C	D
		98	1	1	0
Remarque / Observation Délaminage et éclatement à l'appui 6M (U4). Fissures de 0,05 mm.					
Numéro d'activité:				Numéro de photo: JC_2_160929_MF_0813	
Numéro de recommandation:					
Identification					
Position longitudinale : Travée 06-07					
Groupe : Platelage					
Position transversale : --					
Élément : Nervure					
Localisation : U4-U5					
Cote CEC		Cote CEM (%)			
4		A	B	C	D
		98	1	1	0
Remarque / Observation Délaminage et éclatement à l'appui 6M (U4). Fissures de 0,05 mm.					
Numéro d'activité:				Numéro de photo: JC_2_160929_458	
Numéro de recommandation:
