Axe: Jacques-Cartier		Section: Section 2		Structure: Pont Jacques-Cartier	
Identification					
Position longitudinale : Travée 05-06					
Groupe : Structure d'acier					
Position transversale : Ferme aval					
Élément : Assemblage inférieur					
Localisation : L4					
Cote CEC		Cote CEM (%)			
2		A	B	C	D
		93	3	2	2
Remarque / Observation Perte de matériau importante à très importante aux sections de transfert pouvant réduire sa capacité à supporter les charges de façon importante (25 à 30%).					
Numéro d'activité:				3221	
Numéro de recommandation:				15957	
Identification					
Position longitudinale : Travée 05-06					
Groupe : Structure d'acier					
Position transversale : Ferme aval					
Élément : Assemblage inférieur					
Localisation : L4					
Cote CEC		Cote CEM (%)			
2		A	B	C	D
		93	3	2	2
Remarque / Observation Perte de matériau importante à très importante aux sections de transfert pouvant réduire sa capacité à supporter les charges de façon importante (25 à 30%).

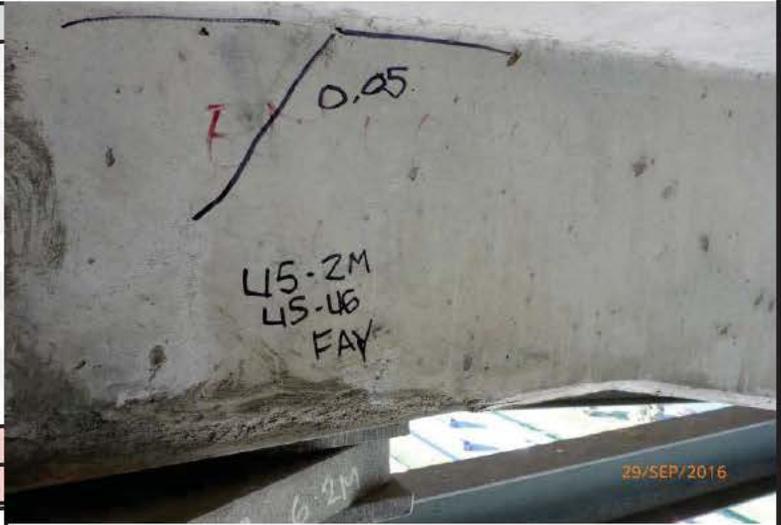
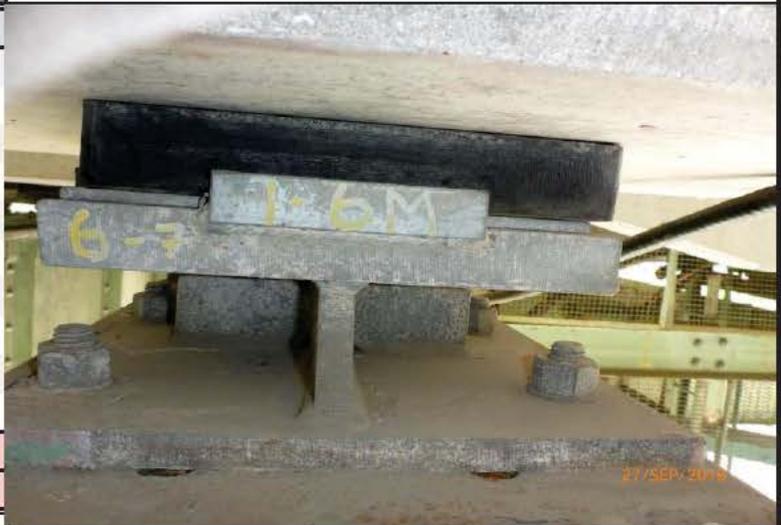
Axe: Jacques-Cartier		Section: Section 2		Structure: Pont Jacques-Cartier	
Identification					
Position longitudinale : Travée 06-07					
Groupe : Platelage					
Position transversale : --					
Élément : Nervure					
Localisation : U5-U6					
Cote CEC		Cote CEM (%)			
4		A	B	C	D
		99	1	0	0
Remarque / Observation Fissures de 0,05 mm au-dessus des appareils d'appui.					
Numéro d'activité:				Numéro de photo: JC_2_160929_MF_0818	
Numéro de recommandation:					
Identification					
Position longitudinale : Travée 06-07					
Groupe : Platelage					
Position transversale : --					
Élément : Appareil d'appui à platine					
Localisation : U0					
Cote CEC		Cote CEM (%)			
2		A	B	C	D
		100	0	0	0
Remarque / Observation Perte de contact de 20% à 30% à l'élastomère de l'appui 4V aff. la qualité de support de façon imp. Perte de contact inf. à 10% à l'élastomère des appuis 6V et 6M.					
Numéro d'activité: 9000				Numéro de photo: JC_2_160927_315

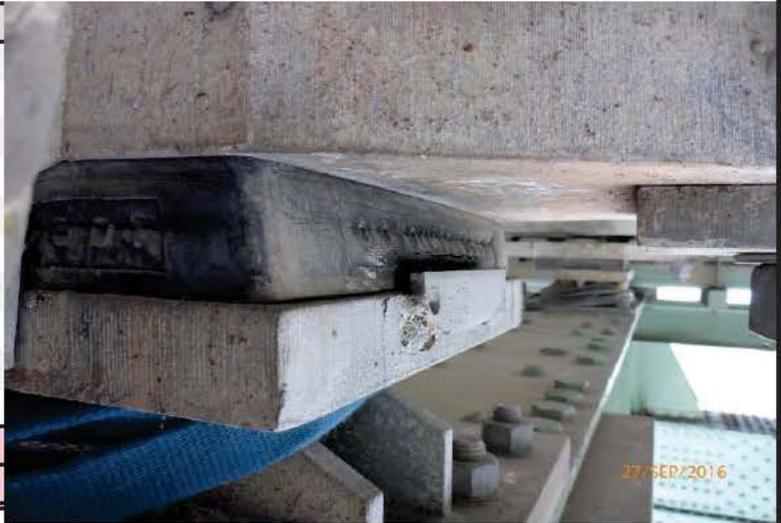
Numéro de photo: JC_2_160927_MF_0586

Axe: Jacques-Cartier		Section: Section 2		Structure: Pont Jacques-Cartier	
Identification					
Position longitudinale : Travée 06-07					
Groupe : Platelage					
Position transversale : --					
Élément : Appareil d'appui à platine					
Localisation : U1					
Cote CEC		Cote CEM (%)			
4		A	B	C	D
		84	16	0	0
Remarque / Observation Élastomère fissuré aux appuis 4V et 6M. Élastomère incliné aux appuis 1M, 4M et 6M.					
Numéro d'activité:				9000	
Numéro de recommandation:				10167	
Identification					
Position longitudinale : Travée 06-07					
Groupe : Platelage					
Position transversale : --					
Élément : Appareil d'appui à platine					
Localisation : U1					
Cote CEC		Cote CEM (%)			
4		A	B	C	D
		84	16	0	0
Remarque / Observation Élastomère fissuré aux appuis 4V et 6M. Élastomère incliné aux appuis 1M, 4M et 6M.					
Numéro d'activité:				9000	
Numéro de recommandation:				10167

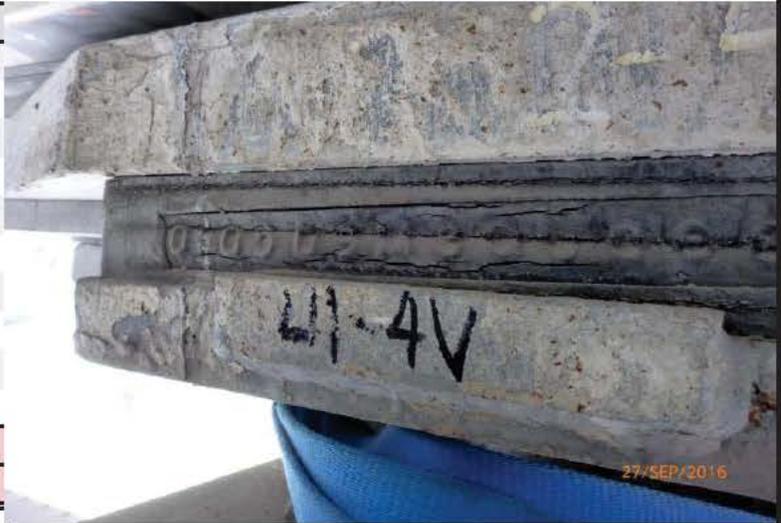
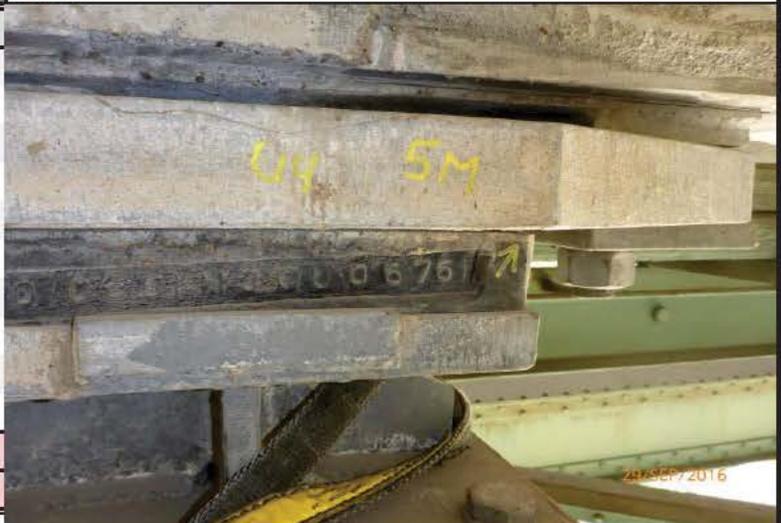
Axe: Jacques-Cartier		Section: Section 2		Structure: Pont Jacques-Cartier	
Identification					
Position longitudinale : Travée 06-07					
Groupe : Platelage					
Position transversale : --					
Élément : Appareil d'appui à platine					
Localisation : U1					
Cote CEC		Cote CEM (%)			
4		A	B	C	D
		84	16	0	0
Remarque / Observation Élastomère fissuré aux appuis 4V et 6M. Élastomère incliné aux appuis 1M, 4M et 6M.					
Numéro d'activité:				9000	
Numéro de recommandation:				10167	
Identification					
Position longitudinale : Travée 06-07					
Groupe : Platelage					
Position transversale : --					
Élément : Appareil d'appui à platine					
Localisation : U4					
Cote CEC		Cote CEM (%)			
4		A	B	C	D
		100	0	0	0
Remarque / Observation Perte de contact inférieure à 10% à l'élastomère de l'appui 5M.					
Numéro d'activité:				9000	
Numéro de recommandation:				10167

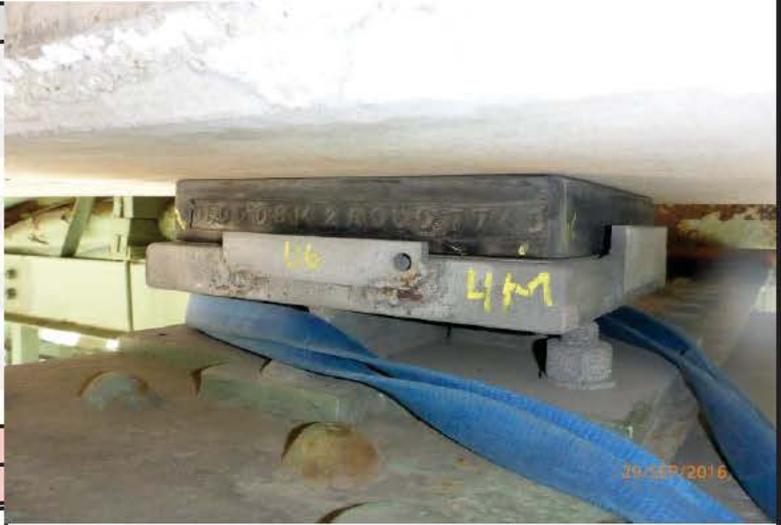
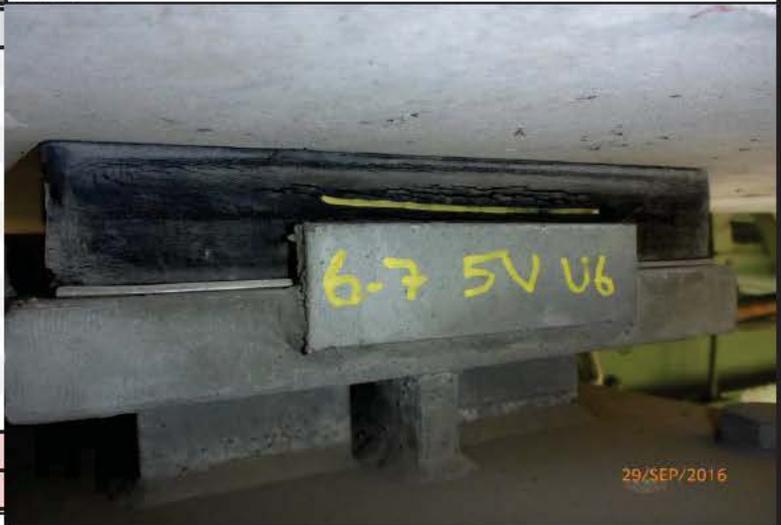
Axe: Jacques-Cartier		Section: Section 2		Structure: Pont Jacques-Cartier	
Identification					
Position longitudinale : Travée 06-07					
Groupe : Platelage					
Position transversale : --					
Élément : Appareil d'appui à platine					
Localisation : U6					
Cote CEC		Cote CEM (%)			
4		A	B	C	D
		92	8	0	0
Remarque / Observation Élastomère fissuré à l'appui 5V. Perte de contact inférieure à 10% à l'élastomère des appuis 6V, 4M et 5M.					
Numéro d'activité:		9000			
Numéro de recommandation:		10167			
Identification					
Position longitudinale : Travée 06-07					
Groupe : Platelage					
Position transversale : --					
Élément : Appareil d'appui à platine					
Localisation : U6					
Cote CEC		Cote CEM (%)			
4		A	B	C	D
		92	8	0	0
Remarque / Observation Élastomère fissuré à l'appui 5V. Perte de contact inférieure à 10% à l'élastomère des appuis 6V, 4M et 5M.					
Numéro d'activité:		9000			
Numéro de recommandation:		10167

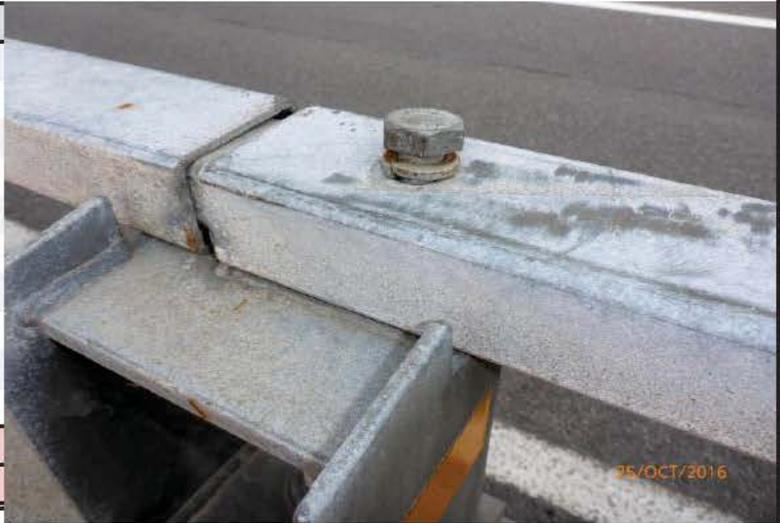
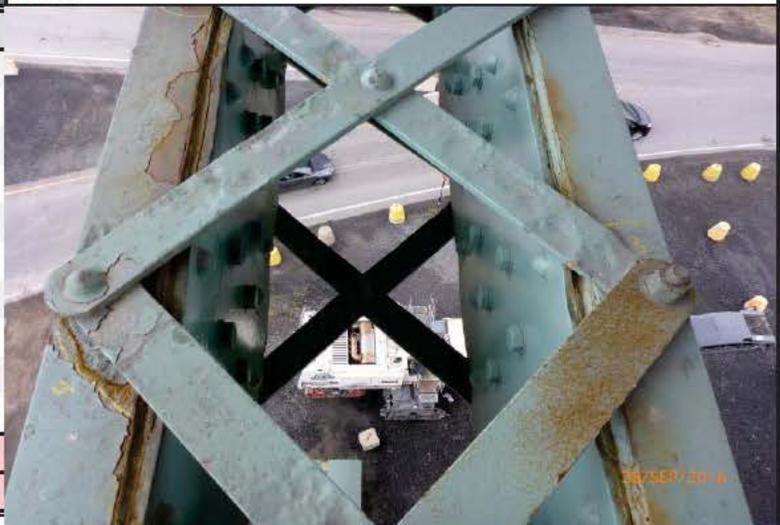
Axe: Jacques-Cartier		Section: Section 2		Structure: Pont Jacques-Cartier	
Identification					
Position longitudinale : Travée 06-07					
Groupe : Dispositif de retenue					
Position transversale : --					
Élément : Glissière					
Localisation : Amont					
Cote CEC		Cote CEM (%)			
3		A	B	C	D
		85	15	0	0
Remarque / Observation Un boulon de support de lisse mal serré.					
Numéro d'activité:		3071			
Numéro de recommandation:		15565			
Identification					
Position longitudinale : Travée 06-07					
Groupe : Protection contre la corrosion					
Position transversale : Ferme amont					
Élément : Corde inférieure					
Localisation : LO-L1					
Cote CEC		Cote CEM (%)			
4		A	B	C	D
		94	2	2	2
Remarque / Observation Défauts de revêtement importants à très importants.					
Numéro d'activité:		3065			
Numéro de recommandation:		9133

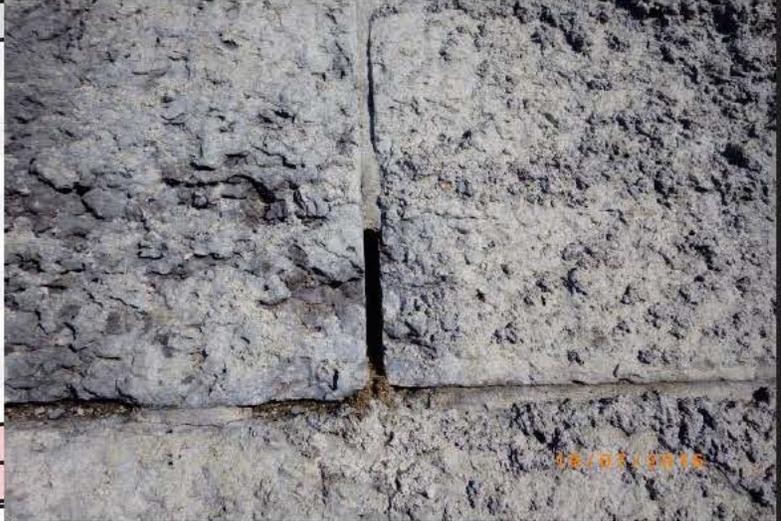
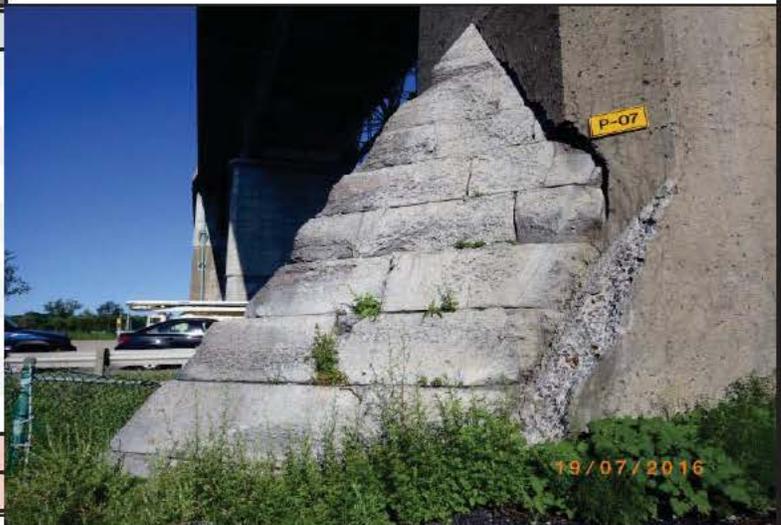
Axe: Jacques-Cartier		Section: Section 2		Structure: Pont Jacques-Cartier	
Identification					
Position longitudinale : Axe 7					
Groupe : Unités de fondation					
Position transversale : --					
Élément : Fût					
Localisation : --					
Cote CEC		Cote CEM (%)			
4		A	B	C	D
		22	75	2	1
Remarque / Observation					
Désagrégation jusqu'à très imp. et perte de mortier au nez. Fiss. jusqu'à 0,8 mm sur la face nord. Fiss. polygonales inf. à 0,8 mm avec dépôts. Joints froids et nids de cailloux. Travaux de réfection réalisés dans la partie haute. Aucune act. requise.					
Numéro d'activité:				Numéro de photo: JC_2_160719_MF_3670	
Numéro de recommandation:					
Identification					
Position longitudinale : Axe 7					
Groupe : Unités de fondation					
Position transversale : --					
Élément : Fût					
Localisation : --					
Cote CEC		Cote CEM (%)			
4		A	B	C	D
		22	75	2	1
Remarque / Observation					
Désagrégation jusqu'à très imp. et perte de mortier au nez. Fiss. jusqu'à 0,8 mm sur la face nord. Fiss. polygonales inf. à 0,8 mm avec dépôts. Joints froids et nids de cailloux. Travaux de réfection réalisés dans la partie haute. Aucune act. requise.

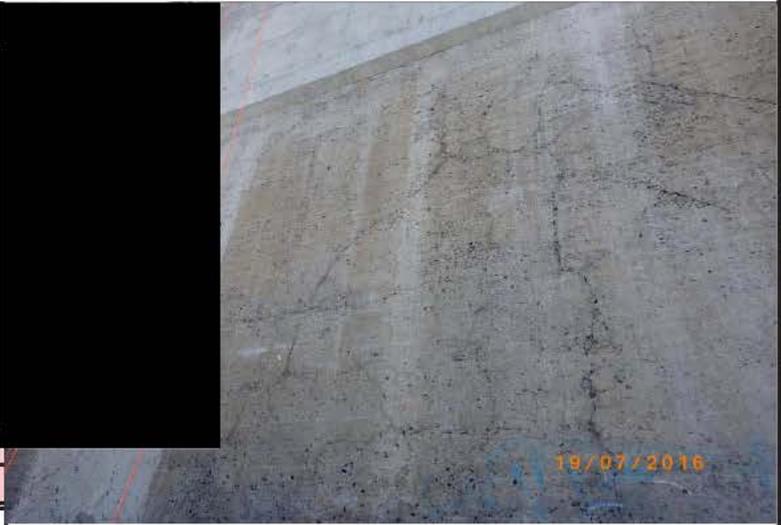
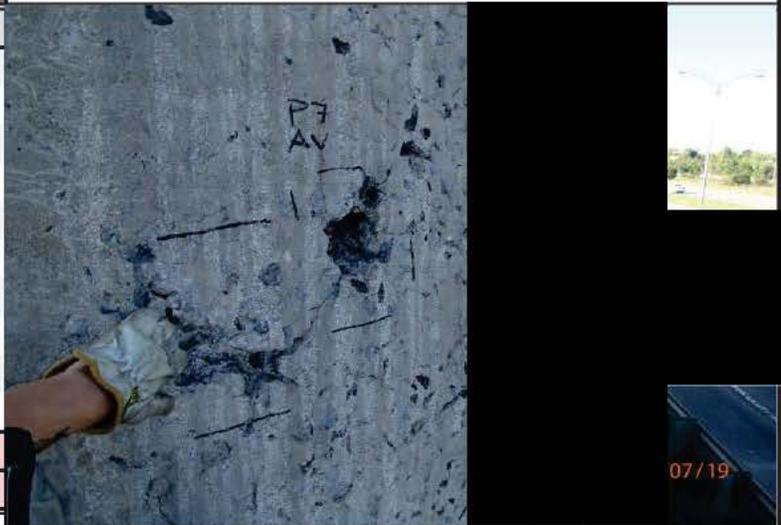
Axe: Jacques-Cartier		Section: Section 2		Structure: Pont Jacques-Cartier	
Identification					
Position longitudinale : Axe 7					
Groupe : Unités de fondation					
Position transversale : --					
Élément : Fût					
Localisation : --					
Cote CEC		Cote CEM (%)			
4		A	B	C	D
		22	75	2	1
Remarque / Observation Désagrégation jusqu'à très imp. et perte de mortier au nez. Fiss. jusqu'à 0,8 mm sur la face nord. Fiss. polygonales inf. à 0,8 mm avec dépôts. Joints froids et nids de cailloux. Travaux de réfection réalisés dans la partie haute. Aucune act. requise.					
Numéro d'activité:				Numéro de photo: JC_2_160719_MF_3683	
Numéro de recommandation:					
Identification					
Position longitudinale : Axe 7					
Groupe : Unités de fondation					
Position transversale : --					
Élément : Fût					
Localisation : --					
Cote CEC		Cote CEM (%)			
4		A	B	C	D
		22	75	2	1
Remarque / Observation Désagrégation jusqu'à très imp. et perte de mortier au nez. Fiss. jusqu'à 0,8 mm sur la face nord. Fiss. polygonales inf. à 0,8 mm avec dépôts. Joints froids et nids de cailloux. Travaux de réfection réalisés dans la partie haute. Aucune act. requise.

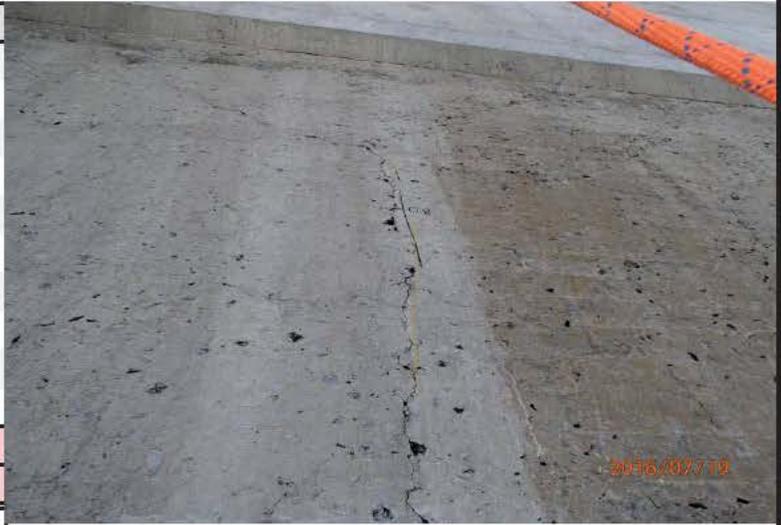
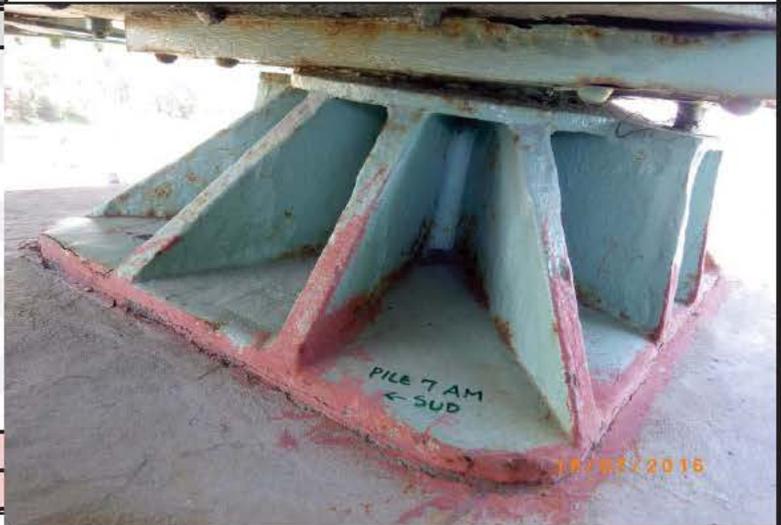
Axe: Jacques-Cartier		Section: Section 2		Structure: Pont Jacques-Cartier	
Identification					
Position longitudinale : Axe 7					
Groupe : Unités de fondation					
Position transversale : --					
Élément : Fût					
Localisation : --					
Cote CEC		Cote CEM (%)			
4		A	B	C	D
		22	75	2	1
Remarque / Observation Désagrégation jusqu'à très imp. et perte de mortier au nez. Fiss. jusqu'à 0,8 mm sur la face nord. Fiss. polygonales inf. à 0,8 mm avec dépôts. Joints froids et nids de cailloux. Travaux de réfection réalisés dans la partie haute. Aucune act. requise.					
Numéro d'activité:		Numéro de photo: JC_2_160719_2061			
Numéro de recommandation:					
Identification					
Position longitudinale : Axe 7					
Groupe : Unités de fondation					
Position transversale : --					
Élément : Appareil d'appui - Fixe					
Localisation : Sud-Amont					
Cote CEC		Cote CEM (%)			
4		A	B	C	D
		0	98	1	1
Remarque / Observation Corrosion importante à très importante aux écrous. Corrosion moyenne des piédestaux.

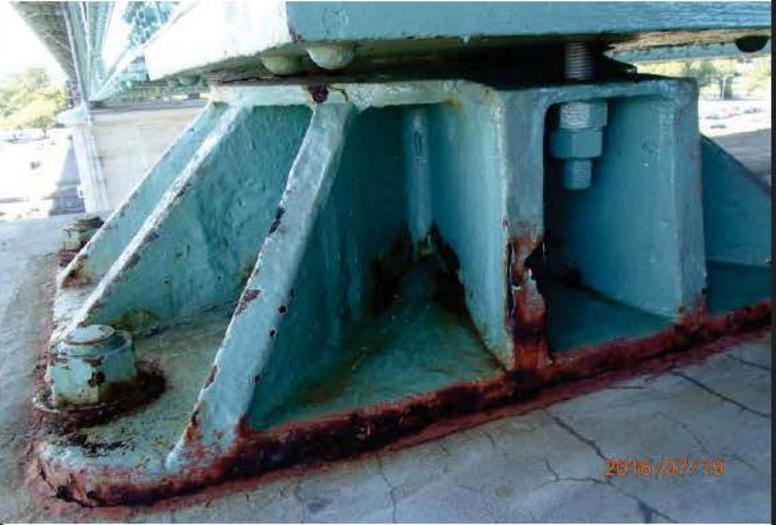
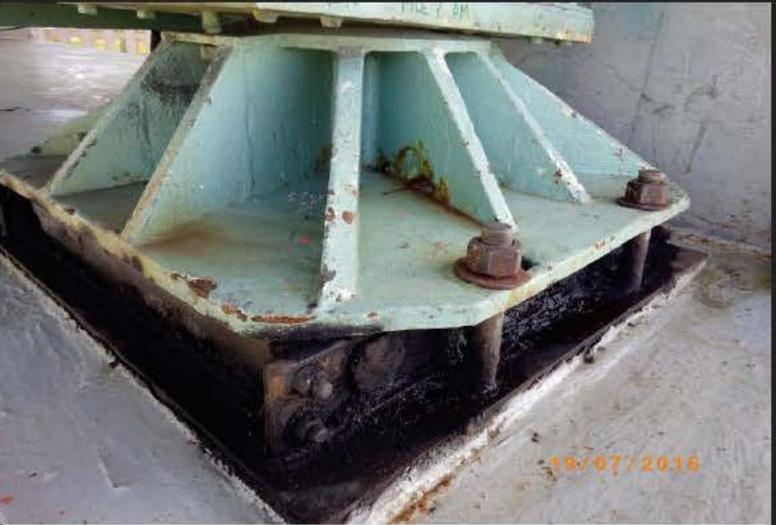
Numéro de photo:		JC_2_160719	2052
Numéro de photo:		JC_2_160719_MF_3665

Axe: Jacques-Cartier		Section: Section 2		Structure: Pont Jacques-Cartier	
Identification					
Position longitudinale : Axe 7					
Groupe : Unités de fondation					
Position transversale : --					
Élément : Appareil d'appui - Fixe					
Localisation : Sud-Aval					
Cote CEC		Cote CEM (%)			
4		A	B	C	D
		0	100	0	0
Remarque / Observation Corrosion moyenne des piédestaux.					
Numéro d'activité:		1052			
Numéro de recommandation:		10004			
Identification					
Position longitudinale : Axe 7					
Groupe : Unités de fondation					
Position transversale : --					
Élément : Appareil d'appui - Mobile					
Localisation : Nord-Amont					
Cote CEC		Cote CEM (%)			
4		A	B	C	D
		50	50	0	0
Remarque / Observation Corrosion moyenne aux piédestaux.					
Numéro d'activité:					
Numéro de recommandation:

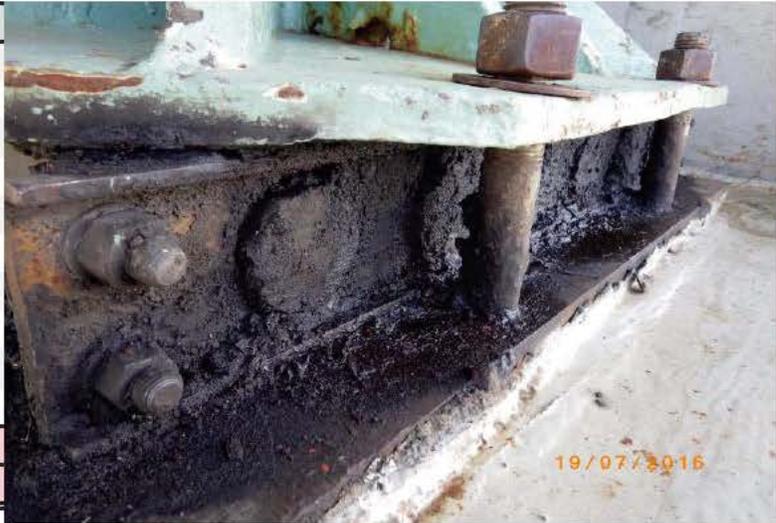
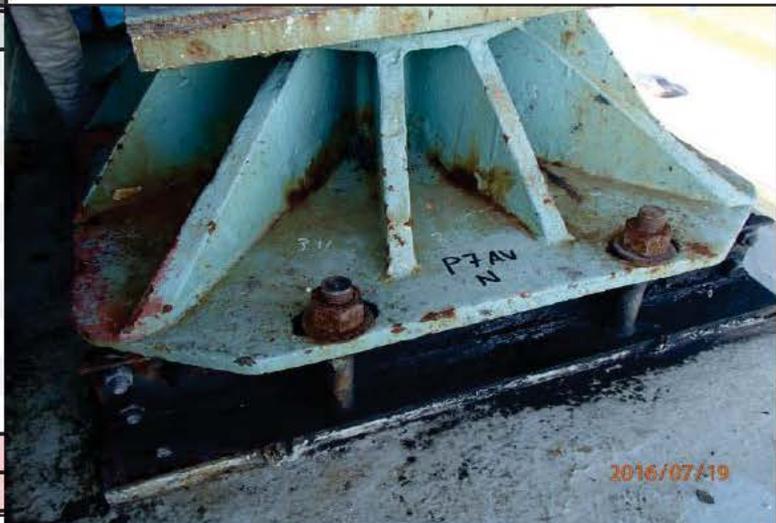
Axe: Jacques-Cartier		Section: Section 2		Structure: Pont Jacques-Cartier	
Identification					
Position longitudinale : Axe 7					
Groupe : Unités de fondation					
Position transversale : --					
Élément : Appareil d'appui - Mobile					
Localisation : Nord-Amont					
Cote CEC		Cote CEM (%)			
4		A	B	C	D
		50	50	0	0
Remarque / Observation Corrosion moyenne aux piédestaux.					
Numéro d'activité:				Numéro de photo: JC_2_160719_MF_3666	
Numéro de recommandation:					
Identification					
Position longitudinale : Axe 7					
Groupe : Unités de fondation					
Position transversale : --					
Élément : Appareil d'appui - Mobile					
Localisation : Nord-Aval					
Cote CEC		Cote CEM (%)			
4		A	B	C	D
		50	50	0	0
Remarque / Observation Corrosion moyenne aux piédestaux.					
Numéro d'activité:				Numéro de photo: JC_2_160719_2054	
Numéro de recommandation:

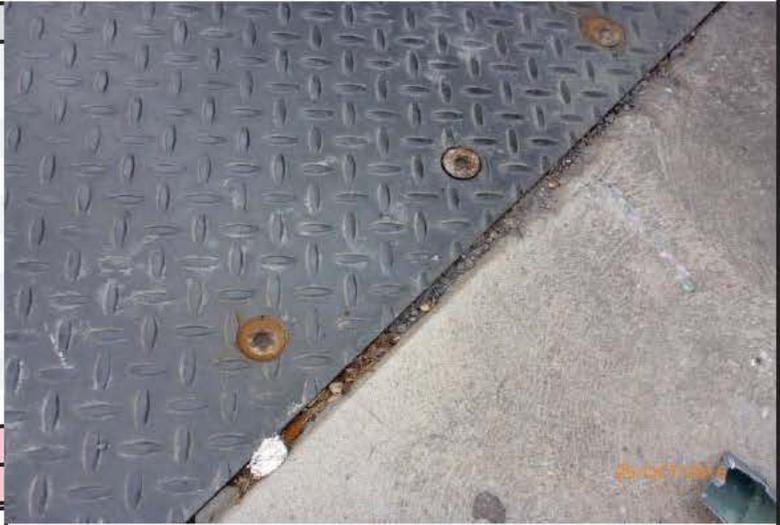
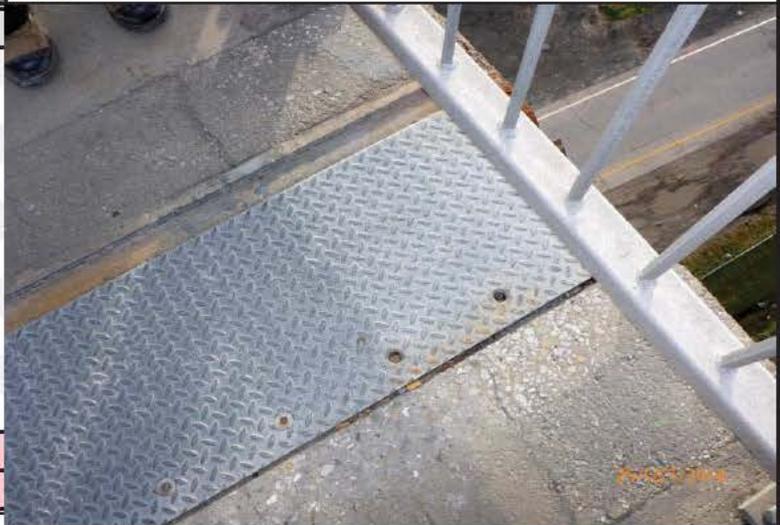
Axe: Jacques-Cartier		Section: Section 2		Structure: Pont Jacques-Cartier	
Identification					
Position longitudinale : Axe 7					
Groupe : Joint de dilatation					
Position transversale : Général					
Élément : Garniture de joint					
Localisation : --					
Cote CEC		Cote CEM (%)			
4		A	B	C	D
		--	--	--	--
Remarque / Observation					
Présence de débris dans la garniture. Un boulon dévissé sur la PL de recouvrement du trottoir AV. Deux boulons manquants sur la PL couvre-joint du trottoir AM.					
Numéro d'activité:		2052			
Numéro de recommandation:		8393			
Identification					
Position longitudinale : Axe 7					
Groupe : Joint de dilatation					
Position transversale : Général					
Élément : Garniture de joint					
Localisation : --					
Cote CEC		Cote CEM (%)			
4		A	B	C	D
		--	--	--	--
Remarque / Observation					
Présence de débris dans la garniture. Un boulon dévissé sur la PL de recouvrement du trottoir AV. Deux boulons manquants sur la PL couvre-joint du trottoir AM.

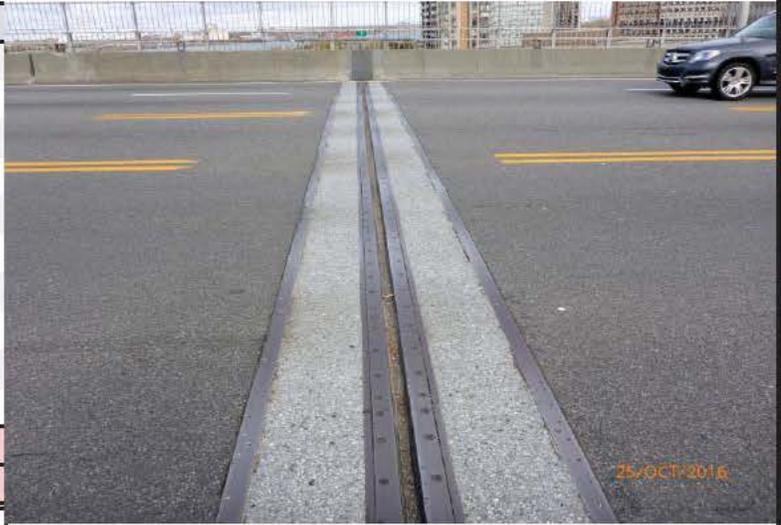
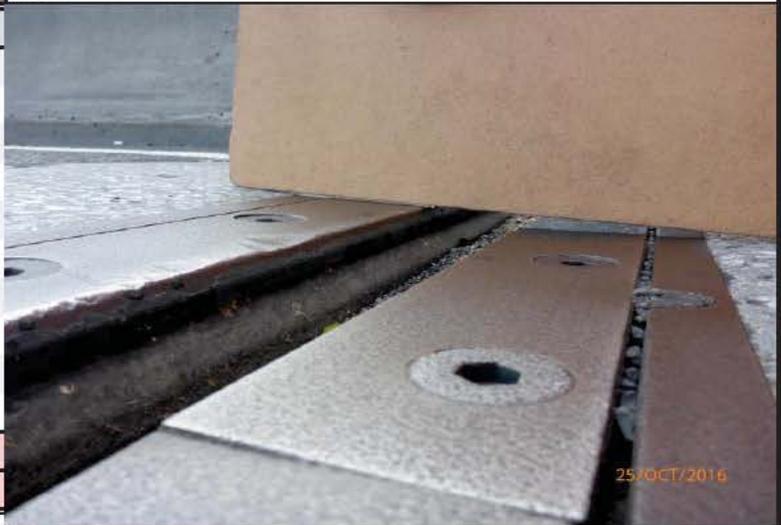
Axe: Jacques-Cartier		Section: Section 2		Structure: Pont Jacques-Cartier	
Identification					
Position longitudinale :					
Axe 7					
Groupe :					
Joint de dilatation					
Position transversale :					
Général					
Élément :					
Garniture de joint					
Localisation :					
--					
Cote CEC		Cote CEM (%)			
4		A	B	C	D
		--	--	--	--
Remarque / Observation					
Présence de débris dans la garniture. Un boulon dévissé sur la PL de recouvrement du trottoir AV. Deux boulons manquants sur la PL couvre-joint du trottoir AM.					
Numéro d'activité:		2052			
Numéro de recommandation:		8393			
Identification					
Position longitudinale :					
Axe 7					
Groupe :					
Joint de dilatation					
Position transversale :					
Voie 1					
Élément :					
Profilé					
Localisation :					
--					
Cote CEC		Cote CEM (%)			
3		A	B	C	D
		100	0	0	0
Remarque / Observation					
Décalage vertical de ± 10 mm des cornières d'enclenchement.					
Numéro d'activité:

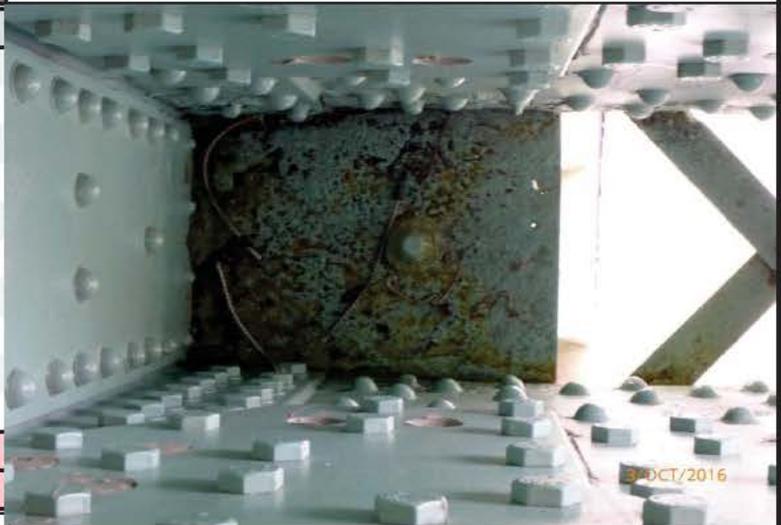
Axe: Jacques-Cartier		Section: Section 2		Structure: Pont Jacques-Cartier	
Identification					
Position longitudinale : Axe 7					
Groupe : Joint de dilatation					
Position transversale : Voie 2					
Élément : Profilé					
Localisation : --					
Cote CEC		Cote CEM (%)			
3		A	B	C	D
		100	0	0	0
Remarque / Observation Décalage vertical de ± 10 mm des cornières d'enclenchement.					
Numéro d'activité:		Numéro de photo: JC_2_161025_█_939			
Numéro de recommandation:					
Identification					
Position longitudinale : Travée 07-08					
Groupe : Structure d'acier					
Position transversale : Ferme amont					
Élément : Corde inférieure					
Localisation : L0-L1					
Cote CEC		Cote CEM (%)			
4		A	B	C	D
		92	5	2	1
Remarque / Observation Âmes renforcées. Perfo. à la PL de liaison inf. PDM imp. à très imp. aux ETR. PDM imp. aux corn. DEF CORR.					
Numéro d'activité: 3221		Numéro de photo: JC_2_161003_█_512			
Numéro de recommandation: 15564

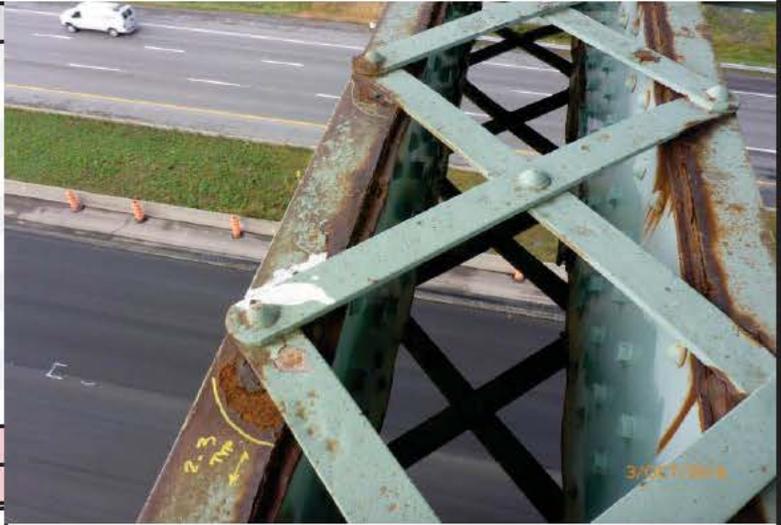
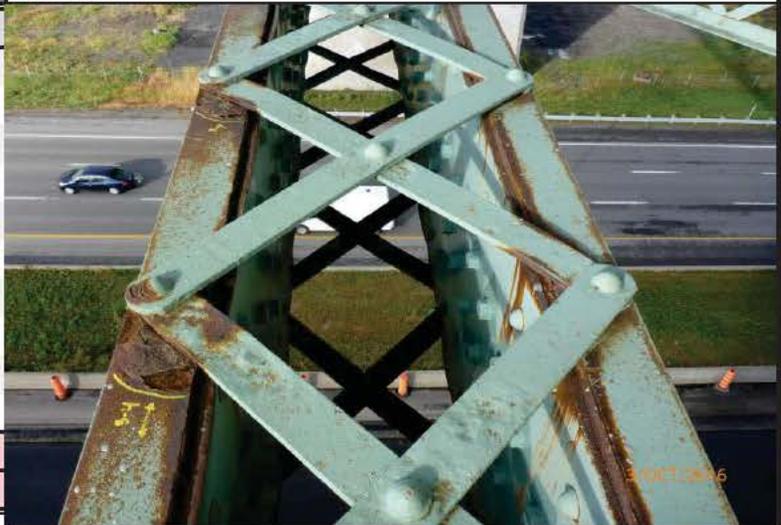
Axe: Jacques-Cartier		Section: Section 2		Structure: Pont Jacques-Cartier	
Identification					
Position longitudinale : Travée 07-08					
Groupe : Structure d'acier					
Position transversale : Ferme amont					
Élément : Corde inférieure					
Localisation : L0-L1					
Cote CEC		Cote CEM (%)			
4		A	B	C	D
		92	5	2	1
Remarque / Observation					
Âmes renforcées. Perfo. à la PL de liaison inf. PDM imp. à très imp. aux ETR. PDM imp. aux corn. DEF CORR.					
Numéro d'activité:				3221	
Numéro de recommandation:				15564	
Identification					
Position longitudinale : Travée 07-08					
Groupe : Structure d'acier					
Position transversale : Ferme amont					
Élément : Corde inférieure					
Localisation : L1-L2					
Cote CEC		Cote CEM (%)			
4		A	B	C	D
		95	3	1	1
Remarque / Observation					
Âmes renforcées. PDM imp. à très imp. aux corn. PDM imp. aux ETR. DEF CORR. Aucune act. requise.					
Numéro d'activité:					
Numéro de recommandation:

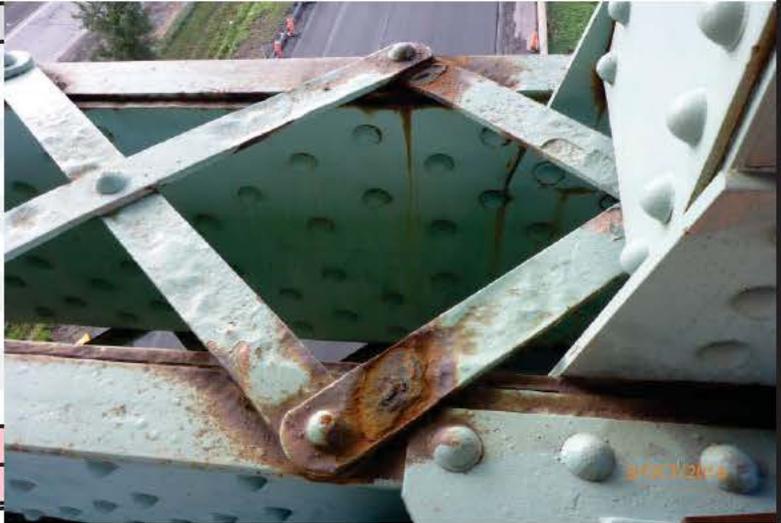
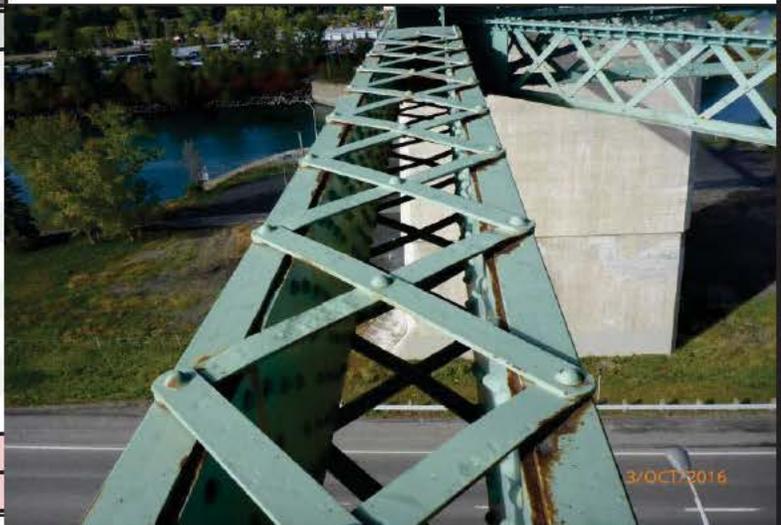
Axe: Jacques-Cartier		Section: Section 2		Structure: Pont Jacques-Cartier	
Identification					
Position longitudinale : Travée 07-08					
Groupe : Structure d'acier					
Position transversale : Ferme amont					
Élément : Corde inférieure					
Localisation : L2-L3					
Cote CEC		Cote CEM (%)			
4		A	B	C	D
		96	2	1	1
Remarque / Observation					
Perte de matériau importante à très importante aux étrépillons. Déformation par corrosion. Aucune activité requise.					
Numéro d'activité:				Numéro de photo: JC_2_161003_531	
Numéro de recommandation:					
Identification					
Position longitudinale : Travée 07-08					
Groupe : Structure d'acier					
Position transversale : Ferme amont					
Élément : Corde inférieure					
Localisation : L3-L4					
Cote CEC		Cote CEM (%)			
4		A	B	C	D
		96	2	1	1
Remarque / Observation					
Perte de matériau importante à très importante aux cornières, aux étrépillons et à la plaque de liaison. Déformation par corrosion. Aucune activité requise.

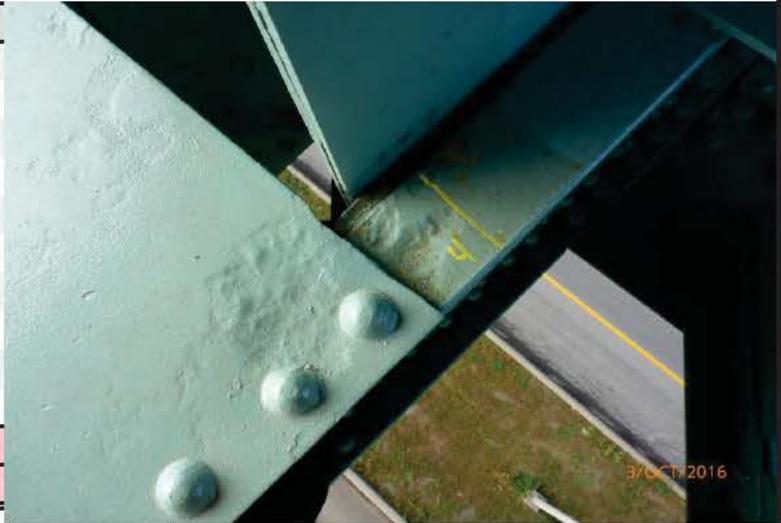
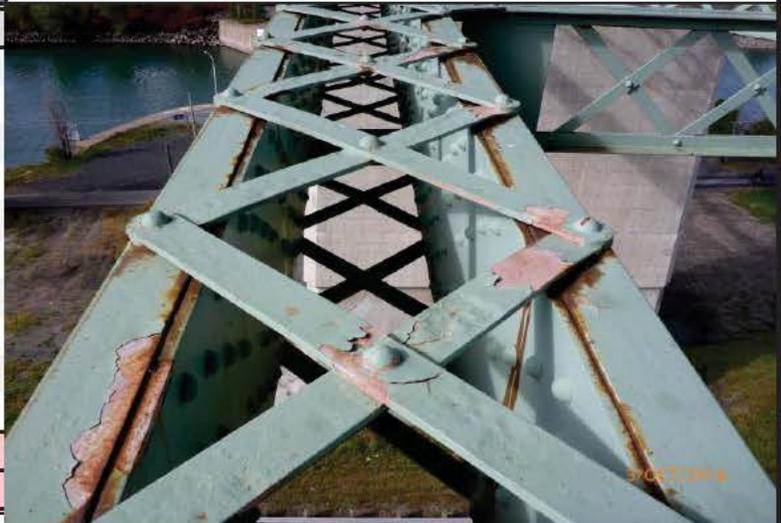
Axe: Jacques-Cartier		Section: Section 2		Structure: Pont Jacques-Cartier	
Identification					
Position longitudinale :					
Travée 07-08					
Groupe :					
Structure d'acier					
Position transversale :					
Ferme amont					
Élément :					
Corde inférieure					
Localisation :					
L3-L4					
Cote CEC		Cote CEM (%)			
4		A	B	C	D
		96	2	1	1
Remarque / Observation					
Perte de matériau importante à très importante aux cornières, aux étrépillons et à la plaque de liaison. Déformation par corrosion. Aucune activité requise.					
Numéro d'activité:					
Numéro de recommandation:					
Identification					
Position longitudinale :					
Travée 07-08					
Groupe :					
Structure d'acier					
Position transversale :					
Ferme amont					
Élément :					
Corde inférieure					
Localisation :					
L4-L5					
Cote CEC		Cote CEM (%)			
4		A	B	C	D
		95	3	1	1
Remarque / Observation					
Perte de matériau importante à très importante aux étrépillons. Perte de matériau importante aux cornières. Déformation par corrosion. Aucune activité requise.

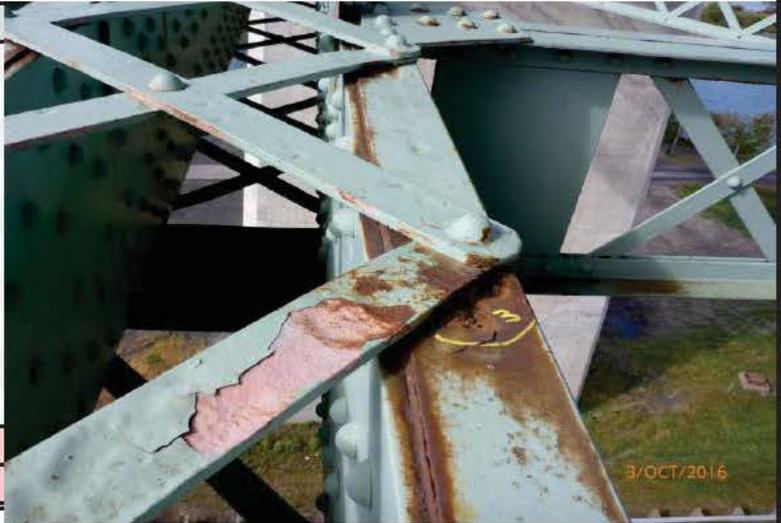
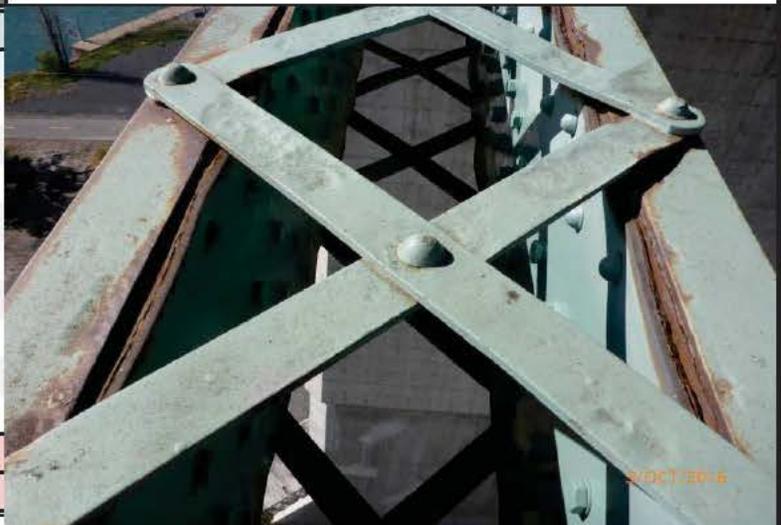
Axe: Jacques-Cartier		Section: Section 2		Structure: Pont Jacques-Cartier	
Identification					
Position longitudinale : Travée 07-08					
Groupe : Structure d'acier					
Position transversale : Ferme amont					
Élément : Corde inférieure					
Localisation : L4-L5					
Cote CEC		Cote CEM (%)			
4		A	B	C	D
		95	3	1	1
Remarque / Observation Perte de matériau importante à très importante aux étrépillons. Perte de matériau importante aux cornières. Déformation par corrosion. Aucune activité requise.					
Numéro d'activité:		Numéro de photo: JC_2_161003_559			
Numéro de recommandation:					
Identification					
Position longitudinale : Travée 07-08					
Groupe : Structure d'acier					
Position transversale : Ferme amont					
Élément : Corde inférieure					
Localisation : L6-L7					
Cote CEC		Cote CEM (%)			
4		A	B	C	D
		96	2	1	1
Remarque / Observation Âmes renforcées. Perte de matériau importante à très importante aux étrépillons. Déformation par corrosion. Aucune activité requise.

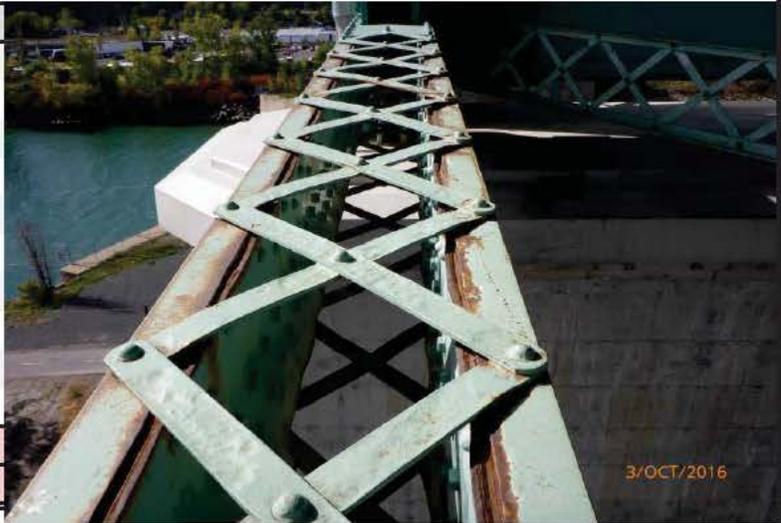
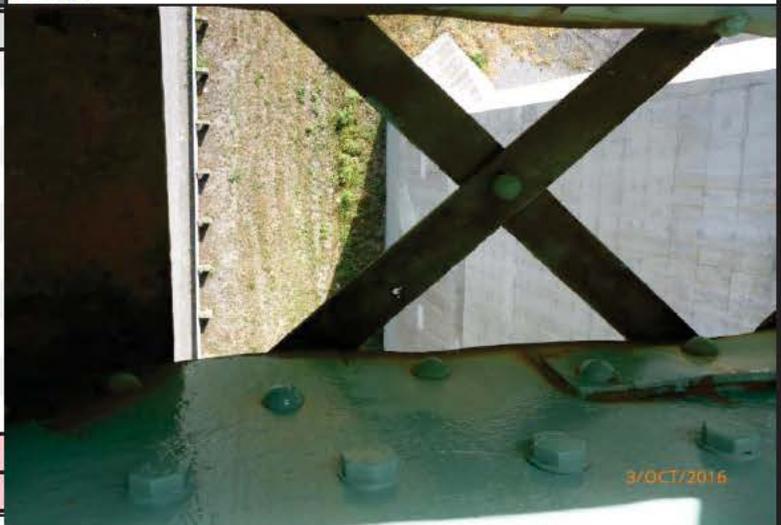
Numéro de photo:		JC_2_161003_█_584	
		Numéro d'activité:		3221	
		Numéro de recommandation:		15564

Axe: Jacques-Cartier		Section: Section 2		Structure: Pont Jacques-Cartier	
Identification					
Position longitudinale :					
Travée 07-08					
Groupe :					
Structure d'acier					
Position transversale :					
Ferme amont					
Élément :					
Corde inférieure					
Localisation :					
L7-L8					
Cote CEC		Cote CEM (%)			
4		A	B	C	D
		94	2	2	2
Remarque / Observation					
Âmes renforcées. Perforation à un étrésillon inférieur. Perte de matériau importante à très importante aux étrésillons. Déformation par corrosion.					
		Numéro de photo:		JC_2_161003_█_583	
		Numéro d'activité:		3221	
		Numéro de recommandation:		15564	
Identification					
Position longitudinale :					
Travée 07-08					
Groupe :					
Structure d'acier					
Position transversale :					
Ferme amont					
Élément :					
Corde inférieure					
Localisation :					
L7-L8					
Cote CEC		Cote CEM (%)			
4		A	B	C	D
		94	2	2	2
Remarque / Observation					
Âmes renforcées. Perforation à un étrésillon inférieur. Perte de matériau importante à très importante aux étrésillons. Déformation par corrosion.

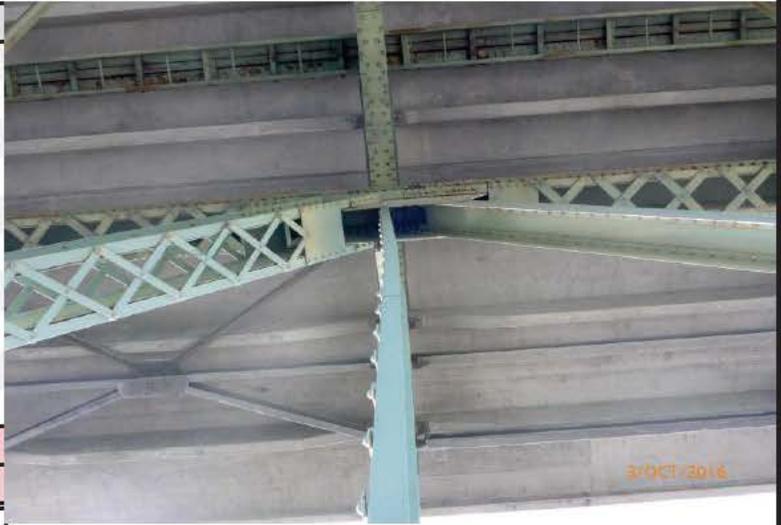
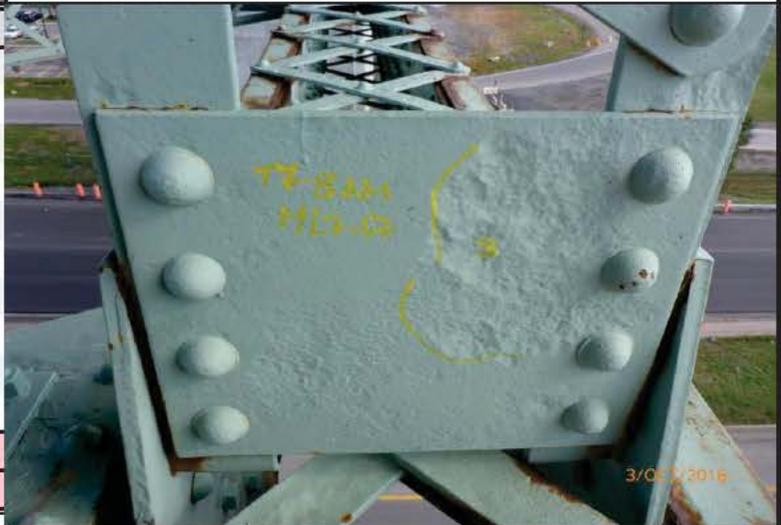
Axe: Jacques-Cartier		Section: Section 2		Structure: Pont Jacques-Cartier	
Identification					
Position longitudinale : Travée 07-08					
Groupe : Structure d'acier					
Position transversale : Ferme amont					
Élément : Montant					
Localisation : L3-U3					
Cote CEC		Cote CEM (%)			
3		A	B	C	D
		98	2	0	0
Remarque / Observation Flambement vers le nord au 2/3 de la hauteur d'un montant en traction.					
Numéro d'activité:				Numéro de photo: JC_2_161003_533	
Numéro de recommandation:					
Identification					
Position longitudinale : Travée 07-08					
Groupe : Structure d'acier					
Position transversale : Ferme amont					
Élément : Montant					
Localisation : L7-U7					
Cote CEC		Cote CEM (%)			
4		A	B	C	D
		91	5	2	2
Remarque / Observation Perte de matériau importante à très importante étrépillons. Perte de matériau importante aux cornières et à la plaque de liaison. Aucune activité requise.					
Numéro d'activité:				Numéro de photo: JC_2_161003_578

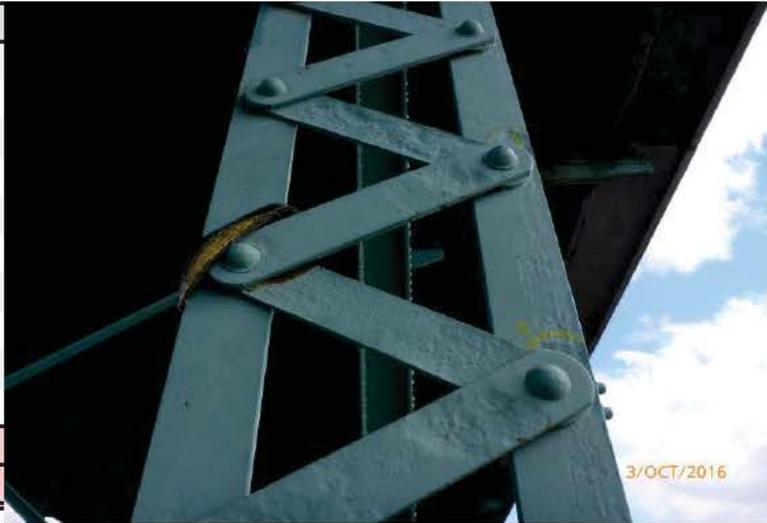
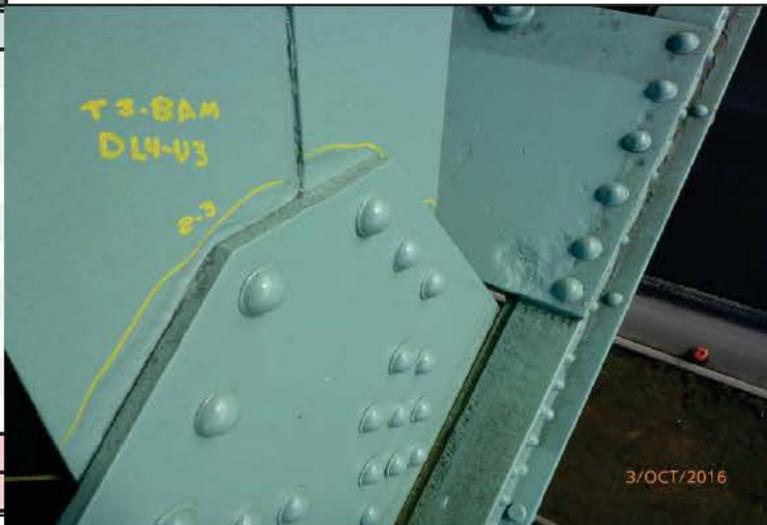
Numéro d'activité:		Numéro de photo: JC_2_161003_547			
Numéro de recommandation:

Axe: Jacques-Cartier		Section: Section 2		Structure: Pont Jacques-Cartier	
Identification					
Position longitudinale : Travée 07-08					
Groupe : Structure d'acier					
Position transversale : Ferme amont					
Élément : Montant					
Localisation : L7-U7					
Cote CEC		Cote CEM (%)			
4		A	B	C	D
		91	5	2	2
Remarque / Observation Perte de matériau importante à très importante étrépillons. Perte de matériau importante aux cornières et à la plaque de liaison. Aucune activité requise.					
Numéro d'activité:		Numéro de photo: JC_2_161003_579			
Numéro de recommandation:					
Identification					
Position longitudinale : Travée 07-08					
Groupe : Structure d'acier					
Position transversale : Ferme amont					
Élément : Diagonale					
Localisation : U3-L4					
Cote CEC		Cote CEM (%)			
4		A	B	C	D
		96	2	1	1
Remarque / Observation PDM imp. à très imp. à la PL d'âme. PDM imp. aux corn. de la SDT AM. Aucune act. requise.

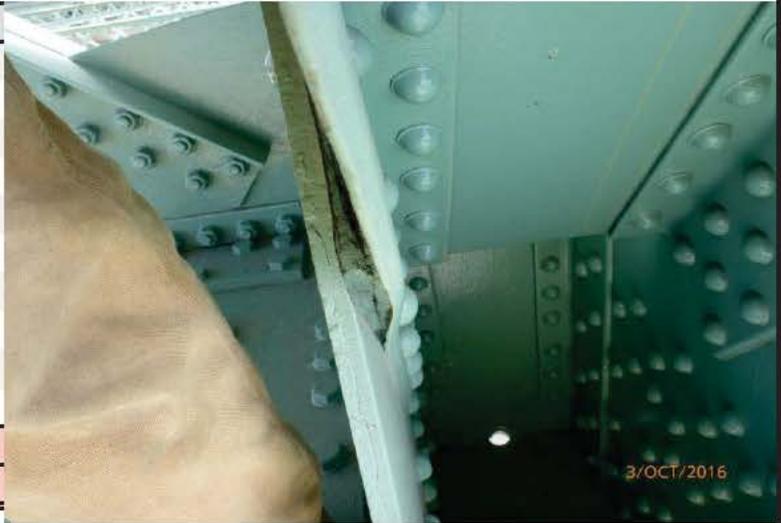
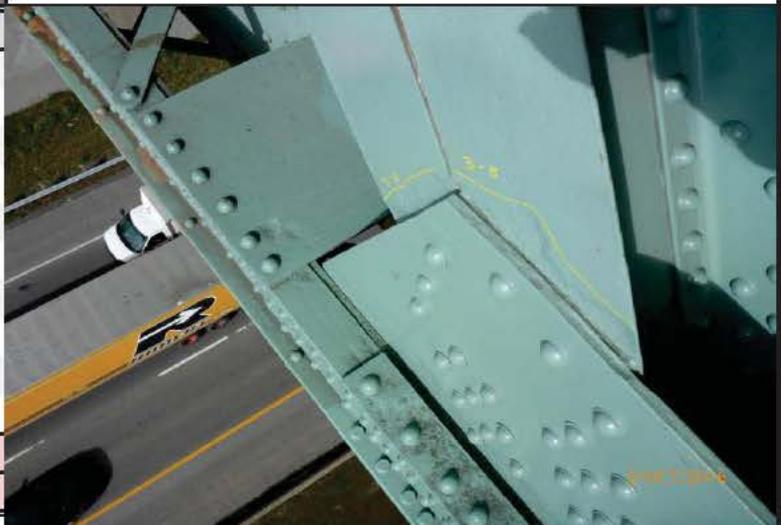
Numéro d'activité:		Numéro de photo: JC_2_161003_554			
Numéro de recommandation:

Axe: Jacques-Cartier		Section: Section 2		Structure: Pont Jacques-Cartier	
Identification					
Position longitudinale : Travée 07-08					
Groupe : Structure d'acier					
Position transversale : Ferme amont					
Élément : Diagonale					
Localisation : L4-U5					
Cote CEC		Cote CEM (%)			
4		A	B	C	D
		96	2	1	1
Remarque / Observation Déformation par corrosion et perte de matériau importante à très importante aux cornières des sections de transfert amont et aval. Aucune activité requise.					
Numéro d'activité:		Numéro de photo: JC_2_161003_552			
Numéro de recommandation:					
Identification					
Position longitudinale : Travée 07-08					
Groupe : Structure d'acier					
Position transversale : Ferme amont					
Élément : Diagonale					
Localisation : L4-U5					
Cote CEC		Cote CEM (%)			
4		A	B	C	D
		96	2	1	1
Remarque / Observation Déformation par corrosion et perte de matériau importante à très importante aux cornières des sections de transfert amont et aval. Aucune activité requise.
