Axe: Jacques-Cartier		Section: Section 2		Structure: Pont Jacques-Cartier	
Identification					
Position longitudinale : Travée 05-06					
Groupe : Structure d'acier					
Position transversale : Ferme aval					
Élément : Assemblage inférieur					
Localisation : L4					
Cote CEC		Cote CEM (%)			
2		A	B	C	D
		93	3	2	2
Remarque / Observation Perte de matériau importante à très importante aux sections de transfert pouvant réduire sa capacité à supporter les charges de façon importante (25 à 30%).					
Numéro d'activité:				3221	
Numéro de recommandation:				15957	
Identification					
Position longitudinale : Travée 05-06					
Groupe : Structure d'acier					
Position transversale : Ferme aval					
Élément : Assemblage inférieur					
Localisation : L4					
Cote CEC		Cote CEM (%)			
2		A	B	C	D
		93	3	2	2
Remarque / Observation Perte de matériau importante à très importante aux sections de transfert pouvant réduire sa capacité à supporter les charges de façon importante (25 à 30%).

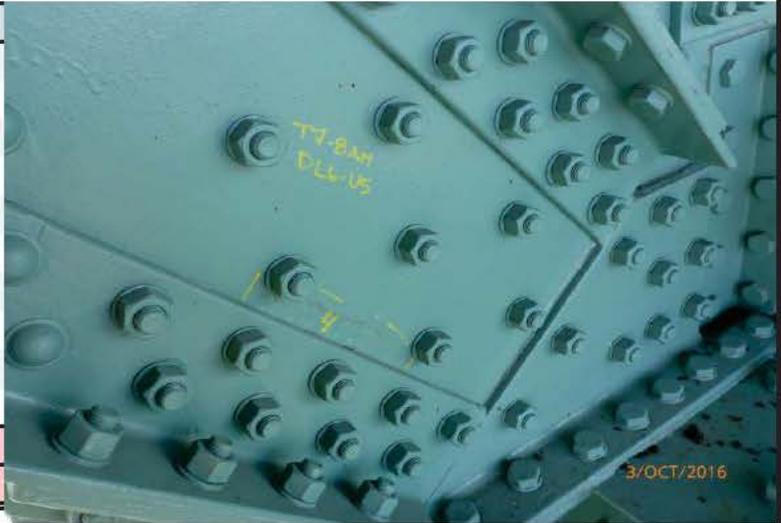
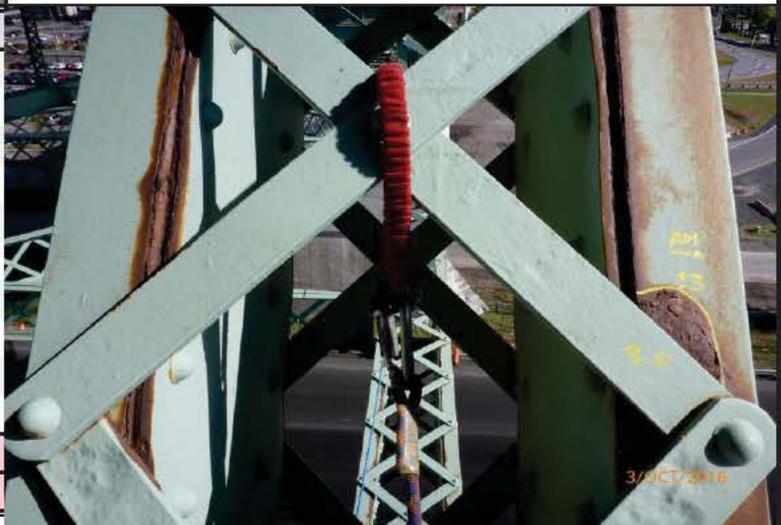
Axe: Jacques-Cartier		Section: Section 2		Structure: Pont Jacques-Cartier	
Identification					
Position longitudinale : Travée 07-08					
Groupe : Structure d'acier					
Position transversale : Ferme amont					
Élément : Diagonale					
Localisation : U5-L6					
Cote CEC		Cote CEM (%)			
4		A	B	C	D
		96	2	1	1
Remarque / Observation PDM imp. à très imp. à la PL d'âme AV. PDM imp. aux ETR et aux corn. DEF CORR. Aucune act. requise.					
Numéro d'activité:				Numéro de photo: JC_2_161003_567	
Numéro de recommandation:					
Identification					
Position longitudinale : Travée 07-08					
Groupe : Structure d'acier					
Position transversale : Ferme amont					
Élément : Diagonale					
Localisation : U5-L6					
Cote CEC		Cote CEM (%)			
4		A	B	C	D
		96	2	1	1
Remarque / Observation PDM imp. à très imp. à la PL d'âme AV. PDM imp. aux ETR et aux corn. DEF CORR. Aucune act. requise.					
Numéro d'activité:				Numéro de photo: JC_2_161003_570

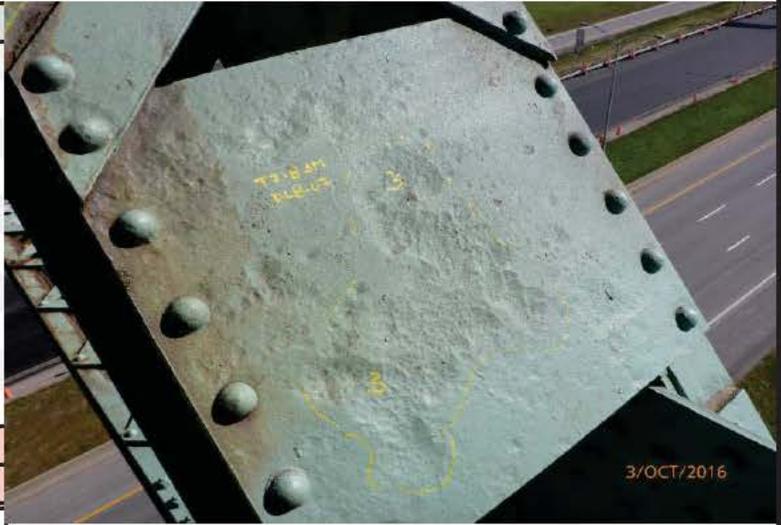
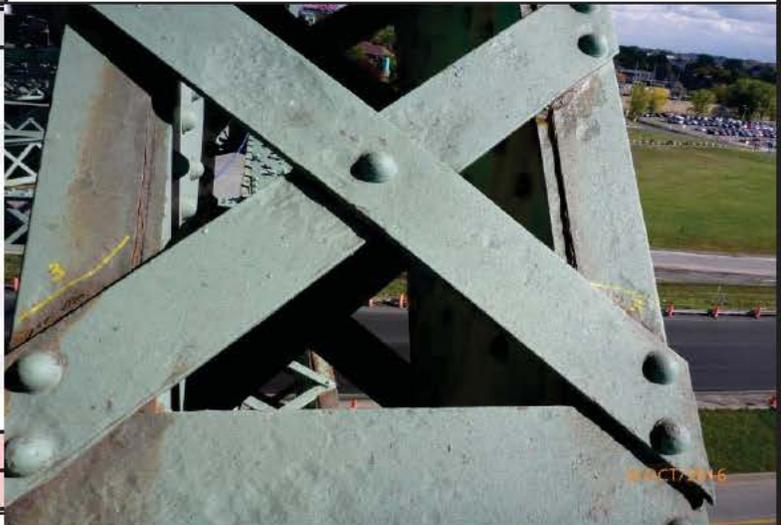
Axe: Jacques-Cartier		Section: Section 2		Structure: Pont Jacques-Cartier	
Identification					
Position longitudinale : Travée 07-08					
Groupe : Structure d'acier					
Position transversale : Ferme amont					
Élément : Diagonale					
Localisation : U7-L8					
Cote CEC		Cote CEM (%)			
4		A	B	C	D
		92	5	2	1
Remarque / Observation PDM imp. à très imp. aux ETR. PDM imp. aux corn. et à la PL de liaison. DEF CORR. Aucune act. requise.					
Numéro d'activité:				Numéro de photo: JC_2_161003_590	
Numéro de recommandation:					
Identification					
Position longitudinale : Travée 07-08					
Groupe : Structure d'acier					
Position transversale : Ferme amont					
Élément : Diagonale					
Localisation : U7-L8					
Cote CEC		Cote CEM (%)			
4		A	B	C	D
		92	5	2	1
Remarque / Observation PDM imp. à très imp. aux ETR. PDM imp. aux corn. et à la PL de liaison. DEF CORR. Aucune act. requise.					
Numéro d'activité:				Numéro de photo: JC_2_161003_591

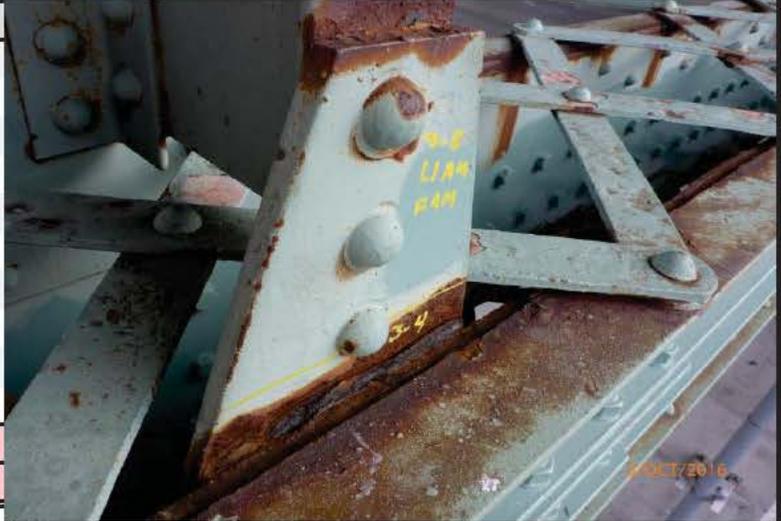
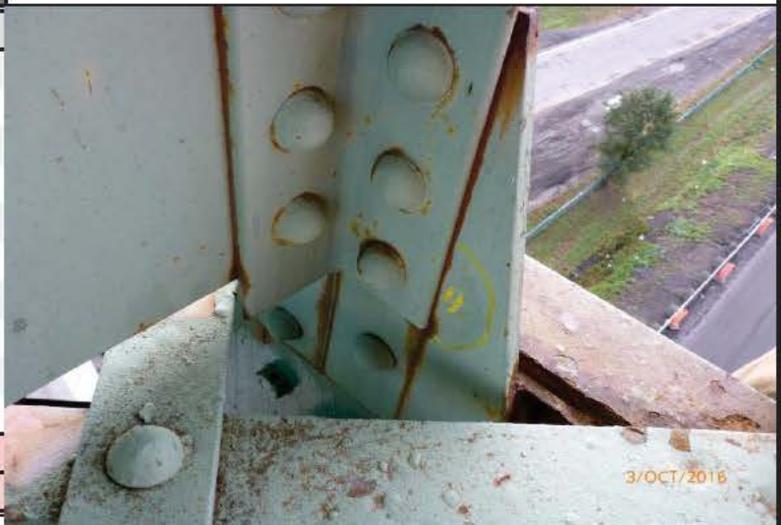
Numéro d'activité:				Numéro de photo: JC_2_161003_516	
Numéro de recommandation:

Axe: Jacques-Cartier		Section: Section 2		Structure: Pont Jacques-Cartier	
Identification					
Position longitudinale : Travée 07-08					
Groupe : Structure d'acier					
Position transversale : Ferme amont					
Élément : Assemblage inférieur					
Localisation : L1					
Cote CEC		Cote CEM (%)			
3		A	B	C	D
		76	8	8	8
Remarque / Observation					
Perte de matériau importante à très importante à la section de transfert amont et importante à la section de transfert aval. Aucune activité requise.					
Numéro d'activité:				Numéro de photo: JC_2_161003_515	
Numéro de recommandation:					
Identification					
Position longitudinale : Travée 07-08					
Groupe : Structure d'acier					
Position transversale : Ferme amont					
Élément : Assemblage inférieur					
Localisation : L1					
Cote CEC		Cote CEM (%)			
3		A	B	C	D
		76	8	8	8
Remarque / Observation					
Perte de matériau importante à très importante à la section de transfert amont et importante à la section de transfert aval. Aucune activité requise.

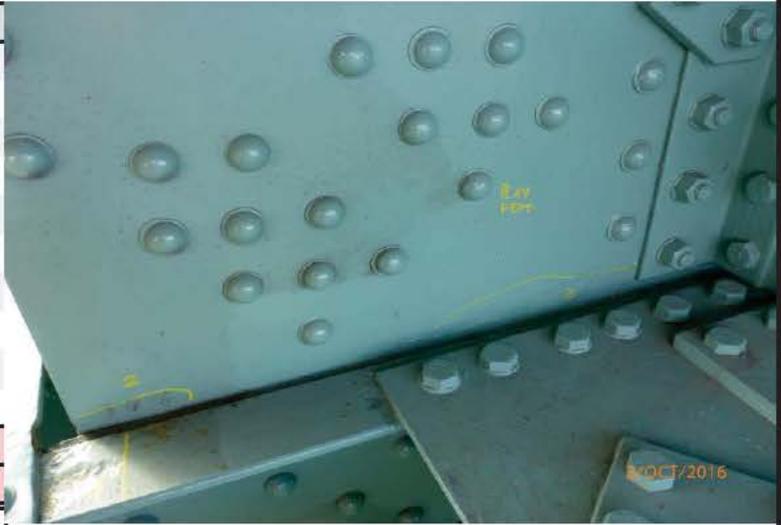
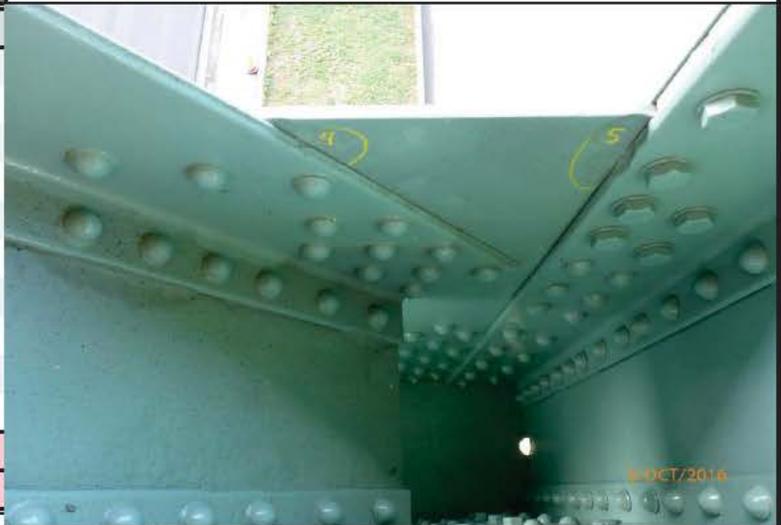
Axe: Jacques-Cartier		Section: Section 2		Structure: Pont Jacques-Cartier	
Identification					
Position longitudinale : Travée 07-08					
Groupe : Structure d'acier					
Position transversale : Ferme amont					
Élément : Assemblage inférieur					
Localisation : L4					
Cote CEC		Cote CEM (%)			
3		A	B	C	D
		92	4	2	2
Remarque / Observation					
Perte de matériau importante à très importante aux plaques amont et aval. Aucune activité requise.					
Numéro d'activité:				Numéro de photo: JC_2_161003_539	
Numéro de recommandation:					
Identification					
Position longitudinale : Travée 07-08					
Groupe : Structure d'acier					
Position transversale : Ferme amont					
Élément : Assemblage inférieur					
Localisation : L4					
Cote CEC		Cote CEM (%)			
3		A	B	C	D
		92	4	2	2
Remarque / Observation					
Perte de matériau importante à très importante aux plaques amont et aval. Aucune activité requise.					
Numéro d'activité:				Numéro de photo: JC_2_161003_540

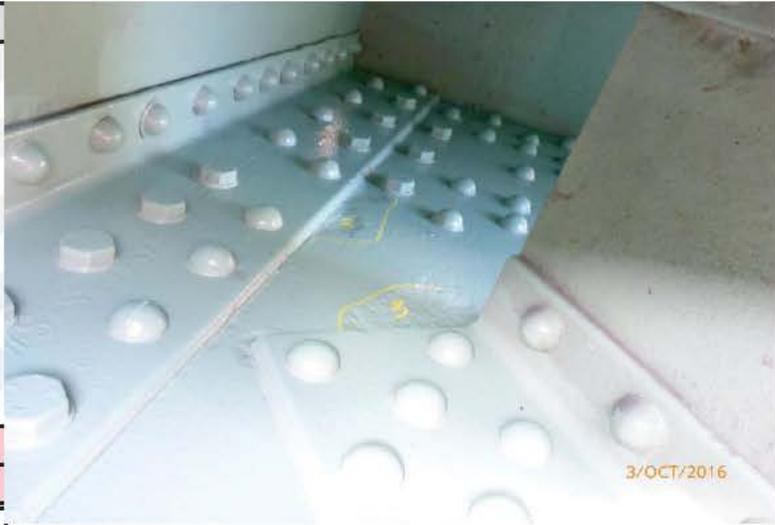
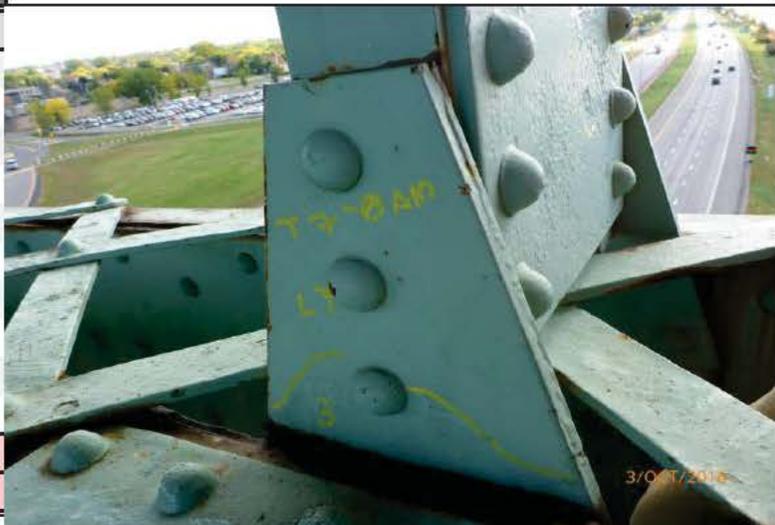
Numéro d'activité:				Numéro de photo: JC_2_161003_580	
Numéro de recommandation:

Axe: Jacques-Cartier		Section: Section 2		Structure: Pont Jacques-Cartier	
Identification					
Position longitudinale : Travée 07-08					
Groupe : Structure d'acier					
Position transversale : Ferme amont					
Élément : Assemblage inférieur					
Localisation : L4					
Cote CEC		Cote CEM (%)			
3		A	B	C	D
		92	4	2	2
Remarque / Observation Perte de matériau importante à très importante aux plaques amont et aval. Aucune activité requise.					
Numéro d'activité:				Numéro de photo: JC_2_161003_543	
Numéro de recommandation:					
Identification					
Position longitudinale : Travée 07-08					
Groupe : Structure d'acier					
Position transversale : Ferme amont					
Élément : Assemblage inférieur					
Localisation : L7					
Cote CEC		Cote CEM (%)			
3		A	B	C	D
		94	2	2	2
Remarque / Observation Perte de matériau importante à très importante à la section de transfert aval et importante à la section de transfert amont. Aucune activité requise.

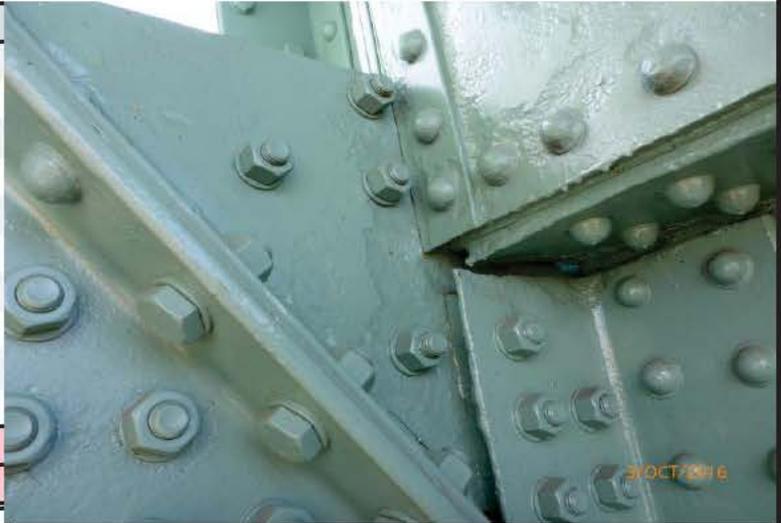
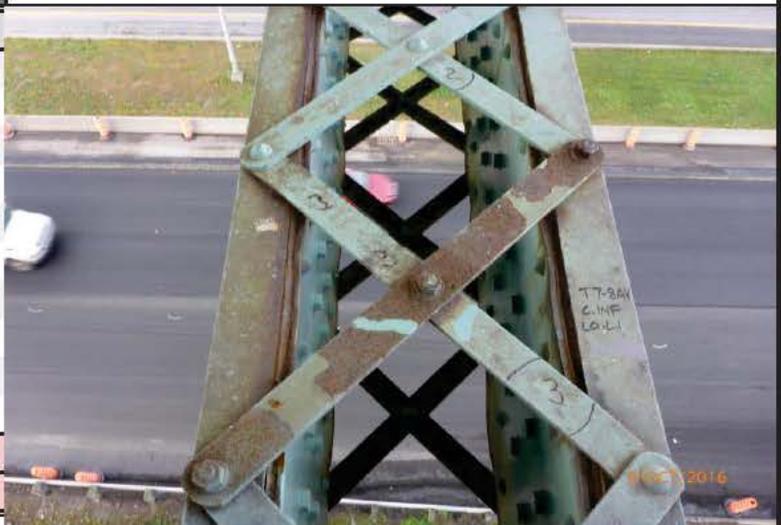
Numéro de photo: JC_2_161003_MF_0867	
Numéro d'activité: 3221					
Numéro de recommandation: 15564

Axe: Jacques-Cartier		Section: Section 2		Structure: Pont Jacques-Cartier	
Identification					
Position longitudinale :					
Travée 07-08					
Groupe :					
Structure d'acier					
Position transversale :					
Ferme amont					
Élément :					
Assemblage inférieur					
Localisation :					
L8					
Cote CEC		Cote CEM (%)			
4		A	B	C	D
		96	2	1	1
Remarque / Observation					
Assemblage renforcé. Perte de matériau importante à très importante à la plaque aval. Aucune activité requise.					
				Numéro de photo: JC_2_161003_585	
Numéro d'activité:					
Numéro de recommandation:					
Identification					
Position longitudinale :					
Travée 07-08					
Groupe :					
Structure d'acier					
Position transversale :					
Ferme aval					
Élément :					
Corde inférieure					
Localisation :					
L0-L1					
Cote CEC		Cote CEM (%)			
4		A	B	C	D
		91	5	3	1
Remarque / Observation					
Âmes renforcées. Perfo. à une PL de liaison et à un ETR inf. PDM imp. à très imp. à une PL de liaison et aux ETR. PDM imp. aux corn. DEF CORR.

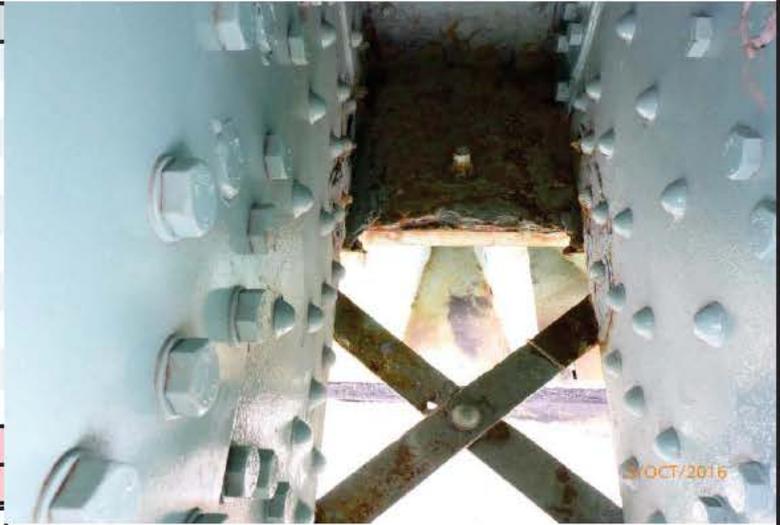
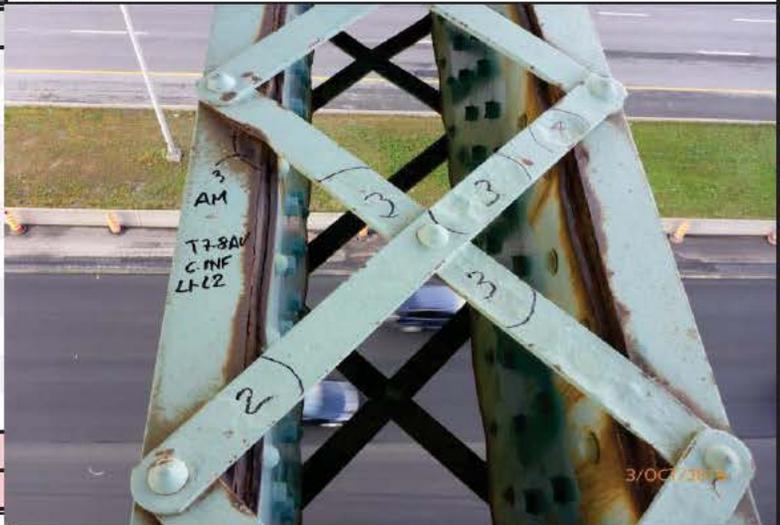
Axe: Jacques-Cartier		Section: Section 2		Structure: Pont Jacques-Cartier	
Identification					
Position longitudinale :					
Travée 07-08					
Groupe :					
Structure d'acier					
Position transversale :					
Ferme aval					
Élément :					
Corde inférieure					
Localisation :					
L0-L1					
Cote CEC		Cote CEM (%)			
4		A	B	C	D
		91	5	3	1
Remarque / Observation					
Âmes renforcées. Perfo. à une PL de liaison et à un ETR inf. PDM imp. à très imp. à une PL de liaison et aux ETR. PDM imp. aux corn. DEF CORR.					
Numéro d'activité:				3221	
Numéro de recommandation:				15564	
Identification					
Position longitudinale :					
Travée 07-08					
Groupe :					
Structure d'acier					
Position transversale :					
Ferme aval					
Élément :					
Corde inférieure					
Localisation :					
L1-L2					
Cote CEC		Cote CEM (%)			
4		A	B	C	D
		91	5	3	1
Remarque / Observation					
Âmes renforcées. PDM imp. à très imp. aux ETR. PDM imp. aux corn. sup. DEF CORR. Aucune act. requise.

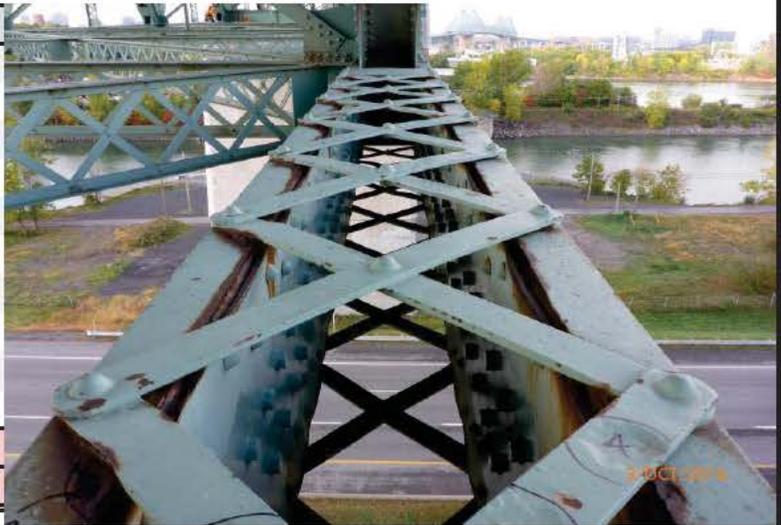
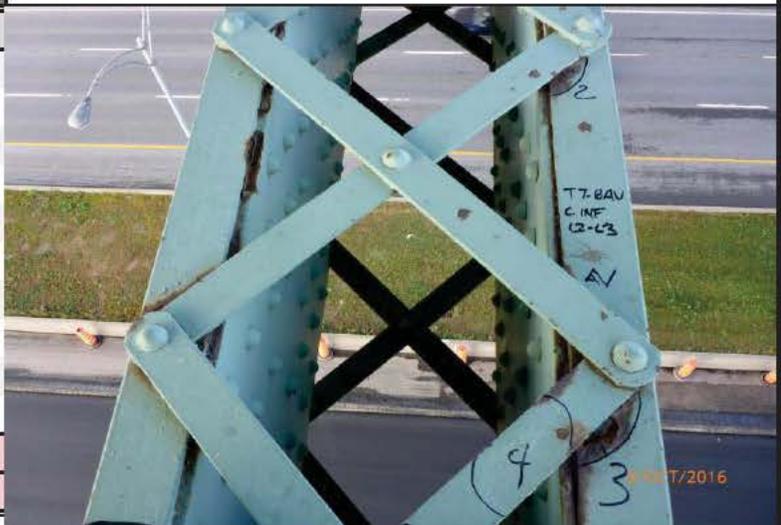
Numéro d'activité:				Numéro de photo: JC_2_161003_MF_0909	
Numéro de recommandation:

Axe: Jacques-Cartier		Section: Section 2		Structure: Pont Jacques-Cartier	
Identification					
Position longitudinale :					
Travée 07-08					
Groupe :					
Structure d'acier					
Position transversale :					
Ferme aval					
Élément :					
Corde inférieure					
Localisation :					
L1-L2					
Cote CEC		Cote CEM (%)			
4		A	B	C	D
		91	5	3	1
Remarque / Observation					
Âmes renforcées. PDM imp. à très imp. aux ETR. PDM imp. aux corn. sup. DEF CORR. Aucune act. requise.					
Numéro d'activité:				Numéro de photo: JC_2_161003_MF_0882	
Numéro de recommandation:					
Identification					
Position longitudinale :					
Travée 07-08					
Groupe :					
Structure d'acier					
Position transversale :					
Ferme aval					
Élément :					
Corde inférieure					
Localisation :					
L2-L3					
Cote CEC		Cote CEM (%)			
4		A	B	C	D
		91	5	2	2
Remarque / Observation					
PDM imp. à très imp. aux ETR. PDM imp. aux corn. sup. et à la PL de liaison. Aucune act. requise.

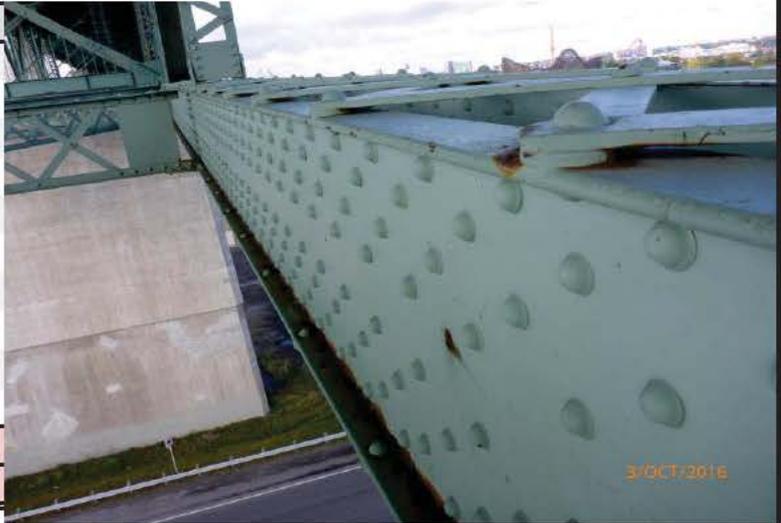
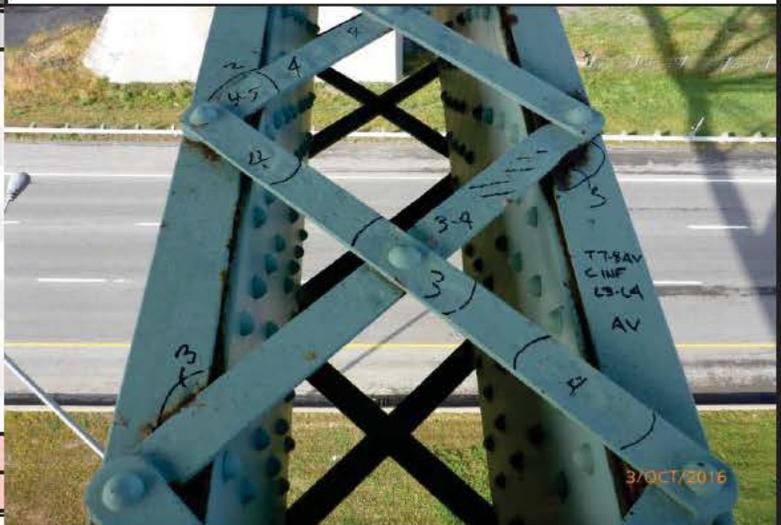
Axe: Jacques-Cartier		Section: Section 2		Structure: Pont Jacques-Cartier	
Identification					
Position longitudinale : Travée 07-08					
Groupe : Structure d'acier					
Position transversale : Ferme aval					
Élément : Corde inférieure					
Localisation : L2-L3					
Cote CEC		Cote CEM (%)			
4		A	B	C	D
		91	5	2	2
Remarque / Observation PDM imp. à très imp. aux ETR. PDM imp. aux corn. sup. et à la PL de liaison. Aucune act. requise.					
Numéro d'activité:				Numéro de photo: JC_2_161003_MF_0913	
Numéro de recommandation:					
Identification					
Position longitudinale : Travée 07-08					
Groupe : Structure d'acier					
Position transversale : Ferme aval					
Élément : Corde inférieure					
Localisation : L3-L4					
Cote CEC		Cote CEM (%)			
4		A	B	C	D
		89	5	3	3
Remarque / Observation PDM imp. à très imp. aux ETR et à la PL de liaison. PDM imp. aux corn. sup. DEF CORR. Aucune act. requise.					
Numéro d'activité:				Numéro de photo: JC_2_161003_MF_0921

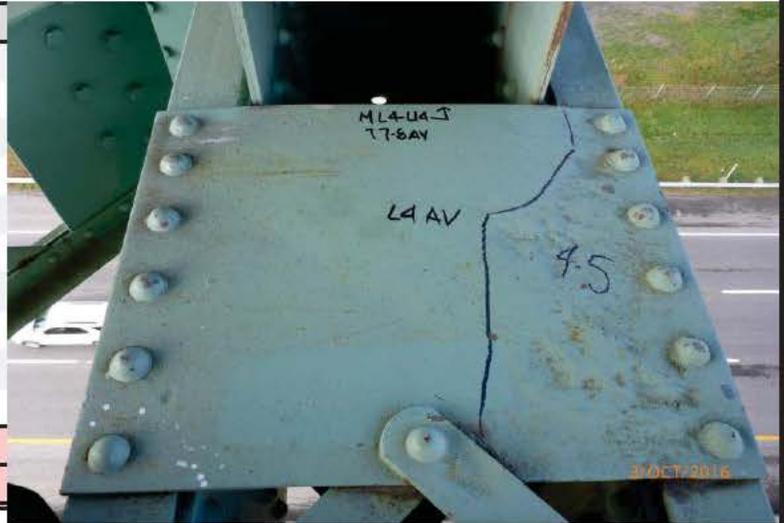
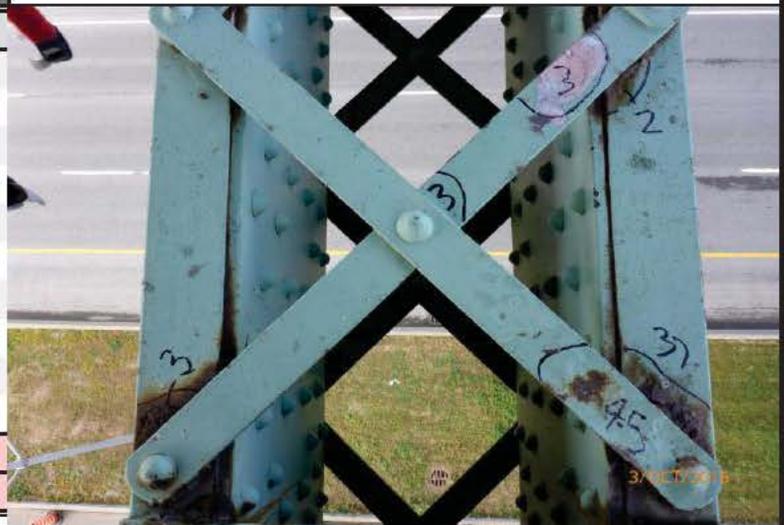
Axe: Jacques-Cartier		Section: Section 2		Structure: Pont Jacques-Cartier	
Identification					
Position longitudinale : Travée 07-08					
Groupe : Structure d'acier					
Position transversale : Ferme aval					
Élément : Corde inférieure					
Localisation : L3-L4					
Cote CEC		Cote CEM (%)			
4		A	B	C	D
		89	5	3	3
Remarque / Observation PDM imp. à très imp. aux ETR et à la PL de liaison. PDM imp. aux corn. sup. DEF CORR. Aucune act. requise.					
Numéro d'activité:				Numéro de photo: JC_2_161003_MF_0926	
Numéro de recommandation:					
Identification					
Position longitudinale : Travée 07-08					
Groupe : Structure d'acier					
Position transversale : Ferme aval					
Élément : Corde inférieure					
Localisation : L4-L5					
Cote CEC		Cote CEM (%)			
4		A	B	C	D
		93	3	2	2
Remarque / Observation PDM imp. à très imp. aux ETR. PDM imp. aux corn. sup. DEF CORR aux ETR. Aucune act. requise.					
Numéro d'activité:				Numéro de photo: JC_2_161003_MF_0951

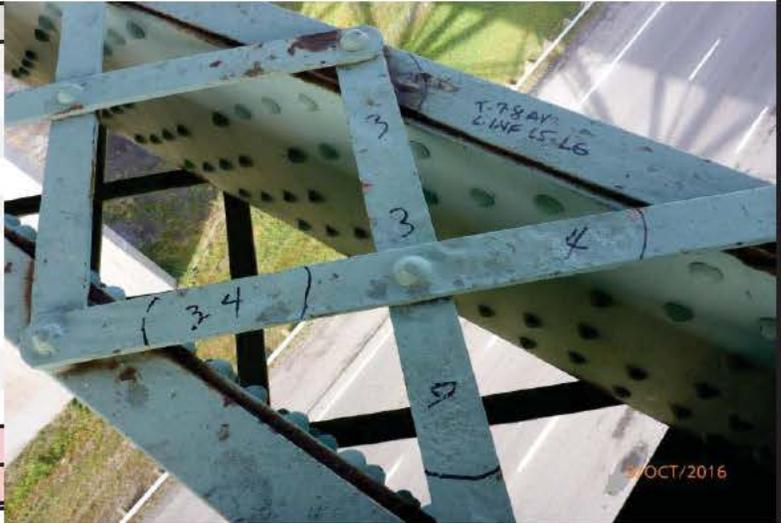
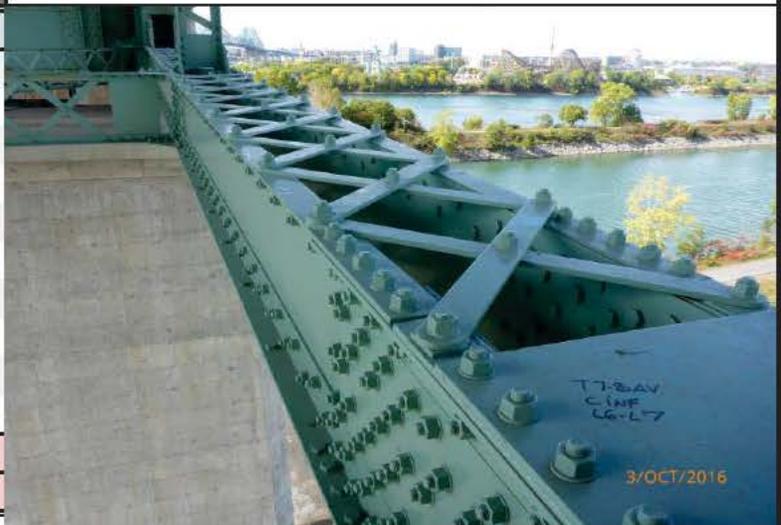
Axe: Jacques-Cartier		Section: Section 2		Structure: Pont Jacques-Cartier	
Identification					
Position longitudinale : Travée 07-08					
Groupe : Structure d'acier					
Position transversale : Ferme aval					
Élément : Corde inférieure					
Localisation : L5-L6					
Cote CEC		Cote CEM (%)			
4		A	B	C	D
		92	5	2	1
Remarque / Observation PDM imp. à très imp. aux ETR. PDM imp. aux corn. sup. DEF CORR. Aucune act. requise.					
Numéro d'activité:				Numéro de photo: JC_2_161003_MF_0963	
Numéro de recommandation:					
Identification					
Position longitudinale : Travée 07-08					
Groupe : Structure d'acier					
Position transversale : Ferme aval					
Élément : Corde inférieure					
Localisation : L6-L7					
Cote CEC		Cote CEM (%)			
4		A	B	C	D
		100	0	0	0
Remarque / Observation Membre réparée.					
Numéro d'activité:				Numéro de photo: JC_2_161003_MF_0986	
Numéro de recommandation:

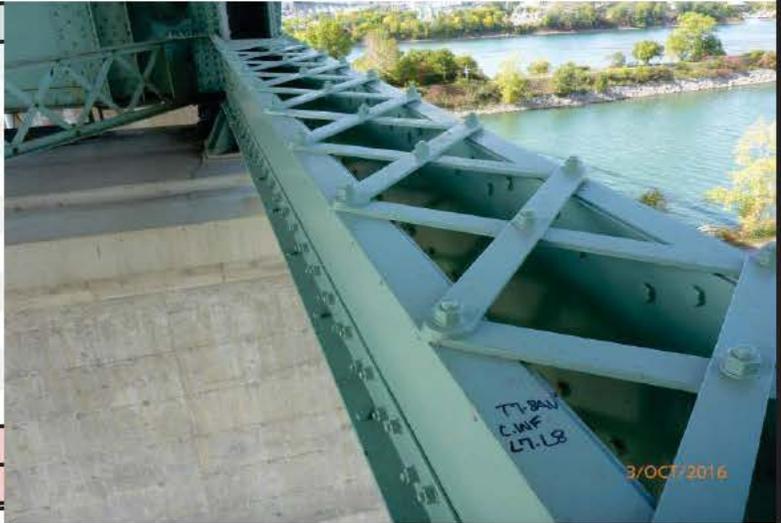
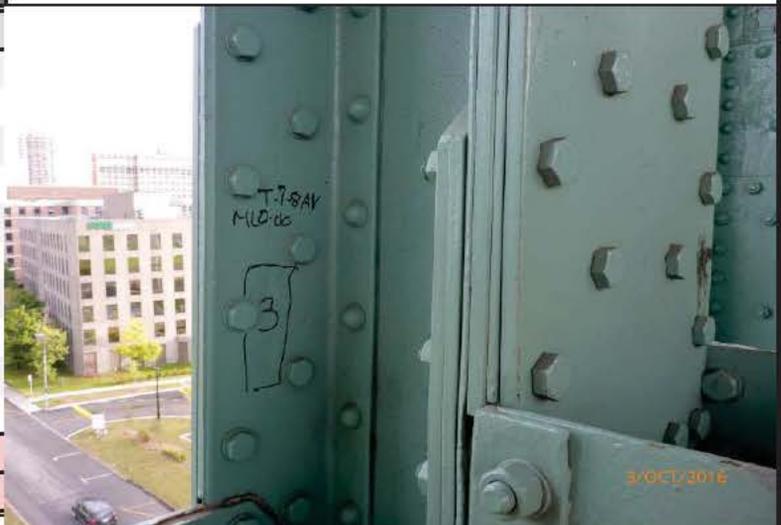
Axe: Jacques-Cartier		Section: Section 2		Structure: Pont Jacques-Cartier	
Identification					
Position longitudinale : Travée 07-08					
Groupe : Structure d'acier					
Position transversale : Ferme aval					
Élément : Corde inférieure					
Localisation : L7-L8					
Cote CEC		Cote CEM (%)			
4		A	B	C	D
		100	0	0	0
Remarque / Observation Membrure réparée.					
Numéro d'activité:				Numéro de photo: JC_2_161003_MF_0993	
Numéro de recommandation:					
Identification					
Position longitudinale : Travée 07-08					
Groupe : Structure d'acier					
Position transversale : Ferme aval					
Élément : Montant					
Localisation : L0-U0					
Cote CEC		Cote CEM (%)			
4		A	B	C	D
		99	1	0	0
Remarque / Observation Renforcé.					
Numéro d'activité:				Numéro de photo: JC_2_161003_MF_0864	
Numéro de recommandation:

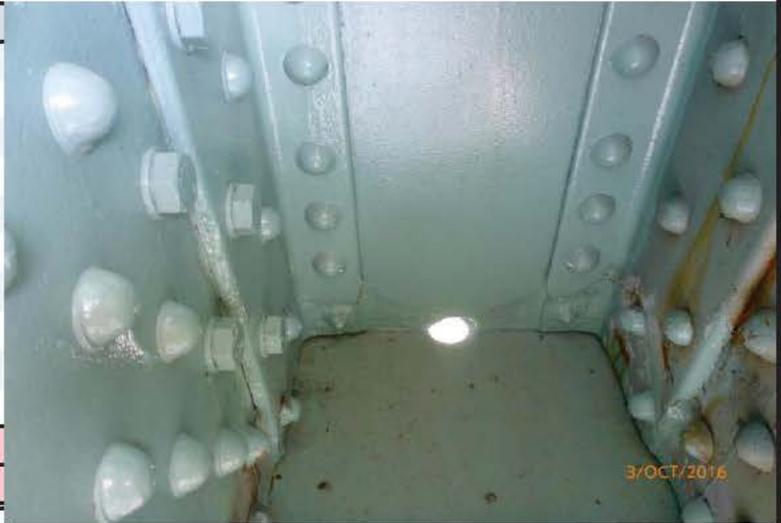
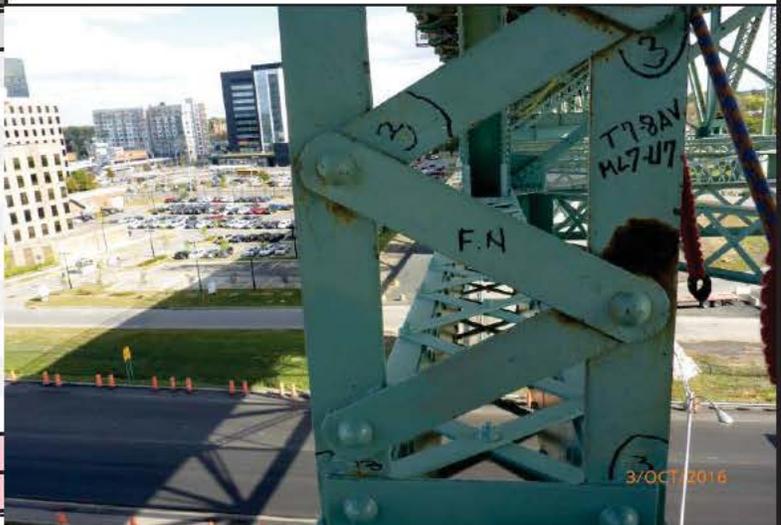
Axe: Jacques-Cartier		Section: Section 2		Structure: Pont Jacques-Cartier	
Identification					
Position longitudinale : Travée 07-08					
Groupe : Structure d'acier					
Position transversale : Ferme aval					
Élément : Montant					
Localisation : L4-U4					
Cote CEC		Cote CEM (%)			
4		A	B	C	D
		97	1	1	1
Remarque / Observation Renforcé. Perte de matériau importante à très importante au bas. Aucune activité requise.					
Numéro d'activité:				Numéro de photo: JC_2_161003_MF_0928	
Numéro de recommandation:					
Identification					
Position longitudinale : Travée 07-08					
Groupe : Structure d'acier					
Position transversale : Ferme aval					
Élément : Montant					
Localisation : L7-U7					
Cote CEC		Cote CEM (%)			
4		A	B	C	D
		97	1	1	1
Remarque / Observation Perte de matériau importante à très importante aux étrépillons. Perte de matériau importante aux cornières. Aucune activité requise.					
Numéro d'activité:				Numéro de photo: JC_2_161003_MF_0990

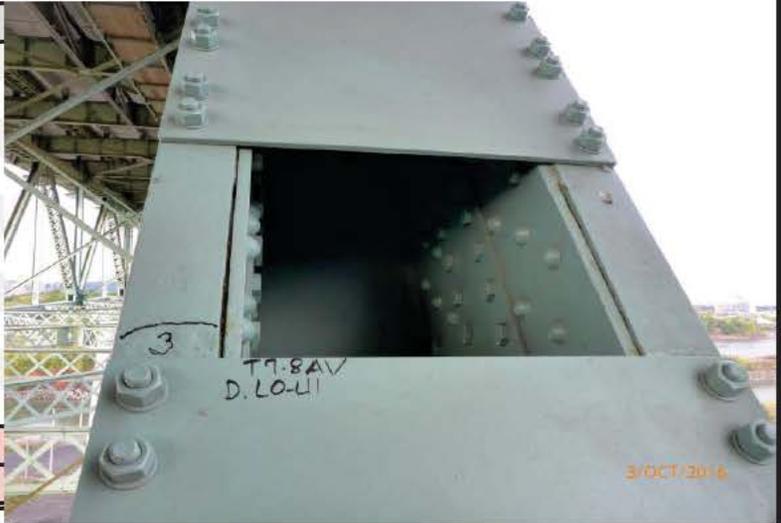
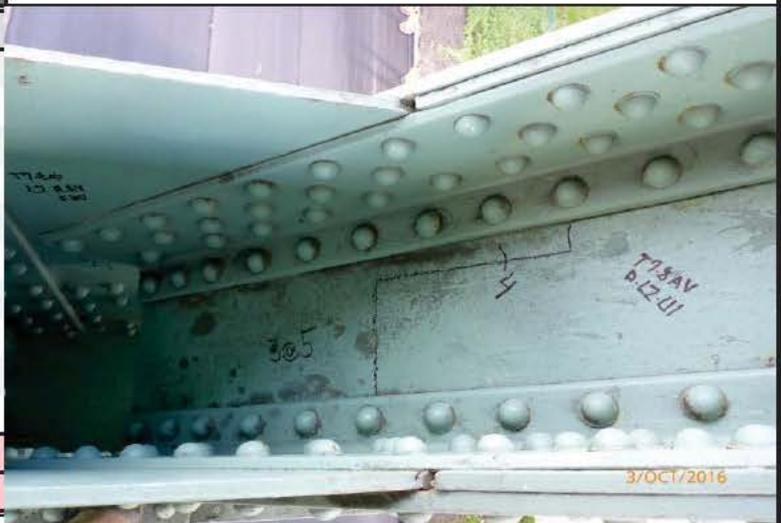
Axe:	Jacques-Cartier	Section :	Section 2	Structure :	Pont Jacques-Cartier
Identification					
Position longitudinale :					
Travée 07-08					
Groupe :					
Structure d'acier					
Position transversale :					
Ferme aval					
Élément :					
Diagonale					
Localisation :					
L0-U1					
Cote CEC		Cote CEM (%)			
4		A	B	C	D
		98	1	1	0
Remarque / Observation					
Renforcée. Perte de matériau importante aux cornières.					
Numéro de photo:					
JC_2_161003_MF_0861					
Numéro d'activité:					
Numéro de recommandation:					
Identification					
Position longitudinale :					
Travée 07-08					
Groupe :					
Structure d'acier					
Position transversale :					
Ferme aval					
Élément :					
Diagonale					
Localisation :					
U1-L2					
Cote CEC		Cote CEM (%)			
4		A	B	C	D
		95	3	1	1
Remarque / Observation					
Perte de matériau importante à très importante à l'âme. Aucune activité requise.					
Numéro de photo:					
JC_2_161003_MF_0893

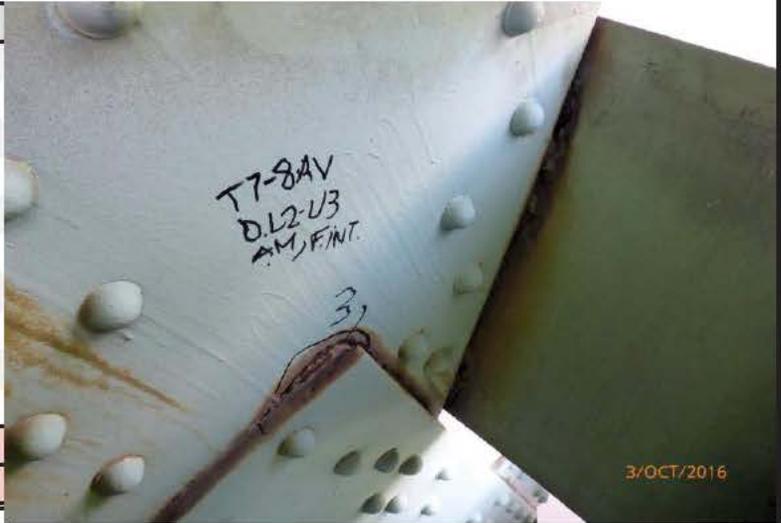
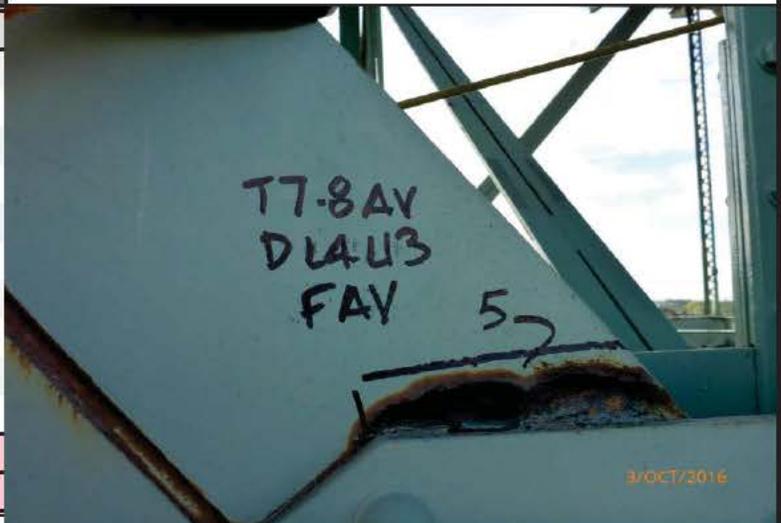
Numéro d'activité:				Numéro de photo: JC_2_161003_MF_0933	
Numéro de recommandation:

Axe: Jacques-Cartier		Section: Section 2		Structure: Pont Jacques-Cartier	
Identification					
Position longitudinale : Travée 07-08					
Groupe : Structure d'acier					
Position transversale : Ferme aval					
Élément : Diagonale					
Localisation : L2-U3					
Cote CEC		Cote CEM (%)			
4		A	B	C	D
		98	1	1	0
Remarque / Observation Perte de matériau importante à la face intérieure de l'âme amont. Déformation par corrosion.					
Numéro d'activité:				Numéro de photo: JC_2_161003_MF_0901	
Numéro de recommandation:					
Identification					
Position longitudinale : Travée 07-08					
Groupe : Structure d'acier					
Position transversale : Ferme aval					
Élément : Diagonale					
Localisation : U3-L4					
Cote CEC		Cote CEM (%)			
4		A	B	C	D
		96	2	1	1
Remarque / Observation Perte de matériau importante à très importante à l'âme et aux cornières de la section de transfert aval. Déformation légère aux cornières. Aucune activité

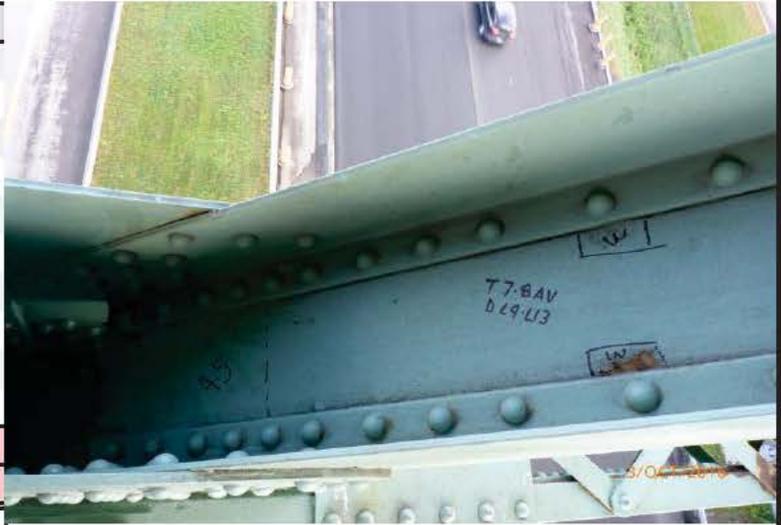
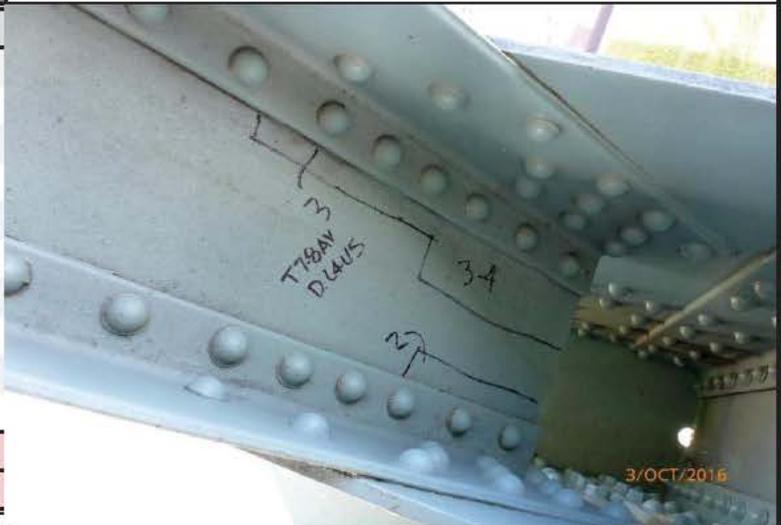
Numéro d'activité:				Numéro de photo: JC_2_161003_MF_0946	
Numéro de recommandation:

Axe: Jacques-Cartier		Section: Section 2		Structure: Pont Jacques-Cartier	
Identification					
Position longitudinale : Travée 07-08					
Groupe : Structure d'acier					
Position transversale : Ferme aval					
Élément : Diagonale					
Localisation : U3-L4					
Cote CEC		Cote CEM (%)			
4		A	B	C	D
		96	2	1	1
Remarque / Observation Perte de matériau importante à très importante à l'âme et aux cornières de la section de transfert aval. Déformation légère aux cornières. Aucune activité					
Numéro d'activité:				Numéro de photo: JC_2_161003_MF_0934	
Numéro de recommandation:					
Identification					
Position longitudinale : Travée 07-08					
Groupe : Structure d'acier					
Position transversale : Ferme aval					
Élément : Diagonale					
Localisation : L4-U5					
Cote CEC		Cote CEM (%)			
4		A	B	C	D
		97	1	1	1
Remarque / Observation Perte de matériau importante à très importante à l'âme et aux cornières de la section de transfert amont. Déformation légère aux cornières. Aucune activité

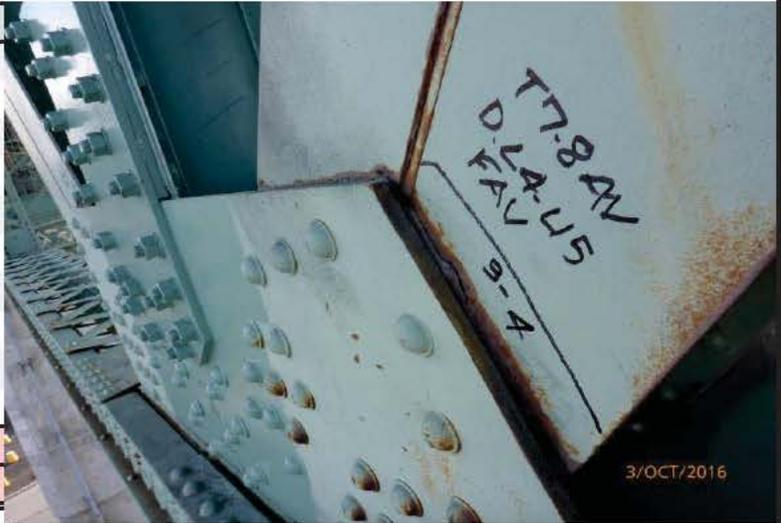
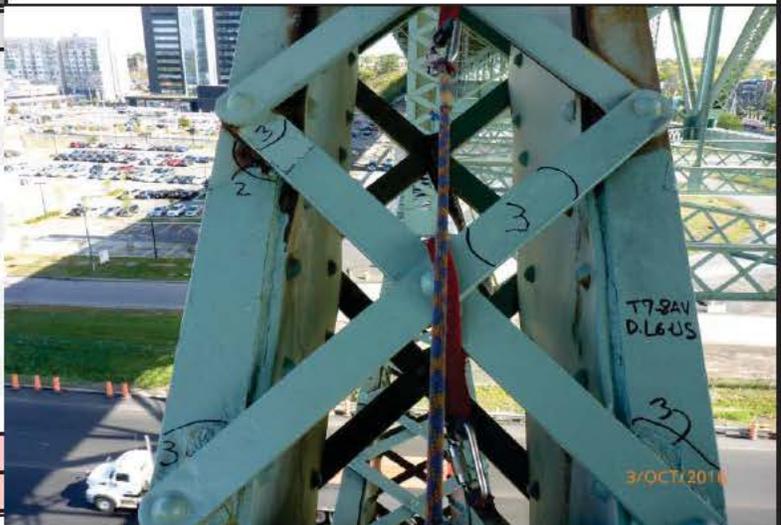
Numéro d'activité:				Numéro de photo: JC_2_161003_MF_0979	
Numéro de recommandation:

Axe: Jacques-Cartier		Section: Section 2		Structure: Pont Jacques-Cartier	
Identification					
Position longitudinale : Travée 07-08					
Groupe : Structure d'acier					
Position transversale : Ferme aval					
Élément : Diagonale					
Localisation : L4-U5					
Cote CEC		Cote CEM (%)			
4		A	B	C	D
		97	1	1	1
Remarque / Observation Perte de matériau importante à très importante à l'âme et aux cornières de la section de transfert amont. Déformation légère aux cornières. Aucune activité corrosion.					
Numéro d'activité:				Numéro de photo: JC_2_161003_MF_0947	
Numéro de recommandation:					
Identification					
Position longitudinale : Travée 07-08					
Groupe : Structure d'acier					
Position transversale : Ferme aval					
Élément : Diagonale					
Localisation : U5-L6					
Cote CEC		Cote CEM (%)			
4		A	B	C	D
		97	2	1	0
Remarque / Observation Perte de matériau importante à l'âme amont, aux cornières supérieures et aux étrépillons. Déformation par corrosion.

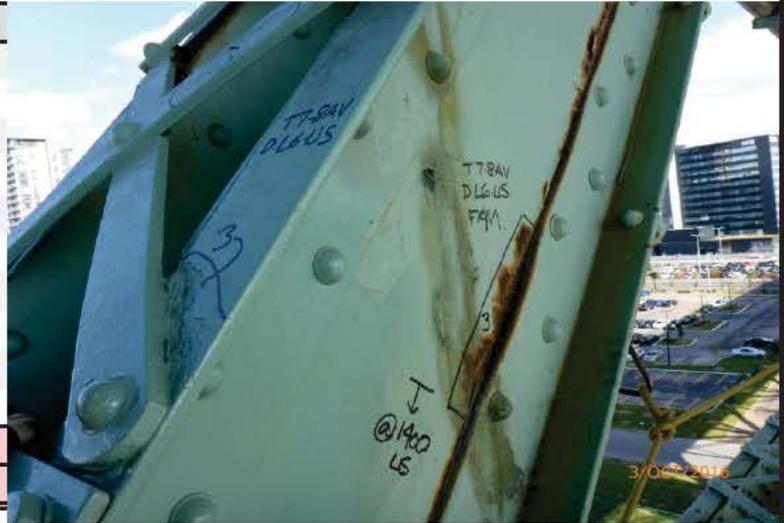
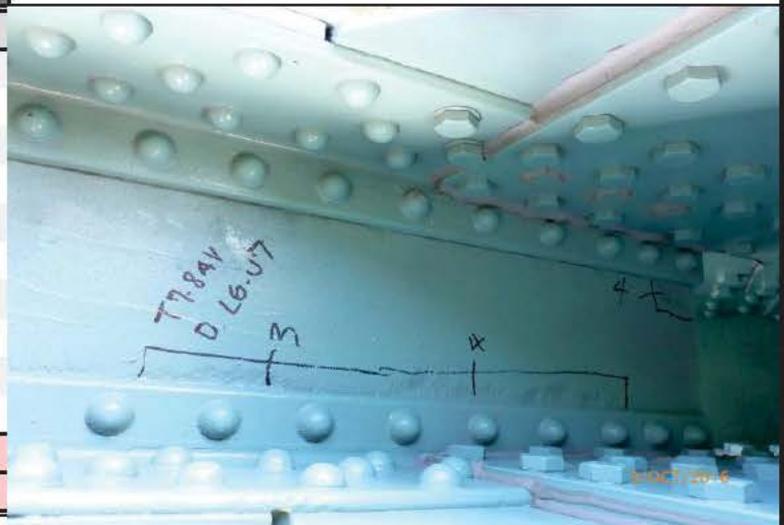
Axe: Jacques-Cartier		Section: Section 2		Structure: Pont Jacques-Cartier	
Identification					
Position longitudinale : Travée 07-08					
Groupe : Structure d'acier					
Position transversale : Ferme aval					
Élément : Diagonale					
Localisation : U5-L6					
Cote CEC		Cote CEM (%)			
4		A	B	C	D
		97	2	1	0
Remarque / Observation Perte de matériau importante à l'âme amont, aux cornières supérieures et aux étrépillons. Déformation par corrosion.					
Numéro d'activité:				Numéro de photo: JC_2_161003_MF_0984	
Numéro de recommandation:					
Identification					
Position longitudinale : Travée 07-08					
Groupe : Structure d'acier					
Position transversale : Ferme aval					
Élément : Diagonale					
Localisation : L6-U7					
Cote CEC		Cote CEM (%)			
4		A	B	C	D
		97	1	1	1
Remarque / Observation Perte de matériau importante à très importante à l'âme. Aucune activité requise.					
Numéro d'activité:				Numéro de photo: JC_2_161003_MF_0968

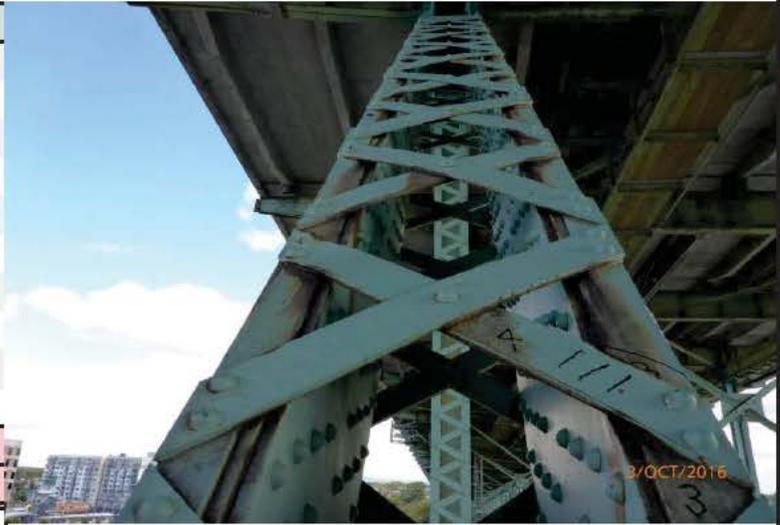
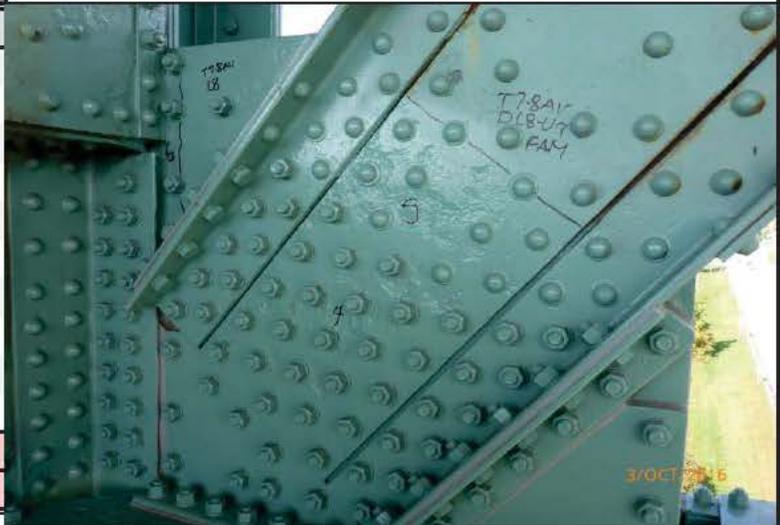
Axe: Jacques-Cartier		Section: Section 2		Structure: Pont Jacques-Cartier	
Identification					
Position longitudinale : Travée 07-08					
Groupe : Structure d'acier					
Position transversale : Ferme aval					
Élément : Diagonale					
Localisation : U7-L8					
Cote CEC		Cote CEM (%)			
4		A	B	C	D
		90	5	3	2
Remarque / Observation PDM imp. à très imp. au bas de l'âme AM et aux ETR. PDM imp. aux corn. sup. DEF CORR. Aucune act. requise.					
Numéro d'activité:				Numéro de photo: JC_2_161003_MF_0001	
Numéro de recommandation:					
Identification					
Position longitudinale : Travée 07-08					
Groupe : Structure d'acier					
Position transversale : Ferme aval					
Élément : Diagonale					
Localisation : U7-L8					
Cote CEC		Cote CEM (%)			
4		A	B	C	D
		90	5	3	2
Remarque / Observation PDM imp. à très imp. au bas de l'âme AM et aux ETR. PDM imp. aux corn. sup. DEF CORR. Aucune act. requise.					
Numéro d'activité:				Numéro de photo: JC_2_161003_MF_0007

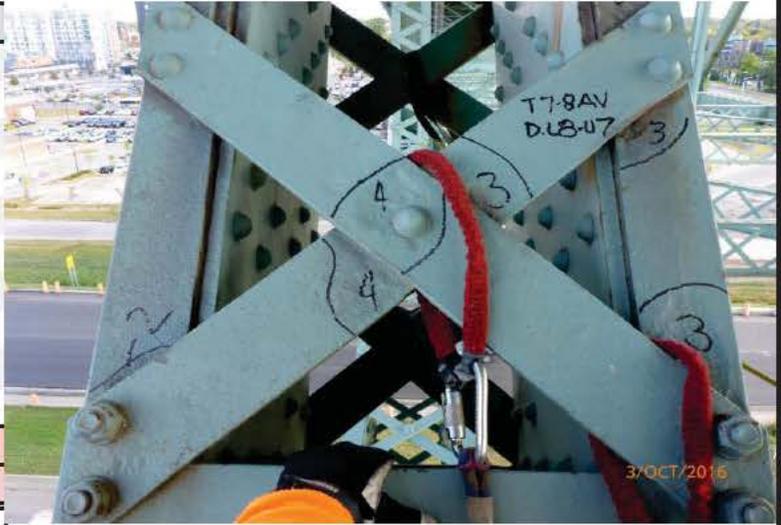
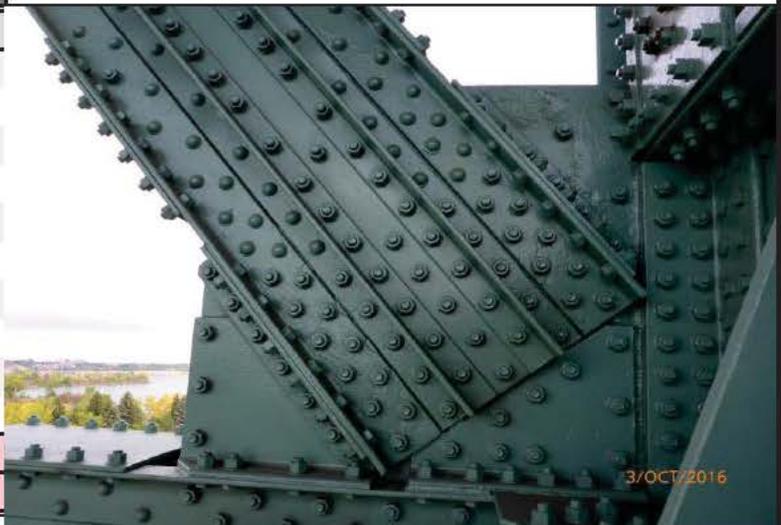
Axe: Jacques-Cartier		Section: Section 2		Structure: Pont Jacques-Cartier	
Identification					
Position longitudinale : Travée 07-08					
Groupe : Structure d'acier					
Position transversale : Ferme aval					
Élément : Diagonale					
Localisation : U7-L8					
Cote CEC		Cote CEM (%)			
4		A	B	C	D
		90	5	3	2
Remarque / Observation PDM imp. à très imp. au bas de l'âme AM et aux ETR. PDM imp. aux corn. sup. DEF CORR. Aucune act. requise.					
Numéro d'activité:				Numéro de photo: JC_2_161003_MF_0999	
Numéro de recommandation:					
Identification					
Position longitudinale : Travée 07-08					
Groupe : Structure d'acier					
Position transversale : Ferme aval					
Élément : Assemblage inférieur					
Localisation : LO					
Cote CEC		Cote CEM (%)			
4		A	B	C	D
		97	1	1	1
Remarque / Observation Assemblage renforcé. Perte de matériau importante à très importante aux plaques d'origine. Aucune activité requise.					
Numéro d'activité:				Numéro de photo: JC_2_161003_MF_0859
