Axe: Jacques-Cartier		Section: Section 2		Structure: Pont Jacques-Cartier	
Identification					
Position longitudinale : Travée 05-06					
Groupe : Structure d'acier					
Position transversale : Ferme aval					
Élément : Assemblage inférieur					
Localisation : L4					
Cote CEC		Cote CEM (%)			
2		A	B	C	D
		93	3	2	2
Remarque / Observation Perte de matériau importante à très importante aux sections de transfert pouvant réduire sa capacité à supporter les charges de façon importante (25 à 30%).					
Numéro d'activité:				3221	
Numéro de recommandation:				15957	
Identification					
Position longitudinale : Travée 05-06					
Groupe : Structure d'acier					
Position transversale : Ferme aval					
Élément : Assemblage inférieur					
Localisation : L4					
Cote CEC		Cote CEM (%)			
2		A	B	C	D
		93	3	2	2
Remarque / Observation Perte de matériau importante à très importante aux sections de transfert pouvant réduire sa capacité à supporter les charges de façon importante (25 à 30%).

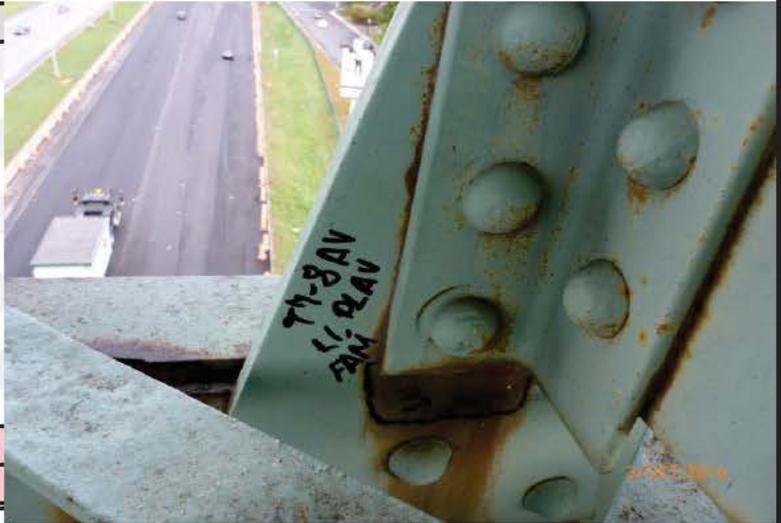
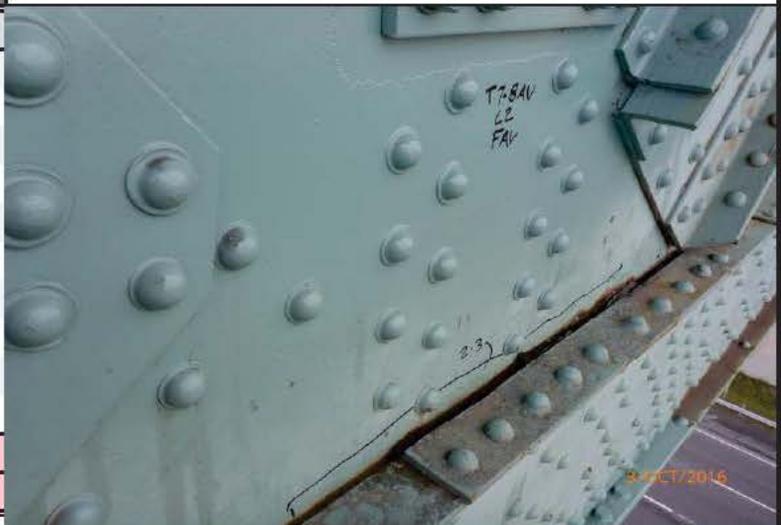
Axe: Jacques-Cartier		Section: Section 2		Structure: Pont Jacques-Cartier	
Identification					
Position longitudinale : Travée 07-08					
Groupe : Structure d'acier					
Position transversale : Ferme aval					
Élément : Assemblage inférieur					
Localisation : L1					
Cote CEC		Cote CEM (%)			
4		A	B	C	D
		96	2	2	0
Remarque / Observation Perte de matériau importante aux plaques amont et aval.					
Numéro d'activité:				Numéro de photo: JC_2_161003_MF_0875	
Numéro de recommandation:					
Identification					
Position longitudinale : Travée 07-08					
Groupe : Structure d'acier					
Position transversale : Ferme aval					
Élément : Assemblage inférieur					
Localisation : L2					
Cote CEC		Cote CEM (%)			
3		A	B	C	D
		96	2	1	1
Remarque / Observation Perte de matériau importante à très importante à la section de transfert amont et aval. Aucune activité requise.					
Numéro d'activité:				Numéro de photo: JC_2_161003_MF_0886

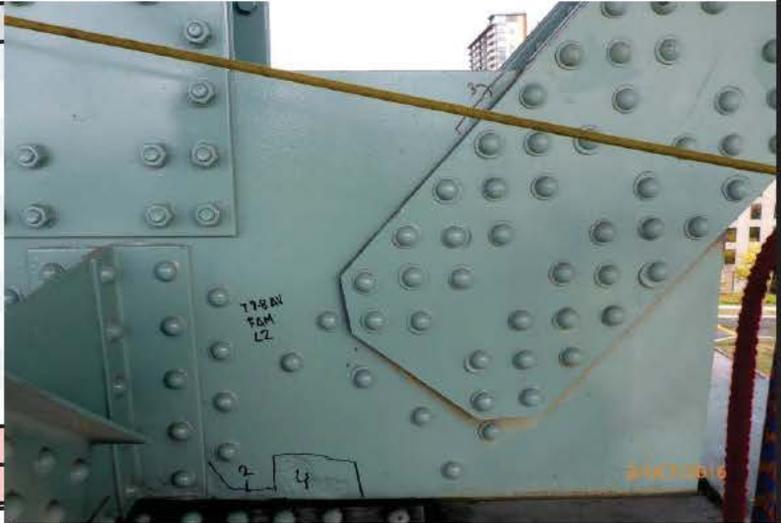
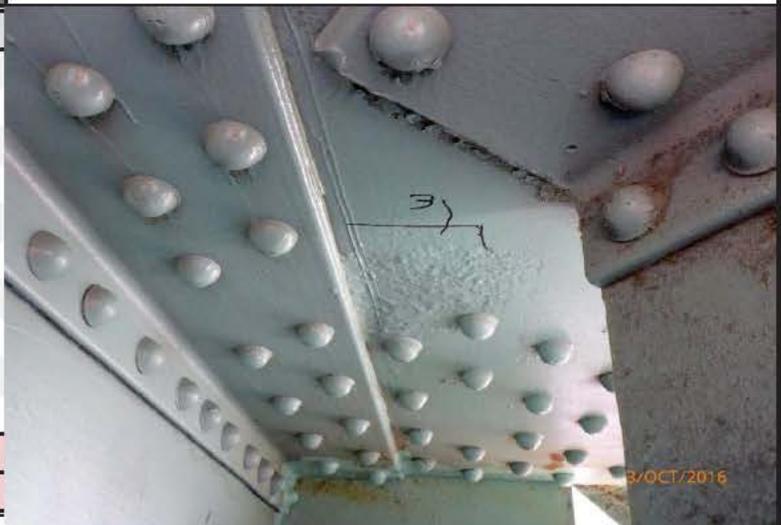
Numéro d'activité:				Numéro de photo: JC_2_161003_MF_0891	
Numéro de recommandation:

Axe: Jacques-Cartier		Section: Section 2		Structure: Pont Jacques-Cartier	
Identification					
Position longitudinale : Travée 07-08					
Groupe : Structure d'acier					
Position transversale : Ferme aval					
Élément : Assemblage inférieur					
Localisation : L2					
Cote CEC		Cote CEM (%)			
3		A	B	C	D
		96	2	1	1
Remarque / Observation Perte de matériau importante à très importante à la section de transfert amont et aval. Aucune activité requise.					
Numéro d'activité:				Numéro de photo: JC_2_161003_MF_0889	
Numéro de recommandation:					
Identification					
Position longitudinale : Travée 07-08					
Groupe : Structure d'acier					
Position transversale : Ferme aval					
Élément : Assemblage inférieur					
Localisation : L2					
Cote CEC		Cote CEM (%)			
3		A	B	C	D
		96	2	1	1
Remarque / Observation Perte de matériau importante à très importante à la section de transfert amont et aval. Aucune activité requise.

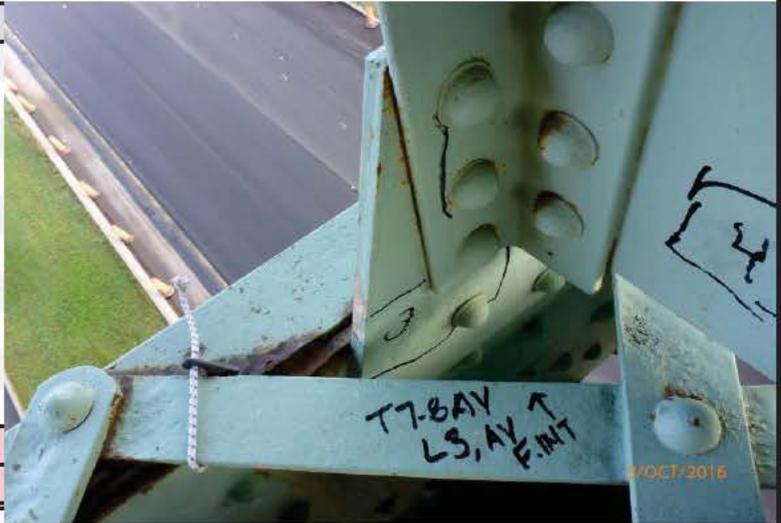
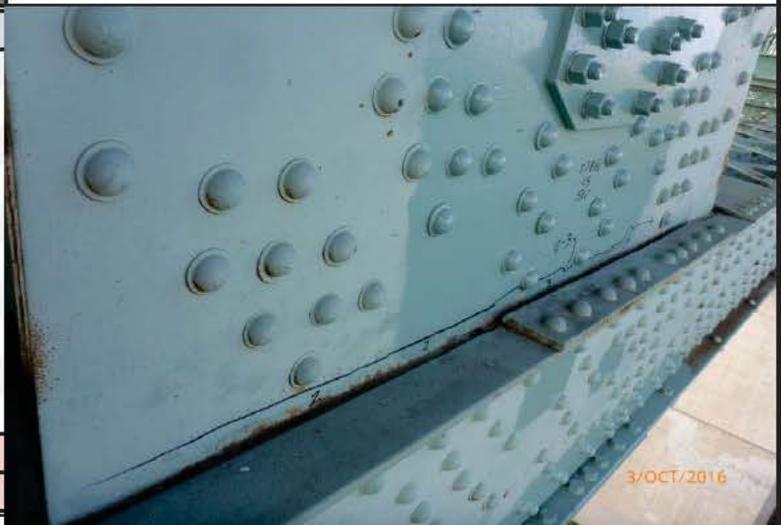
Axe: Jacques-Cartier		Section: Section 2		Structure: Pont Jacques-Cartier	
Identification					
Position longitudinale : Travée 07-08					
Groupe : Structure d'acier					
Position transversale : Ferme aval					
Élément : Assemblage inférieur					
Localisation : L3					
Cote CEC		Cote CEM (%)			
4		A	B	C	D
		96	2	2	0
Remarque / Observation Perte de matériau importante à la plaque aval.					
Numéro d'activité:				Numéro de photo: JC_2_161003_MF_0915	
Numéro de recommandation:					
Identification					
Position longitudinale : Travée 07-08					
Groupe : Structure d'acier					
Position transversale : Ferme aval					
Élément : Assemblage inférieur					
Localisation : L4					
Cote CEC		Cote CEM (%)			
2		A	B	C	D
		94	2	2	2
Remarque / Observation PDM imp. à la PL AV et jusqu'à très imp. à la SDT AM pouvant réduire sa cap. à supporter les charges de façon imp. (20 à 25%).					
Numéro d'activité: 3221				Numéro de photo: JC_2_161003_MF_0931

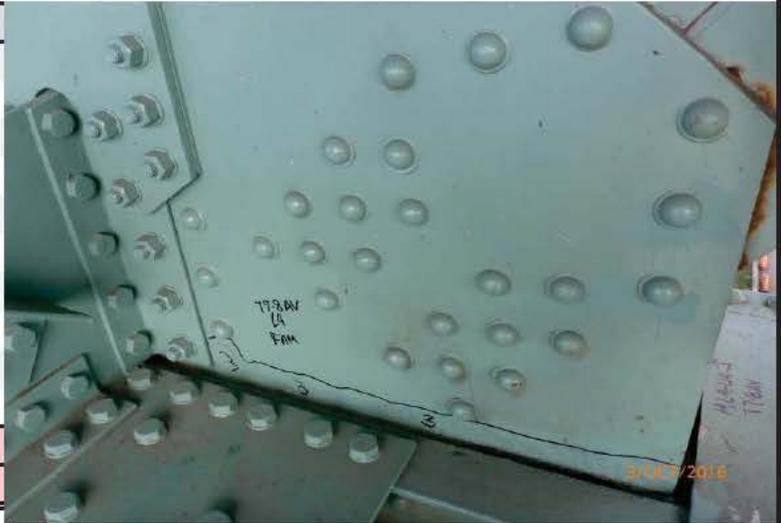
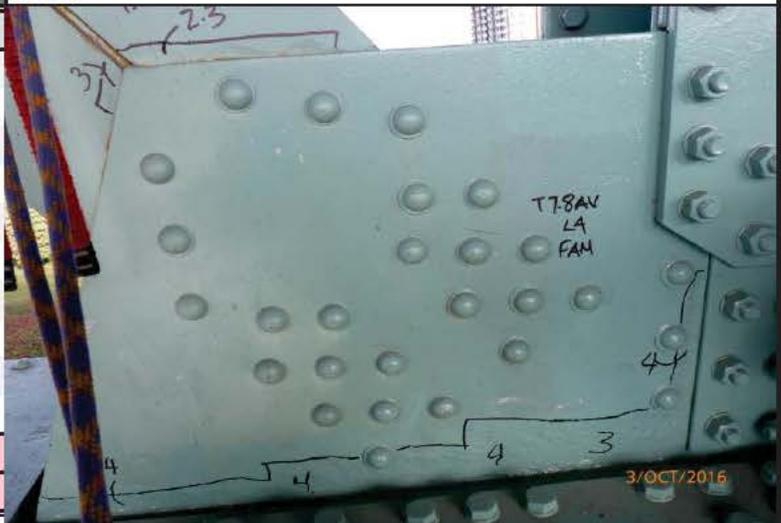
Axe: Jacques-Cartier		Section: Section 2		Structure: Pont Jacques-Cartier	
Identification					
Position longitudinale : Travée 07-08					
Groupe : Structure d'acier					
Position transversale : Ferme aval					
Élément : Assemblage inférieur					
Localisation : L4					
Cote CEC		Cote CEM (%)			
2		A	B	C	D
		94	2	2	2
Remarque / Observation PDM imp. à la PL AV et jusqu'à très imp. à la SDT AM pouvant réduire sa cap. à supporter les charges de façon imp. (20 à 25%).					
Numéro d'activité:				3221	
Numéro de recommandation:				15957	
Identification					
Position longitudinale : Travée 07-08					
Groupe : Structure d'acier					
Position transversale : Ferme aval					
Élément : Assemblage inférieur					
Localisation : L4					
Cote CEC		Cote CEM (%)			
2		A	B	C	D
		94	2	2	2
Remarque / Observation PDM imp. à la PL AV et jusqu'à très imp. à la SDT AM pouvant réduire sa cap. à supporter les charges de façon imp. (20 à 25%).

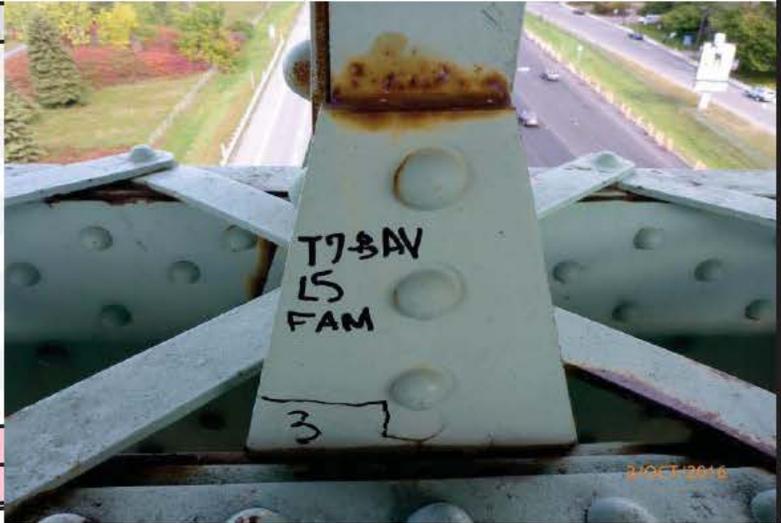
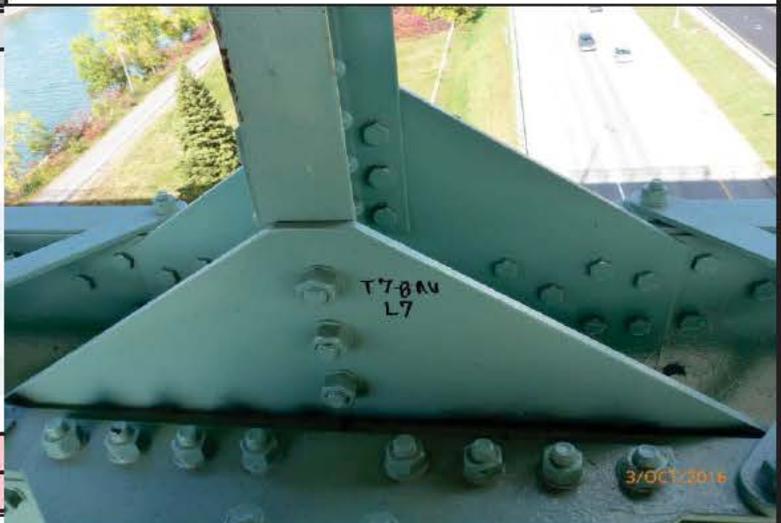
Axe: Jacques-Cartier		Section: Section 2		Structure: Pont Jacques-Cartier	
Identification					
Position longitudinale : Travée 07-08					
Groupe : Structure d'acier					
Position transversale : Ferme aval					
Élément : Assemblage inférieur					
Localisation : L5					
Cote CEC		Cote CEM (%)			
3		A	B	C	D
		95	3	2	0
Remarque / Observation Perte de matériau importante aux plaques amont et aval.					
Numéro d'activité:				Numéro de photo: JC_2_161003_MF_0957	
Numéro de recommandation:					
Identification					
Position longitudinale : Travée 07-08					
Groupe : Structure d'acier					
Position transversale : Ferme aval					
Élément : Assemblage inférieur					
Localisation : L7					
Cote CEC		Cote CEM (%)			
4		A	B	C	D
		100	0	0	0
Remarque / Observation Assemblage remplacé.					
Numéro d'activité:				Numéro de photo: JC_2_161003_MF_0988	
Numéro de recommandation:

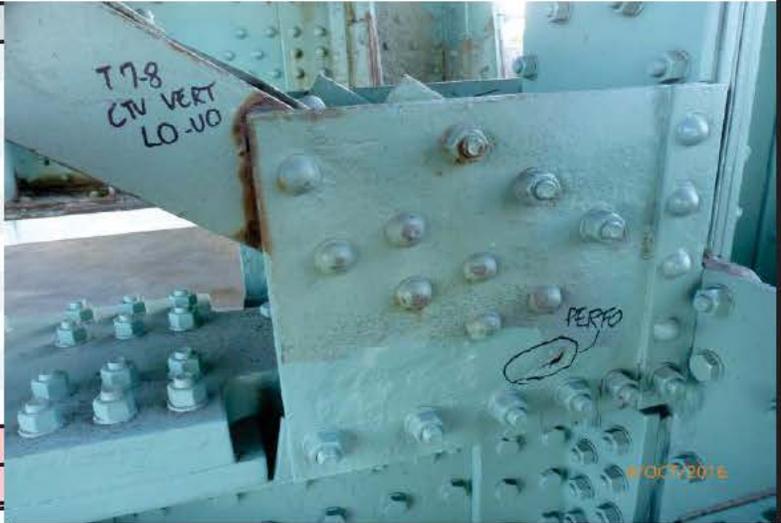
Numéro de photo: JC_2_161004_MF_0017

Axe: Jacques-Cartier		Section: Section 2		Structure: Pont Jacques-Cartier	
Identification					
Position longitudinale : Travée 07-08					
Groupe : Structure d'acier					
Position transversale : Général					
Élément : Contreventement vertical					
Localisation : L0-U0					
Cote CEC		Cote CEM (%)			
2		A	B	C	D
		94	2	2	2
Remarque / Observation Perfo. à la PL d'ass. inf. AM. PDM imp. à très imp. aux corn. et aux ETR. DEF CORR. Défauts de matériau pouvant réduire sa cap. à supporter les charges de façon imp. (35 à 40%).					
Numéro d'activité:				3221	
Numéro de recommandation:				15563	
Identification					
Position longitudinale : Travée 07-08					
Groupe : Structure d'acier					
Position transversale : Général					
Élément : Contreventement vertical					
Localisation : L2-U2					
Cote CEC		Cote CEM (%)			
1		A	B	C	D
		99	1	0	0
Remarque / Observation Déformation permanente du contreventement avec vibration très importante du contreventement lors du passage d'un véhicule lourd.

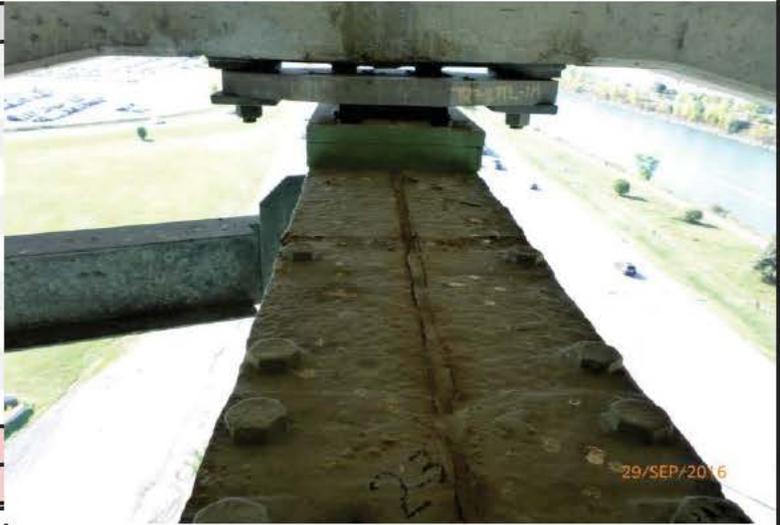
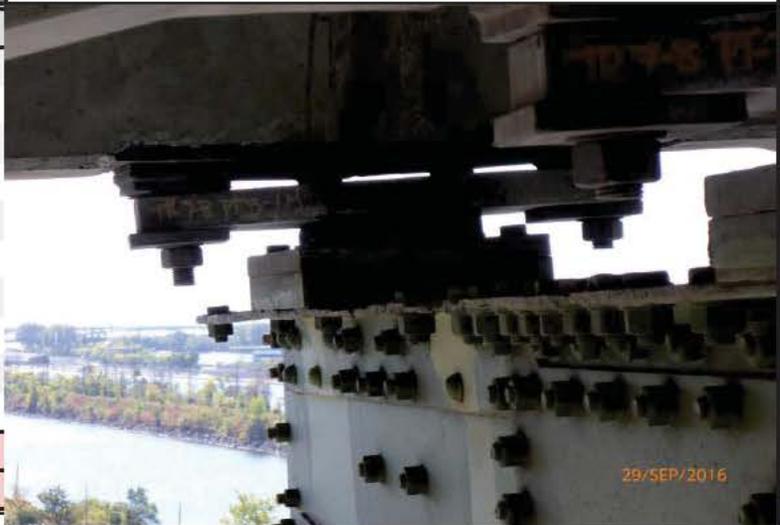
Numéro d'activité:				Numéro de photo: JC_2_160929_495	
Numéro de recommandation:

Axe: Jacques-Cartier		Section: Section 2		Structure: Pont Jacques-Cartier	
Identification					
Position longitudinale : Travée 07-08					
Groupe : Structure d'acier					
Position transversale : Général					
Élément : Poutre transversale					
Localisation : U1					
Cote CEC		Cote CEM (%)			
4		A	B	C	D
		96	2	1	1
Remarque / Observation Âme renforcée à l'ext. AM. PDM imp. à très imp. à la semelle sup. DEF CORR aux semelles. Aucune act. requise.					
Numéro d'activité:				Numéro de photo: JC_2_160929_MF_0839	
Numéro de recommandation:					
Identification					
Position longitudinale : Travée 07-08					
Groupe : Structure d'acier					
Position transversale : Général					
Élément : Poutre transversale					
Localisation : U2					
Cote CEC		Cote CEM (%)			
4		A	B	C	D
		93	5	1	1
Remarque / Observation Perte de matériau importante à très importante à la semelle supérieure. Déformation par corrosion aux semelles et aux raidisseurs. Aucune activité requise.

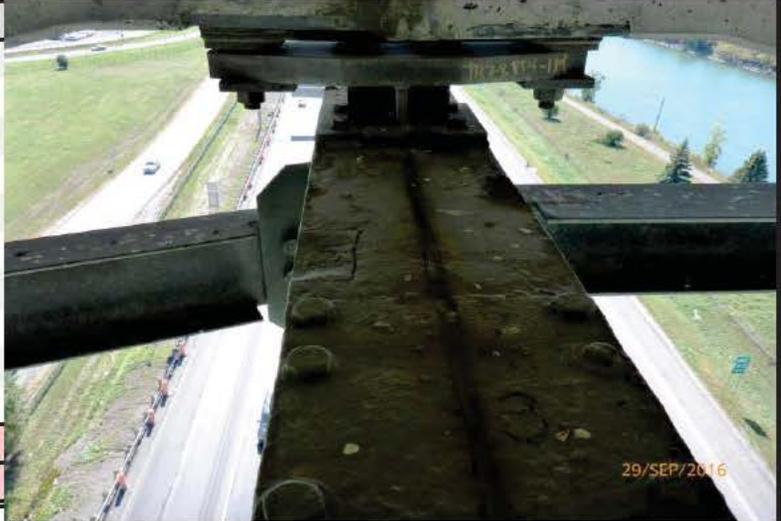
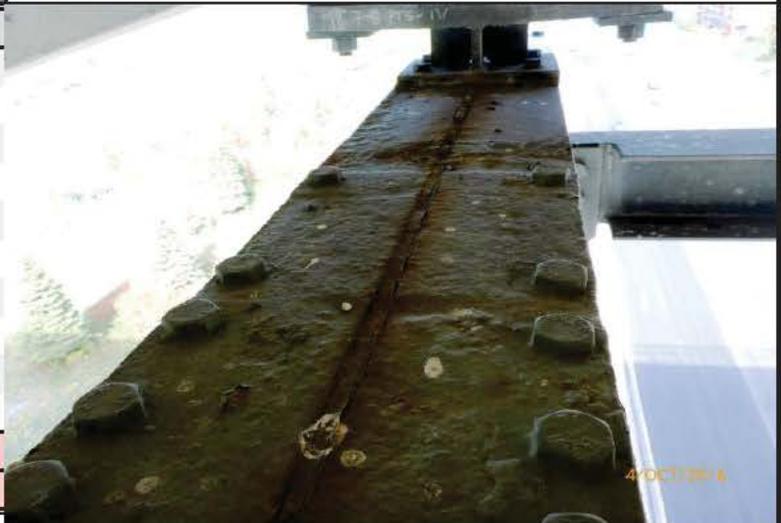
Numéro d'activité:				Numéro de photo: JC_2_161004_0629	
Numéro de recommandation:

Axe: Jacques-Cartier		Section: Section 2		Structure: Pont Jacques-Cartier	
Identification					
Position longitudinale : Travée 07-08					
Groupe : Structure d'acier					
Position transversale : Général					
Élément : Poutre transversale					
Localisation : U3					
Cote CEC		Cote CEM (%)			
4		A	B	C	D
		95	3	1	1
Remarque / Observation Renforcée à l'âme à l'ext. AM. PDM imp. à très imp. à la semelle sup. DEF CORR aux semelles. Aucune act. requise.					
Numéro d'activité:				Numéro de photo: JC_2_160929_MF_0852	
Numéro de recommandation:					
Identification					
Position longitudinale : Travée 07-08					
Groupe : Structure d'acier					
Position transversale : Général					
Élément : Poutre transversale					
Localisation : U4					
Cote CEC		Cote CEM (%)			
4		A	B	C	D
		95	3	1	1
Remarque / Observation Perte de matériau importante à très importante à la semelle supérieure. Déformation par corrosion aux semelles. Aucune activité requise.

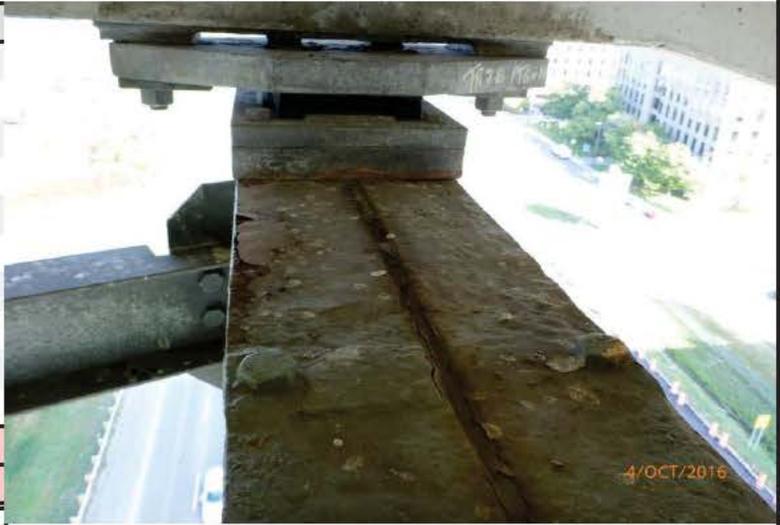
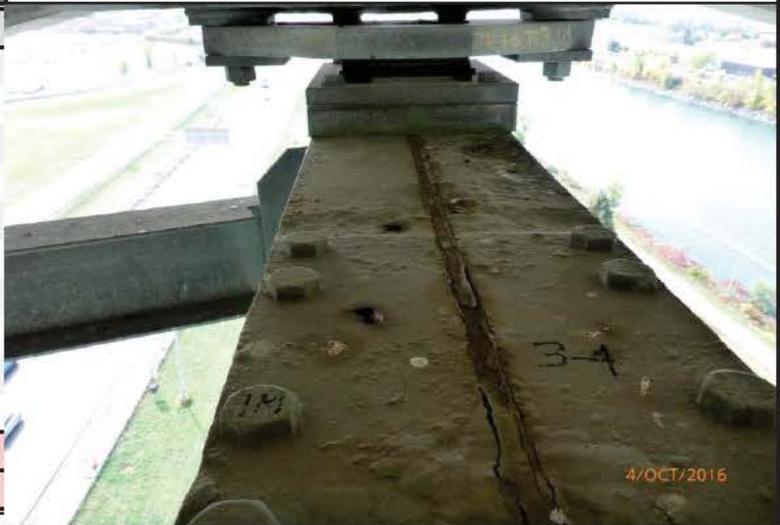
Numéro d'activité:		Numéro de photo: JC_2_161004_MF_0054			
Numéro de recommandation:

Axe: Jacques-Cartier		Section: Section 2		Structure: Pont Jacques-Cartier	
Identification					
Position longitudinale : Travée 07-08					
Groupe : Structure d'acier					
Position transversale : Général					
Élément : Poutre transversale					
Localisation : U5					
Cote CEC		Cote CEM (%)			
4		A	B	C	D
		93	5	1	1
Remarque / Observation Perte de matériau importante à très importante à la semelle supérieure. Déformation par corrosion aux semelles. Aucune activité requise.					
Numéro d'activité:		Numéro de photo: JC_2_161004_0626			
Numéro de recommandation:					
Identification					
Position longitudinale : Travée 07-08					
Groupe : Structure d'acier					
Position transversale : Général					
Élément : Poutre transversale					
Localisation : U6					
Cote CEC		Cote CEM (%)			
4		A	B	C	D
		91	5	3	1
Remarque / Observation PDM imp. à très imp. à la semelle sup. et à l'âme à l'ext. AV. DEF CORR aux semelles. Aucune act. requise.

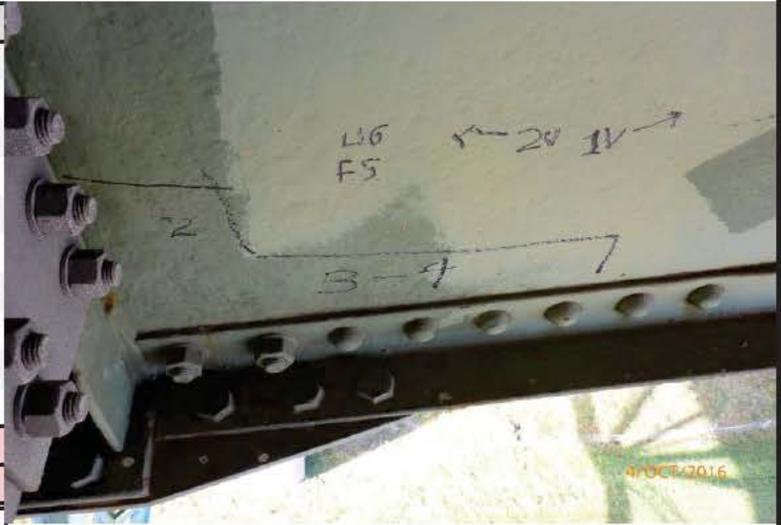
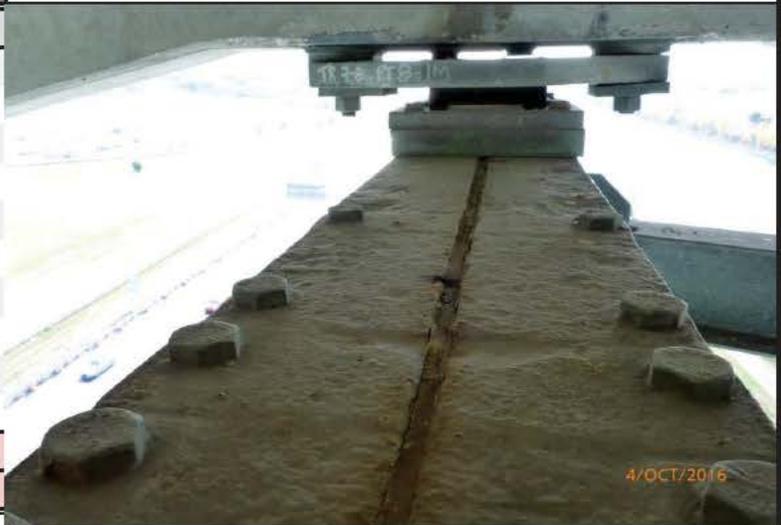
Axe: Jacques-Cartier		Section: Section 2		Structure: Pont Jacques-Cartier	
Identification					
Position longitudinale : Travée 07-08					
Groupe : Structure d'acier					
Position transversale : Général					
Élément : Poutre transversale					
Localisation : U6					
Cote CEC		Cote CEM (%)			
4		A	B	C	D
		91	5	3	1
Remarque / Observation PDM imp. à très imp. à la semelle sup. et à l'âme à l'ext. AV. DEF CORR aux semelles. Aucune act. requise.					
Numéro d'activité:				Numéro de photo: JC_2_161004_MF_0060	
Numéro de recommandation:					
Identification					
Position longitudinale : Travée 07-08					
Groupe : Structure d'acier					
Position transversale : Général					
Élément : Poutre transversale					
Localisation : U7					
Cote CEC		Cote CEM (%)			
4		A	B	C	D
		91	5	3	1
Remarque / Observation Perfo. à une PL de liaison sup. PDM imp. à très imp. à la semelle sup. DEF CORR aux semelles. Aucune act. requise.					
Numéro d'activité:				Numéro de photo: JC_2_161004_MF_0067

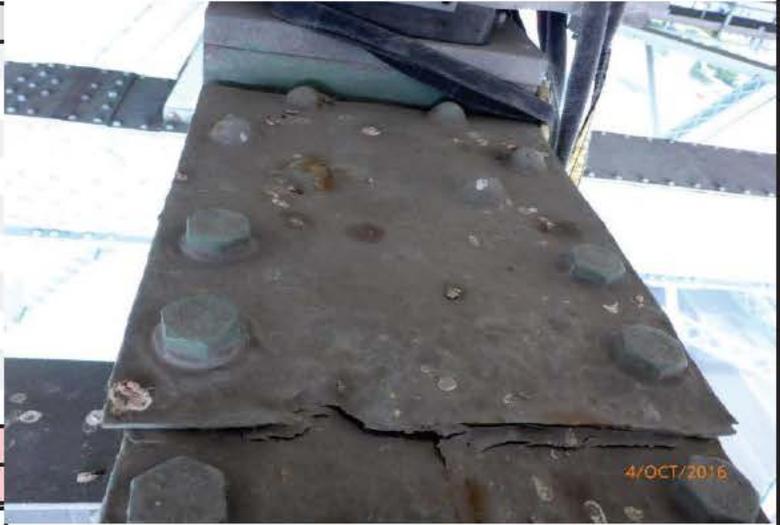
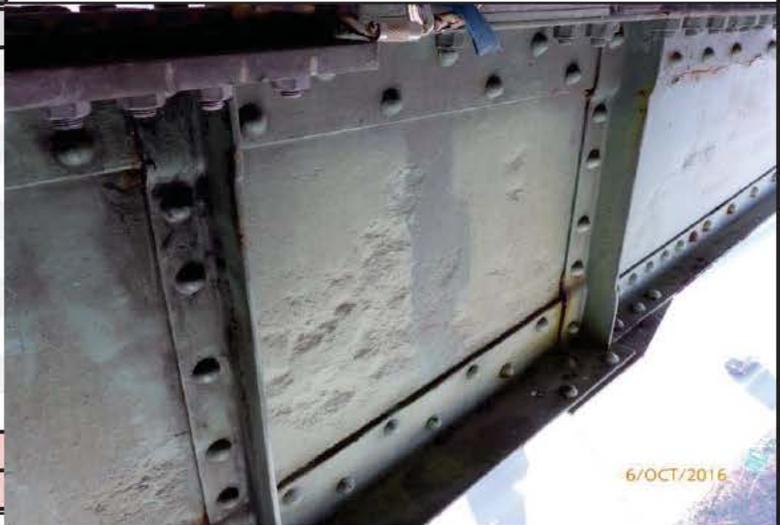
Numéro d'activité:				Numéro de photo: JC_2_161006_MF_0254	
Numéro de recommandation:

Axe: Jacques-Cartier		Section: Section 2		Structure: Pont Jacques-Cartier	
Identification					
Position longitudinale : Travée 07-08					
Groupe : Structure d'acier					
Position transversale : Général					
Élément : Poutre transversale					
Localisation : U7					
Cote CEC		Cote CEM (%)			
4		A	B	C	D
		91	5	3	1
Remarque / Observation Perfo. à une PL de liaison sup. PDM imp. à très imp. à la semelle sup. DEF CORR aux semelles. Aucune act. requise.					
Numéro d'activité:				Numéro de photo: JC_2_161004_MF_0070	
Numéro de recommandation:					
Identification					
Position longitudinale : Travée 07-08					
Groupe : Structure d'acier					
Position transversale : Général					
Élément : Poutre transversale					
Localisation : U8					
Cote CEC		Cote CEM (%)			
3		A	B	C	D
		88	5	5	2
Remarque / Observation PDM imp. à très imp. à la semelle sup. et à l'âme aux ext. AM et AV. DEF CORR aux semelles. Aucune act. requise.

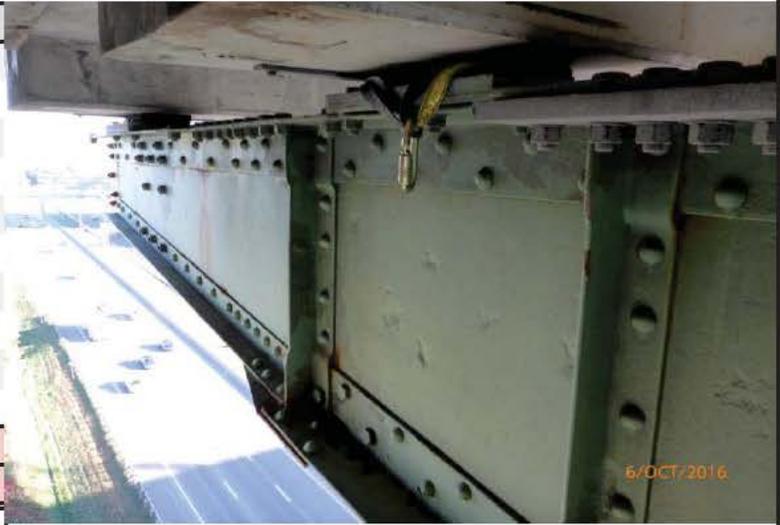
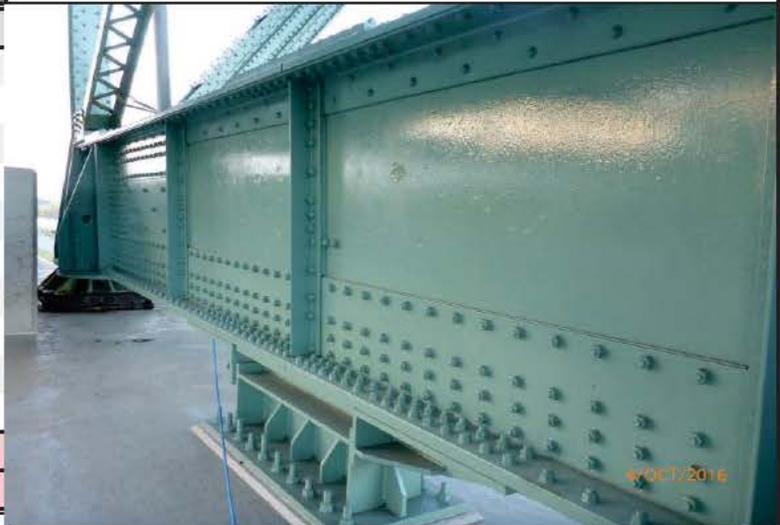
Numéro d'activité:					
Numéro de recommandation:					
Numéro de photo: JC_2_161004_MF_0010

Axe:	Jacques-Cartier	Section :	Section 2	Structure :	Pont Jacques-Cartier
Identification					
Position longitudinale :					
Travée 07-08					
Groupe :					
Structure d'acier					
Position transversale :					
Général					
Élément :					
Poutre transversale					
Localisation :					
U8					
Cote CEC		Cote CEM (%)			
3		A	B	C	D
		88	5	5	2
Remarque / Observation					
PDM imp. à très imp. à la semelle sup. et à l'âme aux ext. AM et AV. DEF CORR aux semelles. Aucune act. requise.					
Numéro d'activité:					
Numéro de recommandation:					
Numéro de photo: JC_2_161006_MF_0262					
Identification					
Position longitudinale :					
Travée 07-08					
Groupe :					
Structure d'acier					
Position transversale :					
Général					
Élément :					
Poutre de levage					
Localisation :					
LO					
Cote CEC		Cote CEM (%)			
4		A	B	C	D
		97	1	1	1
Remarque / Observation					
Renforcée. Perte de matériau importante à très importante à l'âme. Aucune activité requise.

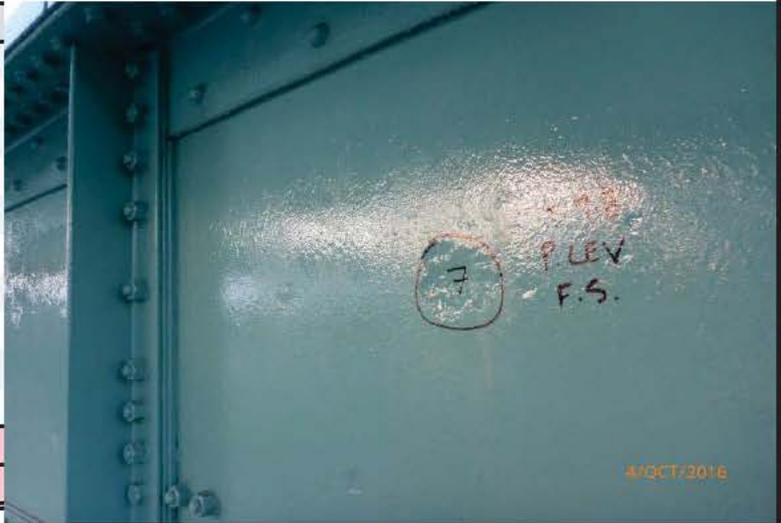
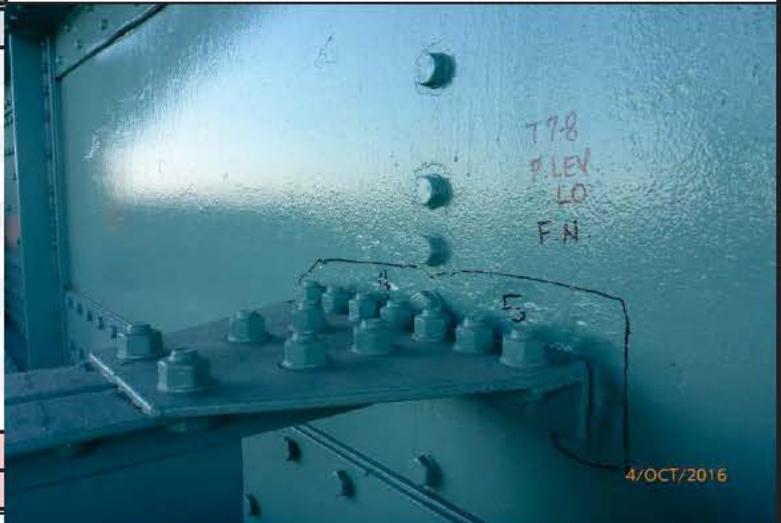
Axe: Jacques-Cartier		Section: Section 2		Structure: Pont Jacques-Cartier	
Identification					
Position longitudinale : Travée 07-08					
Groupe : Structure d'acier					
Position transversale : Général					
Élément : Poutre de levage					
Localisation : LO					
Cote CEC		Cote CEM (%)			
4		A	B	C	D
		97	1	1	1
Remarque / Observation Renforcée. Perte de matériau importante à très importante à l'âme. Aucune activité requise.					
Numéro d'activité:				Numéro de photo: JC_2_161004_MF_0011	
Numéro de recommandation:					
Identification					
Position longitudinale : Travée 07-08					
Groupe : Structure d'acier					
Position transversale : Général					
Élément : Poutre de levage					
Localisation : LO					
Cote CEC		Cote CEM (%)			
4		A	B	C	D
		97	1	1	1
Remarque / Observation Renforcée. Perte de matériau importante à très importante à l'âme. Aucune activité requise.					
Numéro d'activité:				Numéro de photo: JC_2_161004_MF_0012

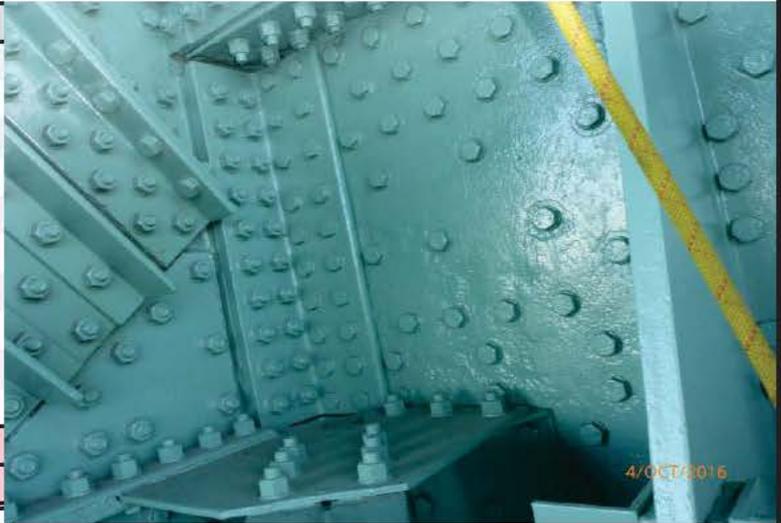
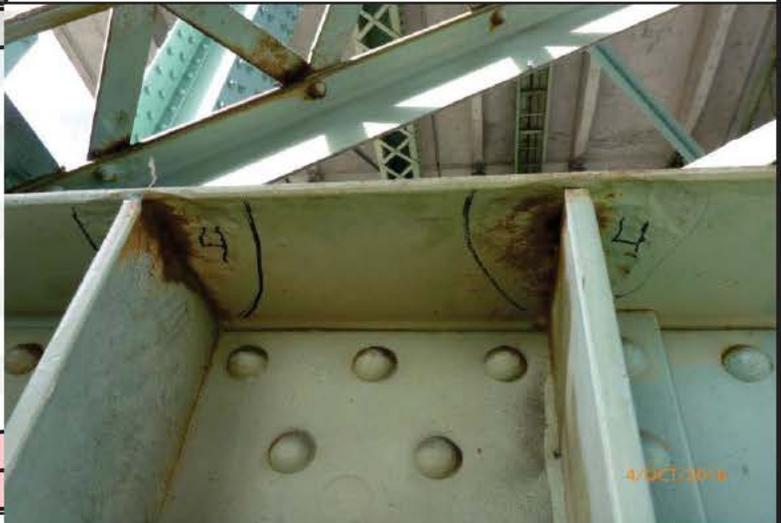
Numéro de photo: JC_2_161004_MF_0038					
Numéro d'activité: 3221					
Numéro de recommandation: 15953

Axe: Jacques-Cartier		Section: Section 2		Structure: Pont Jacques-Cartier	
Identification					
Position longitudinale :					
Travée 07-08					
Groupe :					
Structure d'acier					
Position transversale :					
Général					
Élément :					
Poutre de levage					
Localisation :					
L0					
Cote CEC		Cote CEM (%)			
4		A	B	C	D
		97	1	1	1
Remarque / Observation					
Renforcée. Perte de matériau importante à très importante à l'âme. Aucune activité requise.					
Numéro de photo: JC_2_161004_0596					
Numéro d'activité:					
Numéro de recommandation:					
Identification					
Position longitudinale :					
Travée 07-08					
Groupe :					
Structure d'acier					
Position transversale :					
Général					
Élément :					
Poutre de levage					
Localisation :					
L8					
Cote CEC		Cote CEM (%)			
4		A	B	C	D
		87	5	5	3
Remarque / Observation					
PDM jusqu'à perfo. à la semelle inf. PDM imp. à très imp. à l'âme, aux semelles et aux raid. DEF CORR.

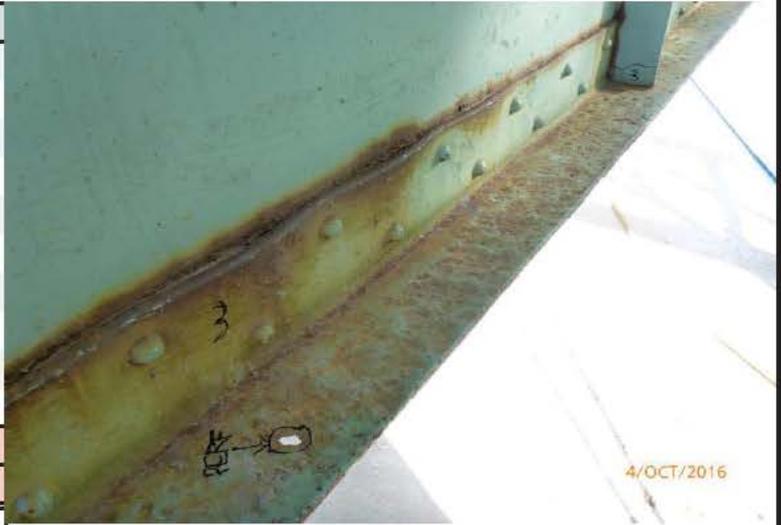
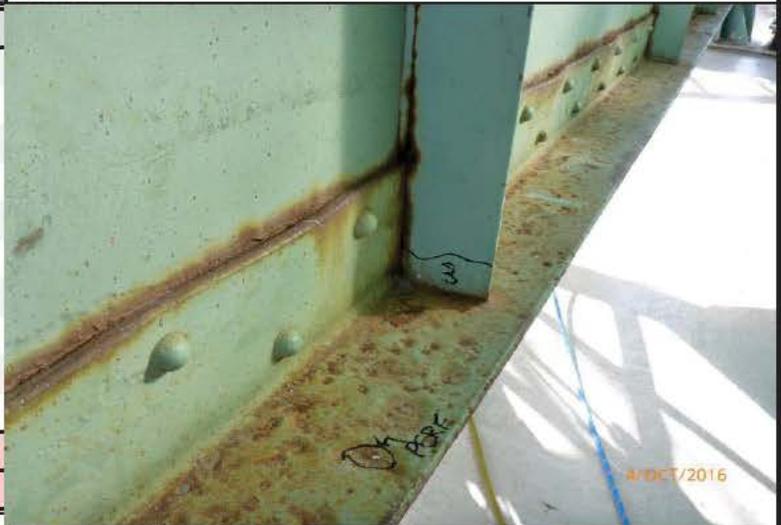
Axe: Jacques-Cartier		Section: Section 2		Structure: Pont Jacques-Cartier	
Identification					
Position longitudinale : Travée 07-08					
Groupe : Structure d'acier					
Position transversale : Général					
Élément : Poutre de levage					
Localisation : L8					
Cote CEC		Cote CEM (%)			
4		A	B	C	D
		87	5	5	3
Remarque / Observation PDM jusqu'à perfo. à la semelle inf. PDM imp. à très imp. à l'âme, aux semelles et aux raid. DEF CORR.					
Numéro d'activité:				3221	
Numéro de recommandation:				15953	
Identification					
Position longitudinale : Travée 07-08					
Groupe : Structure d'acier					
Position transversale : Général					
Élément : Poutre de levage					
Localisation : L8					
Cote CEC		Cote CEM (%)			
4		A	B	C	D
		87	5	5	3
Remarque / Observation PDM jusqu'à perfo. à la semelle inf. PDM imp. à très imp. à l'âme, aux semelles et aux raid. DEF CORR.					
Numéro d'activité:				3221	
Numéro de recommandation:				15953

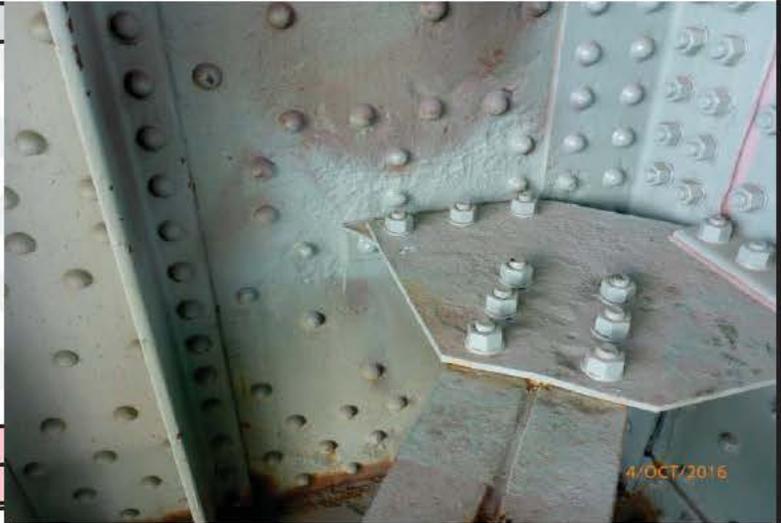
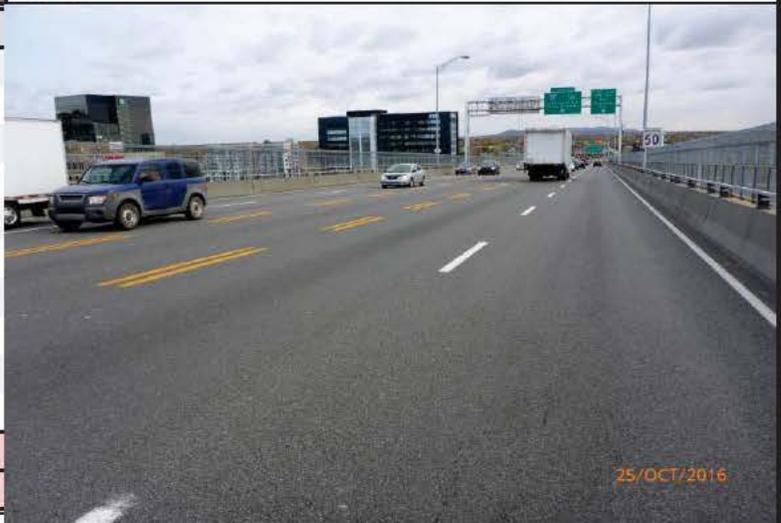
Axe: Jacques-Cartier		Section: Section 2		Structure: Pont Jacques-Cartier	
Identification					
Position longitudinale : Travée 07-08					
Groupe : Structure d'acier					
Position transversale : Général					
Élément : Poutre de levage					
Localisation : L8					
Cote CEC		Cote CEM (%)			
4		A	B	C	D
		87	5	5	3
Remarque / Observation PDM jusqu'à perfo. à la semelle inf. PDM imp. à très imp. à l'âme, aux semelles et aux raid. DEF CORR.					
Numéro de photo:		JC_2_161004_0611			
Numéro d'activité:		3221			
Numéro de recommandation:		15953			
Identification					
Position longitudinale : Travée 07-08					
Groupe : Platelage					
Position transversale : --					
Élément : Surface de roulement					
Localisation : --					
Cote CEC		Cote CEM (%)			
4		A	B	C	D
		100	0	0	0
Remarque / Observation					
Numéro de photo:		JC_2_161025_937			
Numéro d'activité:					
Numéro de recommandation:

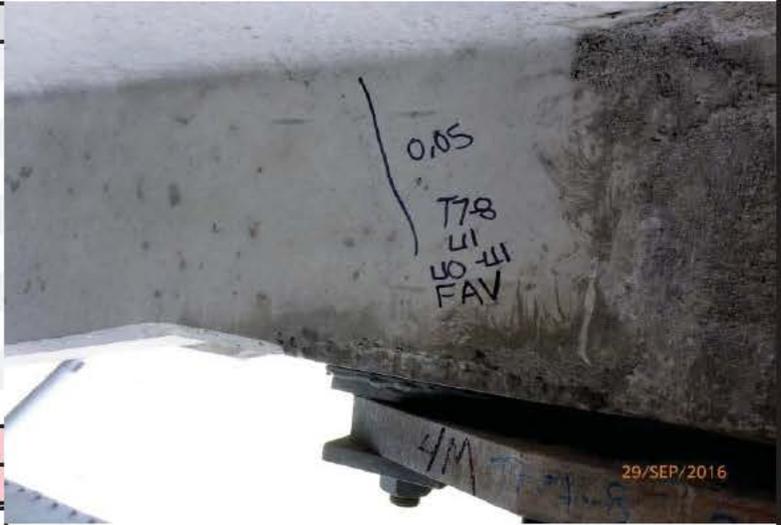
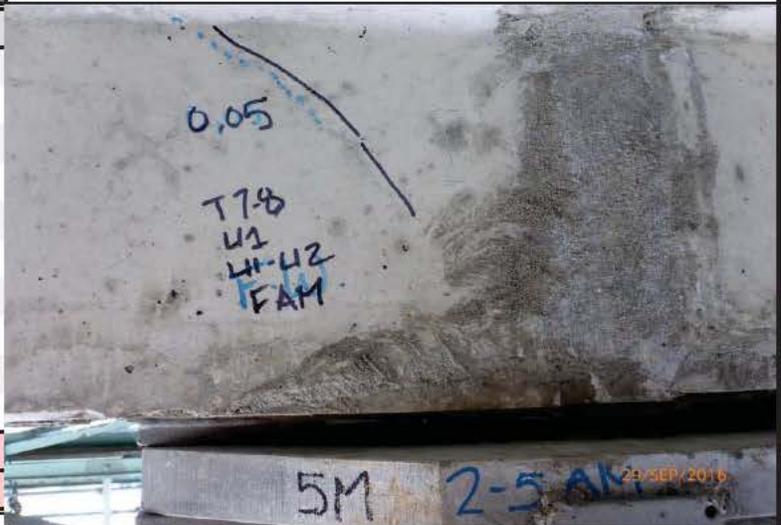
Axe: Jacques-Cartier		Section: Section 2		Structure: Pont Jacques-Cartier	
Identification					
Position longitudinale : Travée 07-08					
Groupe : Platelage					
Position transversale : --					
Élément : Nervure					
Localisation : U0-U1					
Cote CEC		Cote CEM (%)			
4		A	B	C	D
		99	1	0	0
Remarque / Observation Fissures de 0,05 mm au-dessus des appareils d'appui.					
Numéro d'activité:				Numéro de photo: JC_2_160929_MF_0835	
Numéro de recommandation:					
Identification					
Position longitudinale : Travée 07-08					
Groupe : Platelage					
Position transversale : --					
Élément : Nervure					
Localisation : U1-U2					
Cote CEC		Cote CEM (%)			
4		A	B	C	D
		99	1	0	0
Remarque / Observation Fissures de 0,05 mm au-dessus des appareils d'appui.					
Numéro d'activité:				Numéro de photo: JC_2_160929_MF_0834	
Numéro de recommandation:

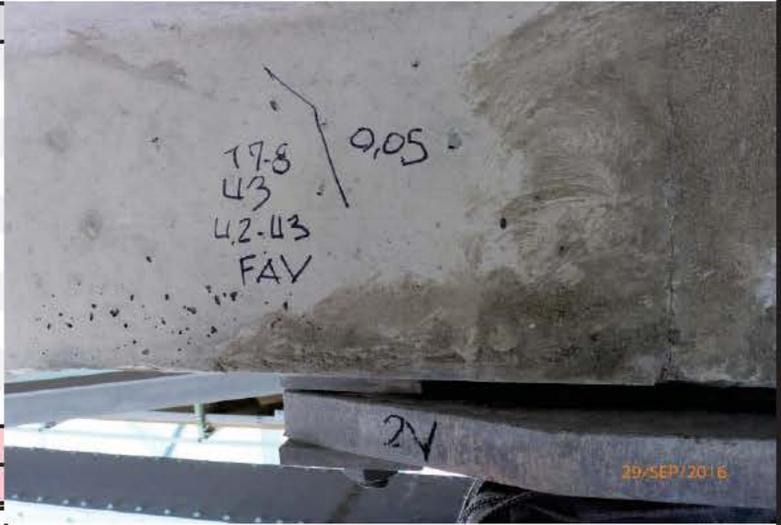
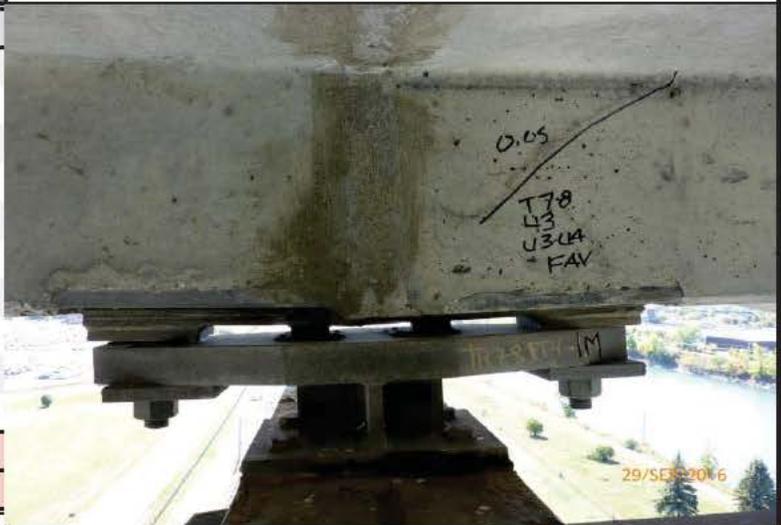
Axe: Jacques-Cartier		Section: Section 2		Structure: Pont Jacques-Cartier	
Identification					
Position longitudinale : Travée 07-08					
Groupe : Platelage					
Position transversale : --					
Élément : Nervure					
Localisation : U2-U3					
Cote CEC		Cote CEM (%)			
4		A	B	C	D
		98	2	0	0
Remarque / Observation Fissures de 0,05 mm au-dessus des appareils d'appui.					
Numéro d'activité:				Numéro de photo: JC_2_160929_MF_0857	
Numéro de recommandation:					
Identification					
Position longitudinale : Travée 07-08					
Groupe : Platelage					
Position transversale : --					
Élément : Nervure					
Localisation : U3-U4					
Cote CEC		Cote CEM (%)			
4		A	B	C	D
		98	1	1	0
Remarque / Observation Délaminage à l'appui 3V (U4). Fissures de 0,05 mm.					
Numéro d'activité:				Numéro de photo: JC_2_160929_MF_0853	
Numéro de recommandation:

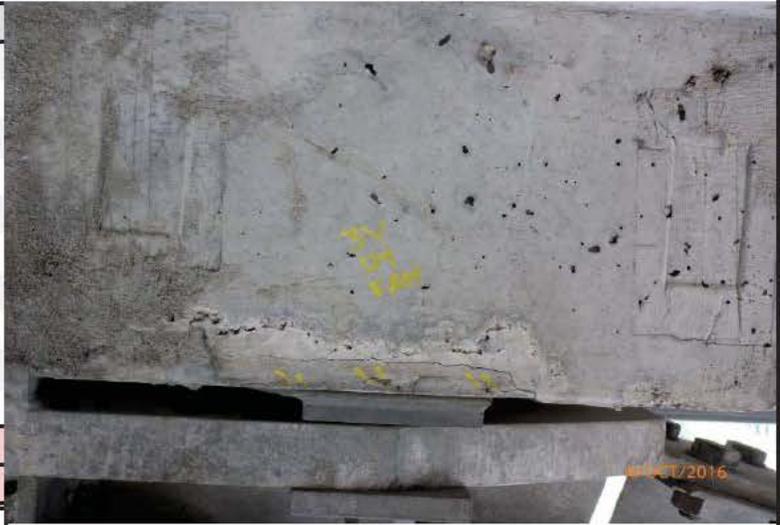
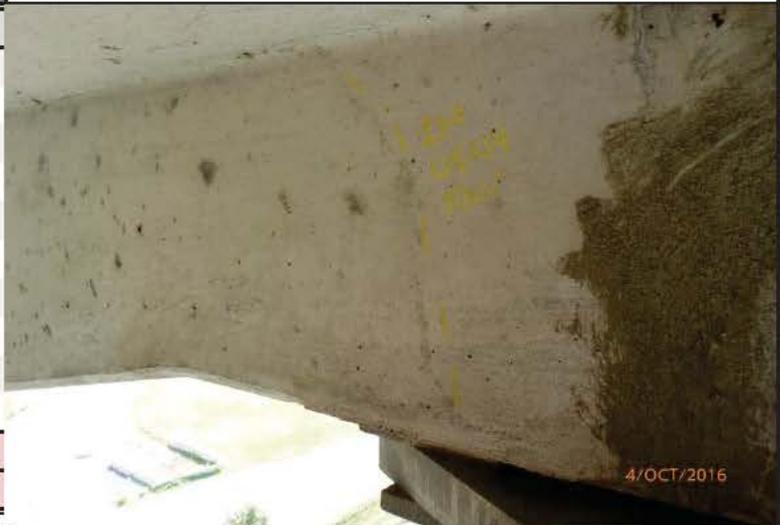
Axe: Jacques-Cartier		Section: Section 2		Structure: Pont Jacques-Cartier	
Identification					
Position longitudinale : Travée 07-08					
Groupe : Platelage					
Position transversale : --					
Élément : Nervure					
Localisation : U3-U4					
Cote CEC		Cote CEM (%)			
4		A	B	C	D
		98	1	1	0
Remarque / Observation Délaminage à l'appui 3V (U4). Fissures de 0,05 mm.					
Numéro d'activité:		Numéro de photo: JC_2_161004_0628			
Numéro de recommandation:					
Identification					
Position longitudinale : Travée 07-08					
Groupe : Platelage					
Position transversale : --					
Élément : Nervure					
Localisation : U4-U5					
Cote CEC		Cote CEM (%)			
4		A	B	C	D
		99	1	0	0
Remarque / Observation Fissures de 0,05 mm au-dessus des appareils d'appui.					
Numéro d'activité:		Numéro de photo: JC_2_161004_0617			
Numéro de recommandation:

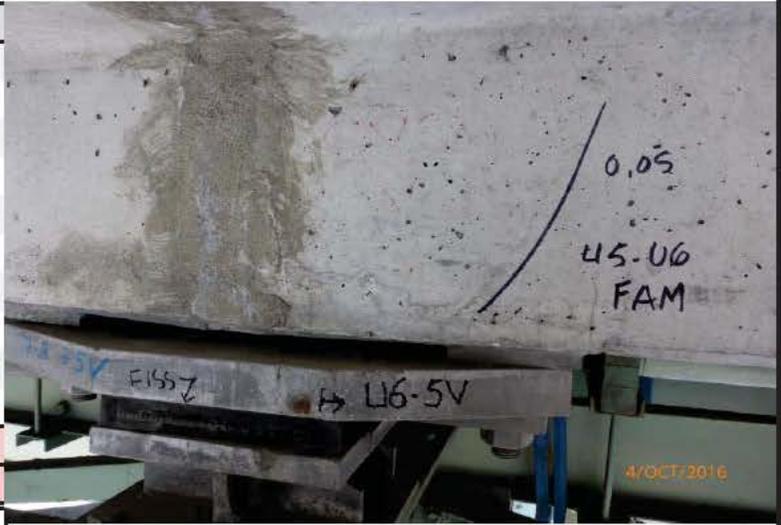
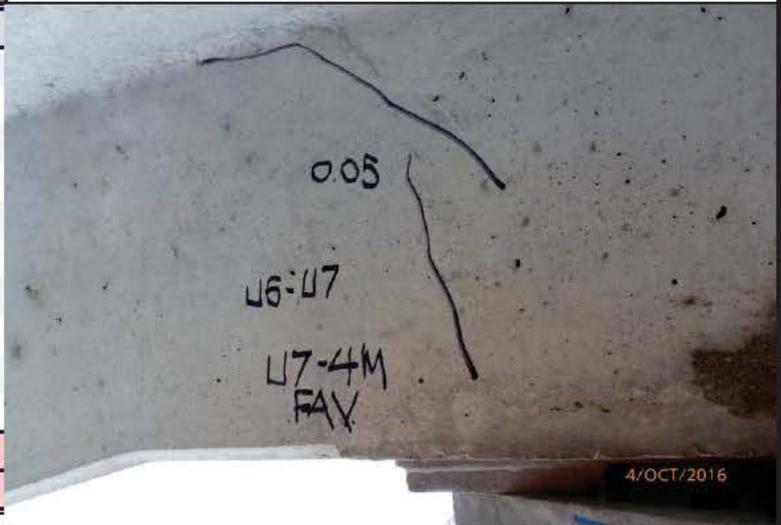
Axe: Jacques-Cartier		Section: Section 2		Structure: Pont Jacques-Cartier	
Identification					
Position longitudinale : Travée 07-08					
Groupe : Platelage					
Position transversale : --					
Élément : Nervure					
Localisation : U5-U6					
Cote CEC		Cote CEM (%)			
4		A	B	C	D
		98	2	0	0
Remarque / Observation Fissures de 0,05 mm au-dessus des appareils d'appui.					
Numéro d'activité:				Numéro de photo: JC_2_161004_MF_0048	
Numéro de recommandation:					
Identification					
Position longitudinale : Travée 07-08					
Groupe : Platelage					
Position transversale : --					
Élément : Nervure					
Localisation : U6-U7					
Cote CEC		Cote CEM (%)			
4		A	B	C	D
		99	1	0	0
Remarque / Observation Fissures de 0,05 mm au-dessus des appareils d'appui.					
Numéro d'activité:				Numéro de photo: JC_2_161004_MF_0065	
Numéro de recommandation:

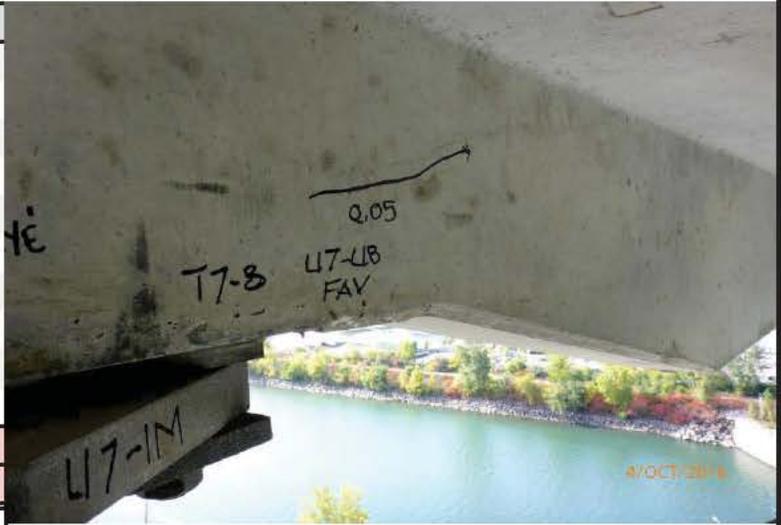
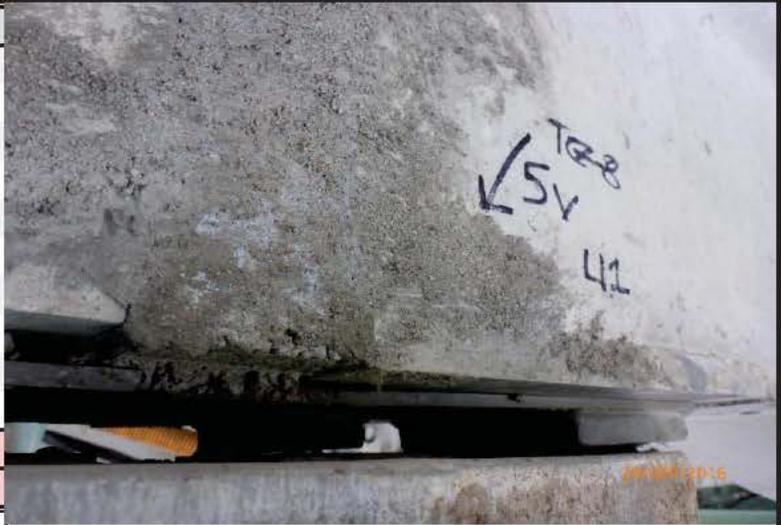
Axe: Jacques-Cartier		Section: Section 2		Structure: Pont Jacques-Cartier	
Identification					
Position longitudinale : Travée 07-08					
Groupe : Platelage					
Position transversale : --					
Élément : Nervure					
Localisation : U7-U8					
Cote CEC		Cote CEM (%)			
4		A	B	C	D
		99	1	0	0
Remarque / Observation Fissures de 0,05 mm au-dessus des appareils d'appui.					
Numéro d'activité:				Numéro de photo: JC_2_161004_MF_0069	
Numéro de recommandation:					
Identification					
Position longitudinale : Travée 07-08					
Groupe : Platelage					
Position transversale : --					
Élément : Appareil d'appui à platine					
Localisation : U1					
Cote CEC		Cote CEM (%)			
4		A	B	C	D
		92	8	0	0
Remarque / Observation Élastomère fissuré à l'appui 4M. Élastomère incliné aux appuis 1M et 3M. Élastomère mal positionné à l'appui 3V. Mauvais contact entre les plaques d'ajustement 5V.					
Numéro d'activité: 9000				Numéro de photo: JC_2_160929_MF_0831
