Axe: Jacques-Cartier		Section: Section 2		Structure: Pont Jacques-Cartier	
Identification					
Position longitudinale : Travée 05-06					
Groupe : Structure d'acier					
Position transversale : Ferme aval					
Élément : Assemblage inférieur					
Localisation : L4					
Cote CEC		Cote CEM (%)			
2		A	B	C	D
		93	3	2	2
Remarque / Observation Perte de matériau importante à très importante aux sections de transfert pouvant réduire sa capacité à supporter les charges de façon importante (25 à 30%).					
Numéro d'activité:				3221	
Numéro de recommandation:				15957	
Identification					
Position longitudinale : Travée 05-06					
Groupe : Structure d'acier					
Position transversale : Ferme aval					
Élément : Assemblage inférieur					
Localisation : L4					
Cote CEC		Cote CEM (%)			
2		A	B	C	D
		93	3	2	2
Remarque / Observation Perte de matériau importante à très importante aux sections de transfert pouvant réduire sa capacité à supporter les charges de façon importante (25 à 30%).

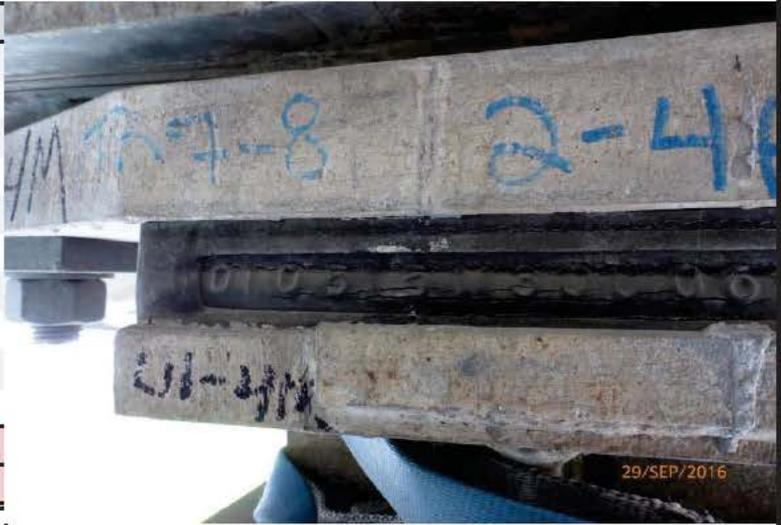
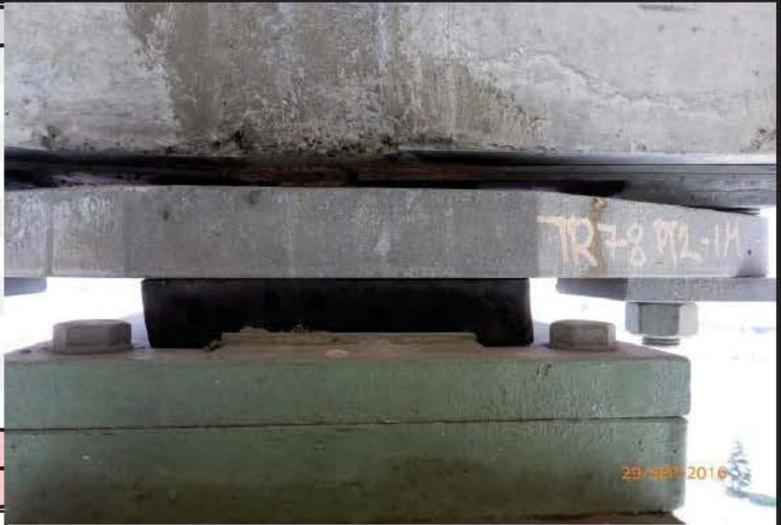
Axe: Jacques-Cartier		Section: Section 2		Structure: Pont Jacques-Cartier	
Identification					
Position longitudinale : Travée 07-08					
Groupe : Platelage					
Position transversale : --					
Élément : Appareil d'appui à platine					
Localisation : U1					
Cote CEC		Cote CEM (%)			
4		A	B	C	D
		92	8	0	0
Remarque / Observation Élastomère fissuré à l'appui 4M. Élastomère incliné aux appuis 1M et 3M. Élastomère mal positionné à l'appui 3V. Mauvais contact entre les plaques d'ajustement 5V.					
Numéro d'activité:		9000			
Numéro de recommandation:		10167			
Identification					
Position longitudinale : Travée 07-08					
Groupe : Platelage					
Position transversale : --					
Élément : Appareil d'appui à platine					
Localisation : U1					
Cote CEC		Cote CEM (%)			
4		A	B	C	D
		92	8	0	0
Remarque / Observation Élastomère fissuré à l'appui 4M. Élastomère incliné aux appuis 1M et 3M. Élastomère mal positionné à l'appui 3V. Mauvais contact entre les plaques d'ajustement 5V.

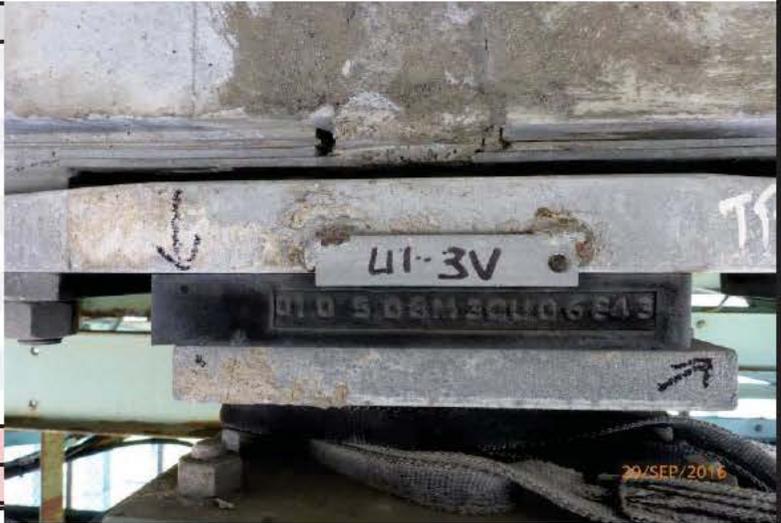
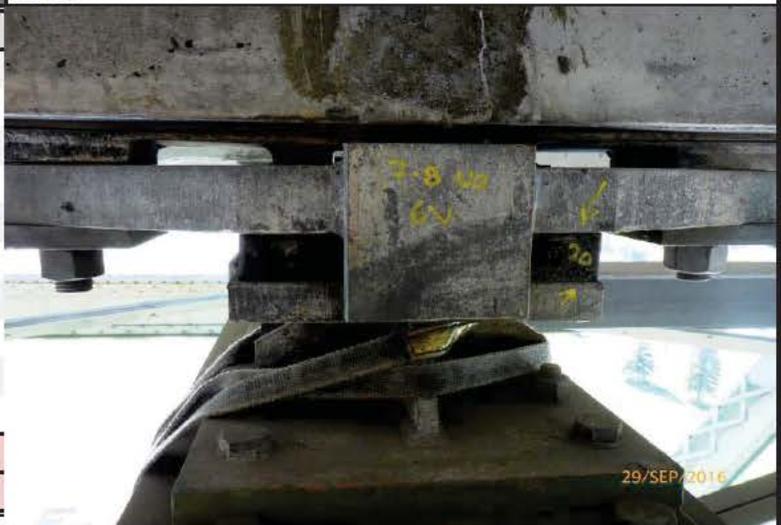
Axe: Jacques-Cartier		Section: Section 2		Structure: Pont Jacques-Cartier	
Identification					
Position longitudinale : Travée 07-08					
Groupe : Platelage					
Position transversale : --					
Élément : Appareil d'appui à platine					
Localisation : U1					
Cote CEC		Cote CEM (%)			
4		A	B	C	D
		92	8	0	0
Remarque / Observation Élastomère fissuré à l'appui 4M. Élastomère incliné aux appuis 1M et 3M. Élastomère mal positionné à l'appui 3V. Mauvais contact entre les plaques d'ajustement 5V.					
Numéro d'activité:		9000			
Numéro de recommandation:		10167			
Identification					
Position longitudinale : Travée 07-08					
Groupe : Platelage					
Position transversale : --					
Élément : Appareil d'appui à platine					
Localisation : U2					
Cote CEC		Cote CEM (%)			
3		A	B	C	D
		100	0	0	0
Remarque / Observation Perte de contact de 10% à 20% à l'élastomère de l'appui 6V. Perte de contact inférieure à 10% à l'élastomère de l'appui 3V.

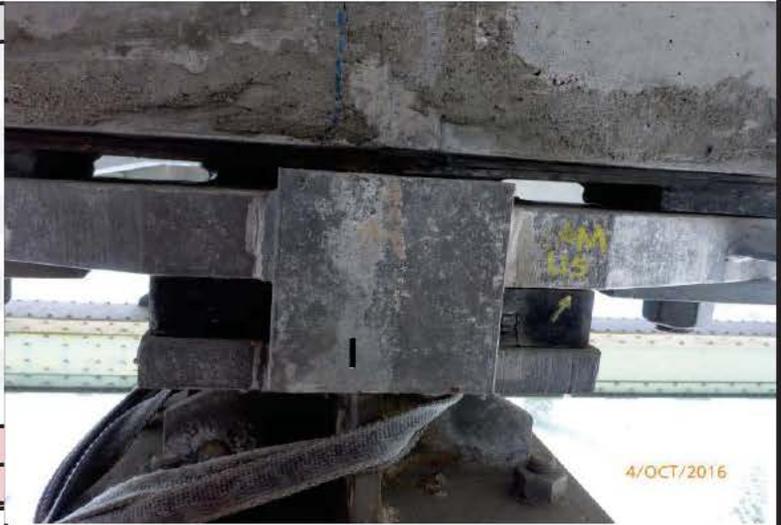
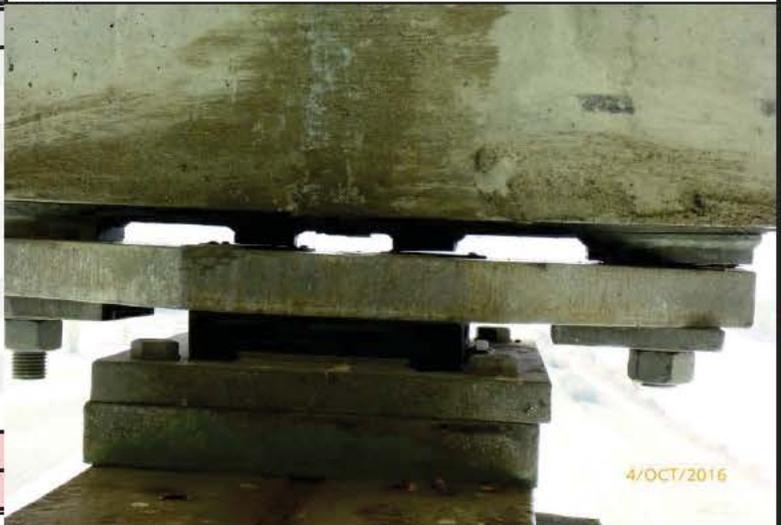
Axe: Jacques-Cartier		Section: Section 2		Structure: Pont Jacques-Cartier	
Identification					
Position longitudinale : Travée 07-08					
Groupe : Platelage					
Position transversale : --					
Élément : Appareil d'appui à platine					
Localisation : U5					
Cote CEC		Cote CEM (%)			
3		A	B	C	D
		100	0	0	0
Remarque / Observation Mauvais contact entre les plaques d'ajustement sur 40% à 50% à l'appui 1M. Perte de contact inférieure à 10% à l'appui 6M.					
Numéro d'activité:		9000			
Numéro de recommandation:		10167			
Identification					
Position longitudinale : Travée 07-08					
Groupe : Platelage					
Position transversale : --					
Élément : Appareil d'appui à platine					
Localisation : U5					
Cote CEC		Cote CEM (%)			
3		A	B	C	D
		100	0	0	0
Remarque / Observation Mauvais contact entre les plaques d'ajustement sur 40% à 50% à l'appui 1M. Perte de contact inférieure à 10% à l'appui 6M.					
Numéro d'activité:		9000

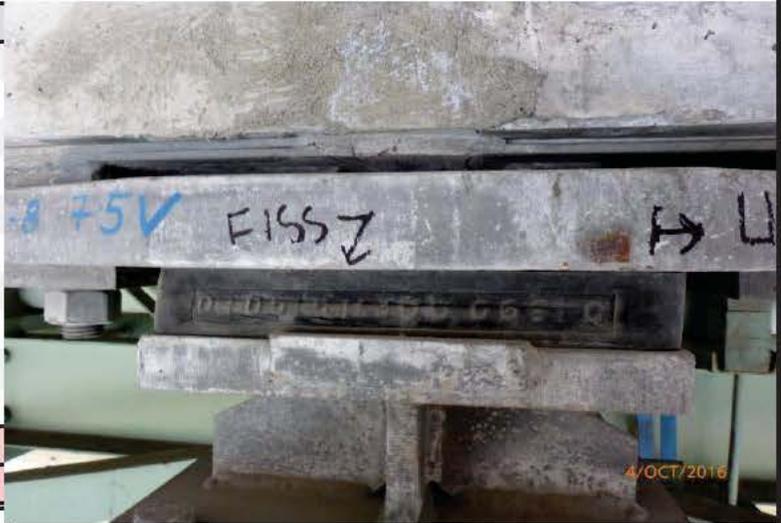
Numéro de photo: JC_2_161004_MF_0049

Axe: Jacques-Cartier		Section: Section 2		Structure: Pont Jacques-Cartier	
Identification					
Position longitudinale : Travée 07-08					
Groupe : Platelage					
Position transversale : --					
Élément : Appareil d'appui à platine					
Localisation : U6					
Cote CEC		Cote CEM (%)			
3		A	B	C	D
		75	25	0	0
Remarque / Observation					
Perte de contact de 10% à 20% à l'élastomère de l'appui 6V. Élast. fissuré aux appuis 1M, 3V et 5V. Perte de contact inf. à 10% à l'élastomère de l'appui 4V. Élast. incliné aux appuis 1M et 5V.					
Numéro d'activité:				9000	
Numéro de recommandation:				10167	
Identification					
Position longitudinale : Travée 07-08					
Groupe : Platelage					
Position transversale : --					
Élément : Appareil d'appui à platine					
Localisation : U6					
Cote CEC		Cote CEM (%)			
3		A	B	C	D
		75	25	0	0
Remarque / Observation					
Perte de contact de 10% à 20% à l'élastomère de l'appui 6V. Élast. fissuré aux appuis 1M, 3V et 5V. Perte de contact inf. à 10% à l'élastomère de l'appui 4V. Élast. incliné aux appuis 1M et 5V.

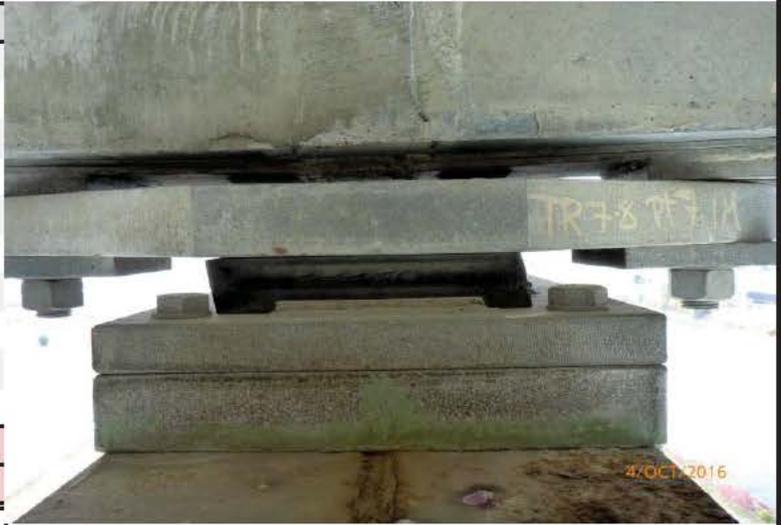
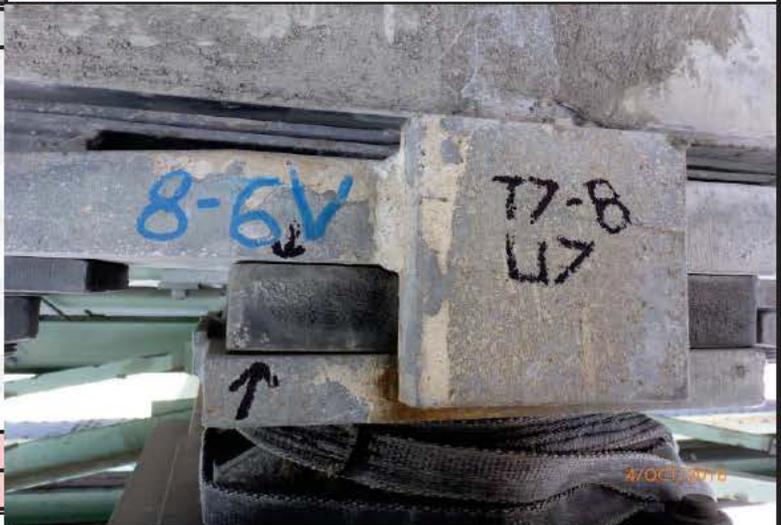
Axe: Jacques-Cartier		Section: Section 2		Structure: Pont Jacques-Cartier	
Identification					
Position longitudinale : Travée 07-08					
Groupe : Platelage					
Position transversale : --					
Élément : Appareil d'appui à platine					
Localisation : U6					
Cote CEC		Cote CEM (%)			
3		A	B	C	D
		75	25	0	0
Remarque / Observation					
Perte de contact de 10% à 20% à l'élastomère de l'appui 6V. Élast. fissuré aux appuis 1M, 3V et 5V. Perte de contact inf. à 10% à l'élastomère de l'appui 4V. Élast. incliné aux appuis 1M et 5V.					
Numéro d'activité:				9000	
Numéro de recommandation:				10167	
Identification					
Position longitudinale : Travée 07-08					
Groupe : Platelage					
Position transversale : --					
Élément : Appareil d'appui à platine					
Localisation : U7					
Cote CEC		Cote CEM (%)			
3		A	B	C	D
		84	16	0	0
Remarque / Observation					
Élastomère fissuré aux appuis 3V et 4M. Perte de contact de 10% à 20% à l'élastomère de l'appui 6V. Mauvais contact entre les plaques d'ajustement à l'appui 1M.

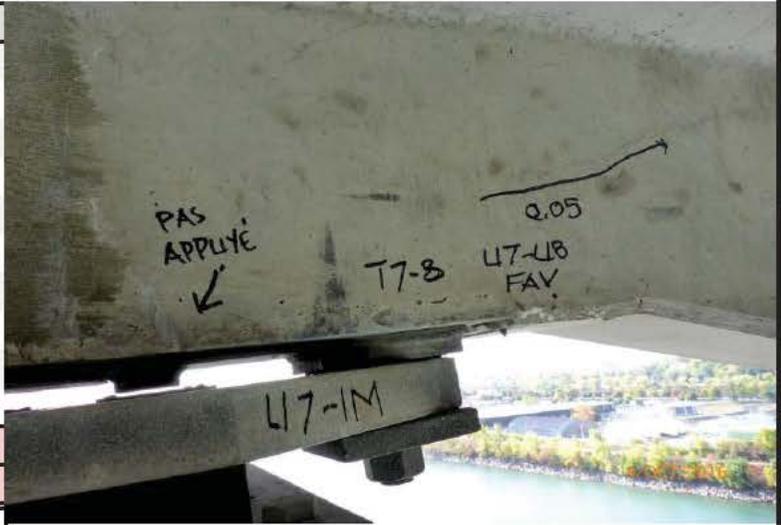
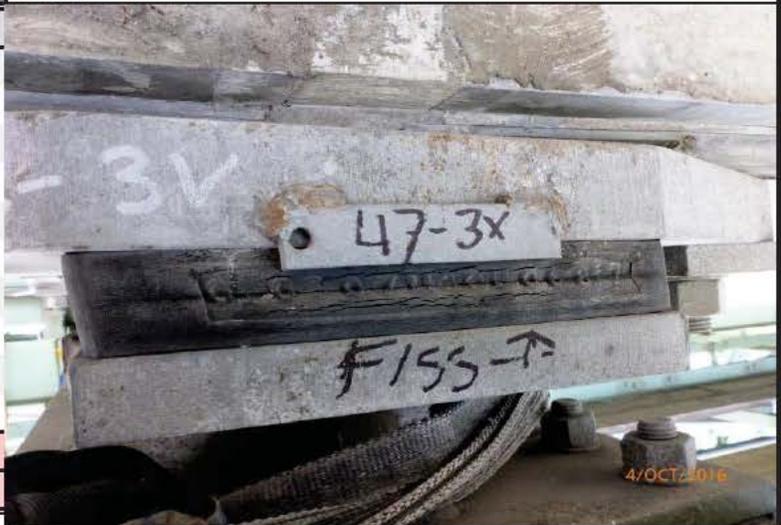
Axe: Jacques-Cartier		Section: Section 2		Structure: Pont Jacques-Cartier	
Identification					
Position longitudinale : Travée 07-08					
Groupe : Platelage					
Position transversale : --					
Élément : Appareil d'appui à platine					
Localisation : U7					
Cote CEC		Cote CEM (%)			
3		A	B	C	D
		84	16	0	0
Remarque / Observation Élastomère fissuré aux appuis 3V et 4M. Perte de contact de 10% à 20% à l'élastomère de l'appui 6V. Mauvais contact entre les plaques d'ajustement à l'appui 1M.					
Numéro d'activité:		9000			
Numéro de recommandation:		10167			
Numéro de photo:		JC_2_161004_MF_0068			
Identification					
Position longitudinale : Travée 07-08					
Groupe : Platelage					
Position transversale : --					
Élément : Appareil d'appui à platine					
Localisation : U7					
Cote CEC		Cote CEM (%)			
3		A	B	C	D
		84	16	0	0
Remarque / Observation Élastomère fissuré aux appuis 3V et 4M. Perte de contact de 10% à 20% à l'élastomère de l'appui 6V. Mauvais contact entre les plaques d'ajustement à l'appui 1M.

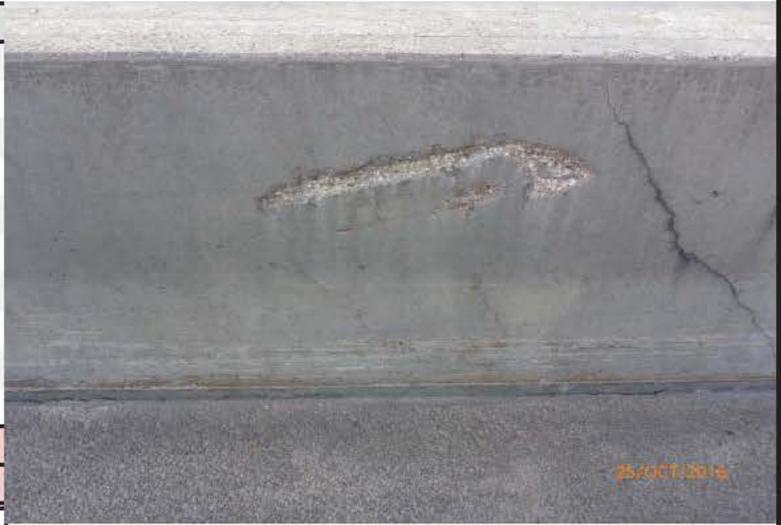
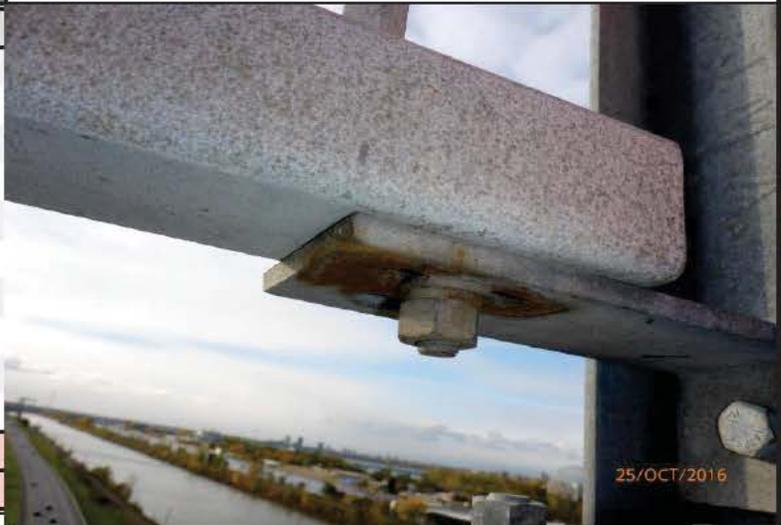
Axe: Jacques-Cartier		Section: Section 2		Structure: Pont Jacques-Cartier	
Identification					
Position longitudinale :					
Travée 07-08					
Groupe :					
Dispositif de retenue					
Position transversale :					
--					
Élément :					
Glissière					
Localisation :					
Amont					
Cote CEC		Cote CEM (%)			
4		A	B	C	D
		85	15	0	0
Remarque / Observation					
Fissures verticales inférieures à 0,8 mm. Glissière de béton endommagée par un véhicule. Aucune activité requise.					
Numéro d'activité:				Numéro de photo: JC_2_161025_█_938	
Numéro de recommandation:					
Identification					
Position longitudinale :					
Travée 07-08					
Groupe :					
Dispositif de retenue					
Position transversale :					
--					
Élément :					
Garde-corps					
Localisation :					
Amont					
Cote CEC		Cote CEM (%)			
3		A	B	C	D
		99	1	0	0
Remarque / Observation					
Corr. moy. aux tiges d'anc. Modif. au chal. des PL d'ass. des lisses inf., pot. 3, 18 à 21, 23, 24, 28 et 29. Rondelle de serrage endommagée au pot. 32.

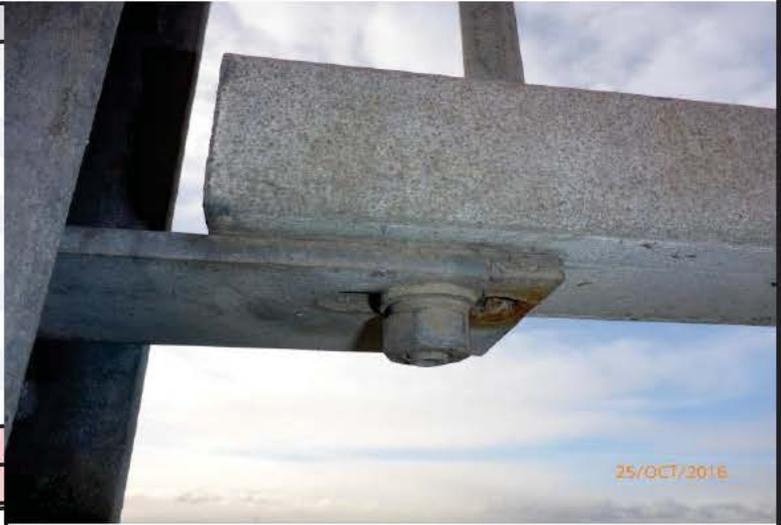
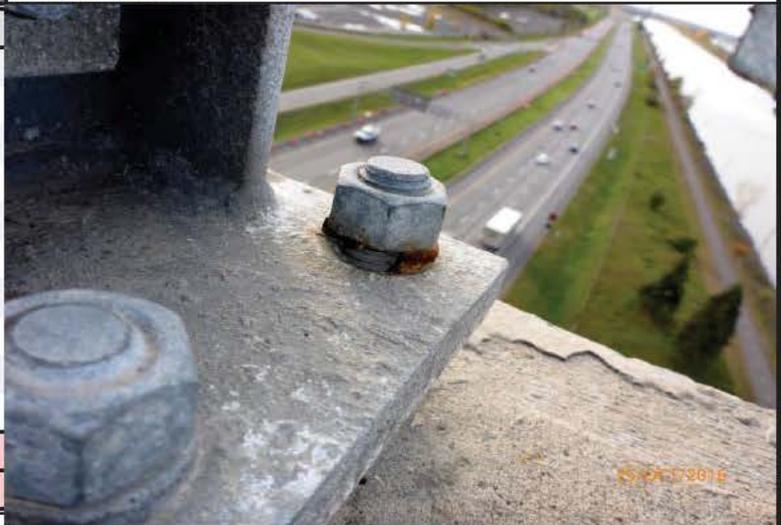
Axe: Jacques-Cartier		Section: Section 2		Structure: Pont Jacques-Cartier	
Identification					
Position longitudinale : Travée 07-08					
Groupe : Dispositif de retenue					
Position transversale : --					
Élément : Garde-corps					
Localisation : Amont					
Cote CEC		Cote CEM (%)			
3		A	B	C	D
		99	1	0	0
Remarque / Observation Corr. moy. aux tiges d'anc. Modif. au chal. des PL d'ass. des lisses inf., pot. 3, 18 à 21, 23, 24, 28 et 29. Rondelle de serrage endommagée au pot. 32.					
Numéro d'activité:		3071, 1051			
Numéro de recommandation:		10029, 10161			
Identification					
Position longitudinale : Travée 07-08					
Groupe : Dispositif de retenue					
Position transversale : --					
Élément : Garde-corps					
Localisation : Amont					
Cote CEC		Cote CEM (%)			
3		A	B	C	D
		99	1	0	0
Remarque / Observation Corr. moy. aux tiges d'anc. Modif. au chal. des PL d'ass. des lisses inf., pot. 3, 18 à 21, 23, 24, 28 et 29. Rondelle de serrage endommagée au pot. 32.

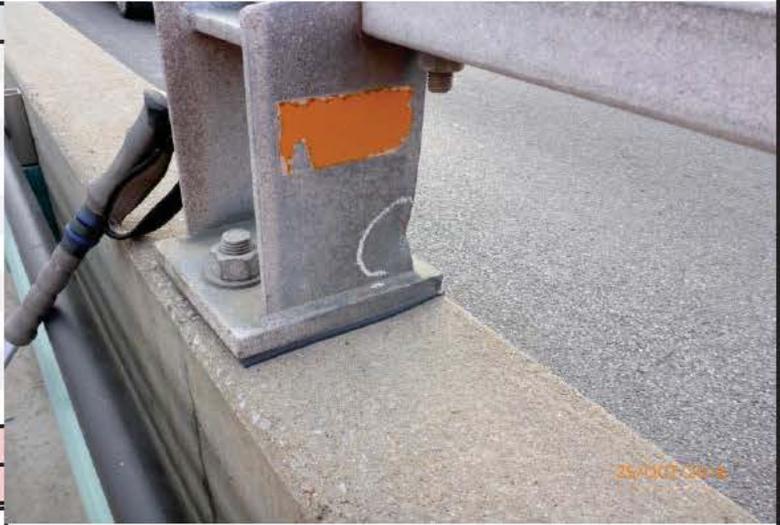
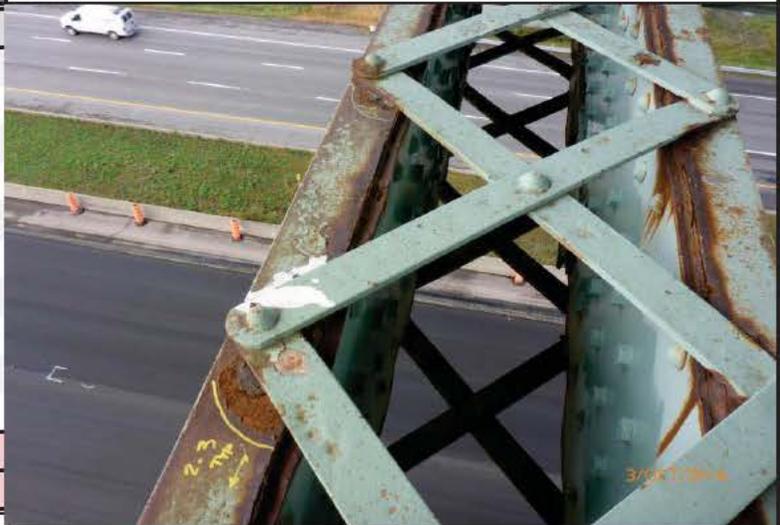
Axe: Jacques-Cartier		Section: Section 2		Structure: Pont Jacques-Cartier	
Identification					
Position longitudinale : Travée 07-08					
Groupe : Dispositif de retenue					
Position transversale : --					
Élément : Glissière					
Localisation : Aval					
Cote CEC		Cote CEM (%)			
4		A	B	C	D
		85	15	0	0
Remarque / Observation Fissures verticales inférieures à 0,8 mm. Un support de lisse accidenté.					
Numéro d'activité:		3071			
Numéro de recommandation:		15565			
Identification					
Position longitudinale : Travée 07-08					
Groupe : Protection contre la corrosion					
Position transversale : Ferme amont					
Élément : Corde inférieure					
Localisation : LO-L1					
Cote CEC		Cote CEM (%)			
4		A	B	C	D
		85	5	5	5
Remarque / Observation Défauts de revêtement importants à très importants.					
Numéro d'activité:		3065			
Numéro de recommandation:		9133

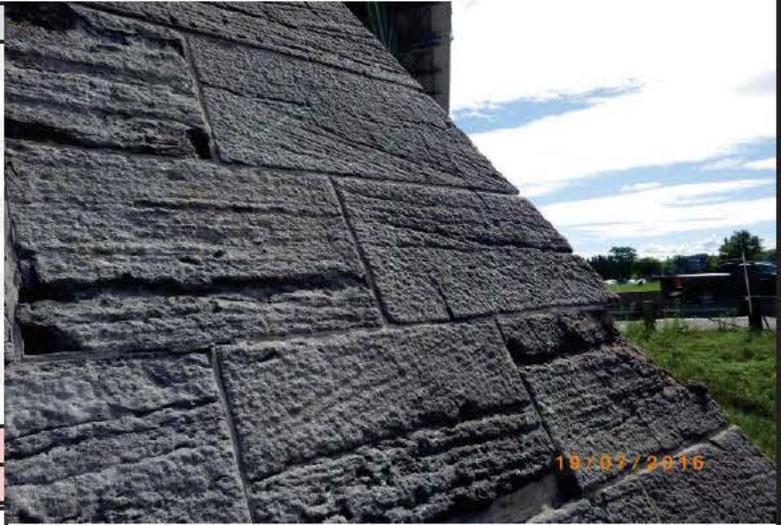
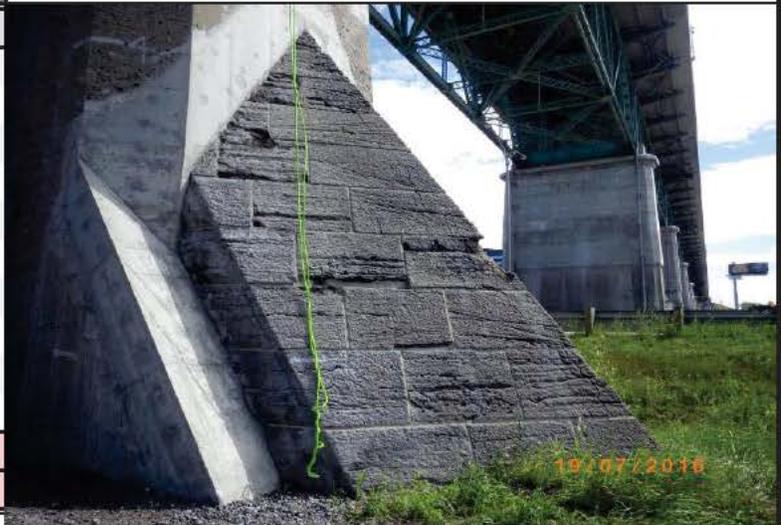
Axe: Jacques-Cartier		Section: Section 2		Structure: Pont Jacques-Cartier	
Identification					
Position longitudinale : Axe 8					
Groupe : Unités de fondation					
Position transversale : --					
Élément : Fût					
Localisation : --					
Cote CEC		Cote CEM (%)			
4		A	B	C	D
		48	50	1	1
Remarque / Observation Désagrégation jusqu'à très imp., délaminage et pierres fissurées jusqu'à 3,0 mm d'ouverture au nez. Fiss. polygonales inf. à 0,8 mm avec dépôts. Joints froids. Travaux de réfection réalisés dans la partie haute. Aucune act. requise.					
Numéro d'activité:				Numéro de photo: JC_2_160719_MF_3702	
Numéro de recommandation:					
Identification					
Position longitudinale : Axe 8					
Groupe : Unités de fondation					
Position transversale : --					
Élément : Fût					
Localisation : --					
Cote CEC		Cote CEM (%)			
4		A	B	C	D
		48	50	1	1
Remarque / Observation Désagrégation jusqu'à très imp., délaminage et pierres fissurées jusqu'à 3,0 mm d'ouverture au nez. Fiss. polygonales inf. à 0,8 mm avec dépôts. Joints froids. Travaux de réfection réalisés dans la partie haute. Aucune act. requise.

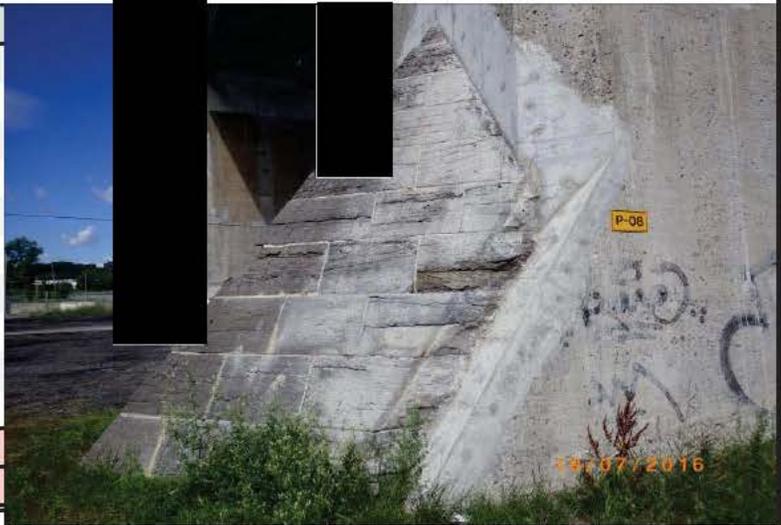
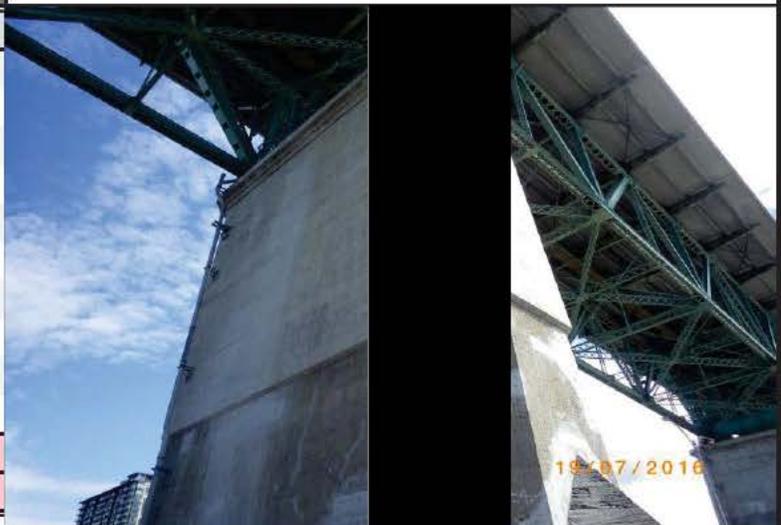
<p>Désagrégation jusqu'à très imp., délaminage et pierres fissurées jusqu'à 3,0 mm d'ouverture au nez. Fiss. polygonales inf. à 0,8 mm avec dépôts. Joints froids. Travaux de réfection réalisés dans la partie haute. Aucune act. requise.</p>					
Numéro de photo:				JC_2_160719_MF_3706	
Numéro d'activité:					
Numéro de recommandation:

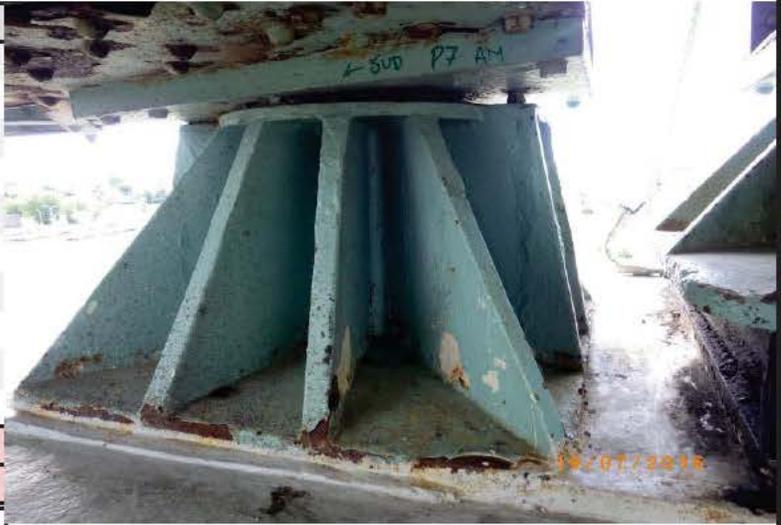
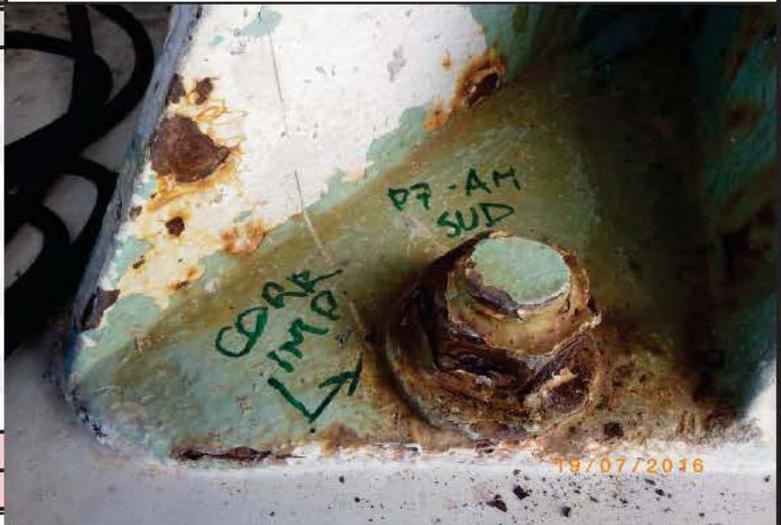
Axe: Jacques-Cartier		Section: Section 2		Structure: Pont Jacques-Cartier	
Identification					
Position longitudinale : Axe 8					
Groupe : Unités de fondation					
Position transversale : --					
Élément : Appareil d'appui - Fixe					
Localisation : Sud-Amont					
Cote CEC		Cote CEM (%)			
4		A	B	C	D
		0	99	1	0
Remarque / Observation Corrosion importante aux écrous des tiges d'ancrage. Corrosion moyenne des piédestaux.					
Numéro d'activité:				1052	
Numéro de recommandation:				10004	
Identification					
Position longitudinale : Axe 8					
Groupe : Unités de fondation					
Position transversale : --					
Élément : Appareil d'appui - Fixe					
Localisation : Sud-Amont					
Cote CEC		Cote CEM (%)			
4		A	B	C	D
		0	99	1	0
Remarque / Observation Corrosion importante aux écrous des tiges d'ancrage. Corrosion moyenne des piédestaux.					
Numéro d'activité:				1052	
Numéro de recommandation:				10004

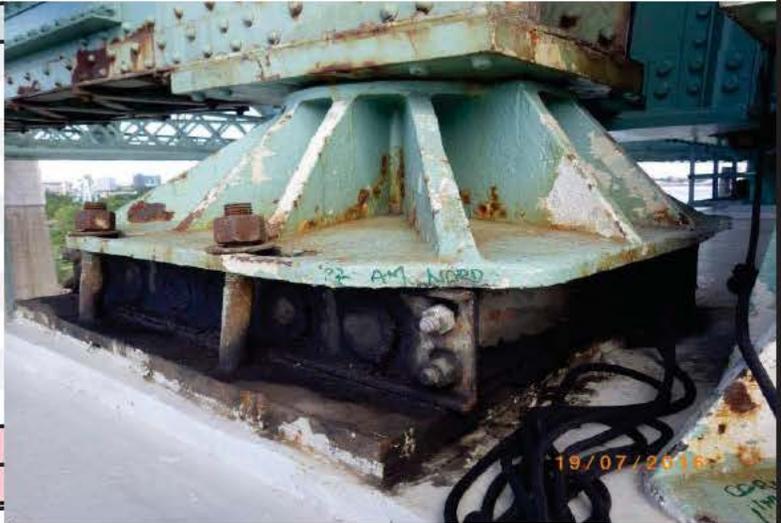
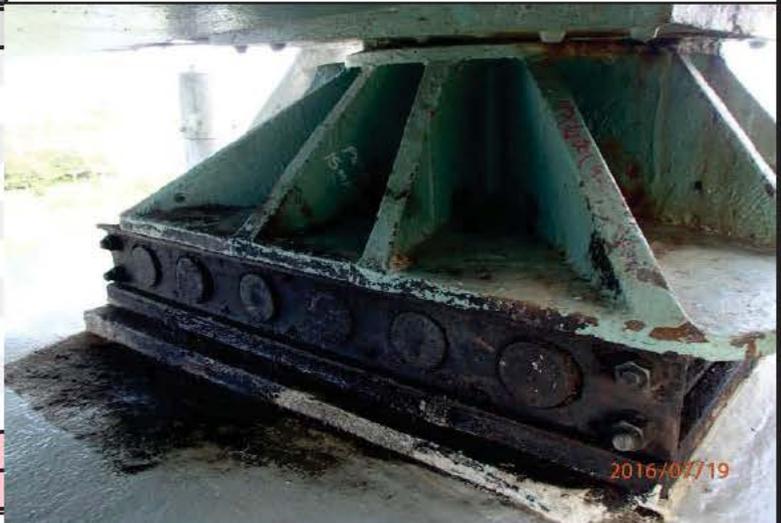
Axe: Jacques-Cartier		Section: Section 2		Structure: Pont Jacques-Cartier	
Identification					
Position longitudinale : Axe 8					
Groupe : Unités de fondation					
Position transversale : --					
Élément : Appareil d'appui - Mobile					
Localisation : Nord-Amont					
Cote CEC		Cote CEM (%)			
4		A	B	C	D
		50	50	0	0
Remarque / Observation Corrosion moyenne aux piédestaux.					
Numéro d'activité:				Numéro de photo: JC_2_160719_MF_3699	
Numéro de recommandation:					
Identification					
Position longitudinale : Axe 8					
Groupe : Unités de fondation					
Position transversale : --					
Élément : Appareil d'appui - Mobile					
Localisation : Nord-Aval					
Cote CEC		Cote CEM (%)			
4		A	B	C	D
		50	50	0	0
Remarque / Observation Corrosion moyenne aux piédestaux.					
Numéro d'activité:				Numéro de photo: JC_2_160719_2066	
Numéro de recommandation:

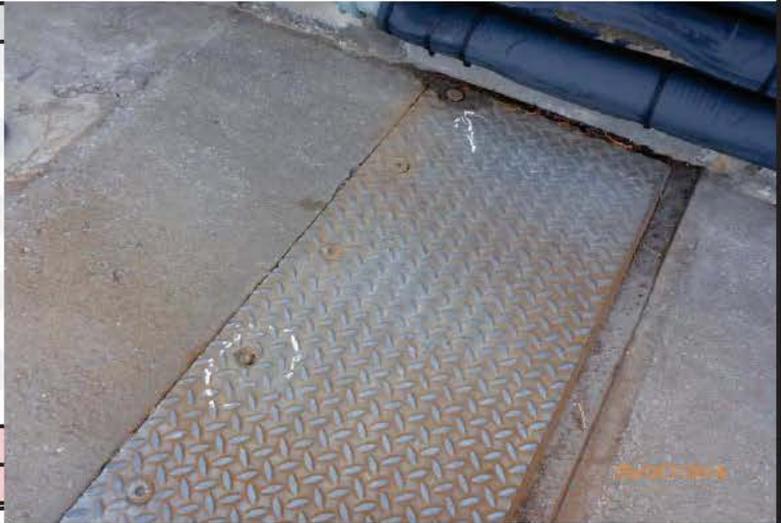
Numéro de photo: JC_2_161025_█_898

Cote CEC		Cote CEM (%)				4		A	B	C	D			--	--	--	--
Cote CEC		Cote CEM (%)																					
4		A	B	C	D																		
		--	--	--	--																		
Remarque / Observation																							
Présence de débris dans la garniture. Un boulon manquant et un boulon dévissé sur la plaque du trottoir aval.																							
Numéro d'activité:		2052																					
Numéro de recommandation:		8393

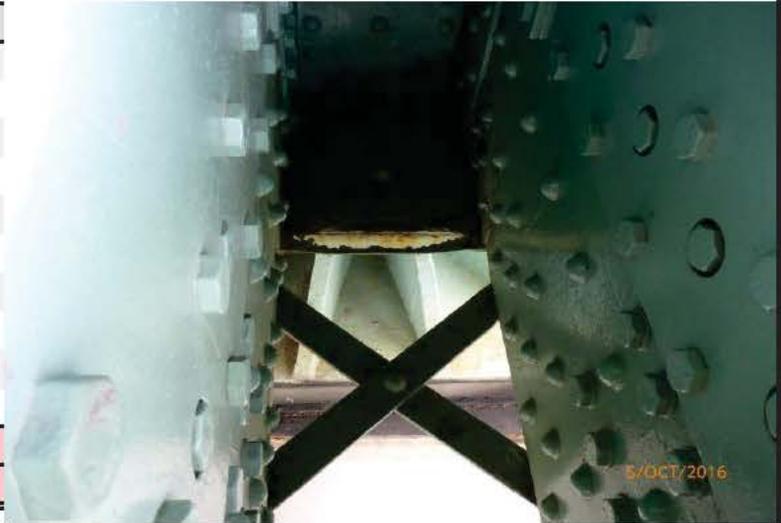
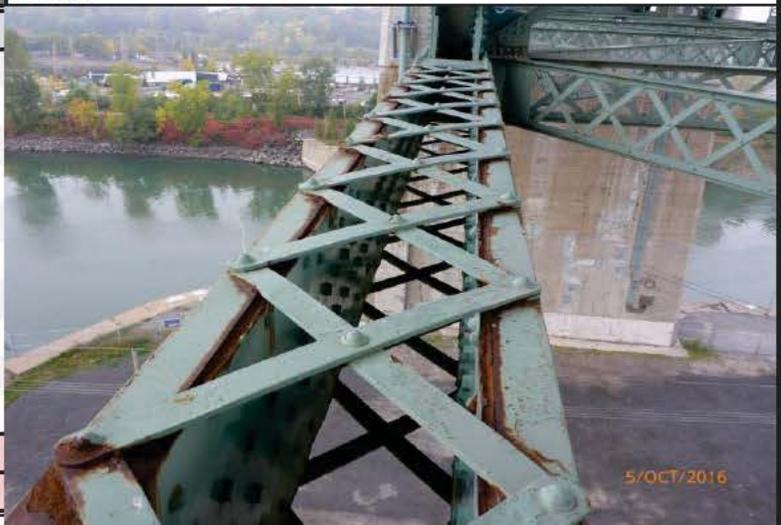
Numéro de photo:		JC_2_161005_0661	
		Numéro d'activité:			
		Numéro de recommandation:

Axe: Jacques-Cartier		Section: Section 2		Structure: Pont Jacques-Cartier	
Identification					
Position longitudinale :					
Travée 08-09					
Groupe :					
Structure d'acier					
Position transversale :					
Ferme amont					
Élément :					
Corde inférieure					
Localisation :					
L0-L1					
Cote CEC		Cote CEM (%)			
4		A	B	C	D
		95	3	1	1
Remarque / Observation					
Âmes renforcées. PDM imp. à très imp. aux ETR et jusqu'à perfo. à une PL de liaison inf. PDM imp. aux corn. sup. DEF CORR.					
		Numéro de photo:		JC_2_161005_0653	
		Numéro d'activité: 3221			
		Numéro de recommandation: 15564			
Identification					
Position longitudinale :					
Travée 08-09					
Groupe :					
Structure d'acier					
Position transversale :					
Ferme amont					
Élément :					
Corde inférieure					
Localisation :					
L1-L2					
Cote CEC		Cote CEM (%)			
4		A	B	C	D
		93	5	2	0
Remarque / Observation					
Âmes renforcées. Perte de matériau importante aux cornières supérieures et aux étrépillons. Déformation par corrosion.

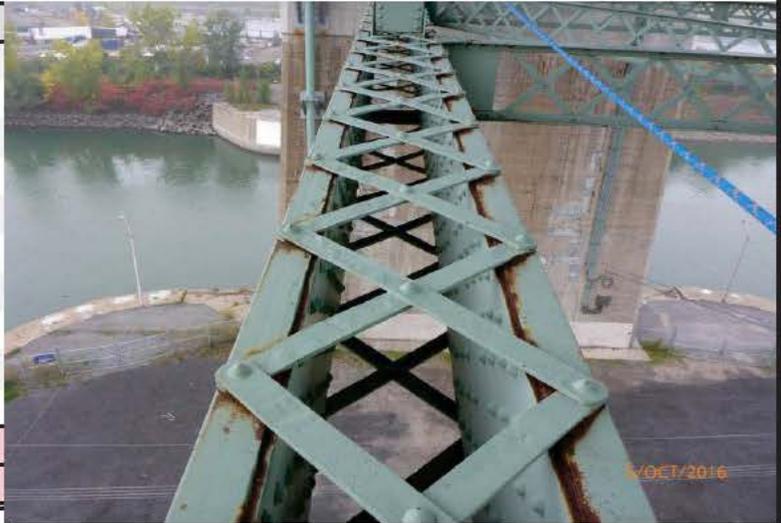
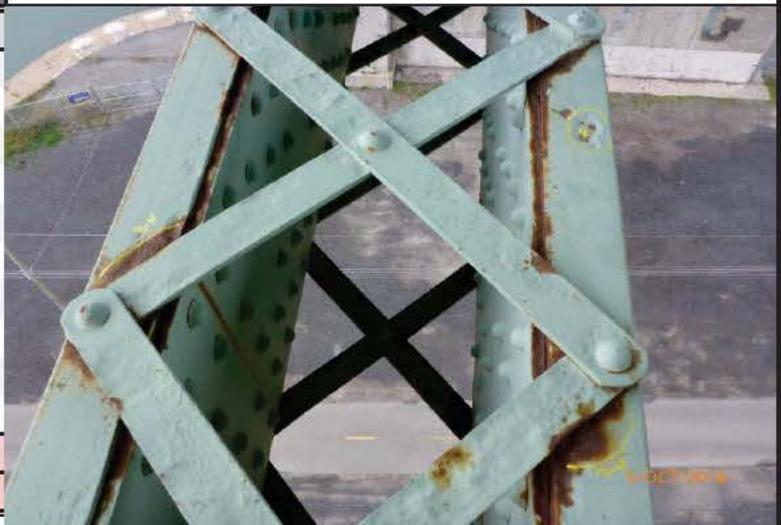
Numéro de photo: JC_2_161005_0686	
Numéro d'activité:					
Numéro de recommandation:

Axe: Jacques-Cartier		Section: Section 2		Structure: Pont Jacques-Cartier	
Identification					
Position longitudinale :					
Travée 08-09					
Groupe :					
Structure d'acier					
Position transversale :					
Ferme amont					
Élément :					
Corde inférieure					
Localisation :					
L2-L3					
Cote CEC		Cote CEM (%)			
4		A	B	C	D
		95	3	2	0
Remarque / Observation					
Perte de matériau importante aux étrépillons. Déformation par corrosion.					
				Numéro de photo: JC_2_161005_0679	
Numéro d'activité:					
Numéro de recommandation:					
Identification					
Position longitudinale :					
Travée 08-09					
Groupe :					
Structure d'acier					
Position transversale :					
Ferme amont					
Élément :					
Corde inférieure					
Localisation :					
L3-L4					
Cote CEC		Cote CEM (%)			
4		A	B	C	D
		92	5	2	1
Remarque / Observation					
Perte de matériau importante à très importante aux cornières et perte de matériau importante aux étrépillons. Déformation par corrosion. Aucune activité

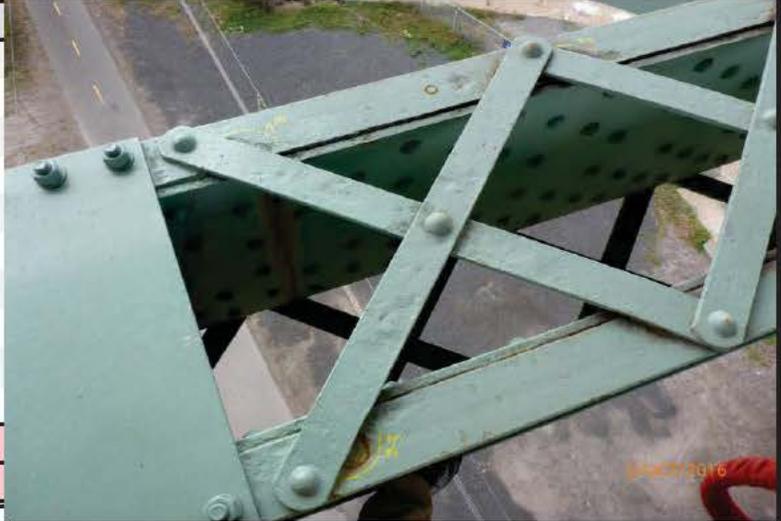
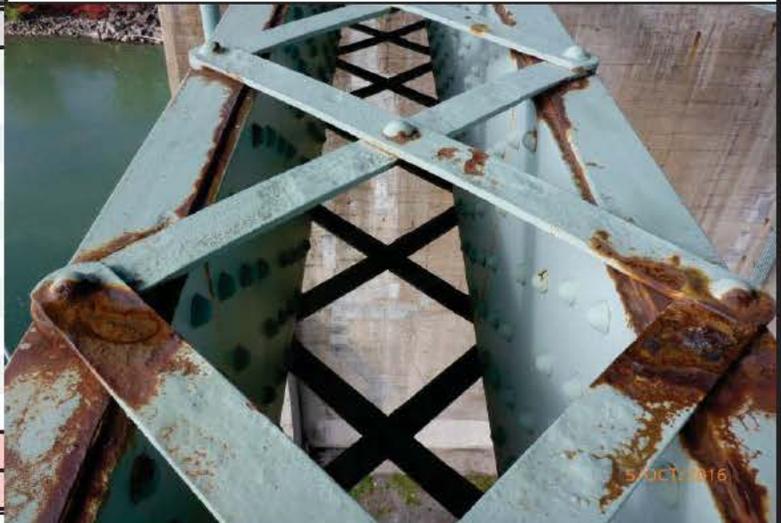
Numéro de photo:		JC_2_161005_0700			
Numéro d'activité:					
Numéro de recommandation:

Axe: Jacques-Cartier		Section: Section 2		Structure: Pont Jacques-Cartier	
Identification					
Position longitudinale : Travée 08-09					
Groupe : Structure d'acier					
Position transversale : Ferme amont					
Élément : Corde inférieure					
Localisation : L4-L5					
Cote CEC		Cote CEM (%)			
4		A	B	C	D
		92	5	2	1
Remarque / Observation Perte de matériau importante à très importante aux étrépillons. Perte de matériau importante aux cornières. Déformation par corrosion. Aucune activité requise.					
Numéro de photo:		JC_2_161005_0697			
Numéro d'activité:					
Numéro de recommandation:					
Identification					
Position longitudinale : Travée 08-09					
Groupe : Structure d'acier					
Position transversale : Ferme amont					
Élément : Corde inférieure					
Localisation : L5-L6					
Cote CEC		Cote CEM (%)			
4		A	B	C	D
		95	3	1	1
Remarque / Observation Perte de matériau importante à très importante aux étrépillons. Déformation par corrosion. Aucune activité requise.

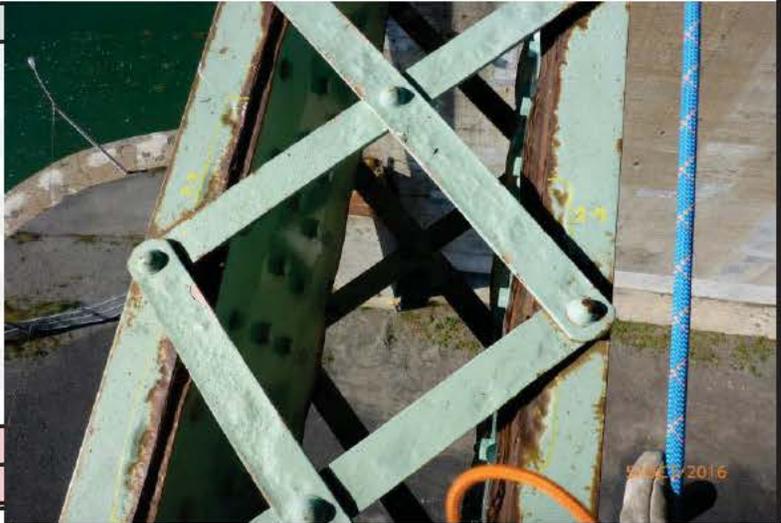
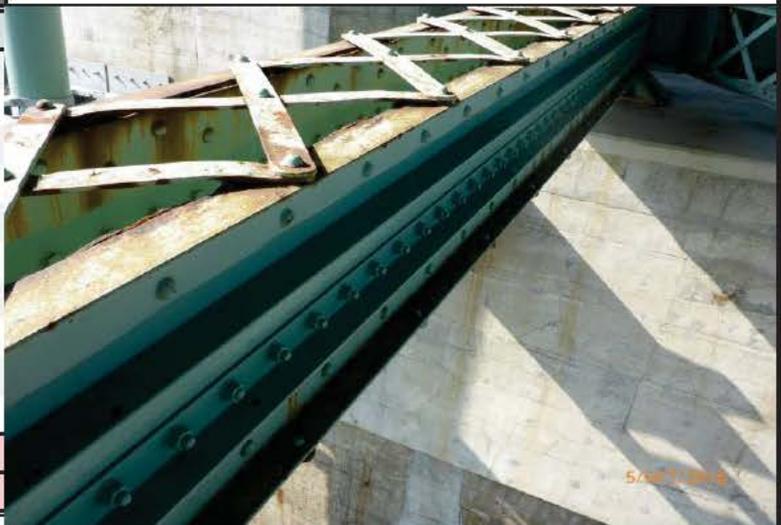
Numéro d'activité: 3221				Numéro de photo: JC_2_161005_0721	
Numéro de recommandation: 15564

Axe: Jacques-Cartier		Section: Section 2		Structure: Pont Jacques-Cartier	
Identification					
Position longitudinale :					
Travée 08-09					
Groupe :					
Structure d'acier					
Position transversale :					
Ferme amont					
Élément :					
Corde inférieure					
Localisation :					
L6-L7					
Cote CEC		Cote CEM (%)			
4		A	B	C	D
		86	10	2	2
Remarque / Observation					
Âmes renforcées. PDM imp. à très imp. aux ETR. PDM imp. aux corn. DEF CORR. Aucune act. requise.					
Numéro d'activité:				Numéro de photo: JC_2_161005_0716	
Numéro de recommandation:					
Identification					
Position longitudinale :					
Travée 08-09					
Groupe :					
Structure d'acier					
Position transversale :					
Ferme amont					
Élément :					
Corde inférieure					
Localisation :					
L7-L8					
Cote CEC		Cote CEM (%)			
3		A	B	C	D
		77	15	5	3
Remarque / Observation					
Âmes renforcées. DEF CORR avec PDM jusqu'à perfo. au haut de l'âme AV. PDM jusqu'à très imp. avec perfo. aux ETR. PDM imp. aux corn. DEF CORR.

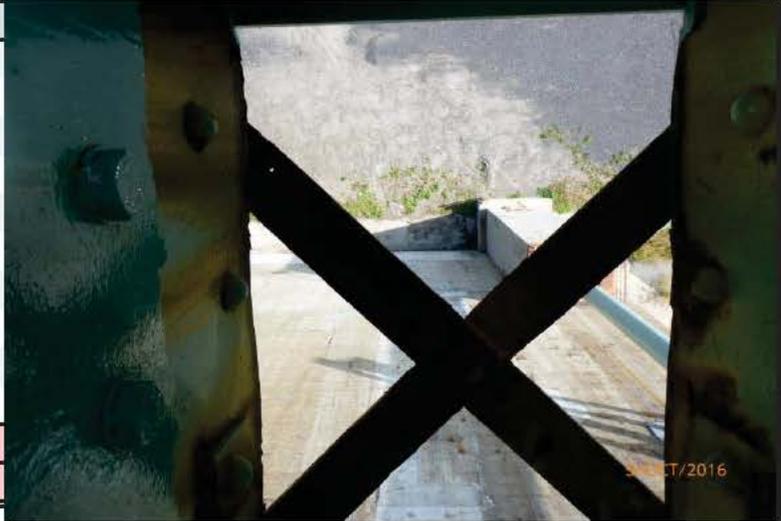
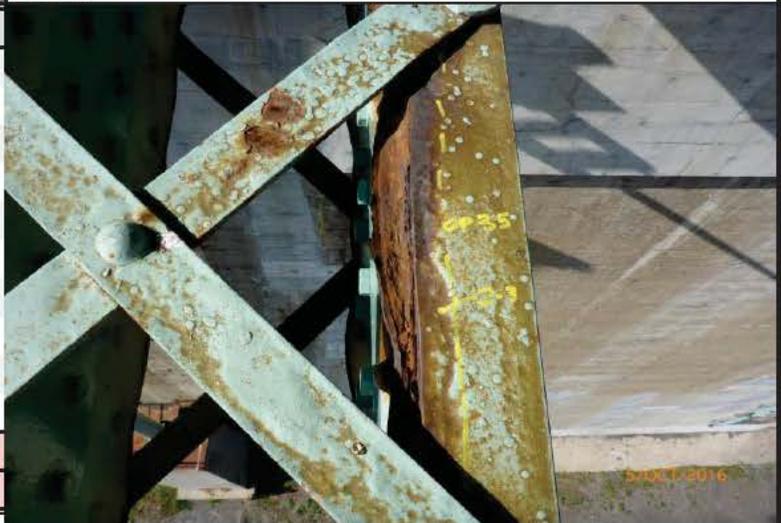
Axe: Jacques-Cartier		Section: Section 2		Structure: Pont Jacques-Cartier	
Identification					
Position longitudinale :					
Travée 08-09					
Groupe :					
Structure d'acier					
Position transversale :					
Ferme amont					
Élément :					
Corde inférieure					
Localisation :					
L7-L8					
Cote CEC		Cote CEM (%)			
3		A	B	C	D
		77	15	5	3
Remarque / Observation					
Âmes renforcées. DEF CORR avec PDM jusqu'à perfo. au haut de l'âme AV. PDM jusqu'à très imp. avec perfo. aux ETR. PDM imp. aux corn. DEF CORR.					
Numéro d'activité:				3221	
Numéro de recommandation:				15564	
Identification					
Position longitudinale :					
Travée 08-09					
Groupe :					
Structure d'acier					
Position transversale :					
Ferme amont					
Élément :					
Corde inférieure					
Localisation :					
L7-L8					
Cote CEC		Cote CEM (%)			
3		A	B	C	D
		77	15	5	3
Remarque / Observation					
Âmes renforcées. DEF CORR avec PDM jusqu'à perfo. au haut de l'âme AV. PDM jusqu'à très imp. avec perfo. aux ETR. PDM imp. aux corn. DEF CORR.

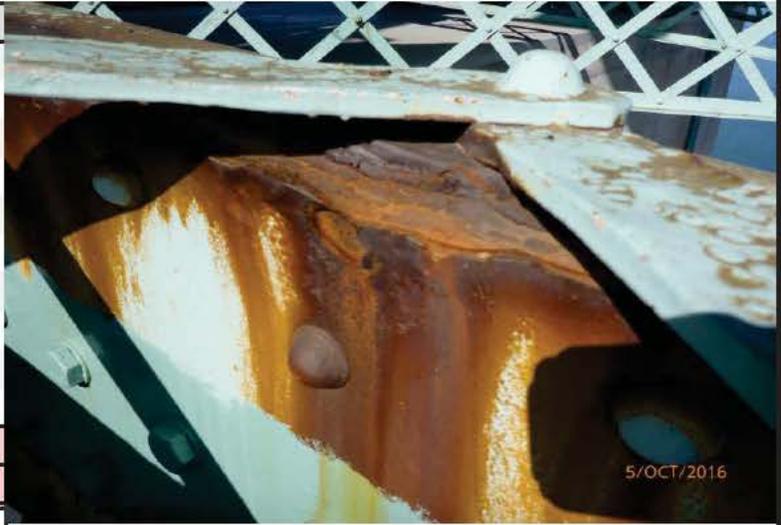
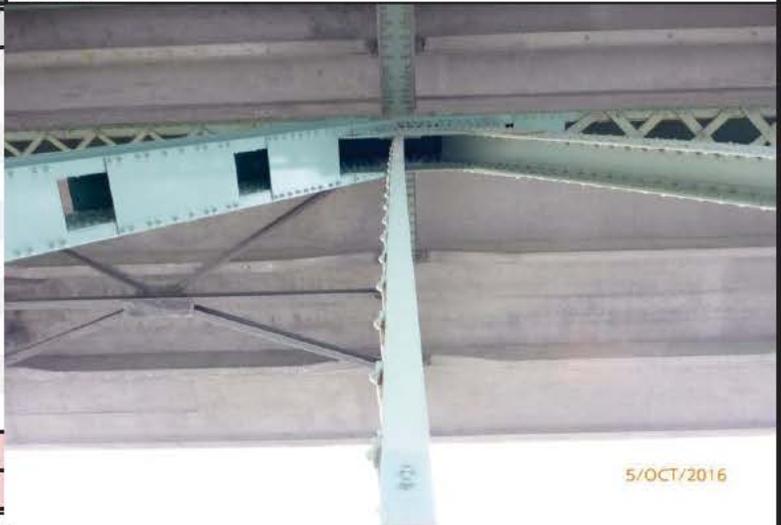
Axe: Jacques-Cartier		Section: Section 2		Structure: Pont Jacques-Cartier	
Identification					
Position longitudinale : Travée 08-09					
Groupe : Structure d'acier					
Position transversale : Ferme amont					
Élément : Corde inférieure					
Localisation : L7-L8					
Cote CEC		Cote CEM (%)			
3		A	B	C	D
		77	15	5	3
Remarque / Observation Âmes renforcées. DEF CORR avec PDM jusqu'à perfo. au haut de l'âme AV. PDM jusqu'à très imp. avec perfo. aux ETR. PDM imp. aux corn. DEF CORR.					
Numéro d'activité:		3221			
Numéro de recommandation:		15564			
Identification					
Position longitudinale : Travée 08-09					
Groupe : Structure d'acier					
Position transversale : Ferme amont					
Élément : Montant					
Localisation : L1-U1					
Cote CEC		Cote CEM (%)			
4		A	B	C	D
		98	2	0	0
Remarque / Observation Déformation permanente d'un montant en traction.					
Numéro d'activité:					
Numéro de recommandation:

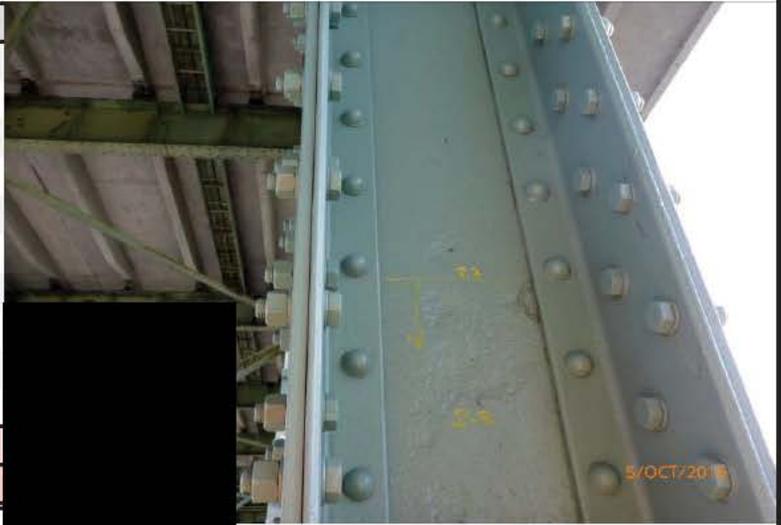
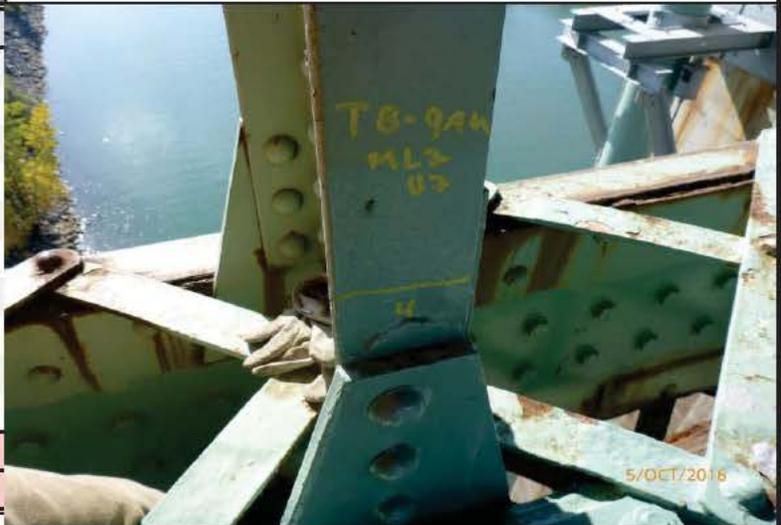
Axe: Jacques-Cartier		Section: Section 2		Structure: Pont Jacques-Cartier	
Identification					
Position longitudinale : Travée 08-09					
Groupe : Structure d'acier					
Position transversale : Ferme amont					
Élément : Montant					
Localisation : L6-U6					
Cote CEC		Cote CEM (%)			
4		A	B	C	
		92	5	3	
Remarque / Observation Renforcé. Perte de matériau importante à la plaque d'âme.					
Numéro d'activité:		Numéro de photo: JC_2_161005_0706			
Numéro de recommandation:					
Identification					
Position longitudinale : Travée 08-09					
Groupe : Structure d'acier					
Position transversale : Ferme amont					
Élément : Montant					
Localisation : L7-U7					
Cote CEC		Cote CEM (%)			
4		A	B	C	D
		87	10	2	1
Remarque / Observation Perte de matériau importante à très importante aux cornières et aux étrépillons. Aucune activité requise.					
Numéro d'activité:		Numéro de photo: JC_2_161005_0717			
Numéro de recommandation:
