Axe: Jacques-Cartier		Section: Section 2		Structure: Pont Jacques-Cartier	
Identification					
Position longitudinale : Travée 05-06					
Groupe : Structure d'acier					
Position transversale : Ferme aval					
Élément : Assemblage inférieur					
Localisation : L4					
Cote CEC		Cote CEM (%)			
2		A	B	C	D
		93	3	2	2
Remarque / Observation Perte de matériau importante à très importante aux sections de transfert pouvant réduire sa capacité à supporter les charges de façon importante (25 à 30%).					
Numéro d'activité:				3221	
Numéro de recommandation:				15957	
Identification					
Position longitudinale : Travée 05-06					
Groupe : Structure d'acier					
Position transversale : Ferme aval					
Élément : Assemblage inférieur					
Localisation : L4					
Cote CEC		Cote CEM (%)			
2		A	B	C	D
		93	3	2	2
Remarque / Observation Perte de matériau importante à très importante aux sections de transfert pouvant réduire sa capacité à supporter les charges de façon importante (25 à 30%).

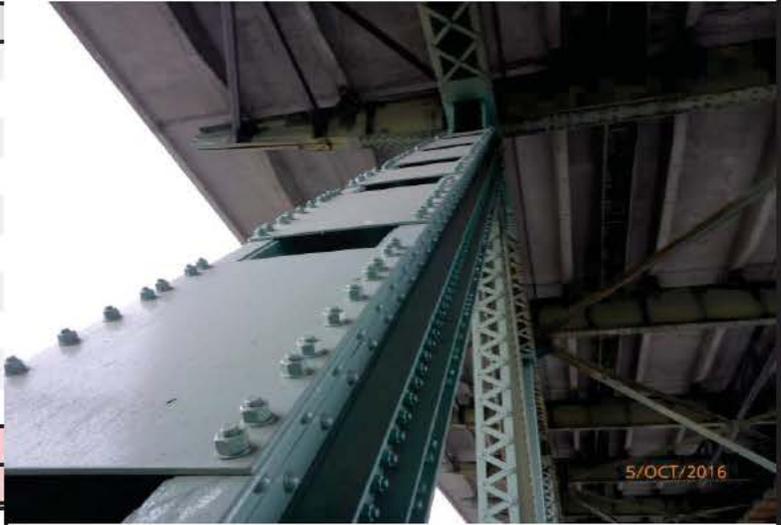
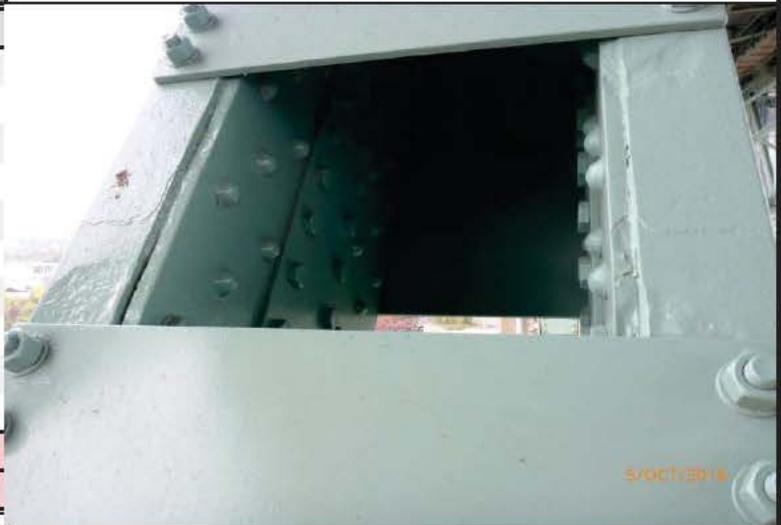
Axe:	Jacques-Cartier	Section :	Section 2	Structure :	Pont Jacques-Cartier
Identification					
Position longitudinale :					
Travée 08-09					
Groupe :					
Structure d'acier					
Position transversale :					
Ferme amont					
Élément :					
Diagonale					
Localisation :					
L0-U1					
Cote CEC		Cote CEM (%)			
4		A	B	C	D
		98	1	1	0
Remarque / Observation					
Renforcée. Perte de matériau importante à la cornière supérieure.					
Numéro de photo:				JC_2_161005_0647	
Numéro d'activité:					
Numéro de recommandation:					
Identification					
Position longitudinale :					
Travée 08-09					
Groupe :					
Structure d'acier					
Position transversale :					
Ferme amont					
Élément :					
Diagonale					
Localisation :					
L0-U1					
Cote CEC		Cote CEM (%)			
4		A	B	C	D
		98	1	1	0
Remarque / Observation					
Renforcée. Perte de matériau importante à la cornière supérieure.					
Numéro de photo:				JC_2_161005_0648	
Numéro d'activité:

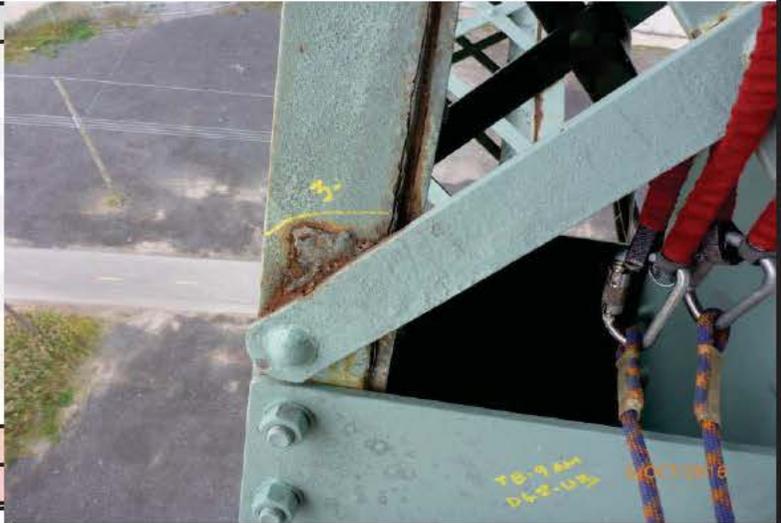
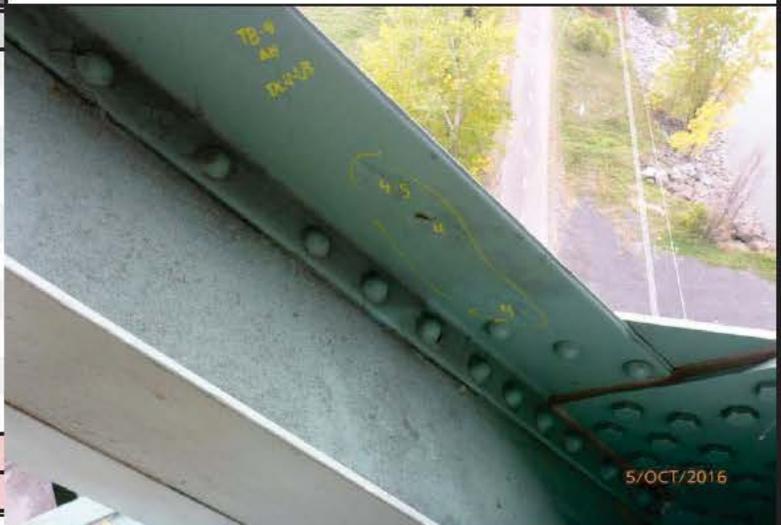
Axe: Jacques-Cartier		Section: Section 2		Structure: Pont Jacques-Cartier	
Identification					
Position longitudinale : Travée 08-09					
Groupe : Structure d'acier					
Position transversale : Ferme amont					
Élément : Diagonale					
Localisation : L2-U3					
Cote CEC		Cote CEM (%)			
4		A	B	C	D
		97	2	1	0
Remarque / Observation Perte de matériau importante à la cornière supérieure. Déformation par corrosion.					
Numéro d'activité:		Numéro de photo: JC_2_161005_0670			
Numéro de recommandation:					
Identification					
Position longitudinale : Travée 08-09					
Groupe : Structure d'acier					
Position transversale : Ferme amont					
Élément : Diagonale					
Localisation : U3-L4					
Cote CEC		Cote CEM (%)			
4		A	B	C	D
		97	1	1	1
Remarque / Observation Perte de matériau importante à très importante à la cornière supérieure. Aucune activité requise.					
Numéro d'activité:		Numéro de photo: JC_2_161005_0691

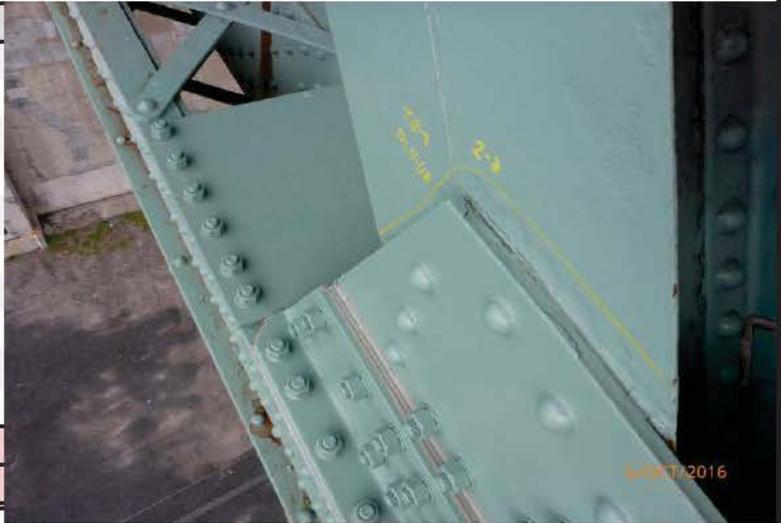
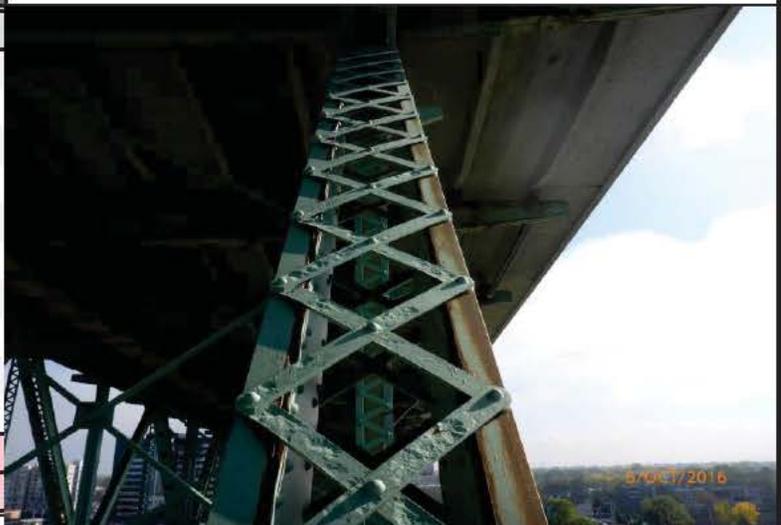
Axe: Jacques-Cartier		Section: Section 2		Structure: Pont Jacques-Cartier	
Identification					
Position longitudinale : Travée 08-09					
Groupe : Structure d'acier					
Position transversale : Ferme amont					
Élément : Diagonale					
Localisation : L4-U5					
Cote CEC		Cote CEM (%)			
4		A	B	C	D
		98	1	1	0
Remarque / Observation Perte de matériau importante aux cornières de la section de transfert amont.					
Numéro d'activité:		Numéro de photo: JC_2_161005_0693			
Numéro de recommandation:					
Identification					
Position longitudinale : Travée 08-09					
Groupe : Structure d'acier					
Position transversale : Ferme amont					
Élément : Diagonale					
Localisation : U5-L6					
Cote CEC		Cote CEM (%)			
4		A	B	C	D
		95	3	1	1
Remarque / Observation Perte de matériau importante à très importante aux étrépillons. Déformation par corrosion. Aucune activité requise.					
Numéro d'activité:		Numéro de photo: JC_2_161005_0709

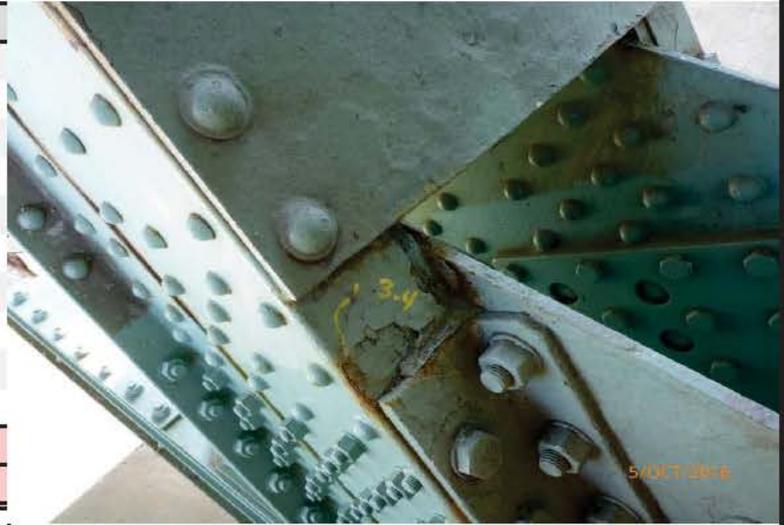
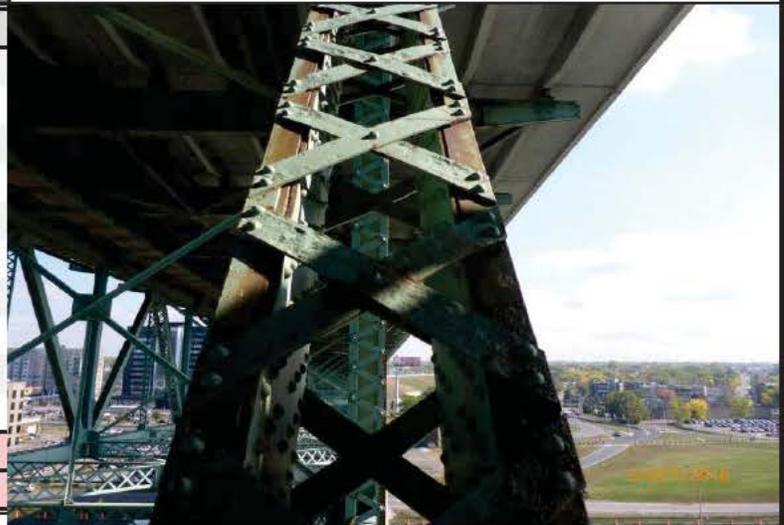
Axe: Jacques-Cartier		Section: Section 2		Structure: Pont Jacques-Cartier	
Identification					
Position longitudinale : Travée 08-09					
Groupe : Structure d'acier					
Position transversale : Ferme amont					
Élément : Diagonale					
Localisation : U7-L8					
Cote CEC		Cote CEM (%)			
4		A	B	C	D
		87	10	2	1
Remarque / Observation PDM imp. à très imp. aux corn. et aux ETR. PDM imp. à la PL de liaison. DEF CORR. Aucune act. requise.					
Numéro d'activité:				Numéro de photo: JC_2_161005 0732	
Numéro de recommandation:					
Identification					
Position longitudinale : Travée 08-09					
Groupe : Structure d'acier					
Position transversale : Ferme amont					
Élément : Diagonale					
Localisation : U7-L8					
Cote CEC		Cote CEM (%)			
4		A	B	C	D
		87	10	2	1
Remarque / Observation PDM imp. à très imp. aux corn. et aux ETR. PDM imp. à la PL de liaison. DEF CORR. Aucune act. requise.					
Numéro d'activité:				Numéro de photo: JC_2_161005 0734

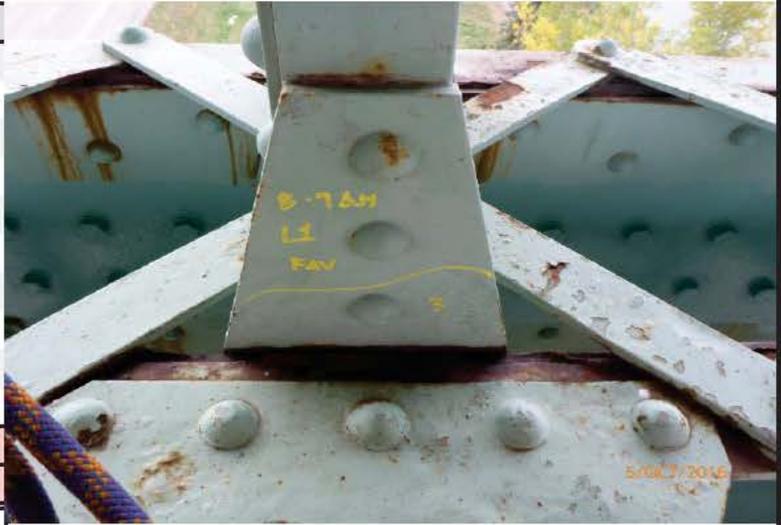
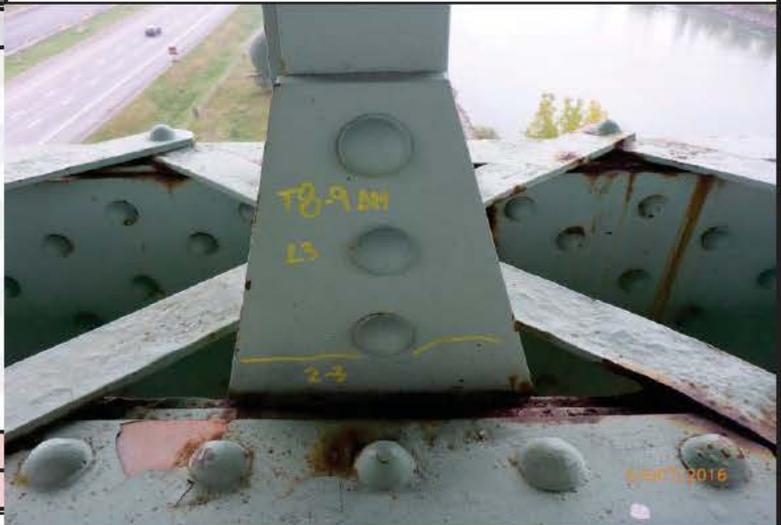
Axe: Jacques-Cartier		Section: Section 2		Structure: Pont Jacques-Cartier	
Identification					
Position longitudinale : Travée 08-09					
Groupe : Structure d'acier					
Position transversale : Ferme amont					
Élément : Assemblage inférieur					
Localisation : L1					
Cote CEC		Cote CEM (%)			
3		A	B	C	D
		90	6	2	2
Remarque / Observation Perte de matériau importante à la plaque aval et jusqu'à très importante à la plaque amont. Aucune activité requise.					
Numéro d'activité:		Numéro de photo: JC_2_161005_0656			
Numéro de recommandation:					
Identification					
Position longitudinale : Travée 08-09					
Groupe : Structure d'acier					
Position transversale : Ferme amont					
Élément : Assemblage inférieur					
Localisation : L3					
Cote CEC		Cote CEM (%)			
3		A	B	C	D
		92	5	3	0
Remarque / Observation Perte de matériau importante aux plaques amont et aval.					
Numéro d'activité:		Numéro de photo: JC_2_161005_0681

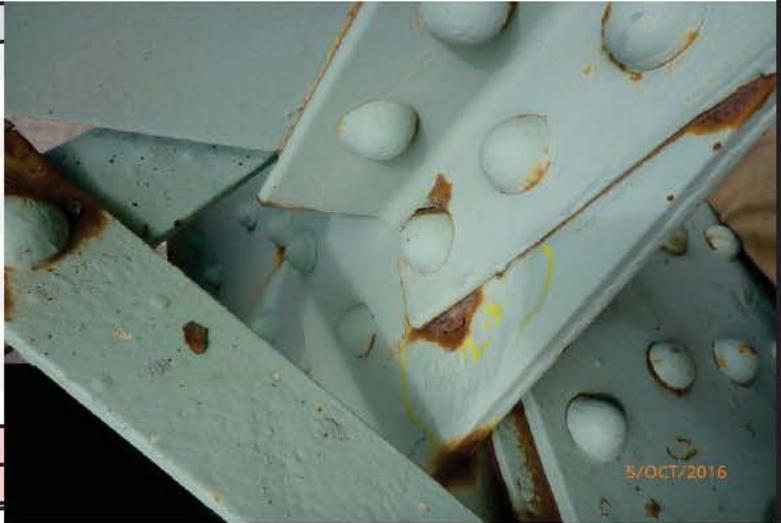
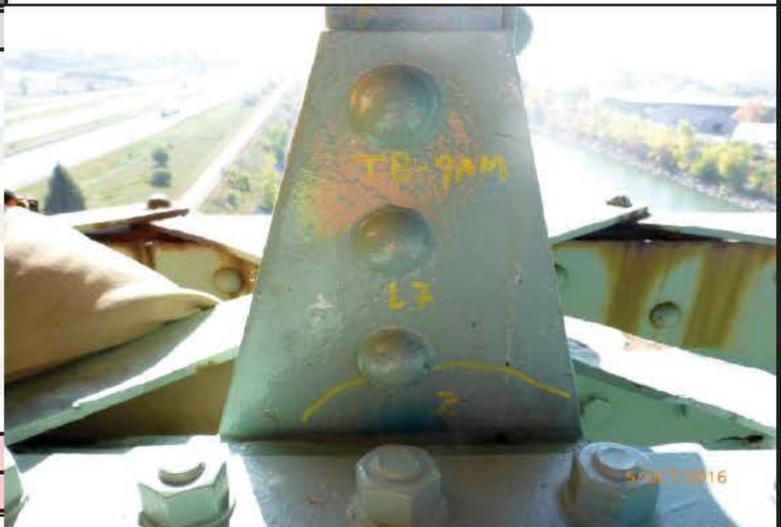
Axe: Jacques-Cartier		Section: Section 2		Structure: Pont Jacques-Cartier	
Identification					
Position longitudinale : Travée 08-09					
Groupe : Structure d'acier					
Position transversale : Ferme amont					
Élément : Assemblage inférieur					
Localisation : L5					
Cote CEC		Cote CEM (%)			
4		A	B	C	D
		92	5	3	0
Remarque / Observation Perte de matériau importante à la plaque aval.					
Numéro d'activité:		Numéro de photo: JC_2_161005_0699			
Numéro de recommandation:					
Identification					
Position longitudinale : Travée 08-09					
Groupe : Structure d'acier					
Position transversale : Ferme amont					
Élément : Assemblage inférieur					
Localisation : L7					
Cote CEC		Cote CEM (%)			
4		A	B	C	D
		95	3	2	0
Remarque / Observation Perte de matériau importante à la plaque aval.					
Numéro d'activité:		Numéro de photo: JC_2_161005_0719			
Numéro de recommandation:

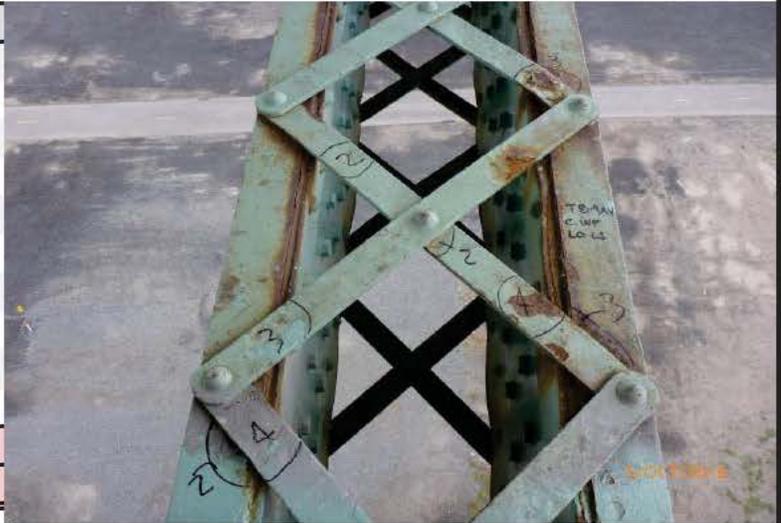
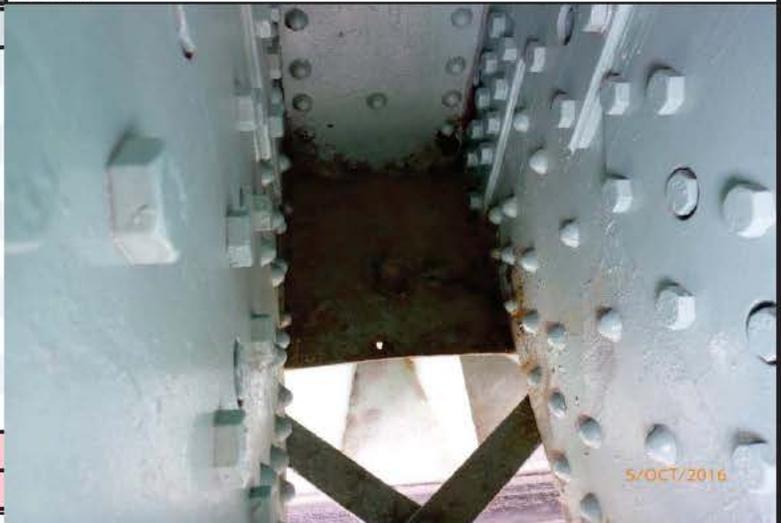
Axe: Jacques-Cartier		Section: Section 2		Structure: Pont Jacques-Cartier	
Identification					
Position longitudinale : Travée 08-09					
Groupe : Structure d'acier					
Position transversale : Ferme aval					
Élément : Corde inférieure					
Localisation : LO-L1					
Cote CEC		Cote CEM (%)			
4		A	B	C	D
		83	10	5	2
Remarque / Observation Âmes renforcées. Perfo. à la PL de liaison inf. PDM imp. à très imp. aux PL de liaison et aux ETR. PDM imp. aux corn. sup. DEF CORR.					
Numéro d'activité:				3221	
Numéro de recommandation:				15564	
Identification					
Position longitudinale : Travée 08-09					
Groupe : Structure d'acier					
Position transversale : Ferme aval					
Élément : Corde inférieure					
Localisation : LO-L1					
Cote CEC		Cote CEM (%)			
4		A	B	C	D
		83	10	5	2
Remarque / Observation Âmes renforcées. Perfo. à la PL de liaison inf. PDM imp. à très imp. aux PL de liaison et aux ETR. PDM imp. aux corn. sup. DEF CORR.

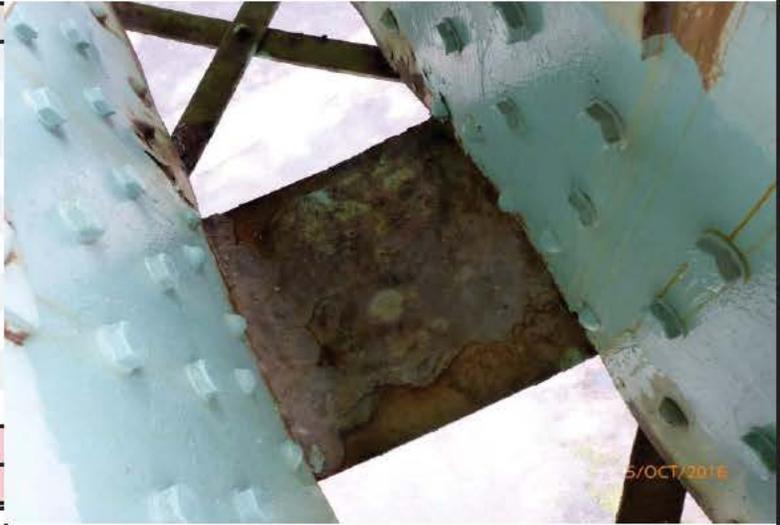
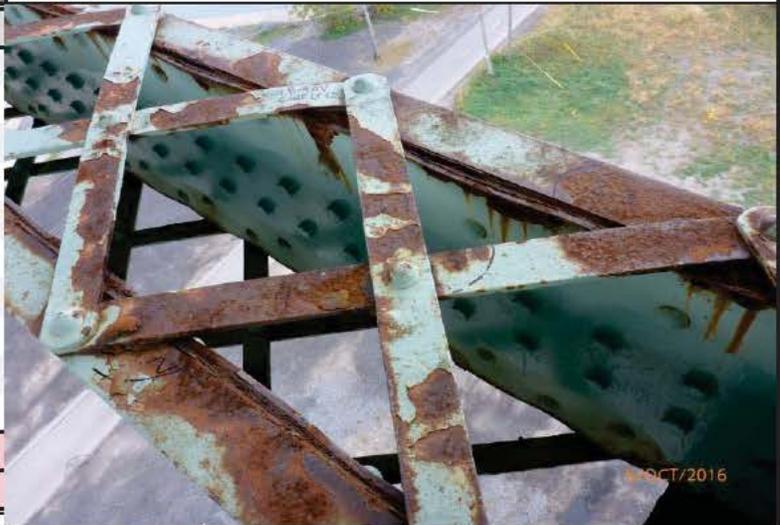
Axe: Jacques-Cartier		Section: Section 2		Structure: Pont Jacques-Cartier	
Identification					
Position longitudinale : Travée 08-09					
Groupe : Structure d'acier					
Position transversale : Ferme aval					
Élément : Corde inférieure					
Localisation : L0-L1					
Cote CEC		Cote CEM (%)			
4		A	B	C	D
		83	10	5	2
Remarque / Observation Âmes renforcées. Perfo. à la PL de liaison inf. PDM imp. à très imp. aux PL de liaison et aux ETR. PDM imp. aux corn. sup. DEF CORR.					
Numéro d'activité:				3221	
Numéro de recommandation:				15564	
Identification					
Position longitudinale : Travée 08-09					
Groupe : Structure d'acier					
Position transversale : Ferme aval					
Élément : Corde inférieure					
Localisation : L1-L2					
Cote CEC		Cote CEM (%)			
4		A	B	C	D
		83	10	5	2
Remarque / Observation Âmes renforcées. PDM imp. à très imp. aux ETR. PDM imp. aux corn. sup. DEF CORR. Aucune act. requise.					
Numéro d'activité:

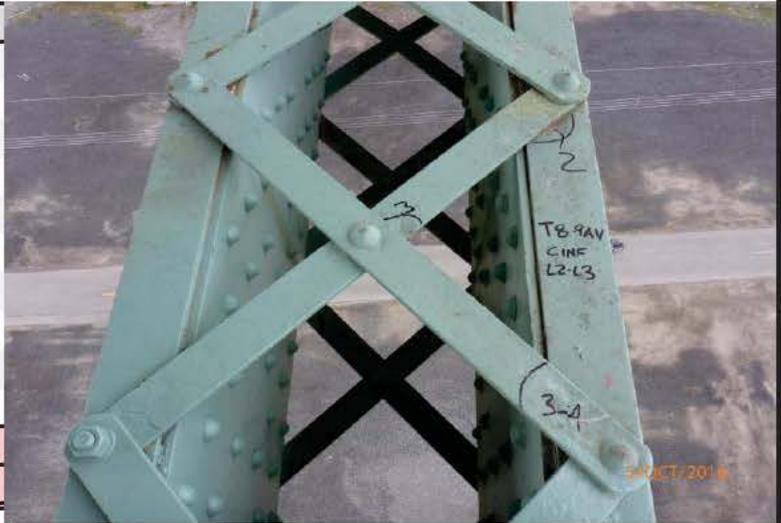
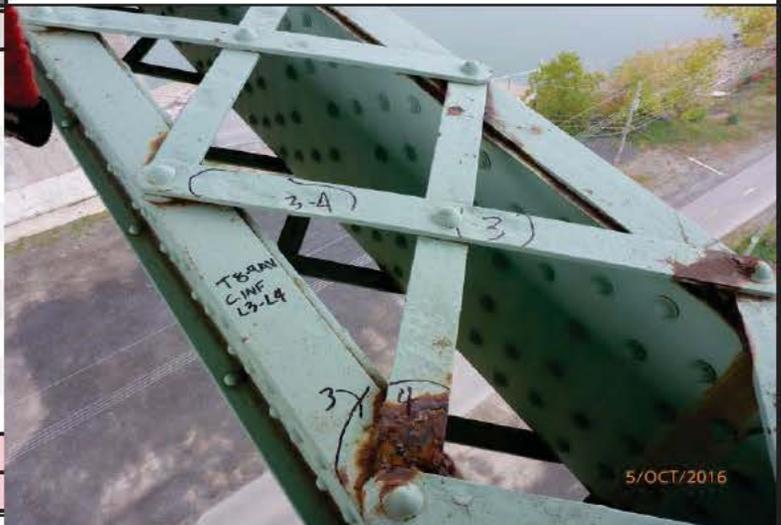
Axe: Jacques-Cartier		Section: Section 2		Structure: Pont Jacques-Cartier	
Identification					
Position longitudinale : Travée 08-09					
Groupe : Structure d'acier					
Position transversale : Ferme aval					
Élément : Corde inférieure					
Localisation : L2-L3					
Cote CEC		Cote CEM (%)			
4		A	B	C	D
		92	5	2	1
Remarque / Observation PDM imp. à très imp. aux ETR. PDM imp. aux corn. sup. DEF CORR. Aucune act. requise.					
Numéro d'activité:				Numéro de photo: JC_2_161005_MF_0115	
Numéro de recommandation:					
Identification					
Position longitudinale : Travée 08-09					
Groupe : Structure d'acier					
Position transversale : Ferme aval					
Élément : Corde inférieure					
Localisation : L3-L4					
Cote CEC		Cote CEM (%)			
4		A	B	C	D
		91	3	3	3
Remarque / Observation PDM imp. à très imp. aux ETR. PDM imp. aux corn. sup. DEF CORR. Aucune act. requise.					
Numéro d'activité:				Numéro de photo: JC_2_161005_MF_0125

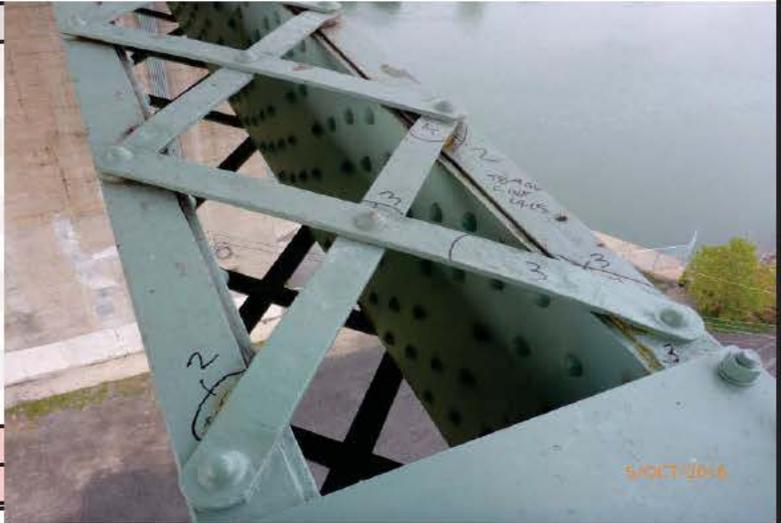
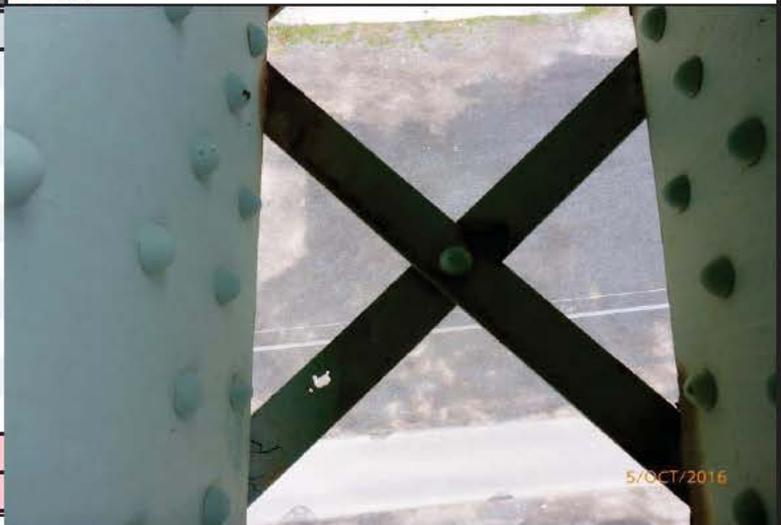
Numéro de photo: JC_2_161005_MF_0150	
Numéro d'activité: 3221					
Numéro de recommandation: 15564

Axe: Jacques-Cartier		Section: Section 2		Structure: Pont Jacques-Cartier	
Identification					
Position longitudinale :					
Travée 08-09					
Groupe :					
Structure d'acier					
Position transversale :					
Ferme aval					
Élément :					
Corde inférieure					
Localisation :					
L4-L5					
Cote CEC		Cote CEM (%)			
4		A	B	C	D
		91	3	3	3
Remarque / Observation					
Perfo. à un ETR inf. PDM imp. à très imp. aux ETR. PDM imp. aux corn. sup. DEF CORR.					
				Numéro de photo: JC_2_161005_MF_0145	
Numéro d'activité: 3221					
Numéro de recommandation: 15564					
Identification					
Position longitudinale :					
Travée 08-09					
Groupe :					
Structure d'acier					
Position transversale :					
Ferme aval					
Élément :					
Corde inférieure					
Localisation :					
L4-L5					
Cote CEC		Cote CEM (%)			
4		A	B	C	D
		91	3	3	3
Remarque / Observation					
Perfo. à un ETR inf. PDM imp. à très imp. aux ETR. PDM imp. aux corn. sup. DEF CORR.

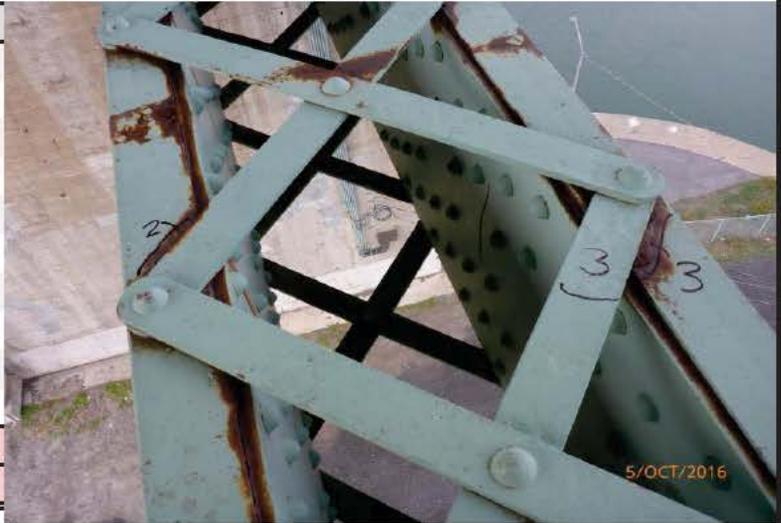
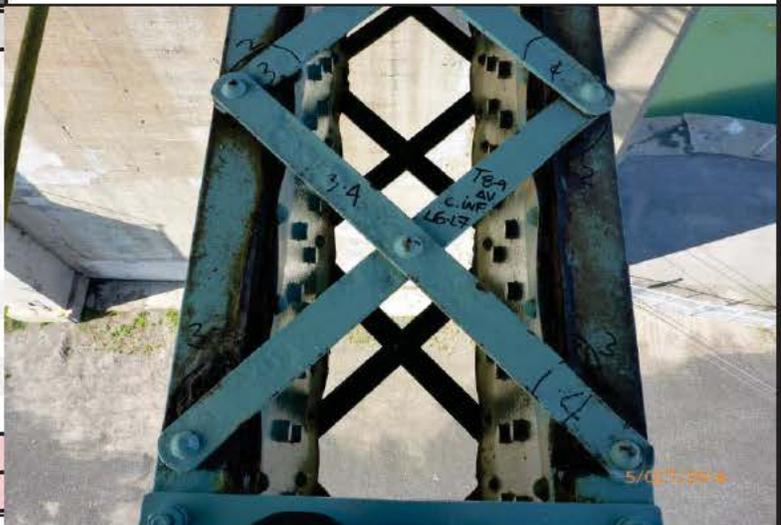
Numéro d'activité:		Numéro de photo: JC_2_161005_MF_0185			
Numéro de recommandation:

Axe: Jacques-Cartier		Section: Section 2		Structure: Pont Jacques-Cartier	
Identification					
Position longitudinale : Travée 08-09					
Groupe : Structure d'acier					
Position transversale : Ferme aval					
Élément : Corde inférieure					
Localisation : L5-L6					
Cote CEC		Cote CEM (%)			
4		A	B	C	D
		94	3	3	0
Remarque / Observation Perte de matériau importante aux cornières supérieures et aux étrépillons. Déformation par corrosion.					
Numéro d'activité:		Numéro de photo: JC_2_161005_MF_0157			
Numéro de recommandation:					
Identification					
Position longitudinale : Travée 08-09					
Groupe : Structure d'acier					
Position transversale : Ferme aval					
Élément : Corde inférieure					
Localisation : L6-L7					
Cote CEC		Cote CEM (%)			
3		A	B	C	D
		78	10	6	6
Remarque / Observation Âmes renforcées. DEF CORR avec PDM jusqu'à perfo. au haut et au bas de l'âme. PDM imp. à très imp. aux ETR. PDM imp. aux corn. sup. Aucune act. requise.

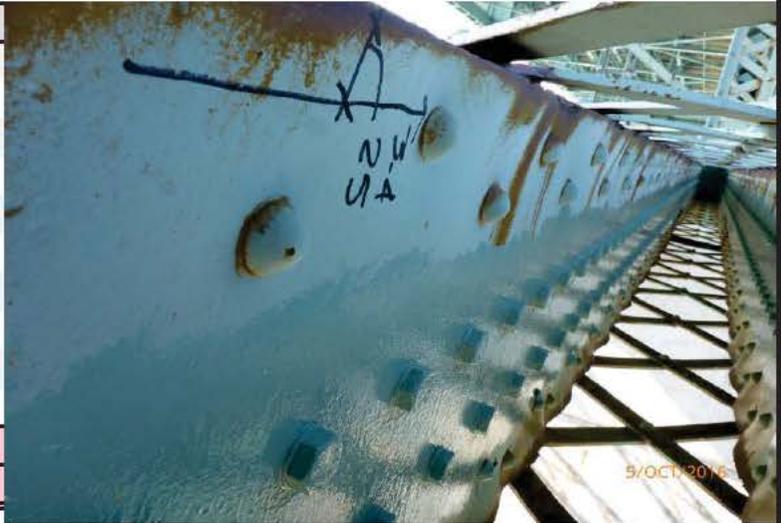
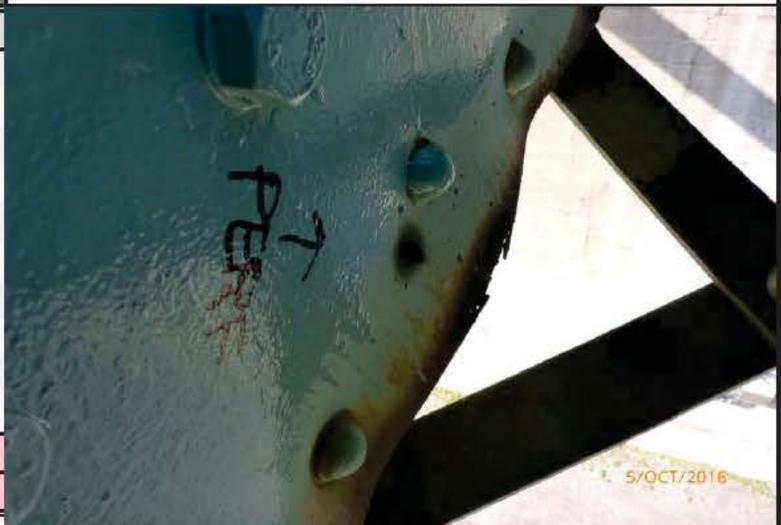
Numéro d'activité:				Numéro de photo: JC_2_161005_MF_0189	
Numéro de recommandation:

Axe: Jacques-Cartier		Section: Section 2		Structure: Pont Jacques-Cartier	
Identification					
Position longitudinale : Travée 08-09					
Groupe : Structure d'acier					
Position transversale : Ferme aval					
Élément : Corde inférieure					
Localisation : L6-L7					
Cote CEC		Cote CEM (%)			
3		A	B	C	D
		78	10	6	6
Remarque / Observation Âmes renforcées. DEF CORR avec PDM jusqu'à perfo. au haut et au bas de l'âme. PDM imp. à très imp. aux ETR. PDM imp. aux corn. sup. Aucune act. requise.					
Numéro d'activité:				Numéro de photo: JC_2_161005_MF_0187	
Numéro de recommandation:					
Identification					
Position longitudinale : Travée 08-09					
Groupe : Structure d'acier					
Position transversale : Ferme aval					
Élément : Corde inférieure					
Localisation : L6-L7					
Cote CEC		Cote CEM (%)			
3		A	B	C	D
		78	10	6	6
Remarque / Observation Âmes renforcées. DEF CORR avec PDM jusqu'à perfo. au haut et au bas de l'âme. PDM imp. à très imp. aux ETR. PDM imp. aux corn. sup. Aucune act. requise.

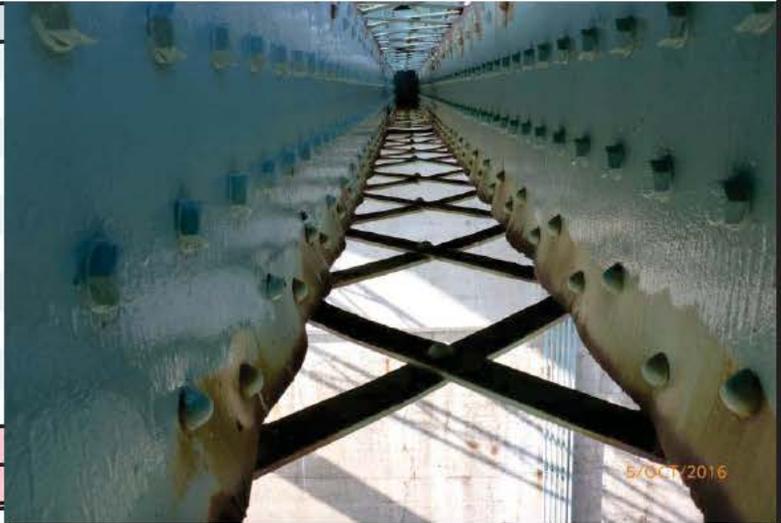
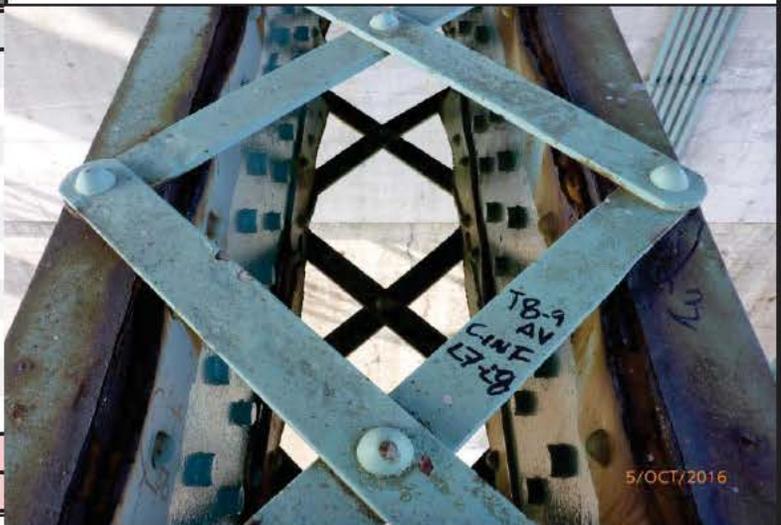
Numéro d'activité:		Numéro de photo: JC_2_161005_MF_0200			
Numéro de recommandation:

Axe: Jacques-Cartier		Section: Section 2		Structure: Pont Jacques-Cartier	
Identification					
Position longitudinale : Travée 08-09					
Groupe : Structure d'acier					
Position transversale : Ferme aval					
Élément : Corde inférieure					
Localisation : L6-L7					
Cote CEC		Cote CEM (%)			
3		A	B	C	D
		78	10	6	6
Remarque / Observation Âmes renforcées. DEF CORR avec PDM jusqu'à perfo. au haut et au bas de l'âme. PDM imp. à très imp. aux ETR. PDM imp. aux corn. sup. Aucune act. requise.					
Numéro d'activité:		Numéro de photo: JC_2_161005_MF_0190			
Numéro de recommandation:					
Identification					
Position longitudinale : Travée 08-09					
Groupe : Structure d'acier					
Position transversale : Ferme aval					
Élément : Corde inférieure					
Localisation : L7-L8					
Cote CEC		Cote CEM (%)			
3		A	B	C	D
		78	10	6	6
Remarque / Observation Âmes renforcées. DEF CORR avec PDM jusqu'à perfo. au haut et au bas de l'âme. PDM imp. à très imp. aux ETR. PDM imp. aux corn. sup. Def. par impact à un ETR sup. Aucune act. requise.

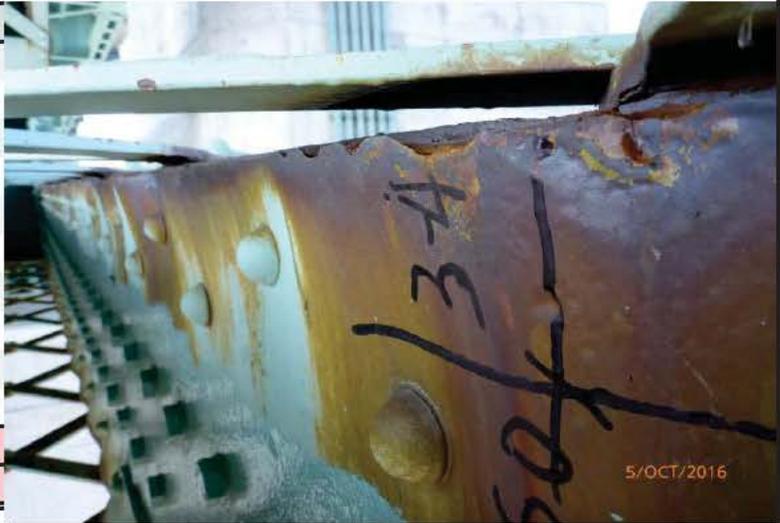
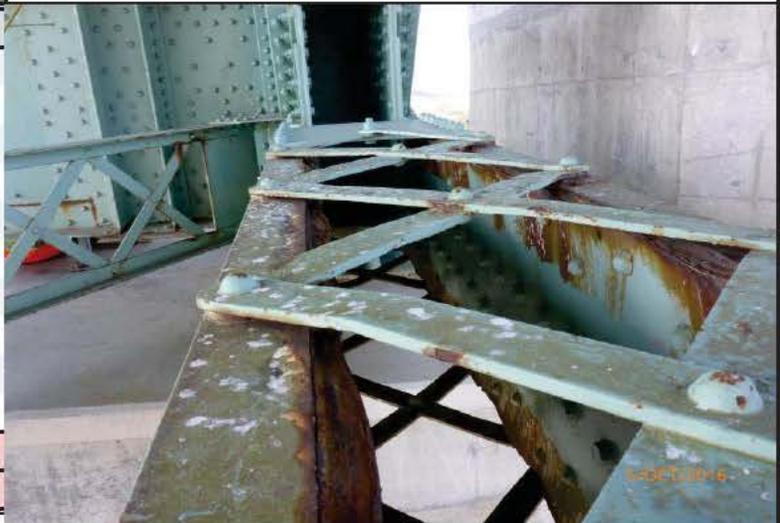
Numéro d'activité:				Numéro de photo: JC_2_161005_MF_0207	
Numéro de recommandation:

Axe: Jacques-Cartier		Section: Section 2		Structure: Pont Jacques-Cartier	
Identification					
Position longitudinale : Travée 08-09					
Groupe : Structure d'acier					
Position transversale : Ferme aval					
Élément : Corde inférieure					
Localisation : L7-L8					
Cote CEC		Cote CEM (%)			
3		A	B	C	D
		78	10	6	6
Remarque / Observation					
Âmes renforcées. DEF CORR avec PDM jusqu'à perfo. au haut et au bas de l'âme. PDM imp. à très imp. aux ETR. PDM imp. aux corn. sup. Def. par impact à un ETR sup. Aucune act. requise.					
Numéro d'activité:				Numéro de photo: JC_2_161005_MF_0203	
Numéro de recommandation:					
Identification					
Position longitudinale : Travée 08-09					
Groupe : Structure d'acier					
Position transversale : Ferme aval					
Élément : Corde inférieure					
Localisation : L7-L8					
Cote CEC		Cote CEM (%)			
3		A	B	C	D
		78	10	6	6
Remarque / Observation					
Âmes renforcées. DEF CORR avec PDM jusqu'à perfo. au haut et au bas de l'âme. PDM imp. à très imp. aux ETR. PDM imp. aux corn. sup. Def. par impact à un ETR sup. Aucune act. requise.

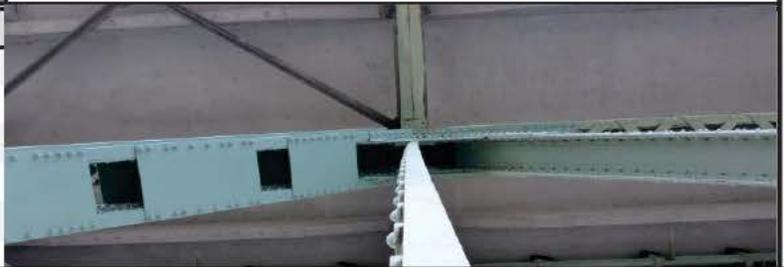
Axe: Jacques-Cartier		Section: Section 2		Structure: Pont Jacques-Cartier	
Identification					
Position longitudinale :					
Travée 08-09					
Groupe :					
Structure d'acier					
Position transversale :					
Ferme aval					
Élément :					
Montant					
Localisation :					
L1-U1					
Cote CEC		Cote CEM (%)			
4		A	B	C	
		97	3	0	0
Remarque / Observation					
Déformation permanente d'un montant en traction.					
Numéro d'activité:				Numéro de photo: JC_2_161005_MF_0089	
Numéro de recommandation:					
Identification					
Position longitudinale :					
Travée 08-09					
Groupe :					
Structure d'acier					
Position transversale :					
Ferme aval					
Élément :					
Montant					
Localisation :					
L1-U1					
Cote CEC		Cote CEM (%)			
4		A	B	C	
		97	3	0	
Remarque / Observation					
Déformation permanente d'un montant en traction.					
Numéro d'activité:				Numéro de photo: JC_2_161005_MF_0090	
Numéro de recommandation:

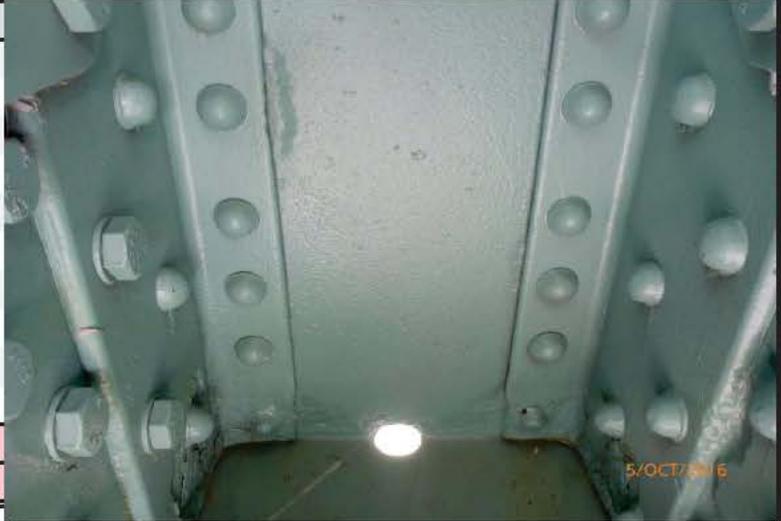
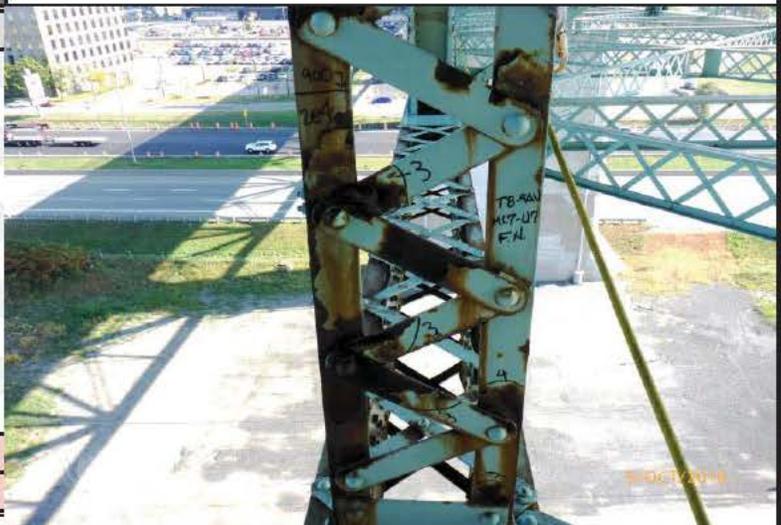
Axe: Jacques-Cartier		Section: Section 2		Structure: Pont Jacques-Cartier	
Identification					
Position longitudinale : Travée 08-09					
Groupe : Structure d'acier					
Position transversale : Ferme aval					
Élément : Montant					
Localisation : L4-U4					
Cote CEC		Cote CEM (%)			
4		A	B	C	D
		97	1	1	1
Remarque / Observation Renforcé. Perte de matériau importante à très importante au bas. Aucune activité requise.					
Numéro d'activité:				Numéro de photo: JC_2_161005_MF_0130	
Numéro de recommandation:					
Identification					
Position longitudinale : Travée 08-09					
Groupe : Structure d'acier					
Position transversale : Ferme aval					
Élément : Montant					
Localisation : L7-U7					
Cote CEC		Cote CEM (%)			
4		A	B	C	D
		90	5	3	2
Remarque / Observation Perte de matériau importante à très importante aux cornières. Perte de matériau importante aux étrépillons. Aucune activité requise.					
Numéro d'activité:				Numéro de photo: JC_2_161005_MF_0194

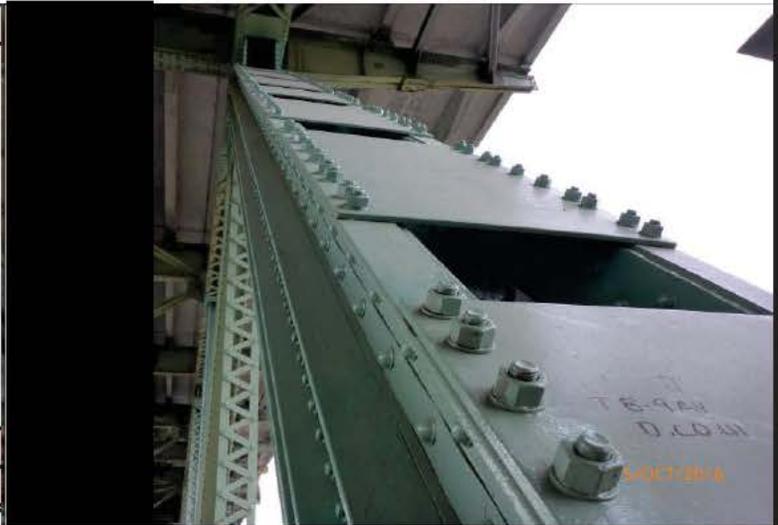
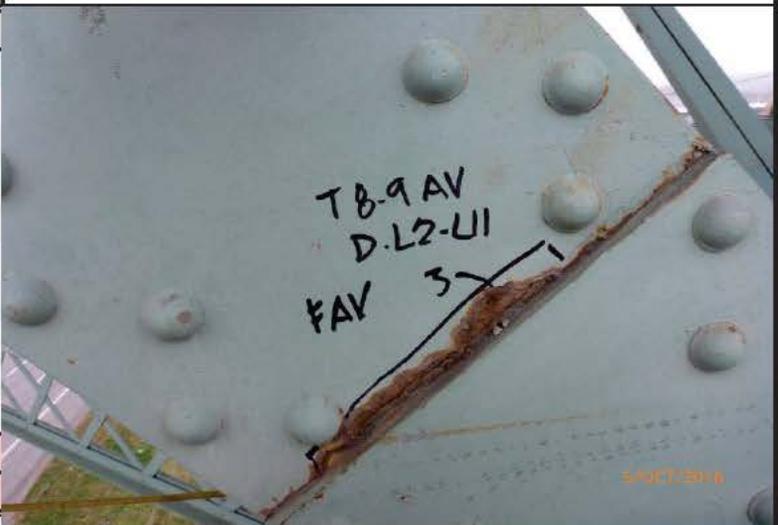
Axe: Jacques-Cartier		Section: Section 2		Structure: Pont Jacques-Cartier	
Identification					
Position longitudinale : Travée 08-09					
Groupe : Structure d'acier					
Position transversale : Ferme aval					
Élément : Diagonale					
Localisation : L0-U1					
Cote CEC		Cote CEM (%)			
4		A	B	C	D
		98	2	0	0
Remarque / Observation Renforcée.					
Numéro d'activité:				Numéro de photo: JC_2_161005_MF_0075	
Numéro de recommandation:					
Identification					
Position longitudinale : Travée 08-09					
Groupe : Structure d'acier					
Position transversale : Ferme aval					
Élément : Diagonale					
Localisation : U1-L2					
Cote CEC		Cote CEM (%)			
4		A	B	C	D
		97	1	1	1
Remarque / Observation Perte de matériau jusqu'à très importante au bas de l'âme et importante aux cornières de la section de transfert aval. Aucune activité requise.					
Numéro d'activité:				Numéro de photo: JC_2_161005_MF_0100	
Numéro de recommandation:

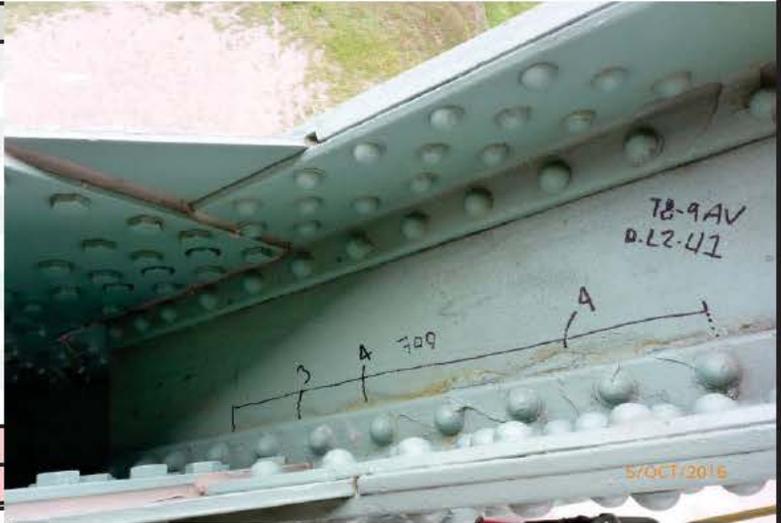
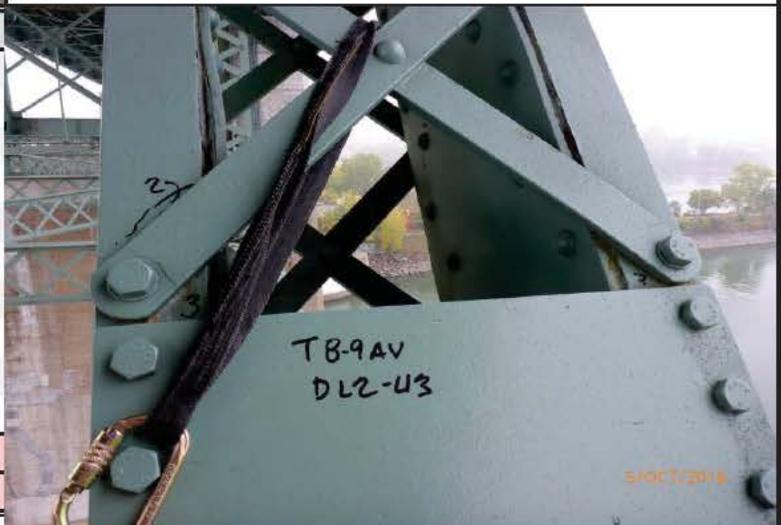
Axe: Jacques-Cartier		Section: Section 2		Structure: Pont Jacques-Cartier	
Identification					
Position longitudinale : Travée 08-09					
Groupe : Structure d'acier					
Position transversale : Ferme aval					
Élément : Diagonale					
Localisation : U1-L2					
Cote CEC		Cote CEM (%)			
4		A	B	C	D
		97	1	1	1
Remarque / Observation Perte de matériau jusqu'à très importante au bas de l'âme et importante aux cornières de la section de transfert aval. Aucune activité requise.					
Numéro d'activité:				Numéro de photo: JC_2_161005_MF_0102	
Numéro de recommandation:					
Identification					
Position longitudinale : Travée 08-09					
Groupe : Structure d'acier					
Position transversale : Ferme aval					
Élément : Diagonale					
Localisation : L2-U3					
Cote CEC		Cote CEM (%)			
4		A	B	C	D
		96	3	1	0
Remarque / Observation Perte de matériau importante aux cornières supérieures. Déformation par corrosion.					
Numéro d'activité:				Numéro de photo: JC_2_161005_MF_0108

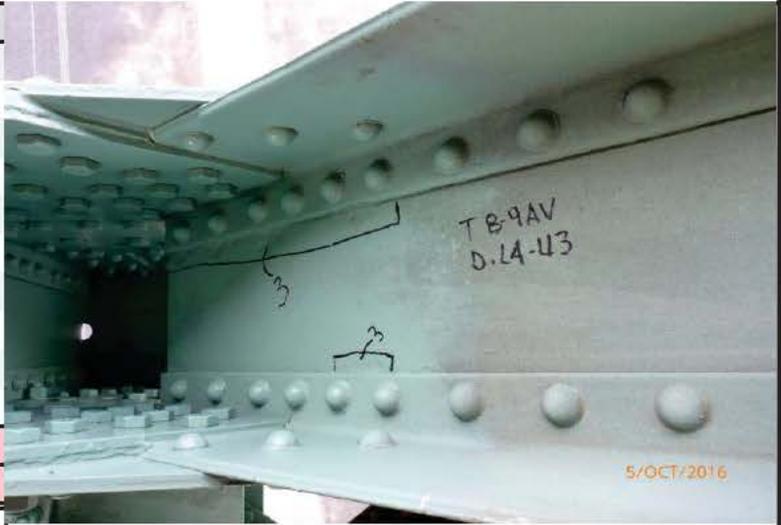
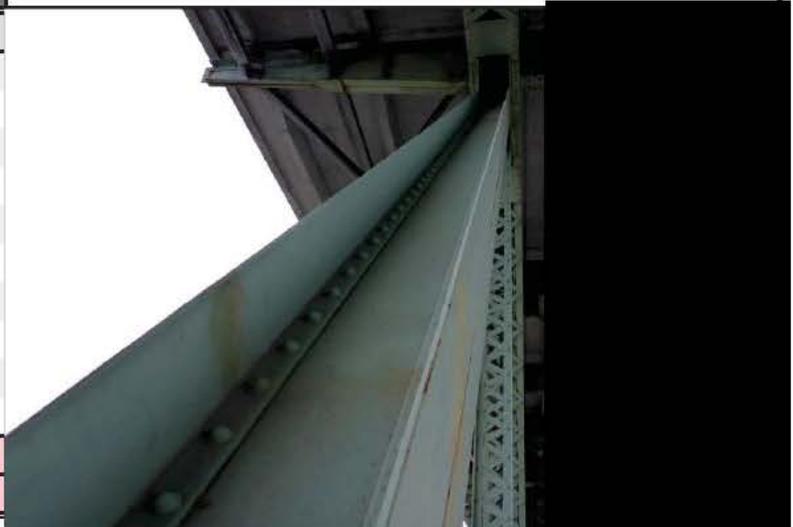
Axe: Jacques-Cartier		Section: Section 2		Structure: Pont Jacques-Cartier	
Identification					
Position longitudinale : Travée 08-09					
Groupe : Structure d'acier					
Position transversale : Ferme aval					
Élément : Diagonale					
Localisation : U3-L4					
Cote CEC		Cote CEM (%)			
4		A	B	C	D
		98	1	1	0
Remarque / Observation Perte de matériau importante au bas. Déformation légère aux cornières.					
Numéro d'activité:				Numéro de photo: JC_2_161005_MF_0133	
Numéro de recommandation:					
Identification					
Position longitudinale : Travée 08-09					
Groupe : Structure d'acier					
Position transversale : Ferme aval					
Élément : Diagonale					
Localisation : U3-L4					
Cote CEC		Cote CEM (%)			
4		A	B	C	D
		98	1	1	0
Remarque / Observation Perte de matériau importante au bas. Déformation légère aux cornières.					
Numéro d'activité:				Numéro de photo: JC_2_161005_MF_0134	
Numéro de recommandation:

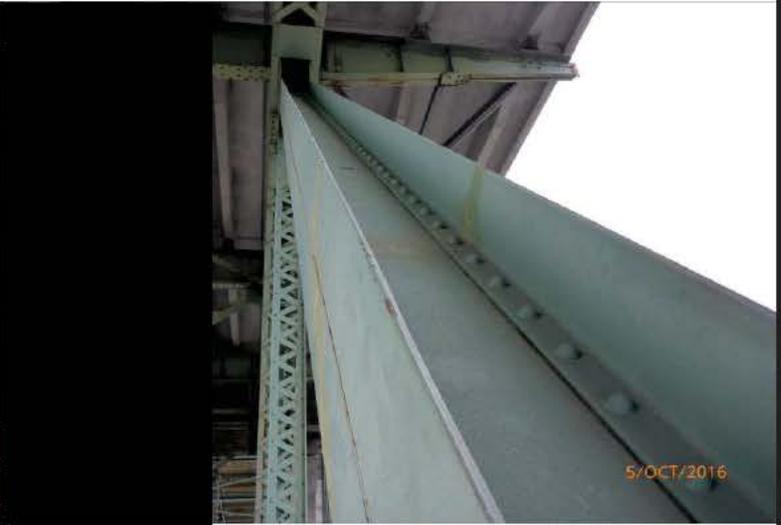
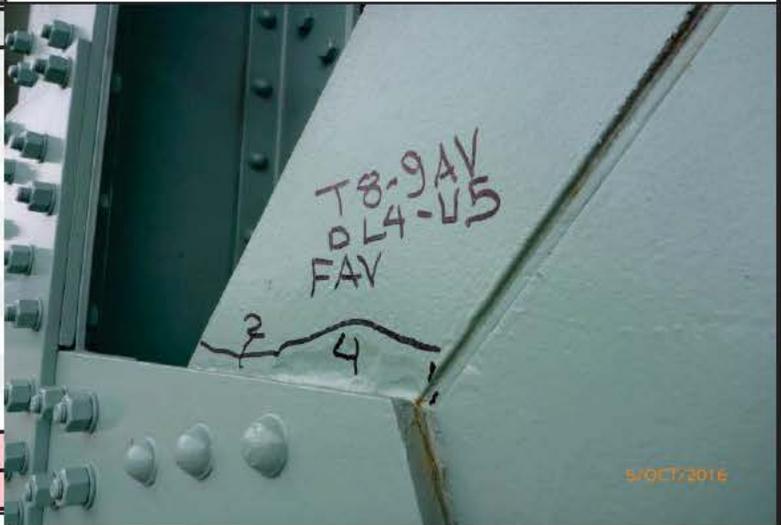
Numéro d'activité:				Numéro de photo: JC_2_161005_MF_0141	
Numéro de recommandation:

Axe: Jacques-Cartier		Section: Section 2		Structure: Pont Jacques-Cartier	
Identification					
Position longitudinale : Travée 08-09					
Groupe : Structure d'acier					
Position transversale : Ferme aval					
Élément : Diagonale					
Localisation : L4-U5					
Cote CEC		Cote CEM (%)			
4		A	B	C	
		97	1	1	1
Remarque / Observation PDM imp. à très imp. au bas de l'âme et aux corn. de la SDT AV. PDM imp. aux corn. de la SDT AM. Def. légère aux corn. Aucune act. requise.					
Numéro d'activité:				Numéro de photo: JC_2_161005_MF_0139	
Numéro de recommandation:					
Identification					
Position longitudinale : Travée 08-09					
Groupe : Structure d'acier					
Position transversale : Ferme aval					
Élément : Diagonale					
Localisation : L4-U5					
Cote CEC		Cote CEM (%)			
4		A	B	C	D
		97	1	1	1
Remarque / Observation PDM imp. à très imp. au bas de l'âme et aux corn. de la SDT AV. PDM imp. aux corn. de la SDT AM. Def. légère aux corn. Aucune act. requise.

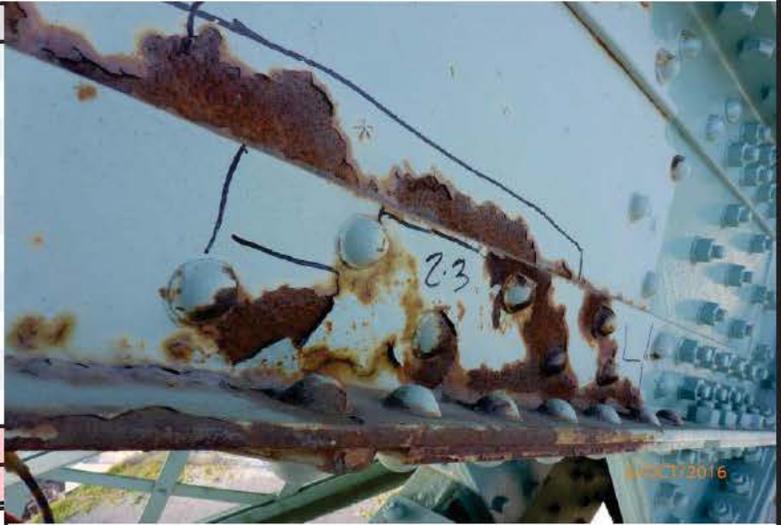
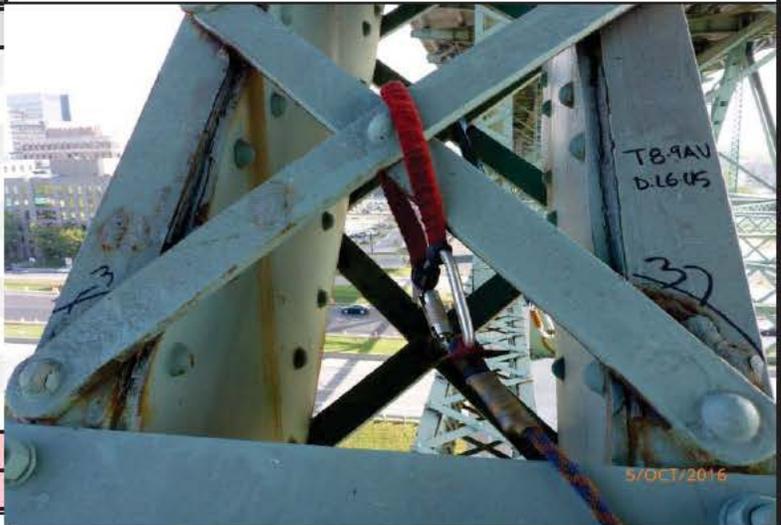
Numéro d'activité:				Numéro de photo: JC_2_161005_MF_0167	
Numéro de recommandation:

Axe: Jacques-Cartier		Section: Section 2		Structure: Pont Jacques-Cartier	
Identification					
Position longitudinale : Travée 08-09					
Groupe : Structure d'acier					
Position transversale : Ferme aval					
Élément : Diagonale					
Localisation : U5-L6					
Cote CEC		Cote CEM (%)			
4		A	B	C	D
		95	3	2	0
Remarque / Observation Perte de matériau importante aux faces intérieures des âmes aux sections de transfert, aux cornières supérieures et aux étrésoillons. Déformation par corrosion.					
Numéro d'activité:				Numéro de photo: JC_2_161005_MF_0165	
Numéro de recommandation:					
Identification					
Position longitudinale : Travée 08-09					
Groupe : Structure d'acier					
Position transversale : Ferme aval					
Élément : Diagonale					
Localisation : U5-L6					
Cote CEC		Cote CEM (%)			
4		A	B	C	D
		95	3	2	0
Remarque / Observation Perte de matériau importante aux faces intérieures des âmes aux sections de transfert, aux cornières supérieures et aux étrésoillons. Déformation par corrosion.
