Axe: Jacques-Cartier		Section: Section 2		Structure: Pont Jacques-Cartier	
Identification					
Position longitudinale : Travée 05-06					
Groupe : Structure d'acier					
Position transversale : Ferme aval					
Élément : Assemblage inférieur					
Localisation : L4					
Cote CEC		Cote CEM (%)			
2		A	B	C	D
		93	3	2	2
Remarque / Observation Perte de matériau importante à très importante aux sections de transfert pouvant réduire sa capacité à supporter les charges de façon importante (25 à 30%).					
Numéro d'activité:				3221	
Numéro de recommandation:				15957	
Identification					
Position longitudinale : Travée 05-06					
Groupe : Structure d'acier					
Position transversale : Ferme aval					
Élément : Assemblage inférieur					
Localisation : L4					
Cote CEC		Cote CEM (%)			
2		A	B	C	D
		93	3	2	2
Remarque / Observation Perte de matériau importante à très importante aux sections de transfert pouvant réduire sa capacité à supporter les charges de façon importante (25 à 30%).

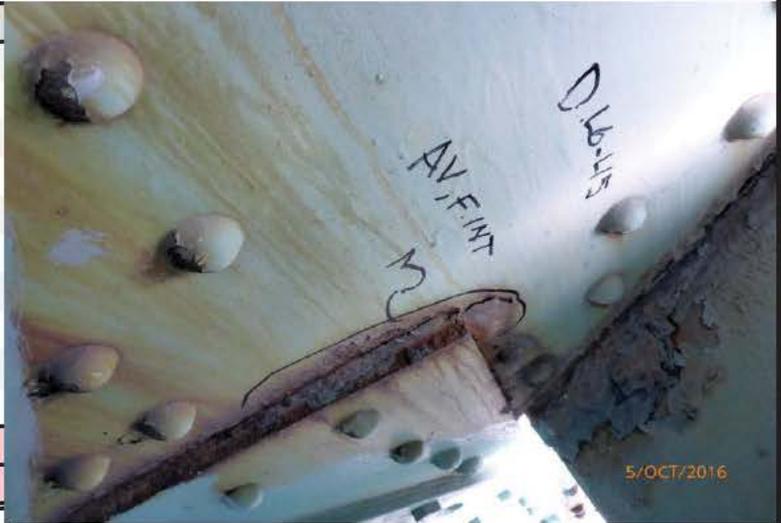
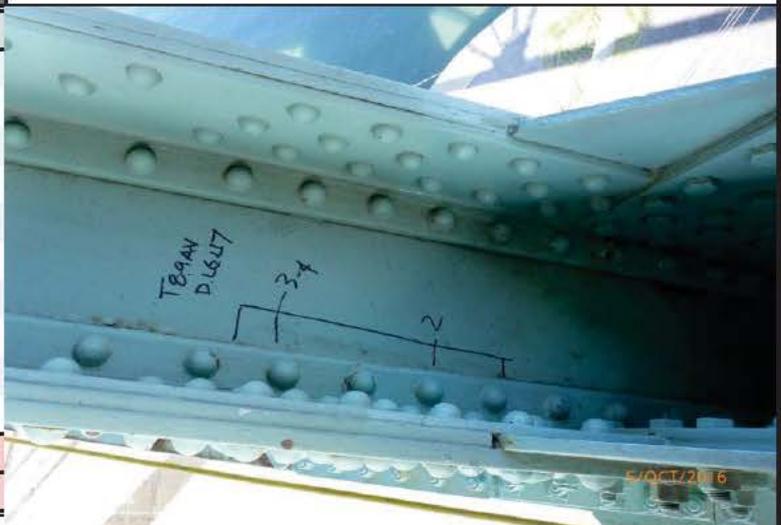
Numéro d'activité:				Numéro de photo: JC_2_161005_MF_0177	
Numéro de recommandation:

Axe: Jacques-Cartier		Section: Section 2		Structure: Pont Jacques-Cartier	
Identification					
Position longitudinale : Travée 08-09					
Groupe : Structure d'acier					
Position transversale : Ferme aval					
Élément : Diagonale					
Localisation : U5-L6					
Cote CEC		Cote CEM (%)			
4		A	B	C	D
		95	3	2	0
Remarque / Observation Perte de matériau importante aux faces intérieures des âmes aux sections de transfert, aux cornières supérieures et aux étrésoillons. Déformation par corrosion.					
Numéro d'activité:				Numéro de photo: JC_2_161005_MF_0172	
Numéro de recommandation:					
Identification					
Position longitudinale : Travée 08-09					
Groupe : Structure d'acier					
Position transversale : Ferme aval					
Élément : Diagonale					
Localisation : L6-U7					
Cote CEC		Cote CEM (%)			
4		A	B	C	D
		97	1	1	1
Remarque / Observation Perte de matériau importante à très importante au bas de l'âme. Aucune activité requise.

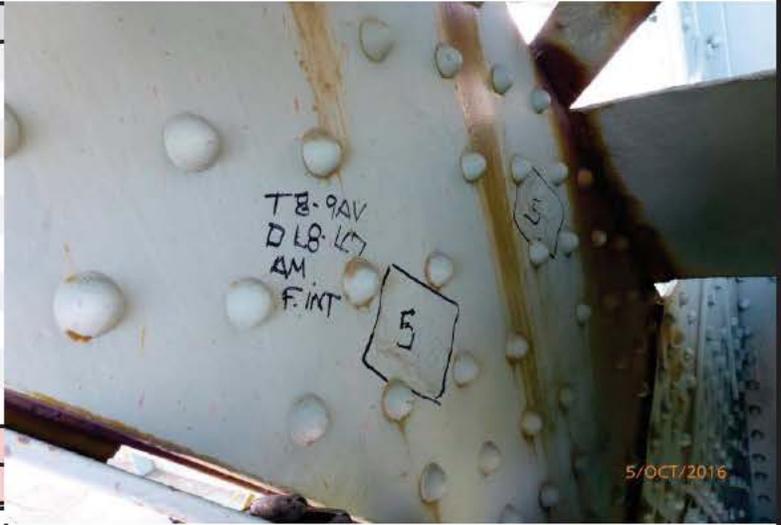
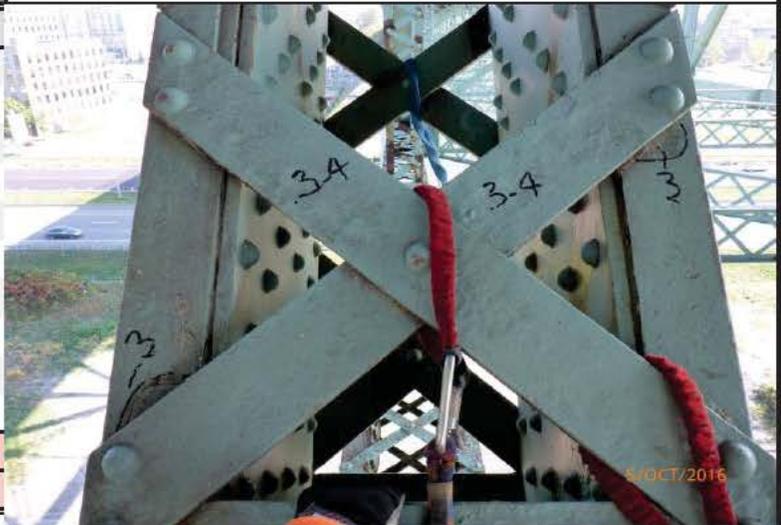
Numéro d'activité:				Numéro de photo: JC_2_161005_MF_0211	
Numéro de recommandation:

Axe: Jacques-Cartier		Section: Section 2		Structure: Pont Jacques-Cartier	
Identification					
Position longitudinale : Travée 08-09					
Groupe : Structure d'acier					
Position transversale : Ferme aval					
Élément : Diagonale					
Localisation : U7-L8					
Cote CEC		Cote CEM (%)			
4		A	B	C	D
		89	5	3	3
Remarque / Observation					
PDM imp. à très imp. à la face int. de la PL d'âme AM, à la PL de liaison et aux ETR. PDM imp. aux corn. sup. DEF CORR. Aucune act. requise.					
Numéro d'activité:				Numéro de photo: JC_2_161005_MF_0209	
Numéro de recommandation:					
Identification					
Position longitudinale : Travée 08-09					
Groupe : Structure d'acier					
Position transversale : Ferme aval					
Élément : Diagonale					
Localisation : U7-L8					
Cote CEC		Cote CEM (%)			
4		A	B	C	D
		89	5	3	3
Remarque / Observation					
PDM imp. à très imp. à la face int. de la PL d'âme AM, à la PL de liaison et aux ETR. PDM imp. aux corn. sup. DEF CORR. Aucune act. requise.

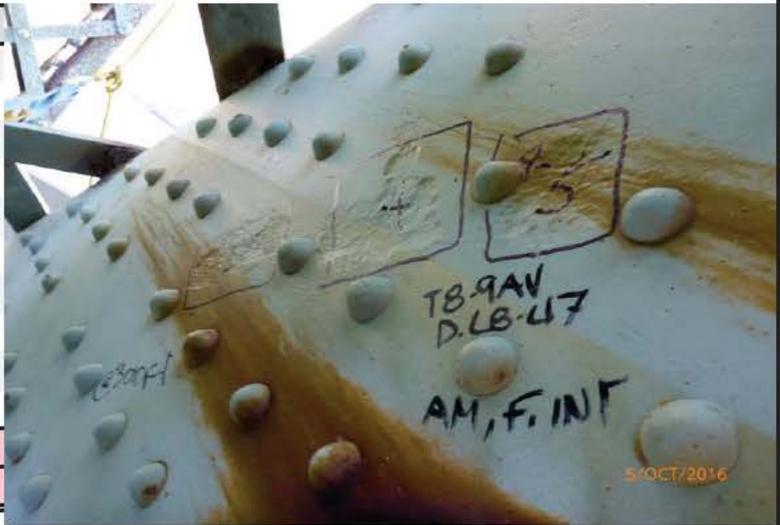
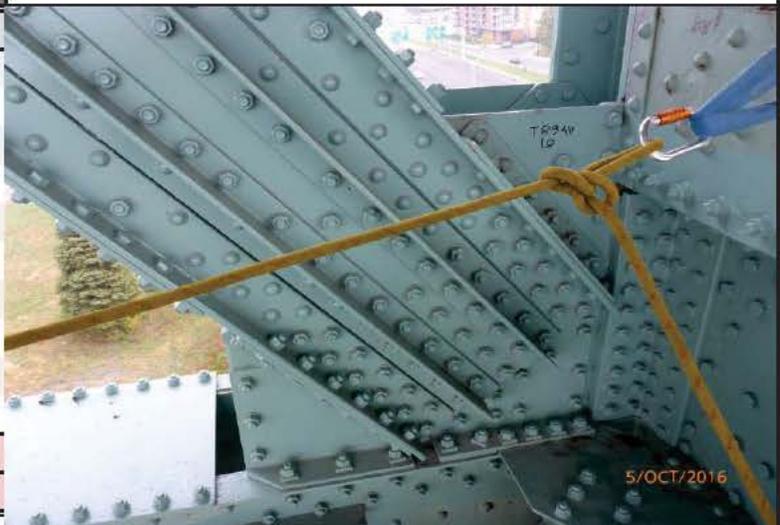
Numéro d'activité:				Numéro de photo: JC_2_161005_MF_0080	
Numéro de recommandation:

Axe: Jacques-Cartier		Section: Section 2		Structure: Pont Jacques-Cartier	
Identification					
Position longitudinale : Travée 08-09					
Groupe : Structure d'acier					
Position transversale : Ferme aval					
Élément : Diagonale					
Localisation : U7-L8					
Cote CEC		Cote CEM (%)			
4		A	B	C	D
		89	5	3	3
Remarque / Observation PDM imp. à très imp. à la face int. de la PL d'âme AM, à la PL de liaison et aux ETR. PDM imp. aux corn. sup. DEF CORR. Aucune act. requise.					
Numéro d'activité:				Numéro de photo: JC_2_161005_MF_0218	
Numéro de recommandation:					
Identification					
Position longitudinale : Travée 08-09					
Groupe : Structure d'acier					
Position transversale : Ferme aval					
Élément : Assemblage inférieur					
Localisation : LO					
Cote CEC		Cote CEM (%)			
4		A	B	C	D
		97	1	1	1
Remarque / Observation Assemblage renforcé. Perte de matériau importante à très importante aux plaques d'origine. Aucune activité requise.

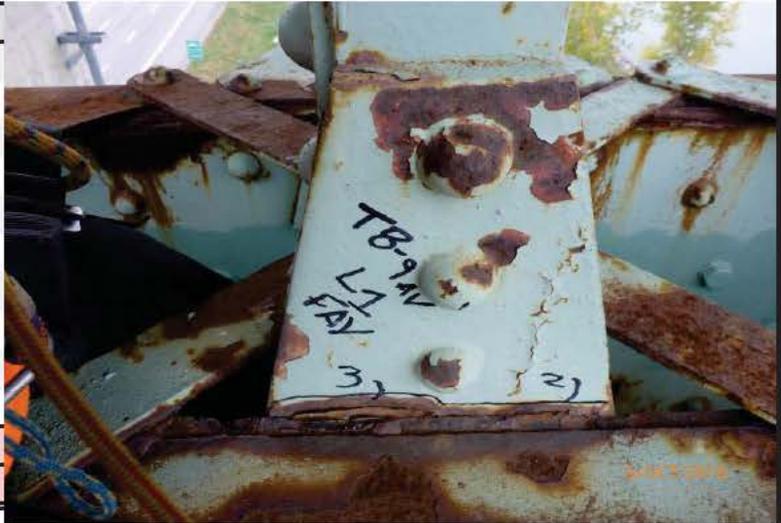
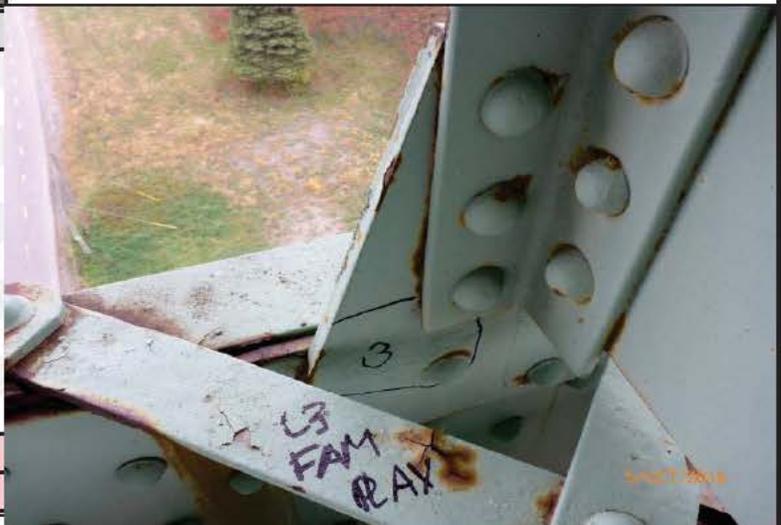
Axe: Jacques-Cartier		Section: Section 2		Structure: Pont Jacques-Cartier	
Identification					
Position longitudinale : Travée 08-09					
Groupe : Structure d'acier					
Position transversale : Ferme aval					
Élément : Assemblage inférieur					
Localisation : L1					
Cote CEC		Cote CEM (%)			
4		A	B	C	D
		88	10	2	0
Remarque / Observation Perte de matériau importante à la plaque aval.					
Numéro d'activité:				Numéro de photo: JC_2_161005_MF_0092	
Numéro de recommandation:					
Identification					
Position longitudinale : Travée 08-09					
Groupe : Structure d'acier					
Position transversale : Ferme aval					
Élément : Assemblage inférieur					
Localisation : L3					
Cote CEC		Cote CEM (%)			
3		A	B	C	D
		92	5	3	0
Remarque / Observation Perte de matériau importante aux plaques amont et aval.					
Numéro d'activité:				Numéro de photo: JC_2_161005_MF_0120	
Numéro de recommandation:

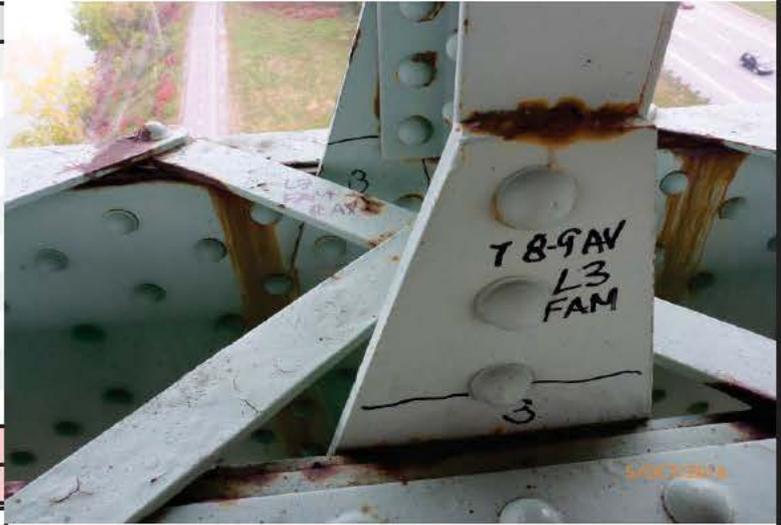
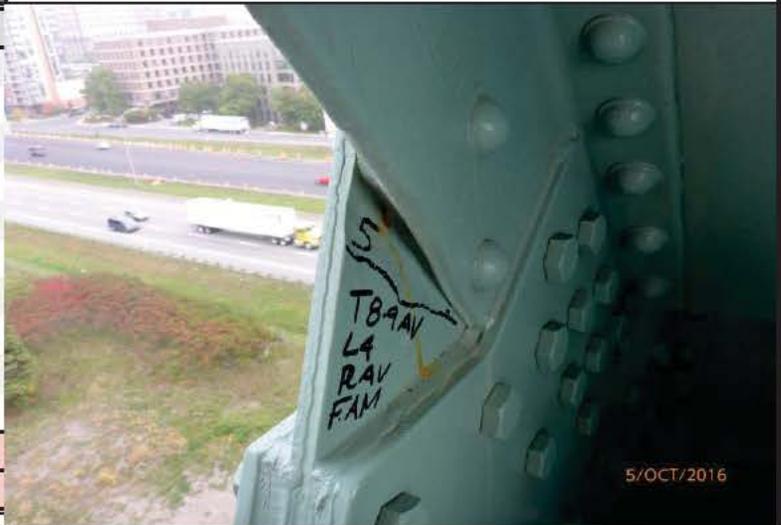
Axe: Jacques-Cartier		Section: Section 2		Structure: Pont Jacques-Cartier	
Identification					
Position longitudinale : Travée 08-09					
Groupe : Structure d'acier					
Position transversale : Ferme aval					
Élément : Assemblage inférieur					
Localisation : L3					
Cote CEC		Cote CEM (%)			
3		A	B	C	D
		92	5	3	0
Remarque / Observation Perte de matériau importante aux plaques amont et aval.					
Numéro d'activité:				Numéro de photo: JC_2_161005_MF_0121	
Numéro de recommandation:					
Identification					
Position longitudinale : Travée 08-09					
Groupe : Structure d'acier					
Position transversale : Ferme aval					
Élément : Assemblage inférieur					
Localisation : L4					
Cote CEC		Cote CEM (%)			
4		A	B	C	D
		97	1	1	1
Remarque / Observation Assemblage renforcé. Perte de matériau importante à très importante aux plaques d'origine. Aucune activité requise.					
Numéro d'activité:				Numéro de photo: JC_2_161005_MF_0143

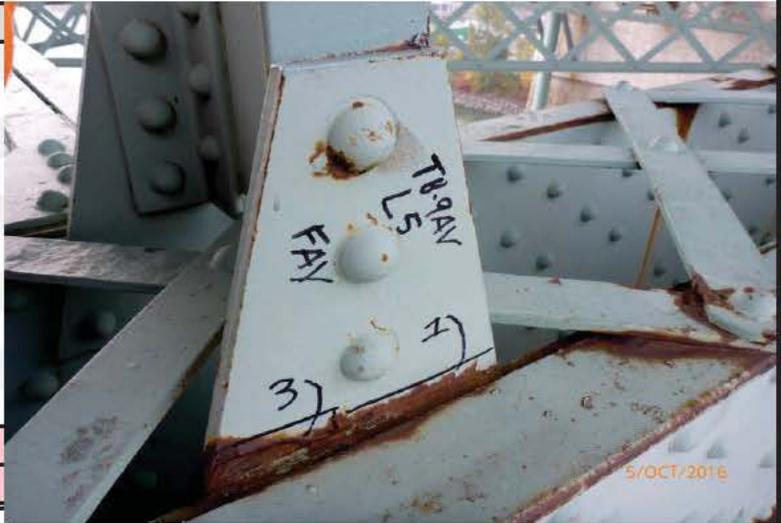
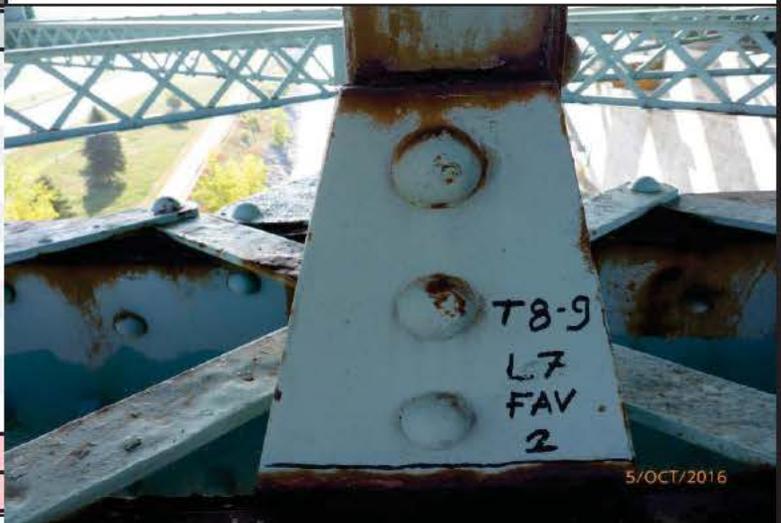
Axe: Jacques-Cartier		Section: Section 2		Structure: Pont Jacques-Cartier	
Identification					
Position longitudinale :					
Travée 08-09					
Groupe :					
Structure d'acier					
Position transversale :					
Ferme aval					
Élément :					
Assemblage inférieur					
Localisation :					
L5					
Cote CEC		Cote CEM (%)			
4		A	B	C	D
		96	2	2	0
Remarque / Observation					
Perte de matériau importante à la plaque aval.					
Numéro d'activité:				Numéro de photo: JC_2_161005_MF_0152	
Numéro de recommandation:					
Identification					
Position longitudinale :					
Travée 08-09					
Groupe :					
Structure d'acier					
Position transversale :					
Ferme aval					
Élément :					
Assemblage inférieur					
Localisation :					
L7					
Cote CEC		Cote CEM (%)			
4		A	B	C	D
		94	3	3	0
Remarque / Observation					
Perte de matériau importante aux plaques amont et aval.					
Numéro d'activité:				Numéro de photo: JC_2_161005_MF_0197	
Numéro de recommandation:

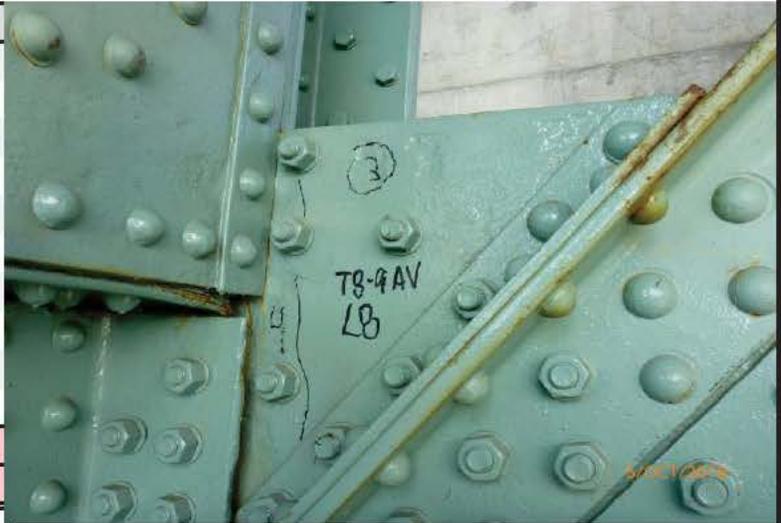
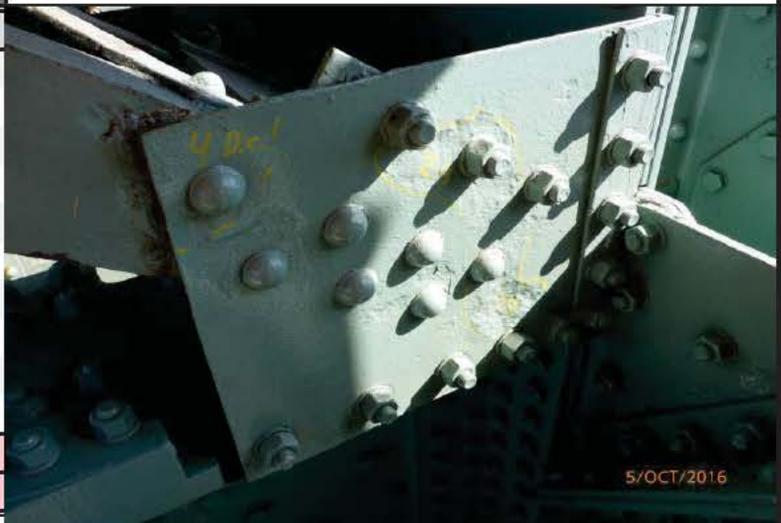
Numéro d'activité:				Numéro de photo: JC_2_161005_0745	
Numéro de recommandation:

Axe: Jacques-Cartier		Section: Section 2		Structure: Pont Jacques-Cartier	
Identification					
Position longitudinale : Travée 08-09					
Groupe : Structure d'acier					
Position transversale : Ferme aval					
Élément : Assemblage inférieur					
Localisation : L8					
Cote CEC		Cote CEM (%)			
4		A	B	C	D
		97	1	1	1
Remarque / Observation					
Assemblage renforcé. Perte de matériau importante à très importante aux plaques d'origine. Aucune activité requise.					
Numéro d'activité:				Numéro de photo: JC_2_161005_MF_0223	
Numéro de recommandation:					
Identification					
Position longitudinale : Travée 08-09					
Groupe : Structure d'acier					
Position transversale : Général					
Élément : Contreventement vertical					
Localisation : LO-U0					
Cote CEC		Cote CEM (%)			
3		A	B	C	D
		91	3	3	3
Remarque / Observation					
Perte de matériau importante à très importante aux plaques d'assemblage, aux cornières et aux étrépillons. Déformation par corrosion. Aucune activité requise.

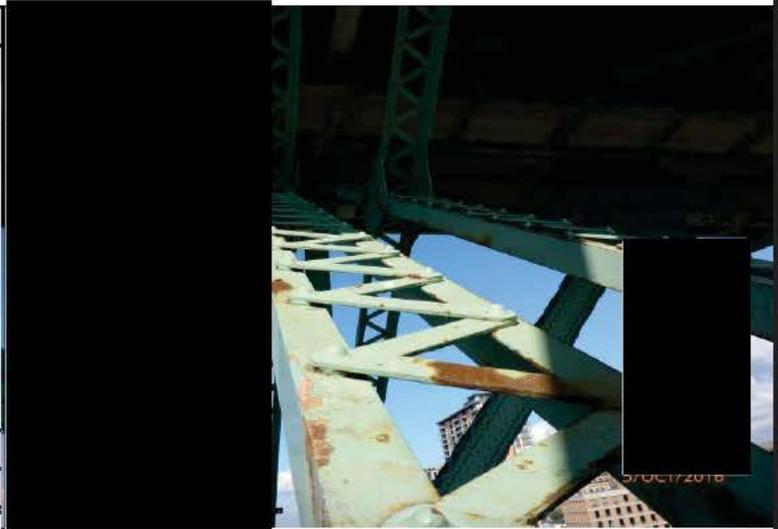
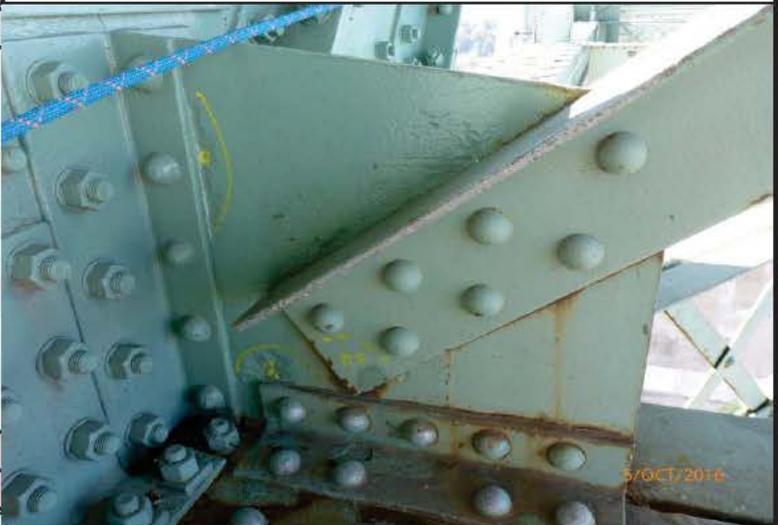
Numéro d'activité:		Numéro de photo: JC_2_161005_0756			
Numéro de recommandation:

Axe: Jacques-Cartier		Section: Section 2		Structure: Pont Jacques-Cartier	
Identification					
Position longitudinale : Travée 08-09					
Groupe : Structure d'acier					
Position transversale : Général					
Élément : Contreventement vertical					
Localisation : L0-U0					
Cote CEC		Cote CEM (%)			
3		A B C D			
		91 3 3 3			
Remarque / Observation Perte de matériau importante à très importante aux plaques d'assemblage, aux cornières et aux étrésoillons. Déformation par corrosion. Aucune activité requise.					
Numéro d'activité:		Numéro de photo: JC_2_161005_0746			
Numéro de recommandation:					
Identification					
Position longitudinale : Travée 08-09					
Groupe : Structure d'acier					
Position transversale : Général					
Élément : Contreventement vertical					
Localisation : L2-U2					
Cote CEC		Cote CEM (%)			
3		A B C D			
		97 1 1 1			
Remarque / Observation Perte de matériau importante à très importante à la plaque d'assemblage inférieure amont. Déformation permanente du contreventement. Aucune activité requise.

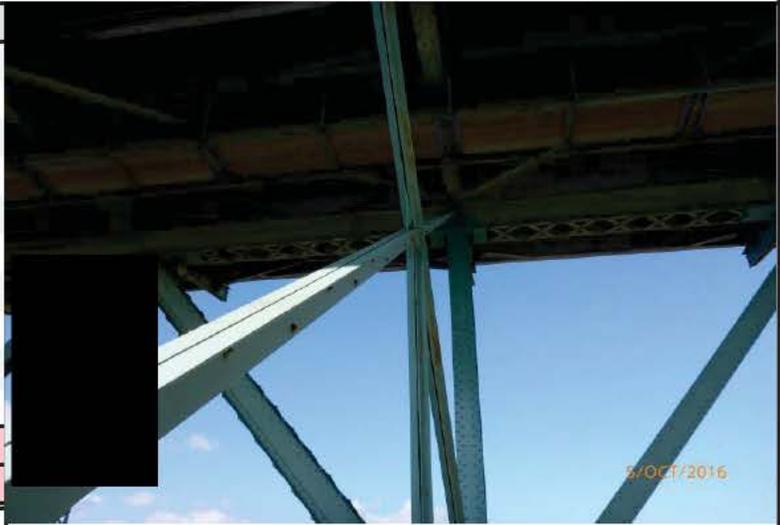
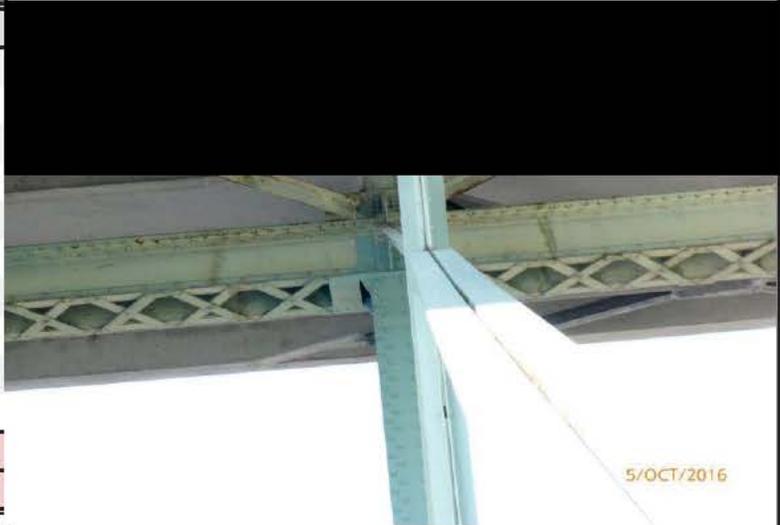
Axe: Jacques-Cartier		Section: Section 2		Structure: Pont Jacques-Cartier	
Identification					
Position longitudinale : Travée 08-09					
Groupe : Structure d'acier					
Position transversale : Général					
Élément : Contreventement vertical					
Localisation : L2-U2					
Cote CEC		Cote CEM (%)			
3		A	B	C	D
		97	1	1	1
Remarque / Observation Perte de matériau importante à très importante à la plaque d'assemblage inférieure amont. Déformation permanente du contreventement. Aucune activité requise.					
Numéro d'activité:		Numéro de photo: JC_2_161005_0757			
Numéro de recommandation:					
Identification					
Position longitudinale : Travée 08-09					
Groupe : Structure d'acier					
Position transversale : Général					
Élément : Contreventement vertical					
Localisation : L6-U6					
Cote CEC		Cote CEM (%)			
4		A	B	C	D
		99	1	0	0
Remarque / Observation Déformation permanente du contreventement.					
Numéro d'activité:		Numéro de photo: JC_2_161005_0769

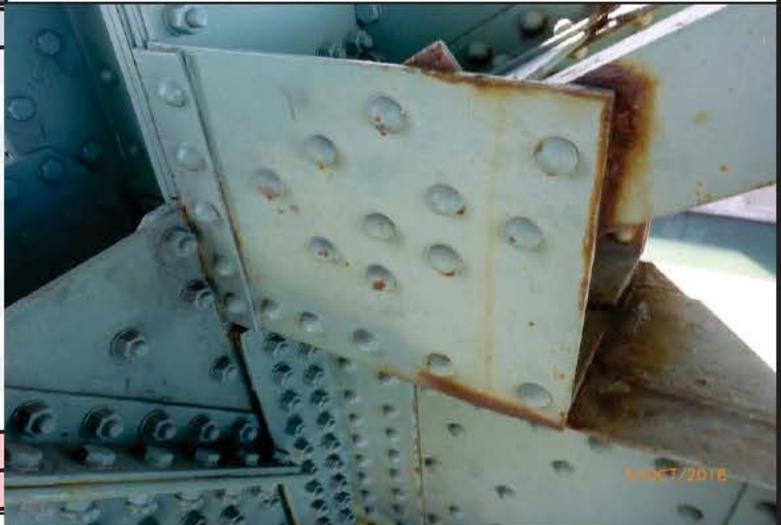
Numéro d'activité:				Numéro de photo: JC_2_161005_0783	
Numéro de recommandation:

Axe: Jacques-Cartier		Section: Section 2		Structure: Pont Jacques-Cartier	
Identification					
Position longitudinale : Travée 08-09					
Groupe : Structure d'acier					
Position transversale : Général					
Élément : Contreventement vertical					
Localisation : L8-U8					
Cote CEC		Cote CEM (%)			
3		A	B	C	
		94	2	2	
Remarque / Observation Perte de matériau importante à très importante aux plaques d'assemblage, aux cornières et aux étrésoillons. Déformation par corrosion. Aucune activité requise.					
Numéro d'activité:				Numéro de photo: JC_2_161005_0781	
Numéro de recommandation:					
Identification					
Position longitudinale : Travée 08-09					
Groupe : Structure d'acier					
Position transversale : Général					
Élément : Contreventement vertical					
Localisation : L8-U8					
Cote CEC		Cote CEM (%)			
3		A	B	C	D
		94	2	2	2
Remarque / Observation Perte de matériau importante à très importante aux plaques d'assemblage, aux cornières et aux étrésoillons. Déformation par corrosion. Aucune activité requise.

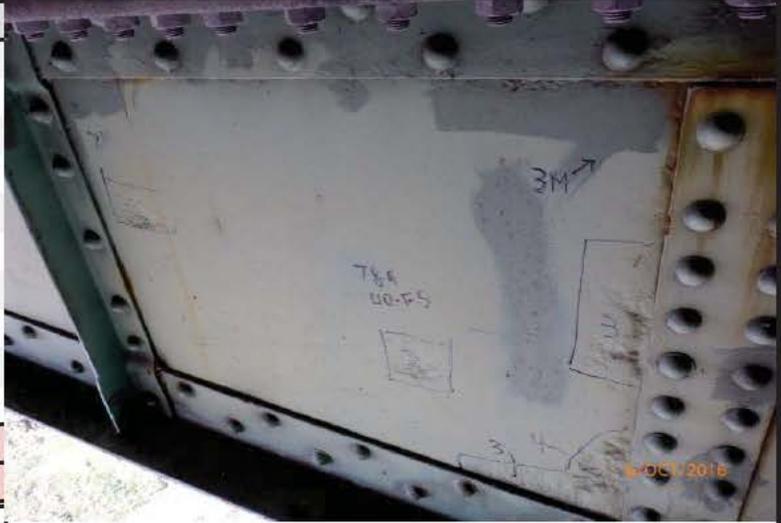
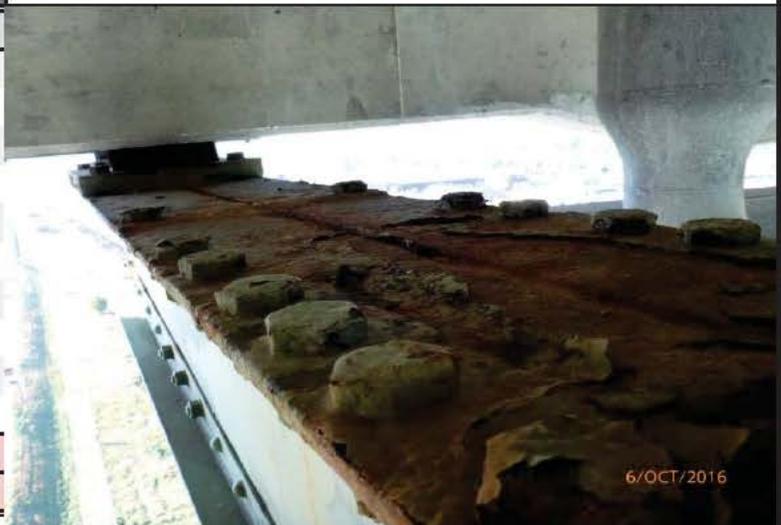
Axe: Jacques-Cartier		Section: Section 2		Structure: Pont Jacques-Cartier	
Identification					
Position longitudinale : Travée 08-09					
Groupe : Structure d'acier					
Position transversale : Général					
Élément : Poutre transversale					
Localisation : U0					
Cote CEC		Cote CEM (%)			
3		A	B	C	D
		88	5	5	2
Remarque / Observation PDM imp. à très imp. à la semelle sup. et à l'âme à l'ext. AM. DEF CORR aux semelles. Aucune act. requise.					
Numéro d'activité:				Numéro de photo: JC_2_161006_MF_0251	
Numéro de recommandation:					
Identification					
Position longitudinale : Travée 08-09					
Groupe : Structure d'acier					
Position transversale : Général					
Élément : Poutre transversale					
Localisation : U0					
Cote CEC		Cote CEM (%)			
3		A	B	C	D
		88	5	5	2
Remarque / Observation PDM imp. à très imp. à la semelle sup. et à l'âme à l'ext. AM. DEF CORR aux semelles. Aucune act. requise.					
Numéro d'activité:				Numéro de photo: JC_2_161006_MF_0256

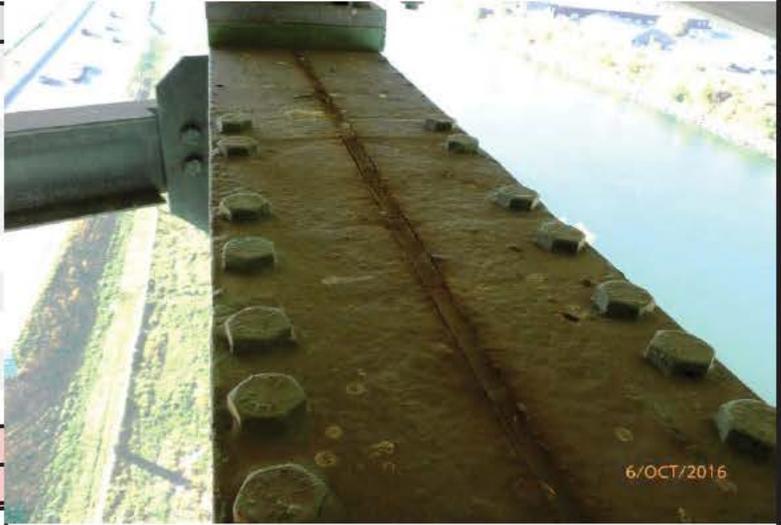
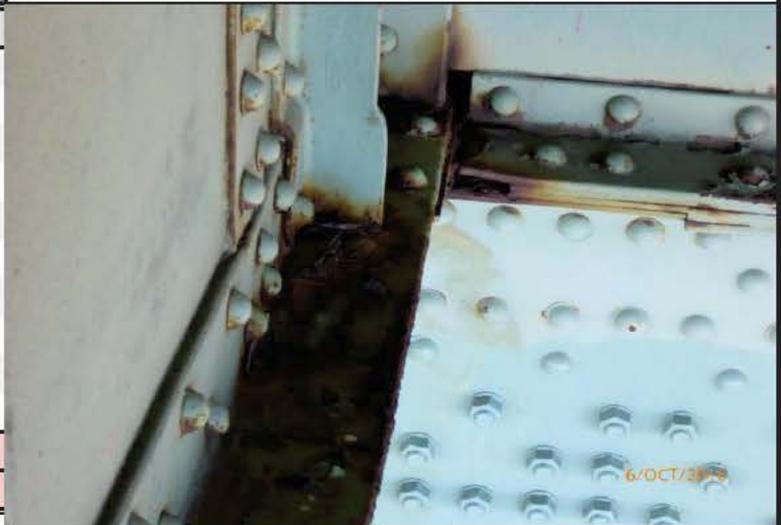
Numéro d'activité:				Numéro de photo: JC_2_161006_801	
Numéro de recommandation:

Axe: Jacques-Cartier		Section: Section 2		Structure: Pont Jacques-Cartier	
Identification					
Position longitudinale : Travée 08-09					
Groupe : Structure d'acier					
Position transversale : Général					
Élément : Poutre transversale					
Localisation : U1					
Cote CEC		Cote CEM (%)			
4		A	B	C	D
		95	3	1	1
Remarque / Observation PDM imp. à très imp. à la semelle inf. PDM imp. à la semelle sup. DEF CORR aux semelles et aux raid. Aucune act. requise.					
Numéro d'activité:				Numéro de photo: JC_2_161006_793	
Numéro de recommandation:					
Identification					
Position longitudinale : Travée 08-09					
Groupe : Structure d'acier					
Position transversale : Général					
Élément : Poutre transversale					
Localisation : U1					
Cote CEC		Cote CEM (%)			
4		A	B	C	D
		95	3	1	1
Remarque / Observation PDM imp. à très imp. à la semelle inf. PDM imp. à la semelle sup. DEF CORR aux semelles et aux raid. Aucune act. requise.

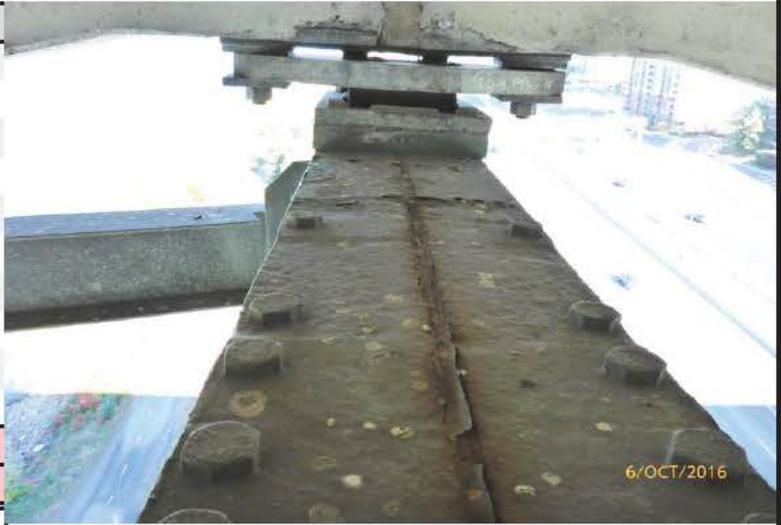
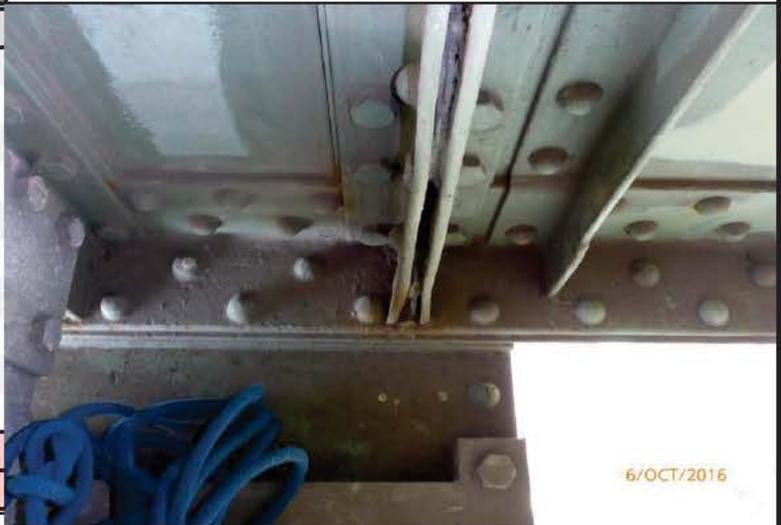
Numéro d'activité: 3221				Numéro de photo: JC_2_161006_805	
Numéro de recommandation: 9034

Axe: Jacques-Cartier		Section: Section 2		Structure: Pont Jacques-Cartier	
Identification					
Position longitudinale : Travée 08-09					
Groupe : Structure d'acier					
Position transversale : Général					
Élément : Poutre transversale					
Localisation : U2					
Cote CEC		Cote CEM (%)			
4		A	B	C	D
		95	2	2	1
Remarque / Observation Perte de matériau importante à très importante à la semelle supérieure. Déformation par corrosion aux semelles. Aucune activité requise.					
Numéro d'activité:				Numéro de photo: JC_2_161006_MF_0272	
Numéro de recommandation:					
Identification					
Position longitudinale : Travée 08-09					
Groupe : Structure d'acier					
Position transversale : Général					
Élément : Poutre transversale					
Localisation : U3					
Cote CEC		Cote CEM (%)			
4		A	B	C	D
		93	5	1	1
Remarque / Observation Perfo. à la semelle inf. à l'ext. AM. PDM imp. à très imp. la semelle sup. DEF CORR aux semelles et aux raid.

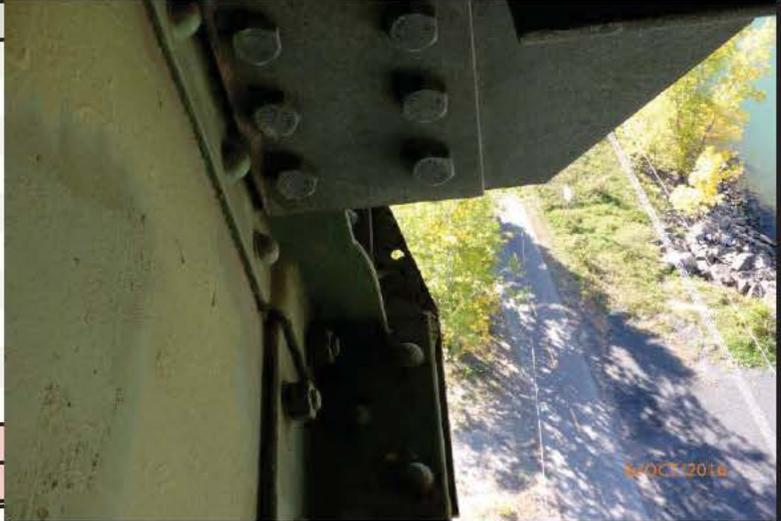
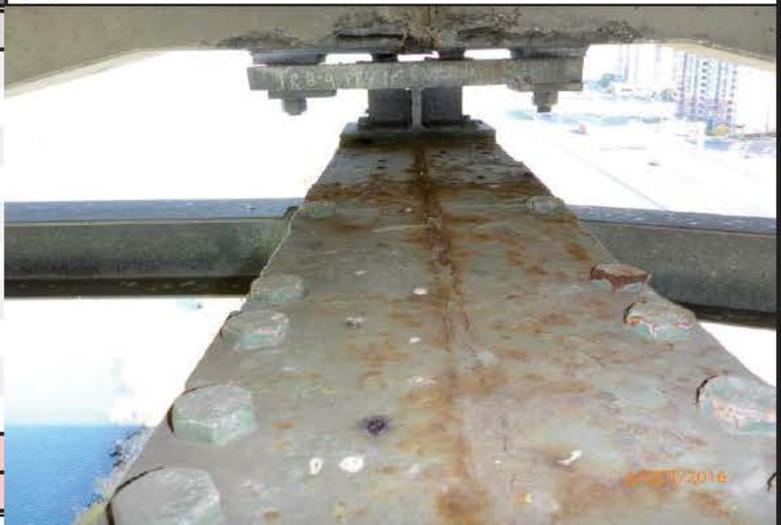
Axe: Jacques-Cartier		Section: Section 2		Structure: Pont Jacques-Cartier	
Identification					
Position longitudinale : Travée 08-09					
Groupe : Structure d'acier					
Position transversale : Général					
Élément : Poutre transversale					
Localisation : U3					
Cote CEC		Cote CEM (%)			
4		A	B	C	D
		93	5	1	1
Remarque / Observation Perfo. à la semelle inf. à l'ext. AM. PDM imp. à très imp. la semelle sup. DEF CORR aux semelles et aux raid.					
Numéro d'activité:		3221			
Numéro de recommandation:		9034			
Identification					
Position longitudinale : Travée 08-09					
Groupe : Structure d'acier					
Position transversale : Général					
Élément : Poutre transversale					
Localisation : U3					
Cote CEC		Cote CEM (%)			
4		A	B	C	D
		93	5	1	1
Remarque / Observation Perfo. à la semelle inf. à l'ext. AM. PDM imp. à très imp. la semelle sup. DEF CORR aux semelles et aux raid.					
Numéro d'activité:		3221			
Numéro de recommandation:		9034

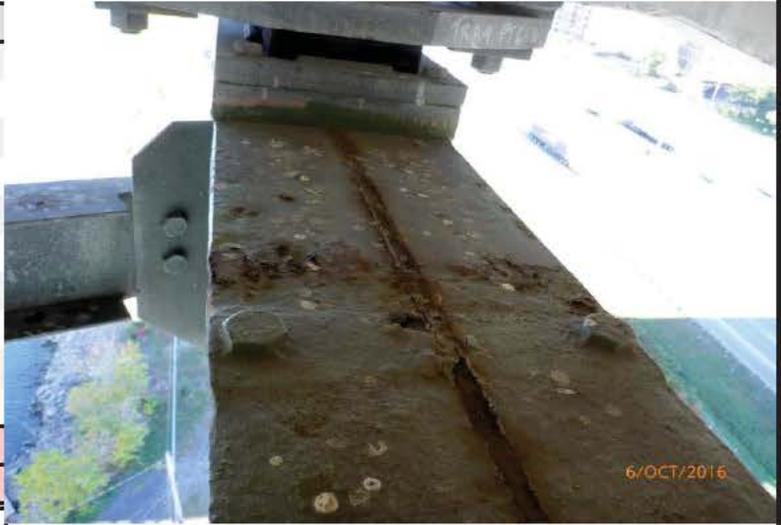
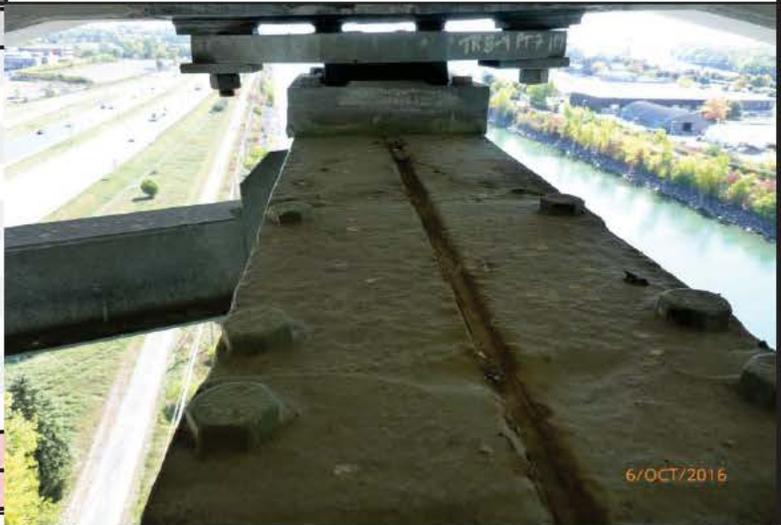
Numéro de photo:					
JC_2_161006_MF_0305					
Numéro d'activité:					
Numéro de recommandation:

Axe:	Jacques-Cartier	Section :	Section 2	Structure :	Pont Jacques-Cartier
Identification					
Position longitudinale :					
Travée 08-09					
Groupe :					
Structure d'acier					
Position transversale :					
Général					
Élément :					
Poutre transversale					
Localisation :					
U5					
Cote CEC		Cote CEM (%)			
4		A	B	C	D
		93	5	1	1
Remarque / Observation					
PDM imp. à très imp. à la semelle sup. Deux [REDACTED] sectionnés. DEF CORR aux semelles et aux raid. Aucune act. requise.					
Numéro de photo:					
JC_2_161006_ [REDACTED] _832					
Numéro d'activité:					
Numéro de recommandation:					
Identification					
Position longitudinale :					
Travée 08-09					
Groupe :					
Structure d'acier					
Position transversale :					
Général					
Élément :					
Poutre transversale					
Localisation :					
U6					
Cote CEC		Cote CEM (%)			
4		A	B	C	D
		94	3	2	1
Remarque / Observation					
PDM imp. à très imp. à la semelle sup. Deux [REDACTED] sectionnés. DEF CORR aux semelles et aux raid. Aucune act. requise.

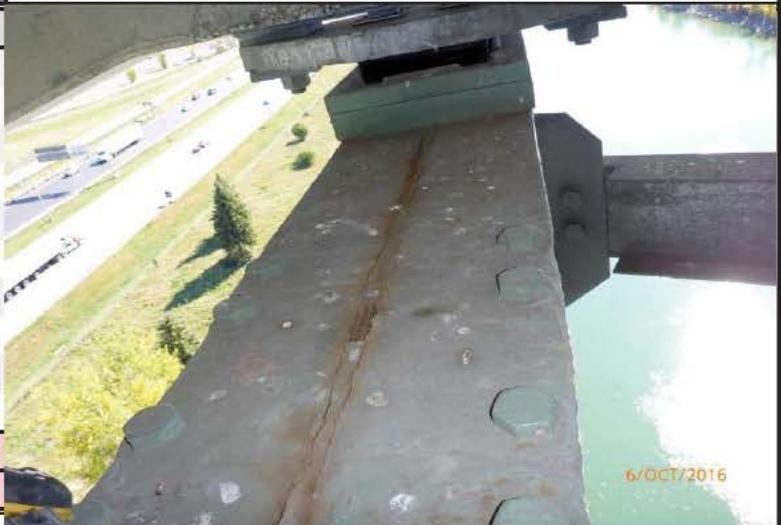
Numéro d'activité:				Numéro de photo: JC_2_161006_847	
Numéro de recommandation:

Axe: Jacques-Cartier		Section: Section 2		Structure: Pont Jacques-Cartier	
Identification					
Position longitudinale : Travée 08-09					
Groupe : Structure d'acier					
Position transversale : Général					
Élément : Poutre transversale					
Localisation : U6					
Cote CEC		Cote CEM (%)			
4		A	B	C	D
		94	3	2	1
Remarque / Observation					
PDM imp. à très imp. à la semelle sup. Deux sectionnés. DEF CORR aux semelles et aux raid. Aucune act. requise.					
Numéro d'activité:				Numéro de photo: JC_2_161006_MF_0307	
Numéro de recommandation:					
Identification					
Position longitudinale : Travée 08-09					
Groupe : Structure d'acier					
Position transversale : Général					
Élément : Poutre transversale					
Localisation : U7					
Cote CEC		Cote CEM (%)			
4		A	B	C	D
		93	5	1	1
Remarque / Observation					
Perte de matériau importante à très importante à l'âme et à la semelle supérieure. Déformation par corrosion. Aucune activité requise.

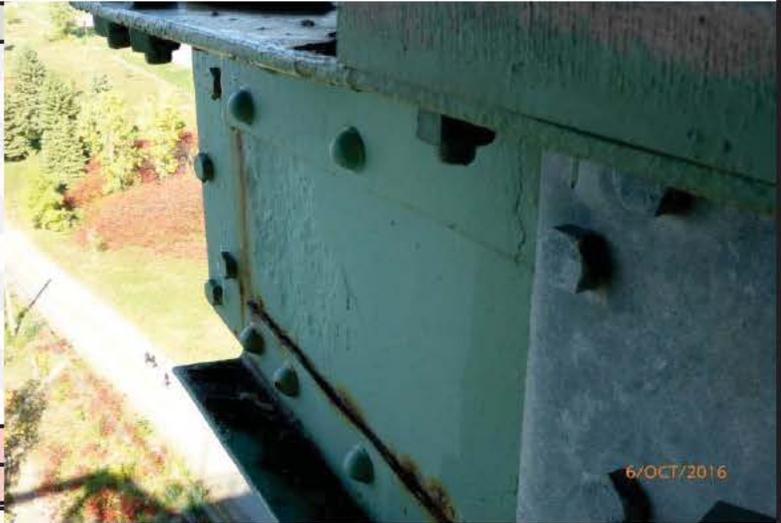
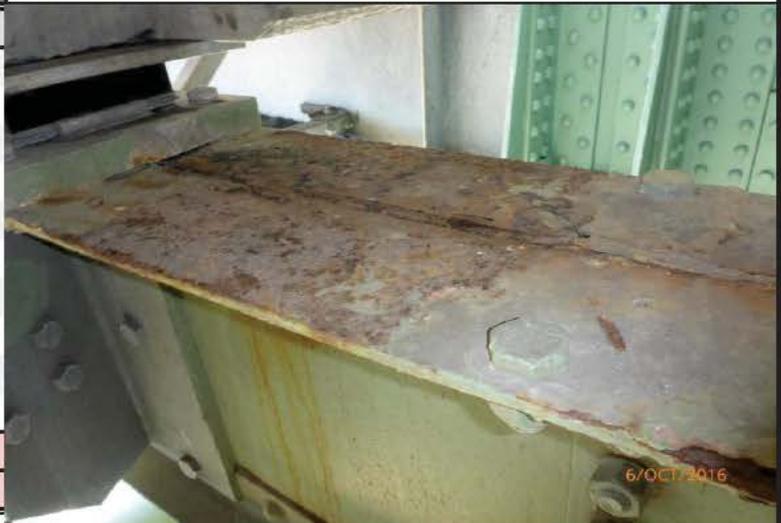
Numéro d'activité:				Numéro de photo: JC_2_161006_█_858	
Numéro de recommandation:

Axe: Jacques-Cartier		Section: Section 2		Structure: Pont Jacques-Cartier	
Identification					
Position longitudinale : Travée 08-09					
Groupe : Structure d'acier					
Position transversale : Général					
Élément : Poutre transversale					
Localisation : U7					
Cote CEC		Cote CEM (%)			
4		A	B	C	D
		93	5	1	1
Remarque / Observation					
Perte de matériau importante à très importante à l'âme et à la semelle supérieure. Déformation par corrosion. Aucune activité requise.					
Numéro d'activité:				Numéro de photo: JC_2_161006_█_853	
Numéro de recommandation:					
Identification					
Position longitudinale : Travée 08-09					
Groupe : Structure d'acier					
Position transversale : Général					
Élément : Poutre transversale					
Localisation : U8					
Cote CEC		Cote CEM (%)			
4		A	B	C	D
		95	3	1	1
Remarque / Observation					
Perfo. à la semelle sup. près du renfort. PDM imp. à très imp. à la semelle sup. DEF CORR. Aucune act. requise.

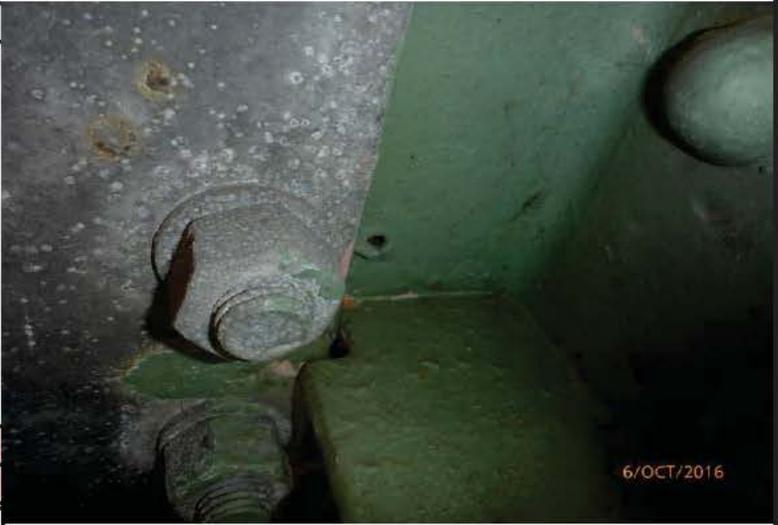
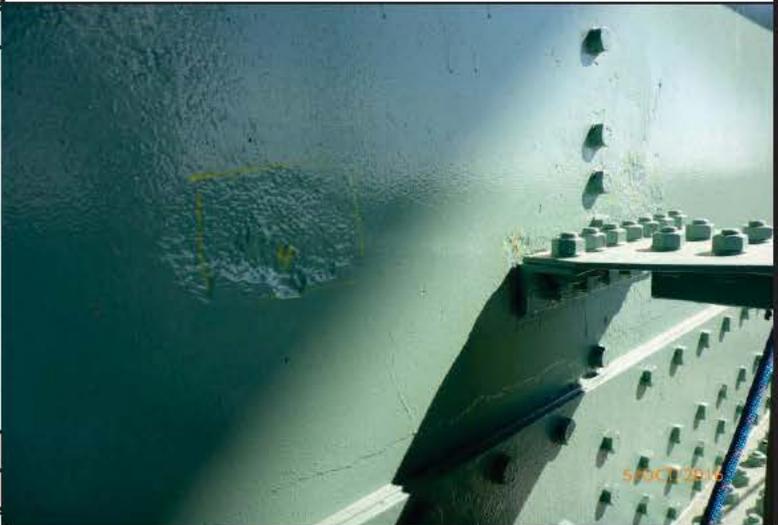
Axe: Jacques-Cartier		Section: Section 2		Structure: Pont Jacques-Cartier	
Identification					
Position longitudinale : Travée 08-09					
Groupe : Structure d'acier					
Position transversale : Général					
Élément : Poutre transversale					
Localisation : U8					
Cote CEC		Cote CEM (%)			
4		A	B	C	D
		95	3	1	1
Remarque / Observation Perfo. à la semelle sup. près du renfort. PDM imp. à très imp. à la semelle sup. DEF CORR. Aucune act. requise.					
Numéro d'activité:		Numéro de photo: JC_2_161006_█_859			
Numéro de recommandation:					
Identification					
Position longitudinale : Travée 08-09					
Groupe : Structure d'acier					
Position transversale : Général					
Élément : Poutre de levage					
Localisation : LO					
Cote CEC		Cote CEM (%)			
4		A	B	C	D
		97	1	1	1
Remarque / Observation Renforcée. Perte de matériau importante à très importante à l'âme. Aucune activité requis.					
Numéro d'activité:		Numéro de photo: JC_2_161005_█_0743

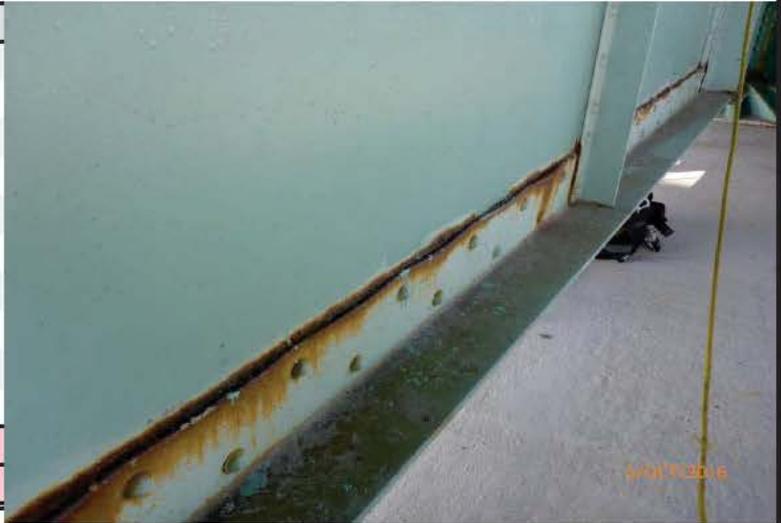
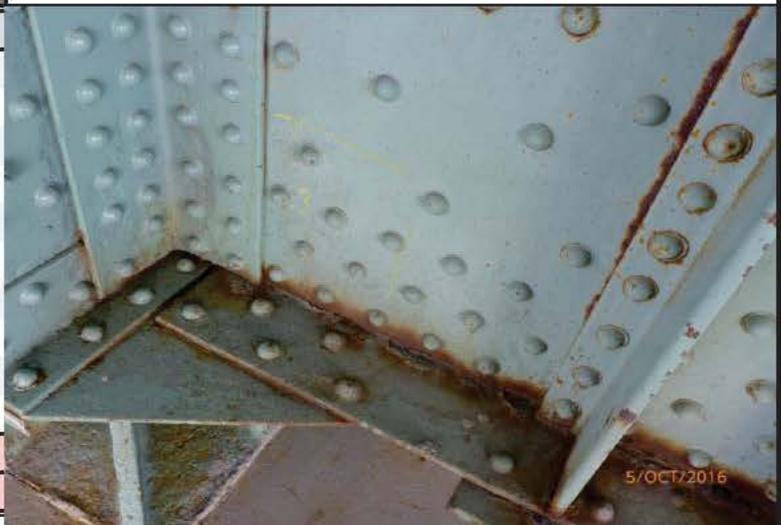
Axe: Jacques-Cartier		Section: Section 2		Structure: Pont Jacques-Cartier	
Identification					
Position longitudinale : Travée 08-09					
Groupe : Structure d'acier					
Position transversale : Général					
Élément : Poutre de levage					
Localisation : L8					
Cote CEC		Cote CEM (%)			
4		A	B	C	D
		98	1	1	0
Remarque / Observation Perte de matériau importante à l'âme. Déformation par corrosion.					
Numéro d'activité:				Numéro de photo: JC_2_161005_SD_0780	
Numéro de recommandation:					
Identification					
Position longitudinale : Travée 08-09					
Groupe : Structure d'acier					
Position transversale : Général					
Élément : Poutre de levage					
Localisation : L8					
Cote CEC		Cote CEM (%)			
4		A	B	C	D
		98	1	1	0
Remarque / Observation Perte de matériau importante à l'âme. Déformation par corrosion.					
Numéro d'activité:				Numéro de photo: JC_2_161005_0785	
Numéro de recommandation:

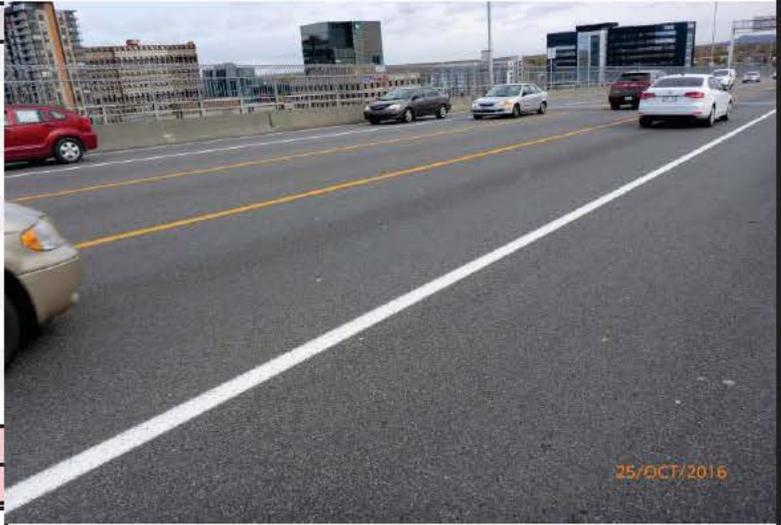
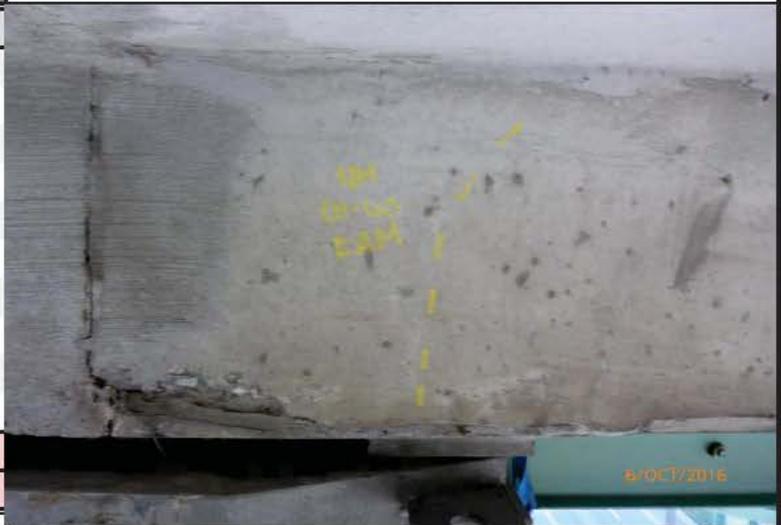
Axe: Jacques-Cartier		Section: Section 2		Structure: Pont Jacques-Cartier	
Identification					
Position longitudinale : Travée 08-09					
Groupe : Platelage					
Position transversale : --					
Élément : Surface de roulement					
Localisation : --					
Cote CEC		Cote CEM (%)			
4		A	B	C	D
		100	0	0	0
Remarque / Observation					
Numéro de photo: JC_2_161025_SD_935					
Numéro d'activité:					
Numéro de recommandation:					
Identification					
Position longitudinale : Travée 08-09					
Groupe : Platelage					
Position transversale : --					
Élément : Nervure					
Localisation : U0-U1					
Cote CEC		Cote CEM (%)			
4		A	B	C	D
		99	1	0	0
Remarque / Observation Fissures de 0,05 mm au-dessus des appareils d'appui.					
Numéro de photo: JC_2_161006_791					
Numéro d'activité:					
Numéro de recommandation:

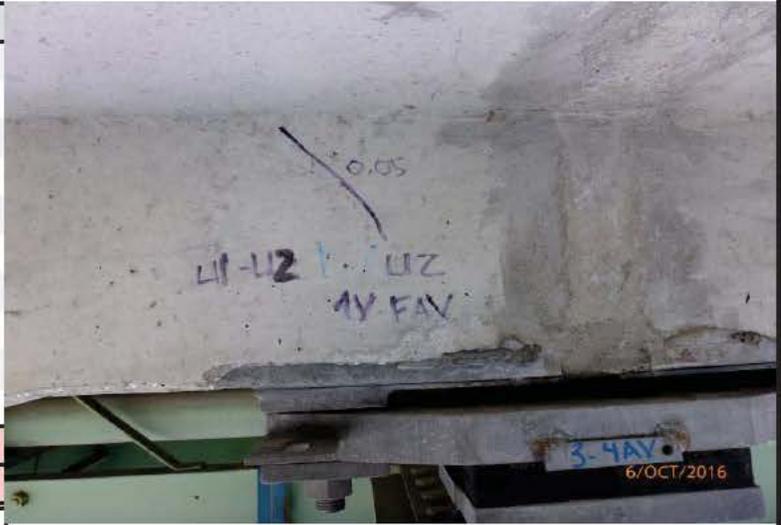
Numéro de photo: JC_2_161006_MF_0270

Axe:	Jacques-Cartier	Section :	Section 2	Structure :	Pont Jacques-Cartier
Identification					
Position longitudinale :					
Travée 08-09					
Groupe :					
Platelage					
Position transversale :					
--					
Élément :					
Nervure					
Localisation :					
U1-U2					
Cote CEC		Cote CEM (%)			
4		A	B	C	D
		99	1	0	0
Remarque / Observation					
Fissures de 0,05 mm au-dessus des appareils d'appui.					
Numéro d'activité:					
Numéro de recommandation:					
Numéro de recommandation:					
Identification					
Position longitudinale :					
Travée 08-09					
Groupe :					
Platelage					
Position transversale :					
--					
Élément :					
Nervure					
Localisation :					
U2-U3					
Cote CEC		Cote CEM (%)			
4		A	B	C	D
		99	1	0	0
Remarque / Observation					
Fissures de 0,05 mm au-dessus des appareils d'appui.					
Numéro d'activité:					
Numéro de recommandation:					
Numéro de recommandation:
