Axe: Jacques-Cartier		Section: Section 2		Structure: Pont Jacques-Cartier	
Identification					
Position longitudinale : Travée 05-06					
Groupe : Structure d'acier					
Position transversale : Ferme aval					
Élément : Assemblage inférieur					
Localisation : L4					
Cote CEC		Cote CEM (%)			
2		A	B	C	D
		93	3	2	2
Remarque / Observation Perte de matériau importante à très importante aux sections de transfert pouvant réduire sa capacité à supporter les charges de façon importante (25 à 30%).					
Numéro d'activité:				3221	
Numéro de recommandation:				15957	
Identification					
Position longitudinale : Travée 05-06					
Groupe : Structure d'acier					
Position transversale : Ferme aval					
Élément : Assemblage inférieur					
Localisation : L4					
Cote CEC		Cote CEM (%)			
2		A	B	C	D
		93	3	2	2
Remarque / Observation Perte de matériau importante à très importante aux sections de transfert pouvant réduire sa capacité à supporter les charges de façon importante (25 à 30%).

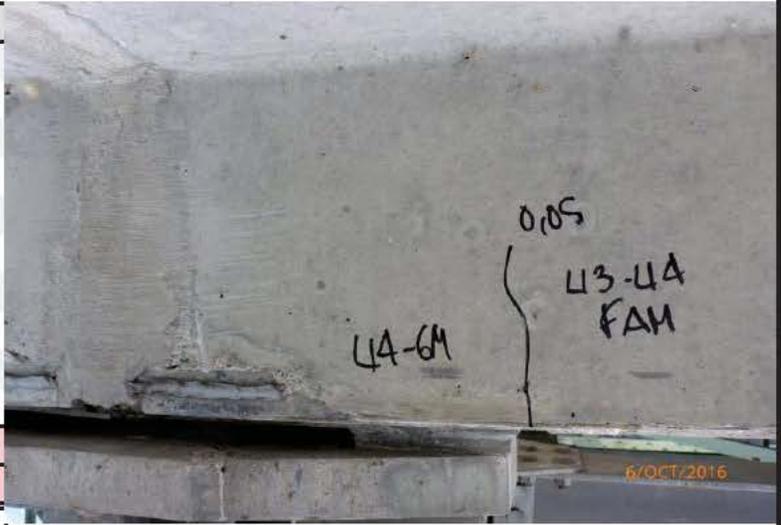
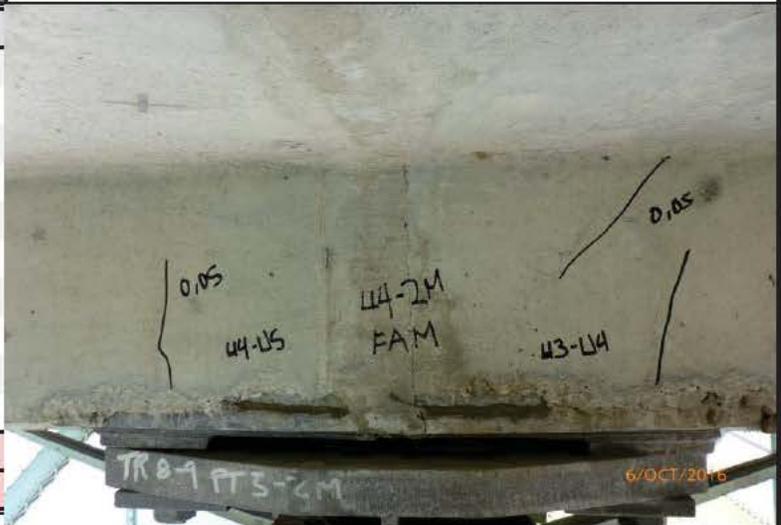
Axe: Jacques-Cartier		Section: Section 2		Structure: Pont Jacques-Cartier	
Identification					
Position longitudinale : Travée 08-09					
Groupe : Platelage					
Position transversale : --					
Élément : Nervure					
Localisation : U3-U4					
Cote CEC		Cote CEM (%)			
4		A	B	C	D
		98	2	0	0
Remarque / Observation Fissures de 0,05 mm au-dessus des appareils d'appui.					
Numéro de photo:				JC_2_161006_MF_0279	
Numéro d'activité:					
Numéro de recommandation:					
Identification					
Position longitudinale : Travée 08-09					
Groupe : Platelage					
Position transversale : --					
Élément : Nervure					
Localisation : U4-U5					
Cote CEC		Cote CEM (%)			
4		A	B	C	D
		98	2	0	0
Remarque / Observation Fissures de 0,05 mm au-dessus des appareils d'appui.					
Numéro de photo:				JC_2_161006_MF_0284	
Numéro d'activité:					
Numéro de recommandation:

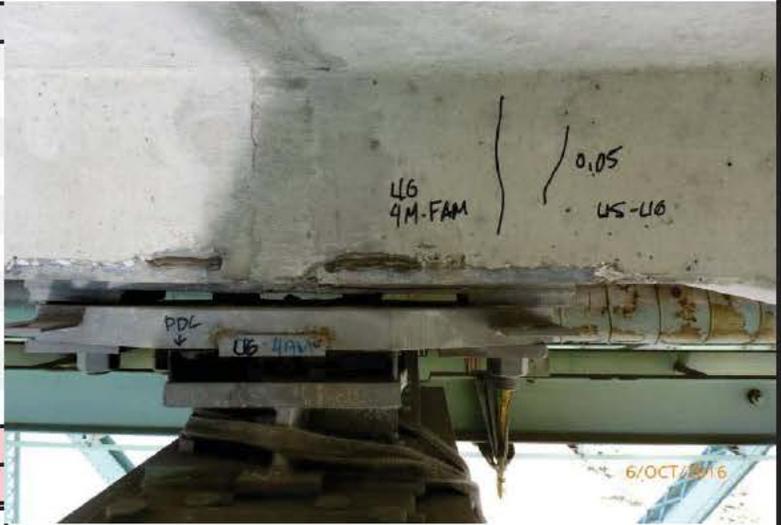
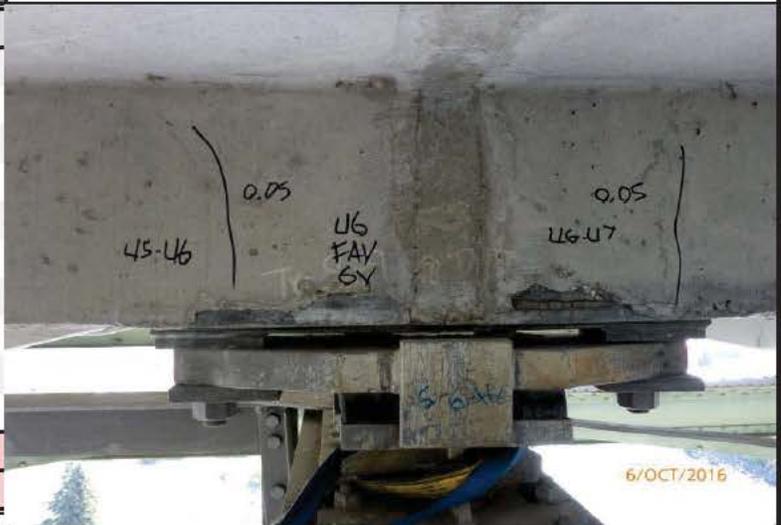
Axe: Jacques-Cartier		Section: Section 2		Structure: Pont Jacques-Cartier	
Identification					
Position longitudinale : Travée 08-09					
Groupe : Platelage					
Position transversale : --					
Élément : Nervure					
Localisation : U5-U6					
Cote CEC		Cote CEM (%)			
4		A	B	C	D
		98	2	0	0
Remarque / Observation Fissures de 0,05 mm au-dessus des appareils d'appui.					
Numéro d'activité:				Numéro de photo: JC_2_161006_MF_0301	
Numéro de recommandation:					
Identification					
Position longitudinale : Travée 08-09					
Groupe : Platelage					
Position transversale : --					
Élément : Nervure					
Localisation : U6-U7					
Cote CEC		Cote CEM (%)			
4		A	B	C	D
		98	2	0	0
Remarque / Observation Fissures de 0,05 mm au-dessus des appareils d'appui.					
Numéro d'activité:				Numéro de photo: JC_2_161006_MF_0295	
Numéro de recommandation:

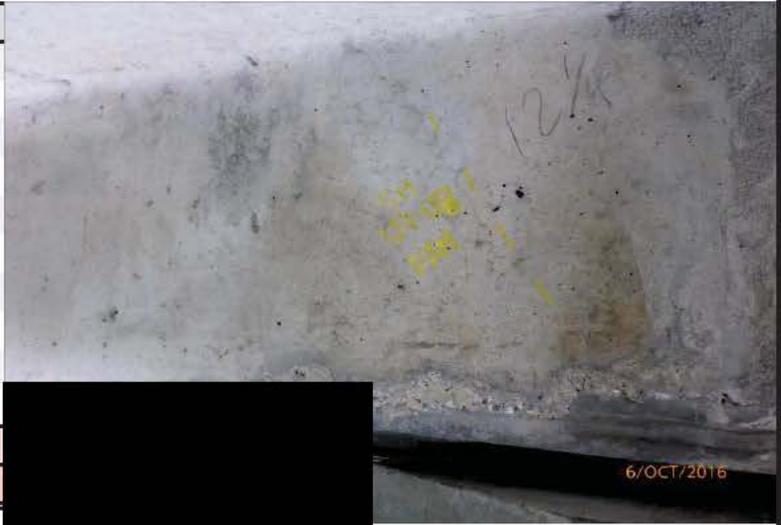
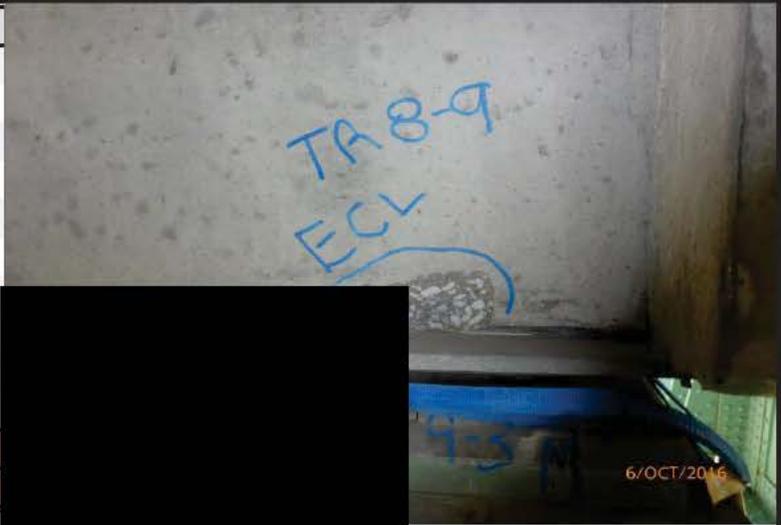
Axe: Jacques-Cartier		Section: Section 2		Structure: Pont Jacques-Cartier	
Identification					
Position longitudinale : Travée 08-09					
Groupe : Platelage					
Position transversale : --					
Élément : Nervure					
Localisation : U7-U8					
Cote CEC		Cote CEM (%)			
4		A	B	C	
		98	1	1	0
Remarque / Observation Éclatement à l'appui 6M (U8). Fissures de 0,05 mm.					
Numéro d'activité:				Numéro de photo: JC_2_161006_█_840	
Numéro de recommandation:					
Identification					
Position longitudinale : Travée 08-09					
Groupe : Platelage					
Position transversale : --					
Élément : Nervure					
Localisation : U7-U8					
Cote CEC		Cote CEM (%)			
4		A	B	C	
		98	1	1	0
Remarque / Observation Éclatement à l'appui 6M (U8). Fissures de 0,05 mm.					
Numéro d'activité:				Numéro de photo: JC_2_161006_SD_857	
Numéro de recommandation:

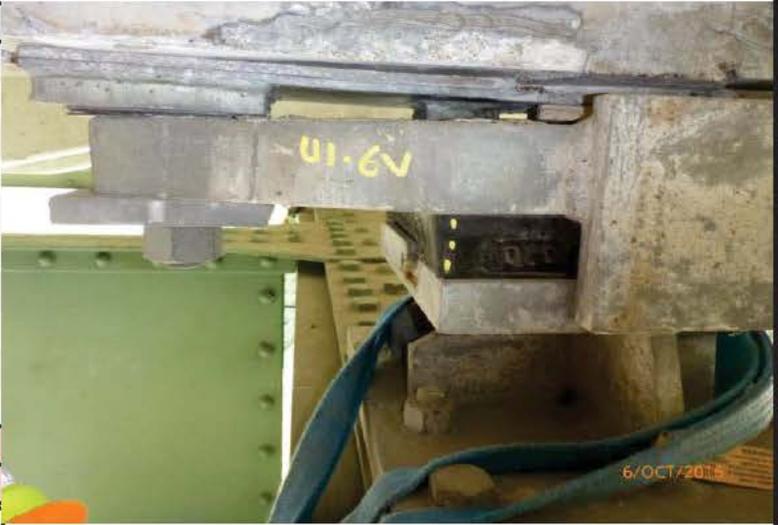
Numéro de photo: JC_2_161006_788

Axe: Jacques-Cartier		Section: Section 2		Structure: Pont Jacques-Cartier	
Identification					
Position longitudinale : Travée 08-09					
Groupe : Platelage					
Position transversale : --					
Élément : Appareil d'appui à platine					
Localisation : U1					
Cote CEC		Cote CEM (%)			
3		A	B	C	D
		92	8	0	0
Remarque / Observation Perte de contact de 10% à 20% à l'appui 2V. Élast. fissuré à l'appui 4V. Perte de contact inf. à 10% à l'élastomère de l'appui 1V. Élast. mal positionné aux appuis 1M et 6V.					
Numéro d'activité:		9000			
Numéro de recommandation:		10167			
Identification					
Position longitudinale : Travée 08-09					
Groupe : Platelage					
Position transversale : --					
Élément : Appareil d'appui à platine					
Localisation : U1					
Cote CEC		Cote CEM (%)			
3		A	B	C	D
		92	8	0	0
Remarque / Observation Perte de contact de 10% à 20% à l'appui 2V. Élast. fissuré à l'appui 4V. Perte de contact inf. à 10% à l'élastomère de l'appui 1V. Élast. mal positionné aux appuis 1M et 6V.

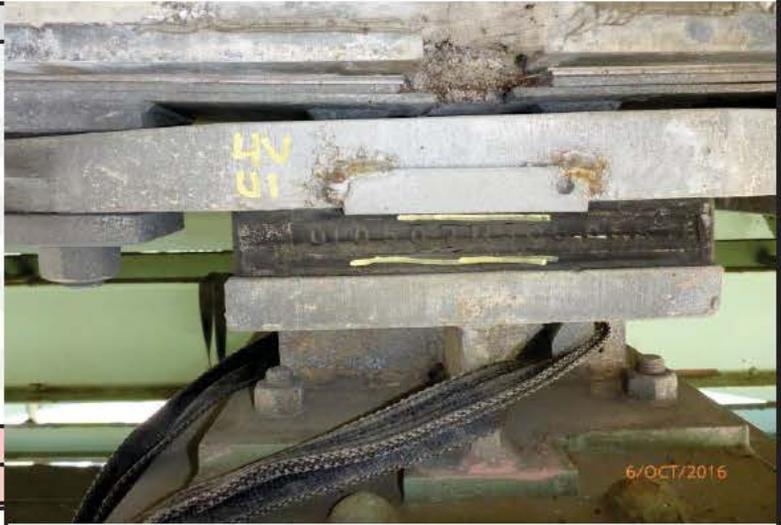
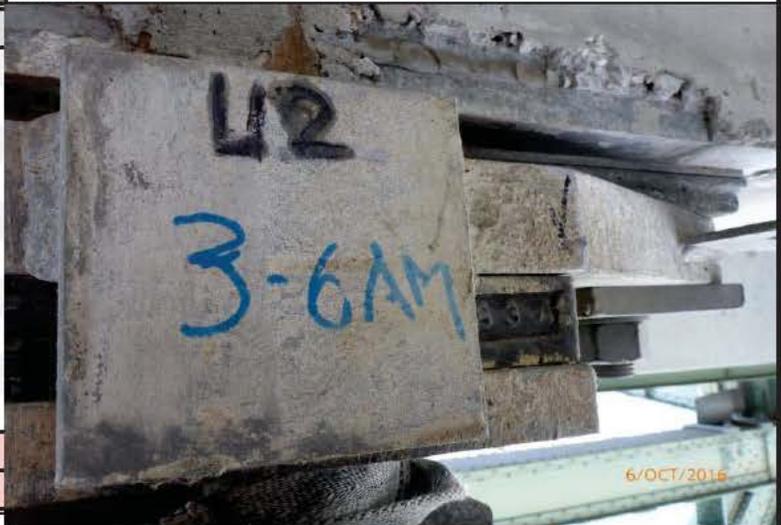
Axe: Jacques-Cartier		Section: Section 2		Structure: Pont Jacques-Cartier	
Identification					
Position longitudinale : Travée 08-09					
Groupe : Platelage					
Position transversale : --					
Élément : Appareil d'appui à platine					
Localisation : U1					
Cote CEC		Cote CEM (%)			
3		A	B	C	D
		92	8	0	0
Remarque / Observation					
Perte de contact de 10% à 20% à l'appui 2V. Élast. fissuré à l'appui 4V. Perte de contact inf. à 10% à l'élastomère de l'appui 1V. Élast. mal positionné aux appuis 1M et 6V.					
Numéro d'activité:				9000	
Numéro de recommandation:				10167	
Identification					
Position longitudinale : Travée 08-09					
Groupe : Platelage					
Position transversale : --					
Élément : Appareil d'appui à platine					
Localisation : U2					
Cote CEC		Cote CEM (%)			
4		A	B	C	D
		100	0	0	0
Remarque / Observation					
Perte de contact inférieure à 10% à l'élastomère de l'appui 6M.					
Numéro d'activité:				9000

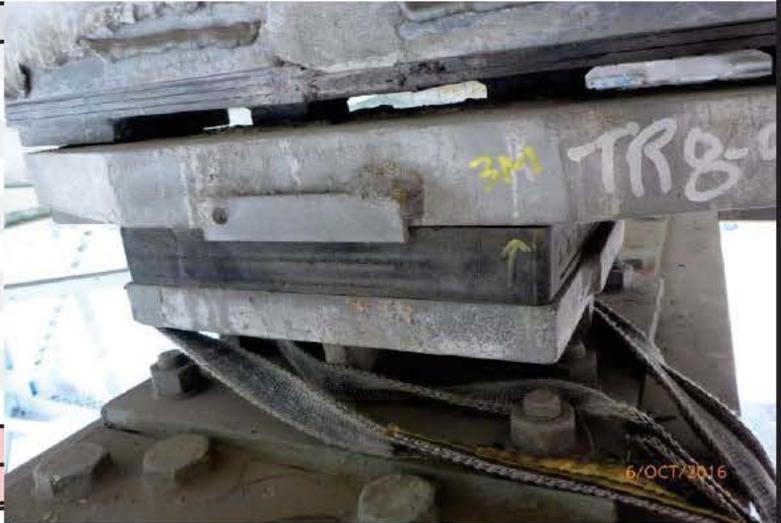
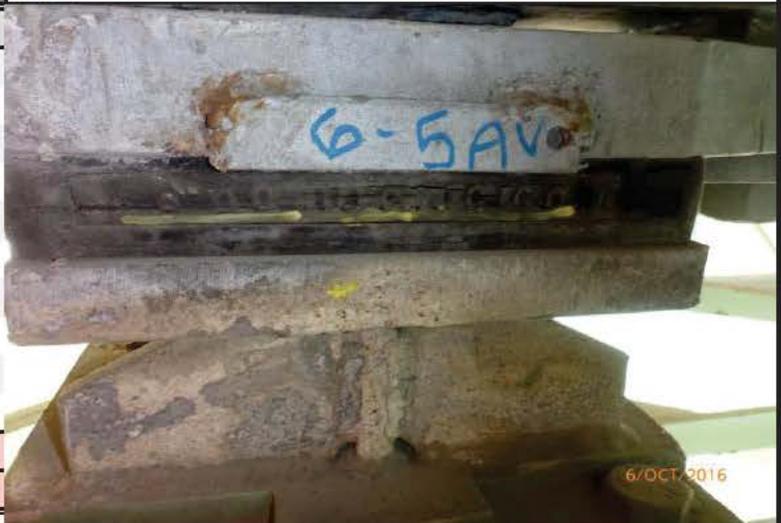
Axe: Jacques-Cartier		Section: Section 2		Structure: Pont Jacques-Cartier	
Identification					
Position longitudinale : Travée 08-09					
Groupe : Platelage					
Position transversale : --					
Élément : Appareil d'appui à platine					
Localisation : U5					
Cote CEC		Cote CEM (%)			
4		A	B	C	D
		92	8	0	0
Remarque / Observation Élastomère fissuré à l'appui 5V. Perte de contact inférieure à 10% à l'élastomère des appuis 3M et 5M. Élastomère incliné aux appuis 3V et 4M.					
Numéro d'activité:		9000			
Numéro de recommandation:		10167			
Identification					
Position longitudinale : Travée 08-09					
Groupe : Platelage					
Position transversale : --					
Élément : Appareil d'appui à platine					
Localisation : U5					
Cote CEC		Cote CEM (%)			
4		A	B	C	D
		92	8	0	0
Remarque / Observation Élastomère fissuré à l'appui 5V. Perte de contact inférieure à 10% à l'élastomère des appuis 3M et 5M. Élastomère incliné aux appuis 3V et 4M.

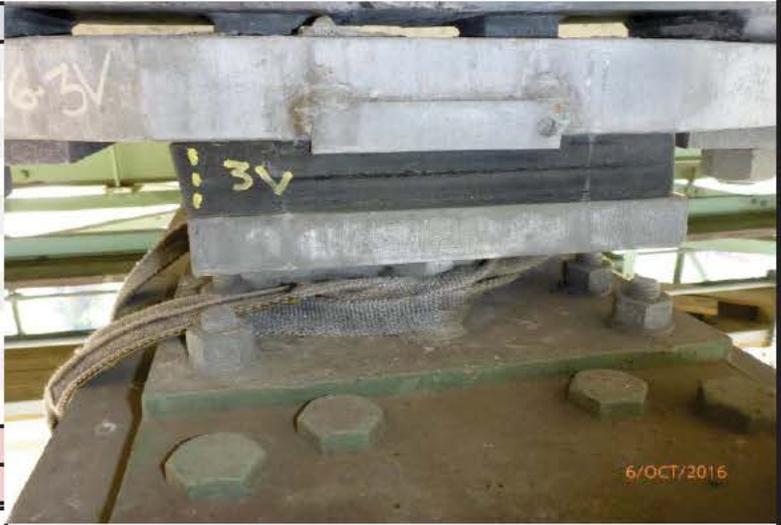
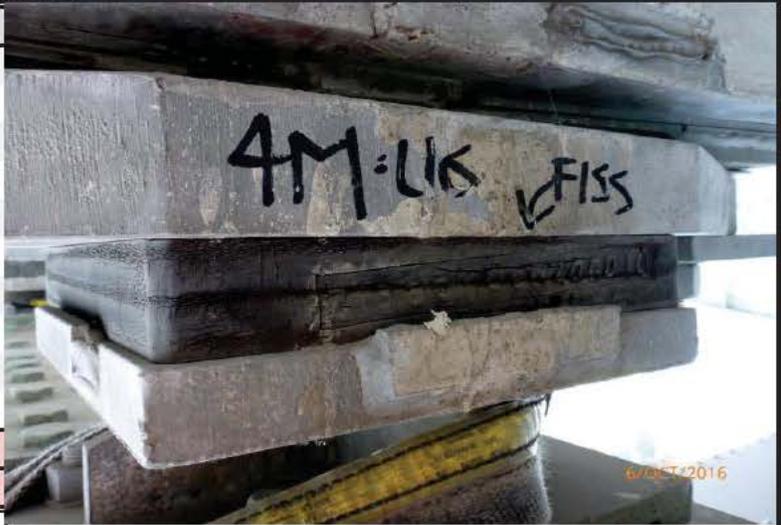
Axe: Jacques-Cartier		Section: Section 2		Structure: Pont Jacques-Cartier	
Identification					
Position longitudinale : Travée 08-09					
Groupe : Platelage					
Position transversale : --					
Élément : Appareil d'appui à platine					
Localisation : U5					
Cote CEC		Cote CEM (%)			
4		A	B	C	D
		92	8	0	0
Remarque / Observation Élastomère fissuré à l'appui 5V. Perte de contact inférieure à 10% à l'élastomère des appuis 3M et 5M. Élastomère incliné aux appuis 3V et 4M.					
Numéro d'activité:		9000			
Numéro de recommandation:		10167			
Identification					
Position longitudinale : Travée 08-09					
Groupe : Platelage					
Position transversale : --					
Élément : Appareil d'appui à platine					
Localisation : U6					
Cote CEC		Cote CEM (%)			
4		A	B	C	D
		92	8	0	0
Remarque / Observation Élastomère fissuré à l'appui 4M. Perte de contact inférieure à 10% à l'élastomère des appuis 3V, 3M et 4M.					
Numéro d'activité:		9000

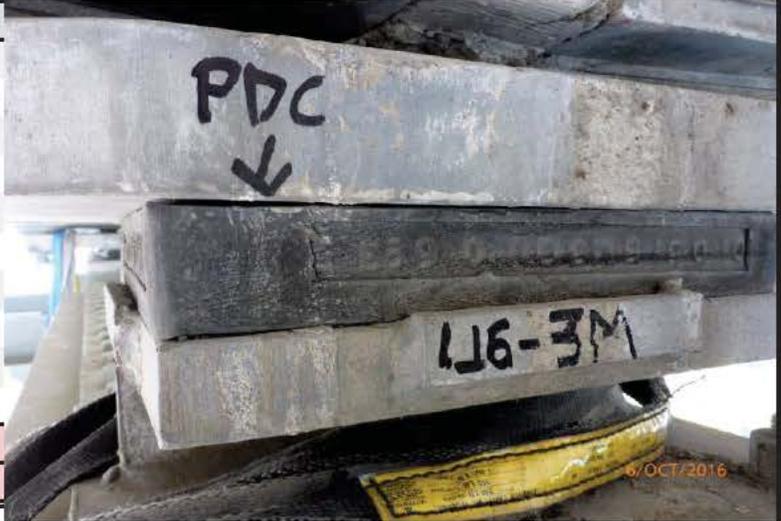
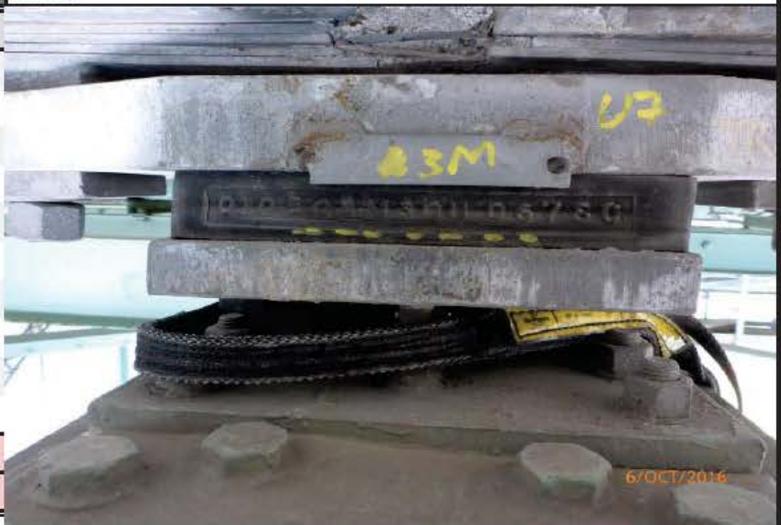
Axe: Jacques-Cartier		Section: Section 2		Structure: Pont Jacques-Cartier	
Identification					
Position longitudinale : Travée 08-09					
Groupe : Platelage					
Position transversale : --					
Élément : Appareil d'appui à platine					
Localisation : U6					
Cote CEC		Cote CEM (%)			
4		A	B	C	D
		92	8	0	0
Remarque / Observation Élastomère fissuré à l'appui 4M. Perte de contact inférieure à 10% à l'élastomère des appuis 3V, 3M et 4M.					
Numéro d'activité:				9000	
Numéro de recommandation:				10167	
Identification					
Position longitudinale : Travée 08-09					
Groupe : Platelage					
Position transversale : --					
Élément : Appareil d'appui à platine					
Localisation : U7					
Cote CEC		Cote CEM (%)			
4		A	B	C	D
		92	8	0	0
Remarque / Observation Élastomère fissuré à l'appui 3M. Perte de contact inférieure à 10% à l'élastomère des appuis 3V et 5V.					
Numéro d'activité:				9000	
Numéro de recommandation:				10167

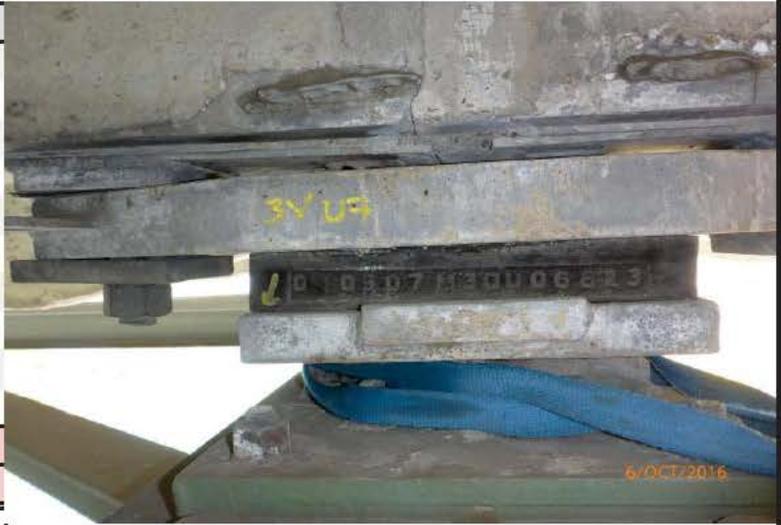
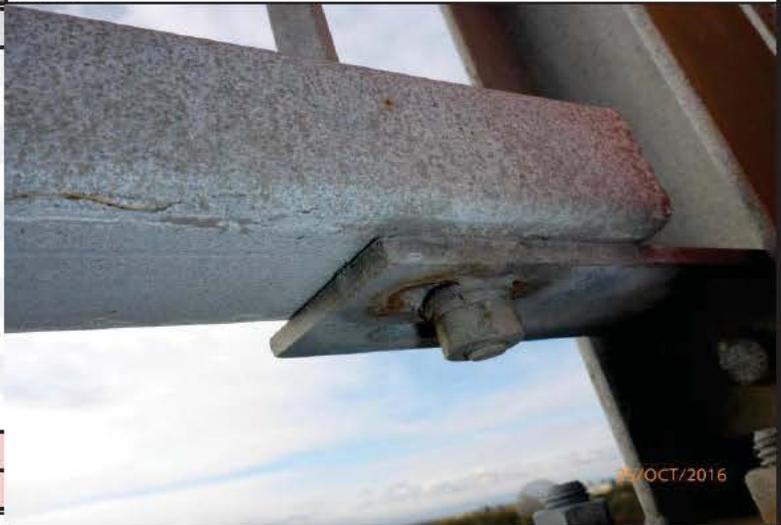
Axe: Jacques-Cartier		Section: Section 2		Structure: Pont Jacques-Cartier	
Identification					
Position longitudinale : Travée 08-09					
Groupe : Platelage					
Position transversale : --					
Élément : Appareil d'appui à platine					
Localisation : U7					
Cote CEC		Cote CEM (%)			
4		A	B	C	D
		92	8	0	0
Remarque / Observation Élastomère fissuré à l'appui 3M. Perte de contact inférieure à 10% à l'élastomère des appuis 3V et 5V.					
Numéro d'activité:				9000	
Numéro de recommandation:				10167	
Identification					
Position longitudinale : Travée 08-09					
Groupe : Dispositif de retenue					
Position transversale : --					
Élément : Garde-corps					
Localisation : Amont					
Cote CEC		Cote CEM (%)			
2		A	B	C	D
		99	1	0	0
Remarque / Observation Corr. moy. aux tiges d'anc. Modif. au chal. d'une PL d'ass. de lisse inf., pot. 7. Dist. de rive insuf. entre la PL d'ass. et le boulon de la lisse aux pot. 1, 3, 11, 21 et 24, pouvant affecter le niveau de protect. offert de façon imp.

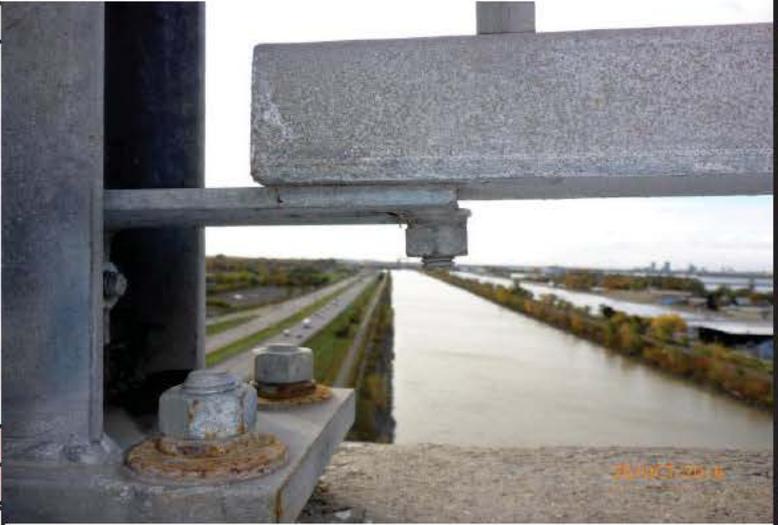
Numéro de photo: JC_2_161025_924

Axe: Jacques-Cartier		Section: Section 2		Structure: Pont Jacques-Cartier	
Identification					
Position longitudinale :					
Travée 08-09					
Groupe :					
Dispositif de retenue					
Position transversale :					
--					
Élément :					
Garde-corps					
Localisation :					
Amont					
Cote CEC		Cote CEM (%)			
2		A B C D			
		99 1 0 0			
Remarque / Observation					
<p>Corr. moy. aux tiges d'anc. Modif. au chal. d'une PL d'ass. de lisse inf., pot. 7. Dist. de rive insuf. entre la PL d'ass. et le boulon de la lisse aux pot. 1, 3, 11, 21 et 24, pouvant affecter le niveau de protect. offert de façon imp.</p>					
Numéro d'activité:		3071, 1051			
Numéro de recommandation:		10029, 15950			
Identification					
Position longitudinale :					
Groupe :					
Position transversale :					
Élément :					
Localisation :					
Cote CEC		Cote CEM (%)			
		A B C D			
Remarque / Observation					
Numéro d'activité:					
Numéro de recommandation:
