# Rapport d'inspection annuelle

Inspection détaillée du pont Jacques-Cartier, section 6  
Version finale

Contrat: 62408

23 juin 2017

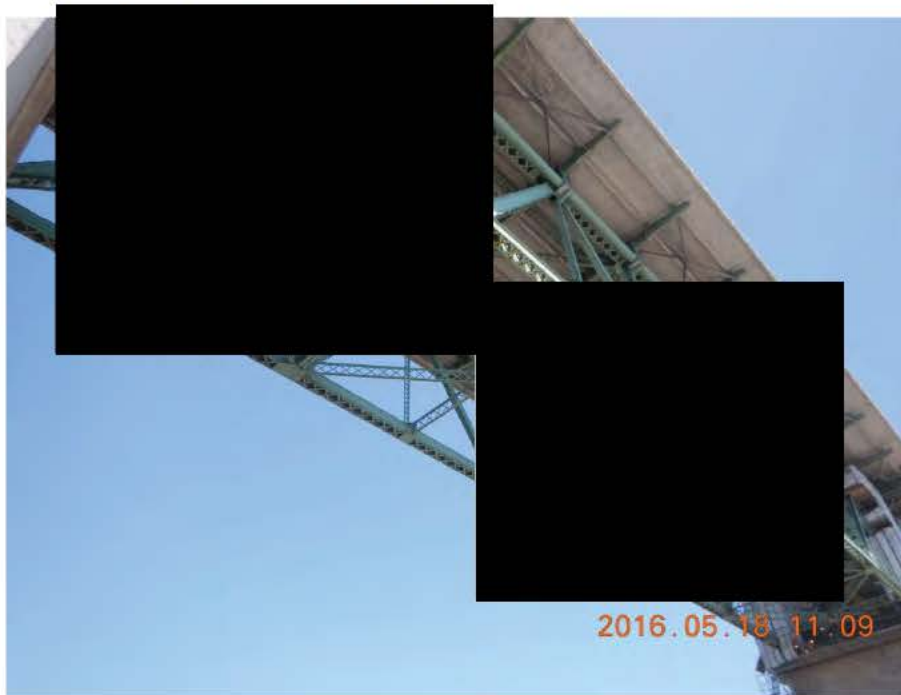
Photo 1 - Vue générale du dessous (travée typique)

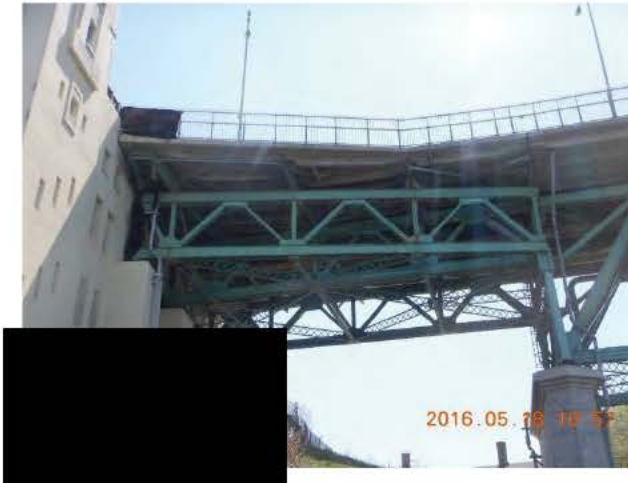
Photo 2 – Vue générale de la travée 19B-20

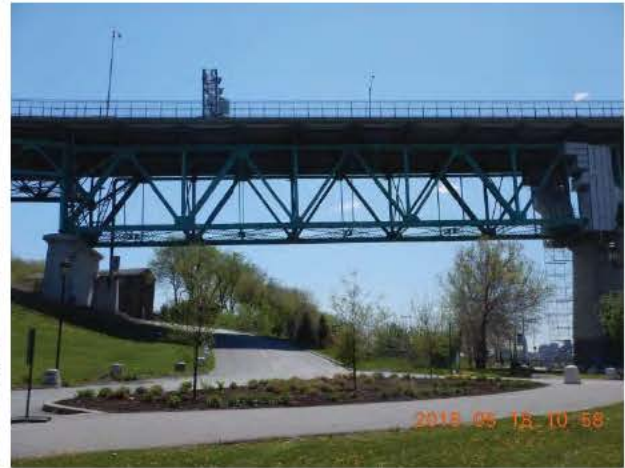
Photo 3 – Vue générale de la travée 20-21

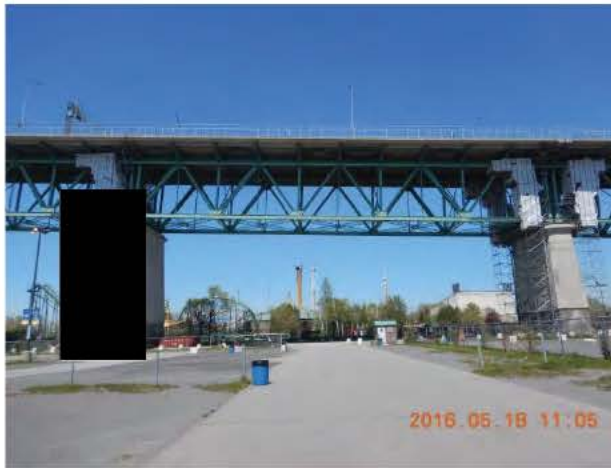
Photo 4 – Vue générale de la travée 21-22

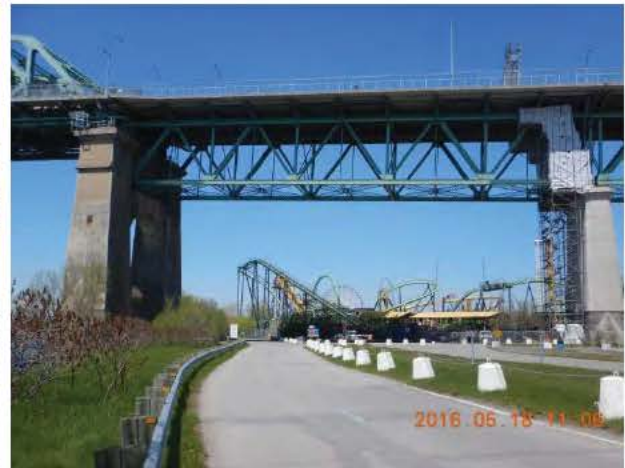
Photo 5 – Vue générale de la travée 22-23

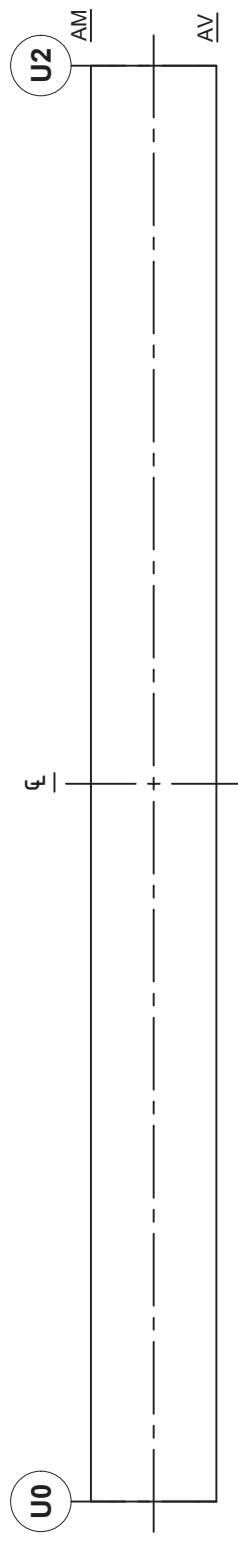
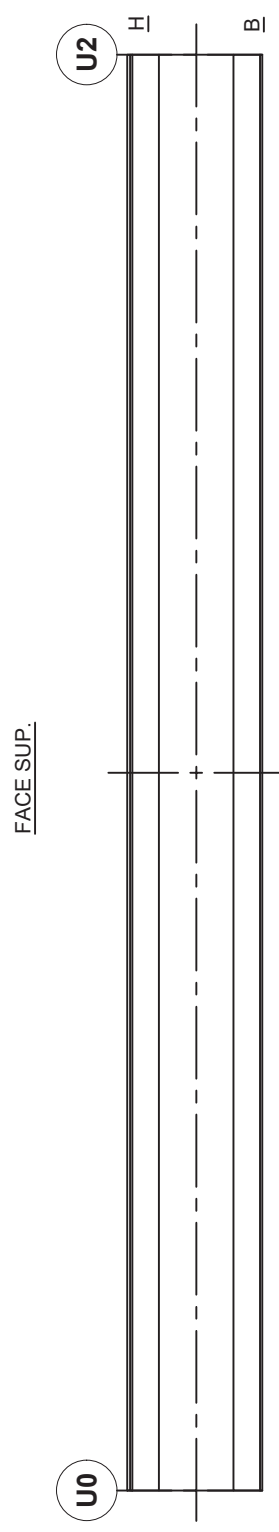
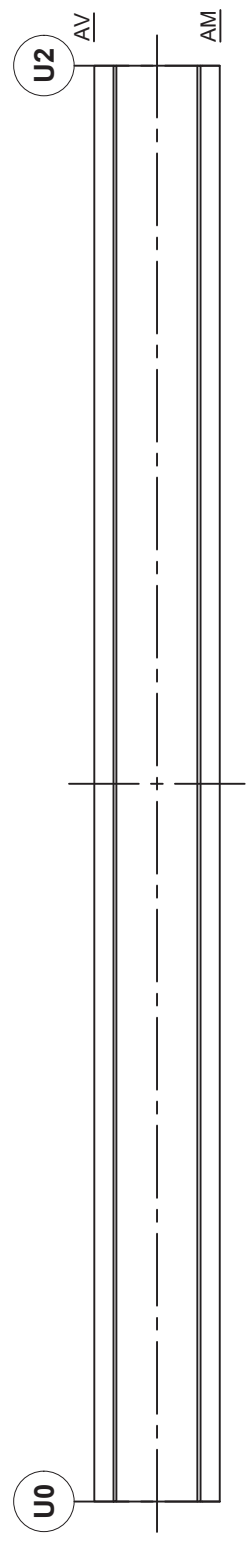
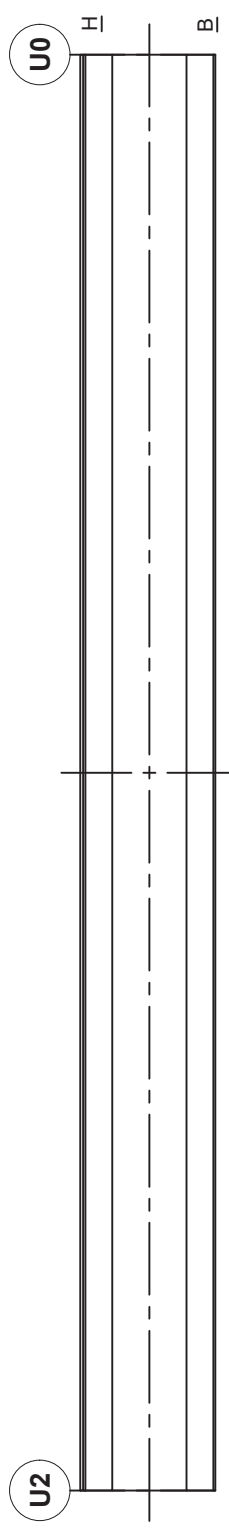
COTES	COMMENTAIRES				PHOTOS	ACTIVITÉ
	A	B	C	D		
MATÉRIAUX	95	5	0	0	4	
PROTECTION CONTRE LA CORROSION	90	5	3	2	4	DÉFAUTS DE REVÊTEMENT MOYENS À TRÈS IMPORTANTS. EM_9749 & 9750
						3065

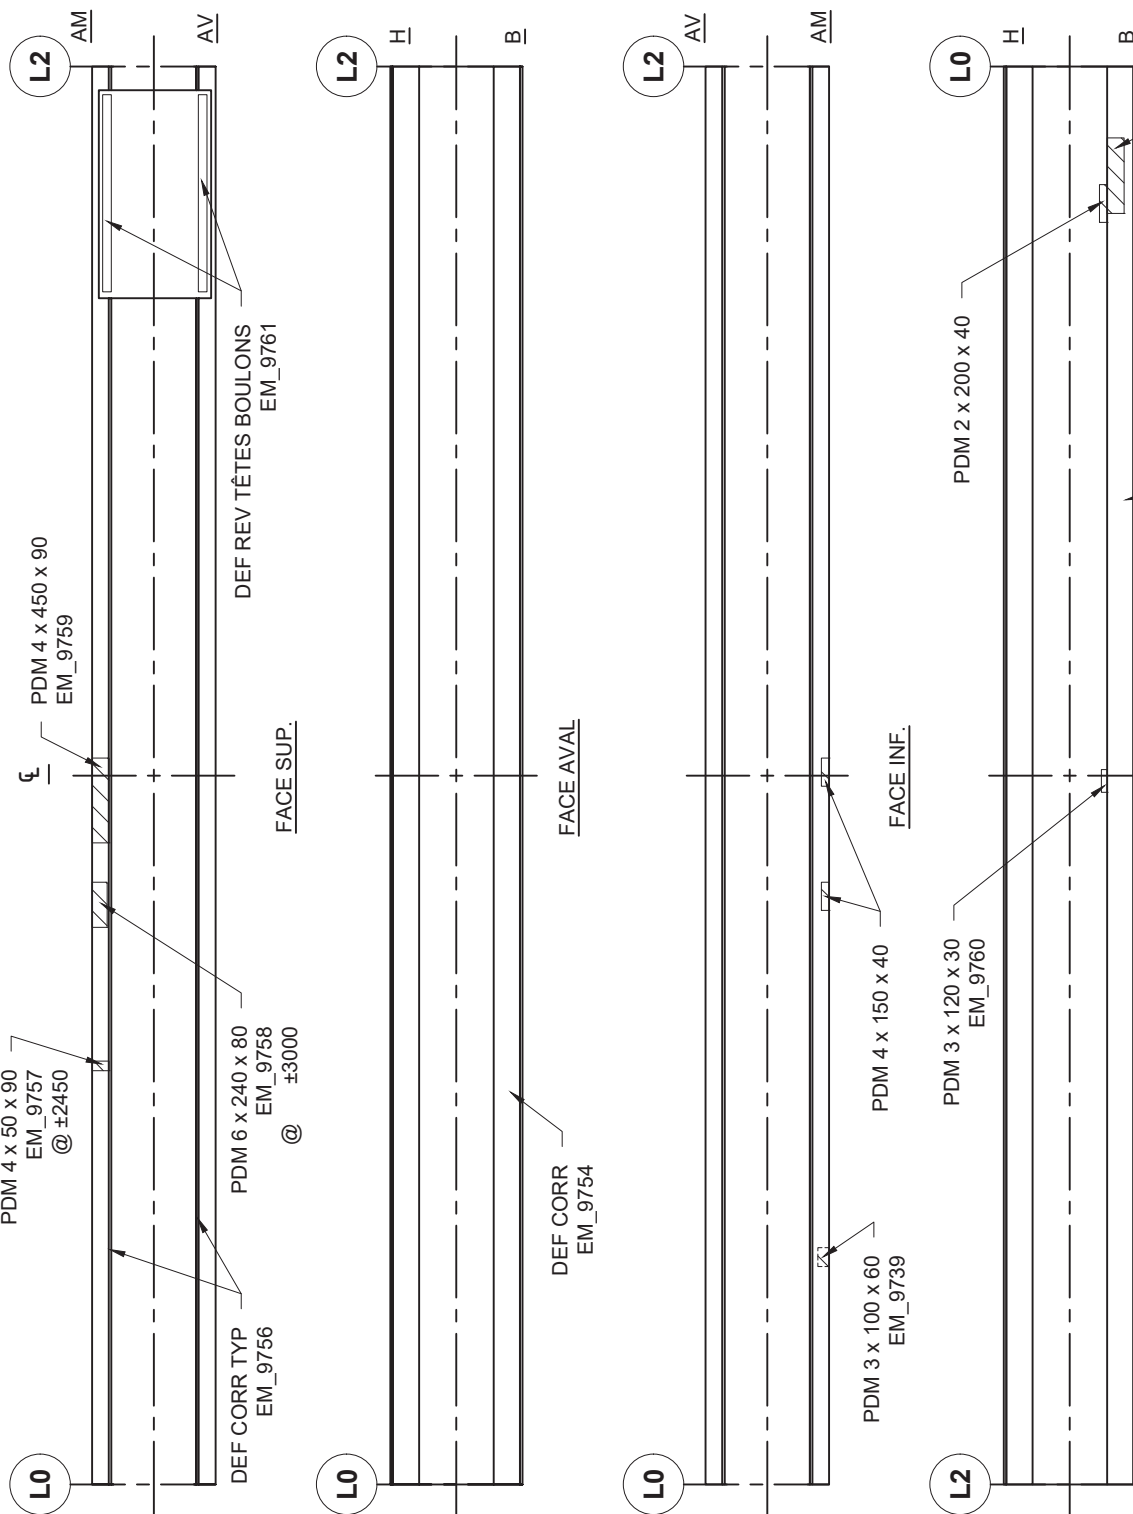
SECTION: 6	TRAVÉE: 19B-20	FERME: AMONT	CORDE INF.: L0-L2
DATE: 2016-11-16	INSPECTION PAR: EM		TYPE: POUTRE TRIANGULÉE
			ÉCHELLE: N.A.É.

COTES	A B C D				CEC	COMMENTAIRES	PHOTOS	ACTIVITÉ
	96	1	2	1				
MATÉRIAUX	96	1	2	1	4	PERTES DE MATÉRIAUX MOYENNES À TRÈS IMPORTANTES. DÉFORMATION PAR CORROSION. AUCUNE ACTIVITÉ REQUISE.	EM_9738 & 9758	
PROTECTION CONTRE LA CORROSION	94	2	2	2	4	DÉFAUTS DE REVÊTEMENT MOYENS À TRÈS IMPORTANTS.	EM_9761	3065

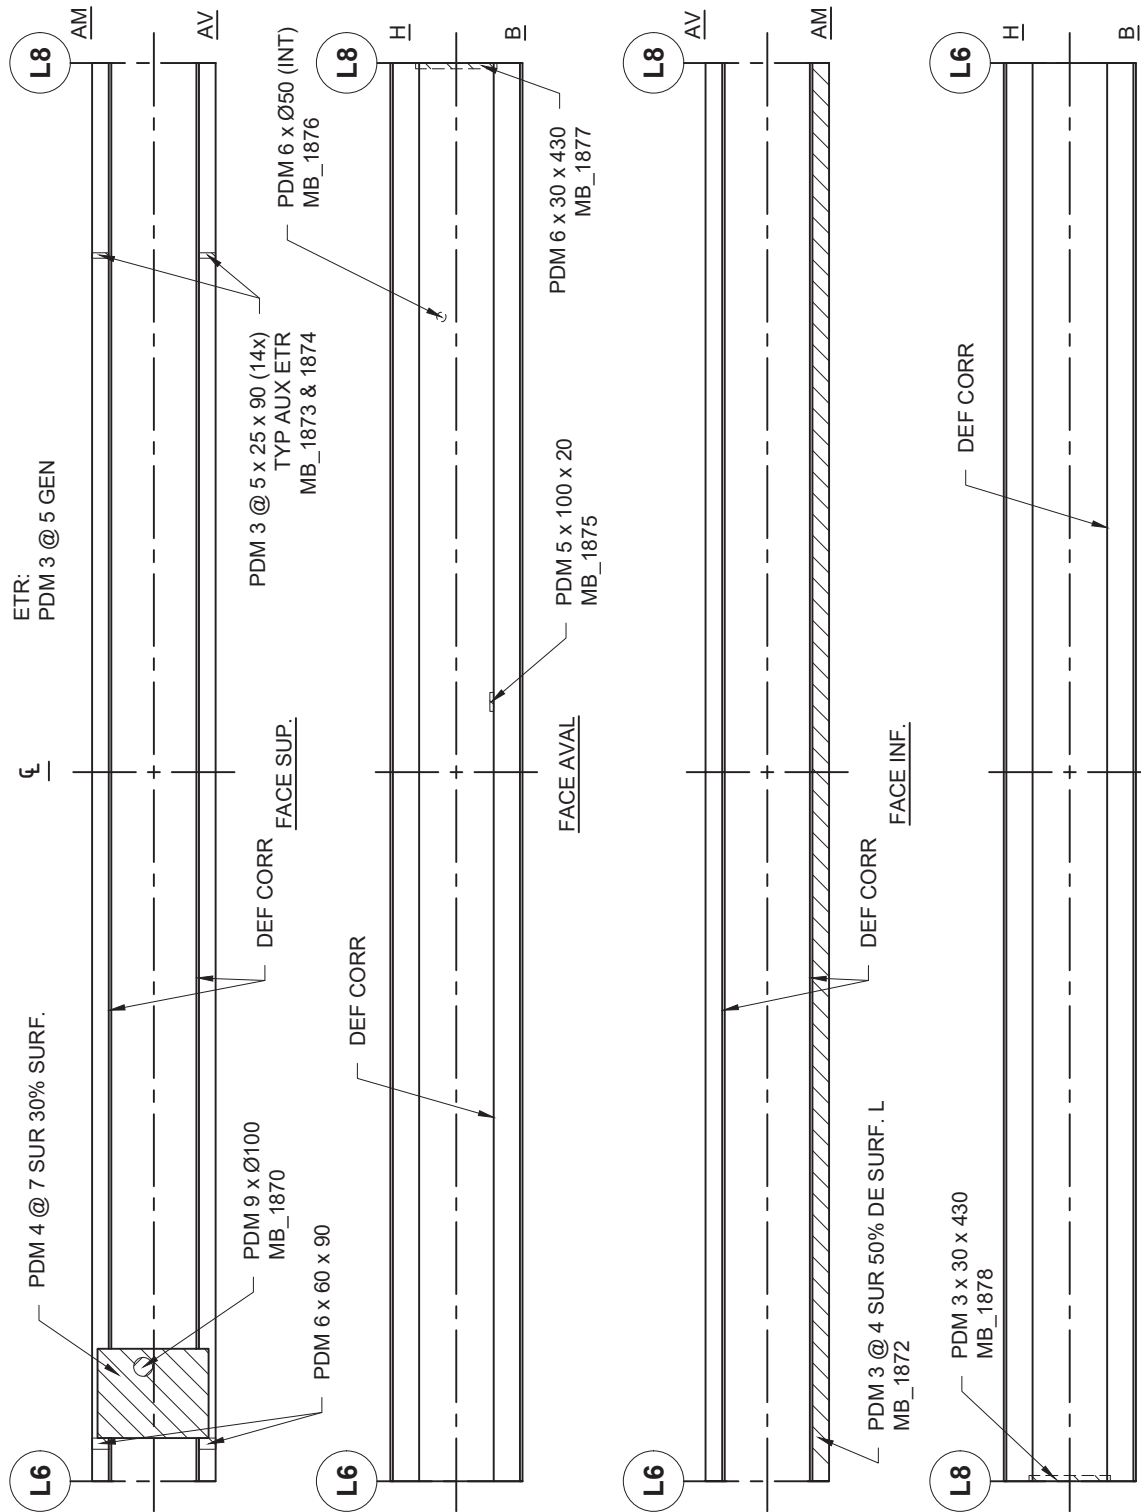
SECTION: 6	TRAVÉE: 19B-20	FERME: AMONT	CORDE INF.: L6-L8	TYPE: POUTRE TRIANGULÉE
DATE: 2016-11-16	INSPECTION PAR: MB	[REDACTED] N.A.É.

SECTION TYPE						
		[	]					
COTES	A	B	C	D	CEC	COMMENTAIRES	PHOTOS	ACTIVITÉ
MATÉRIAUX	85	5	5	5	3	PERTES DE MATÉRIAUX MOYENNES À TRÈS IMPORTANTES. DÉFORMATION PAR CORROSION. RÉDUCTION DE LA CAPACITÉ DE MANIÈRE APPRÉCIABLE.	MB_1870, 1877 & 1878	3221
PROTECTION CONTRE LA CORROSION	87	5	4	4	3	DÉFAUTS DE REVÊTEMENT MOYENS À TRÈS IMPORTANTS.		3065

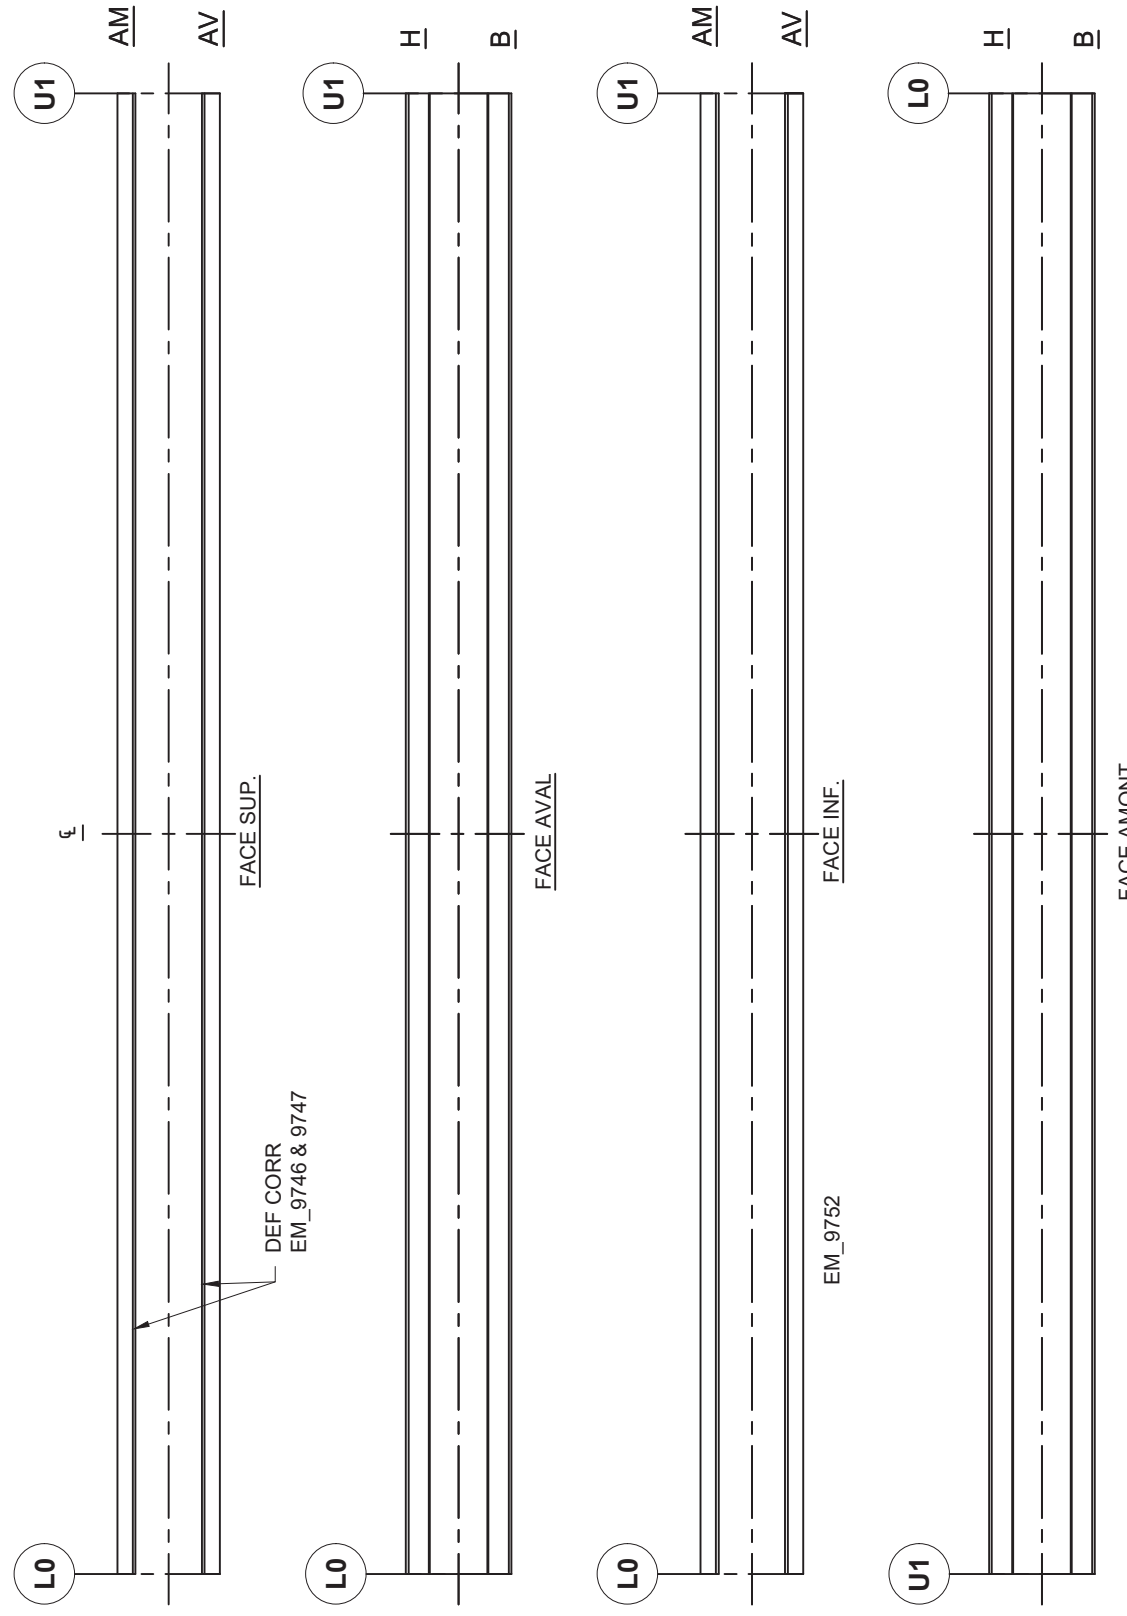
SECTION: 6	TRAVÉE: 19B-20	FERME: AMONT	DIAG. C.: L0-U1	TYPE: POUTRE TRIANGULÉE
DATE: 2016-11-16	INSPECTION PAR: EM			<span style="background-color: black; color: black;">XXXXXXXXXX</span> N.A.É.

SECTION TYPE		ACTIVITÉ	PHOTOS	COMMENTAIRES	CEC	D	C	B	A	COTES
[ ]				DÉFORMATION PAR CORROSION.	4	0	0	3	97	MATÉRIAUX
[ ]		3065	EM_9746 & 9752	DÉFAUTS DE REVÊTEMENT MOYENS À TRÈS IMPORTANTS.	3	2	3	10	85	PROTECTION CONTRE LA CORROSION

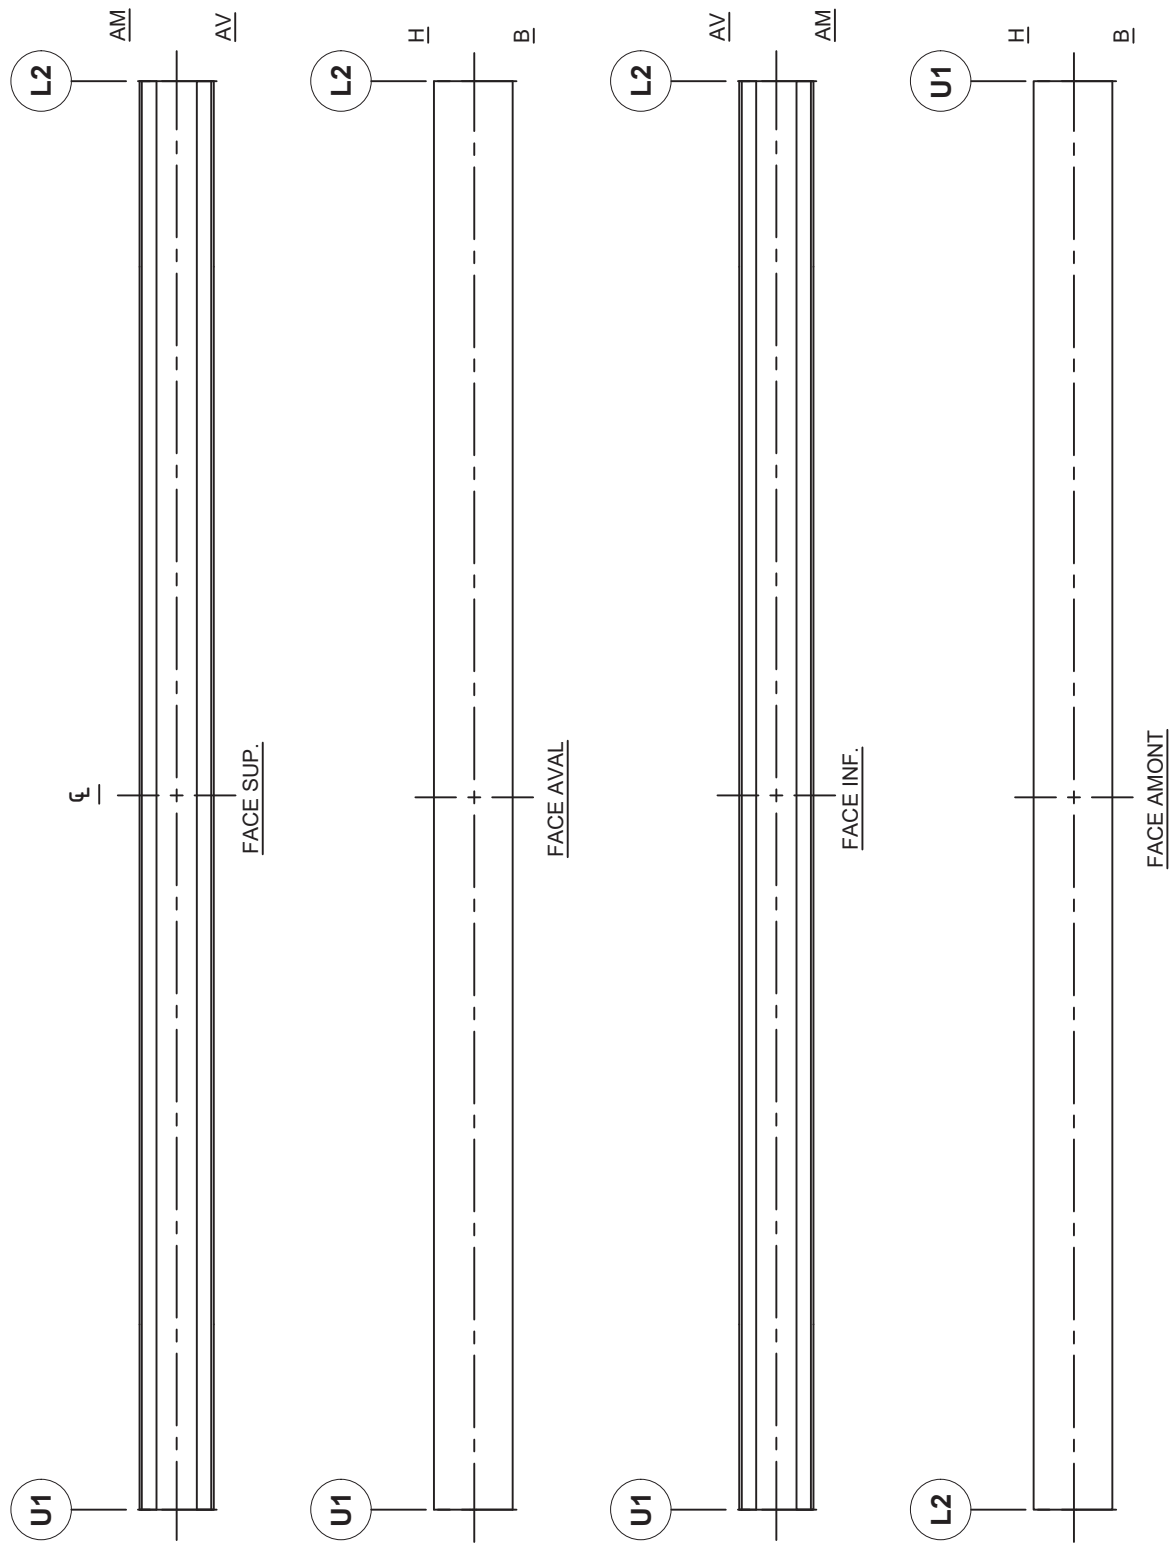
COTES	A				B				CEC	COMMENTAIRES	PHOTOS	ACTIVITÉ	
	A	B	C	D	A	B	C	D					
MATÉRIAUX	100	0	0	0	4								
PROTECTION CONTRE LA CORROSION	97	1	1	1	4	DÉFAUTS DE REVÊTEMENT MOYENS À TRÈS IMPORTANTS.						EM_9771	3065

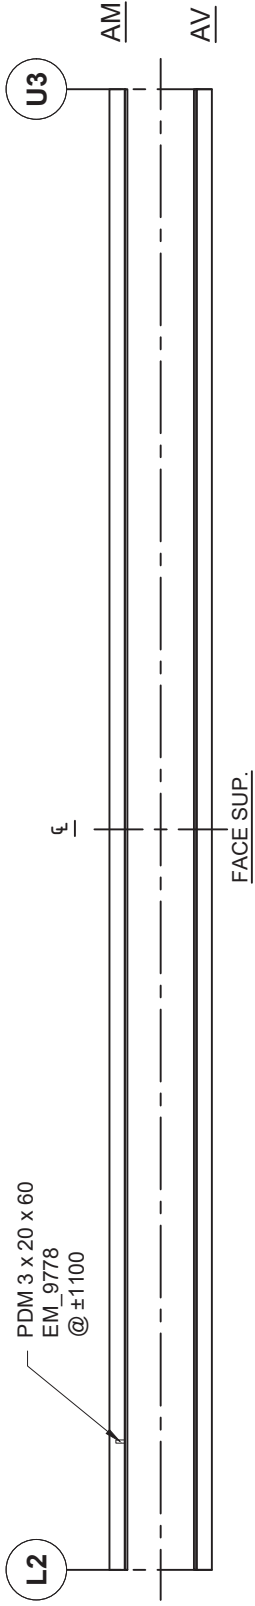
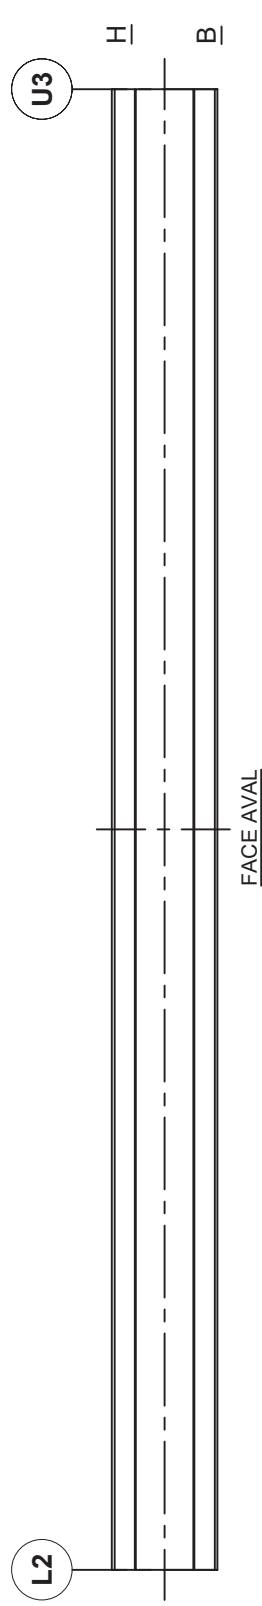
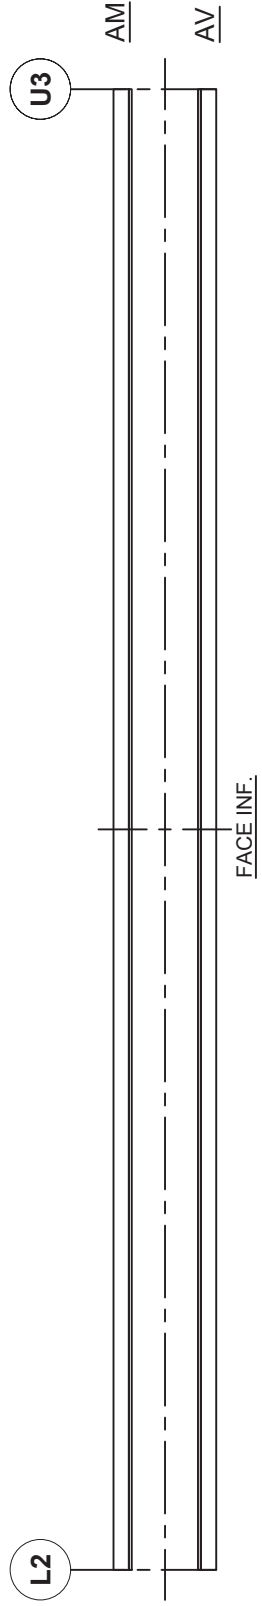
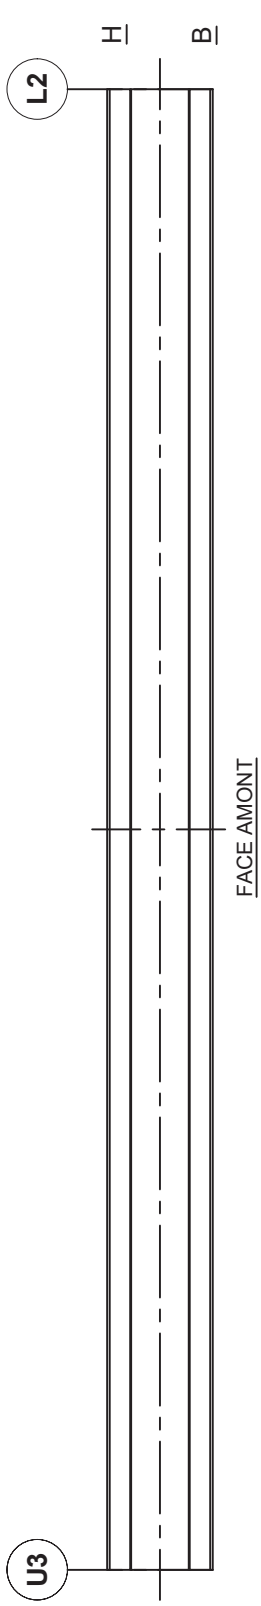
SECTION: 6 TRAVÉE: 19B-20 FERME: AMONT DIAG. C.: L2-U3 TYPE: POUTRE TRIANGULÉE  
DATE: 2016-11-16 INSPECTION PAR: EM [REDACTED] N.A.É.

SECTION TYPE		COMMENTAIRES	PHOTOS	ACTIVITÉ
A	B			
MATÉRIAUX	98 0			
PROTECTION CONTRE LA CORROSION	96 2	DÉFAUTS DE REVÊTEMENT MOYENS À TRÈS IMPORTANTS.		3065

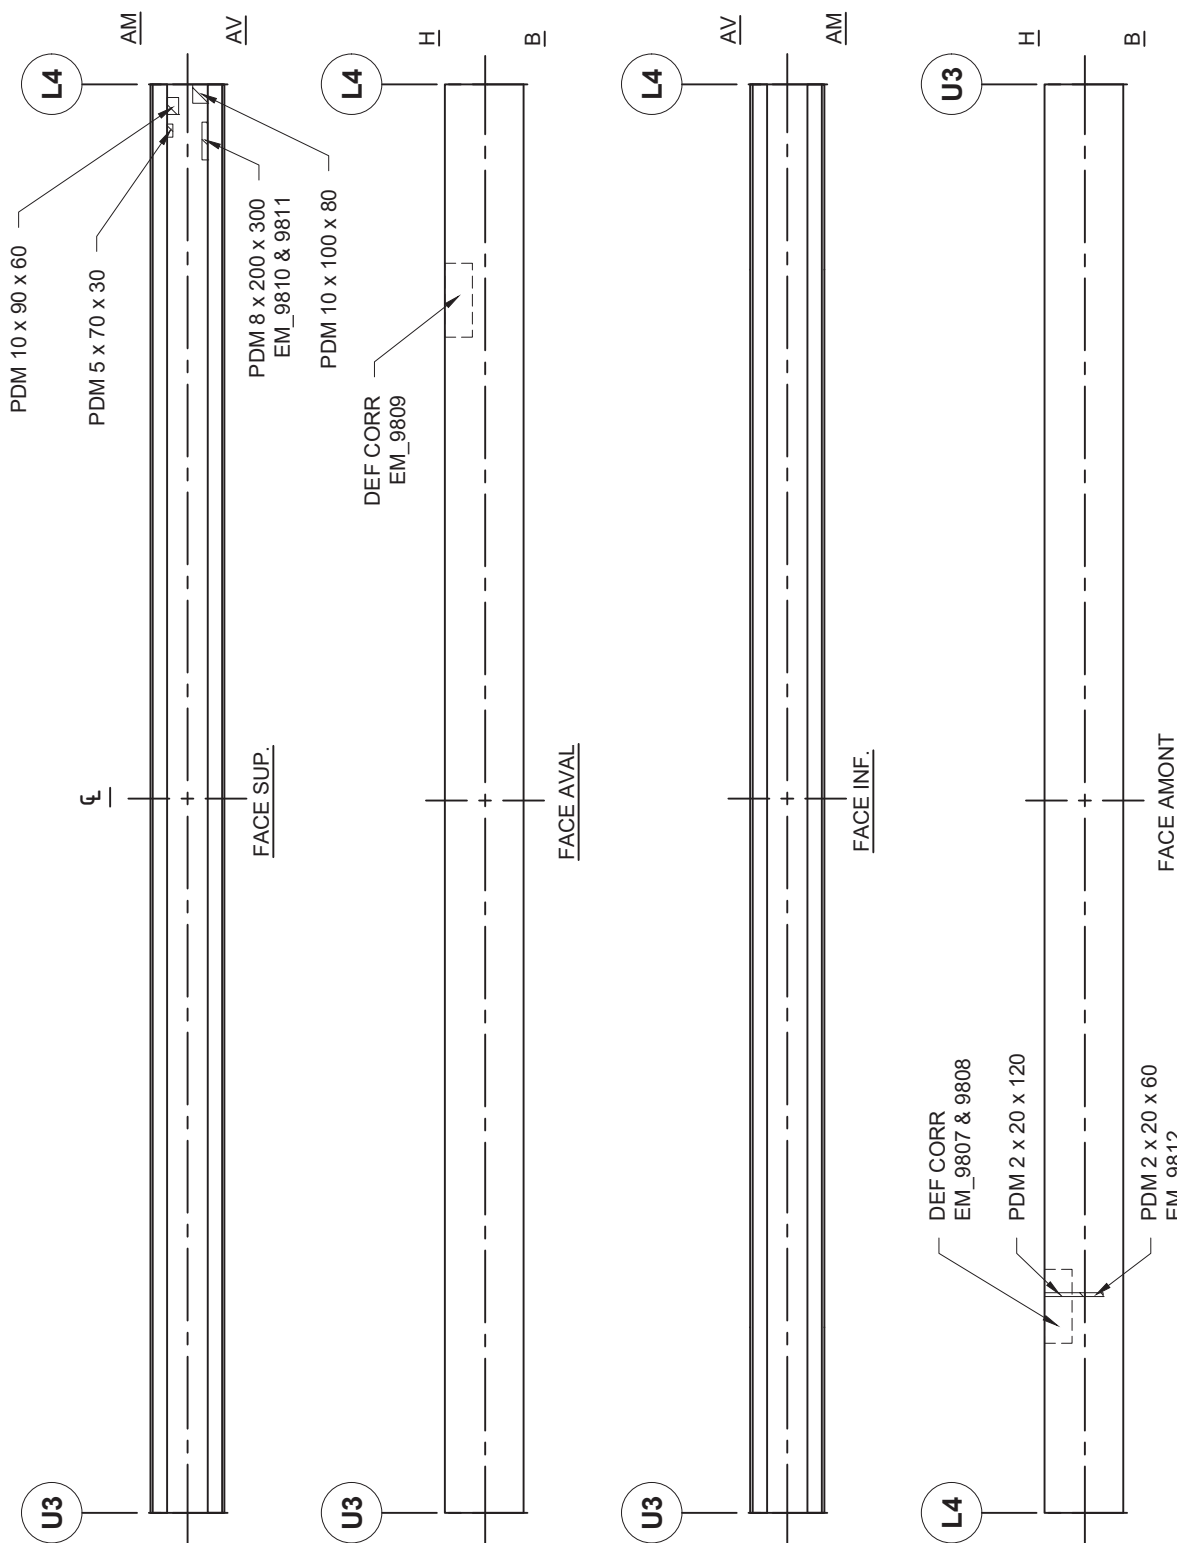
COTES	A B C D				CEC	COMMENTAIRES	PHOTOS	ACTIVITÉ
	97	1	1	1				
MATÉRIAUX	97	1	1	1	4	PERTES DE MATÉRIAUX MOYENNES À TRÈS IMPORTANTES. DÉFORMATION PAR CORROSION. AUCUNE ACTIVITÉ REQUISE.	EM_9808 & 9810	
PROTECTION CONTRE LA CORROSION	97	2	1	0	4

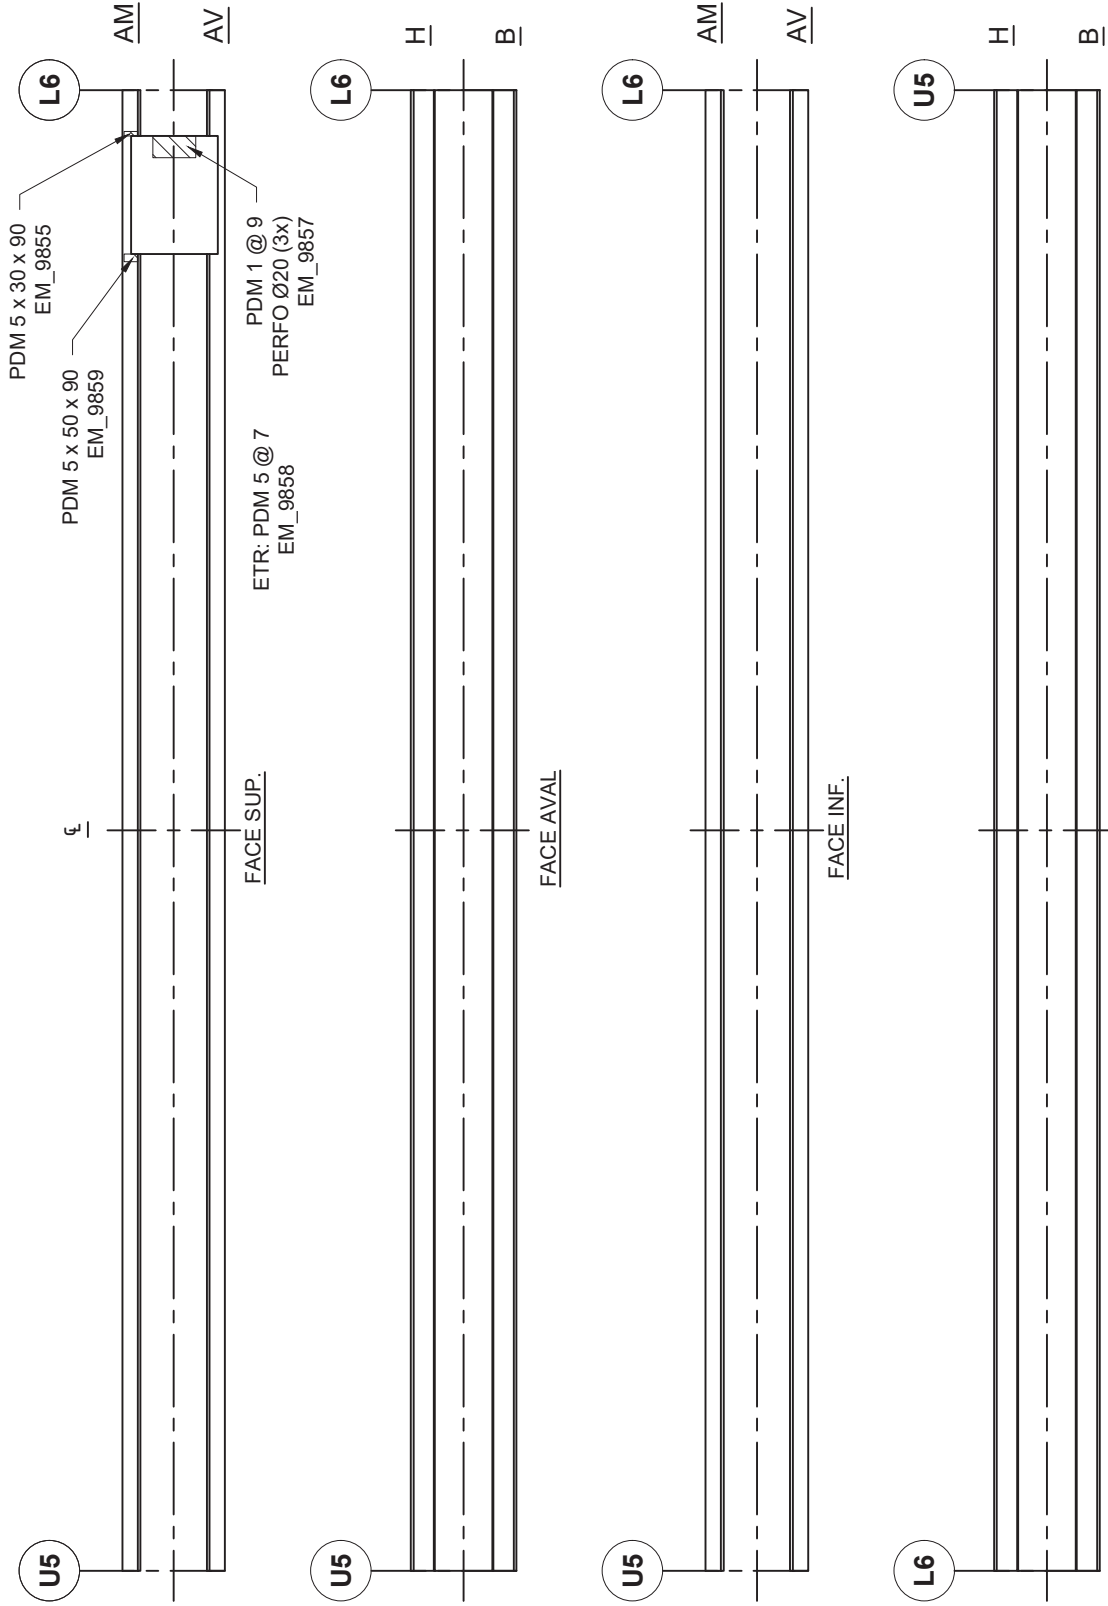
SECTION: 6 TRAVÉE: 19B-20 FERME: AMONT DIAG. C.: U5-L6 TYPE: POUTRE TRIANGULÉE  
DATE: 2016-11-16 INSPECTION PAR: EM [REDACTED] N.A.É.

SECTION TYPE		SECTION TYPE	
COTES	A B C D CEC	COMMENTAIRES	ACTIVITÉ
MATÉRIAUX	96 1 1 2 4	PERTES DE MATÉRIAUX MOYENNES À TRÈS IMPORTANTES. PERFORATIONS MULTIPLES.	PHOTOS EM_9855 & 9857
PROTECTION CONTRE LA CORROSION	98 1 1 0 4		ACTIVITÉ 3221

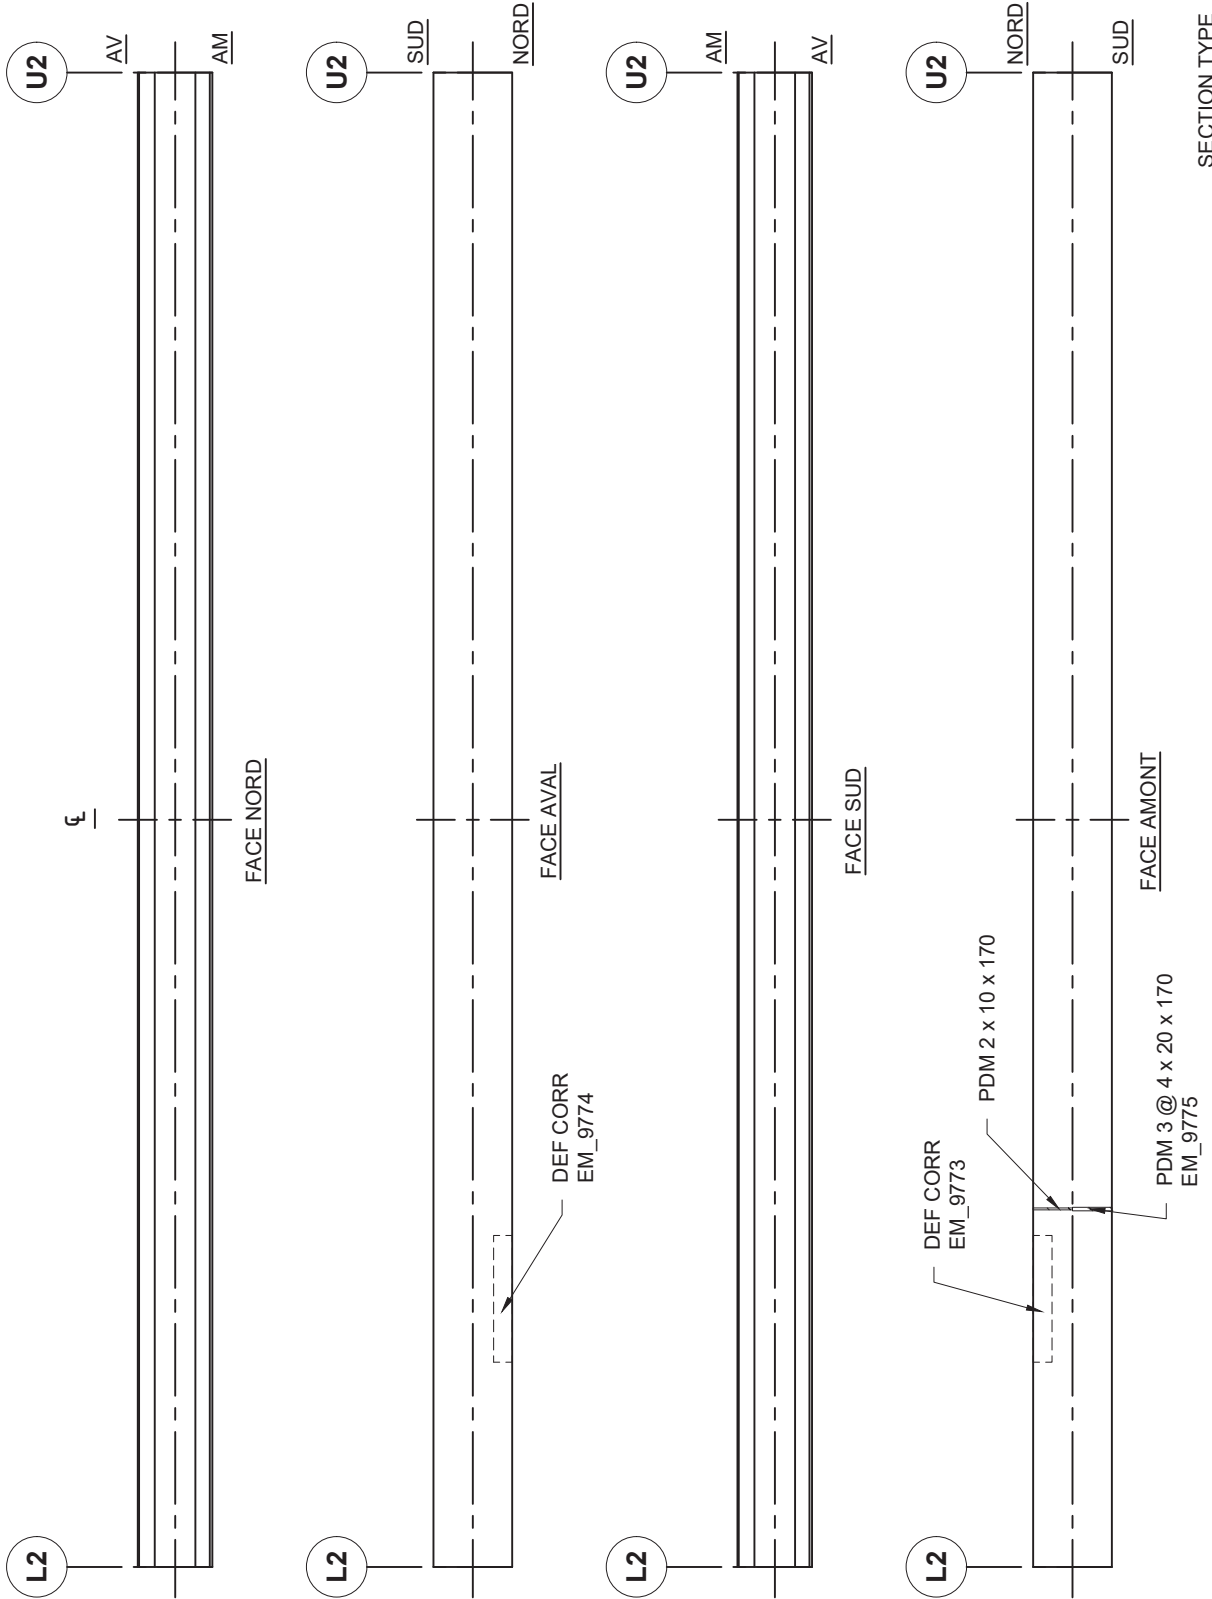
COTES	A	B	C	D	CEC	COMMENTAIRES	PHOTOS	ACTIVITÉ
MATÉRIAUX	97	1	1	1	3	PERTES DE MATÉRIAUX MOYENNES À TRÈS IMPORTANTES. DÉFORMATION PAR CORROSION. PERTE DE CAPACITÉ D'ENVIRON 10%.	EM_9774 & 9775	3221
PROTECTION CONTRE LA CORROSION	96	2	1	1	4	DÉFAUTS DE REVÊTEMENT MOYENS À TRÈS IMPORTANTS.		3065

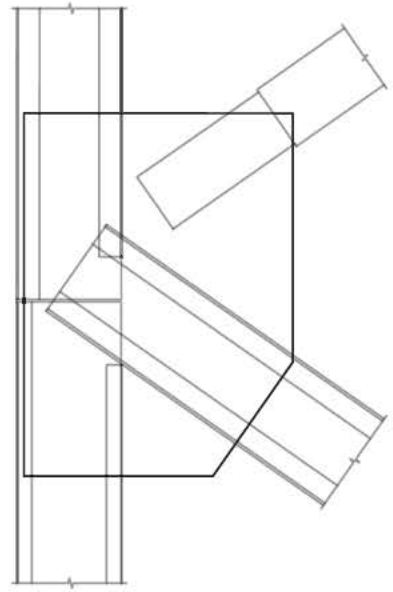
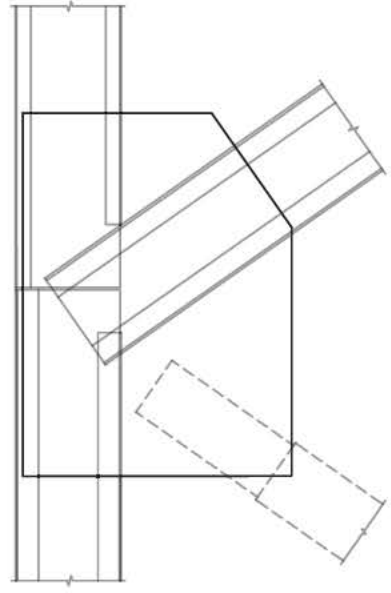
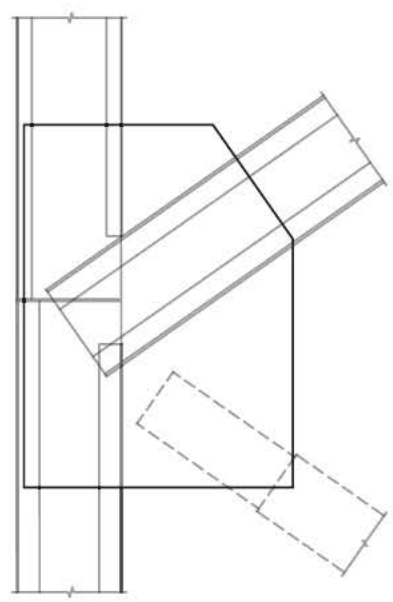
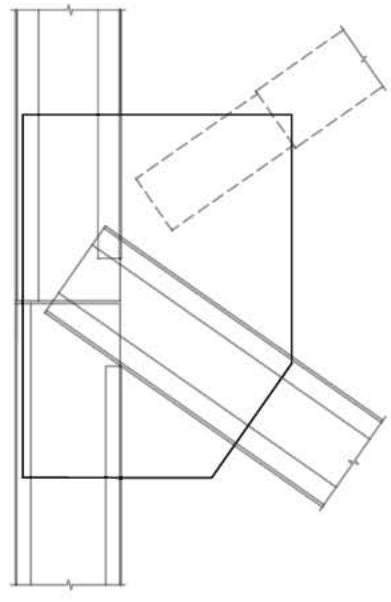
SECTION: 6	TRAVÉE: 19B-20	FERME: AMONT	NOEUD: U1	TYPE: GOUSSET
DATE: 2016-11-16	INSPECTION PAR: EM			1:50

COTES	A	B	C	D	CEC	COMMENTAIRES	PHOTOS	ACTIVITÉ
MATÉRIAUX	100	0	0	0	4	ÉLÉMENT RENFORCÉ.		
PROTECTION CONTRE LA CORROSION	95	5	0	0	4

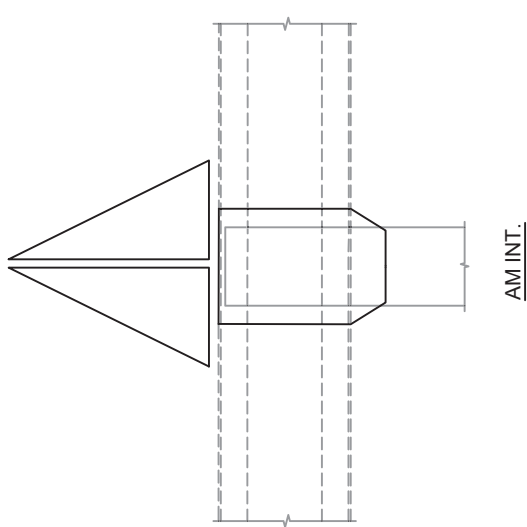
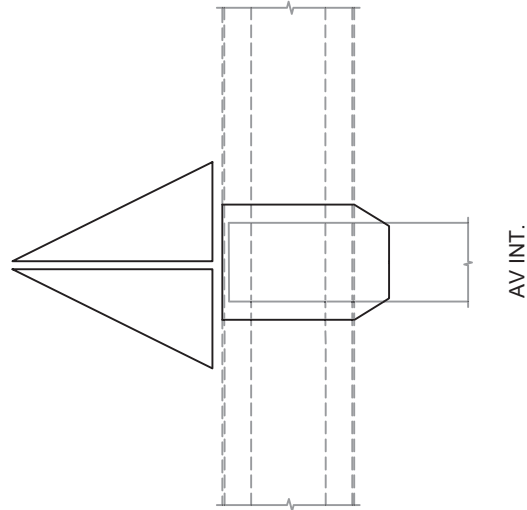
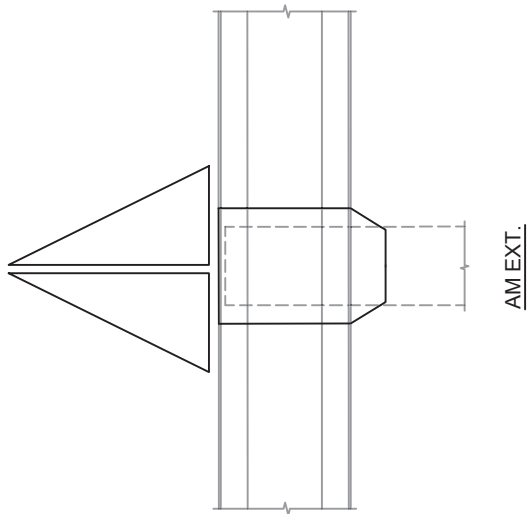
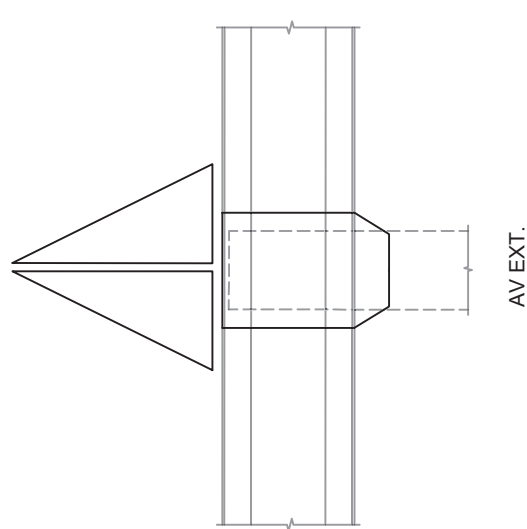
SECTION: 6	TRAVÉE: 19B-20	FERME: AMONT	NOEUD: U2	TYPE: GOUSSET
DATE: 2016-11-16	INSPECTION PAR: EM			1:40

COTES	A	B	C	D	CEC	COMMENTAIRES	PHOTOS	ACTIVITÉ
PROTECTION CONTRE LA CORROSION	93	5	2	0	4

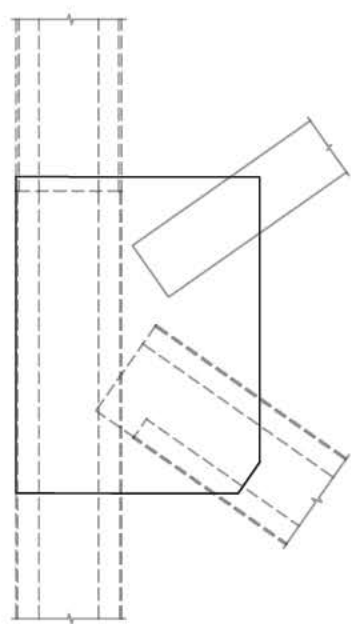
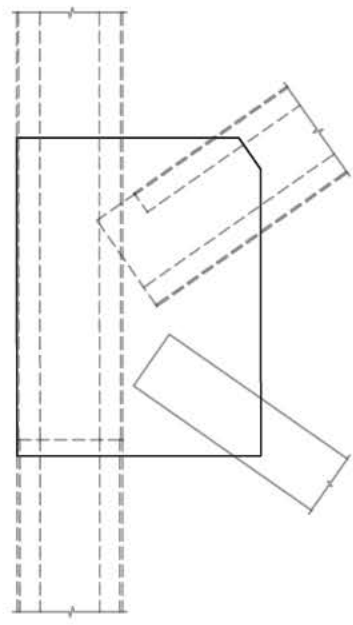
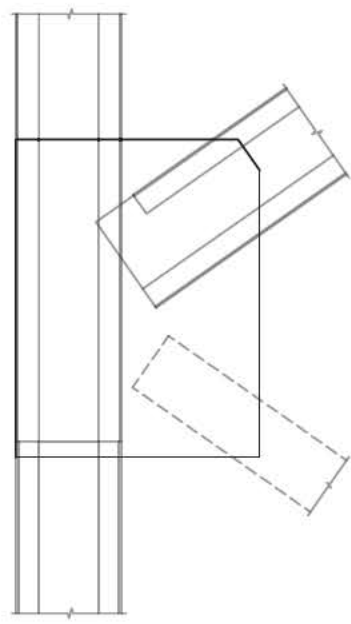
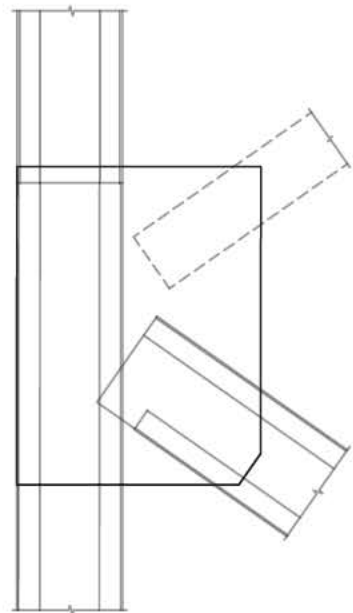
SECTION: 6	TRAVÉE: 19B-20	FERME: AMONT	NOEUD: U3	TYPE: GOUSSET
DATE: 2016-11-16	INSPECTION PAR: EM			1:50

COTES	A B C D				CEC	COMMENTAIRES	PHOTOS	ACTIVITÉ
	A	B	C	D				
MATÉRIAUX	100	0	0	0	4	ÉLÉMENT RENFORCÉ.		
PROTECTION CONTRE LA CORROSION	97	2	1	0	4

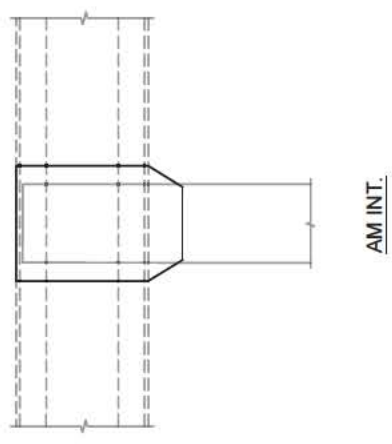
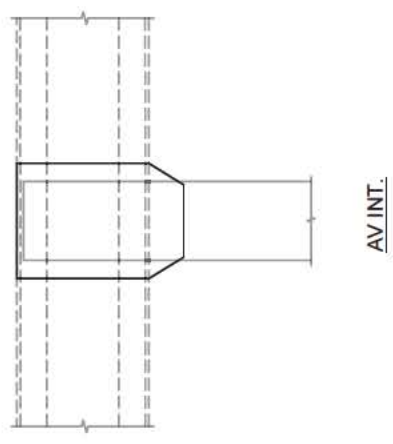
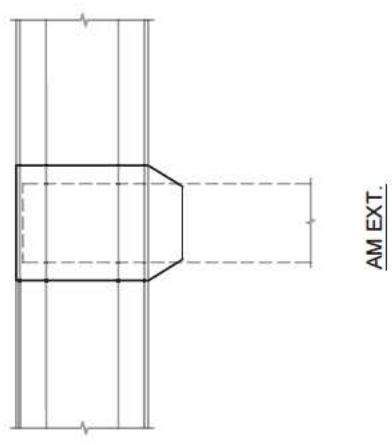
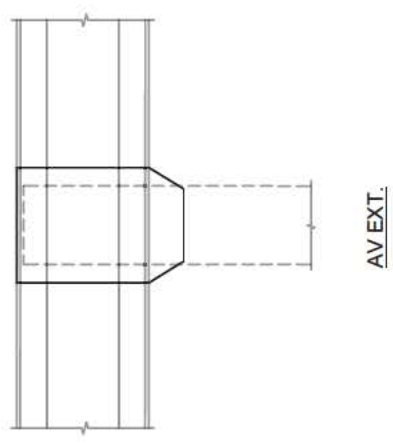
SECTION: 6	TRAVÉE: 19B-20	FERME: AMONT	NOEUD: U4	TYPE: GOUSSET
DATE: 2016-11-16	INSPECTION PAR: EM			1:40

COTES	A	B	C	D	CEC	COMMENTAIRES	PHOTOS	ACTIVITÉ
MATÉRIAUX	100	0	0	0	4			
PROTECTION CONTRE LA CORROSION	90	5	3	2	3	DÉFAUTS DE REVÊTEMENT MOYENS À TRÈS IMPORTANTS.		3065

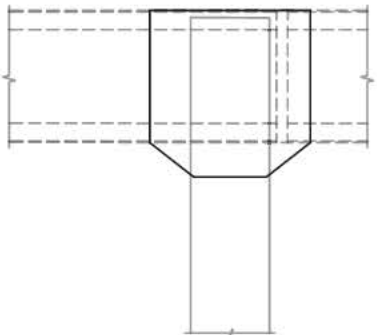
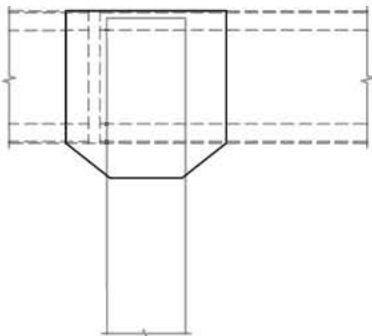
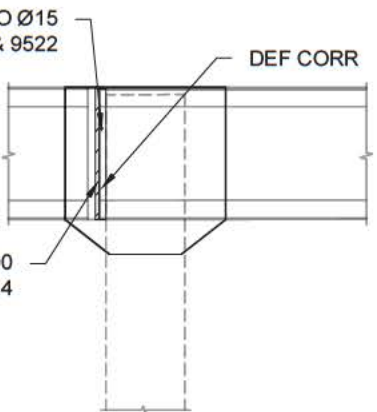
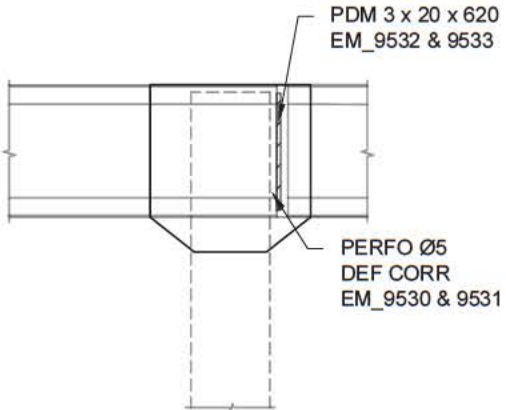
SECTION: 6 TRAVÉE: 19B-20 FERME: AMONT NOEUD: U8 TYPE: GOUSSET  
DATE: 2016-11-09 INSPECTION PAR: EM [REDACTED] 1:40

COTES	A	B	C	D	CEC	COMMENTAIRES	PHOTOS	ACTIVITÉ
MATÉRIAUX	88	2	5	5	1	PERTES DE MATÉRIAUX MOYENNES À TRÈS MPORTANTES. PERFORATION Ø5 ET 15 mm. DÉFORMATION PAR CORROSION. RÉDUCTION DE LA CAPACITÉ D'ENVIRON 35%.	EM_9523 & 9532	3221
PROTECTION CONTRE LA CORROSION	80	10	5	5	3	DÉFAUTS DE REVÊTEMENT MOYENS À TRÈS IMPORTANTS.	EM_9522 & 9530	3065
