# Rapport d'inspection annuelle

Inspection détaillée du pont Jacques-Cartier, section 6  
Version finale

Contrat: 62408

23 juin 2017

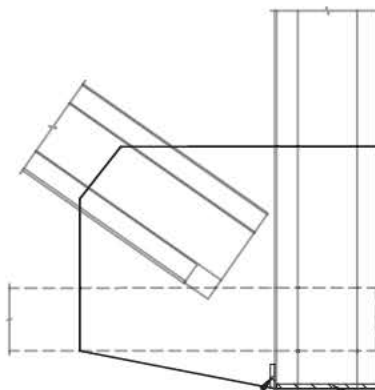
PDM 4 x 160 x 30  
EM\_9725 & 2726

DEF CORR

COTES	A	B	C	D	CEC	COMMENTAIRES	PHOTOS	ACTIVITÉ
MATÉRIAUX	97	0	3	0	4	PERTES DE MATÉRIAUX IMPORTANTES. DÉFORMATION PAR CORROSION. ÉLÉMENT RENFORCÉ. AUCUNE ACTIVITÉ REQUISE.	EM_9729 & 9730	
PROTECTION CONTRE LA CORROSION	100	0	0	0	4

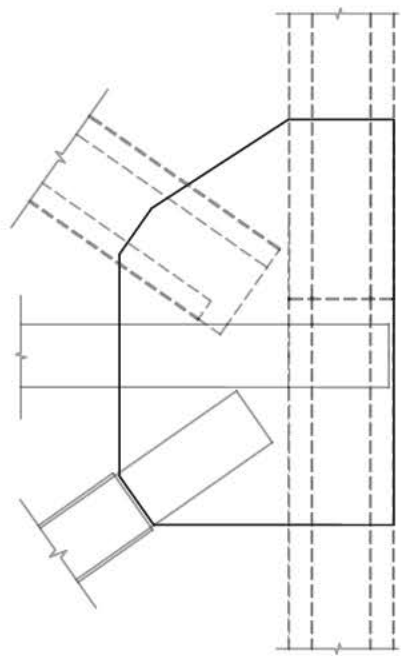
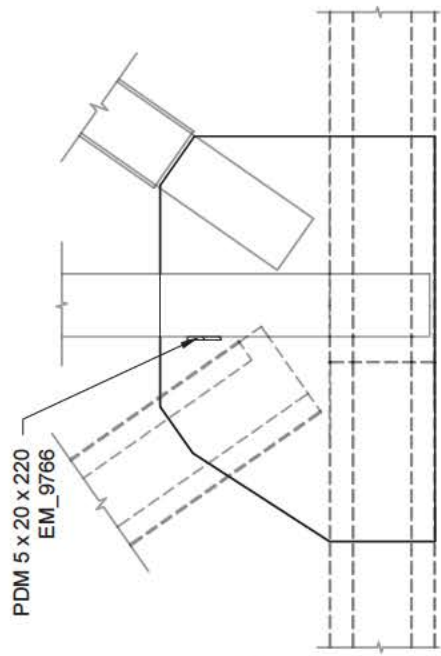
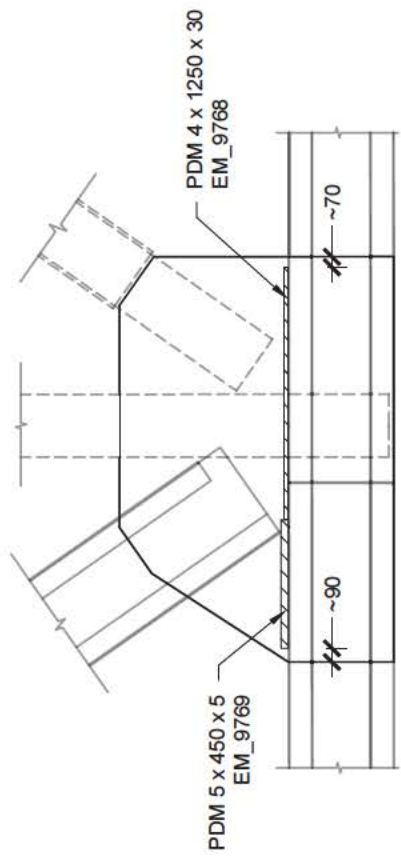
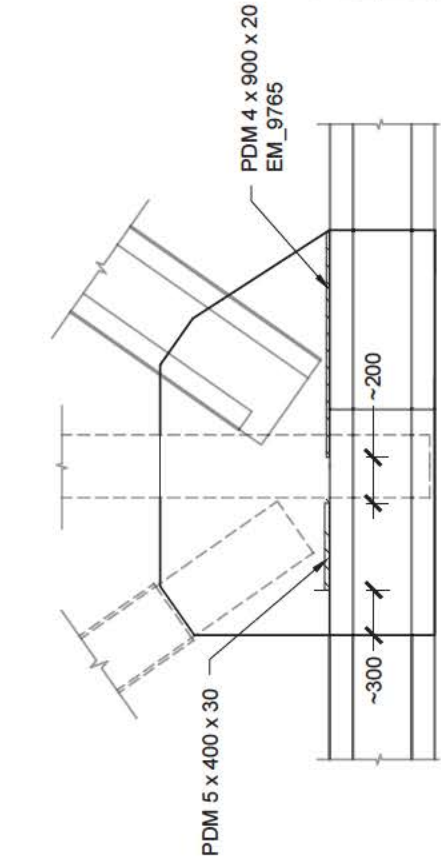
COTES	A	B	C	D	CEC	COMMENTAIRES	PHOTOS	ACTIVITÉ
MATÉRIAUX	95	0	3	2	2	PERTES DE MATÉRIAUX IMPORTANTES À TRÈS IMPORTANTES. RÉDUCTION DE LA CAPACITÉ D'ENVIRON 25%.	EM_9765 & 9769	3221
PROTECTION CONTRE LA CORROSION	98	1	1	0	4

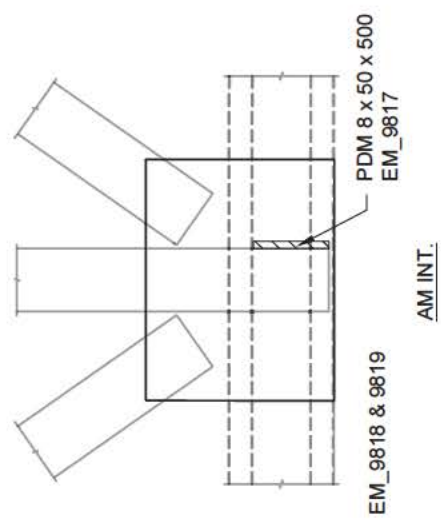
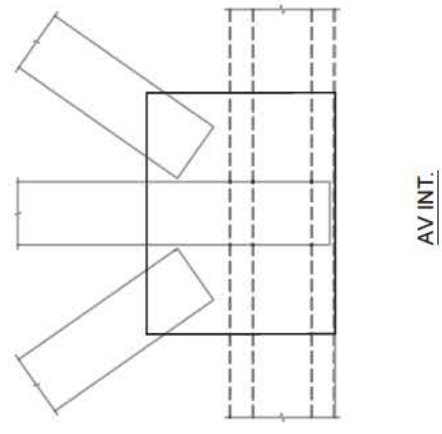
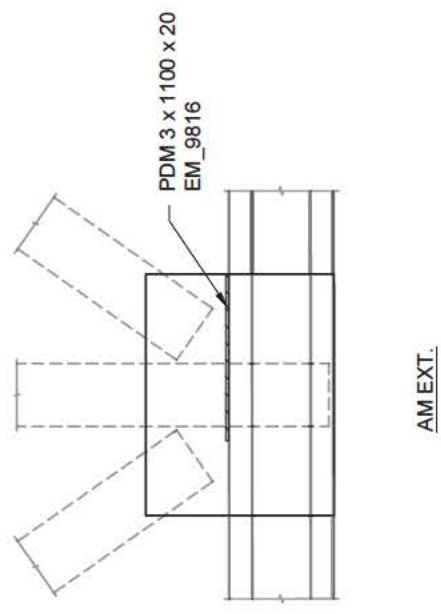
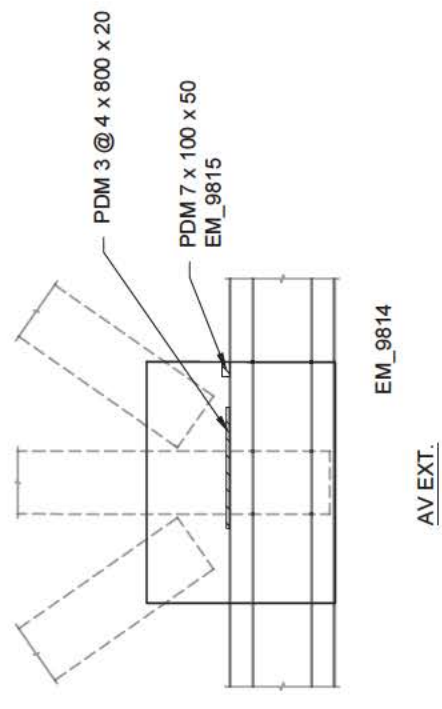
SECTION: 6	TRAVÉE: 19B-20	FERME: AMONT	NOEUD: L4	TYPE: GOUSSET
DATE: 2016-11-16	INSPECTION PAR: EM			1:50

COTES	A	B	C	D	CEC	COMMENTAIRES	PHOTOS	ACTIVITÉ
MATÉRIAUX	96	1	2	1	3	PERTES DE MATÉRIAUX MOYENNES À TRÈS IMPORTANTES. RÉDUCTION DE LA CAPACITÉ D'ENVIRON 15%.	EM_9814 & 9816	3221
PROTECTION CONTRE LA CORROSION	96	1	2	1	4	DÉFAUTS DE REVÊTEMENT MOYENS À TRÈS IMPORTANTS.	EM_9818 & 9819	3065

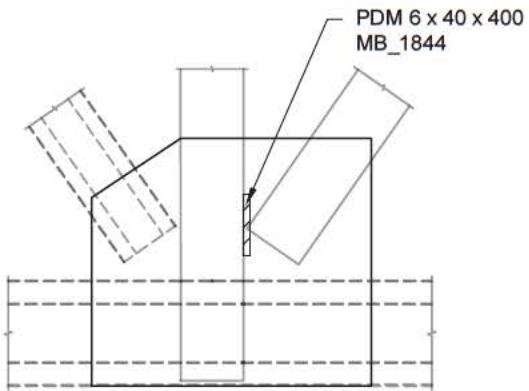
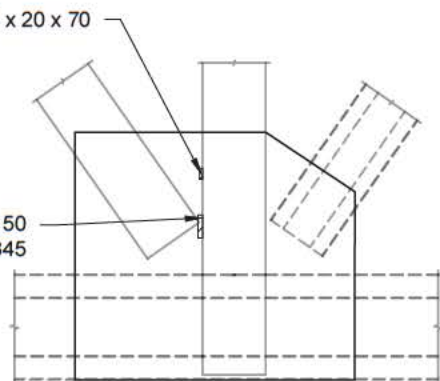
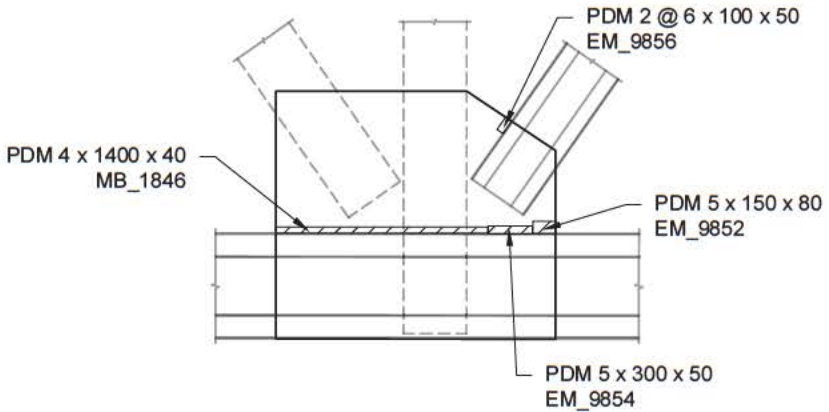
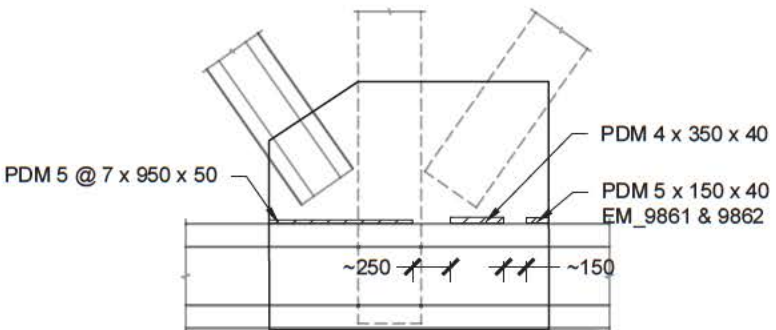
COTES	A	B	C	D	CEC	COMMENTAIRES	PHOTOS	ACTIVITÉ
MATÉRIAUX	94	0	3	3	2	PERTES DE MATÉRIAUX MOYENNES À TRÈS IMPORTANTES. RÉDUCTION DE LA CAPACITÉ DE 25%.	EM_9854, 9861 & 9862 MB_1846	3221
PROTECTION CONTRE LA CORROSION	96	2	1	1	4	DÉFAUTS DE REVÊTEMENT MOYENS À TRÈS IMPORTANTS.		3065

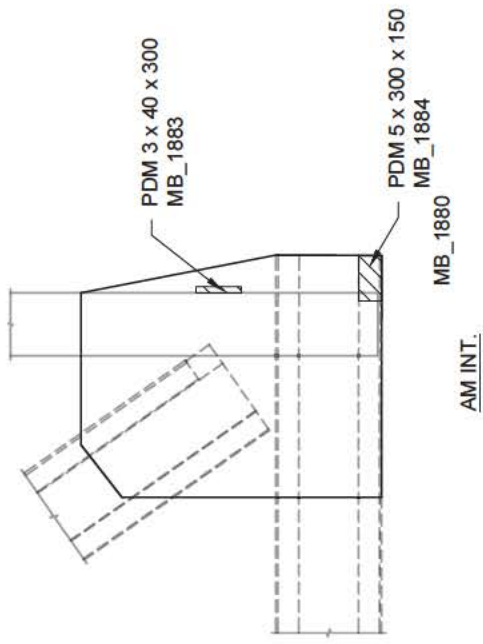
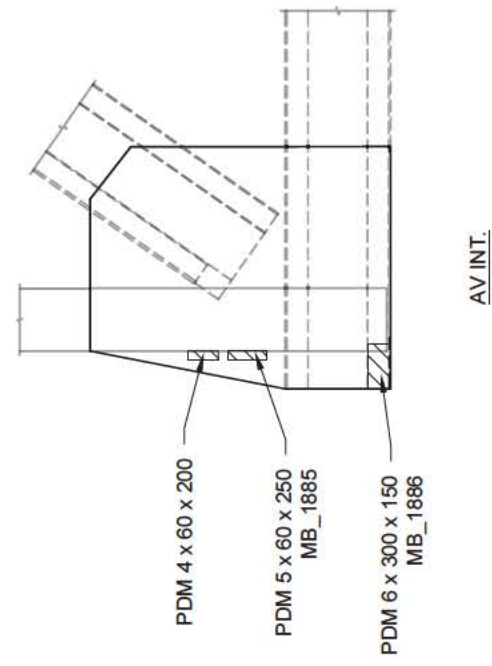
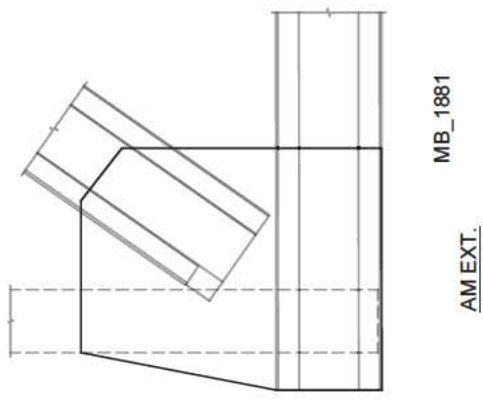
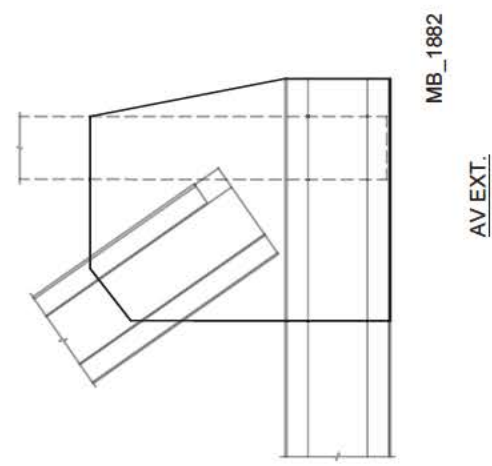
SECTION: 6	TRAVÉE: 19B-20	FERME: AMONT	NOEUD: L8	TYPE: GOUSSET
DATE: 2016-11-23	INSPECTION PAR: MB			1:50

COTES	A	B	C	D	CEC	COMMENTAIRES	PHOTOS	ACTIVITÉ
MATÉRIAUX	94	2	2	2	4	PERTES DE MATÉRIAUX MOYENNES À TRÈS IMPORTANTES. ÉLÉMENT RENFORCÉ. AUCUNE ACTIVITÉ REQUISE.	MB_1885 & 1886	
PROTECTION CONTRE LA CORROSION	98	2	0	0	4

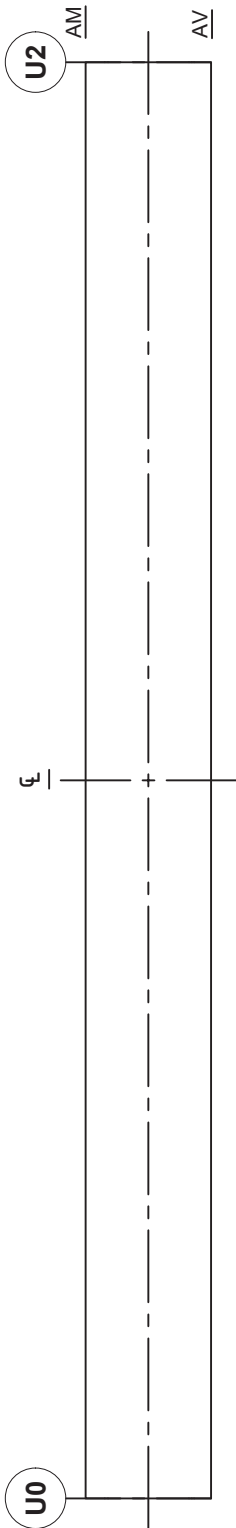
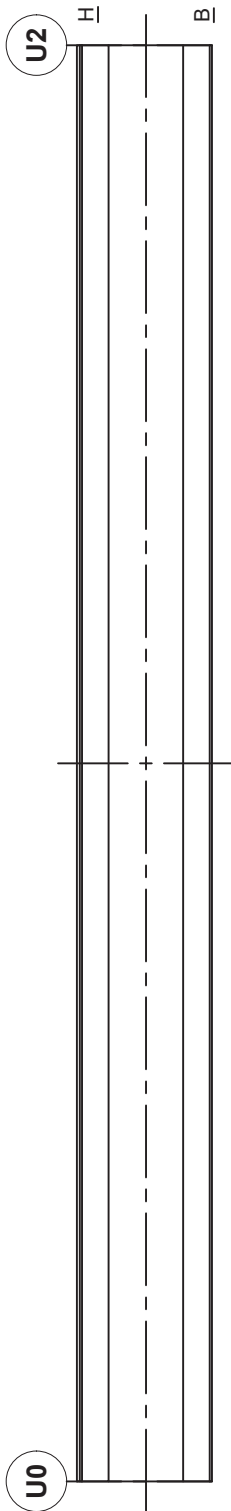
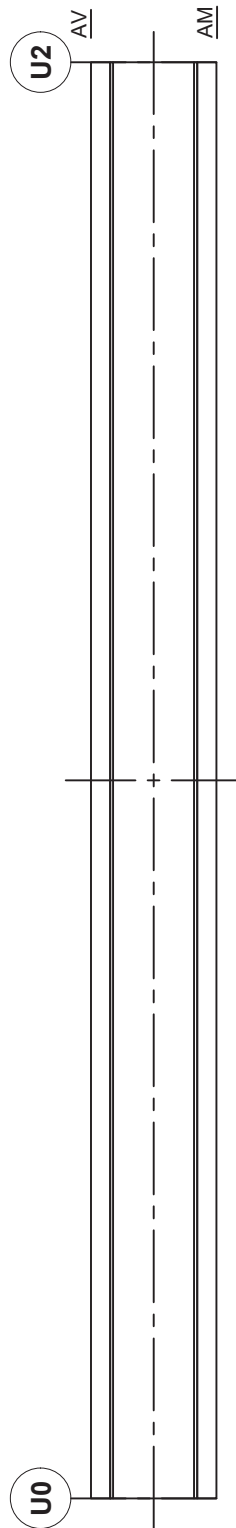
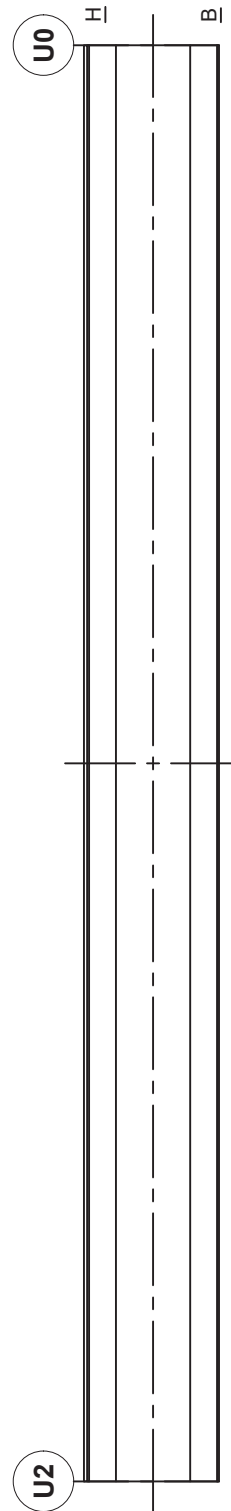
SECTION TYPE		COMMENTAIRES	PHOTOS	ACTIVITÉ
COTES	A B C D CEC			
MATÉRIAUX	100 0 0 0 4	DÉFAUTS DE REVÊTEMENT MOYENS À TRÈS IMPORTANTS.	MB_1774	3065
PROTECTION CONTRE LA CORROSION	95 3 1 1 4

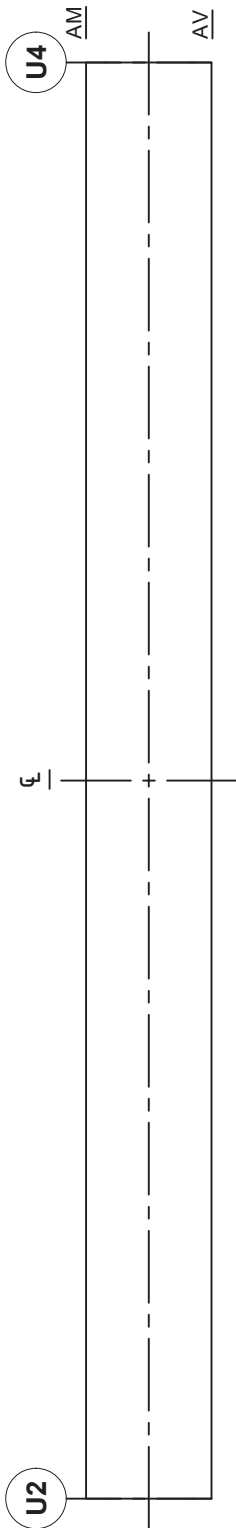
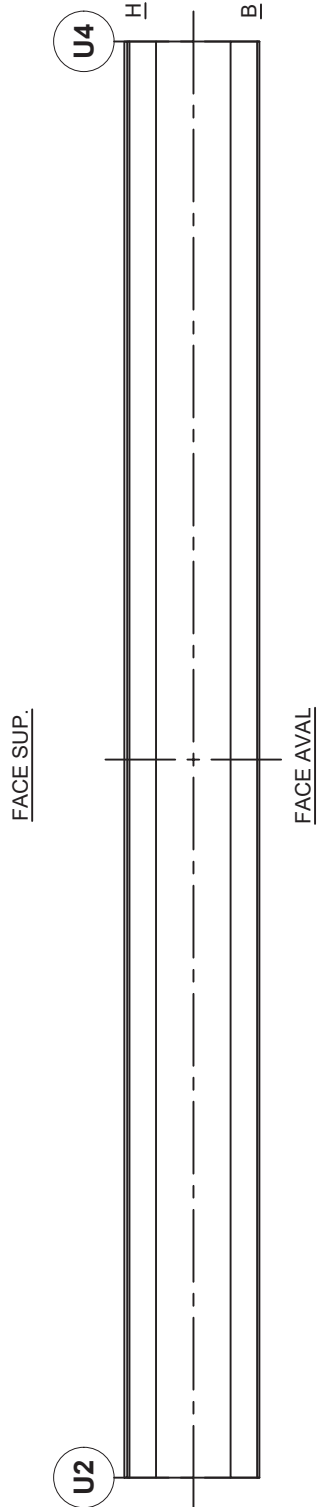
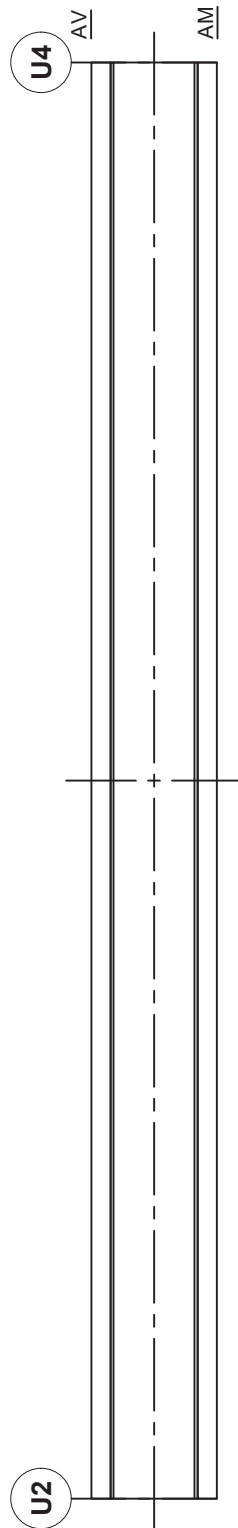
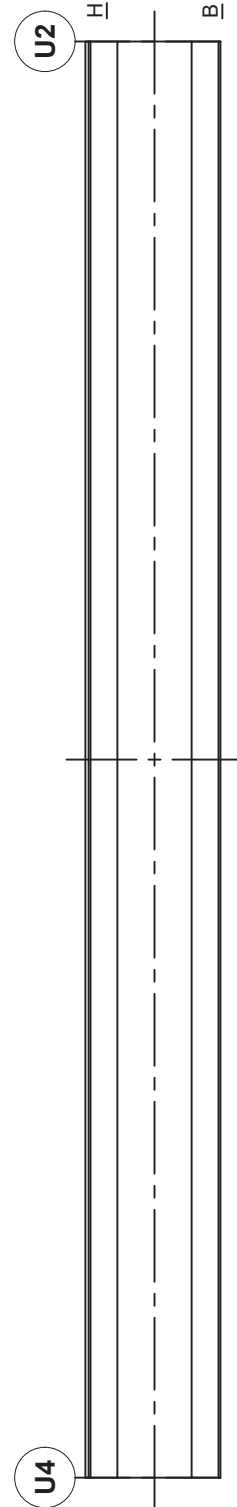
SECTION: 6	TRAVÉE: 19B-20	FERME: CENTRE	CORDE SUP.: U2-U4	TYPE: POUTRE TRIANGULÉE
DATE: 2016-11-16	INSPECTION PAR: MB	[REDACTED] N.A.É.

SECTION TYPE			
		[ ]		[ ]	
COTES	COMMENTAIRES	PHOTOS	ACTIVITÉ		
MATÉRIAUX	100	0	0	4	
PROTECTION CONTRE LA CORROSION	96	2	1	4	DÉFAUTS DE REVÊTEMENT MOYENS À TRÈS IMPORTANTS.
					3065

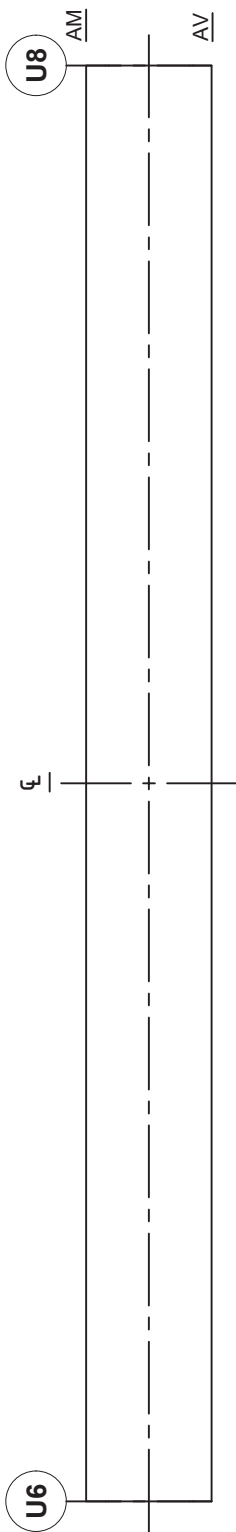
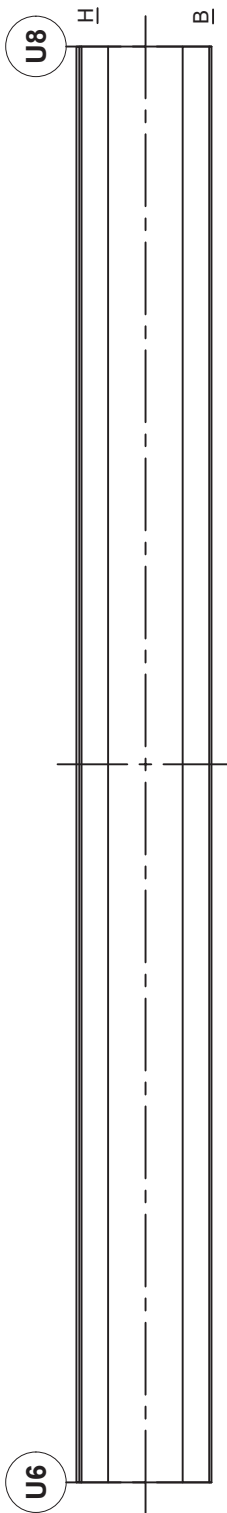
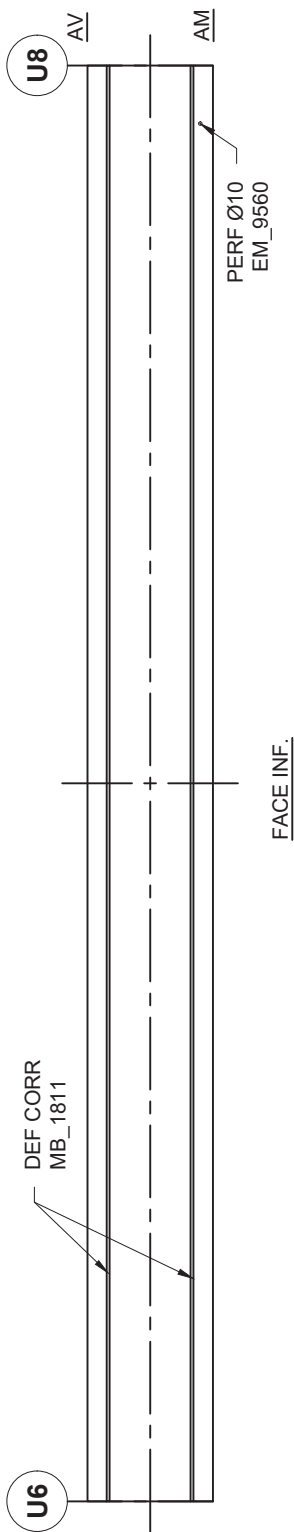
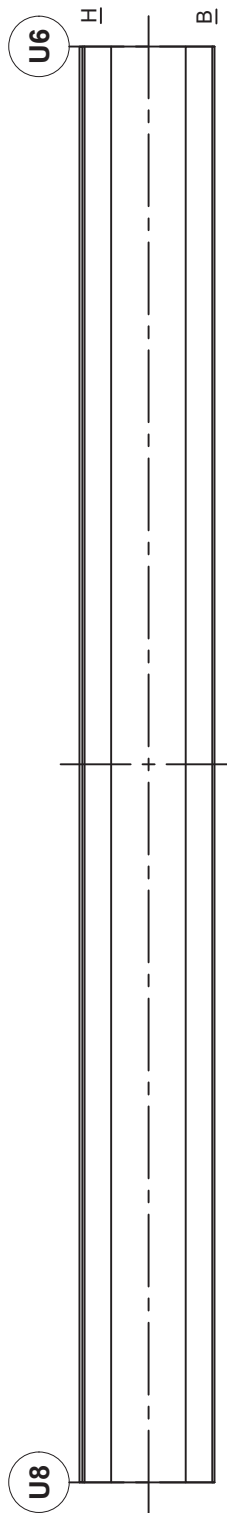
SECTION: 6	TRAVÉE: 19B-20	FERME: CENTRE	CORDE SUP.: U6-U8	TYPE: POUTRE TRIANGULÉE
DATE: 2016-11-16	INSPECTION PAR: MB	[REDACTED] N.A.É.

COTES	A				B				CEC	COMMENTAIRES	PHOTOS	ACTIVITÉ
	97	1	1	1	96	2	1	1				
MATÉRIAUX	97	1	1	1	4	PERFORATION Ø10mm. DÉFORMATION PAR CORROSION.				EM_9560	3221	
PROTECTION CONTRE LA CORROSION	96	2	1	1	4	DÉFAUTS DE REVÊTEMENT MOYENS À TRÈS IMPORTANTS.					3065

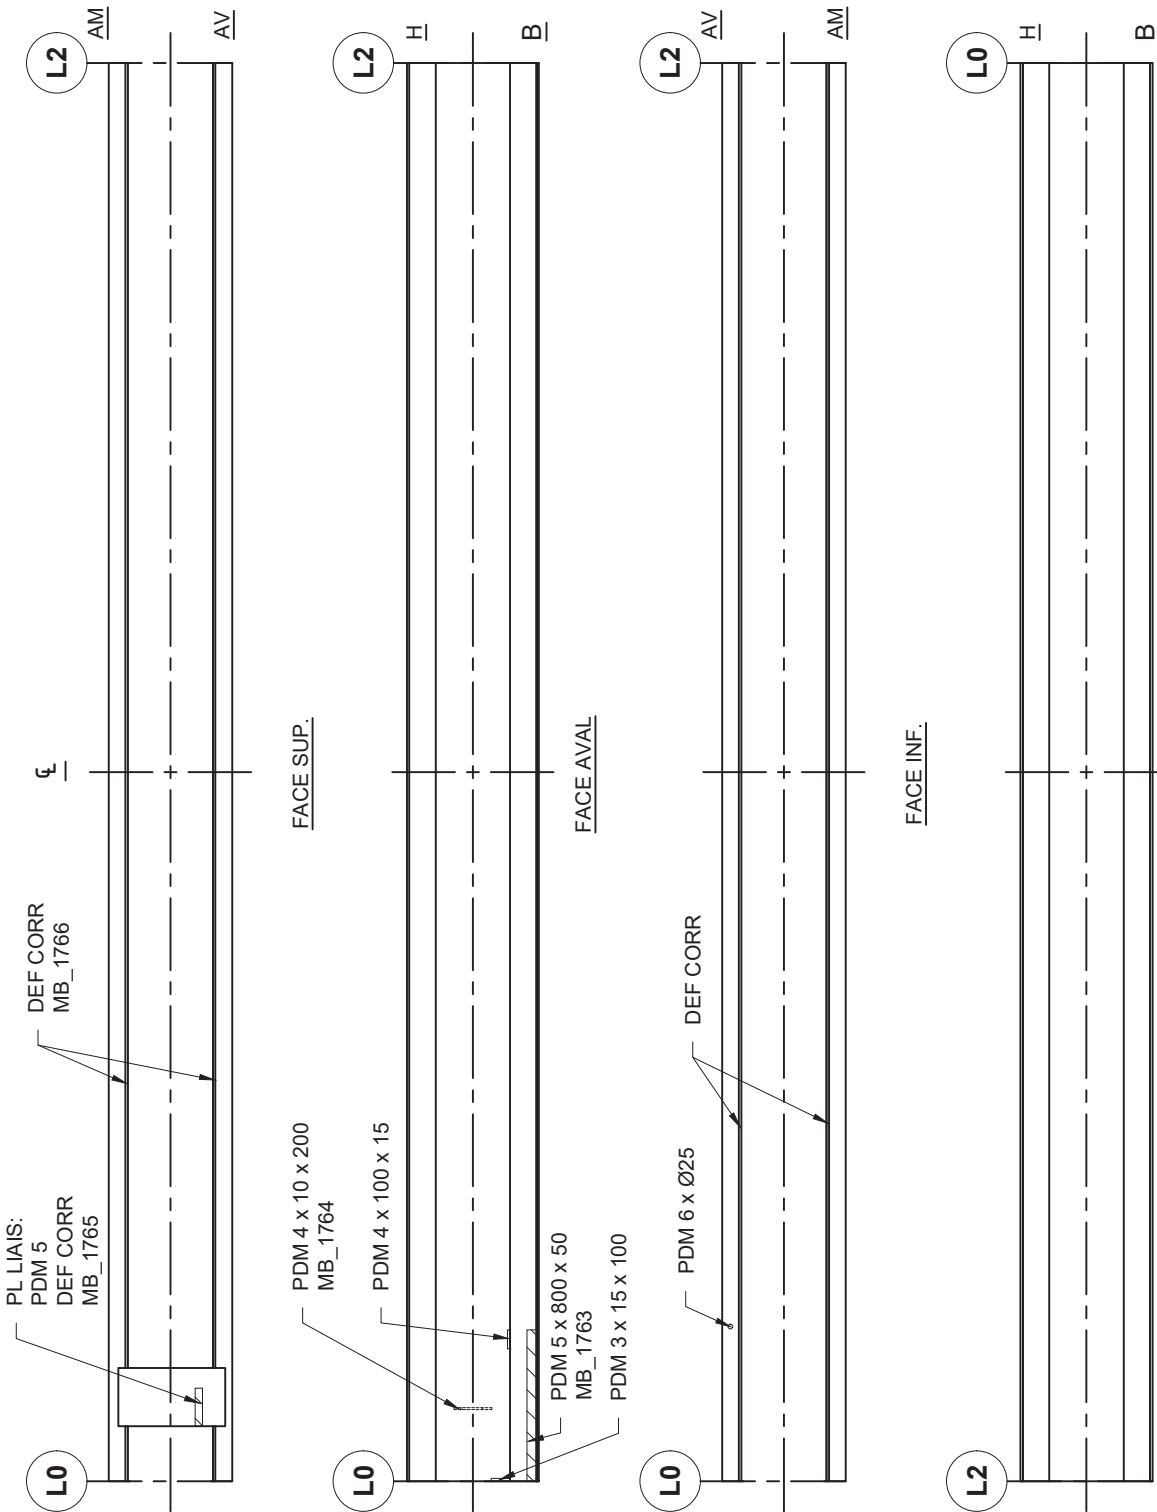
SECTION TYPE		SECTION TYPE		
COTES	A B C D CEC	COMMENTAIRES	PHOTOS	ACTIVITÉ
MATÉRIAUX	96 2 1 1 4	PERTES DE MATÉRIAUX MOYENNES À TRÈS IMPORTANTES. DÉFORMATION PAR CORROSION. AUCUNE ACTIVITÉ REQUISE.	MB_1763	
PROTECTION CONTRE LA CORROSION	89 3 3 5 3	DÉFAUTS DE REVÊTEMENT MOYENS À TRÈS IMPORTANTS.		3065

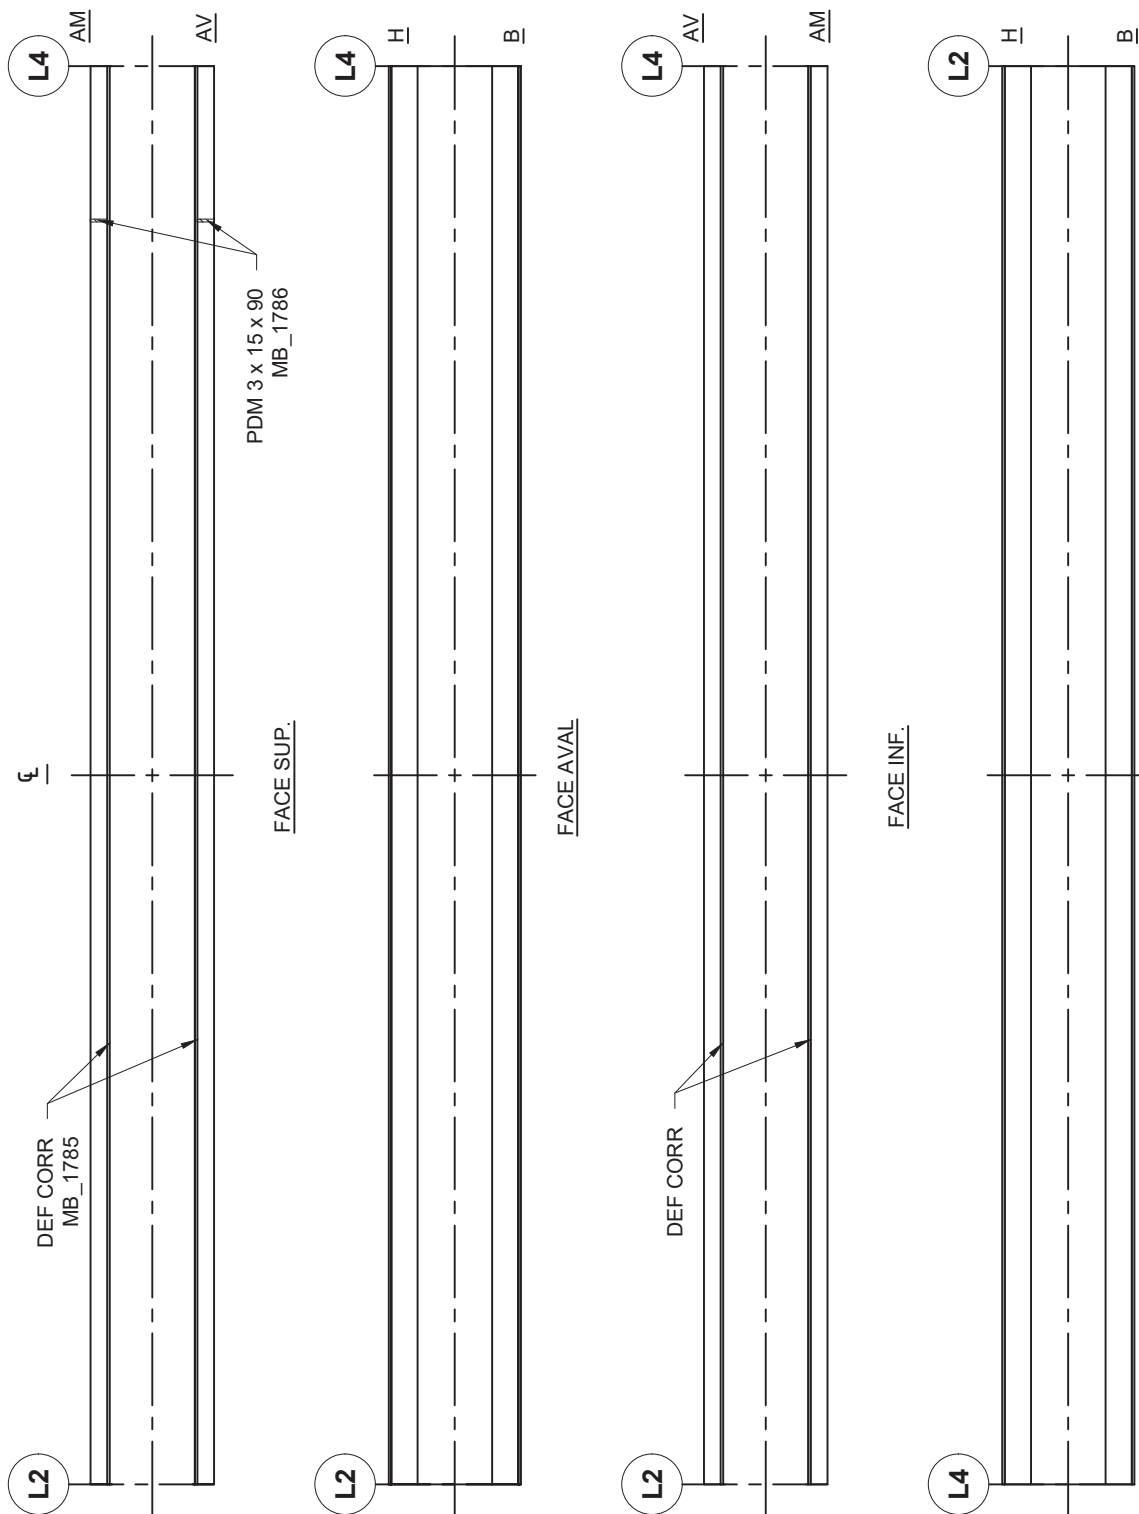
SECTION: 6	TRAVÉE: 19B-20	FERME: CENTRE	CORDE INF.: L2-L4	TYPE: POUTRE TRIANGULÉE
DATE: 2016-11-16	INSPECTION PAR: MB	[REDACTED] N.A.É.

SECTION TYPE						
COTES	A	B	C	D	CEC	COMMENTAIRES	PHOTOS	ACTIVITÉ
MATÉRIAUX	94	3	3	0	4	PERTES DE MATÉRIAUX MOYENNES À IMPORTANTES. DÉFORMATION PAR CORROSION. AUCUNE ACTIVITÉ REQUISE.	MB_1785	
PROTECTION CONTRE LA CORROSION	84	4	4	4	3	DÉFAUTS DE REVÊTEMENT MOYENS À TRÈS IMPORTANTS.		3065

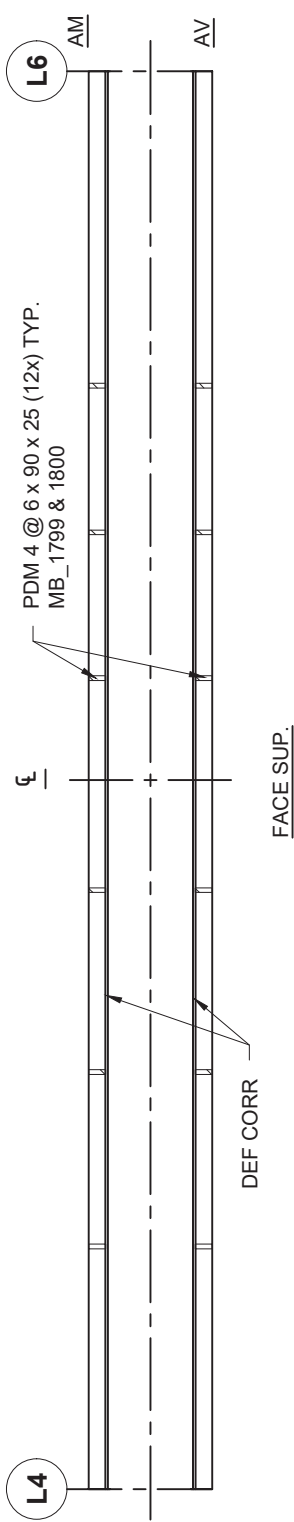
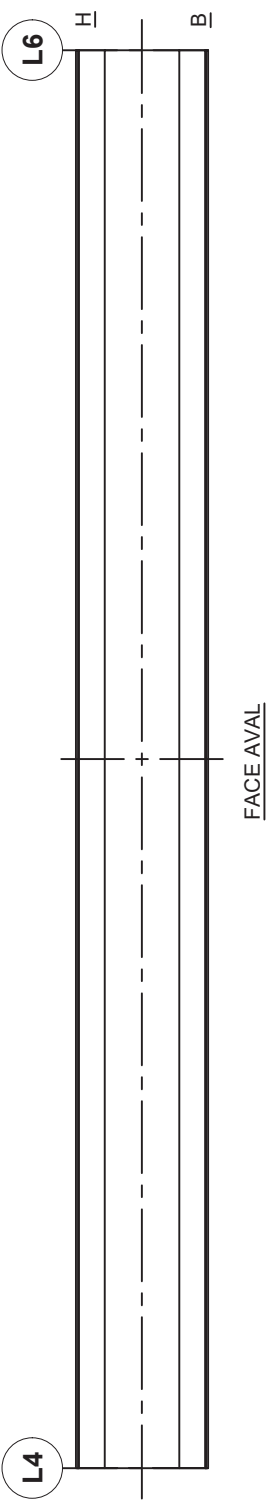
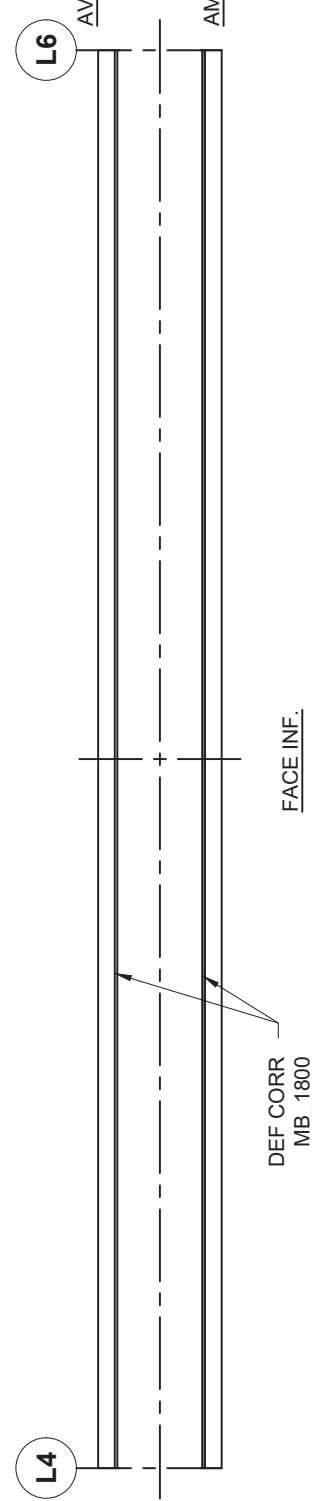
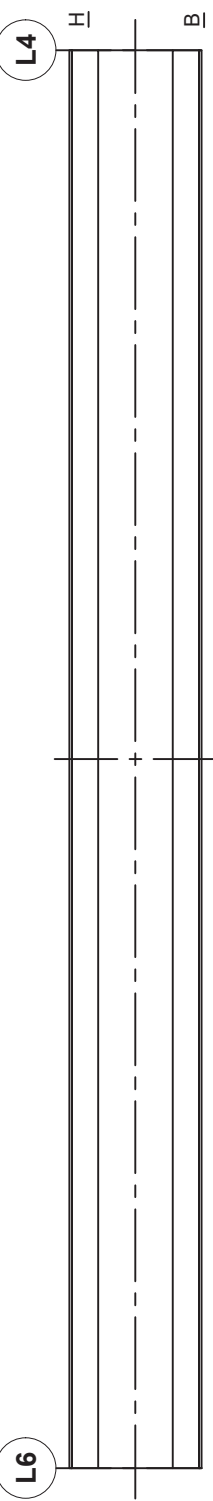
SECTION: 6	TRAVÉE: 19B-20	FERME: CENTRE	CORDE INF.: L4-L6
DATE: 2016-11-16	INSPECTION PAR: MB		TYPE: POUTRE TRIANGULÉE <span style="background-color: black; color: black;">XXXXXXXXXX</span> N.A.É.

SECTION TYPE			
		ACTIVITÉ			
COMMENTAIRES		PHOTOS			
PERTES DE MATÉRIAUX MOYENNES À TRÈS IMPORTANTES. DÉFORMATION PAR CORROSION. ÉLÉMENT RENFORCÉ. AUCUNE ACTIVITÉ REQUISE.		MB_1799 & 1800			
DÉFAUTS DE REVÊTEMENT MOYENS À TRÈS IMPORTANTS.			3065		
COTES	A	B	C	D	CEC
MATÉRIAUX	95	2	2	1	4
PROTECTION CONTRE LA CORROSION	92	4	2	2	4

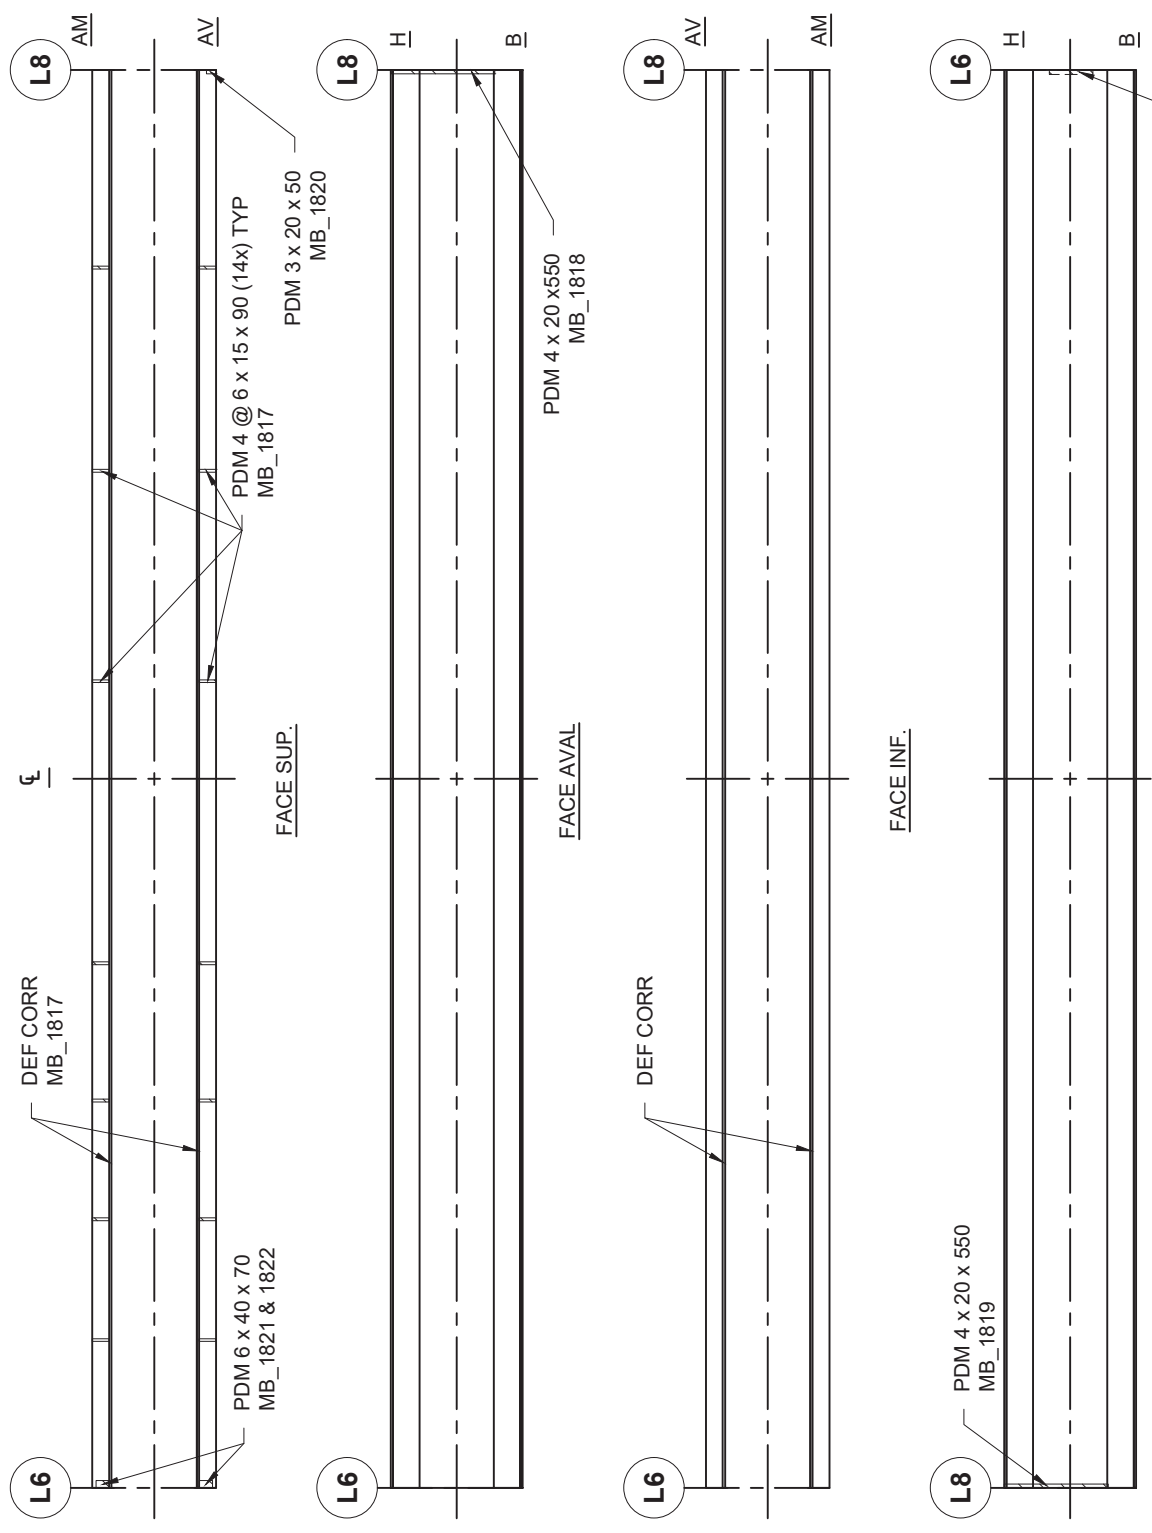
SECTION TYPE						
COTES	A	B	C	D	CEC	COMMENTAIRES	PHOTOS	ACTIVITÉ
MATÉRIAUX	93	3	3	1	2	PERTES DE MATÉRIAUX MOYENNES À TRÈS IMPORTANTES. DÉFORMATION PAR CORROSION. RÉDUCTION DE LA CAPACITÉ D'ENVIRON 25%.	MB_1818 @ 1820	3221
PROTECTION CONTRE LA CORROSION	89	5	3	3	3	DÉFAUTS DE REVÊTEMENT MOYENS À TRÈS IMPORTANTS.		3065

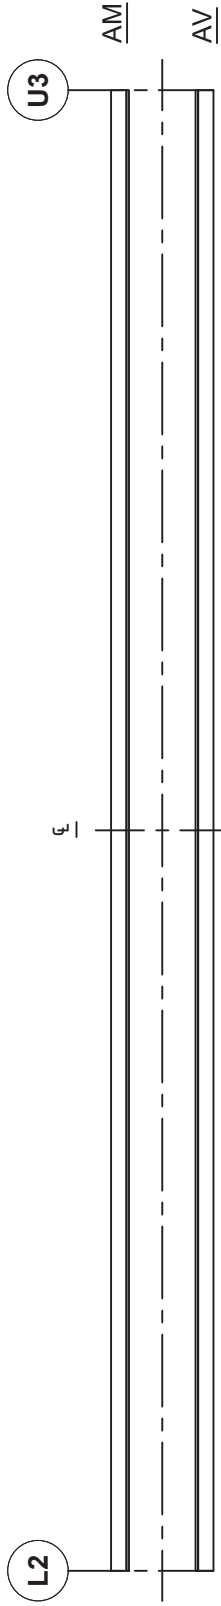
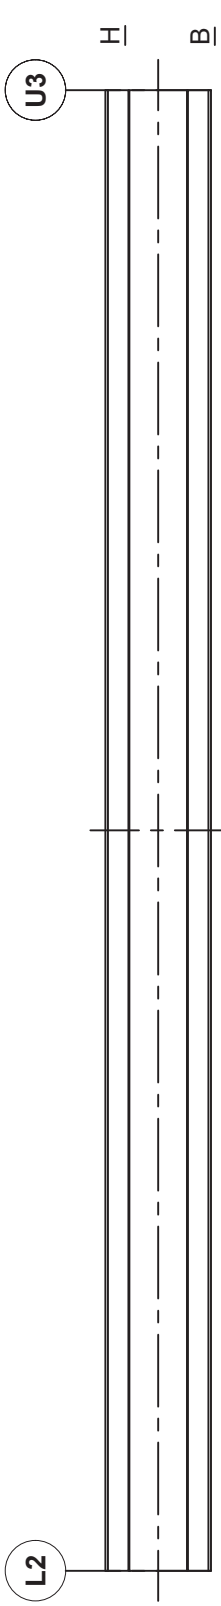
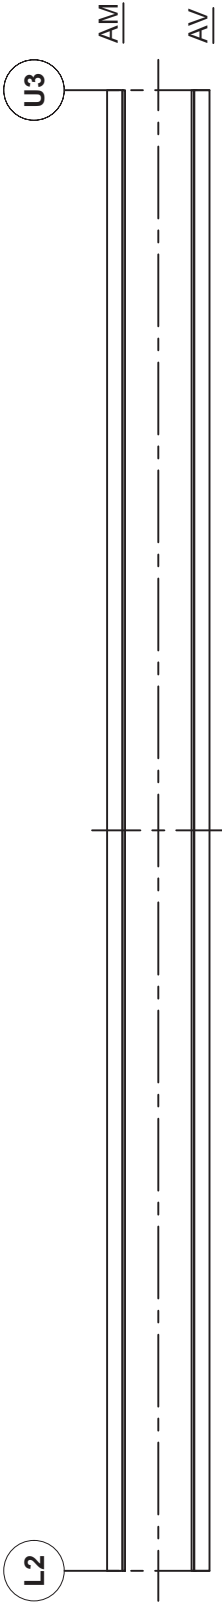
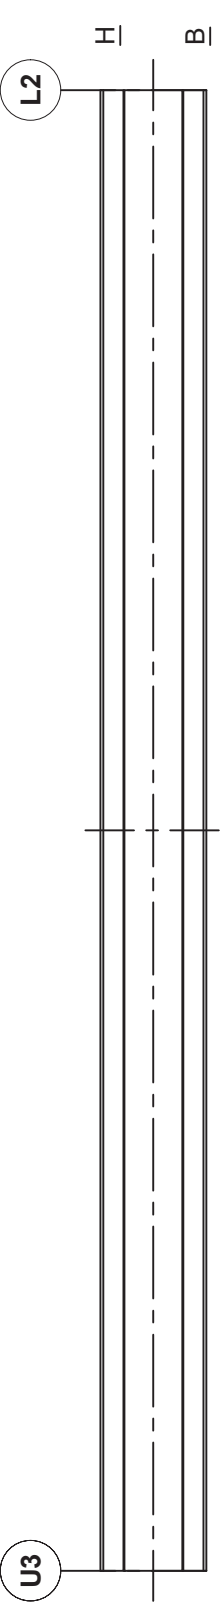
SECTION: 6 TRAVÉE: 19B-20 FERME: CENTRE DIAG. C.: L2-U3 TYPE: POUTRE TRIANGULÉE  
 DATE: 2016-11-16 INSPECTION PAR: mB XXXXXXXXXX N.A.É.

COTES		A	B	C	D	CEC	COMMENTAIRES	PHOTOS	ACTIVITÉ
MATÉRIAUX	PROTECTION CONTRE LA CORROSION	100	0	0	0	4	DÉFAUTS DE REVÊTEMENT MOYENS À TRÈS IMPORTANTS.		3065
		96	2	1	1	4

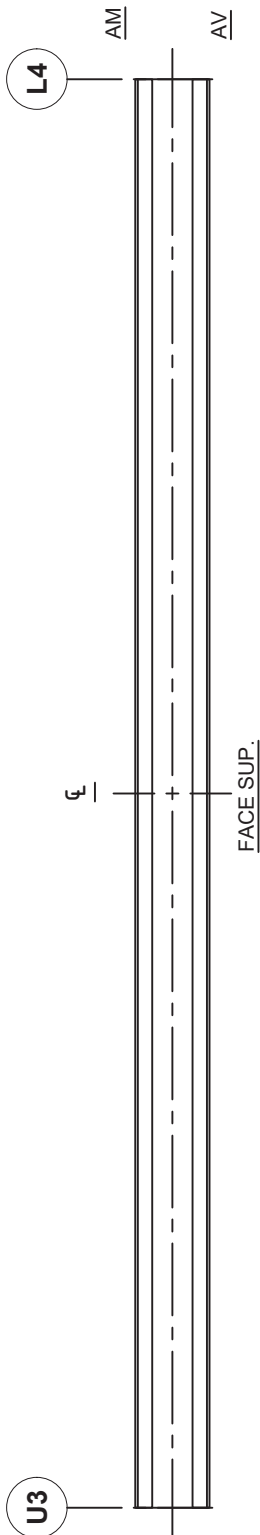
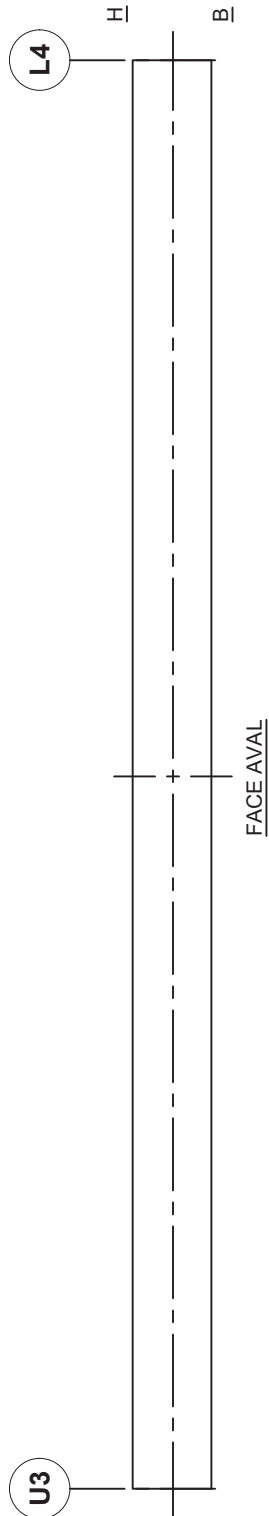
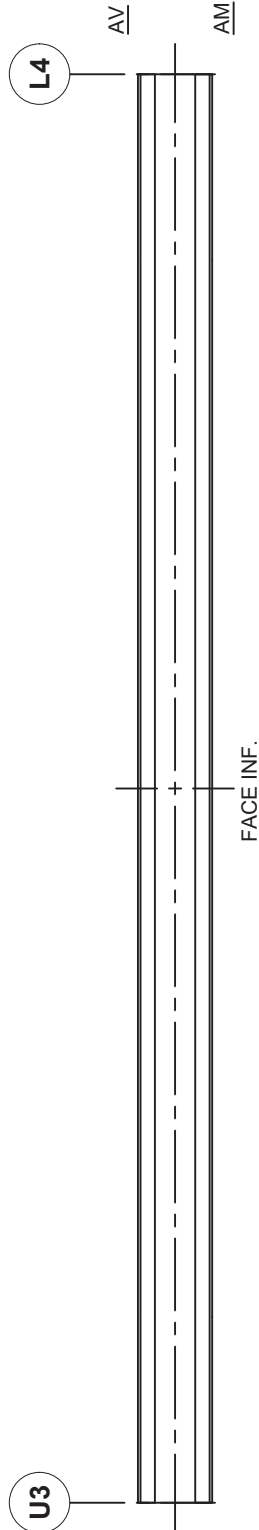
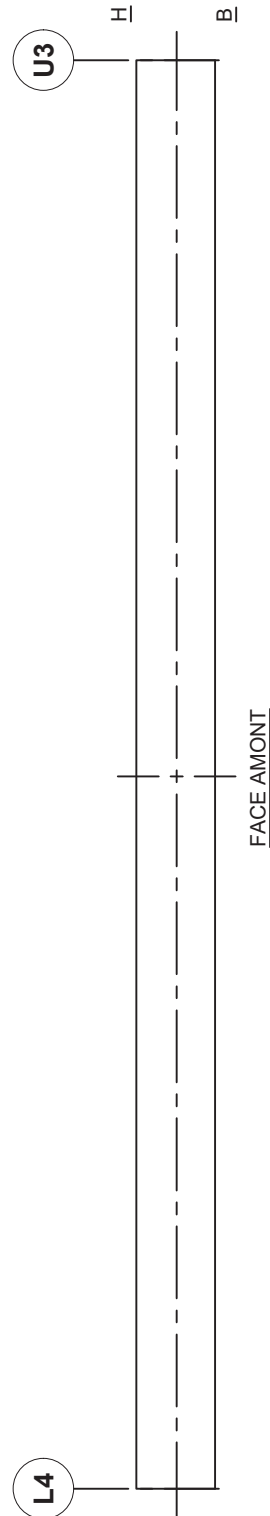
SECTION: 6	TRAVÉE: 19B-20	FERME: CENTRE	DIAG. T.: U3-L4	TYPE: POUTRE TRIANGULÉE
DATE: 2016-11-16	INSPECTION PAR: MB	[REDACTED] N.A.É.

SECTION TYPE				COMMENTAIRES	PHOTOS	ACTIVITÉ
COTES	A	B	C	D	CEC			
MATÉRIAUX	100	0	0	0	0	4		
PROTECTION CONTRE LA CORROSION	98	1	1	0	0	4

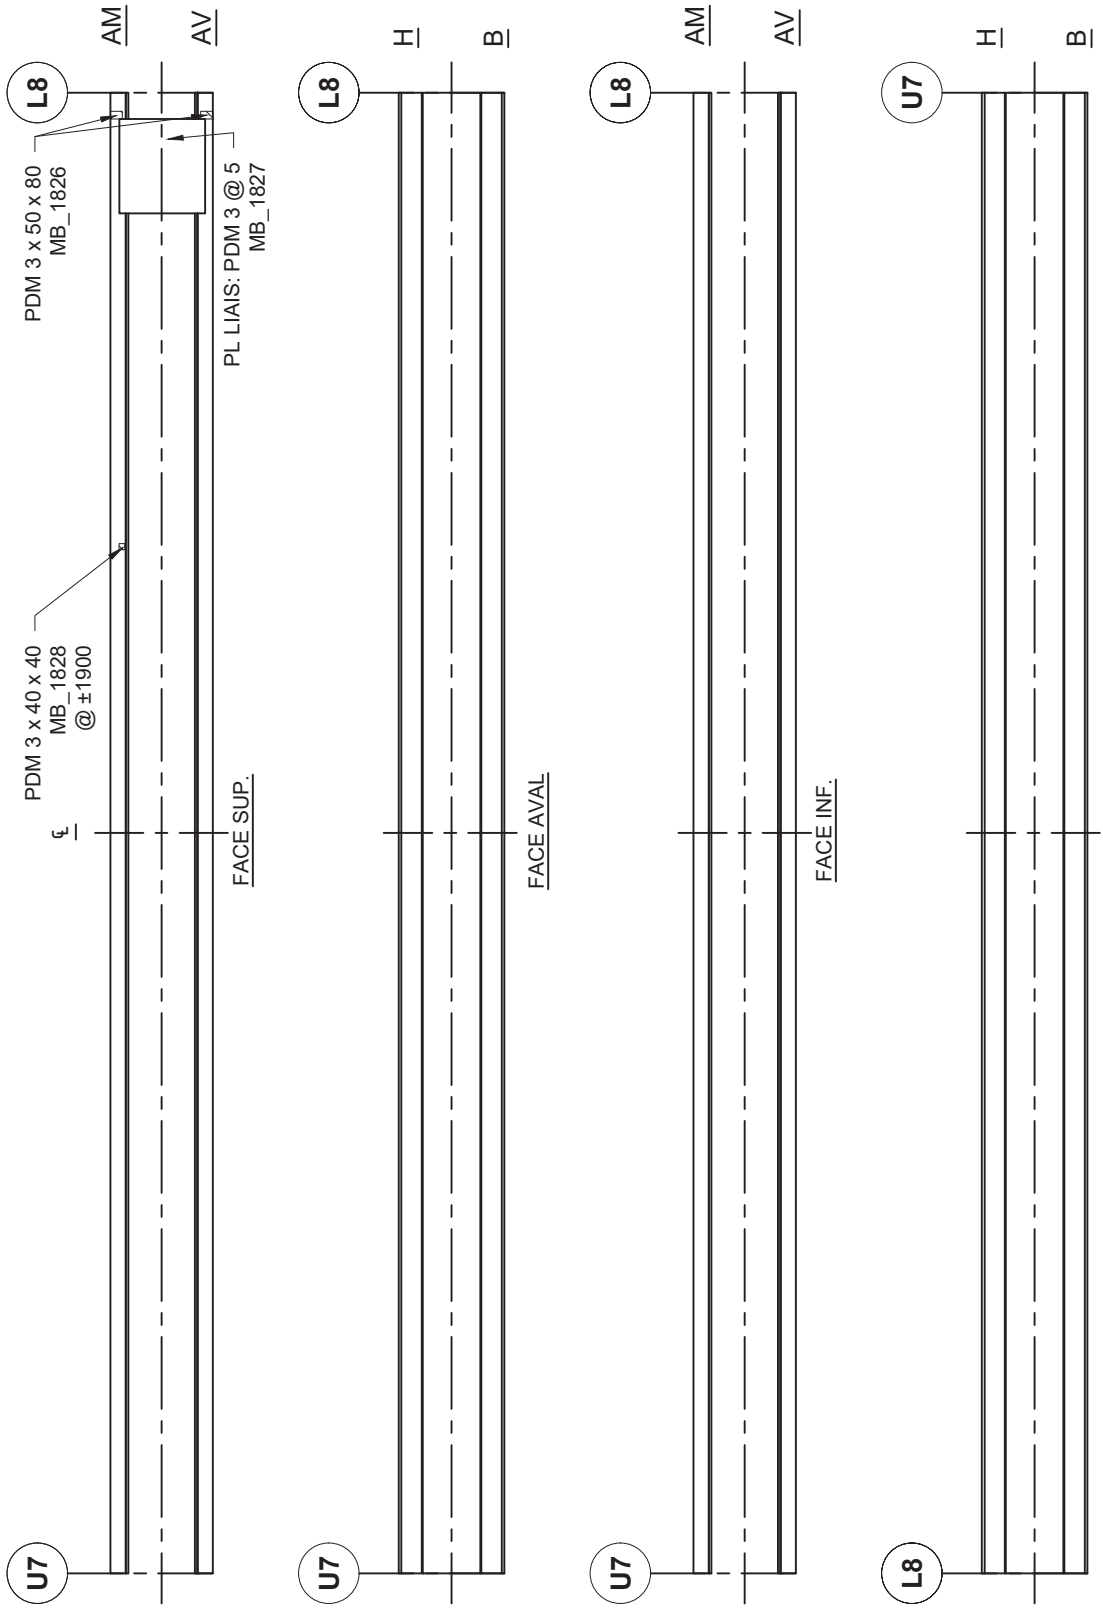
SECTION: 6 TRAVÉE: 19B-20 FERME: CENTRE DIAG. C.: U7-L8 TYPE: POUTRE TRIANGULÉE  
 DATE: 2016-11-16 INSPECTION PAR: MB XXXXXXXXXX N.A.É.

SECTION TYPE		ACTIVITÉ	
COTES	A B C D CEC	COMMENTAIRES	PHOTOS		
MATÉRIAUX	97 1 1 1 4	PERTES DE MATÉRIAUX MOYENNES À TRÈS IMPORTANTES. AUCUNE ACTIVITÉ REQUISE.	MB_1826 & 1827		
PROTECTION CONTRE LA CORROSION	96 2 1 1 4	DÉFAUTS DE REVÊTEMENT MOYENS À TRÈS IMPORTANTS.		3065
