# Rapport d'inspection annuelle

Inspection détaillée du pont Jacques-Cartier, section 6  
Version finale

Contrat: 62408

23 juin 2017

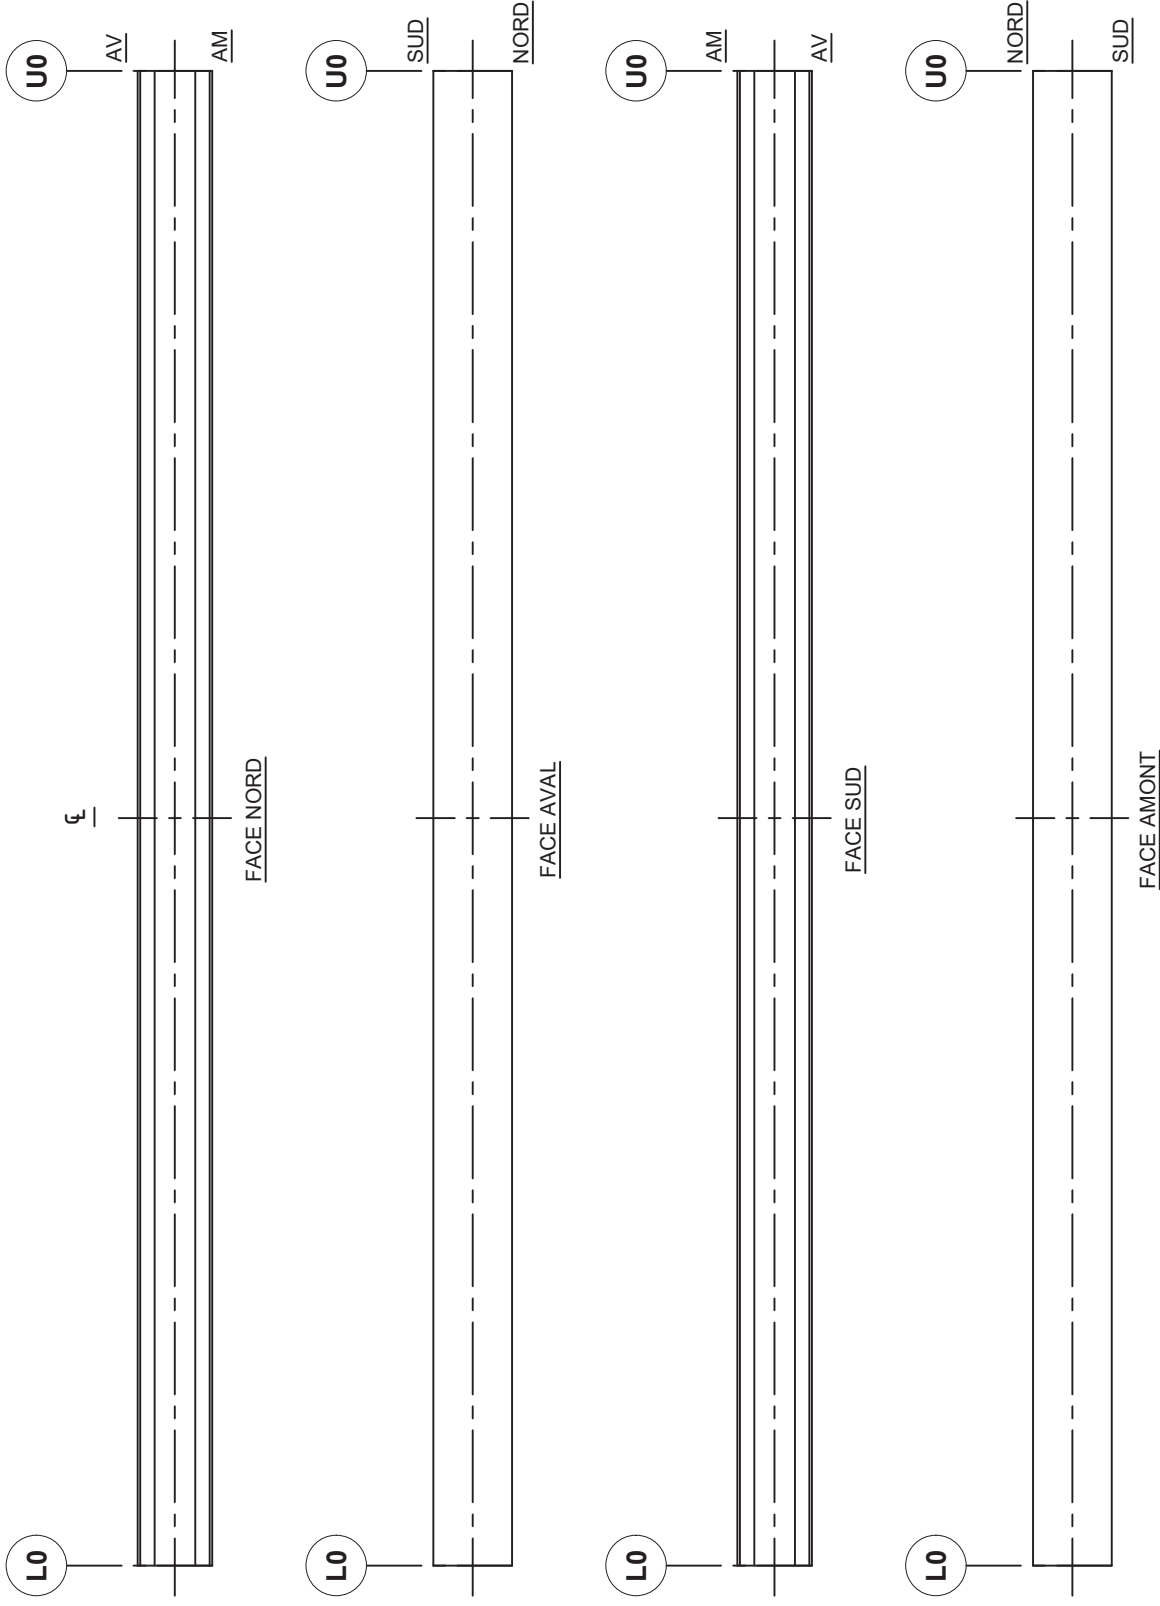
SECTION: 6	TRAVÉE: 19B-20	FERME: CENTRE	MONTANT: L0-U0	TYPE: POUTRE TRIANGULÉE
DATE: 2016-11-09	INSPECTION PAR: MB	[REDACTED] N.A.É.

COTES	A				B	C	D	CEC	COMMENTAIRES	PHOTOS	ACTIVITÉ
	100	0	0	0							
MATÉRIAUX	100	0	0	0	0	0	0	4	ÉLÉMENT RENFORCÉ.		
PROTECTION CONTRE LA CORROSION	100	0	0	0	0	0	0	4

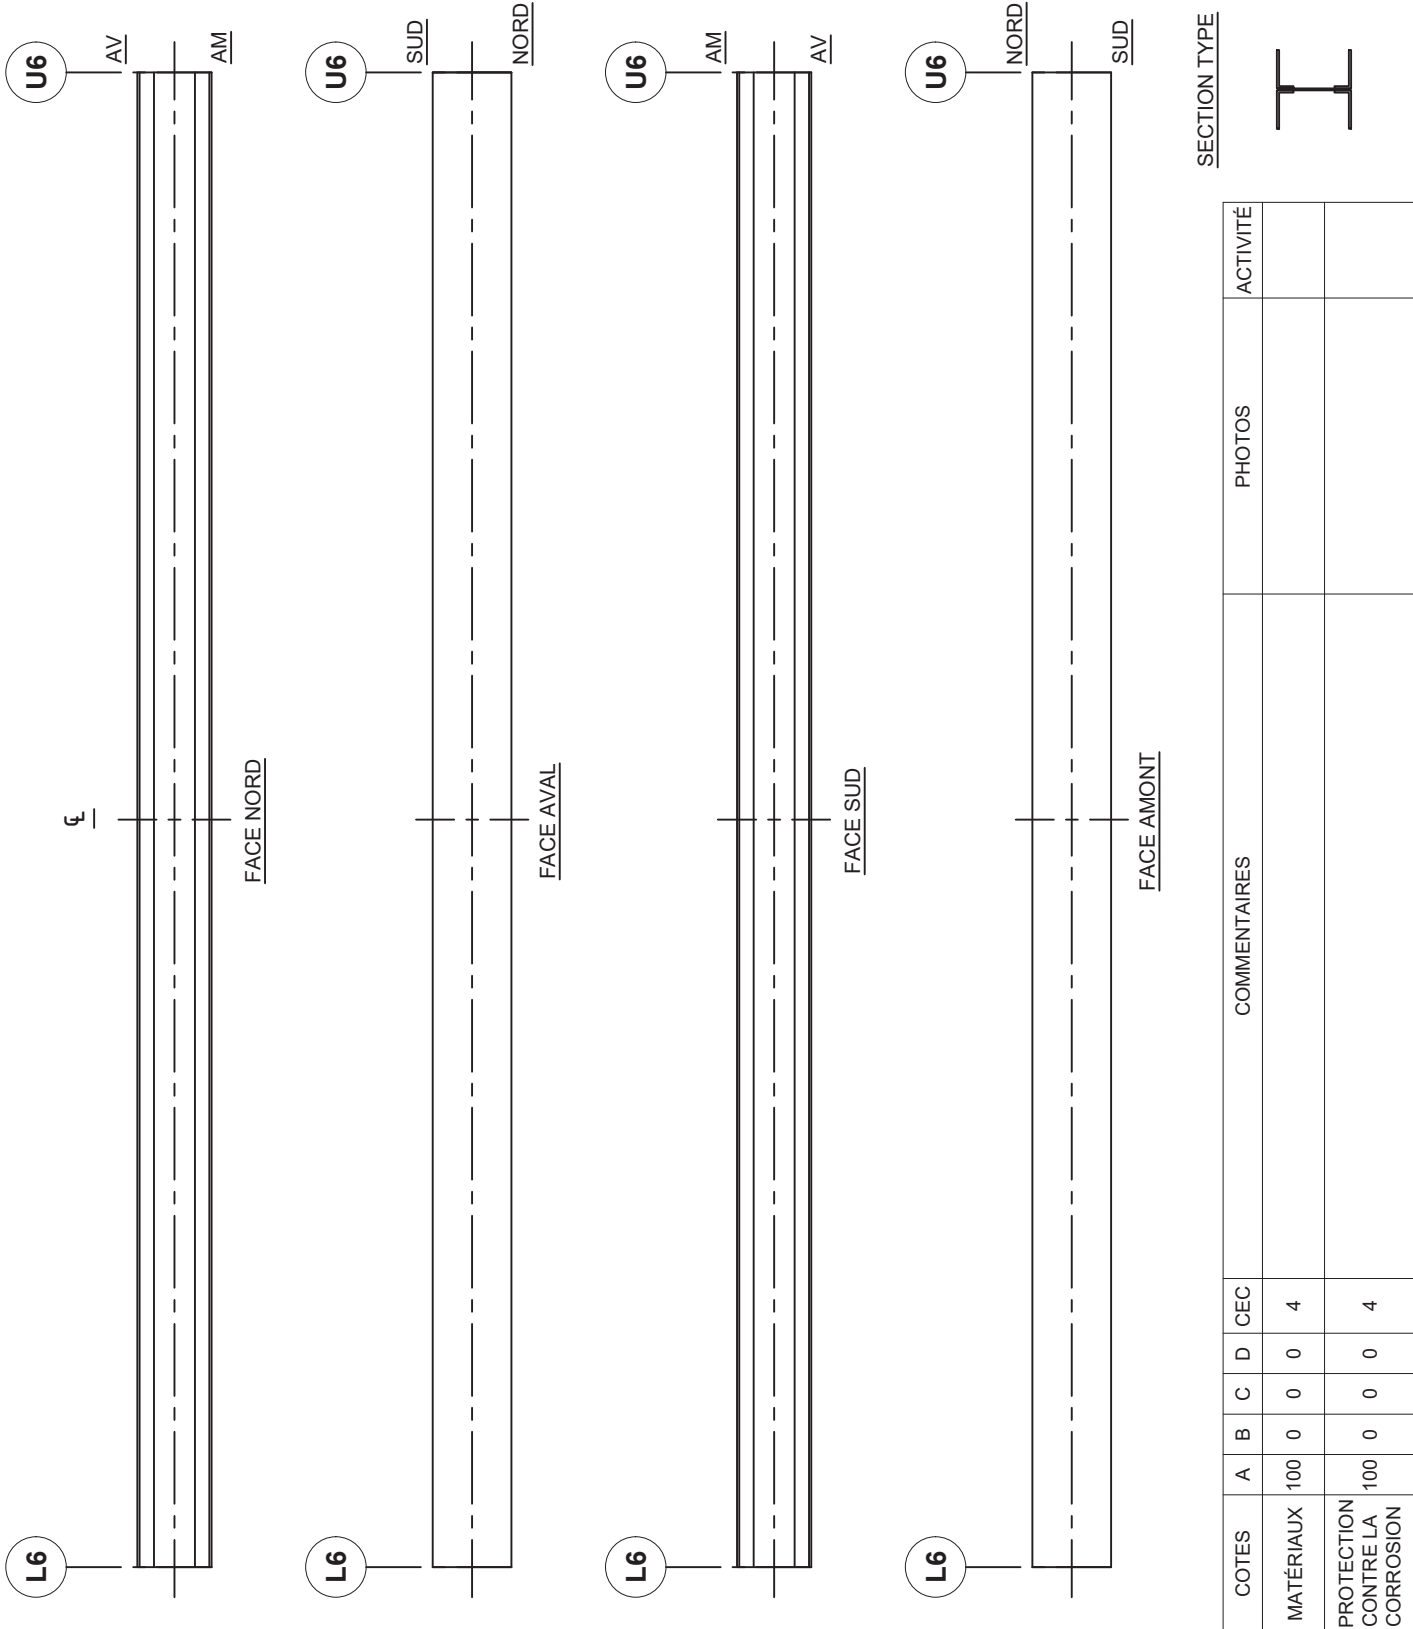
SECTION: 6	TRAVÉE: 19B-20	FERME: CENTRE	MONTANT: L6-U6	TYPE: POUTRE TRIANGULÉE
DATE: 2016-11-16	INSPECTION PAR: MB	[REDACTED] N.A.É.

COTES	A				CEC	COMMENTAIRES	PHOTOS	ACTIVITÉ
	A	B	C	D				
MATÉRIAUX	100	0	0	0	4			
PROTECTION CONTRE LA CORROSION	100	0	0	0	4

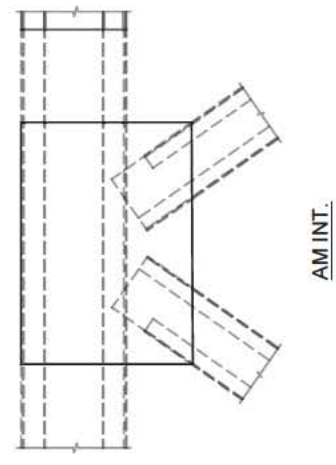
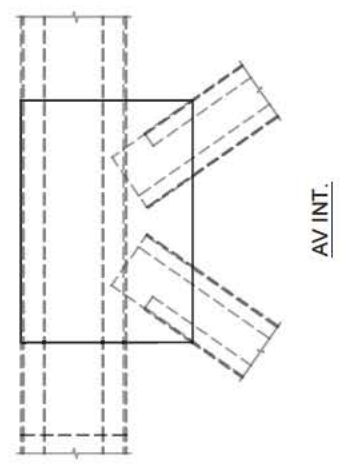
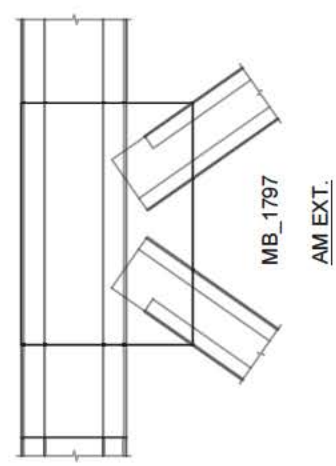
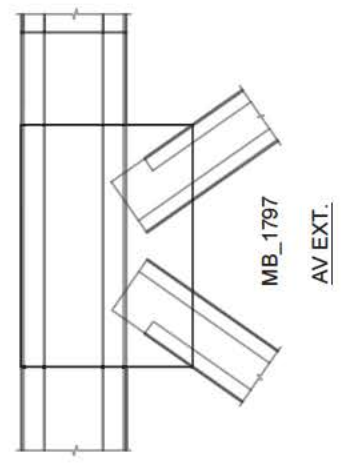
COTES	A	B	C	D	CEC	COMMENTAIRES	PHOTOS	ACTIVITÉ
MATÉRIAUX	100	0	0	0	4	ÉLÉMENT RENFORCÉ		
PROTECTION CONTRE LA CORROSION	99	1	0	0	4

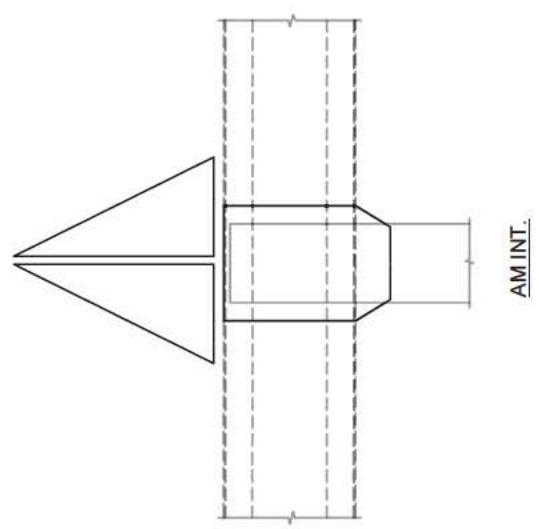
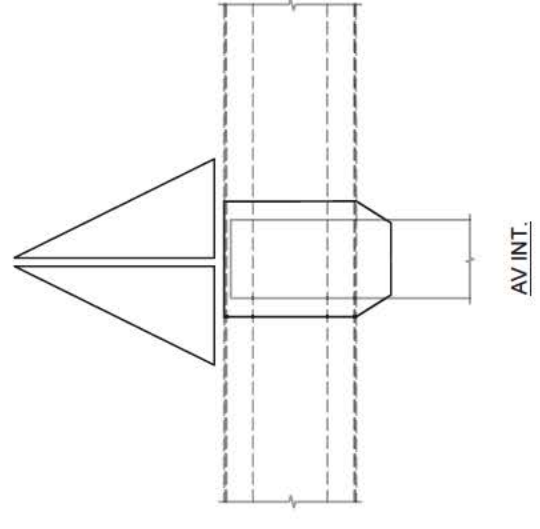
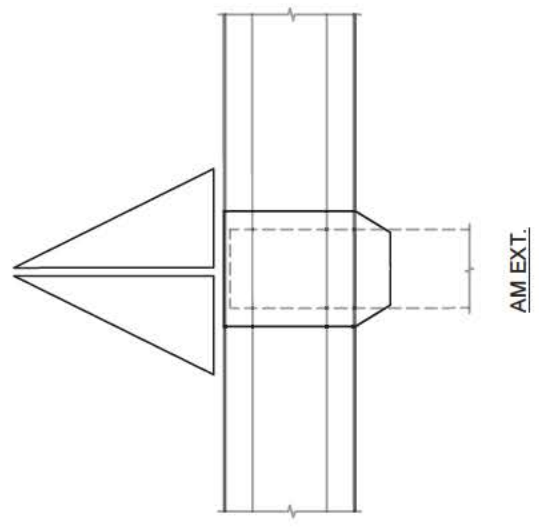
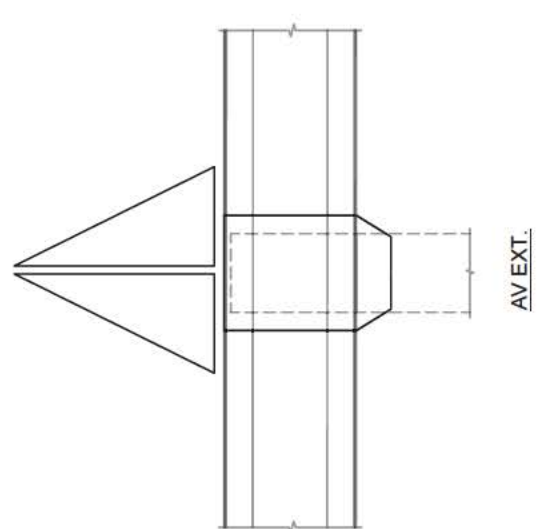
COTES	A	B	C	D	CEC	COMMENTAIRES	PHOTOS	ACTIVITÉ
PROTECTION CONTRE LA CORROSION	96	4	0	0	4

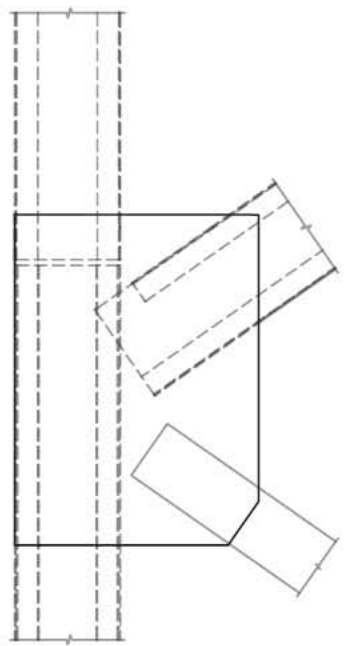
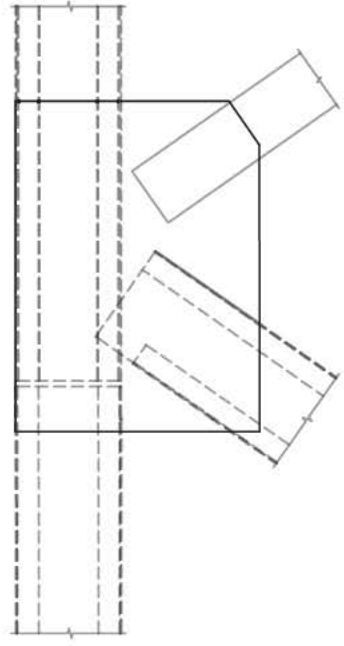
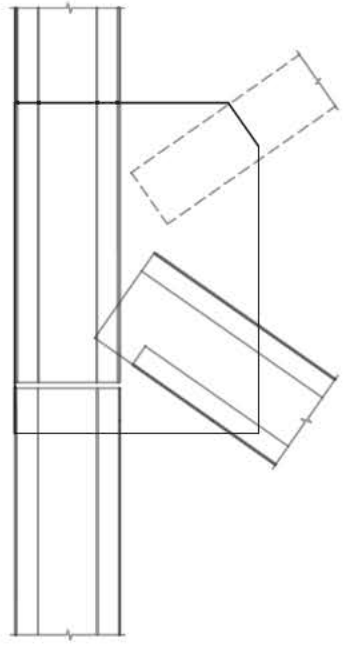
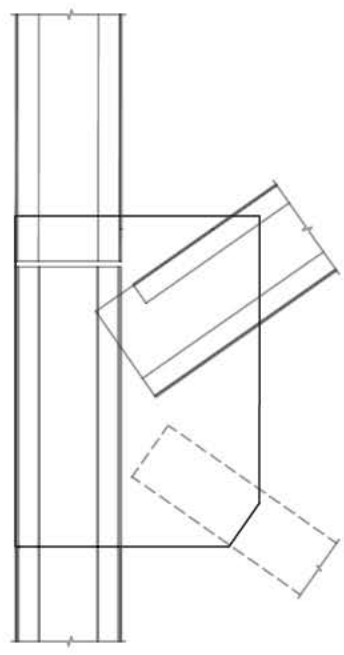
COTES	A	B	C	D	CEC	COMMENTAIRES	PHOTOS	ACTIVITÉ
MATÉRIAUX	100	0	0	0	4	ÉLÉMENT RENFORCÉ.		
PROTECTION CONTRE LA CORROSION	100	0	0	0	4

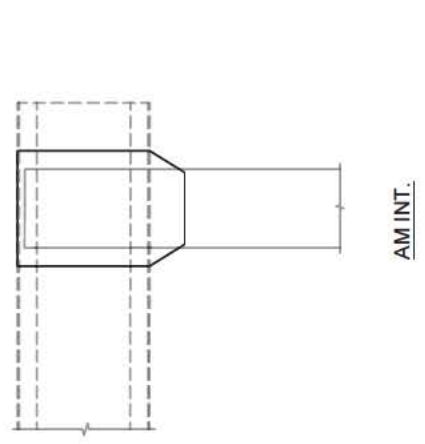
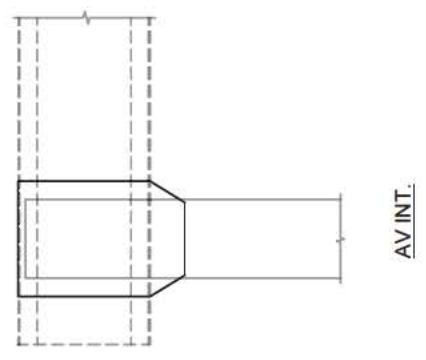
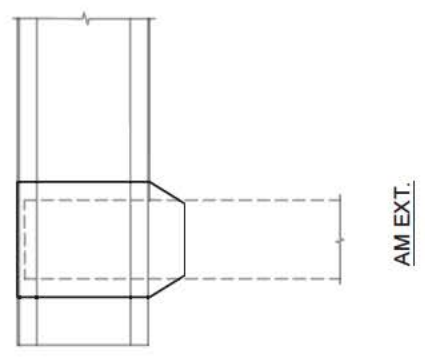
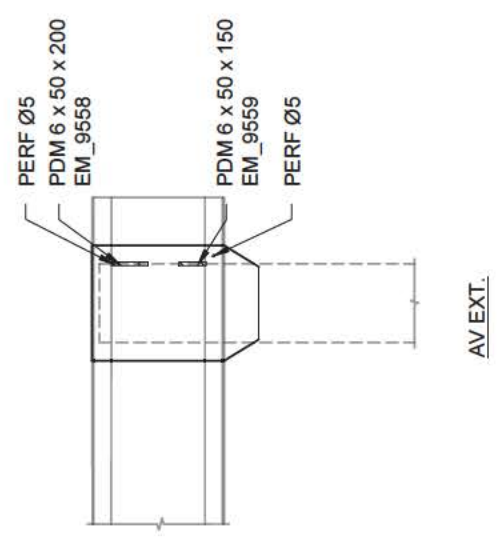
SECTION: 6	TRAVÉE: 19B-20	FERME: CENTRE	NOEUD: U8	TYPE: GOUSSET
DATE: 2016-11-09	INSPECTION PAR: EM			1:40

COTES	A	B	C	D	CEC	COMMENTAIRES	PHOTOS	ACTIVITÉ
MATÉRIAUX	95	1	2	2	4	PERTES DE MATÉRIAUX MOYENNES À TRÈS IMPORTANTES. 2 PERFORATIONS Ø5 mm.	EM_9558 & 9559	3221
PROTECTION CONTRE LA CORROSION	96	2	1	1	4	DÉFAUTS DE REVÊTEMENT MOYENS À TRÈS IMPORTANTES.		3065

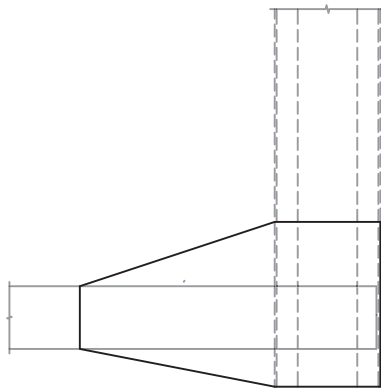
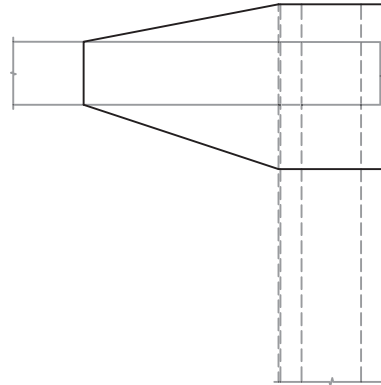
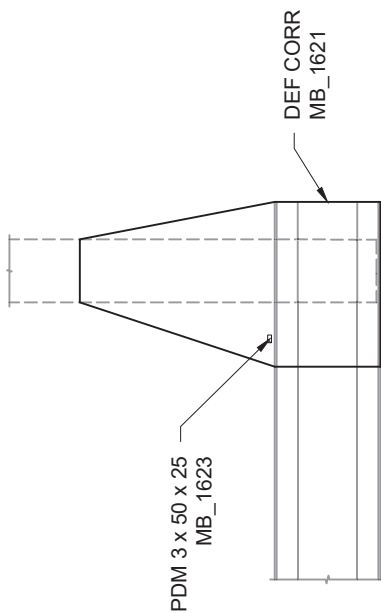
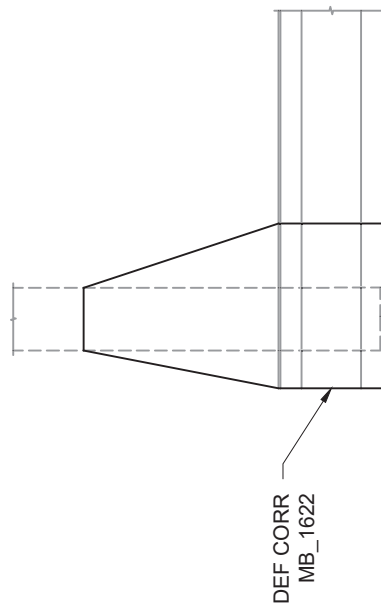
COTES	A	B	C	D	CEC	COMMENTAIRES	PHOTOS	ACTIVITÉ
MATÉRIAUX	99	0	1	0	4	PERTES DE MATÉRIAUX IMPORTANTES. DÉFORMATION PAR CORROSION.		
PROTECTION CONTRE LA CORROSION	95	2	2	1	4	DÉFAUTS DE REVÊTEMENT MOYENS À TRÈS IMPORTANTS.		3065

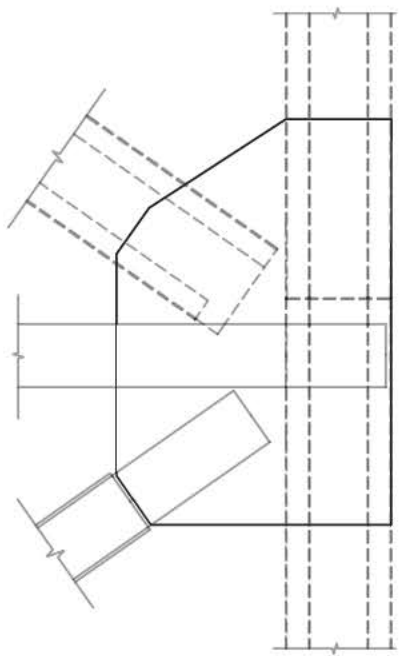
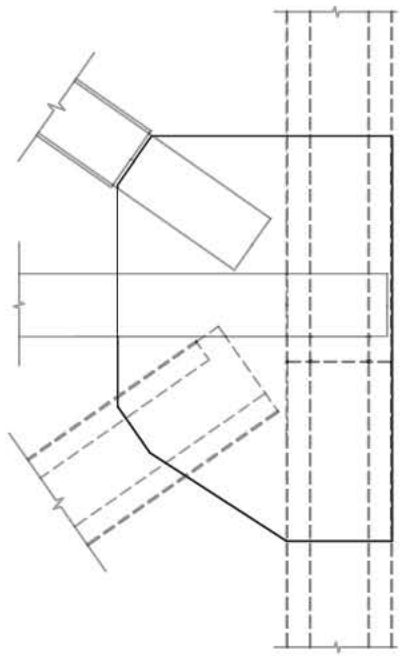
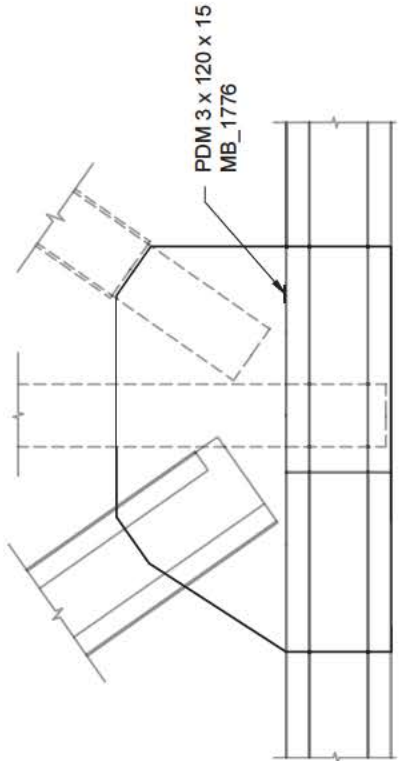
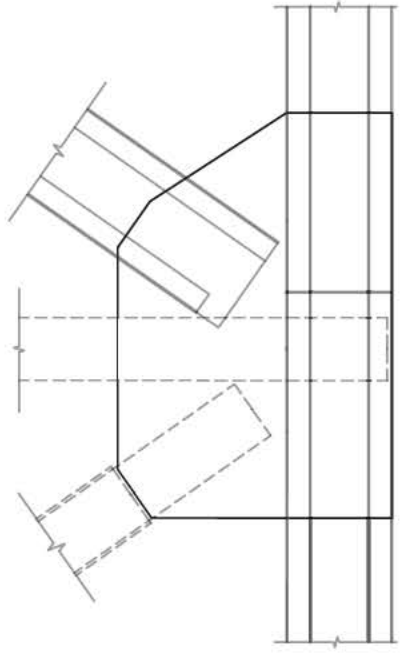
SECTION: 6	TRAVÉE: 19B-20	FERME: CENTRE	NOEUD: L2	TYPE: GOUSSET
DATE: 2016-11-16	INSPECTION PAR: MB			1:50

COMMENTAIRES	PHOTOS	ACTIVITÉ			
COTES	A	B	C	D	CEC		
MATÉRIAUX	99	0	1	0	4		
PROTECTION CONTRE LA CORROSION	98	1	1	0	4

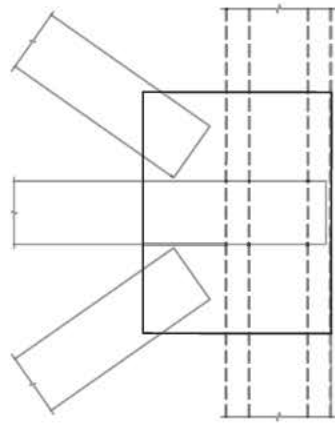
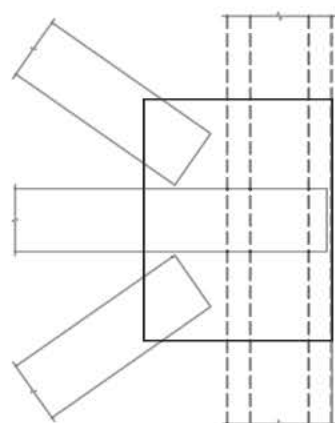
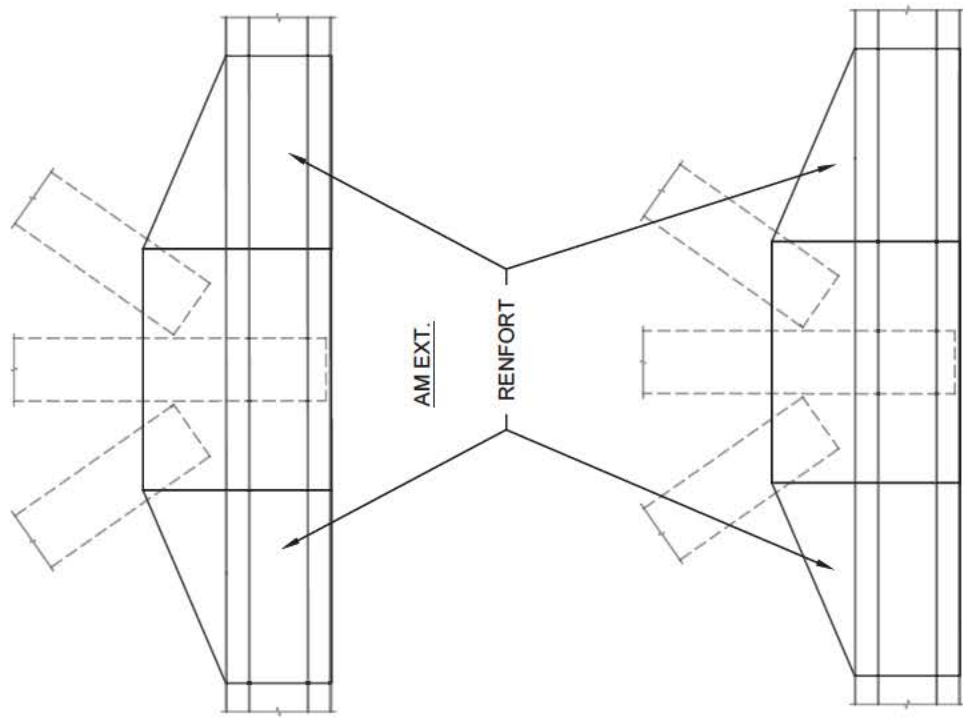
COTES	A	B	C	D	CEC	COMMENTAIRES	PHOTOS	ACTIVITÉ
MATÉRIAUX	100	0	0	0	4	ÉLÉMENT RENFORCÉ.	MB_1790	
PROTECTION CONTRE LA CORROSION	100	0	0	0	4

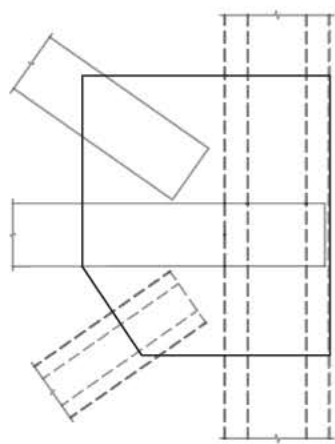
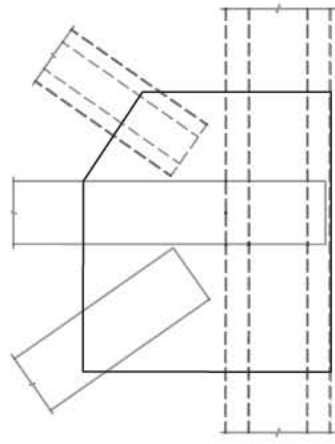
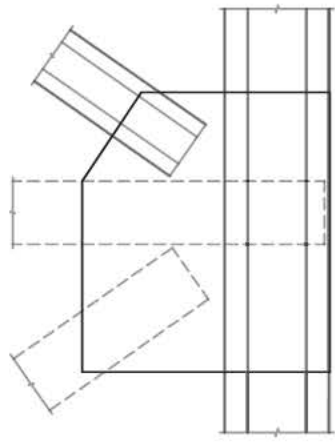
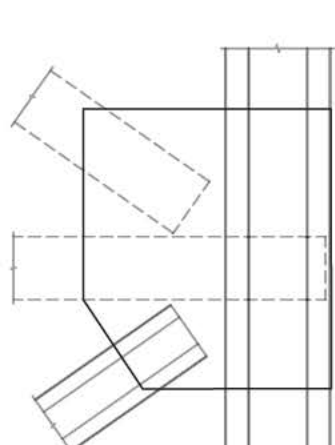
SECTION: 6	TRAVÉE: 19B-20	FERME: CENTRE	NOEUD: L6	TYPE: GOUSSET
DATE: 2016-11-16	INSPECTION PAR: MB			1:50

COTES	A	B	C	D	CEC	COMMENTAIRES	PHOTOS	ACTIVITÉ
MATÉRIAUX	100	0	0	0	4	ÉLÉMENT RENFORCÉ.	MB_1804	
PROTECTION CONTRE LA CORROSION	100	0	0	0	4

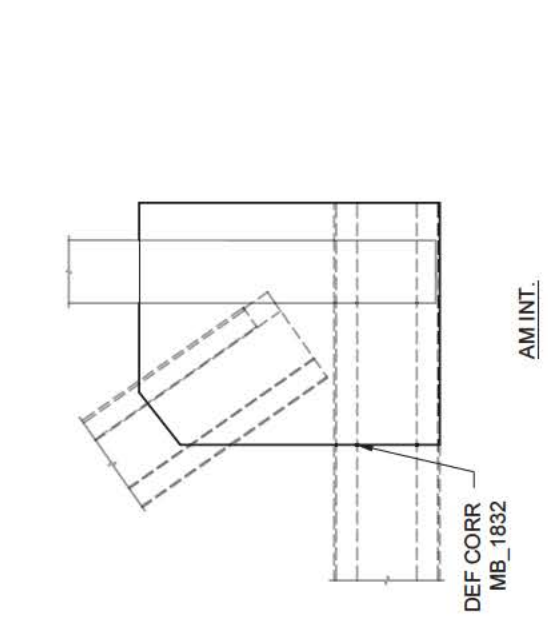
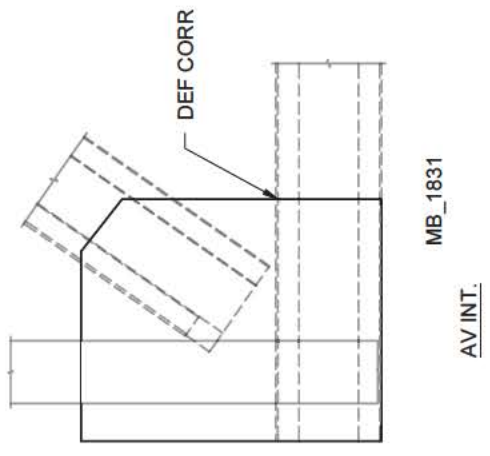
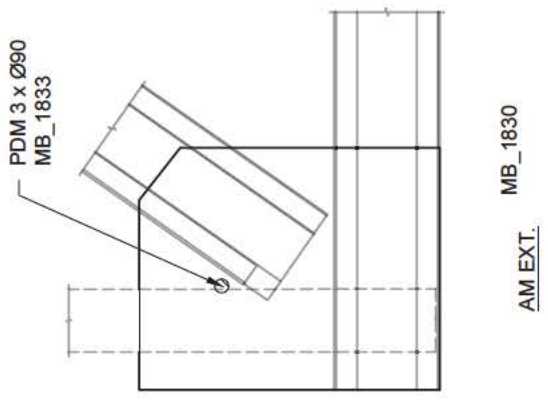
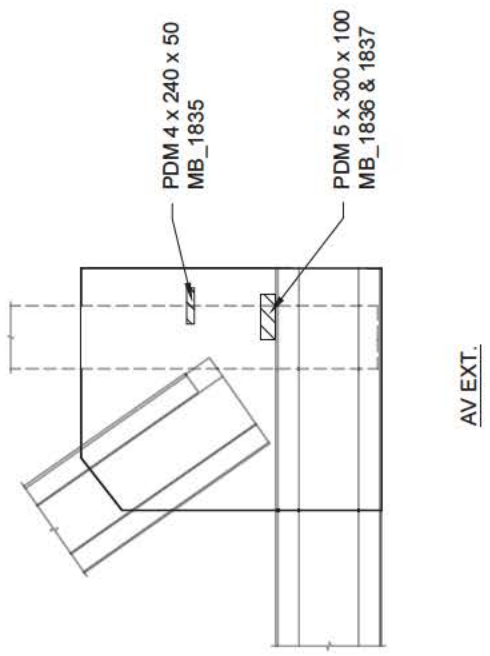
COTES	A	B	C	D	CEC	COMMENTAIRES	PHOTOS	ACTIVITÉ
MATÉRIAUX	97	1	1	1	4	PERTES DE MATÉRIAUX MOYENNES À TRÈS IMPORTANTES. DÉFORMATION PAR CORROSION. ÉLÉMENT RENFORCÉ. AUCUNE ACTIVITÉ REQUISE.	MB_1832 & 1836	
PROTECTION CONTRE LA CORROSION	100	0	0	0	4

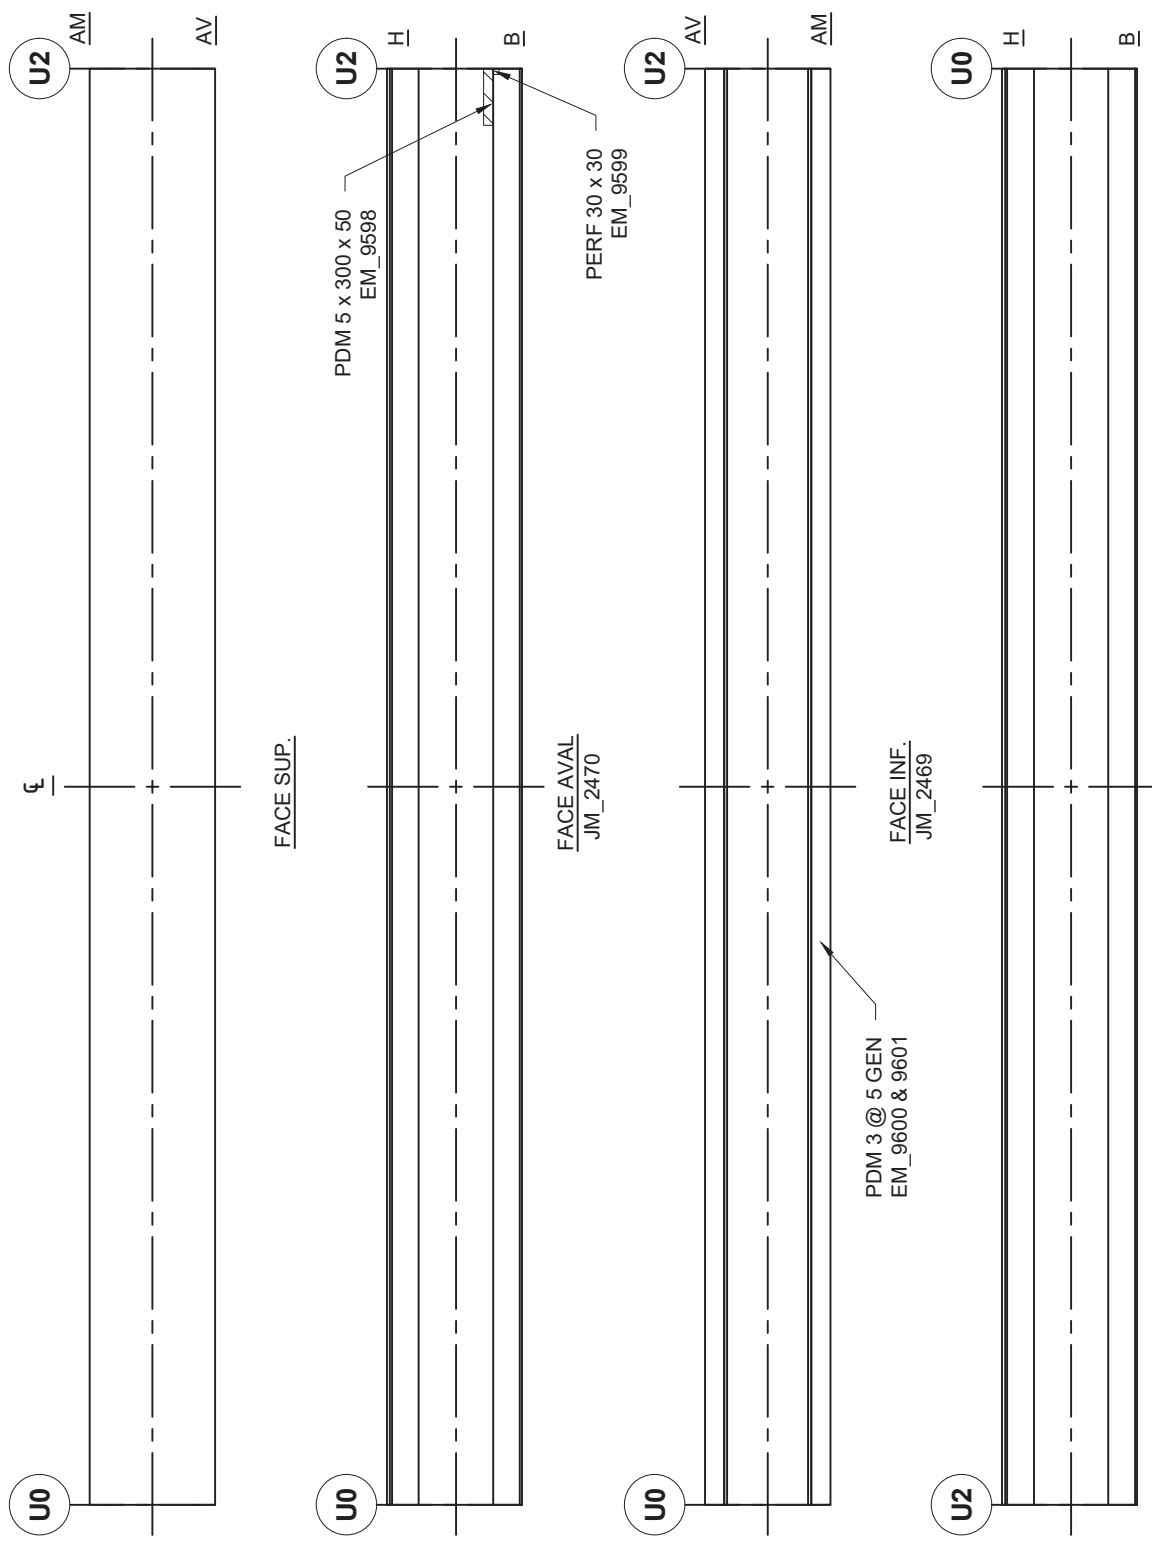
SECTION: 6 TRAVÉE : 19B-20 FERME: AVAL CORDE SUP.: U0-U2 TYPE: POUTRE TRIANGULÉE  
 DATE: 2016-10-17 INSPECTION PAR: EM & JM ██████████ N.A.É.

COTES	A B C D				CEC	COMMENTAIRES	PHOTOS	ACTIVITÉ
	A	B	C	D				
MATÉRIAUX	95	3	1	1	4	PERTES DE MATÉRIAUX MOYENNES À TRÈS IMPORTANTES. PERFORATION 30 x 30. DÉFORMATION PAR CORROSION.	EM_9599 & 9600	3221
PROTECTION CONTRE LA CORROSION	95	1	2	2	4	DÉFAUTS DE REVÊTEMENT MOYENS À TRÈS IMPORTANTS.	JM_2468	3065

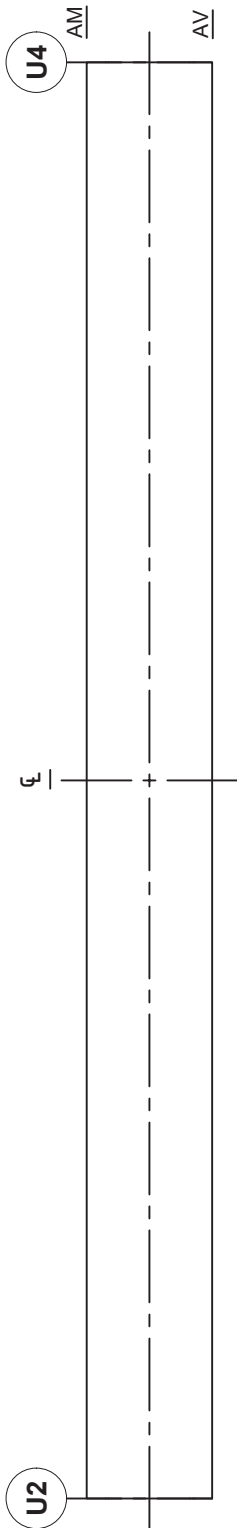
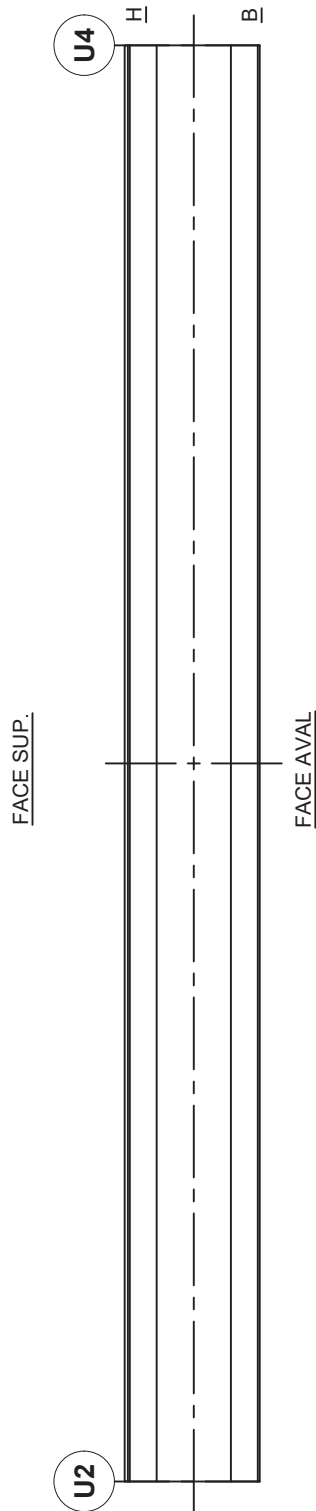
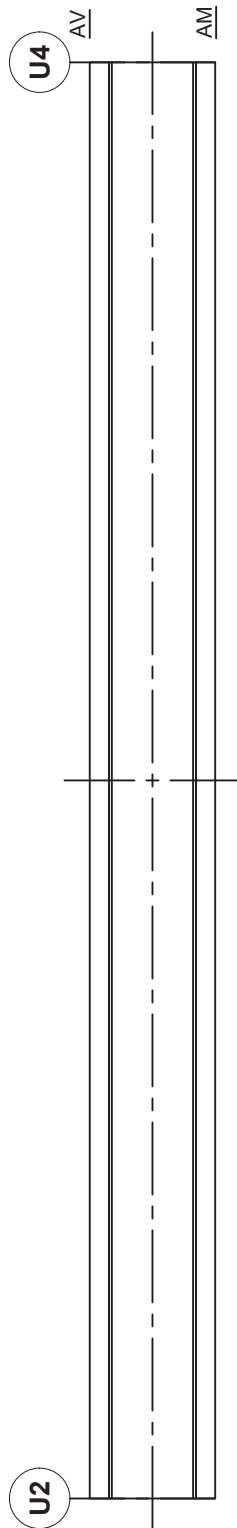
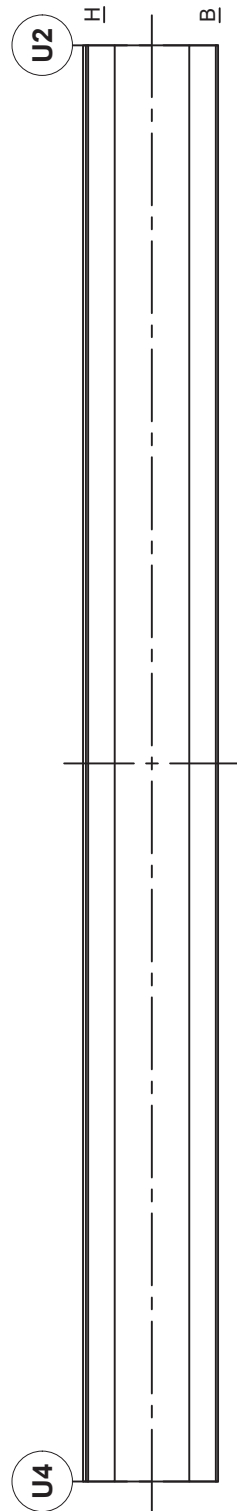
SECTION TYPE		COMMENTAIRES	PHOTOS	ACTIVITÉ				
A	B							
MATÉRIAUX	98	2	0	0	4			
PROTECTION CONTRE LA CORROSION	97	1	1	1	4	DÉFAUTS DE REVÊTEMENT MOYENS À TRÈS IMPORTANTS.

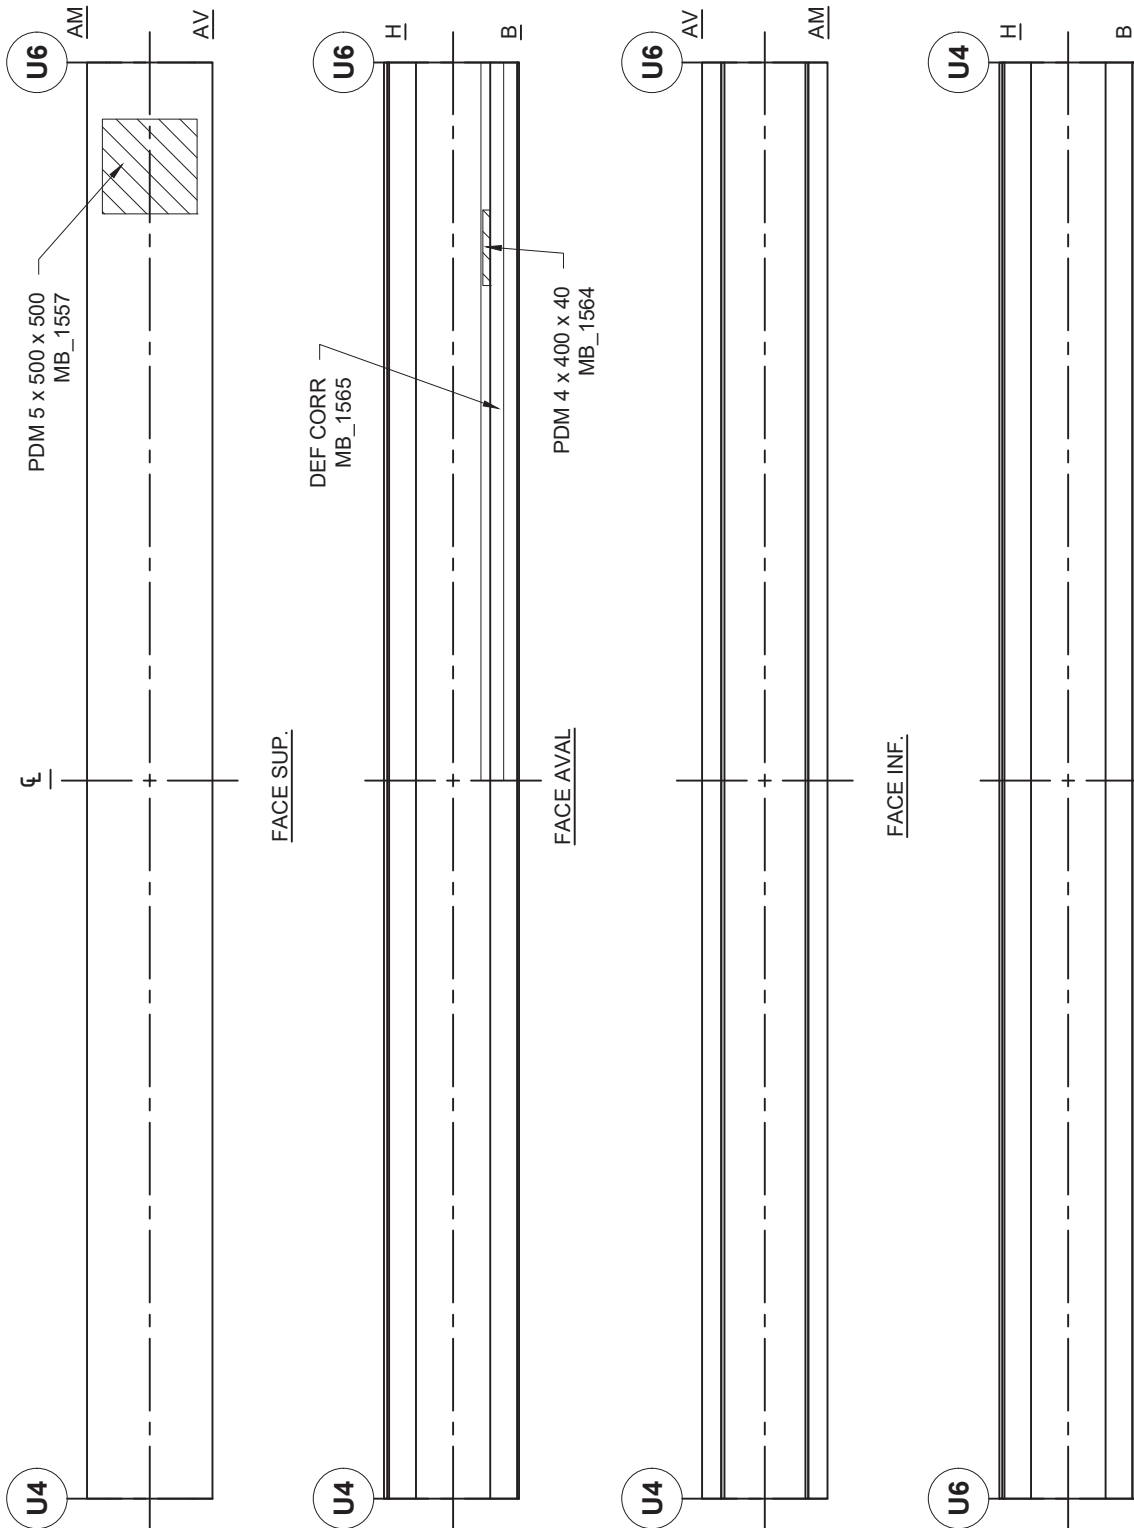
SECTION TYPE		COMMENTAIRES	PHOTOS	ACTIVITÉ
A	B			
95	2	PERTES DE MATÉRIAUX MOYENNES À TRÈS IMPORTANTES. DÉFORMATION PAR CORROSION.	MB_1557 & 1564	3221
95	1			3065
		DÉFAUTS DE REVÊTEMENT MOYENS À TRÈS IMPORTANTS.

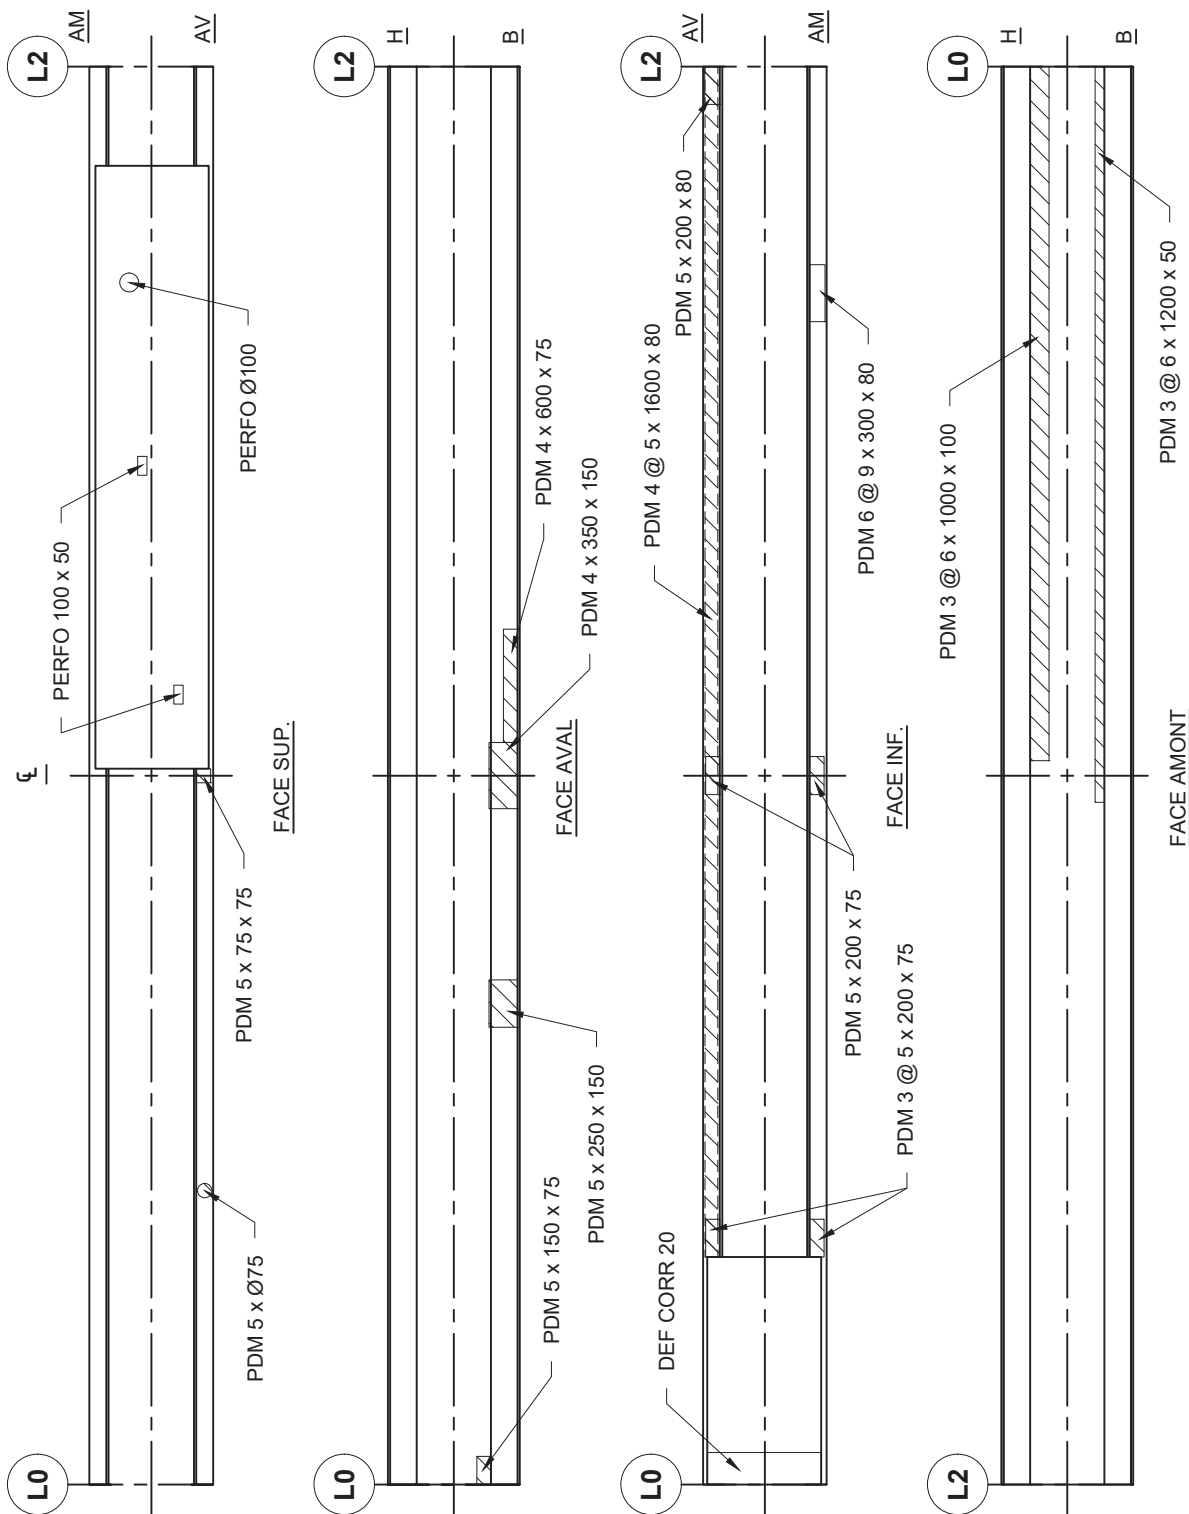
SECTION: 6	TRAVÉE: 19B-20	FERME: AVAL	CORDE INF.: L0-L2	TYPE: POUTRE TRIANGULÉE
DATE: 2016-10-17	INSPECTION PAR: JM			N.A.E

SECTION TYPE	
COTES	A	B	C
MATÉRIAUX	87	1	2
PROTECTION CONTRE LA CORROSION	80	5	5
COMMENTAIRES	PERTES DE MATÉRIAUX MOYENNES À TRÈS IMPORTANTES. PERFORATION GÉNÉRALISÉE D'UNE PLAQUE DE LIAISON. DÉFORMATION PAR CORROSION. RÉDUCTION DE LA CAPACITÉ D'ENVIRON 15%.		
CEC	3	3	3
D	10	10	10
C	10	10	10
B	10	10	10
A	10	10	10
PHOTOS	JM_2437 & 2460		
ACTIVITÉ	3221		
PHOTOS	JM_2440 & 2449		
ACTIVITÉ	3065

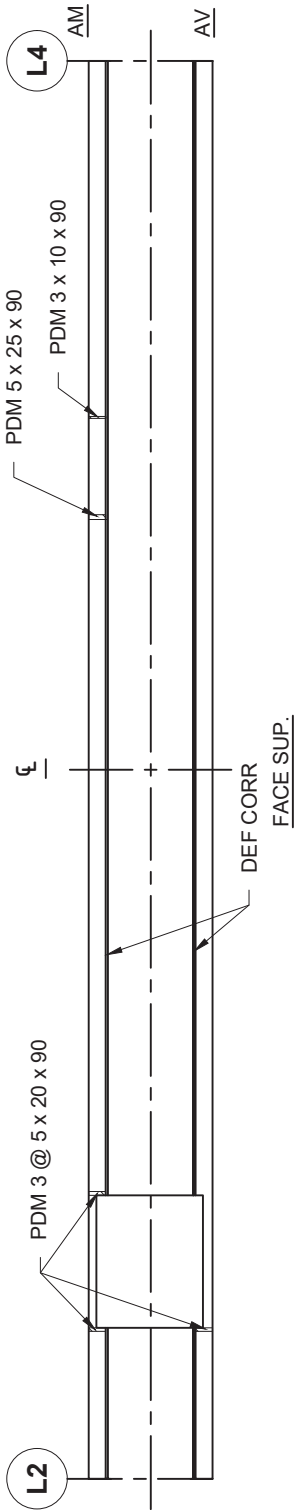
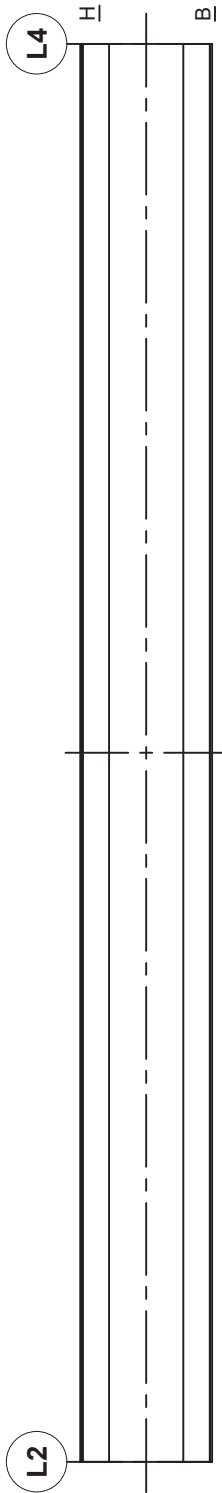
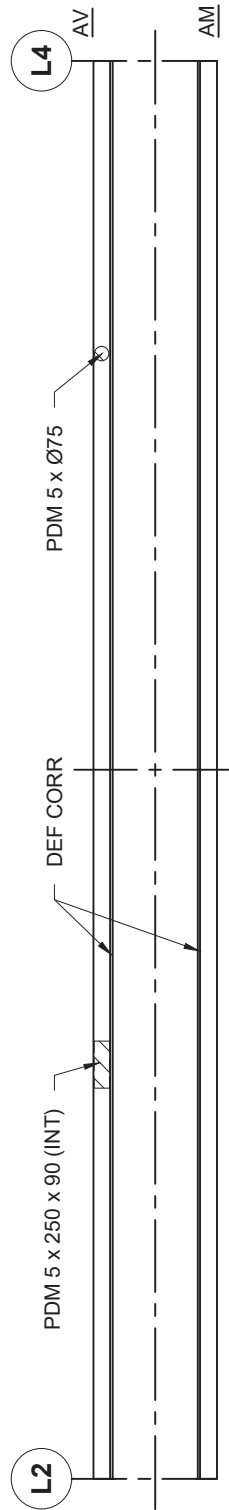
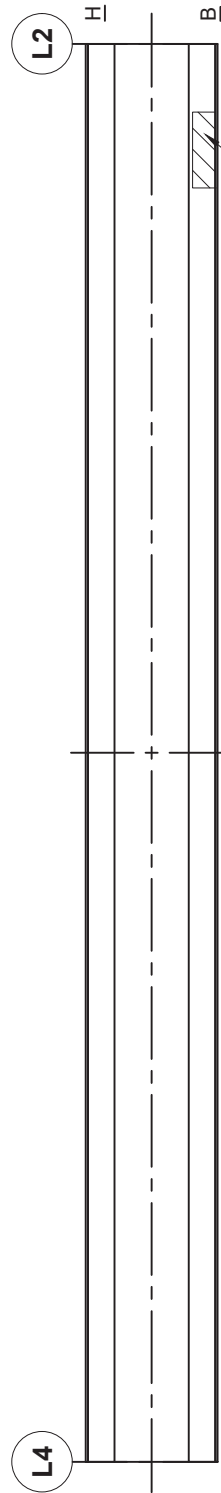
SECTION: 6	TRAVÉE: 19B-20	FERME: AVAL	CORDE INF.: L2-L4	TYPE: POUTRE TRIANGULÉE
DATE: 2016-10-18	INSPECTION PAR: JM		[REDACTED]	N.A.É.

SECTION TYPE						
		[	]					
COTES	A	B	C	D	CEC	COMMENTAIRES	PHOTOS	ACTIVITÉ
MATÉRIAUX	96	1	1	2	4	PERTES DE MATÉRIAUX MOYENNES À TRÈS IMPORTANTES. DÉFORMATION PAR CORROSION. AUCUNE ACTIVITÉ REQUISE.	JM_2517 & 2729	
PROTECTION CONTRE LA CORROSION	93	2	2	3	4	DÉFAUTS DE REVÊTEMENT MOYENS À TRÈS IMPORTANTS.	JM_2518 & 2527	3065
