# Rapport d'inspection annuelle

Inspection détaillée du pont Jacques-Cartier, section 6  
Version finale

Contrat: 62408

23 juin 2017

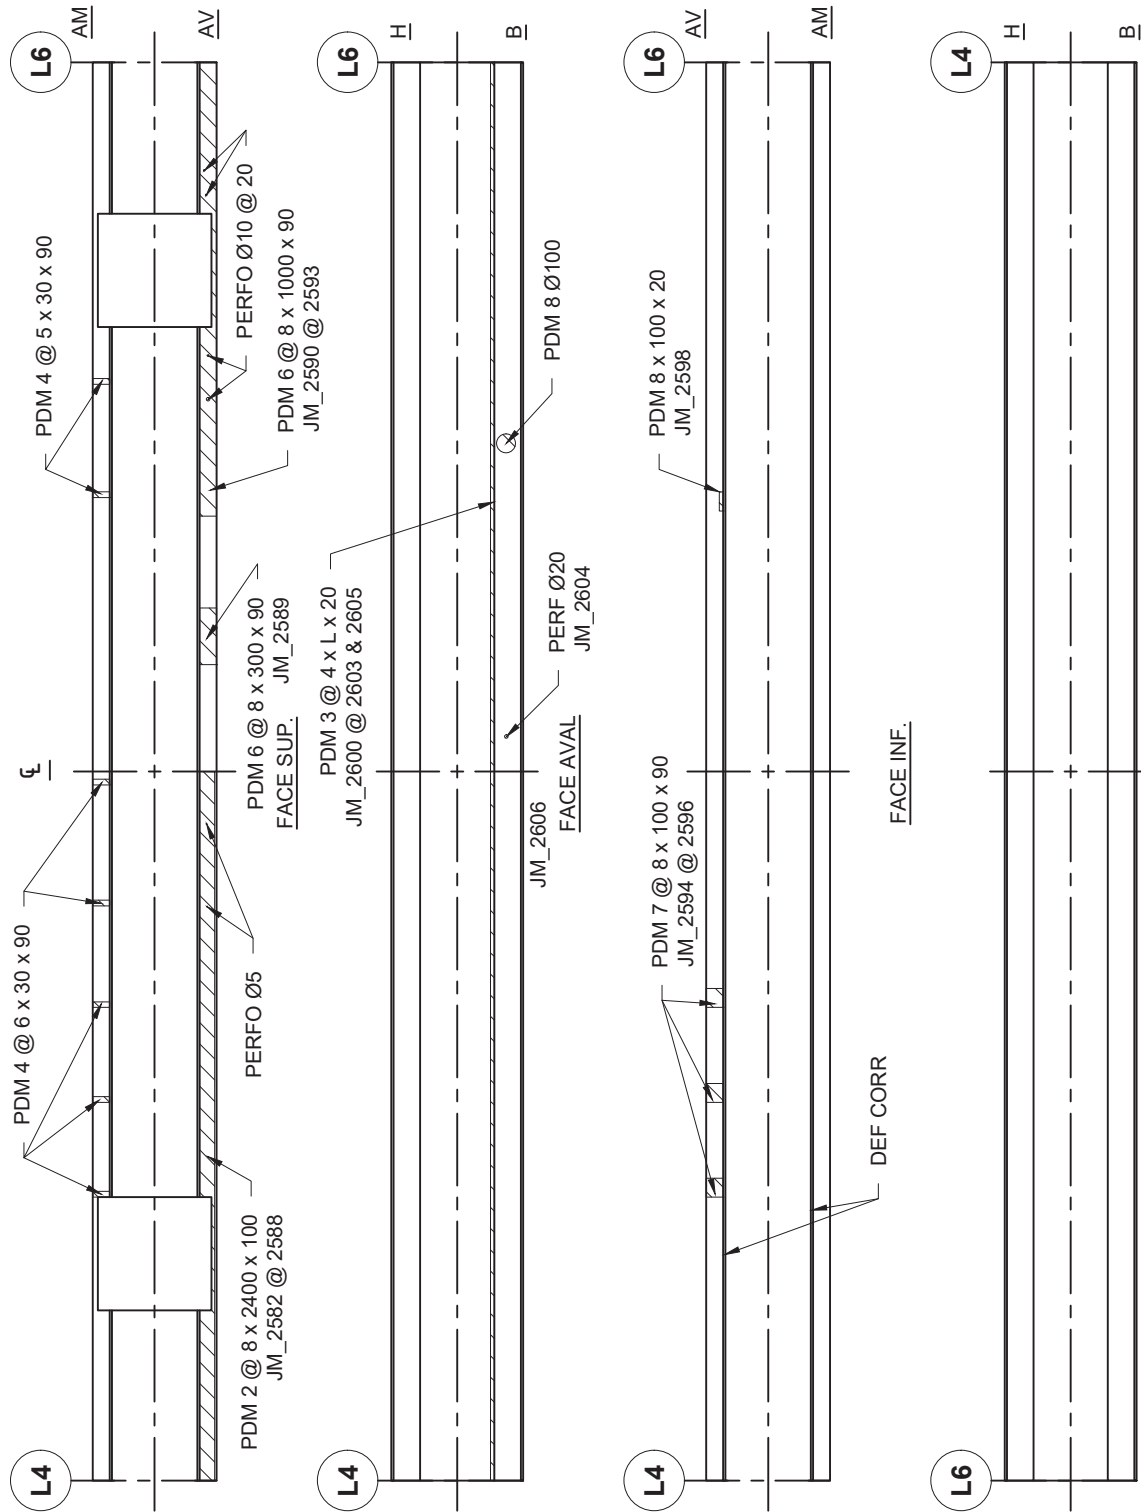
SECTION: 6	TRAVÉE: 19B-20	FERME: AVAL	CORDE INF.: L4-L6	TYPE: POUTRE TRIANGULÉE
DATE: 2016-10-18	INSPECTION PAR: JM			[REDACTED] N.A.É.

SECTION TYPE						
		[	]					
COTES	A	B	C	D	CEC	COMMENTAIRES	PHOTOS	ACTIVITÉ
MATÉRIAUX	90	1	1	8	4	PERTES DE MATÉRIAUX MOYENNES À TRÈS IMPORTANTES. DÉFORMATION PAR CORROSION. PERFORATIONS Ø5 À 20 MM. ÉLÉMENT REINFORCÉ.	JM_2582, 2588, 2596 & 2601	3221
PROTECTION CONTRE LA CORROSION	85	5	5	5	3	DÉFAUTS DE REVÊTEMENT MOYENS À TRÈS IMPORTANTS.	JM_2597 & 2599	3065

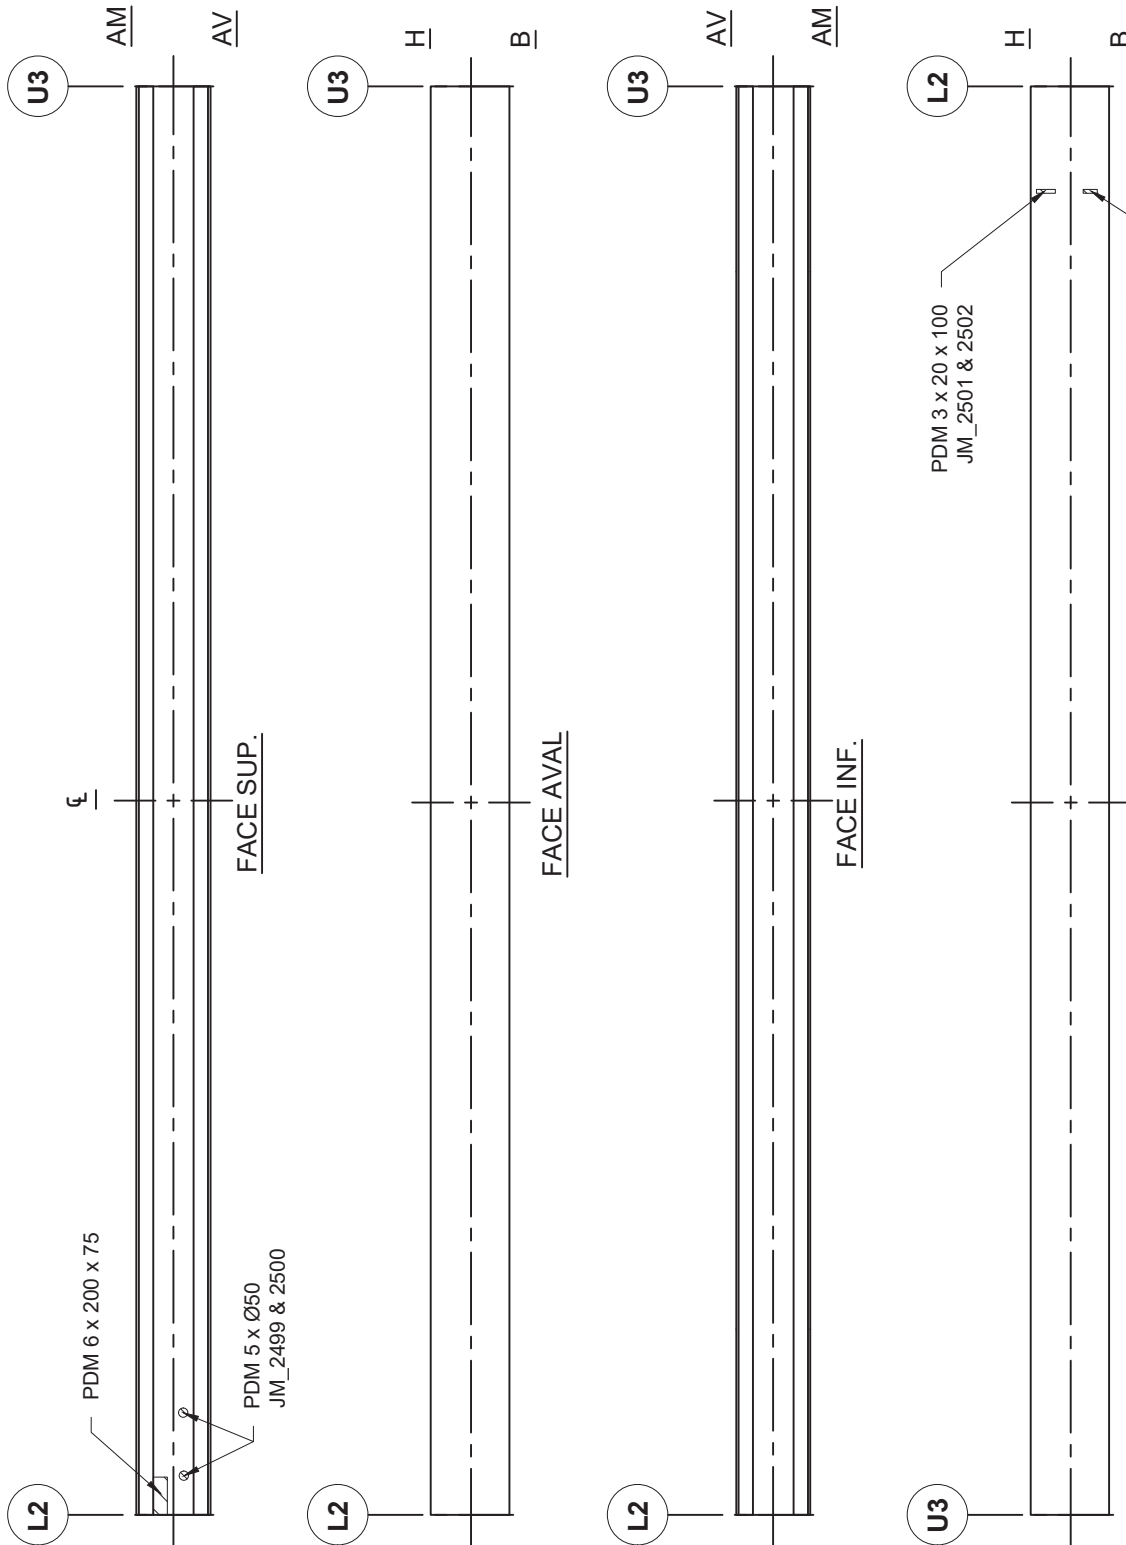
COTES	A	B	C	D	CEC	COMMENTAIRES	PHOTOS	ACTIVITÉ
MATÉRIAUX	98	0	1	1	4	PERTES DE MATÉRIAUX IMPORTANTES À TRÈS IMPORTANTES. AUCUNE ACTIVITÉ REQUISE.	JM_2500 & 2502	
PROTECTION CONTRE LA CORROSION	97	1	1	1	4	DÉFAUTS DE REVÊTEMENT MOYENS À TRÈS IMPORTANTES.	JM_2504	3065

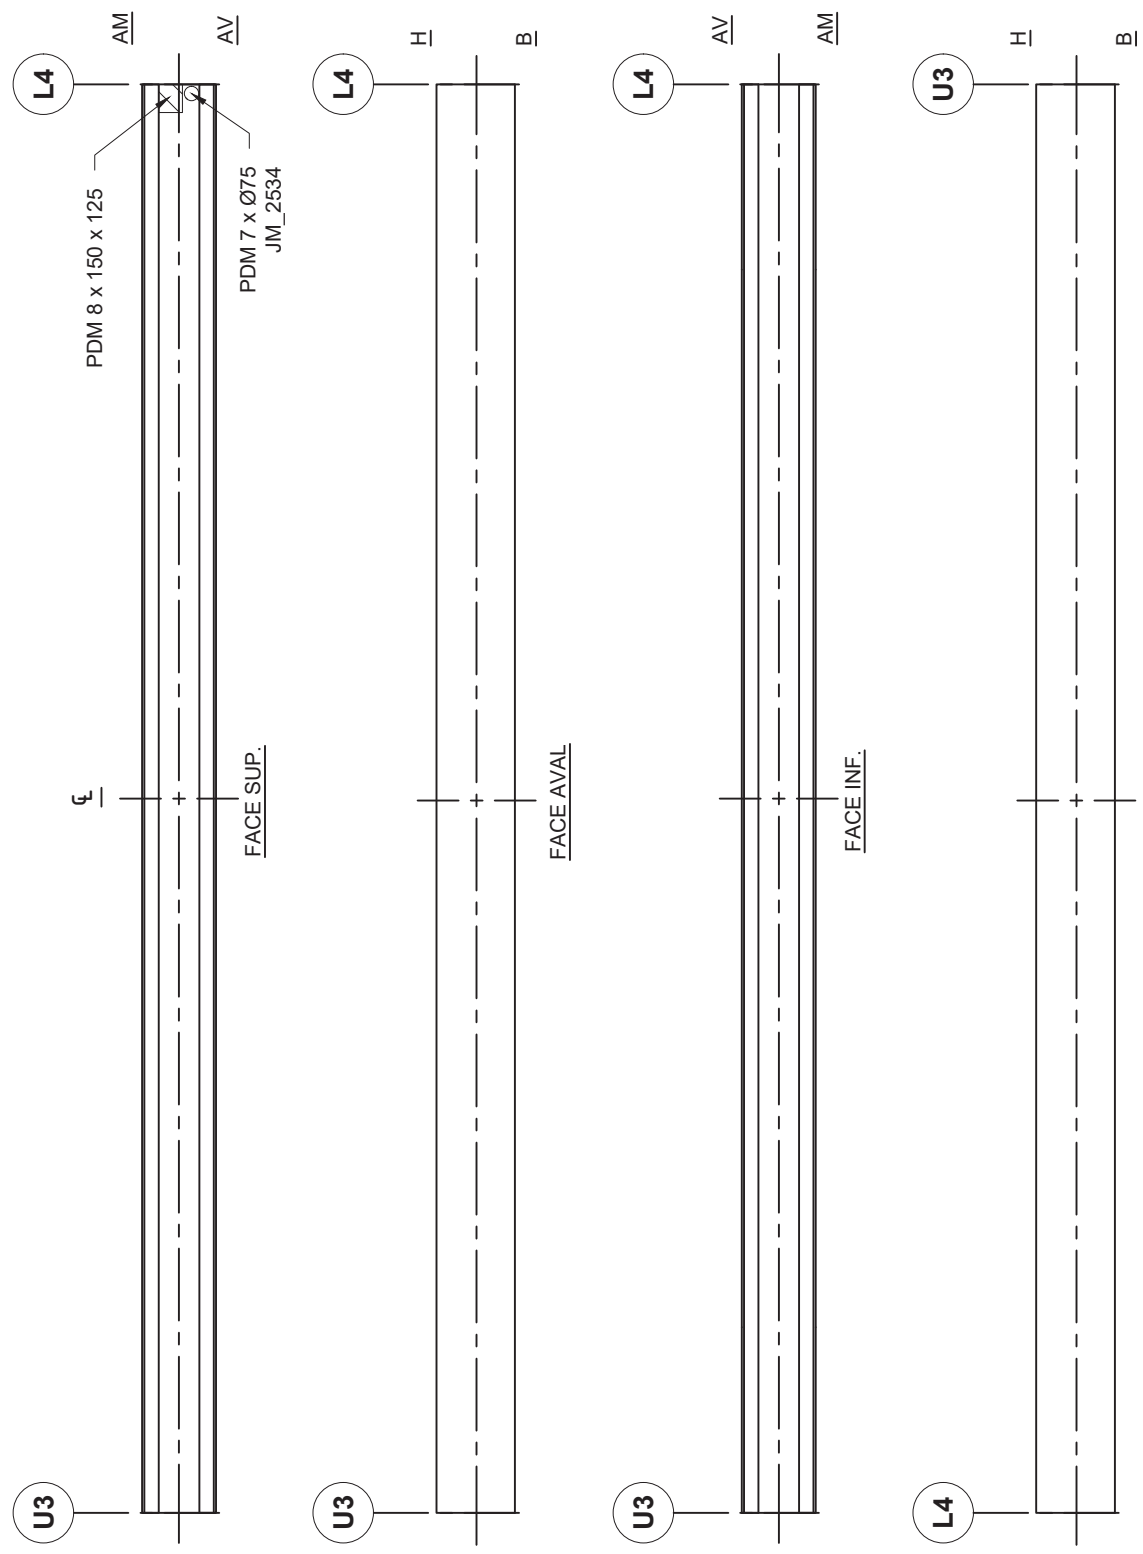
COTES	A	B	C	D	CEC	COMMENTAIRES	PHOTOS	ACTIVITÉ
MATÉRIAUX	99	0	0	1	4	PERTE DE MATÉRIAUX TRÈS IMPORTANTE. AUCUNE ACTIVITÉ REQUISE.	JM_2533 & 2534	
PROTECTION CONTRE LA CORROSION	99	1	0	0	4

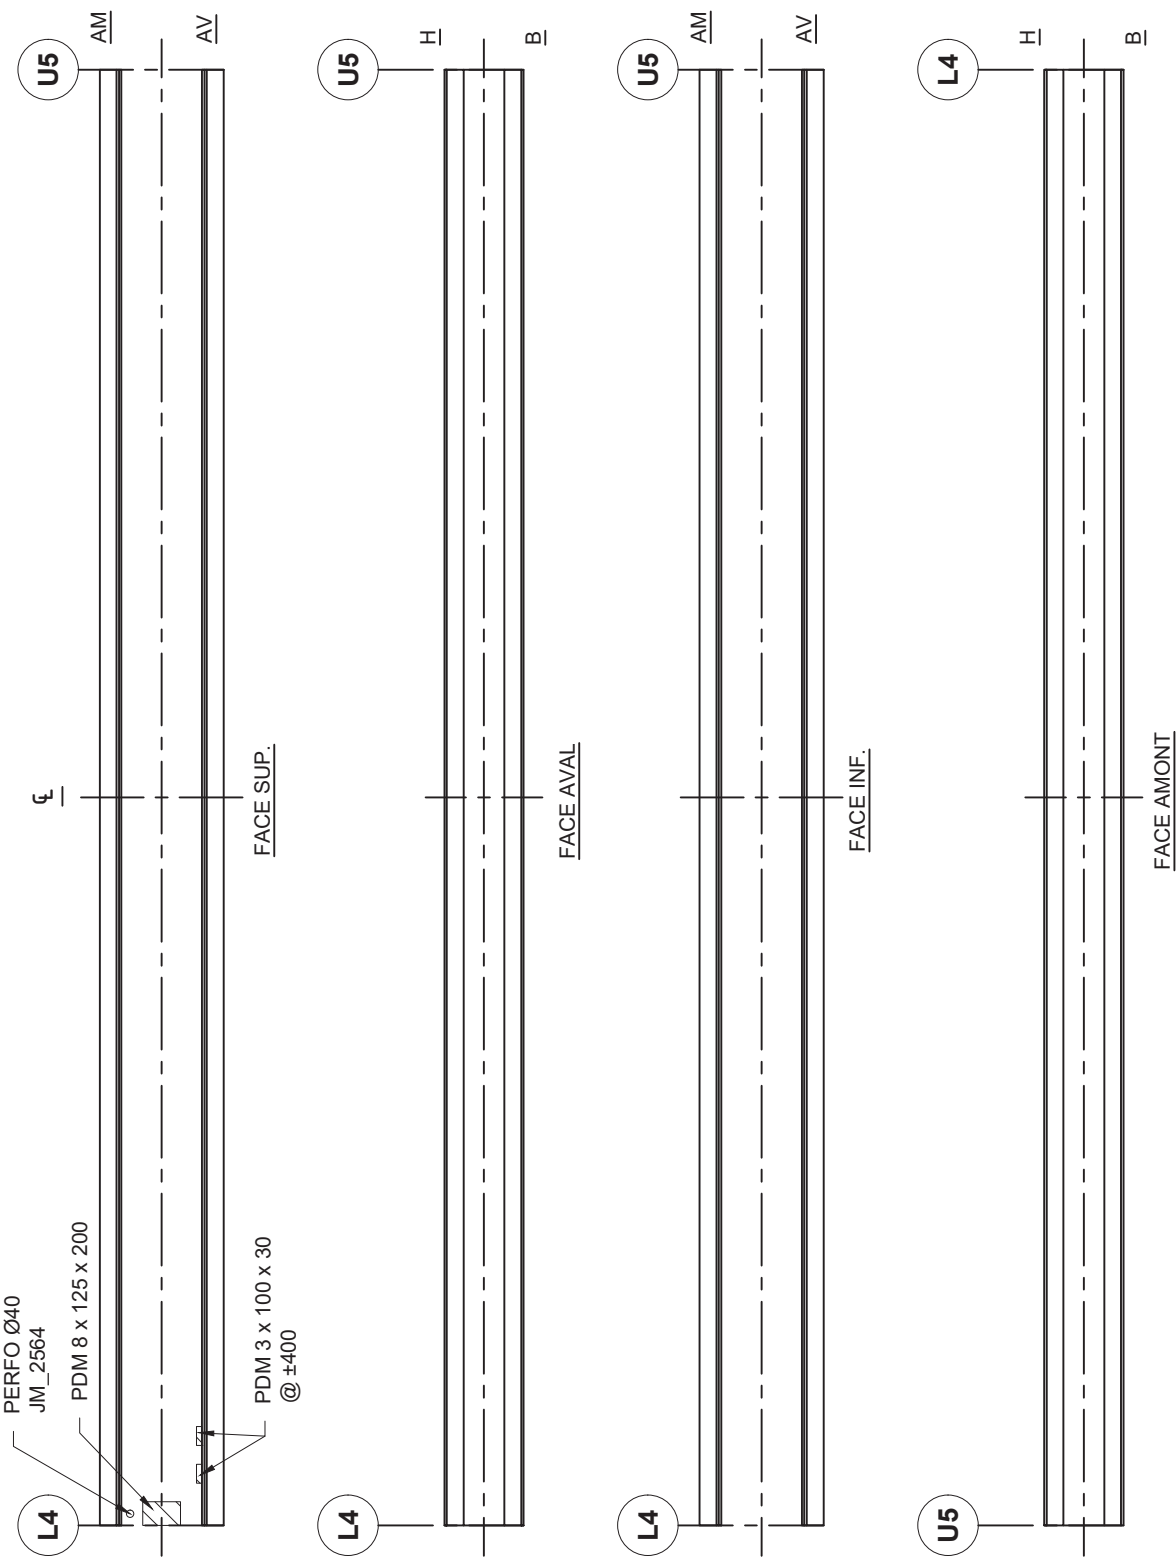
SECTION: 6 TRAVÉE: 19B-20 FERME: AVAL DIAG. T.: L4-U5 TYPE: POUTRE TRIANGULÉE  
 DATE: 2016-10-18 INSPECTION PAR: JM XXXXXXXXXX N.A.É.

SECTION TYPE						
COTES	A	B	C	D	CEC	COMMENTAIRES	PHOTOS	ACTIVITÉ
MATÉRIAUX	99	1	1	1	4	PERTES DE MATÉRIAUX MOYENNES À TRÈS IMPORTANTES. PERFORATION Ø40 mm.	JM_2564	3221
PROTECTION CONTRE LA CORROSION	97	1	1	1	4	DÉFAUTS DE REVÊTEMENT MOYENS À TRÈS IMPORTANTES.		3065

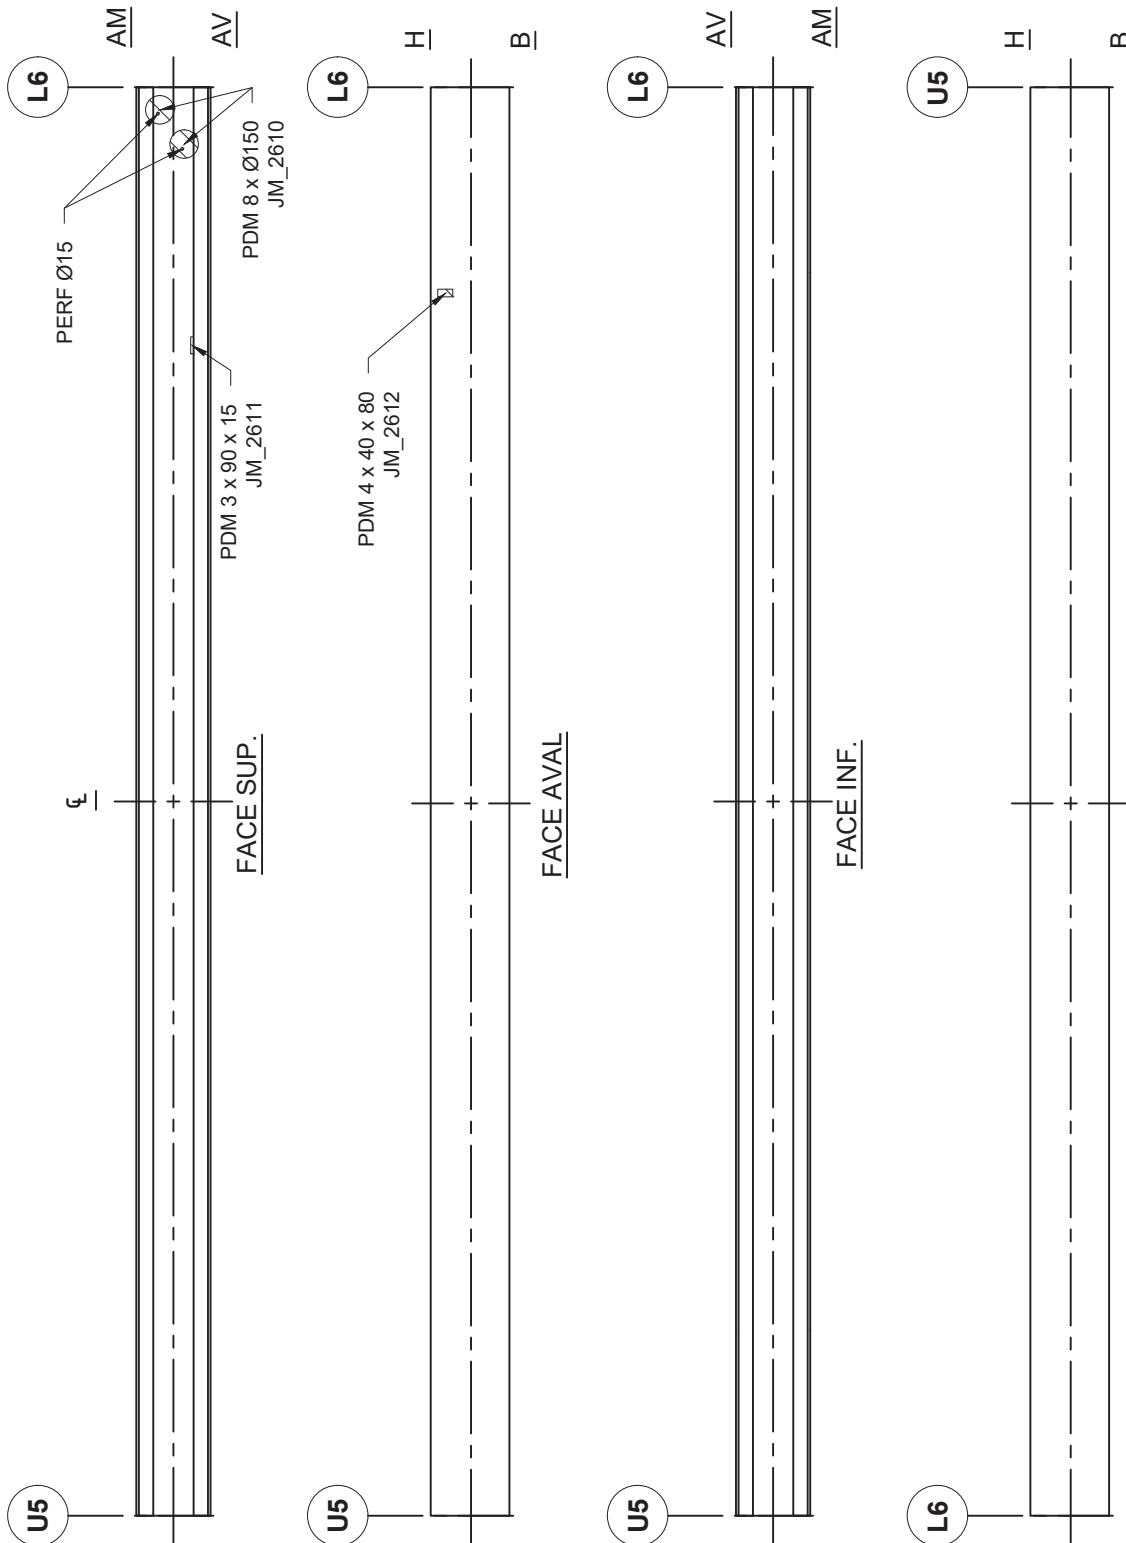
COTES	A				B				COMMENTAIRES	PHOTOS	ACTIVITÉ
	97	1	1	1	96	2	1	1			
MATÉRIAUX									PERTES DE MATÉRIAUX MOYENNES À TRÈS IMPORTANTES. PERFORATIONS Ø15 mm.	JM_2610 & 2612	3221
PROTECTION CONTRE LA CORROSION									DÉFAUTS DE REVÊTEMENT MOYENS À TRÈS IMPORTANTES.		3065

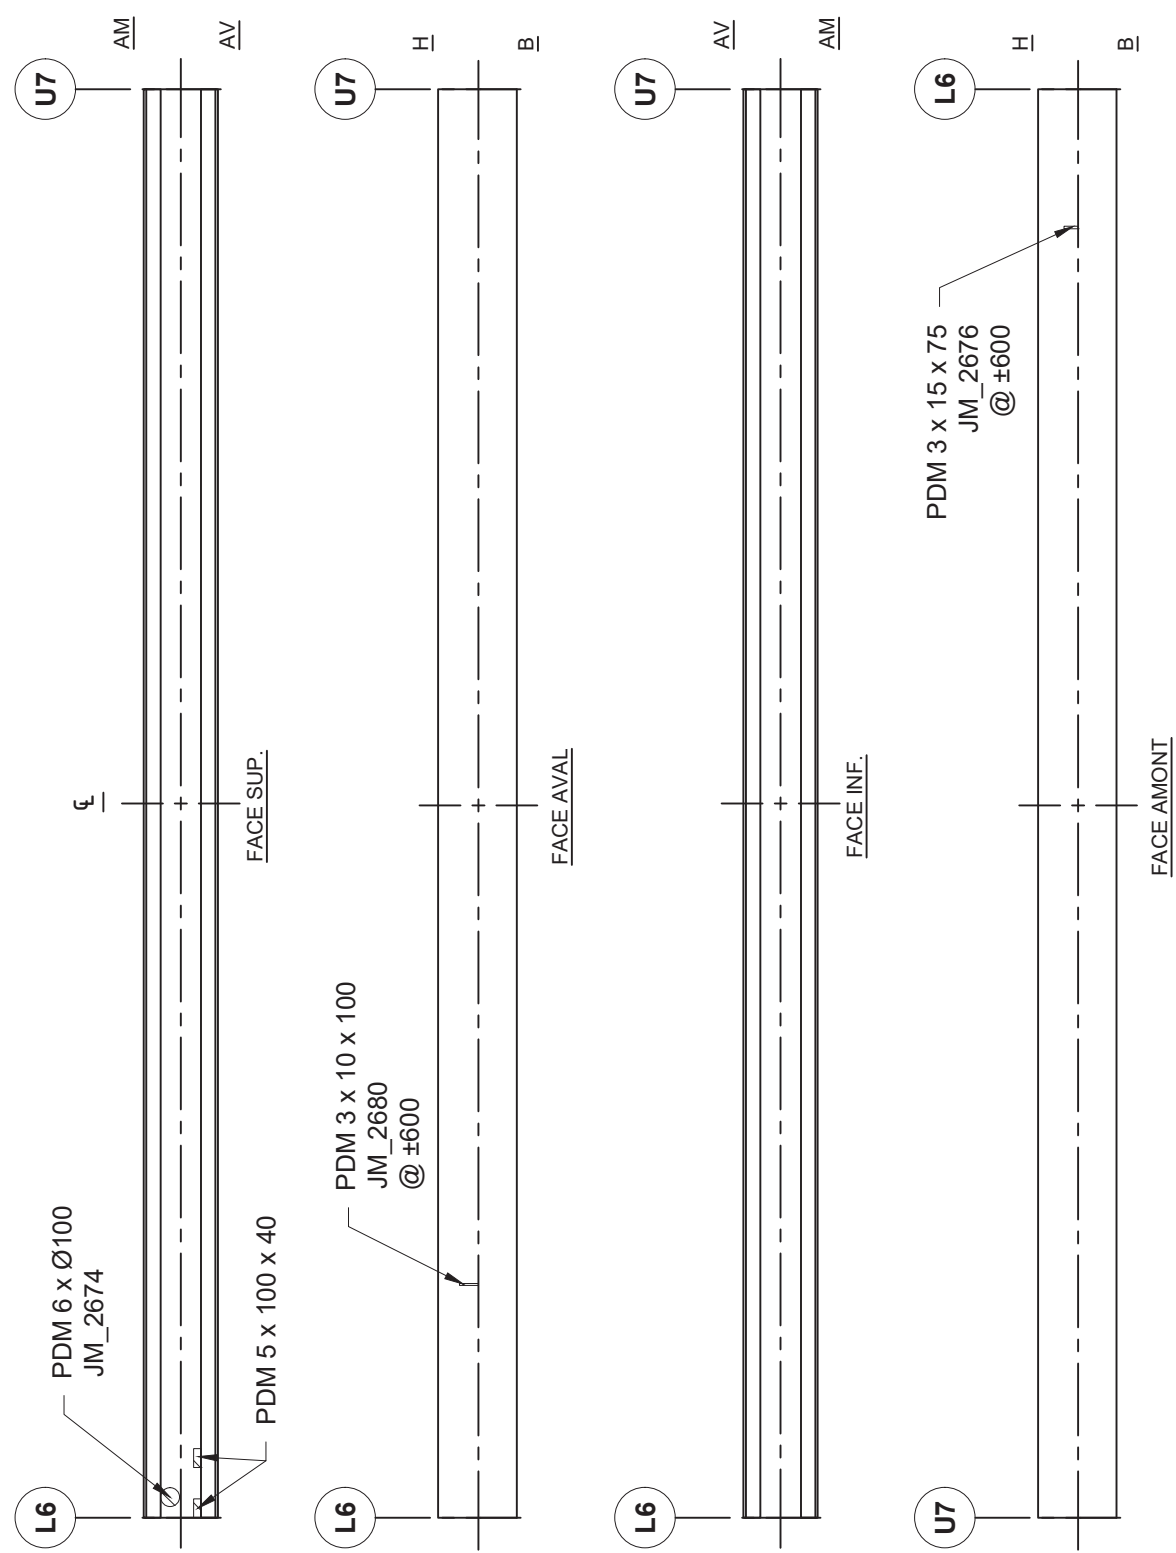
COTES		A	B	C	D	CEC	COMMENTAIRES	PHOTOS	ACTIVITÉ
MATÉRIAUX	PROTECTION CONTRE LA CORROSION	98	0	1	1	4	PERTE DE MATÉRIAUX IMPORTANTE À TRÈS IMPORTANTE. AUCUNE ACTIVITÉ REQUISE.	JM_2674 & 2676	
		98	0	1	1	4	DÉFAUTS DE REVÊTEMENT IMPORTANTS À TRÈS IMPORTANTS.	JM_2677 & 2678	3065

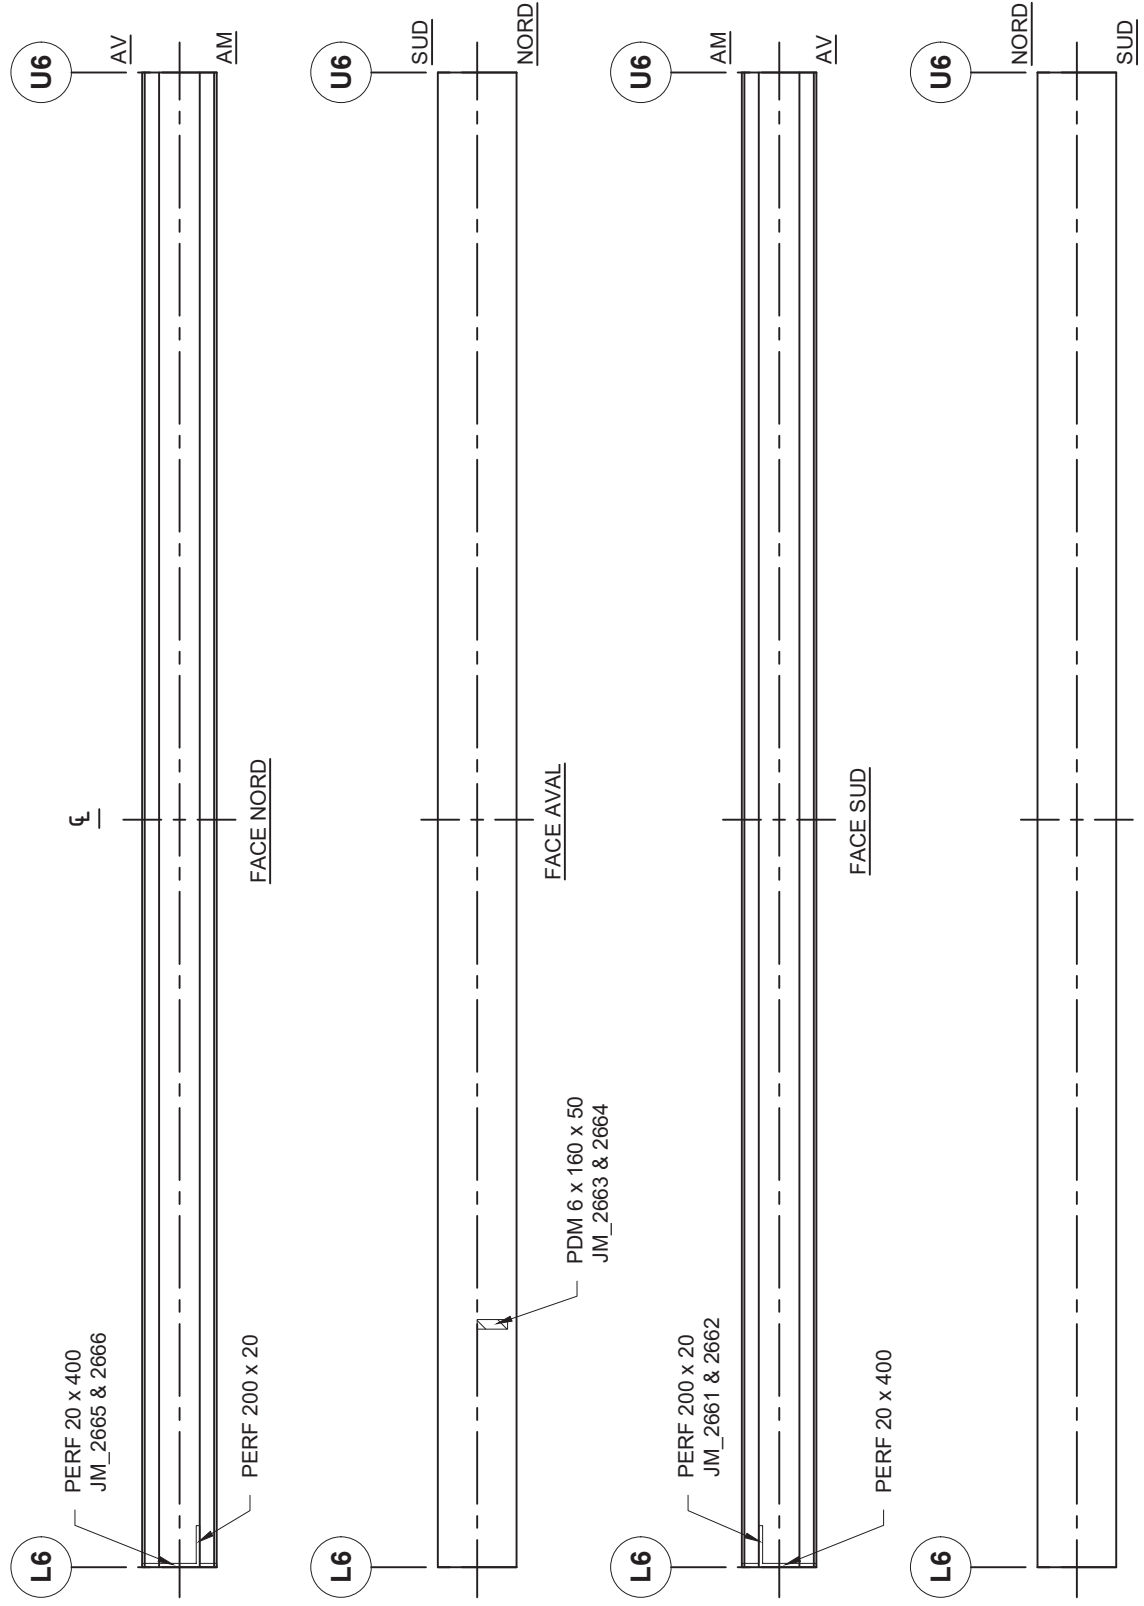
SECTION TYPE		COMMENTAIRES	PHOTOS	ACTIVITÉ				
A	B				C	D	CEC	
MATÉRIAUX	98	0	0	2	4	PERTES DE MATÉRIAUX TRÈS IMPORTANTES. PERFORATION 400 x 200.	JM_2662 & 2664	3221
PROTECTION CONTRE LA CORROSION	96	1	1	2	4	DÉFAUTS DE REVÊTEMENT MOYENS À TRÈS IMPORTANTS.	JM_2663	3065

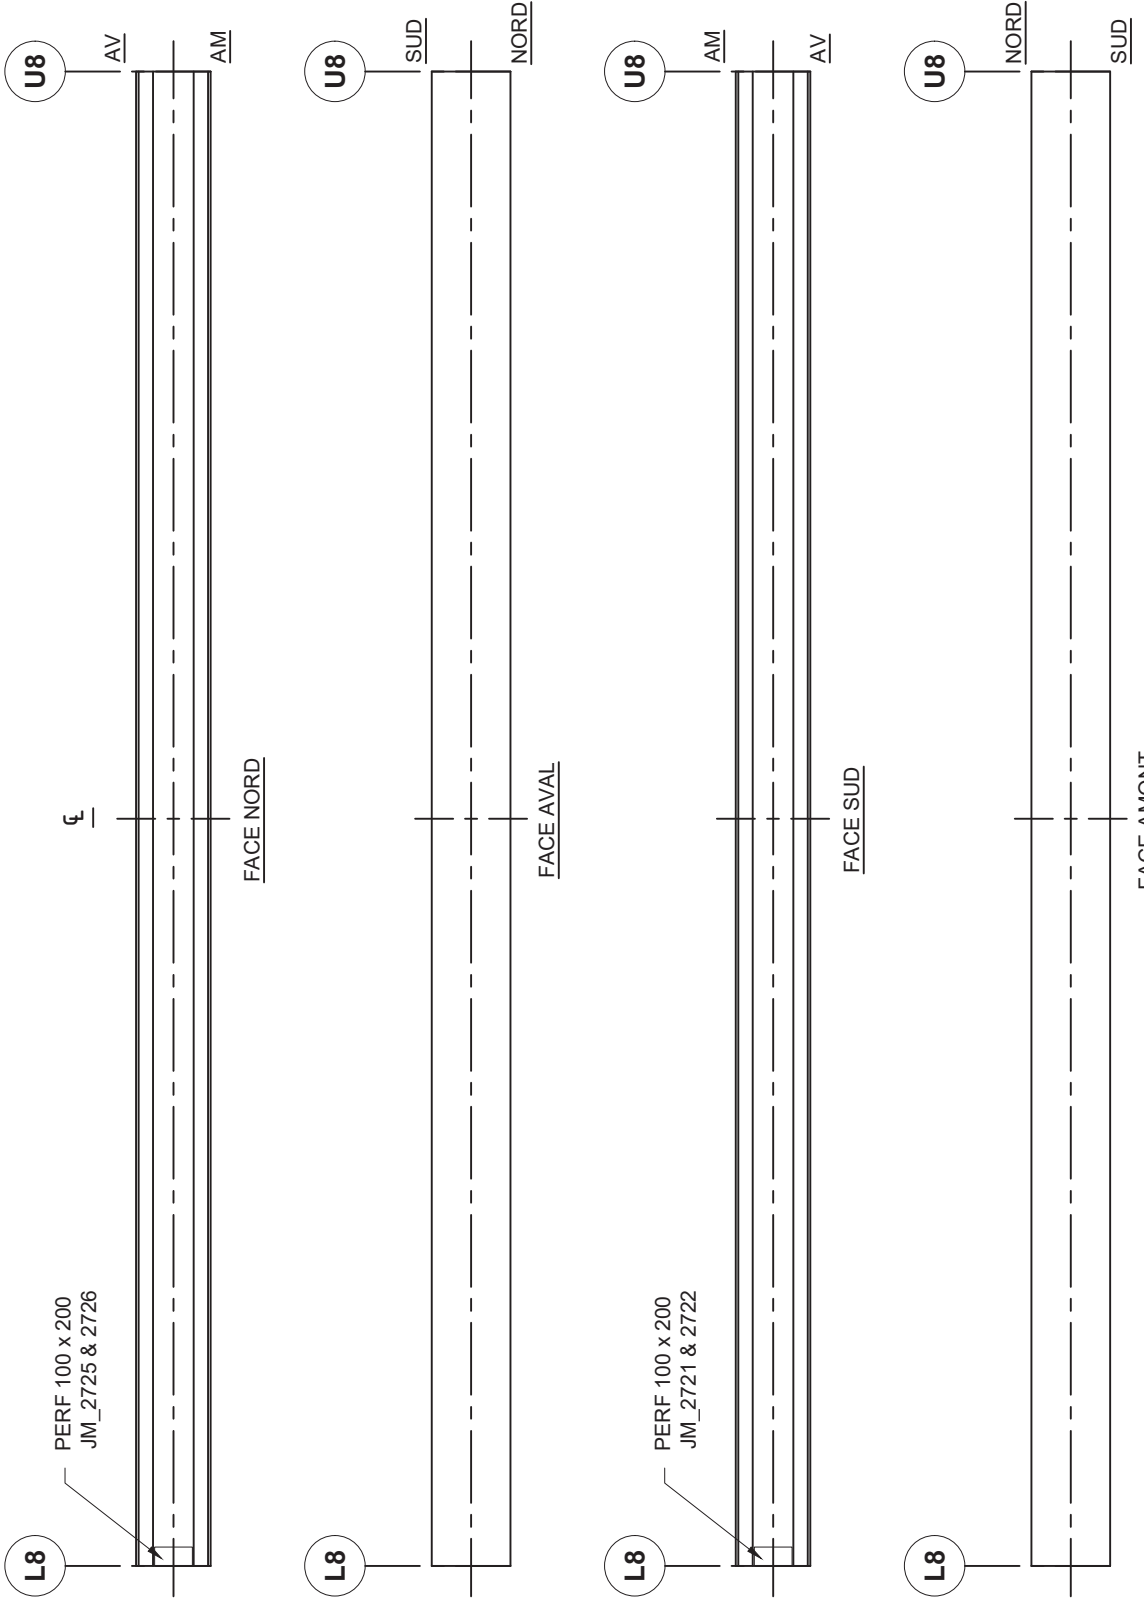
SECTION: 6	TRAVÉE: 19B-20	FERME: AVAL	MONTANT: L8-U8	TYPE: POUTRE TRIANGULÉE
DATE: 2016-11-23	INSPECTION PAR: JM			█ N.A.É.

SECTION TYPE		COMMENTAIRES	PHOTOS	ACTIVITÉ
A	B			
MATÉRIAUX	99 0 0 1 4	PERFORATION 100 x 200. AUCUNE ACTIVITÉ REQUISE.	JM_2722 & 2726	
PROTECTION CONTRE LA CORROSION	99 0 0 1 4	DÉFAUT DE REVÊTEMENT TRÈS IMPORTANT.	JM_2724	3065

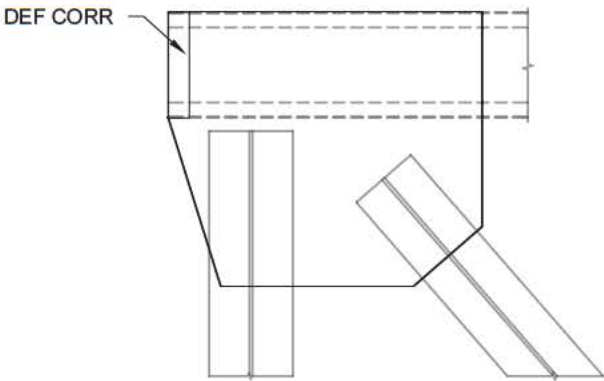
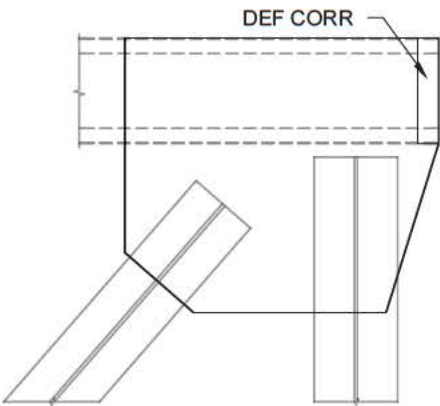
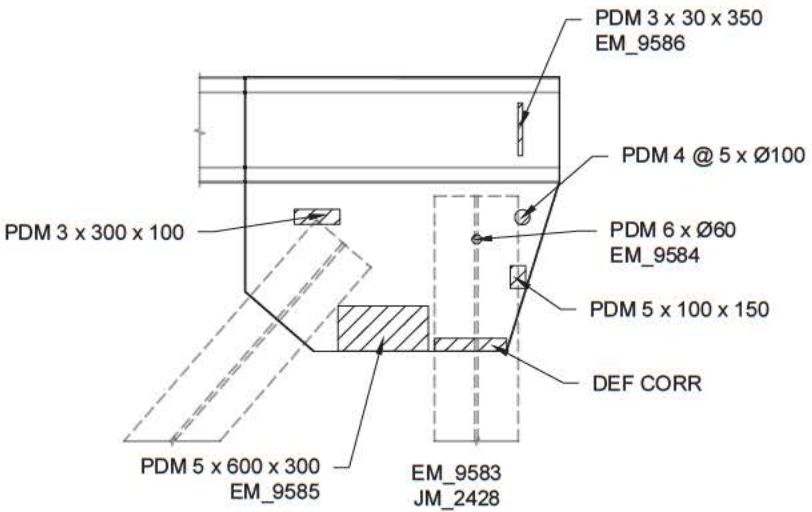
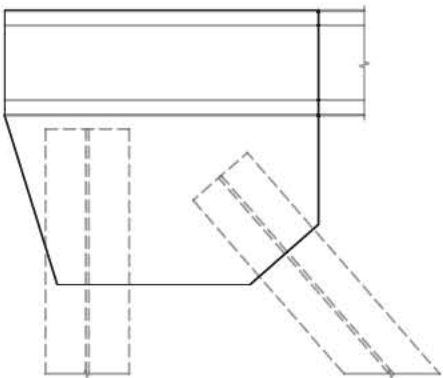
SECTION: 6 TRAVÉE: 19B-20 FERME: AVAL NOEUD: U0  
DATE: 2016-10-17 & 2016-11-09 INSPECTION PAR: EM & JM

COTES	A	B	C	D	CEC	COMMENTAIRES	PHOTOS	ACTIVITÉ
MATÉRIAUX	88	1	1	10	3	PERTES DE MATÉRIAUX MOYENNES À TRÈS IMPORTANTES. DÉFORMATION PAR CORROSION. RÉDUCTION DE LA CAPACITÉ D'ENVIRON 15%.	JM_2428 & 2433	3221
PROTECTION CONTRE LA CORROSION	88	10	1	1	3	DÉFAUTS DE REVÊTEMENT MOYENS À TRÈS IMPORTANTS.	JM_2428	3065

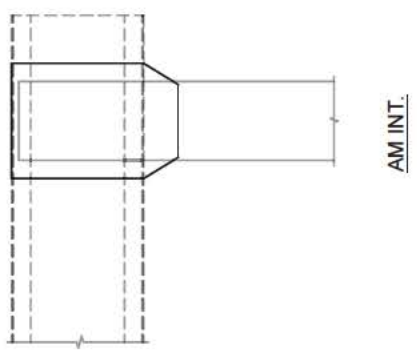
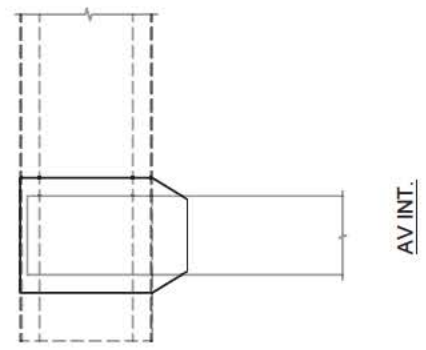
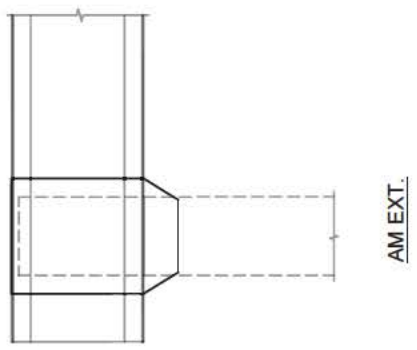
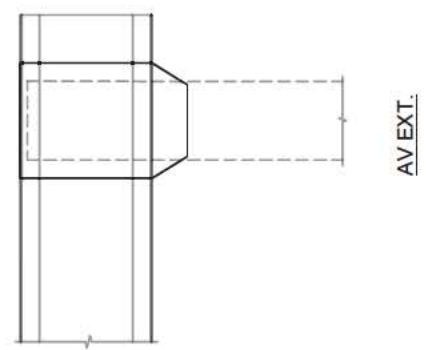
COTES	A	B	C	D	CEC	COMMENTAIRES	PHOTOS	ACTIVITÉ
MATÉRIAUX	100	0	0	0	4			
PROTECTION CONTRE LA CORROSION	99	0	0	1	4	DÉFAUTS DE REVÊTEMENT TRÈS IMPORTANTS.	JM_2730	3065

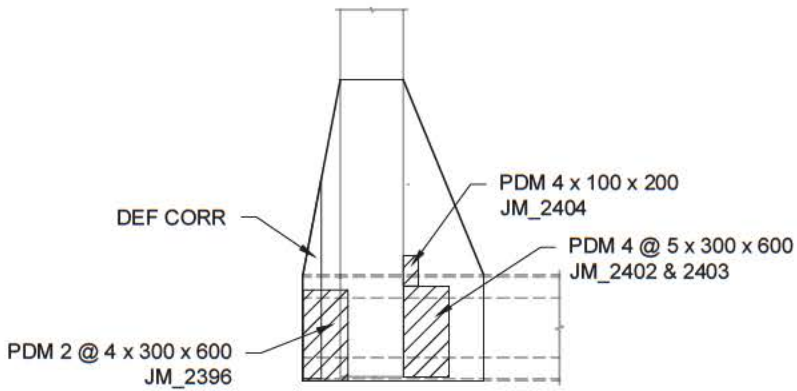
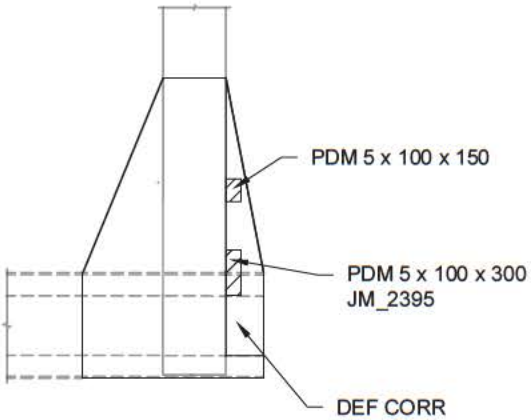
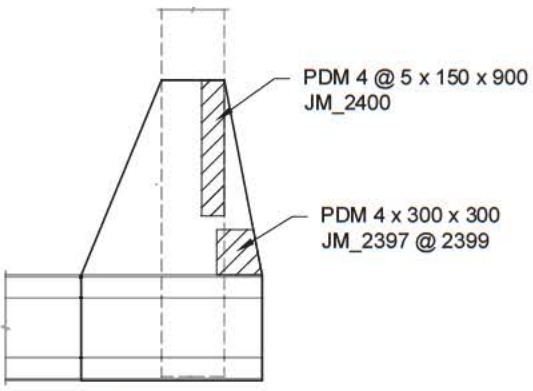
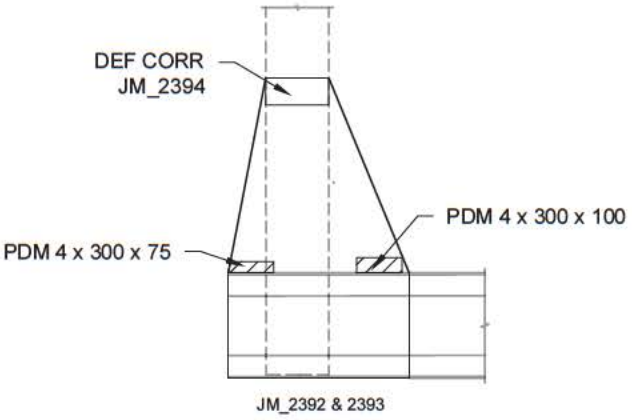
SECTION: 6 TRAVÉE: 19B-20 FERME: AVAL NOEUD: L0  
DATE: 2016-10-17 INSPECTION PAR: JM  
TYPE: GOUSSET  
1: 50

COTES	A	B	C	D	CEC	COMMENTAIRES	PHOTOS	ACTIVITÉ
MATÉRIAUX	75	2	8	15	3	PERTES DE MATÉRIAUX MOYENNES À TRÈS IMPORTANTES. DÉFORMATION PAR CORROSION. RÉDUCTION DE LA CAPACITÉ D'ENVIRON 15%.	JM_2392 & 2403	3221
PROTECTION CONTRE LA CORROSION	94	2	2	2	4	DÉFAUTS DE REVÊTEMENT MOYENS À TRÈS IMPORTANTS.	JM_2402	3065

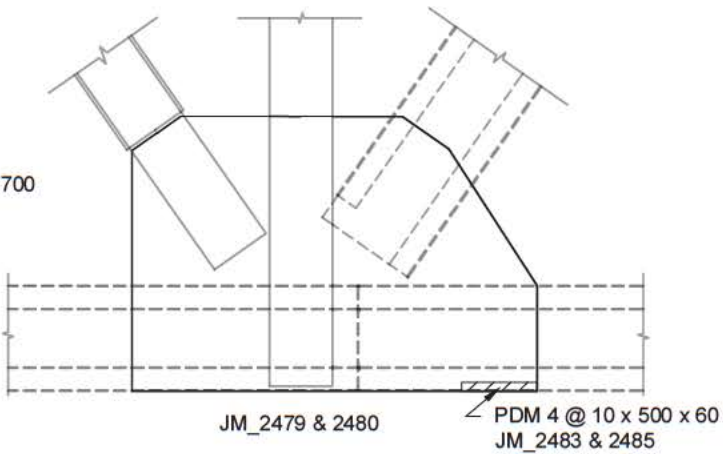
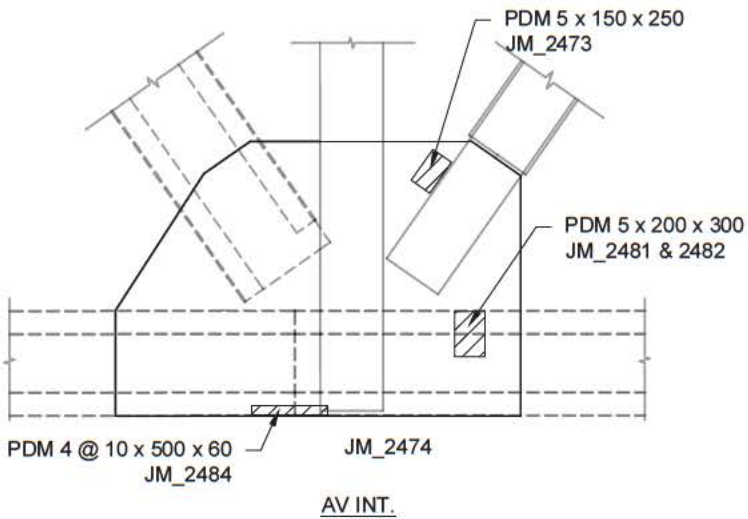
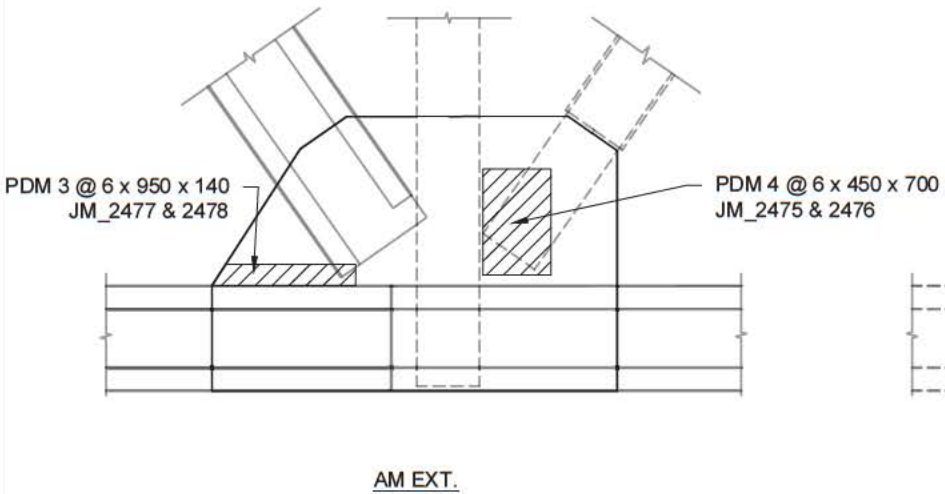
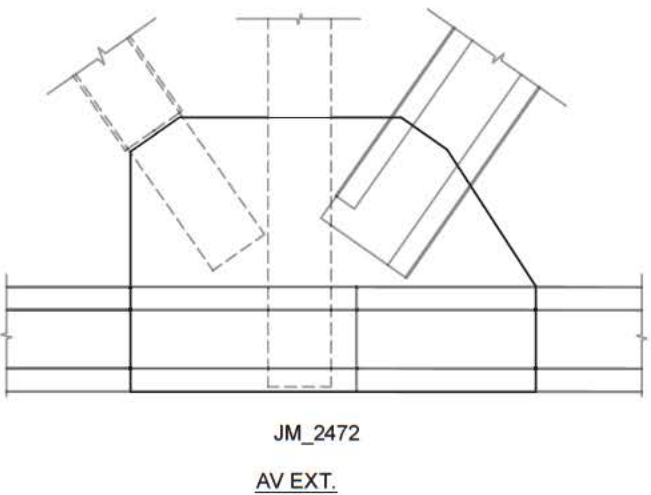
FERME: AVAL  
NOEUD: L2

COTES	A	B	C	D	CEC	COMMENTAIRES	PHOTOS	ACTIVITÉ
MATÉRIAUX	85	1	4	10	2	PERTES DE MATÉRIAUX MOYENNES À TRÈS IMPORTANTES. RÉDUCTION DE LA CAPACITÉ D'ENVIRON 25%	JM_2475 @ 2477	3221
PROTECTION CONTRE LA CORROSION	96	1	1	2	4	DÉFAUTS DE REVÊTEMENT MOYENS À TRÈS IMPORTANTS.

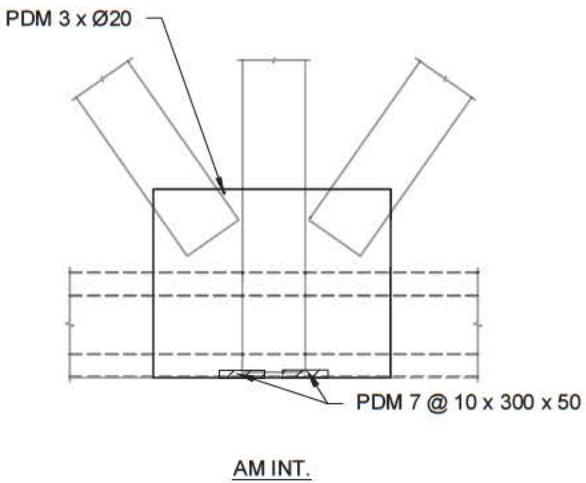
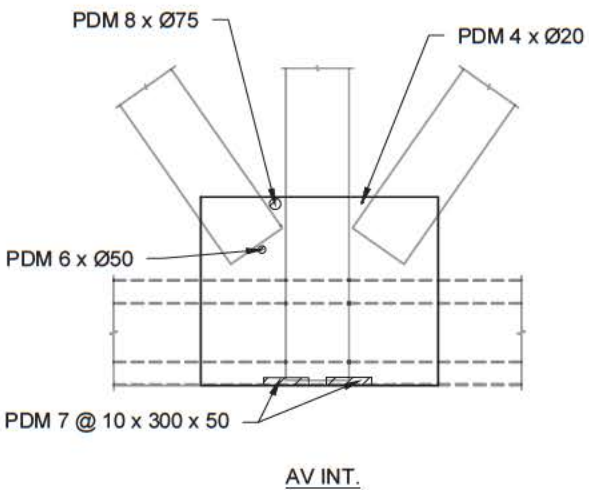
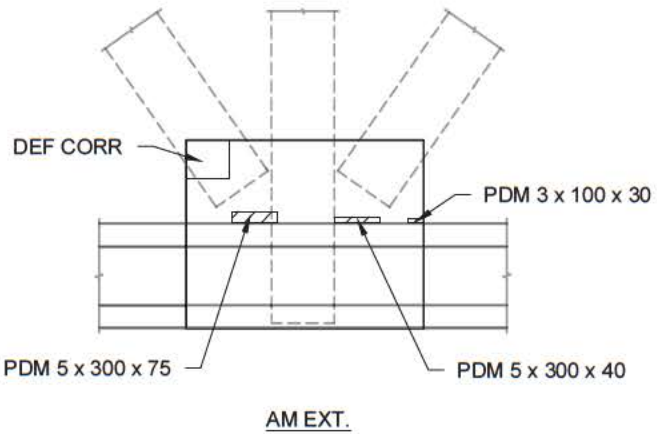
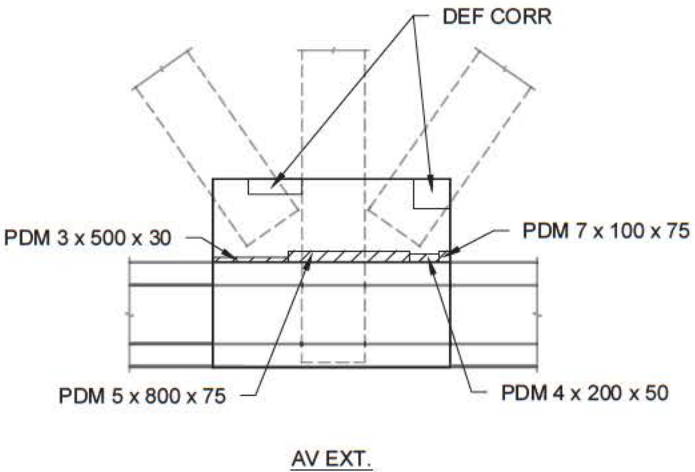
SECTION: 6 TRAVÉE: 19B-20 FERME: AVAL NOEUD: L4 TYPE: GOUSSET  
DATE: 2016-10-18 INSPECTION PAR: JM  
[REDACTED] 1:50

COTES	A	B	C	D	CEC	COMMENTAIRES	PHOTOS	ACTIVITÉ
MATÉRIAUX	94	1	2	3	2	PERTES DE MATÉRIAUX MOYENNES À TRÈS IMPORTANTES. DÉFORMATION PAR CORROSION.	JM_2538, 2543 & 2544	3221
PROTECTION CONTRE LA CORROSION	96	1	1	2	4	DÉFAUTS DE REVÊTEMENT MOYENS À TRÈS IMPORTANTS.

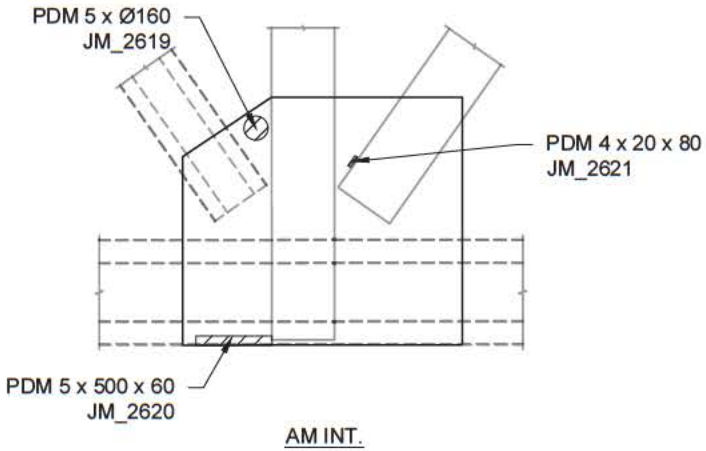
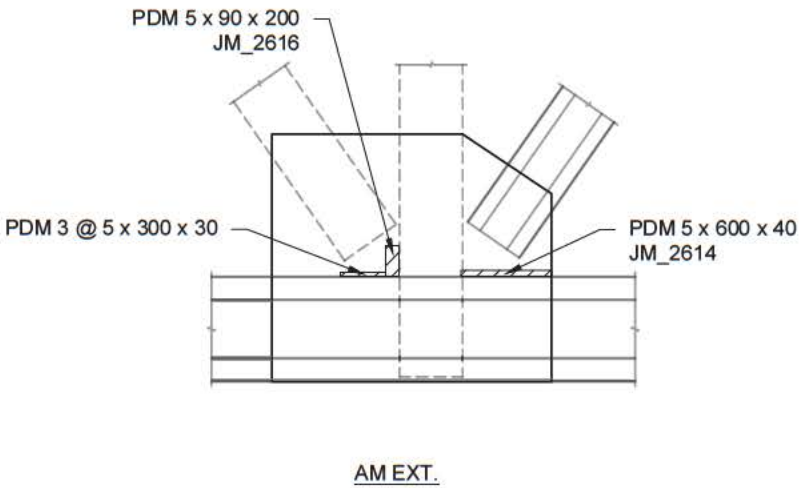
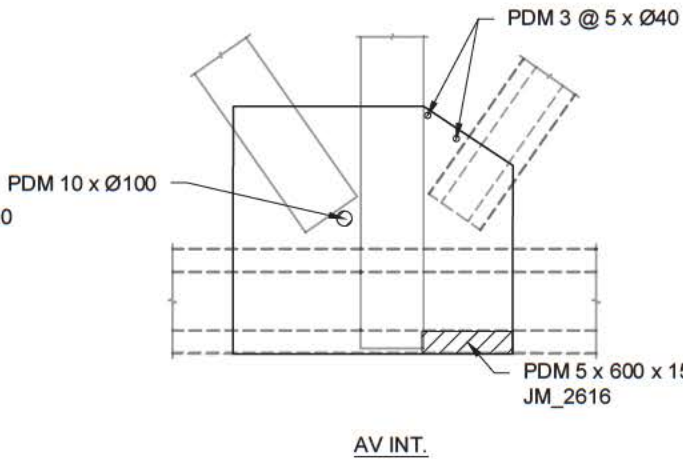
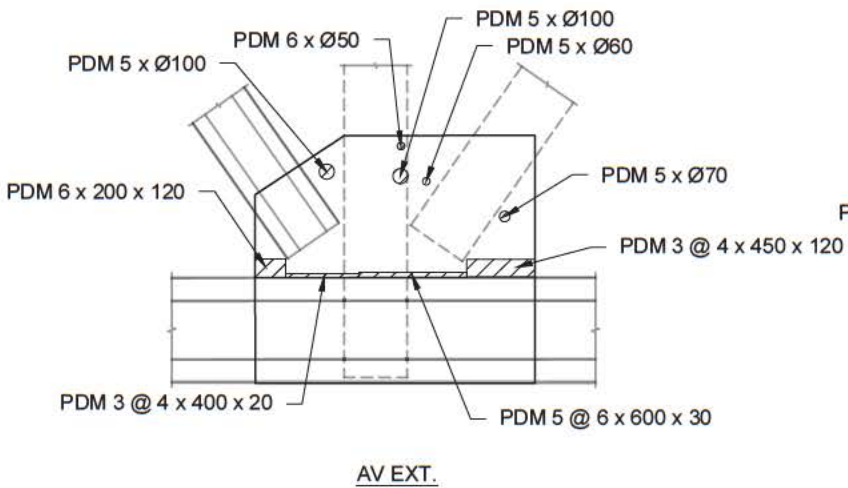
FERME: AV AL  
NOEUD: L6  
TYPE: GOUSSET  
1:50

COTES	A	B	C	D	CEC	COMMENTAIRES	PHOTOS	ACTIVITÉ
MATÉRIAUX	80	5	5	10	1	PERTES DE MATÉRIAUX MOYENNES À TRÈS MPORTANTES. RÉDUCTION DE LA CAPACITÉ D'ENVIRON 30%.	JM_2614, 2622 & 2623	3221
PROTECTION CONTRE LA CORROSION	74	10	8	8	3	DÉFAUTS DE REVÊTEMENT MOYENS À TRÈS IMPORTANTS.	JM_2616 & 2624	3065
