# Rapport d'inspection annuelle

Inspection détaillée du pont Jacques-Cartier, section 6  
Version finale

Contrat: 62408

23 juin 2017

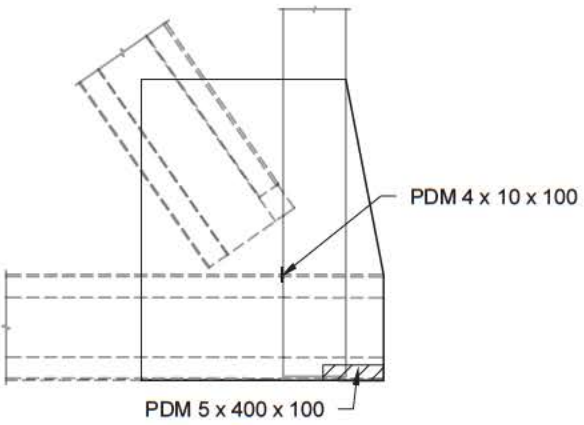
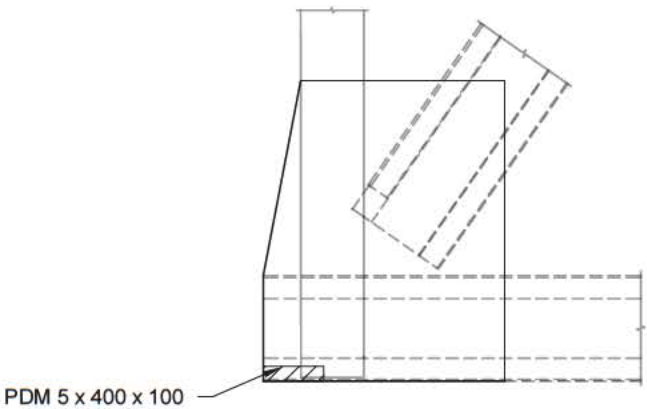
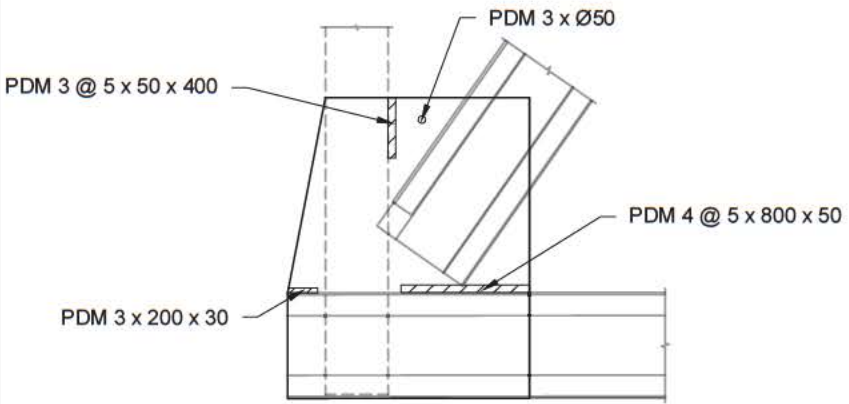
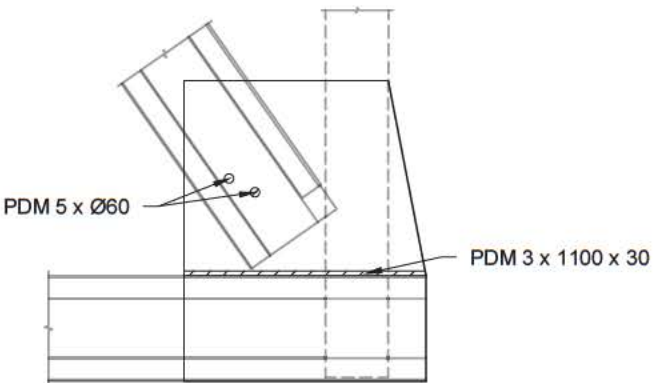
FERME: AV AL  
NOEUD: L8

COTES	A	B	C	D	CEC	COMMENTAIRES	PHOTOS	ACTIVITÉ
MATÉRIAUX	94	1	2	3	2	PERTES DE MATÉRIAUX MOYENNES À TRÈS IMPORTANTES. RÉDUCTION DE LA CAPACITÉ D'ENVIRON 25%.	JM_2708 & 2712	3221
PROTECTION CONTRE LA CORROSION	97	1	1	1	4	DÉFAUTS DE REVÊTEMENT MOYENS À TRÈS IMPORTANTS.	JM_2714 & 2715	3065

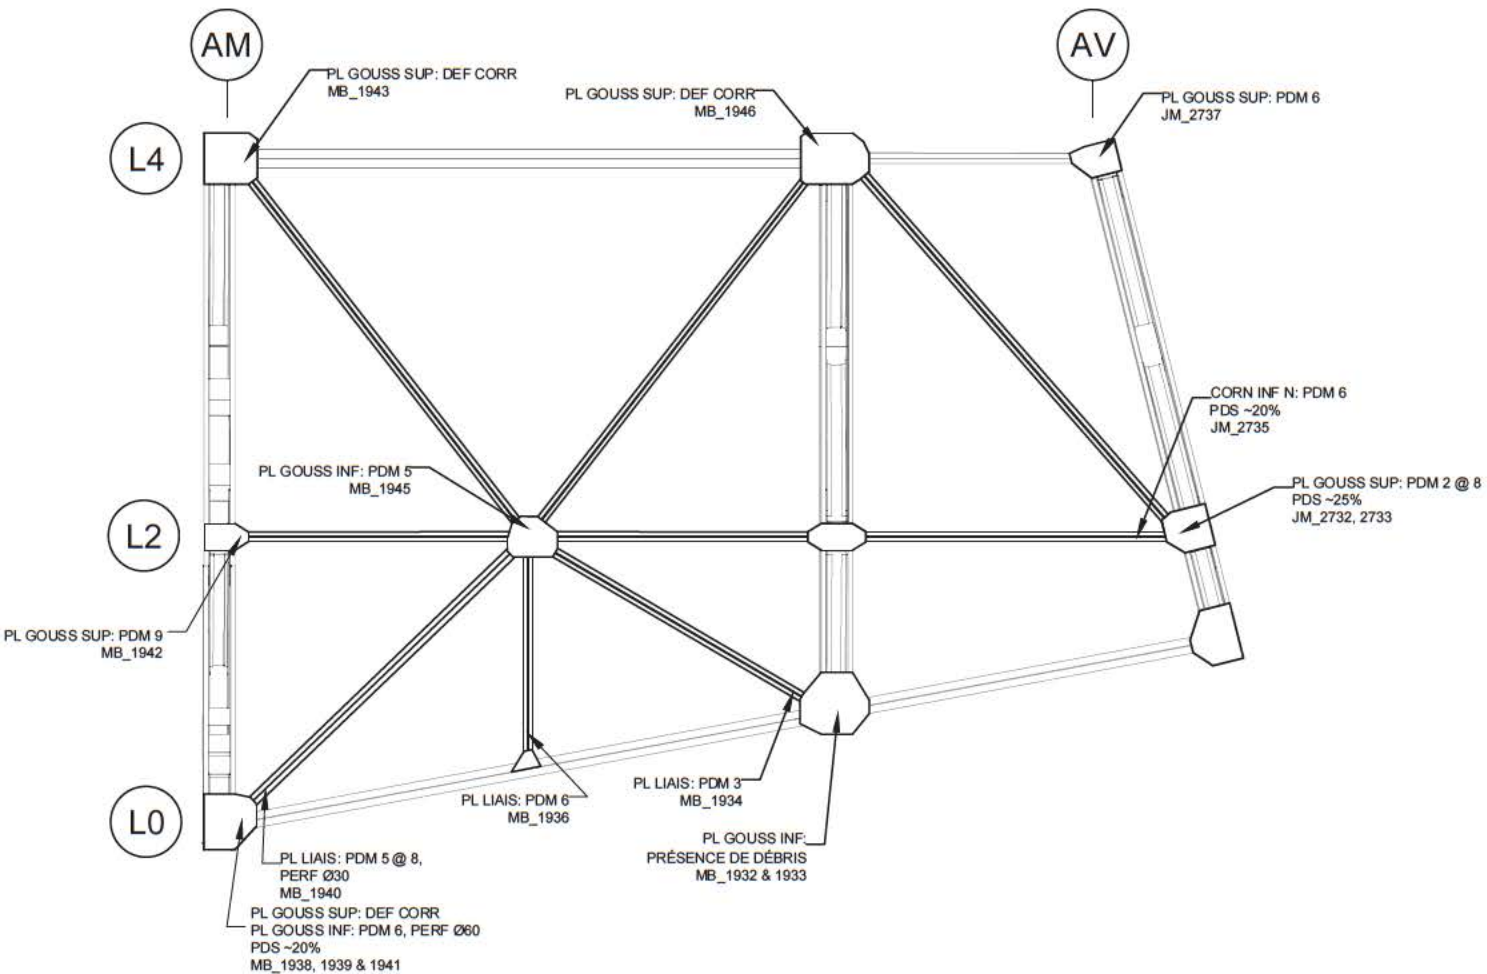
TRAVÉE : 19B-20 SECTION : 6 TYPE : TRAVÉE À FERME AVEC CORDE ADDITIONNELLE (TYPE F)  
DATE : 2016-07-12 INSPECTION PAR : JM & MB LOCALISATION : L0-L4 : N.A.E.

ÉLÉMENT	COTES	A	B	C	D	CEC	COMMENTAIRES	PHOTOS	ACTIVITÉ
PANNEAU AMONT	MATÉRIAUX	95	1	2	2	3	PERTES DE MATÉRIAUX MOYENNES À TRÈS MPORTANTES. PERFORATIONS Ø30 ET Ø60mm. DÉFORMATION PAR CORROSION. RÉDUCTION DE LA CAPACITÉ D'ENV RON 20%.	MB_1940 & 1941	3221
	PROTEC. COR.	97	1	1	1	4	DÉFAUTS DE REVÊTEMENT MOYENS À TRÈS IMPORTANTS.	MB_1938	3065
PANNEAU AVAL	MATÉRIAUX	97	1	1	1	3	PERTES DE MATÉRIAUX MOYENNES À TRÈS IMPORTANTES. DÉFORMATION PAR CORROSION. RÉDUCTION DE LA CAPACITÉ D'ENV RON 25%.	JM_2732	3221
	PROTEC. COR.	97	1	1	1	4	DÉFAUTS DE REVÊTEMENT MOYENS À TRÈS IMPORTANTS.		3065

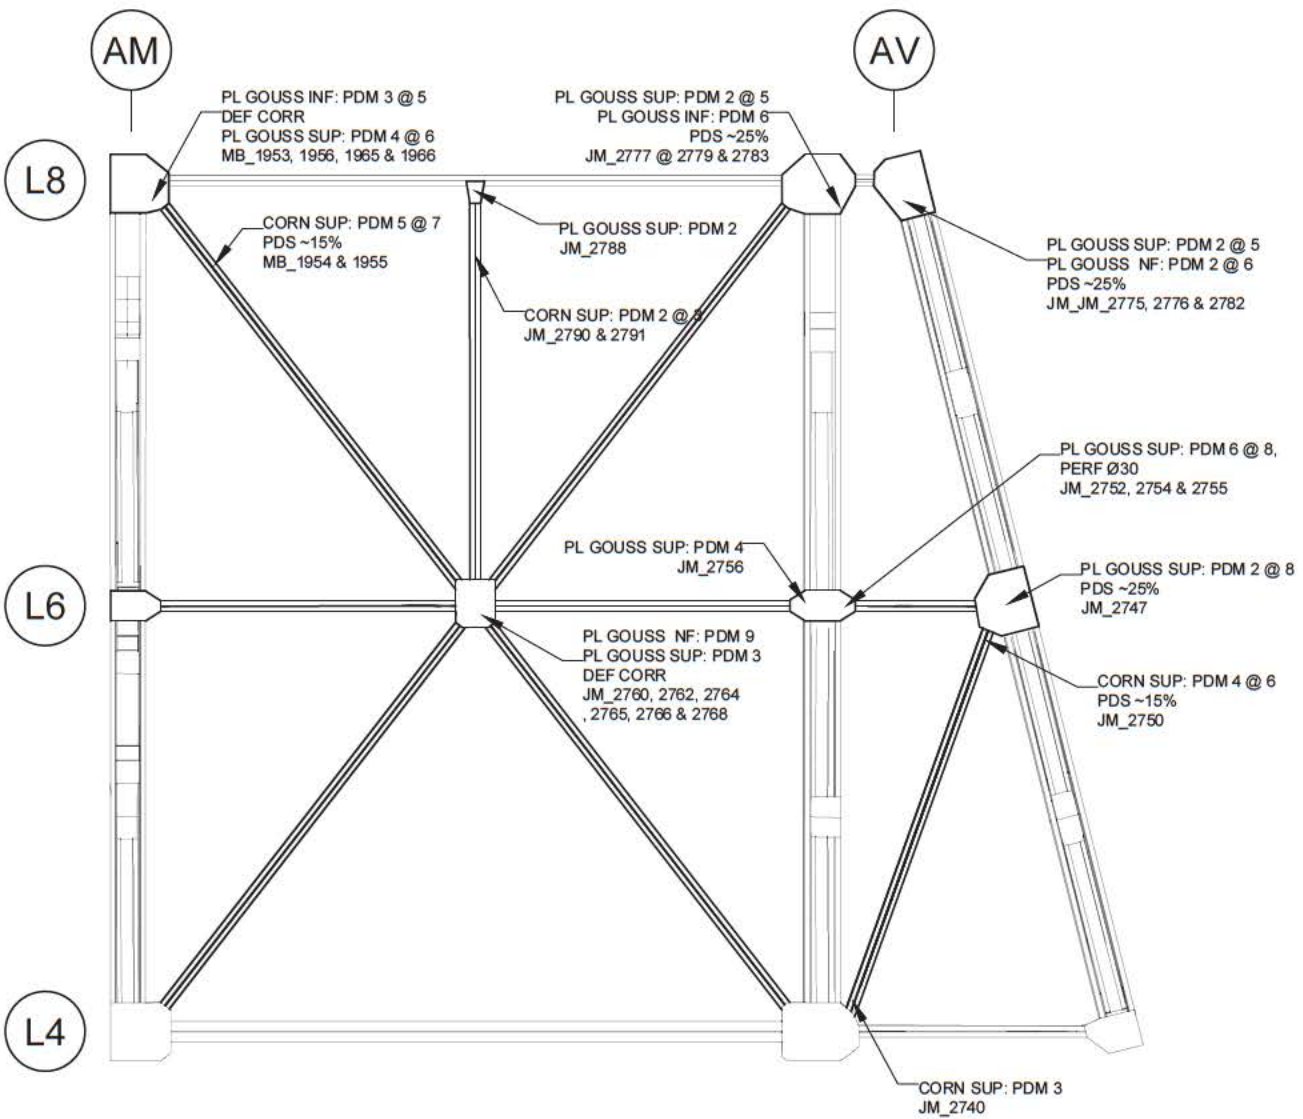
TRAVÉE : 19B-20 SECTION : 6 TYPE : TRAVÉE À FERME AVEC CORDE ADDITIONNELLE (TYPE F)  
DATE : 2016-07-12 INSPECTION PAR : JM & MB LOCALISATION : L4 - L8 : N.A.E.

ÉLÉMENT	COTES	A	B	C	D	CEC	COMMENTAIRES	PHOTOS	ACTIVITÉ
PANNEAU AMONT	MATÉRIAUX	95	1	1	3	3	PERTES DE MATÉRIAUX MOYENNES À TRÈS MPORTANTES. DÉFORMATION PAR CORROSION. RÉDUCTION DE LA CAPACITÉ D'ENVIRON 15%.	MB_1954	3221
	PROTEC. COR.	97	1	1	1	4	DÉFAUTS DE REVÊTEMENT MOYENS À TRÈS IMPORTANTS.	MB_1954	3065
PANNEAU AVAL	MATÉRIAUX	92	1	4	4	3	PERTES DE MATÉRIAUX MOYENNES À TRÈS MPORTANTES. PERFORATION Ø30 mm. DÉFORMATION PAR CORROSION. RÉDUCTION DE LA CAPACITÉ D'ENVIRON 25%.	JM_2747, 2754 & 2755	3221
	PROTEC. COR.	95	1	1	1	4	DÉFAUTS DE REVÊTEMENT MOYENS À TRÈS IMPORTANTS.		3065

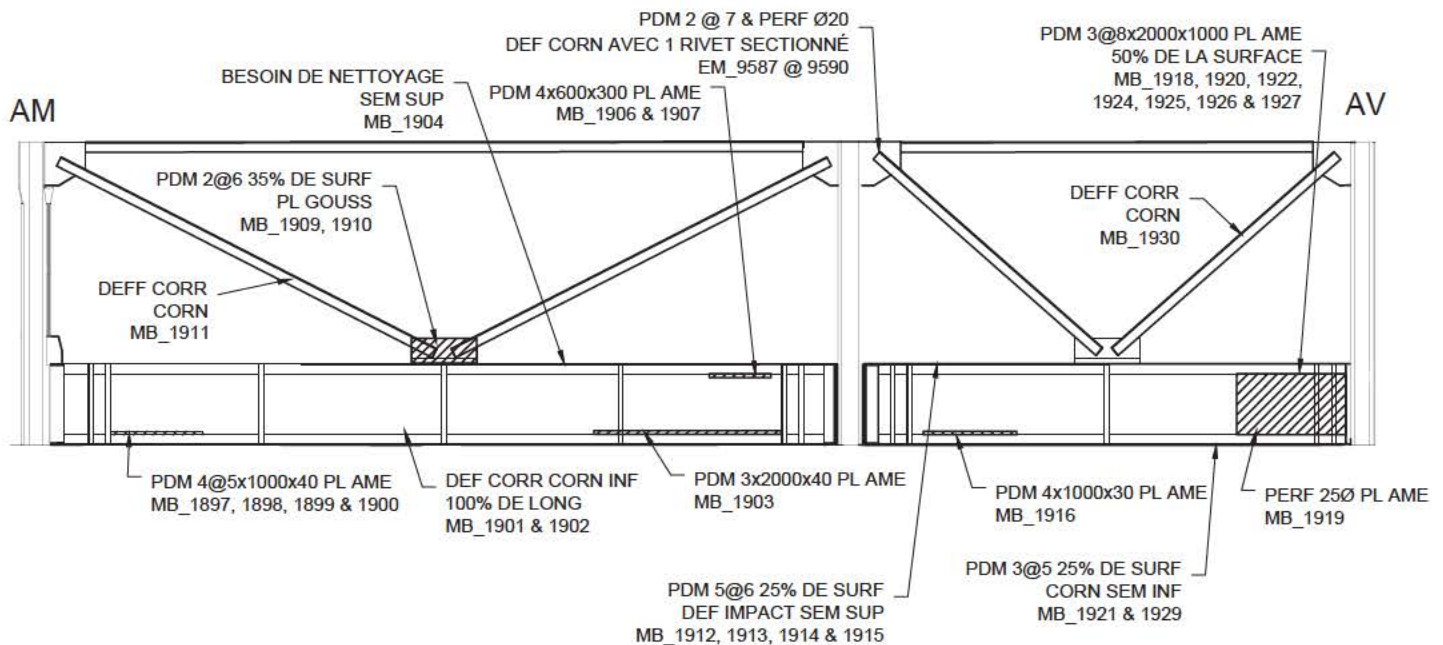
TRAVÉE : 19B-20 SECTION : 6 LOCALISATION : L0-U0 TYPE : TRAVÉE À FERME AVEC CORDE ADDITIONNELLE (TYPE F)  
 DATE : 2016-11-23 INSPECTION PAR : EM & MB XXXXXXXXXX : N.A.E

POS. TRANSV.	COTES	A	B	C	D	CEC	COMMENTAIRES	PHOTOS	ACTIVITÉ
PANNEAU AMONT	CONTREVENTEMENT VERTICAL	86	1	5	8	3	PERTES DE MATÉRIAUX MOYENNES À TRÈS IMPORTANTES. PERFORATION Ø20 mm. DÉFORMATION PAR CORROSION. RÉDUCTION DE LA CAPACITÉ D'ENVIRON 15%.	EM_9588, 9589, MB_1909	3221
	PROTECTION CONTRE LA CORROSION	87	3	5	5	3	DÉFAUTS DE REVÊTEMENT MOYENS À TRÈS IMPORTANTS.	MB_1909	3065
PANNEAU AVAL	CONTREVENTEMENT VERTICAL	86	1	5	8	3	PERTES DE MATÉRIAUX MOYENNES À TRÈS IMPORTANTES. PERFORATION Ø20 mm. DÉFORMATION PAR CORROSION. RÉDUCTION DE LA CAPACITÉ D'ENVIRON 15%.	EM_9588 & 9589	3221
	PROTECTION CONTRE LA CORROSION	89	3	4	4	3	DÉFAUTS DE REVÊTEMENT MOYENS À TRÈS IMPORTANTS.		3065
PANNEAU AMONT	POUTRE DE LEVAGE	88	2	5	5	4	PERTES DE MATÉRIAUX MOYENNES À TRÈS IMPORTANTES. PERFORATION Ø25 mm. DÉFORMATION PAR IMPACT. DÉFORMATION PAR CORROSION. RÉDUCTION DE LA CAPACITÉ D'ENVIRON 15%.	MB_1914, 1915, 1918 & 1921	3221

PROTECTION CONTRE LA CORROSION	97	1	1	1	4	DÉFAUTS DE REVÊTEMENT MOYENS À TRÈS IMPORTANTS.	MB_1924	3065
PANNEAU AVAL	POUTRE DE LEVAGE	95	2	1	2	3	PERTES DE MATÉRIAUX MOYENNES À TRÈS IMPORTANTES. DÉFORMATION PAR CORROSION. RÉDUCTION DE LA CAPACITÉ D'ENVIRON 15%.	MB_1899 & 1900	3221
	PROTECTION CONTRE LA CORROSION	97	2	1	0	4	DÉFAUTS DE REVÊTEMENT MOYENS À TRÈS IMPORTANTS.		3065

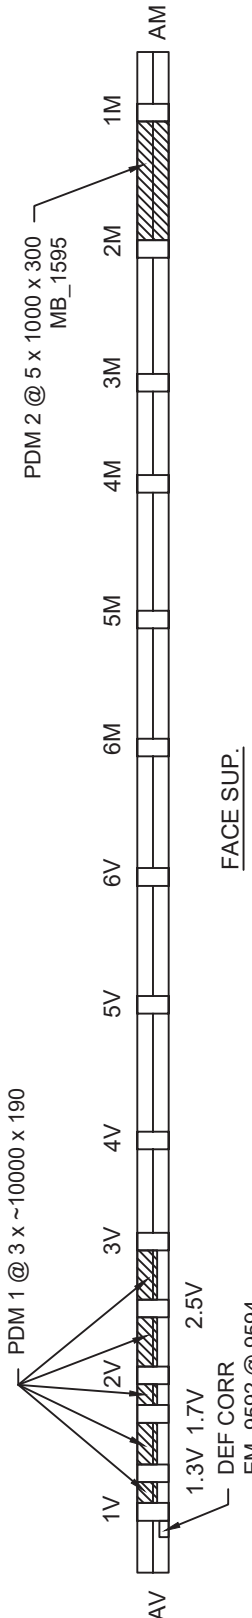
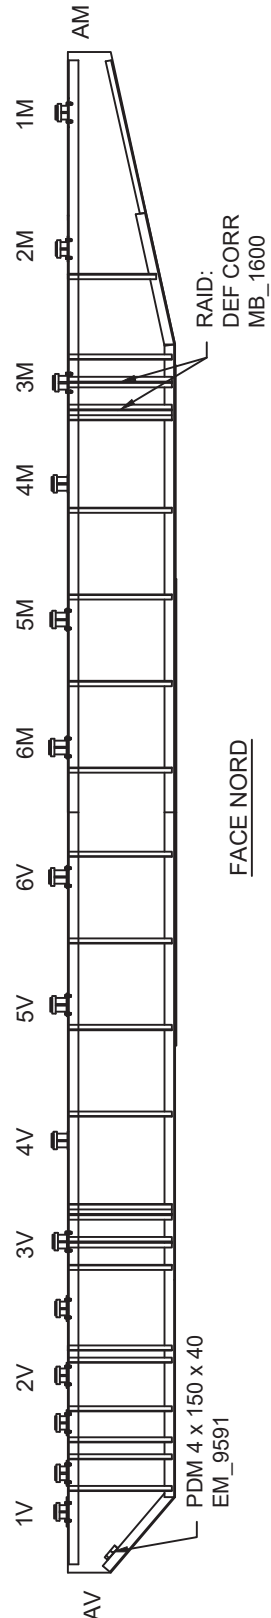
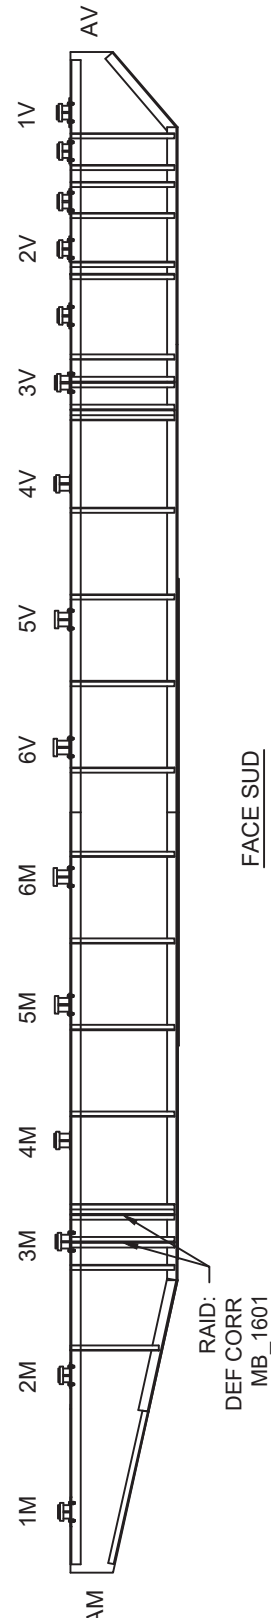
AXE: U0  
INSPECTION PAR: EM & MB

COTES	A	B	C	D	CEC	COMMENTAIRES	PHOTOS	ACTIVITÉ
MATÉRIAUX	97	1	1	1	4	PERTES DE MATÉRIAUX MOYENNES À TRÈS IMPORTANTES. DÉFORMATION PAR CORROSION. ÉLÉMENT RENFORCÉ. AUCUNE ACTIVITÉ REQUISE.	EM_9591 MB_1595	
PROTECTION CONTRE LA CORROSION	95	2	2	1	4	DÉFAUTS DE REVÊTEMENT MOYENS À TRÈS IMPORTANTS.		3065

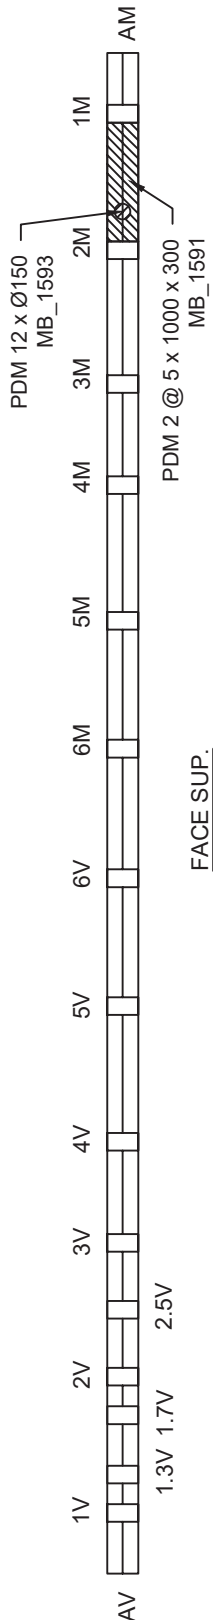
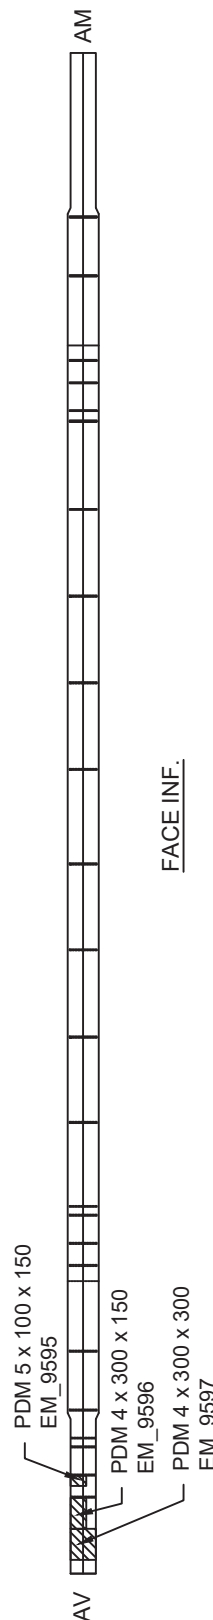
AXE: U2  
INSPECTION PAR: MB

COTES	A	B	C	D	CEC	COMMENTAIRES	PHOTOS	ACTIVITÉ
MATÉRIAUX	97	1	1	1	4	PERTES DE MATÉRIAUX MOYENNES À TRÈS IMPORTANTES. DÉFORMATION PAR CORROSION. ÉLÉMENT RENFORCÉ. AUCUNE ACTIVITÉ REQUISE.	MB_1593	
PROTECTION CONTRE LA CORROSION	97	1	1	1	4	DÉFAUTS DE REVÊTEMENT MOYENS À TRÈS IMPORTANTS.	EM_9595	3065

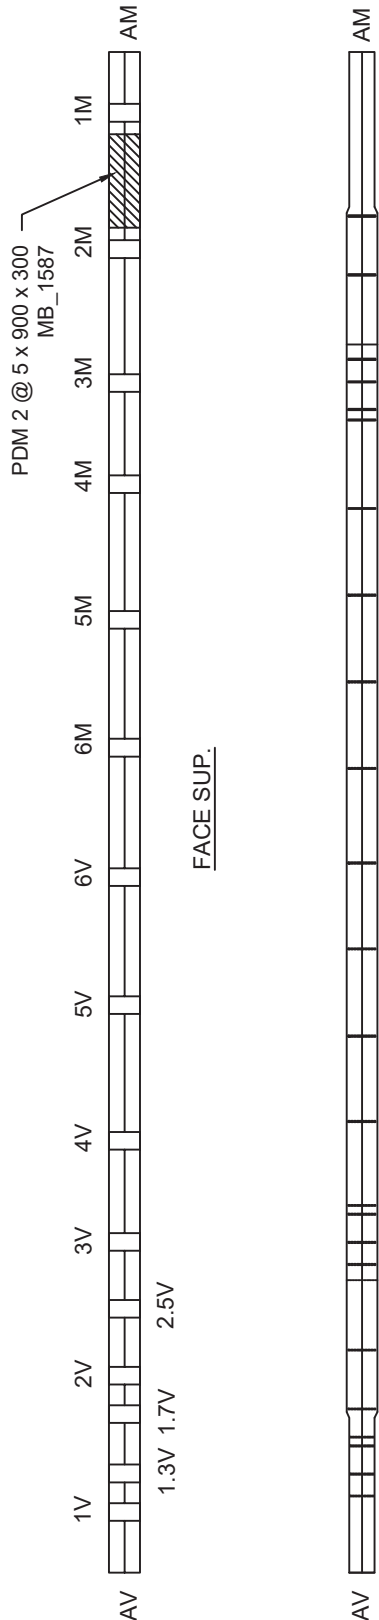
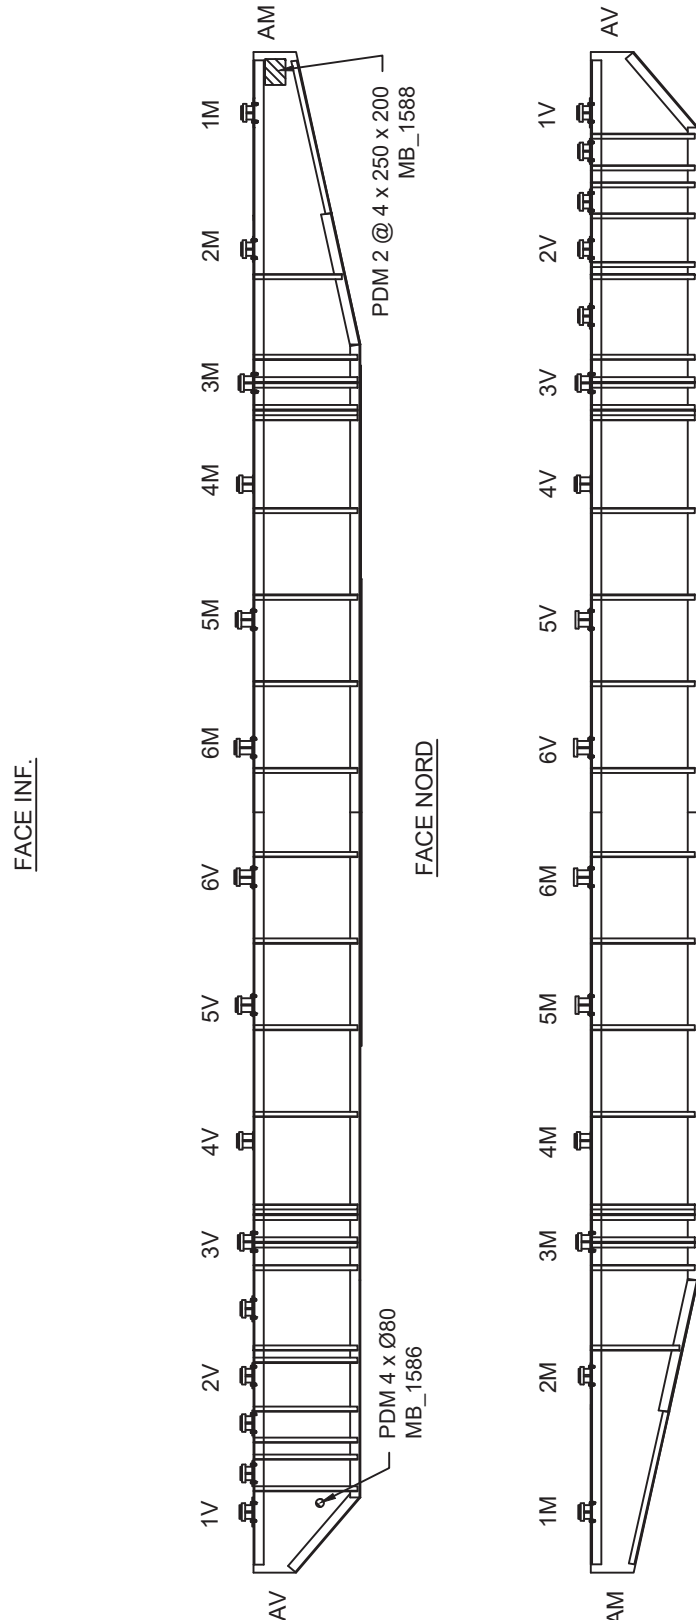
SECTION: 6	TRAVÉE: 19B-20	AXE: U4	TYPE: POUTRE TRANSVERSALE
DATE: 2016-11-09		INSPECTION PAR: MB	[REDACTED] N.A.E

COTES	A	B	C	D	CEC	COMMENTAIRES	PHOTOS	ACTIVITÉ
MATÉRIAUX	97	1	1	1	4	PERTES DE MATÉRIAUX MOYENNES À TRÈS IMPORTANTES. ÉLÉMENT RENFORCÉ. AUCUNE ACTIVITÉ REQUISE.	MB_1587	
PROTECTION CONTRE LA CORROSION	98	1	1	0	4

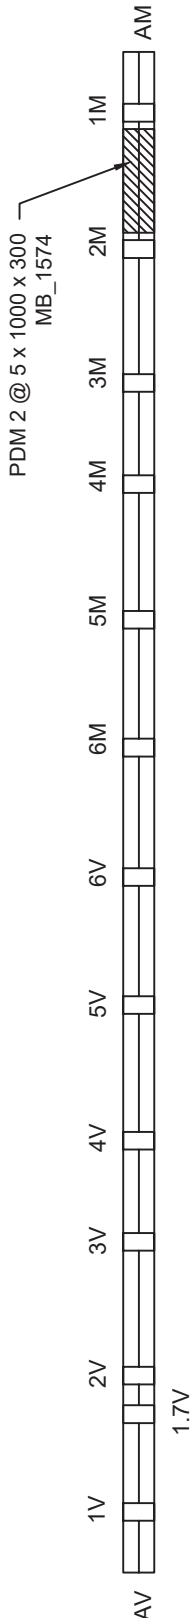
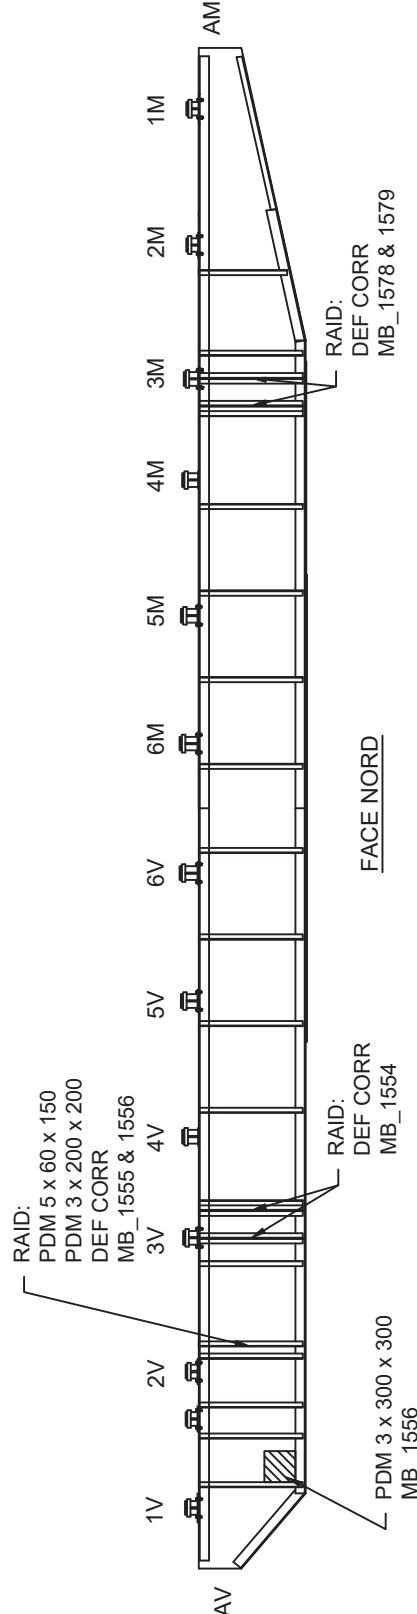
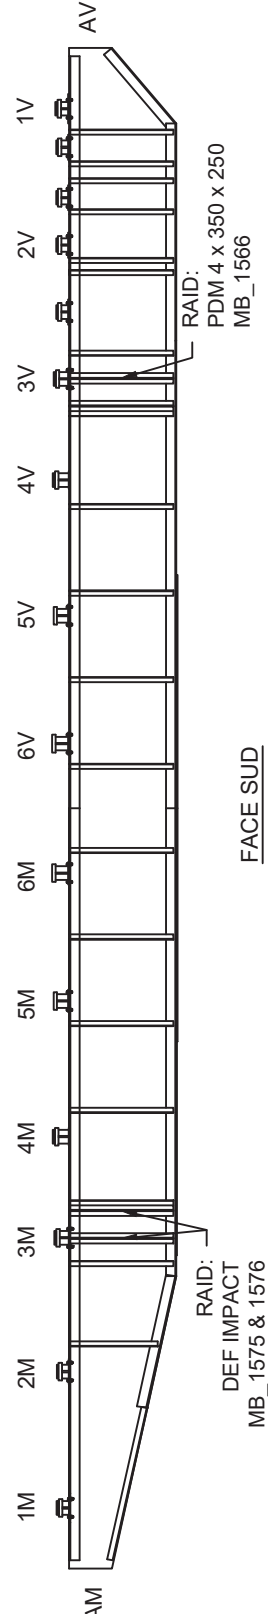
AXE: U6  
INSPECTION PAR: MB

COTES	A	B	C	D	CEC	COMMENTAIRES	PHOTOS	ACTIVITÉ
MATÉRIAUX	96	1	2	1	3	PERTES DE MATÉRIAUX MOYENNES À TRÈS IMPORTANTES. DÉFORMATION PAR CORROSION. DÉFORMATION PAR IMPACT RÉDUISANT LE SOUTIEN LATÉRAL DE MANIÈRE APPRÉCIABLE. ÉLÉMENT RENFORCÉ...	MB_1567 & 1577	3221
PROTECTION CONTRE LA CORROSION	93	5	1	1	4	DÉFAUTS DE REVÊTEMENT MOYENS À TRÈS IMPORTANTS.	MB_1556	3065

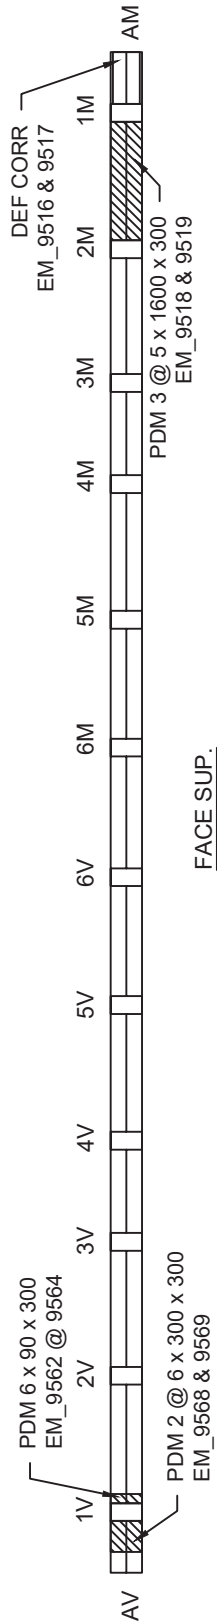
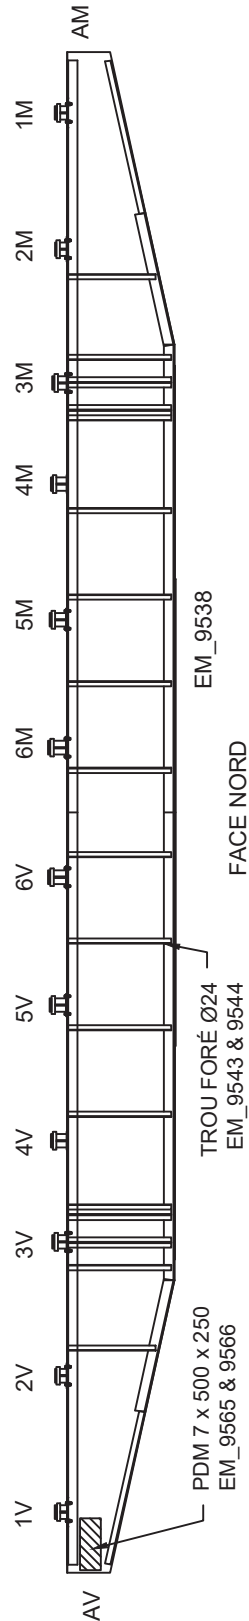
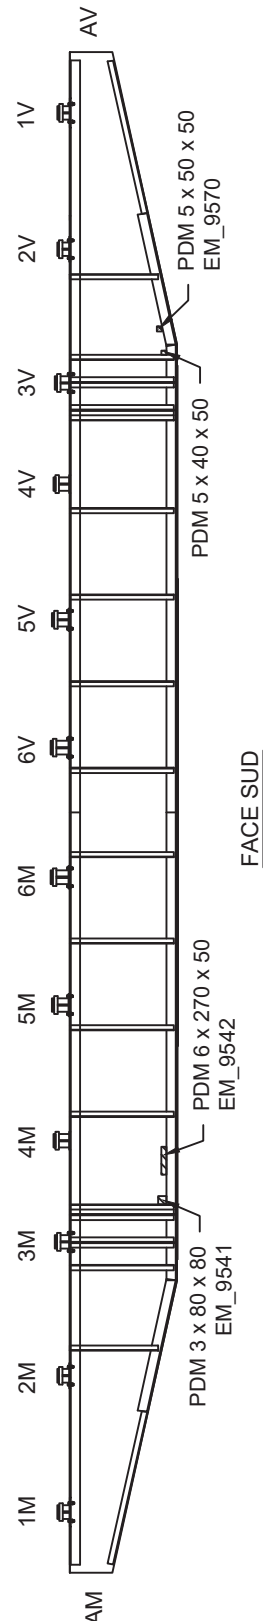
AXE: U8  
INSPECTION PAR: EM

COTES	A	B	C	D	CEC	COMMENTAIRES	PHOTOS	ACTIVITÉ
MATÉRIAUX	97	1	1	1	3	PERTES DE MATÉRIAUX MOYENNES À TRÈS IMPORTANTES. DÉFORMATION PAR CORROSION. ÉLÉMENT RENFORCÉ. RÉDUCTION DE LA CAPACITÉ D'ENVIRON 15%.	EM_9563 & 9564	3221
PROTECTION CONTRE LA CORROSION	90	5	3	2	4	DÉFAUTS DE REVÊTEMENT MOYENS À TRÈS IMPORTANTS.	EM_9518 & 9561	3065

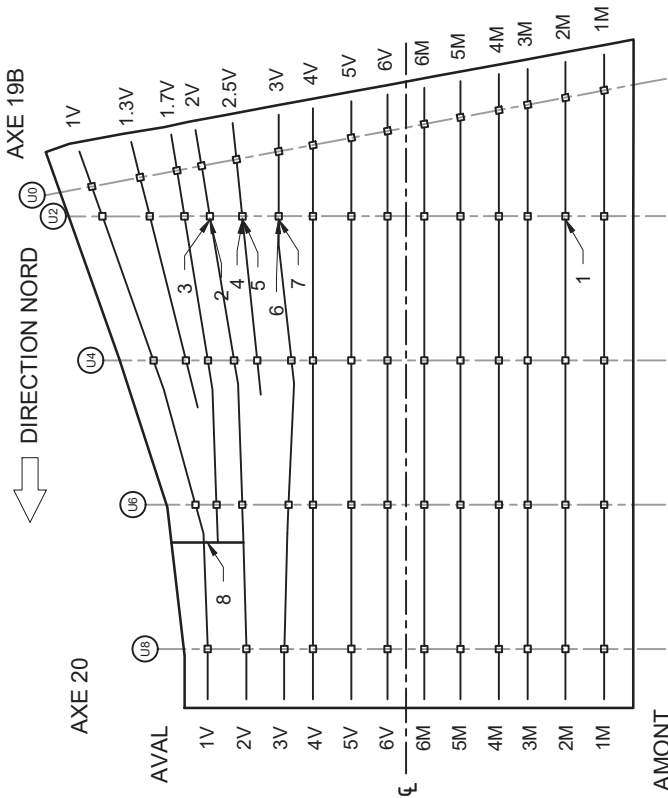
No	LOCALISATION	DÉFAUT	# PHOTO
1	U2-U4 2M S F AM	FISS 0.05	MB_1594
2	U2-U4 2V S F AM	FISS 0.05 (2x)	MB_1612
3	U2-U4 2V S F AV	FISS 0.05 (2x)	MB_1613 & 1614
4	U2-U4 2.5V S F AM	FISS 0.05	MB_1609
5	U2-U4 2.5V S F AV	FISS 0.05	MB_1610 & 1611
6	U2-U4 3V S F AM	FISS 0.1	MB_1604
7	U2-U4 3V S F AV	FISS 0.1	MB_1607 & 1608
8	U6-U8 1.7V	FISS 0.1 (PLATELAGE)	MB_1556 @ 1563

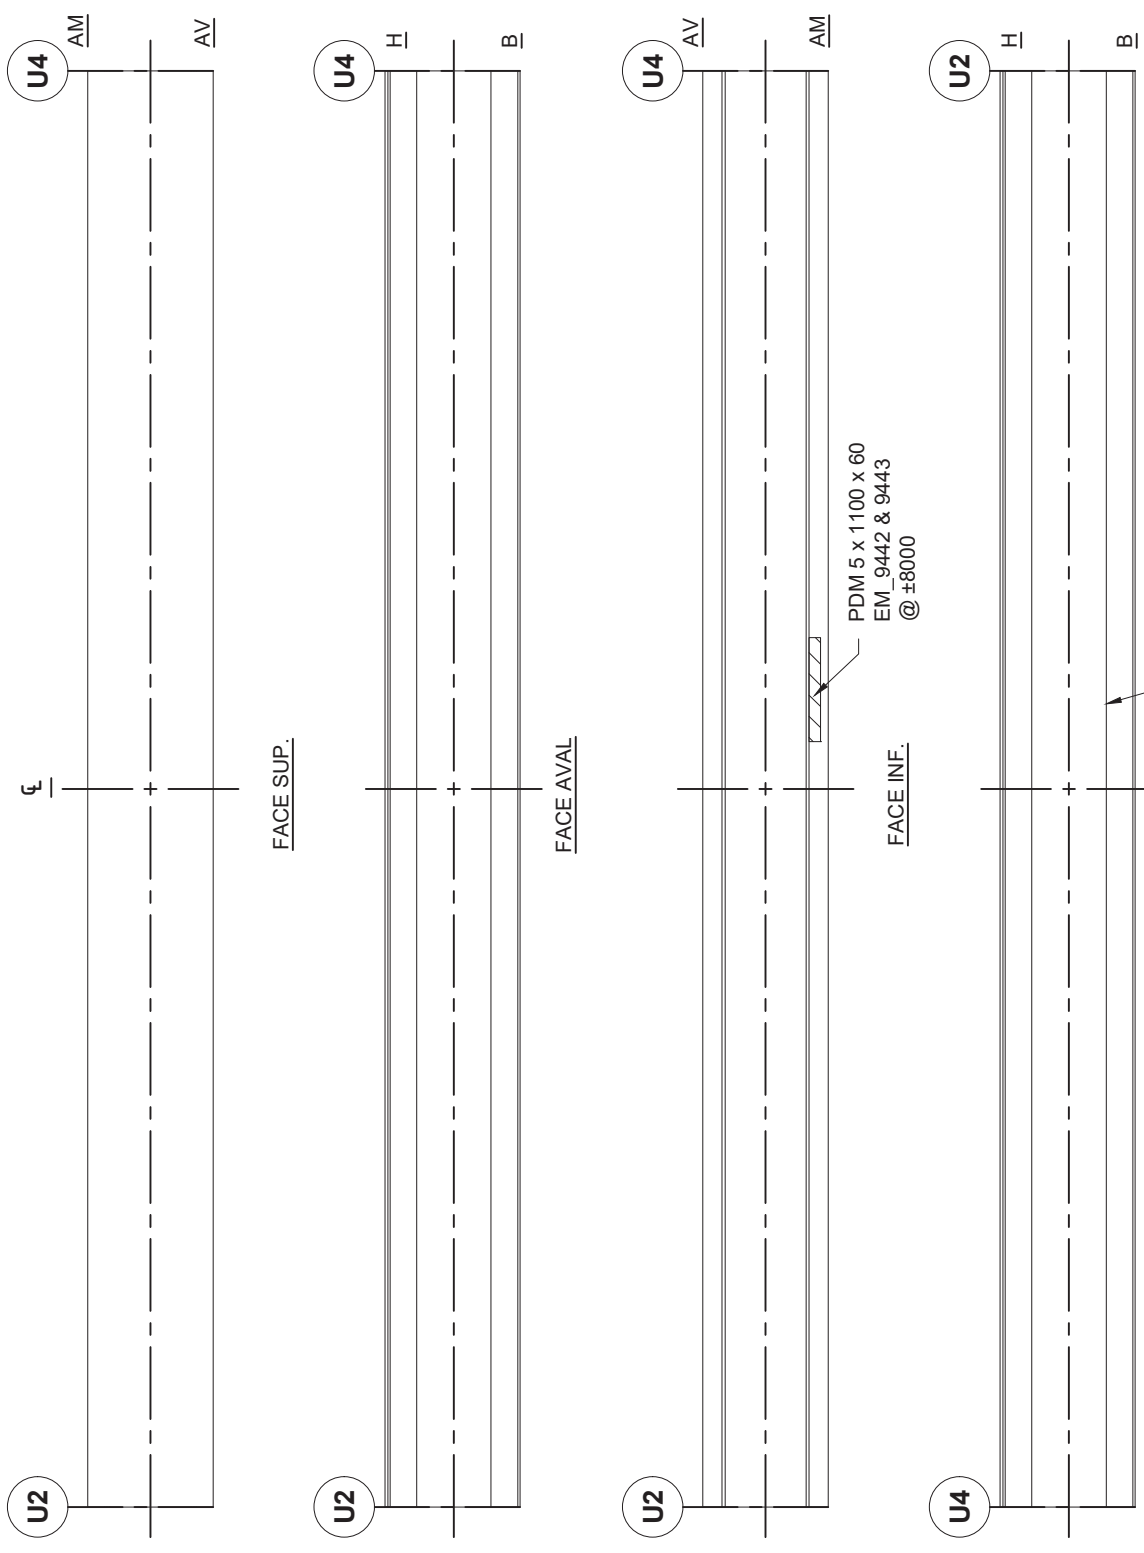
SECTION: 6    TRAVÉE: 20-21    FERME: AMONT    CORDE SUP.: U2-U4    TYPE: POUTRE TRIANGULÉE  
DATE: 2016-11-07 & 08    INSPECTION PAR: EM    [REDACTED] N.A.É.

COTES	A				B				CEC	COMMENTAIRES	PHOTOS	ACTIVITÉ
	97	2	0	1	97	1	1	4				
MATÉRIAUX	97	2	0	1	97	1	1	4	PERTES DE MATÉRIAUX MOYENNES ET TRÈS IMPORTANTES. DÉFORMATION PAR CORROSION. AUCUNE ACTIVITÉ REQUISE.	EM_9442 & 9443		
PROTECTION CONTRE LA CORROSION	97	1	1	1	97	1	1	4	DÉFAUTS DE REVÊTEMENT MOYENS À TRÈS IMPORTANTS.		3065

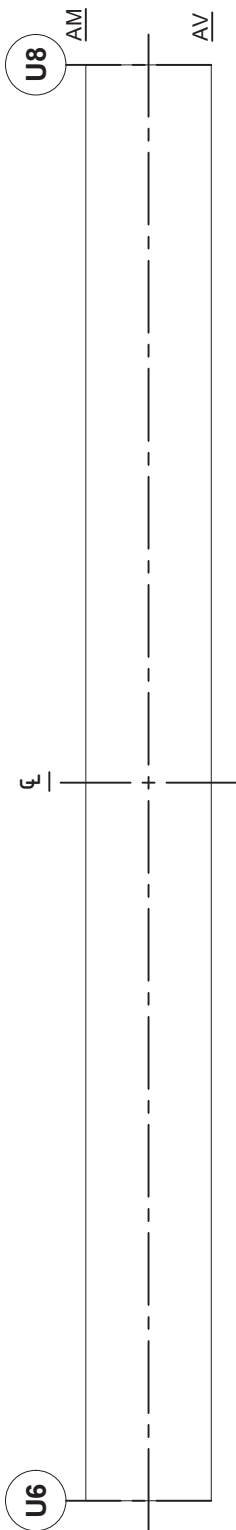
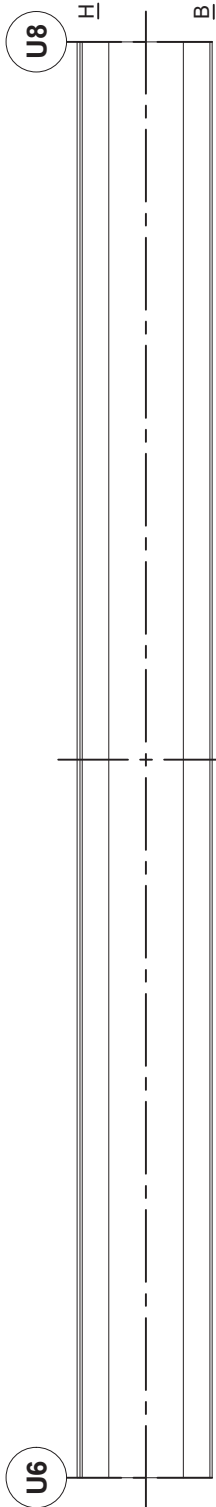
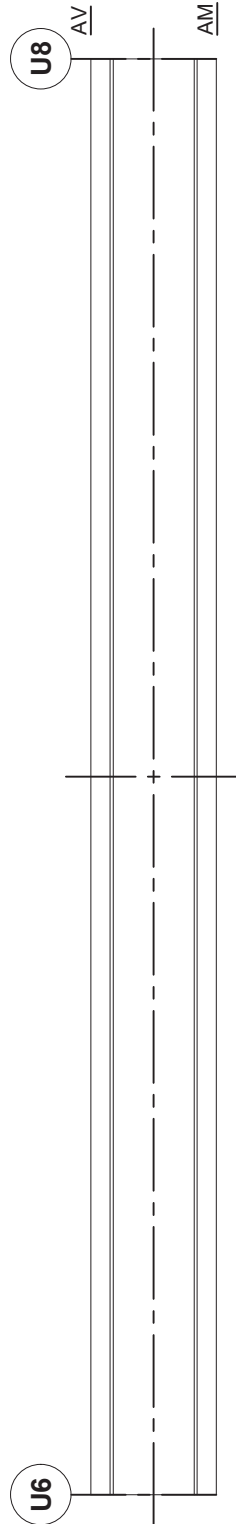
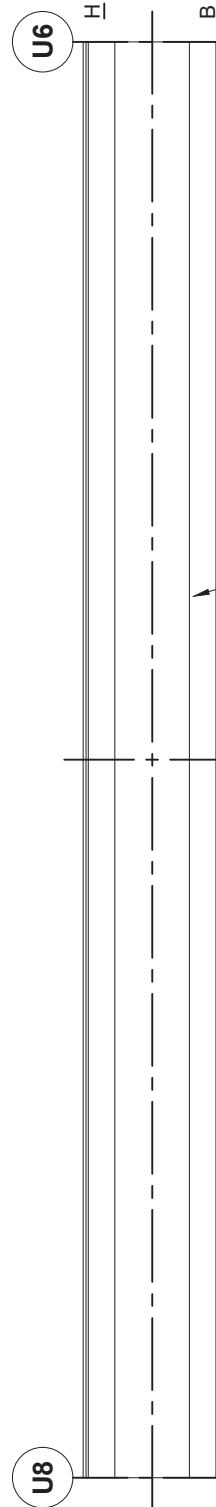
COTES	A	B	C	D	CEC	COMMENTAIRES	PHOTOS	ACTIVITÉ
MATÉRIAUX	98	2	0	0	4	DÉFORMATION PAR CORROSION.		
PROTECTION CONTRE LA CORROSION	98	1	1	0	4

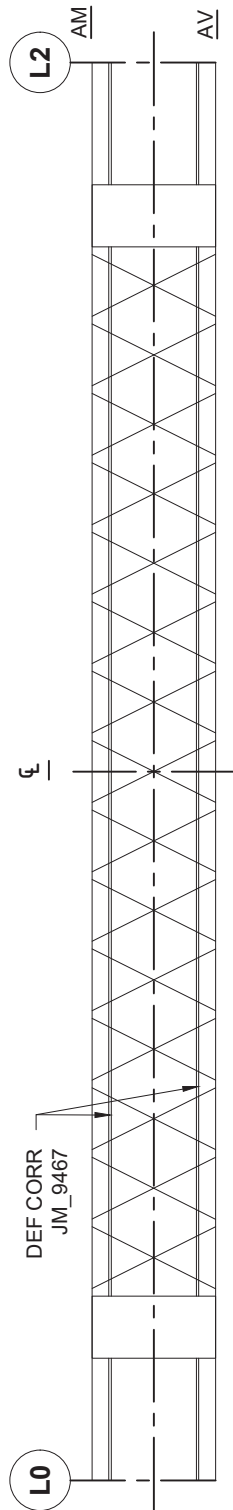
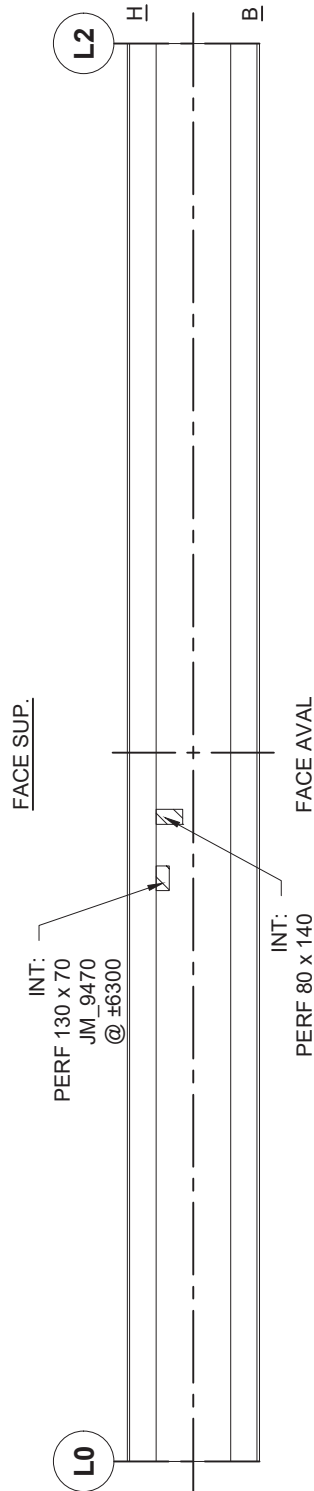
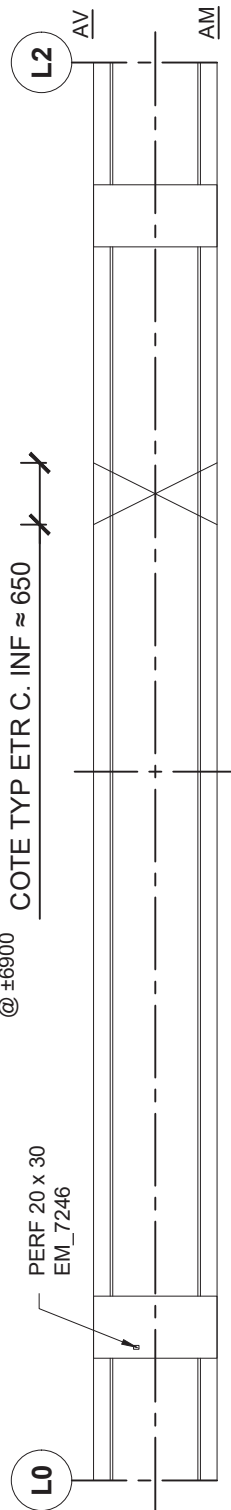
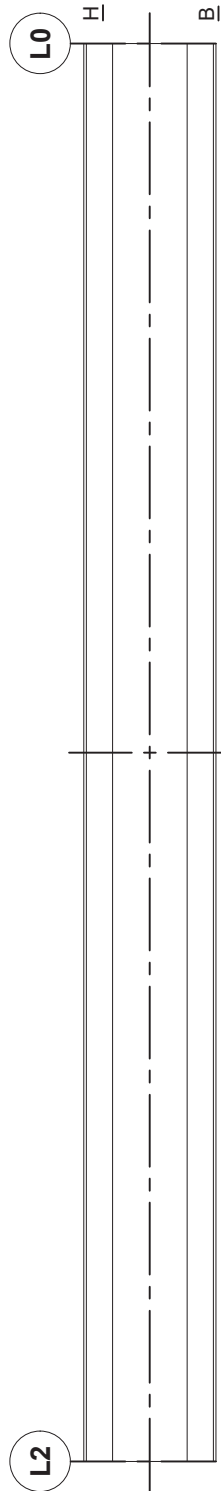
SECTION: 6 TRAVÉE: 20-21 FERME: AMONT CORDE INF.: L0-L2 TYPE: POUTRE TRIANGULÉE  
 DATE: 2016-07-11 INSPECTION PAR: EM & JM XXXXXXXXXX N.A.É.

COTES	FACE AMONT										COTES	COMMENTAIRES	PHOTOS	ACTIVITÉ
	A	B	C	D	CEC	D	C	B	A	CEC				
MATÉRIAUX	96	2	1	1	4								EM_7426 JM_9472	3221
PROTECTION CONTRE LA CORROSION	71	10	10	9	3								JM_9467	3065

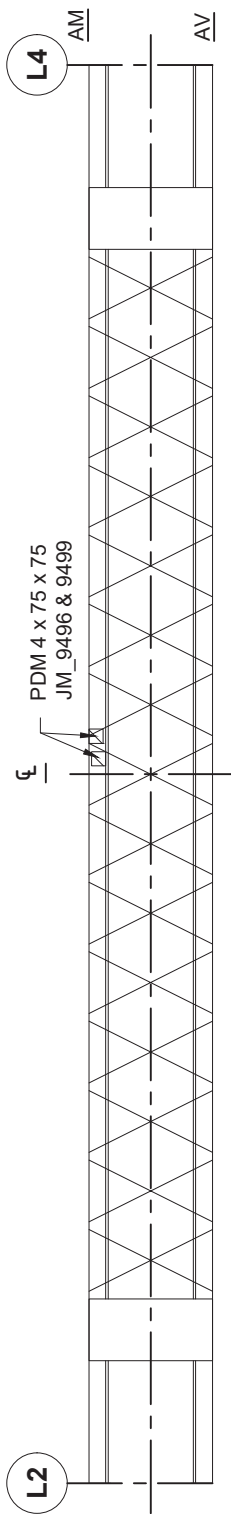
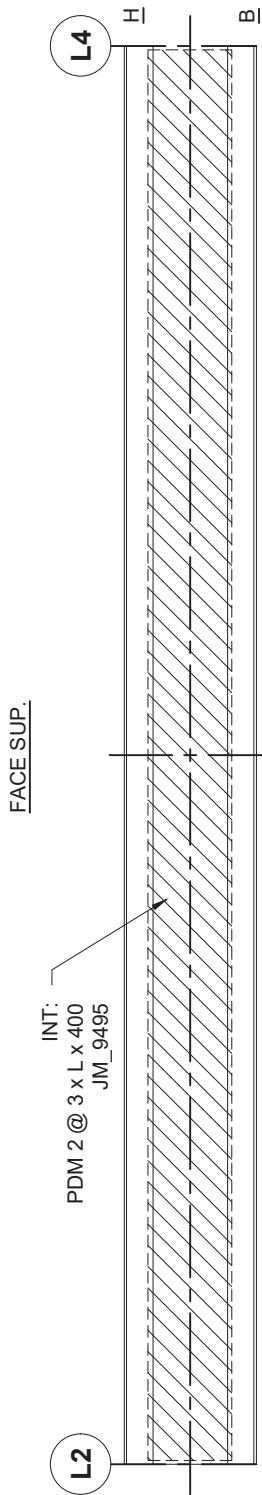
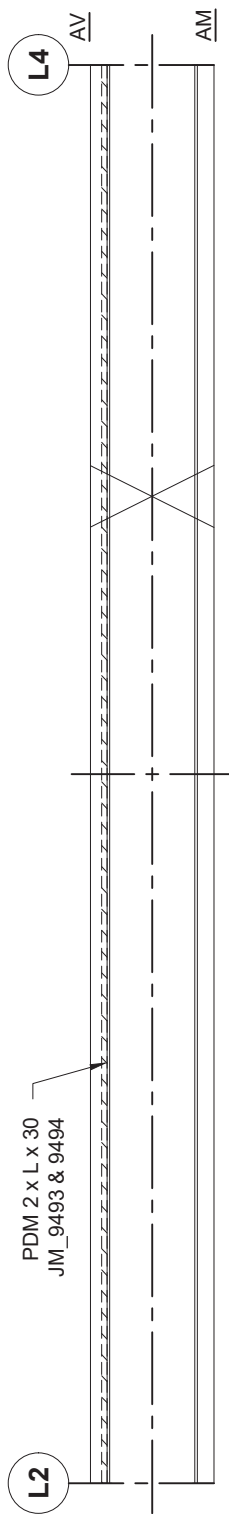
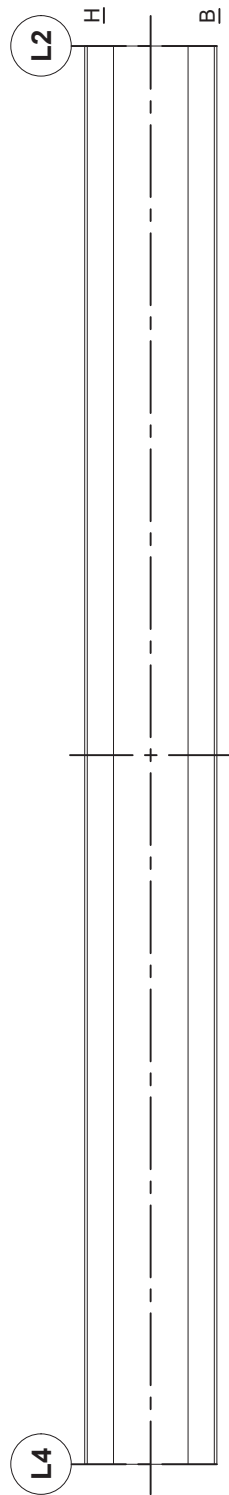
SECTION: 6 TRAVÉE: 20-21 FERME: AMONT CORDE INF.: L2-L4 TYPE: POUTRE TRIANGULÉE  
 DATE: 2016-07-11 INSPECTION PAR: JM XXXXXXXXXX N.A.É.

SECTION TYPE		COMMENTAIRES	PHOTOS	ACTIVITÉ
COTES	A B C D CEC			
MATÉRIAUX	78 20 2 0 4	DÉFORMATION PAR CORROSION. ÉLÉMENT RENFORCÉ. AUCUNE ACTIVITÉ REQUISE.	JM_9497	3065
PROTECTION CONTRE LA CORROSION	97 1 1 1 4	DÉFAUTS DE REVÊTEMENT MOYENS À TRÈS IMPORTANTS.

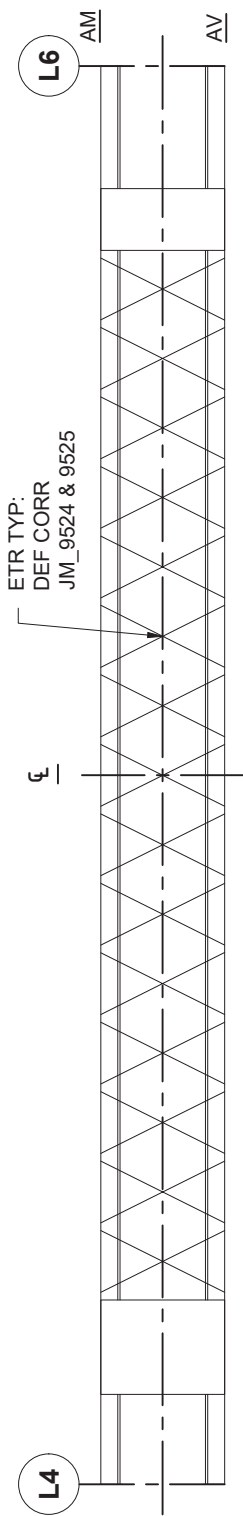
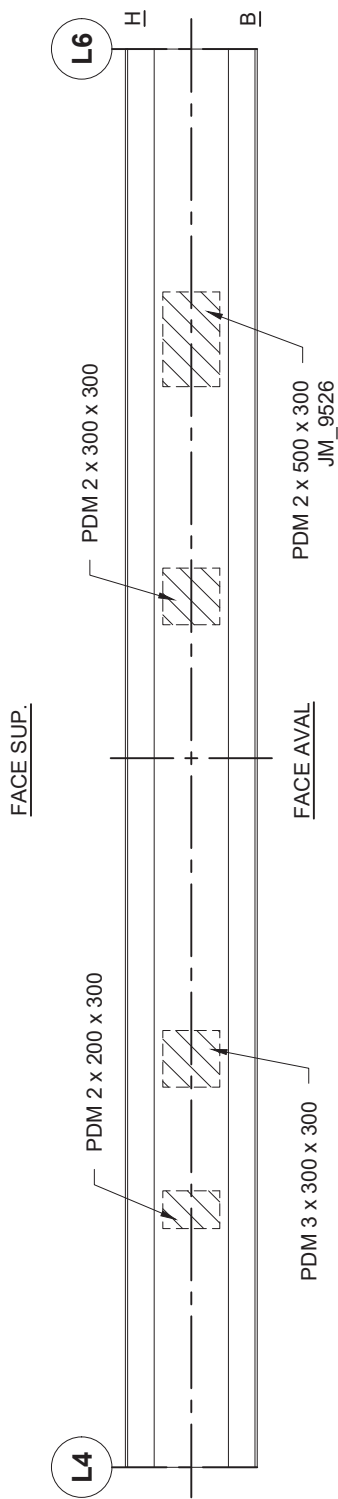
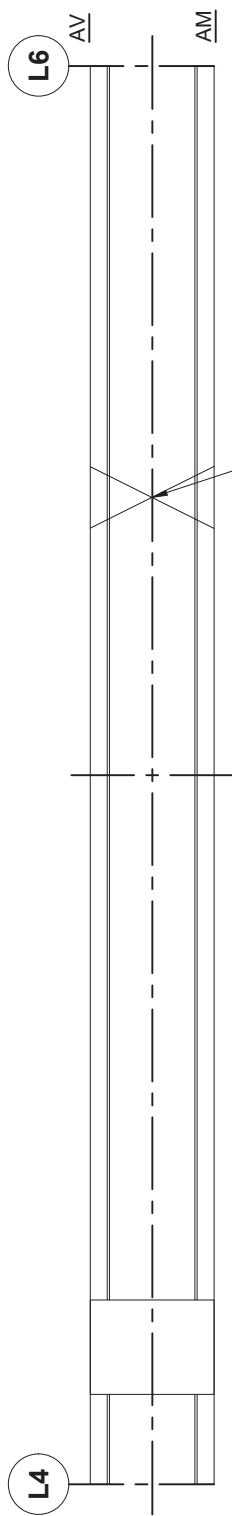
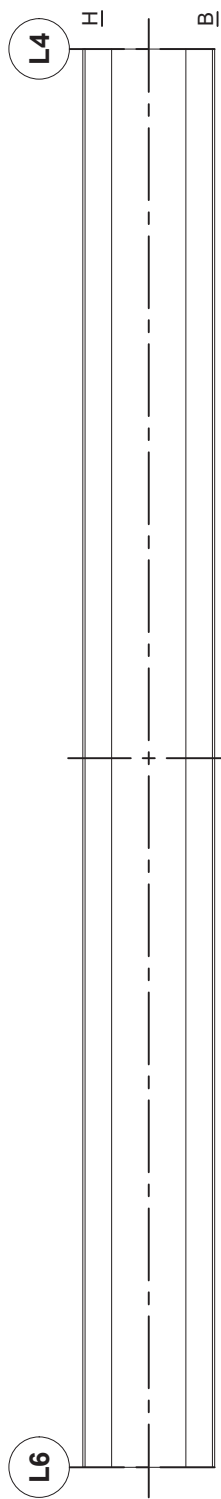
SECTION: 6	TRAVÉE: 20-21	FERME: AMONT	CORDE INF.: L4-L6	TYPE: POUTRE TRIANGULÉE
DATE: 2016-07-11	INSPECTION PAR: JM		[REDACTED]	N.A.É.

COTES	A				B				C				D				CEC	COMMENTAIRES	PHOTOS	ACTIVITÉ
	97	2	1	0	96	1	1	2	96	1	1	2	96	1	1	2				
MATÉRIAUX	97	2	1	0	96	1	1	2	96	1	1	2	96	1	1	2	4	DÉFORMATION PAR CORROSION.	JM_9525	3065
PROTECTION CONTRE LA CORROSION	96	1	1	2	96	1	1	2	96	1	1	2	96	1	1	2	4	DÉFAUTS DE REVÊTEMENT MOYENS À TRÈS IMPORTANTS.
