# Rapport d'inspection annuelle

Inspection détaillée du pont Jacques-Cartier, section 6  
Version finale

Contrat: 62408

23 juin 2017

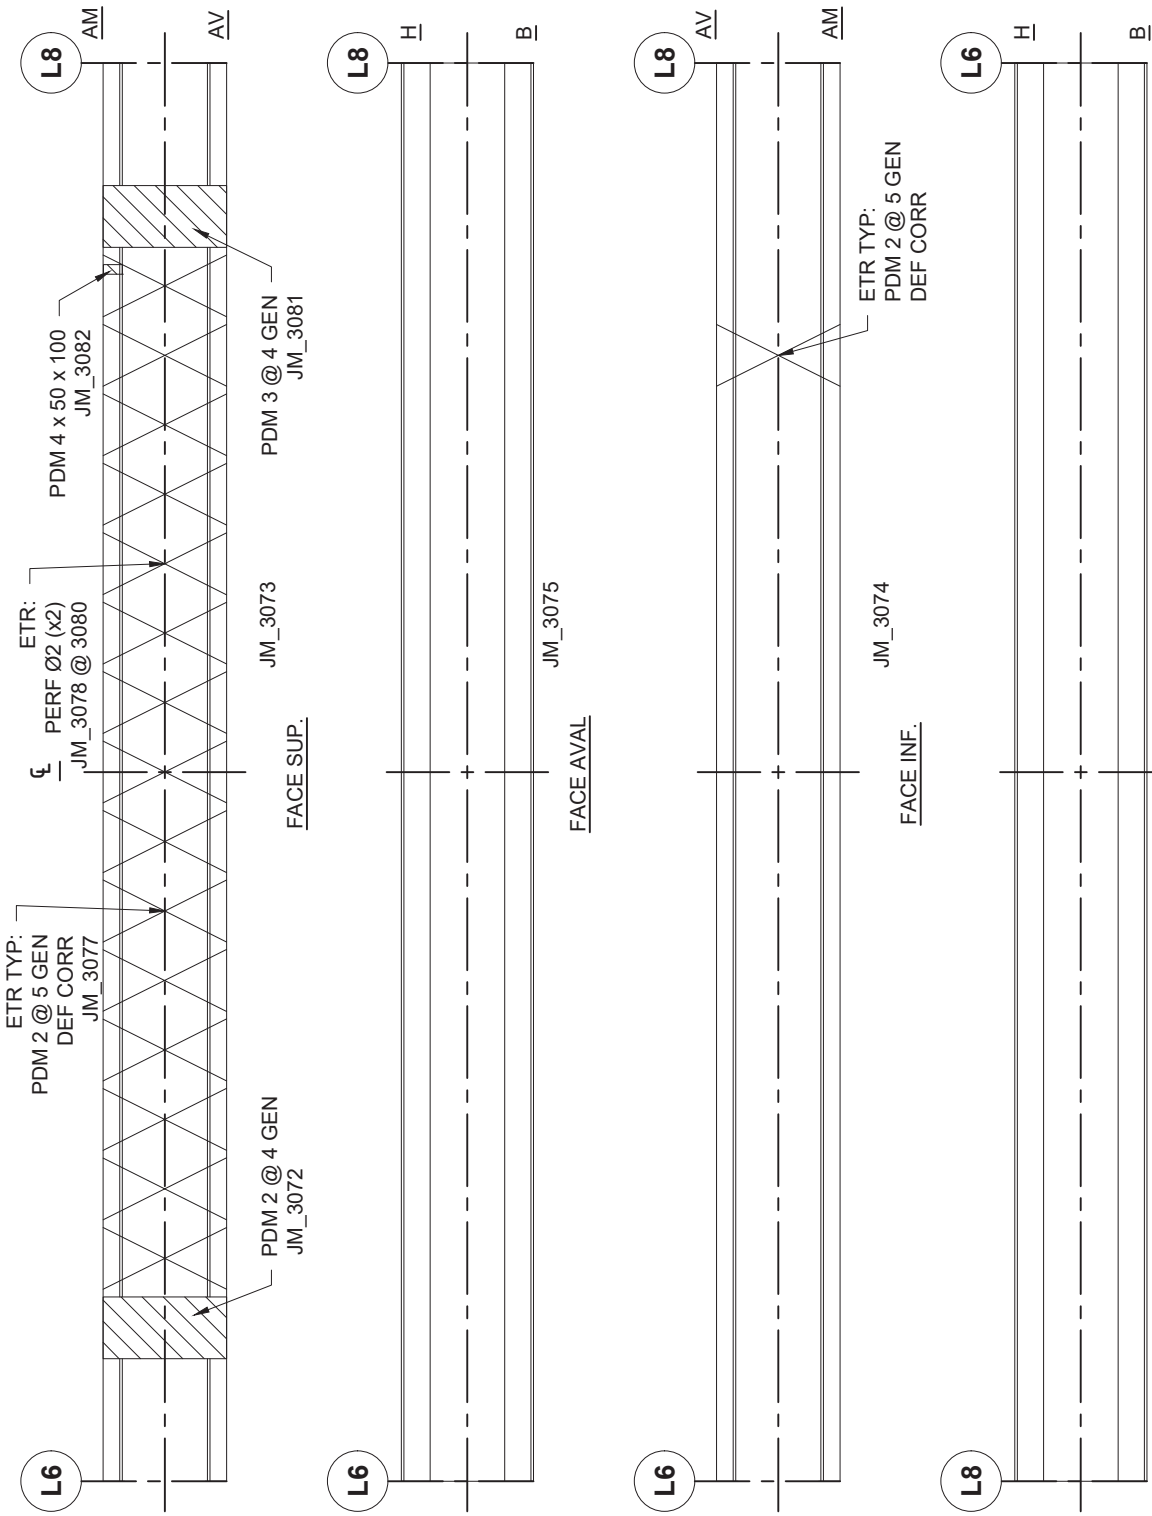
SECTION: 6 TRAVÉE: 20-21 FERME: AMONT CORDE INF.: L6-L8 TYPE: POUTRE TRIANGULÉE  
 DATE: 2017-04-19 INSPECTION PAR: JM & MB XXXXXXXXXX N.A.É.

SECTION TYPE		PHOTOS	ACTIVITÉ
COMMENTAIRES		JM_3073 & 3080	3221
PERTES DE MATÉRIEAUX MOYENNES À TRÈS IMPORTANTES. DÉFORMATION PAR CORROSION. PERFORATIONS DE DEUX ÉTRISILLONS. RÉDUCTION DE LA CAPACITÉ D'ENVIRON 15%.		JM_3073	3065

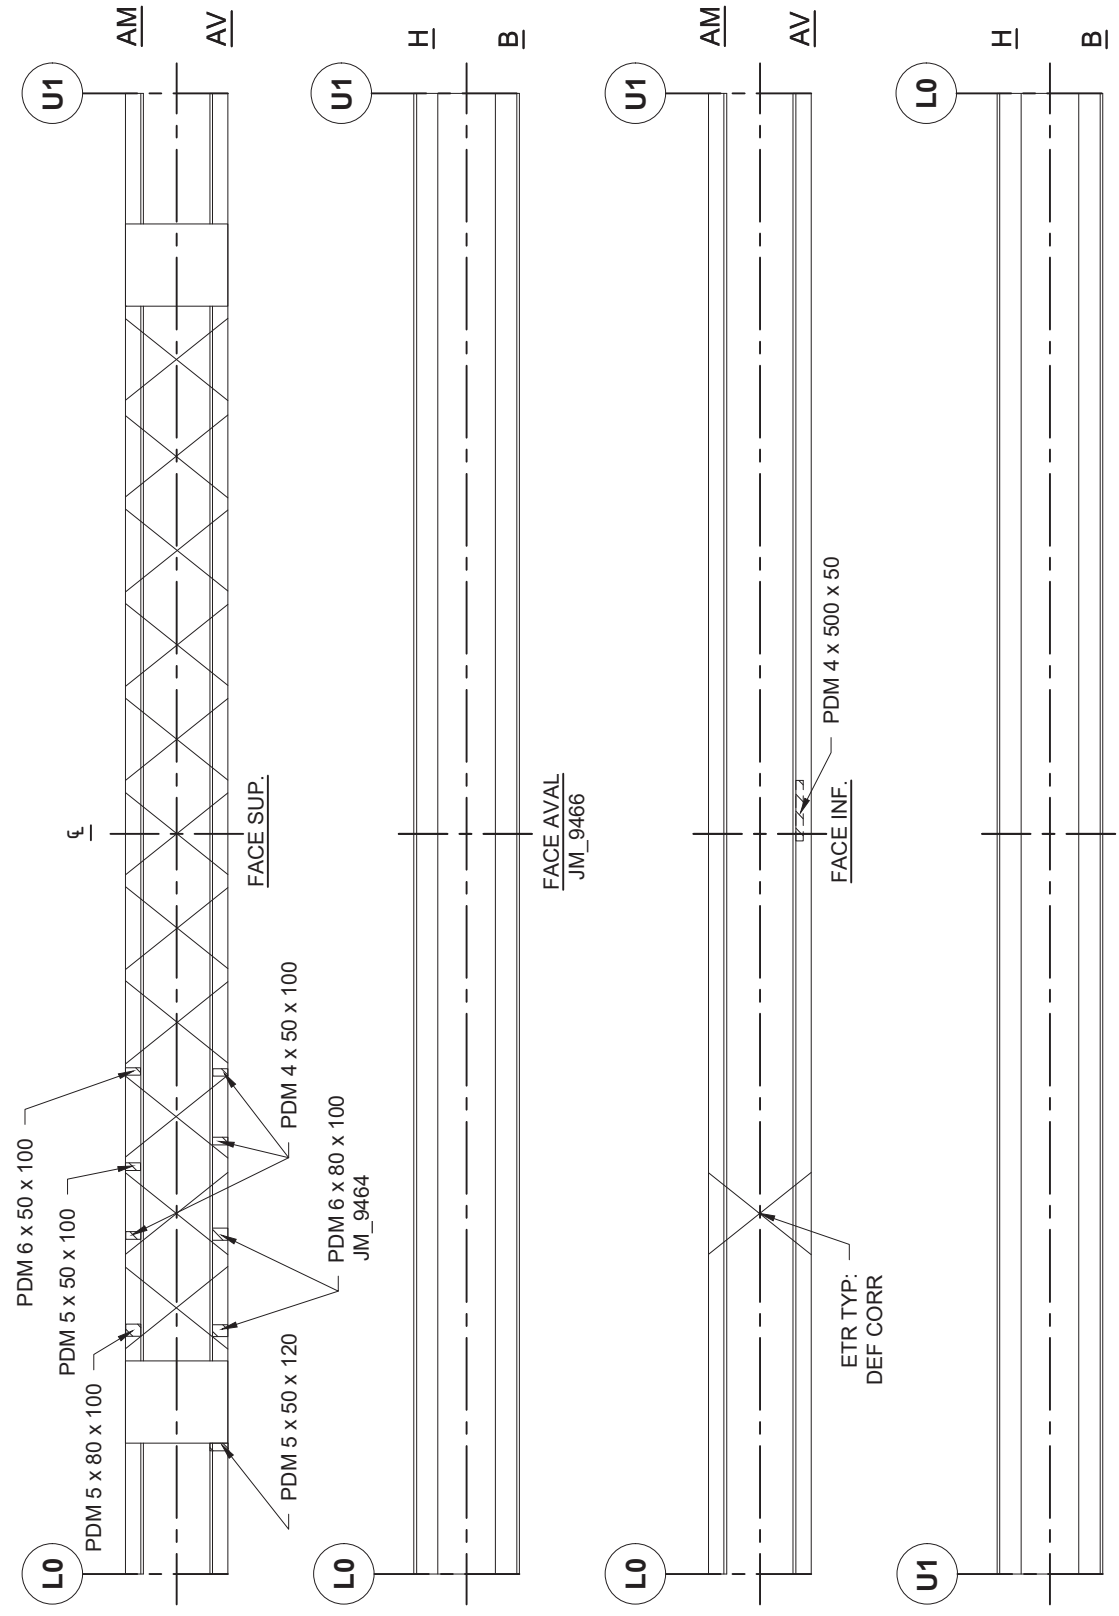
SECTION: 6 TRAVÉE: 20-21 FERME: AMONT DIAG. C.: L0-U1 TYPE: POUTRE TRIANGULÉE  
 DATE: 2016-07-11 INSPECTION PAR: JM XXXXXXXXXX N.A.É.

COTES	SECTION TYPE				COMMENTAIRES	PHOTOS	ACTIVITÉ
	A	B	C	D			
MATÉRIAUX	96	2	1	1	4	JM_9464	
PROTECTION CONTRE LA CORROSION	97	1	1	1	4	JM_9465	3065

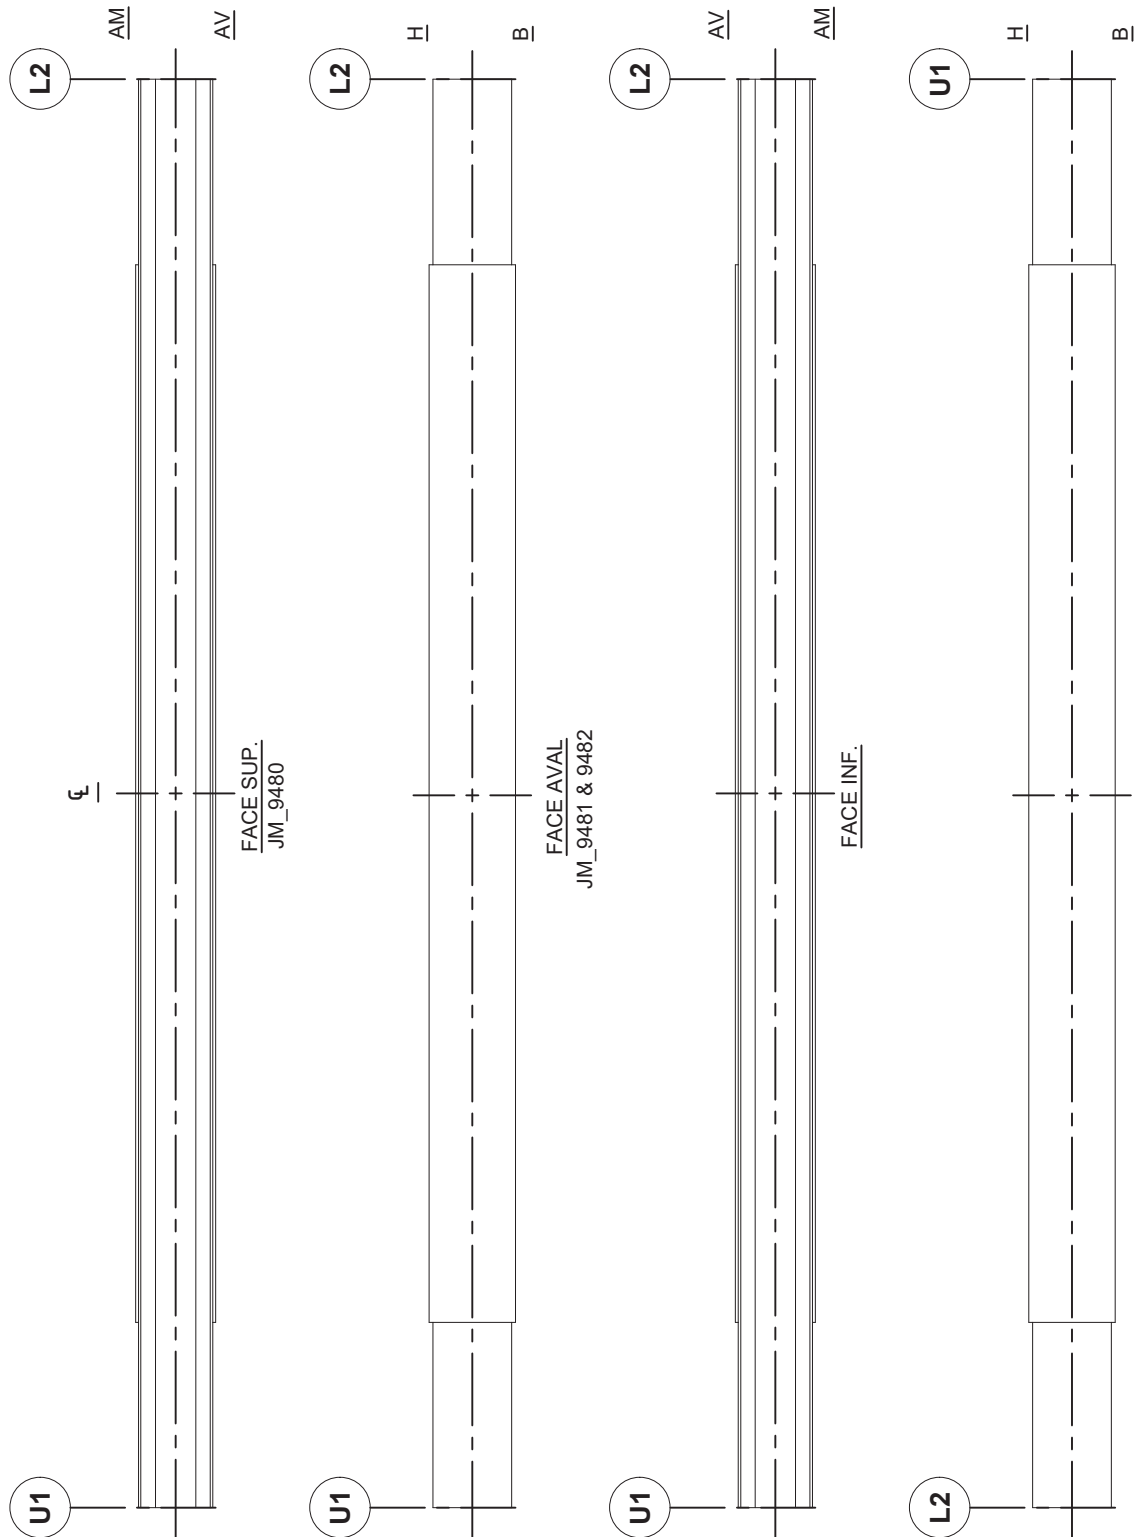
SECTION TYPE		COMMENTAIRES	PHOTOS	ACTIVITÉ
COTES	A B C D CEC			
MATÉRIAUX	98 1 1 0 4	ÉLÉMENT RENFORCÉ.		
PROTECTION CONTRE LA CORROSION	97 1 1 1 4	DÉFAUT DE REVÊTEMENT TRÈS IMPORTANT.		3065

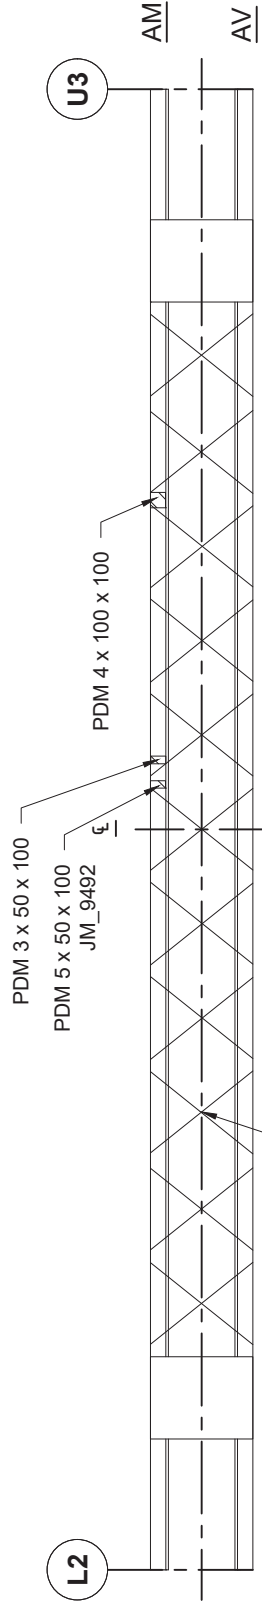
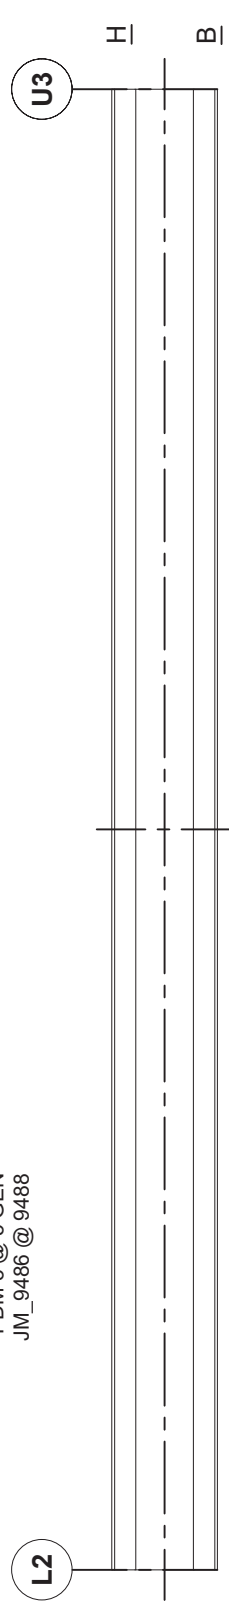
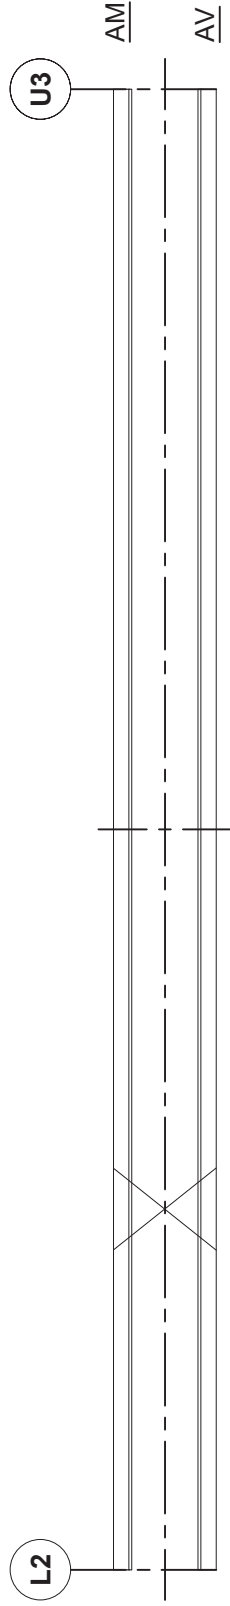
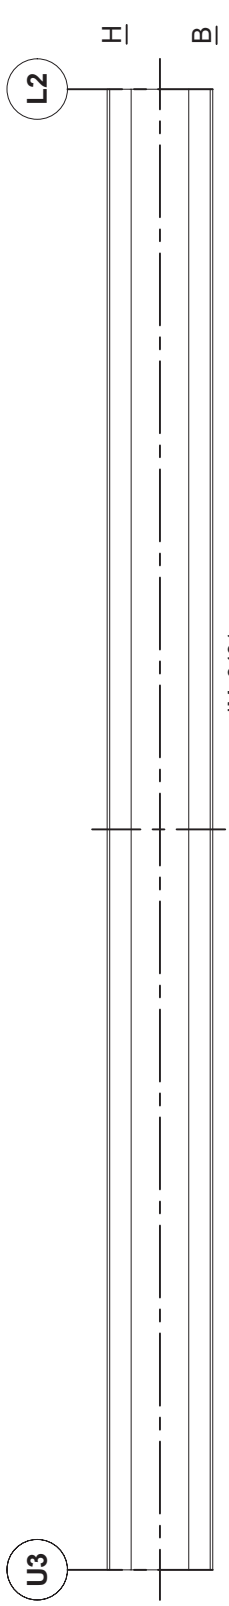
COTES	SECTION TYPE				CEC	COMMENTAIRES	PHOTOS	ACTIVITÉ
	A	B	C	D				
MATÉRIAUX	97	1	1	1	4	PERTES DE MATÉRIAUX MOYENNES À TRÈS IMPORTANTES. DÉFORMATION PAR CORROSION.	JM_9488 & 9489	3221
PROTECTION CONTRE LA CORROSION	97	1	1	1	4	DÉFAUTS DE REVÊTEMENT MOYENS À TRÈS IMPORTANTS.		3065

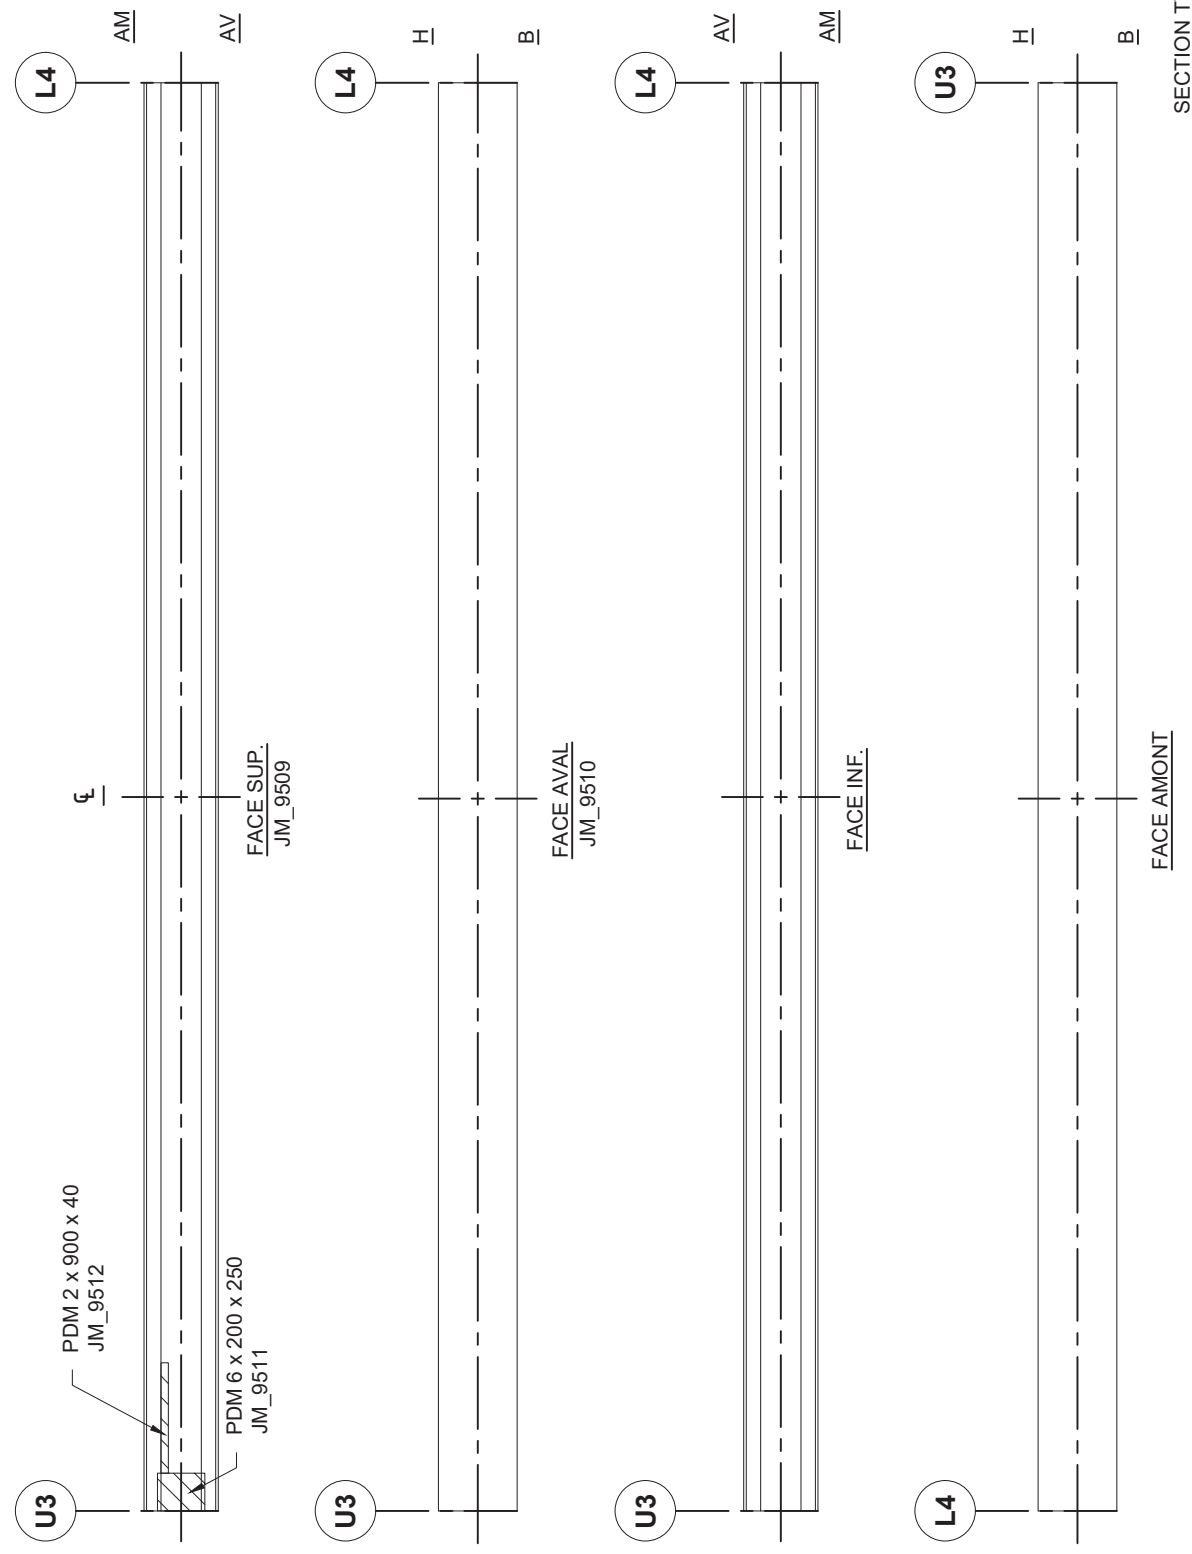
COTES	A	B	C	D	CEC	COMMENTAIRES	PHOTOS	ACTIVITÉ
MATÉRIAUX	97	1	1	1	4	PERTES DE MATÉRIAUX MOYENNES À TRÈS IMPORTANTES. AUCUNE ACTIVITÉ REQUISE.	JM_9511	
PROTECTION CONTRE LA CORROSION	98	2	0	0	4

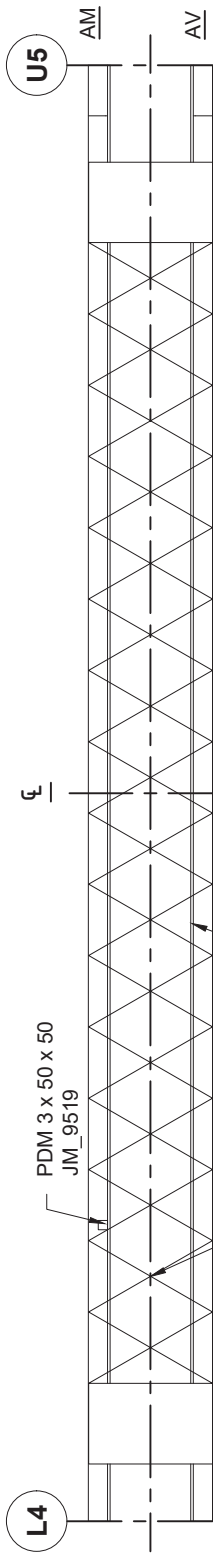
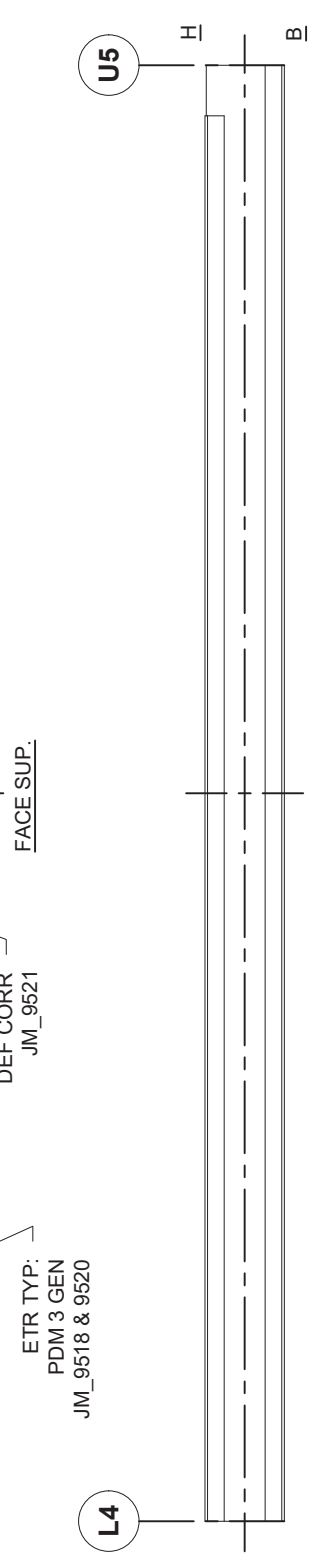
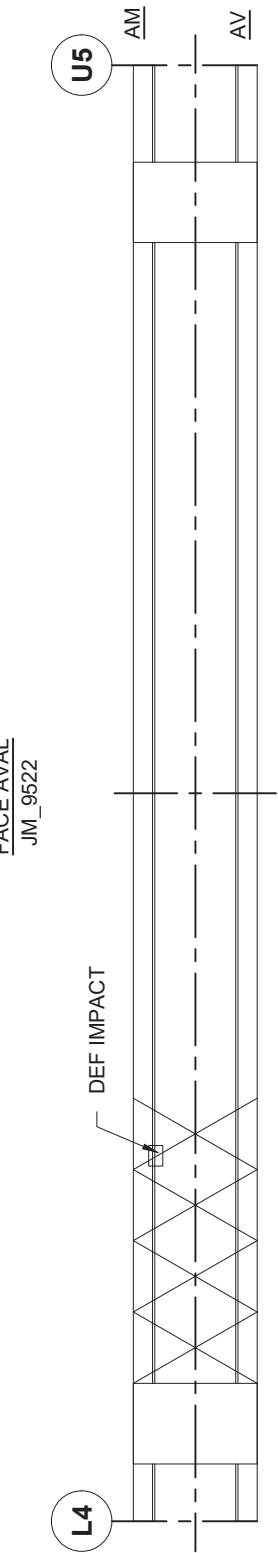
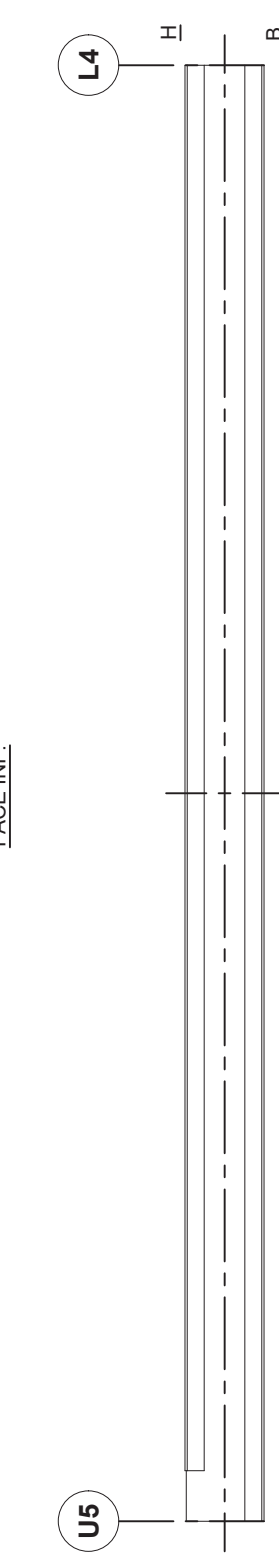
SECTION: 6	TRAVÉE: 20-21	FERME: AMONT	DIAG. T.: L4-U5	TYPE: POUTRE TRIANGULÉE
DATE: 2016-07-11	INSPECTION PAR: JM	[REDACTED] N.A.É.

SECTION TYPE						
COTES	A	B	C	D	CEC	COMMENTAIRES	PHOTOS	ACTIVITÉ
MATÉRIAUX	97	1	1	1	4	PERTES DE MATÉRIAUX MOYENNES À TRÈS IMPORTANTES. DÉFORMATION PAR IMPACT. AUCUNE ACTIVITÉ REQUISE.	JM_9517	
PROTECTION CONTRE LA CORROSION	97	1	1	1	4	DÉFAUTS DE REVÊTEMENT MOYENS À TRÈS IMPORTANTES. AUCUNE ACTIVITÉ REQUISE.

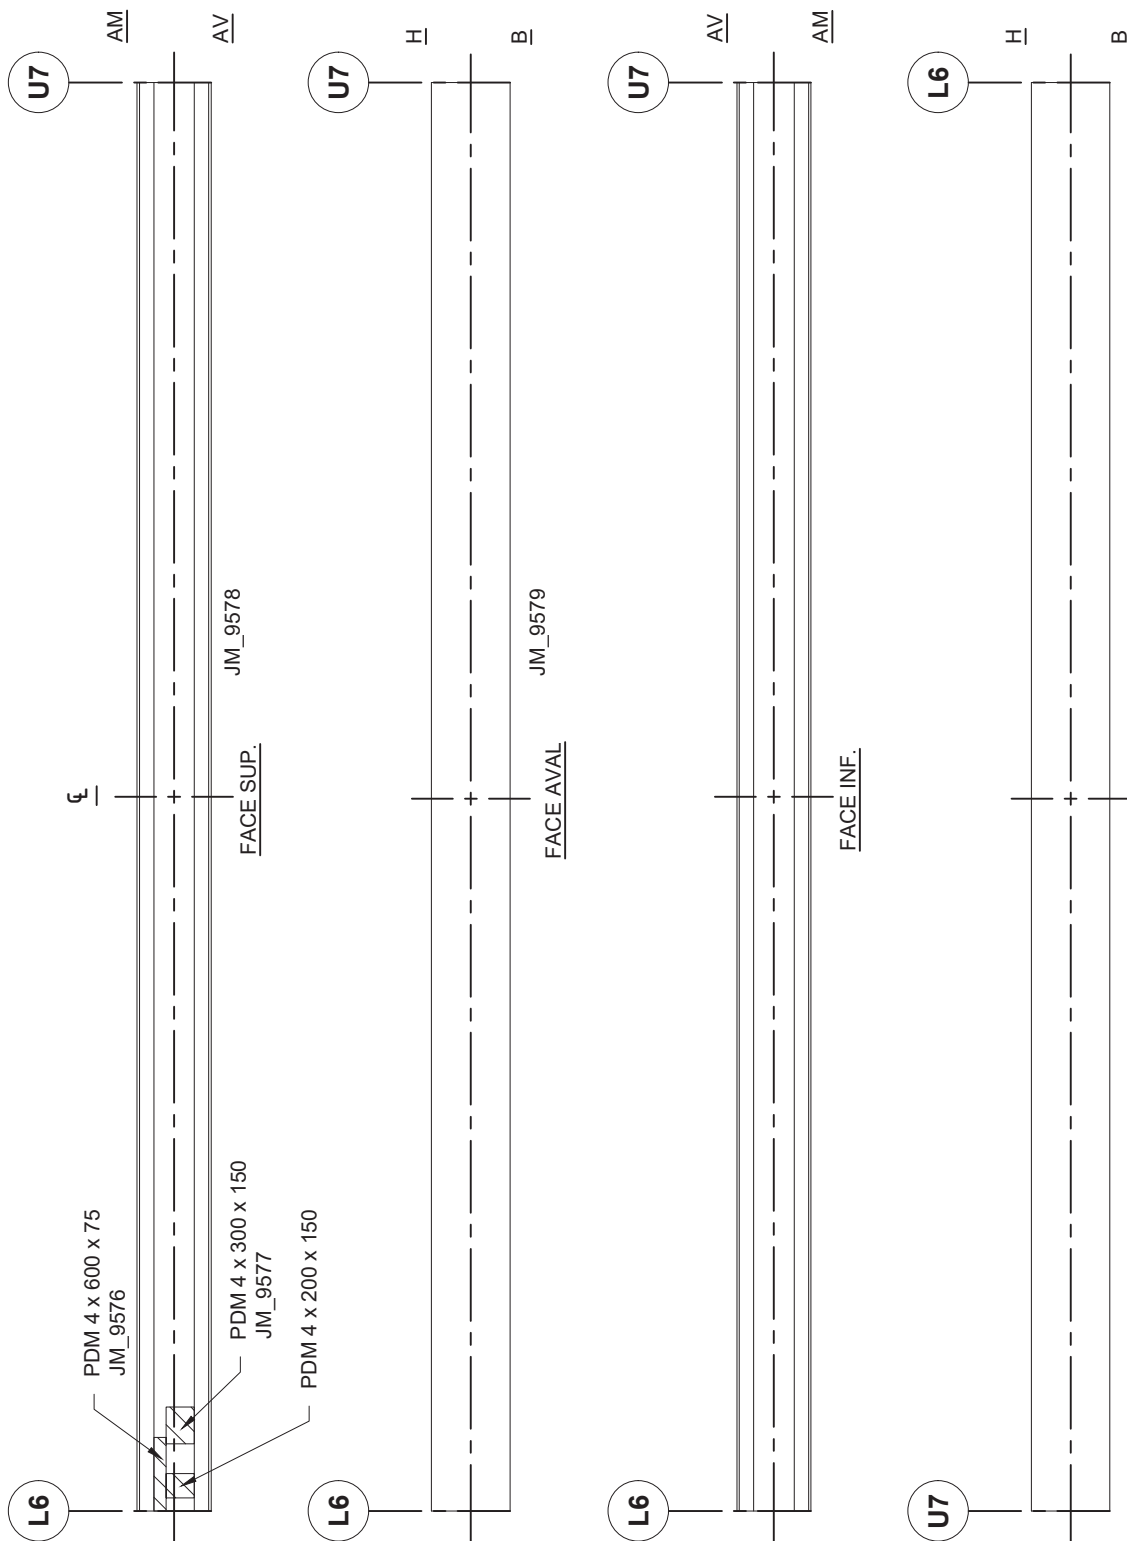
SECTION: 6 TRAVÉE: 20-21 FERME: AMONT DIAG. T.: L6-U7 TYPE: POUTRE TRIANGULÉE  
 DATE: 2016-07-12 INSPECTION PAR: JM XXXXXXXXXX N.A.É.

COTES	A	B	C	D	CEC	COMMENTAIRES	PHOTOS	ACTIVITÉ
MATÉRIAUX	97	1	1	1	3	PERTE DE MATÉRIAUX IMPORTANTE ET TRÈS IMPORTANTE. AUCUNE ACTIVITÉ REQUISE.	JM_9576	
PROTECTION CONTRE LA CORROSION	97	1	1	1	4	DÉFAUTS DE REVÊTEMENT MOYENS À TRÈS IMPORTANTS.		3065

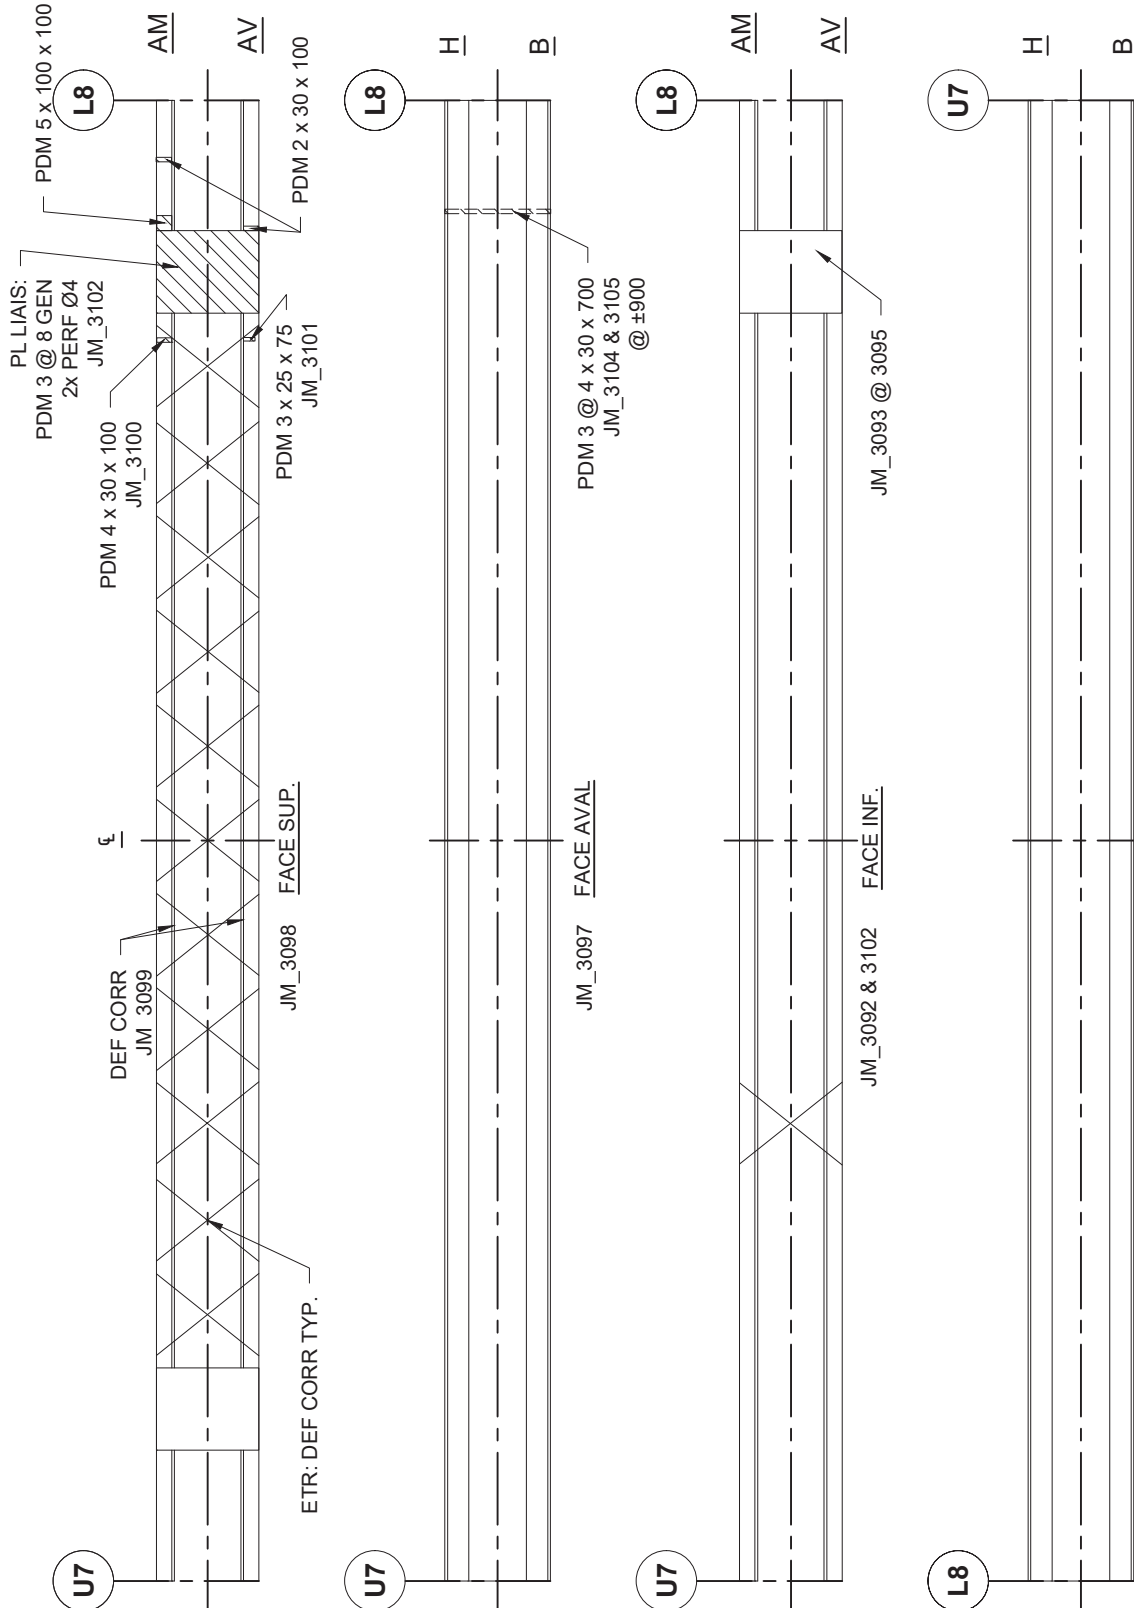
SECTION: 6 TRAVÉE: 20-21 FERME: AMONT DIAG. C.: U7-L8 TYPE: POUTRE TRIANGULÉE  
 DATE: 2017-04-18 INSPECTION PAR: JM & MB XXXXXXXXXX N.A.É.

COTES	A	B	C	D	CEC	COMMENTAIRES	PHOTOS	ACTIVITÉ
MATÉRIAUX	97	1	1	1	3	PERTES DE MATÉRIAUX MOYENNES À TRÈS IMPORTANTES. RÉDUCTION DE LA CAPACITÉ D'ENVIRON 15%.	JM_3098, 3102 & 3105	3221
PROTECTION CONTRE LA CORROSION	94	1	1	4	2	DÉFAUTS DE REVÊTEMENT MOYENS À TRÈS IMPORTANTS.		3065

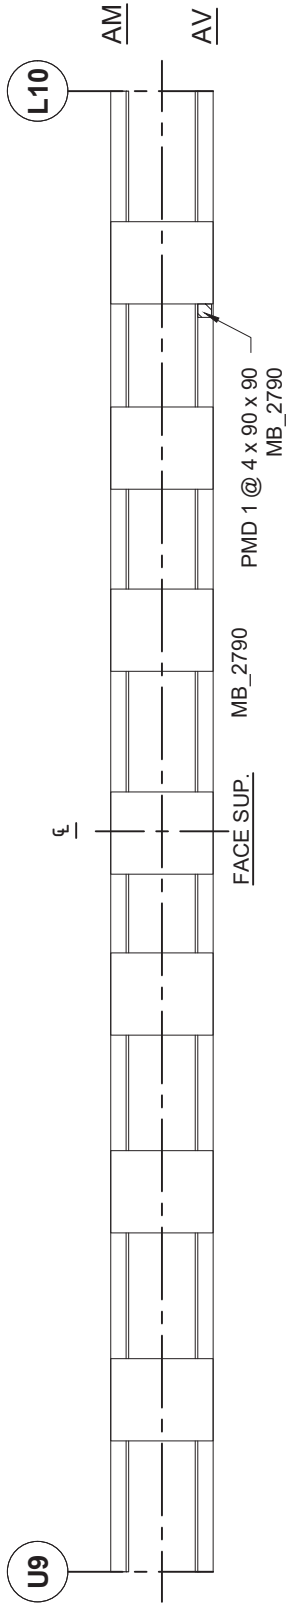
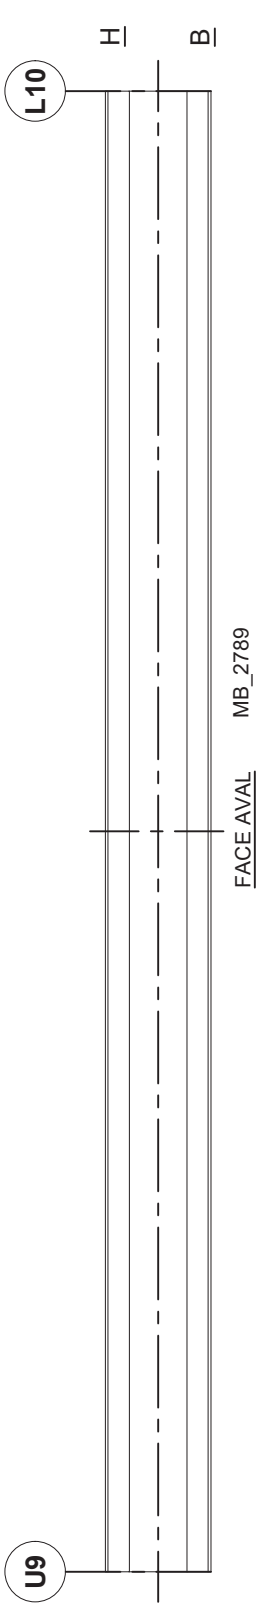
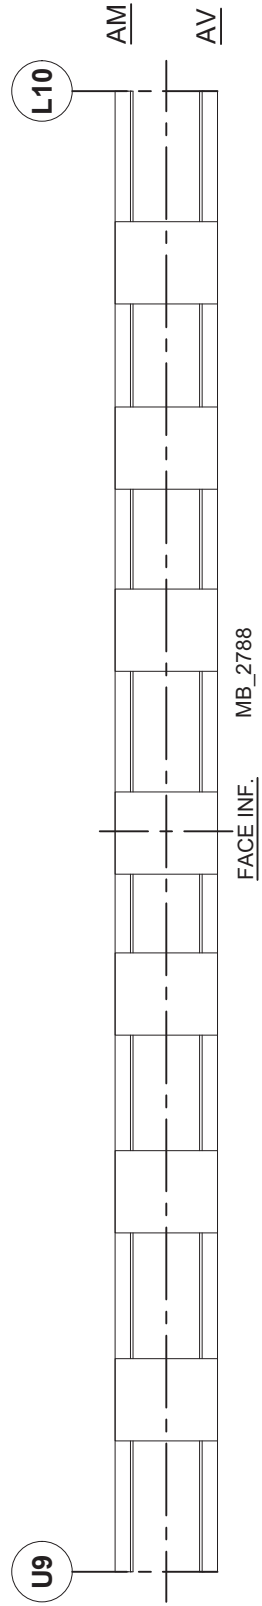
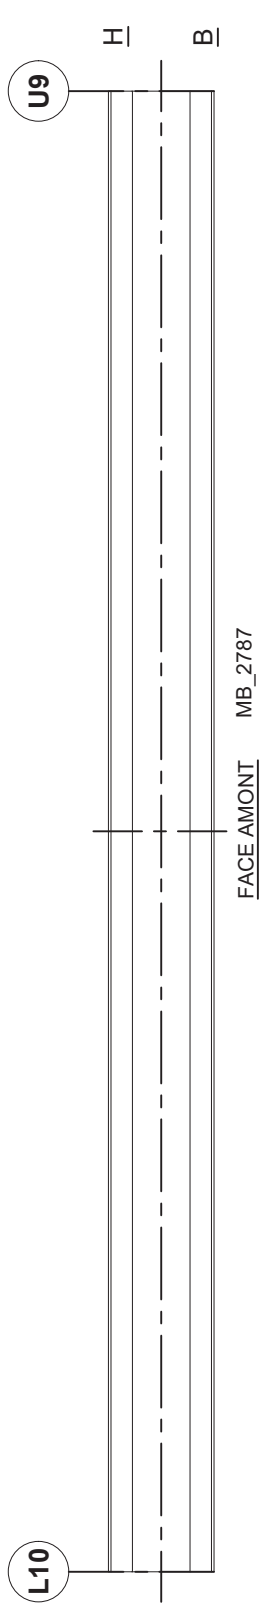
COTES	A				B				COMMENTAIRES	PHOTOS	ACTIVITÉ
	A	B	C	D	A	B	C	D			
MATÉRIAUX	97	1	1	1	4				ÉLÉMENT RENFORCÉ. AUCUNE ACTIVITÉ REQUISE.	MB_2789 & 2790	
PROTECTION CONTRE LA CORROSION	99	1	0	1	4

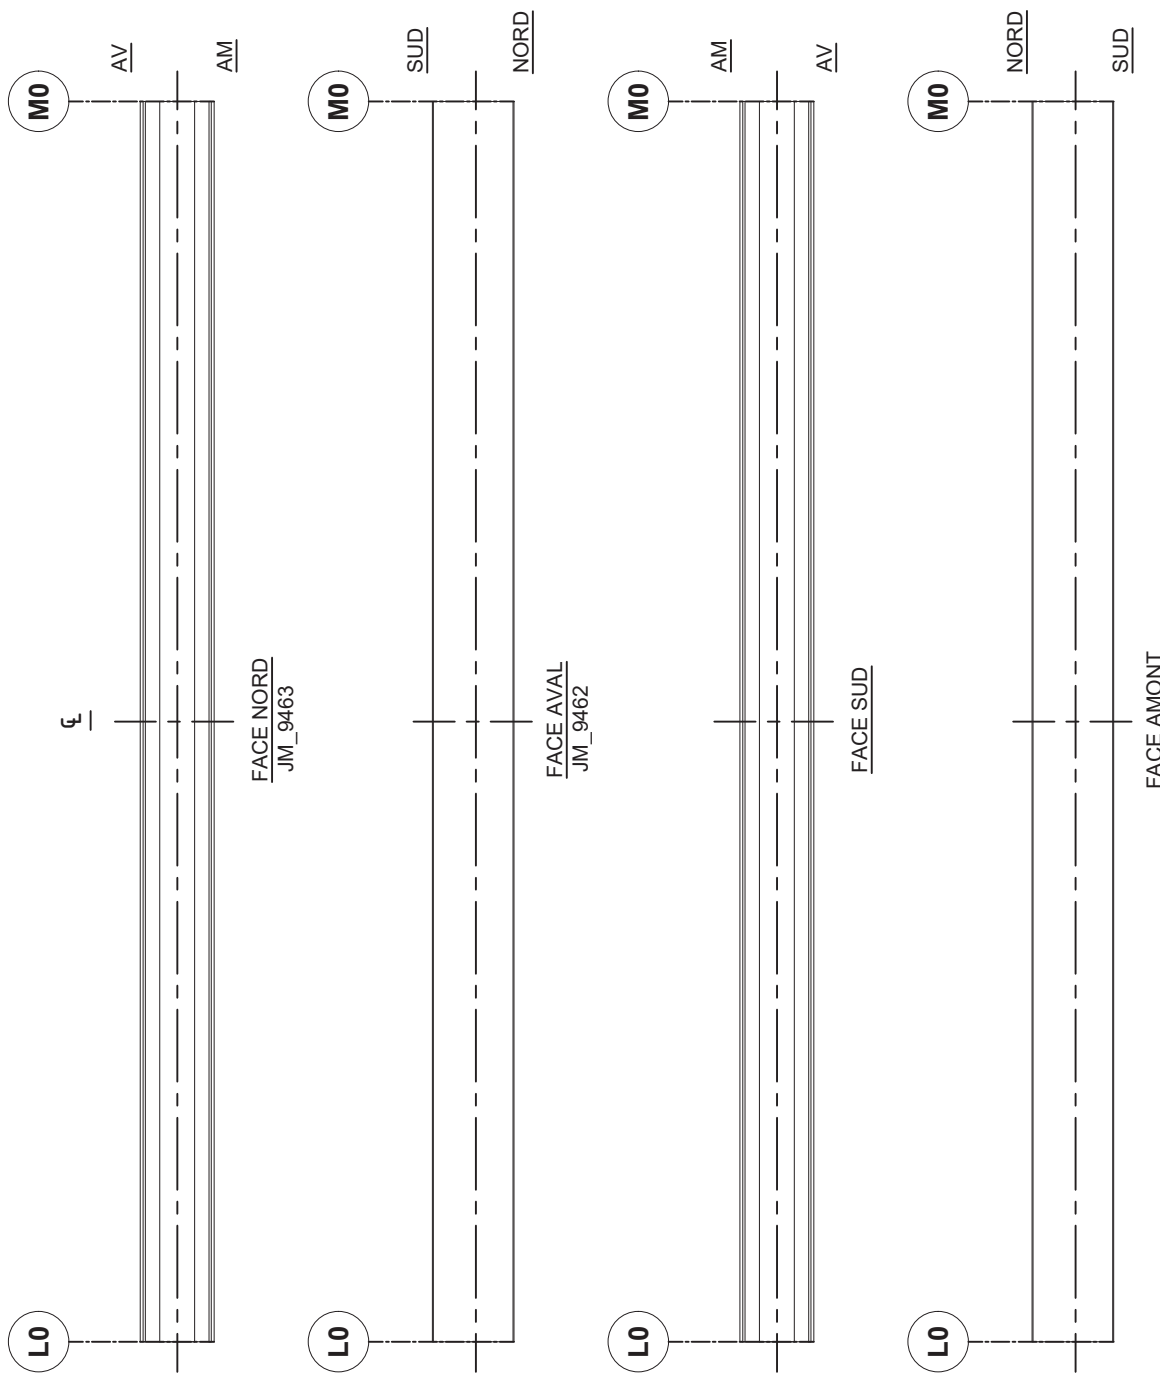
SECTION: 6 TRAVÉE: 20-21 FERME: AMONT MONTANT: L0-M0 TYPE: POUTRE TRIANGULÉE  
DATE: 2016-07-11 INSPECTION PAR: JM [REDACTED] 1:40

COTES	A	B	C	D	CEC	COMMENTAIRES	PHOTOS	ACTIVITÉ
MATÉRIAUX	93	7	0	0	4	DÉFORMATION PAR CORROSION. ÉLÉMENT RENFORCÉ		
PROTECTION CONTRE LA CORROSION	94	2	2	2	4	DÉFAUTS DE REVÊTEMENT MOYENS À TRÈS IMPORTANTS.		3065

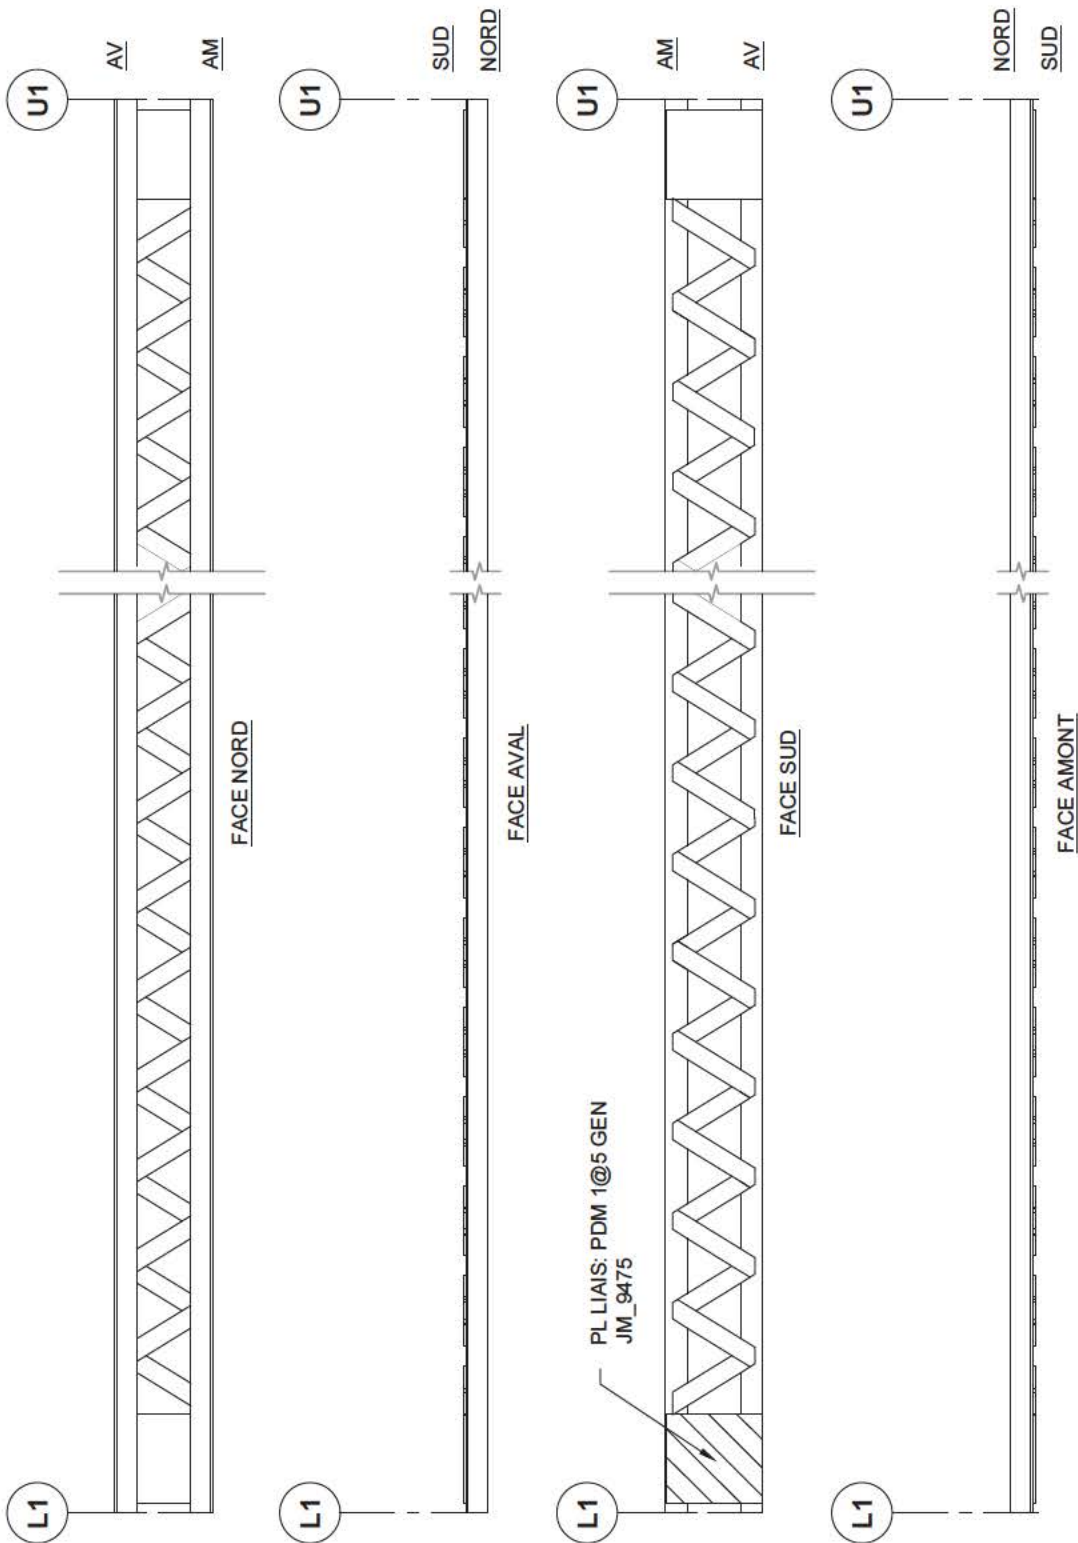
SECTION: 6 TRAVÉE: 20-21 FERME: AMONT MONTANT: L1-U1 TYPE: POUTRE TRIANGULÉE  
 DATE: 2016-07-11 INSPECTION PAR: JM XXXXXXXXXX 1:30

COTES		A	B	C	D	CEC	COMMENTAIRES	PHOTOS	ACTIVITÉ
MATÉRIAUX	97	1	1	1	1	4	PERTES DE MATÉRIAUX MOYENNES À TRÈS IMPORTANTES. AUCUNE ACTIVITÉ REQUISE.	JM_9475	
PROTECTION CONTRE LA CORROSION	97	1	1	1	1	4	DÉFAUTS DE REVÊTEMENT MOYENS À TRÈS IMPORTANTS.		3065

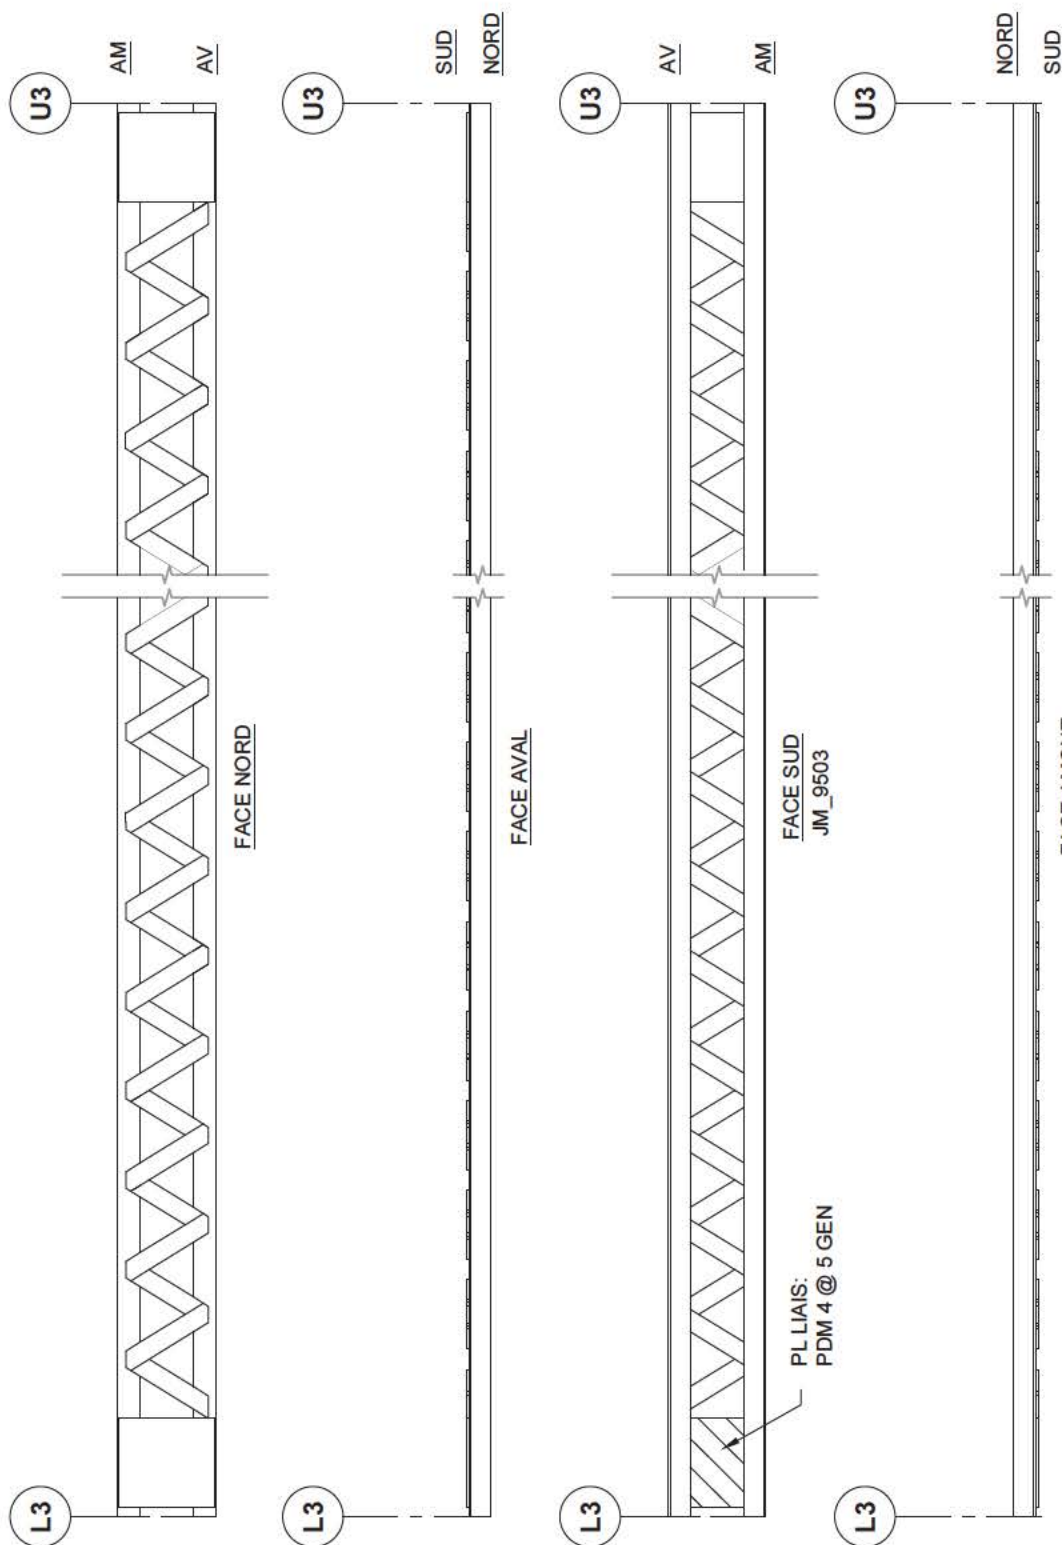
COMMENTAIRES	PHOTOS	ACTIVITÉ		
COTES	A	B	C	D	CEC	
MATÉRIAUX	97	1	1	1	4	PERTE DE MATÉRIAUX MOYENNE ET TRÈS IMPORTANTE.
PROTECTION CONTRE LA CORROSION	97	1	1	1	4	DÉFAUTS DE REVÊTEMENT MOYENS À TRÈS IMPORTANTS. AUCUNE ACTIVITÉ REQUISE.
						JM_9502
						3221
